REGULAÇÃO RELATÓRIO TÉCNICO DE FISCALIZAÇÃO N. 253/2022 – RTF

Fiscalização no Sistema de Abastecimento de Água de Bagé/RS.

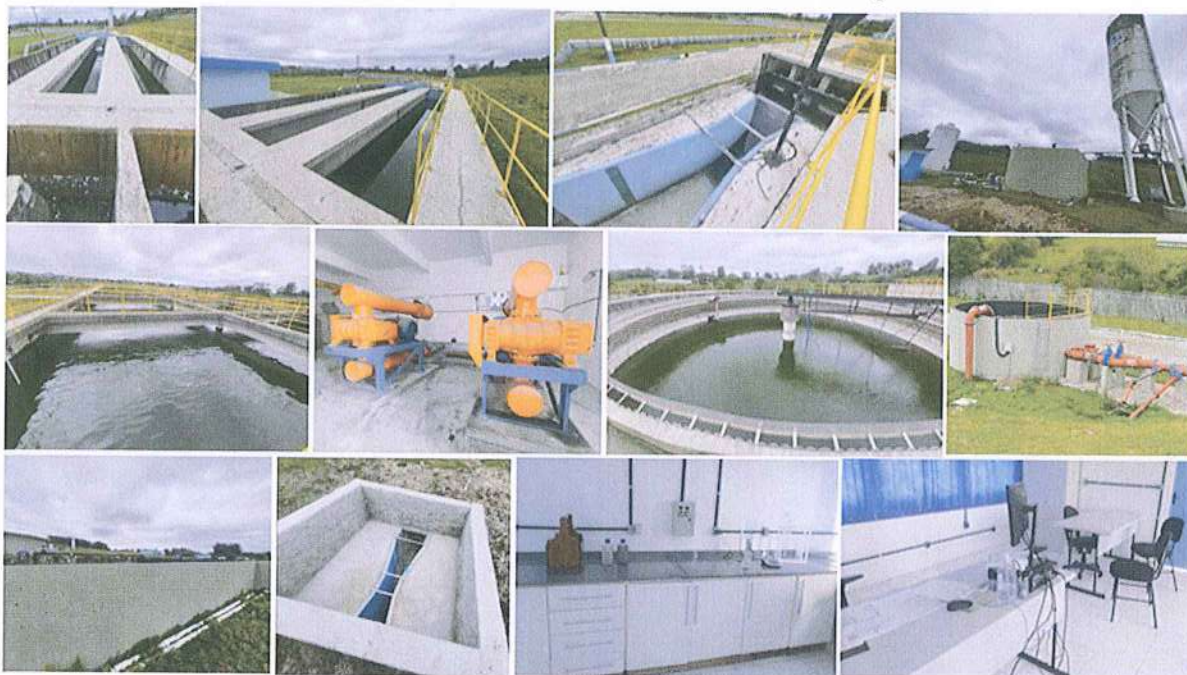
Figura 10: Registros fotográficos da Estação de Tratamento de Esgoto Central.

Nos testes de pré-operação da ETE foram verificados alguns problemas em suas estruturas. Um destes refere-se ao sistema de aeração por difusores submersos, que tem necessitado de manutenções recorrentes na canalização de transporte de ar, devido ao impacto do vento em sua parede externa, o que tem causado danos em sua estrutura. O Daeb está analisando a possibilidade de desativar o atual sistema de aeração por difusores submersos presente na ETE e instalar um novo sistema de aeração superficial flutuante, considerando que isso proporcionaria um menor investimento.

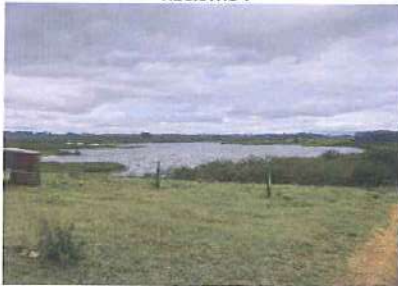
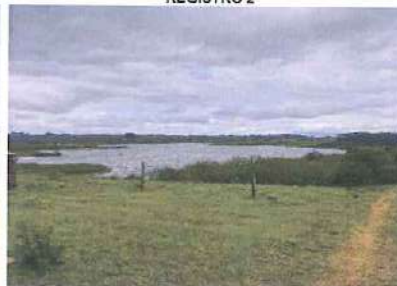
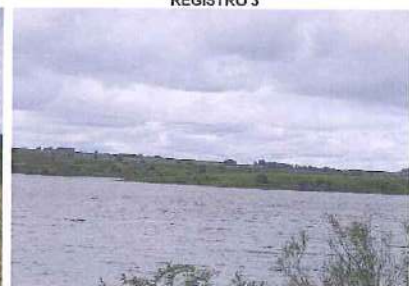
NC	CÓDIGO DA NC	UNIDADE	Barragem Sanga Rasa
1	1.2	CONSTATAÇÃO	A área do entorno da barragem não estava totalmente cercada, permitindo o acesso de animais as margens desta.
GRUPO	PRAZO	NÃO CONFORMIDADE	Não isolar a área dando condição ao acesso de pessoas não-autorizadas e sem garantir bom estado de limpeza do local.
2	365 dias	OBSERVAÇÃO	-

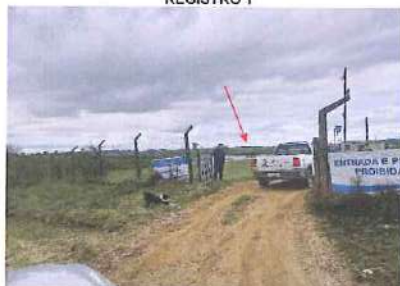
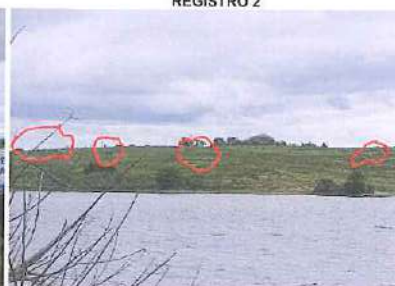
NC	CÓDIGO DA NC	UNIDADE	Barragem Sanga Rasa
3	1.11	CONSTATAÇÃO	Presença de animais nas margens da barragem.
GRUPO	PRAZO	NÃO CONFORMIDADE	Não isolar a área dando condição ao acesso de pessoas não-autorizadas e sem garantir bom estado de limpeza do local.
2	365 dias	OBSERVAÇÃO	-

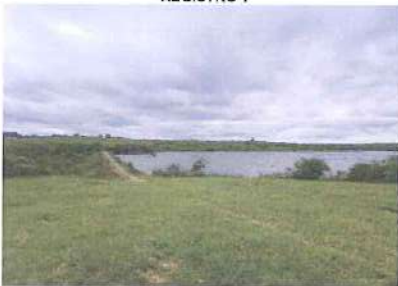
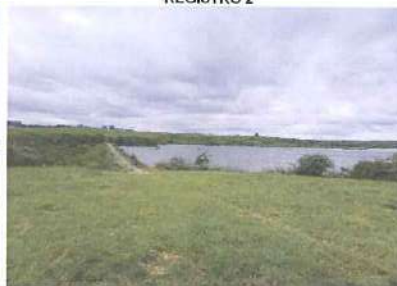
NC	CÓDIGO DA NC	UNIDADE	Barragem Pirai
4	1.2	CONSTATAÇÃO	A área do entorno da barragem não estava totalmente cercada, permitindo o acesso de animais as margens desta.
GRUPO	PRAZO	NÃO CONFORMIDADE	Não isolar a área dando condição ao acesso de pessoas não-autorizadas e sem garantir bom estado de limpeza do local.
2	365 dias	OBSERVAÇÃO	-

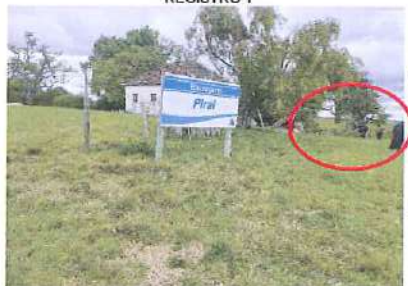
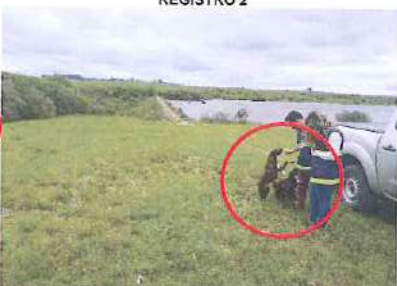
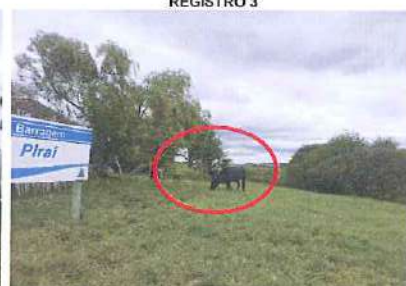
NC	CÓDIGO DA NC	UNIDADE	Barragem Pirai
6	1.11	CONSTATAÇÃO	Presença de animais nas margens da barragem.
GRUPO	PRAZO	NÃO CONFORMIDADE	Não isolar a área dando condição ao acesso de pessoas não-autorizadas e sem garantir bom estado de limpeza do local.
2	365 dias	OBSERVAÇÃO	-

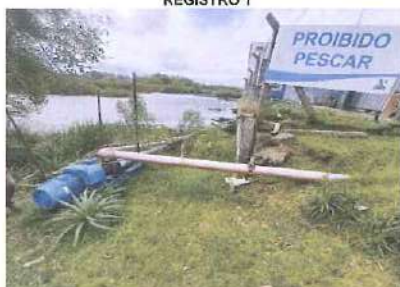
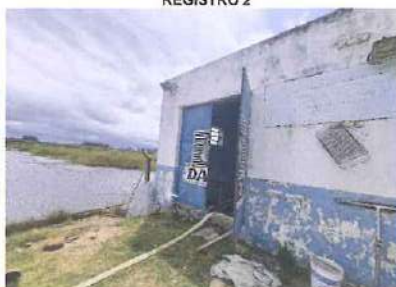
NC	CÓDIGO DA NC	UNIDADE	Barragem Emergencial
7	1.1	CONSTATAÇÃO	A captação estava sem placa de identificação.
GRUPO	PRAZO	NÃO CONFORMIDADE	Inexistência de placa de identificação da captação.
2	365 dias	OBSERVAÇÃO	-

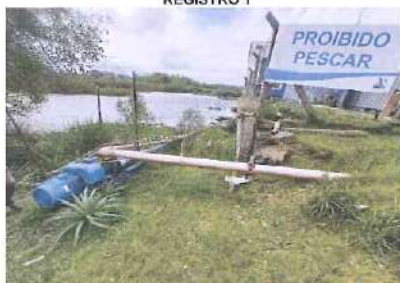
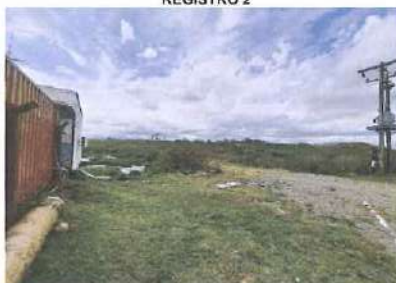
NC	CÓDIGO DA NC	UNIDADE	Barragem Emergencial
8	1.2	CONSTATAÇÃO	A área do entorno da barragem não estava totalmente cercada, permitindo o acesso às margens desta.
GRUPO	PRAZO	NÃO CONFORMIDADE	Não isolar a área dando condição ao acesso de pessoas não-autorizadas e sem garantir bom estado de limpeza do local.
2	365 dias	OBSERVAÇÃO	-

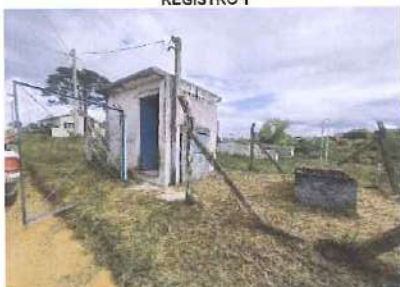
NC	CÓDIGO DA NC	UNIDADE	Poço Malafaia 01
10	1.1	CONSTATAÇÃO	O poço estava sem placa de identificação.
GRUPO	PRAZO	NÃO CONFORMIDADE	Inexistência de placa de identificação da captação.
2	365 dias	OBSERVAÇÃO	-

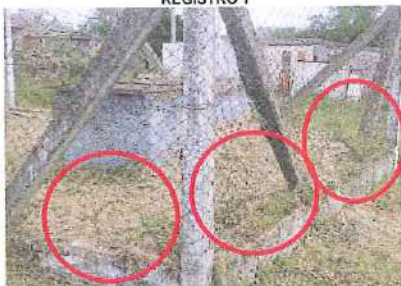
NC	CÓDIGO DA NC	UNIDADE	Poço Malafaia 01
11	1.2	CONSTATAÇÃO	O cercamento do poço estava danificado em alguns pontos.
GRUPO	PRAZO	NÃO CONFORMIDADE	Não isolar a área dando condição ao acesso de pessoas não-autorizadas e sem garantir bom estado de limpeza do local.
2	365 dias	OBSERVAÇÃO	-

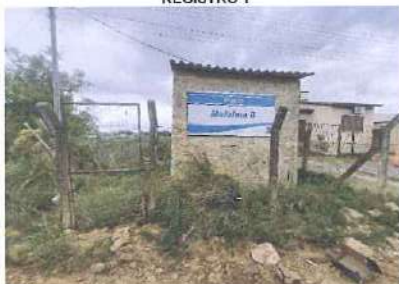
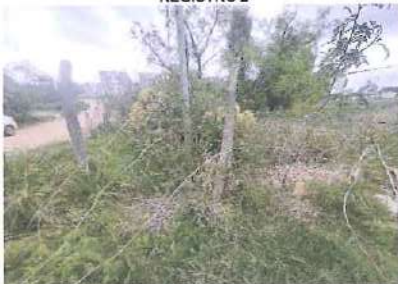
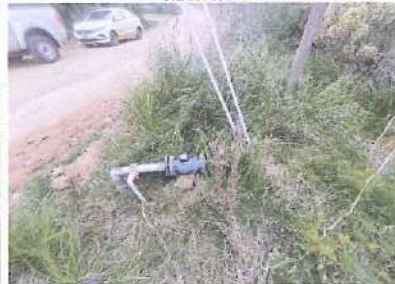
NC	CÓDIGO DA NC	UNIDADE	Poço Malafaia 02 (desativado)
13	1.2	CONSTATAÇÃO	A área do poço não estava cercada.
GRUPO	PRAZO	NÃO CONFORMIDADE	Não isolar a área dando condição ao acesso de pessoas não-autorizadas e sem garantir bom estado de limpeza do local.
2	365 dias	OBSERVAÇÃO	-

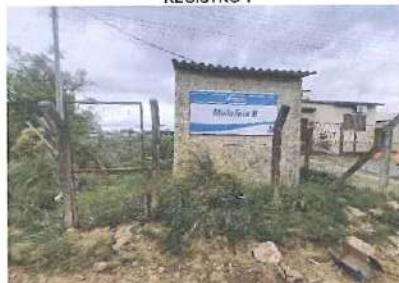
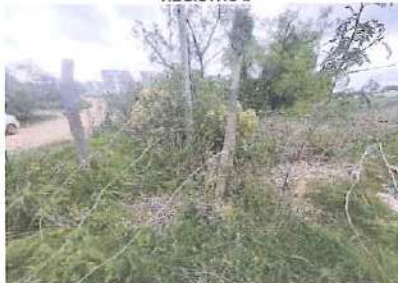
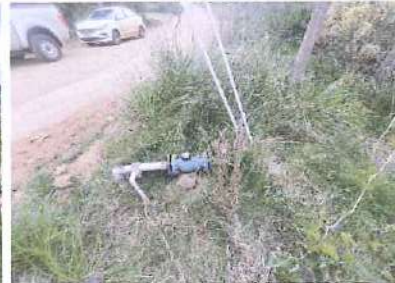
NC	CÓDIGO DA NC	UNIDADE	Poço Malafaia 02 (desativado)
14	1.9	CONSTATAÇÃO	Verificou-se a presença de vegetação excessiva no local.
GRUPO	PRAZO	NÃO CONFORMIDADE	Falta de conservação e manutenção preventiva de unidade.
2	365 dias	OBSERVAÇÃO	-

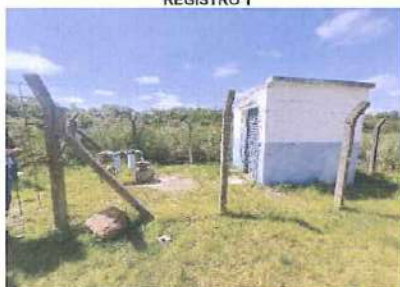
NC	CÓDIGO DA NC	UNIDADE	Poço Floresta 01 (desligado)
16	1.2	CONSTATAÇÃO	O tipo de cercamento não impede o acesso de pessoas não autorizadas, bem como está danificado.
GRUPO	PRAZO	NÃO CONFORMIDADE	Não isolar a área dando condição ao acesso de pessoas não-autorizadas e sem garantir bom estado de limpeza do local.
2	365 dias	OBSERVAÇÃO	-

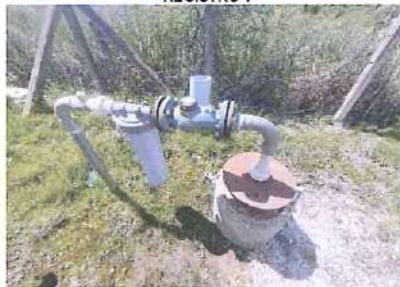
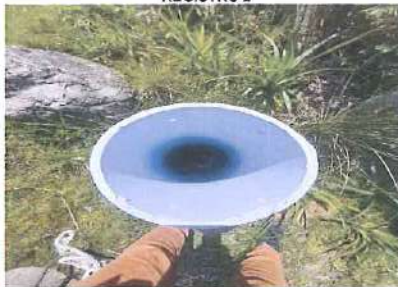
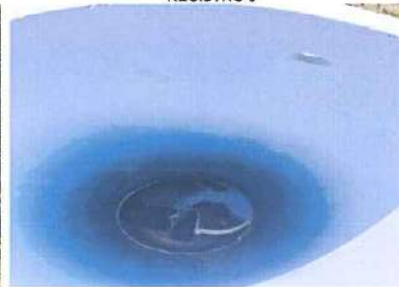
NC	CÓDIGO DA NC	UNIDADE	Poço Floresta 01 (desligado)
18	1.9	CONSTATAÇÃO	Água acumulada em estrutura próxima ao poço.
GRUPO	PRAZO	NÃO CONFORMIDADE	Falta de conservação e manutenção preventiva de unidade.
2	365 dias	OBSERVAÇÃO	-

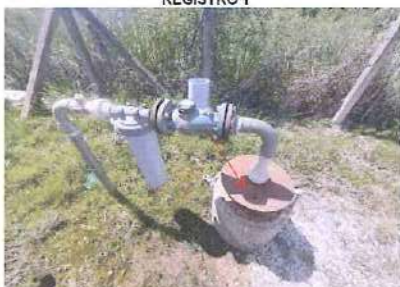
REGISTRO 1

NC	CÓDIGO DA NC	UNIDADE	Poço Floresta 01 (desligado)
19	1.2	CONSTATAÇÃO	Não devem haver aberturas na tampa do poço, para que não ocorra a entrada de agentes externo.
GRUPO	PRAZO	NÃO CONFORMIDADE	Falta de conservação e manutenção preventiva de unidade.
2	365 dias	OBSERVAÇÃO	-

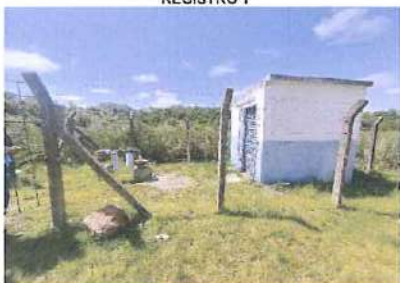
REGISTRO 1

NC	CÓDIGO DA NC	UNIDADE	Poço Floresta 01 (desligado)
20	1.1	CONSTATAÇÃO	A captação estava sem placa de identificação.
GRUPO	PRAZO	NÃO CONFORMIDADE	Inexistência de placa de identificação da captação.
2	365 dias	OBSERVAÇÃO	-

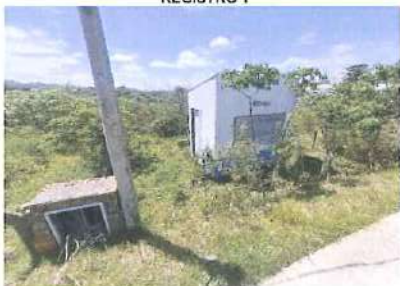
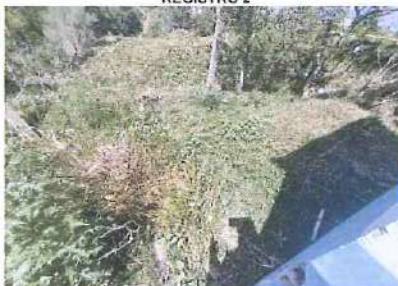
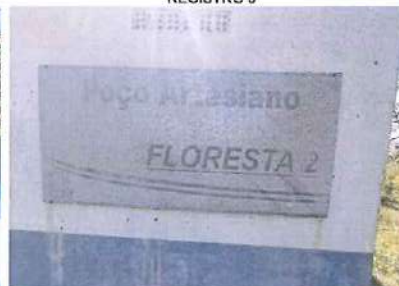
NC	CÓDIGO DA NC	UNIDADE	Poço Floresta 02 (desativado)
21	1.2	CONSTATAÇÃO	O tipo de cercamento não impede o acesso de pessoas não autorizadas, bem como está danificado.
GRUPO	PRAZO	NÃO CONFORMIDADE	Não isolar a área dando condição ao acesso de pessoas não-autorizadas e sem garantir bom estado de limpeza do local.
2	365 dias	OBSERVAÇÃO	-

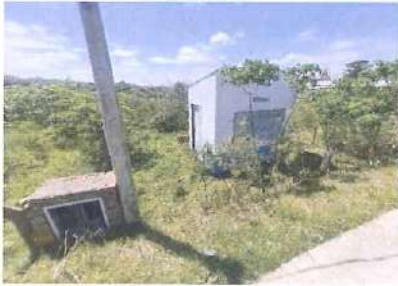
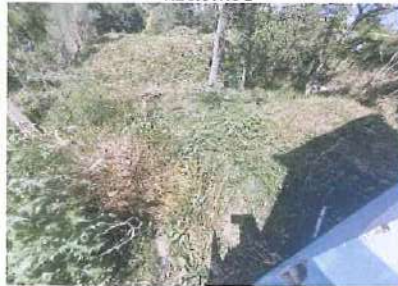
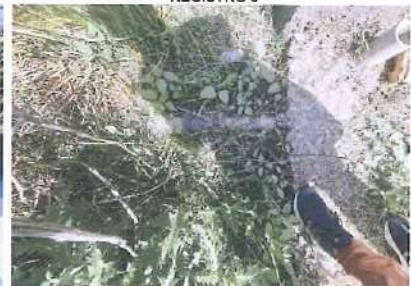
NC	CÓDIGO DA NC	UNIDADE	Poço Floresta 02 (desativado)
22	1.9	CONSTATAÇÃO	Excesso de vegetação na área do poço.
GRUPO	PRAZO	NÃO CONFORMIDADE	Falta de conservação e manutenção preventiva de unidade.
2	365 dias	OBSERVAÇÃO	-

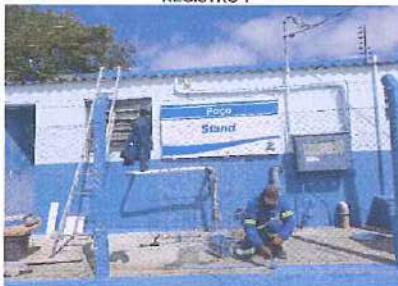
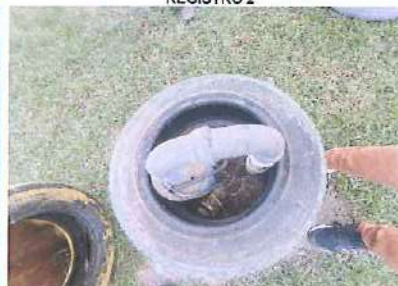
NC	CÓDIGO DA NC	UNIDADE	Poço Stand
24	1.3	CONSTATAÇÃO	Não foi encaminhada a documentação referente à outorga de captação subterrânea.
GRUPO	PRAZO	NÃO CONFORMIDADE	Inexistência de outorga de captação ou outorga vencida.
2	180 dias	OBSERVAÇÃO	-

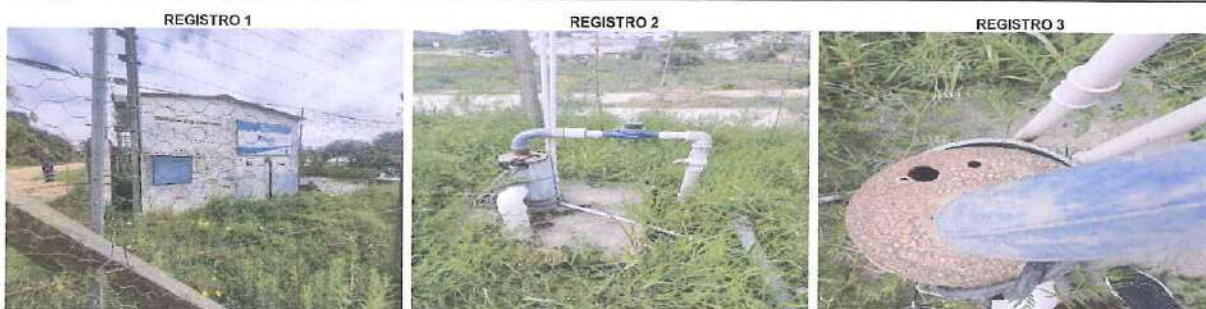
NC	CÓDIGO DA NC	UNIDADE	Poço Tiaraju (desativado)
25	1.11	CONSTATAÇÃO	Os poços abandonados devem ser tamponados para evitar a ocorrência de acidentes e também que se tornem vetores de contaminação dos mananciais subterrâneos.
GRUPO	PRAZO	NÃO CONFORMIDADE	Os poços improdutivos e/ou abandonados devem ser desinfectados e tamponados de forma segura, segundo a NBR 12.244/2006.
2	365 dias	OBSERVAÇÃO	-

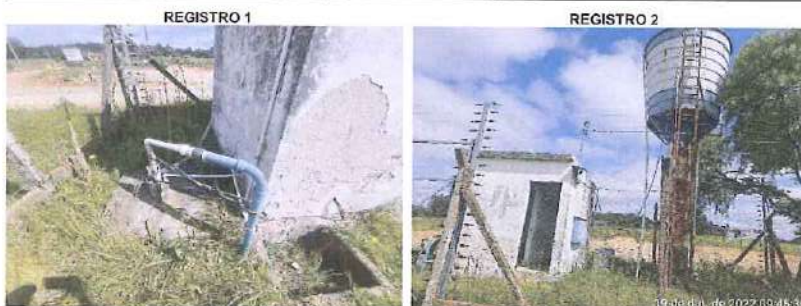
NC	CÓDIGO DA NC	UNIDADE	Poço Aeroporto (desligado)
26	1.1	CONSTATAÇÃO	O poço estava sem placa de identificação.
GRUPO	PRAZO	NÃO CONFORMIDADE	Inexistência de placa de identificação da captação.
2	365 dias	OBSERVAÇÃO	-

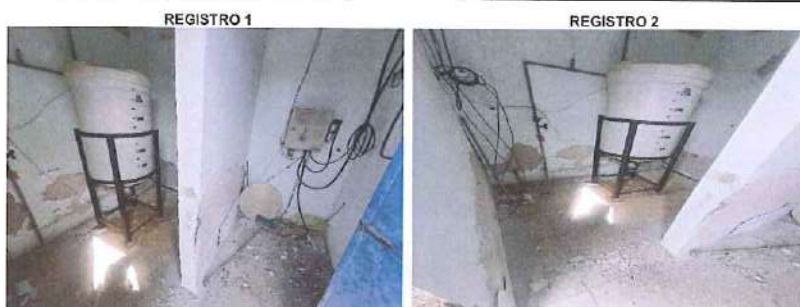
NC	CÓDIGO DA NC	UNIDADE	Poço Aeroporto (desligado)
27	1.9	CONSTATAÇÃO	Resíduos acumulados no local.
GRUPO	PRAZO	NÃO CONFORMIDADE	Acúmulo de resíduos em local inapropriado e/ou armazenamento inadequado.
2	365 dias	OBSERVAÇÃO	-

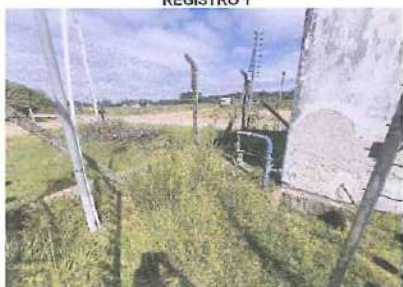
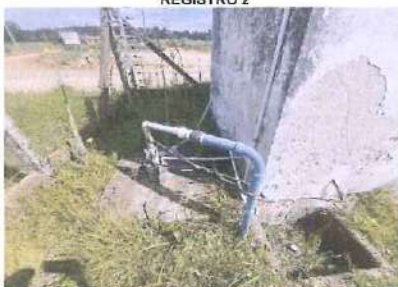
NC	CÓDIGO DA NC	UNIDADE	Poço Aeroporto (desligado)
28	1.9	CONSTATAÇÃO	Excesso de vegetação na área do poço.
GRUPO	PRAZO	NÃO CONFORMIDADE	Falta de conservação e manutenção preventiva de unidade.
2	365 dias	OBSERVAÇÃO	-

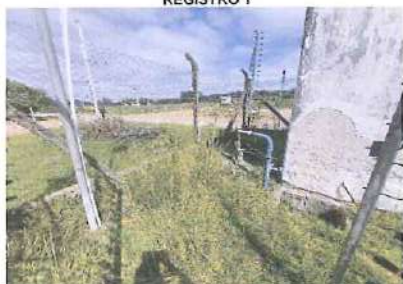
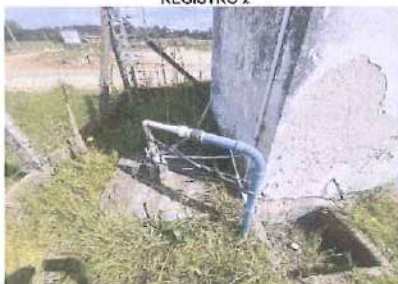
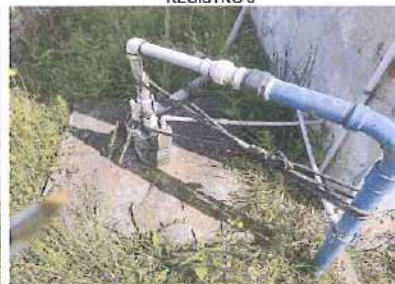
NC	CÓDIGO DA NC	UNIDADE	Poço Aeroporto (desligado)
29	1.11	CONSTATAÇÃO	As estruturas do poço estão amarradas de forma improvisada com uma corda.
GRUPO	PRAZO	NÃO CONFORMIDADE	Falta de conservação e manutenção preventiva de unidade.
2	365 dias	OBSERVAÇÃO	-

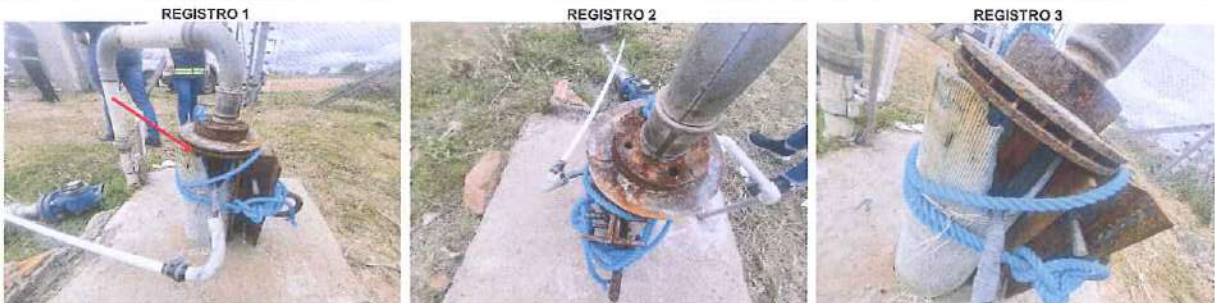
NC	CÓDIGO DA NC	UNIDADE	Poço São Domingos
32	1.11	CONSTATAÇÃO	A tampa do poço está danificada, permitindo a entrada de agentes externos.
GRUPO	PRAZO	NÃO CONFORMIDADE	Falta de conservação e manutenção preventiva de unidade.
2	365 dias	OBSERVAÇÃO	-

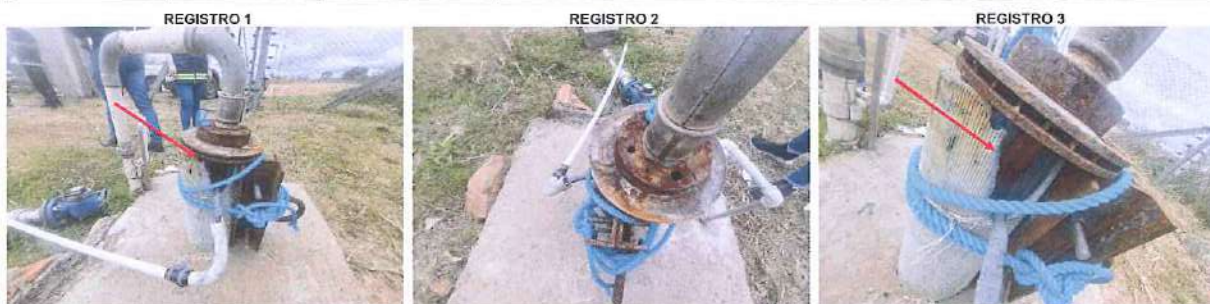
NC	CÓDIGO DA NC	UNIDADE	Poço São Domingos
35	1.1	CONSTATAÇÃO	A tampa do poço está danificada, permitindo a entrada de agentes externos.
GRUPO	PRAZO	NÃO CONFORMIDADE	Falta de conservação e manutenção preventiva de unidade.
2	365 dias	OBSERVAÇÃO	-

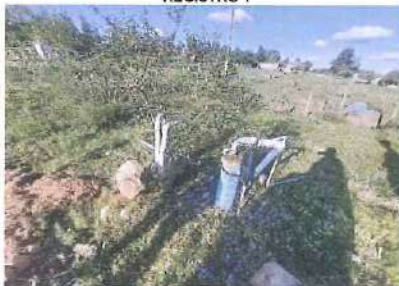
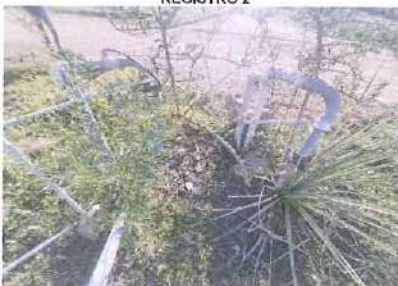
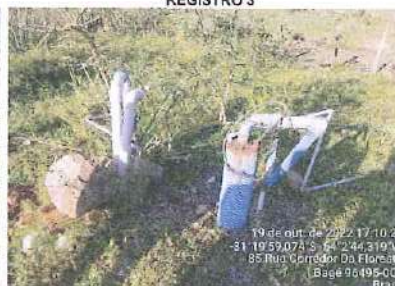
NC	CÓDIGO DA NC	UNIDADE	Poço Santa Terezinha (desativado)
37	1.2	CONSTATAÇÃO	A área do poço não estava cercada.
GRUPO	PRAZO	NÃO CONFORMIDADE	Não isolar a área dando condição ao acesso de pessoas não-autorizadas e sem garantir bom estado de limpeza do local.
2	365 dias	OBSERVAÇÃO	-

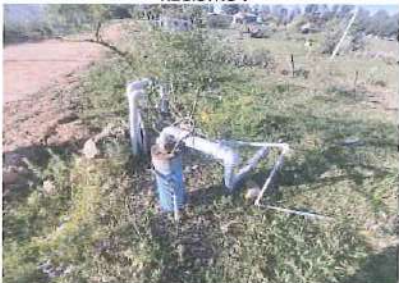
REGISTRO 1

NC	CÓDIGO DA NC	UNIDADE	Poço Santa Terezinha (desativado)
38	1.11	CONSTATAÇÃO	Os poços abandonados devem ser tamponados para evitar a ocorrência de acidentes e também que se tornem vetores de contaminação dos mananciais subterrâneos.
GRUPO	PRAZO	NÃO CONFORMIDADE	Os poços improdutivos e/ou abandonados devem ser desinfetados e tamponados de forma segura, segundo a NBR 12.244/2006.
2	365 dias	OBSERVAÇÃO	-

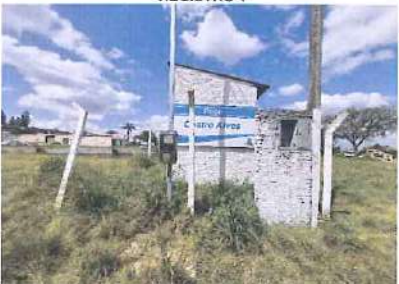
REGISTRO 1

NC	CÓDIGO DA NC	UNIDADE	Poço Castro Alves
39	1.2	CONSTATAÇÃO	O tipo de cercamento não impede o acesso de pessoas não autorizadas, bem como está danificado. Além disso, não havia portão no local.
GRUPO	PRAZO	NÃO CONFORMIDADE	Não isolar a área dando condição ao acesso de pessoas não-autorizadas e sem garantir bom estado de limpeza do local.
2	365 dias	OBSERVAÇÃO	-

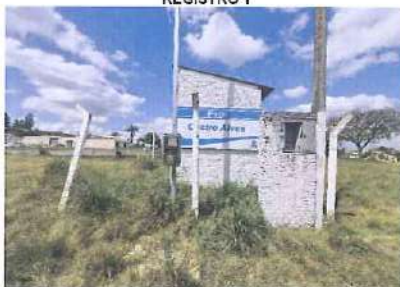
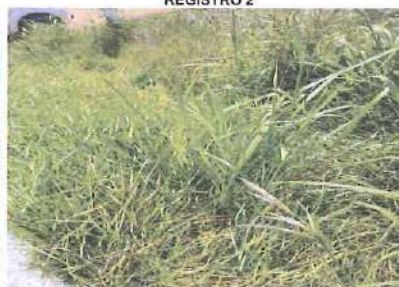
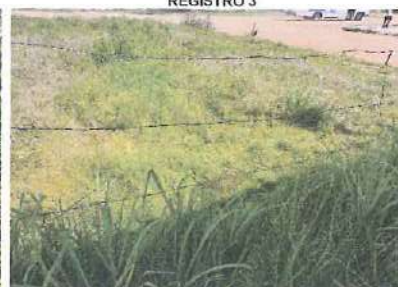
NC	CÓDIGO DA NC	UNIDADE	Poço Castro Alves
40	1.9	CONSTATAÇÃO	Excesso de vegetação na área do poço.
GRUPO	PRAZO	NÃO CONFORMIDADE	Falta de conservação e manutenção preventiva de unidade.
2	365 dias	OBSERVAÇÃO	-

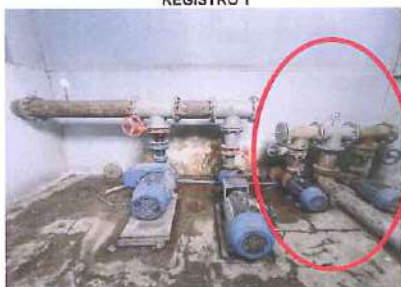
REGISTRO 1

NC	CÓDIGO DA NC	UNIDADE	EBA Zona Norte
43	2.1	CONSTATAÇÃO	A EBA que abastece a zona norte não está identificada.
GRUPO	PRAZO	NÃO CONFORMIDADE	Inexistência de placa de identificação da EBA.
2	365 dias	OBSERVAÇÃO	-

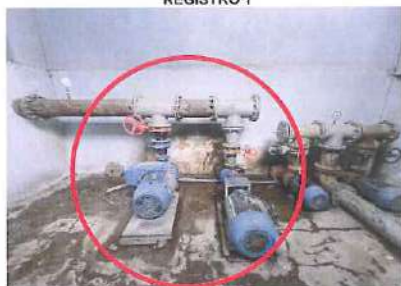
REGISTRO 1

NC	CÓDIGO DA NC	UNIDADE	EBA ETA
44	2.1	CONSTATAÇÃO	A EBA que abastece o reservatório da ETA para lavagem de filtros não possui placa de identificação.
GRUPO	PRAZO	NÃO CONFORMIDADE	Inexistência de placa de identificação da EBA.
2	365 dias	OBSERVAÇÃO	-

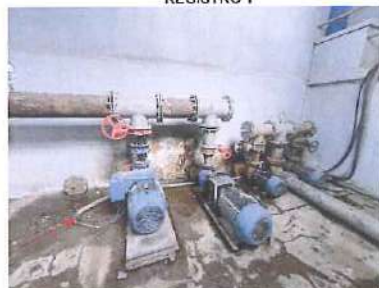
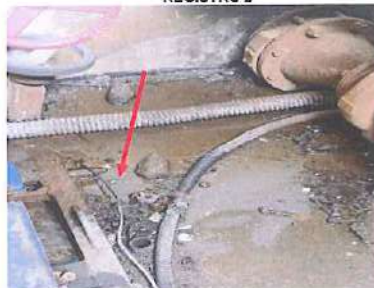
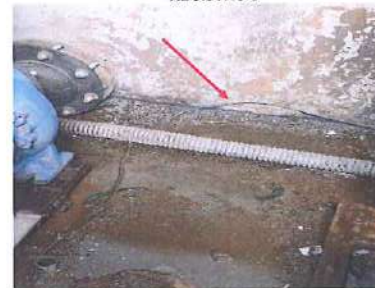
NC	CÓDIGO DA NC	UNIDADE	EBA ETA
45	2.6	CONSTATAÇÃO	Fios sem proteção dispostos na água.
GRUPO	PRAZO	NÃO CONFORMIDADE	Não proporcionar a segurança das edificações e dos operadores.
2	365 dias	OBSERVAÇÃO	-

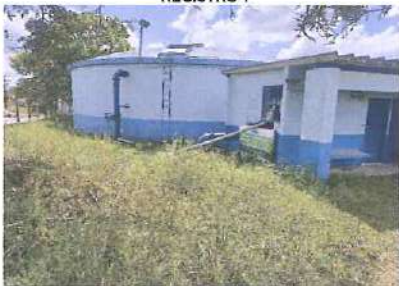
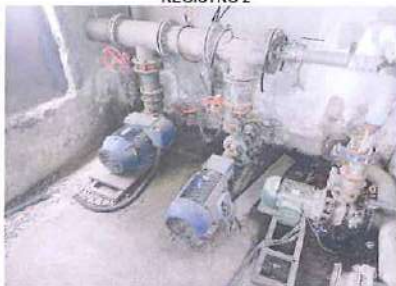
NC	CÓDIGO DA NC	UNIDADE	EBA Morro Belém (apoiado)
46	2.1	CONSTATAÇÃO	A EBA não possui identificação.
GRUPO	PRAZO	NÃO CONFORMIDADE	Inexistência de placa de identificação da EBA.
2	365 dias	OBSERVAÇÃO	-

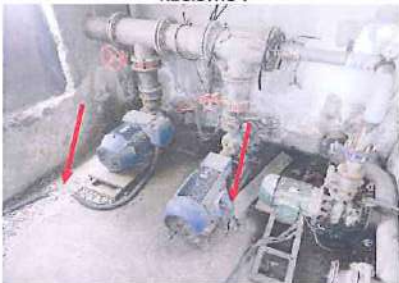
REGISTRO 1

NC	CÓDIGO DA NC	UNIDADE	EBA Morro Belém (apoiado)
47	2.6	CONSTATAÇÃO	A fiação da bomba está exposta e disposta sobre a água.
GRUPO	PRAZO	NÃO CONFORMIDADE	Não proporcionar a segurança das edificações e dos operadores.
2	365 dias	OBSERVAÇÃO	-

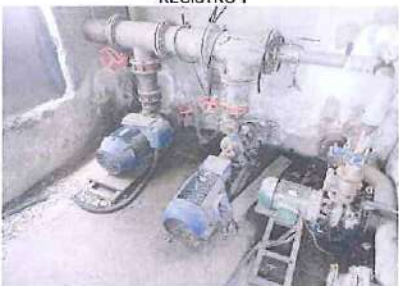
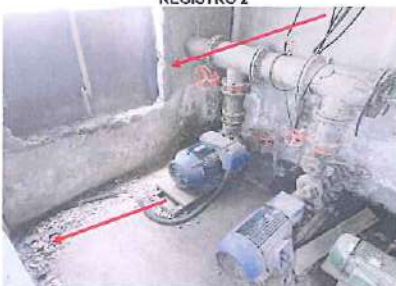
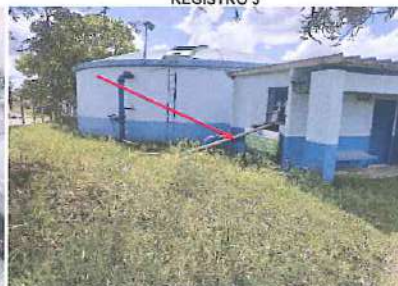
NC	CÓDIGO DA NC	UNIDADE	EBA Morro Belém (apoiado)
48	2.8	CONSTATAÇÃO	Uma placa está sendo utilizada para fechar a lateral da casa de bombas e há resíduos de obra depositados em seu interior.
GRUPO	PRAZO	NÃO CONFORMIDADE	Falta de conservação e manutenção preventiva de unidade.
2	365 dias	OBSERVAÇÃO	-

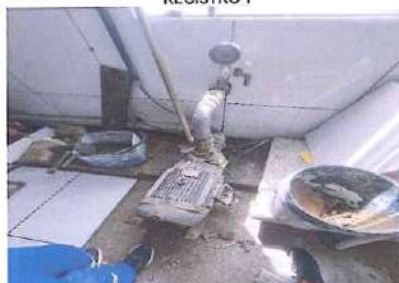
REGISTRO 1

NC	CÓDIGO DA NC	UNIDADE	EBA Stand
50	2.1	CONSTATAÇÃO	A EBA não possui identificação.
GRUPO	PRAZO	NÃO CONFORMIDADE	Inexistência de placa de identificação da EBA.
2	365 dias	OBSERVAÇÃO	-

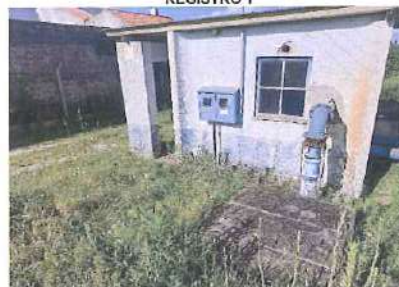
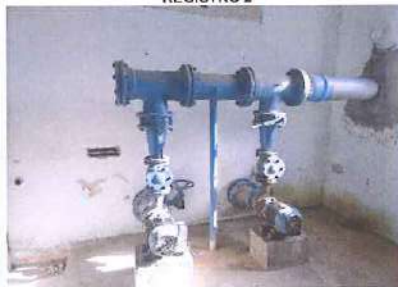
NC	CÓDIGO DA NC	UNIDADE	EBA Laranjeiras
51	2.1	CONSTATAÇÃO	A EBA não possui identificação.
GRUPO	PRAZO	NÃO CONFORMIDADE	Inexistência de placa de identificação da EBA.
2	365 dias	OBSERVAÇÃO	-

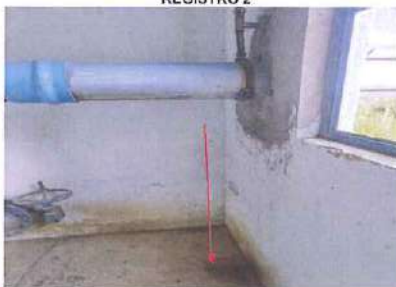
REGISTRO 2

NC	CÓDIGO DA NC	UNIDADE	EBA Laranjeiras
52	2.4	CONSTATAÇÃO	Presença de vazamento na junta de ligação da EBA.
GRUPO	PRAZO	NÃO CONFORMIDADE	Perda de água e/ou não executar redução de perdas.
2	365 dias	OBSERVAÇÃO	-

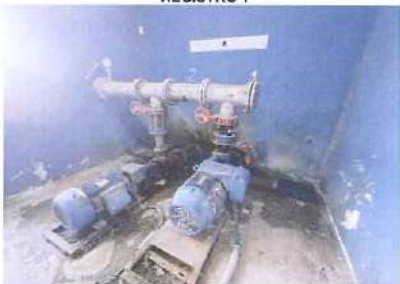
REGISTRO 1

NC	CÓDIGO DA NC	UNIDADE	EBA São João
53	2.1	CONSTATAÇÃO	A EBA não possui identificação.
GRUPO	PRAZO	NÃO CONFORMIDADE	Inexistência de placa de identificação da EBA.
2	365 dias	OBSERVAÇÃO	-

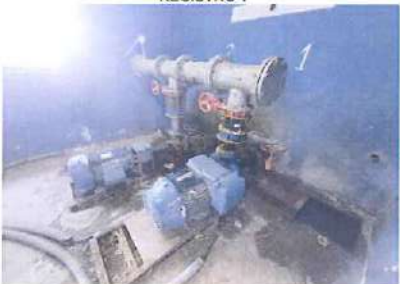
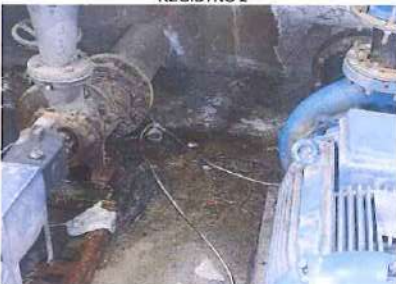
NC	CÓDIGO DA NC	UNIDADE	EBA São João
54	2.6	CONSTATAÇÃO	A fiação da bomba está exposta e disposta sobre a água.
GRUPO	PRAZO	NÃO CONFORMIDADE	Não proporcionar a segurança das edificações e dos operadores.
2	365 dias	OBSERVAÇÃO	-

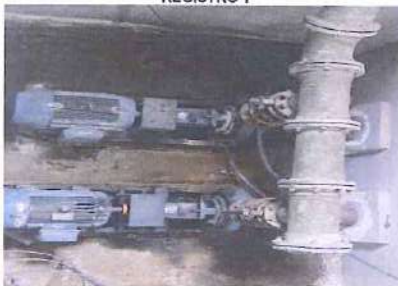
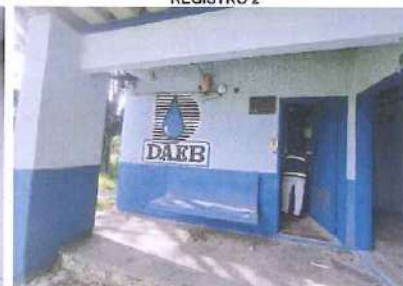
NC	CÓDIGO DA NC	UNIDADE	EBA São Judas (apoiado)
55	2.1	CONSTATAÇÃO	A EBA não possui identificação.
GRUPO	PRAZO	NÃO CONFORMIDADE	Inexistência de placa de identificação da EBA.
2	365 dias	OBSERVAÇÃO	-

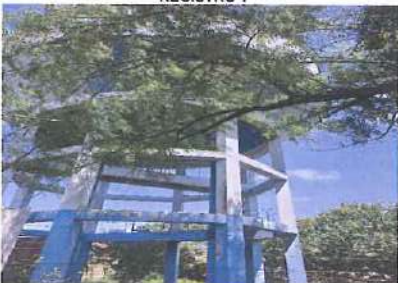
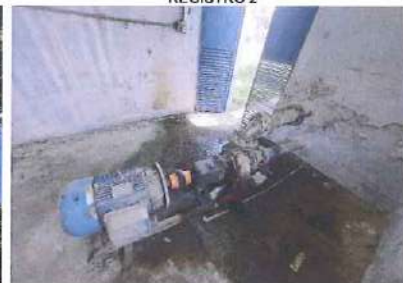
NC	CÓDIGO DA NC	UNIDADE	EBA Vila Militar (elevado)
56	2.1	CONSTATAÇÃO	A EBA não possui identificação.
GRUPO	PRAZO	NÃO CONFORMIDADE	Inexistência de placa de identificação da EBA.
2	365 dias	OBSERVAÇÃO	-

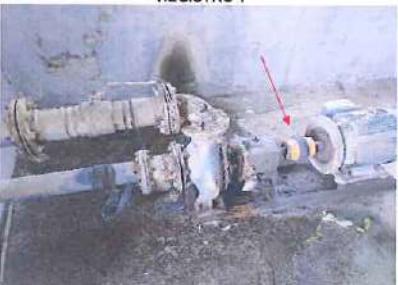
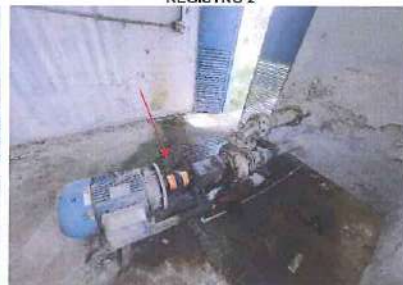
NC	CÓDIGO DA NC	UNIDADE	EBA Vila Militar (elevado)
57	2.6	CONSTATAÇÃO	O rolamento da bomba está exposto.
GRUPO	PRAZO	NÃO CONFORMIDADE	Não proporcionar a segurança das edificações e dos operadores.
2	365 dias	OBSERVAÇÃO	-

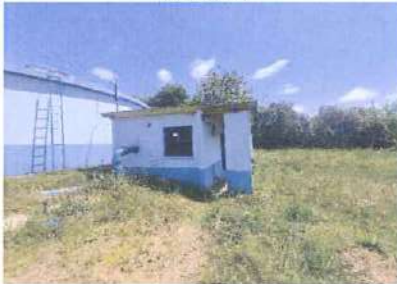
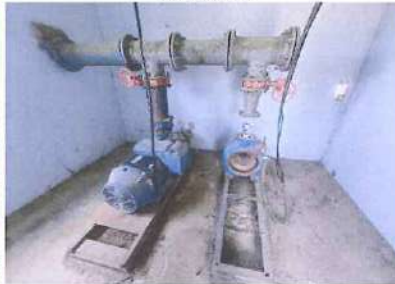
NC	CÓDIGO DA NC	UNIDADE	EBA Vila Militar (apoiado)
58	2.1	CONSTATAÇÃO	A EBA não possui identificação.
GRUPO	PRAZO	NÃO CONFORMIDADE	Inexistência de placa de identificação da EBA.
2	365 dias	OBSERVAÇÃO	-

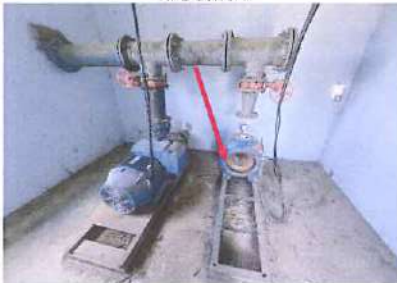
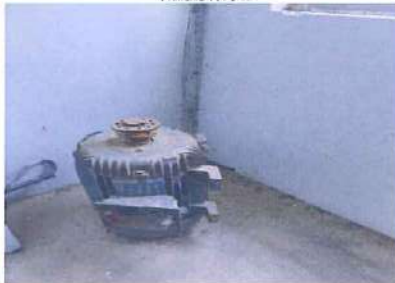
NC	CÓDIGO DA NC	UNIDADE	EBA Vila Militar (apoiado)
59	2.1	CONSTATAÇÃO	A bomba reserva não estava instalada.
GRUPO	PRAZO	NÃO CONFORMIDADE	Ausência de bomba reserva devidamente instalada para acionamento imediato.
2	180 dias	OBSERVAÇÃO	-

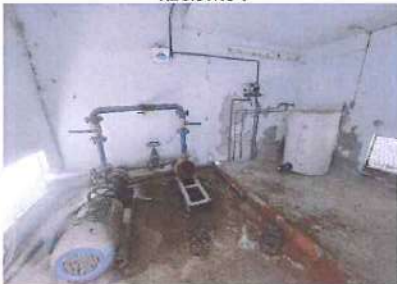
REGISTRO 1

NC	CÓDIGO DA NC	UNIDADE	EBA Tiaraju
60	2.1	CONSTATAÇÃO	A EBA não possui identificação.
GRUPO	PRAZO	NÃO CONFORMIDADE	Inexistência de placa de identificação da EBA.
2	365 dias	OBSERVAÇÃO	-

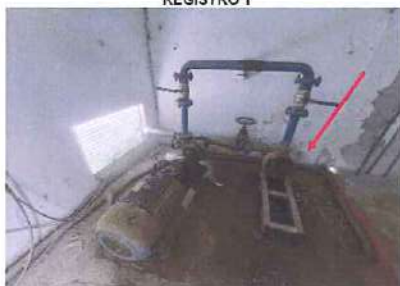
REGISTRO 1

NC	CÓDIGO DA NC	UNIDADE	EBA Tiaraju
61	2.1	CONSTATAÇÃO	A bomba reserva não estava instalada.
GRUPO	PRAZO	NÃO CONFORMIDADE	Ausência de bomba reserva devidamente instalada para acionamento imediato.
2	180 dias	OBSERVAÇÃO	-

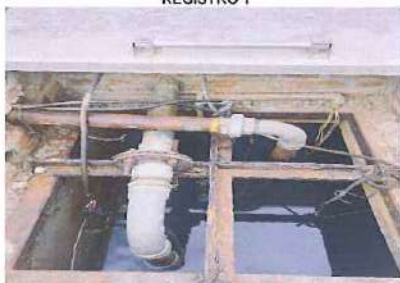
REGISTRO 1

NC	CÓDIGO DA NC	UNIDADE	EBA Tiaraju (submersa)
62	2.1	CONSTATAÇÃO	A EBA não possui identificação.
GRUPO	PRAZO	NÃO CONFORMIDADE	Inexistência de placa de identificação da EBA.
2	365 dias	OBSERVAÇÃO	-

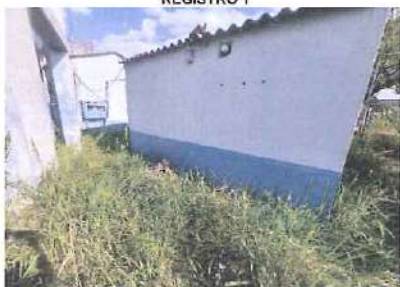
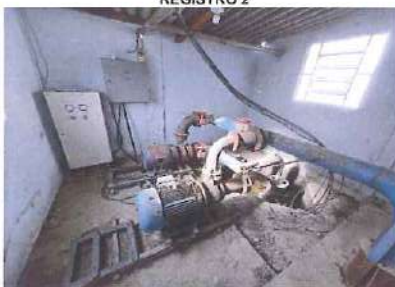
NC	CÓDIGO DA NC	UNIDADE	EBA 24 de agosto
63	2.1	CONSTATAÇÃO	A EBA não possui identificação.
GRUPO	PRAZO	NÃO CONFORMIDADE	Inexistência de placa de identificação da EBA.
2	365 dias	OBSERVAÇÃO	-

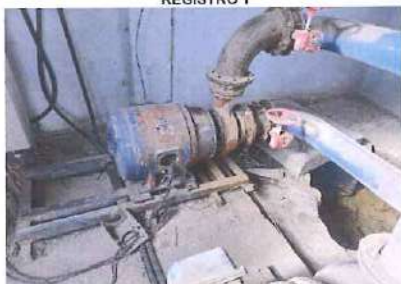
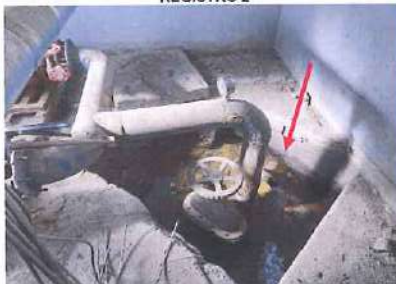
NC	CÓDIGO DA NC	UNIDADE	EBA 24 de agosto
64	2.5	CONSTATAÇÃO	Água acumulada na casa de bombas.
GRUPO	PRAZO	NÃO CONFORMIDADE	Drenagem da estrutura inadequada.
2	365 dias	OBSERVAÇÃO	-

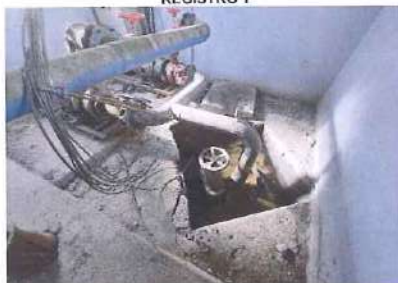
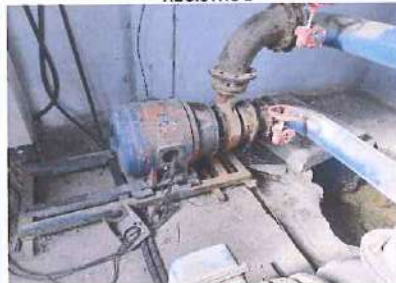
NC	CÓDIGO DA NC	UNIDADE	EBA 24 de agosto
65	2.1	CONSTATAÇÃO	Fiação sem proteção.
GRUPO	PRAZO	NÃO CONFORMIDADE	Inexistência de placa de identificação da EBA.
2	365 dias	OBSERVAÇÃO	-

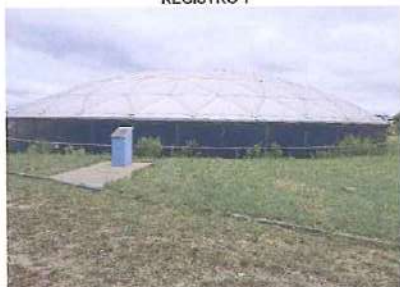
REGISTRO 1

NC	CÓDIGO DA NC	UNIDADE	R1 - ETA
66	6.1	CONSTATAÇÃO	O reservatório não possui identificação.
GRUPO	PRAZO	NÃO CONFORMIDADE	Inexistência de placa de identificação do reservatório.
2	365 dias	OBSERVAÇÃO	-

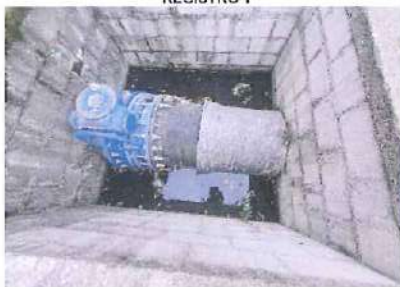
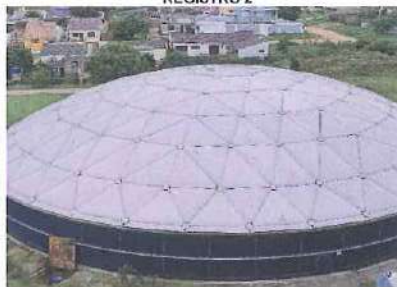
NC	CÓDIGO DA NC	UNIDADE	R1 - ETA
67	6.12	CONSTATAÇÃO	Água acumulada nas estruturas de manobra.
GRUPO	PRAZO	NÃO CONFORMIDADE	Drenagem da estrutura inadequada.
2	365 dias	OBSERVAÇÃO	-

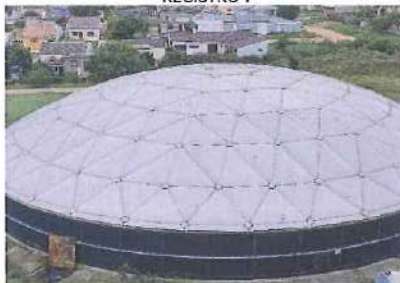
REGISTRO 1

NC	CÓDIGO DA NC	UNIDADE	R1 - ETA
68	6.7	CONSTATAÇÃO	Não realizar a limpeza do reservatório.
GRUPO	PRAZO	NÃO CONFORMIDADE	Não prever a limpeza de reservatório de água no intervalo mínimo de um ano.
2	180 dias	OBSERVAÇÃO	-

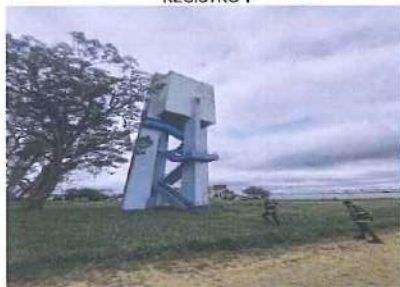
REGISTRO 1

NC	CÓDIGO DA NC	UNIDADE	R2 - ETA
69	6.1	CONSTATAÇÃO	O reservatório não possui identificação.
GRUPO	PRAZO	NÃO CONFORMIDADE	Inexistência de placa de identificação do reservatório.
2	365 dias	OBSERVAÇÃO	-

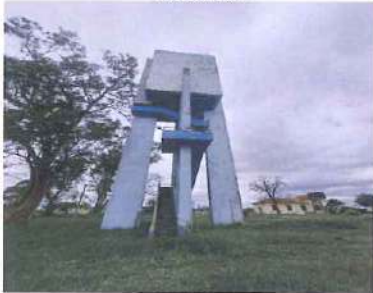
REGISTRO 1

NC	CÓDIGO DA NC	UNIDADE	R2 - ETA
70	6.7	CONSTATAÇÃO	Não realizar a limpeza do reservatório.
GRUPO	PRAZO	NÃO CONFORMIDADE	Não prever a limpeza de reservatório de água no intervalo mínimo de um ano.
2	180 dias	OBSERVAÇÃO	-

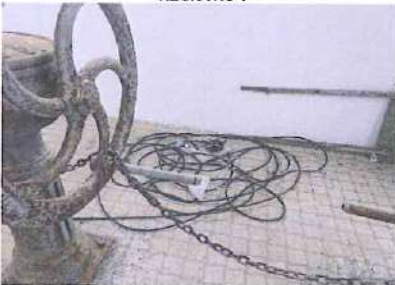
REGISTRO 1

NC	CÓDIGO DA NC	UNIDADE	R3 - ETA
71	6.11	CONSTATAÇÃO	Fiação exposta na casa de manobras do reservatório.
GRUPO	PRAZO	NÃO CONFORMIDADE	Não proporcionar a segurança das edificações e dos operadores.
2	365 dias	OBSERVAÇÃO	-

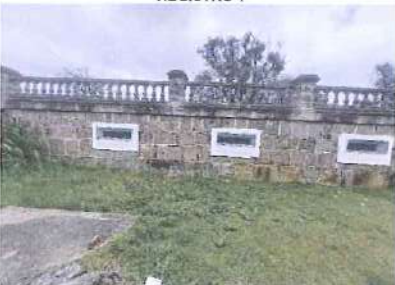
REGISTRO 1

NC	CÓDIGO DA NC	UNIDADE	R3 - ETA
72	6.1	CONSTATAÇÃO	O reservatório não possui identificação.
GRUPO	PRAZO	NÃO CONFORMIDADE	Inexistência de placa de identificação do reservatório.
2	365 dias	OBSERVAÇÃO	-

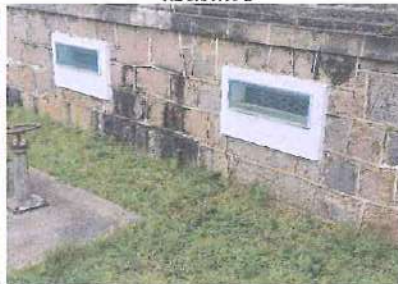
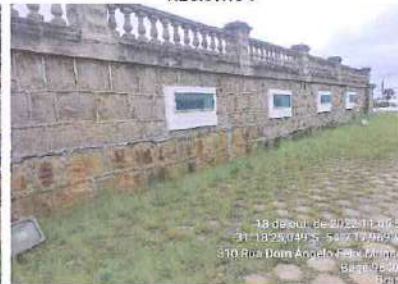
NC	CÓDIGO DA NC	UNIDADE	R3 - ETA
73	6.12	CONSTATAÇÃO	Verificou-se a ocorrência de infiltração de água no reservatório.
GRUPO	PRAZO	NÃO CONFORMIDADE	Falta de conservação e manutenção da unidade preventiva.
2	365 dias	OBSERVAÇÃO	-

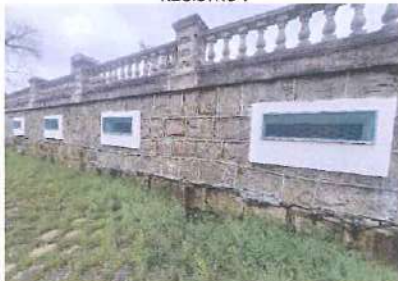
REGISTRO 1

NC	CÓDIGO DA NC	UNIDADE	R3 - ETA
74	6.7	CONSTATAÇÃO	Não realizar a limpeza do reservatório.
GRUPO	PRAZO	NÃO CONFORMIDADE	Não prever a limpeza de reservatório de água no intervalo mínimo de um ano.
2	180 dias	OBSERVAÇÃO	-

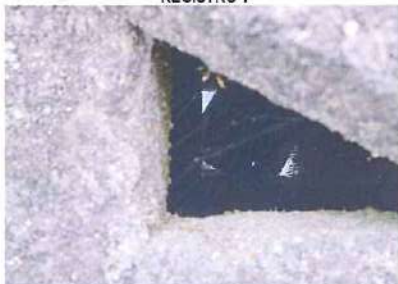
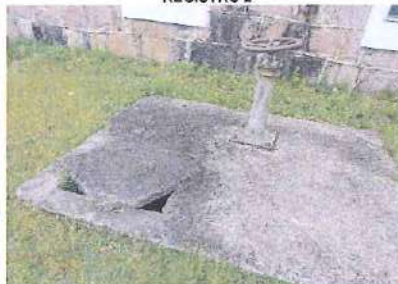
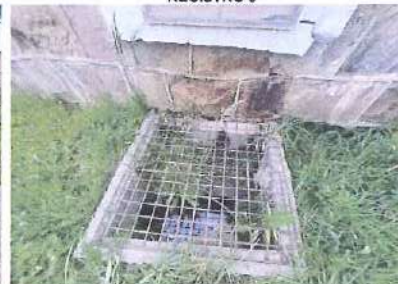
NC	CÓDIGO DA NC	UNIDADE	R3 - ETA
75	6.1	CONSTATAÇÃO	Água acumulada nas estruturas do reservatório.
GRUPO	PRAZO	NÃO CONFORMIDADE	Drenagem da estrutura inadequada.
2	365 dias	OBSERVAÇÃO	-

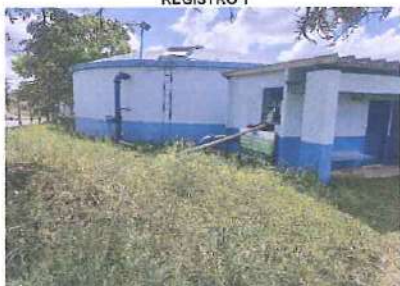
REGISTRO 1

NC	CÓDIGO DA NC	UNIDADE	R4 - Morro Belém
76	6.7	CONSTATAÇÃO	Não realizar a limpeza do reservatório.
GRUPO	PRAZO	NÃO CONFORMIDADE	Não prever a limpeza de reservatório de água no intervalo mínimo de um ano.
2	180 dias	OBSERVAÇÃO	-

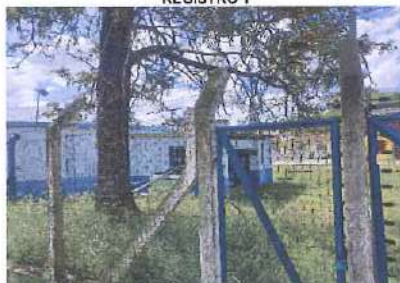
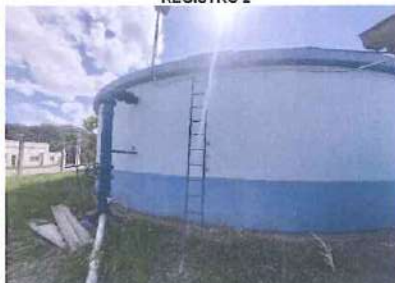
NC	CÓDIGO DA NC	UNIDADE	R4 - Morro Belém
77	6.1	CONSTATAÇÃO	O reservatório não possui identificação.
GRUPO	PRAZO	NÃO CONFORMIDADE	Inexistência de placa de identificação do reservatório.
2	365 dias	OBSERVAÇÃO	-

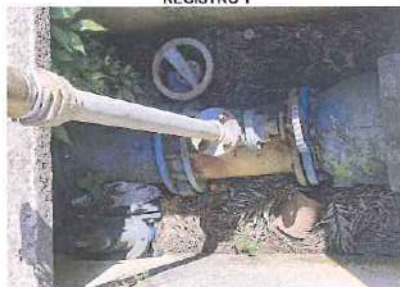
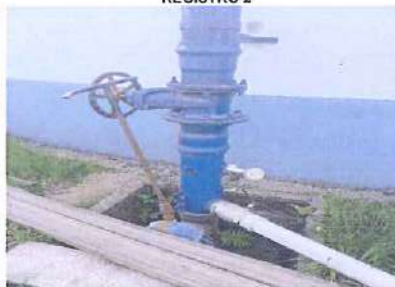
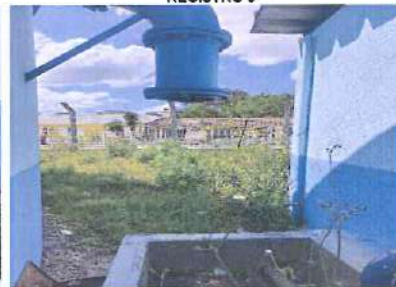
NC	CÓDIGO DA NC	UNIDADE	R4 - Morro Belém
78	6.11	CONSTATAÇÃO	As estruturas de manobra estão sem proteção, podendo causar a queda de operadores.
GRUPO	PRAZO	NÃO CONFORMIDADE	Não proporcionar a segurança das edificações e dos operadores.
2	365 dias	OBSERVAÇÃO	-

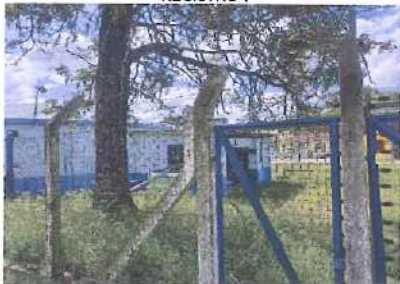
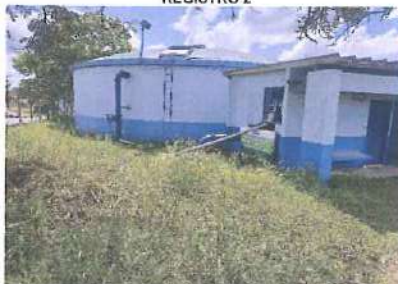
NC	CÓDIGO DA NC	UNIDADE	R4 - Morro Belém
79	6.12	CONSTATAÇÃO	Excesso de vegetação na área do reservatório.
GRUPO	PRAZO	NÃO CONFORMIDADE	Falta de conservação e manutenção da unidade preventiva.
2	180 dias	OBSERVAÇÃO	-

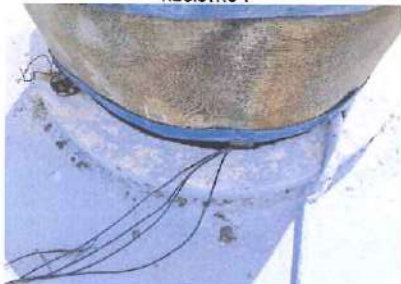
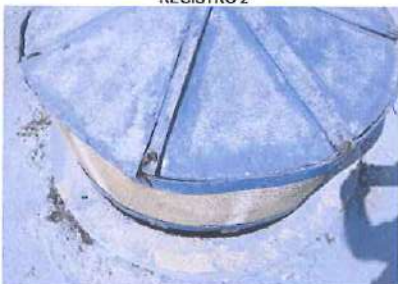
NC	CÓDIGO DA NC	UNIDADE	R5 - Morro Belém (desativado)
80	6.5	CONSTATAÇÃO	Um buraco está sendo formado entre o concreto e parte metálica do suspiro do reservatório.
GRUPO	PRAZO	NÃO CONFORMIDADE	Falta de conservação e manutenção da unidade preventiva.
2	180 dias	OBSERVAÇÃO	-

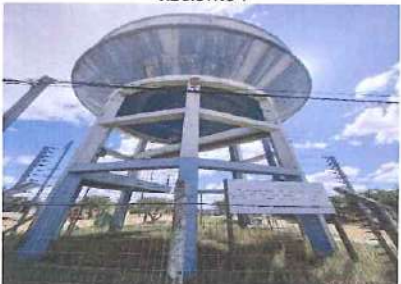
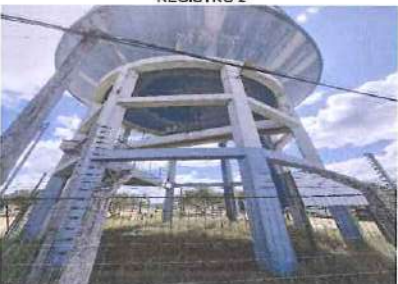
NC	CÓDIGO DA NC	UNIDADE	R5 - Morro Belém (desativado)
81	6.8	CONSTATAÇÃO	Ausência de para-raio e sinalizador noturno.
GRUPO	PRAZO	NÃO CONFORMIDADE	Não existe no topo do reservatório pára-raios e/ou luz de sinalização de obstáculo elevado.
2	365 dias	OBSERVAÇÃO	-

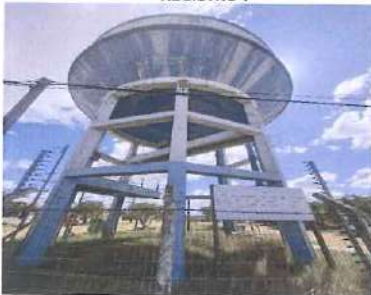
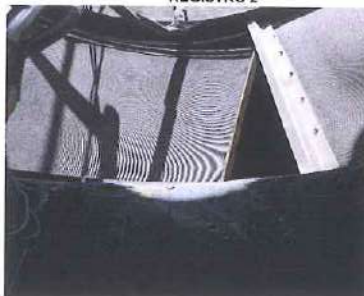
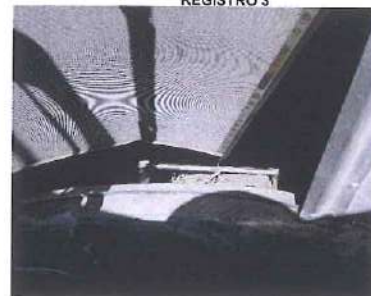
NC	CÓDIGO DA NC	UNIDADE	R5 - Morro Belém (desativado)
82	6.5	CONSTATAÇÃO	A tampa do reservatório estava aberta e havia um ninho de pássaro.
GRUPO	PRAZO	NÃO CONFORMIDADE	Ausência de tubulação de ventilação protegidas com tela e com cobertura que impeça a entrada de água de chuva e limite a entrada de poeira.
2	180 dias	OBSERVAÇÃO	-

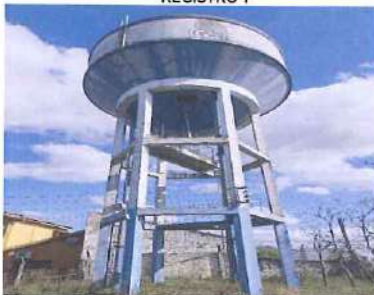
REGISTRO 1

NC	CÓDIGO DA NC	UNIDADE	R6 - Laranjeiras
83	6.1	CONSTATAÇÃO	O reservatório não possui identificação.
GRUPO	PRAZO	NÃO CONFORMIDADE	Inexistência de placa de identificação do reservatório.
2	365 dias	OBSERVAÇÃO	-

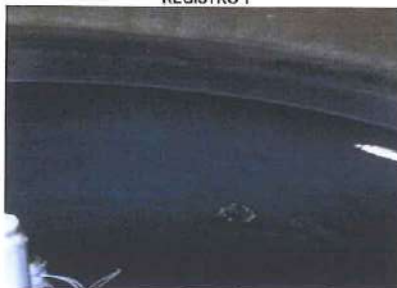
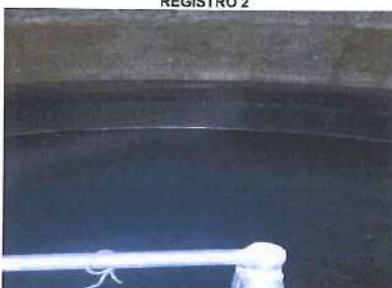
NC	CÓDIGO DA NC	UNIDADE	R6 - Laranjeiras
84	6.5	CONSTATAÇÃO	A tampa do reservatório estava aberta.
GRUPO	PRAZO	NÃO CONFORMIDADE	Ausência de tubulação de ventilação protegidas com tela e com cobertura que impeça a entrada de água de chuva e limite a entrada de poeira.
2	180 dias	OBSERVAÇÃO	-

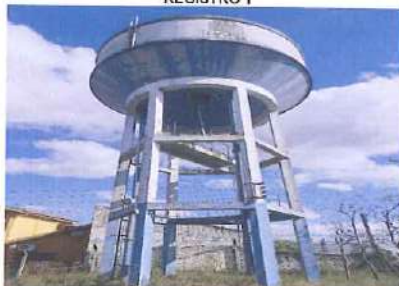
REGISTRO 1

NC	CÓDIGO DA NC	UNIDADE	R6 - Laranjeiras
85	6.7	CONSTATAÇÃO	Não realizar a limpeza do reservatório.
GRUPO	PRAZO	NÃO CONFORMIDADE	Não prever a limpeza de reservatório de água no intervalo mínimo de um ano.
2	180 dias	OBSERVAÇÃO	-

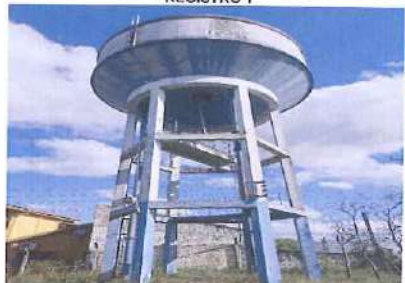
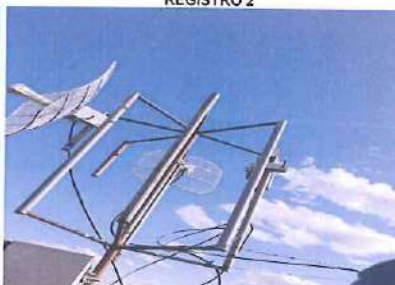
NC	CÓDIGO DA NC	UNIDADE	R6 - Laranjeiras
86	6.8	CONSTATAÇÃO	Ausência de para-raio.
GRUPO	PRAZO	NÃO CONFORMIDADE	Não existe no topo do reservatório pára-raios e/ou luz de sinalização de obstáculo elevado.
2	365 dias	OBSERVAÇÃO	-

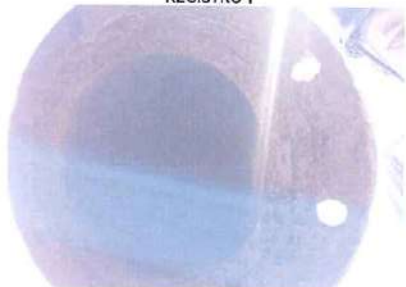
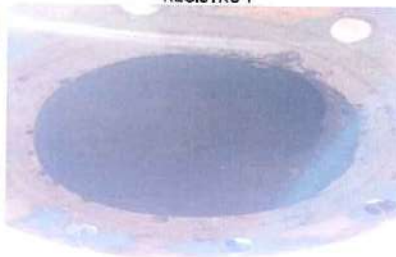
NC	CÓDIGO DA NC	UNIDADE	R7 - Laranjeiras (apoiado)
87	6.5	CONSTATAÇÃO	Ausência de tela na tubulação de ventilação de reservatório, podendo causar a entrada de agentes externos.
GRUPO	PRAZO	NÃO CONFORMIDADE	Ausência de tubulação de ventilação protegidas com tela e com cobertura que impeça a entrada de água de chuva e limite a entrada de poeira.
2	90 dias	OBSERVAÇÃO	-

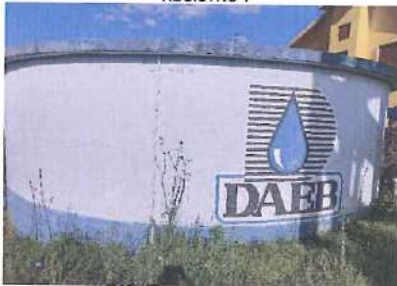
REGISTRO 1

NC	CÓDIGO DA NC	UNIDADE	R7 - Laranjeiras (apoiado)
89	6.7	CONSTATAÇÃO	Não realizar a limpeza do reservatório.
GRUPO	PRAZO	NÃO CONFORMIDADE	Não prever a limpeza de reservatório de água no intervalo mínimo de um ano.
2	180 dias	OBSERVAÇÃO	-

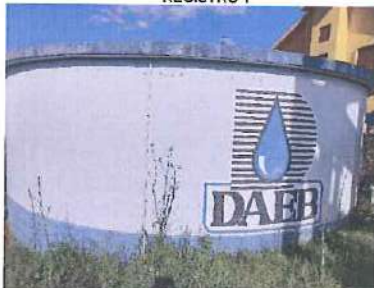
REGISTRO 1

NC	CÓDIGO DA NC	UNIDADE	R7 - Laranjeiras (apoiado)
90	6.1	CONSTATAÇÃO	O reservatório não possui identificação.
GRUPO	PRAZO	NÃO CONFORMIDADE	Inexistência de placa de identificação do reservatório.
2	365 dias	OBSERVAÇÃO	-

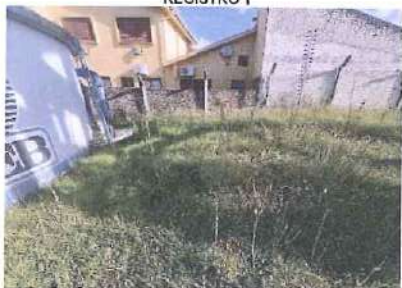
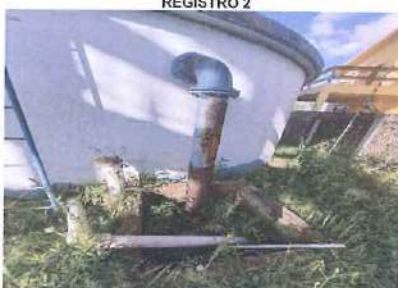
NC	CÓDIGO DA NC	UNIDADE	R7 - Laranjeiras (apoiado)
91	6.8	CONSTATAÇÃO	Excesso de vegetação no pátio e nas estruturas de manobra.
GRUPO	PRAZO	NÃO CONFORMIDADE	Falta de conservação e manutenção da unidade preventiva.
2	180 dias	OBSERVAÇÃO	-

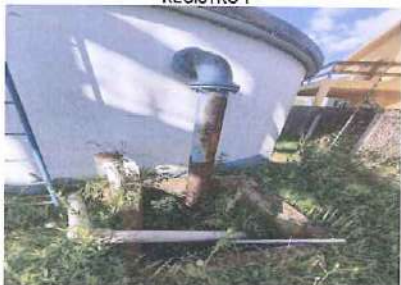
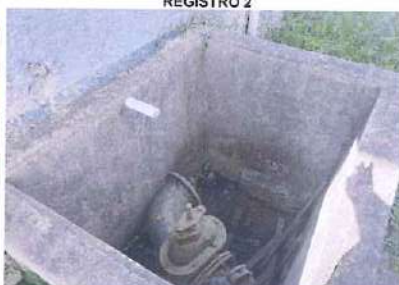
NC	CÓDIGO DA NC	UNIDADE	R7 - Laranjeiras (apoiado)
92	6.11	CONSTATAÇÃO	As estruturas de manobra estão sem proteção, podendo causar a queda de operadores.
GRUPO	PRAZO	NÃO CONFORMIDADE	Não proporcionar a segurança das edificações e dos operadores.
2	365 dias	OBSERVAÇÃO	-
