REGULAÇÃO RELATÓRIO TÉCNICO DE FISCALIZAÇÃO N. 253/2022 – RTF

Fiscalização no Sistema de Abastecimento de Água de Bagé/RS.

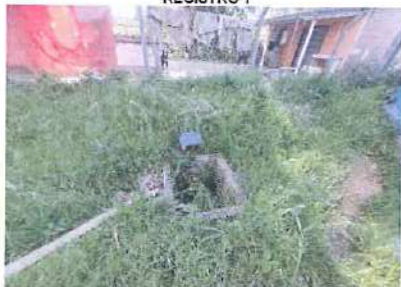
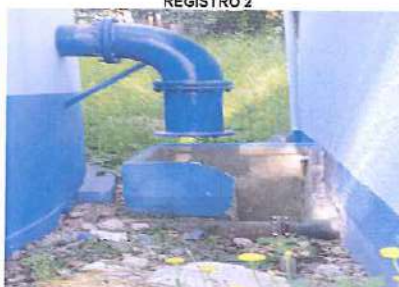
NC	CÓDIGO DA NC	UNIDADE	R8 - São João (apoiado)
93	6.11	CONSTATAÇÃO	As estruturas de manobra estão sem proteção, podendo causar a queda de operadores.
GRUPO	PRAZO	NÃO CONFORMIDADE	Não proporcionar a segurança das edificações e dos operadores.
2	365 dias	OBSERVAÇÃO	-

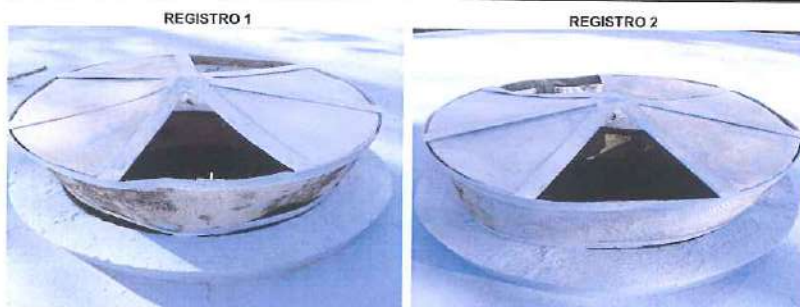
NC	CÓDIGO DA NC	UNIDADE	R8 -- São João (apoiado)
96	6.5	CONSTATAÇÃO	A tampa do reservatório estava aberta.
GRUPO	PRAZO	NÃO CONFORMIDADE	Ausência de tubulação de ventilação protegidas com tela e com cobertura que impeça a entrada de água de chuva e limite a entrada de poeira.
2	180 dias	OBSERVAÇÃO	-

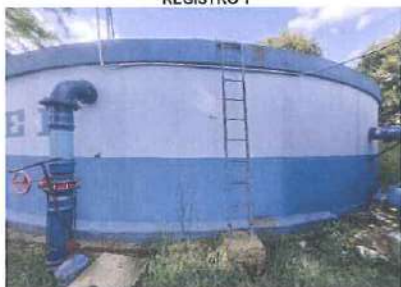
REGISTRO 1

NC	CÓDIGO DA NC	UNIDADE	R8 - São João (apoiado)
97	6.7	CONSTATAÇÃO	Não realizar a limpeza do reservatório.
GRUPO	PRAZO	NÃO CONFORMIDADE	Não prever a limpeza de reservatório de água no intervalo mínimo de um ano.
2	180 dias	OBSERVAÇÃO	-

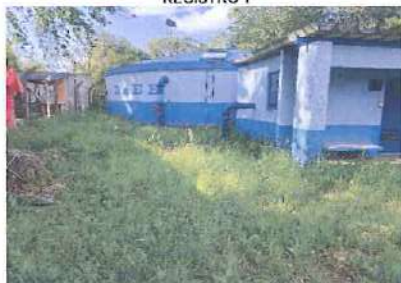
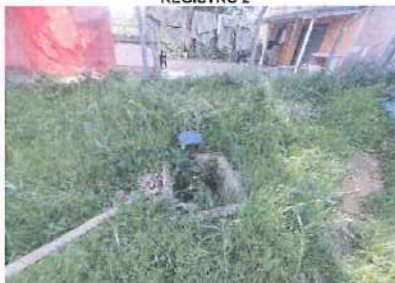
NC	CÓDIGO DA NC	UNIDADE	R8 - São João (apoiado)
98	6.8	CONSTATAÇÃO	Excesso de vegetação no pátio e nas estruturas de manobra.
GRUPO	PRAZO	NÃO CONFORMIDADE	Falta de conservação e manutenção da unidade preventiva.
2	180 dias	OBSERVAÇÃO	-

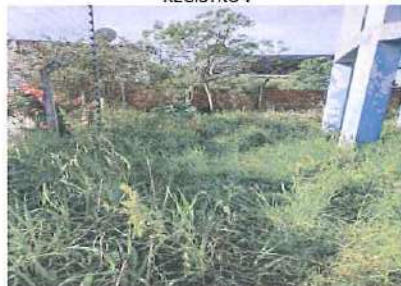
REGISTRO 1

NC	CÓDIGO DA NC	UNIDADE	R9 - 24 de agosto (desativado)
99	6.8	CONSTATAÇÃO	Excesso de vegetação no pátio e nas estruturas de manobra.
GRUPO	PRAZO	NÃO CONFORMIDADE	Falta de conservação e manutenção da unidade preventiva.
2	180 dias	OBSERVAÇÃO	-

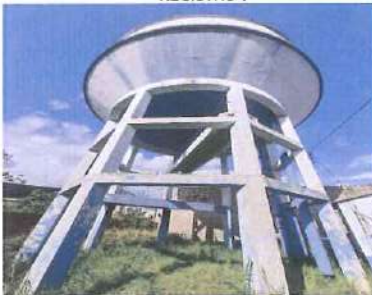
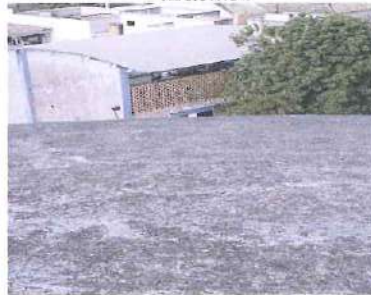
NC	CÓDIGO DA NC	UNIDADE	R9 - 24 de agosto (desativado)
100	6.8	CONSTATAÇÃO	Ausência de para-raio.
GRUPO	PRAZO	NÃO CONFORMIDADE	Não existe no topo do reservatório pára-raios e/ou luz de sinalização de obstáculo elevado.
2	365 dias	OBSERVAÇÃO	-

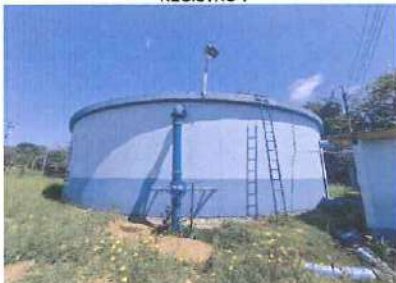
NC	CÓDIGO DA NC	UNIDADE	R10 - Vila Militar (apoiado)
101	6.7	CONSTATAÇÃO	Não realizar a limpeza do reservatório.
GRUPO	PRAZO	NÃO CONFORMIDADE	Não prever a limpeza de reservatório de água no intervalo mínimo de um ano.
2	180 dias	OBSERVAÇÃO	-

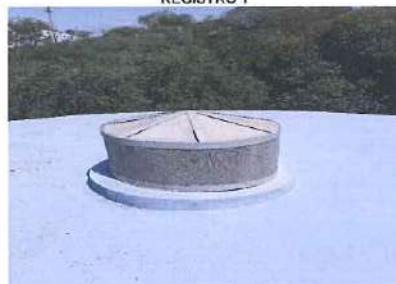
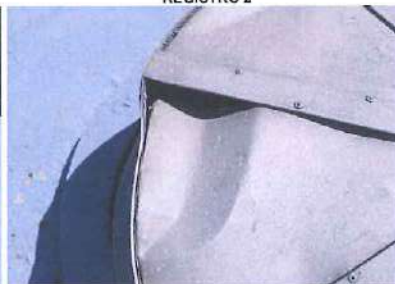
NC	CÓDIGO DA NC	UNIDADE	R10 - Vila Militar (apoiado)
102	6.5	CONSTATAÇÃO	Proteção do suspiro danificada.
GRUPO	PRAZO	NÃO CONFORMIDADE	Ausência de tubulação de ventilação protegidas com tela e com cobertura que impeça a entrada de água de chuva e limite a entrada de poeira.
2	90 dias	OBSERVAÇÃO	-

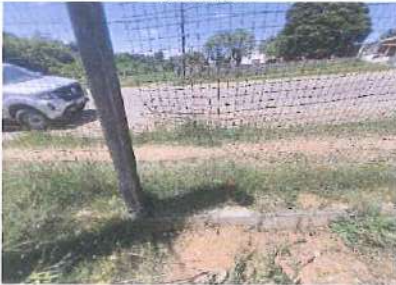
NC	CÓDIGO DA NC	UNIDADE	R10 - Vila Militar
103	6.2	CONSTATAÇÃO	O cercamento está danificado.
GRUPO	PRAZO	NÃO CONFORMIDADE	Não isolar a área dando condição ao acesso de pessoas não-autorizadas e sem garantir bom estado de limpeza do local.
2	365 dias	OBSERVAÇÃO	-

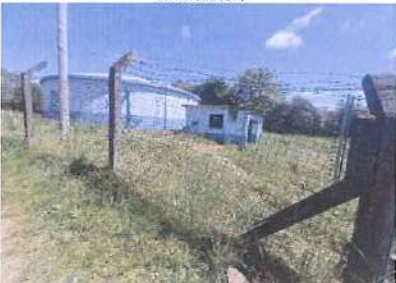
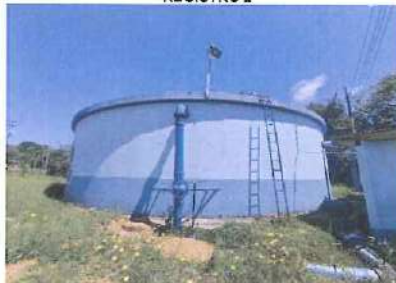
NC	CÓDIGO DA NC	UNIDADE	R10 - Vila Militar (apoiado)
104	6.1	CONSTATAÇÃO	O reservatório não possui identificação.
GRUPO	PRAZO	NÃO CONFORMIDADE	Inexistência de placa de identificação do reservatório.
2	365 dias	OBSERVAÇÃO	-

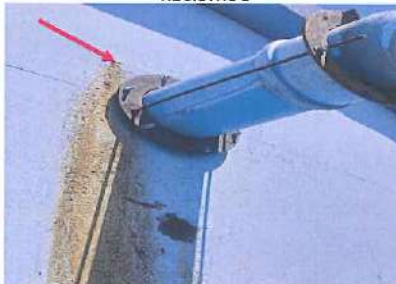
REGISTRO 2

NC	CÓDIGO DA NC	UNIDADE	R10 - Vila Militar
105	6.3	CONSTATAÇÃO	Vazamento no extravasor do reservatório.
GRUPO	PRAZO	NÃO CONFORMIDADE	Perda de água e/ou não executar redução de perdas.
2	365 dias	OBSERVAÇÃO	-

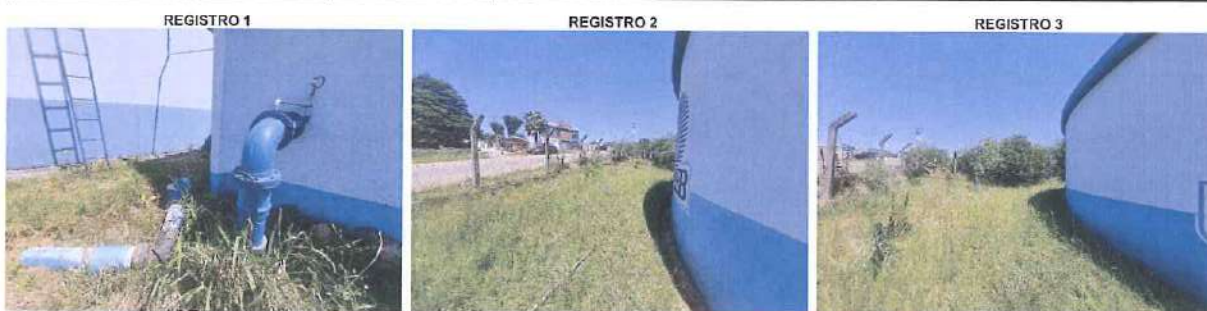
NC	CÓDIGO DA NC	UNIDADE	R10 - Vila Militar (apoiado)
106	6.8	CONSTATAÇÃO	Excesso de vegetação no pátio e nas estruturas de manobra.
GRUPO	PRAZO	NÃO CONFORMIDADE	Falta de conservação e manutenção da unidade preventiva.
2	180 dias	OBSERVAÇÃO	-

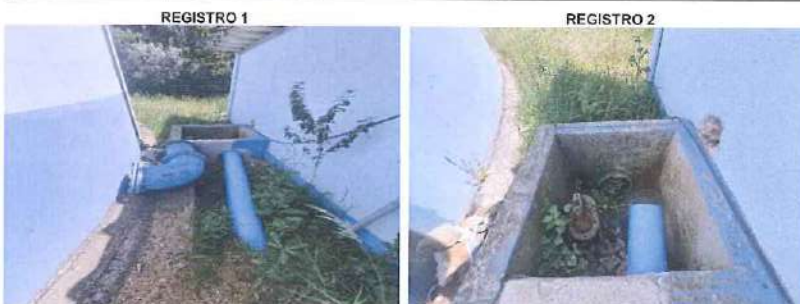
NC	CÓDIGO DA NC	UNIDADE	R10 - Vila Militar (apoiado)
107	6.11	CONSTATAÇÃO	As estruturas de manobra estão sem proteção, podendo causar a queda de operadores.
GRUPO	PRAZO	NÃO CONFORMIDADE	Não proporcionar a segurança das edificações e dos operadores.
2	365 dias	OBSERVAÇÃO	-

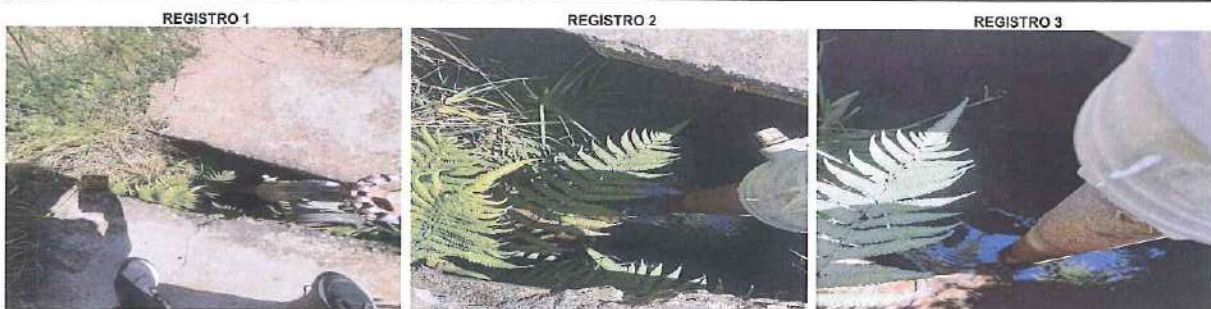
NC	CÓDIGO DA NC	UNIDADE	R10 - Vila Militar (apoiado)
108	6.1	CONSTATAÇÃO	Água acumulada nas estruturas do reservatório.
GRUPO	PRAZO	NÃO CONFORMIDADE	Drenagem da estrutura inadequada.
2	365 dias	OBSERVAÇÃO	-

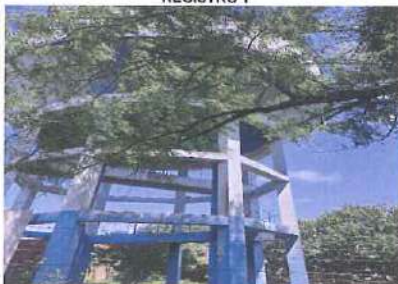
NC	CÓDIGO DA NC	UNIDADE	R11 - Vila Militar (elevado)
109	6.5	CONSTATAÇÃO	A entrada de inspeção estava aberta, permitindo o acúmulo de água da chuva.
GRUPO	PRAZO	NÃO CONFORMIDADE	Ausência de tubulação de ventilação protegidas com tela e com cobertura que impeça a entrada de água de chuva e limite a entrada de poeira.
2	180 dias	OBSERVAÇÃO	-

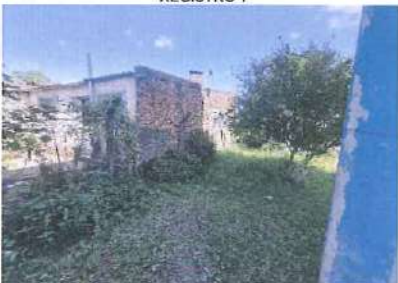
NC	CÓDIGO DA NC	UNIDADE	R11 - Vila Militar (elevado)
110	6.2	CONSTATAÇÃO	O cercamento está danificado.
GRUPO	PRAZO	NÃO CONFORMIDADE	Não isolar a área dando condição ao acesso de pessoas não-autorizadas e sem garantir bom estado de limpeza do local.
2	365 dias	OBSERVAÇÃO	-

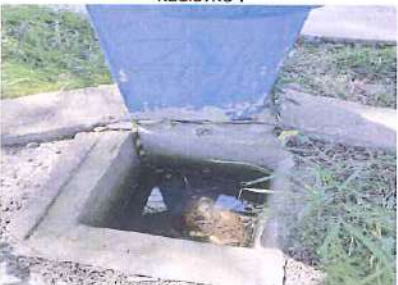
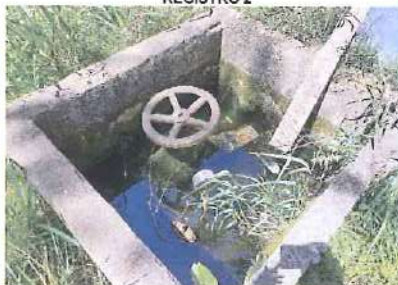
NC	CÓDIGO DA NC	UNIDADE	R11 - Vila Militar (elevado)
111	6.1	CONSTATAÇÃO	Água acumulada nas estruturas do reservatório.
GRUPO	PRAZO	NÃO CONFORMIDADE	Drenagem da estrutura inadequada.
2	365 dias	OBSERVAÇÃO	-

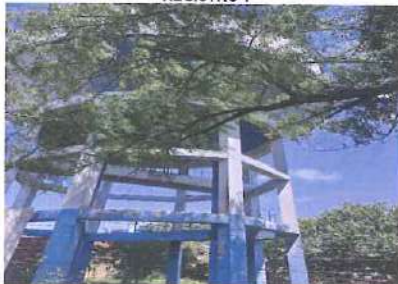
NC	CÓDIGO DA NC	UNIDADE	R11 - Vila Militar (elevado)
112	6.8	CONSTATAÇÃO	Ausência de para-raio e sinalizador.
GRUPO	PRAZO	NÃO CONFORMIDADE	Não existe no topo do reservatório pára-raios e/ou luz de sinalização de obstáculo elevado.
2	365 dias	OBSERVAÇÃO	-

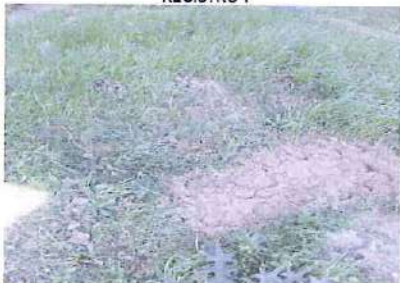
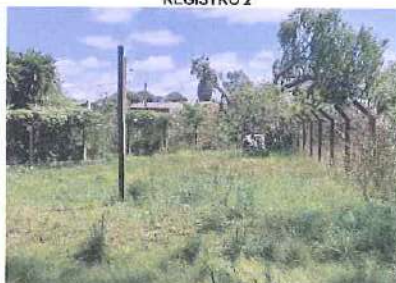
NC	CÓDIGO DA NC	UNIDADE	R11 - Vila Militar (elevado)
113	6.5	CONSTATAÇÃO	Verificou-se a presença de animais no local.
GRUPO	PRAZO	NÃO CONFORMIDADE	Presença ou indício de presença de animais nas instalações do reservatório.
2	90 dias	OBSERVAÇÃO	-

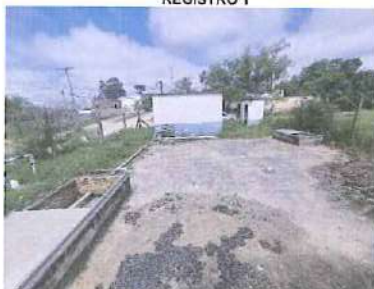
NC	CÓDIGO DA NC	UNIDADE	R12 - Tiaraju (enterrado)
114	6.1	CONSTATAÇÃO	O reservatório não possui identificação.
GRUPO	PRAZO	NÃO CONFORMIDADE	Inexistência de placa de identificação do reservatório.
2	365 dias	OBSERVAÇÃO	-

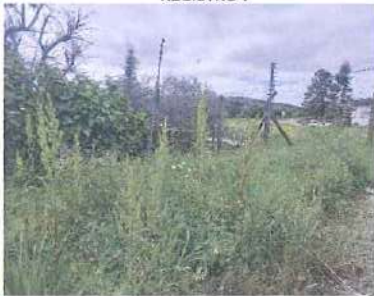
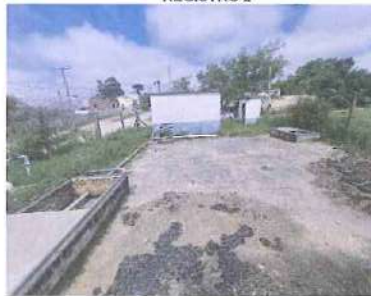
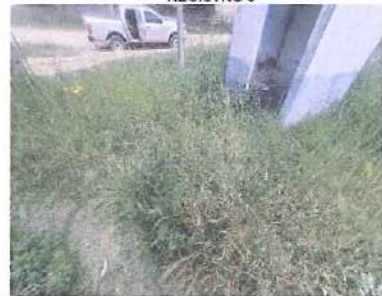
NC	CÓDIGO DA NC	UNIDADE	R12 - Tiaraju (enterrado)
115	6.8	CONSTATAÇÃO	Excesso de vegetação na área do reservatório.
GRUPO	PRAZO	NÃO CONFORMIDADE	Falta de conservação e manutenção da unidade preventiva.
2	180 dias	OBSERVAÇÃO	-

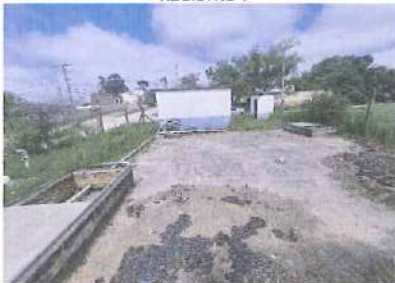
NC	CÓDIGO DA NC	UNIDADE	R12 - Tiaraju (enterrado)
116	6.7	CONSTATAÇÃO	Não realizar a limpeza do reservatório.
GRUPO	PRAZO	NÃO CONFORMIDADE	Não prever a limpeza de reservatório de água no intervalo mínimo de um ano.
2	180 dias	OBSERVAÇÃO	-

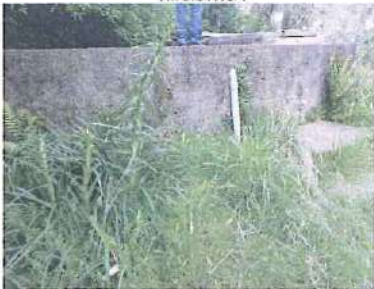
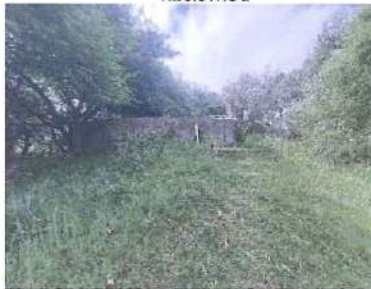
NC	CÓDIGO DA NC	UNIDADE	R13 - Tiaraju (apoiado)
117	6.7	CONSTATAÇÃO	Não realizar a limpeza do reservatório.
GRUPO	PRAZO	NÃO CONFORMIDADE	Não prever a limpeza de reservatório de água no intervalo mínimo de um ano.
2	180 dias	OBSERVAÇÃO	-

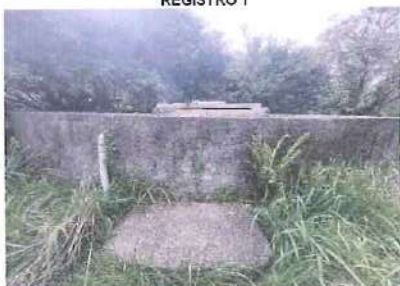
NC	CÓDIGO DA NC	UNIDADE	R13 - Tiaraju (apoiado)
118	6.1	CONSTATAÇÃO	O reservatório não possui identificação.
GRUPO	PRAZO	NÃO CONFORMIDADE	Inexistência de placa de identificação do reservatório.
2	365 dias	OBSERVAÇÃO	-

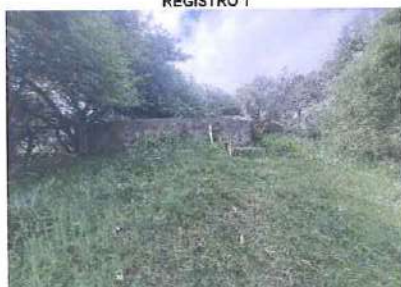
NC	CÓDIGO DA NC	UNIDADE	R13 - Tiaraju (apoiado)
119	6.2	CONSTATAÇÃO	Ausência de cercamento do reservatório.
GRUPO	PRAZO	NÃO CONFORMIDADE	Não isolar a área dando condição ao acesso de pessoas não-autorizadas e sem garantir bom estado de limpeza do local.
2	365 dias	OBSERVAÇÃO	-

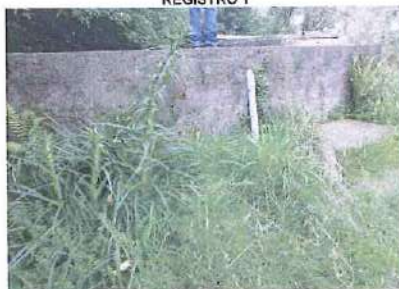
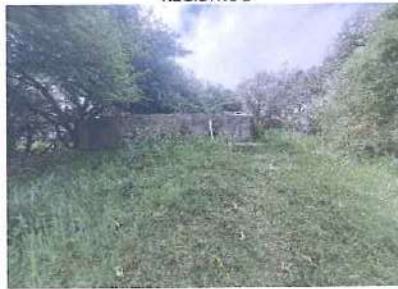
NC	CÓDIGO DA NC	UNIDADE	R12 - Tiaraju (apoiado)
120	6.8	CONSTATAÇÃO	Excesso de vegetação na área do reservatório.
GRUPO	PRAZO	NÃO CONFORMIDADE	Falta de conservação e manutenção da unidade preventiva.
2	180 dias	OBSERVAÇÃO	-

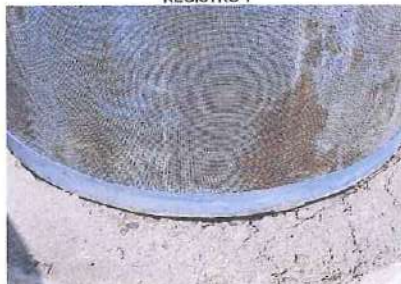
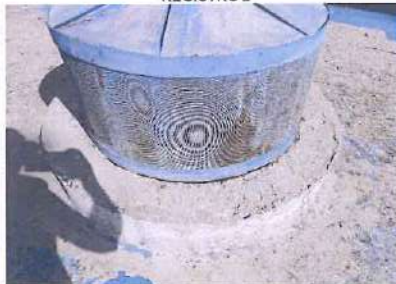
NC	CÓDIGO DA NC	UNIDADE	R14 - São Judas (apoiado)
121	6.5	CONSTATAÇÃO	Um buraco está sendo formado entre o concreto e a estrutura de alumínio do suspiro do reservatório.
GRUPO	PRAZO	NÃO CONFORMIDADE	Ausência de tubulação de ventilação protegidas com tela e com cobertura que impeça a entrada de água de chuva e limite a entrada de poeira.
2	180 dias	OBSERVAÇÃO	-

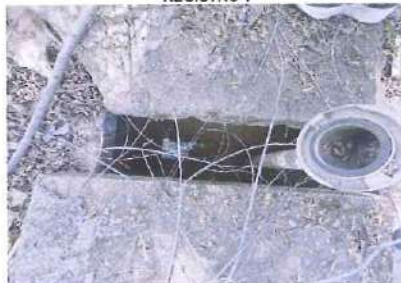
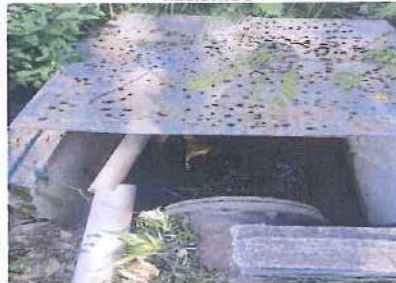
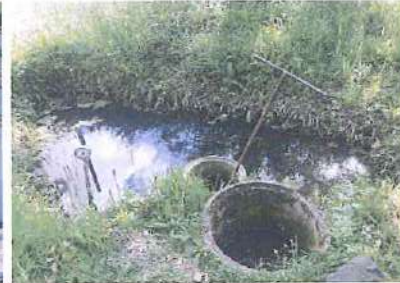
NC	CÓDIGO DA NC	UNIDADE	R14 - São Judas (apoiado)
122	6.1	CONSTATAÇÃO	Água acumulada nas estruturas do reservatório.
GRUPO	PRAZO	NÃO CONFORMIDADE	Drenagem da estrutura inadequada.
2	365 dias	OBSERVAÇÃO	-

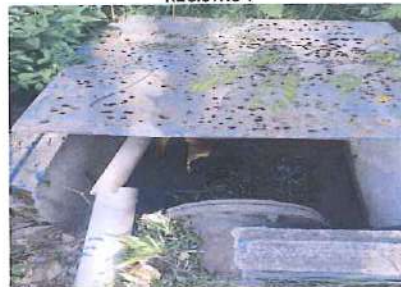
NC	CÓDIGO DA NC	UNIDADE	R14 - São Judas (apoiado)
123	6.11	CONSTATAÇÃO	A tampa que protege as estruturas do reservatório está danificada.
GRUPO	PRAZO	NÃO CONFORMIDADE	Falta de conservação e manutenção da unidade preventiva.
2	180 dias	OBSERVAÇÃO	-

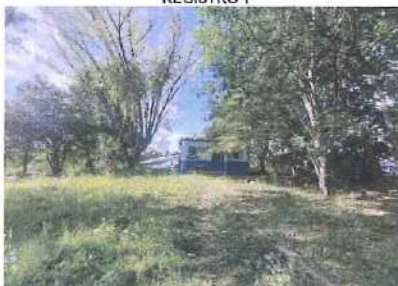
NC	CÓDIGO DA NC	UNIDADE	R14 - São Judas (apoiado)
124	6.8	CONSTATAÇÃO	Excesso de vegetação na área do reservatório.
GRUPO	PRAZO	NÃO CONFORMIDADE	Falta de conservação e manutenção da unidade preventiva.
2	180 dias	OBSERVAÇÃO	-

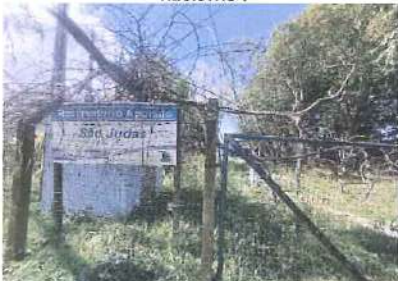
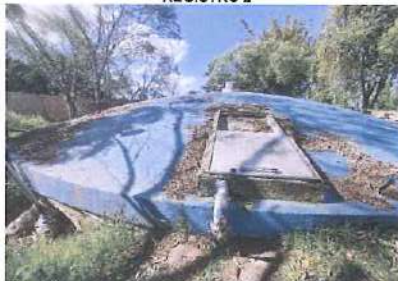
NC	CÓDIGO DA NC	UNIDADE	R14 - São Judas (apoiado)
125	6.7	CONSTATAÇÃO	Não realizar a limpeza do reservatório.
GRUPO	PRAZO	NÃO CONFORMIDADE	Não prever a limpeza de reservatório de água no intervalo mínimo de um ano.
2	180 dias	OBSERVAÇÃO	-

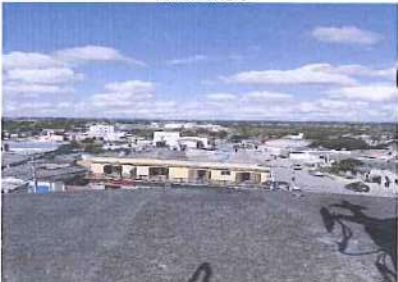
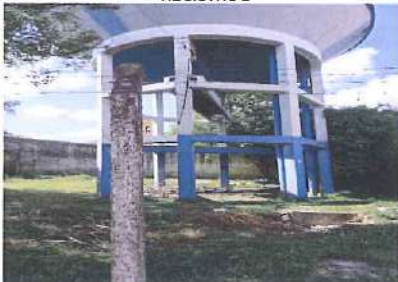
NC	CÓDIGO DA NC	UNIDADE	R15 - São Judas (elevado e desativado)
126	6.8	CONSTATAÇÃO	Ausência de para-raio e sinalizador.
GRUPO	PRAZO	NÃO CONFORMIDADE	Não existe no topo do reservatório pára-raios e/ou luz de sinalização de obstáculo elevado.
2	365 dias	OBSERVAÇÃO	-

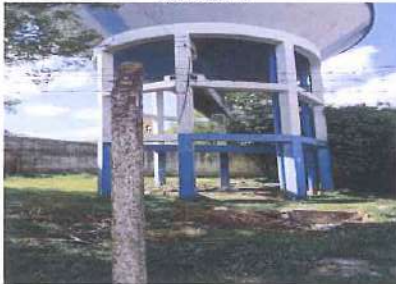
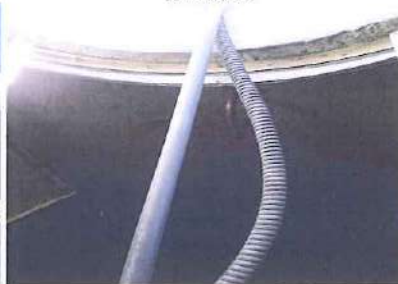
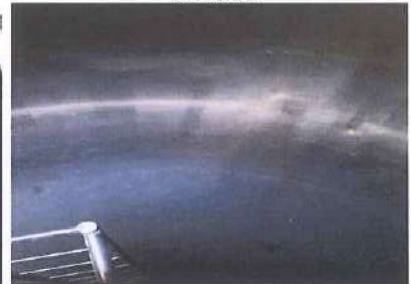
NC	CÓDIGO DA NC	UNIDADE	R15 - São Judas (elevado e desativado)
127	6.5	CONSTATAÇÃO	A tampa do reservatório estava aberta.
GRUPO	PRAZO	NÃO CONFORMIDADE	Ausência de tubulação de ventilação protegidas com tela e com cobertura que impeça a entrada de água de chuva e limite a entrada de poeira.
2	180 dias	OBSERVAÇÃO	-

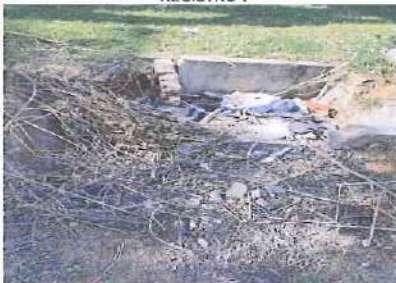
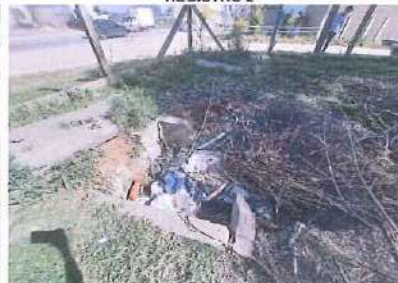
NC	CÓDIGO DA NC	UNIDADE	R15 - São Judas (elevado e desativado)
128	6.8	CONSTATAÇÃO	Há resíduos acumulados nas antigas estruturas de manobras.
GRUPO	PRAZO	NÃO CONFORMIDADE	Falta de conservação e manutenção da unidade preventiva.
2	180 dias	OBSERVAÇÃO	-

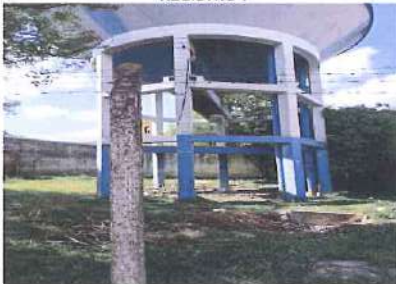
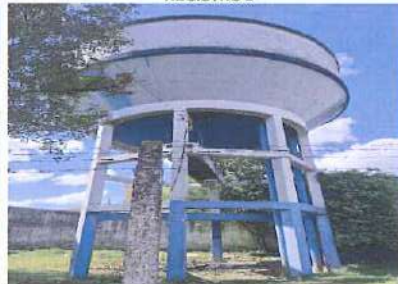
NC	CÓDIGO DA NC	UNIDADE	R15 - São Judas (elevado e desativado)
129	6.2	CONSTATAÇÃO	Ausência de cercamento do reservatório.
GRUPO	PRAZO	NÃO CONFORMIDADE	Não isolar a área dando condição ao acesso de pessoas não-autorizadas e sem garantir bom estado de limpeza do local.
2	365 dias	OBSERVAÇÃO	-

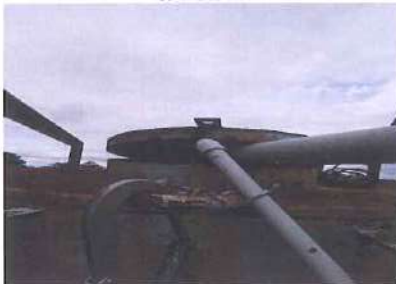
REGISTRO 1

NC	CÓDIGO DA NC	UNIDADE	R16 - São Domingos
130	6.5	CONSTATAÇÃO	A tampa do reservatório estava aberta.
GRUPO	PRAZO	NÃO CONFORMIDADE	Ausência da tubulação da ventilação protegidas com tela e com cobertura que impeça a entrada de água de chuva e limite a entrada de poeira.
2	180 dias	OBSERVAÇÃO	-

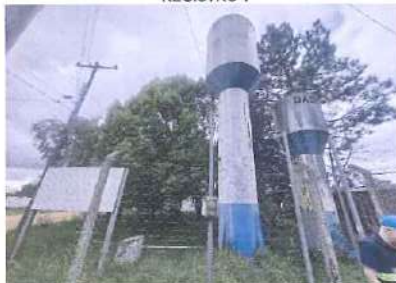
REGISTRO 1

NC	CÓDIGO DA NC	UNIDADE	R16 - São Domingos
131	6.1	CONSTATAÇÃO	O reservatório não possui identificação.
GRUPO	PRAZO	NÃO CONFORMIDADE	Inexistência de placa de identificação do reservatório.
2	365 dias	OBSERVAÇÃO	-

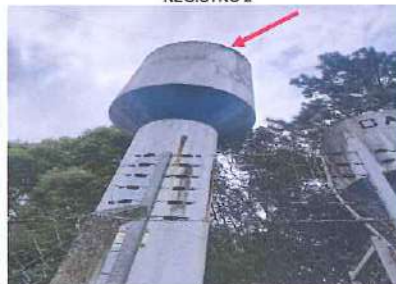
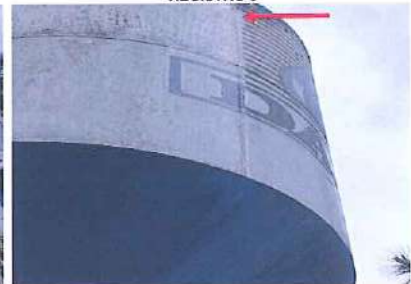
NC	CÓDIGO DA NC	UNIDADE	R16 - São Domingos
132	6.3	CONSTATAÇÃO	Vazamento na lateral do reservatório.
GRUPO	PRAZO	NÃO CONFORMIDADE	Perda de água e/ou não executar redução de perdas.
2	365 dias	OBSERVAÇÃO	-

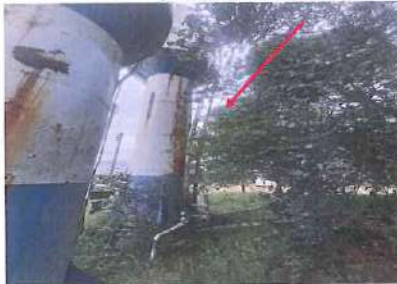
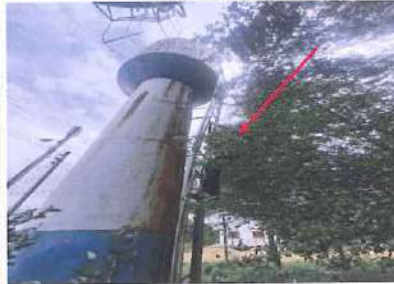
NC	CÓDIGO DA NC	UNIDADE	R16 - São Domingos
133	6.11	CONSTATAÇÃO	Os galhos da árvore estão dificultando o acesso à escada do reservatório.
GRUPO	PRAZO	NÃO CONFORMIDADE	Falta de conservação e manutenção da unidade preventiva.
2	180 dias	OBSERVAÇÃO	-

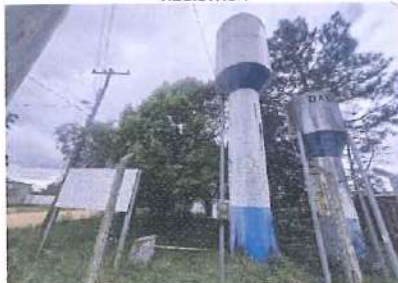
REGISTRO 1

NC	CÓDIGO DA NC	UNIDADE	R16 - São Domingos
134	6.7	CONSTATAÇÃO	Não realizar a limpeza do reservatório.
GRUPO	PRAZO	NÃO CONFORMIDADE	Não prever a limpeza de reservatório de água no intervalo mínimo de um ano.
2	180 dias	OBSERVAÇÃO	-

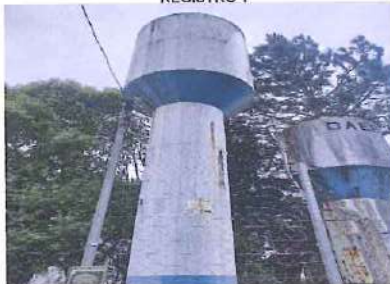
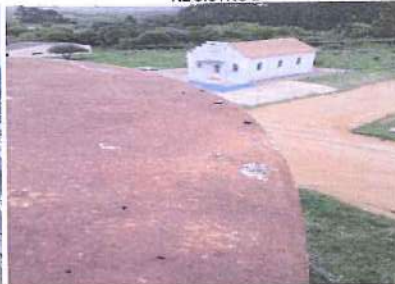
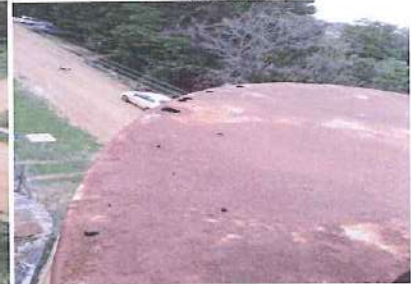
NC	CÓDIGO DA NC	UNIDADE	R16 - São Domingos
135	6.11	CONSTATAÇÃO	O reservatório está oxidado causando a formação de buracos na parte superior do mesmo.
GRUPO	PRAZO	NÃO CONFORMIDADE	Falta de conservação e manutenção da unidade preventiva.
2	180 dias	OBSERVAÇÃO	-

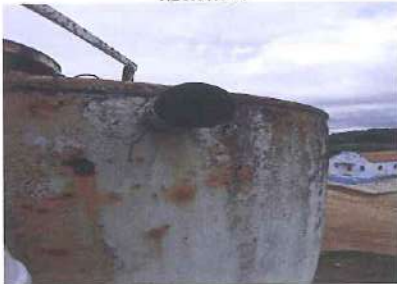
REGISTRO 1

NC	CÓDIGO DA NC	UNIDADE	R16 - São Domingos
136	6.5	CONSTATAÇÃO	Ausência de tela de proteção no suspiro.
GRUPO	PRAZO	NÃO CONFORMIDADE	Ausência de tubulação de ventilação protegidas com tela e com cobertura que impeça a entrada de água de chuva e limite a entrada de poeira.
2	90 dias	OBSERVAÇÃO	-

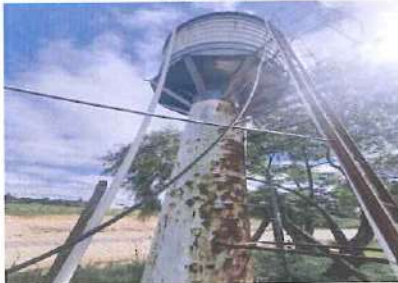
REGISTRO 1

NC	CÓDIGO DA NC	UNIDADE	R17 - Aeroporto
137	6.5	CONSTATAÇÃO	A tampa do reservatório esta oxidada.
GRUPO	PRAZO	NÃO CONFORMIDADE	Não proporcionar a segurança das edificações e dos operadores.
2	365 dias	OBSERVAÇÃO	-

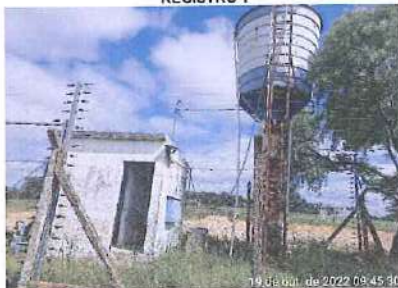
REGISTRO 1

NC	CÓDIGO DA NC	UNIDADE	R17 - Aeroporto
138	6.1	CONSTATAÇÃO	O reservatório não possui identificação.
GRUPO	PRAZO	NÃO CONFORMIDADE	Inexistência de placa de identificação do reservatório.
2	365 dias	OBSERVAÇÃO	-

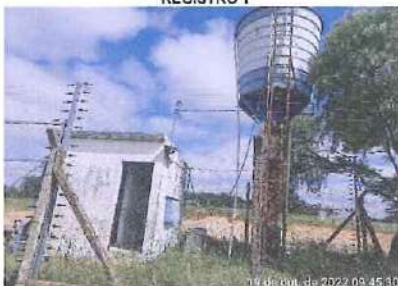
REGISTRO 1

NC	CÓDIGO DA NC	UNIDADE	R17 - Aeroporto
139	6.7	CONSTATAÇÃO	Não realizar a limpeza do reservatório.
GRUPO	PRAZO	NÃO CONFORMIDADE	Não prever a limpeza de reservatório de água no intervalo mínimo de um ano.
2	180 dias	OBSERVAÇÃO	-

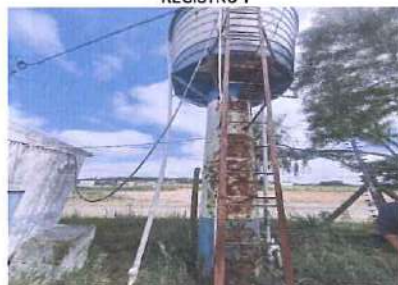
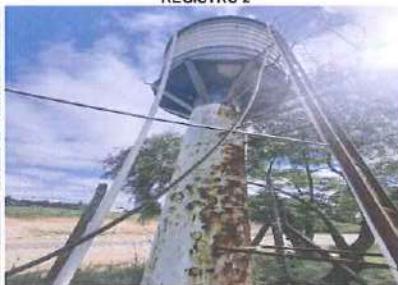
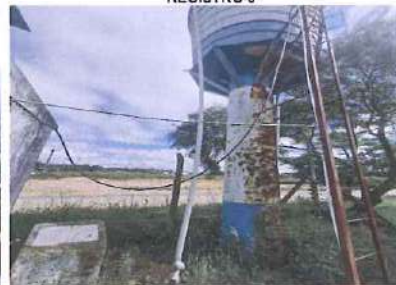
NC	CÓDIGO DA NC	UNIDADE	R17 - Aeroporto
140	6.11	CONSTATAÇÃO	O reservatório está oxidado e a escada do reservatório está enferrujada.
GRUPO	PRAZO	NÃO CONFORMIDADE	Não proporcionar a segurança das edificações e dos operadores.
2	365 dias	OBSERVAÇÃO	-

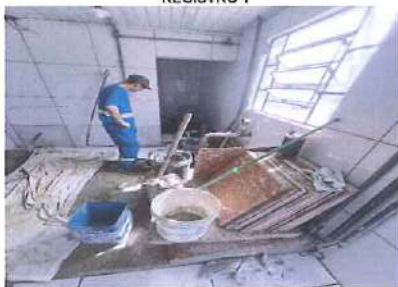
REGISTRO 1

NC	CÓDIGO DA NC	UNIDADE	R18 - Stand
141	6.7	CONSTATAÇÃO	Não realizar a limpeza do reservatório.
GRUPO	PRAZO	NÃO CONFORMIDADE	Não prever a limpeza de reservatório de água no intervalo mínimo de um ano.
2	180 dias	OBSERVAÇÃO	-

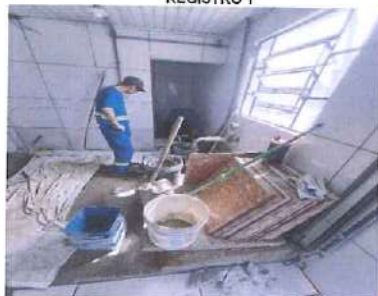
REGISTRO 1

NC	CÓDIGO DA NC	UNIDADE	R18 - Stand
142	6.1	CONSTATAÇÃO	O reservatório não possui identificação.
GRUPO	PRAZO	NÃO CONFORMIDADE	Inexistência de placa de identificação do reservatório.
2	365 dias	OBSERVAÇÃO	-

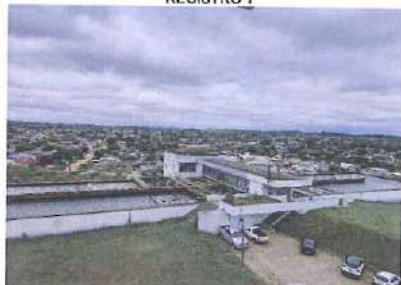
REGISTRO 1

NC	CÓDIGO DA NC	UNIDADE	ETA
143	3.2	CONSTATAÇÃO	A ETA estava sem placa de identificação.
GRUPO	PRAZO	NÃO CONFORMIDADE	Inexistência de placa de identificação da ETA.
2	365 dias	OBSERVAÇÃO	-

3.2	Existe placa de identificação da área da ETA?		X		Não tem identificação.
	3.3	A área da ETA está cercada adequadamente?	X			
	3.4	Equipamentos ou estruturas estão isentos de vazamentos aparentes de água?		X		Vazamentos nos registros.

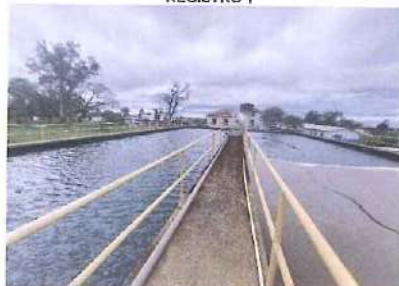
REGISTRO 1

NC	CÓDIGO DA NC	UNIDADE	ETA
144	3.6	CONSTATAÇÃO	O lodo está sendo encaminhado ao corpo receptor.
GRUPO	PRAZO	NÃO CONFORMIDADE	Lodo da ETA retornando ao corpo receptor sem tratamento.
2	365 dias	OBSERVAÇÃO	-

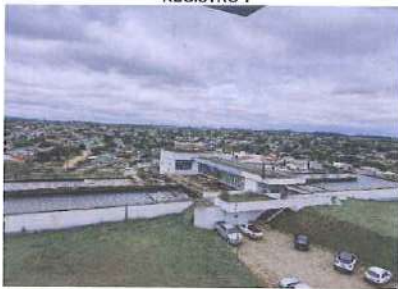
REGISTRO 1

NC	CÓDIGO DA NC	UNIDADE	ETA
145	3.1	CONSTATAÇÃO	Não foi encaminhada a licença de operação da ETA.
GRUPO	PRAZO	NÃO CONFORMIDADE	ETA não possui licença de operação ou possui licença de operação vencida.
2	180 dias	OBSERVAÇÃO	-

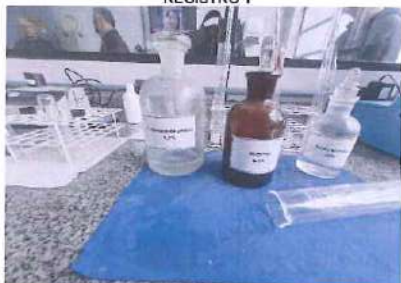
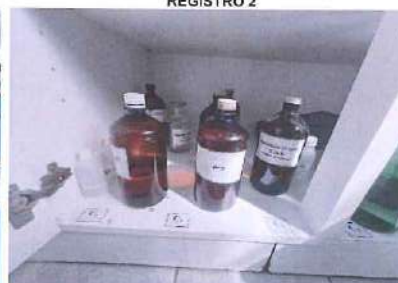
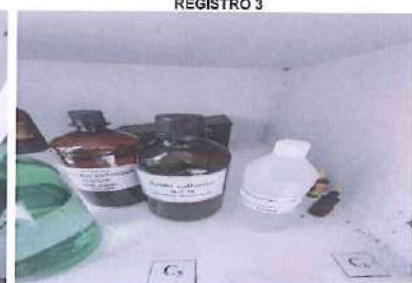
NC	CÓDIGO DA NC	UNIDADE	ETA
146	3.9	CONSTATAÇÃO	Os produtos químicos da ETA não possuíam identificação do prazo de validade.
GRUPO	PRAZO	NÃO CONFORMIDADE	Falta de identificação de produtos químicos.
2	365 dias	OBSERVAÇÃO	-

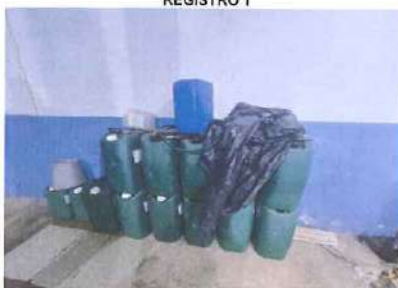
REGISTRO 1

NC	CÓDIGO DA NC	UNIDADE	ETA
148	3.8	CONSTATAÇÃO	Depósito de produtos químicos não identificados.
GRUPO	PRAZO	NÃO CONFORMIDADE	Falta de identificação de produtos químicos.
2	90 dias	OBSERVAÇÃO	-

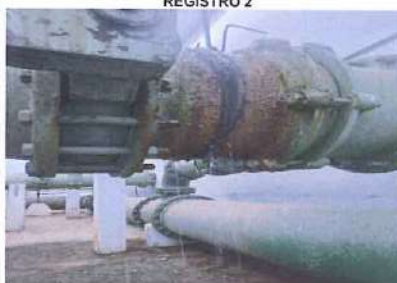
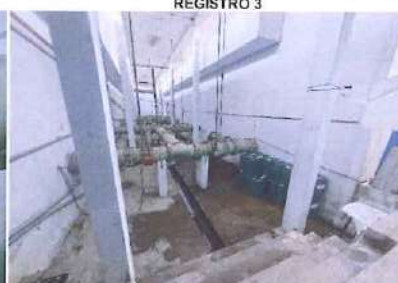
NC	CÓDIGO DA NC	UNIDADE	ETA
149	3.4	CONSTATAÇÃO	Vazamento de canalizações presentes nas estruturas da ETA.
GRUPO	PRAZO	NÃO CONFORMIDADE	Perda de água e/ou não executar redução de perdas na lavagem dos filtros.
2	365 dias	OBSERVAÇÃO	-

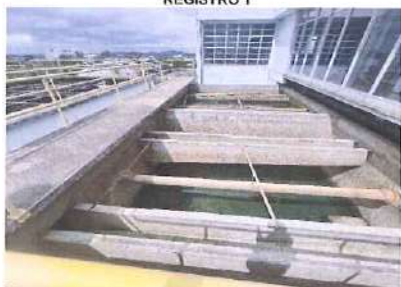
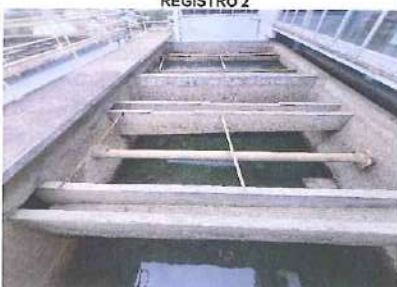
NC	CÓDIGO DA NC	UNIDADE	ETA
150	3.6	CONSTATAÇÃO	Alguns dos filtros da ETA estão desativados.
GRUPO	PRAZO	NÃO CONFORMIDADE	Falta de conservação e manutenção preventiva de unidade.
2	3.20	OBSERVAÇÃO	-

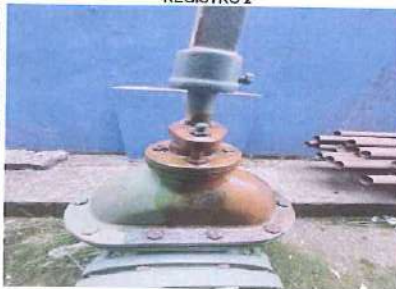
REGISTRO 2

NC	CÓDIGO DA NC	UNIDADE	ETA
151	3.4	CONSTATAÇÃO	Vazamento de alguns dos registros localizados entre os blocos hidráulicos da ETA.
GRUPO	PRAZO	NÃO CONFORMIDADE	Perda de água e/ou não executar redução de perdas na lavagem dos filtros.
2	365 dias	OBSERVAÇÃO	-

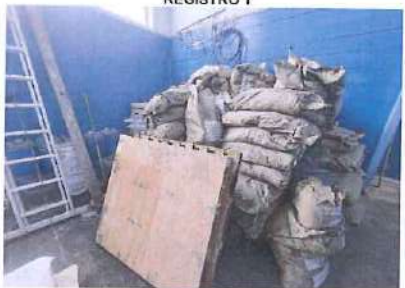
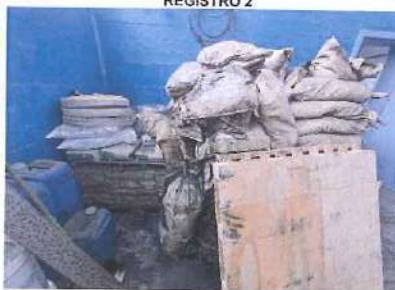
NC	CÓDIGO DA NC	UNIDADE	ETA
152	3.8	CONSTATAÇÃO	O empilhamento de produtos químicos deve garantir a segurança dos operadores e não ultrapassar 1,80 m.
GRUPO	PRAZO	NÃO CONFORMIDADE	Acúmulo de resíduos em local Inapropriado e/ou armazenamento inadequado.
2	90 dias	OBSERVAÇÃO	-

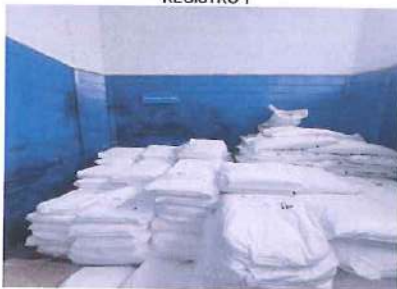
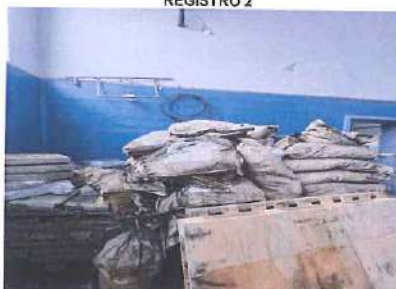
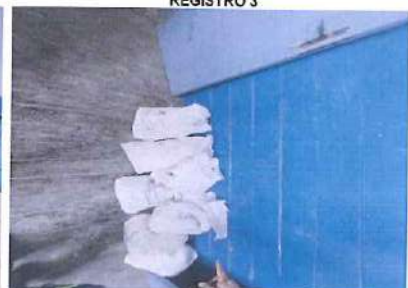
NC	CÓDIGO DA NC	UNIDADE	ETA
153	3.8	CONSTATAÇÃO	Os produtos químicos devem estar identificados.
GRUPO	PRAZO	NÃO CONFORMIDADE	Falta de identificação de produtos químicos.
2	90 dias	OBSERVAÇÃO	-

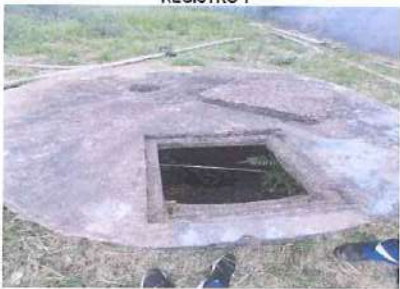
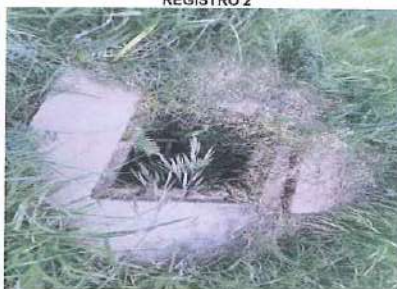
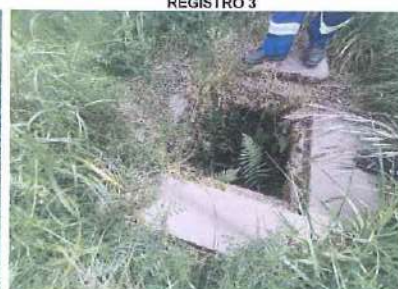
NC	CÓDIGO DA NC	UNIDADE	ETA
154	3.19	CONSTATAÇÃO	As estruturas de manobra devem estar protegidas para evitar a queda de operadores.
GRUPO	PRAZO	NÃO CONFORMIDADE	Não proporcionar a segurança das edificações e dos operadores.
2	180 dias	OBSERVAÇÃO	-

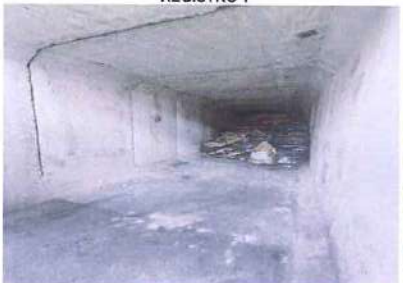
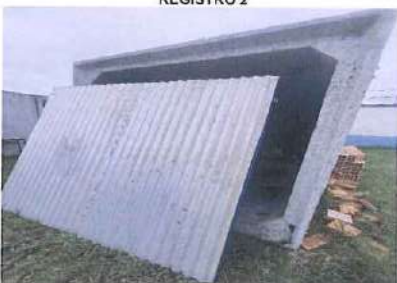
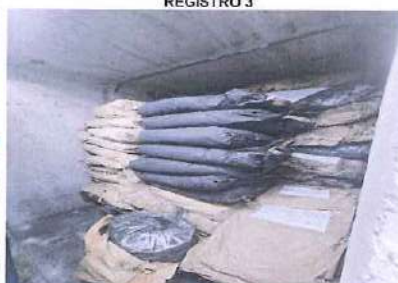
NC	CÓDIGO DA NC	UNIDADE	ETA
155	3.8	CONSTATAÇÃO	Os produtos químicos devem estar identificados e armazenados de forma adequada.
GRUPO	PRAZO	NÃO CONFORMIDADE	Acúmulo de resíduos em local inapropriado e/ou armazenamento inadequado.
2	90 dias	OBSERVAÇÃO	-

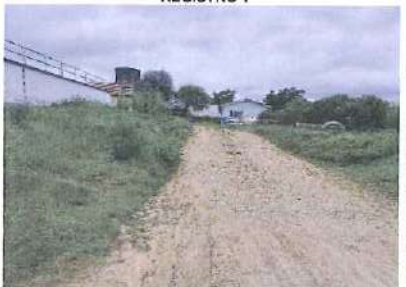
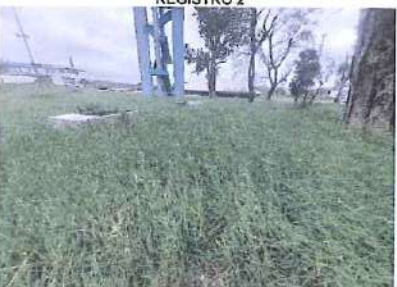
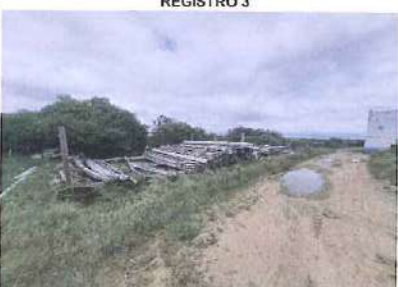
NC	CÓDIGO DA NC	UNIDADE	ETA
156	3.6	CONSTATAÇÃO	Excesso de vegetação na área da ETA.
GRUPO	PRAZO	NÃO CONFORMIDADE	Falta de conservação e manutenção preventiva de unidade.
2	365 dias	OBSERVAÇÃO	-

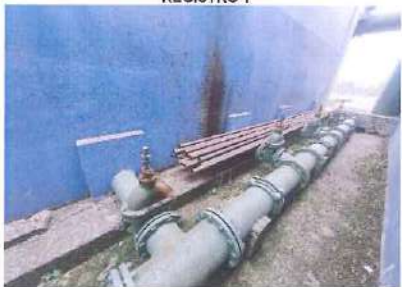
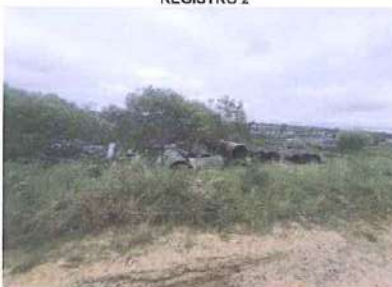
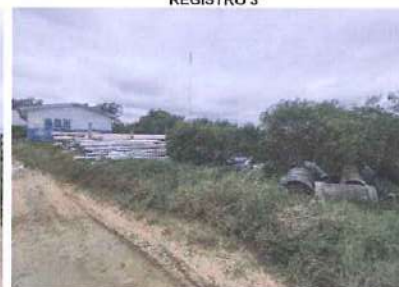
NC	CÓDIGO DA NC	UNIDADE	ETA
157	3.6	CONSTATAÇÃO	Tubulações dispostas de forma desorganizada no parque da ETA podendo causar a proliferação de vetores.
GRUPO	PRAZO	NÃO CONFORMIDADE	Falta de conservação e manutenção preventiva de unidade.
2	365 dias	OBSERVAÇÃO	-

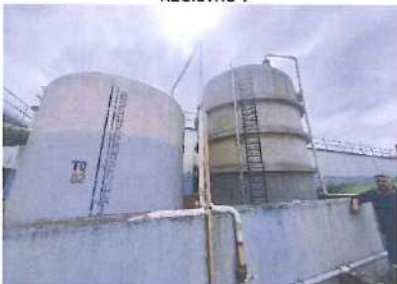
REGISTRO 1

NC	CÓDIGO DA NC	UNIDADE	ETA
158	3.8	CONSTATAÇÃO	Os produtos químicos devem estar identificados.
GRUPO	PRAZO	NÃO CONFORMIDADE	Falta de identificação de produtos químicos.
2	90 dias	OBSERVAÇÃO	-

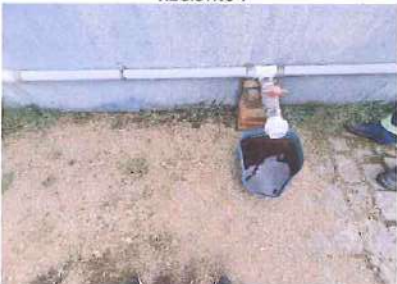
REGISTRO 1

NC	CÓDIGO DA NC	UNIDADE	ETA
159	3.6	CONSTATAÇÃO	Água acumulada podendo causar a proliferação de vetores.
GRUPO	PRAZO	NÃO CONFORMIDADE	Falta de conservação e manutenção preventiva de unidade.
2	365 dias	OBSERVAÇÃO	-

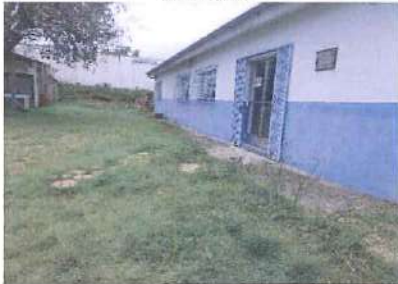
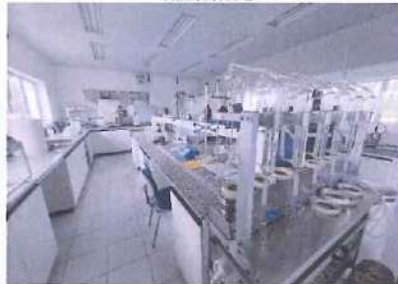
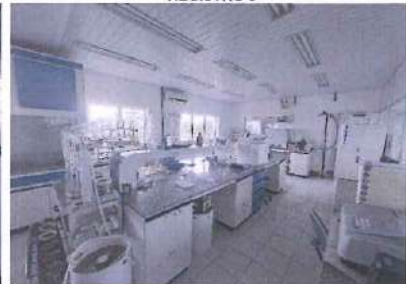
NC	CÓDIGO DA NC	UNIDADE	ETA
160	3.6	CONSTATAÇÃO	Não foram encaminhados os resultados das análises do laboratório localizado no parque da ETA.
GRUPO	PRAZO	NÃO CONFORMIDADE	Deixar de prestar informações ao órgão fiscalizatório.
2	90 dias	OBSERVAÇÃO	-

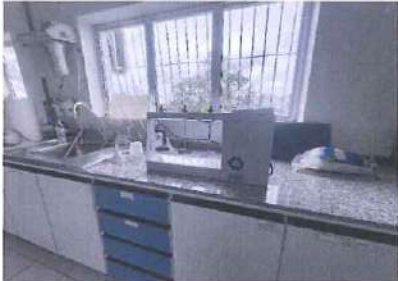
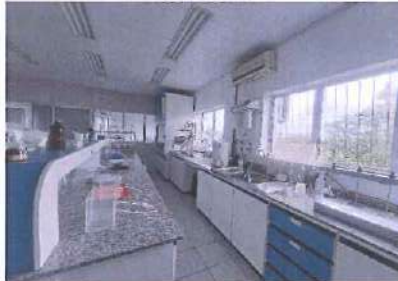
NC	CÓDIGO DA NC	UNIDADE	ETA
161	3.6	CONSTATAÇÃO	O equipamento de teste de jarros estava no laboratório anexo a ETA e não havia registro dos últimos testes realizados.
GRUPO	PRAZO	NÃO CONFORMIDADE	Deixar de prestar informações ao órgão fiscalizatório.
2	90 dias	OBSERVAÇÃO	-

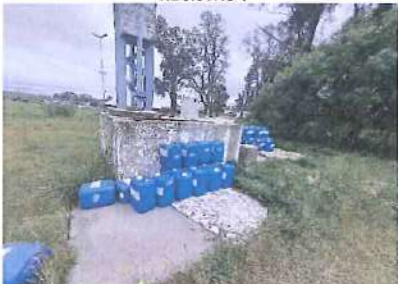
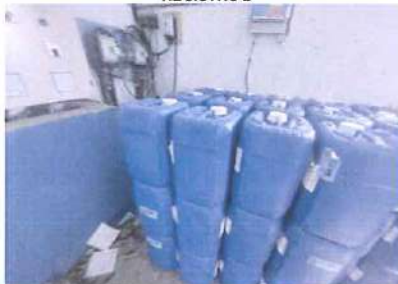
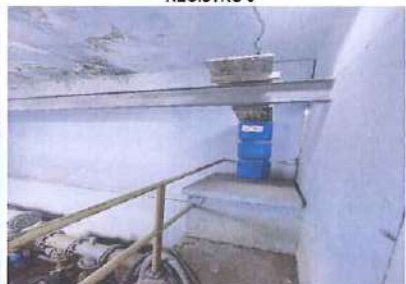
NC	CÓDIGO DA NC	UNIDADE	ETA
162	3.6	CONSTATAÇÃO	Produtos químicos armazenados espalhados no pátio da ETA sem identificação.
GRUPO	PRAZO	NÃO CONFORMIDADE	Falta de identificação de produtos químicos.
2	365 dias	OBSERVAÇÃO	-

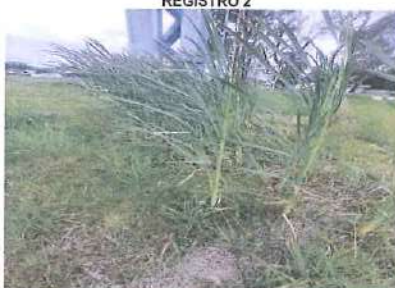
REGISTRO 2

NC	CÓDIGO DA NC	UNIDADE	ETA
163	3.6	CONSTATAÇÃO	Água acumulada e vegetação indicando possível vazamento de água na adutora que encaminha água até o reservatório de lavagem de filtros.
GRUPO	PRAZO	NÃO CONFORMIDADE	Perda de água e/ou não executar redução de perdas na lavagem dos filtros.
2	365 dias	OBSERVAÇÃO	-

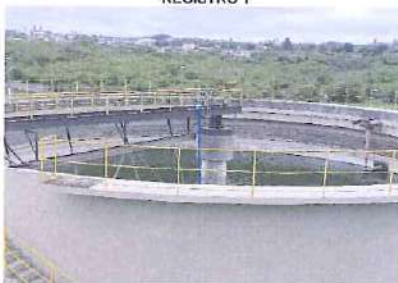
REGISTRO 1

NC	CÓDIGO DA NC	UNIDADE	ETE Central
164	5.17	CONSTATAÇÃO	O mancal do raspador de espuma do decantador não estava funcionando.
GRUPO	PRAZO	NÃO CONFORMIDADE	Falta de conservação e manutenção preventiva de unidade.
2	365 dias	OBSERVAÇÃO	-

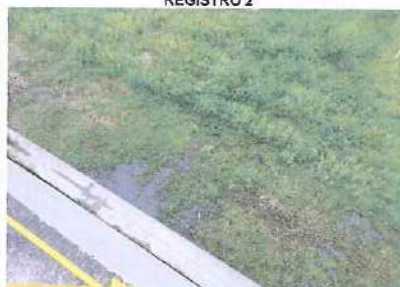
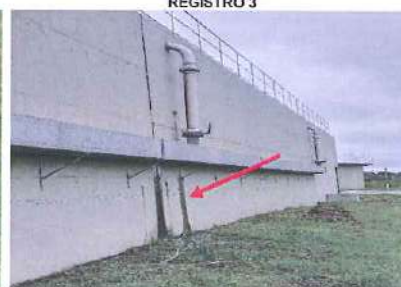
NC	CÓDIGO DA NC	UNIDADE	ETE Central
165	5.17	CONSTATAÇÃO	Vazamento de esgoto no bloco hidráulico da ETE.
GRUPO	PRAZO	NÃO CONFORMIDADE	Falta de conservação e manutenção preventiva de unidade.
2	365 dias	OBSERVAÇÃO	-

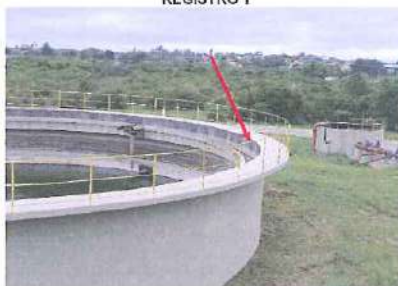
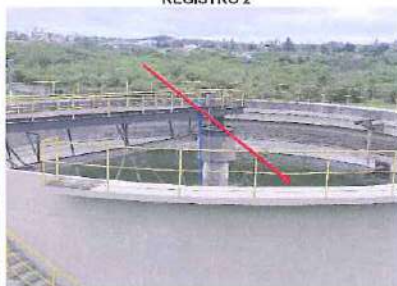
NC	CÓDIGO DA NC	UNIDADE	ETE Central
166	5.18	CONSTATAÇÃO	Ausência de guarda-corpo na parte interna do decantados representando risco de queda de operadores para dentro do decantador.
GRUPO	PRAZO	NÃO CONFORMIDADE	Não proporcionar a segurança das edificações e dos operadores.
2	365 dias	OBSERVAÇÃO	-

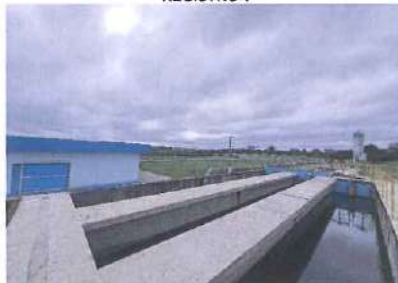
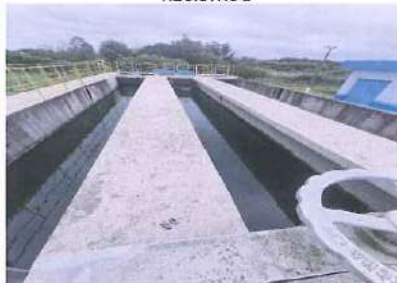
NC	CÓDIGO DA NC	UNIDADE	ETE Central
167	5.18	CONSTATAÇÃO	Ausência de guarda-corpo no desarenador representando risco de queda de operadores para dentro do desarenador.
GRUPO	PRAZO	NÃO CONFORMIDADE	Não proporcionar a segurança das edificações e dos operadores.
2	365 dias	OBSERVAÇÃO	-

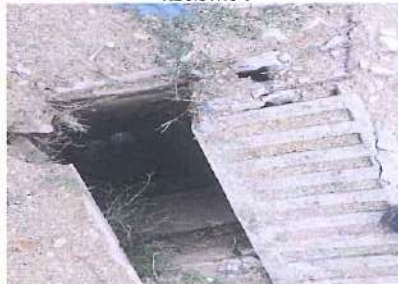
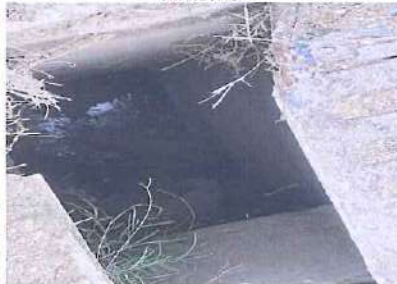
NC	CÓDIGO DA NC	UNIDADE	ETE Central
168	5.18	CONSTATAÇÃO	As estruturas devem estar protegidas para evitar a queda de operadores.
GRUPO	PRAZO	NÃO CONFORMIDADE	Não proporcionar a segurança das edificações e dos operadores.
2	365 dias	OBSERVAÇÃO	-

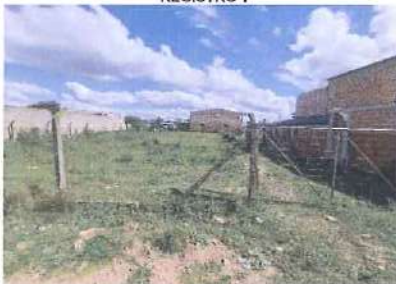
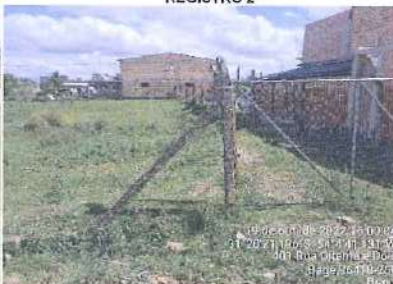
NC	CÓDIGO DA NC	UNIDADE	TSC - Pedras Brancas 01
169	5.3	CONSTATAÇÃO	Ausência de placa de identificação.
GRUPO	PRAZO	NÃO CONFORMIDADE	Inexistência de placa de identificação da área.
2	365 dias	OBSERVAÇÃO	-

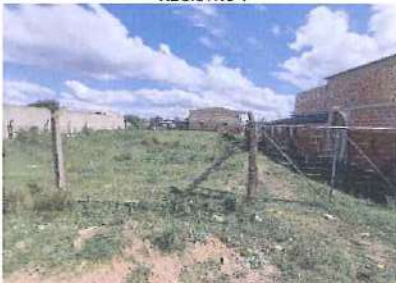
REGISTRO 1

NC	CÓDIGO DA NC	UNIDADE	TSC - Pedras Brancas 01
170	5.18	CONSTATAÇÃO	O cercamento do local está danificado.
GRUPO	PRAZO	NÃO CONFORMIDADE	Não isolar a área dando condição ao acesso de pessoas não-autorizadas e sem garantir bom estado de limpeza do local.
2	365 dias	OBSERVAÇÃO	-

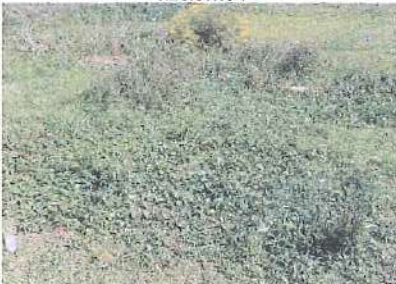
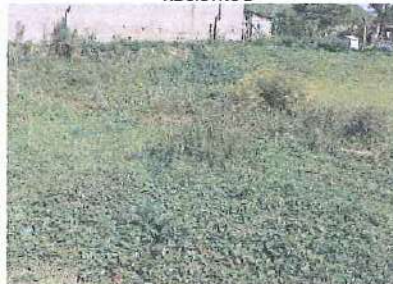
NC	CÓDIGO DA NC	UNIDADE	TSC - Pedras Brancas 01
171	5.19	CONSTATAÇÃO	Excesso de vegetação no local.
GRUPO	PRAZO	NÃO CONFORMIDADE	Falta de conservação e manutenção preventiva de unidade.
2	365 dias	OBSERVAÇÃO	-

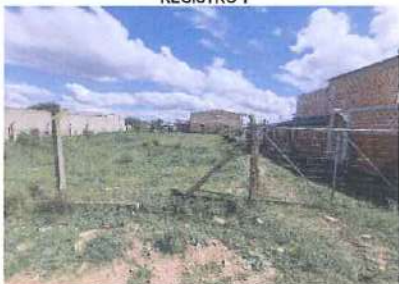
REGISTRO 1

NC	CÓDIGO DA NC	UNIDADE	TSC - Pedras Brancas 01
172	5.5	CONSTATAÇÃO	Não foi encaminhada a documentação referente à vazão de operação.
GRUPO	PRAZO	NÃO CONFORMIDADE	Deixar de prestar informações ao órgão fiscalizatório.
2	90 dias	OBSERVAÇÃO	-

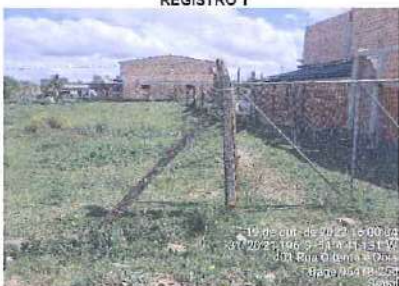
REGISTRO 1

NC	CÓDIGO DA NC	UNIDADE	TSC - Pedras Brancas 01
173	5.10	CONSTATAÇÃO	Não foi encaminhado os resultados das análises dos parâmetros de qualidade da ETE.
GRUPO	PRAZO	NÃO CONFORMIDADE	Deixar de prestar informações ao órgão fiscalizatório.
2	90 dias	OBSERVAÇÃO	-

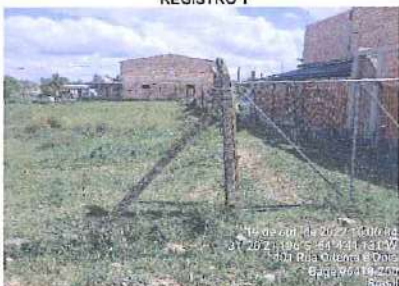
REGISTRO 1

NC	CÓDIGO DA NC	UNIDADE	TSC - Pedras Brancas 01
174	5.8	CONSTATAÇÃO	Não foi encaminhada a documentação de limpeza e destinação do lodo.
GRUPO	PRAZO	NÃO CONFORMIDADE	Deixar de prestar informações ao órgão fiscalizatório.
2	90 dias	OBSERVAÇÃO	-

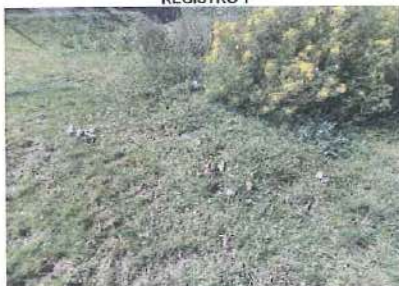
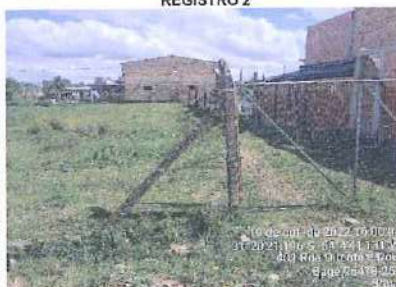
NC	CÓDIGO DA NC	UNIDADE	TSC - Pedras Brancas 01
175	5.19	CONSTATAÇÃO	Indícios da presença de animais no local.
GRUPO	PRAZO	NÃO CONFORMIDADE	Presença ou indício de presença de animais nas instalações.
2	90 dias	OBSERVAÇÃO	-

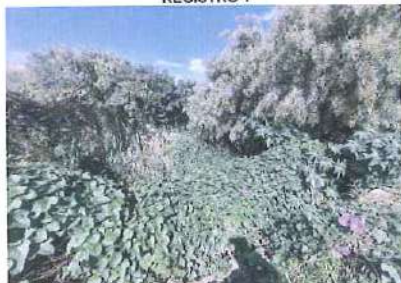
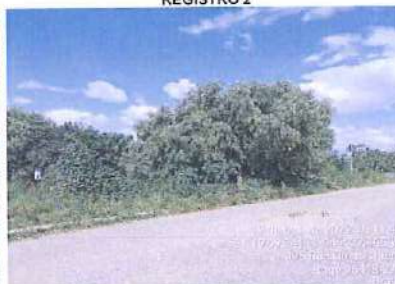
NC	CÓDIGO DA NC	UNIDADE	TSC - Pedras Brancas 02
176	5.4	CONSTATAÇÃO	Não há cercamento no local.
GRUPO	PRAZO	NÃO CONFORMIDADE	Não isolar a área dando condição ao acesso de pessoas não-autorizadas e sem garantir bom estado de limpeza do local.
2	365 dias	OBSERVAÇÃO	-

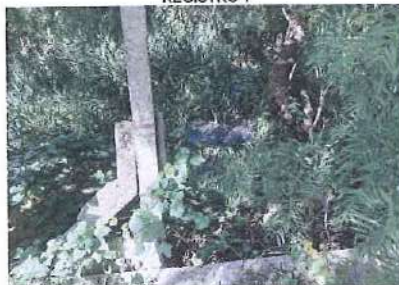
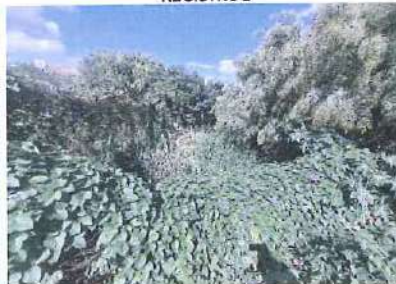
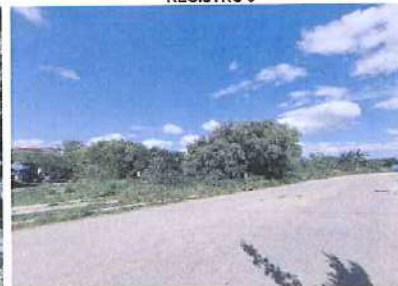
NC	CÓDIGO DA NC	UNIDADE	TSC - Pedras Brancas 02
177	5.19	CONSTATAÇÃO	Excesso de vegetação no local.
GRUPO	PRAZO	NÃO CONFORMIDADE	Falta de conservação e manutenção preventiva de unidade.
2	365 dias	OBSERVAÇÃO	-

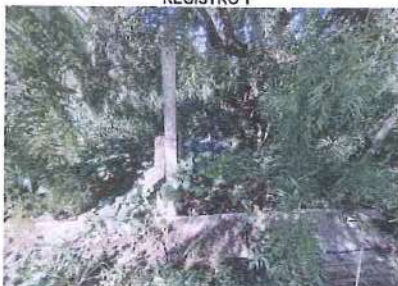
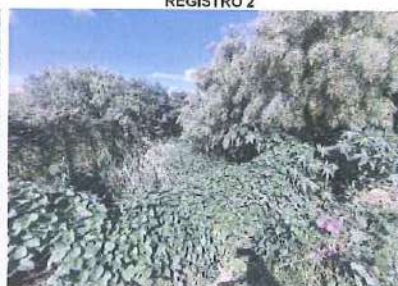
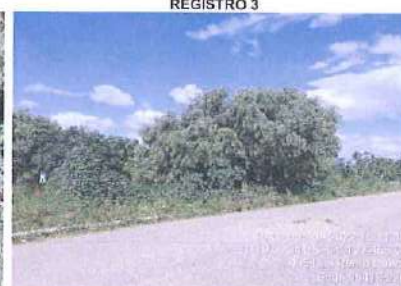
NC	CÓDIGO DA NC	UNIDADE	TSC - Pedras Brancas 02
178	5.3	CONSTATAÇÃO	Ausência de placa de identificação.
GRUPO	PRAZO	NÃO CONFORMIDADE	Inexistência de placa de identificação da área.
2	365 dias	OBSERVAÇÃO	-
