REGULAÇÃO RELATÓRIO TÉCNICO DE FISCALIZAÇÃO N. 253/2022 – RTF

Fiscalização no Sistema de Abastecimento de Água de Bagé/RS.

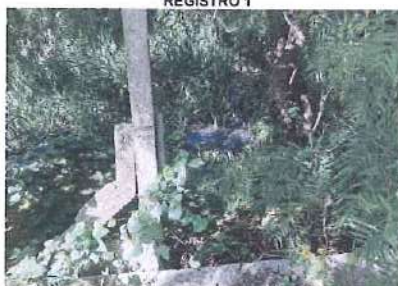
REGISTRO 1

NC	CÓDIGO DA NC	UNIDADE	TSC - Pedras Brancas 02
179	5.18	CONSTATAÇÃO	Não é possível localizar as estruturas que compõem o tanque séptico.
GRUPO	PRAZO	NÃO CONFORMIDADE	Falta de conservação e manutenção preventiva de unidade.
2	365 dias	OBSERVAÇÃO	-

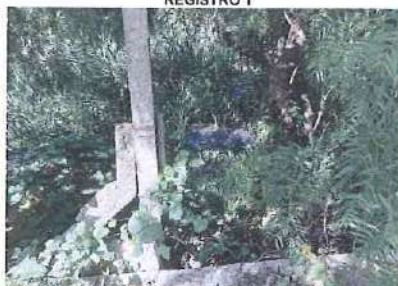
REGISTRO 1

NC	CÓDIGO DA NC	UNIDADE	TSC - Pedras Brancas 02
180	5.16	CONSTATAÇÃO	O efluente está sendo extravasado provavelmente devido à obstrução das estruturas.
GRUPO	PRAZO	NÃO CONFORMIDADE	Obstrução ou extravasamento das redes.
2	90 dias	OBSERVAÇÃO	-

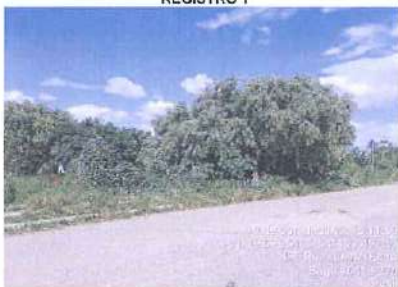
REGISTRO 1

NC	CÓDIGO DA NC	UNIDADE	TSC - Pedras Brancas 02
181	5.5	CONSTATAÇÃO	Não foi encaminhada a documentação referente à vazão de operação.
GRUPO	PRAZO	NÃO CONFORMIDADE	Deixar de prestar informações ao órgão fiscalizatório.
2	90 dias	OBSERVAÇÃO	-

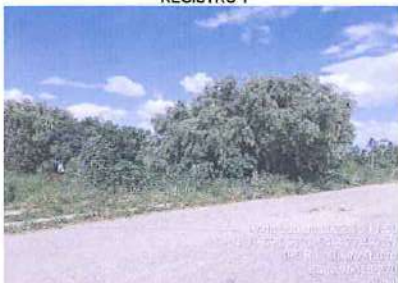
REGISTRO 1

NC	CÓDIGO DA NC	UNIDADE	TSC - Pedras Brancas 02
182	5.10	CONSTATAÇÃO	Não foi encaminhado os resultados das análises dos parâmetros de qualidade da ETE.
GRUPO	PRAZO	NÃO CONFORMIDADE	Deixar de prestar informações ao órgão fiscalizatório.
2	90 dias	OBSERVAÇÃO	-

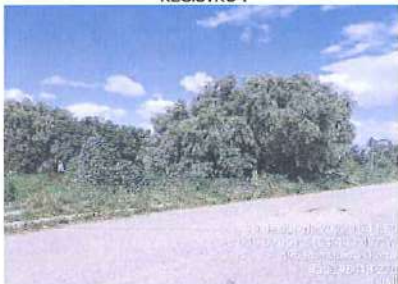
REGISTRO 1

NC	CÓDIGO DA NC	UNIDADE	TSC - Pedras Brancas 02
183	5.8	CONSTATAÇÃO	Não foi encaminhada a documentação de limpeza e destinação do lodo.
GRUPO	PRAZO	NÃO CONFORMIDADE	Deixar de prestar informações ao órgão fiscalizatório.
2	90 dias	OBSERVAÇÃO	-

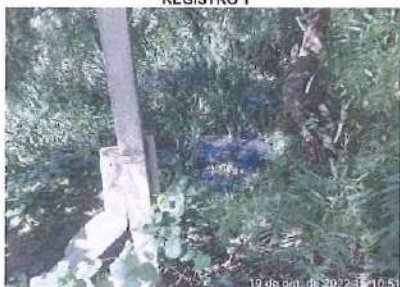
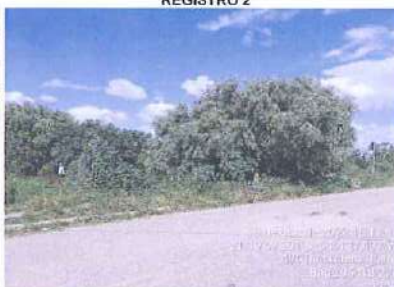
NC	CÓDIGO DA NC	UNIDADE	TSC - Pedras Brancas 01
184	5.6	CONSTATAÇÃO	Odores perceptíveis nas redondezas.
GRUPO	PRAZO	NÃO CONFORMIDADE	Odores perceptíveis fora da área.
2	180 dias	OBSERVAÇÃO	-

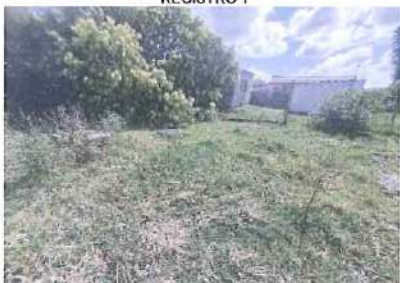
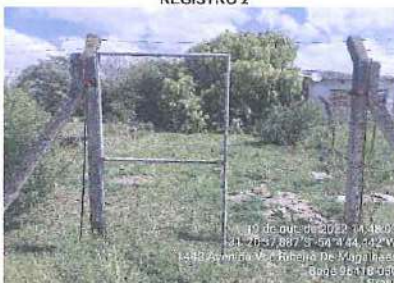
NC	CÓDIGO DA NC	UNIDADE	TSC -Ipiranga 01
185	5.4	CONSTATAÇÃO	O cercamento do local está danificado e não há cadeado no portão.
GRUPO	PRAZO	NÃO CONFORMIDADE	Não isolar a área dando condição ao acesso de pessoas não-autorizadas e sem garantir bom estado de limpeza do local.
2	365 dias	OBSERVAÇÃO	-

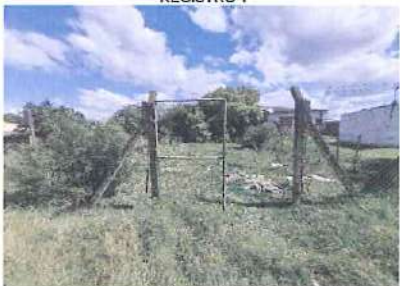
REGISTRO 1

NC	CÓDIGO DA NC	UNIDADE	TSC -Ipiranga 01
186	5.3	CONSTATAÇÃO	Ausência de placa de identificação.
GRUPO	PRAZO	NÃO CONFORMIDADE	Inexistência de placa de identificação da área.
2	365 dias	OBSERVAÇÃO	-

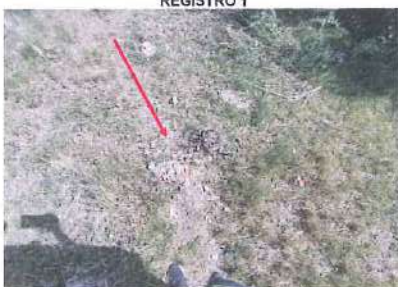
REGISTRO 1

NC	CÓDIGO DA NC	UNIDADE	TSC -Ipiranga 01
187	5.19	CONSTATAÇÃO	Indícios da presença de animais no local.
GRUPO	PRAZO	NÃO CONFORMIDADE	Presença ou indício de presença de animais nas instalações.
2	90 dias	OBSERVAÇÃO	-

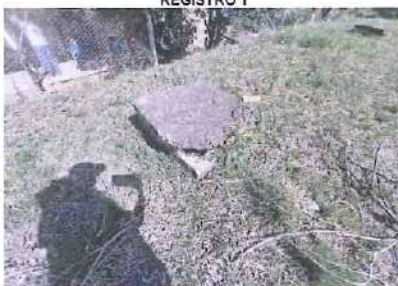
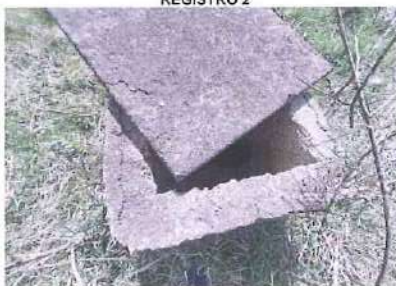
NC	CÓDIGO DA NC	UNIDADE	TSC -Ipiranga 01
188	5.18	CONSTATAÇÃO	As estruturas estão abertas e danificadas.
GRUPO	PRAZO	NÃO CONFORMIDADE	Falta de conservação e manutenção preventiva de unidade.
2	365 dias	OBSERVAÇÃO	-

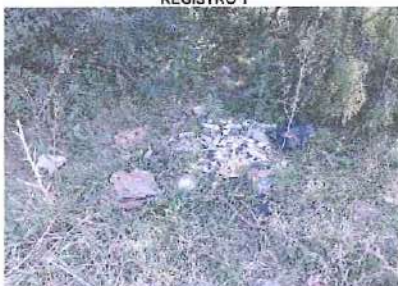
REGISTRO 1

NC	CÓDIGO DA NC	UNIDADE	TSC -Ipiranga 01
189	5.16	CONSTATAÇÃO	Resíduos sólidos acumulados no local, entre os quais haviam diversas unidades de lâmpadas.
GRUPO	PRAZO	NÃO CONFORMIDADE	Obstrução ou extravasamento das redes.
2	90 dias	OBSERVAÇÃO	-

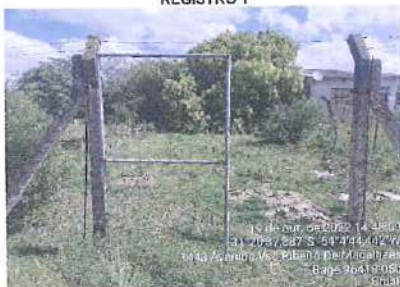
REGISTRO 1

NC	CÓDIGO DA NC	UNIDADE	TSC -Ipiranga 01
190	5,5	CONSTATAÇÃO	Não foi encaminhada a documentação referente à vazão de operação.
GRUPO	PRAZO	NÃO CONFORMIDADE	Deixar de prestar informações ao órgão fiscalizatório.
2	90 dias	OBSERVAÇÃO	-

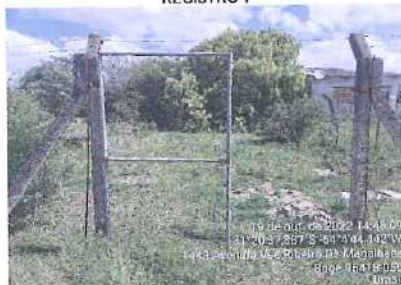
REGISTRO 1

NC	CÓDIGO DA NC	UNIDADE	TSC -Ipiranga 01
191	5,10	CONSTATAÇÃO	Não foi encaminhado os resultados das análises dos parâmetros de qualidade da ETE.
GRUPO	PRAZO	NÃO CONFORMIDADE	Deixar de prestar informações ao órgão fiscalizatório.
2	90 dias	OBSERVAÇÃO	-

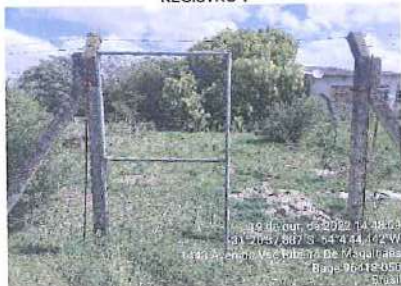
REGISTRO 1

NC	CÓDIGO DA NC	UNIDADE	TSC -Ipiranga 01
192	5,8	CONSTATAÇÃO	Não foi encaminhada a documentação de limpeza e destinação do lodo.
GRUPO	PRAZO	NÃO CONFORMIDADE	Deixar de prestar informações ao órgão fiscalizatório.
2	90 dias	OBSERVAÇÃO	-

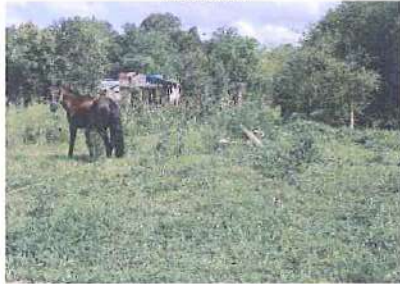
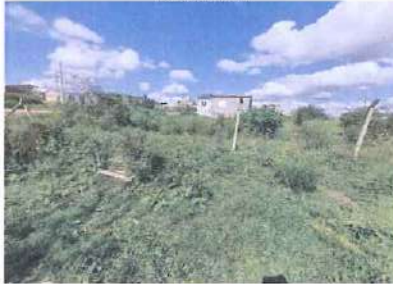
NC	CÓDIGO DA NC	UNIDADE	TSC - Ipiranga 02
193	5.19	CONSTATAÇÃO	Verificou-se a presença de um animal na área.
GRUPO	PRAZO	NÃO CONFORMIDADE	Presença ou indício de presença de animais nas instalações.
2	90 dias	OBSERVAÇÃO	-

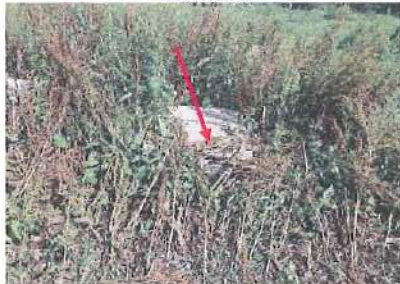
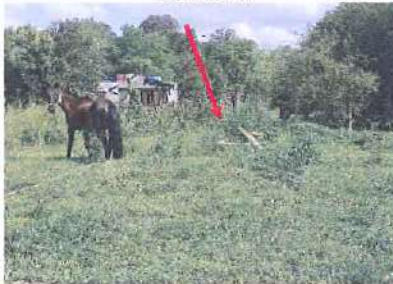
NC	CÓDIGO DA NC	UNIDADE	TSC - Ipiranga 02
194	5.18	CONSTATAÇÃO	As estruturas estão abertas e danificadas.
GRUPO	PRAZO	NÃO CONFORMIDADE	Falta de conservação e manutenção preventiva de unidade.
2	365 dias	OBSERVAÇÃO	-

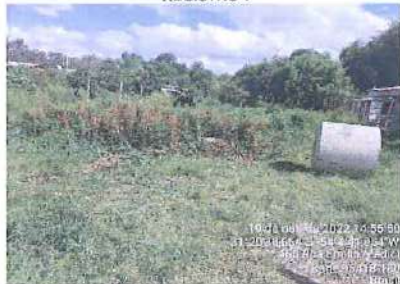
REGISTRO 1

NC	CÓDIGO DA NC	UNIDADE	TSC - Ipiranga 02
195	5.3	CONSTATAÇÃO	Ausência de placa de identificação.
GRUPO	PRAZO	NÃO CONFORMIDADE	Inexistência de placa de identificação da área.
2	365 dias	OBSERVAÇÃO	-

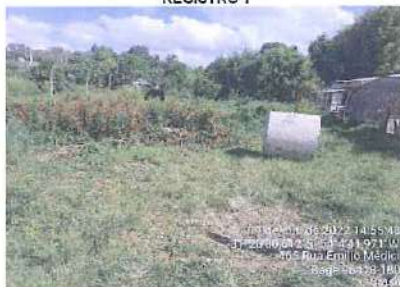
REGISTRO 1

NC	CÓDIGO DA NC	UNIDADE	TSC - Ipiranga 02
196	5.5	CONSTATAÇÃO	Não foi encaminhada a documentação referente à vazão de operação.
GRUPO	PRAZO	NÃO CONFORMIDADE	Deixar de prestar informações ao órgão fiscalizatório.
2	90 dias	OBSERVAÇÃO	-

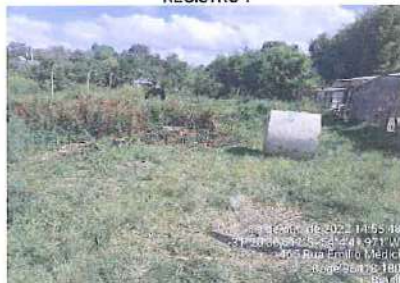
REGISTRO 1

NC	CÓDIGO DA NC	UNIDADE	TSC - Ipiranga 02
197	5.10	CONSTATAÇÃO	Não foi encaminhado os resultados das análises dos parâmetros de qualidade da ETE.
GRUPO	PRAZO	NÃO CONFORMIDADE	Deixar de prestar informações ao órgão fiscalizatório.
2	90 dias	OBSERVAÇÃO	-

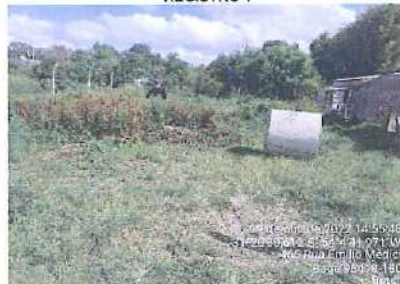
REGISTRO 1

NC	CÓDIGO DA NC	UNIDADE	TSC - Ipiranga 02
198	5.8	CONSTATAÇÃO	Não foi encaminhada a documentação de limpeza e destinação do lodo.
GRUPO	PRAZO	NÃO CONFORMIDADE	Deixar de prestar informações ao órgão fiscalizatório.
2	90 dias	OBSERVAÇÃO	-

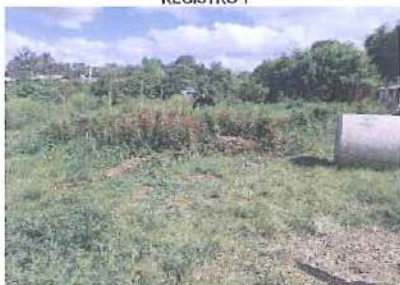
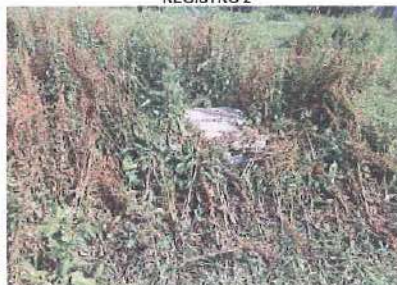
NC	CÓDIGO DA NC	UNIDADE	TSC - Ipiranga 02
199	5.19	CONSTATAÇÃO	Excesso de vegetação no local.
GRUPO	PRAZO	NÃO CONFORMIDADE	Falta de conservação e manutenção preventiva de unidade.
2	365 dias	OBSERVAÇÃO	-

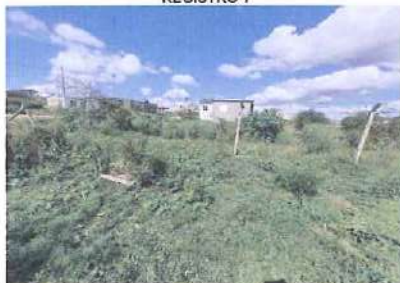
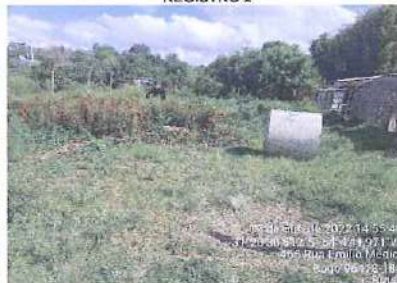
NC	CÓDIGO DA NC	UNIDADE	TSC - Ipiranga 02
200	5.4	CONSTATAÇÃO	Ausência de cercamento na área.
GRUPO	PRAZO	NÃO CONFORMIDADE	Não isolar a área dando condição ao acesso de pessoas não-autorizadas e sem garantir bom estado de limpeza do local.
2	365 dias	OBSERVAÇÃO	-

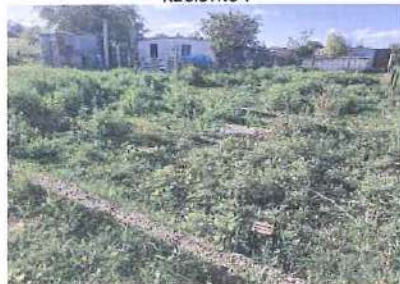
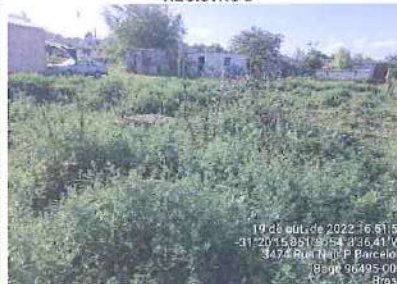
NC	CÓDIGO DA NC	UNIDADE	TSC - Habitar Brasil
201	5.3	CONSTATAÇÃO	Ausência de placa de identificação.
GRUPO	PRAZO	NÃO CONFORMIDADE	Inexistência de placa de identificação da área.
2	365 dias	OBSERVAÇÃO	-

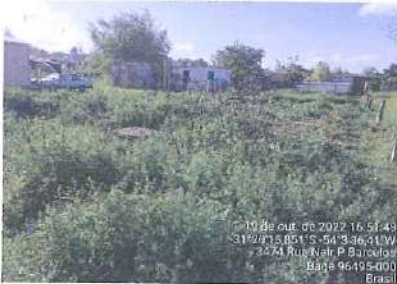
REGISTRO 1

NC	CÓDIGO DA NC	UNIDADE	TSC - Habitar Brasil
202	5.5	CONSTATAÇÃO	Não foi encaminhada a documentação referente à vazão de operação.
GRUPO	PRAZO	NÃO CONFORMIDADE	Deixar de prestar informações ao órgão fiscalizatório.
2	90 dias	OBSERVAÇÃO	-

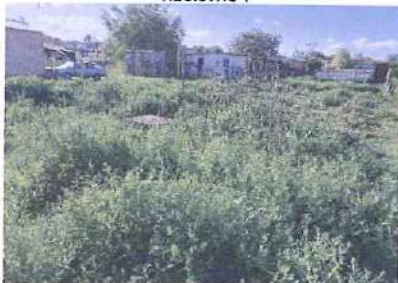
REGISTRO 1

NC	CÓDIGO DA NC	UNIDADE	TSC - Habitar Brasil
203	5.10	CONSTATAÇÃO	Não foi encaminhado os resultados das análises dos parâmetros de qualidade da ETE.
GRUPO	PRAZO	NÃO CONFORMIDADE	Deixar de prestar informações ao órgão fiscalizatório.
2	90 dias	OBSERVAÇÃO	-

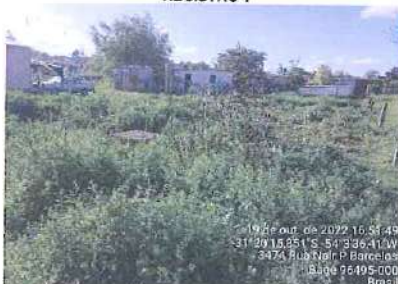
REGISTRO 1

NC	CÓDIGO DA NC	UNIDADE	TSC - Habitar Brasil
204	5.8	CONSTATAÇÃO	Não foi encaminhada a documentação de limpeza e destinação do lodo.
GRUPO	PRAZO	NÃO CONFORMIDADE	Deixar de prestar informações ao órgão fiscalizatório.
2	90 dias	OBSERVAÇÃO	-

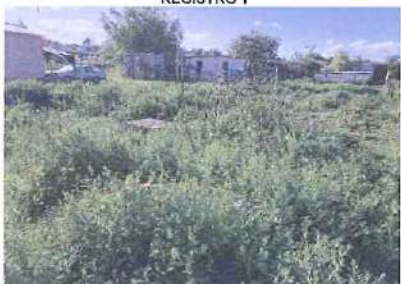
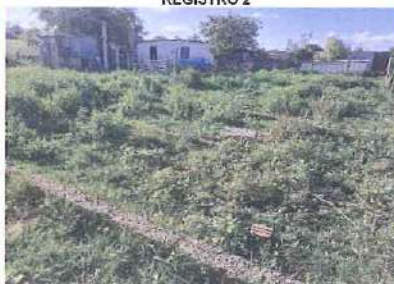
NC	CÓDIGO DA NC	UNIDADE	TSC - Habitar Brasil
205	5.19	CONSTATAÇÃO	Excesso de vegetação no local.
GRUPO	PRAZO	NÃO CONFORMIDADE	Falta de conservação e manutenção preventiva de unidade.
2	365 dias	OBSERVAÇÃO	-

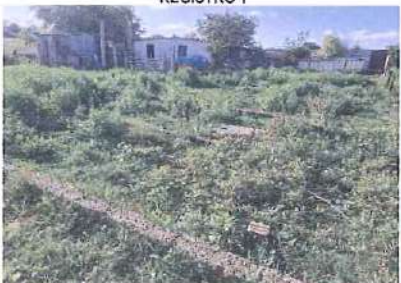
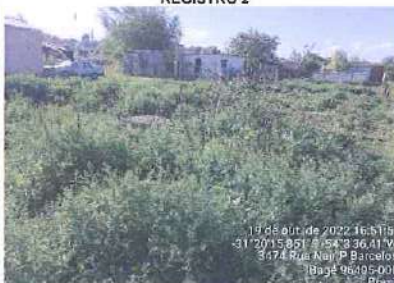
NC	CÓDIGO DA NC	UNIDADE	TSC - Habitar Brasil
206	5.4	CONSTATAÇÃO	Ausência de cercamento.
GRUPO	PRAZO	NÃO CONFORMIDADE	Não isolar a área dando condição ao acesso de pessoas não-autorizadas e sem garantir bom estado de limpeza do local.
2	365 dias	OBSERVAÇÃO	-

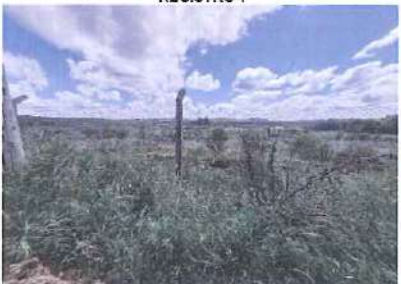
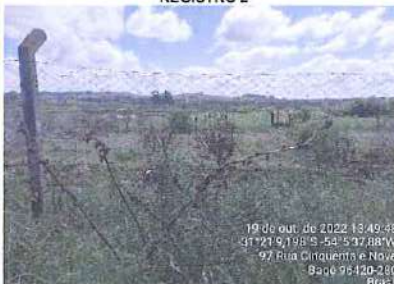
NC	CÓDIGO DA NC	UNIDADE	TSC - Vila Gulart
207	5.3	CONSTATAÇÃO	Ausência de placa de identificação.
GRUPO	PRAZO	NÃO CONFORMIDADE	Inexistência de placa de identificação da área.
2	365 dias	OBSERVAÇÃO	-

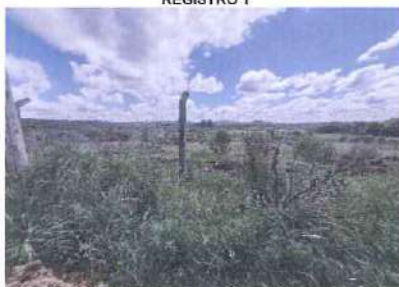
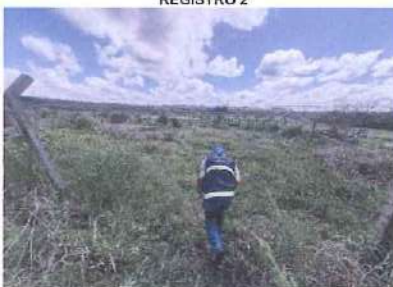
NC	CÓDIGO DA NC	UNIDADE	TSC - Vila Gulart
208	5.4	CONSTATAÇÃO	O cercamento estava danificado.
GRUPO	PRAZO	NÃO CONFORMIDADE	Não isolar a área dando condição ao acesso de pessoas não-autorizadas e sem garantir bom estado de limpeza do local.
2	365 dias	OBSERVAÇÃO	-

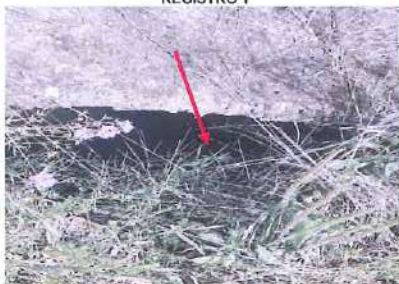
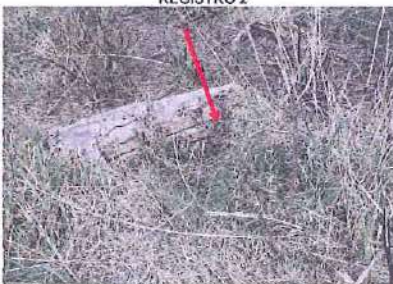
NC	CÓDIGO DA NC	UNIDADE	TSC - Vila Gulart
209	5.18	CONSTATAÇÃO	As estruturas estão abertas e danificadas.
GRUPO	PRAZO	NÃO CONFORMIDADE	Falta de conservação e manutenção preventiva de unidade.
2	365 dias	OBSERVAÇÃO	-

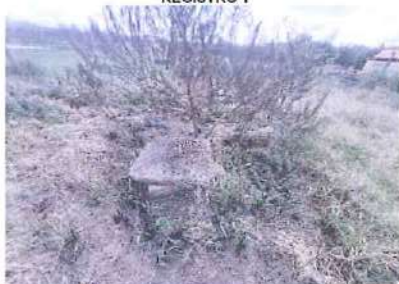
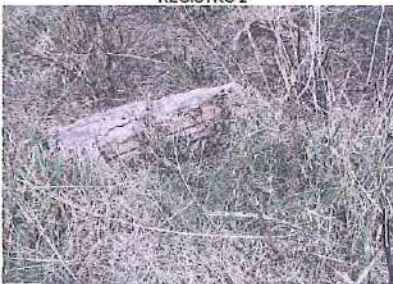
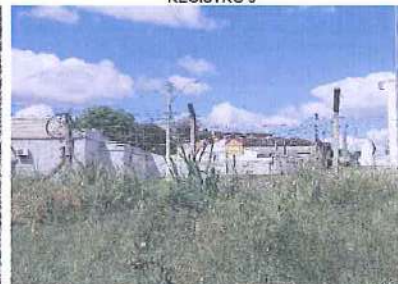
NC	CÓDIGO DA NC	UNIDADE	TSC - Vila Gulart
210	5.19	CONSTATAÇÃO	Excesso de vegetação no local.
GRUPO	PRAZO	NÃO CONFORMIDADE	Falta de conservação e manutenção preventiva de unidade.
2	365 dias	OBSERVAÇÃO	-

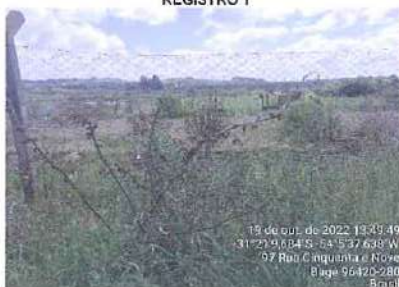
REGISTRO 1

NC	CÓDIGO DA NC	UNIDADE	TSC - Vila Gulart
211	5.5	CONSTATAÇÃO	Não foi encaminhada a documentação referente à vazão de operação.
GRUPO	PRAZO	NÃO CONFORMIDADE	Deixar de prestar informações ao órgão fiscalizatório.
2	90 dias	OBSERVAÇÃO	-

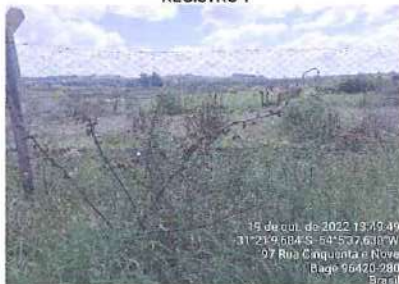
REGISTRO 1

NC	CÓDIGO DA NC	UNIDADE	TSC - Vila Gulart
212	5.10	CONSTATAÇÃO	Não foi encaminhado os resultados das análises dos parâmetros de qualidade da ETE.
GRUPO	PRAZO	NÃO CONFORMIDADE	Deixar de prestar informações ao órgão fiscalizatório.
2	90 dias	OBSERVAÇÃO	-

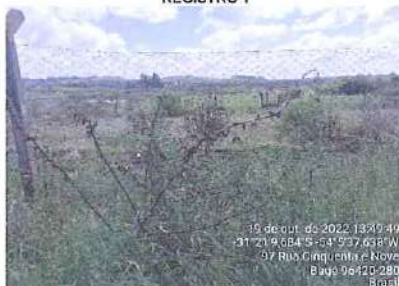
REGISTRO 1

NC	CÓDIGO DA NC	UNIDADE	TSC - Vila Gulart
213	5.8	CONSTATAÇÃO	Não foi encaminhada a documentação de limpeza e destinação do lodo.
GRUPO	PRAZO	NÃO CONFORMIDADE	Deixar de prestar informações ao órgão fiscalizatório.
2	90 dias	OBSERVAÇÃO	-

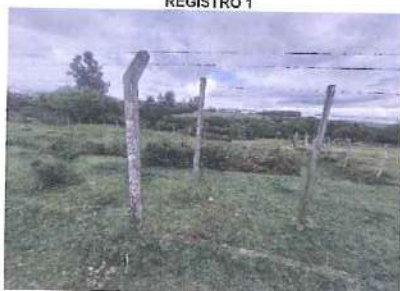
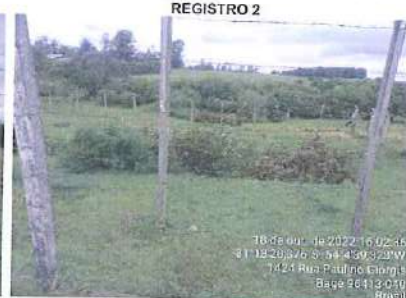
NC	CÓDIGO DA NC	UNIDADE	TSC - Malafaia
214	5.4	CONSTATAÇÃO	O tipo de cercamento presente no local não impede a entrada de pessoas não autorizadas.
GRUPO	PRAZO	NÃO CONFORMIDADE	Não isolar a área dando condição ao acesso de pessoas não-autorizadas e sem garantir bom estado de limpeza do local.
2	365 dias	OBSERVAÇÃO	-

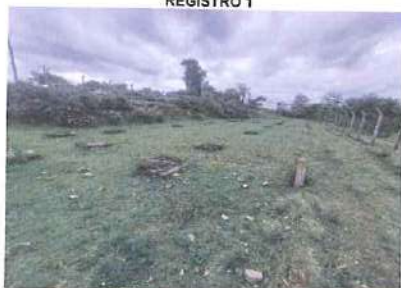
REGISTRO 1

NC	CÓDIGO DA NC	UNIDADE	TSC - Malafaia
215	5.3	CONSTATAÇÃO	Ausência de placa de identificação.
GRUPO	PRAZO	NÃO CONFORMIDADE	Inexistência de placa de identificação da área.
2	365 dias	OBSERVAÇÃO	-

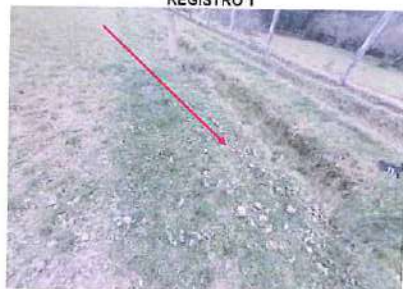
REGISTRO 1

NC	CÓDIGO DA NC	UNIDADE	TSC - Malafaia
216	5.19	CONSTATAÇÃO	Indícios da presença de animais na área.
GRUPO	PRAZO	NÃO CONFORMIDADE	Presença ou indício de presença de animais nas instalações.
2	90 dias	OBSERVAÇÃO	-

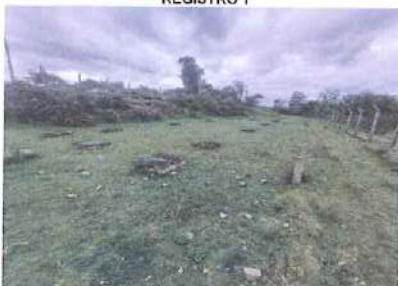
REGISTRO 1

NC	CÓDIGO DA NC	UNIDADE	TSC - Malafaia
217	5.5	CONSTATAÇÃO	Não foi encaminhada a documentação referente à vazão de operação.
GRUPO	PRAZO	NÃO CONFORMIDADE	Deixar de prestar informações ao órgão fiscalizatório.
2	90 dias	OBSERVAÇÃO	-

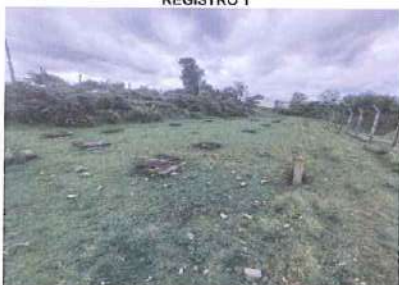
REGISTRO 1

NC	CÓDIGO DA NC	UNIDADE	TSC - Malafaia
218	5.10	CONSTATAÇÃO	Não foi encaminhado os resultados das análises dos parâmetros de qualidade.
GRUPO	PRAZO	NÃO CONFORMIDADE	Deixar de prestar informações ao órgão fiscalizatório.
2	90 dias	OBSERVAÇÃO	-

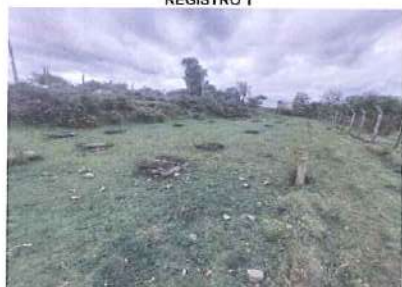
REGISTRO 1

NC	CÓDIGO DA NC	UNIDADE	TSC - Malafaia
219	5.8	CONSTATAÇÃO	Não foi encaminhada a documentação de limpeza e destinação do lodo.
GRUPO	PRAZO	NÃO CONFORMIDADE	Deixar de prestar informações ao órgão fiscalizatório.
2	90 dias	OBSERVAÇÃO	-

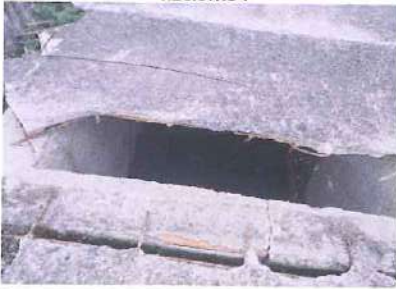
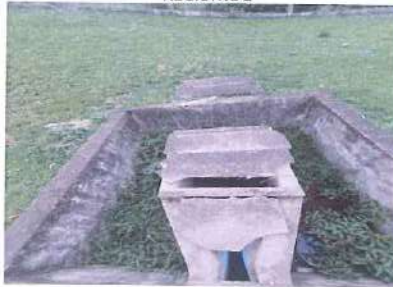
NC	CÓDIGO DA NC	UNIDADE	TSC - Malafaia
220	5.18	CONSTATAÇÃO	As estruturas estão abertas e danificadas.
GRUPO	PRAZO	NÃO CONFORMIDADE	Falta de conservação e manutenção preventiva da unidade.
2	365 dias	OBSERVAÇÃO	-

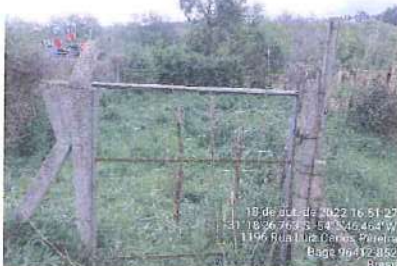
REGISTRO 1

NC	CÓDIGO DA NC	UNIDADE	TSC - São Bernardo 01
221	5.3	CONSTATAÇÃO	Ausência de placa de identificação.
GRUPO	PRAZO	NÃO CONFORMIDADE	Inexistência de placa de identificação da área.
2	365 dias	OBSERVAÇÃO	-

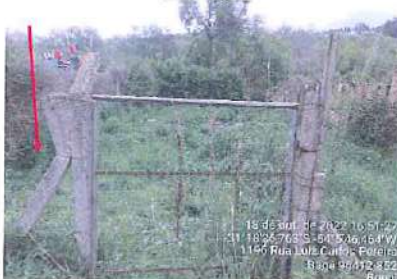
REGISTRO 1

NC	CÓDIGO DA NC	UNIDADE	TSC - São Bernardo 01
222	5.4	CONSTATAÇÃO	O cercamento está danificado.
GRUPO	PRAZO	NÃO CONFORMIDADE	Não isolar a área dando condição ao acesso de pessoas não-autorizadas e sem garantir bom estado de limpeza do local.
2	365 dias	OBSERVAÇÃO	-

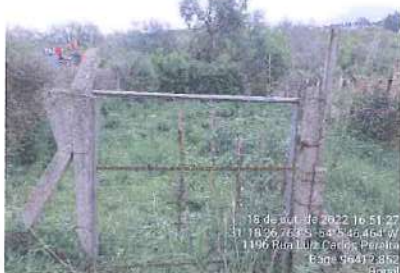
REGISTRO 1

NC	CÓDIGO DA NC	UNIDADE	TSC - São Bernardo 01
223	5.5	CONSTATAÇÃO	Não foi encaminhada a documentação referente à vazão de operação.
GRUPO	PRAZO	NÃO CONFORMIDADE	Deixar de prestar informações ao órgão fiscalizatório.
2	90 dias	OBSERVAÇÃO	-

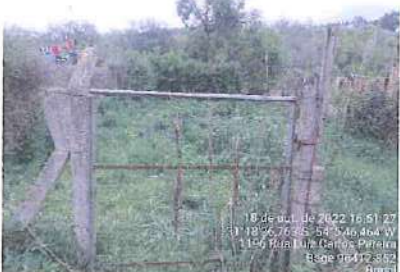
REGISTRO 1

NC	CÓDIGO DA NC	UNIDADE	TSC - São Bernardo 01
224	5.10	CONSTATAÇÃO	Não foi encaminhado os resultados das análises dos parâmetros de qualidade.
GRUPO	PRAZO	NÃO CONFORMIDADE	Deixar de prestar informações ao órgão fiscalizatório.
2	90 dias	OBSERVAÇÃO	-

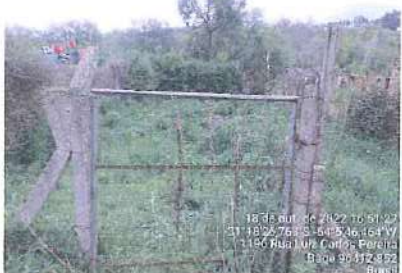
REGISTRO 1

NC	CÓDIGO DA NC	UNIDADE	TSC - São Bernardo 01
225	5.8	CONSTATAÇÃO	Não foi encaminhada a documentação da limpeza e destinação do lodo.
GRUPO	PRAZO	NÃO CONFORMIDADE	Deixar de prestar informações ao órgão fiscalizatório.
2	90 dias	OBSERVAÇÃO	-

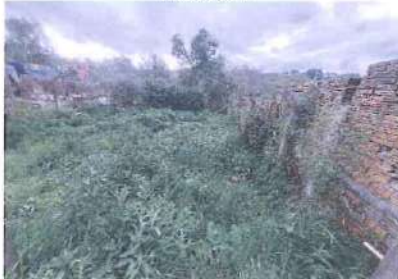
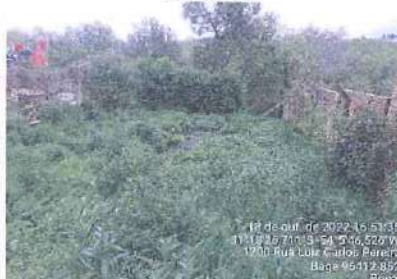
NC	CÓDIGO DA NC	UNIDADE	TSC - São Bernardo 01
226	5.18	CONSTATAÇÃO	Não é possível localizar as estruturas que compõem o tanque séptico.
GRUPO	PRAZO	NÃO CONFORMIDADE	Falta de conservação e manutenção preventiva de unidade.
2	365 dias	OBSERVAÇÃO	-

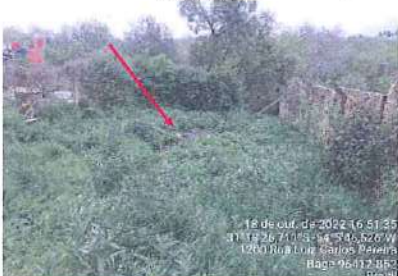
REGISTRO 1

NC	CÓDIGO DA NC	UNIDADE	TSC - São Bernardo 01
227	5.16	CONSTATAÇÃO	O efluente está sendo extravasado provavelmente devido à obstrução das estruturas.
GRUPO	PRAZO	NÃO CONFORMIDADE	Obstrução ou extravasamento das redes.
2	90 dias	OBSERVAÇÃO	-

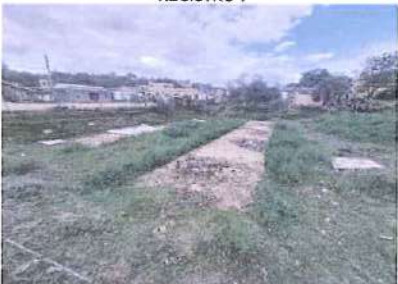
REGISTRO 1

NC	CÓDIGO DA NC	UNIDADE	TSC - São Bernardo 02
228	5.3	CONSTATAÇÃO	Ausência de placa de identificação.
GRUPO	PRAZO	NÃO CONFORMIDADE	Inexistência de placa de identificação da área.
2	365 dias	OBSERVAÇÃO	-

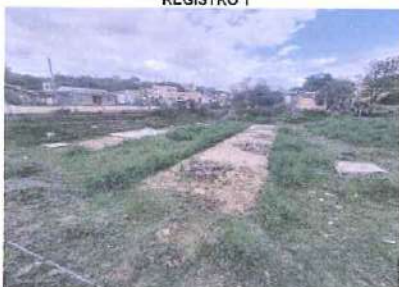
REGISTRO 1

NC	CÓDIGO DA NC	UNIDADE	TSC - São Bernardo 02
232	5.4	CONSTATAÇÃO	O cercamento estava danificado.
GRUPO	PRAZO	NÃO CONFORMIDADE	Não isolar a área dando condição ao acesso de pessoas não-autorizadas e sem garantir bom estado de limpeza do local.
2	365 dias	OBSERVAÇÃO	-

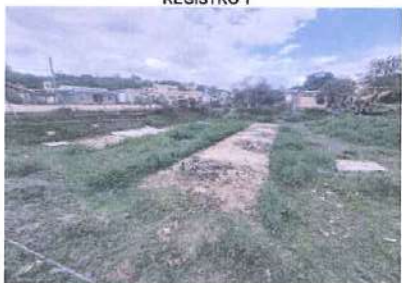
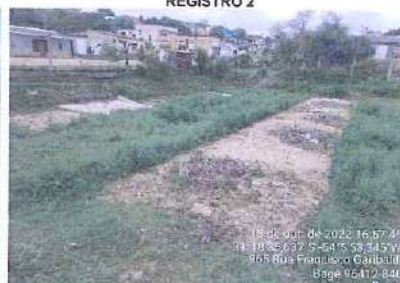
NC	CÓDIGO DA NC	UNIDADE	TSC - São Bernardo 02
233	5.19	CONSTATAÇÃO	Excesso de vegetação no local.
GRUPO	PRAZO	NÃO CONFORMIDADE	Falta de conservação e manutenção preventiva de unidade.
2	365 dias	OBSERVAÇÃO	-

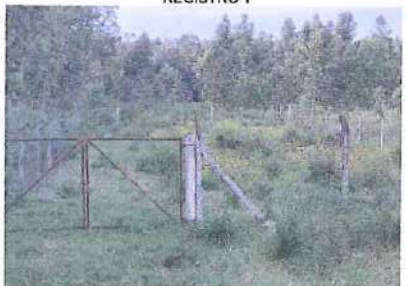
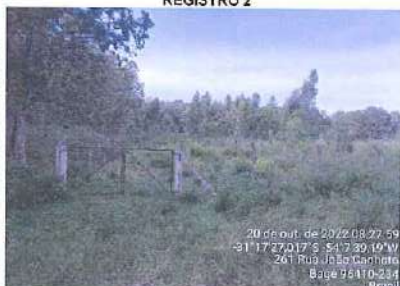
NC	CÓDIGO DA NC	UNIDADE	TSC - São Martins
234	5.19	CONSTATAÇÃO	Excesso de vegetação no local.
GRUPO	PRAZO	NÃO CONFORMIDADE	Falta de conservação e manutenção preventiva de unidade.
2	365 dias	OBSERVAÇÃO	-

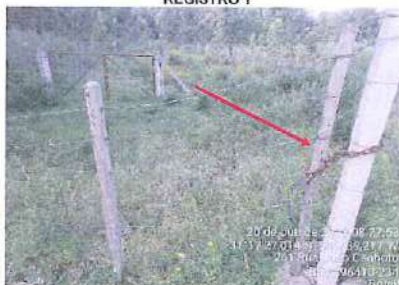
REGISTRO 1

NC	CÓDIGO DA NC	UNIDADE	TSC - São Martins
238	5.4	CONSTATAÇÃO	Um portão com cadeado impede o acesso as estruturas.
GRUPO	PRAZO	NÃO CONFORMIDADE	Falta de conservação e manutenção preventiva de unidade.
2	365 dias	OBSERVAÇÃO	-

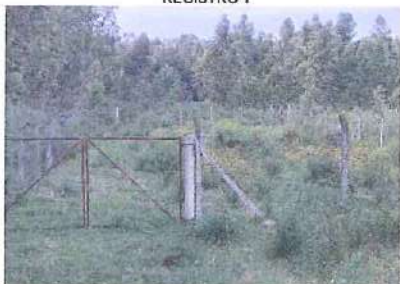
REGISTRO 1

NC	CÓDIGO DA NC	UNIDADE	TSC - São Martins
239	5.3	CONSTATAÇÃO	Ausência de placa de identificação.
GRUPO	PRAZO	NÃO CONFORMIDADE	Inexistência de placa de identificação da área.
2	365 dias	OBSERVAÇÃO	-

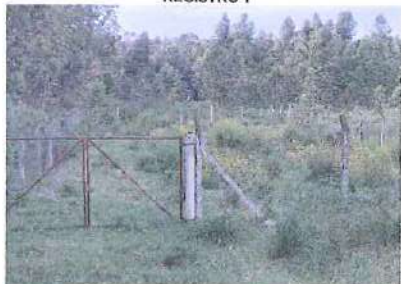
REGISTRO 1

NC	CÓDIGO DA NC	UNIDADE	TSC - São Martins
240	5.4	CONSTATAÇÃO	O tipo de cercamento não impede a entrada de pessoas não autorizadas.
GRUPO	PRAZO	NÃO CONFORMIDADE	Não isolar a área dando condição ao acesso de pessoas não-autorizadas e sem garantir bom estado de limpeza do local.
2	365 dias	OBSERVAÇÃO	-

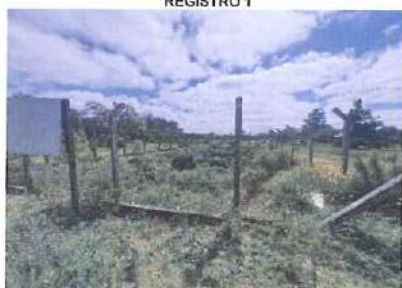
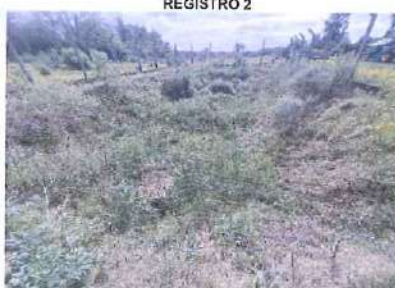
NC	CÓDIGO DA NC	UNIDADE	TSC - lbage 01
241	5.19	CONSTATAÇÃO	Excesso de vegetação no local.
GRUPO	PRAZO	NÃO CONFORMIDADE	Falta de conservação e manutenção preventiva de unidade.
2	365 dias	OBSERVAÇÃO	-

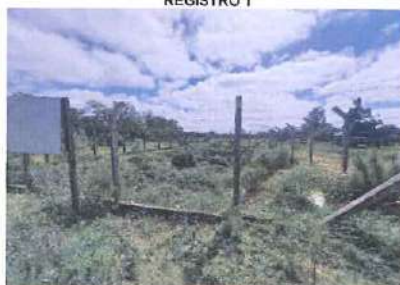
REGISTRO 1

NC	CÓDIGO DA NC	UNIDADE	TSC - lbage 01
242	5.3	CONSTATAÇÃO	Ausência de placa de identificação.
GRUPO	PRAZO	NÃO CONFORMIDADE	Inexistência de placa de identificação da área.
2	365 dias	OBSERVAÇÃO	-

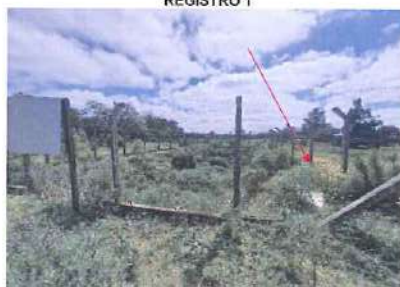
REGISTRO 1

NC	CÓDIGO DA NC	UNIDADE	TSC - lbage 01
243	5.4	CONSTATAÇÃO	O tipo de cercamento está danificado e não impede a entrada de pessoas não autorizadas.
GRUPO	PRAZO	NÃO CONFORMIDADE	Não isolar a área dando condição ao acesso de pessoas não-autorizadas e sem garantir bom estado de limpeza do local.
2	365 dias	OBSERVAÇÃO	-

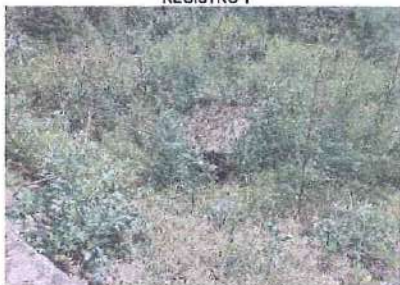
REGISTRO 1

NC	CÓDIGO DA NC	UNIDADE	TSC - lbage 01
247	5.18	CONSTATAÇÃO	As estruturas estão abertas e danificadas.
GRUPO	PRAZO	NÃO CONFORMIDADE	Falta de conservação e manutenção preventiva de unidade.
2	365 dias	OBSERVAÇÃO	-

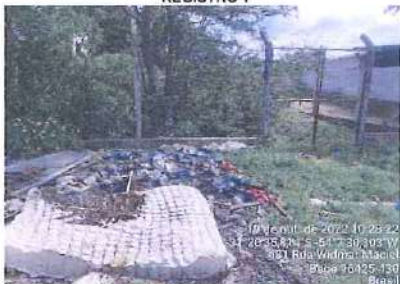
REGISTRO 1

NC	CÓDIGO DA NC	UNIDADE	TSC - lbage 02
248	5.3	CONSTATAÇÃO	Ausência de placa de identificação.
GRUPO	PRAZO	NÃO CONFORMIDADE	Inexistência de placa de identificação da área.
2	365 dias	OBSERVAÇÃO	-

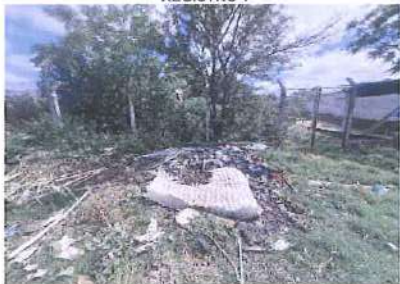
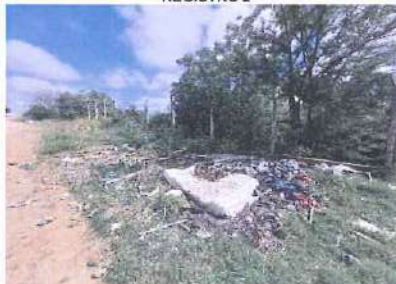
NC	CÓDIGO DA NC	UNIDADE	TSC - lbage 02
249	5.4	CONSTATAÇÃO	O tipo de cercamento não impede a entrada de pessoas não autorizadas.
GRUPO	PRAZO	NÃO CONFORMIDADE	Não isolar a área dando condição ao acesso de pessoas não-autorizadas e sem garantir bom estado de limpeza do local.
2	365 dias	OBSERVAÇÃO	-

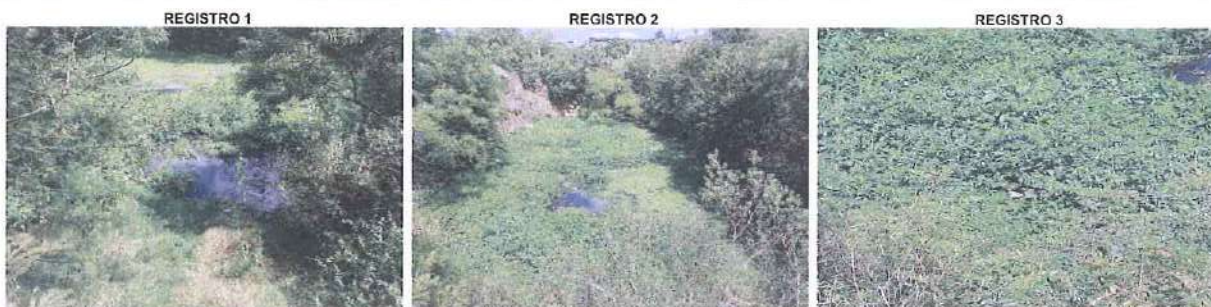
NC	CÓDIGO DA NC	UNIDADE	TSC - Ibage 02
253	5.19	CONSTATAÇÃO	Excesso de vegetação no local.
GRUPO	PRAZO	NÃO CONFORMIDADE	Falta de conservação e manutenção preventiva de unidade.
2	365 dias	OBSERVAÇÃO	-

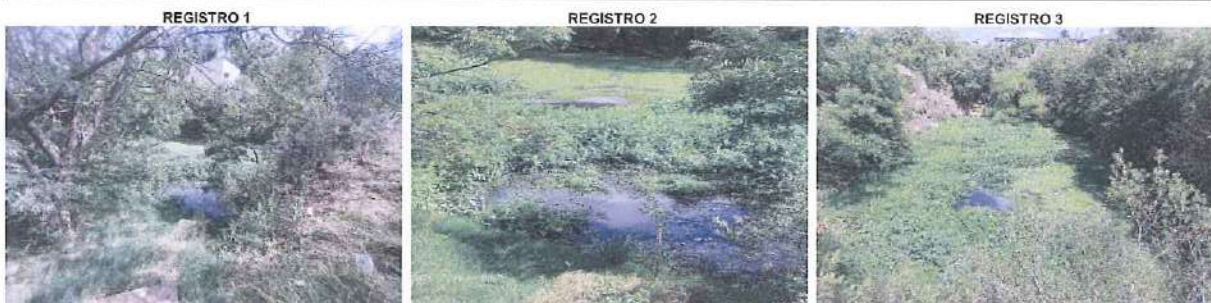
NC	CÓDIGO DA NC	UNIDADE	TSC - Ibage 02
254	5.18	CONSTATAÇÃO	Não é possível localizar as estruturas que compõe o tanque séptico.
GRUPO	PRAZO	NÃO CONFORMIDADE	Falta de conservação e manutenção preventiva de unidade.
2	365 dias	OBSERVAÇÃO	-

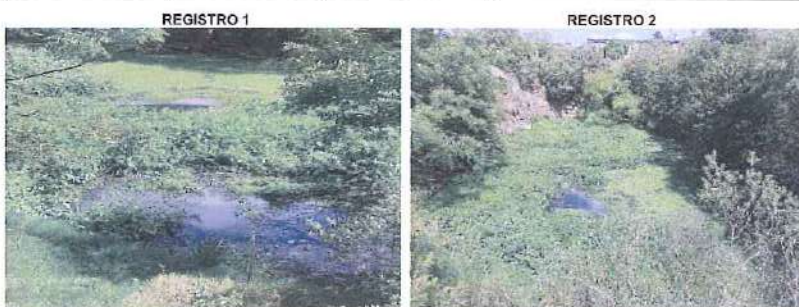
NC	CÓDIGO DA NC	UNIDADE	TSC - Ibage 02
255	5.16	CONSTATAÇÃO	O efluente está sendo extravasado provavelmente devido à obstrução das estruturas.
GRUPO	PRAZO	NÃO CONFORMIDADE	Obstrução ou extravasamento das redes.
2	90 dias	OBSERVAÇÃO	-

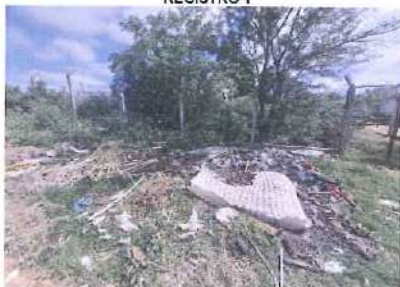
REGISTRO 1

NC	CÓDIGO DA NC	UNIDADE	TSC - Ibage 02
256	5.19	CONSTATAÇÃO	Resíduos acumulados na entrada da área.
GRUPO	PRAZO	NÃO CONFORMIDADE	Falta de conservação e manutenção preventiva de unidade.
2	365 dias	OBSERVAÇÃO	-

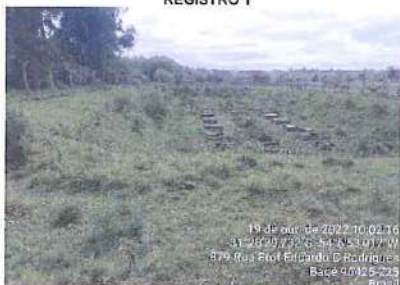
REGISTRO 1

NC	CÓDIGO DA NC	UNIDADE	TSC - Vila Gaúcha
257	5.3	CONSTATAÇÃO	Ausência de placa de identificação.
GRUPO	PRAZO	NÃO CONFORMIDADE	Inexistência de placa de identificação da área.
2	365 dias	OBSERVAÇÃO	-

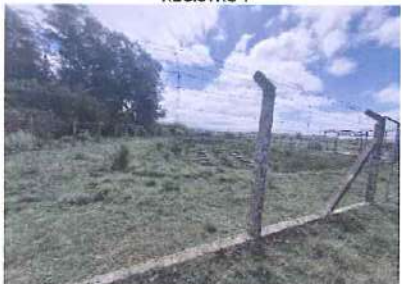
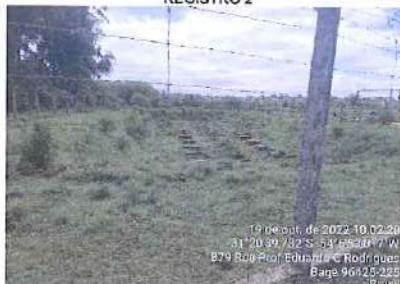
NC	CÓDIGO DA NC	UNIDADE	TSC - Vila Gaúcha
258	5.4	CONSTATAÇÃO	O tipo de cercamento não impede a entrada de pessoas não autorizadas.
GRUPO	PRAZO	NÃO CONFORMIDADE	Não isolar a área dando condição ao acesso de pessoas não-autorizadas e sem garantir bom estado da limpeza do local.
2	365 dias	OBSERVAÇÃO	-

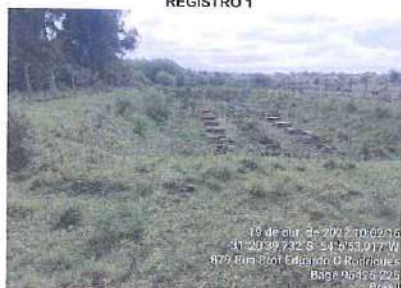
REGISTRO 1

NC	CÓDIGO DA NC	UNIDADE	TSC - Vila Gaúcha
260	5.10	CONSTATAÇÃO	Não foi encaminhado os resultados das análises dos parâmetros de qualidade.
GRUPO	PRAZO	NÃO CONFORMIDADE	Deixar de prestar informações ao órgão fiscalizatório.
2	90 dias	OBSERVAÇÃO	-

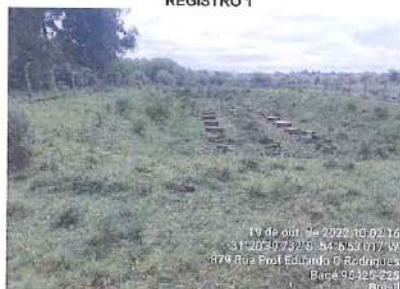
REGISTRO 1

NC	CÓDIGO DA NC	UNIDADE	TSC - Vila Gaúcha
261	5.8	CONSTATAÇÃO	Não foi encaminhada a documentação de limpeza e destinação do lodo.
GRUPO	PRAZO	NÃO CONFORMIDADE	Deixar de prestar informações ao órgão fiscalizatório.
2	90 dias	OBSERVAÇÃO	-

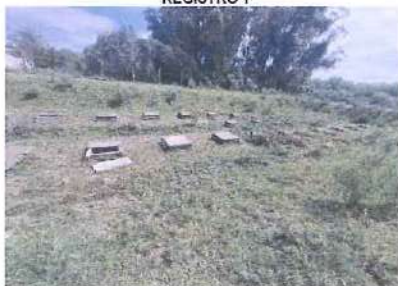
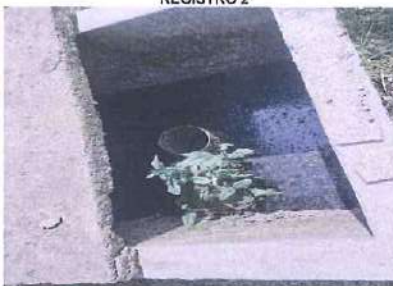
NC	CÓDIGO DA NC	UNIDADE	TSC - Vila Gaúcha
262	5.18	CONSTATAÇÃO	As estruturas estão abertas e danificadas.
GRUPO	PRAZO	NÃO CONFORMIDADE	Falta de conservação e manutenção preventiva de unidade.
2	365 dias	OBSERVAÇÃO	-

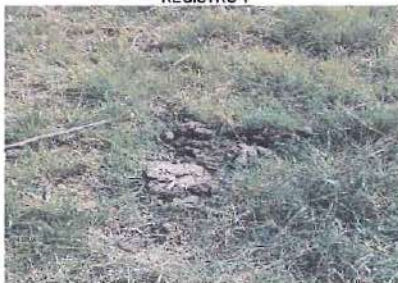
REGISTRO 1

NC	CÓDIGO DA NC	UNIDADE	TSC - Vila Gaúcha
263	5.19	CONSTATAÇÃO	Indícios da presença de animais na área.
GRUPO	PRAZO	NÃO CONFORMIDADE	Presença ou indício de presença de animais nas instalações.
2	90 dias	OBSERVAÇÃO	-

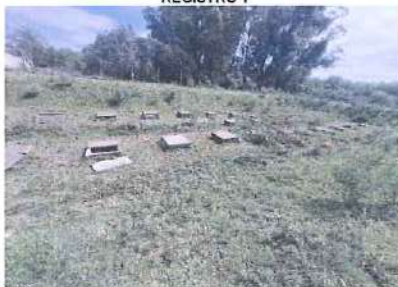
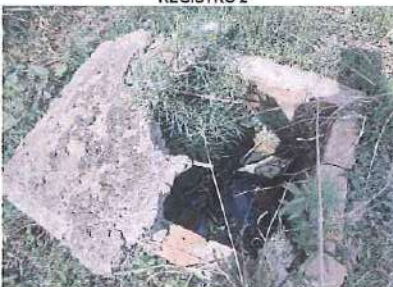
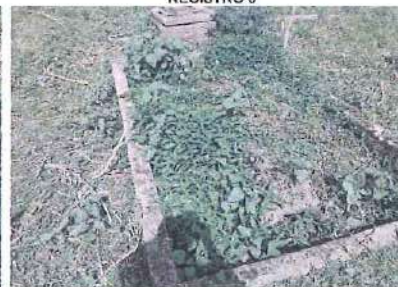
NC	CÓDIGO DA NC	UNIDADE	TSC - Vila Gaúcha
264	5.4	CONSTATAÇÃO	Excesso de vegetação nas estruturas.
GRUPO	PRAZO	NÃO CONFORMIDADE	Falta de conservação e manutenção preventiva de unidade.
2	365 dias	OBSERVAÇÃO	-

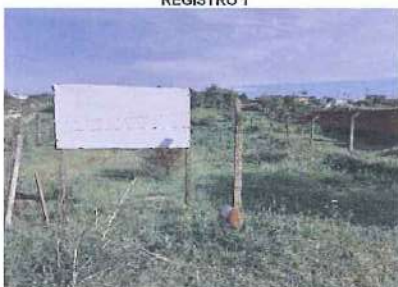
REGISTRO 1

NC	CÓDIGO DA NC	UNIDADE	TSC - Vila Brum
265	5.3	CONSTATAÇÃO	Ausência de placa de identificação.
GRUPO	PRAZO	NÃO CONFORMIDADE	Inexistência de placa de identificação da área.
2	365 dias	OBSERVAÇÃO	-

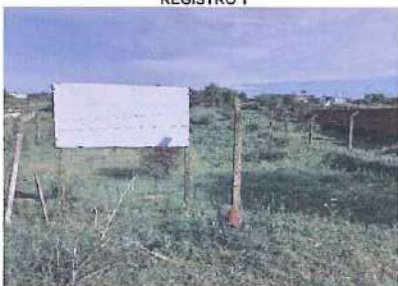
REGISTRO 1

NC	CÓDIGO DA NC	UNIDADE	TSC - Vila Brum
266	5.4	CONSTATAÇÃO	O tipo de cercamento não impede a entrada de pessoas não autorizadas.
GRUPO	PRAZO	NÃO CONFORMIDADE	Não isolar a área dando condição ao acesso de pessoas não-autorizadas e sem garantir bom estado de limpeza do local.
2	365 dias	OBSERVAÇÃO	-

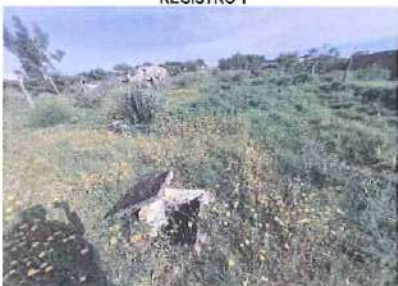
REGISTRO 1

NC	CÓDIGO DA NC	UNIDADE	TSC - Vila Brum
267	5.4	CONSTATAÇÃO	Excesso de vegetação nas estruturas.
GRUPO	PRAZO	NÃO CONFORMIDADE	Falta de conservação e manutenção preventiva de unidade.
2	365 dias	OBSERVAÇÃO	-

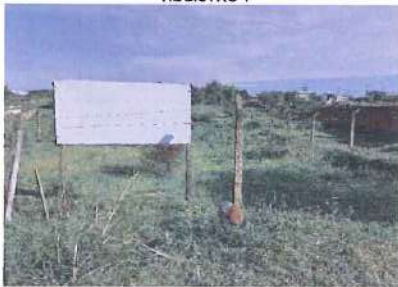
REGISTRO 1

NC	CÓDIGO DA NC	UNIDADE	TSC - Vila Brum
268	5.5	CONSTATAÇÃO	Não foi encaminhada a documentação referente à vazão de operação.
GRUPO	PRAZO	NÃO CONFORMIDADE	Deixar de prestar informações ao órgão fiscalizatório.
2	90 dias	OBSERVAÇÃO	-

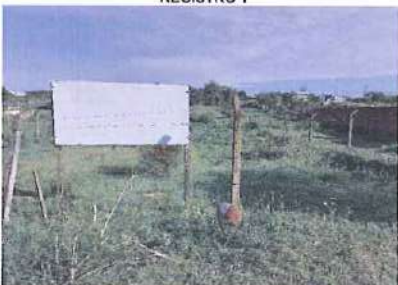
REGISTRO 1

NC	CÓDIGO DA NC	UNIDADE	TSC - Vila Brum
269	5.10	CONSTATAÇÃO	Não foi encaminhado os resultados das análises dos parâmetros de qualidade.
GRUPO	PRAZO	NÃO CONFORMIDADE	Deixar de prestar informações ao órgão fiscalizatório.
2	90 dias	OBSERVAÇÃO	-

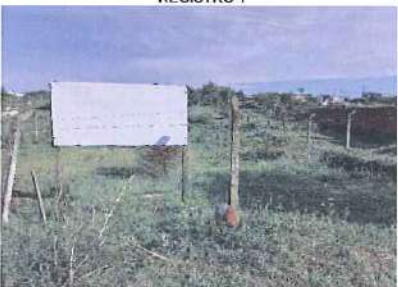
REGISTRO 1

NC	CÓDIGO DA NC	UNIDADE	TSC - Vila Brum
270	5.8	CONSTATAÇÃO	Não foi encaminhada a documentação de limpeza e destinação do lodo.
GRUPO	PRAZO	NÃO CONFORMIDADE	Deixar de prestar informações ao órgão fiscalizatório.
2	90 dias	OBSERVAÇÃO	-

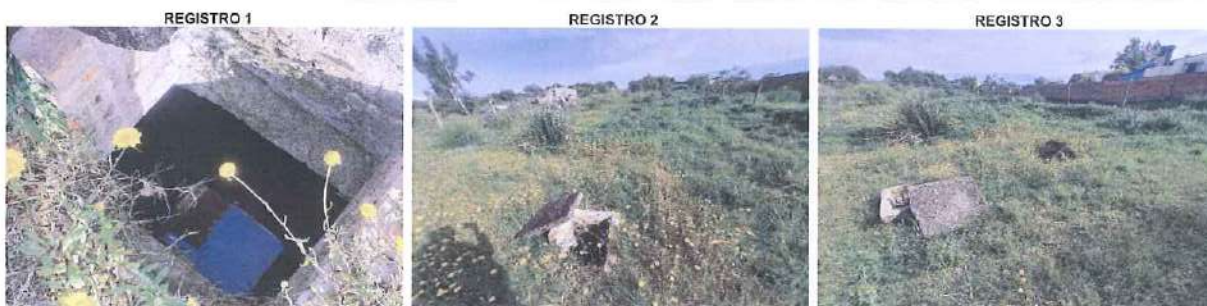
NC	CÓDIGO DA NC	UNIDADE	TSC - Vila Brum
271	5.18	CONSTATAÇÃO	As estruturas estão abertas e danificadas.
GRUPO	PRAZO	NÃO CONFORMIDADE	Falta de conservação e manutenção preventiva de unidade.
2	365 dias	OBSERVAÇÃO	-

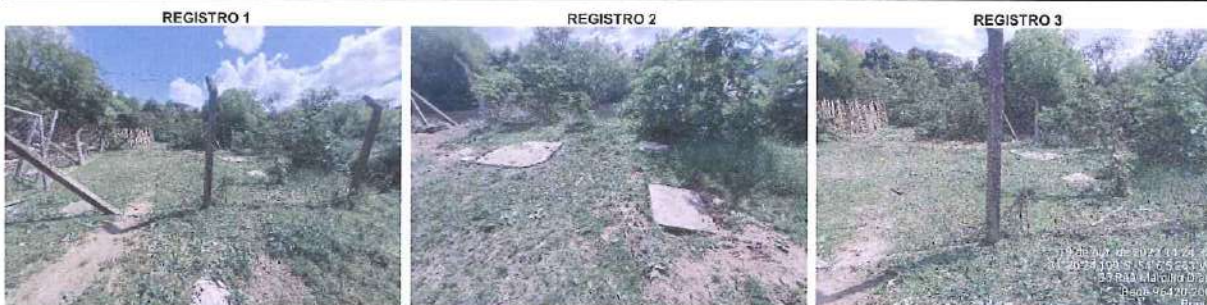
NC	CÓDIGO DA NC	UNIDADE	TSC - Passo do Onze 01
272	5.4	CONSTATAÇÃO	Ausência de cercamento no local.
GRUPO	PRAZO	NÃO CONFORMIDADE	Não isolar a área dando condição ao acesso de pessoas não-autorizadas e sem garantir bom estado de limpeza do local.
2	365 dias	OBSERVAÇÃO	-

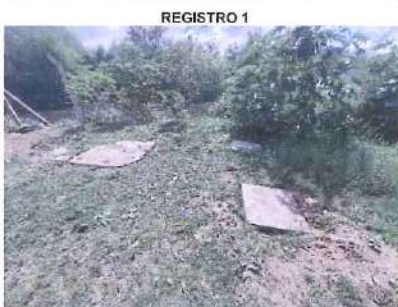
NC	CÓDIGO DA NC	UNIDADE	TSC - Passo do Onze 01
273	5.4	CONSTATAÇÃO	Excesso de vegetação nas estruturas.
GRUPO	PRAZO	NÃO CONFORMIDADE	Falta de conservação e manutenção preventiva de unidade.
2	365 dias	OBSERVAÇÃO	-

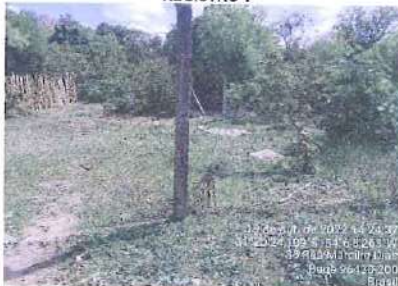
REGISTRO 1

NC	CÓDIGO DA NC	UNIDADE	TSC - Passo do Onze 01
274	5.5	CONSTATAÇÃO	Não foi encaminhada a documentação referente à vazão de operação.
GRUPO	PRAZO	NÃO CONFORMIDADE	Deixar de prestar informações ao órgão fiscalizatório.
2	90 dias	OBSERVAÇÃO	-

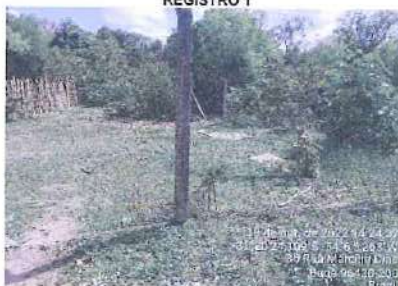
REGISTRO 1

NC	CÓDIGO DA NC	UNIDADE	TSC - Passo do Onze 01
275	5.10	CONSTATAÇÃO	Não foi encaminhado os resultados das análises dos parâmetros de qualidade.
GRUPO	PRAZO	NÃO CONFORMIDADE	Deixar de prestar informações ao órgão fiscalizatório.
2	90 dias	OBSERVAÇÃO	-

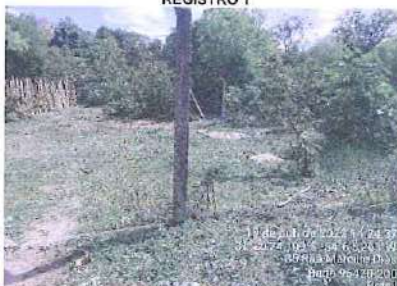
REGISTRO 1

NC	CÓDIGO DA NC	UNIDADE	TSC - Passo do Onze 01
276	5.8	CONSTATAÇÃO	Não foi encaminhada a documentação de limpeza e destinação do lodo.
GRUPO	PRAZO	NÃO CONFORMIDADE	Deixar de prestar informações ao órgão fiscalizatório.
2	90 dias	OBSERVAÇÃO	-

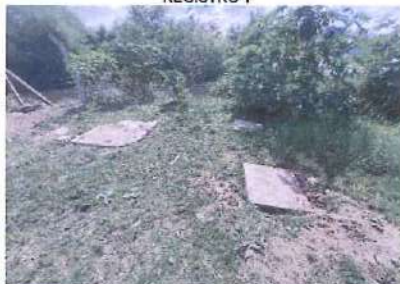
REGISTRO 1

NC	CÓDIGO DA NC	UNIDADE	TSC - Passo do Onze 01
277	5.18	CONSTATAÇÃO	As estruturas estão abertas e danificadas.
GRUPO	PRAZO	NÃO CONFORMIDADE	Falta de conservação e manutenção preventiva de unidade.
2	365 dias	OBSERVAÇÃO	-

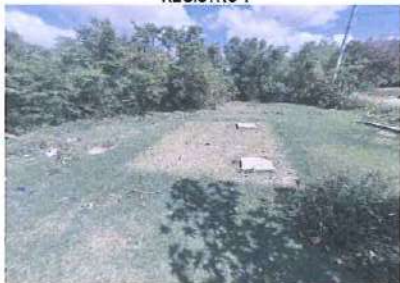
REGISTRO 1

NC	CÓDIGO DA NC	UNIDADE	TSC - Passo do Onze 02
278	5.4	CONSTATAÇÃO	Ausência de cercamento no local.
GRUPO	PRAZO	NÃO CONFORMIDADE	Não isolar a área dando condição ao acesso de pessoas não-autorizadas e sem garantir bom estado de limpeza do local.
2	365 dias	OBSERVAÇÃO	-

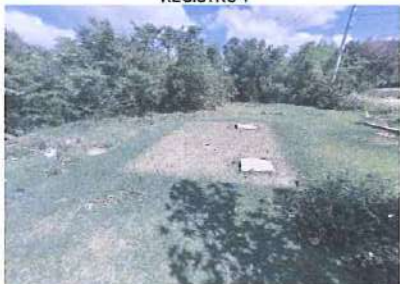
REGISTRO 1

NC	CÓDIGO DA NC	UNIDADE	TSC - Passo do Onze 02
279	5.3	CONSTATAÇÃO	Ausência de placa de identificação.
GRUPO	PRAZO	NÃO CONFORMIDADE	Inexistência de placa de identificação da área.
2	365 dias	OBSERVAÇÃO	-

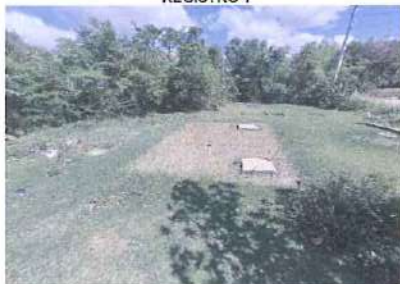
REGISTRO 1

NC	CÓDIGO DA NC	UNIDADE	TSC - Passo do Onze 02
280	5.5	CONSTATAÇÃO	Não foi encaminhada a documentação referente à vazão de operação.
GRUPO	PRAZO	NÃO CONFORMIDADE	Deixar de prestar informações ao órgão fiscalizatório.
2	90 dias	OBSERVAÇÃO	-

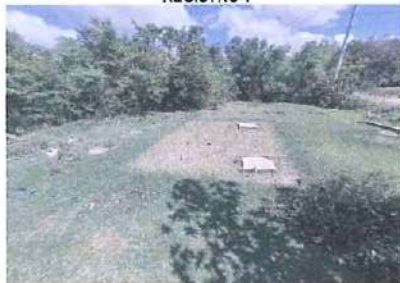
REGISTRO 1

NC	CÓDIGO DA NC	UNIDADE	TSC - Passo do Onze 02
281	5.10	CONSTATAÇÃO	Não foi encaminhado os resultados das análises dos parâmetros de qualidade.
GRUPO	PRAZO	NÃO CONFORMIDADE	Deixar de prestar informações ao órgão fiscalizatório.
2	90 dias	OBSERVAÇÃO	-

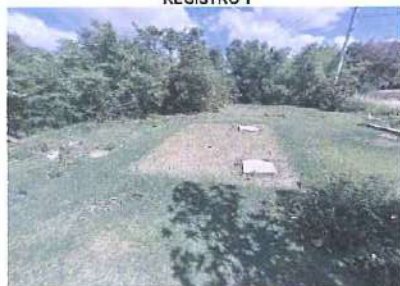
REGISTRO 1

NC	CÓDIGO DA NC	UNIDADE	TSC - Passo do Onze 02
282	5.8	CONSTATAÇÃO	Não foi encaminhada a documentação de limpeza e destinação do lodo.
GRUPO	PRAZO	NÃO CONFORMIDADE	Deixar de prestar informações ao órgão fiscalizatório.
2	90 dias	OBSERVAÇÃO	-

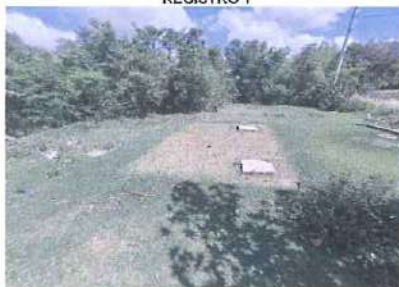
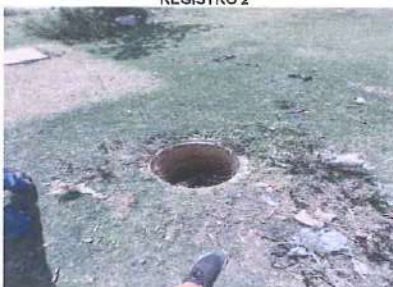
NC	CÓDIGO DA NC	UNIDADE	TSC - Passo do Onze 02
283	5.18	CONSTATAÇÃO	Presença de resíduos no local.
GRUPO	PRAZO	NÃO CONFORMIDADE	Falta de conservação e manutenção preventiva de unidade.
2	365 dias	OBSERVAÇÃO	-

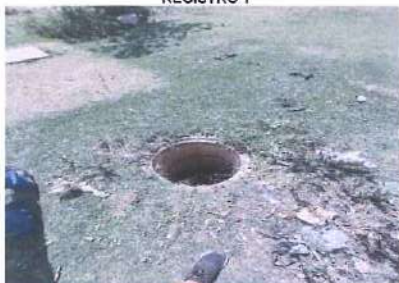
REGISTRO 1

NC	CÓDIGO DA NC	UNIDADE	TSC - Passo do Onze 02
284	5.4	CONSTATAÇÃO	Estrutura destampada.
GRUPO	PRAZO	NÃO CONFORMIDADE	Falta de conservação e manutenção preventiva de unidade.
2	365 dias	OBSERVAÇÃO	-

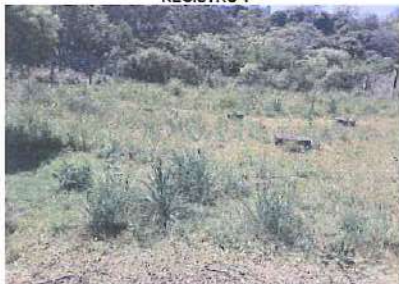
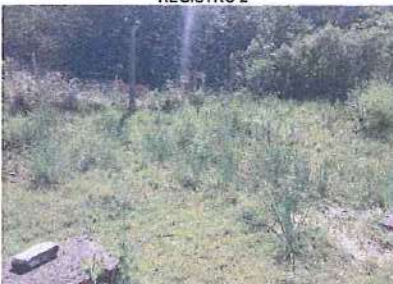
NC	CÓDIGO DA NC	UNIDADE	TSC - Vila Brasil
285	5.3	CONSTATAÇÃO	Ausência de placa de identificação.
GRUPO	PRAZO	NÃO CONFORMIDADE	Inexistência de placa de identificação da área.
2	365 dias	OBSERVAÇÃO	-

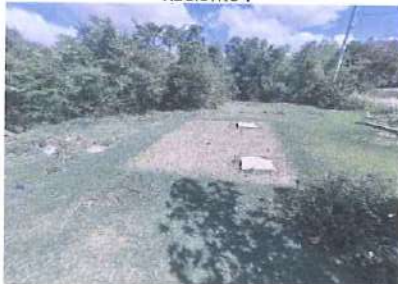
REGISTRO 1

NC	CÓDIGO DA NC	UNIDADE	TSC - Vila Brasil
286	5.5	CONSTATAÇÃO	Não foi encaminhada a documentação referente à vazão de operação.
GRUPO	PRAZO	NÃO CONFORMIDADE	Deixar de prestar informações ao órgão fiscalizatório.
2	90 dias	OBSERVAÇÃO	-

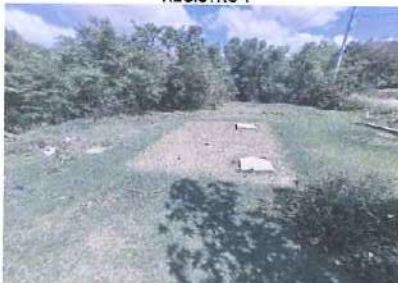
REGISTRO 1

NC	CÓDIGO DA NC	UNIDADE	TSC - Vila Brasil
287	5.10	CONSTATAÇÃO	Não foi encaminhado os resultados das análises dos parâmetros de qualidade.
GRUPO	PRAZO	NÃO CONFORMIDADE	Deixar de prestar informações ao órgão fiscalizatório.
2	90 dias	OBSERVAÇÃO	-

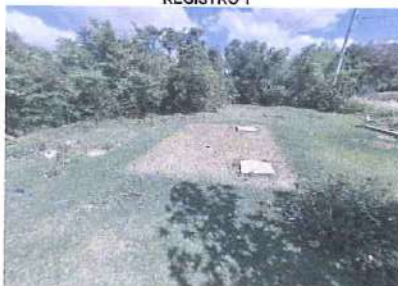
REGISTRO 1

NC	CÓDIGO DA NC	UNIDADE	TSC - Vila Brasil
288	5.8	CONSTATAÇÃO	Não foi encaminhada a documentação de limpeza e destinação do lodo.
GRUPO	PRAZO	NÃO CONFORMIDADE	Deixar de prestar informações ao órgão fiscalizatório.
2	90 dias	OBSERVAÇÃO	-

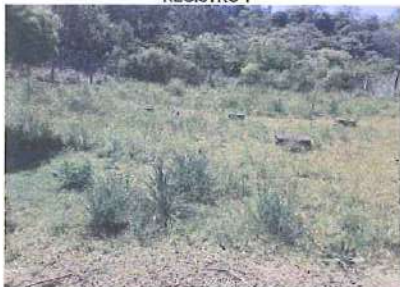
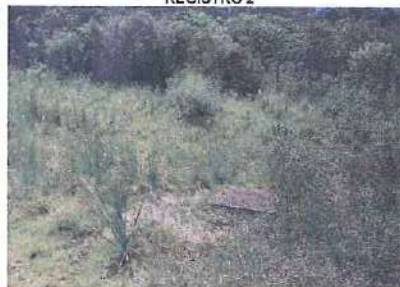
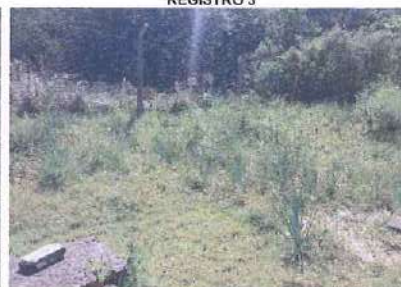
NC	CÓDIGO DA NC	UNIDADE	ETE São Domingos 01
289	5.18	CONSTATAÇÃO	Excesso de vegetação.
GRUPO	PRAZO	NÃO CONFORMIDADE	Falta de conservação e manutenção preventiva de unidade.
2	365 dias	OBSERVAÇÃO	-

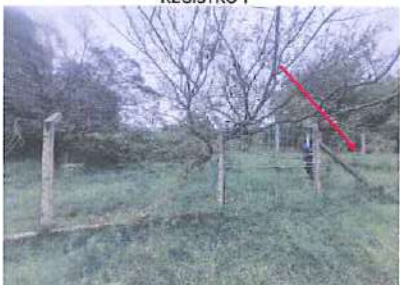
REGISTRO 1

NC	CÓDIGO DA NC	UNIDADE	ETE São Domingos 01
290	5.4	CONSTATAÇÃO	Ausência de cercamento no local.
GRUPO	PRAZO	NÃO CONFORMIDADE	Não isolar a área dando condição ao acesso de pessoas não-autorizadas e sem garantir bom estado de limpeza do local.
2	365 dias	OBSERVAÇÃO	-
