REGULAÇÃO RELATÓRIO TÉCNICO DE FISCALIZAÇÃO N. 253/2022 – RTF

Fiscalização no Sistema de Abastecimento de Água de Bagé/RS.

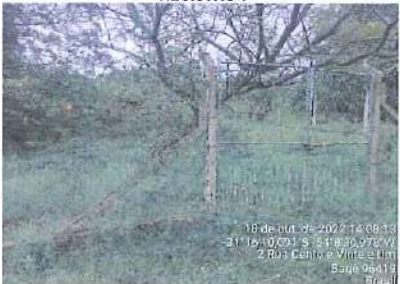
REGISTRO 1

NC	CÓDIGO DA NC	UNIDADE	ETE São Domingos 01
291	5.3	CONSTATAÇÃO	Ausência de placa de identificação.
GRUPO	PRAZO	NÃO CONFORMIDADE	Inexistência de placa de identificação da área.
2	365 dias	OBSERVAÇÃO	-

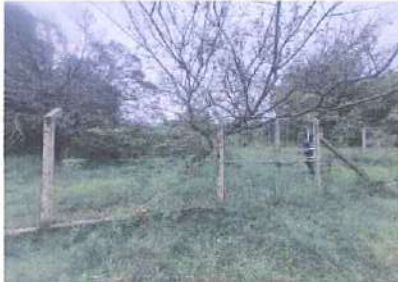
REGISTRO 1

NC	CÓDIGO DA NC	UNIDADE	ETE São Domingos 01
292	5.5	CONSTATAÇÃO	Não foi encaminhada a documentação referente à vazão de operação.
GRUPO	PRAZO	NÃO CONFORMIDADE	Deixar de prestar informações ao órgão fiscalizatório.
2	90 dias	OBSERVAÇÃO	-

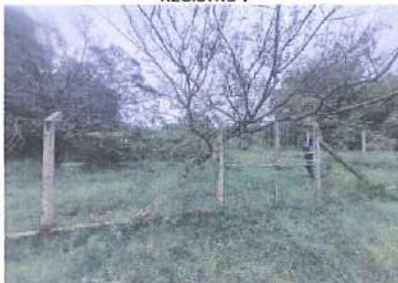
REGISTRO 1

NC	CÓDIGO DA NC	UNIDADE	ETE São Domingos 01
293	5.10	CONSTATAÇÃO	Não foi encaminhado os resultados das análises dos parâmetros de qualidade.
GRUPO	PRAZO	NÃO CONFORMIDADE	Deixar de prestar informações ao órgão fiscalizatório.
2	90 dias	OBSERVAÇÃO	-

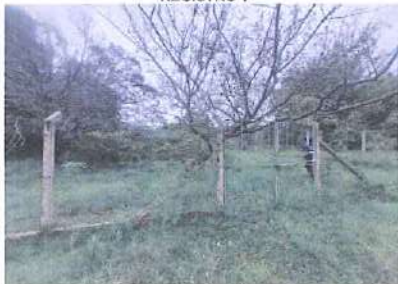
REGISTRO 1

NC	CÓDIGO DA NC	UNIDADE	ETE São Domingos 01
294	5.8	CONSTATAÇÃO	Não foi encaminhada a documentação de limpeza e destinação do lodo.
GRUPO	PRAZO	NÃO CONFORMIDADE	Deixar de prestar informações ao órgão fiscalizatório.
2	90 dias	OBSERVAÇÃO	-

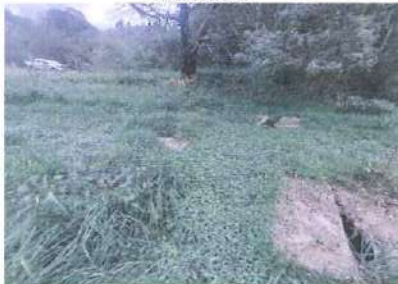
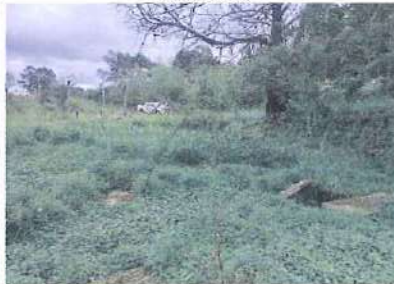
NC	CÓDIGO DA NC	UNIDADE	ETE São Domingos 01
295	5.18	CONSTATAÇÃO	Excesso de vegetação.
GRUPO	PRAZO	NÃO CONFORMIDADE	Falta de conservação e manutenção preventiva de unidade.
2	365 dias	OBSERVAÇÃO	-

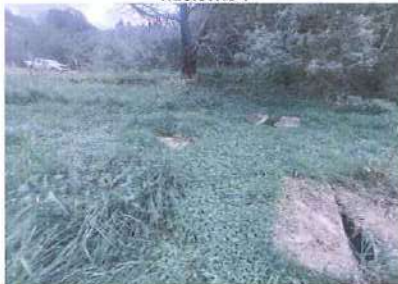
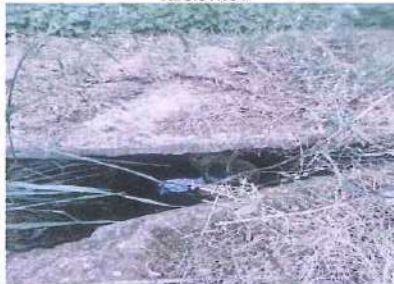
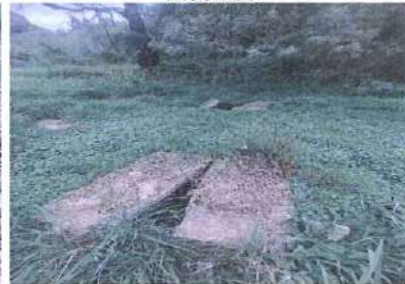
NC	CÓDIGO DA NC	UNIDADE	ETE São Domingos 01
296	5.4	CONSTATAÇÃO	As estruturas estavam abertas e danificadas.
GRUPO	PRAZO	NÃO CONFORMIDADE	Não isolar a área dando condição ao acesso de pessoas não-autorizadas e sem garantir bom estado de limpeza do local.
2	365 dias	OBSERVAÇÃO	-

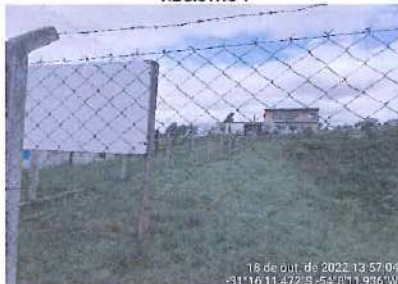
REGISTRO 1

NC	CÓDIGO DA NC	UNIDADE	ETE São Domingos 02
297	5.3	CONSTATAÇÃO	Ausência de placa de identificação.
GRUPO	PRAZO	NÃO CONFORMIDADE	Inexistência de placa de identificação da área.
2	365 dias	OBSERVAÇÃO	-

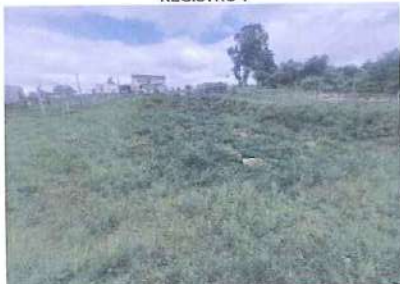
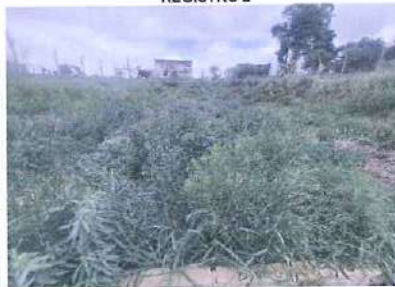
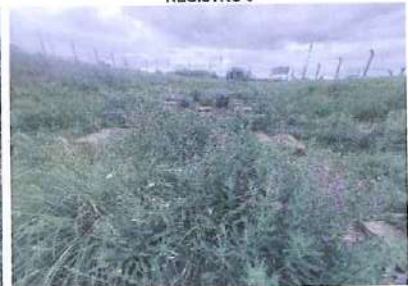
NC	CÓDIGO DA NC	UNIDADE	ETE São Domingos 02
298	5.18	CONSTATAÇÃO	Excesso de vegetação.
GRUPO	PRAZO	NÃO CONFORMIDADE	Falta de conservação e manutenção preventiva de unidade.
2	365 dias	OBSERVAÇÃO	-

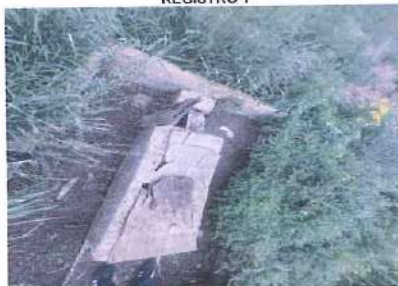
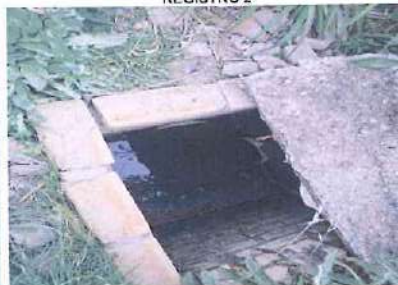
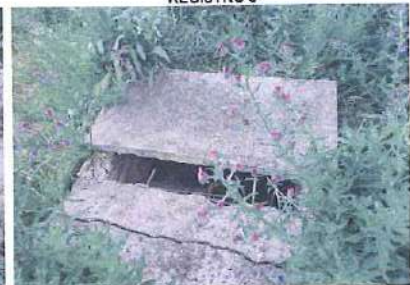
NC	CÓDIGO DA NC	UNIDADE	ETE São Domingos 02
299	5.4	CONSTATAÇÃO	As estruturas estavam abertas e danificadas.
GRUPO	PRAZO	NÃO CONFORMIDADE	Não isolar a área dando condição ao acesso de pessoas não-autorizadas e sem garantir bom estado de limpeza do local.
2	365 dias	OBSERVAÇÃO	-

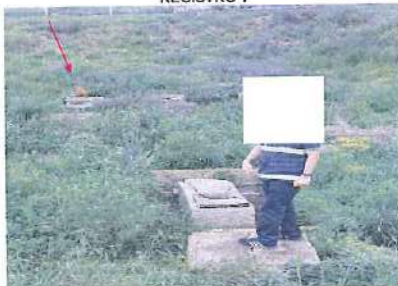
REGISTRO 1

NC	CÓDIGO DA NC	UNIDADE	ETE São Domingos 02
300	5.3	CONSTATAÇÃO	Ausência de placa de identificação.
GRUPO	PRAZO	NÃO CONFORMIDADE	Inexistência de placa de identificação da área.
2	365 dias	OBSERVAÇÃO	-

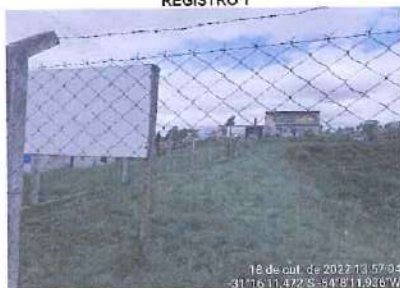
REGISTRO 1

NC	CÓDIGO DA NC	UNIDADE	ETE São Domingos 02
302	5,10	CONSTATAÇÃO	Não foi encaminhado os resultados das análises dos parâmetros de qualidade.
GRUPO	PRAZO	NÃO CONFORMIDADE	Deixar de prestar informações ao órgão fiscalizatório.
2	90 dias	OBSERVAÇÃO	-

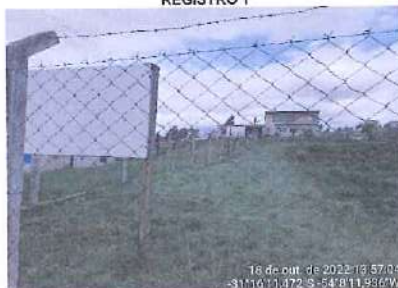
REGISTRO 1

NC	CÓDIGO DA NC	UNIDADE	ETE São Domingos 02
303	5,8	CONSTATAÇÃO	Não foi encaminhada a documentação de limpeza e destinação do lodo.
GRUPO	PRAZO	NÃO CONFORMIDADE	Deixar de prestar informações ao órgão fiscalizatório.
2	90 dias	OBSERVAÇÃO	-

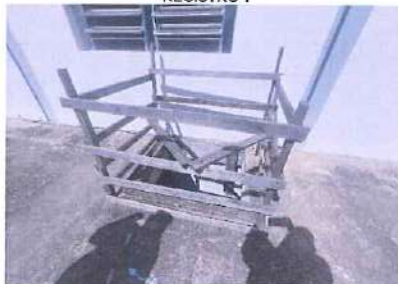
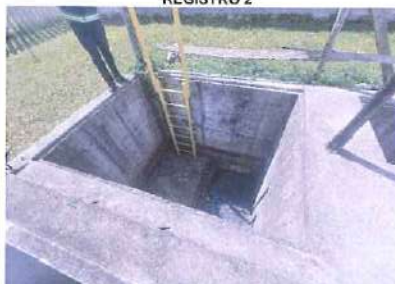
NC	CÓDIGO DA NC	UNIDADE	EBE
312	7.13	CONSTATAÇÃO	Ausência de guarda corpo em algumas das estruturas da EBE.
GRUPO	PRAZO	NÃO CONFORMIDADE	Deixar de prestar informações ao órgão fiscalizatório.
2	90 dias	OBSERVAÇÃO	-

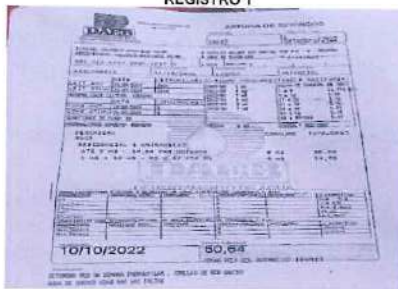
REGISTRO 1

NC	CÓDIGO DA NC	UNIDADE	Comercial
313	3.17	CONSTATAÇÃO	Não estava presente as informações da agência reguladora na fatura do Daeb.
Grupo	PRAZO	NÃO CONFORMIDADE	Não adicionar as informações da agência reguladora na fatura do Daeb
2	180 dias	OBSERVAÇÃO	-

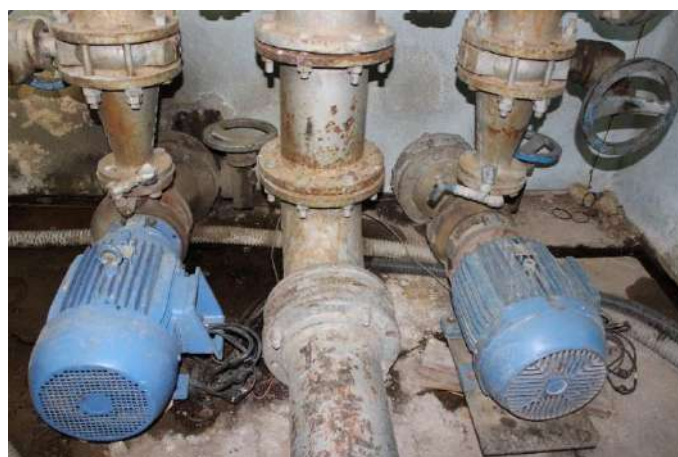
Figura 21 - Bombas de recalque ETA

(Serão substituídas por KSB 100-315, 60 CV, 1800 rpm.)
