REGULAÇÃO - RELATÓRIO TÉCNICO DE VISTORIA N. 281/2022 – RTV

**Vistoria de reconhecimento
nos Sistema de Abastecimento
de Água e Sistema de
Esgotamento Sanitário de
Santiago/RS.**

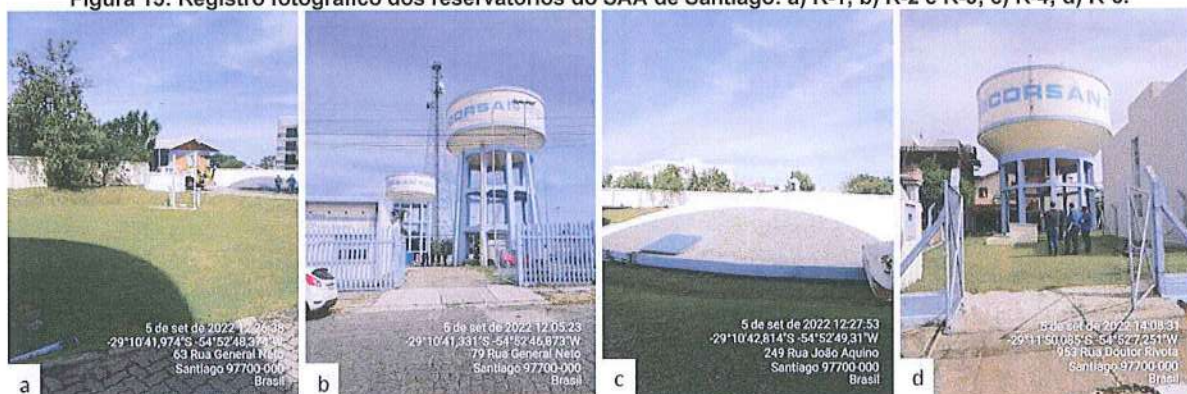
Figura 15: Registro fotográfico dos reservatórios do SAA de Santiago: a) R-1; b) R-2 e R-3; c) R-4; d) R-5.

No quadro 1, estão detalhadas as informações dos reservatórios pertencentes ao SAA de Santiago. Destaque para o reservatório R-6, o qual não foi contemplado na vistoria técnica.

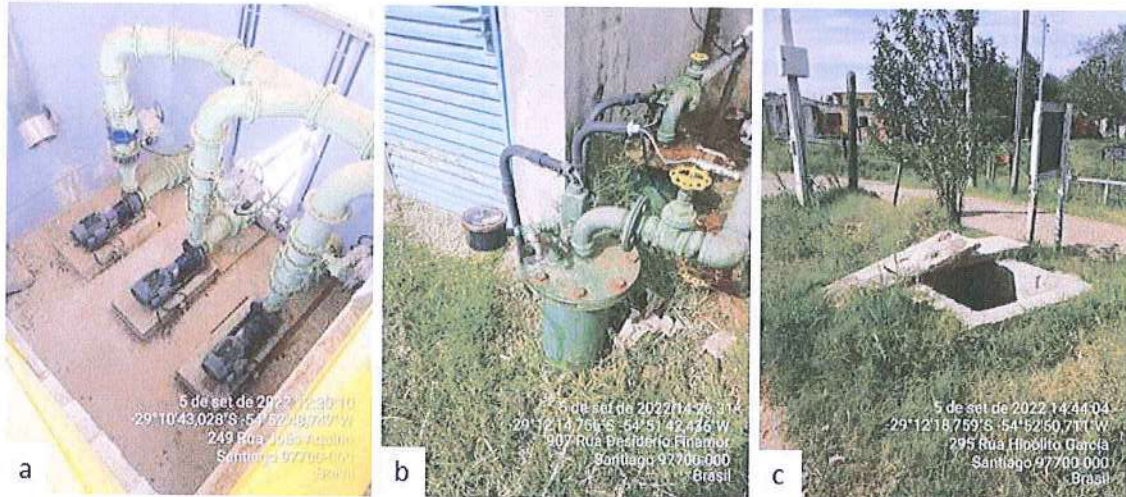
Figura 18: Registro fotográfico das elevatórias de água tratada: a) segundo recalque; b) booster Desidério; c) Booster da Bento.

A figura 17 apresenta a distribuição geográfica das elevatórias. Já a figura 18 traz o registro fotográfico das elevatórias de água tratada segundo recalque, *booster* Desidério e *booster* da Bento.

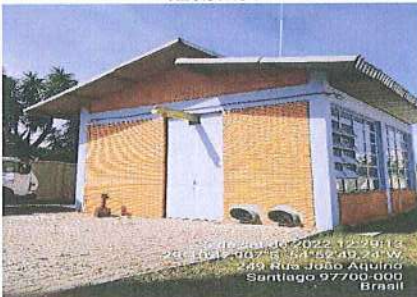
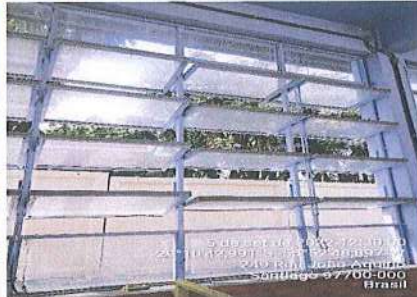
RM	CÓDIGO	UNIDADE	ELEVATÓRIA DA ETA
7		RECOMENDAÇÃO	A ELEVATÓRIAS PRECISA ESTAR DEVIDAMENTE VENTILADA
GRUPO	PRAZO	MELHORIA	
		OBSERVAÇÃO

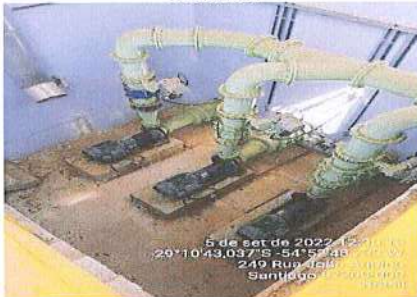
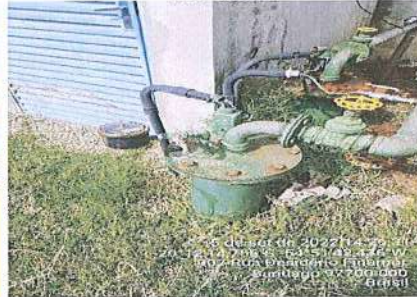
RM	CÓDIGO	UNIDADE	ESTAÇÕES ELEVATÓRIAS
8		RECOMENDAÇÃO	ESTAÇÕES DE BOMBEAMENTO DEVEM POSSUIR BOMBA RESERVA DISPONÍVEL PARA USO.
GRUPO	PRAZO	MELHORIA	
		OBSERVAÇÃO
