RELATÓRIO TÉCNICO DE VISTORIA N. 387/2022 – RTV

**Vistoria de reconhecimento
nos Sistemas de
Abastecimento de Água e
Esgotamento Sanitário de Vera
Cruz/RS.**

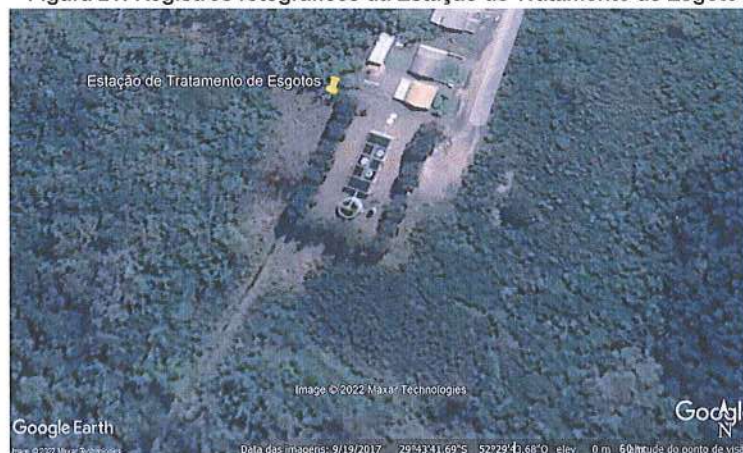
Figura 21: Registros fotográficos da Estação de Tratamento de Esgoto

Na figura 21, pode-se visualizar a vista superior da Estação de Tratamento de Esgoto no município de Vera Cruz.
