### RELATÓRIO TÉCNICO DE VISTORIA N. 588/2022 – RTV

**Vistoria de reconhecimento  
nos Sistemas de  
Abastecimento de Água e  
Esgotamento Sanitário de São  
Francisco de Assis/RS.**

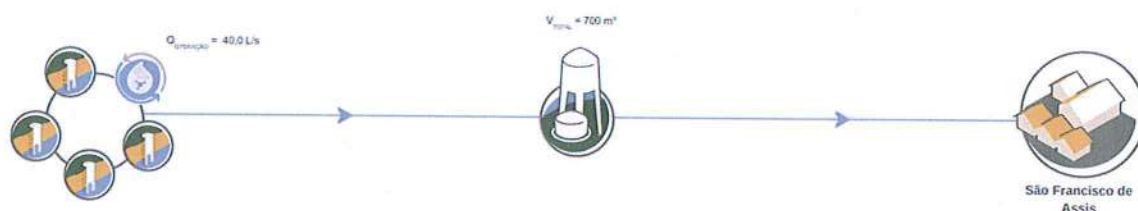
Figura 3: Desenho ilustrativo do SAA de São Francisco de Assis.

O SAA, de acordo com a figura 3, é composto por 4 poços. No entanto, durante a vistoria verificou-se que no total são 5 poços, que estão em operação no município. Após receber o tratamento, a água é encaminhada à rede de distribuição e posteriormente aos reservatórios. A operação e gestão do SAA é realizada pela Corsan.

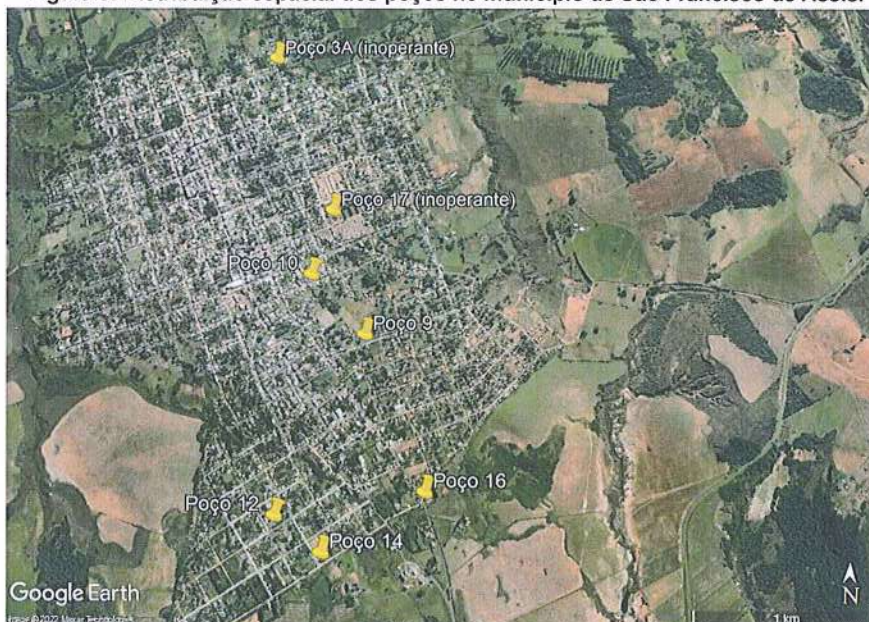
Figura 5: Distribuição espacial dos poços no município de São Francisco de Assis.

O sistema de abastecimento de água possui no total de 7 poços, os quais ficam localizados na zona urbana. Estes operam por telemetria e abastecem a rede de distribuição em marcha. Na Figura 5 é possível visualizar a distribuição espacial dos poços de São Francisco de Assis. No quadro 1 estão dispostas as informações destes.

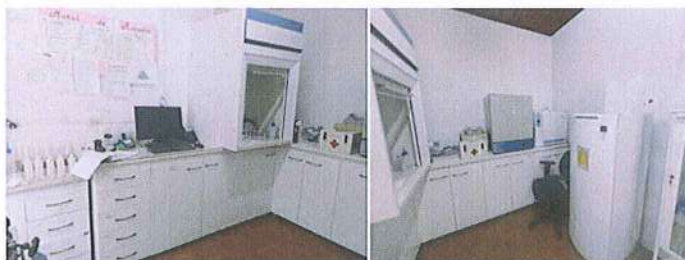
Figura 9: Registros fotográficos das unidades de tratamento vistoriadas de alguns dos poços de São Francisco de Assis.

As análises diárias da qualidade da água dos poços são realizadas no laboratório localizado na unidade comercial. Neste são verificados os parâmetros básicos de qualidade como: pH, turbidez, cloro, fluoretos, entre outros. Uma vez por semana também são feitas amostragens para caracterização bacteriológica. Além disso, são feitas coletas de água para determinação dos parâmetros semestrais estabelecidos pela portaria do Ministério da Saúde, sendo que as amostras são encaminhadas para o Deal (Departamento de Ensaio e Apoio Laboratorial). Na figura 9 é possível visualizar as estruturas de algumas das unidades de tratamento simplificado.

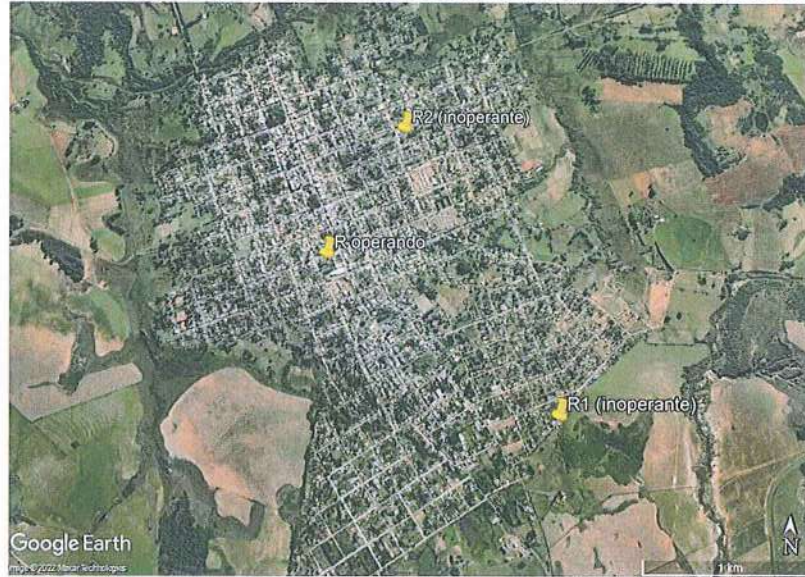
Figura 10: Distribuição espacial dos reservatórios no município de São Francisco de Assis.

O município de São Francisco de Assis possui apenas 1 reservatório em operação, o qual fica localizado na Unidade Comercial da Corsan. No entanto, na vistoria foram verificadas as condições de outros 2 reservatórios, os quais estão sendo instalados. Um dos reservatórios é do tipo elevado de aço e o outro é do tipo apoiado de concreto.

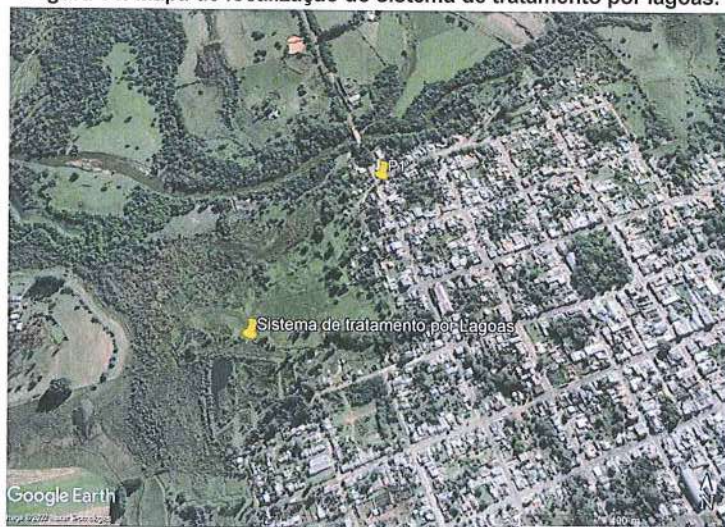
Figura 14: Mapa de localização do sistema de tratamento por lagoas.

De acordo com a equipe da Corsan, o sistema de lagoas foi construído em 1995. Durante a execução das obras, verificou-se que a área se tratava de um banhado e não foi possível dar continuidade ao processo de escavação, o qual estava sendo realizado. Desta forma, optou-se pela construção de taludes, os quais possibilitaram a formação das lagoas. Após a conclusão do projeto, o sistema entrou em operação, porém foram constatados diversos problemas no seu funcionamento, justamente pelas características do local onde estas foram construídas.

Um outro problema é que por estarem em uma área de banhado a maior parte do volume destas corresponde a água e não a efluente. Assim, o esgoto sanitário ao ser destinado ao ambiente acaba sendo diluído e não mantém a carga de matéria orgânica necessária para que o processo de tratamento seja eficiente. Atualmente, no local, o processo que está ocorrendo é a diluição do efluente e não o tratamento deste.

Na figura 14 é possível observar o mapa do sistema de Lagoas. Nesta também é possível visualizar o local por onde passará a nova tubulação (P1), que irá encaminhar o efluente para a estação de tratamento que será construída. Na figura 15 estão os registros fotográficos das lagoas, as quais estão encobertas por vegetação e também com lodo acumulado, devido ao fato de o tratamento não estar sendo realizado de forma adequada.

A Corsan tem como proposta a desativação do sistema de lagoas, sendo que o esgoto doméstico será direcionado por meio de um sistema de bombeamento a uma estação de tratamento de efluentes, a qual será construída no município. Esta ficará localizada em um local próximo, o qual não é uma área de banhado.
