**RELATÓRIO TÉCNICO DE FISCALIZAÇÃO DE ACOMPANHAMENTO  
N. 225/2021 – RTFA****Acompanhamento de fiscalização sob  
demanda das obras de instalações de redes  
coletoras separador absoluto de esgotamento  
sanitário da bacia 8 em Tramandaí - RS.****1. ÓRGÃO FISCALIZADOR**

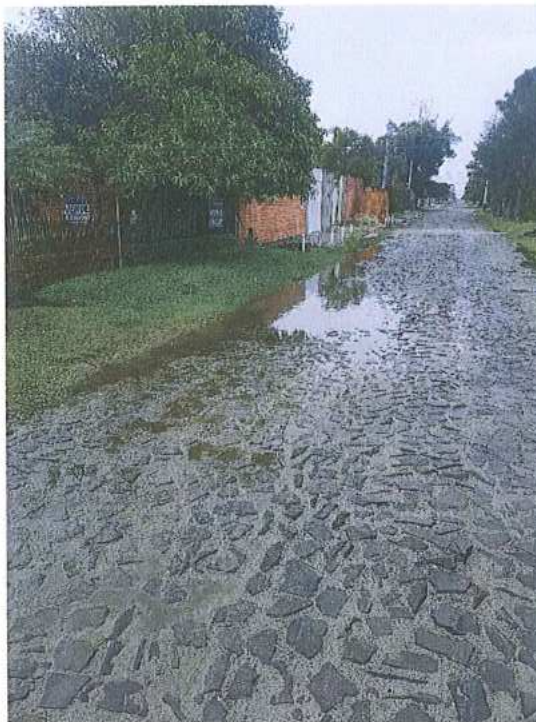
**Figura 4: Registro fotográfico do item 3.**

**NC-1 – Item 3: Pavimentação irregular com cavidades superficiais, próximo à residência de n. 2.753 (figura 4).**

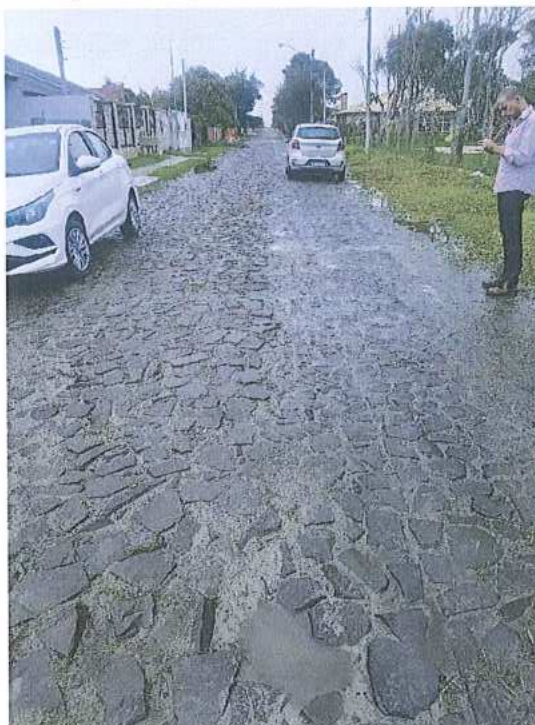
**Figura 5: Registro fotográfico do item 4.**

**NC-1 – Item 4: Desnível na pavimentação no leito da via, em todo trecho da quadra (figura 5).**

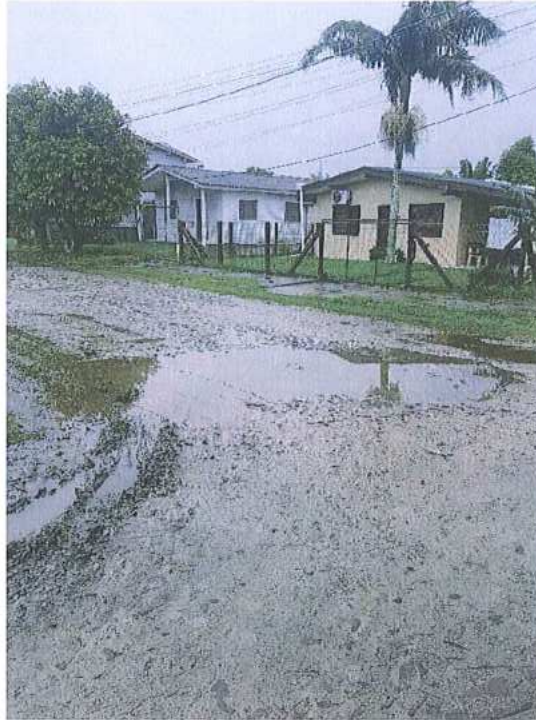
Figura 6: Registro fotográfico do item 5.

**NC-1 – Item 5: Desnívelamento e pavimentação irregular com cavidades superficiais na intersecção com a rua Gamboa (figura 6).**

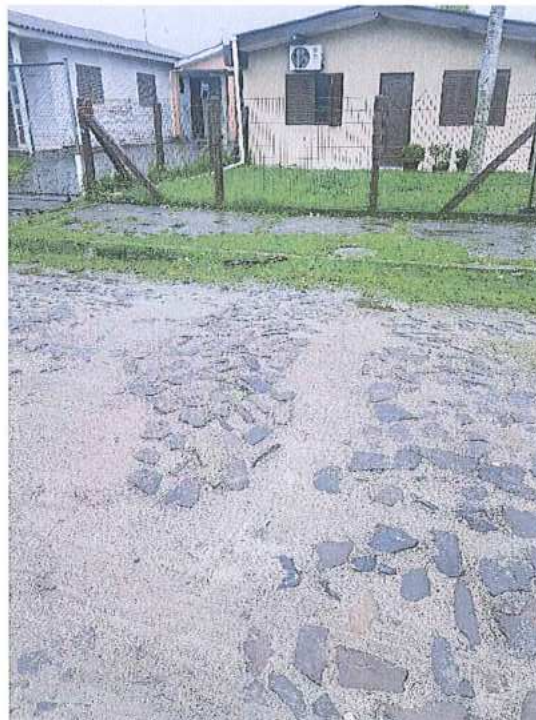
Figura 7: Registro fotográfico do item 6.

**NC-1 – Item 6: Desnívelamento na via sobre o coletor predial, próximo à residência de n. 2.854 (figura 7).**

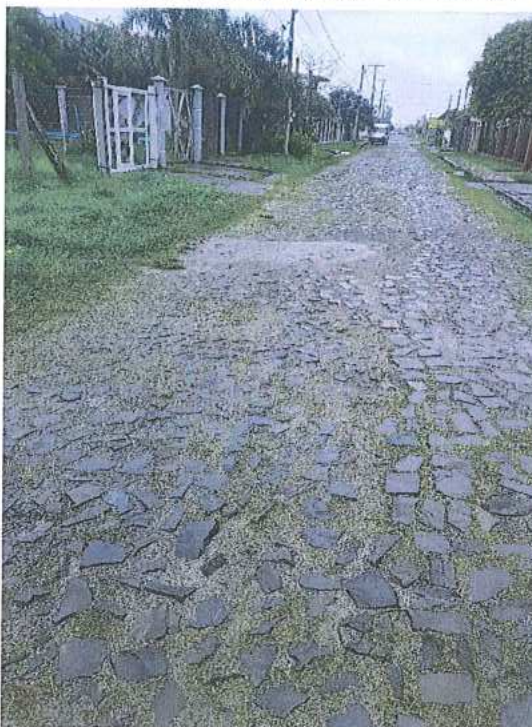
**Figura 28: Registro fotográfico do item 27.**

**NC-1 – Item 27: Desnível na pavimentação no leito da via, em todo trecho da quadra (figura 28).**

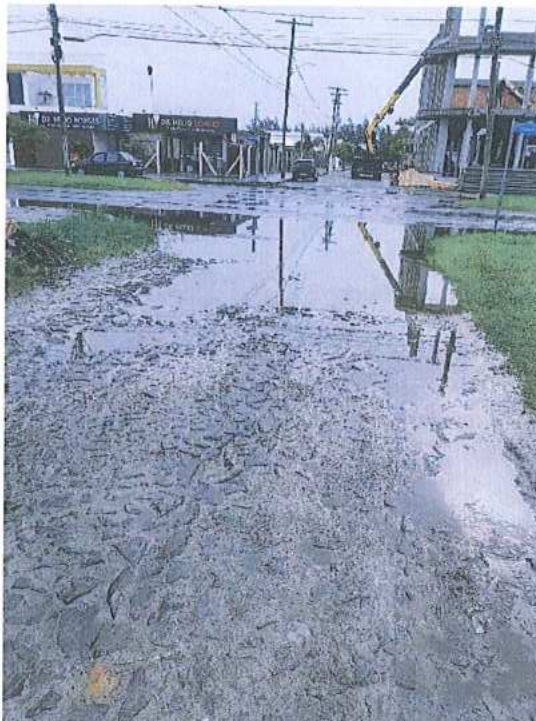
Figura 34: Registro fotográfico do item 1.

**NC-2 – Item 1: Desnívelamento e pavimentação irregular com cavidades superficiais na intersecção com a av. Protásio Alves (figura 34).**

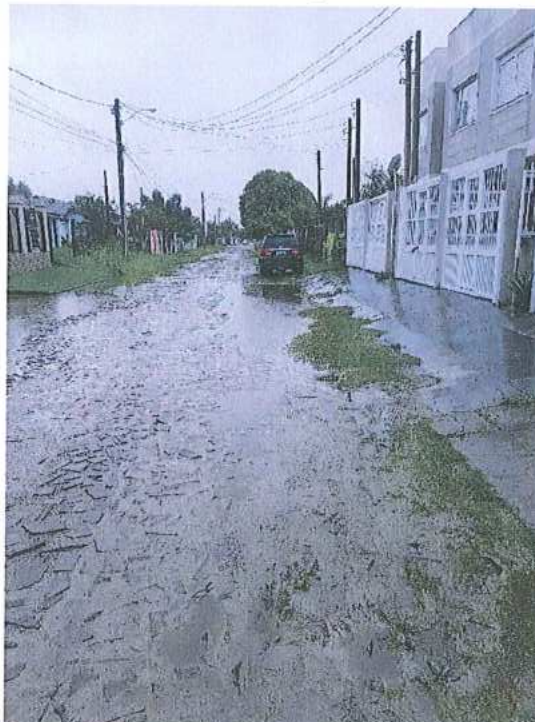
**Figura 51: Registro fotográfico do item 18.**

**NC-2 – Item 18: Pavimentação irregular com cavidades superficiais, próximo à residência de n. 803 (figura 51).**

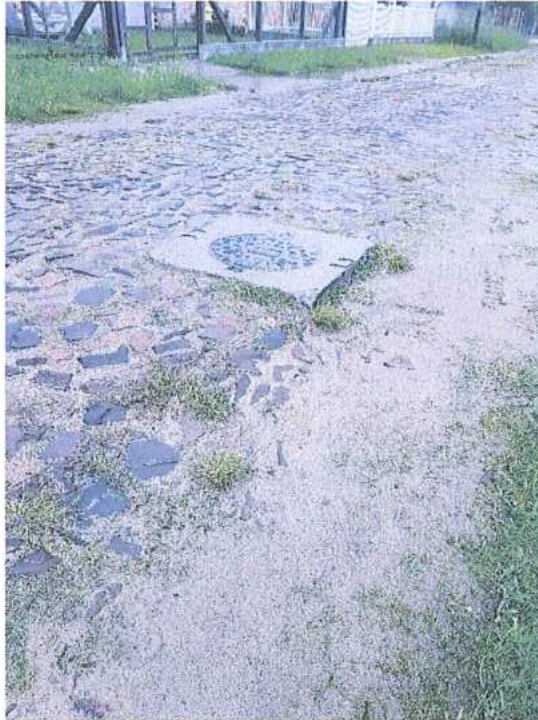
**Figura 54: Registro fotográfico do item 21.**

**NC-2 – Item 21: Desnívelamento junto à caixa do poço de visita, próximo à residência de n. 830 (figura 54).**

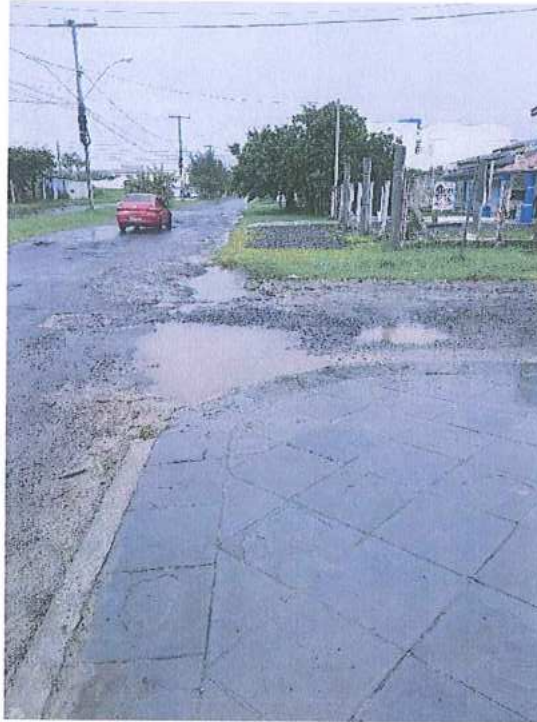
Figura 58: Registro fotográfico do item 25.

**NC-2 – Item 25: Desnívelamento e pavimentação irregular com a cavidades superficiais na intersecção com a av. Osvaldo Aranha (figura 58).**

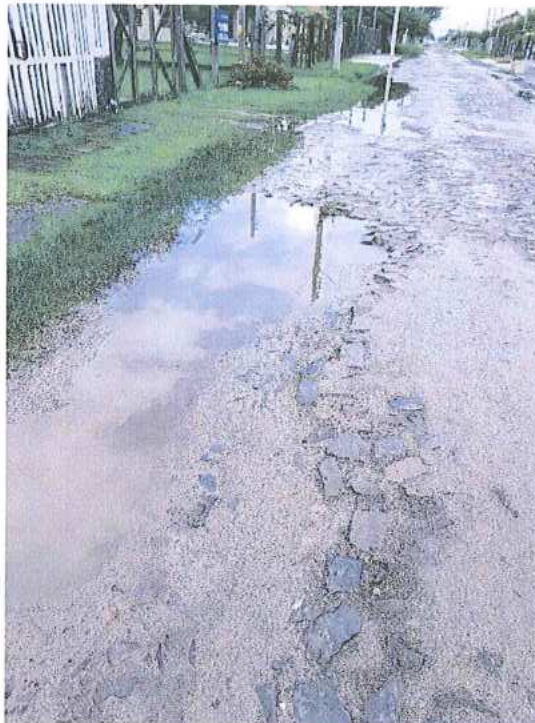
Figura 60: Registro fotográfico do item 1.

**NC-3 – Item 1: Desnívelamento e pavimentação irregular com cavidades superficiais, próximo à intersecção com a av. Protásio Alves (figura 60).**

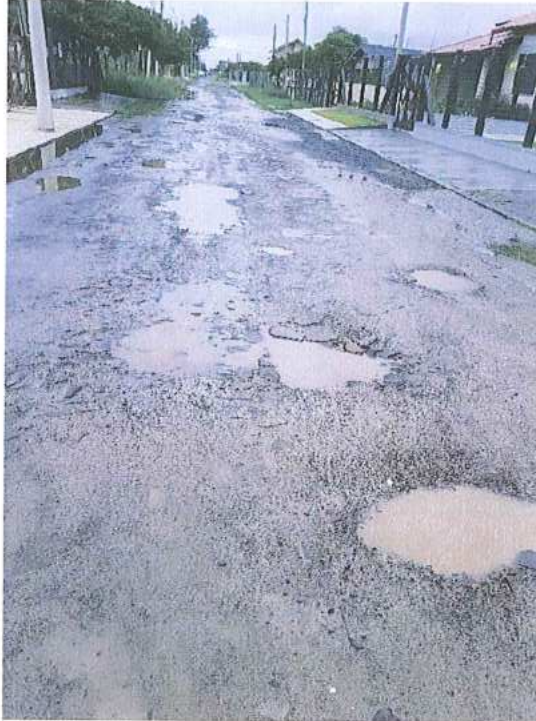
Figura 61: Registro fotográfico do item 2.

**NC-3 – Item 2: Pavimentação irregular com cavidades superficiais, próximo à residência de n. 686 (figura 61).**

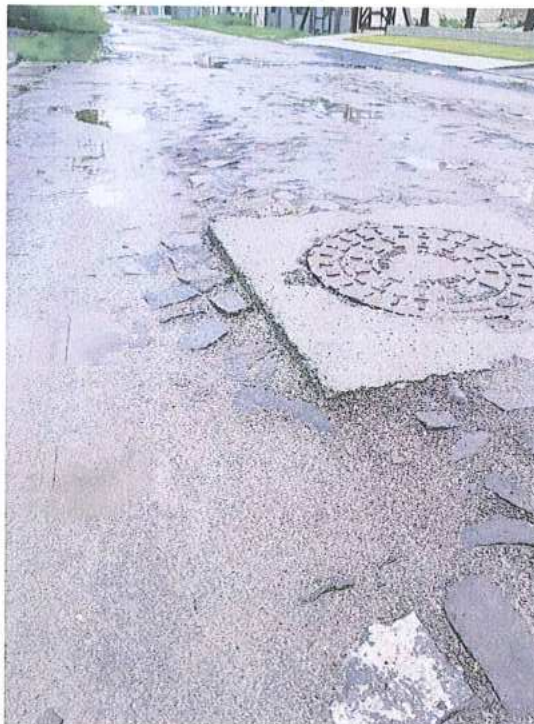
Figura 62: Registro fotográfico do item 3.

**NC-3 – Item 3: Pavimentação irregular com cavidades superficiais e com desnível junto à caixa do poço de visita, próximo à residência de n. 699 (figura 62).**

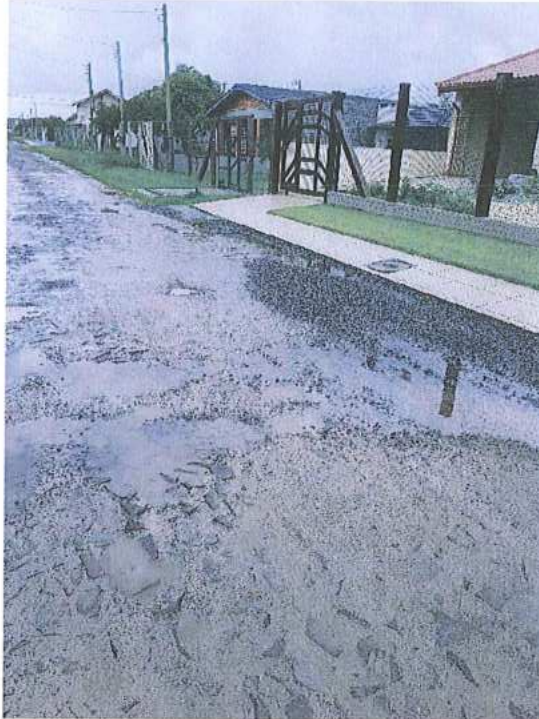
Figura 63: Registro fotográfico do item 4.

**NC-3 – Item 4: Pavimentação irregular com cavidades superficiais, próximo à residência de n. 712 (figura 63).**

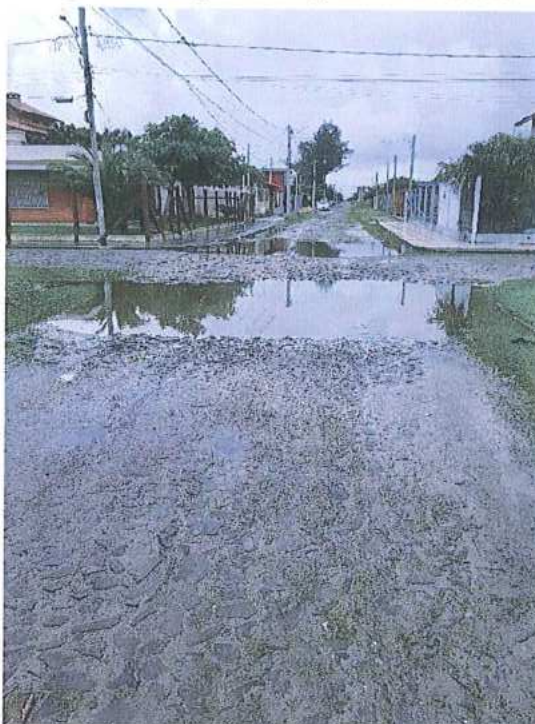
Figura 66: Registro fotográfico do item 7.

**NC-3 – Item 7: Desnívelamento e pavimentação irregular com cavidades superficiais na intersecção com a rua Barros Cassal (figura 66).**

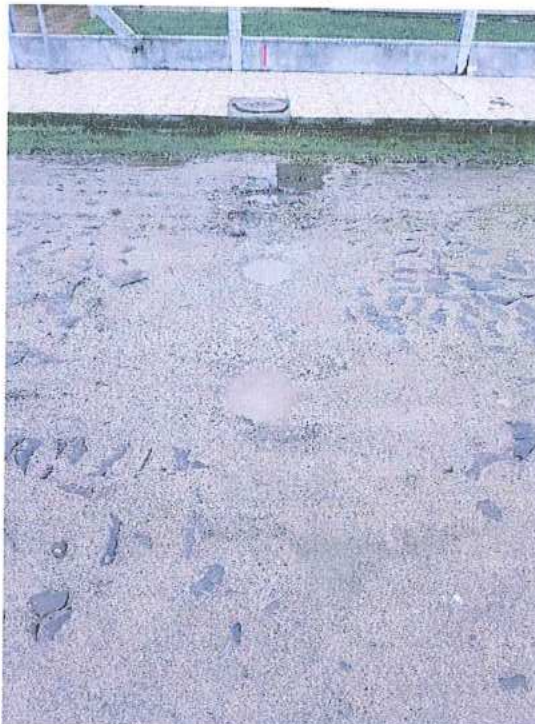
**Figura 68: Registro fotográfico do item 9.**

**NC-3 – Item 9: Desnivelamento na via sobre o coletor predial, próximo à residência de n. 837 (figura 68).**

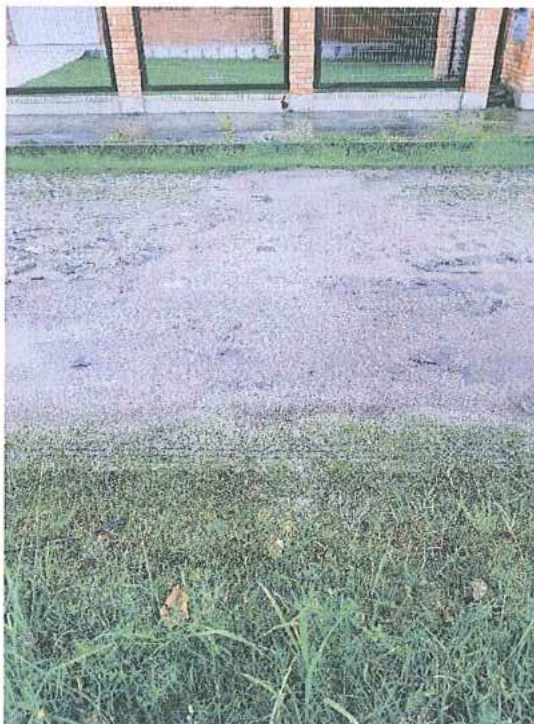
**Figura 69: Registro fotográfico do item 10.**

**NC-3 – Item 10: Desnívelamento na via sobre o coletor predial, próximo à residência de n. 852 (figura 69).**

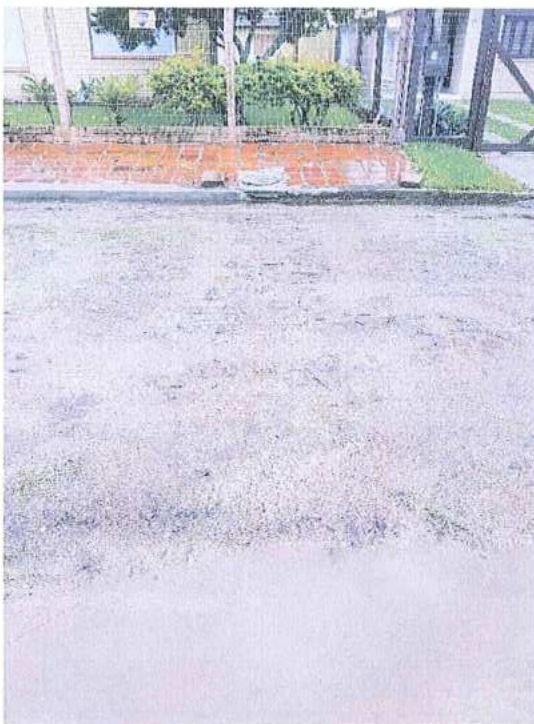
**Figura 70: Registro fotográfico do item 11.**

**NC-3 – Item 11: Desnívelamento na via sobre o coletor predial, próximo à residência de n. 865 (figura 70).**

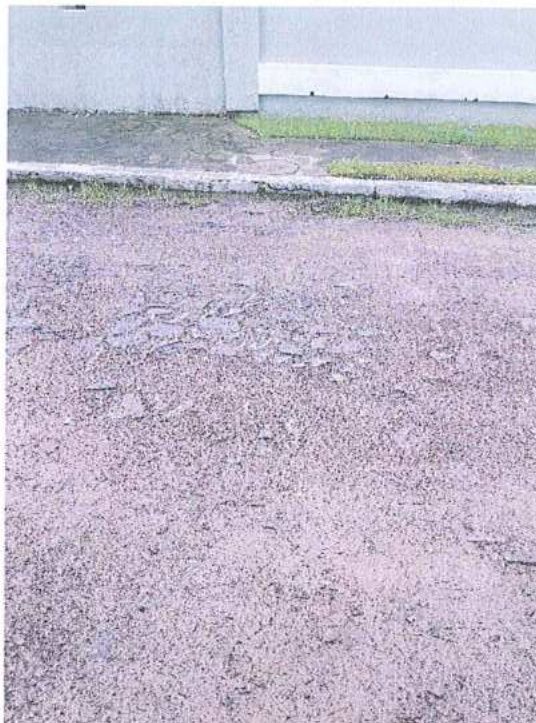
**Figura 71: Registro fotográfico do item 12.**

**NC-3 – Item 12: Desnivelamento na via sobre o coletor predial, próximo à residência de n. 880 (figura 71).**

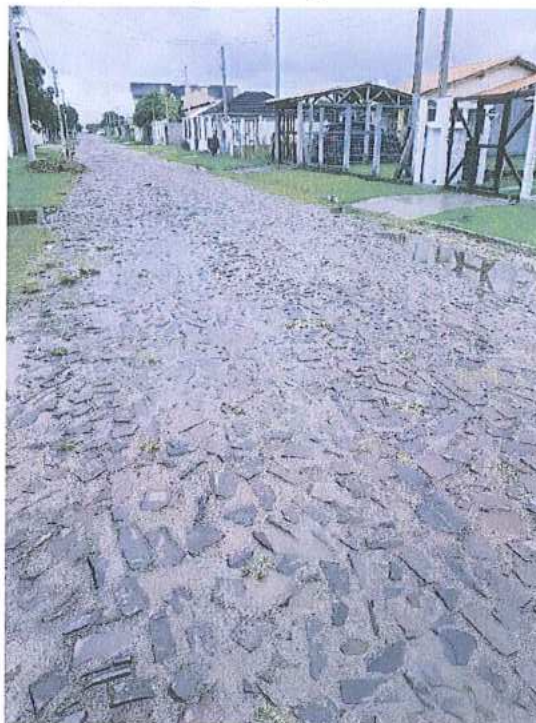
**Figura 73: Registro fotográfico do item 14.**

**NC-3 – Item 14: Desnível na pavimentação no leito da via, em todo trecho da quadra (figura 73).**

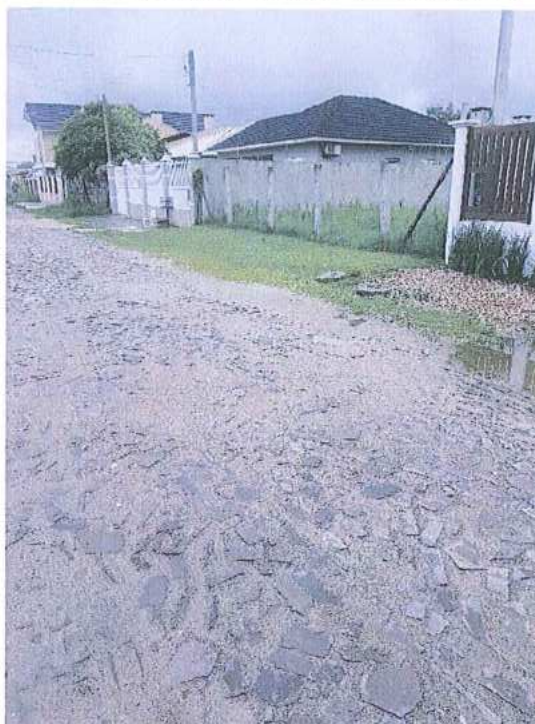
**Figura 74: Registro fotográfico do item 15.**

**NC-3 – Item 15: Desnivelamento na via sobre o coletor predial, próximo à residência de n. 1.041 (figura 74).**

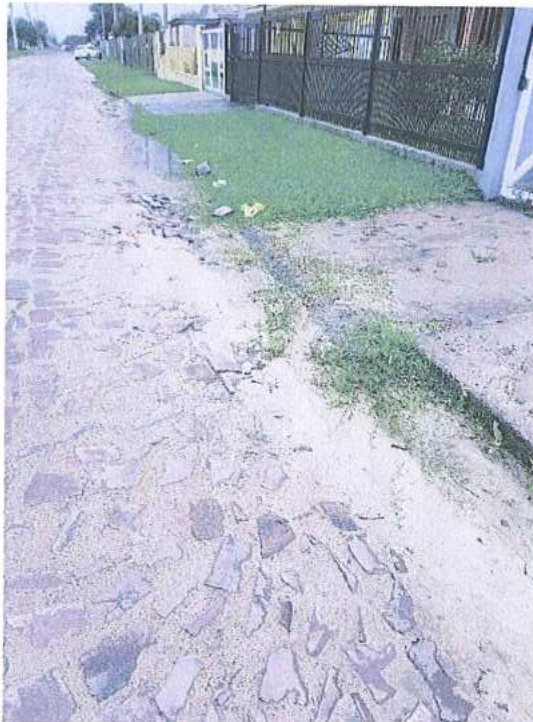
Figura 78: Registro fotográfico do item 19.

**NC-3 – Item 19: Pavimentação irregular junto à região da sarjeta, com meio-fio irregular, próximo à residência de n. 1.150 (figura 78).**

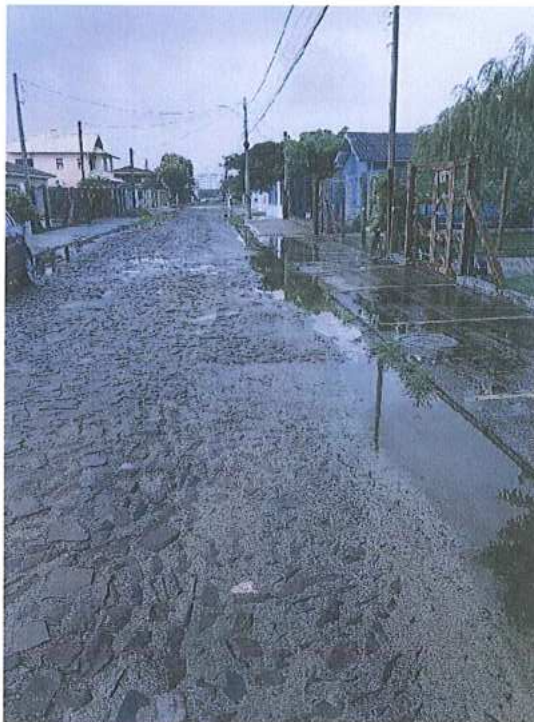
**Figura 82: Registro fotográfico do item 3.**

**NC-4 – Item 3: Desnívelamento na via sobre o coletor predial, próximo à residência de n. 473 (figura 82).**

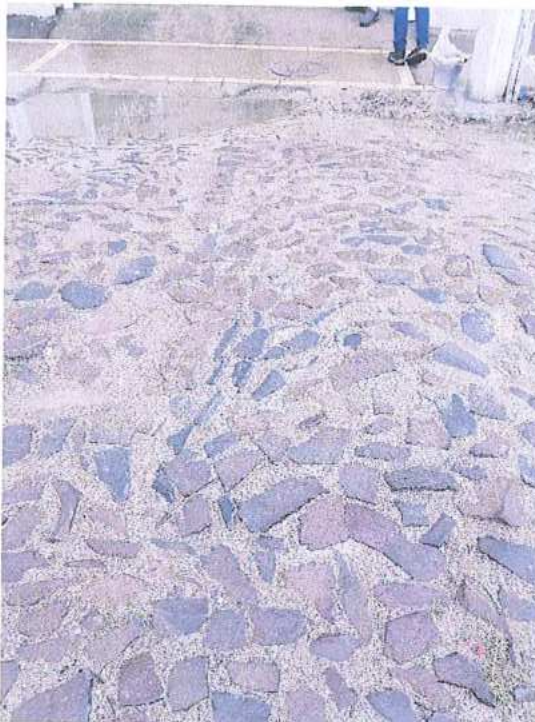
Figura 85: Registro fotográfico do item 6.

NC-4 – Item 6: Pavimentação irregular com cavidades superficiais sobre o coletor predial, próximo à residência de n. 594 (figura 85).

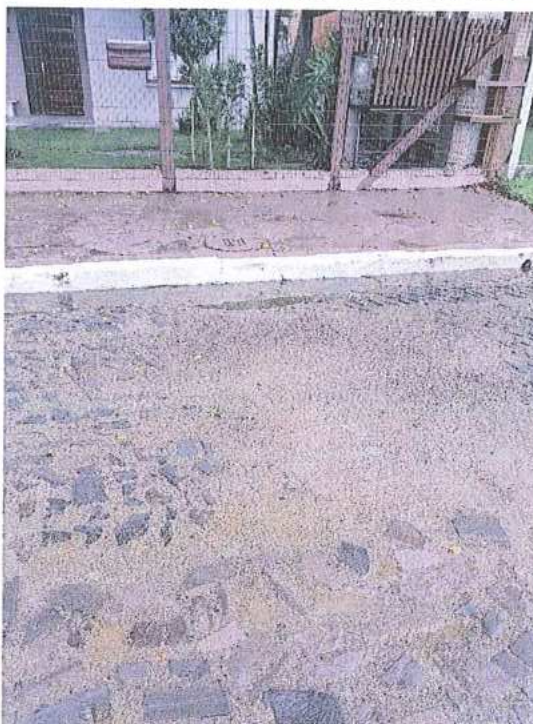
**Figura 87: Registro fotográfico do item 8.**

**NC-4 – Item 8: Pavimentação irregular com cavidades superficiais sobre o coletor predial, próximo à residência de n. 555 (figura 87).**

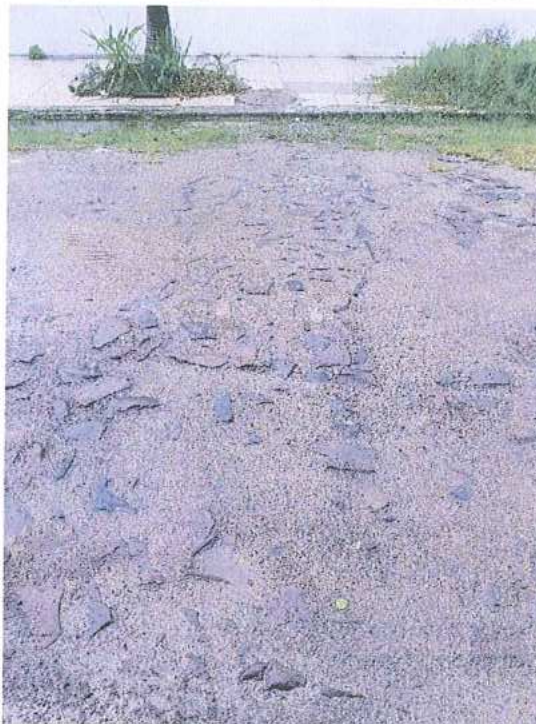
**Figura 90: Registro fotográfico do item 11.**

**NC-4 – Item 11: Pavimentação irregular com cavidades superficiais sobre o coletor predial, próximo à residência de 630 (figura 90).**

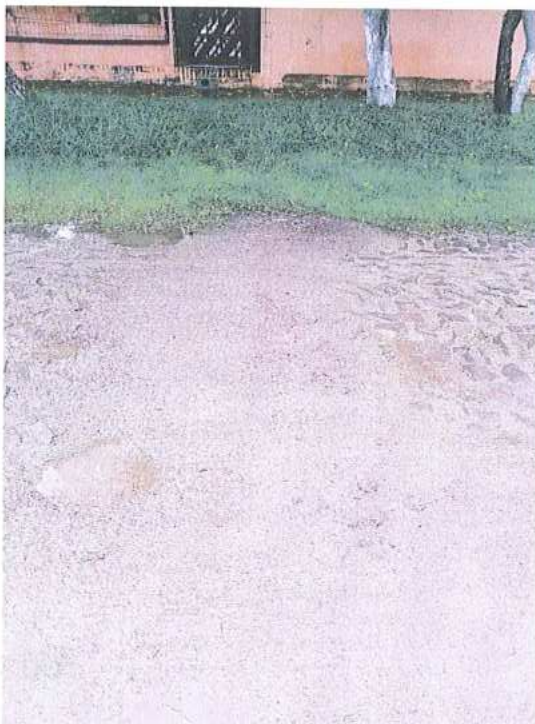
**Figura 91: Registro fotográfico do item 12.**

**NC-4 – Item 12: Pavimentação irregular com cavidades superficiais sobre o coletor predial, próximo à residência de n. 654 (figura 91).**

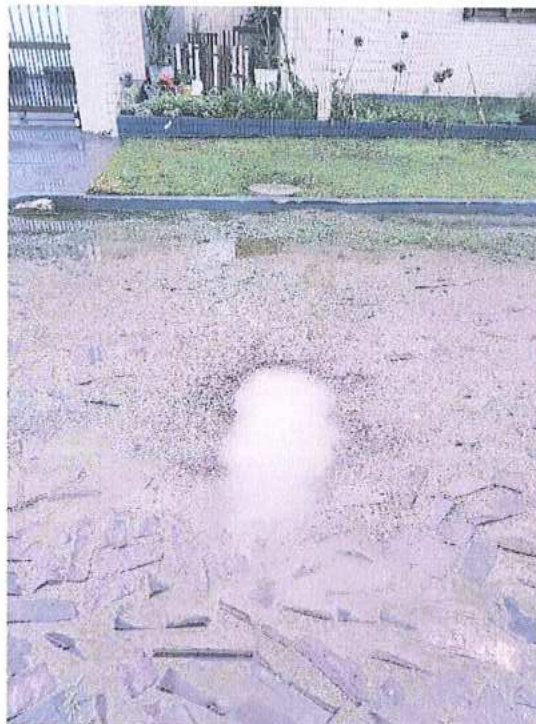
Figura 93: Registro fotográfico do item 14.

NC-4 – Item 14: Pavimentação irregular com cavidades superficiais sobre o coletor predial, próximo à residência de n. 630 (figura 93).

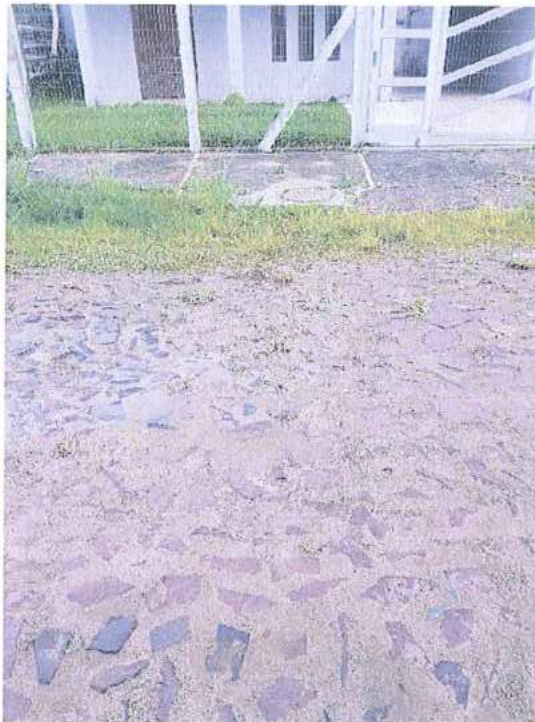
**Figura 94: Registro fotográfico do item 15.**

NC-4 – Item 15: Pavimentação irregular com cavidades superficiais sobre o coletor predial, próximo à residência de n. 733 (figura 94).

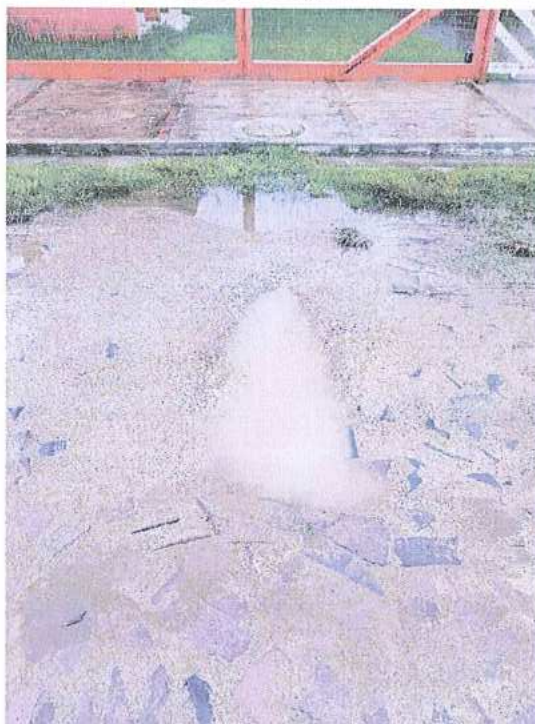
**Figura 95: Registro fotográfico do item 16.**

**NC-4 – Item 16: Pavimentação irregular com cavidades superficiais sobre o coletor predial, próximo à residência de n. 740 (figura 95).**

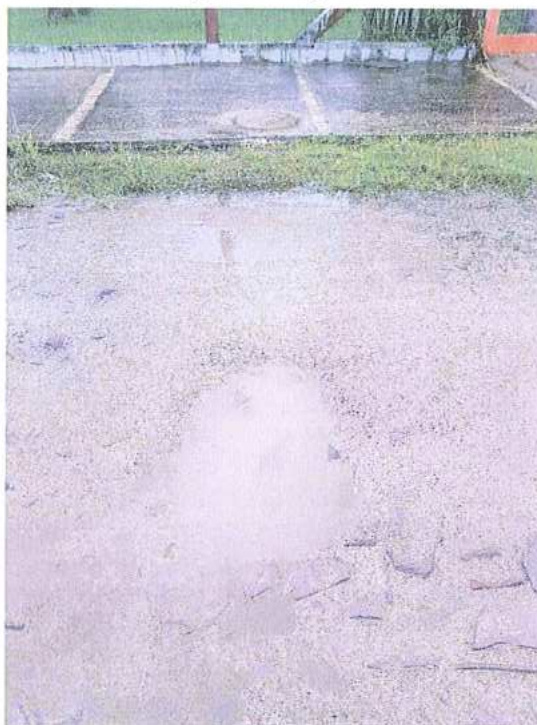
**Figura 96: Registro fotográfico do item 17.**

**NC-4 – Item 17: Pavimentação irregular com cavidades superficiais sobre o coletor predial, próximo à residência de n. 767 (figura 96).**

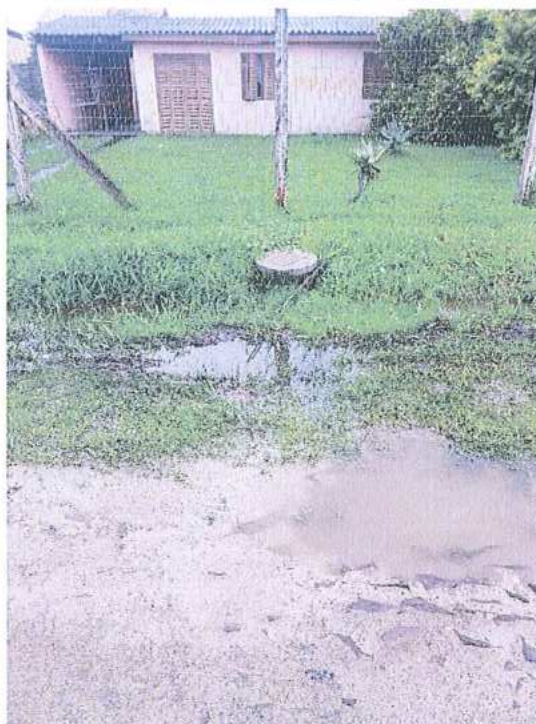
**Figura 97: Registro fotográfico do item 18.**

**NC-4 – Item 18: Pavimentação irregular com cavidades junto à caixa de inspeção e sobre o coletor predial, próximo à residência de n. 784 (figura 97).**

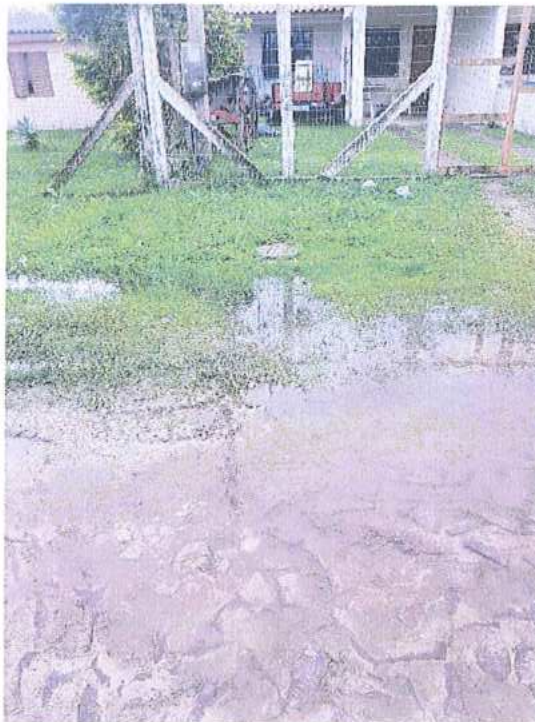
Figura 98: Registro fotográfico do item 19.

**NC-4 – Item 19: Pavimentação irregular com cavidades sobre o coletor predial, próximo à residência de n. 784 (figura 98).**

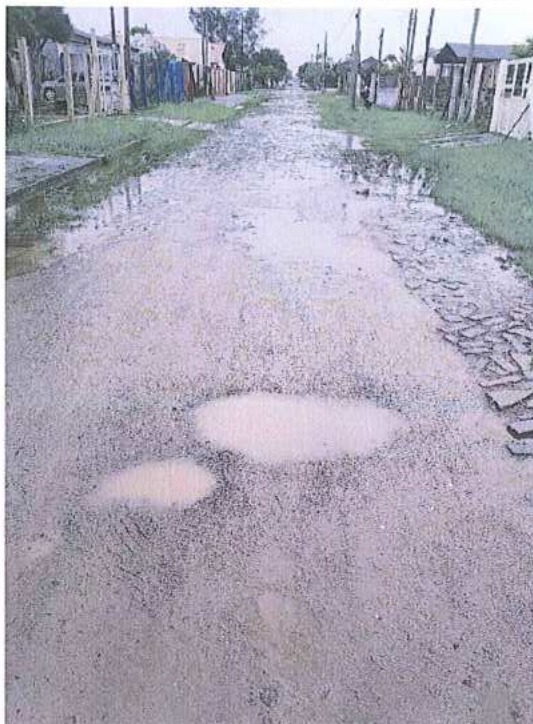
Figura 99: Registro fotográfico do item 20.

NC-4 – Item 20: Pavimentação irregular com cavidades em todo trecho da via (figura 99).

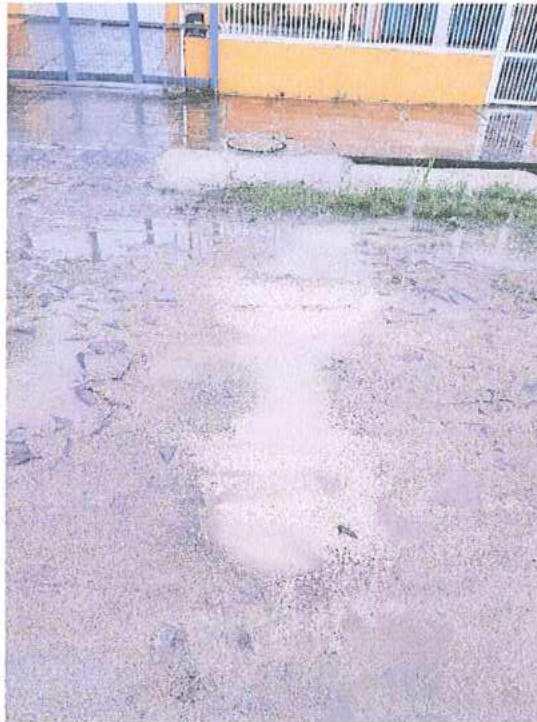
**Figura 100: Registro fotográfico do item 21.**

NC-4 – Item 21: Pavimentação irregular com cavidades sobre o coletor predial, próximo à residência de n. 810 (figura 100).

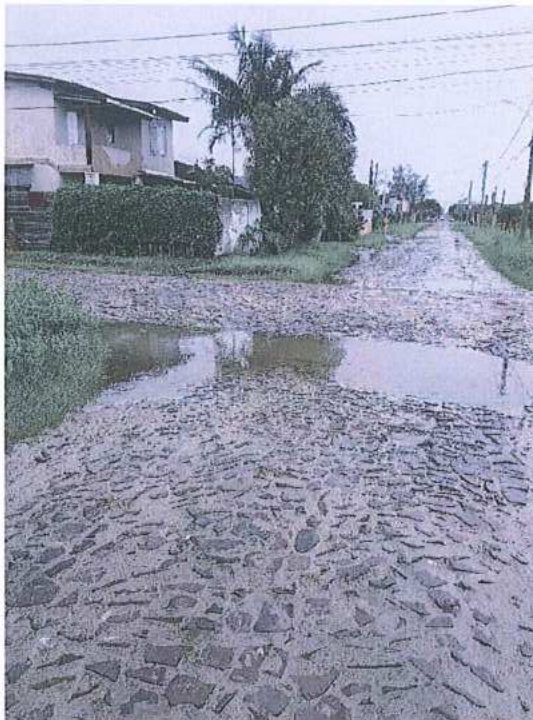
**Figura 101: Registro fotográfico do item 22.**

**NC-4 – Item 22: Desnívelamento e pavimentação irregular com cavidades superficiais na intersecção com a rua Gamboa (figura 101).**

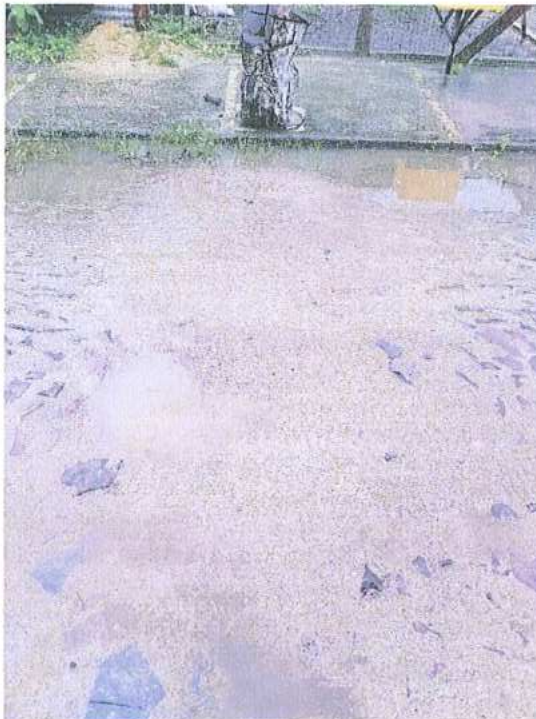
Figura 102: Registro fotográfico do item 23.

**NC-4 – Item 23: Pavimentação irregular com cavidades sobre o coletor predial, próximo à residência de n. 835 (figura 102).**

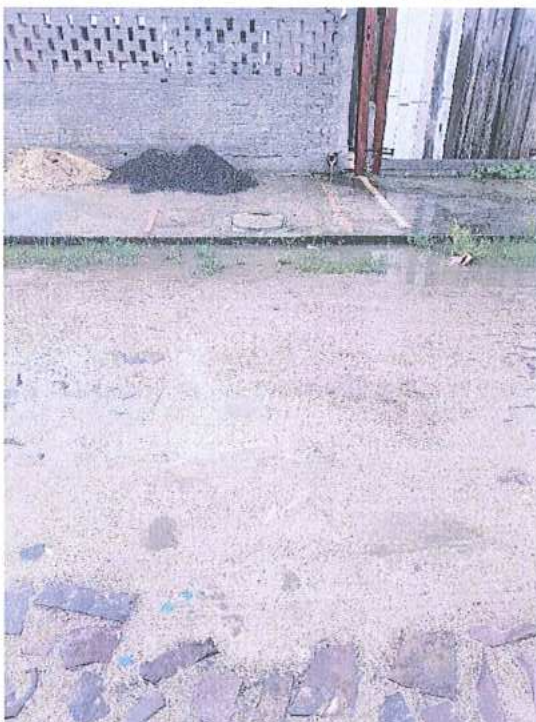
Figura 103: Registro fotográfico do item 24.

**NC-4 – Item 24: Pavimentação irregular com cavidades sobre o coletor predial, próximo à residência de n. 835 (figura 103).**

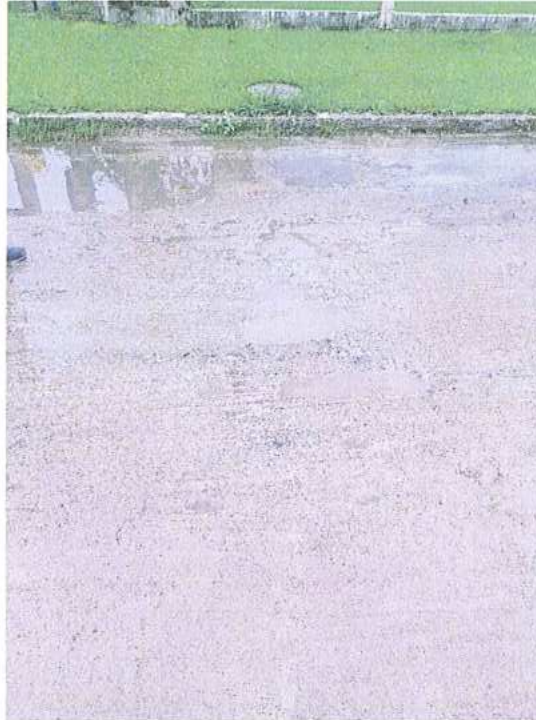
Figura 104: Registro fotográfico do item 25.

**NC-4 – Item 25: Pavimentação irregular com cavidades sobre o coletor predial, próximo à residência de n. 885 (figura 104).**

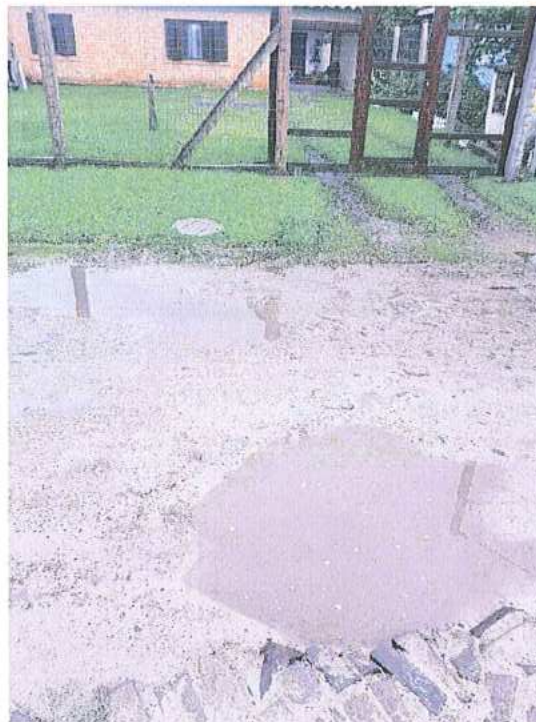
Figura 105: Registro fotográfico do item 26.

**NC-4 – Item 26: Pavimentação irregular com cavidades sobre o coletor predial, próximo à residência de n. 920 (figura 105).**

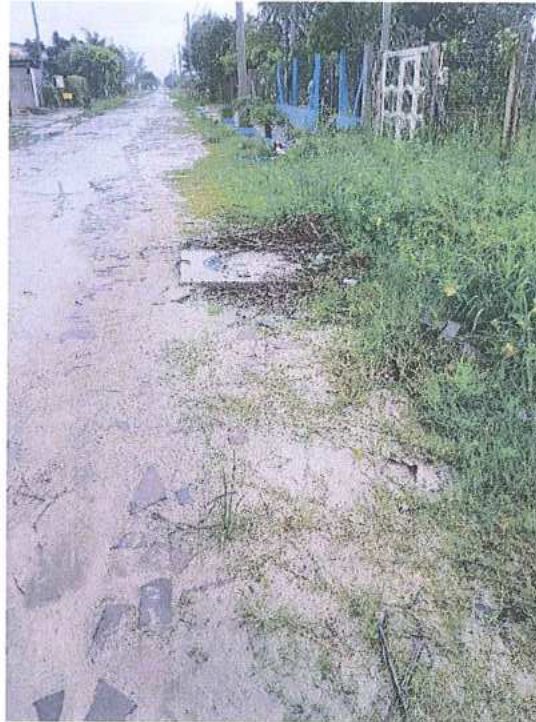
**Figura 106: Registro fotográfico do item 27.**

**NC-4 – Item 27: Pavimentação irregular com desnivelamento junto à caixa do poço de visita, próximo à residência de n. 930 (figura 106).**

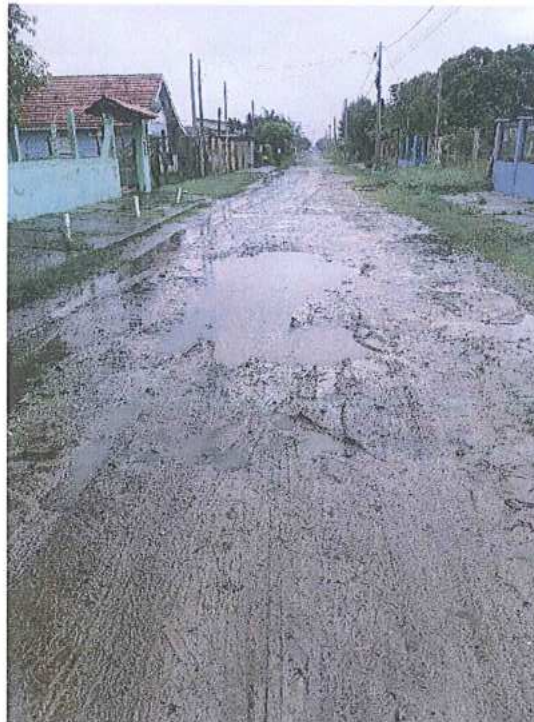
**Figura 107: Registro fotográfico do item 28.**

**NC-4 – Item 28: Pavimentação irregular com cavidades superficiais, próximo à residência de n. 933 (figura 107).**

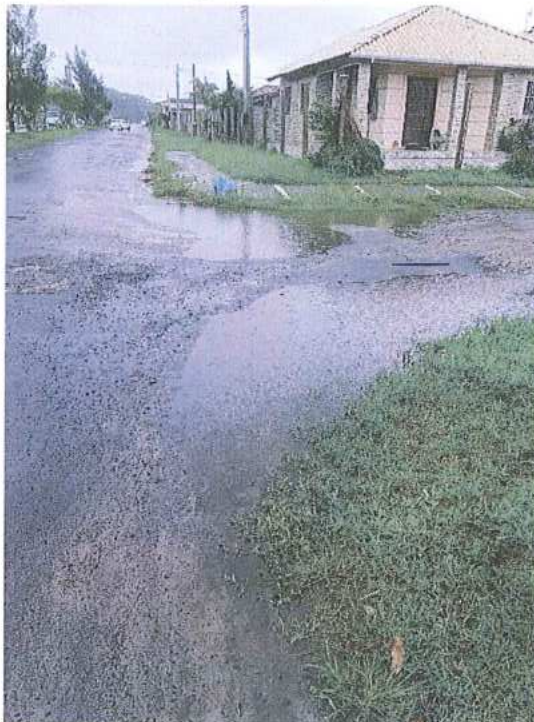
**Figura 108: Registro fotográfico do item 29.**

**NC-4 – Item 29: Desnívelamento e pavimentação irregular com cavidades superficiais na intersecção com a av. Osvaldo Aranha (figura 108).**

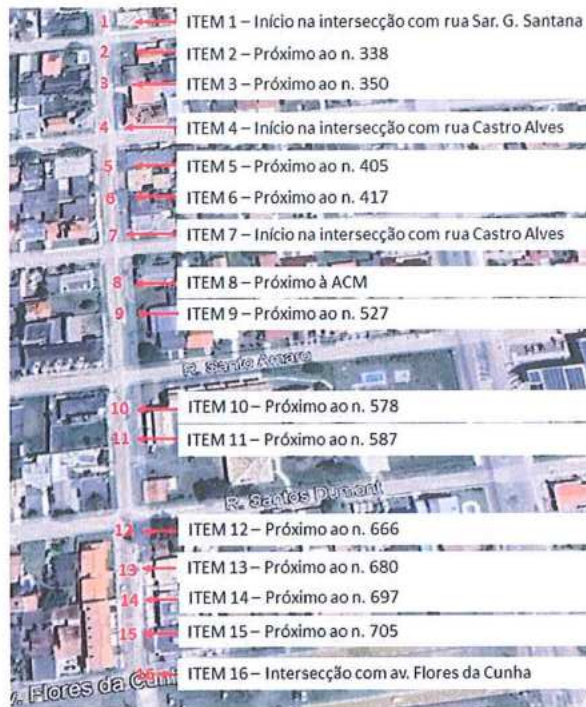
NC não solucionada. Verificou-se com a fiscalização de acompanhamento que as obras na rua Barros Cassal foram encerradas, porém existem diversos pontos no calçamento com acabamentos inadequados. Na figura 109 apresenta a relação problemas encontrados (itens) e que precisam ser solucionados para a NC-5 ser considerada encerrada.

**Figura 109: Itens que compõem a NC-5, Rua Barros Cassal: trecho entre a rua Sargento Geraldo Santana e a avenida Flores da Cunha.**

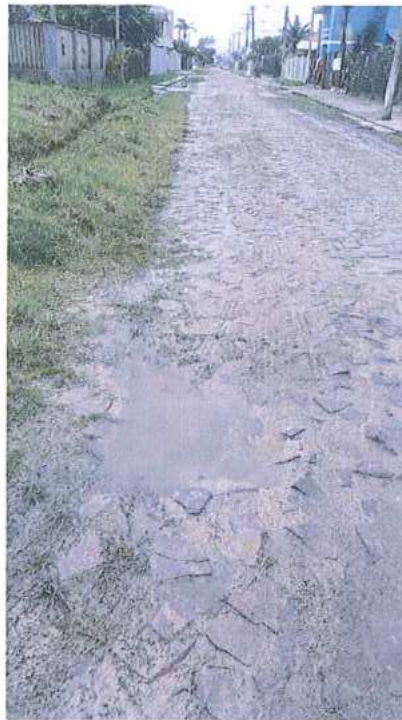
Figura 110: Registro fotográfico do item 1.

**NC-5 – Item 1: Desnívelamento e pavimentação irregular com cavidades superficiais no leito da via, em todo trecho da quadra (figura 110).**

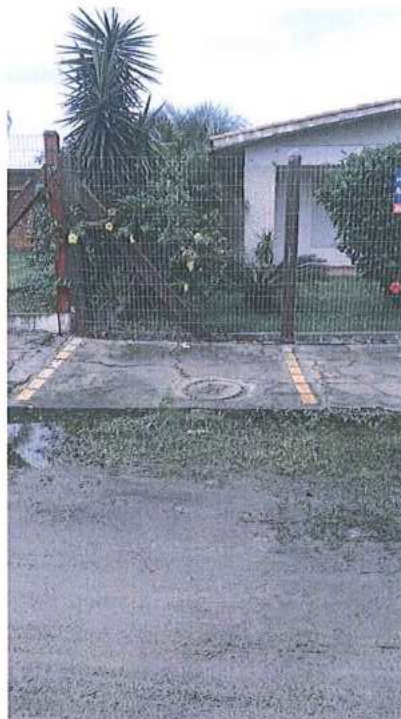
Figura 111: Registro fotográfico do item 2.

**NC-5 – Item 2: Pavimentação irregular junto à região da sarjeta, próximo à residência de n. 338 (figura 111).**

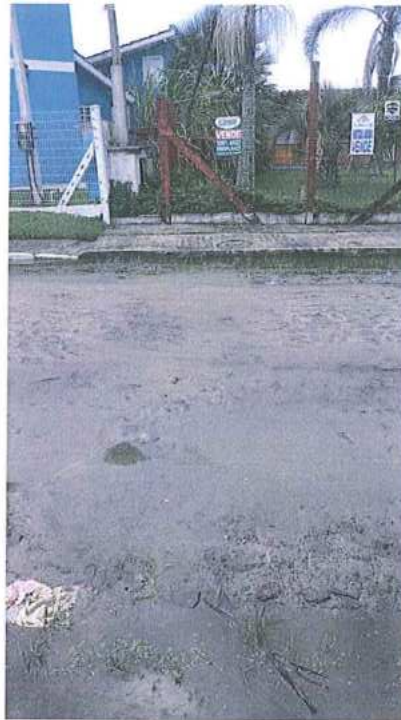
Figura 112: Registro fotográfico do item 3.

**NC-5 – Item 3: Pavimentação irregular com cavidades superficiais sobre o coletor predial, próximo à residência de n. 350 (figura 112).**

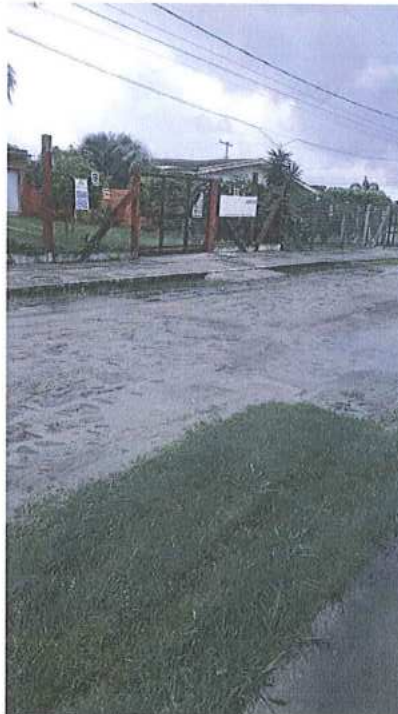
Figura 113: Registro fotográfico do item 4.

**NC-5 – Item 4: Pavimentação irregular com acúmulo de vegetação junto à sarjeta, próximo à interseção com rua Castro Alves (figura 113).**

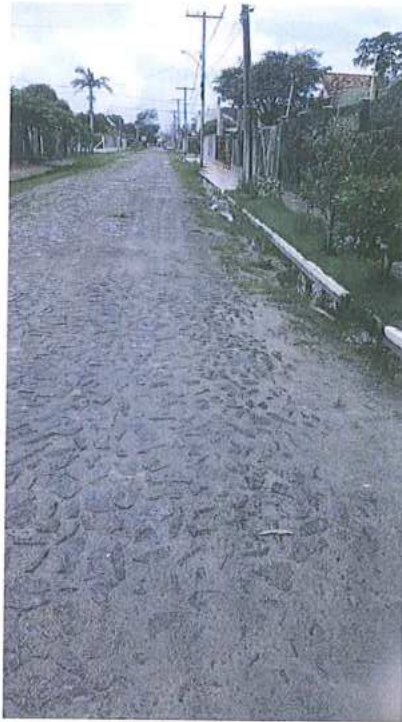
Figura 114: Registro fotográfico do item 5.

**NC-5 – Item 5: Pavimentação irregular com cavidades superficiais junto à sarjeta, próximo à residência de n. 405 (figura 114).**

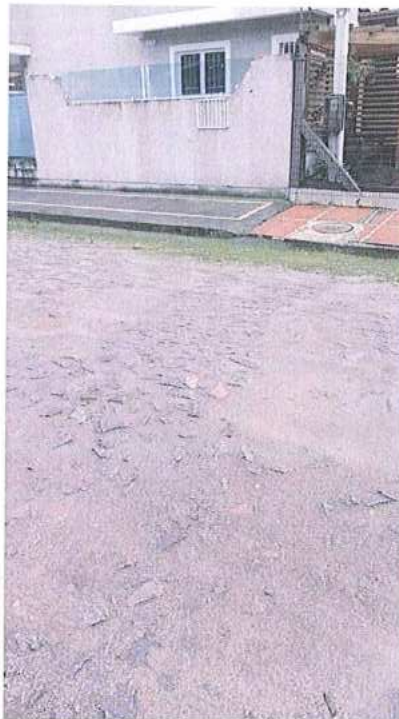
Figura 115: Registro fotográfico do item 6.

**NC-5 – Item 6: Desnivelamento na via sobre o coletor predial, próximo à residência de n. 417, próximo à residência de n. 417 (figura 115).**

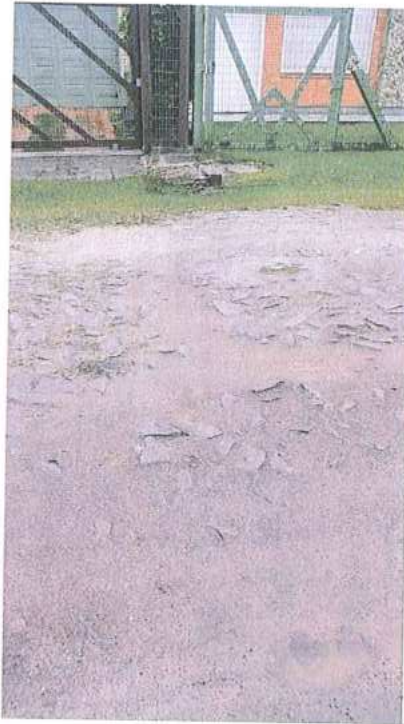
Figura 116: Registro fotográfico do item 7.

**NC-5 – Item 7: Desnivelamento na via com cavidades superficiais sobre o coletor predial, próximo à intersecção com rua Castro Alves (figura 116).**

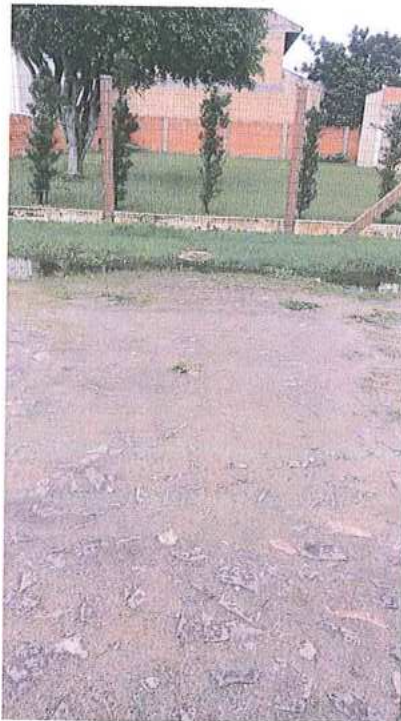
Figura 117: Registro fotográfico do item 8.

**NC-5 – Item 8: Desnívelamento na via com cavidades superficiais sobre o coletor predial, próximo à ACM (figura 117).**

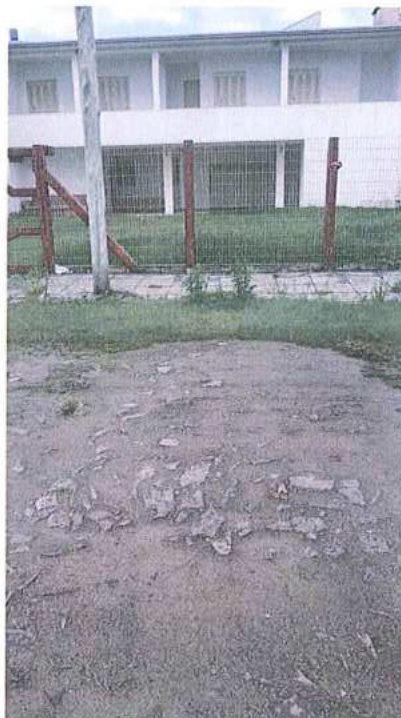
Figura 118: Registro fotográfico do item 9.

**NC-5 – Item 9: Desnívelamento na via com cavidades sobre o coletor predial, próximo à residência de n. 527 (figura 118).**

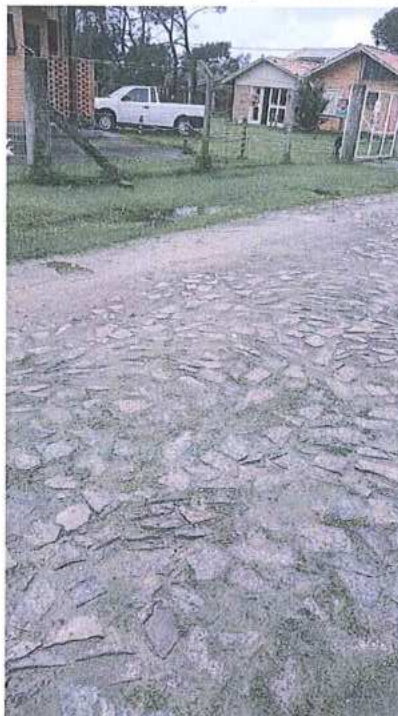
Figura 119: Registro fotográfico do item 10.

**NC-5 – Item 10: Pavimento irregular com cavidades junto à sarjeta, próximo à residência de n. 578 (figura 119).**

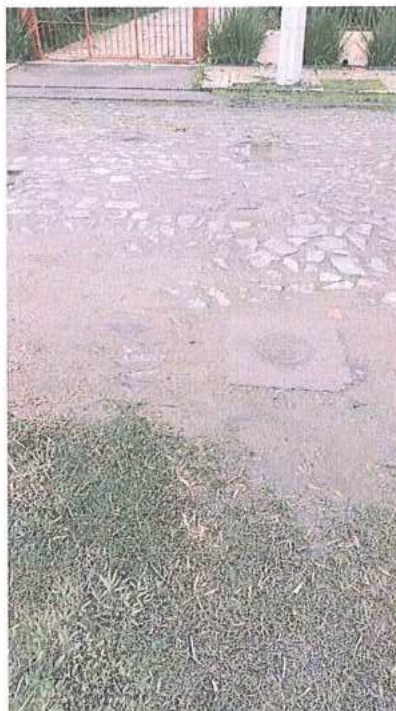
Figura 120: Registro fotográfico do item 11.

**NC-5 – Item 11: Pavimento irregular com cavidades junto à sarjeta, próximo à residência de n. 587 (figura 120).**

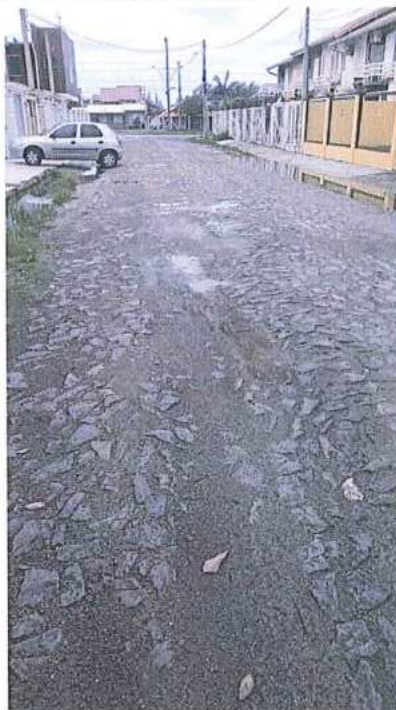
**Figura 121: Registro fotográfico do item 12.**

**NC-5 – Item 12: Pavimentação irregular com cavidades superficiais no leito da via, próximo à residência de n. 666 (figura 121).**
