**RELATÓRIO TÉCNICO DE FISCALIZAÇÃO DE ACOMPANHAMENTO  
N. 225/2021 – RTFA****Acompanhamento de fiscalização sob  
demanda das obras de instalações de redes  
coletoras separador absoluto de esgotamento  
sanitário da bacia 8 em Tramandaí - RS.****1. ÓRGÃO FISCALIZADOR**

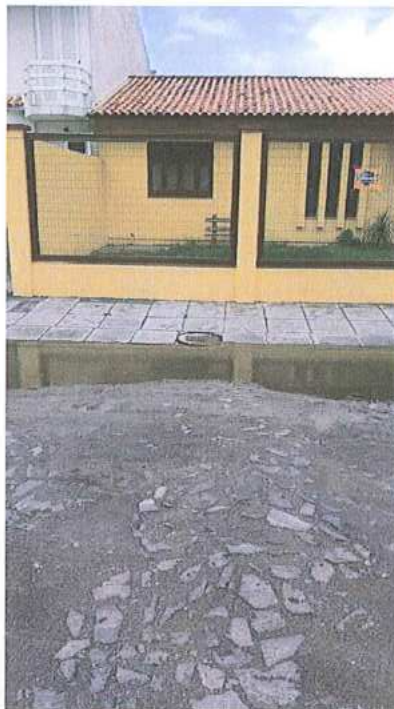
**Figura 122: Registro fotográfico do item 13.**

**NC-5 – Item 13: Desnivelamento na via sobre o coletor predial, próximo à residência de n. 680 (figura 122).**

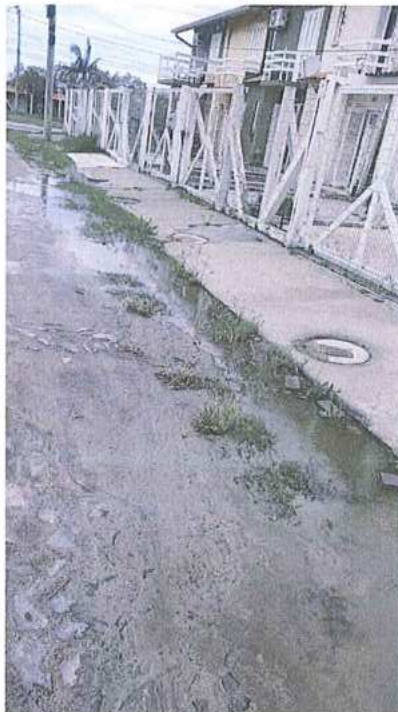
Figura 123: Registro fotográfico do item 14.

**NC-5 – Item 14: Desnívelamento na via sobre o coletor predial e pavimentação irregular com cavidades junto à sarjeta, próximo à residência de n. 697 (figura 123).**

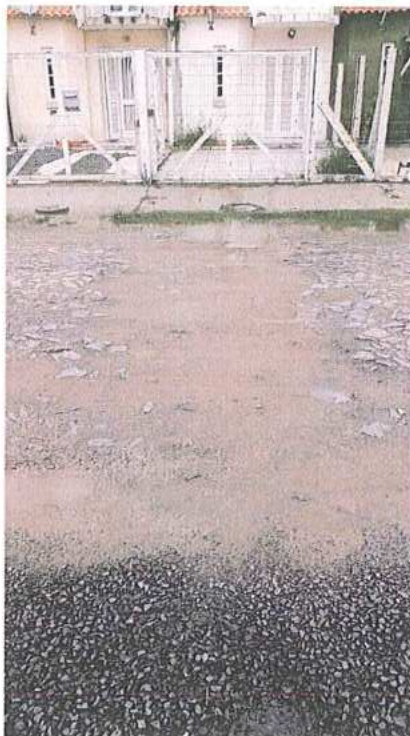
Figura 124: Registro fotográfico do item 15.

**NC-5 – Item 15: Desnívelamento na via sobre o coletor predial, próximo à residência de n. 680 (figura 124).**

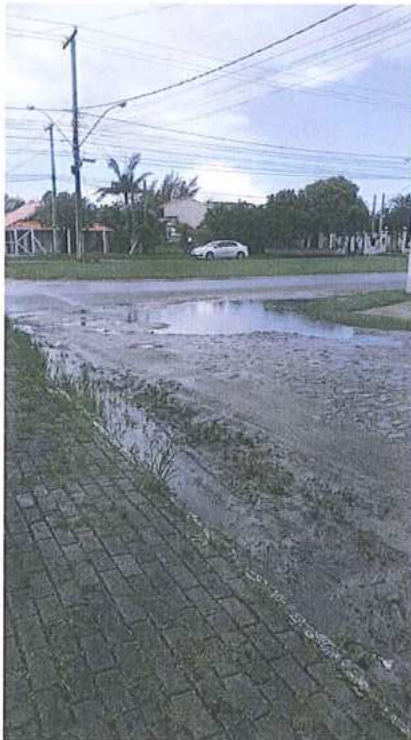
Figura 125: Registro fotográfico do item 16.

**NC-5 – Item 16: Desnívelamento e pavimentação irregular com cavidades superficiais na intersecção com a av. Flores da Cunha (figura 125).**

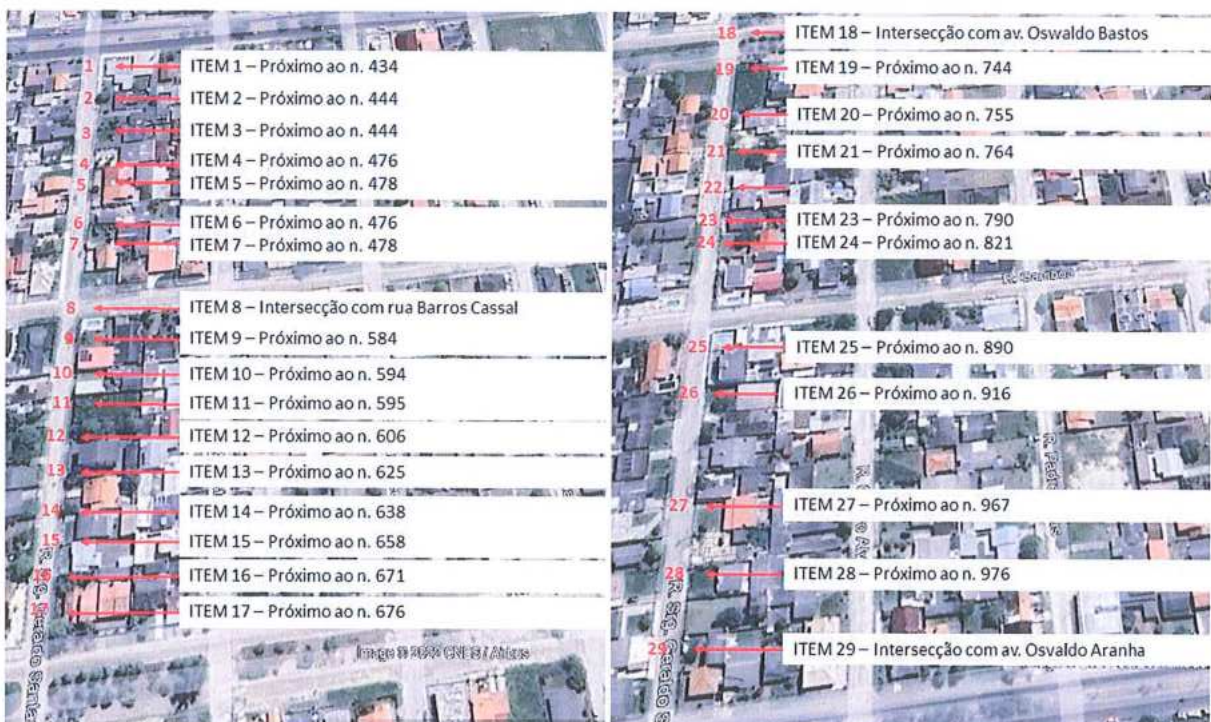
NC não solucionada. Verificou-se com a fiscalização de acompanhamento que as obras na rua Sargento Geraldo Santana foram encerradas, porém existem diversos pontos no calçamento com acabamentos inadequados. Na figura 126 apresenta a relação problemas encontrados (itens) e que precisam ser solucionados para a NC-6 ser considerada encerrada.

Figura 126: Itens que compõem a NC-6, na rua Sargento Geraldo Santana: a) trecho entre as avenidas Protásio Alves e Deputado Oswaldo Bastos; b) trecho entre as avenidas Deputado Oswaldo Bastos e Osvaldo Aranha.

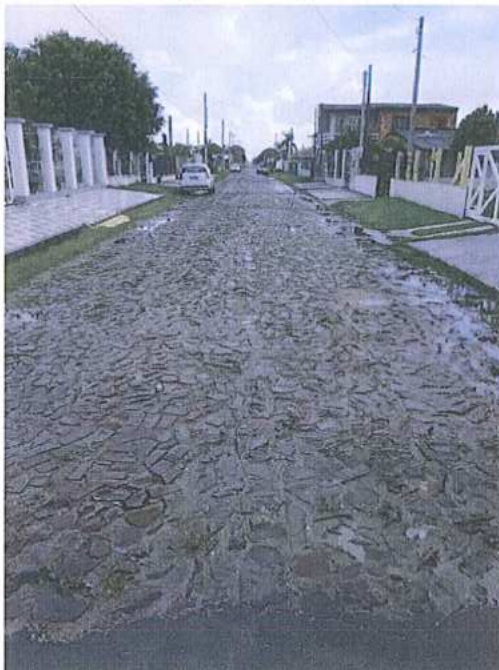
Figura 127: Registro fotográfico do item 1.

**NC-6 – Item 1: Desnívelamento e pavimentação irregular com cavidades superficiais no leito da via, em todo trecho da quadra (figura 127).**

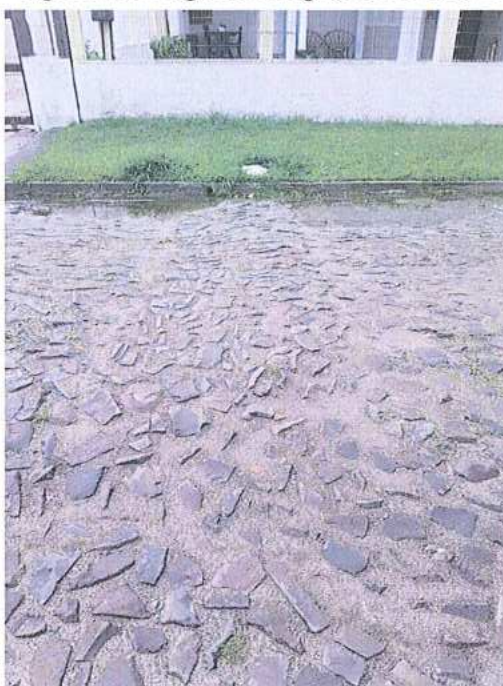
Figura 128: Registro fotográfico do item 2.

**NC-6 – Item 2: Desnívelamento na via sobre o coletor predial, próximo à residência de n. 444 (figura 128).**

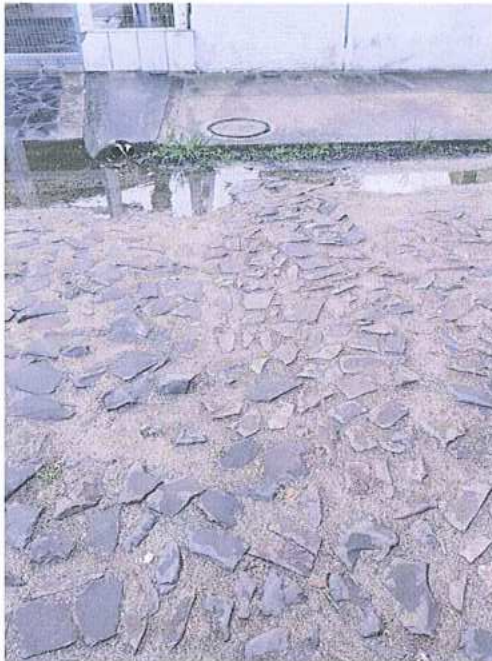
**Figura 129: Registro fotográfico do item 3.**

**NC-6 – Item 3: Desnívelamento na via sobre o coletor predial, próximo à residência de n. 455 (figura 129).**

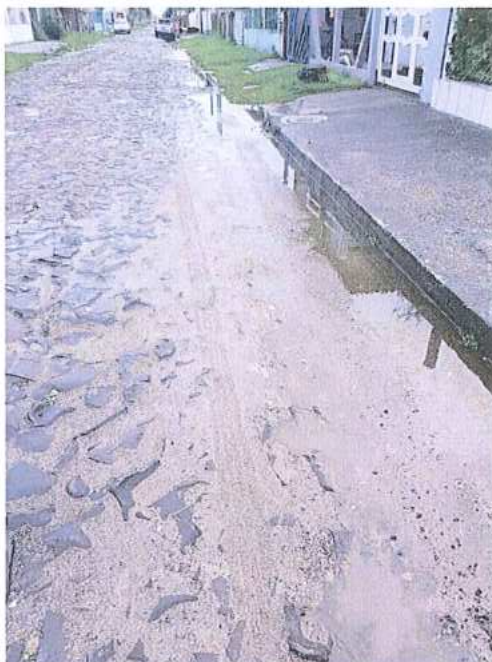
**Figura 130: Registro fotográfico do item 4.**

**NC-6 – Item 4: Desnívelamento na via sobre o coletor predial, próximo à residência de n. 476 (figura 130).**

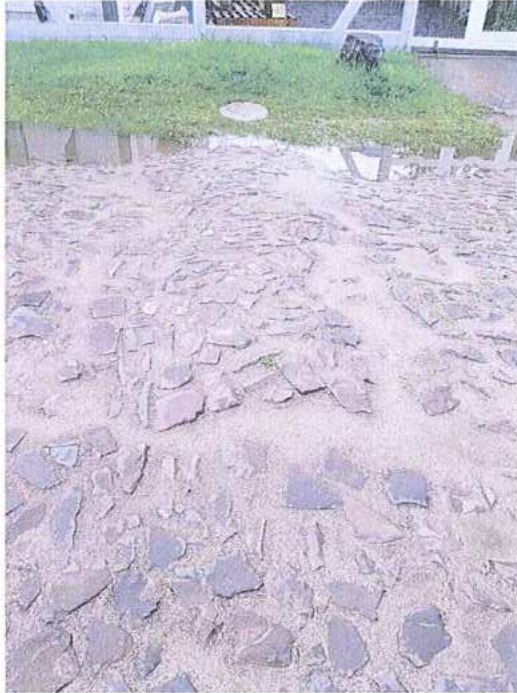
**Figura 131: Registro fotográfico do item 5.**

**NC-6 – Item 5: Desnívelamento na via sobre o coletor predial, próximo à residência de n. 499 (figura 131).**

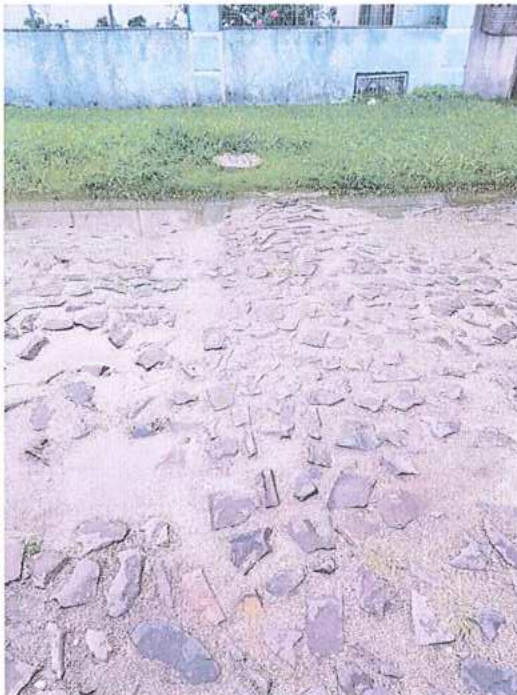
**Figura 132: Registro fotográfico do item 6.**

**NC-6 – Item 6: Desnívelamento na via sobre o coletor predial, próximo à residência de n. 509 (figura 132).**

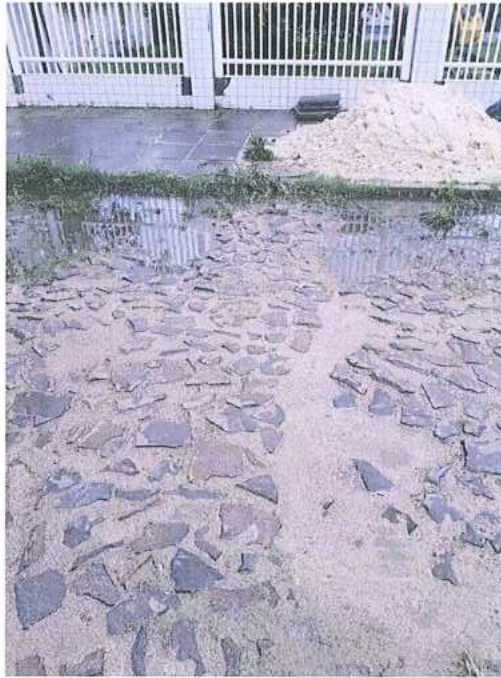
Figura 133: Registro fotográfico do item 7.

**NC-6 – Item 7: Desnívelamento na via com cavidades superficiais sobre o coletor predial, próximo à residência de n. 509 (figura 133).**

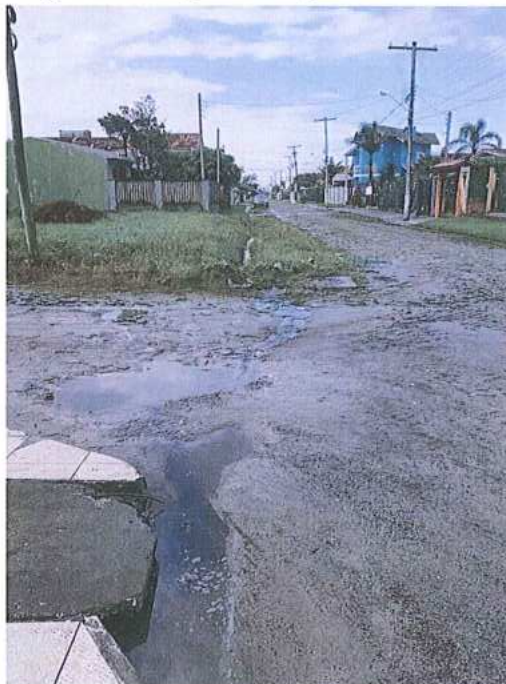
Figura 134: Registro fotográfico do item 8.

**NC-6 – Item 8: Pavimentação irregular com cavidades superficiais e com desnível junto a caixa do poço de visita na intersecção com a rua Barros Cassal (figura 134).**

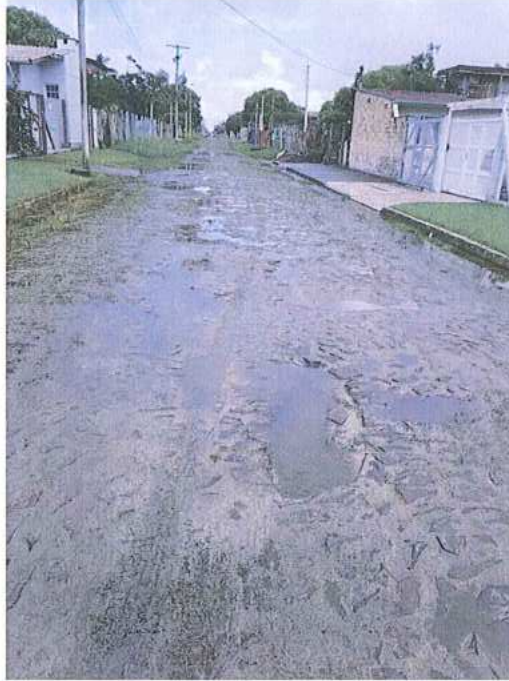
Figura 135: Registro fotográfico do item 9.

NC-6 – Item 9: Pavimentação irregular no leito da via com cavidades superficiais, em todo trecho da quadra (figura 135).

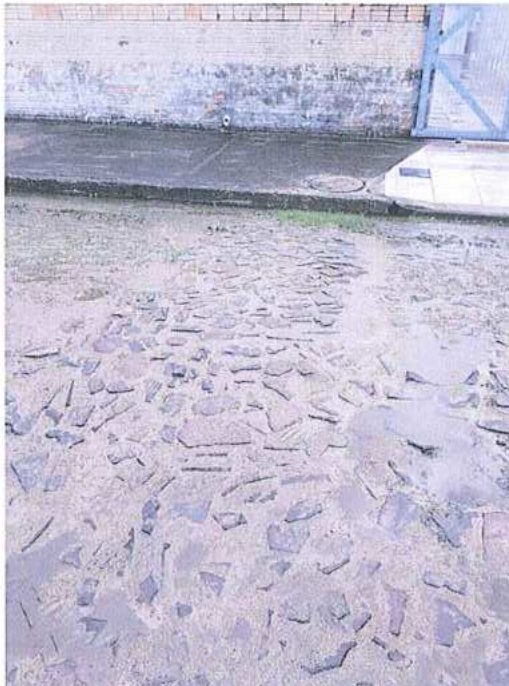
Figura 136: Registro fotográfico do item 10.

NC-6 – Item 10: Desnívelamento na via sobre o coletor predial, próximo à residência de n. 94 (figura 136).

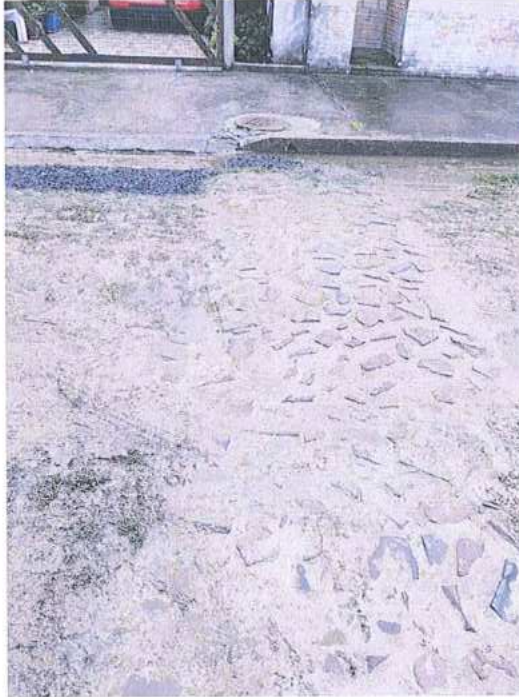
**Figura 137: Registro fotográfico do item 11.**

**NC-6 – Item 11: Desnívelamento na via sobre o coletor predial, próximo à residência de n. 595 (figura 137).**

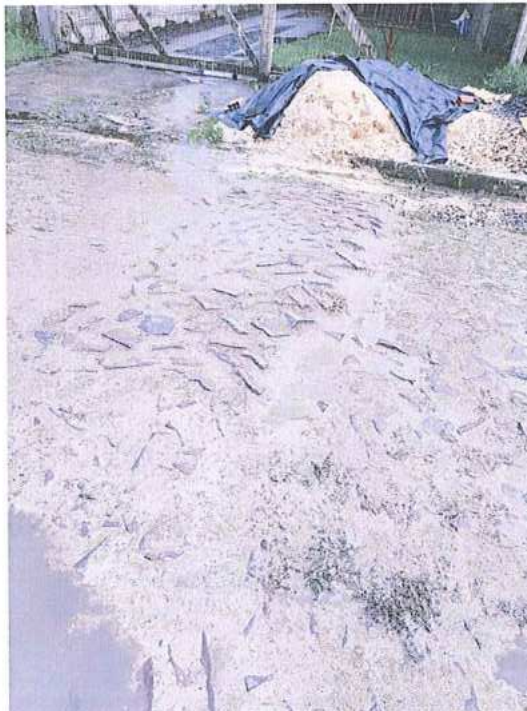
**Figura 138: Registro fotográfico do item 12.**

**NC-6 – Item 12: Desnívelamento na via sobre o coletor predial, próximo à residência de n. 606 (figura 138).**

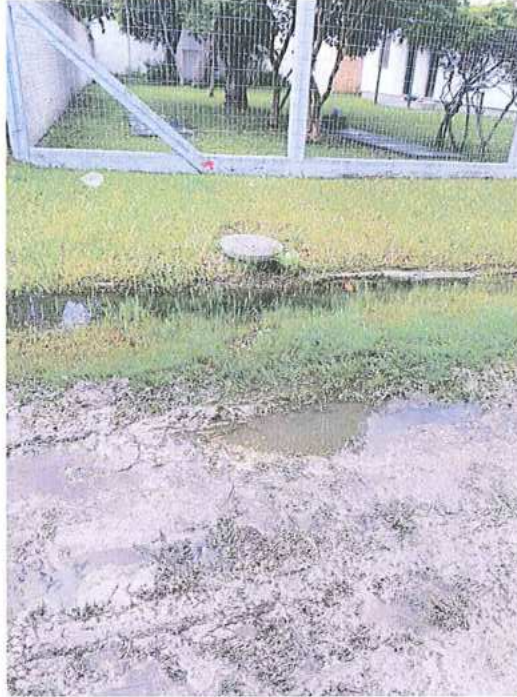
Figura 139: Registro fotográfico do item 13.

**NC-6 – Item 13: Pavimentação irregular com cavidades superficiais na via sobre o coletor predial e tampa da caixa de inspeção com diferença de nível em relação ao passeio, próximo à residência de n. 625 (figura 139).**

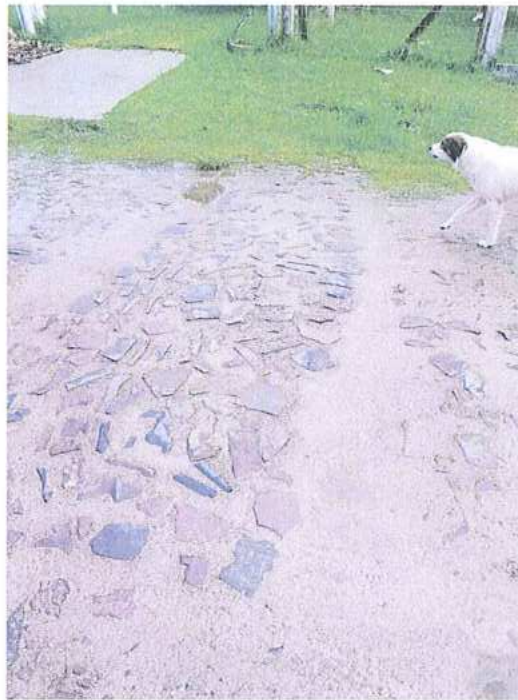
Figura 140: Registro fotográfico do item 14.

**NC-6 – Item 14: Desnívelamento na via sobre o coletor predial, próximo à residência de n. 638 (figura 140).**

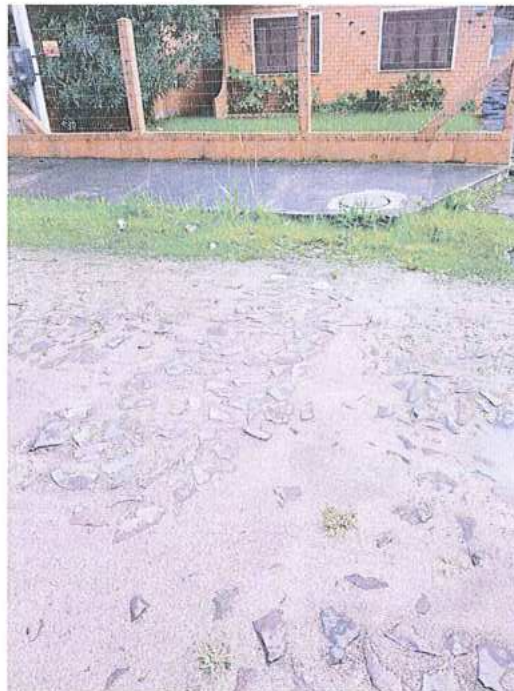
**Figura 141: Registro fotográfico do item 15.**

**NC-6 – Item 15: Desnívelamento na via sobre o coletor predial, próximo à residência de n. 658 (figura 141).**

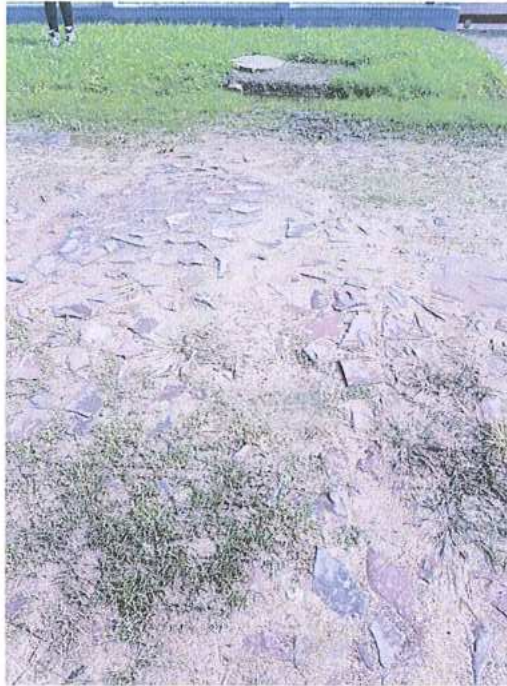
**Figura 142: Registro fotográfico do item 16.**

**NC-6 – Item 16: Pavimentação irregular na via sobre o coletor predial, próximo à residência de n. 671 (figura 142).**

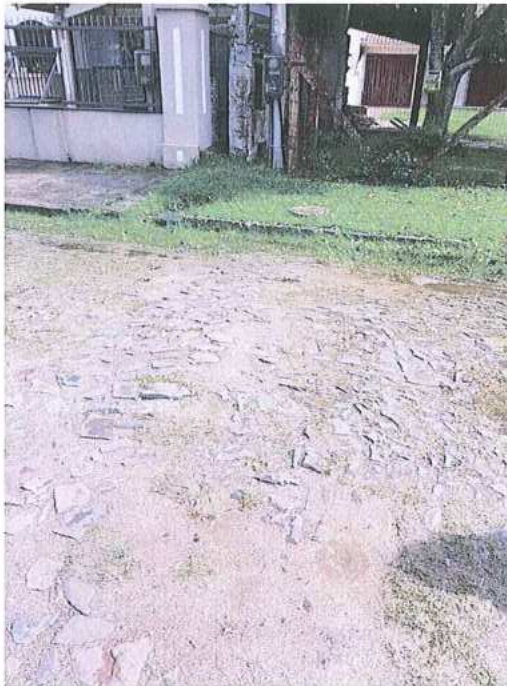
**Figura 143: Registro fotográfico do item 17.**

**NC-6 – Item 17: Desnívelamento na via sobre o coletor predial, próximo à residência de n. 676 (figura 143).**

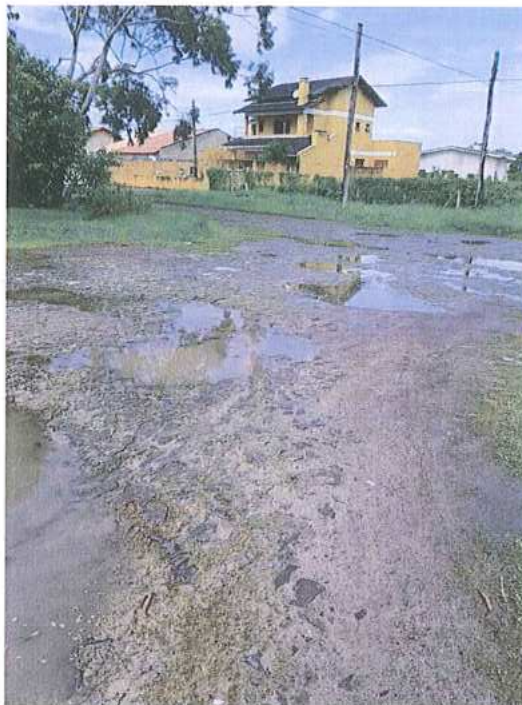
**Figura 144: Registro fotográfico do item 18.**

**NC-6 – Item 18: Desnívelamento junto à caixa do poço de visita na intersecção com a av. Deputado Oswaldo Bastos (figura 144).**

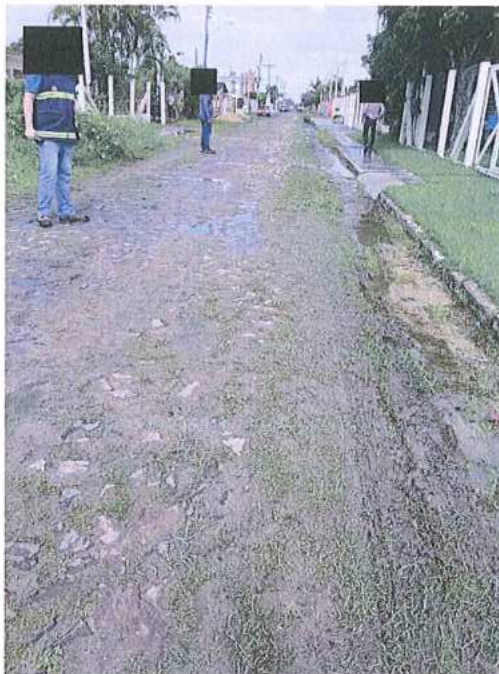
Figura 145: Registro fotográfico do item 19.

**NC-6 – Item 19: Pavimentação irregular com cavidades superficiais no leito da via, em todo trecho da quadra (figura 145).**

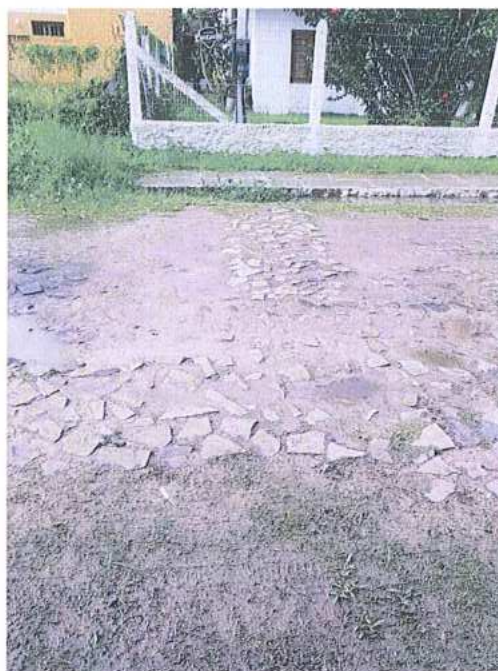
Figura 146: Registro fotográfico do item 20.

**NC-6 – Item 20: Desnívelamento na via sobre o coletor predial, próximo à residência de n. 755 (figura 146).**

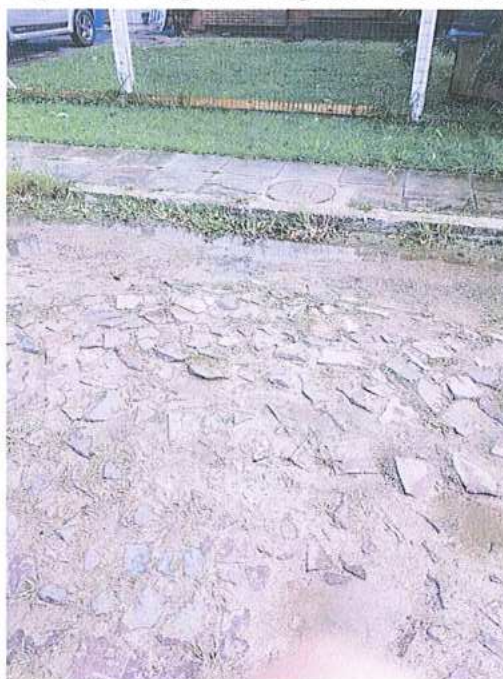
**Figura 147: Registro fotográfico do item 21.**

**NC-6 – Item 21: Desnível junto à sarjeta, próximo à residência de n. 764 (figura 147).**

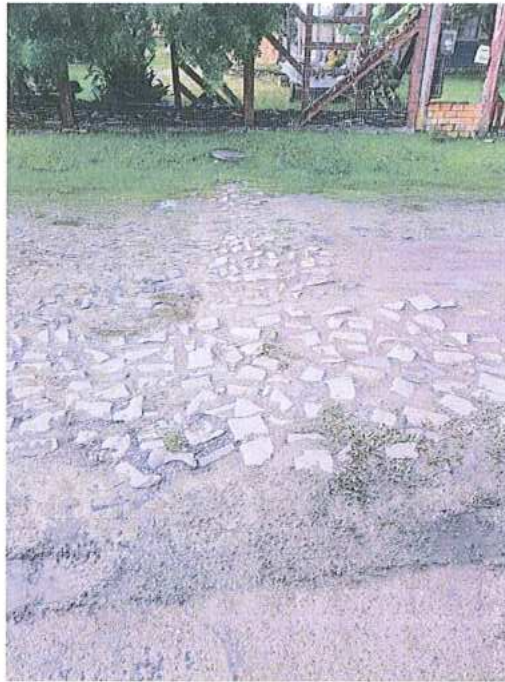
**Figura 148: Registro fotográfico do item 22.**

**NC-6 – Item 22: Desnívelamento na via sobre o coletor predial, próximo à residência de n. 774 (figura 148).**

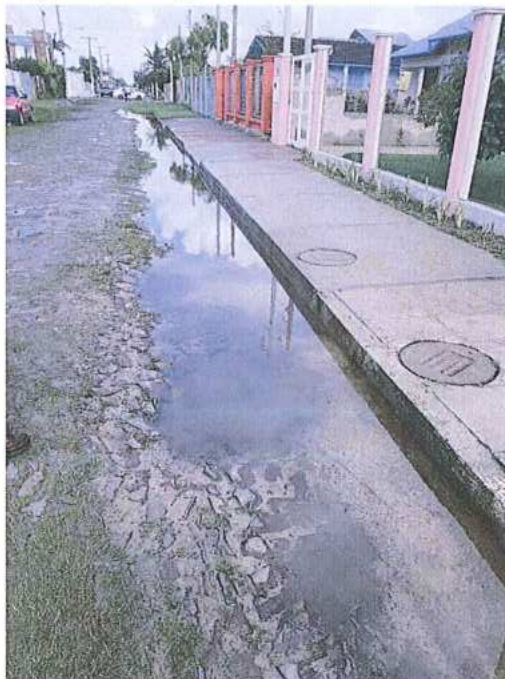
**Figura 149: Registro fotográfico do item 23.**

**NC-6 – Item 23: Desnível junto à sarjeta, próximo à residência de n. 790 (figura 149).**

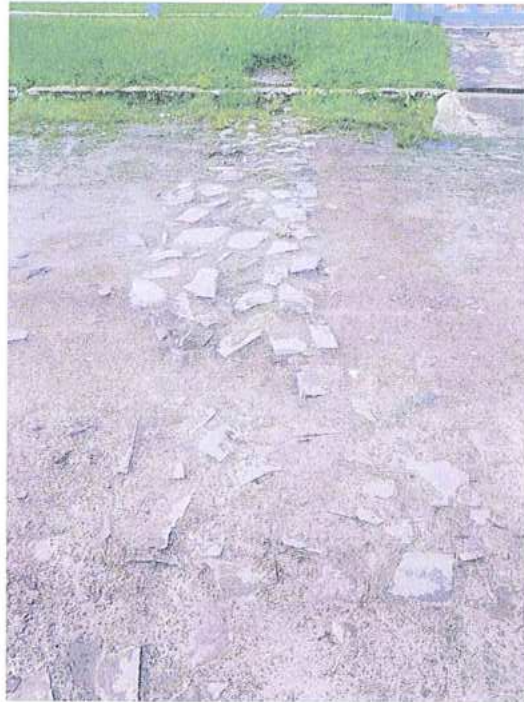
**Figura 150: Registro fotográfico do item 24.**

**NC-6 – Item 24: Desnivelamento na via sobre o coletor predial, próximo à residência de n. 821 (figura 150).**

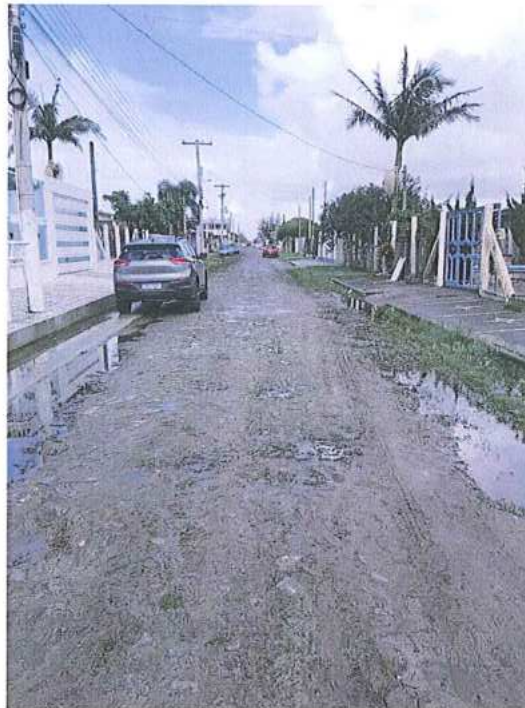
**Figura 151: Registro fotográfico do item 25.**

**NC-6 – Item 25: Pavimentação irregular com cavidades superficiais no leito da via, em todo trecho da quadra (figura 151).**

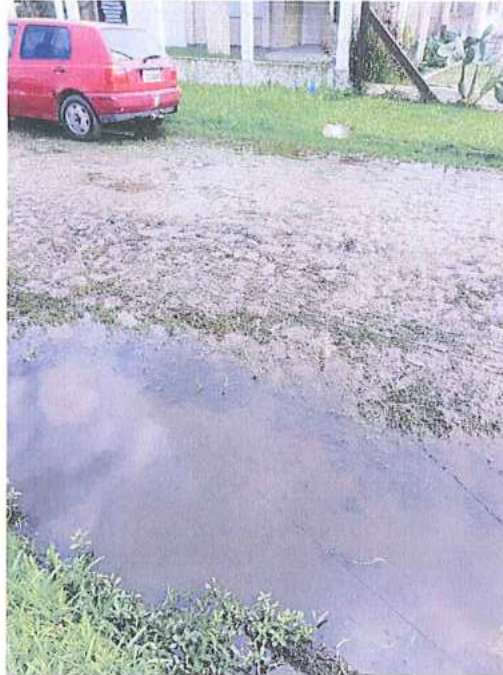
**Figura 152: Registro fotográfico do item 26.**

**NC-6 – Item 26: Pavimentação irregular com cavidade na via junto à sarjeta, próximo à residência de n. 916 (figura 152).**

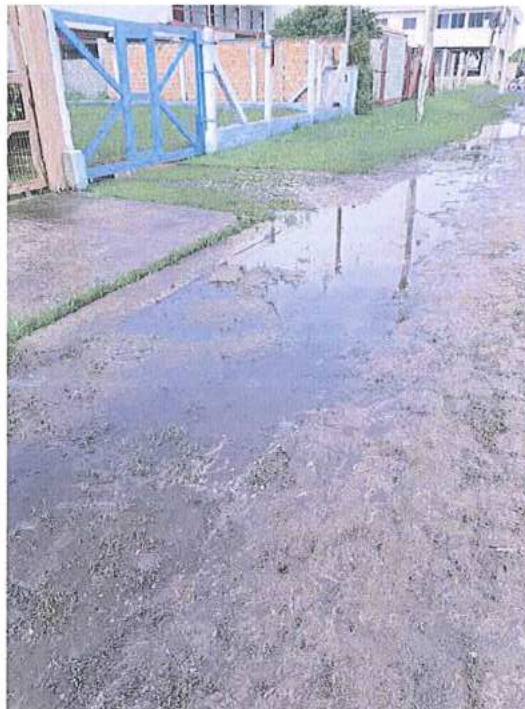
**Figura 153: Registro fotográfico do item 27.**

**NC-6 – Item 27: Pavimentação irregular com cavidade na via junto à sarjeta, próximo à residência de n. 967 (figura 153).**

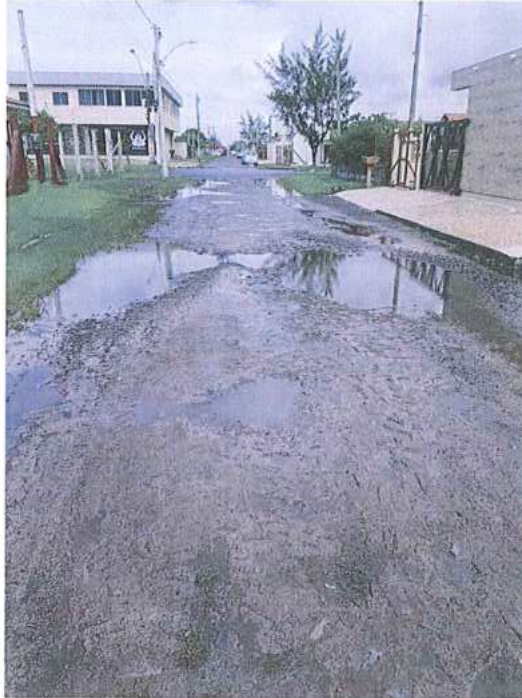
Figura 154: Registro fotográfico do item 28.

**NC-6 – Item 28: Pavimentação irregular formando cavidade ao longo da seção transversal da via, próximo à residência de n. 976 (figura 154).**

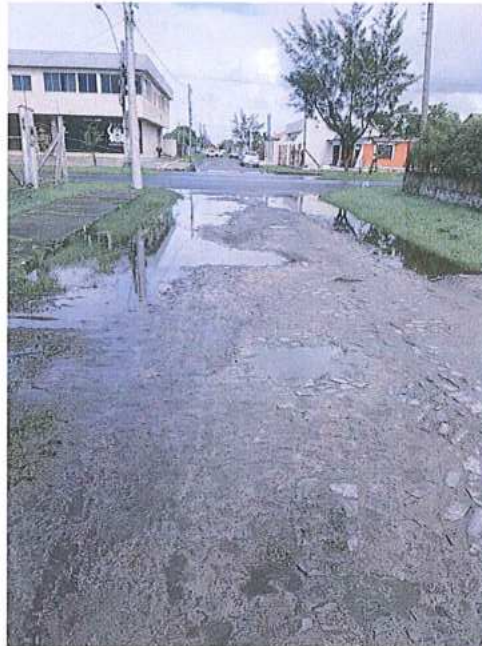
Figura 155: Registro fotográfico do item 29.

NC-6 – Item 29: Desnívelamento e pavimentação irregular com cavidades superficiais na intersecção com a av. Osvaldo Aranha (figura 155).

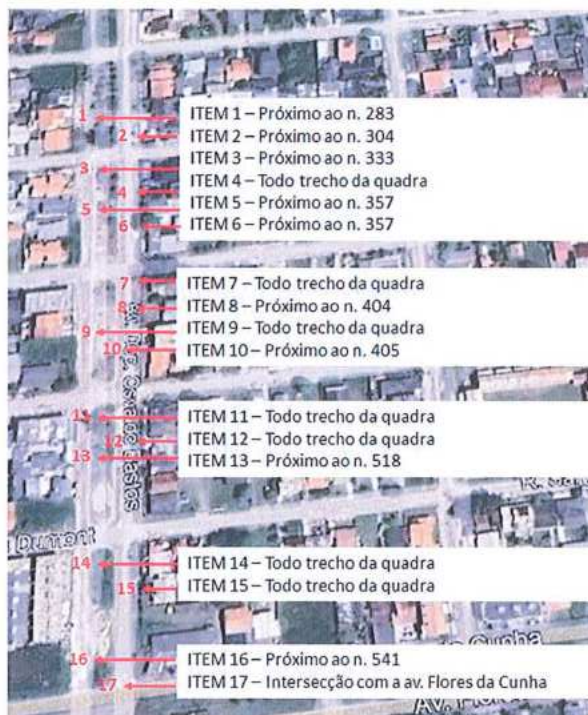
NC não solucionada. Verificou-se com a fiscalização de acompanhamento que as obras na avenida Deputado Osvaldo Bastos foram encerradas, porém existem diversos pontos no

calçamento com acabamentos inadequados. Na figura 156 apresenta a relação problemas encontrados (itens) e que precisam ser solucionados para a NC-7 ser considerada encerrada.

Figura 156: Itens que compõem a NC-7, avenida Deputado Oswaldo Bastos: trecho entre a rua Sargento Geraldo Santana e a avenida Flores da Cunha.

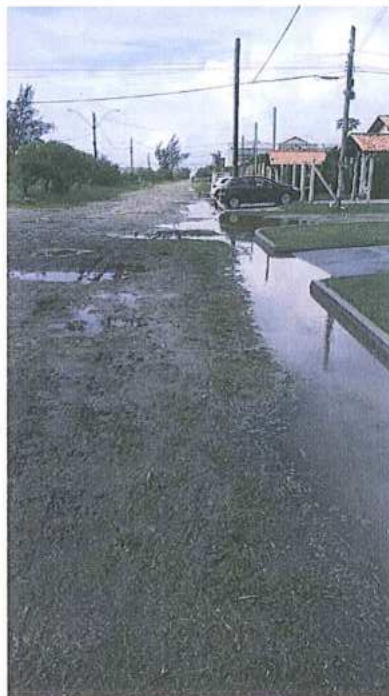
Figura 157: Registro fotográfico do item 1.

**NC-7 – Item 1: Desnívelamento e pavimentação irregular com cavidades superficiais no leito da via, próximo à residência de n. 283 (figura 157).**

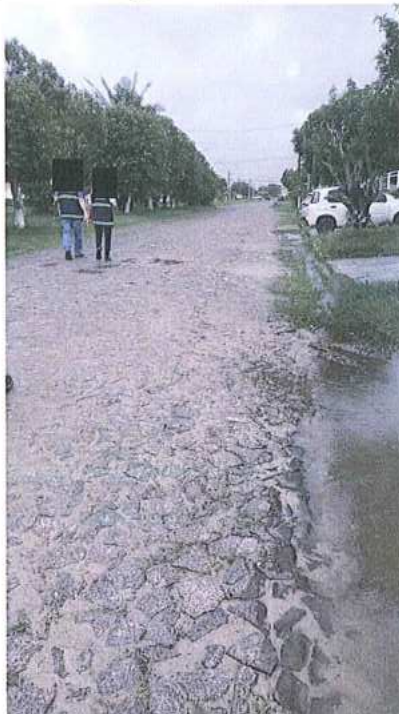
Figura 158: Registro fotográfico do item 2.

**NC-7 – Item 2: Pavimentação irregular junto à região da sarjeta, próximo à residência de n. 304 (figura 158).**

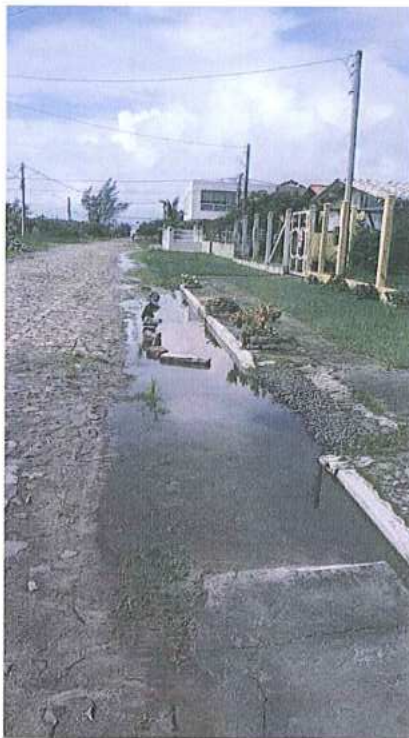
Figura 159: Registro fotográfico do item 3.

**NC-7 – Item 3: Pavimentação irregular com cavidades superficiais junto à sarjeta, próximo à residência de n. 333 (figura 159).**

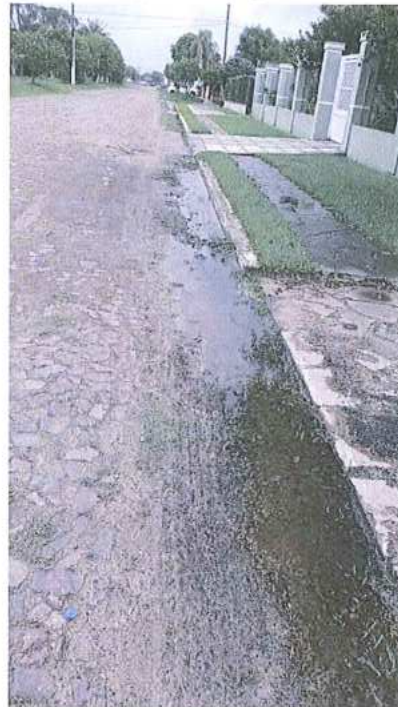
Figura 160: Registro fotográfico do item 4.

**NC-7 – Item 4: Pavimentação irregular junto à região da sarjeta, todo trecho da quadra (figura 160).**

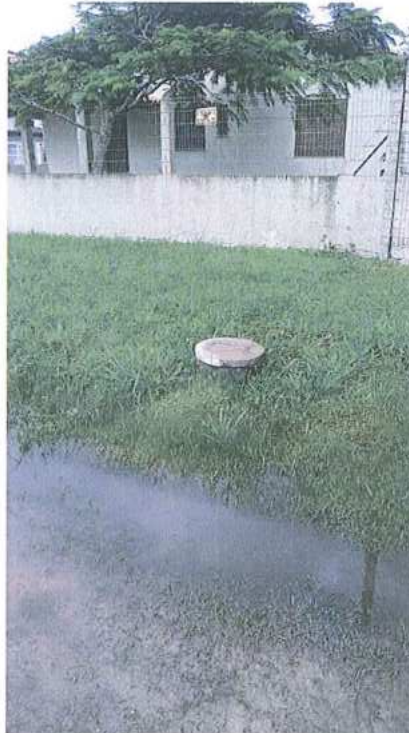
Figura 161: Registro fotográfico do item 5.

**NC-7 – Item 5: Desnível no pavimento junto à sarjeta e tampa da caixa de inspeção apresentando desnível em relação ao passeio, próximo à residência de n. 357 (figura 161).**

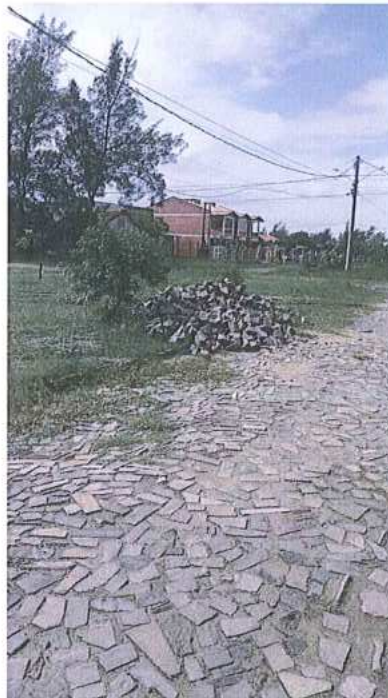
Figura 162: Registro fotográfico do item 6.

NC-7 – Item 6: Acúmulo de restos de material utilizado na obra, no canteiro próximo à residência de n. 357 (figura 162).

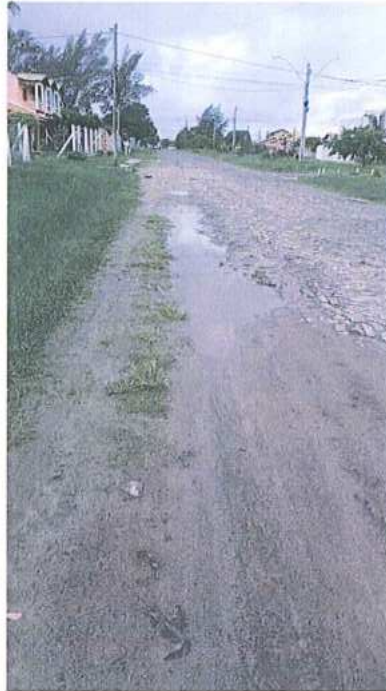
Figura 163: Registro fotográfico do item 7.

NC-7 – Item 7: Desnivelamento no pavimento junto à sarjeta, todo trecho da quadra (figura 163).

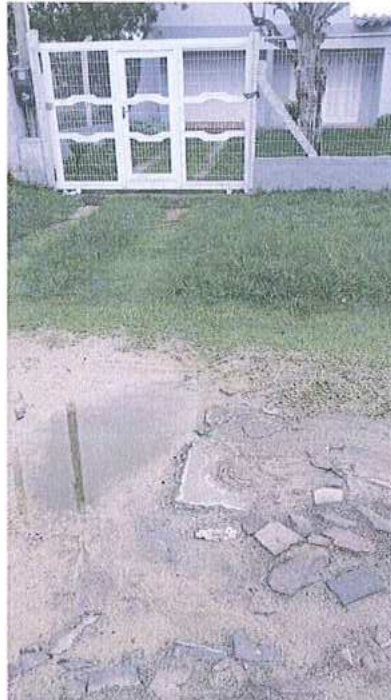
Figura 164: Registro fotográfico do item 8.

**NC-7 – Item 8: Pavimentação irregular com cavidades superficiais e com desnível junto à caixa do poço de visita, próximo à residência de n. 404 (figura 164).**

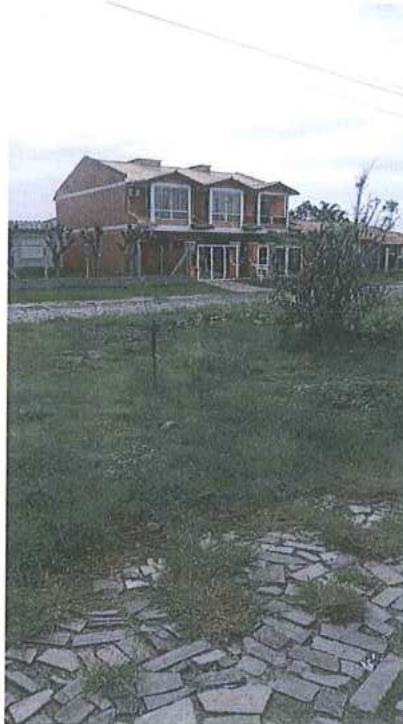
Figura 165: Registro fotográfico do item 9.

**NC-7 – Item 9: Acúmulo de restos de material utilizado na obra, no canteiro central próximo à residência de n. 405 (figura 165).**

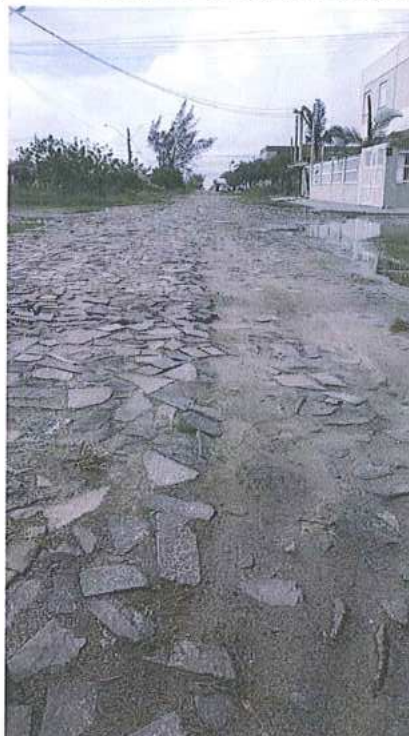
Figura 166: Registro fotográfico do item 10.

**NC-7 – Item 10: Pavimentação irregular com desnível no pavimento e cavidades superficiais, próximo à residência de n. 405 (figura 166).**

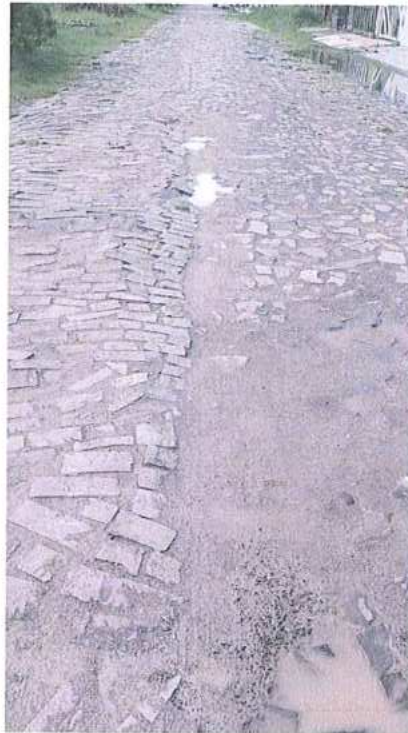
Figura 167: Registro fotográfico do item 11.

**NC-7 – Item 11: Pavimentação irregular com desnível no pavimento e cavidades superficiais, todo trecho da quadra (figura 167).**

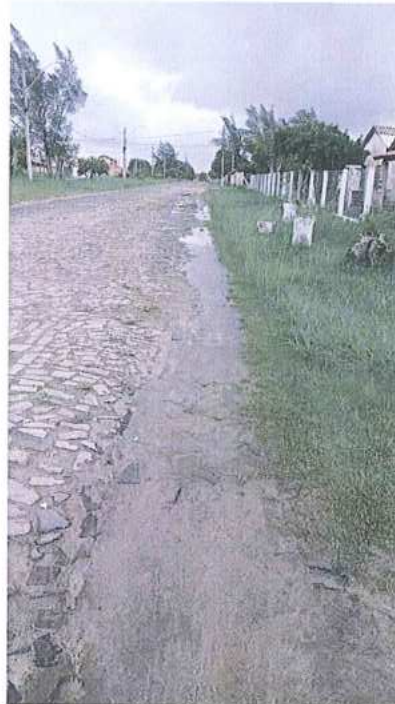
Figura 168: Registro fotográfico do item 12.

**NC-7 – Item 12: Pavimentação irregular com desnível no pavimento e cavidades superficiais, todo trecho da quadra (figura 168).**

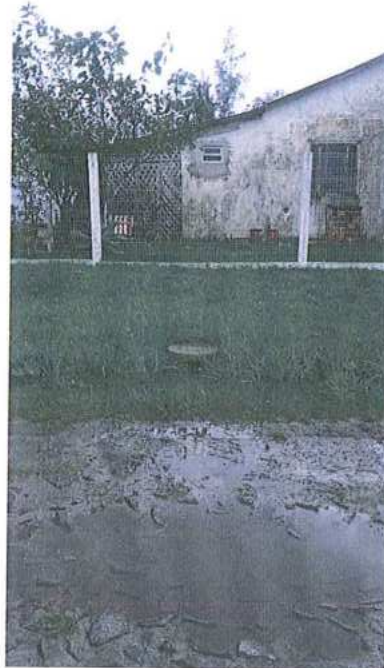
Figura 169: Registro fotográfico do item 13.

**NC-7 – Item 13: Pavimentação irregular com cavidades superficiais junto à sarjeta e tampa da caixa de inspeção apresentando desnível em relação ao passeio, todo trecho da quadra (figura 169).**

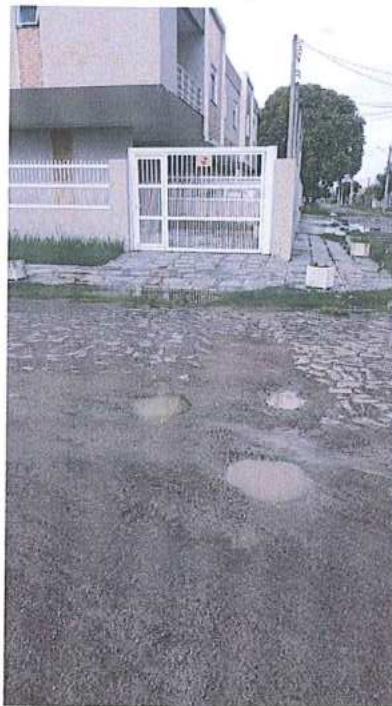
Figura 170: Registro fotográfico do item 14.

**NC-7 – Item 14: Pavimentação irregular com cavidades superficiais no leito da via, todo trecho da quadra (figura 170).**

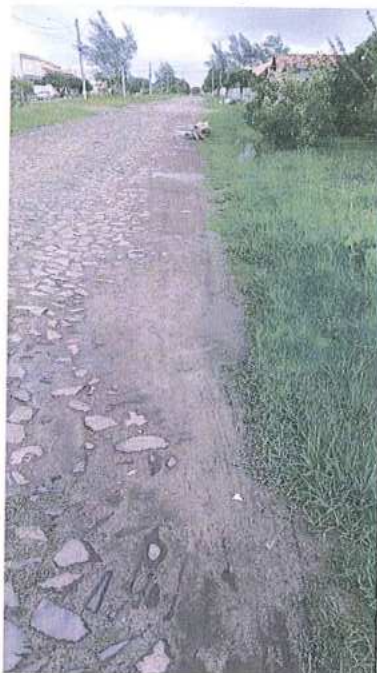
**Figura 171: Registro fotográfico do item 15.**

**NC-7 – Item 15: Pavimentação irregular com cavidades superficiais junto à sarjeta, todo trecho da quadra (figura 171).**

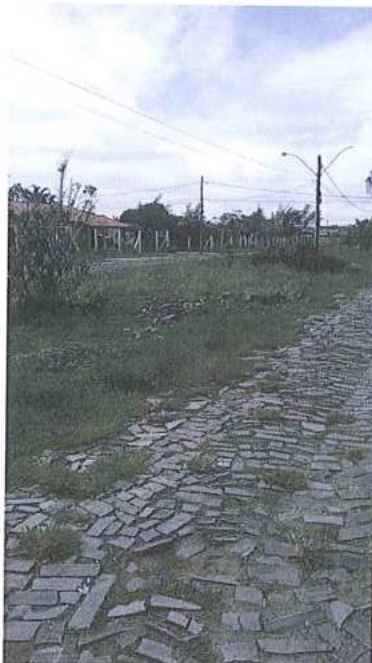
**Figura 172: Registro fotográfico do item 16.**

**NC-7 – Item 16 Acúmulo de restos de material utilizado na obra, no canteiro central próximo à residência de n. 541 (figura 172).**

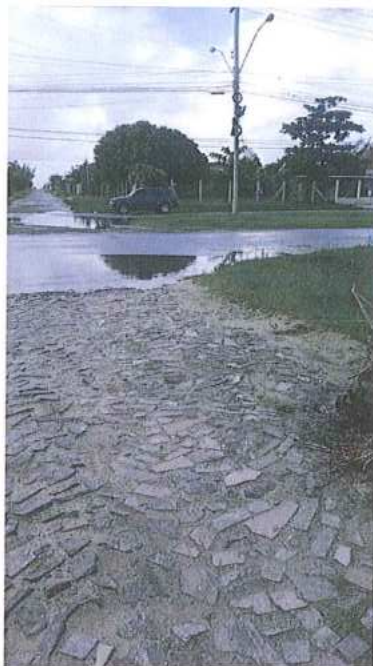
Figura 173: Registro fotográfico do item 17.

**NC-7 – Item 17: Desnívelamento e pavimentação irregular com cavidades superficiais na intersecção com a av. Flores da Cunha (figura 173).**
