REGULAÇÃO RELATÓRIO TÉCNICO DE FISCALIZAÇÃO N. 006-P/2024 – RTF

Fiscalização no Sistema de Abastecimento de Água e Esgotamento Sanitário de Tramandaí/RS.

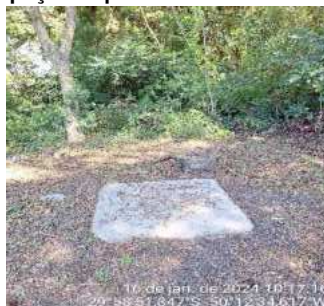
Figura 2 – Relatório fotográfico do poço tamponado ETA 02 localizado na área da ETA Convencional.

O município possui 6 (seis) poços em uso, sendo 2 deles situados no parque da ETA Convencional e 4 deles ficam distribuídos na área urbana do município. Um dos poços presentes na ETA Convencional, o poço ETA 02, foi tamponado, sendo dessa forma desativado, conforme figura 2. No quadro 2, estão as principais características dos poços de Tramandaí.

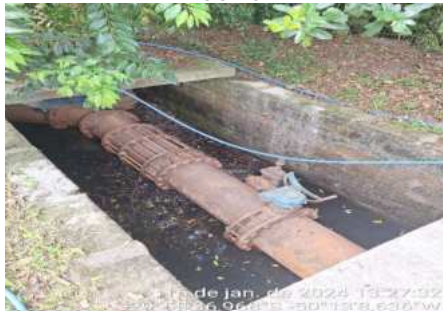
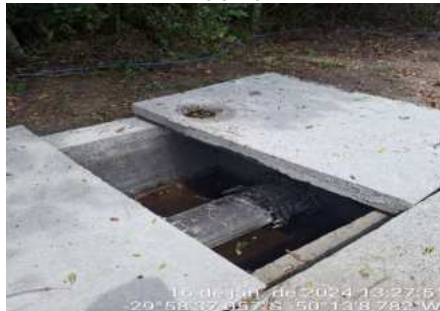
NC	CÓDIGO DA NC	UNIDADE	CAPTAÇÃO SUPERFICIAL - Lagoa Emboaba
1	1.9	CONSTATAÇÃO	Caixa de manobra com tampa aberta.
GRUPO	PRAZO	NÃO CONFORMIDADE	Não proporcionar a segurança das edificações e dos operadores.
2	365 dias	OBSERVAÇÃO

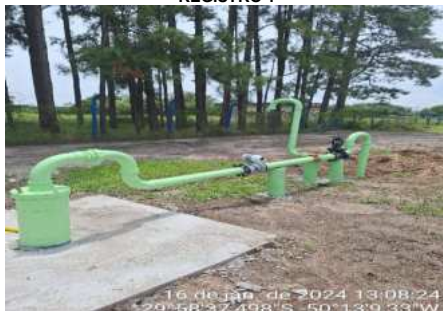
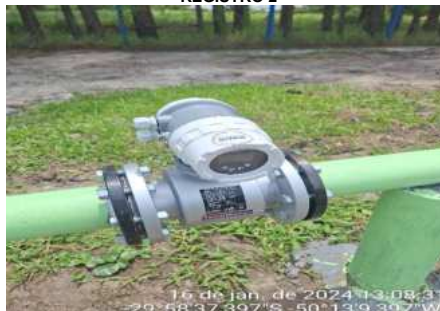
NC	CÓDIGO DA NC	UNIDADE	CAPTAÇÃO SUPERFICIAL - Poço em obras.
3	1.3	CONSTATAÇÃO	Não encaminhado à Agesan a outorga da respectiva unidade.
GRUPO	PRAZO	NÃO CONFORMIDADE	Inexistência de outorga de captação ou outorga vencida.
2	180 dias	OBSERVAÇÃO

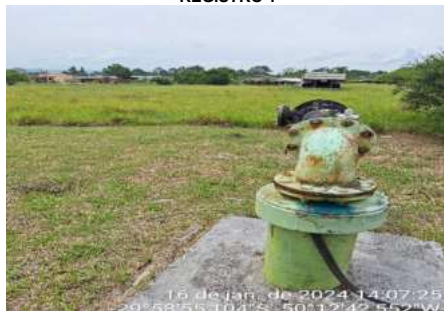
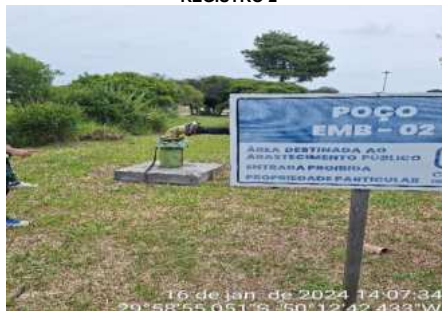
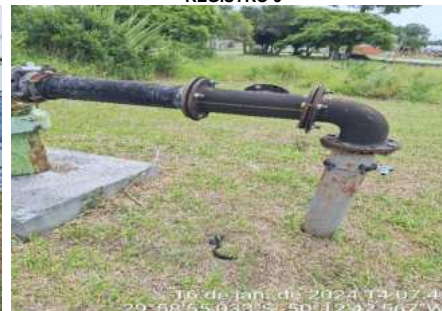
NC	CÓDIGO DA NC	UNIDADE	CAPTAÇÃO SUBTERRÂNEA- Poço COR TRA EMB 02
4	1.2	CONSTATAÇÃO	Área de captação não possui cercamento adequado.
GRUPO	PRAZO	NÃO CONFORMIDADE	Não isolar a área dando condição ao acesso de pessoas não-autorizadas e sem garantir bom estado de limpeza do local.
2	365 dias	OBSERVAÇÃO

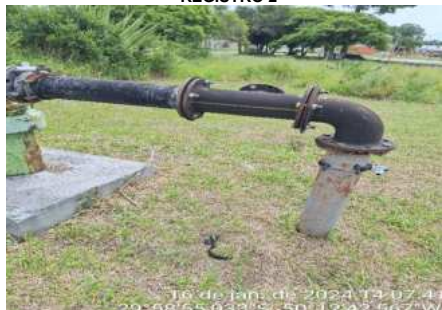
REGISTRO 2

NC	CÓDIGO DA NC	UNIDADE	CAPTAÇÃO SUBTERRÂNEA- Poço COR TRA EMB 02
5	1.3	CONSTATAÇÃO	Unidade não possui macromedidor instalado.
GRUPO	PRAZO	NÃO CONFORMIDADE	Perda de água e/ou não executar redução de perdas.
2	365 dias	OBSERVAÇÃO

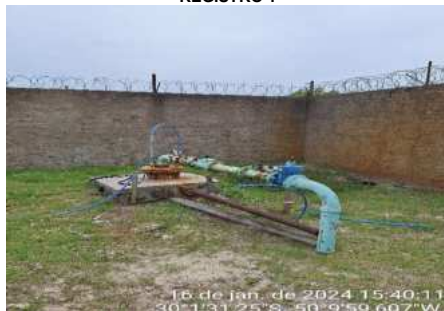
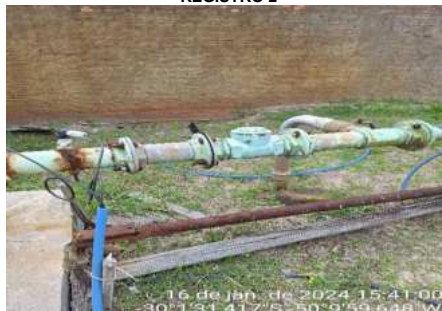
NC	CÓDIGO DA NC	UNIDADE	CAPTAÇÃO SUBTERRÂNEA- Poço COR TRA NTR 02A
6	1.3	CONSTATAÇÃO	Unidade não possui macromedidor instalado.
GRUPO	PRAZO	NÃO CONFORMIDADE	Perda de água e/ou não executar redução de perdas.
2	365 dias	OBSERVAÇÃO

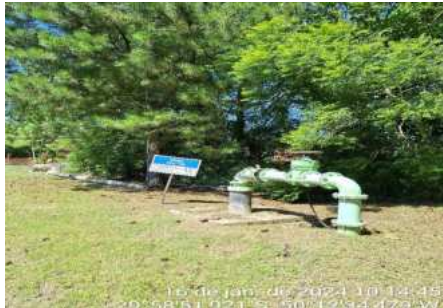
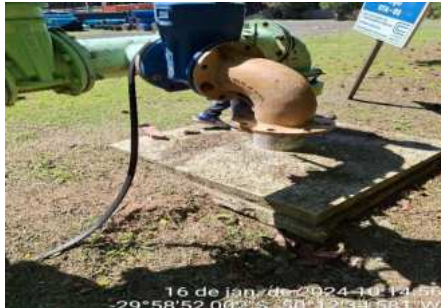
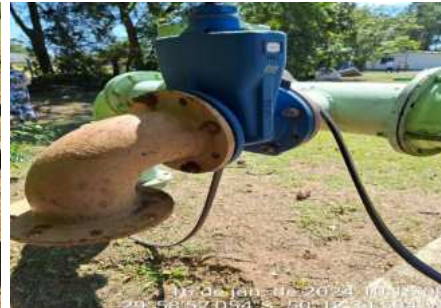
NC	CÓDIGO DA NC	UNIDADE	CAPTAÇÃO SUBTERRÂNEA- Poço COR TRA ETA-III
9	1.3	CONSTATAÇÃO	Unidade não possui macromedidor instalado.
GRUPO	PRAZO	NÃO CONFORMIDADE	Perda de água e/ou não executar redução de perdas.
2	365 dias	OBSERVAÇÃO

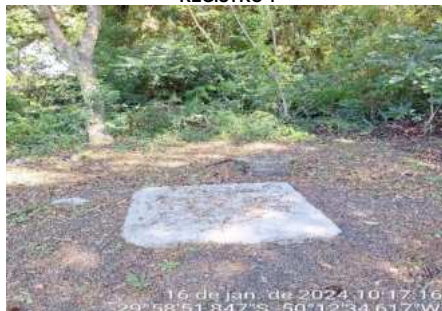
REGISTRO 1

NC	CÓDIGO DA NC	UNIDADE	CAPTAÇÃO SUBTERRÂNEA- Poço COR TRA ETA-II (tamponado)
10	1.3	CONSTATAÇÃO	Não encaminhado à Agesan-RS a outorga de tamponamento da unidade.
GRUPO	PRAZO	NÃO CONFORMIDADE	Deixar de prestar informações ao órgão fiscalizatório.
2	90 dias	OBSERVAÇÃO

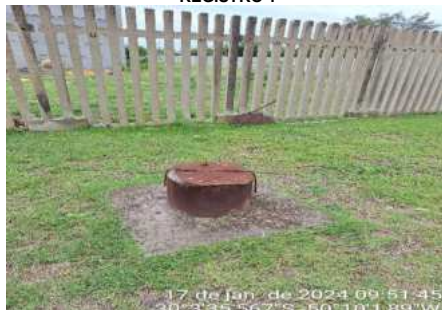
REGISTRO 1

Contudo, outros dois poços foram identificados no município de Tramandaí, mas encontram-se fora de operação. O primeiro está localizado na área da captação superficial, em fase de conclusão da instalação; o segundo, está localizado junto ao reservatório R-08. Quanto a este localizado junto ao reservatório, houve uma tentativa recente de expurgá-lo para colocá-lo em funcionamento em época de veraneio. No entanto, devido à necessidade deste ficar mais de 3 (três) dias vertendo água para que atenda aos padrões de potabilidade, o que também acaba causando alagamento na área em torno, constatou-se que era inviável reativá-lo. Ambos não se encontram descritos no Anexo II encaminhado à Agesan-RS, embora possam potencial de uso. A figura 3 identifica as unidades.

NC	CÓDIGO DA NC	UNIDADE	CAPTAÇÃO SUBTERRÂNEA- Poço junto ao R-08
11	-	CONSTATAÇÃO	Unidade não consta informada no anexo II
GRUPO	PRAZO	NÃO CONFORMIDADE	Deixar de prestar informações ao órgão fiscalizatório.
2	90 dias	OBSERVAÇÃO

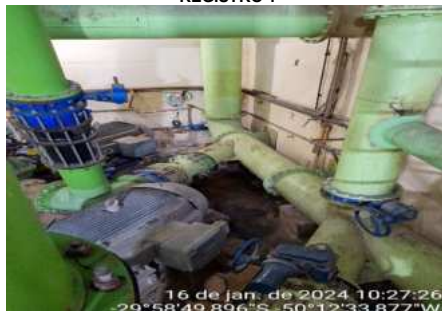
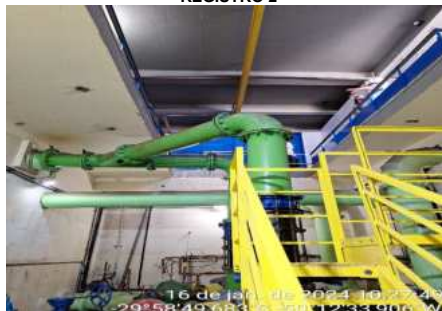
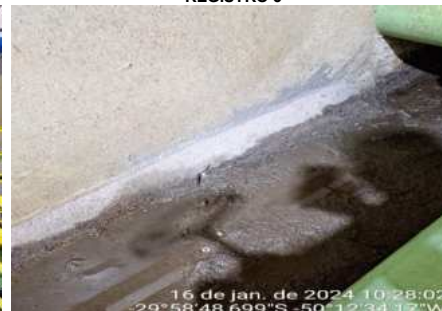
NC	CÓDIGO DA NC	UNIDADE	ELEVATÓRIA - EBAT ETA (2º Recalque)
12	2.5	CONSTATAÇÃO	Drenagem inadequada da estrutura.
GRUPO	PRAZO	NÃO CONFORMIDADE	Drenagem da estrutura inadequada.
2	180 dias	OBSERVAÇÃO

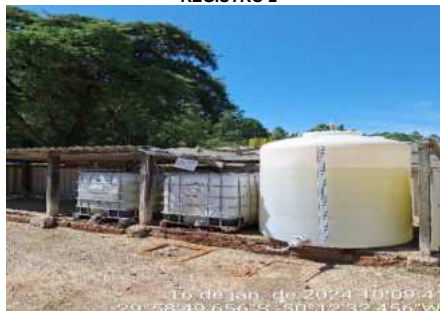
REGISTRO 2

NC	CÓDIGO DA NC	UNIDADE	ETA CONVENCIONAL
18	3.19	CONSTATAÇÃO	Reservatórios de produtos químicos da unidade não possuem bacia de contenção contra derramamento.
GRUPO	PRAZO	NÃO CONFORMIDADE	Inexistência de bacia de contenção ou bacia de contenção permite vazamentos.
2	365 dias	OBSERVAÇÃO

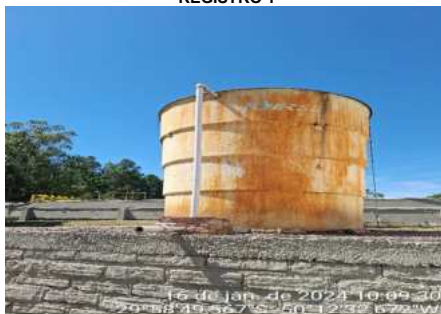
REGISTRO 1

NC	CÓDIGO DA NC	UNIDADE	ETA CONVENCIONAL
19	-	CONSTATAÇÃO	Reservatório desativado de hipoclorito de sódio não removido.
GRUPO	PRAZO	NÃO CONFORMIDADE	Falta de conservação e manutenção preventiva de unidade.
2	365 dias	OBSERVAÇÃO

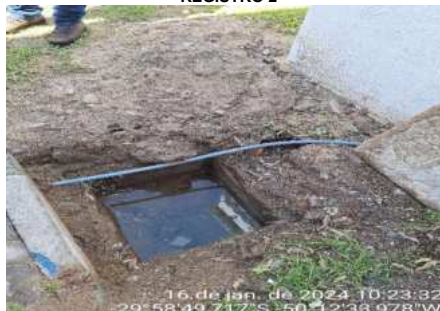
REGISTRO 2

NC	CÓDIGO DA NC	UNIDADE	ETA CONVENCIONAL
20	3.21	CONSTATAÇÃO	Água acumulada em torno da unidade
GRUPO	PRAZO	NÃO CONFORMIDADE	Acúmulo de água inadequado, possibilitando formação de vetores de doenças.
2	365 dias	OBSERVAÇÃO

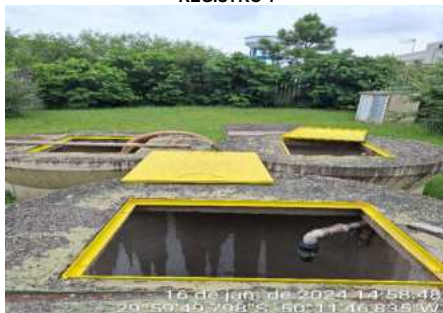
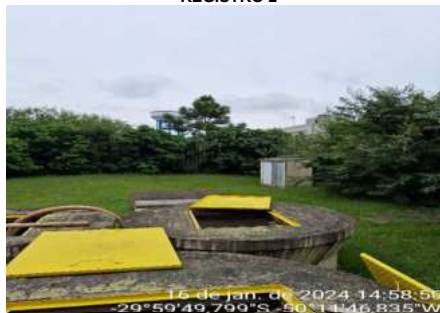
NC	CÓDIGO DA NC	UNIDADE	ELEVATÓRIA DE ESGOTO - EEE 1 (Condomínio Marítimo)
22	4.7	CONSTATAÇÃO	Tampas abertas da unidade.
GRUPO	PRAZO	NÃO CONFORMIDADE	Falta de conservação e manutenção preventiva de unidade.
2	365 dias	OBSERVAÇÃO

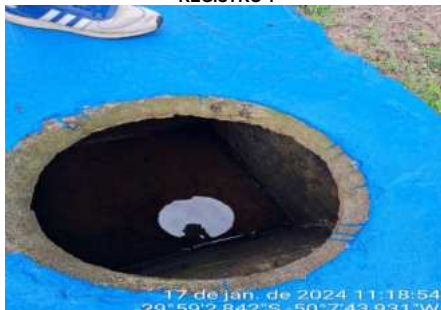
REGISTRO 1

NC	CÓDIGO DA NC	UNIDADE	ELEVATÓRIA DE ESGOTO - EEE Flores da Cunha
26	4.8	CONSTATAÇÃO	Tampa aberta na unidade.
GRUPO	PRAZO	NÃO CONFORMIDADE	Não proporcionar a segurança das edificações e dos operadores.
2	365 dias	OBSERVAÇÃO

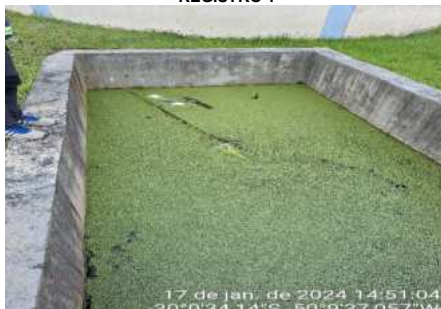
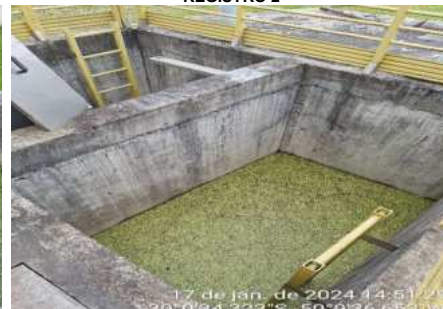
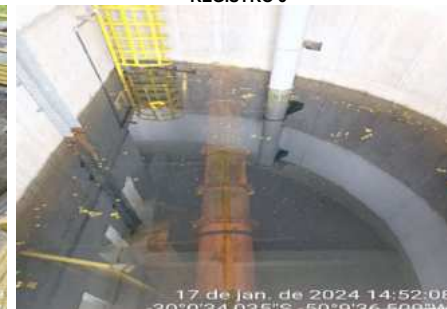
NC	CÓDIGO DA NC	UNIDADE	ELEVATÓRIA DE ESGOTO - EEE 6 (Desativada)
27	4.5	CONSTATAÇÃO	Água acumulada na unidade.
GRUPO	PRAZO	NÃO CONFORMIDADE	Drenagem da estrutura inadequada.
2	365 dias	OBSERVAÇÃO

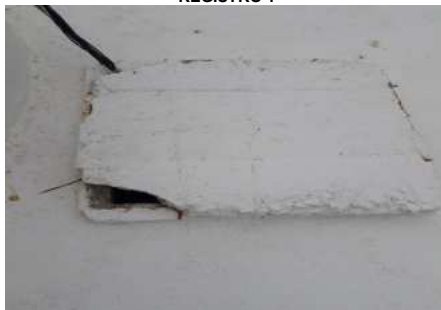
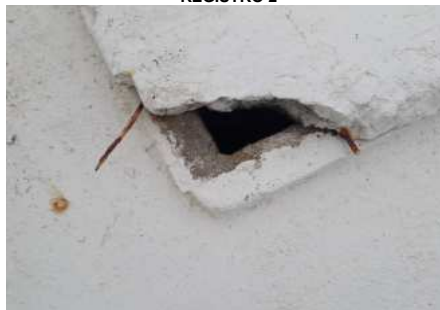
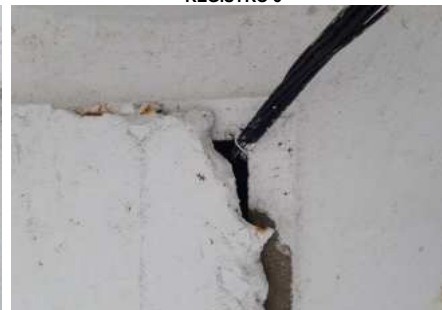
NC	CÓDIGO DA NC	UNIDADE	RESERVATÓRIO - R01 (Junto do Comercial da Corsan)
29	6.4	CONSTATAÇÃO	Abertura de inspeção não estava completamente vedada.
GRUPO	PRAZO	NÃO CONFORMIDADE	Ausência de abertura de inspeção fechada com tampa inteiriça dotada de dispositivo e travamento.
2	180 dias	OBSERVAÇÃO

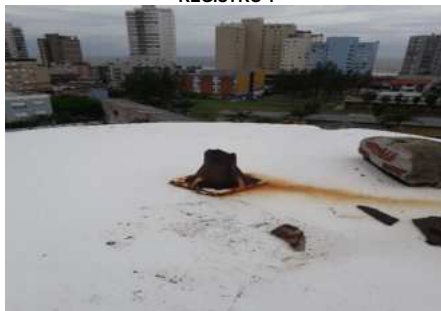
REGISTRO 1

NC	CÓDIGO DA NC	UNIDADE	RESERVATÓRIO - R01 (Junto do Comercial da Corsan)
30	6.8	CONSTATAÇÃO	Não possui pára-raio no topo
GRUPO	PRAZO	NÃO CONFORMIDADE	Não existe no topo do reservatório pára-raios e/ou luz de sinalização de obstáculo elevado.
2	365 dias	OBSERVAÇÃO

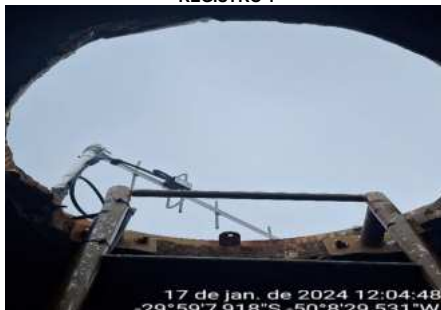
REGISTRO 1

NC	CÓDIGO DA NC	UNIDADE	RESERVATÓRIO - R03
32	6.4	CONSTATAÇÃO	Ausência de vedação completa e com travamento da abertura no topo do reservatório.
GRUPO	PRAZO	NÃO CONFORMIDADE	Ausência de abertura de inspeção fechada com tampa inteiriça dotada de dispositivo e travamento.
2	180 dias	OBSERVAÇÃO

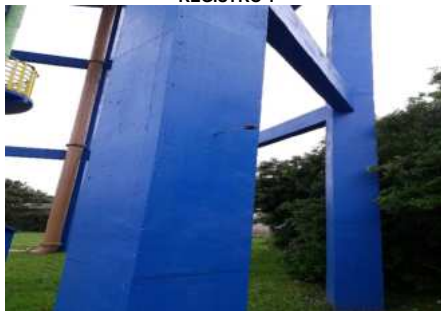
REGISTRO 1

NC	CÓDIGO DA NC	UNIDADE	RESERVATÓRIO - R03
33	6.8	CONSTATAÇÃO	Não possui pára-raio no topo
GRUPO	PRAZO	NÃO CONFORMIDADE	Não existe no topo do reservatório pára-raios e/ou luz de sinalização de obstáculo elevado.
2	365 dias	OBSERVAÇÃO	Isolador sem cabo

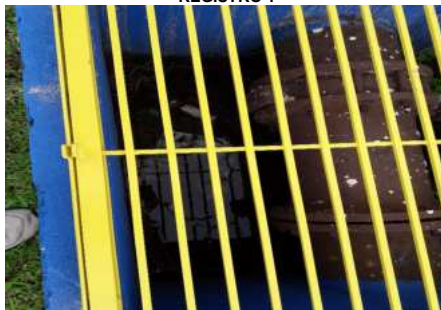
REGISTRO 1

NC	CÓDIGO DA NC	UNIDADE	RESERVATÓRIO - R03
35	6.12	CONSTATAÇÃO	Água acumulada na caixa de manobra.
GRUPO	PRAZO	NÃO CONFORMIDADE	Falta de conservação e manutenção preventiva de unidade.
2	365 dias	OBSERVAÇÃO

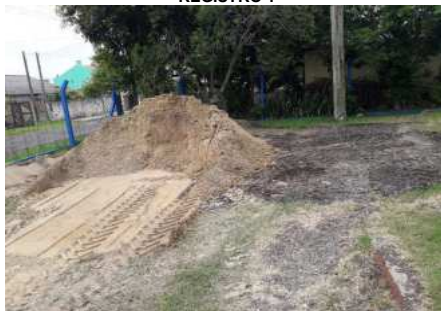
REGISTRO 1

NC	CÓDIGO DA NC	UNIDADE	RESERVATÓRIO - R03
36	6.12	CONSTATAÇÃO	Areia acumulada na área do reservatório.
GRUPO	PRAZO	NÃO CONFORMIDADE	Acúmulo de resíduos em local inapropriado e/ou armazenamento inadequado.
2	90 dias	OBSERVAÇÃO

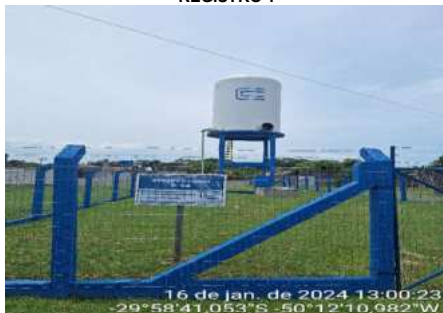
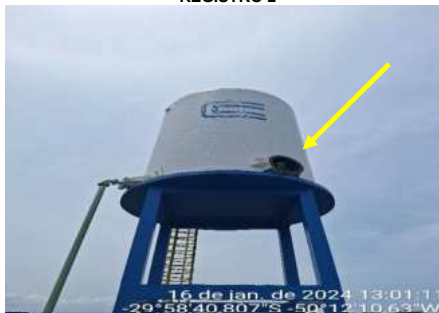
NC	CÓDIGO DA NC	UNIDADE	RESERVATÓRIO - R04 (Desativado)
37	6.4	CONSTATAÇÃO	Abertura no alto do reservatório que permite entrada de água.
GRUPO	PRAZO	NÃO CONFORMIDADE	Falta de conservação e manutenção preventiva de unidade.
2	365 dias	OBSERVAÇÃO

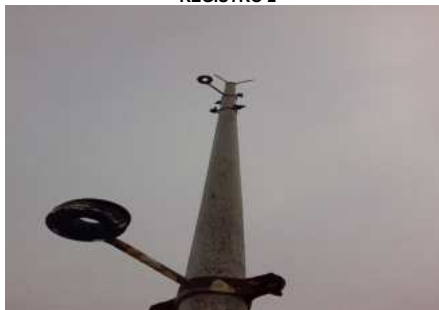
REGISTRO 2

NC	CÓDIGO DA NC	UNIDADE	RESERVATÓRIO - R05
38	6.8	CONSTATAÇÃO	Não possui pára-raio no topo do reservatório.
GRUPO	PRAZO	NÃO CONFORMIDADE	Não existe no topo do reservatório pára-raios e/ou luz de sinalização de obstáculo elevado.
2	365 dias	OBSERVAÇÃO

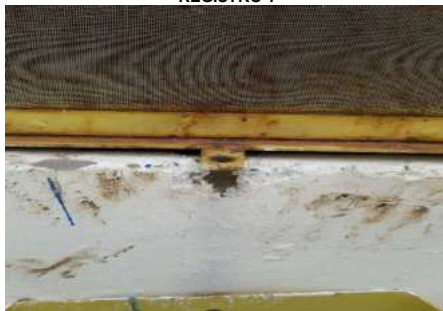
REGISTRO 1

NC	CÓDIGO DA NC	UNIDADE	RESERVATÓRIO - R05
39	6.4	CONSTATAÇÃO	A abertura de inspeção no topo estva com ausência de dispositivo de travamento da tela de inspeção.
GRUPO	PRAZO	NÃO CONFORMIDADE	Ausência de abertura de inspeção fechada com tampa inteiraça dotada de dispositivo e travamento.
2	180 dias	OBSERVAÇÃO

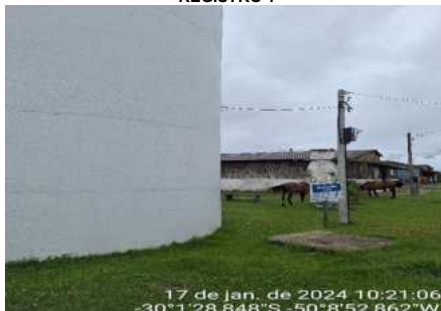
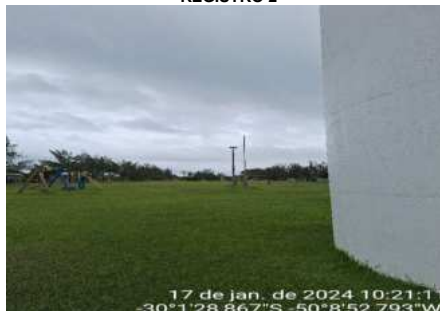
NC	CÓDIGO DA NC	UNIDADE	RESERVATÓRIO - R06a
42	6.2	CONSTATAÇÃO	Unidade não possui cercamento.
GRUPO	PRAZO	NÃO CONFORMIDADE	Não isolar a área dando condição ao acesso de pessoas não-autorizadas e sem garantir bom estado de limpeza do local.
2	365 dias	OBSERVAÇÃO

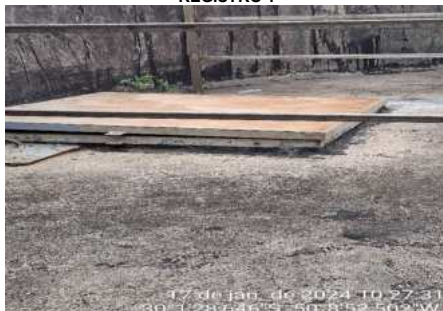
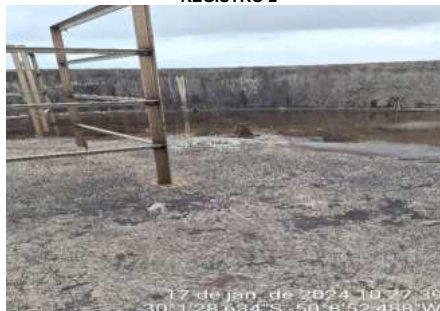
NC	CÓDIGO DA NC	UNIDADE	RESERVATÓRIO - R06A
43	6.4	CONSTATAÇÃO	Ausência de travamento da tampa de inspeção no topo do reservatório.
GRUPO	PRAZO	NÃO CONFORMIDADE	Ausência de abertura de inspeção fechada com tampa inteiriça dotada de dispositivo e travamento.
2	180 dias	OBSERVAÇÃO

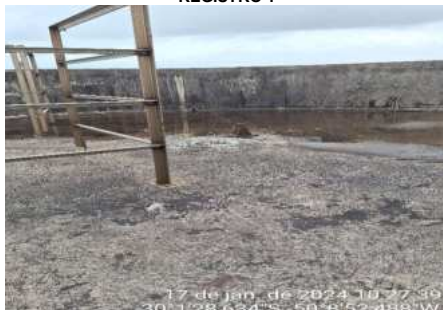
REGISTRO 1

NC	CÓDIGO DA NC	UNIDADE	RESERVATÓRIO - R06A
44	6.8	CONSTATAÇÃO	Não possui pára-raio no topo do reservatório.
GRUPO	PRAZO	NÃO CONFORMIDADE	Não existe no topo do reservatório pára-raios e/ou luz de sinalização de obstáculo elevado.
2	365 dias	OBSERVAÇÃO

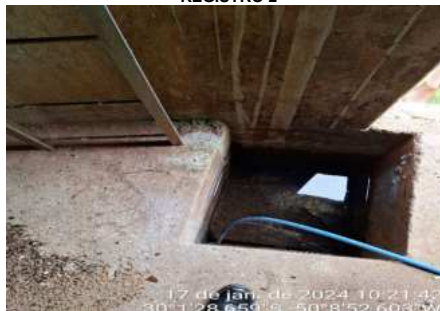
REGISTRO 2

NC	CÓDIGO DA NC	UNIDADE	RESERVATÓRIO - R06a
45	6.12	CONSTATAÇÃO	Água acumulada no interior da unidade.
GRUPO	PRAZO	NÃO CONFORMIDADE	Falta de conservação e manutenção preventiva de unidade.
2	365 dias	OBSERVAÇÃO

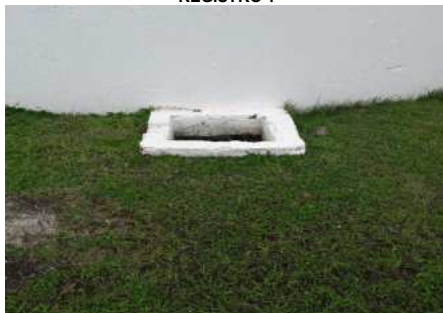
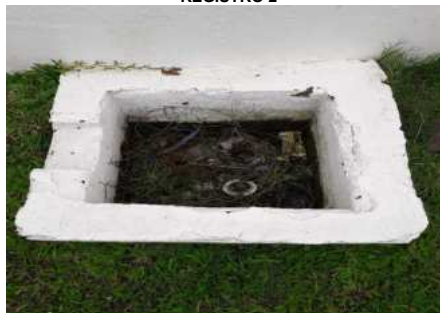
NC	CÓDIGO DA NC	UNIDADE	RESERVATÓRIO - R06A
46	6.12	CONSTATAÇÃO	Ausência de tampa protetora, possibilitando acúmulo de água.
GRUPO	PRAZO	NÃO CONFORMIDADE	Falta de conservação e manutenção preventiva de unidade.
2	365 dias	OBSERVAÇÃO

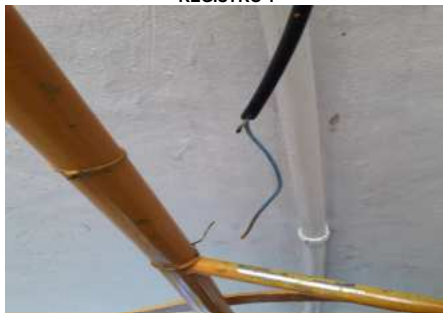
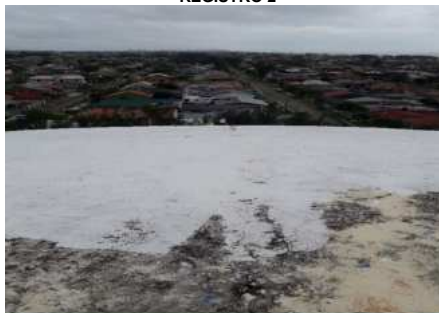
NC	CÓDIGO DA NC	UNIDADE	RESERVATÓRIO - R07
49	6.8	CONSTATAÇÃO	Ausência de pára-raio no topo do reservatório.
GRUPO	PRAZO	NÃO CONFORMIDADE	Não existe no topo do reservatório pára-raios e/ou luz de sinalização de obstáculo elevado.
2	365 dias	OBSERVAÇÃO

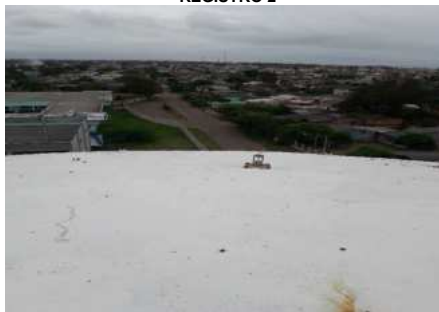
REGISTRO 2

NC	CÓDIGO DA NC	UNIDADE	RESERVATÓRIO - R08
50	6.8	CONSTATAÇÃO	Não possui pára-raio no topo do reservatório.
GRUPO	PRAZO	NÃO CONFORMIDADE	Não existe no topo do reservatório pára-raios e/ou luz de sinalização de obstáculo elevado.
2	365 dias	OBSERVAÇÃO

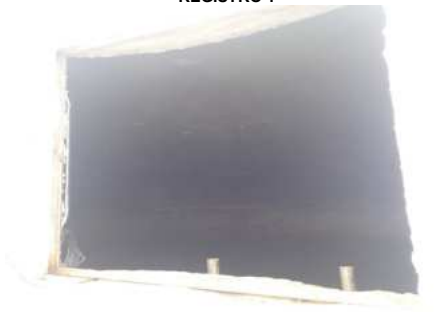
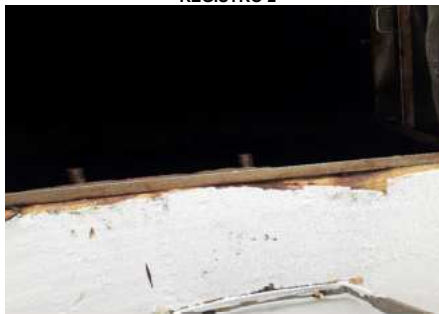
NC	CÓDIGO DA NC	UNIDADE	RESERVATÓRIO - R08
51	6.4	CONSTATAÇÃO	Tampa no topo do reservatório não estava bem vedada.
GRUPO	PRAZO	NÃO CONFORMIDADE	Ausência de abertura de inspeção fechada com tampa inteiriça dotada de dispositivo e travamento.
2	180 dias	OBSERVAÇÃO

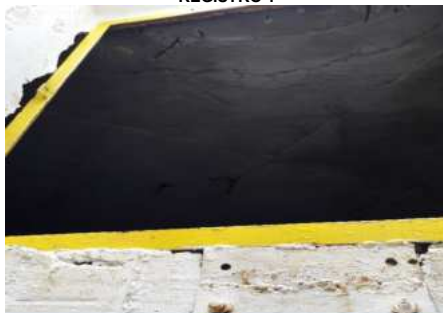
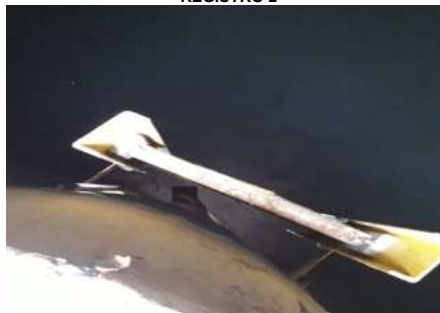
NC	CÓDIGO DA NC	UNIDADE	RESERVATÓRIO - R10
52	6.4	CONSTATAÇÃO	Ausência de tampa inteiraça dotada com dispositivo de travamento adequado.
GRUPO	PRAZO	NÃO CONFORMIDADE	Ausência de abertura de inspeção fechada com tampa inteiraça dotada de dispositivo e travamento.
2	180 dias	OBSERVAÇÃO

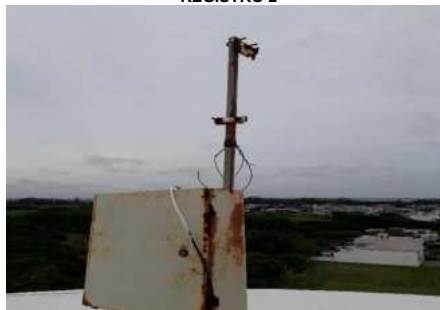
REGISTRO 2

NC	CÓDIGO DA NC	UNIDADE	RESERVATÓRIO - R10
53	6.8	CONSTATAÇÃO	Não possui pára-raio no topo do reservatório.
GRUPO	PRAZO	NÃO CONFORMIDADE	Não existe no topo do reservatório pára-raios e/ou luz de sinalização de obstáculo elevado.
2	365 dias	OBSERVAÇÃO

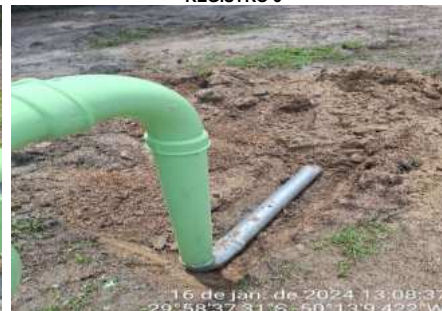
REGISTRO 3

NC	CÓDIGO DA NC	UNIDADE	CAPTAÇÃO SUPERFICIAL - Poço em obras.
54	1.1	CONSTATAÇÃO	Ausência de placa de identificação da unidade.
GRUPO	PRAZO	NÃO CONFORMIDADE	Inexistência de placa de identificação da área da captação.
2	365 dias	OBSERVAÇÃO

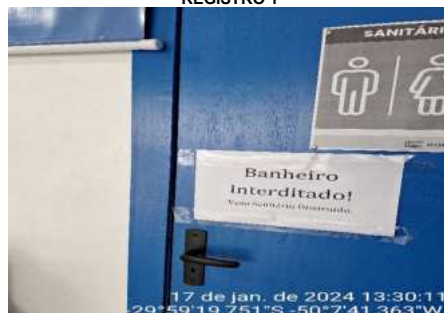
REGISTRO 1

NC	CÓDIGO DA NC	UNIDADE	COMERCIAL
57	7.20	CONSTATAÇÃO	Banheiro do atendimento comercial estava obstruído.
GRUPO	PRAZO	NÃO CONFORMIDADE	Condições não apropriadas para acessibilidade do público.
2	365 dias	OBSERVAÇÃO

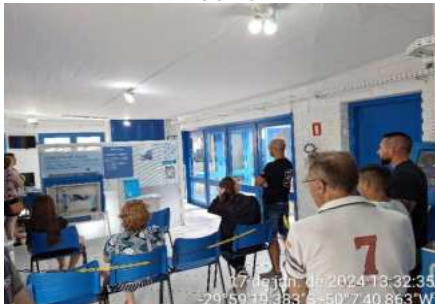
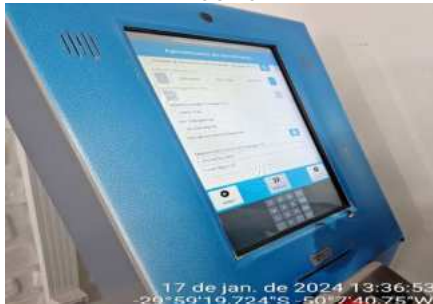
NC	CÓDIGO DA NC	UNIDADE	COMERCIAL
58	7.20	CONSTATAÇÃO	A unidade comercial não possui sistema gerador de senhas para atendimento presencial.
GRUPO	PRAZO	NÃO CONFORMIDADE	Condições não apropriadas para acessibilidade do público.
2	365 dias	OBSERVAÇÃO

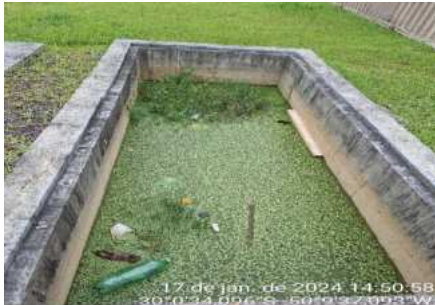
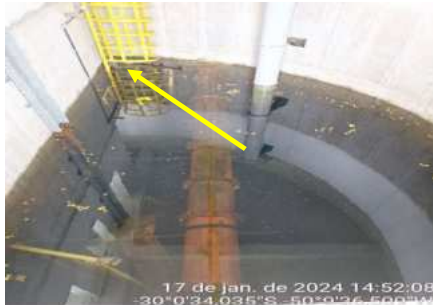
NC	CÓDIGO DA NC	UNIDADE	ELEVATÓRIA DE ESGOTO - EEE 6 (DESATIVADA)
60	4.8	CONSTATAÇÃO	Acúmulo de resíduos na área da elevatória.
GRUPO	PRAZO	NÃO CONFORMIDADE	Falta de conservação e manutenção preventiva de unidade.
2	180 dias	OBSERVAÇÃO	Presença de animais mortos, no local apontado.
