REGULAÇÃO RELATÓRIO TÉCNICO DE FISCALIZAÇÃO N. 007-P/2024 – RTF

Fiscalização no Sistema de Abastecimento de Água e Sistema de Esgotamento Sanitário de Capão da Canoa/RS.

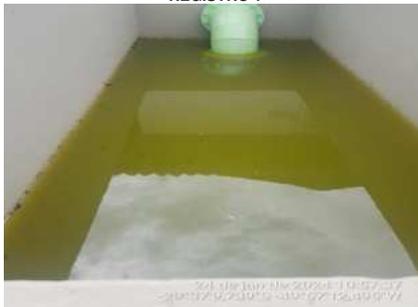
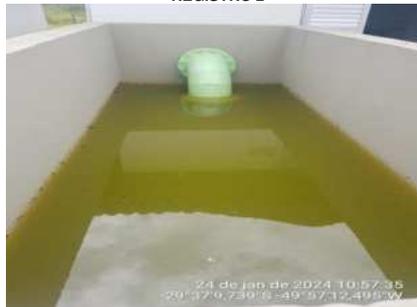
NC	CÓDIGO DA NC	UNIDADE	EBAT Curumim
4	2.8	CONSTATAÇÃO	Água parada na caixa de manobras
GRUPO	PRAZO	NÃO CONFORMIDADE	Drenagem da estrutura inadequada.
2	365 dias	OBSERVAÇÃO	-

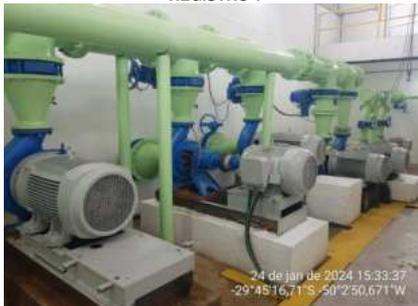
NC	CÓDIGO DA NC	UNIDADE	EBAT-1 Capão da Canoa
5	2.1	CONSTATAÇÃO	Sem identificação para indicar quais GMB atendem locais distintos da cidade
GRUPO	PRAZO	NÃO CONFORMIDADE	Inexistência de placa de identificação da área da EBA.
2	365 dias	OBSERVAÇÃO	-

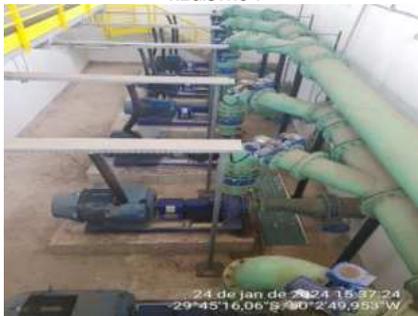
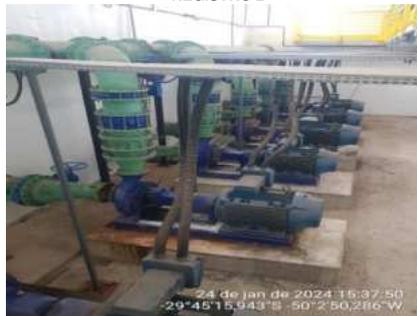
NC	CÓDIGO DA NC	UNIDADE	2º Recalque - Capão da Canoa
6	2.1	CONSTATAÇÃO	Sem identificação para indicar quais GMB atendem locais distintos da cidade
GRUPO	PRAZO	NÃO CONFORMIDADE	Inexistência de placa de identificação da área da EBA.
2	365 dias	OBSERVAÇÃO	-

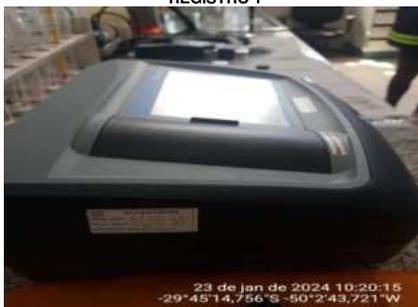
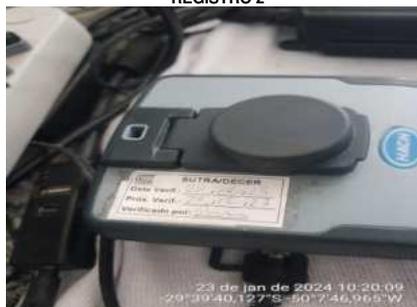
NC	CÓDIGO DA NC	UNIDADE	ETA II Capão da Canoa
8	3.12	CONSTATAÇÃO	Equipamentos do laboratório com calibração vencida
GRUPO	PRAZO	NÃO CONFORMIDADE	Ausência de evidência de calibração dos equipamentos.
2	90 dias	OBSERVAÇÃO	-

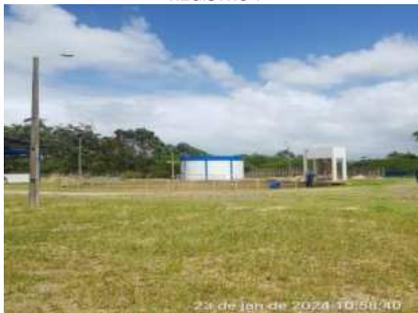
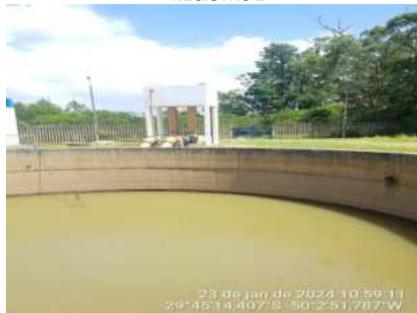
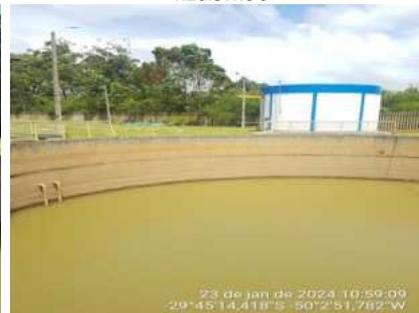
NC	CÓDIGO DA NC	UNIDADE	ETA Capão II
9	3.19	CONSTATAÇÃO	Ausência de guarda-corpo no entorno da estrutura de tratamento de lodo
GRUPO	PRAZO	NÃO CONFORMIDADE	Não proporcionar a segurança das edificações e dos operadores
2	365 dias	OBSERVAÇÃO	TRANSFERIDA da NC-35 do TNC 003-P/2023

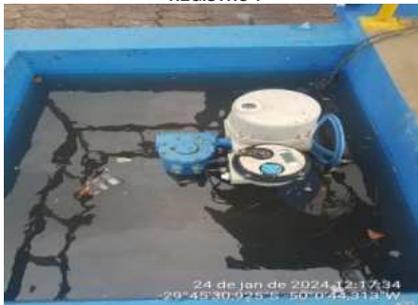
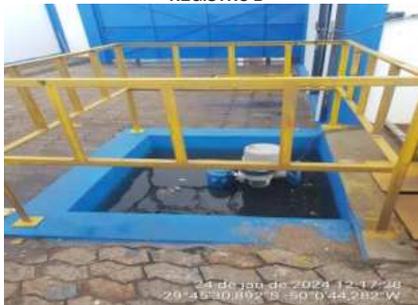
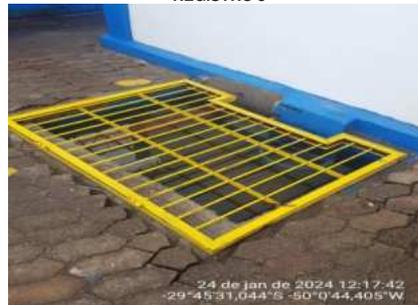
NC	CÓDIGO DA NC	UNIDADE	EBE-01
10	4.8	CONSTATAÇÃO	Acúmulo de água nas caixas
GRUPO	PRAZO	NÃO CONFORMIDADE	Drenagem da estrutura inadequada.
2	365 dias	OBSERVAÇÃO	-

Área	Código da NC	Condição	Conforme?			Observação
			SIM	NÃO	Não se aplica	
4. EBE	4.1	Existe placa de identificação da área da EBE?	X			
	4.2	A área da EBE está cercada adequadamente?	X			
	4.3	Existe bomba reserva, a ser instalada imediatamente, quando houver pane na principal?	X			
	4.4	Equipamentos estão isentos de vazamentos aparentes?	X			
	4.5	Drenagens da área de bombeamento estão adequadas?	X			
	4.6	Os equipamentos estão em condições de manutenção mecânica ou elétrica adequadas?	X			
	4.7	A área operacional está com suas estruturas dentro de condições seguras?	X			
	4.8	O local apresenta bom estado de limpeza, conservação e organização?		X		Acúmulo de água nas caixas de manobra.

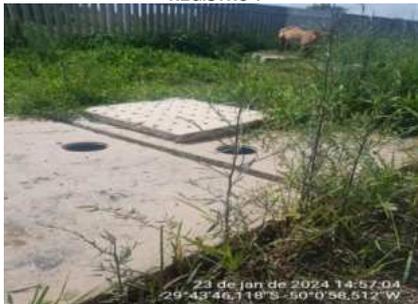
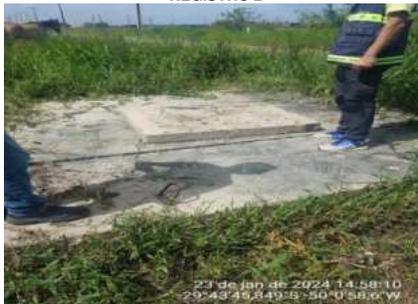
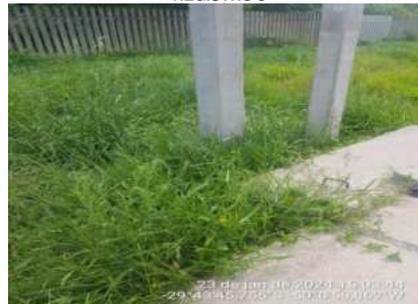
NC	CÓDIGO DA NC	UNIDADE	EBE-Loteamentos
11	4.8	CONSTATAÇÃO	Excesso de vegetação
GRUPO	PRAZO	NÃO CONFORMIDADE	Falta de conservação e manutenção preventiva de unidade.
2	180 dias	OBSERVAÇÃO	-

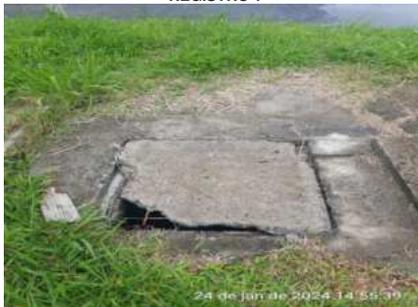
NC	CÓDIGO DA NC	UNIDADE	EBE-3.1
13	4.8	CONSTATAÇÃO	Tampa de concreto danificada
GRUPO	PRAZO	NÃO CONFORMIDADE	Falta de conservação e manutenção preventiva de unidade.
2	180 dias	OBSERVAÇÃO	-

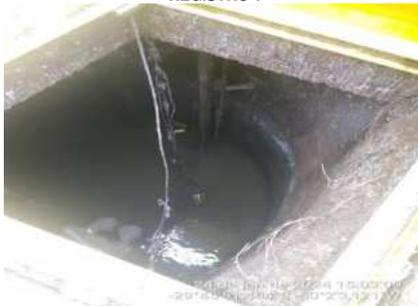
NC	CÓDIGO DA NC	UNIDADE	EBE-3.2
14	4.7	CONSTATAÇÃO	Tampa metálica com abertura não travada
GRUPO	PRAZO	NÃO CONFORMIDADE	Não isolar a área dando condição ao acesso de pessoas não-autorizadas e sem garantir bom estado de limpeza do local.
2	365 dias	OBSERVAÇÃO	-

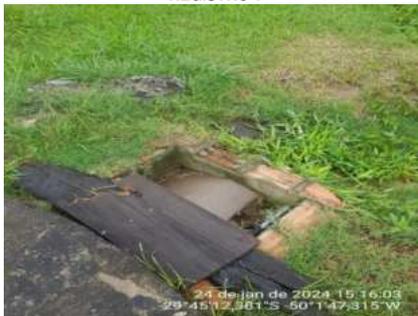
NC	CÓDIGO DA NC	UNIDADE	EBE-3.6
15	4.7	CONSTATAÇÃO	Caixa sem proteção
GRUPO	PRAZO	NÃO CONFORMIDADE	Falta de conservação e manutenção preventiva de unidade.
2	180 dias	OBSERVAÇÃO	-

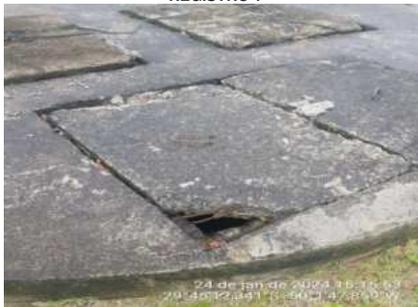
NC	CÓDIGO DA NC	UNIDADE	EBE-3.6
16	4.8	CONSTATAÇÃO	Tampa de concreto danificada
GRUPO	PRAZO	NÃO CONFORMIDADE	Falta de conservação e manutenção preventiva de unidade.
2	180 dias	OBSERVAÇÃO	-

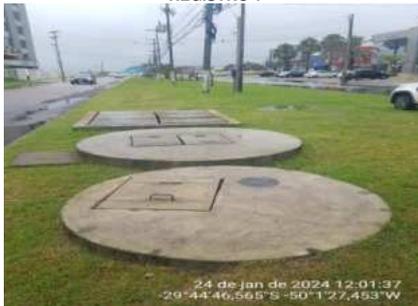
NC	CÓDIGO DA NC	UNIDADE	EBE-14
17	4.1	CONSTATAÇÃO	Unidade sem identificação
GRUPO	PRAZO	NÃO CONFORMIDADE	Inexistência de placa de identificação da área da EBE
2	365 dias	OBSERVAÇÃO	-

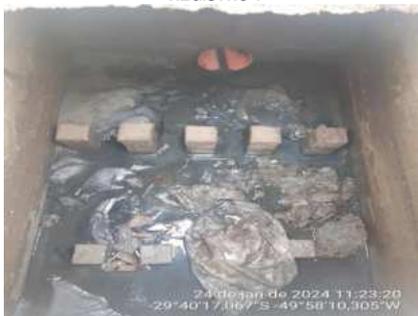
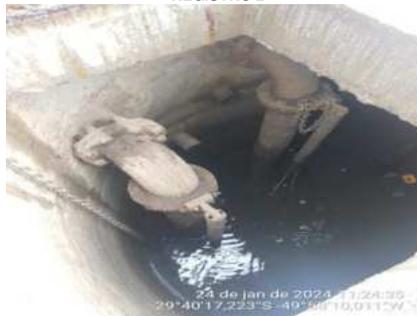
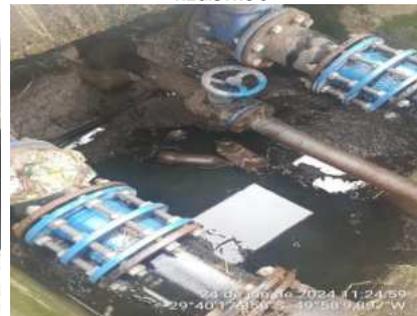
NC	CÓDIGO DA NC	UNIDADE	EBE Costa Serena
18	4.6	CONSTATAÇÃO	Ausência de cesto coletor de sólidos grosseiros
GRUPO	PRAZO	NÃO CONFORMIDADE	Remoção de sólidos grosseiros apresenta ineficiência.
2	90 dias	OBSERVAÇÃO	-

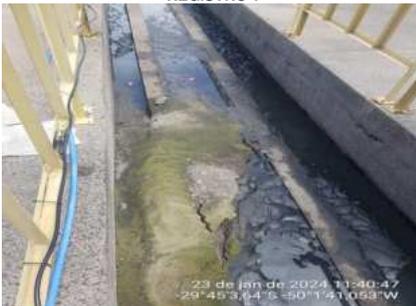
NC	CÓDIGO DA NC	UNIDADE	ETE São Jorge
20	5.19	CONSTATAÇÃO	Acúmulo de areia nos vertedores do UASB
GRUPO	PRAZO	NÃO CONFORMIDADE	Falta de conservação e manutenção preventiva de unidade.
2	180 dias	OBSERVAÇÃO	-

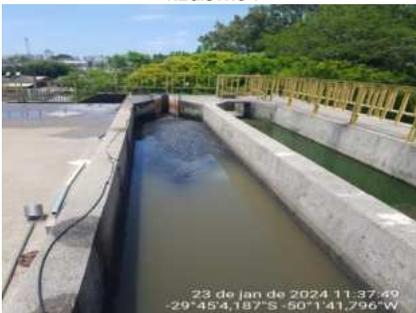
NC	CÓDIGO DA NC	UNIDADE	ETE São Jorge
21	5.18	CONSTATAÇÃO	Desarenador sem proteção anti-queda
GRUPO	PRAZO	NÃO CONFORMIDADE	Não proporcionar a segurança das edificações e dos operadores.
2	365 dias	OBSERVAÇÃO	-

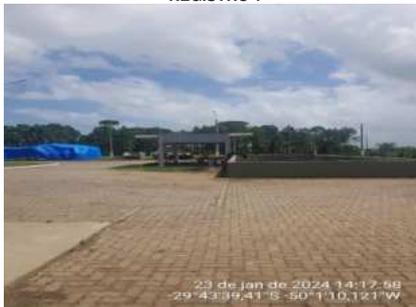
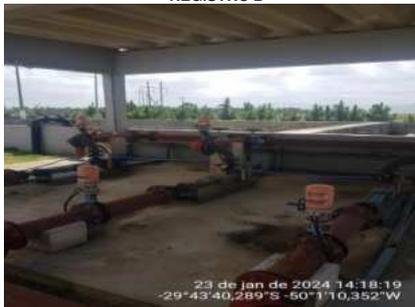
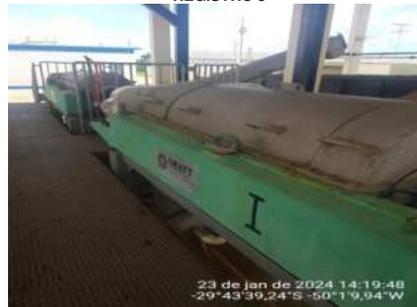
NC	CÓDIGO DA NC	UNIDADE	ETE Guarany
22	5.8	CONSTATAÇÃO	Sistema de remoção de lodo não estava funcionando adequadamente.
GRUPO	PRAZO	NÃO CONFORMIDADE	Sem remoção de lodo adequada, interferindo na qualidade do efluente final.
2	180 dias	OBSERVAÇÃO	-

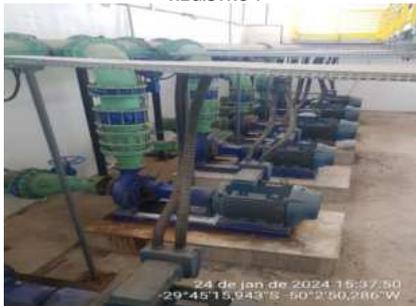
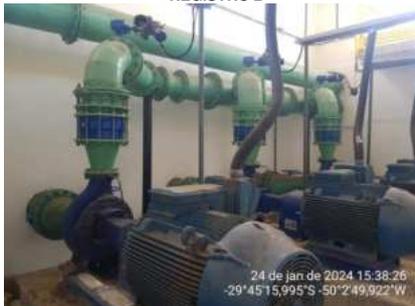
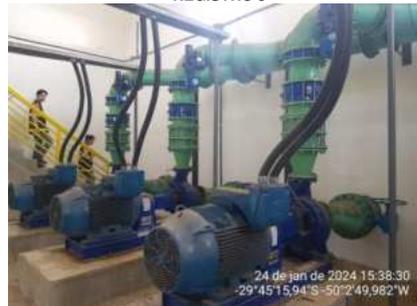
NC	CÓDIGO DA NC	UNIDADE	EBAT - 2º RECALQUE CAPÃO DA CANOA
23	2.1	CONSTATAÇÃO	Sem identificação para indicar quais GMB atendem locais distintos da cidade
GRUPO	PRAZO	NÃO CONFORMIDADE	Inexistência de placa de identificação da área da EBA.
2	365 dias	OBSERVAÇÃO	-

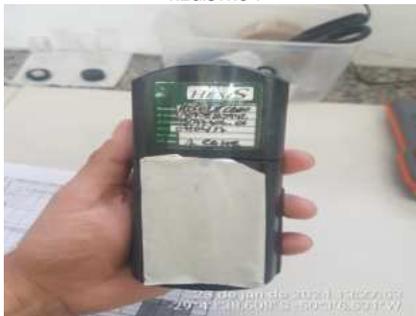
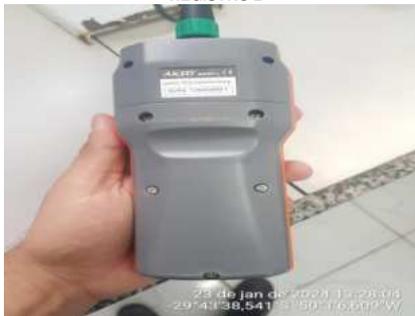
NC	CÓDIGO DA NC	UNIDADE	ETE Guarany
24	5.10	CONSTATAÇÃO	Só realizam a aferição com padrões e a calibração dos equipamentos estava vencida.
GRUPO	PRAZO	NÃO CONFORMIDADE	Ausência de evidência de calibração dos equipamentos.
2	90 dias	OBSERVAÇÃO	-

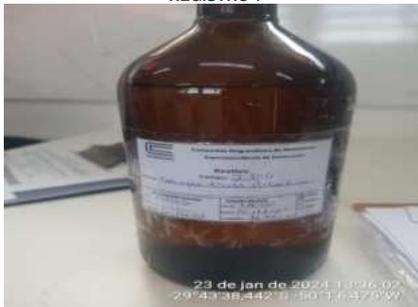
NC	CÓDIGO DA NC	UNIDADE	ETE Guarany
25	5.11	CONSTATAÇÃO	Ácido Oxálico com prazo de validade vencido
GRUPO	PRAZO	NÃO CONFORMIDADE	Possuir em suas dependências produto do processo fora do prazo de validade.
2	90 dias	OBSERVAÇÃO	-

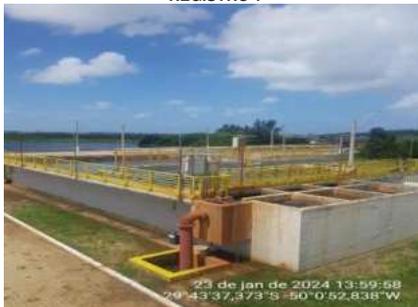
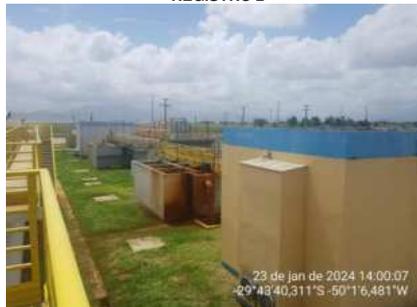
NC	CÓDIGO DA NC	UNIDADE	ETE Guarany
28	5.16	CONSTATAÇÃO	Apresenta indícios da ocorrência de extravasamento de esgoto
GRUPO	PRAZO	NÃO CONFORMIDADE	Obstrução ou extravasamento das redes da ETE.
2	180 dias	OBSERVAÇÃO	-

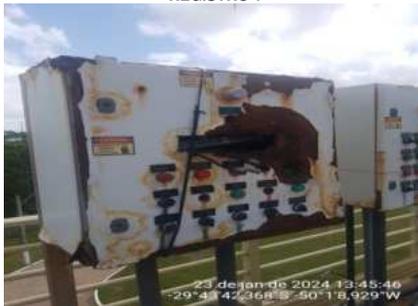
NC	CÓDIGO DA NC	UNIDADE	ETE Guarany
29	5.17	CONSTATAÇÃO	Painéis de controle em situação precária de conservação.
GRUPO	PRAZO	NÃO CONFORMIDADE	Falta de conservação e manutenção preventiva de unidade.
2	365 dias	OBSERVAÇÃO	-

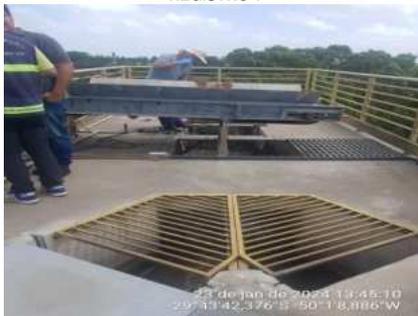
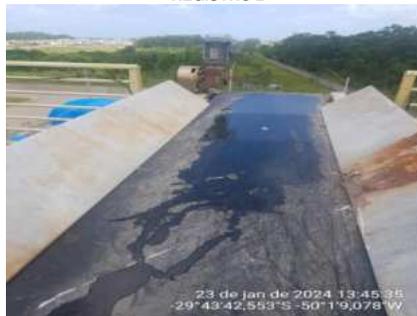
NC	CÓDIGO DA NC	UNIDADE	ETE Guarany
30	5.17	CONSTATAÇÃO	Equipamentos do sistema do desarenador não estavam operando
GRUPO	PRAZO	NÃO CONFORMIDADE	Falta de conservação e manutenção preventiva de unidade.
2	365 dias	OBSERVAÇÃO	-

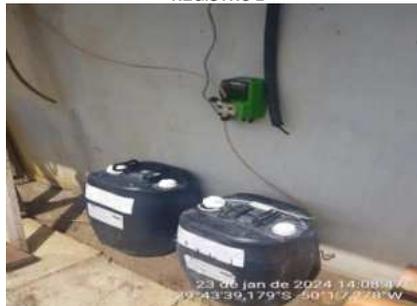
REGISTRO 2

NC	CÓDIGO DA NC	UNIDADE	ETE Guarany
32	5.19	CONSTATAÇÃO	Produtos químicos sem bacia de contenção
GRUPO	PRAZO	NÃO CONFORMIDADE	Inexistência de bacia de contenção ou bacia de contenção permite vazamentos.
2	365 dias	OBSERVAÇÃO	-

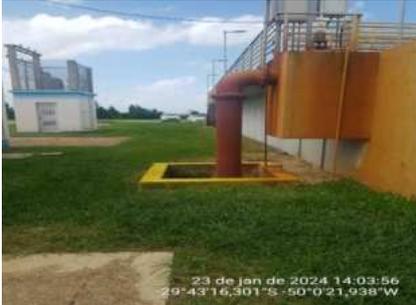
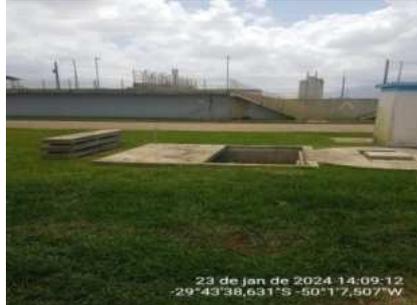
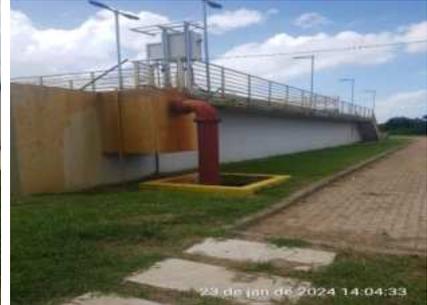
NC	CÓDIGO DA NC	UNIDADE	ETE Guarany
34	5.19	CONSTATAÇÃO	Caixa sem proteção
GRUPO	PRAZO	NÃO CONFORMIDADE	Não proporcionar a segurança das edificações e dos operadores.
2	365 dias	OBSERVAÇÃO	-

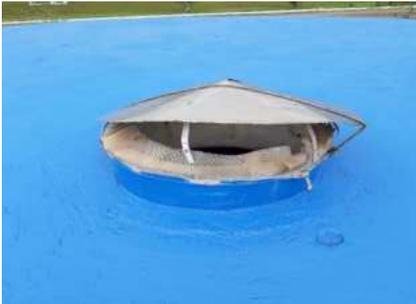
REGISTRO 1

NC	CÓDIGO DA NC	UNIDADE	R-00
35	6.5	CONSTATAÇÃO	Tampa do suspiro do reservatório estava caída
GRUPO	PRAZO	NÃO CONFORMIDADE	Ausência de tubulação de ventilação protegidas com tela e com cobertura que impeça a entrada de água de chuva e limite a entrada de poeira.
2	90 dias	OBSERVAÇÃO	-

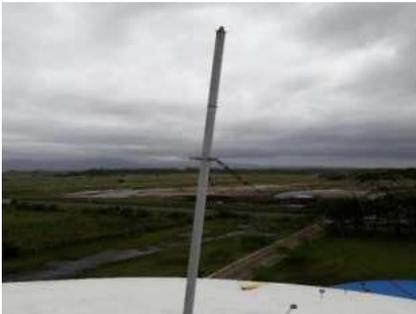
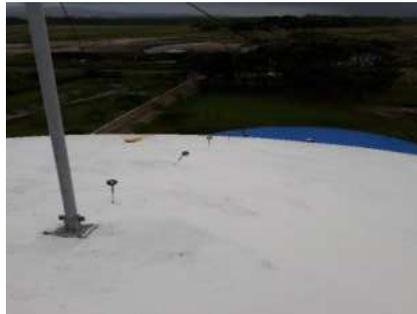
NC	CÓDIGO DA NC	UNIDADE	R-01
36	6.8	CONSTATAÇÃO	Ausência de pára-rios
GRUPO	PRAZO	NÃO CONFORMIDADE	Não existe no topo do reservatório para-raios e/ou luz de sinalização de obstáculo elevado.
2	365 dias	OBSERVAÇÃO	-

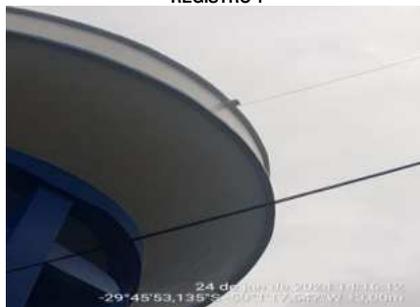
REGISTRO 1

NC	CÓDIGO DA NC	UNIDADE	R-02
37	6.5	CONSTATAÇÃO	Sem tela na tubulação de extravazão/suspiro
GRUPO	PRAZO	NÃO CONFORMIDADE	Ausência de tubulação de ventilação protegidas com tela e com cobertura que impeça a entrada de água de chuva e limite a entrada de poeira.
2	90 dias	OBSERVAÇÃO	-

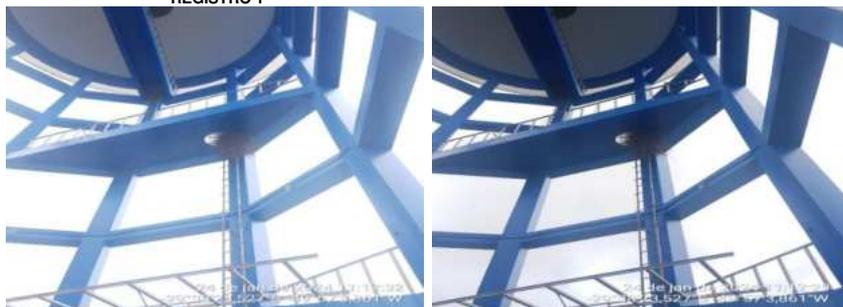
REGISTRO 1

NC	CÓDIGO DA NC	UNIDADE	R-04 - Arroio Teixeira
38	6.11	CONSTATAÇÃO	Guarda-corpo do patamar superior estava fora de lugar (deitado)
GRUPO	PRAZO	NÃO CONFORMIDADE	Não proporcionar a segurança das edificações e dos operadores.
2	365 dias	OBSERVAÇÃO	-

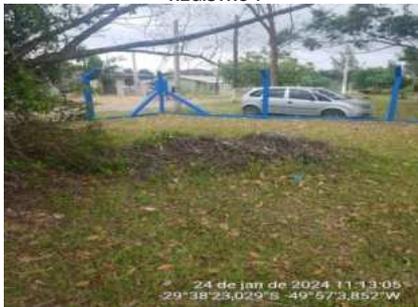
REGISTRO 1

NC	CÓDIGO DA NC	UNIDADE	R-04 - Arroio Teixeira
40	6.12	CONSTATAÇÃO	Acumulado de material de poda no pátio da unidade/varrição
GRUPO	PRAZO	NÃO CONFORMIDADE	Acúmulo de resíduos em local inapropriado e/ou armazenamento inadequado.
2	90 dias	OBSERVAÇÃO	-

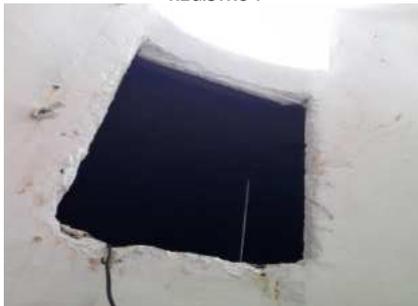
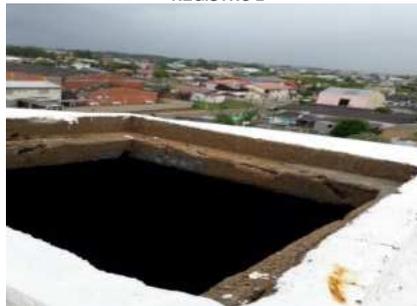
NC	CÓDIGO DA NC	UNIDADE	R-04 - Capão da Canoa
41	6.4	CONSTATAÇÃO	Sem fechamento nas aberturas do reservatório
GRUPO	PRAZO	NÃO CONFORMIDADE	Ausência de abertura de inspeção fechada com tampa inteiriça dotada de dispositivo e travamento.
2	180 dias	OBSERVAÇÃO	-

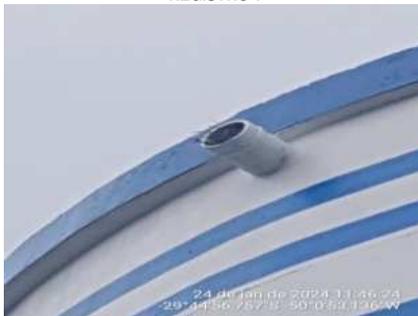
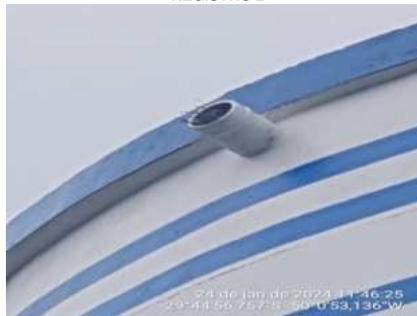
NC	CÓDIGO DA NC	UNIDADE	R-04 - Capão da Canoa
42	6.5	CONSTATAÇÃO	Ninho na tubulação de extravazão/respiro
GRUPO	PRAZO	NÃO CONFORMIDADE	Ausência de tubulação de ventilação protegidas com tela e com cobertura que impeça a entrada de água de chuva e limite a entrada de poeira.
2	90 dias	OBSERVAÇÃO	-

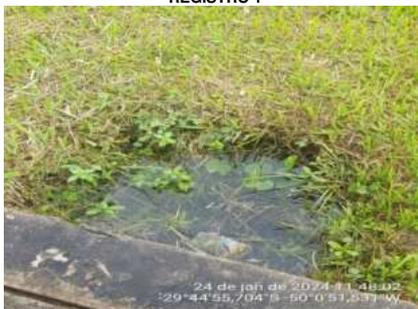
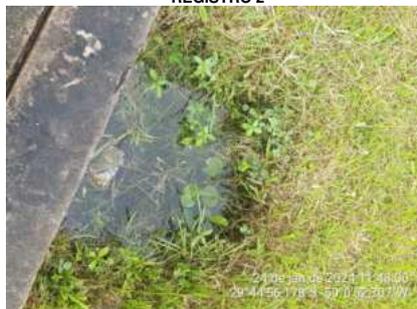
NC	CÓDIGO DA NC	UNIDADE	R-04 - Capão da Canoa
43	6.11	CONSTATAÇÃO	Buraco no chão com água acumulada
GRUPO	PRAZO	NÃO CONFORMIDADE	Não proporcionar a segurança das edificações e dos operadores.
2	365 dias	OBSERVAÇÃO	-

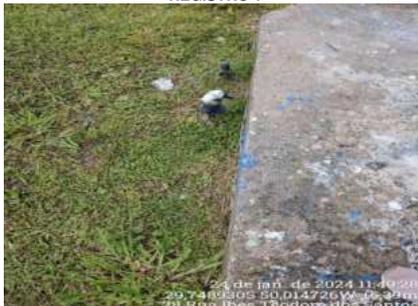
REGISTRO 1

NC	CÓDIGO DA NC	UNIDADE	R-04 - Capão da Canoa
44	6.3	CONSTATAÇÃO	Presença de torneira sem hidrometração
GRUPO	PRAZO	NÃO CONFORMIDADE	Perda de água e/ou não executar redução de perdas.
2	365 dias	OBSERVAÇÃO	-

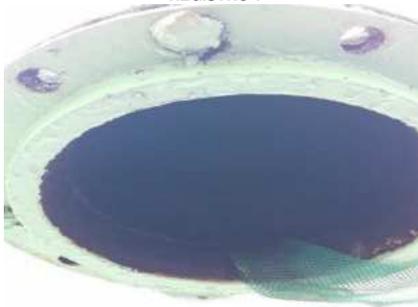
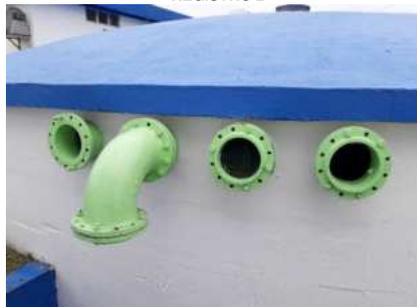
NC	CÓDIGO DA NC	UNIDADE	R-05
45	6.5	CONSTATAÇÃO	Tubulação de extravazão/respiro sem tela de proteção
GRUPO	PRAZO	NÃO CONFORMIDADE	Ausência de tubulação de ventilação protegidas com tela e com cobertura que impeça a entrada de água de chuva e limite a entrada de poeira.
2	90 dias	OBSERVAÇÃO	-

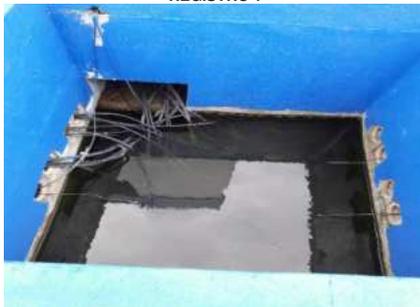
REGISTRO 1

NC	CÓDIGO DA NC	UNIDADE	R-05
46	6.11	CONSTATAÇÃO	Caixa alagada
GRUPO	PRAZO	NÃO CONFORMIDADE	Drenagem da estrutura inadequada.
2	365 dias	OBSERVAÇÃO	-

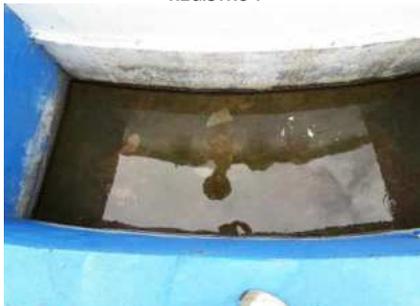
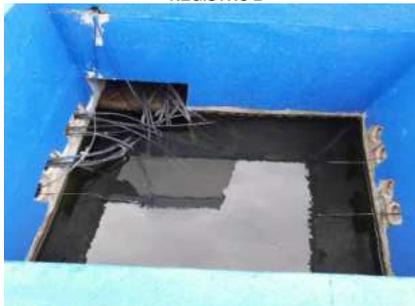
NC	CÓDIGO DA NC	UNIDADE	R-05
47	6.11	CONSTATAÇÃO	Caixa sem proteção
GRUPO	PRAZO	NÃO CONFORMIDADE	Não proporcionar a segurança das edificações e dos operadores.
2	365 dias	OBSERVAÇÃO	-

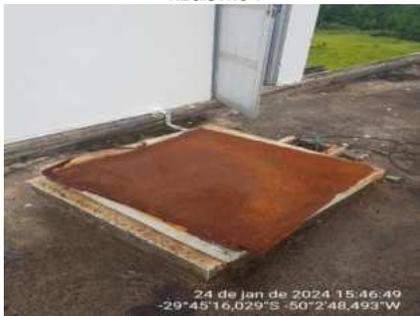
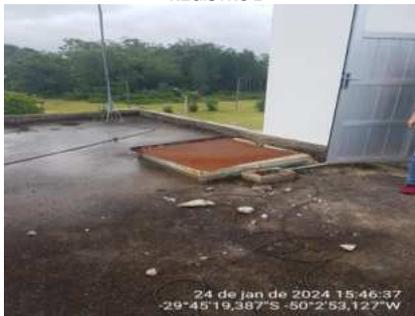
NC	CÓDIGO DA NC	UNIDADE	R-06
48	6.4	CONSTATAÇÃO	Tampa enferrujada e sem travamento
GRUPO	PRAZO	NÃO CONFORMIDADE	Ausência de abertura de inspeção fechada com tampa inteira dotada de dispositivo e travamento.
2	180 dias	OBSERVAÇÃO	-

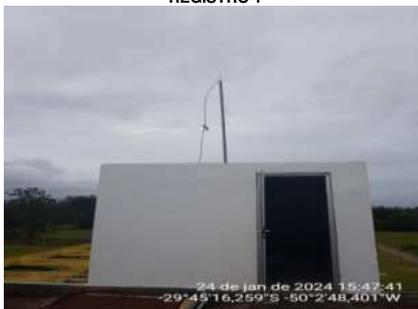
REGISTRO 1

NC	CÓDIGO DA NC	UNIDADE	R-06
49	6.8	CONSTATAÇÃO	Sem sinalização luminosa
GRUPO	PRAZO	NÃO CONFORMIDADE	Não existe no topo do reservatório pára-raios e/ou luz de sinalização de obstáculo elevado.
2	365 dias	OBSERVAÇÃO	-

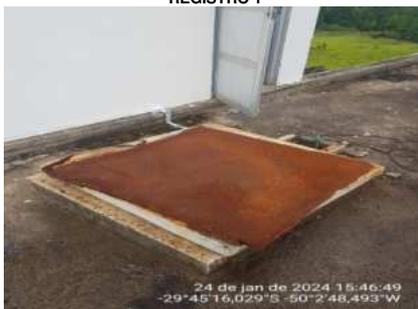
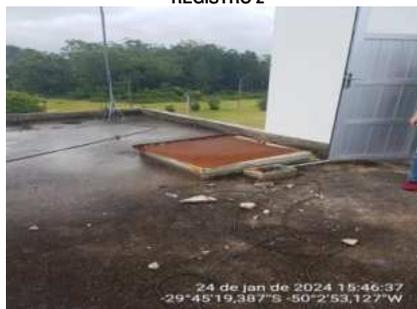
NC	CÓDIGO DA NC	UNIDADE	R-06
50	6.10	CONSTATAÇÃO	Fiação exposta próximo à tampa
GRUPO	PRAZO	NÃO CONFORMIDADE	Não proporcionar a segurança das edificações e dos operadores.
2	365 dias	OBSERVAÇÃO	-

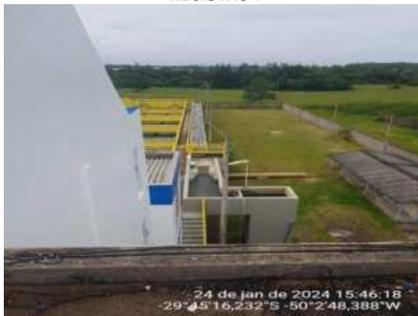
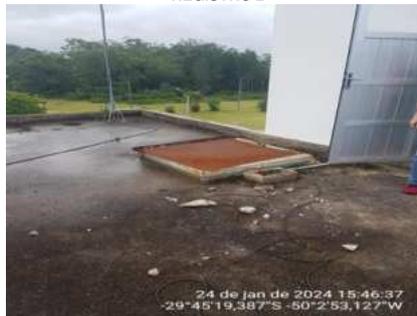
NC	CÓDIGO DA NC	UNIDADE	R-06
51	6.11	CONSTATAÇÃO	Ausência de guarda-corpo ao redor do reservatório
GRUPO	PRAZO	NÃO CONFORMIDADE	Não proporcionar a segurança das edificações e dos operadores.
2	365 dias	OBSERVAÇÃO	-

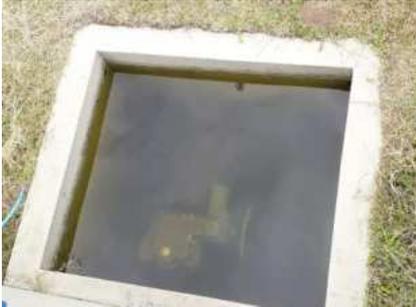
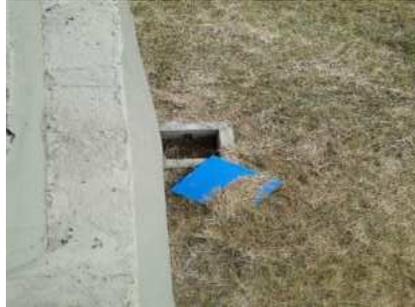
NC	CÓDIGO DA NC	UNIDADE	Reservatório Semi-enterrado da ETA II
52	6.11	CONSTATAÇÃO	Caixa sem proteção
GRUPO	PRAZO	NÃO CONFORMIDADE	Não proporcionar a segurança das edificações e dos operadores.
2	365 dias	OBSERVAÇÃO	-

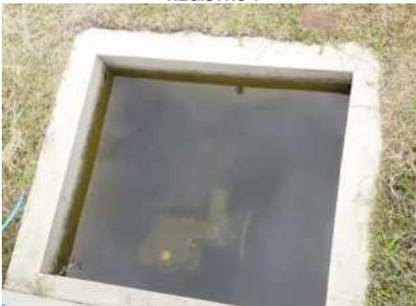
REGISTRO 1

NC	CÓDIGO DA NC	UNIDADE	Reservatório Semi-enterrado da ETA II
53	6.12	CONSTATAÇÃO	Caixa com água acumulada
GRUPO	PRAZO	NÃO CONFORMIDADE	Drenagem da estrutura inadequada.
2	365 dias	OBSERVAÇÃO

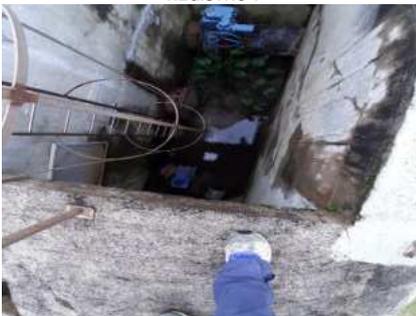
REGISTRO 1

NC	CÓDIGO DA NC	UNIDADE	Reservatório Semi-enterrado da ETA II
54	6.12	CONSTATAÇÃO	Vegetação na caixa de manobras
GRUPO	PRAZO	NÃO CONFORMIDADE	Falta de conservação e manutenção preventiva de unidade.
2	365 dias	OBSERVAÇÃO

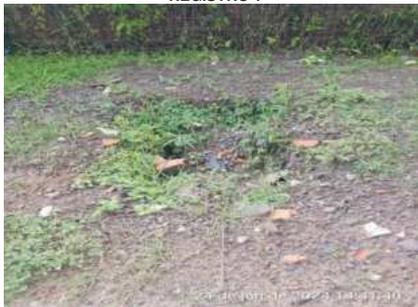
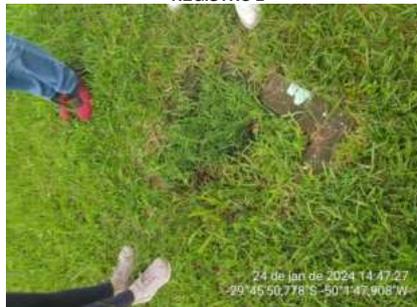
NC	CÓDIGO DA NC	UNIDADE	R-07
55	6.11	CONSTATAÇÃO	Buraco no piso
GRUPO	PRAZO	NÃO CONFORMIDADE	Não proporcionar a segurança das edificações e dos operadores.
2	365 dias	OBSERVAÇÃO	-

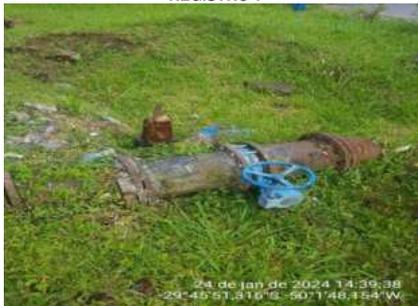
REGISTRO 1

NC	CÓDIGO DA NC	UNIDADE	R-07
56	6.11	CONSTATAÇÃO	Excesso de vegetação junto ao registro
GRUPO	PRAZO	NÃO CONFORMIDADE	Falta de conservação e manutenção preventiva de unidade.
2	180 dias	OBSERVAÇÃO	-

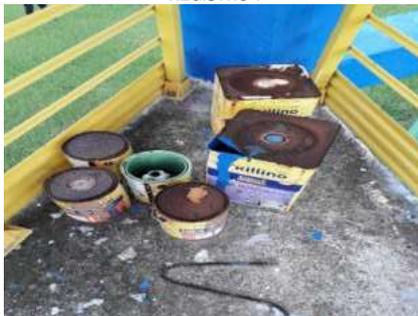
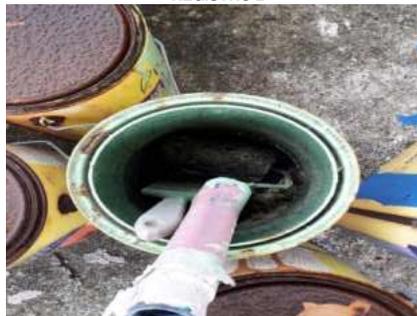
NC	CÓDIGO DA NC	UNIDADE	R-07
57	6.12	CONSTATAÇÃO	Lata de tinta na parte de cima do reservatório com água parada
GRUPO	PRAZO	NÃO CONFORMIDADE	Falta de conservação e manutenção preventiva de unidade.
2	180 dias	OBSERVAÇÃO	-

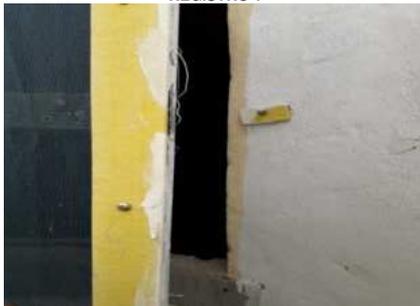
REGISTRO 1

NC	CÓDIGO DA NC	UNIDADE	R-22
59	6.4	CONSTATAÇÃO	Tampa sem dispositivo de travamento
GRUPO	PRAZO	NÃO CONFORMIDADE	Ausência de abertura de inspeção fechada com tampa inteira dotada de dispositivo e travamento.
2	180 dias	OBSERVAÇÃO	-

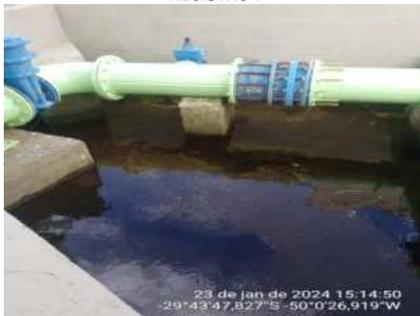
REGISTRO 1

NC	CÓDIGO DA NC	UNIDADE	R-22
60	6.12	CONSTATAÇÃO	Caixa com água acumulada
GRUPO	PRAZO	NÃO CONFORMIDADE	Drenagem da estrutura inadequada.
2	365 dias	OBSERVAÇÃO

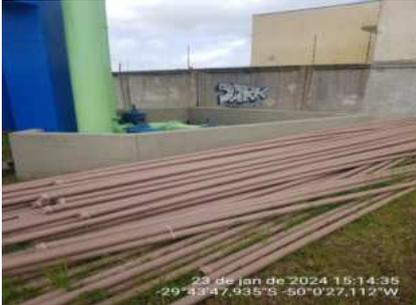
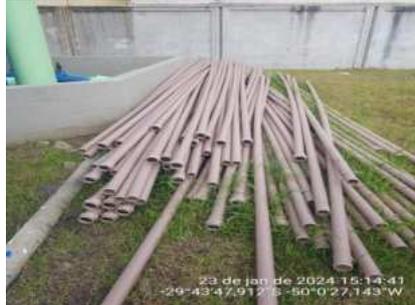
NC	CÓDIGO DA NC	UNIDADE	R-22
61	6.12	CONSTATAÇÃO	Tubulação acumulada no pátio da unidade
GRUPO	PRAZO	NÃO CONFORMIDADE	Falta de conservação e manutenção preventiva de unidade.
2	180 dias	OBSERVAÇÃO	-

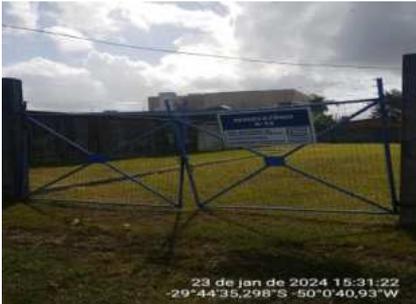
REGISTRO 1

NC	CÓDIGO DA NC	UNIDADE	R-24
62	6.2	CONSTATAÇÃO	Portão estava apresentando defeito
GRUPO	PRAZO	NÃO CONFORMIDADE	Não isolar a área dando condição ao acesso de pessoas não-autorizadas e sem garantir bom estado de limpeza do local.
2	365 dias	OBSERVAÇÃO	-

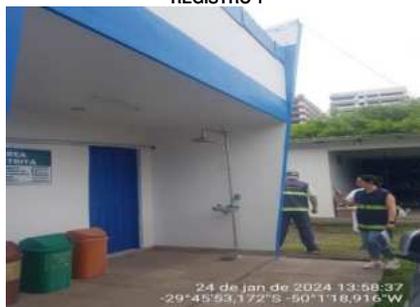
REGISTRO 1

NC	CÓDIGO DA NC	UNIDADE	Laboratório Regional de Esgoto
65	9.5	CONSTATAÇÃO	Chuveiro de emergência e lava olhos estava fora de operação
GRUPO	PRAZO	NÃO CONFORMIDADE	Não proporcionar a segurança das edificações e dos operadores.
2	365 dias	OBSERVAÇÃO

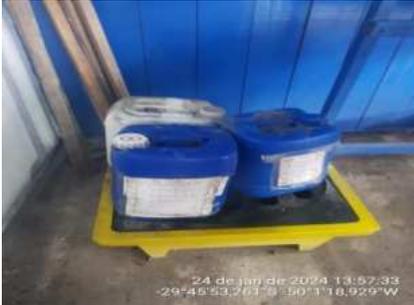
REGISTRO 1

NC	CÓDIGO DA NC	UNIDADE	
67	9.9	CONSTATAÇÃO	Ausência de identificação dos resíduos químicos
GRUPO	PRAZO	NÃO CONFORMIDADE	Acúmulo de resíduos em local inapropriado e/ou armazenamento inadequado.
2	90 dias	OBSERVAÇÃO

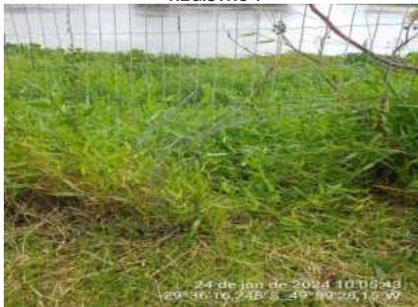
REGISTRO 1

NC	CÓDIGO DA NC	UNIDADE	
70	1.1	CONSTATAÇÃO	Captação Superficial Curumim O cercamento não impede o acesso de animais ao ponto de captação.
GRUPO	PRAZO	NÃO CONFORMIDADE	Não isolar a área dando condição ao acesso de pessoas não-autorizadas e sem garantir bom estado de limpeza do local
2	365 dias	OBSERVAÇÃO	TRANSFERIDA da NC-2 do TNC 005-P/2023

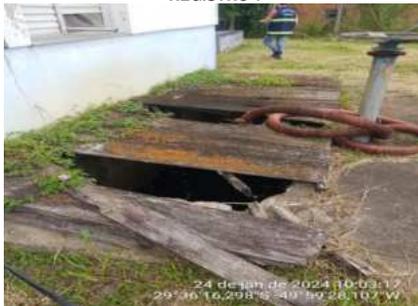
REGISTRO 1

NC	CÓDIGO DA NC	UNIDADE	
71	1.8	CONSTATAÇÃO	Captação Superficial Curumim As estruturas de manobra da captação não estão protegidas de forma adequada.
GRUPO	PRAZO	NÃO CONFORMIDADE	Não proporcionar a segurança das edificações e dos operadores.
2	365 dias	OBSERVAÇÃO	TRANSFERIDA da NC-3 do TNC 005-P/2023

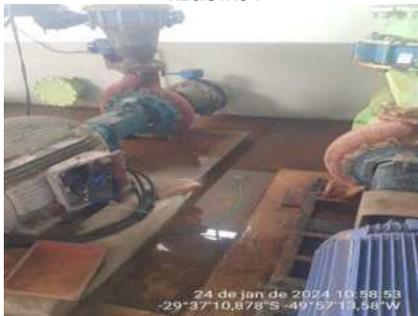
REGISTRO 1

NC	CÓDIGO DA NC	UNIDADE	
72	2.5	CONSTATAÇÃO	EBAT ETA Curumim Água acumulada na área da estação elevatória de água.
GRUPO	PRAZO	NÃO CONFORMIDADE	Drenagem da estrutura inadequada.
2	365 dias	OBSERVAÇÃO	TRANSFERIDA da NC-8 do TNC 005-P/2023

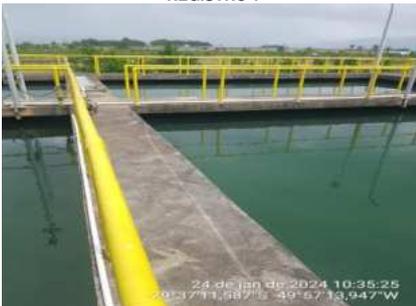
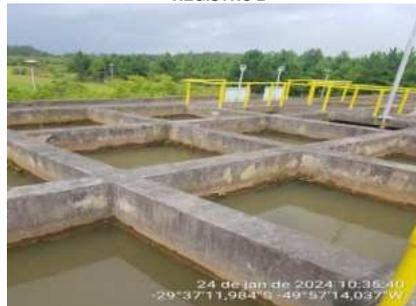
NC	CÓDIGO DA NC	UNIDADE	ETA Curumim
74	3.19	CONSTATAÇÃO	Ausência de guarda-corpo nas estruturas hidráulicas da ETA.
GRUPO	PRAZO	NÃO CONFORMIDADE	Não proporcionar a segurança das edificações e dos operadores.
2	365 dias	OBSERVAÇÃO	TRANSFERIDA da NC-13 do TNC 005-P/2023

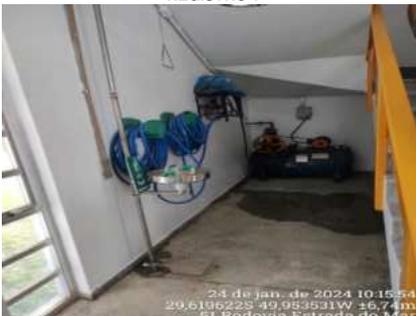
REGISTRO 1

NC	CÓDIGO DA NC	UNIDADE	ETA Curumim
75	3.14	CONSTATAÇÃO	O chuveiro de emergência não estava funcionando no dia da fiscalização.
GRUPO	PRAZO	NÃO CONFORMIDADE	Falta de conservação e manutenção preventiva de unidade.
2	365 dias	OBSERVAÇÃO	TRANSFERIDA da NC-15 do TNC 005-P/2023

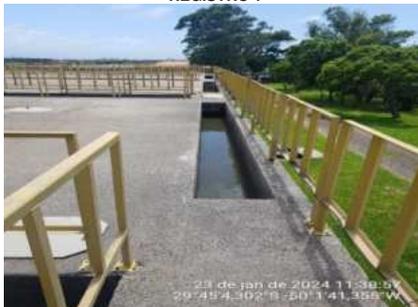
REGISTRO 1

NC	CÓDIGO DA NC	UNIDADE	ETE São Jorge
76	5.18	CONSTATAÇÃO	Ausência de guarda-corpo nas estruturas da ETE.
GRUPO	PRAZO	NÃO CONFORMIDADE	Não proporcionar a segurança das edificações e dos operadores.
2	365 dias	OBSERVAÇÃO	TRANSFERIDA da NC-36 do TNC 005-P/2023

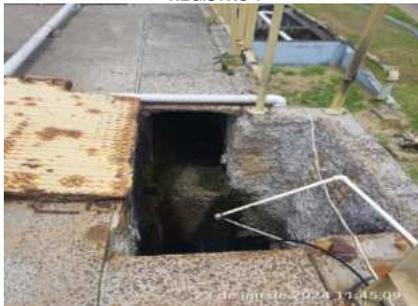
REGISTRO 1

NC	CÓDIGO DA NC	UNIDADE	ETE São Jorge
77	5.18	CONSTATAÇÃO	As estruturas de dosagem não estão devidamente tampadas.
GRUPO	PRAZO	NÃO CONFORMIDADE	Não proporcionar a segurança das edificações e dos operadores.
2	365 dias	OBSERVAÇÃO	TRANSFERIDA da NC-37 do TNC 005-P/2023

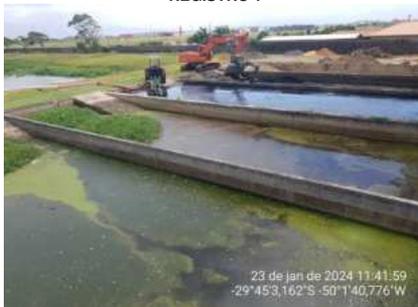
REGISTRO 1

NC	CÓDIGO DA NC	UNIDADE	ETE São Jorge
79	5.19	CONSTATAÇÃO	Excesso de material depositado no leito de secagem do lodo.
GRUPO	PRAZO	NÃO CONFORMIDADE	Falta de conservação e manutenção preventiva de unidade.
2	365 dias	OBSERVAÇÃO	TRANSFERIDA da NC-39 do TNC 005-P/2023

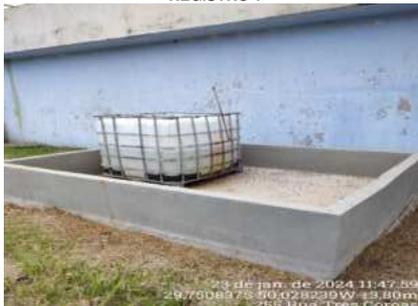
REGISTRO 1

NC	CÓDIGO DA NC	UNIDADE	ETE São Jorge
80	5.19	CONSTATAÇÃO	Ausência de identificação de produtos químicos.
GRUPO	PRAZO	NÃO CONFORMIDADE	Falta de identificação de produtos químicos.
2	90 dias	OBSERVAÇÃO	TRANSFERIDA da NC-40 do TNC 005-P/2023

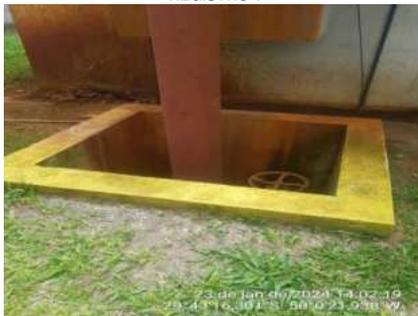
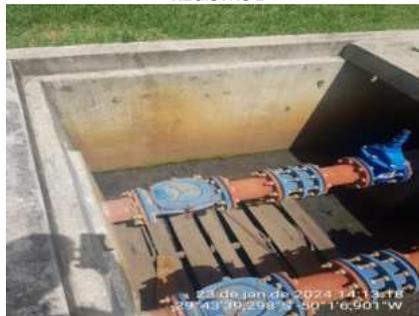
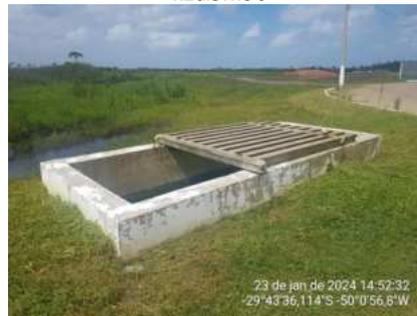
NC	CÓDIGO DA NC	UNIDADE	ETE Guarani
81	5.18	CONSTATAÇÃO	Estruturas da ETE destampadas.
GRUPO	PRAZO	NÃO CONFORMIDADE	Falta de conservação e manutenção preventiva de unidade.
2	365 dias	OBSERVAÇÃO	TRANSFERIDA da NC-46 do TNC 005-P/2023

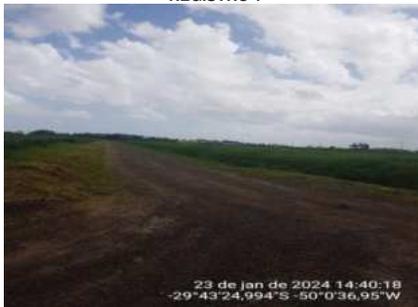
REGISTRO 1

NC	CÓDIGO DA NC	UNIDADE	ETE Guarani
82	5.4	CONSTATAÇÃO	Ausência de cercamento da área da ETE.
GRUPO	PRAZO	NÃO CONFORMIDADE	Não isolar a área dando condição ao acesso de pessoas não-autorizadas e sem garantir bom estado de limpeza do local.
2	365 dias	OBSERVAÇÃO	TRANSFERIDA da NC-47 do TNC 005-P/2023

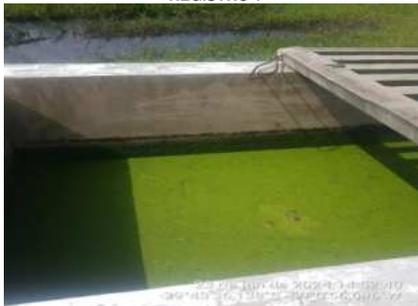
REGISTRO 1

NC	CÓDIGO DA NC	UNIDADE	ETE Guarani
83	5.18	CONSTATAÇÃO	Água acumulada na estrutura de manobra da ETE.
GRUPO	PRAZO	NÃO CONFORMIDADE	Falta de conservação e manutenção preventiva de unidade.
2	365 dias	OBSERVAÇÃO	TRANSFERIDA da NC-49 do TNC 005-P/2023

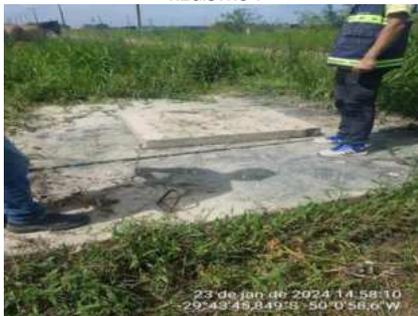
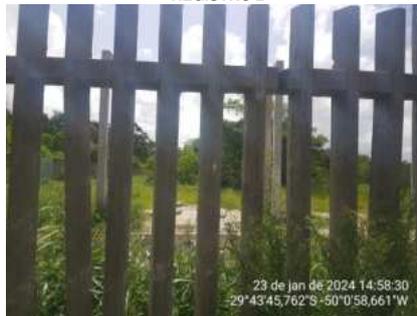
NC	CÓDIGO DA NC	UNIDADE	EBE Loteamentos
84	4.1	CONSTATAÇÃO	Ausência de identificação da EBE.
GRUPO	PRAZO	NÃO CONFORMIDADE	Inexistência de placa de identificação da área.
2	365 dias	OBSERVAÇÃO	TRANSFERIDA da NC-50 do TNC 005-P/2023

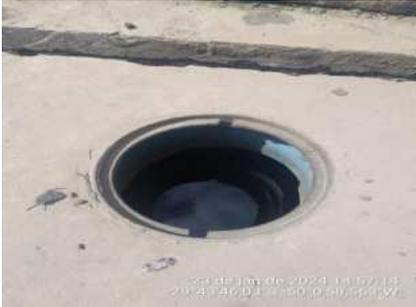
REGISTRO 1

NC	CÓDIGO DA NC	UNIDADE	EBE Loteamentos
85	4.7	CONSTATAÇÃO	Ausência de tampa nas estruturas da EBE.
GRUPO	PRAZO	NÃO CONFORMIDADE	Falta de conservação e manutenção preventiva de unidade.
2	365 dias	OBSERVAÇÃO	TRANSFERIDA da NC-51 do TNC 005-P/2023

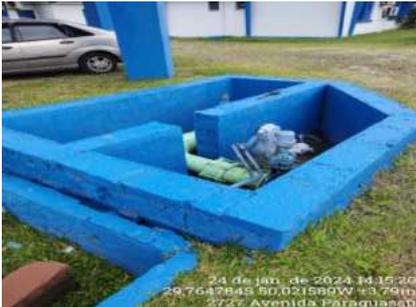
REGISTRO 1

NC	CÓDIGO DA NC	UNIDADE	R2
86	6.11	CONSTATAÇÃO	Ausência de dispositivo de proteção contra queda na caixa de manobras.
GRUPO	PRAZO	NÃO CONFORMIDADE	Não proporcionar a segurança das edificações e dos operadores.
2	365 dias	OBSERVAÇÃO	TRANSFERIDA da NC-60 do TNC 005-P/2023

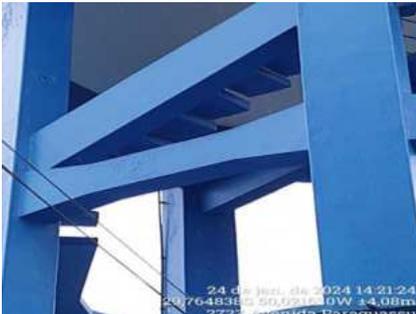
REGISTRO 1

NC	CÓDIGO DA NC	UNIDADE	R2
87	6.9	CONSTATAÇÃO	Ausência de corrimão ou guarda-corpo nas escadas do reservatório.
GRUPO	PRAZO	NÃO CONFORMIDADE	Não proporcionar a segurança das edificações e dos operadores.
2	365 dias	OBSERVAÇÃO	TRANSFERIDA da NC-61 do TNC 005-P/2023

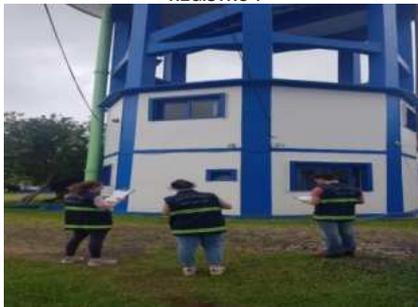
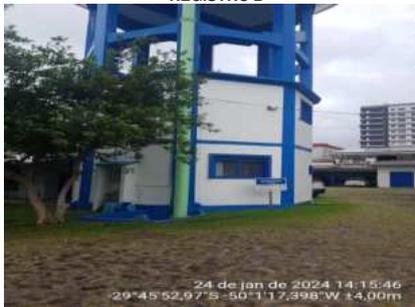
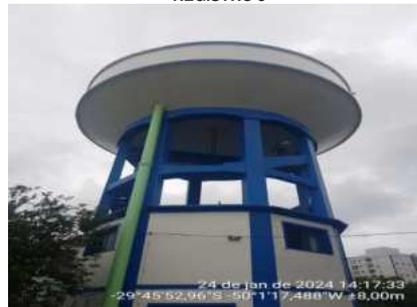
NC	CÓDIGO DA NC	UNIDADE	R2
88	6.9	CONSTATAÇÃO	Ausência de guarda- corpo no patamar superior.
GRUPO	PRAZO	NÃO CONFORMIDADE	Não proporcionar a segurança das edificações e dos operadores.
2	365 dias	OBSERVAÇÃO	TRANSFERIDA da NC-62 do TNC 005-P/2023

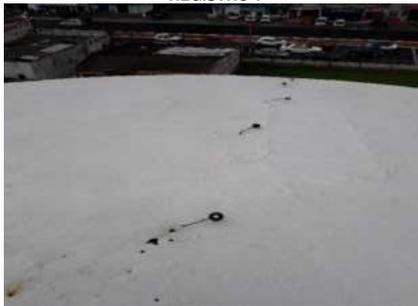
REGISTRO 1

NC	CÓDIGO DA NC	UNIDADE	R2
89	6.8	CONSTATAÇÃO	Não havia fiação de para-raios instalada no reservatório.
GRUPO	PRAZO	NÃO CONFORMIDADE	Ausência de para-raio e sinalizador noturno em condições adequadas.
2	365 dias	OBSERVAÇÃO	TRANSFERIDA da NC-63 do TNC 005-P/2023

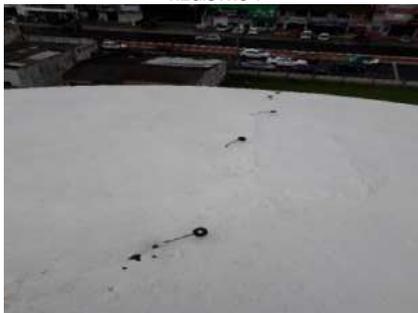
REGISTRO 1

NC	CÓDIGO DA NC	UNIDADE	R2
90	6.8	CONSTATAÇÃO	Ausência de sinalizador noturno.
GRUPO	PRAZO	NÃO CONFORMIDADE	Ausência de para-raio e sinalizador noturno em condições adequadas.
2	365 dias	OBSERVAÇÃO	TRANSFERIDA da NC-64 do TNC 005-P/2023

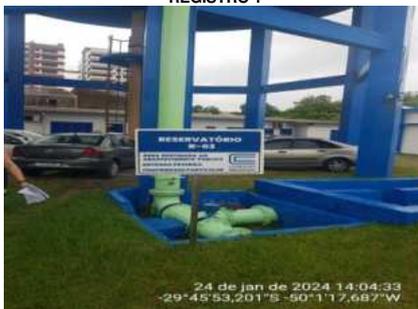
REGISTRO 1

NC	CÓDIGO DA NC	UNIDADE	R3
91	6.11	CONSTATAÇÃO	Ausência de dispositivo de proteção contra queda na caixa de manobras.
GRUPO	PRAZO	NÃO CONFORMIDADE	Não proporcionar a segurança das edificações e dos operadores.
2	365 dias	OBSERVAÇÃO	TRANSFERIDA da NC-65 do TNC 005-P/2023

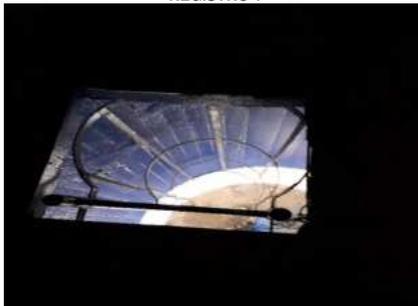
NC	CÓDIGO DA NC	UNIDADE	R3
92	6.4	CONSTATAÇÃO	A abertura de inspeção do reservatório estava sem tela ou tampa.
GRUPO	PRAZO	NÃO CONFORMIDADE	Ausência de abertura de inspeção fechada com tampa inteiraça dotada de dispositivo e travamento.
2	180 dias	OBSERVAÇÃO	TRANSFERIDA da NC-66 do TNC 005-P/2023

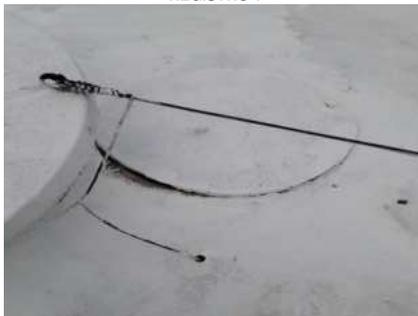
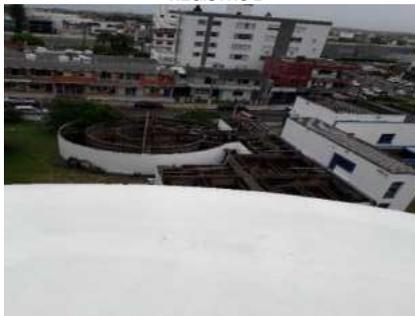
NC	CÓDIGO DA NC	UNIDADE	R3
93	6.8	CONSTATAÇÃO	Não havia fiação de para-raios instalada no reservatório.
GRUPO	PRAZO	NÃO CONFORMIDADE	Ausência de para-raio e sinalizador noturno em condições adequadas.
2	365 dias	OBSERVAÇÃO	TRANSFERIDA da NC-68 do TNC 005-P/2023

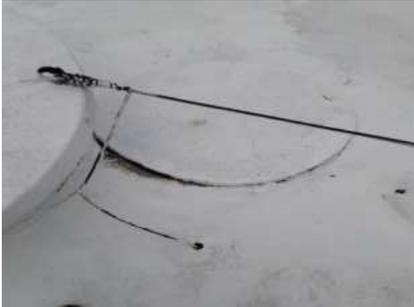
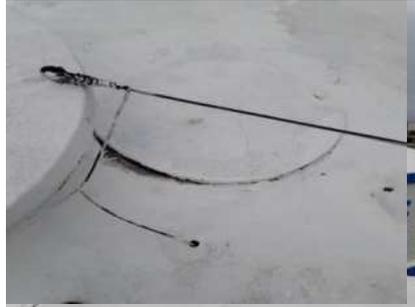
NC	CÓDIGO DA NC	UNIDADE	R3
94	6.8	CONSTATAÇÃO	Ausência de sinalizador noturno.
GRUPO	PRAZO	NÃO CONFORMIDADE	Ausência de para-raio e sinalizador noturno em condições adequadas.
2	365 dias	OBSERVAÇÃO	TRANSFERIDA da NC-69 do TNC 005-P/2023

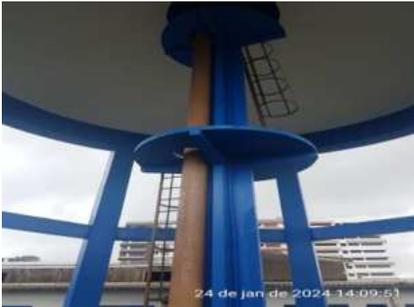
REGISTRO 1

NC	CÓDIGO DA NC	UNIDADE	R3
95	6.9	CONSTATAÇÃO	Ausência de corrimão/guarda-corpo ou dispositivo de ancoragem nas escadas do reservatório.
GRUPO	PRAZO	NÃO CONFORMIDADE	Não proporcionar a segurança das edificações e dos operadores.a de abertura de inspeção fechada com tampa inteiriça dotada de dispositivo e travamento.
2	365 dias	OBSERVAÇÃO	TRANSFERIDA da NC-70 do TNC 005-P/2023

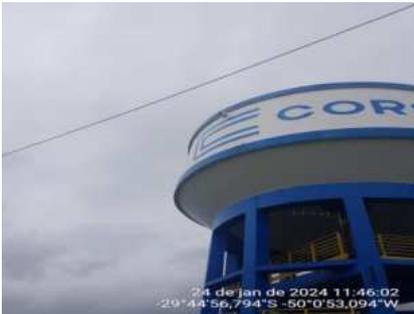
REGISTRO 1

NC	CÓDIGO DA NC	UNIDADE	R4 (Ceci)
96	6.1	CONSTATAÇÃO	Ausência de identificação
GRUPO	PRAZO	NÃO CONFORMIDADE	nexistência de placa de identificação da área.
2	365 dias	OBSERVAÇÃO	TRANSFERIDA da NC-71 do TNC 005-P/2023

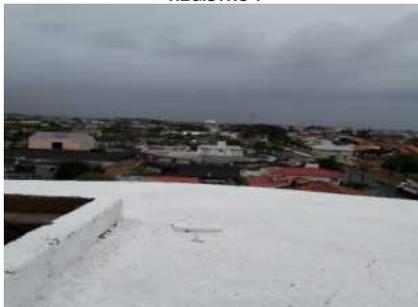
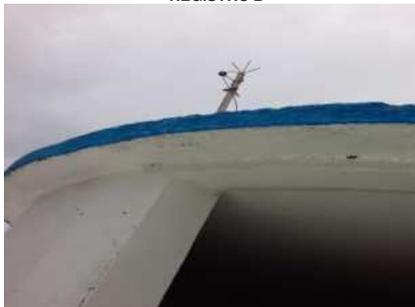
NC	CÓDIGO DA NC	UNIDADE	R4 (Ceci)
97	6.8	CONSTATAÇÃO	Não havia fiação de para-raios instalada no reservatório.
GRUPO	PRAZO	NÃO CONFORMIDADE	Ausência de para-raio e sinalizador noturno em condições adequadas.
2	365 dias	OBSERVAÇÃO	TRANSFERIDA da NC-76 do TNC 005-P/2023

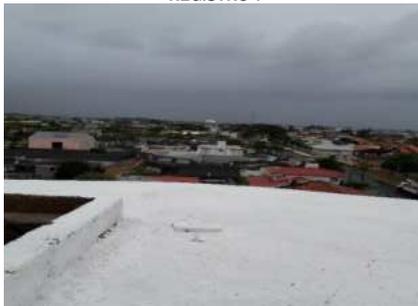
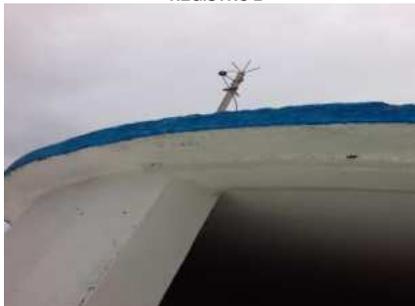
NC	CÓDIGO DA NC	UNIDADE	R4 (Ceci)
98	6.8	CONSTATAÇÃO	Ausência de sinalizador noturno
GRUPO	PRAZO	NÃO CONFORMIDADE	Ausência de para-raio e sinalizador noturno em condições adequadas.
2	365 dias	OBSERVAÇÃO	TRANSFERIDA da NC-77 do TNC 005-P/2023

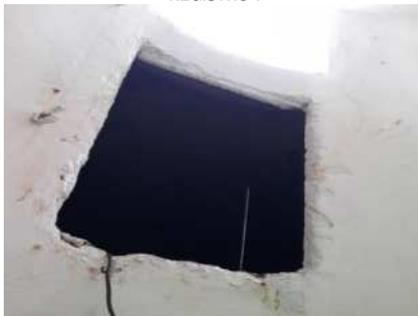
REGISTRO 1

NC	CÓDIGO DA NC	UNIDADE	R4 (Ceci)
99	6.1	.	A tela do suspiro estava danificada.
GRUPO	PRAZO	NÃO CONFORMIDADE	Ausência de tubulação de ventilação protegidas com tela e com cobertura que impeça a entrada de água de chuva e limite a entrada de poeira
2	365 dias	OBSERVAÇÃO	TRANSFERIDA da NC-78 do TNC 005-P/2023

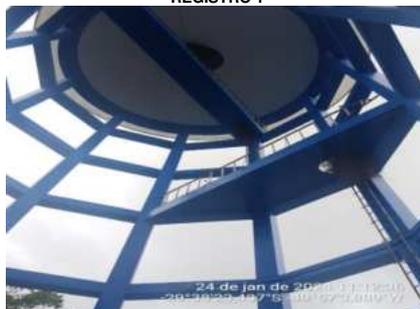
REGISTRO 1

NC	CÓDIGO DA NC	UNIDADE	R4 (flamboyant)
100	6.12	CONSTATAÇÃO	Havia um ninho de pássaro impedindo o acesso à área superior do reservatório.
GRUPO	PRAZO	NÃO CONFORMIDADE	Ausência de abertura de inspeção fechada com tampa inteiriça dotada de dispositivo e travamento.
2	180 dias	OBSERVAÇÃO	TRANSFERIDA da NC-82 do TNC 005-P/2023

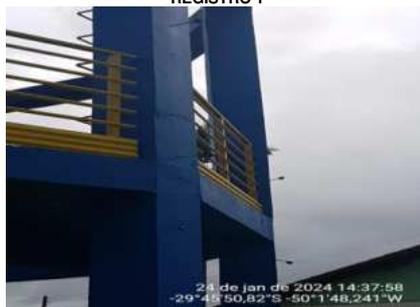
REGISTRO 1

NC	CÓDIGO DA NC	UNIDADE	R7
101	6.8	CONSTATAÇÃO	Não havia fiação de para-raios instalada no reservatório.
GRUPO	PRAZO	NÃO CONFORMIDADE	Ausência de para-raio e sinalizador noturno em condições adequadas.
2	365 dias	OBSERVAÇÃO	TRANSFERIDA da NC-83 do TNC 005-P/2023

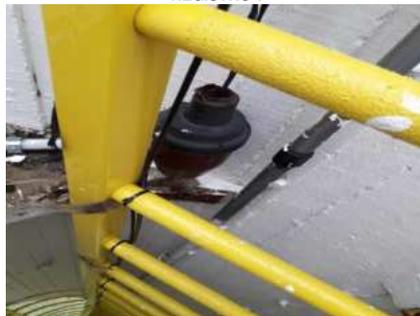
REGISTRO 1

NC	CÓDIGO DA NC	UNIDADE	R7
102	6.8	.	O sinalizador noturno não estava posicionado corretamente
GRUPO	PRAZO	NÃO CONFORMIDADE	Ausência de para-raio e sinalizador noturno em condições adequadas.
2	365 dias	OBSERVAÇÃO	TRANSFERIDA da NC-84 do TNC 005-P/2023

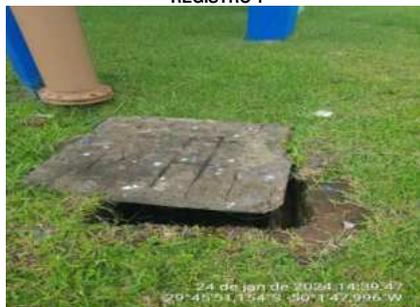
REGISTRO 1

NC	CÓDIGO DA NC	UNIDADE	R7
103	6.11	CONSTATAÇÃO	A estrutura de manobra não estava adequadamente tampada.
GRUPO	PRAZO	NÃO CONFORMIDADE	Não proporcionar a segurança das edificações e dos operadores.
2	365 dias	OBSERVAÇÃO	TRANSFERIDA da NC-85 do TNC 005-P/2023
