REGULAÇÃO RELATÓRIO TÉCNICO DE FISCALIZAÇÃO N. 007-P/2024 – RTF

Fiscalização no Sistema de Abastecimento de Água e Sistema de Esgotamento Sanitário de Capão da Canoa/RS.

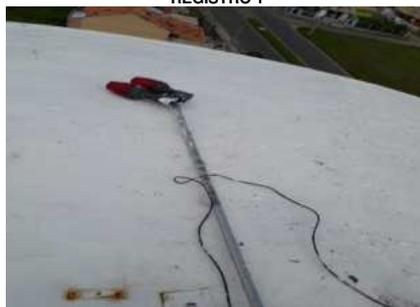
REGISTRO 1

NC	CÓDIGO DA NC	UNIDADE	R7
104	6.8	CONSTATAÇÃO	O sinalizador noturno não estava posicionado corretamente
GRUPO	PRAZO	NÃO CONFORMIDADE	Ausência de para-raio e sinalizador noturno em condições adequadas.
2	365 dias	OBSERVAÇÃO	TRANSFERIDA da NC-88 do TNC 005-P/2023

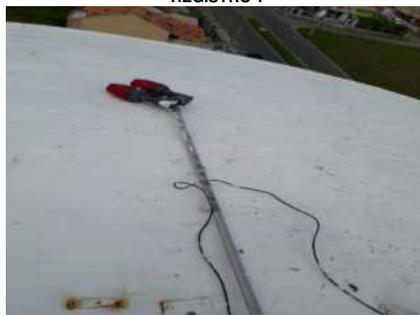
REGISTRO 1

NC	CÓDIGO DA NC	UNIDADE	R7
105	6.8	CONSTATAÇÃO	Não havia fiação de para-raios instalada no reservatório.
GRUPO	PRAZO	NÃO CONFORMIDADE	Ausência de para-raio e sinalizador noturno em condições adequadas.
2	365 dias	OBSERVAÇÃO	TRANSFERIDA da NC-89 do TNC 005-P/2023

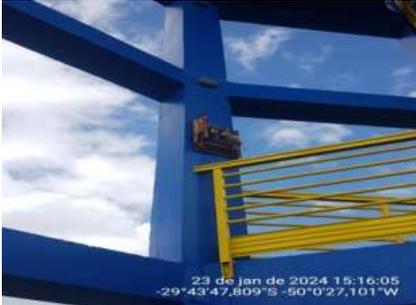
REGISTRO 1

NC	CÓDIGO DA NC	UNIDADE	R22
106	6.10	CONSTATAÇÃO	O Quadro Elétrico estava danificado
GRUPO	PRAZO	NÃO CONFORMIDADE	Falta de conservação e manutenção preventiva de unidade.
2	365 dias	OBSERVAÇÃO	TRANSFERIDA da NC-90 do TNC 005-P/2023

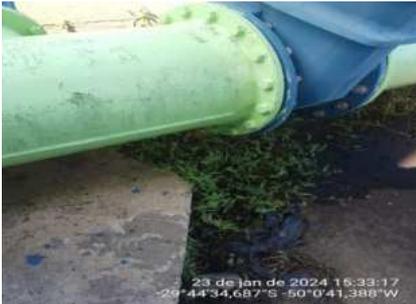
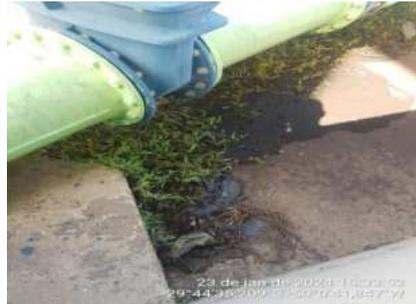
NC	CÓDIGO DA NC	UNIDADE	R24
107	6.10	CONSTATAÇÃO	Excesso de vegetação na caixa de manobras.
GRUPO	PRAZO	NÃO CONFORMIDADE	Falta de conservação e manutenção preventiva de unidade.
2	365 dias	OBSERVAÇÃO	TRANSFERIDA da NC-93 do TNC 005-P/2023

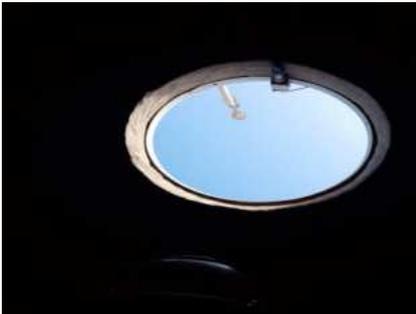
REGISTRO 1

NC	CÓDIGO DA NC	UNIDADE	R24
108	6.4	CONSTATAÇÃO	A abertura de inspeção do reservatório estava sem tela ou tampa.
GRUPO	PRAZO	NÃO CONFORMIDADE	Ausência de abertura de inspeção fechada com tampa inteiraça dotada de dispositivo e travamento.
2	365 dias	OBSERVAÇÃO	TRANSFERIDA da NC-94 do TNC 005-P/2023

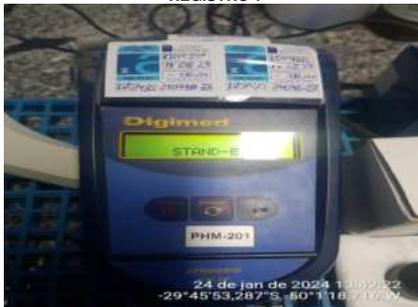
REGISTRO 1

NC	CÓDIGO DA NC	UNIDADE	Laboratório Regional de Esgoto
115	3.12	CONSTATAÇÃO	A etiqueta de verificação do equipamento indicava que já passou o prazo para verificação do equipamento.
GRUPO	PRAZO	NÃO CONFORMIDADE	Ausência de evidência de calibração dos equipamentos.
2	180 dias	OBSERVAÇÃO	TRANSFERIDA da NC-107 do TNC 005-P/2023

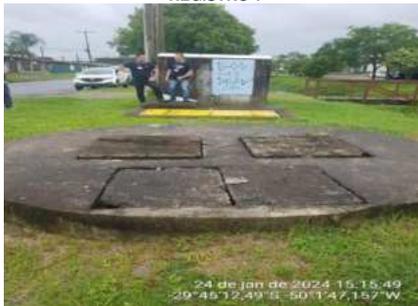
REGISTRO 1

NC	CÓDIGO DA NC	UNIDADE	EBE 3.6
116	4.1	CONSTATAÇÃO	Ausência de identificação da EBE.
GRUPO	PRAZO	NÃO CONFORMIDADE	Inexistência de placa de identificação da área.
2	365 dias	OBSERVAÇÃO	TRANSFERIDA da NC-109 do TNC 005-P/2023

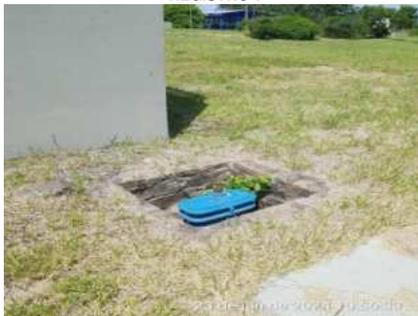
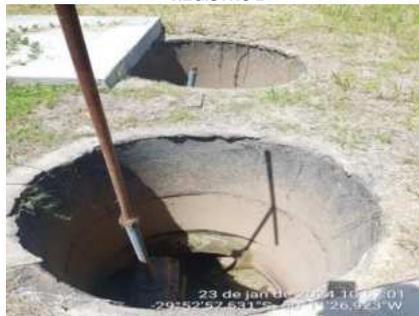
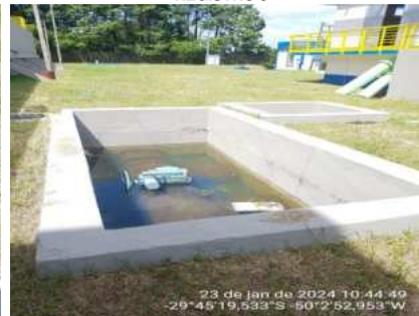
NC	CÓDIGO DA NC	UNIDADE	ETA Capão II
117	3.19	CONSTATAÇÃO	As caixas de manobra não possuem grade de proteção representando um risco de queda aos operários
GRUPO	PRAZO	NÃO CONFORMIDADE	Falta de conservação e manutenção preventiva da undiade
2	365 dias	OBSERVAÇÃO	TRANSFERIDA da NC-32 do TNC 003-P/2023

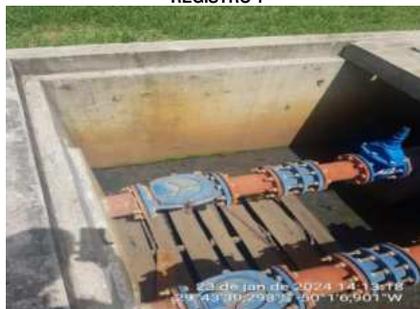
REGISTRO 1

NC	CÓDIGO DA NC	UNIDADE	ETE GUARANI
118	5.18	CONSTATAÇÃO	Ausência de dispositivo de proteção contra queda nas estruturas de manobra.
GRUPO	PRAZO	NÃO CONFORMIDADE	Não proporcionar a segurança das edificações e dos operadores.
2	365 dias	OBSERVAÇÃO	TRANSFERIDA da NC-42 do TNC 005-P/2023
