REGULAÇÃO
RELATÓRIO TÉCNICO DE FISCALIZAÇÃO N. 008-P/2024 – RTF**Fiscalização Regular no Sistema de
Abastecimento de Água do município de
Barra do Ribeiro/RS.****1. CONSIDERAÇÕES PRELIMINARES**

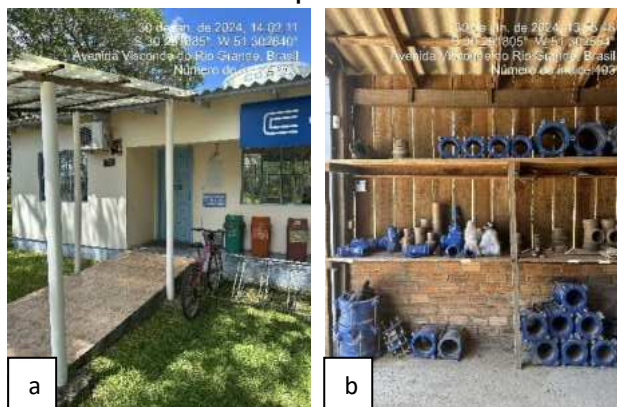
Figura 12: Setor comercial e almoxarifado do município de Barra do Ribeiro: a: setor comercial; b:almoxarifado.

O atendimento aos usuários no município de Barra do Ribeiro é realizado na rua Visconde de Rio Grande, n. 592. A unidade possui um terminal de autoatendimento para acolhimento inicial dos clientes. As instalações prediais apresentam um espaço amplo, limpo e organizado. As estruturas prediais da área comercial podem ser observadas na Figura 12. No almoxarifado são armazenadas as bombas reservas dos poços de captação subterrânea.

Na mesma localidade do setor comercial encontra-se também o almoxarifado da prestadora de serviços. Pode-se observar que o ambiente estava organizado.

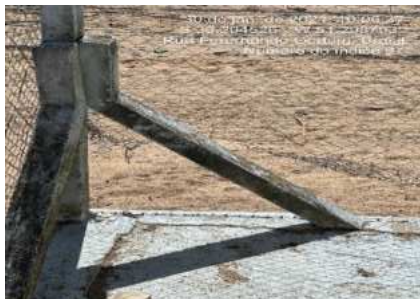
| NC | CÓDIGO DA NC | UNIDADE | Captação - EBA 1 |
|---|---|---|--|
| GRUPO | PRAZO | NÃO CONFORMIDADE | Falta de conservação e manutenção preventiva de unidade. |

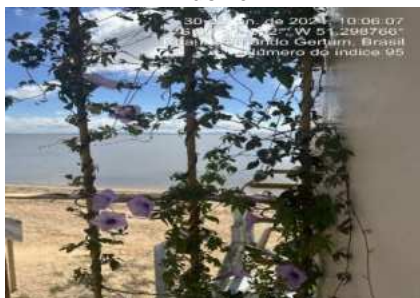
REGISTRO 1

| NC | CÓDIGO DA NC | UNIDADE | Captação - EBA 1 |
|---|---|---|--|
| 2 | 1.9 | CONSTATAÇÃO | Presença de vegetação. |

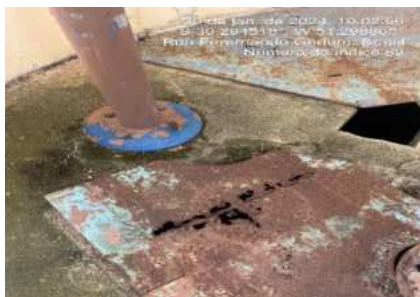
| NC | CÓDIGO DA NC | UNIDADE | Captação - EBA 1 |
|---|---|---|--|
| 3 | 1.8 | CONSTATAÇÃO | Tampas com sinais de corrosão expressivos. |
| GRUPO | PRAZO | NÃO CONFORMIDADE | Não proporcionar a segurança das edificações e dos operadores. |

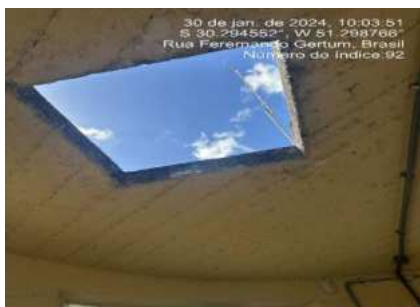
| 6 | 1.9 | CONSTATAÇÃO | Teto sem proteção. |
| GRUPO | PRAZO | NAO CONFORMIDADE | Falta de conservação e manutenção preventiva de unidade. |

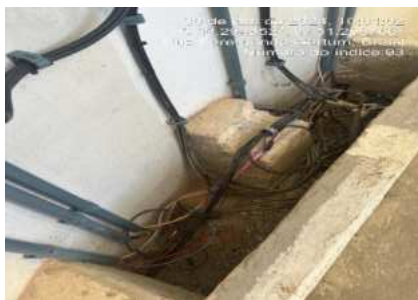
| NC | CÓDIGO DA NC | UNIDADE | Captação - EBA 1 |
|---|---|---|--|
| 8 | 1.7 | CONSTATAÇÃO | Falta de organização na fiação dos equipamentos. |
| GRUPO | PRAZO | NÃO CONFORMIDADE | Não proporcionar a segurança das edificações e dos operadores. |

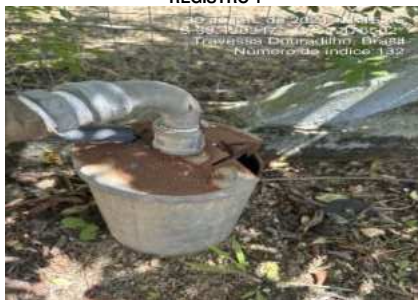
REGISTRO 1

| NC | CÓDIGO DA NC | UNIDADE | PD-01 |
|---|---|---|--|
| 9 | 1.11 | CONSTATAÇÃO | A tampa do poço apresenta aberturas. |

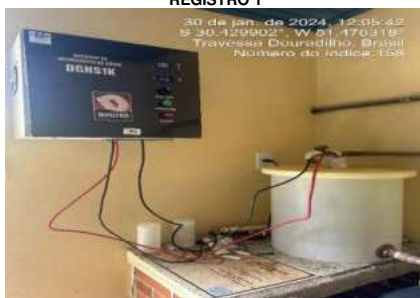
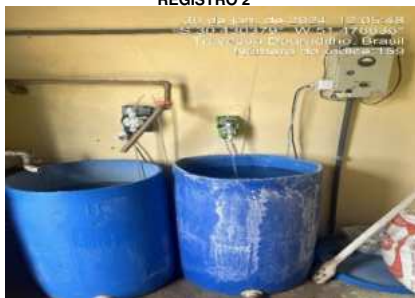
| NC | CÓDIGO DA NC | UNIDADE | R 07 |
|---|---|---|--|
| 14 | 6.3 | CONSTATAÇÃO | Vazamento aparente na tubulação. |

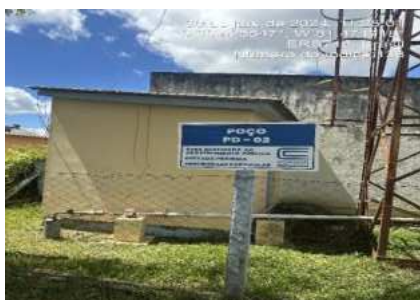
| 18 | 1.3 | CONSTATAÇÃO | Inexistência de outorga de captação ou outorga vencida. |

| NC | CÓDIGO DA NC | UNIDADE | PD-02 |
|---|---|---|--|
| GRUPO | PRAZO | NÃO CONFORMIDADE | O poço não possui laje sanitária com dimensões conforme a norma técnica. |

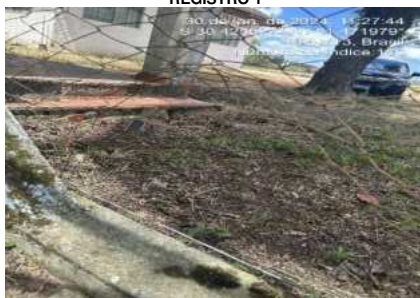
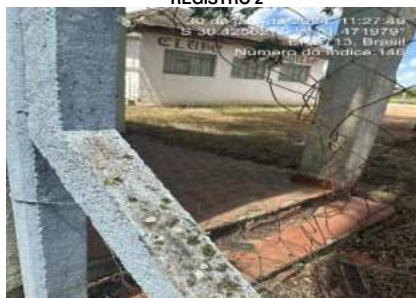
| NC | CÓDIGO DA NC | UNIDADE | PD-02 |
|---|---|---|--|
| 20 | 1.11 | CONSTATAÇÃO | A tampa do poço apresenta aberturas. |

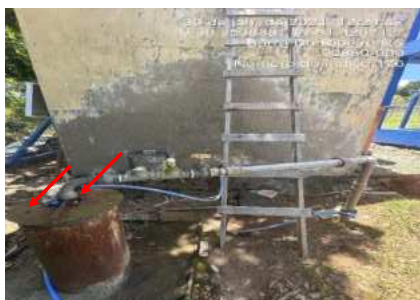
| 26 | 1.10 | CONSTATAÇÃO | A laje sanitária do poço encontra-se em manutenção. |

| GRUPO | PRAZO | NAO CONFORMIDADE | A tampa do poço não protege de contaminações superficiais. |

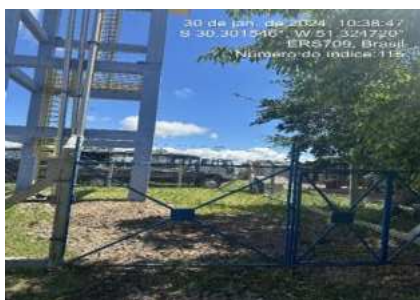
| NC | CÓDIGO DA NC | UNIDADE | R 04 |
|---|---|---|---|
| GRUPO | PRAZO | NAO CONFORMIDADE | Inexistência de placa de identificação do reservatório. |

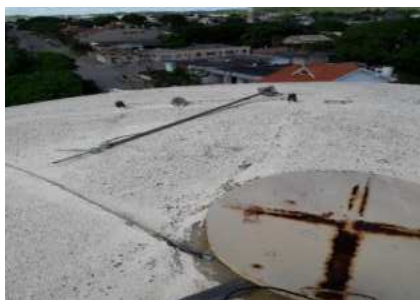
| NC | CÓDIGO DA NC | UNIDADE | R 0A |
|---|---|---|---|
| 42 | 6.8 | CONSTATAÇÃO | Pára-raio caído. |
| GRUPO | PRAZO | NAO CONFORMIDADE | Não existe no topo do reservatório pára-raios e/ou luz de sinalização de obstáculo elevado. |

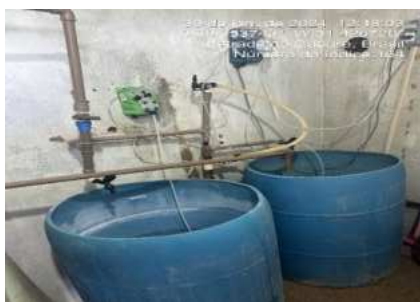
| NC | CÓDIGO DA NC | UNIDADE | PE-01 |
|---|---|---|---|
| 43 | 1.8 | CONSTATAÇÃO | Local de tratamento sem ventilação. Só existe a porta, não há nenhuma janela. |
| GRUPO | PRAZO | NÃO CONFORMIDADE | Armazenamento inadequado de produtos químicos. |
| 2 | 90 dias | OBSERVAÇÃO | Conforme FISPQ, hipoclorito deve ser armazenado em local ventilado, fresco e isolado. |

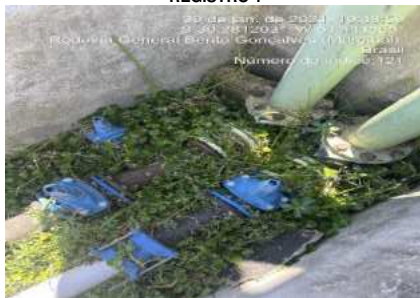
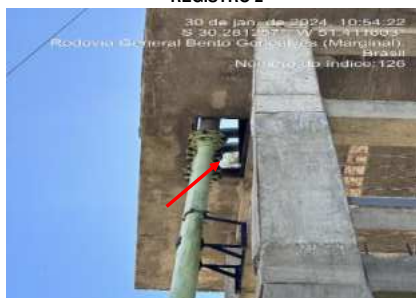
| NC | CÓDIGO DA NC | UNIDADE | R 03 |
|---|---|---|--|
| 45 | 6.12 | CONSTATAÇÃO | Presença de vegetação nas estruturas do reservatório. |
| GRUPO | PRAZO | NAO CONFORMIDADE | Falta de conservação e manutenção preventiva de unidade. |

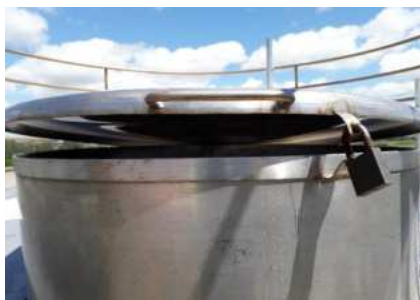
| NC | CÓDIGO DA NC | UNIDADE | R 03 |
|---|---|---|--|
| 48 | 6.4 | CONSTATAÇÃO | Tampa possui uma fresta de abertura. |
| GRUPO | PRAZO | NAO CONFORMIDADE | Ausência de abertura de inspeção fechada com tampa inteiriça dotada de dispositivo e travamento. |

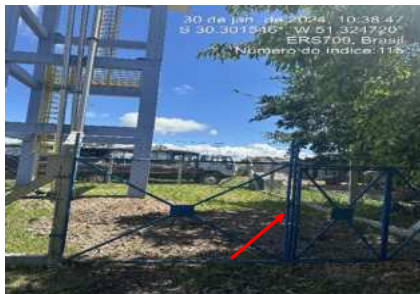
| NC | CÓDIGO DA NC | UNIDADE | R 04 |
|---|---|---|--|
| 49 | 6.2 | CONSTATAÇÃO | Portão fechado com arame. |
| GRUPO | PRAZO | NÃO CONFORMIDADE | Não isolar a área dando condição ao acesso de pessoas não-autorizadas e sem garantir bom estado de limpeza do local. |

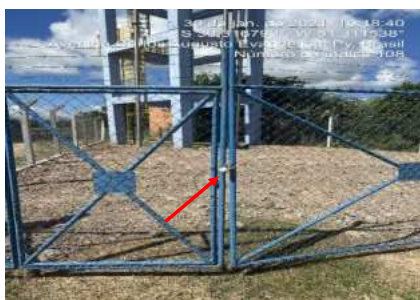
| NC | CÓDIGO DA NC | UNIDADE | R 05 |
|---|---|---|--|
| 51 | 6.2 | CONSTATAÇÃO | Cadeado do portão aberto |
| GRUPO | PRAZO | NAO CONFORMIDADE | Não isolar a área dando condição ao acesso de pessoas não-autorizadas e sem garantir bom estado de limpeza do local. |

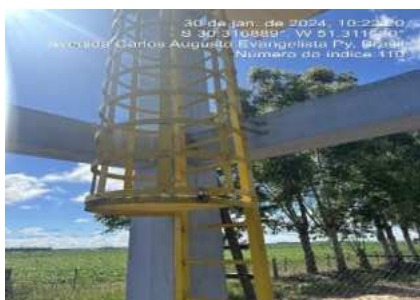
| NC | CÓDIGO DA NC | UNIDADE | R 03 |
|---|---|---|---|
| 52 | 6.9 | CONSTATAÇÃO | Cadeado do reservatório trancado e equipe Corsan sem chave para acesso. |
| GRUPO | PRAZO | NÃO CONFORMIDADE | Dificultar a fiscalização do órgão regulador Agesan-RS. |

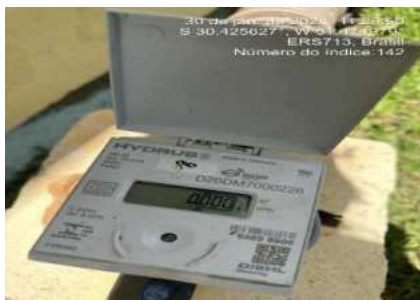
| NC | CÓDIGO DA NC | UNIDADE | PD 02 |
|---|---|---|---|
| 60 | 8 | CONSTATAÇÃO | Apresenta marcromedidor e não foi informado no Anexo II. |
| GRUPO | PRAZO | NAO CONFORMIDADE | Não apresentar informações solicitadas do Anexo II ao órgão fiscalizador. |

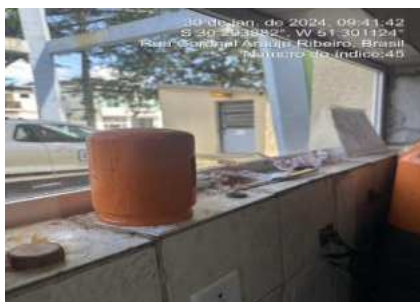
| NC | CÓDIGO DA NC | UNIDADE | ETA |
|---|---|---|--|
| 74 | 3.20 | CONSTATAÇÃO | Material acumulado na sala do cloro. |
| GRUPO | PRAZO | NÃO CONFORMIDADE | Acúmulo de resíduos em local inapropriado e/ou armazenamento inadequado. |

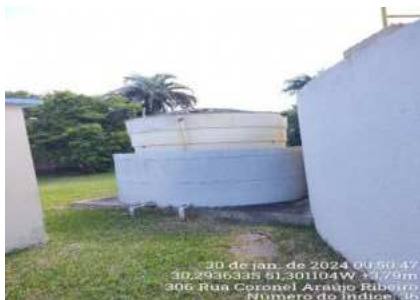
| NC | CÓDIGO DA NC | UNIDADE | ETA |
|---|---|---|--|
| 75 | 3.8 | CONSTATAÇÃO | Sem identificação dos produtos químicos. |
| GRUPO | PRAZO | NAO CONFORMIDADE | Falta de identificação de produtos químicos. |

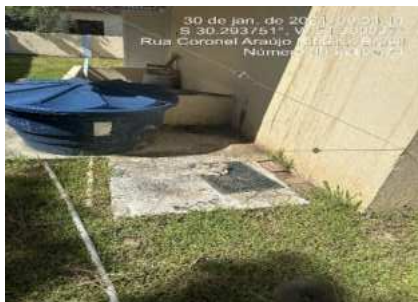
| NC | CÓDIGO DA NC | UNIDADE | ETA |
|---|---|---|--|
| 77 | 3.20 | CONSTATAÇÃO | Acúmulo de materiais no terreno da estação. |
| GRUPO | PRAZO | NÃO CONFORMIDADE | Acúmulo de resíduos em local inapropriado e/ou armazenamento inadequado. |

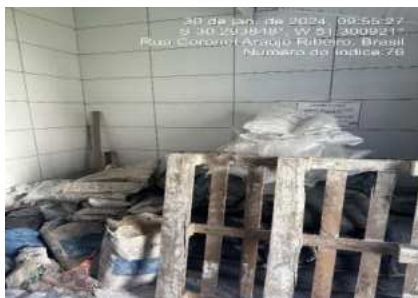
| NC | CÓDIGO DA NC | UNIDADE | ETA |
|---|---|---|--|
| 78 | 3.20 | CONSTATAÇÃO | Sacos de produtos químicos já utilizados, papletes, entre outros materiais, armazenados em local identificado como sendo para armazenagem de carvão ativado. |
| GRUPO | PRAZO | NAO CONFORMIDADE | Acúmulo de resíduos em local inapropriado e/ou armazenamento inadequado. |

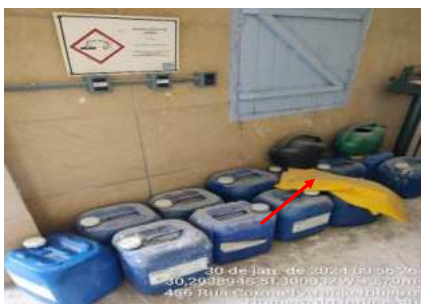
| NC | CÓDIGO DA NC | UNIDADE | ETA |
|---|---|---|--|
| 80 | 3.20 | CONSTATAÇÃO | Material disposto junto com produtos químicos. |
| GRUPO | PRAZO | NÃO CONFORMIDADE | Acúmulo de resíduos em local inapropriado e/ou armazenamento inadequado. |

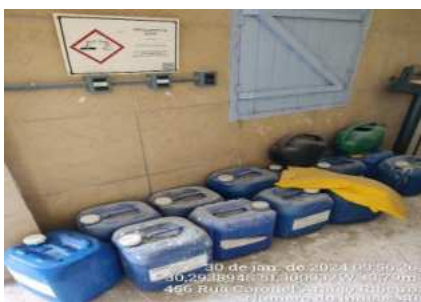
| NC | CÓDIGO DA NC | UNIDADE | ETA |
|---|---|---|--|
| 81 | 3.20 | CONSTATAÇÃO | Bombonas vazias armazenadas em local indicativo de hipoclorito de sódio. |
| GRUPO | PRAZO | NAO CONFORMIDADE | Acúmulo de resíduos em local inapropriado e/ou armazenamento inadequado. |

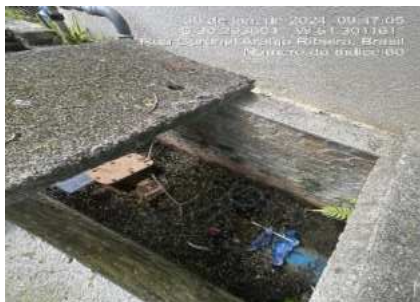
| NC | CÓDIGO DA NC | UNIDADE | ETA |
|---|---|---|--|
| 83 | 3.19 | CONSTATAÇÃO | Ausência de proteção na caixa de manobra. |
| GRUPO | PRAZO | NÃO CONFORMIDADE | Não proporcionar a segurança das edificações e dos operadores. |

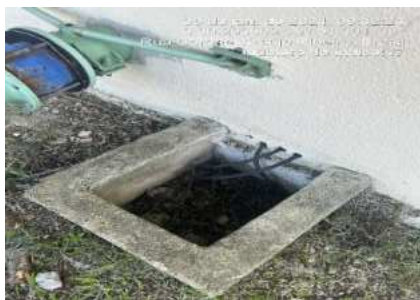
| NC | CÓDIGO DA NC | UNIDADE | ETA |
|---|---|---|--|
| 84 | 3.19 | CONSTATAÇÃO | Ausência de proteção na caixa. |
| GRUPO | PRAZO | NAO CONFORMIDADE | Não proporcionar a segurança das edificações e dos operadores. |

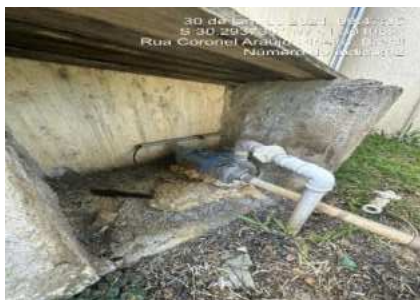
| NC | CÓDIGO DA NC | UNIDADE | ETA |
|---|---|---|--|
| 90 | 3.4 | CONSTATAÇÃO | Vazamento na bomba. |
| GRUPO | PRAZO | NAO CONFORMIDADE | Inexistência de bacia de contenção ou bacia de contenção permite vazamentos. |

| Área | Código da NC | Condição | SIM | NÃO | Não se aplica | Observação |
|---|---|--|---|---|---|---|
| | 3.4 | Equipamentos ou estruturas estão isentos de vazamentos aparentes de água? | | x | | Bomba vazando |

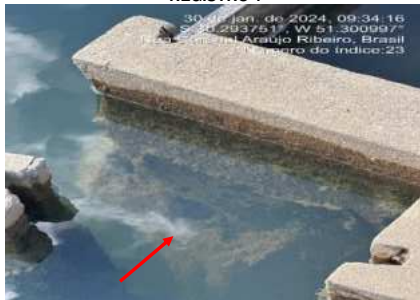
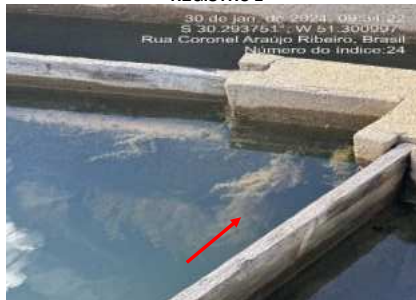
| NC | CÓDIGO DA NC | UNIDADE | ETA |
|---|---|---|--|
| 92 | 3.20 | CONSTATAÇÃO | Decantadores com acúmulo de material orgânico nas paredes. |

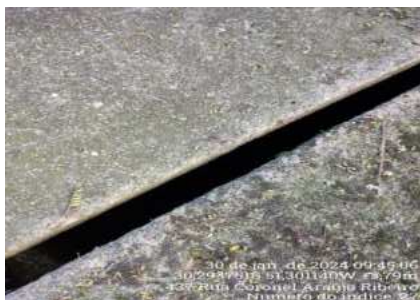
| NC | CÓDIGO DA NC | UNIDADE | ETA |
|---|---|---|---|
| 93 | 3.19 | CONSTATAÇÃO | Estrutura de proteção na caixa de manobra aberta. |
| GRUPO | PRAZO | NAO CONFORMIDADE | Acúmulo de água devido à fresta existente na tampa da caixa de manobra. |

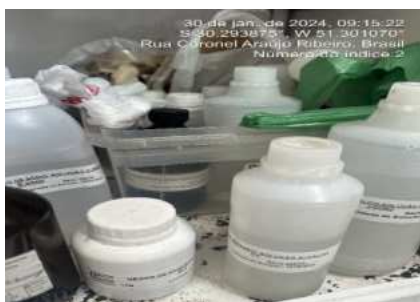
| NC | CÓDIGO DA NC | UNIDADE | ETA |
|---|---|---|---|
| 96 | 3.13 | CONSTATAÇÃO | Produtos químicos vencidos no laboratório |
| GRUPO | PRAZO | NAO CONFORMIDADE | Possuir em suas dependências produto do processo fora do prazo de validade. |

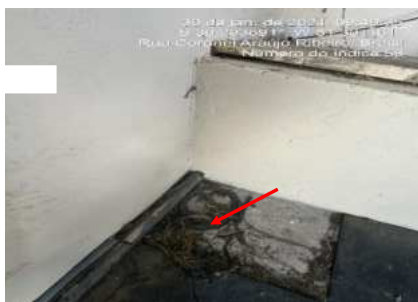
| NC | CÓDIGO DA NC | UNIDADE | EBA 2-3 |
|---|---|---|--|
| 97 | 2.8 | CONSTATAÇÃO | Ausência de estrutura de proteção na calha. |
| GRUPO | PRAZO | NÃO CONFORMIDADE | Falta de conservação e manutenção preventiva de unidade. |

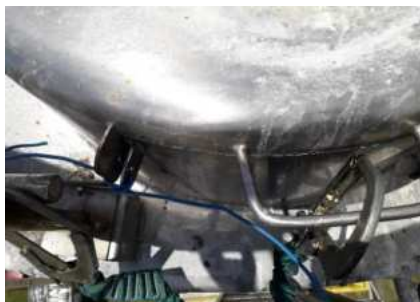
| NC | CÓDIGO DA NC | UNIDADE | R 04 |
|---|---|---|--|
| 104 | 6.4 | CONSTATAÇÃO | Tampa fechada com arame. |
| GRUPO | PRAZO | NÃO CONFORMIDADE | Ausência de abertura de inspeção fechada com tampa inteiriça dotada de dispositivo e travamento. |

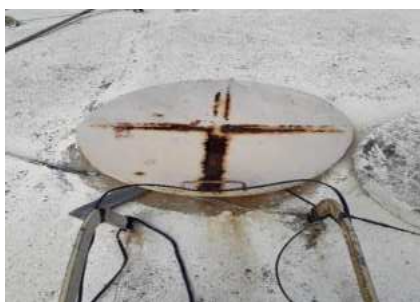
| NC | CÓDIGO DA NC | UNIDADE | R 0A |
|---|---|---|--|
| GRUPO | PRAZO | NÃO CONFORMIDADE | Falta de conservação e manutenção preventiva de unidade. |

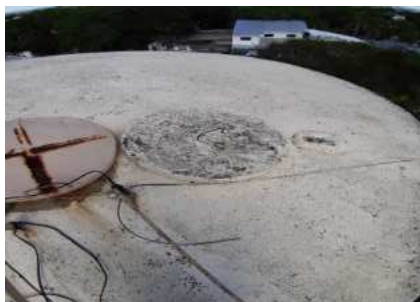
| NC | CÓDIGO DA NC | UNIDADE | R 0A |
|---|---|---|--|
| 107 | 6.5 | CONSTATAÇÃO | Reservatório apresenta um furo no centro. |
| GRUPO | PRAZO | NÃO CONFORMIDADE | Falta de conservação e manutenção preventiva de unidade. |

| Área | Código da NC | Condição | SIM | NÃO | Não se aplica | Observação |
|---|---|---|---|---|---|---|
| | 6.3 | Equipamentos e estruturas estão isentos de vazamentos aparentes de água? | | x | | Reservatório furado |

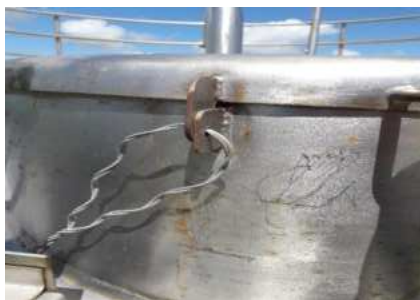
| NC | CÓDIGO DA NC | UNIDADE | R 05 |
|---|---|---|--|
| 108 | 6.4 | CONSTATAÇÃO | Abertura fechada com arame. |
| GRUPO | PRAZO | NAO CONFORMIDADE | Ausência de abertura de inspeção fechada com tampa inteiraça dotada de dispositivo e travamento. |

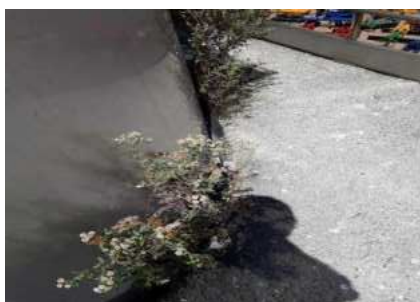
| NC | CÓDIGO DA NC | UNIDADE | R 05 |
|---|---|---|--|
| GRUPO | PRAZO | NÃO CONFORMIDADE | Falta de conservação e manutenção preventiva de unidade. |

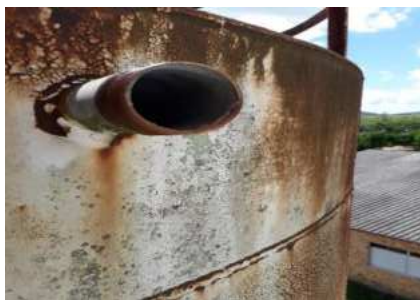
| NC | CÓDIGO DA NC | UNIDADE | R 07 |
|---|---|---|---|
| GRUPO | PRAZO | NAO CONFORMIDADE | Ausência de tubulação de ventilação protegidas com tela e com cobertura que impeça a entrada de água de chuva e limite a entrada de poeira. |

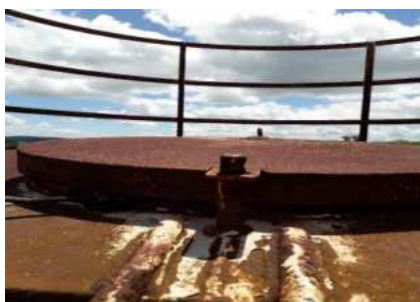
| NC | CÓDIGO DA NC | UNIDADE | R 07 |
|---|---|---|--|
| GRUPO | PRAZO | NÃO CONFORMIDADE | Ausência de abertura de inspeção fechada com tampa inteiriça dotada de dispositivo e travamento. |

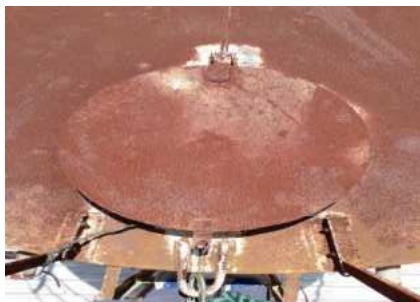
| NC | CÓDIGO DA NC | UNIDADE | R 08 |
|---|---|---|--|
| 113 | 6.4 | CONSTATAÇÃO | Tampa aberta. |
| GRUPO | PRAZO | NÃO CONFORMIDADE | Ausência de abertura de inspeção fechada com tampa inteiriça dotada de dispositivo e travamento. |

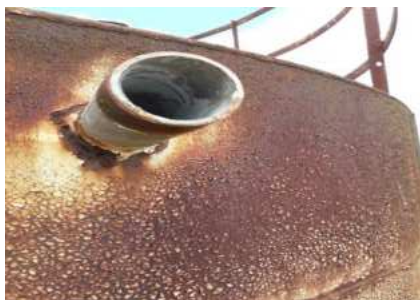
| NC | CÓDIGO DA NC | UNIDADE | R 08 |
|---|---|---|---|
| 114 | 6.5 | CONSTATAÇÃO | Sem tela de proteção. |
| GRUPO | PRAZO | NAO CONFORMIDADE | Ausência de tubulação de ventilação protegidas com tela e com cobertura que impeça a entrada de água de chuva e limite a entrada de poeira. |

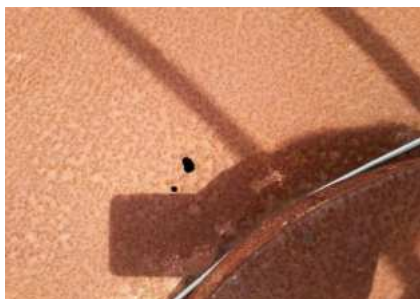
| NC | CÓDIGO DA NC | UNIDADE | R 08 |
|---|---|---|--|
| GRUPO | PRAZO | NÃO CONFORMIDADE | Falta de conservação e manutenção preventiva de unidade. |
