REGULAÇÃO
RELATÓRIO TÉCNICO DE FISCALIZAÇÃO N. 010-P/2024 – RTF**Fiscalização regular no Sistema de
Abastecimento de Água de Parobé/RS.****1. CONSIDERAÇÕES PRELIMINARES**

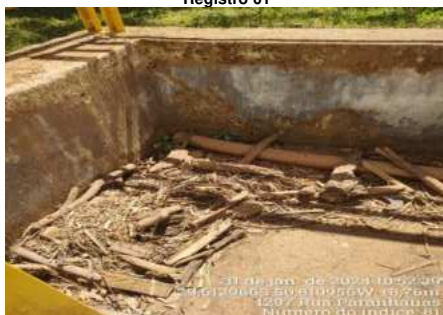
Registro 01

NC	CÓDIGO DA NC	UNIDADE	Manancial de Captação rio Paranhana
1	1.9	CONSTATAÇÃO	Acúmulo de resíduos em local inapropriado e/ou armazenamento inadequado.
GRUPO	PRAZO	NÃO CONFORMIDADE	Acúmulo de resíduos em local inapropriado e/ou armazenamento inadequado.
2	90 dias	OBSERVAÇÃO	Deposição de resíduos do poço de sucção depositados no entono.

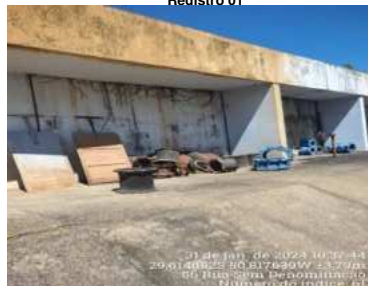
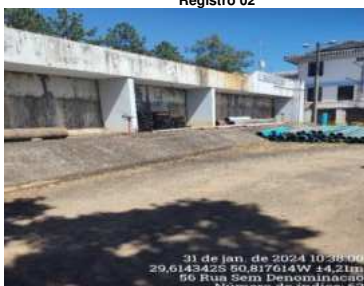
NC	CÓDIGO DA NC	UNIDADE	ETA 01
13	3.20	CONSTATAÇÃO	Acúmulo de materiais diversos ao redor do bloco da ETA.
GRUPO	PRAZO	NÃO CONFORMIDADE	Acúmulo de resíduos em local inapropriado e/ou armazenamento inadequado.
2	90 dias	OBSERVAÇÃO	-

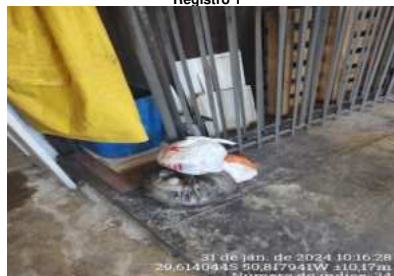
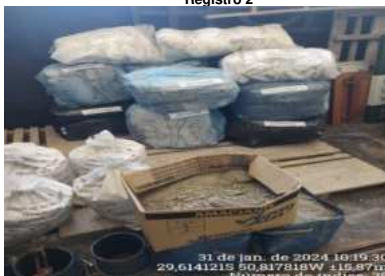
NC	CÓDIGO DA NC	UNIDADE	ETA 01
14	3.20	CONSTATAÇÃO	Resíduos sólidos dispostos inadequadamente na casa de química.
GRUPO	PRAZO	NÃO CONFORMIDADE	Acúmulo de resíduos em local inapropriado e/ou armazenamento inadequado.
2	90 dias	OBSERVAÇÃO	Resíduos sólidos dispostos fora de condicionadores, caixas com cimento e descarte de materiais em geral acondicionados junto a produtos químicos.

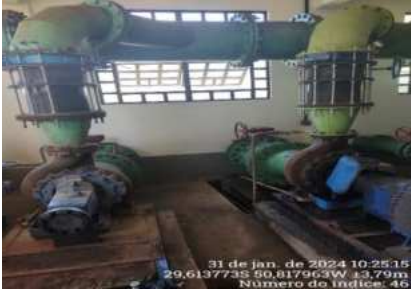
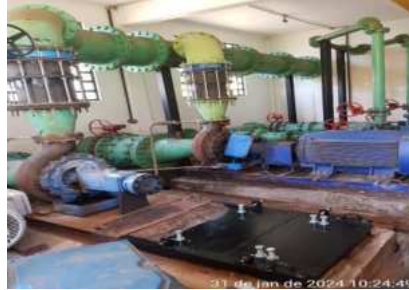
Registro 01

NC	CÓDIGO DA NC	UNIDADE	EBAT 01A - Igrejinha
16	2.3	CONSTATAÇÃO	Ausência de bomba reserva para acionamento imediato.
GRUPO	PRAZO	NÃO CONFORMIDADE	Ausência de bomba reserva devidamente instalada para acionamento imediato.
2	180 dias	OBSERVAÇÃO	Bomba reserva não operacional do dia da visita devido a manutenção da base.

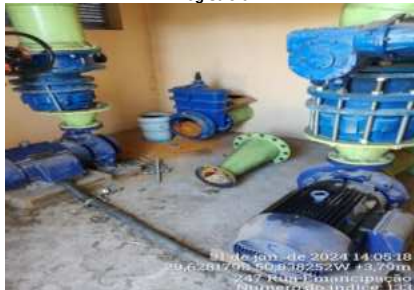
Registro 01

NC	CÓDIGO DA NC	UNIDADE	EBAT 02
19	2.3	CONSTATAÇÃO	Bomba reserva ausente no momento da fiscalização.
GRUPO	PRAZO	NÃO CONFORMIDADE	Falta de conservação e manutenção preventiva de unidade.
2	365 dias	OBSERVAÇÃO	-

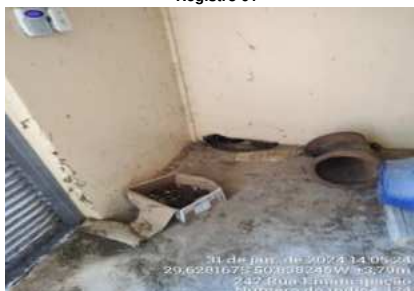
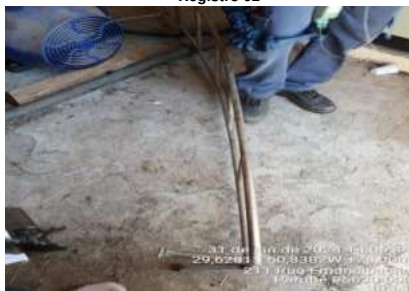
NC	CÓDIGO DA NC	UNIDADE	EBAT 02
21	2.8	CONSTATAÇÃO	Acúmulo de resíduos em local inadequado e/ou armazenamento inadequado.
GRUPO	PRAZO	NÃO CONFORMIDADE	Acúmulo de resíduos em local inadequado e/ou armazenamento inadequado.
2	90 dias	OBSERVAÇÃO	-

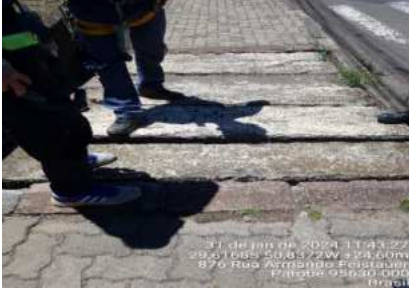
Registro 01

NC	CÓDIGO DA NC	UNIDADE	EBA 07
22	2.7	CONSTATAÇÃO	Tampa de concreto não apresenta vedação e segurança.
GRUPO	PRAZO	NÃO CONFORMIDADE	Falta de conservação e manutenção preventiva de unidade.
2	365 dias	OBSERVAÇÃO	-

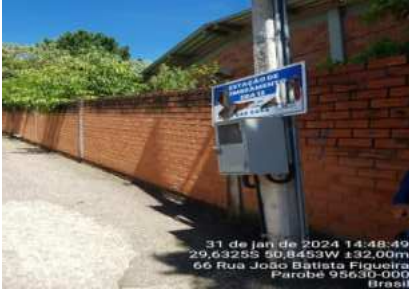
Registro 01

NC	CÓDIGO DA NC	UNIDADE	EBA 12
25		CONSTATAÇÃO	Placa de identificação quebrada.
GRUPO	PRAZO	NÃO CONFORMIDADE	Falta de conservação e manutenção preventiva de unidade.
2	365 dias	OBSERVAÇÃO	-

Área	Código da NC	Condição	Conforme?			Observação
			SIM	NÃO	Não se aplica	
2. EBA	2.1	Existe placa de identificação da área da EBA?		x		Placa de identificação quebrada.
	2.2	A área da EBA está cercada adequadamente?			x	EBA na calçada.
	2.3	Existe bomba reserva, a ser instalada imediatamente, quando houver pane na principal?	x			
	2.4	Equipamentos estão isentos de vazamentos aparentes de água?			x	Não foi aberto.
	2.5	Drenagens da área de bombeamento estão adequadas?			x	Não foi aberto.
	2.6	Os equipamentos estão em condições de manutenção mecânica ou elétrica adequadas?	x			
	2.7	A área está com suas estruturas dentro de condições de segurança operacional adequadas?	x			
	2.8	O local apresenta bom estado de limpeza, conservação e organização?	x

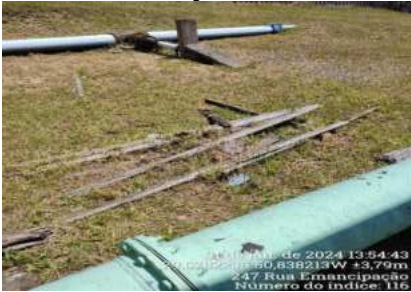
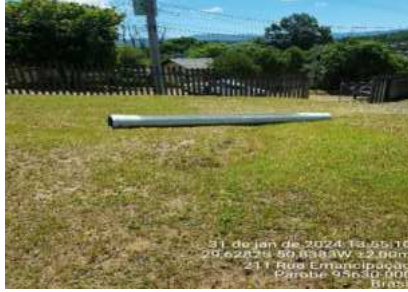
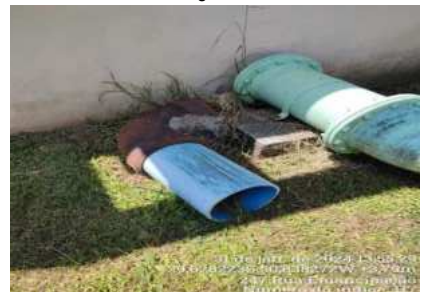
NC	CÓDIGO DA NC	UNIDADE	R01
28	6.12	CONSTATAÇÃO	Acúmulo de resíduos em local inapropriado.
GRUPO	PRAZO	NÃO CONFORMIDADE	Acúmulo de resíduos em local inapropriado e/ou armazenamento inadequado.
2	90 dias	OBSERVAÇÃO	-

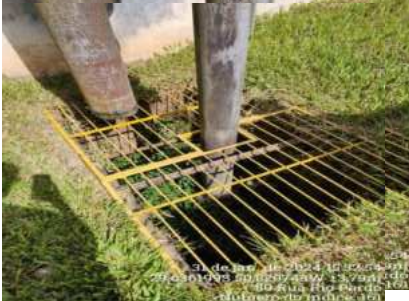
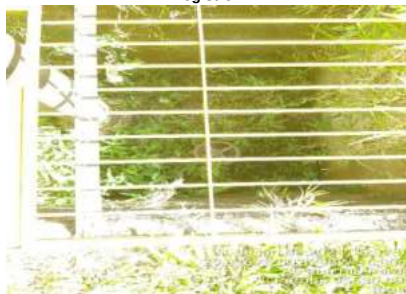
NC	CÓDIGO DA NC	UNIDADE	R03
31	6.12	CONSTATAÇÃO	Excesso de vegetação na caixa de manobra.
GRUPO	PRAZO	NÃO CONFORMIDADE	Falta de conservação e manutenção preventiva de unidade.
2	365 dias	OBSERVAÇÃO	-

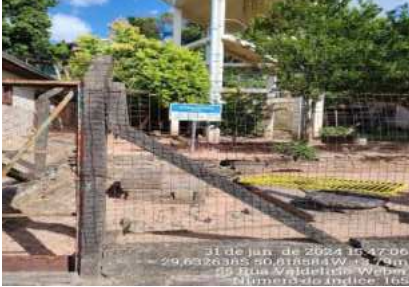
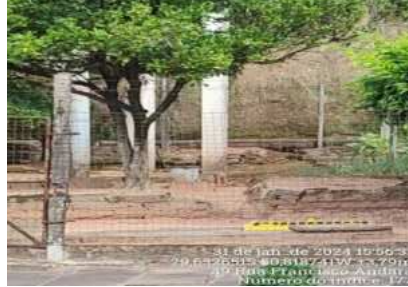
NC	CÓDIGO DA NC	UNIDADE	R04
34	6.12	CONSTATAÇÃO	Cercamento com telas oxidadas e mourão danificado.
GRUPO	PRAZO	NÃO CONFORMIDADE	Falta de conservação e manutenção preventiva de unidade.
2	365 dias	OBSERVAÇÃO	-

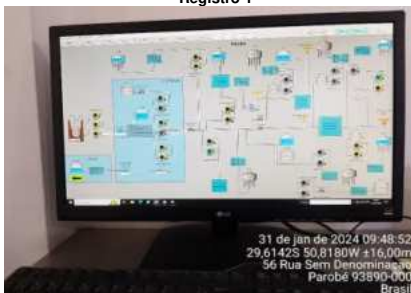
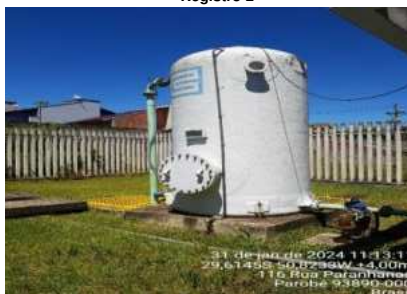
NC	CÓDIGO DA NC	UNIDADE	R08A (R-EBA 08)
42	6.6	CONSTATAÇÃO	Não consta indícios do equipamento em operação ou indicação de nível no supervisorio.
GRUPO	PRAZO	NÃO CONFORMIDADE	Ausência de instrumento permanente de medição e controle de vazão na entrada e saída do reservatório.
2	90 dias	OBSERVAÇÃO	-

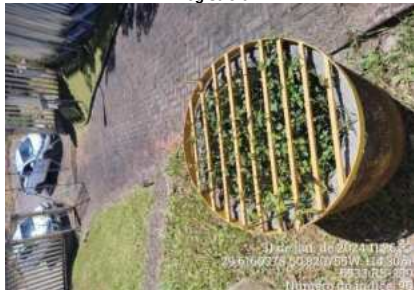
Registro 01

NC	CÓDIGO DA NC	UNIDADE	R08
46	6.12	CONSTATAÇÃO	Excesso de vegetação na caixa de drenagem.
GRUPO	PRAZO	NÃO CONFORMIDADE	Falta de conservação e manutenção preventiva de unidade.
2	365 dias	OBSERVAÇÃO	-

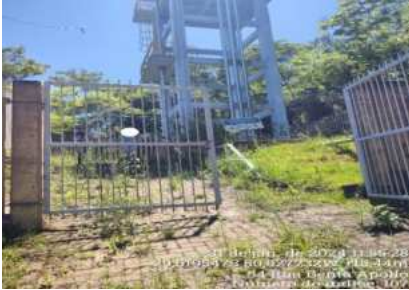
Registro 01

NC	CÓDIGO DA NC	UNIDADE	R10
49	6.12	CONSTATAÇÃO	Vegetação alta e excessiva no local/terreno do reservatório.
GRUPO	PRAZO	NÃO CONFORMIDADE	Falta de conservação e manutenção preventiva de unidade.
2	365 dias	OBSERVAÇÃO	-

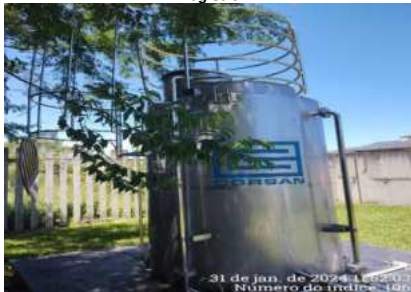
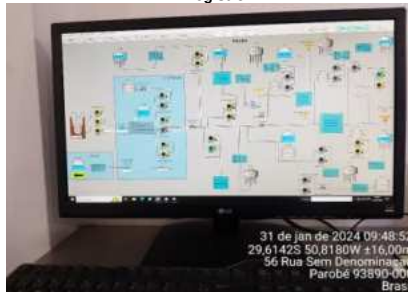
NC	CÓDIGO DA NC	UNIDADE	R10A (R-EBA 10)
53	6.6	CONSTATAÇÃO	Não consta indícios do equipamento em operação ou indicação de nível no supervisório.
GRUPO	PRAZO	NÃO CONFORMIDADE	Ausência de instrumento permanente de medição e controle de vazão na entrada e saída do reservatório.
2	90 dias	OBSERVAÇÃO	-

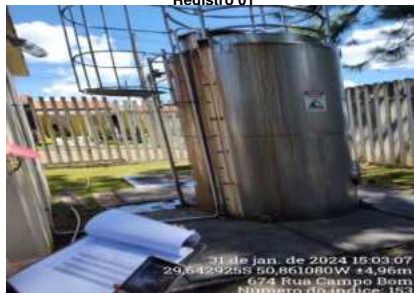
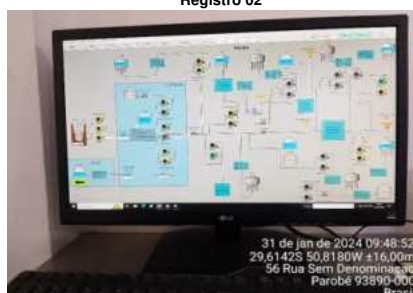
NC	CÓDIGO DA NC	UNIDADE	R11A (R-EBA 11)
57	6.6	CONSTATAÇÃO	Não consta indícios do equipamento em operação ou indicação de nível no supervisório.
GRUPO	PRAZO	NÃO CONFORMIDADE	Ausência de instrumento permanente de medição e controle de vazão na entrada e saída do reservatório.
2	90 dias	OBSERVAÇÃO	-

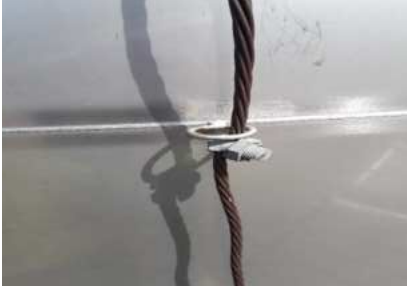
Registro 01

NC	CÓDIGO DA NC	UNIDADE	R11
58	6.8	CONSTATAÇÃO	Isolamento entre para-raio e reservatório inadequado.
GRUPO	PRAZO	NÃO CONFORMIDADE	Não proporcionar a segurança das edificações e dos operadores.
2	365 dias	OBSERVAÇÃO	-
