REGULAÇÃO
RELATÓRIO TÉCNICO DE FISCALIZAÇÃO N. 011-P/2024 – RTF**Fiscalização nos Sistemas de Abastecimento de
Água e Esgotamento Sanitário de Tapes/RS.****1. CONSIDERAÇÕES PRELIMINARES**

No dia 01 de fevereiro de 2024, realizou-se fiscalização dos Sistemas de Abastecimento de Água e de Esgotamento Sanitário da Companhia Estadual de Saneamento (Corsan), localizada no município de Tapes. Os trabalhos de fiscalização e regulação dos municípios consorciados e conveniados à Agesan-RS são amparados, principalmente, nas referências legais e normativas apresentadas no quadro 1.

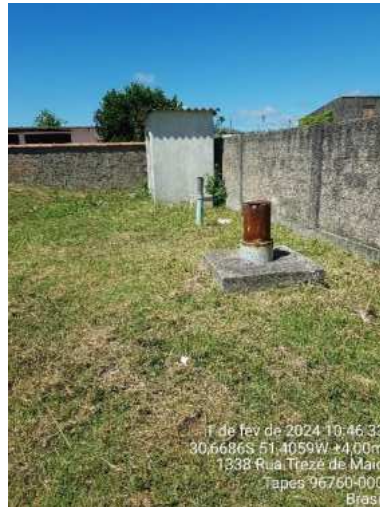
Figura 2 – Poço TPE-8A (desativado) do sistema de abastecimento de água de Tapes.

A captação de água para o abastecimento no município de Tapes é realizada em manancial subterrâneo. O SAA possui 6 poços, dos quais 5 estão em operação. O poço TPE-8A, a qual está inoperante, de acordo com informações da companhia de saneamento, irá passar por processos de recuperação. Ressalta-se que nenhuma das captações possui outorga. Na tabela 1 estão dispostas as informações destes e nas figuras 1 a 6 é possível observar os poços fiscalizados.

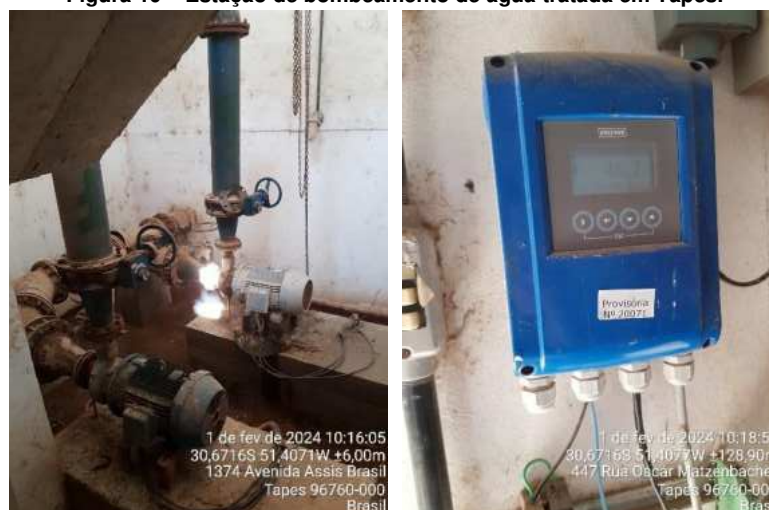
Figura 10 – Estação de bombeamento de água tratada em Tapes.

O SAA possui uma elevatória de água tratada, chamada de EBA-01, localizada junto à ETA de Tapes, na Rua Otávio Job, n. 286. Ela é composta por duas bombas, sendo uma reserva. As estruturas de drenagem encontram-se deficientes e foi verificado vazamentos na bomba em operação. Na figura 10 estão os registros fotográficos da unidade.

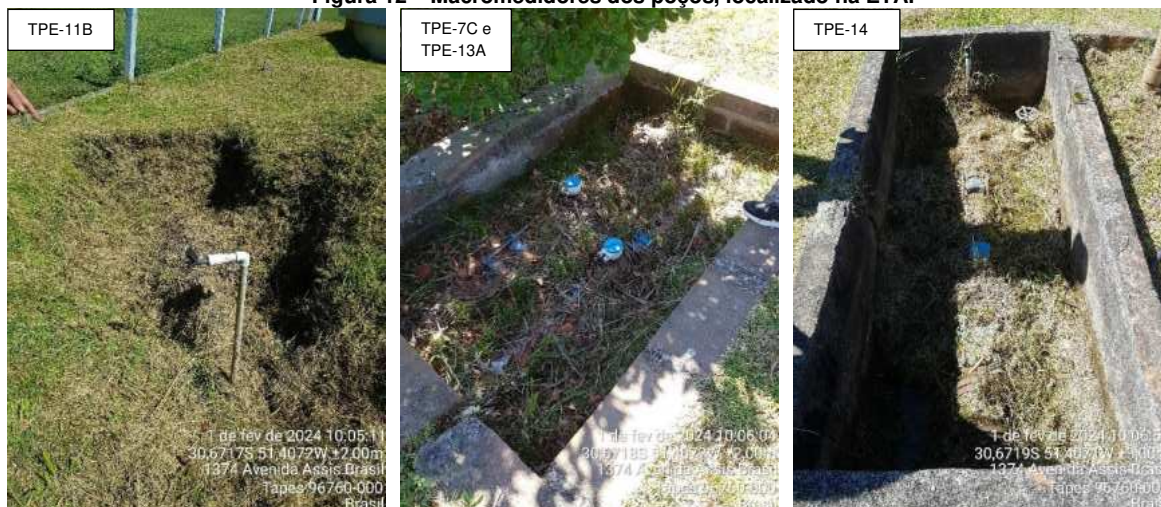
Figura 12 – Macromedidores dos poços, localizado na ETA.

No processo de fiscalização e segundo o Anexo II – Ficha Técnica SAA, verificou-se que os poços TPE-7C, TPE-11B, TPE-13A e TPE-14 possuem macromedidores, os quais estão localizados na ETA, porém o equipamento do poço TPE-11B estava inoperante. A tabela 3 apresenta as características dos macromedidores e a figura 12 os registros fotográficos destes.

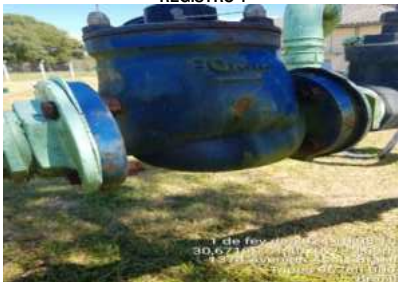
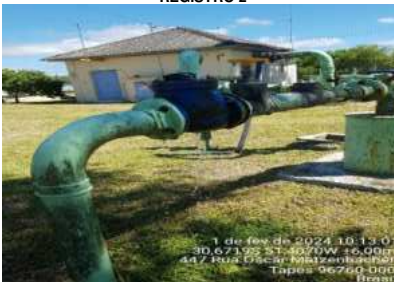
NC	CÓDIGO DA NC	UNIDADE	Poço 7C
2	1.6	CONSTATAÇÃO	Vazamento na conexão com o macromedidor.
GRUPO	PRAZO	NÃO CONFORMIDADE	Perda de água e/ou não executar redução de perdas.
2	365 dias	OBSERVAÇÃO

1.6	Equipamentos estão isentos de vazamentos aparentes de água?		X		Vazamento no macromedidor
	1.7	Os equipamentos estão em condições de manutenção mecânica ou elétrica adequadas?	X

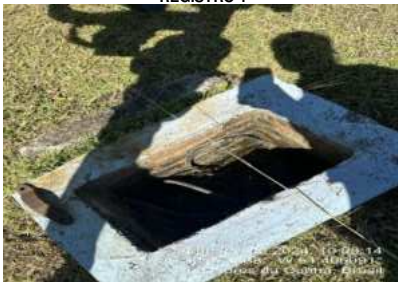
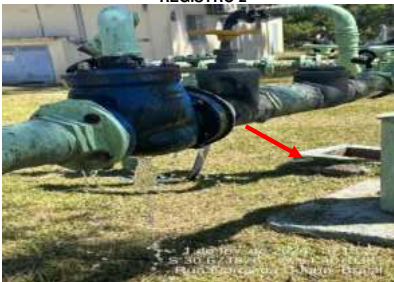
NC	CÓDIGO DA NC	UNIDADE	Poço 7C
3	1.8	CONSTATAÇÃO	Ausência de dispositivo de proteção contra queda.
GRUPO	PRAZO	NÃO CONFORMIDADE	Não proporcionar a segurança das edificações e dos operadores.
2	365 dias	OBSERVAÇÃO	Caixa de fios elétricos sem proteção contra queda.

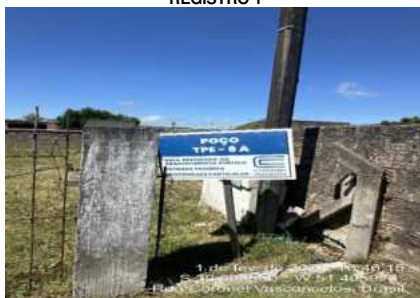
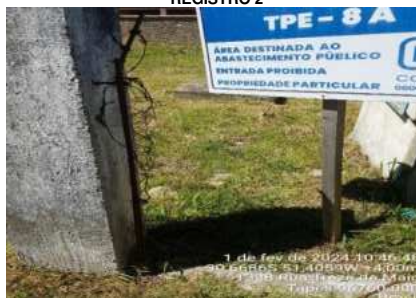
NC	CÓDIGO DA NC	UNIDADE	Poço 8A
5	1.2	CONSTATAÇÃO	Cerca danificada.
GRUPO	PRAZO	NÃO CONFORMIDADE	Não isolar a área dando condição ao acesso de pessoas não-autorizadas e sem garantir bom estado de limpeza do local.
2	365 dias	OBSERVAÇÃO	NC-2 transferida do TNC 009-P/2023

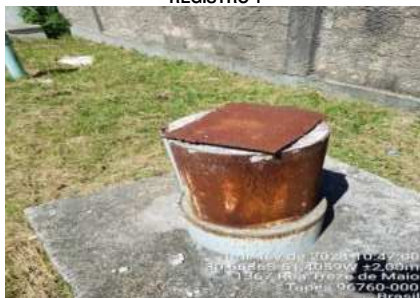
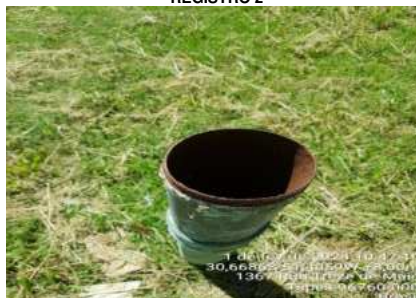
NC	CÓDIGO DA NC	UNIDADE	Poço 8A
6	1.11	CONSTATAÇÃO	Os poços improdutivo devem ser tamponados para evitar a ocorrência de acidentes e também que se tornem vetores de contaminação dos mananciais subterrâneos.
GRUPO	PRAZO	NAO CONFORMIDADE	Os poços improdutivo e/ou abandonados devem ser desinfectados e tamponados de forma segura, segundo a NBR 12.224/2006.
2	180 dias	OBSERVAÇÃO	NC-8 transferida do TNC 009-P/2023

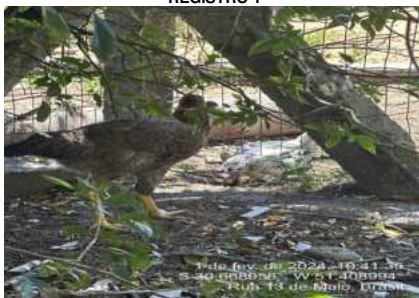
NC	CÓDIGO DA NC	UNIDADE	Poço 9B
7	1.2	CONSTATAÇÃO	Falha no cercamento, por onde passam animais.
GRUPO	PRAZO	NÃO CONFORMIDADE	Não isolar a área dando condição ao acesso de pessoas não-autorizadas e sem garantir bom estado de limpeza do local.
2	365 dias	OBSERVAÇÃO

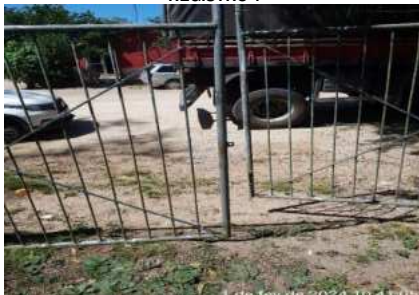
NC	CÓDIGO DA NC	UNIDADE	Poço 9B
8	1.2	CONSTATAÇÃO	Ausência de cadeado.
GRUPO	PRAZO	NÃO CONFORMIDADE	Não isolar a área dando condição ao acesso de pessoas não-autorizadas e sem garantir bom estado de limpeza do local.
2	365 dias	OBSERVAÇÃO

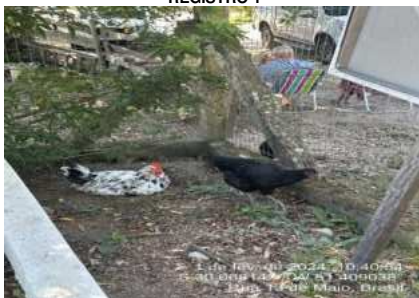
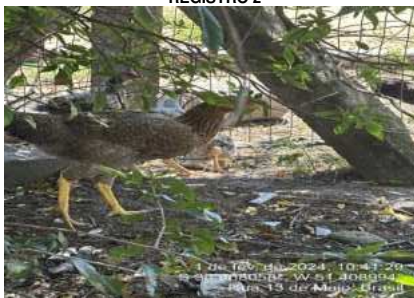
NC	CÓDIGO DA NC	UNIDADE	Poço 9B
9	1.4	CONSTATAÇÃO	Presença de galinhas na área do poço.
GRUPO	PRAZO	NAO CONFORMIDADE	Presença ou indício de presença de animais nas instalações do poço.
2	90 dias	OBSERVAÇÃO

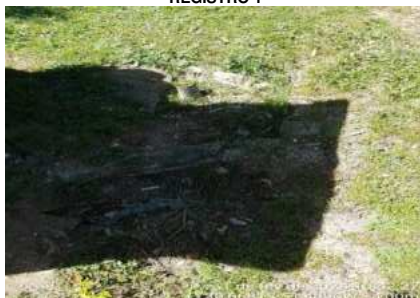
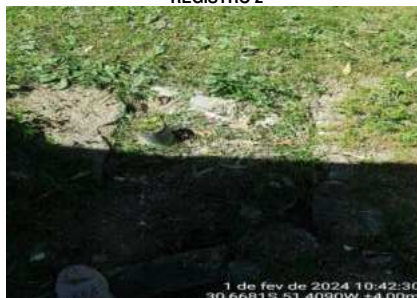
NC	CÓDIGO DA NC	UNIDADE	Poço 9B
12	1.8	CONSTATAÇÃO	Presença de buraco no terreno.
GRUPO	PRAZO	NAO CONFORMIDADE	Não proporcionar a segurança das edificações e dos operadores.
2	365 dias	OBSERVAÇÃO

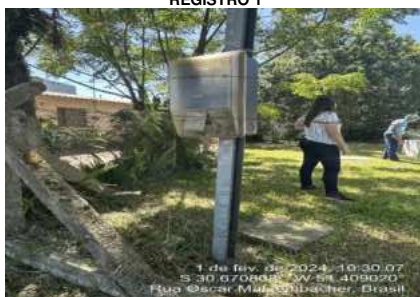
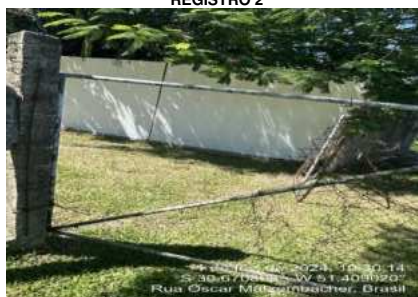
NC	CÓDIGO DA NC	UNIDADE	Poço 11B
13	1.2	CONSTATAÇÃO	Cercamento e tela dos portões danificados.
GRUPO	PRAZO	NÃO CONFORMIDADE	Não isolar a área dando condição ao acesso de pessoas não-autorizadas e sem garantir bom estado de limpeza do local.
2	365 dias	OBSERVAÇÃO	NC-4 transferida do TNC 009-P/2023

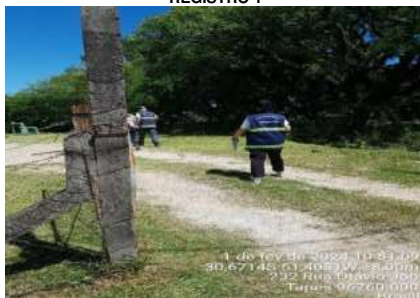
REGISTRO 1

NC	CÓDIGO DA NC	UNIDADE	Poço 13A
16	1.2	CONSTATAÇÃO	O cercamento apresenta falhas na tela.
GRUPO	PRAZO	NÃO CONFORMIDADE	Não isolar a área dando condição ao acesso de pessoas não-autorizadas e sem garantir bom estado de limpeza do local.
2	365 dias	OBSERVAÇÃO

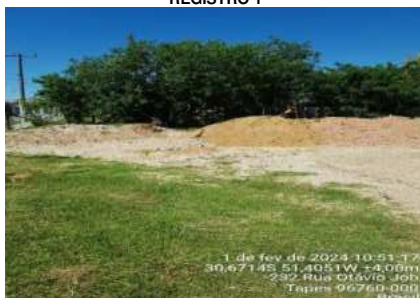
REGISTRO 1

NC	CÓDIGO DA NC	UNIDADE	Poço 13A
17	1.4	CONSTATAÇÃO	Local serve para armazenagem de areia e movimentação de máquinas.
GRUPO	PRAZO	NÃO CONFORMIDADE	Acúmulo de resíduos em local inapropriado e/ou armazenamento inadequado.
2	90 dias	OBSERVAÇÃO	NC-9 transferida do TNC 009-P/2023

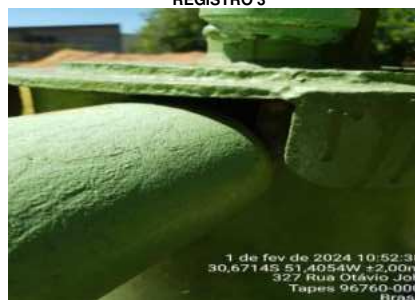
REGISTRO 3

NC	CÓDIGO DA NC	UNIDADE	Poço 13A
19	1.11	CONSTATAÇÃO	Existem espaços nas conexões da tubulação do poço.
GRUPO	PRAZO	NÃO CONFORMIDADE	A tampa do poço não protege de contaminações superficiais.
2	180 dias	OBSERVAÇÃO	Espaço entre o tubo do poço e o tubo de onde chega a fiação.

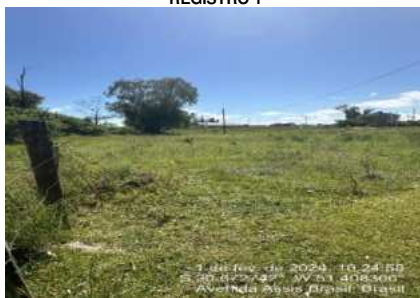
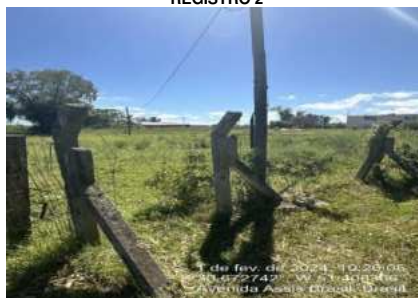
NC	CÓDIGO DA NC	UNIDADE	Poço 14
20	1.2	CONSTATAÇÃO	Cerca danificada.
GRUPO	PRAZO	NÃO CONFORMIDADE	Não isolar a área dando condição ao acesso de pessoas não-autorizadas e sem garantir bom estado de limpeza do local.
2	365 dias	OBSERVAÇÃO	NC-10 transferida do TNC 009-P/2023

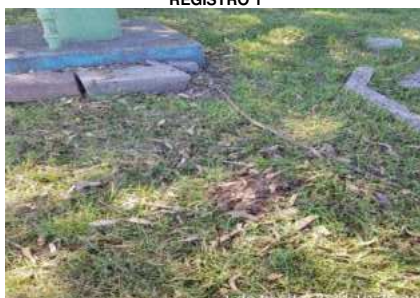
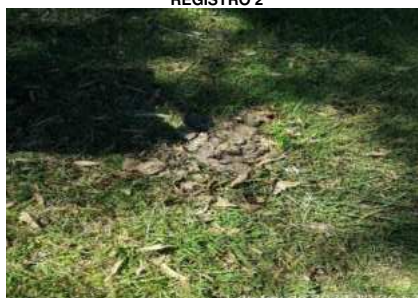
NC	CÓDIGO DA NC	UNIDADE	Poço 14
21	1.9	CONSTATAÇÃO	Livre acesso de animais (cavalos circulando).
GRUPO	PRAZO	NAO CONFORMIDADE	Presença ou indício de presença de animais nas instalações do poço.
2	90 dias	OBSERVAÇÃO	NC-12 transferida do TNC 009-P/2023

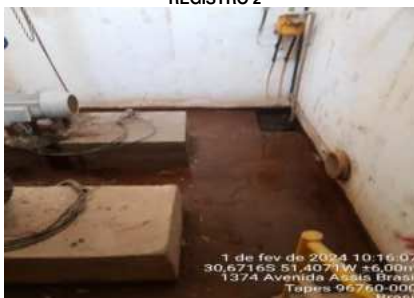
REGISTRO 2

NC	CÓDIGO DA NC	UNIDADE	EBA-01
23	2.5	CONSTATAÇÃO	Acúmulo de água na drenagem das bombas.
GRUPO	PRAZO	NÃO CONFORMIDADE	Drenagem da estrutura inadequada.
2	365 dias	OBSERVAÇÃO

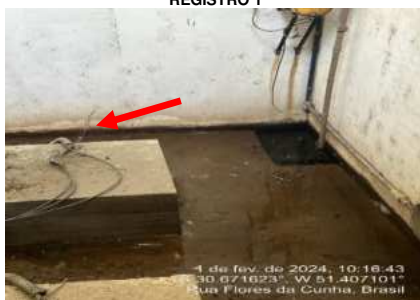
REGISTRO 1

NC	CÓDIGO DA NC	UNIDADE	EBA-01
24	2.6	CONSTATAÇÃO	Fiação elétrica exposta em área molhada.
GRUPO	PRAZO	NAO CONFORMIDADE	Falta de conservação e manutenção preventiva de unidade.
2	365 dias	OBSERVAÇÃO	NC-16 transferida do TNC 009-P/2023

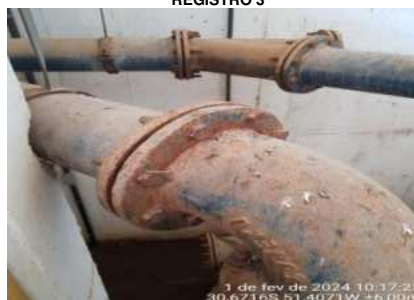
REGISTRO 3

NC	CÓDIGO DA NC	UNIDADE	EBA-01
25	2.8	CONSTATAÇÃO	Excesso de ferrugem em tubos e conexões.
GRUPO	PRAZO	NÃO CONFORMIDADE	Falta de conservação e manutenção preventiva de unidade.
2	365 dias	OBSERVAÇÃO	NC-14 transferida do TNC 009-P/2023

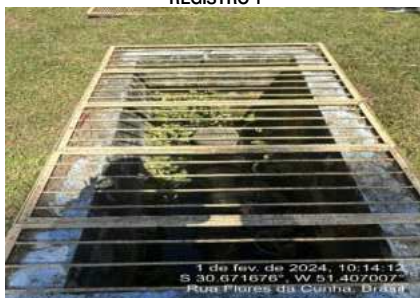
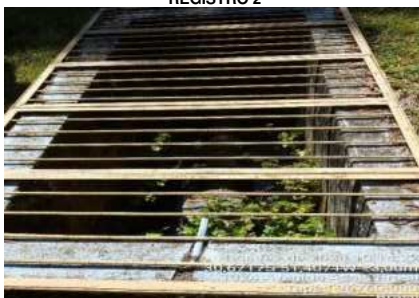
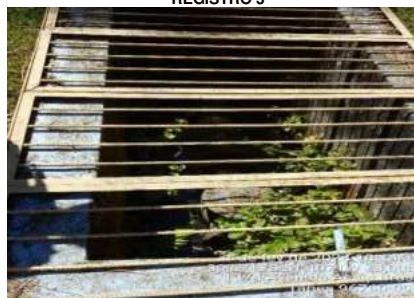
NC	CÓDIGO DA NC	UNIDADE	EBA-01
26	2.8	CONSTATAÇÃO	Caixa de manobra com acúmulo de água.
GRUPO	PRAZO	NÃO CONFORMIDADE	Falta de conservação e manutenção preventiva de unidade.
2	365 dias	OBSERVAÇÃO	NC-15 transferida do TNC 009-P/2023

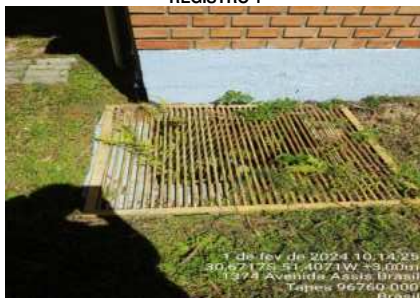
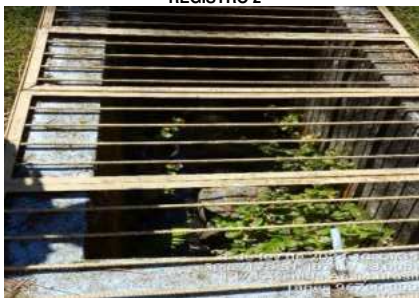
NC	CÓDIGO DA NC	UNIDADE	EBA-01
27	2.8	CONSTATAÇÃO	Presença de vegetação nas caixas de manobras.
GRUPO	PRAZO	NAO CONFORMIDADE	Falta de conservação e manutenção preventiva de unidade.
2	365 dias	OBSERVAÇÃO

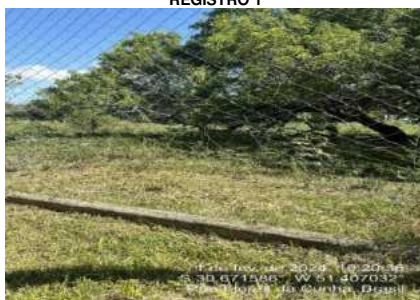
REGISTRO 1

NC	CÓDIGO DA NC	UNIDADE	ETA
28	3.3	CONSTATAÇÃO	Cerca danificada.
GRUPO	PRAZO	NÃO CONFORMIDADE	Não isolar a área dando condição ao acesso de pessoas não-autorizadas e sem garantir bom estado de limpeza do local.
2	365 dias	OBSERVAÇÃO

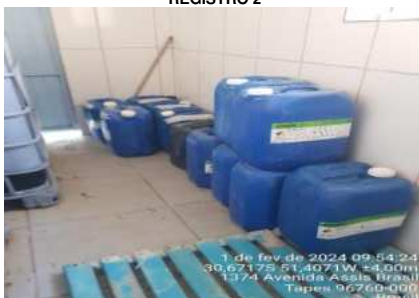
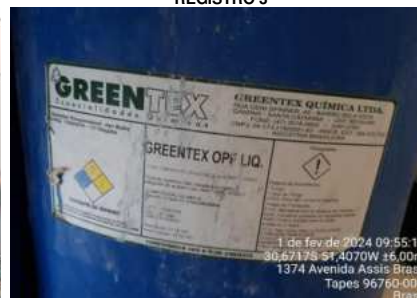
NC	CÓDIGO DA NC	UNIDADE	ETA
29	3.9	CONSTATAÇÃO	Ortopolifosfato de sódio vencido.
GRUPO	PRAZO	NÃO CONFORMIDADE	Possuir em suas dependências produto do processo fora do prazo de validade.
2	90 dias	OBSERVAÇÃO

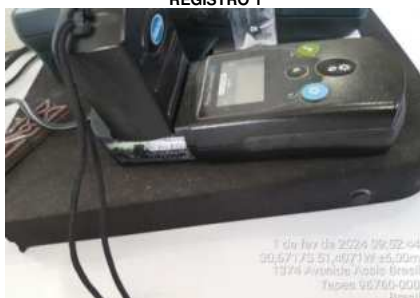
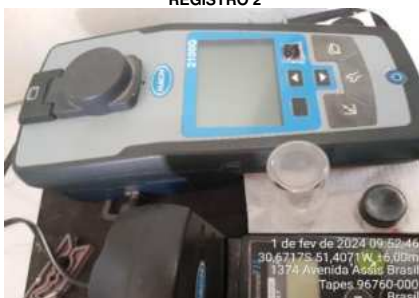
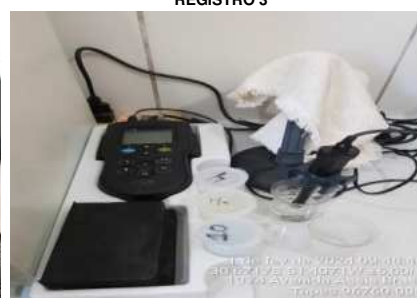
NC	CÓDIGO DA NC	UNIDADE	ETA
30	3.12	CONSTATAÇÃO	Não há registro de calibração do turbidímetro, colorímetros (para cloro e flúor) e pHmetro.
GRUPO	PRAZO	NAO CONFORMIDADE	Ausência de evidência de calibração dos equipamentos.
2	90 dias	OBSERVAÇÃO	É aferido apenas com o padrão.

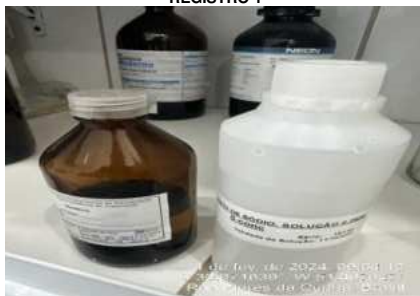
REGISTRO 1

NC	CÓDIGO DA NC	UNIDADE	ETA
31	3.13	CONSTATAÇÃO	Reagente vencido.
GRUPO	PRAZO	NÃO CONFORMIDADE	Possuir em suas dependências produto do processo fora do prazo de validade.
2	90 dias	OBSERVAÇÃO

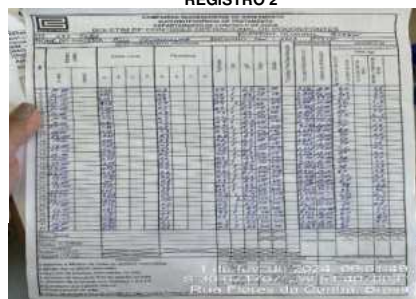
REGISTRO 2

NC	CÓDIGO DA NC	UNIDADE	ETA
32	3.15	CONSTATAÇÃO	As informações da frequência de análise do Anexo I não condiz as recomendações da Portaria GM/MS n. 888 de 2021.
GRUPO	PRAZO	NÃO CONFORMIDADE	Deixar de prestar informações ao órgão fiscalizatório.
2	90 dias	OBSERVAÇÃO	Os registros de análises de qualidade da água do laboratórios condiz com Portaria GM/MS n. 888 de 2021, porém as informações enviadas no Anexo I estão divergentes.

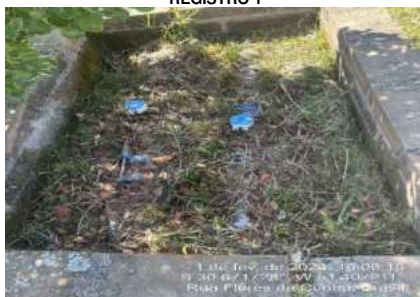
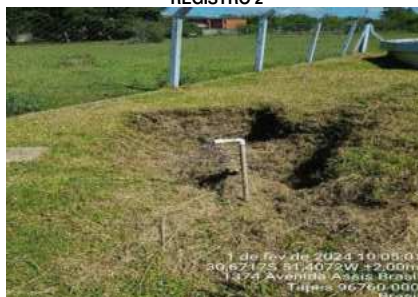
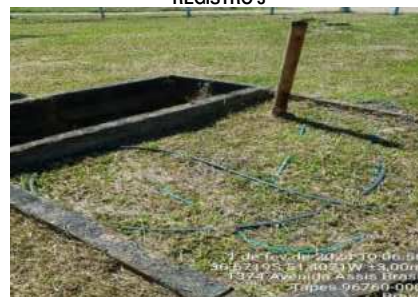
NC	CÓDIGO DA NC	UNIDADE	ETA
33	3.19	CONSTATAÇÃO	Local das macromedições sem dispositivo de proteção contra quedas.
GRUPO	PRAZO	NAO CONFORMIDADE	Não proporcionar a segurança das edificações e dos operadores.
2	365 dias	OBSERVAÇÃO

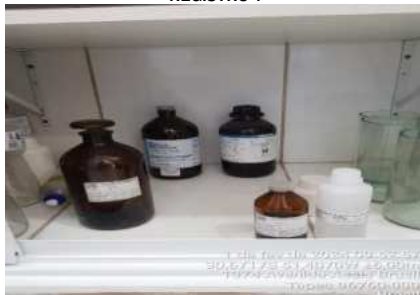
REGISTRO 1

NC	CÓDIGO DA NC	UNIDADE	ETA
34	3.20	CONSTATAÇÃO	Não há identificação dos resíduos de produtos químicos e nem local apropriado para armazenamento.
GRUPO	PRAZO	NÃO CONFORMIDADE	Acúmulo de resíduos em local inapropriado e/ou armazenamento inadequado.
2	90 dias	OBSERVAÇÃO

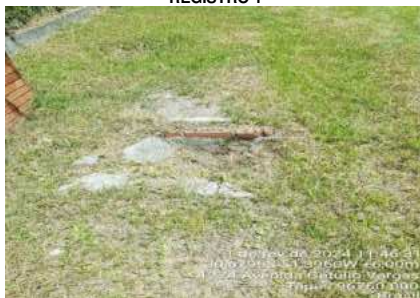
REGISTRO 1

NC	CÓDIGO DA NC	UNIDADE	EBE 02
35	4.7	CONSTATAÇÃO	Buraco no terreno.
GRUPO	PRAZO	NÃO CONFORMIDADE	Não proporcionar a segurança das edificações e dos operadores.
2	365 dias	OBSERVAÇÃO	Perto do quadro de luz.

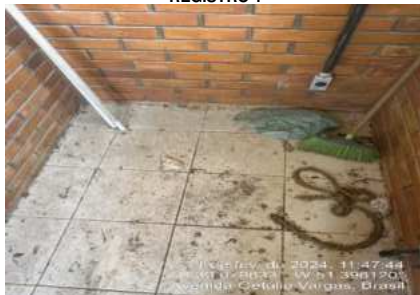
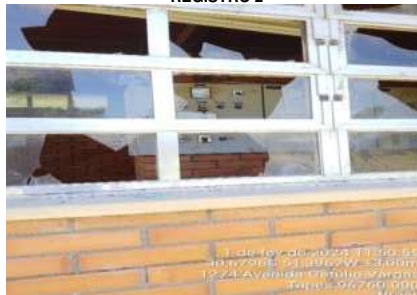
NC	CÓDIGO DA NC	UNIDADE	EBE 02
36	4.8	CONSTATAÇÃO	Sujeira dentro da casa e vidros quebrados.
GRUPO	PRAZO	NÃO CONFORMIDADE	Não proporcionar a segurança das edificações e dos operadores.
2	365 dias	OBSERVAÇÃO	A existência de vidros quebrados representa um risco para o operador devido a presença de cacos no chão e a possibilidade de entrada de água da chuva, gerando uma área escorregadia e com risco de choque elétrico, além do acúmulo de sujeira que pode atrair vetores.

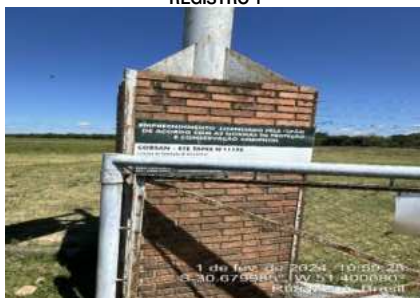
REGISTRO 1

NC	CÓDIGO DA NC	UNIDADE	ETE
41	5.2	CONSTATAÇÃO	Placa com a licença operacional da FEPAM vencida.
GRUPO	PRAZO	NÃO CONFORMIDADE	Ausência de placa padrão da L.O. na entrada da ETE.
2	90 dias	OBSERVAÇÃO

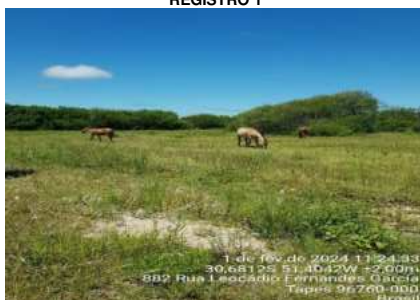
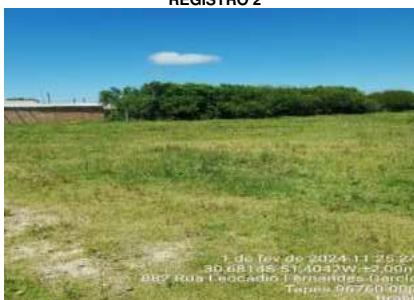
NC	CÓDIGO DA NC	UNIDADE	ETE
42	5.4	CONSTATAÇÃO	Falta de cercamento, animais circulando (cavalos).
GRUPO	PRAZO	NAO CONFORMIDADE	Não isolar a área dando condição ao acesso de pessoas não-autorizadas e sem garantir bom estado de limpeza do local.
2	365 dias	OBSERVAÇÃO	NC-19 transferida do TNC 009-P/2023

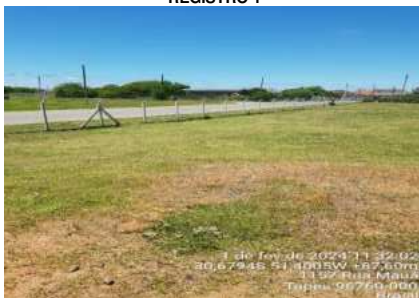
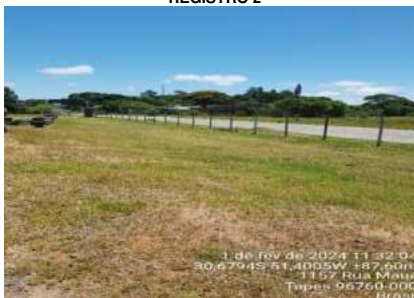
NC	CÓDIGO DA NC	UNIDADE	ETE
43	5.7	CONSTATAÇÃO	Ausência de cortinamento vegetal.
GRUPO	PRAZO	NÃO CONFORMIDADE	Não atender às condicionantes estabelecidos na licença.
2	180 dias	OBSERVAÇÃO	Não atendimento do item 3 da licença 04080/2023.

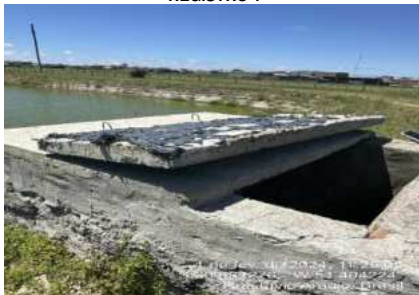
REGISTRO 1

NC	CÓDIGO DA NC	UNIDADE	ETE
44	5.19	CONSTATAÇÃO	Tampas de concreto abertas.
GRUPO	PRAZO	NÃO CONFORMIDADE	Falta de conservação e manutenção preventiva de unidade.
2	180 dias	OBSERVAÇÃO

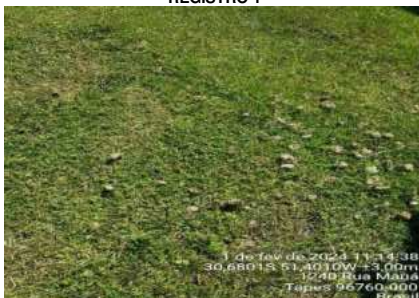
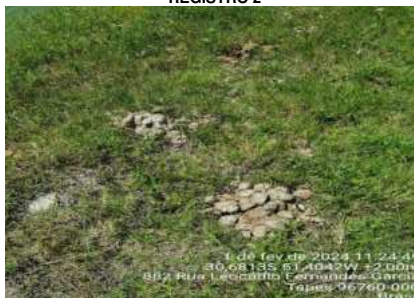
NC	CÓDIGO DA NC	UNIDADE	ETE
45	5.19	CONSTATAÇÃO	Indícios de presença de animais.
GRUPO	PRAZO	NAO CONFORMIDADE	Falta de conservação e manutenção preventiva de unidade.
2	180 dias	OBSERVAÇÃO	NC-22 transferida do TNC 009-P/2023

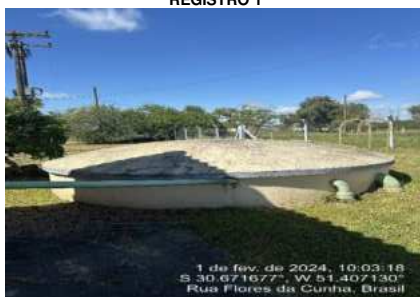
REGISTRO 1

NC	CÓDIGO DA NC	UNIDADE	Reservatório 01A (câmara de mistura)
46	6.1	CONSTATAÇÃO	Ausência de placa de identificação da unidade.
GRUPO	PRAZO	NÃO CONFORMIDADE	Inexistência de placa de identificação do reservatório.
2	365 dias	OBSERVAÇÃO

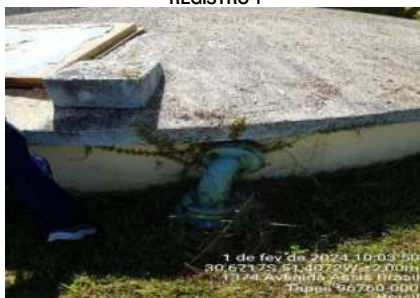
REGISTRO 1

NC	CÓDIGO DA NC	UNIDADE	Reservatório 01A (câmara de mistura)
47	6.12	CONSTATAÇÃO	Existe vegetação na conexão da tubulação com o reservatório.
GRUPO	PRAZO	NÃO CONFORMIDADE	Falta de conservação e manutenção preventiva de unidade.
2	180 dias	OBSERVAÇÃO

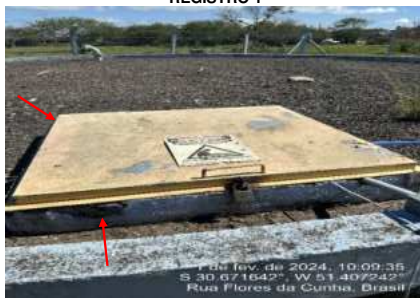
REGISTRO 1

NC	CÓDIGO DA NC	UNIDADE	Reservatório 01
48	6.12	CONSTATAÇÃO	Mureta de chumbamento da tampa do reservatório danificada.
GRUPO	PRAZO	NAO CONFORMIDADE	Falta de conservação e manutenção preventiva de unidade.
2	180 dias	OBSERVAÇÃO	NC-26 transferida do TNC 009-P/2023

6.2	A área do reservatório está cercada adequadamente?			X	
	6.3	Equipamentos e estruturas estão isentos de vazamentos aparentes de água?	X			
	6.4	As aberturas de inspeção dos reservatórios estão fechadas e bem vedadas?		X		Mureta chumbada danificada

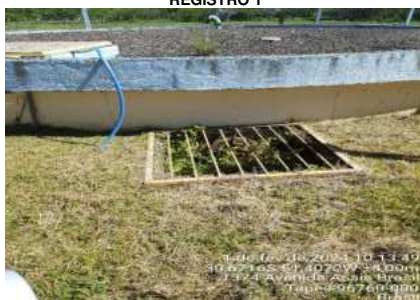
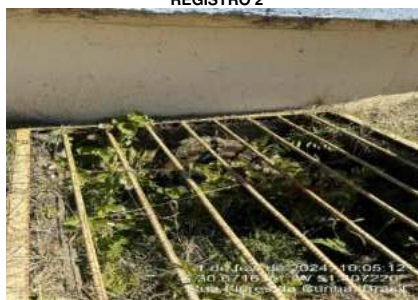
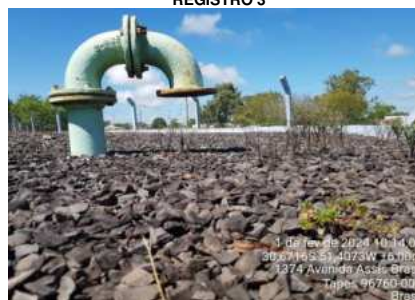
NC	CÓDIGO DA NC	UNIDADE	Reservatório 01
49	6.12	CONSTATAÇÃO	Plantas dentro da caixa e parte superior do reservatório.
GRUPO	PRAZO	NÃO CONFORMIDADE	Falta de conservação e manutenção preventiva de unidade.
2	180 dias	OBSERVAÇÃO

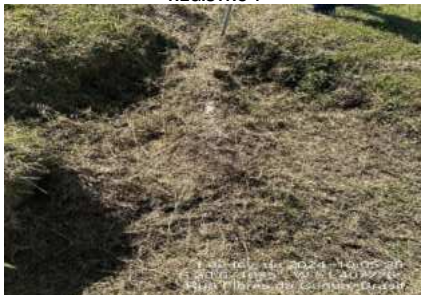
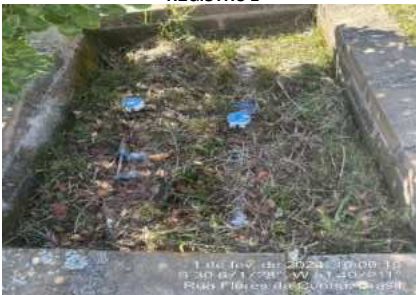
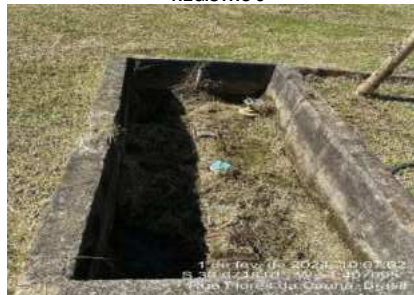
NC	CÓDIGO DA NC	UNIDADE	Macromedidores
53	1.1	CONSTATAÇÃO	Não há identificação dos macromedidores 7, 11, 13 e 14 presentes na ETA.
GRUPO	PRAZO	NÃO CONFORMIDADE	Inexistência de placa de identificação da área da captação.
2	365 dias	OBSERVAÇÃO	NC-42 transferida do TNC 009-P/2023

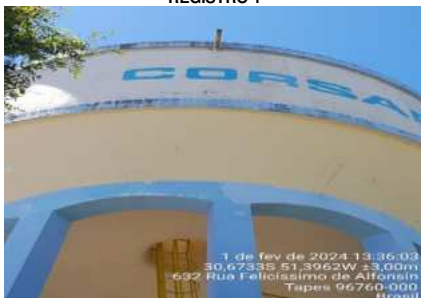
REGISTRO 1

NC	CÓDIGO DA NC	UNIDADE	Reservatório 02
54	6.5	CONSTATAÇÃO	Tubulação de aviso (ladrão) sem tela milimétrica.
GRUPO	PRAZO	NAO CONFORMIDADE	Ausência de tubulação de ventilação protegidas com tela e com cobertura que impeça a entrada de água de chuva e limite a entrada de poeira.
2	90 dias	OBSERVAÇÃO	NC-30 transferida do TNC 009-P/2023

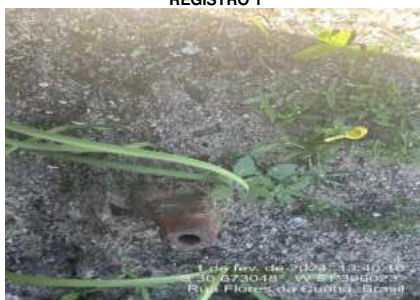
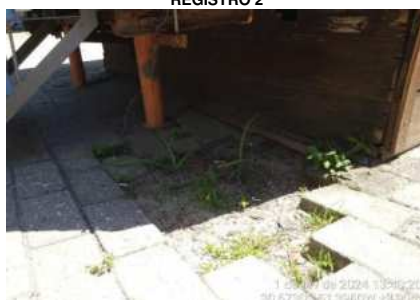
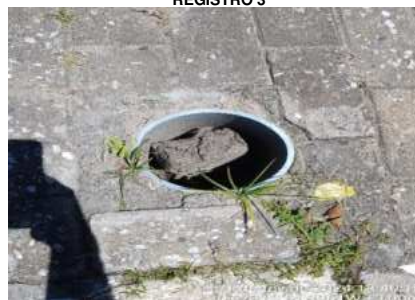
NC	CÓDIGO DA NC	UNIDADE	Reservatório 02
55	6.11	CONSTATAÇÃO	Válvula de abertura e fechamento com difícil acesso (debaixo de um quiosque).
GRUPO	PRAZO	NÃO CONFORMIDADE	Não proporcionar a segurança das edificações e dos operadores.
2	365 dias	OBSERVAÇÃO	NC-31 transferida do TNC 009-P/2023

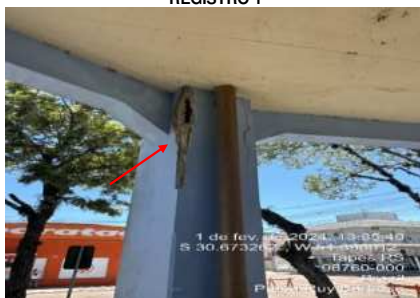
REGISTRO 1

NC	CÓDIGO DA NC	UNIDADE	Reservatório 02
56	6.12	CONSTATAÇÃO	Vigas expostas no concreto.
GRUPO	PRAZO	NÃO CONFORMIDADE	Falta de conservação e manutenção preventiva de unidade.
2	180 dias	OBSERVAÇÃO

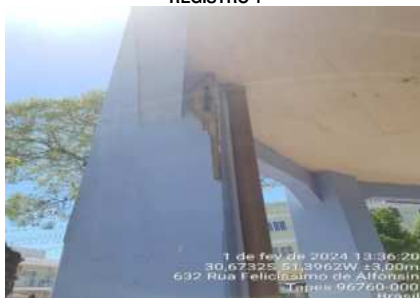
REGISTRO 1

NC	CÓDIGO DA NC	UNIDADE	Reservatório 02
57	6.11	CONSTATAÇÃO	Laudo estrutural do reservatório.
GRUPO	PRAZO	NAO CONFORMIDADE	Não proporcionar a segurança das edificações e dos operadores.
2	365 dias	OBSERVAÇÃO

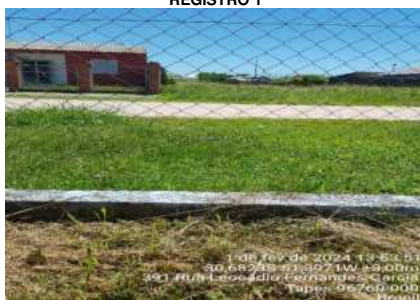
REGISTRO 1

NC	CÓDIGO DA NC	UNIDADE	Reservatório 03
58	6.2	CONSTATAÇÃO	Cerca danificada.
GRUPO	PRAZO	NÃO CONFORMIDADE	Não isolar a área dando condição ao acesso de pessoas não-autorizadas e sem garantir bom estado de limpeza do local.
2	365 dias	OBSERVAÇÃO

6.2	A área do reservatório está cercada adequadamente?		X		Falha no cercamento
	6.3	Equipamentos e estruturas estão isentos de vazamentos aparentes de água?		X		Aparente vazamento no concreto

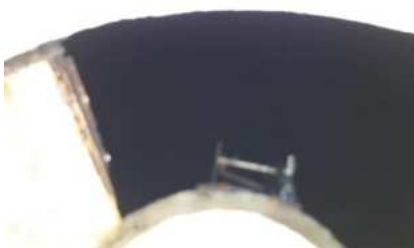
NC	CÓDIGO DA NC	UNIDADE	Reservatório 03
60	6.4	CONSTATAÇÃO	Sem tampa.
GRUPO	PRAZO	NAO CONFORMIDADE	Ausência de abertura de inspeção fechada com tampa inteiraça dotada de dispositivo e travamento.
2	180 dias	OBSERVAÇÃO	NC-37 transferida do TNC 009-P/2023

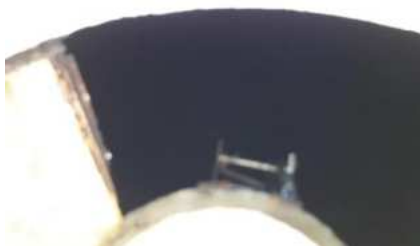
REGISTRO 1

NC	CÓDIGO DA NC	UNIDADE	Reservatório 03
61	6.5	CONSTATAÇÃO	Estrutura de respiro sem tela.
GRUPO	PRAZO	NÃO CONFORMIDADE	Ausência de tubulação de ventilação protegidas com tela e com cobertura que impeça a entrada de água de chuva e limite a entrada de poeira.
2	90 dias	OBSERVAÇÃO	NC-34 transferida do TNC 009-P/2023

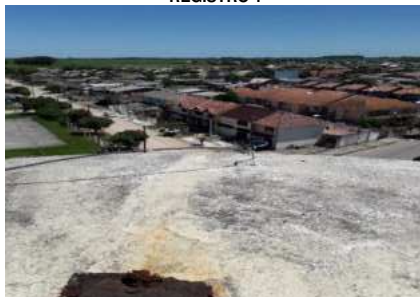
REGISTRO 1

NC	CÓDIGO DA NC	UNIDADE	Reservatório 03
62	6.8	CONSTATAÇÃO	Para raio danificado, sem a haste.
GRUPO	PRAZO	NÃO CONFORMIDADE	Não existe no topo do reservatório pára-raios e/ou luz de sinalização de obstáculo elevado.
2	365 dias	OBSERVAÇÃO	NC-35 transferida do TNC 009-P/2023

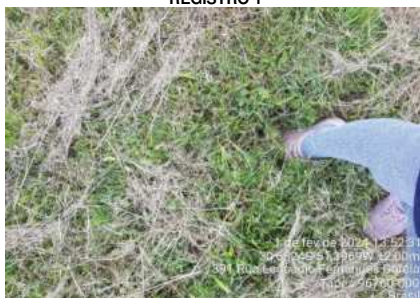
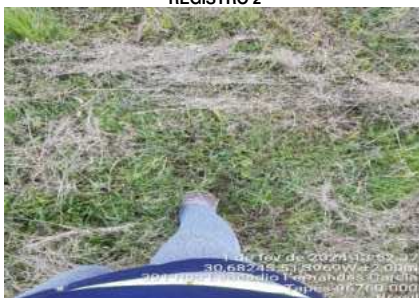
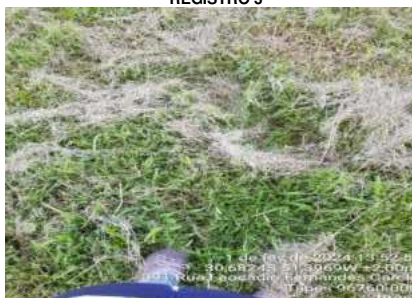
NC	CÓDIGO DA NC	UNIDADE	Reservatório 03
63	6.11	CONSTATAÇÃO	Buracos no terreno.
GRUPO	PRAZO	NAO CONFORMIDADE	Não proporcionar a segurança das edificações e dos operadores.
2	365 dias	OBSERVAÇÃO	Havia muitos buracos profundos e de pequenas dimensões no terreno, os quais estavam cobertos por grama, dificultando a identificação e favorecendo o risco de queda de operadores.

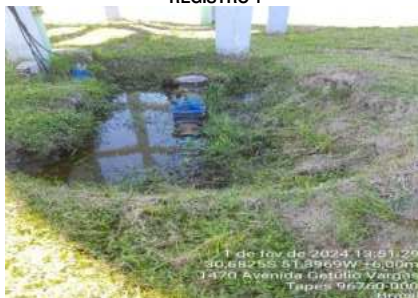
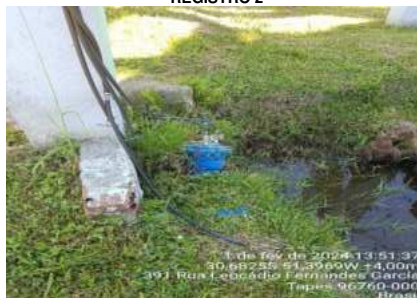
NC	CÓDIGO DA NC	UNIDADE	Reservatório 03
64	6.11	CONSTATAÇÃO	Ausência de caixa de alvenaria ou concreto com dispositivo de proteção contra quedas.
GRUPO	PRAZO	NÃO CONFORMIDADE	Não proporcionar a segurança das edificações e dos operadores.
2	365 dias	OBSERVAÇÃO	NC-36 transferida do TNC 009-P/2023

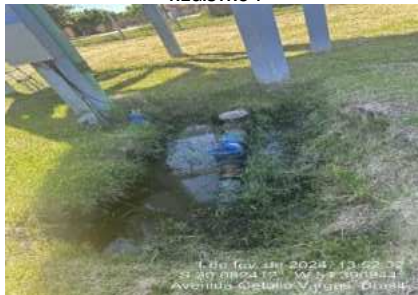
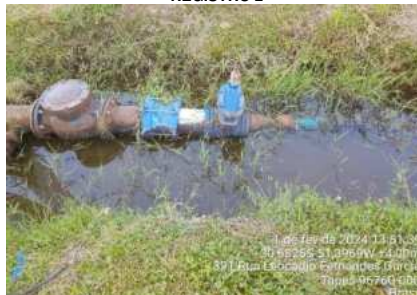
NC	CÓDIGO DA NC	UNIDADE	Reservatório 03
65	6.12	CONSTATAÇÃO	Água acumulada em cava das válvulas de manobra.
GRUPO	PRAZO	NÃO CONFORMIDADE	Falta de conservação e manutenção preventiva de unidade.
2	180 dias	OBSERVAÇÃO	NC-41 transferida do TNC 009-P/2023

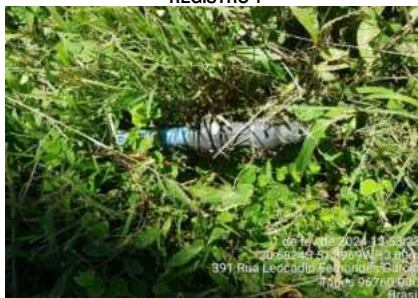
REGISTRO 1

NC	CÓDIGO DA NC	UNIDADE	Reservatório 03
66	6.12	CONSTATAÇÃO	Torneira com vegetação no entorno.
GRUPO	PRAZO	NAO CONFORMIDADE	Falta de conservação e manutenção preventiva de unidade.
2	180 dias	OBSERVAÇÃO
