REGULAÇÃO RELATÓRIO TÉCNICO DE FISCALIZAÇÃO N. 013-P/2024 – RTF

Fiscalização regular no Sistema de
Abastecimento de Água de Arambaré/RS.

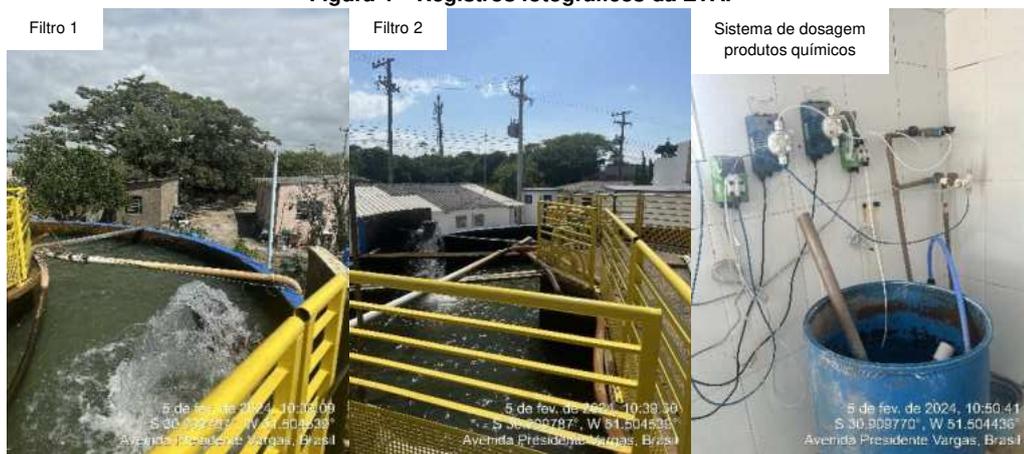
Figura 4 – Registros fotográficos da ETA.

Segue na Figura 4 os registros da ETA. A ETA passou por recentes reformas na estrutura, o que pode ser evidenciado durante a fiscalização.

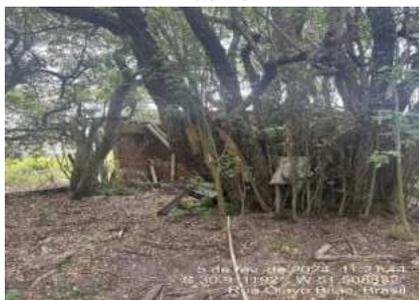
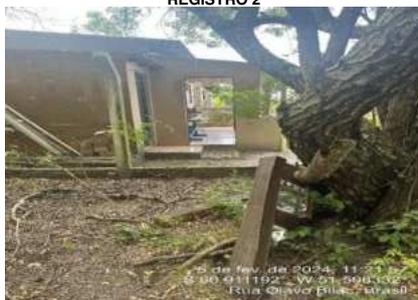
NC	CÓDIGO DA NC	UNIDADE	Captação ARB 02A
7	1.9	CONSTATAÇÃO	Resíduos acumulados no terreno do poço.
GRUPO	PRAZO	NÃO CONFORMIDADE	Acúmulo de resíduos em local inapropriado e/ou armazenamento inadequado.
2	90 dias	OBSERVAÇÃO

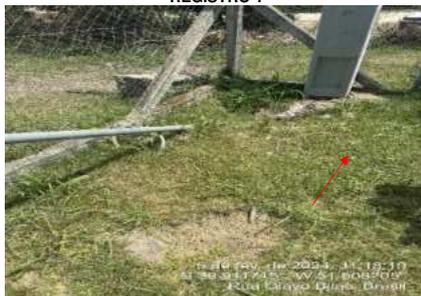
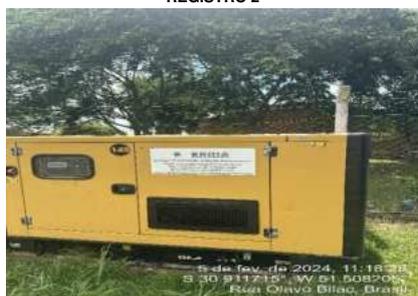
NC	CÓDIGO DA NC	UNIDADE	Captação ARB 02B
12	1.7	CONSTATAÇÃO	Poço opera provisoriamente com uso de gerador, com isso, instalação elétrica encontra-se precária.
GRUPO	PRAZO	NAO CONFORMIDADE	Não proporcionar a segurança das edificações e dos operadores.
2	90 dias	OBSERVAÇÃO

1.6	Equipamentos estão isentos de vazamentos aparentes de água?			x	tubulação aparente ok
	1.7	Os equipamentos estão em condições de manutenção mecânica ou elétrica adequadas?		x		poço operando por meio de gerador, estão instalando os quadros de comando

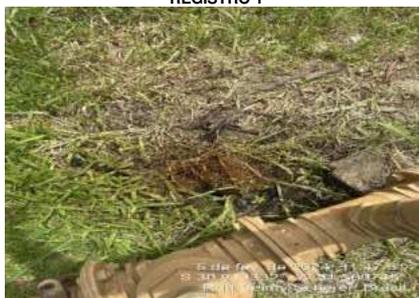
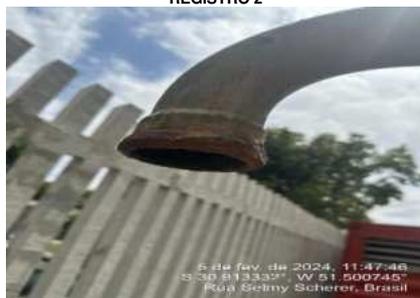
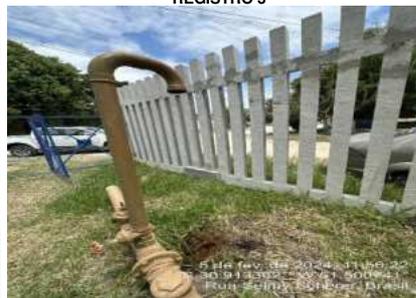
NC	CÓDIGO DA NC	UNIDADE	Captação ARB 04
19	1.11	CONSTATAÇÃO	Indícios de que o ARB 04 havia sido expurgado, enquanto que foi relatado que o poço não opera.
GRUPO	PRAZO	NÃO CONFORMIDADE	Os poços improdutivos e/ou abandonados devem ser desinfetados e temponados de forma segura, segundo a NBR 12.244/2006.
2	365 dias	OBSERVAÇÃO	Transferida da NC 52 do TNC 018-P/2023

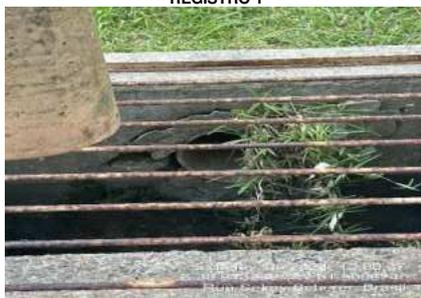
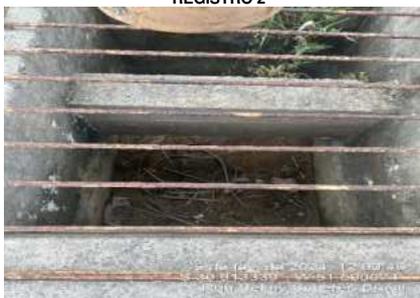
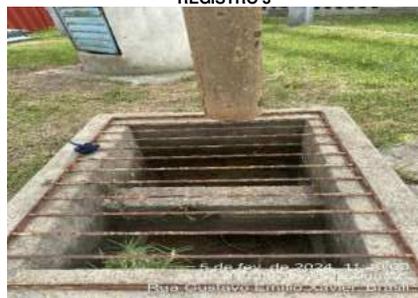
NC	CÓDIGO DA NC	UNIDADE	R-2
37	6.11	CONSTATAÇÃO	Vegetação na caixa de manobra. Necessidade de limpeza no terreno.
GRUPO	PRAZO	NÃO CONFORMIDADE	Falta de conservação e manutenção preventiva de unidade.
2	180 dias	OBSERVAÇÃO
