## REGULAÇÃO RELATÓRIO TÉCNICO DE FISCALIZAÇÃO N. 016-P/2024 – RTF

Fiscalização nos Sistema de  
Abastecimento de Água e Sistema de  
Esgotamento Sanitário de Xangri-Lá/RS.

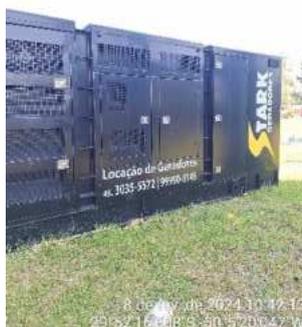
**Figura 03: Gerador elétrico instalado na ETA Atlântida Sul.**

Cumprir destacar que na unidade da ETA Atlântida Sul, em Osório, foi instalado um gerador elétrico, ao lado da EBAT da unidade, de modo a assegurar a efetiva distribuição de água tratada para os usuários, bem como manter a ETA em funcionamento em caso de desabastecimento de energia elétrica pela concessionária. A ETA também possui dois conjuntos de painéis solares, constituindo geração própria de energia, que abastece energeticamente a unidade, contudo, a instalação do gerador de energia elétrica é uma medida preventiva, em caso de emergência. A figura 03 identifica o gerador instalado na ETA Atlântida Sul:

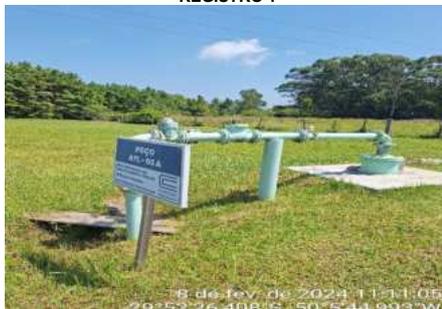
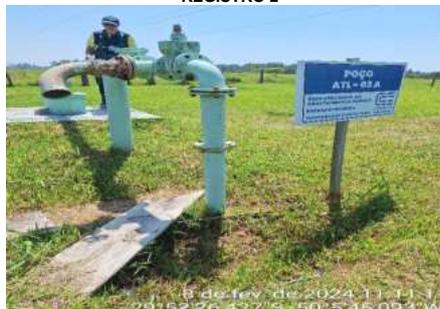
| NC | CÓDIGO DA NC | UNIDADE | Captação Subterrânea: Poço ATL 03 |
|---|---|---|--|
| 5 | 1.2 | <b>CONSTATAÇÃO</b> | Ausência de cercamento individual no poço. |

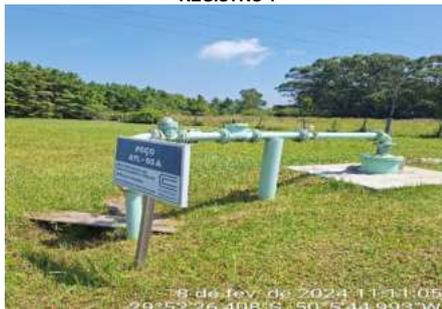
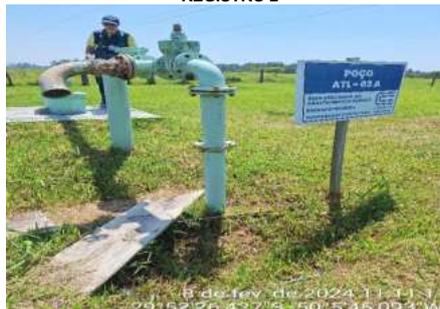
| NC | CÓDIGO DA NC | UNIDADE | Captação Subterrânea - Poço ATL 03 |
|---|---|---|---|
| 6 | 1.3 | <b>CONSTATAÇÃO</b> | Outorga de direito de uso de água não encaminhada no Anexo II para a Agesan-RS. |

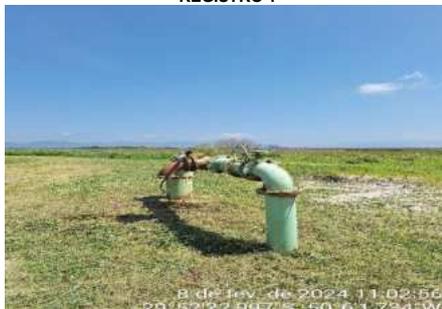
| 8 | 1.3 | <b>CONSTATAÇÃO</b> | Outorga de direito de uso de água não encaminhada no Anexo II para a Agesan-RS. |

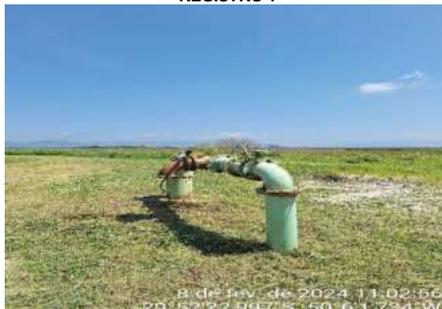
| 9 | 1.1 | <b>CONSTATAÇÃO</b> | O poço não possui placa de identificação. |

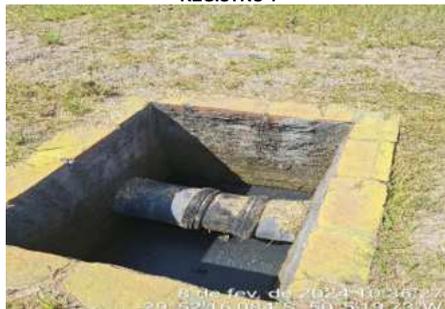
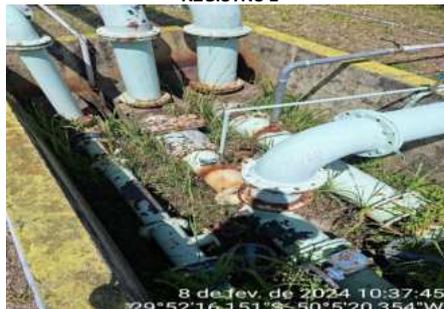
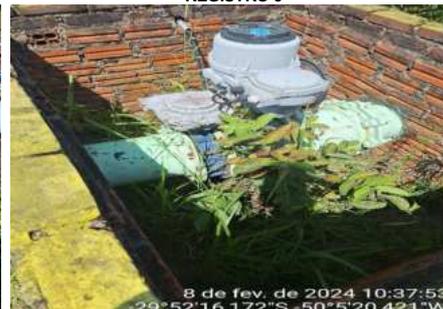
| NC | CÓDIGO DA NC | UNIDADE | ETA Atlântida Sul |
|---|---|---|---|
| 12 | 3.20 | <b>CONSTATAÇÃO</b> | Presença de vegetação e água acumulada nas caixas de manobra da ETA |

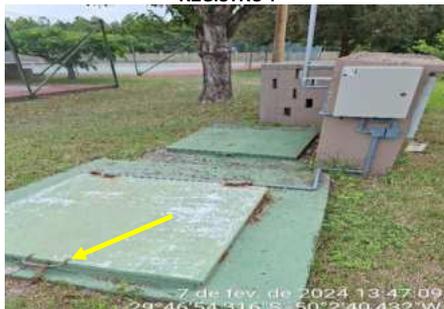
| 20 | 4.1 | <b>CONSTATAÇÃO</b> | A EBE não estava identificada. |

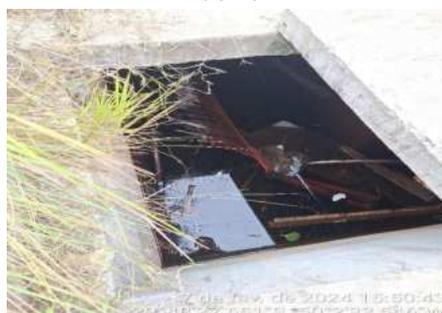
| 26 | 4.5 | <b>CONSTATAÇÃO</b> | Unidade possui água da chuva acumulada, possibilitando criação de vetores de doenças. |

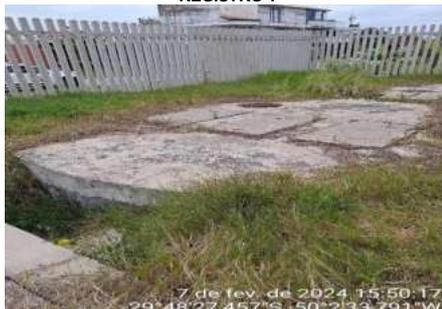
| 27 | 4.8 | <b>CONSTATAÇÃO</b> | Vegetação alta presente na área da unidade |

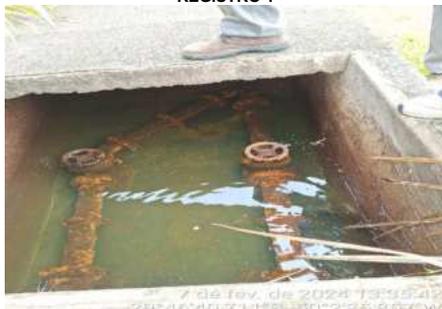
| 29 | 4.5 | <b>CONSTATAÇÃO</b> | Unidade possui água da chuva acumulada, possibilitando criação de vetores de doenças. |

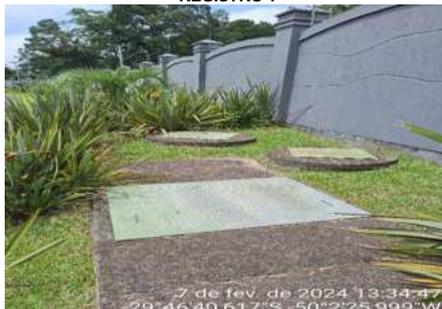
| 30 | 4.2 | <b>CONSTATAÇÃO</b> | Não havia cadeado na tampa sobre as válvulas de manobra, o que permite o acesso por pessoas não autorizadas. |

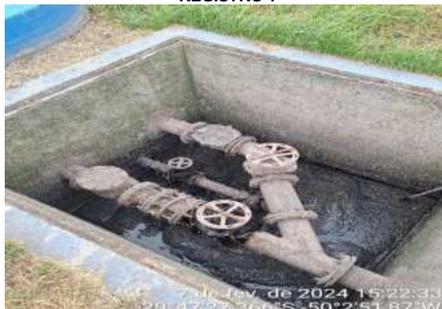
| 36 | 4.1 | <b>CONSTATAÇÃO</b> | Lodo acumulado nas estruturas da caixa de manobra. |

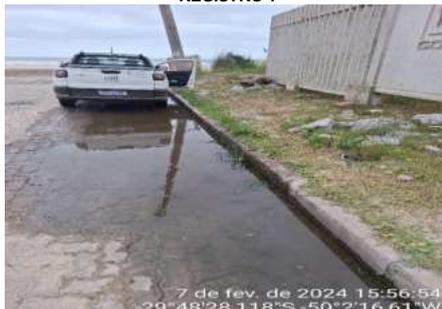
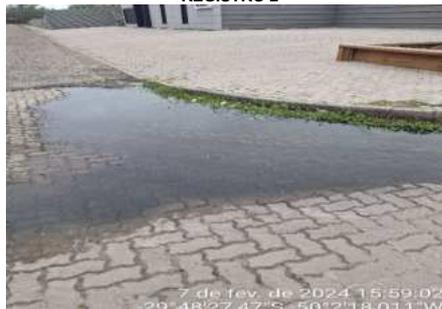
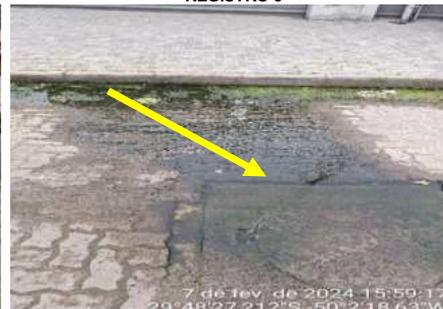
| 2 | 365 dias | <b>OBSERVAÇÃO</b> | Elaborado conjuntamente registro videográfico. |

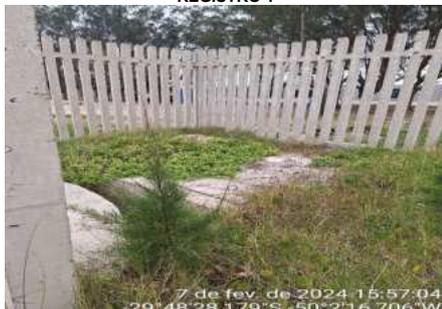
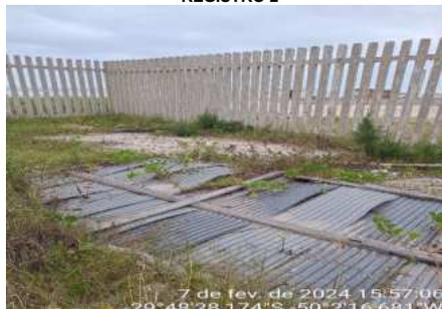
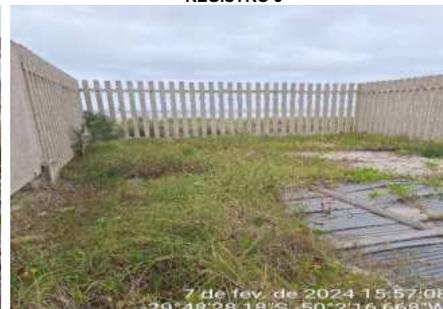
| <b>NC</b> | <b>CÓDIGO DA NC</b> | <b>UNIDADE</b> | ELEVATÓRIA DE ESGOTO - EBE 4.1 |
| 41 | 4.8 | <b>CONSTATAÇÃO</b> | Presença de vegetação alta na área da unidade. |
| <b>GRUPO</b> | <b>PRAZO</b> | <b>NÃO CONFORMIDADE</b> | Falta de conservação e manutenção preventiva de unidade. |

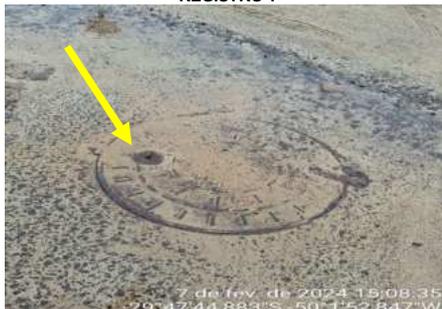
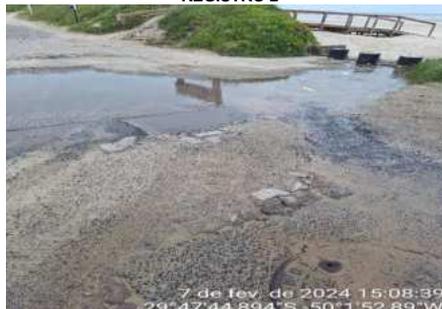
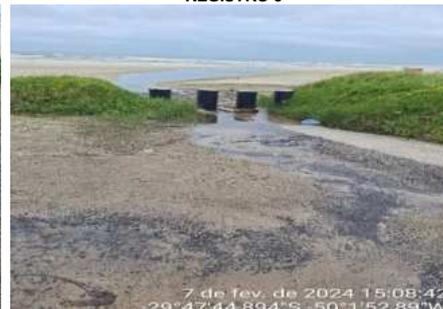
| <b>NC</b> | <b>CÓDIGO DA NC</b> | <b>UNIDADE</b> | ELEVATÓRIA DE ESGOTO - EBE 5.1 |
| 42 | 4.7 | <b>CONSTATAÇÃO</b> | Poço de visita extravazando. |
| <b>GRUPO</b> | <b>PRAZO</b> | <b>NÃO CONFORMIDADE</b> | Falta de conservação e manutenção preventiva de unidade. |

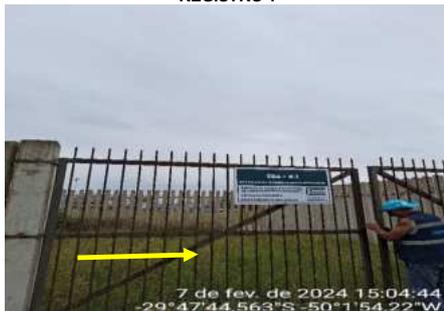
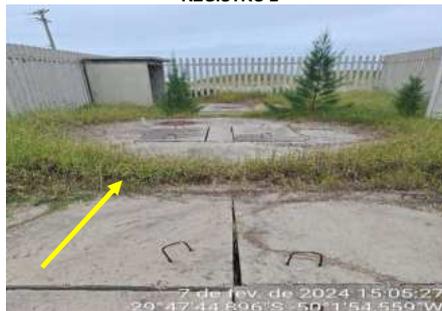
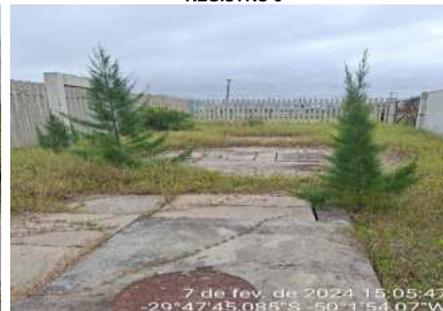
| <b>NC</b> | <b>CÓDIGO DA NC</b> | <b>UNIDADE</b> | ELEVATÓRIA DE ESGOTO - EBE 5.1 |
| 43 | 4.8 | <b>CONSTATAÇÃO</b> | Presença de vegetação alta na área da unidade. |
| <b>GRUPO</b> | <b>PRAZO</b> | <b>NÃO CONFORMIDADE</b> | Falta de conservação e manutenção preventiva de unidade. |

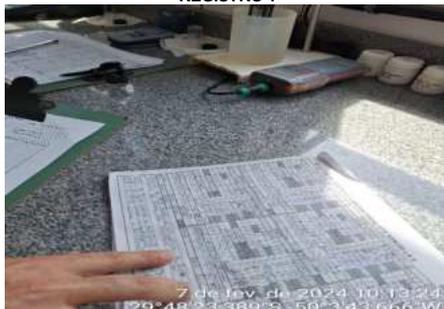
| <b>NC</b> | <b>CÓDIGO DA NC</b> | <b>UNIDADE</b> | ETE II - Convencional |
| 45 | 5.15 | <b>CONSTATAÇÃO</b> | Laboratório não possui registros físico e digital de falhas operacionais ocorridas na ETE. |
| <b>GRUPO</b> | <b>PRAZO</b> | <b>NÃO CONFORMIDADE</b> | Não proporcionar a segurança das edificações e dos operadores. |

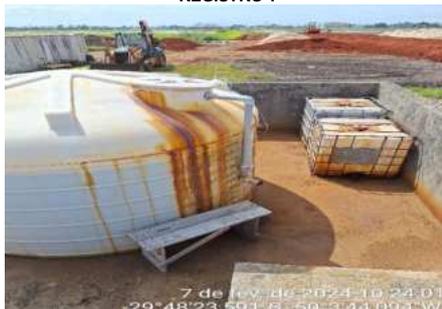
| <b>NC</b> | <b>CÓDIGO DA NC</b> | <b>UNIDADE</b> | ETE II - Convencional |
| 46 | 5.19 | <b>CONSTATAÇÃO</b> | Ausência de identificação de produto químico. |
| <b>GRUPO</b> | <b>PRAZO</b> | <b>NÃO CONFORMIDADE</b> | Falta de conservação e manutenção preventiva de unidade. |

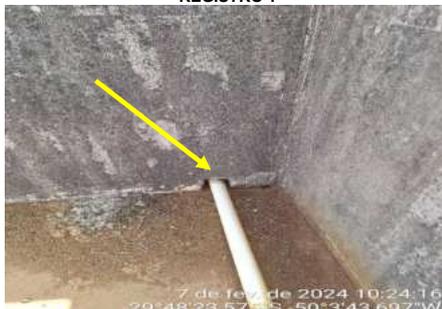
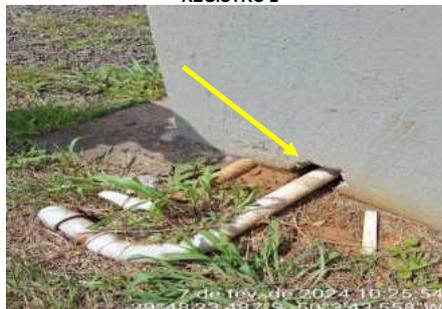
| <b>NC</b> | <b>CÓDIGO DA NC</b> | <b>UNIDADE</b> | ETE II - Convencional |
| 47 | 5.19 | <b>CONSTATAÇÃO</b> | Área de contenção possui drenagem inadequada da estrutura. |
| <b>GRUPO</b> | <b>PRAZO</b> | <b>NÃO CONFORMIDADE</b> | Não proporcionar a segurança das edificações e dos operadores. |

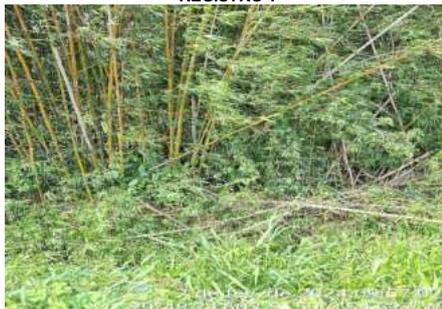
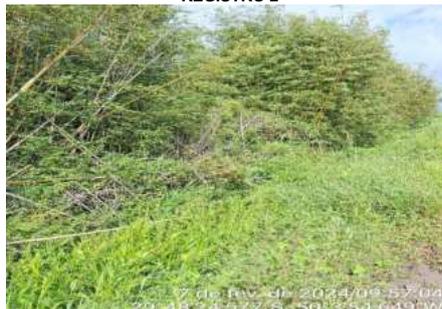
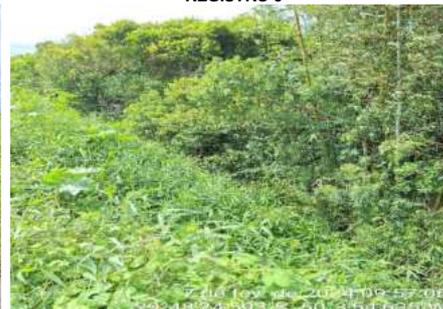
| <b>NC</b> | <b>CÓDIGO DA NC</b> | <b>UNIDADE</b> | ETE II - Convencional |
| 48 | 5.19 | <b>CONSTATAÇÃO</b> | Vegetação alta na área das bacias de infiltração. |
| <b>GRUPO</b> | <b>PRAZO</b> | <b>NÃO CONFORMIDADE</b> | Falta de conservação e manutenção preventiva de unidade. |

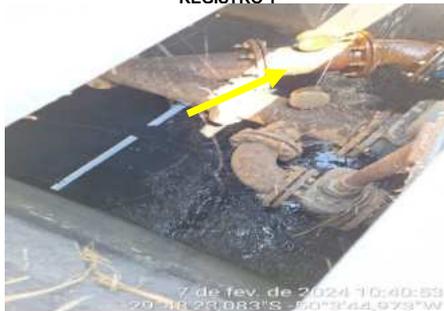
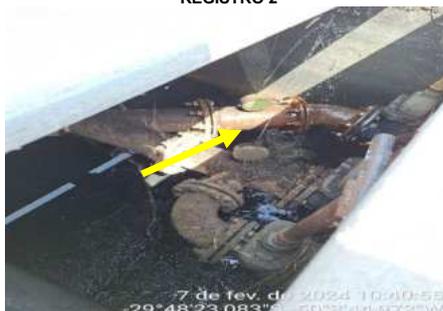
| <b>NC</b> | <b>CÓDIGO DA NC</b> | <b>UNIDADE</b> | ETE II |
| 49 | 5.17 | <b>CONSTATAÇÃO</b> | Vazamento de esgoto pelo manômetro. |
| <b>GRUPO</b> | <b>PRAZO</b> | <b>NÃO CONFORMIDADE</b> | Falta de conservação e manutenção preventiva de unidade. |

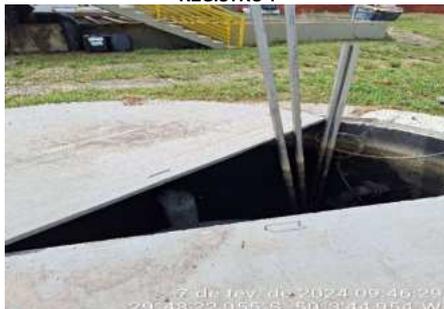
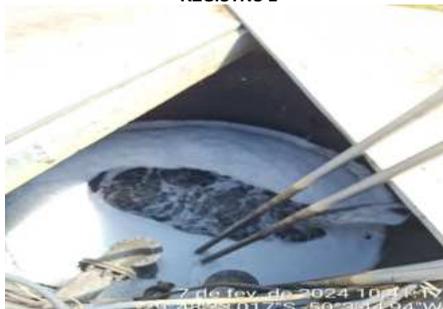
| <b>NC</b> | <b>CÓDIGO DA NC</b> | <b>UNIDADE</b> | ETE II - Convencional |
| 51 | 5.18 | <b>CONSTATAÇÃO</b> | Tampa da elevatória de efluente para as bacias de infiltração estava aberta. |
| <b>GRUPO</b> | <b>PRAZO</b> | <b>NÃO CONFORMIDADE</b> | Não proporcionar a segurança das edificações e dos operadores. |

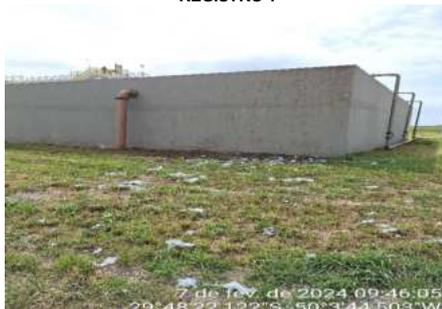
| NC | CÓDIGO DA NC | UNIDADE | ETE II - Convencional |
| 54 | 5.18 | <b>CONSTATAÇÃO</b> | Espuma do decantador espalhada pela unidade. |

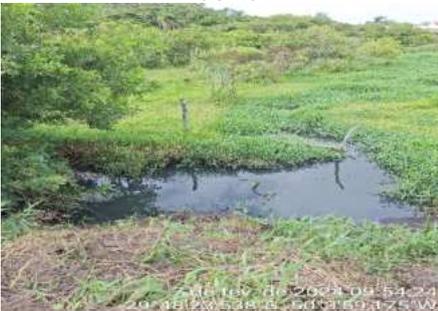
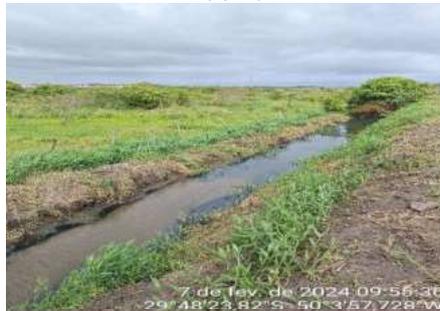
| NC | CÓDIGO DA NC | UNIDADE | ETE II - Convencional |
| 56 | 5.18 | <b>CONSTATAÇÃO</b> | Indícios de extravazamento das bacias de infiltração |

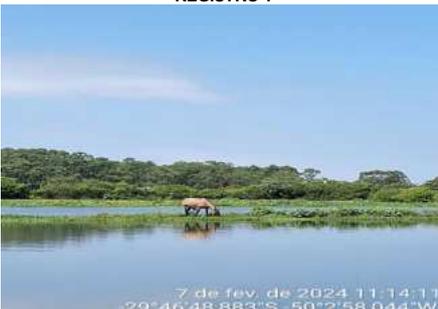
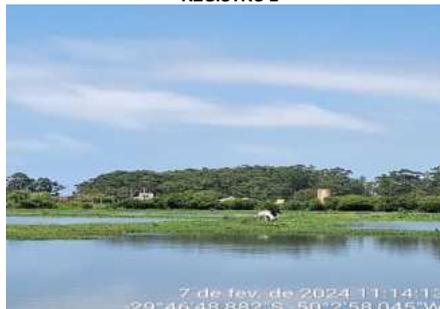
| NC | CÓDIGO DA NC | UNIDADE | ETE Figueirinha |
| 57 | 5.18 | <b>CONSTATAÇÃO</b> | Presença de animais na área de tratamento. |

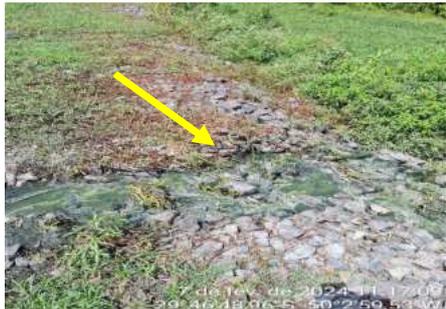
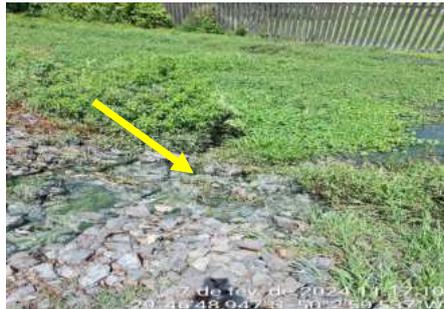
| <b>NC</b> | <b>CÓDIGO DA NC</b> | <b>UNIDADE</b> | ETE Figueirinha |
| 58 | 5.18 | <b>CONSTATAÇÃO</b> | Indícios de extravazamento das bacias de infiltração |

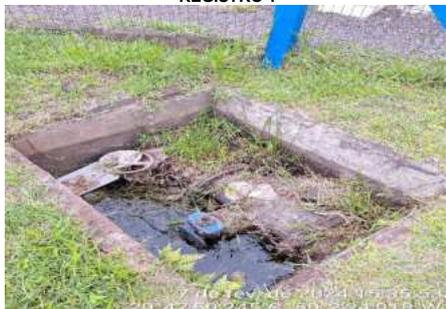
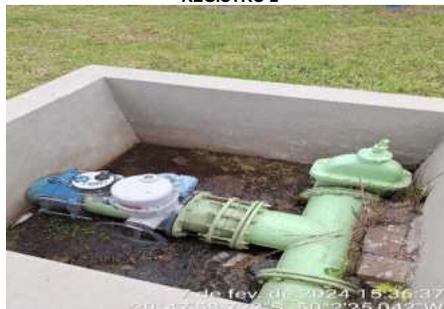
| <b>NC</b> | <b>CÓDIGO DA NC</b> | <b>UNIDADE</b> | RESERVATÓRIO - R8 |
| 59 | 6.11 | <b>CONSTATAÇÃO</b> | Ausência de tampa ou grade na caixa de manobra, sendo que inclusive uma das estruturas estava localizada fora da área do reservatório. |

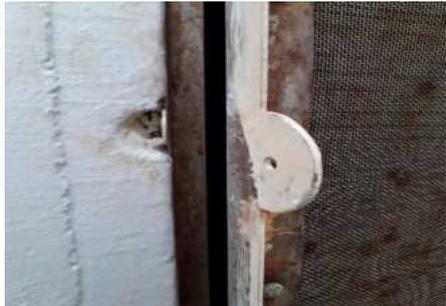
| <b>NC</b> | <b>CÓDIGO DA NC</b> | <b>UNIDADE</b> | RESERVATÓRIO - R8 |
| 60 | 6.4 | <b>CONSTATAÇÃO</b> | Tampa não possui travamento. |

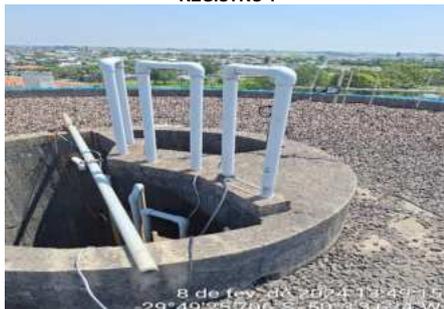
REGISTRO 1

| 63 | 6.4 | <b>CONSTATAÇÃO</b> | O pára-raios estava na horizontal, ou seja, não estava disposto de forma adequada. |
| <b>GRUPO</b> | <b>PRAZO</b> | <b>NÃO CONFORMIDADE</b> | Não existe no topo do reservatório pára-raios e/ou luz de sinalização de obstáculo elevado. |

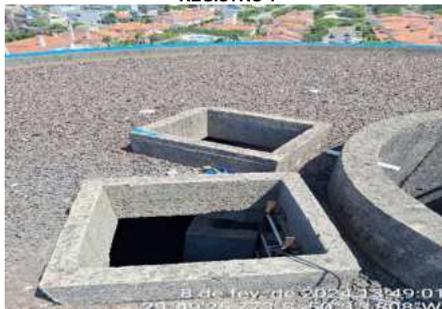
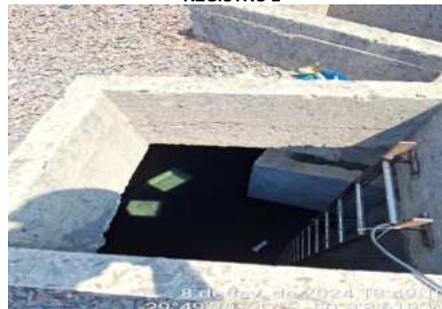
| 64 | 6.4 | <b>CONSTATAÇÃO</b> | Não possui tampa no topo do reservatório. |
| <b>GRUPO</b> | <b>PRAZO</b> | <b>NÃO CONFORMIDADE</b> | Ausência de abertura de inspeção fechada com tampa inteiriça dotada de dispositivo e travamento. |

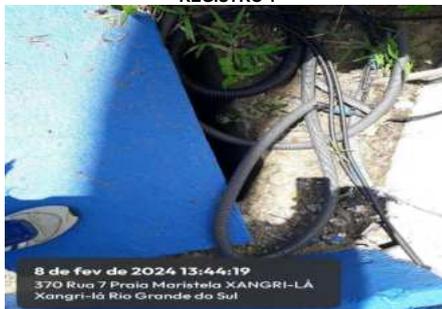
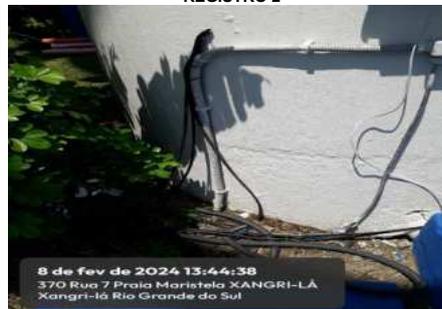
| 65 | 6.11 | <b>CONSTATAÇÃO</b> | Fiação exposta na área do reservatório. |
| <b>GRUPO</b> | <b>PRAZO</b> | <b>NÃO CONFORMIDADE</b> | Falta de conservação e manutenção preventiva de unidade. |

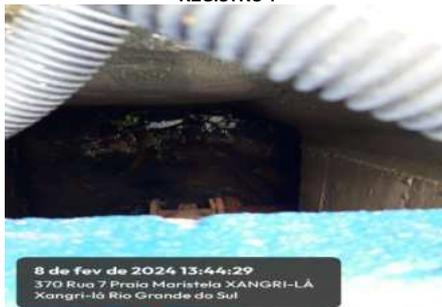
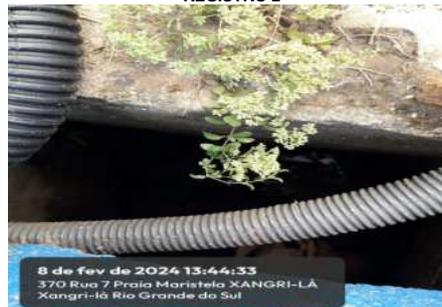
| 66 | 6.12 | <b>CONSTATAÇÃO</b> | Água acumulada na caixa de manobra |
| <b>GRUPO</b> | <b>PRAZO</b> | <b>NÃO CONFORMIDADE</b> | Falta de conservação e manutenção preventiva de unidade. |

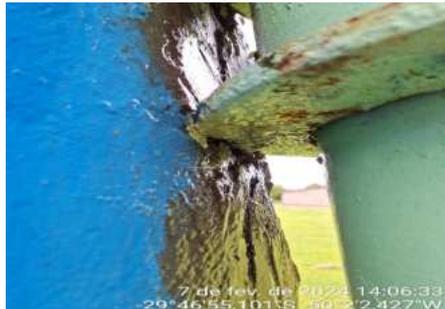
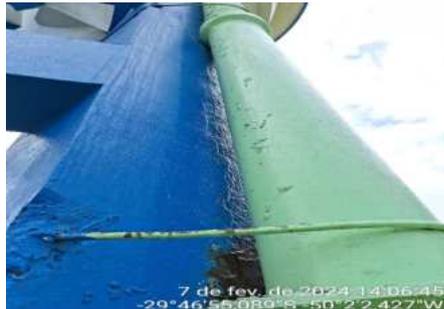
| 67 | 6.3 | <b>CONSTATAÇÃO</b> | Verificou-se a existência de um vazamento na lateral da estrutura do reservatório. |
| <b>GRUPO</b> | <b>PRAZO</b> | <b>NÃO CONFORMIDADE</b> | Perda de água e/ou não executar redução de perdas. |

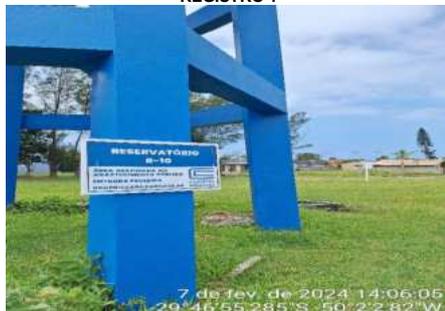
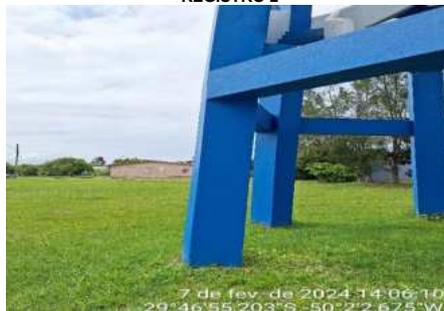
| 68 | 6.2 | <b>CONSTATAÇÃO</b> | O reservatório não possui cercamento impedindo o acesso de pessoas não autorizadas. |
| <b>GRUPO</b> | <b>PRAZO</b> | <b>NÃO CONFORMIDADE</b> | Não isolar a área dando condição ao acesso de pessoas não-autorizadas e sem garantir bom estado de limpeza do local. |

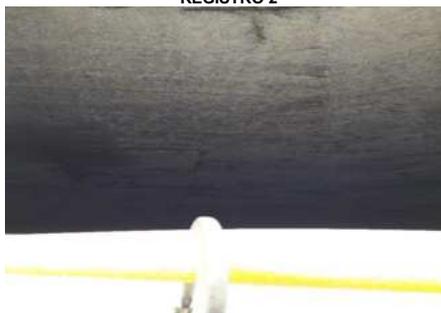
| NC | CÓDIGO DA NC | UNIDADE | RESERVATÓRIO - R11 |
|---|---|---|--|
| 70 | 6.4 | <b>CONSTATAÇÃO</b> | Ausência de abertura de inspeção fechada com tampa inteiriça dotada de dispositivo e travamento. |
| <b>GRUPO</b> | <b>PRAZO</b> | <b>NÃO CONFORMIDADE</b> | Ausência de abertura de inspeção fechada com tampa inteiriça dotada de dispositivo e travamento. |

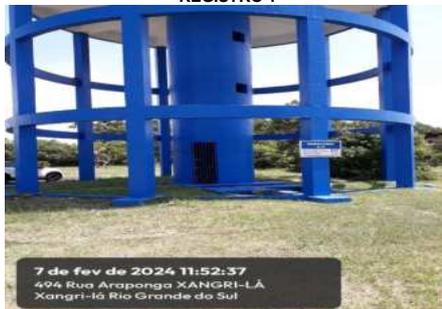
REGISTRO 1

| NC | CÓDIGO DA NC | UNIDADE | RESERVATÓRIO - R12 |
|---|---|---|--|
| 71 | 6.2 | <b>CONSTATAÇÃO</b> | O reservatório não possui cercamento impedindo o acesso de pessoas não autorizadas. |
| <b>GRUPO</b> | <b>PRAZO</b> | <b>NÃO CONFORMIDADE</b> | Não isolar a área dando condição ao acesso de pessoas não-autorizadas e sem garantir bom estado de limpeza do local. |

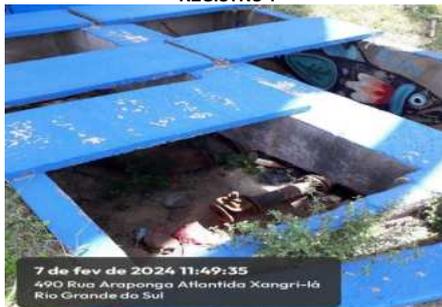
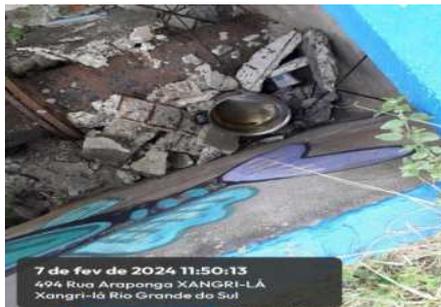
REGISTRO 1

| NC | CÓDIGO DA NC | UNIDADE | RESERVATÓRIO- R12 |
|---|---|---|--|
| 72 | 6.11 | <b>CONSTATAÇÃO</b> | As estruturas de manobra não estavam adequadamente tampadas. |
| <b>GRUPO</b> | <b>PRAZO</b> | <b>NÃO CONFORMIDADE</b> | Não proporcionar a segurança das edificações e dos operadores. |

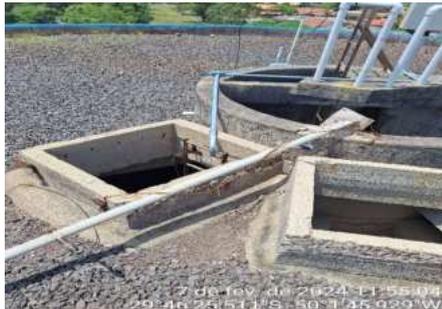
REGISTRO 1

| NC | CÓDIGO DA NC | UNIDADE | RESERVATÓRIO - R12 |
|---|---|---|---|
| 73 | 6.4 | <b>CONSTATAÇÃO</b> | O pára-raios estava na horizontal, ou seja, não estava disposto de forma adequada. E não havia lâmpada de sinalização de obstáculo. |
| <b>GRUPO</b> | <b>PRAZO</b> | <b>NÃO CONFORMIDADE</b> | Não existe no topo do reservatório pára-raios e/ou luz de sinalização de obstáculo elevado em perfeitas condições. |

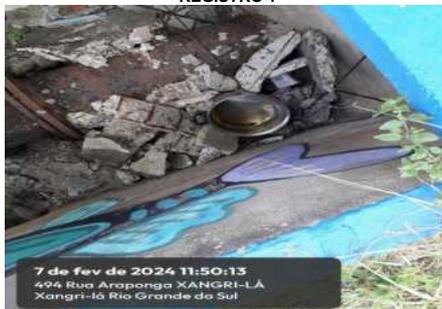
REGISTRO 1

| NC | CÓDIGO DA NC | UNIDADE | RESERVATÓRIO - R12 |
|---|---|---|--|
| 74 | 6.11 | <b>CONSTATAÇÃO</b> | Resíduos sólidos acumulados na caixa de manobra. |
| <b>GRUPO</b> | <b>PRAZO</b> | <b>NÃO CONFORMIDADE</b> | Acúmulo de resíduos em local inapropriado e/ou armazenamento inadequado. |

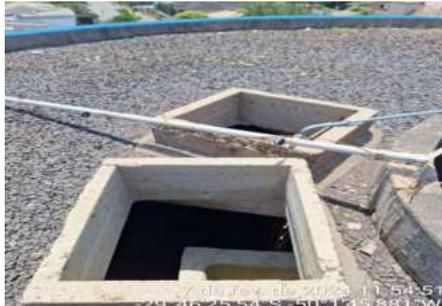
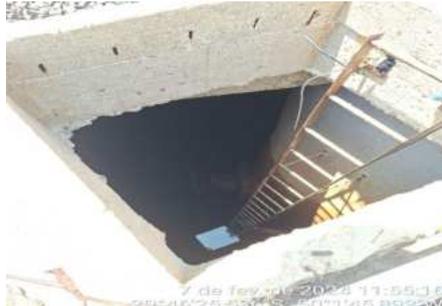
| NC | CÓDIGO DA NC | UNIDADE | RESERVATÓRIO- R12 |
|---|---|---|--|
| 75 | 6.4 | <b>CONSTATAÇÃO</b> | Ausência de tampa de vedação no topo do reservatório. |
| <b>GRUPO</b> | <b>PRAZO</b> | <b>NÃO CONFORMIDADE</b> | Ausência de abertura de inspeção fechada com tampa inteiraça dotada de dispositivo e travamento. |

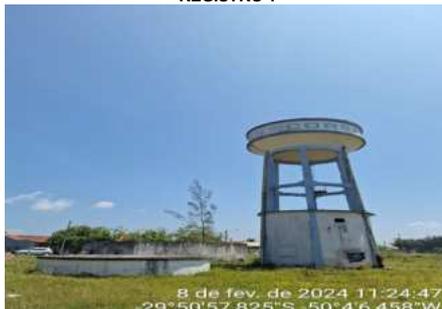
REGISTRO 1

| 76 | 6.1 | <b>CONSTATAÇÃO</b> | O reservatório não possui placa de identificação. |
| <b>GRUPO</b> | <b>PRAZO</b> | <b>NÃO CONFORMIDADE</b> | Inexistência de placa de identificação do reservatório. |

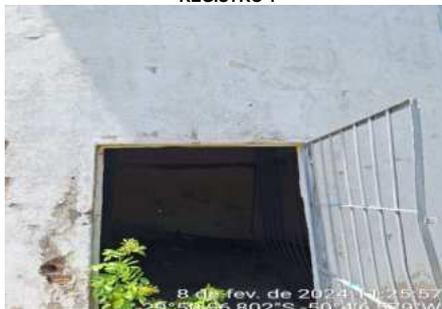
REGISTRO 1

| 77 | 6.2 | <b>CONSTATAÇÃO</b> | O reservatório não possui cercamento impedindo o acesso de pessoas não autorizadas. |
| <b>GRUPO</b> | <b>PRAZO</b> | <b>NÃO CONFORMIDADE</b> | Não isolar a área dando condição ao acesso de pessoas não-autorizadas e sem garantir bom estado de limpeza do local. |

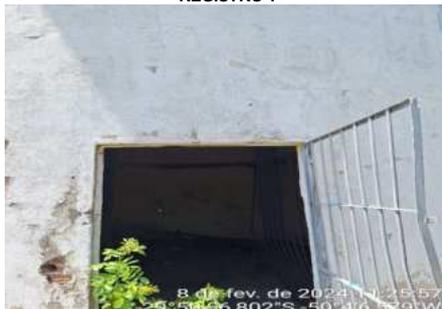
REGISTRO 1

| 78 | 6.9 | <b>CONSTATAÇÃO</b> | As escadas de acesso ao reservatório não são seguras. |
| <b>GRUPO</b> | <b>PRAZO</b> | <b>NÃO CONFORMIDADE</b> | Não proporcionar a segurança das edificações e dos operadores. |

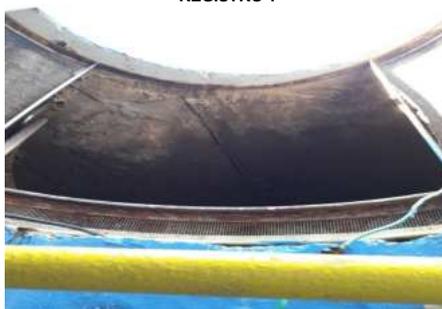
REGISTRO 1

| 84 | 6.4 | <b>CONSTATAÇÃO</b> | Ausência de tampa de vedação da abertura de inspeção no topo do reservatório. |

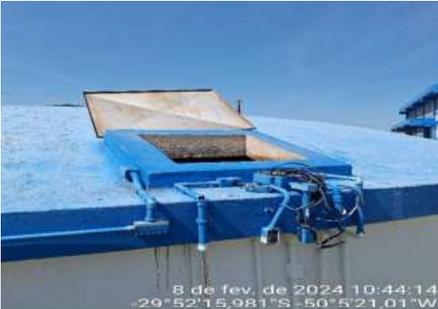
REGISTRO 1

| 86 | 6.4 | <b>CONSTATAÇÃO</b> | A tampa estava aberta |

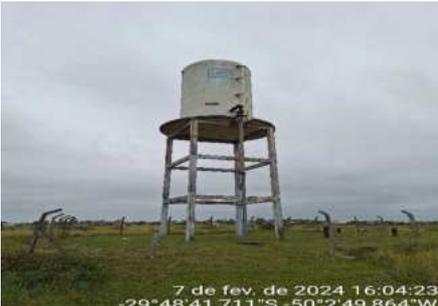
REGISTRO 1

| 87 | 6.2 | <b>CONSTATAÇÃO</b> | O reservatório não possui cercamento impedindo o acesso de pessoas não autorizadas. |

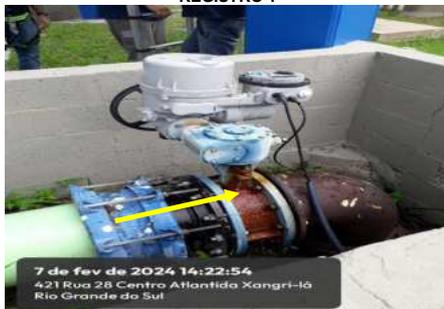
REGISTRO 1

| NC | CÓDIGO DA NC | UNIDADE | RESERVATÓRIO - R23 |
|---|---|---|---|
| 95 | 6.3 | <b>CONSTATAÇÃO</b> | Verificou-se a existência de um vazamento de água na válvula de manobra. |

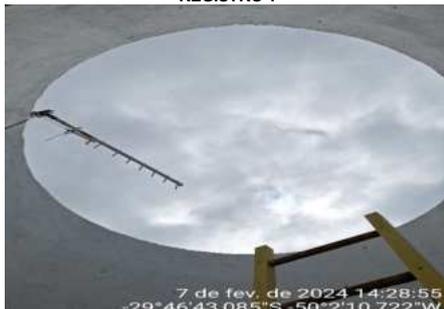
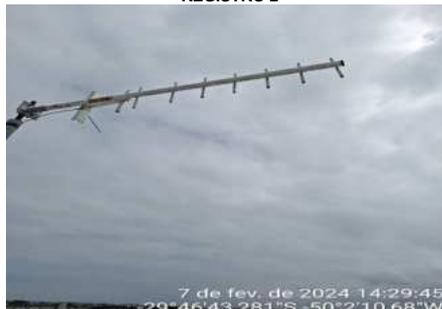
| NC | CÓDIGO DA NC | UNIDADE | RESERVATÓRIO R-23 |
|---|---|---|---|
| 96 | 6.8 | <b>CONSTATAÇÃO</b> | Ausência de pára-raio instalado no topo do reservatório. |

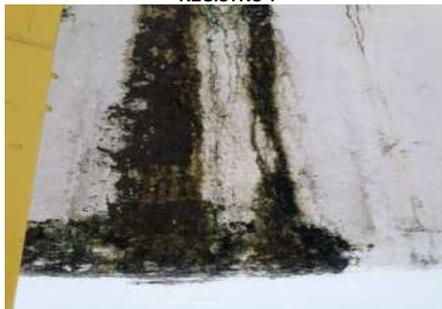
REGISTRO 1

| NC | CÓDIGO DA NC | UNIDADE | RESERVATÓRIO R-25 |
|---|---|---|--|
| 99 | 6.3 | <b>CONSTATAÇÃO</b> | Vazamento no topo do reservatório. |

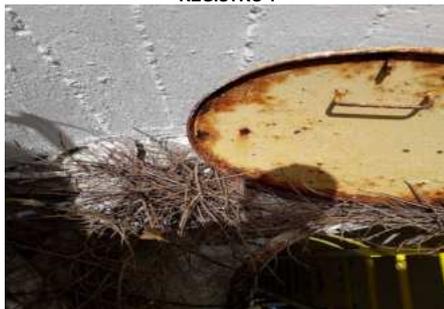
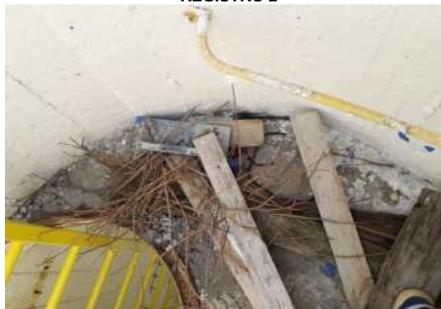
| NC | CÓDIGO DA NC | UNIDADE | RESERVATÓRIO - R25 |
|---|---|---|---|
| 101 | 6.7 | <b>CONSTATAÇÃO</b> | Não encaminhado no Anexo I para a Agesan-RS o certificado de limpeza do reservatório. |

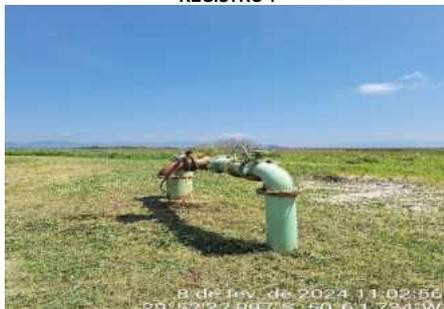
REGISTRO 1

| <b>NC</b> | <b>CÓDIGO DA NC</b> | <b>UNIDADE</b> | CAPTAÇÃO SUBTERRÂNEA: Poço ATL 04 |
| 104 | 1.2 | <b>CONSTATAÇÃO</b> | Ausência de cercamento no poço. |

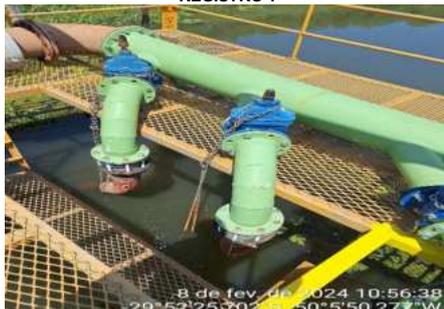
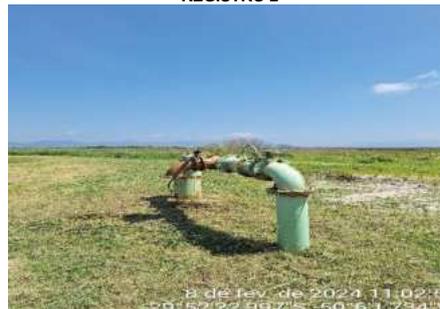
| <b>NC</b> | <b>CÓDIGO DA NC</b> | <b>UNIDADE</b> | COMERCIAL |
| 105 | 7.1 | <b>CONSTATAÇÃO</b> | Ausência de macromedicação nas captações de água bruta. |

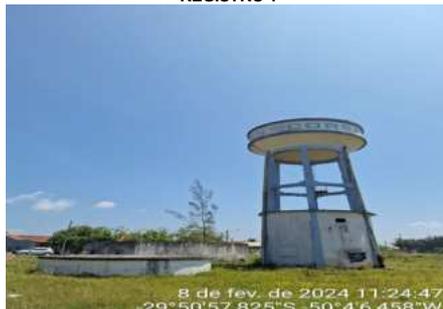
REGISTRO 1

| NC | CÓDIGO DA NC | UNIDADE | RESERVATÓRIO - R-14 (elevado) |
|---|---|---|---|
| 112 | - | <b>CONSTATAÇÃO</b> | O reservatório apresenta danos aparentes na estrutura de concreto. |
