REGULAÇÃO RELATÓRIO TÉCNICO DE FISCALIZAÇÃO N. 017-P/2024 – RTF

Fiscalização Regular no Sistema de Abastecimento de Água e no Sistema de Esgotamento Sanitário de Osório/RS.

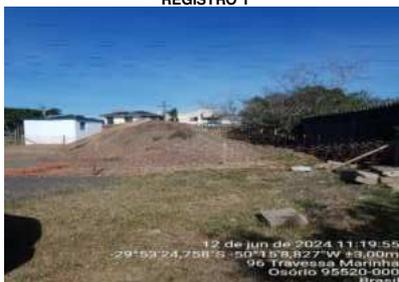
REGISTRO 1

NC	CÓDIGO DA NC	UNIDADE	Poço OSC-04A
1	1.4	CONSTATAÇÃO	No terreno é depositado material granular para obra, havendo circulação de caminhões que apresentam potencial risco de contaminação por óleos e graxas do poço.
GRUPO	PRAZO	NÃO CONFORMIDADE	Falta de conservação e manutenção preventiva de unidade.
2	365 dias	OBSERVAÇÃO	Apresentar estudo que comprove que a estrutura do poço é protegida contra eventuais contaminações.

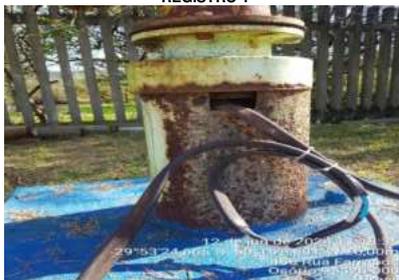
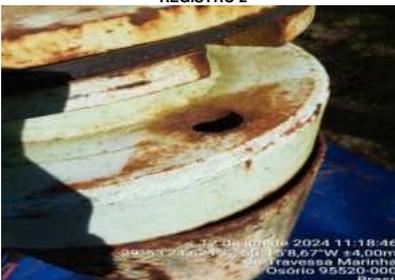
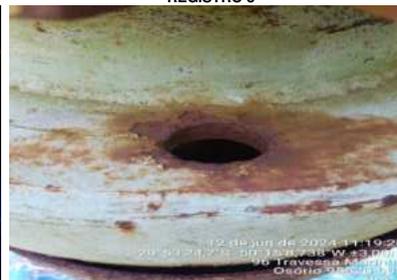
NC	CÓDIGO DA NC	UNIDADE	Poço OSC-04A
3	1.11	CONSTATAÇÃO	A tampa não possui boa vedação, apresenta buraco e está deslocada, além de haver espaçamento na estrutura do poço por onde chegam os fios elétricos.
GRUPO	PRAZO	NÃO CONFORMIDADE	A tampa do poço não protege de contaminações superficiais.
2	180 dias	OBSERVAÇÃO

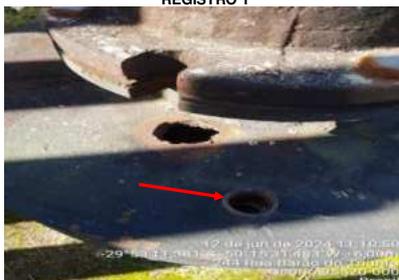
REGISTRO 1

NC	CÓDIGO DA NC	UNIDADE	Poço OSO-07
5	1.9	CONSTATAÇÃO	Tubulação de respiro do poço sem proteção contra entrada de contaminantes.
GRUPO	PRAZO	NÃO CONFORMIDADE	Ausência de tubulação de ventilação protegidas com tela e com cobertura que impeça a entrada de água de chuva e limite a entrada de poeira e insetos.
2	90 dias	OBSERVAÇÃO

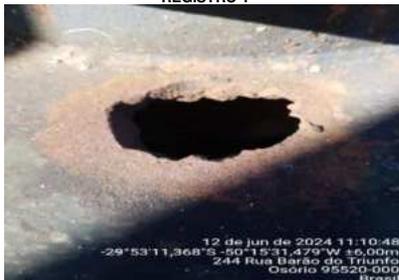
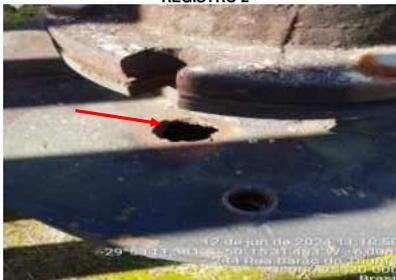
NC	CÓDIGO DA NC	UNIDADE	Poço OSO-07
6	1.11	CONSTATAÇÃO	A tampa não possui boa vedação, apresenta buraco.
GRUPO	PRAZO	NÃO CONFORMIDADE	A tampa do poço não protege de contaminações superficiais.
2	180 dias	OBSERVAÇÃO

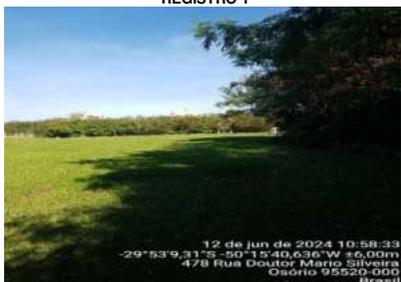
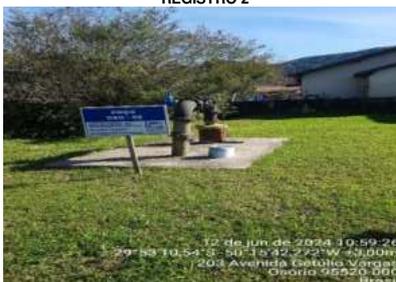
NC	CÓDIGO DA NC	UNIDADE	Poço OSO-08
7	1.2	CONSTATAÇÃO	Não há cercamento da unidade.
GRUPO	PRAZO	NÃO CONFORMIDADE	Não isolar a área dando condição ao acesso de pessoas não-autorizadas e sem garantir bom estado de limpeza do local.
2	365 dias	OBSERVAÇÃO

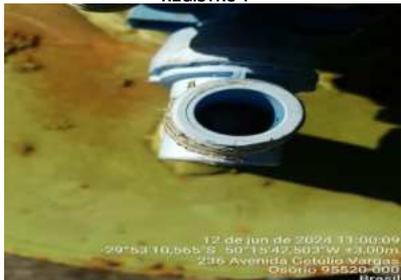
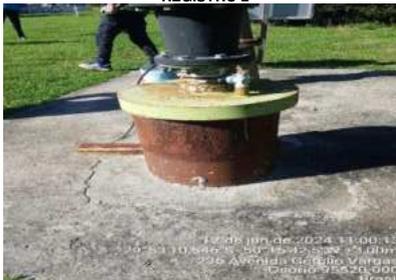
NC	CÓDIGO DA NC	UNIDADE	Poço OSO-08
8	1.9	CONSTATAÇÃO	A tubulação de respiro do poço, composta por uma torneira, estava fechada.
GRUPO	PRAZO	NÃO CONFORMIDADE	A tubulação de respiro do poço não está livre.
2	90 dias	OBSERVAÇÃO

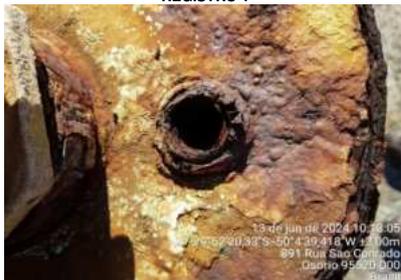
NC	CÓDIGO DA NC	UNIDADE	Poço ATL-05
9	1.11	CONSTATAÇÃO	A tampa não possui boa vedação, apresenta buraco.
GRUPO	PRAZO	NÃO CONFORMIDADE	A tampa do poço não protege de contaminações superficiais.
2	180 dias	OBSERVAÇÃO

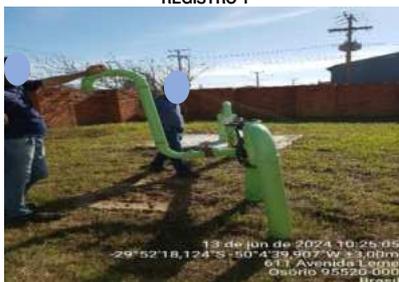
NC	CÓDIGO DA NC	UNIDADE	Poço novo ETA II
10	1.1	CONSTATAÇÃO	Não há identificação da unidade.
GRUPO	PRAZO	NÃO CONFORMIDADE	Inexistência de placa de identificação da área da captação.
2	365 dias	OBSERVAÇÃO

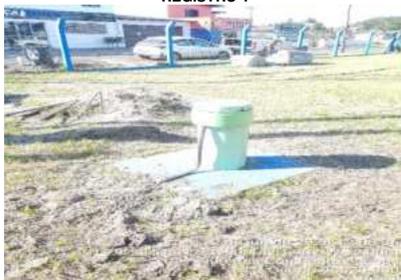
NC	CÓDIGO DA NC	UNIDADE	Poço novo Reservatório R04
13	-	CONSTATAÇÃO	Não foi apresentado o cronograma de obra do novo poço.
GRUPO	PRAZO	NÃO CONFORMIDADE	Deixar de prestar informações ao órgão fiscalizatório.
2	90 dias	OBSERVAÇÃO

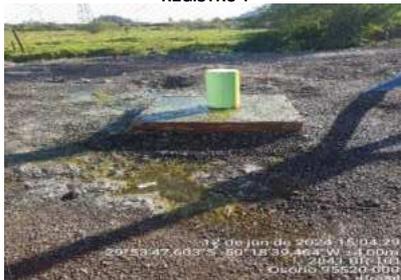
NC	CÓDIGO DA NC	UNIDADE	Poço novo EBAT Tombadouro
14	-	CONSTATAÇÃO	Não foi apresentado o cronograma de obra do novo poço.
GRUPO	PRAZO	NÃO CONFORMIDADE	Deixar de prestar informações ao órgão fiscalizatório.
2	90 dias	OBSERVAÇÃO

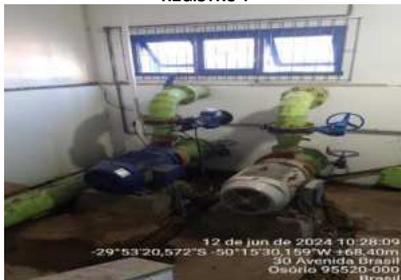
NC	CÓDIGO DA NC	UNIDADE	EBAT Osório
15	2.1	CONSTATAÇÃO	Não há identificação da unidade.
GRUPO	PRAZO	NÃO CONFORMIDADE	Inexistência de placa de identificação da área da EBAT.
2	365 dias	OBSERVAÇÃO

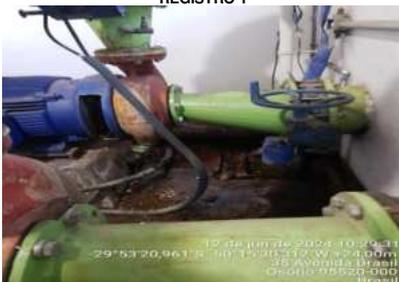
NC	CÓDIGO DA NC	UNIDADE	EBAT Osório
17	2.5	CONSTATAÇÃO	Há acúmulo de água próximo à bomba.
GRUPO	PRAZO	NÃO CONFORMIDADE	Drenagem da estrutura inadequada.
2	365 dias	OBSERVAÇÃO

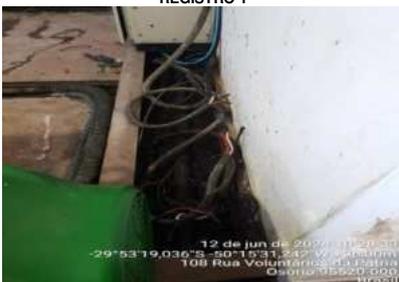
NC	CÓDIGO DA NC	UNIDADE	EBAT Osório
18	2.8	CONSTATAÇÃO	Fios desorganizados na área da EBAT.
GRUPO	PRAZO	NÃO CONFORMIDADE	Falta de conservação e manutenção preventiva de unidade.
2	365 dias	OBSERVAÇÃO

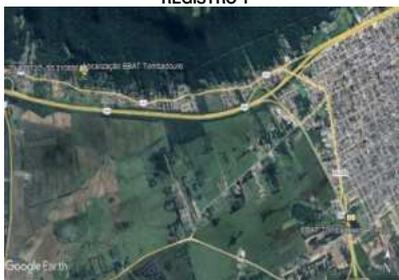
NC	CÓDIGO DA NC	UNIDADE	EBAT Tombadouro
19	-	CONSTATAÇÃO	A localização da EBAT Tombadouro informada no Anexo II não corresponde com a realidade.
GRUPO	PRAZO	NÃO CONFORMIDADE	Prestar informações incorretas ao órgão fiscalizatório.
2	90 dias	OBSERVAÇÃO

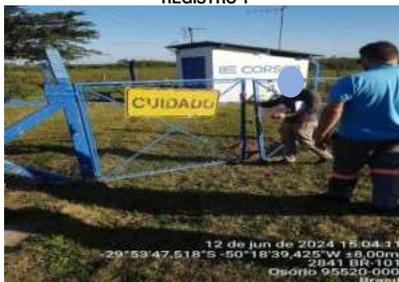
NC	CÓDIGO DA NC	UNIDADE	EBAT Tombadouro
20	2.1	CONSTATAÇÃO	Não há identificação da unidade.
GRUPO	PRAZO	NÃO CONFORMIDADE	Inexistência de placa de identificação da área da EBAT.
2	365 dias	OBSERVAÇÃO

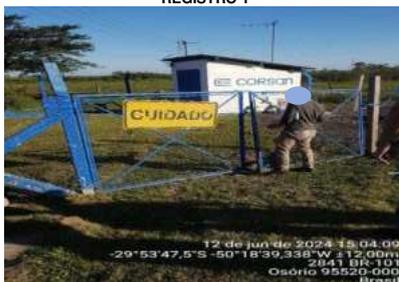
NC	CÓDIGO DA NC	UNIDADE	EBAT Tombadouro
21	2.2	CONSTATAÇÃO	O portão de entrada não está cadeado e encontra-se danificado.
GRUPO	PRAZO	NÃO CONFORMIDADE	Não isolar a área dando condição ao acesso de pessoas não-autorizadas e sem garantir bom estado de limpeza do local.
2	365 dias	OBSERVAÇÃO

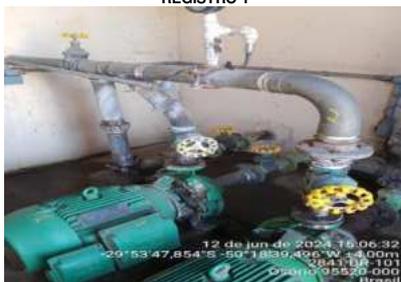
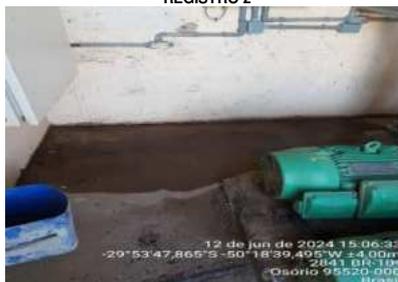
NC	CÓDIGO DA NC	UNIDADE	EBAT Tombadoiro
24	2.5	CONSTATAÇÃO	A água está acumulando no lado oposto da estrutura de drenagem.
GRUPO	PRAZO	NÃO CONFORMIDADE	Drenagem da estrutura inadequada.
2	365 dias	OBSERVAÇÃO

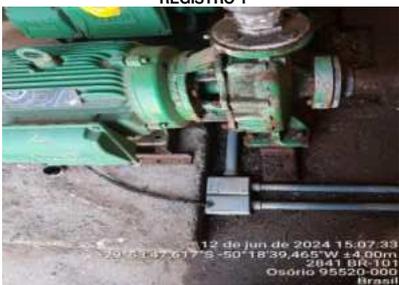
NC	CÓDIGO DA NC	UNIDADE	EBAT Tombadoiro
25	2.7	CONSTATAÇÃO	Há fiação elétrica em área molhada.
GRUPO	PRAZO	NÃO CONFORMIDADE	Não proporcionar a segurança das edificações e dos operadores.
2	90 dias	OBSERVAÇÃO	NR 10

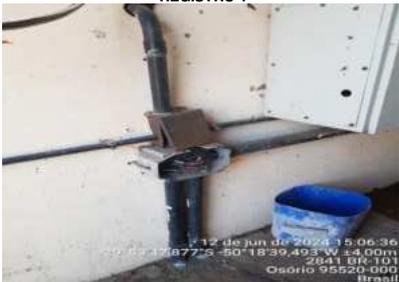
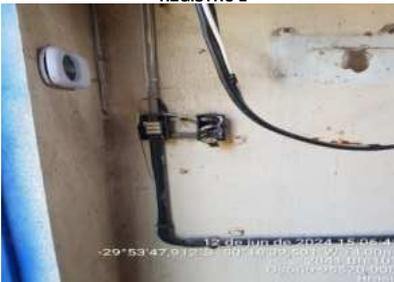
NC	CÓDIGO DA NC	UNIDADE	EBAT Tombadoiro
26	2.8	CONSTATAÇÃO	Fiação elétrica das tomadas da EBAT estão expostas.
GRUPO	PRAZO	NÃO CONFORMIDADE	Não proporcionar a segurança das edificações e dos operadores.
2	90 dias	OBSERVAÇÃO	NR 10

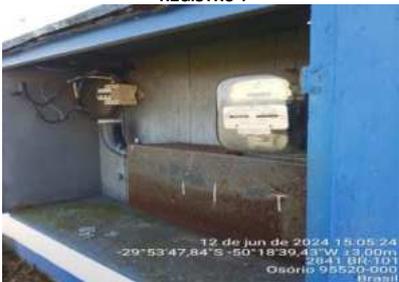
NC	CÓDIGO DA NC	UNIDADE	EBAT Tombadoiro
27	2.8	CONSTATAÇÃO	A caixa de medição de energia está em mal estado de conservação.
GRUPO	PRAZO	NÃO CONFORMIDADE	Falta de conservação e manutenção preventiva de unidade.
2	365 dias	OBSERVAÇÃO

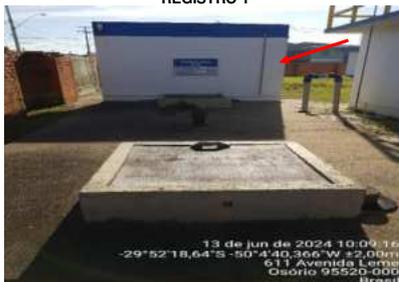
NC	CÓDIGO DA NC	UNIDADE	EBAT junto com R02 da ETA II
29	2.1	CONSTATAÇÃO	Não há identificação da unidade.
GRUPO	PRAZO	NÃO CONFORMIDADE	Inexistência de placa de identificação da área da EBAT.
2	365 dias	OBSERVAÇÃO

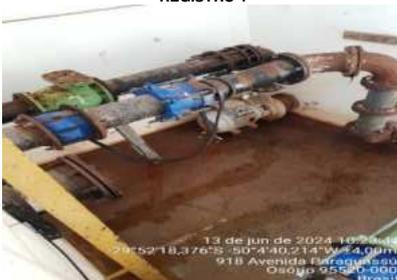
NC	CÓDIGO DA NC	UNIDADE	EBAT junto com R02 da ETA II
31	2.5	CONSTATAÇÃO	Há acúmulo de água dentro da área da EBAT.
GRUPO	PRAZO	NÃO CONFORMIDADE	Drenagem da estrutura inadequada.
2	365 dias	OBSERVAÇÃO

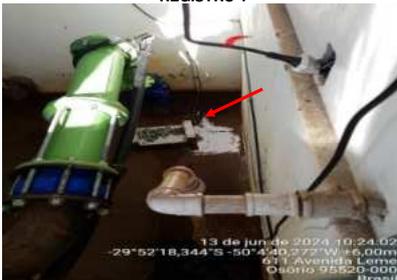
NC	CÓDIGO DA NC	UNIDADE	EBAT junto com R02 da ETA II
32	2.7	CONSTATAÇÃO	Há fiação elétrica em área molhada.
GRUPO	PRAZO	NÃO CONFORMIDADE	Não proporcionar a segurança das edificações e dos operadores.
2	90 dias	OBSERVAÇÃO	NR 10

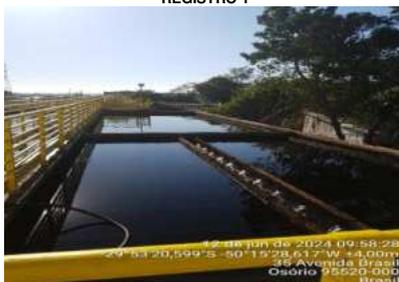
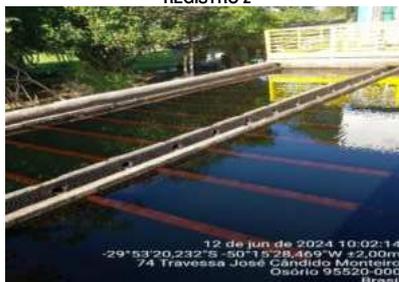
NC	CÓDIGO DA NC	UNIDADE	Estação de Tratamento de Água Osório
36	3.5	CONSTATAÇÃO	Os vertedores dos decantadores estão operando afogados.
GRUPO	PRAZO	NÃO CONFORMIDADE	Vertedores dos decantadores afogados.
2	365 dias	OBSERVAÇÃO

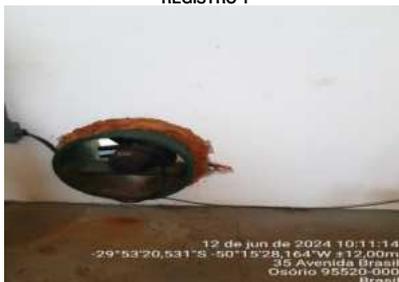
NC	CÓDIGO DA NC	UNIDADE	Estação de Tratamento de Água Osório
38	3.10	CONSTATAÇÃO	O exaustor não está operando quando acionado o alarme.
GRUPO	PRAZO	NÃO CONFORMIDADE	Inexistência de condições de segurança no depósito para armazenamento ou dosagem de cloro gás.
2	90 dias	OBSERVAÇÃO

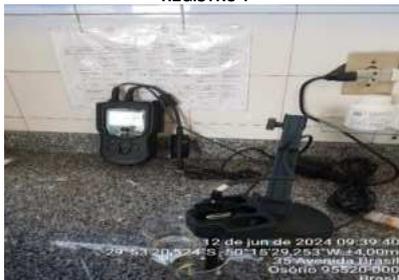
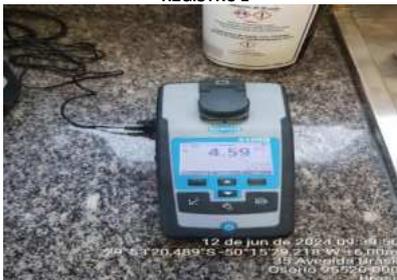
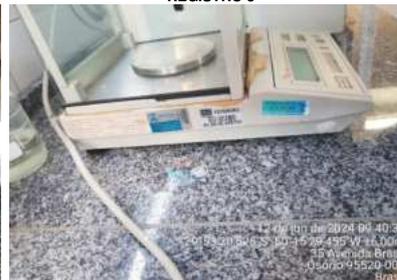
NC	CÓDIGO DA NC	UNIDADE	Estação de Tratamento de Água Osório
39	3.12	CONSTATAÇÃO	Não há registros de calibrações externas dos equipamentos.
GRUPO	PRAZO	NÃO CONFORMIDADE	Ausência de evidência de calibração dos equipamentos.
2	90 dias	OBSERVAÇÃO	O turbidímetro e pHmetro são aferidos diariamente com os padrões.

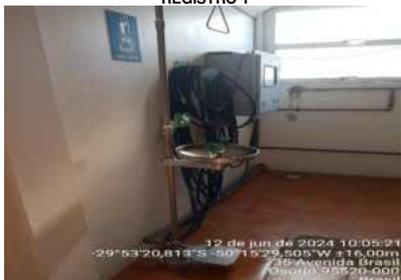
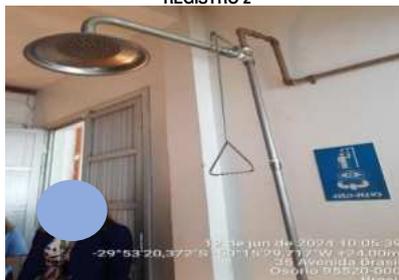
NC	CÓDIGO DA NC	UNIDADE	Estação de Tratamento de Água Osório
40	3.14	CONSTATAÇÃO	O chuveiro está localizado em local distante do laboratório.
GRUPO	PRAZO	NÃO CONFORMIDADE	Não proporcionar a segurança das edificações e dos operadores.
2	365 dias	OBSERVAÇÃO	De acordo com a NBR 16291 de 2014, o chuveiro de emergência deve estar disposto em um local que possibilite uso imediato, que possa ser alcançado em menos de 10 s.

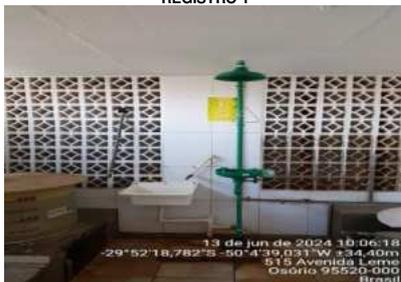
NC	CÓDIGO DA NC	UNIDADE	Estação de Tratamento de Água II Atlântida Sul
54	3.14	CONSTATAÇÃO	O chuveiro está localizado em local distante do laboratório.
GRUPO	PRAZO	NÃO CONFORMIDADE	Não proporcionar a segurança das edificações e dos operadores.
2	365 dias	OBSERVAÇÃO	De acordo com a NBR 16291 de 2014, o chuveiro de emergência deve estar disposto em um local que possibilite uso imediato, que possa ser alcançado em menos de 10 s.

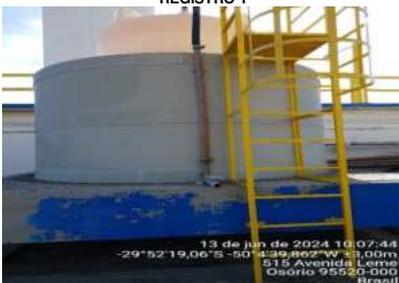
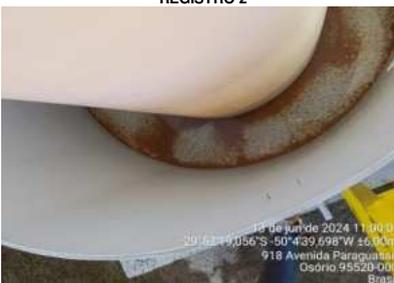
NC	CÓDIGO DA NC	UNIDADE	Estação de Tratamento de Água II Atlântida Sul
59	3.20	CONSTATAÇÃO	Água parada dentro da bacia de contenção.
GRUPO	PRAZO	NÃO CONFORMIDADE	Falta de conservação e manutenção preventiva de unidade.
2	365 dias	OBSERVAÇÃO

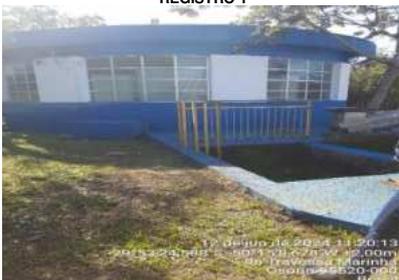
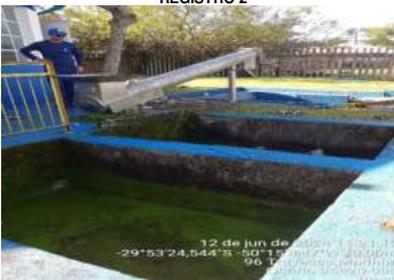
NC	CÓDIGO DA NC	UNIDADE	Estação de Bombeamento de Esgoto 01
60	4.7	CONSTATAÇÃO	Ausência de dispositivo de proteção contra quedas nos tanques.
GRUPO	PRAZO	NÃO CONFORMIDADE	Não proporcionar a segurança das edificações e dos operadores.
2	365 dias	OBSERVAÇÃO

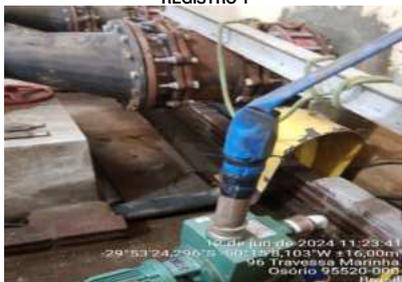
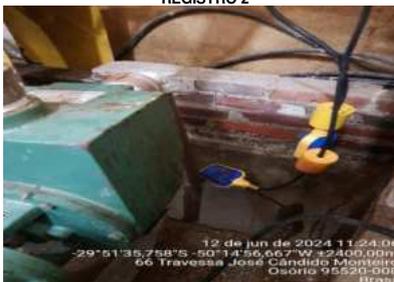
NC	CÓDIGO DA NC	UNIDADE	Estação de Bombeamento de Esgoto 01
61	4.8	CONSTATAÇÃO	Acúmulo de água na área das bombas.
GRUPO	PRAZO	NÃO CONFORMIDADE	Falta de conservação e manutenção preventiva de unidade.
2	180 dias	OBSERVAÇÃO

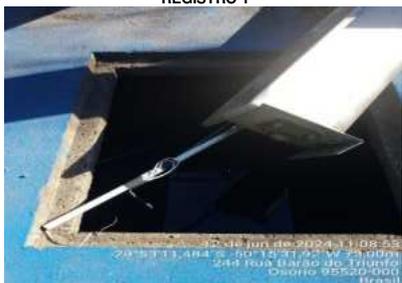
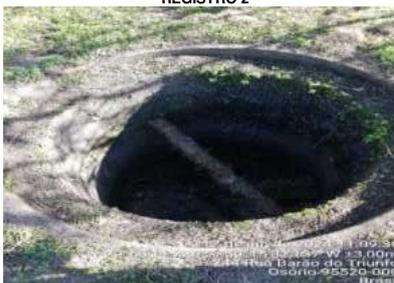
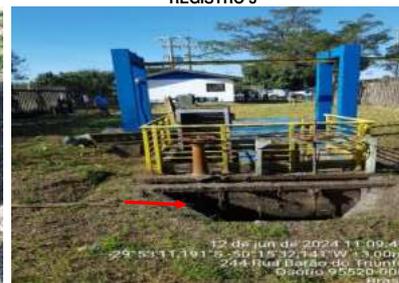
NC	CÓDIGO DA NC	UNIDADE	Estação de Bombeamento de Esgoto 02
62	4.7	CONSTATAÇÃO	Ausência de dispositivo de proteção contra quedas nas unidades da EBE.
GRUPO	PRAZO	NÃO CONFORMIDADE	Não proporcionar a segurança das edificações e dos operadores.
2	365 dias	OBSERVAÇÃO

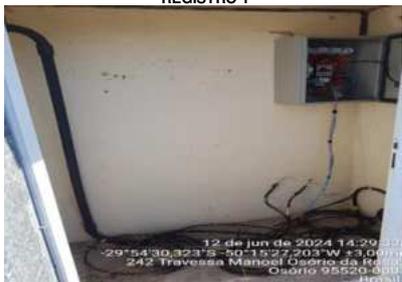
NC	CÓDIGO DA NC	UNIDADE	Estação de Bombeamento de Esgoto 03
63	4.6	CONSTATAÇÃO	Falta de organização da fiação elétrica, há fio exposto.
GRUPO	PRAZO	NÃO CONFORMIDADE	Não proporcionar a segurança das edificações e dos operadores.
2	90 dias	OBSERVAÇÃO	NR 10

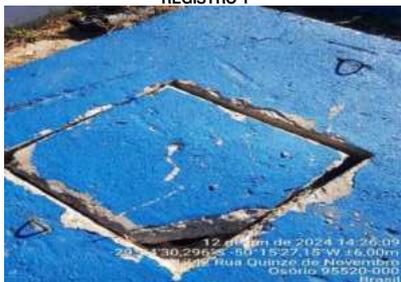
REGISTRO 1

NC	CÓDIGO DA NC	UNIDADE	Estação de Bombeamento de Esgoto 03
64	4.8	CONSTATAÇÃO	A tampa de concreto está danificada.
GRUPO	PRAZO	NÃO CONFORMIDADE	Falta de conservação e manutenção preventiva de unidade.
2	180 dias	OBSERVAÇÃO

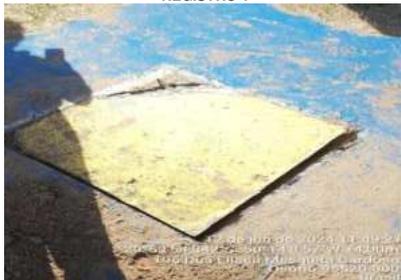
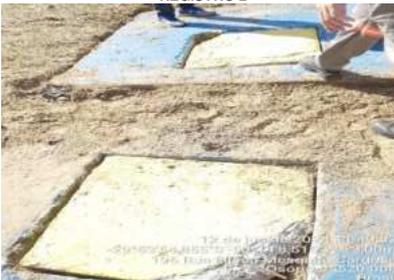
NC	CÓDIGO DA NC	UNIDADE	Estação de Bombeamento de Esgoto 07
65	4.8	CONSTATAÇÃO	As tampas de concreto estão danificadas.
GRUPO	PRAZO	NÃO CONFORMIDADE	Falta de conservação e manutenção preventiva de unidade.
2	180 dias	OBSERVAÇÃO

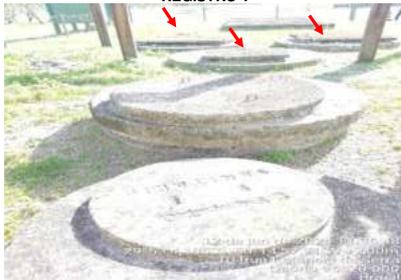
REGISTRO 1

NC	CÓDIGO DA NC	UNIDADE	Estação de Bombeamento de Esgoto 09 - BellVille
66	4.8	CONSTATAÇÃO	As tampas de concreto estão danificadas.
GRUPO	PRAZO	NÃO CONFORMIDADE	Falta de conservação e manutenção preventiva de unidade.
2	180 dias	OBSERVAÇÃO

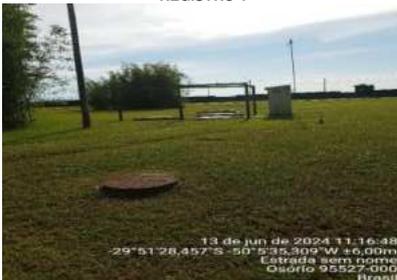
REGISTRO 1

NC	CÓDIGO DA NC	UNIDADE	Estação de Bombeamento de Esgoto Atlântida Sul
68	4.1	CONSTATAÇÃO	Não existe identificação da unidade.
GRUPO	PRAZO	NÃO CONFORMIDADE	Inexistência de placa de identificação da área da EBE.
2	365 dias	OBSERVAÇÃO

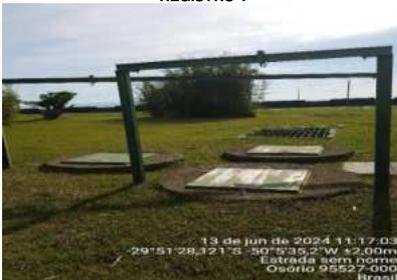
REGISTRO 1

NC	CÓDIGO DA NC	UNIDADE	Estação de Bombeamento de Esgoto Atlântida Sul
69	4.2	CONSTATAÇÃO	Não há cercamento da unidade.
GRUPO	PRAZO	NÃO CONFORMIDADE	Não isolar a área dando condição ao acesso de pessoas não-autorizadas e sem garantir bom estado de limpeza do local.
2	365 dias	OBSERVAÇÃO

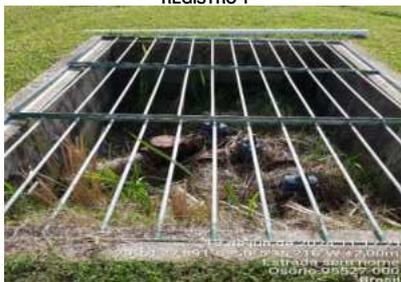
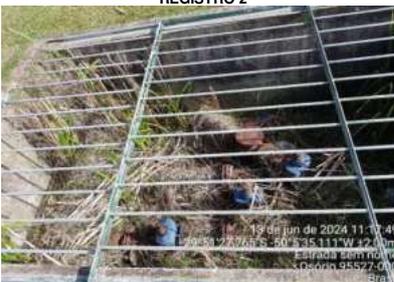
NC	CÓDIGO DA NC	UNIDADE	Estação de Bombeamento de Esgoto Atlântida Sul
70	4.8	CONSTATAÇÃO	Vegetação dentro da caixa de registro.
GRUPO	PRAZO	NÃO CONFORMIDADE	Falta de conservação e manutenção preventiva de unidade.
2	180 dias	OBSERVAÇÃO

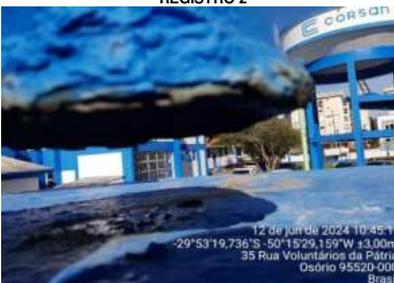
NC	CÓDIGO DA NC	UNIDADE	Reservatório R01-ETA Osório Semi-enterrado
71	6.5	CONSTATAÇÃO	As tubulações de respiro estão sem tela.
GRUPO	PRAZO	NÃO CONFORMIDADE	Ausência de tubulação de ventilação protegidas com tela e com cobertura que impeça a entrada de água de chuva e limite a entrada de poeira.
2	90 dias	OBSERVAÇÃO

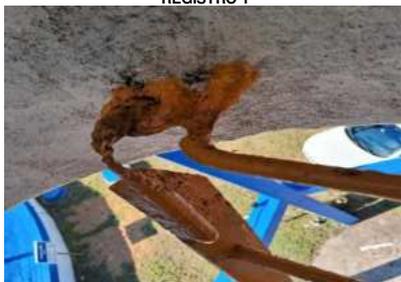
REGISTRO 1

NC	CÓDIGO DA NC	UNIDADE	
76	6.9	CONSTATAÇÃO	Reservatório R02-ETA Osório Elevado Uma parte da escada de acesso ao reservatório está com a sua estrutura danificada.
GRUPO	PRAZO	NÃO CONFORMIDADE	Falta de conservação e manutenção preventiva de unidade.
2	180 dias	OBSERVAÇÃO	Reservatório desativado.

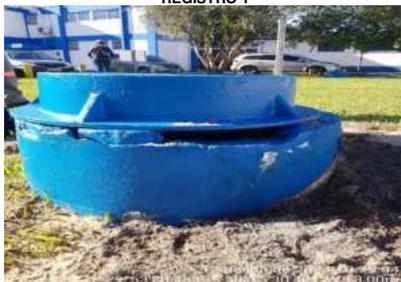
REGISTRO 1

NC	CÓDIGO DA NC	UNIDADE	
78	6.4	CONSTATAÇÃO	Reservatório R03-ETA Osório Enterrado Há um buraco na estrutura de concreto.
GRUPO	PRAZO	NÃO CONFORMIDADE	Ausência de abertura de inspeção fechada com tampa inteiriça dotada de dispositivo e travamento.
2	180 dias	OBSERVAÇÃO

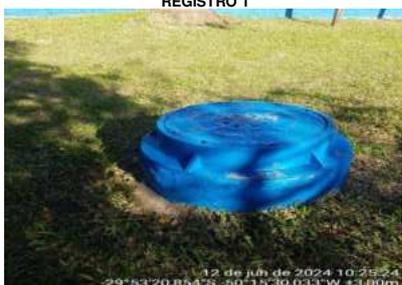
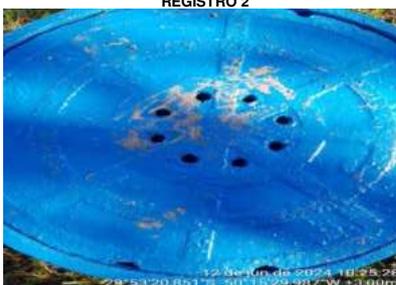
NC	CÓDIGO DA NC	UNIDADE	Reservatório R03-ETA Osório Enterrado
79	6.4	CONSTATAÇÃO	A tampa apresenta furos.
GRUPO	PRAZO	NÃO CONFORMIDADE	Ausência de abertura de inspeção fechada com tampa inteira dotada de dispositivo e travamento.
2	180 dias	OBSERVAÇÃO

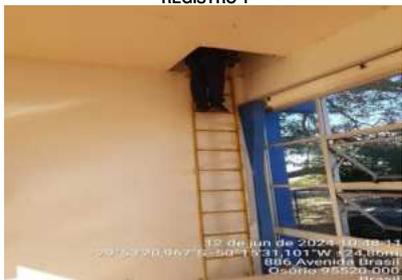
REGISTRO 1

NC	CÓDIGO DA NC	UNIDADE	Reservatório- Lavagem de filtros ETA Osório Elevado
81	6.1	CONSTATAÇÃO	Não há identificação da unidade.
GRUPO	PRAZO	NÃO CONFORMIDADE	Inexistência de placa de identificação do reservatório.
2	365 dias	OBSERVAÇÃO

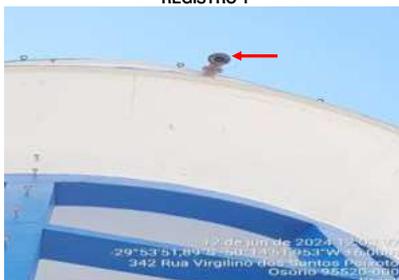
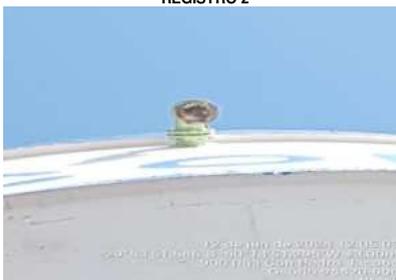
NC	CÓDIGO DA NC	UNIDADE	Reservatório- R04 Elevado
83	6.5	CONSTATAÇÃO	A tubulação de extravasamento está sem tela.
GRUPO	PRAZO	NÃO CONFORMIDADE	Ausência de tubulação de ventilação protegidas com tela e com cobertura que impeça a entrada de água de chuva e limite a entrada de poeira.
2	90 dias	OBSERVAÇÃO

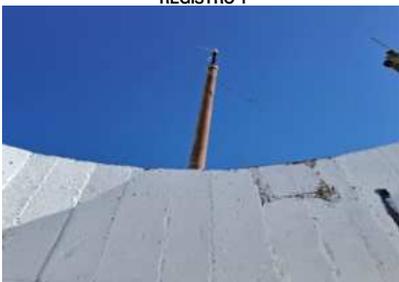
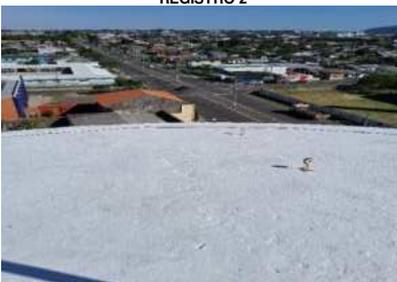
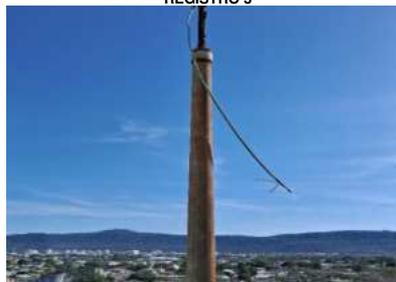
NC	CÓDIGO DA NC	UNIDADE	
85	6.8	CONSTATAÇÃO	Reservatório- R04 Elevado A estrutura do para-raio não está instalada.
GRUPO	PRAZO	NÃO CONFORMIDADE	Não existe no topo do reservatório pára-raios e/ou luz de sinalização de obstáculo elevado.
2	365 dias	OBSERVAÇÃO

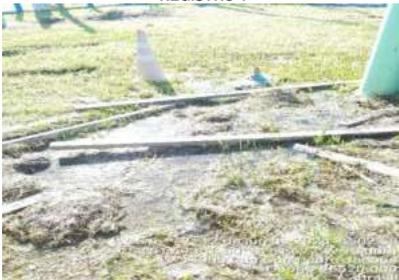
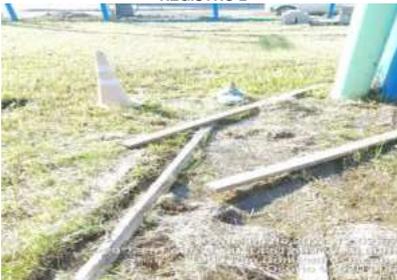
NC	CÓDIGO DA NC	UNIDADE	
86	6.12	CONSTATAÇÃO	Reservatório- R04 Elevado Há acúmulo de água próximo do registro.
GRUPO	PRAZO	NÃO CONFORMIDADE	Falta de conservação e manutenção preventiva de unidade.
2	180 dias	OBSERVAÇÃO

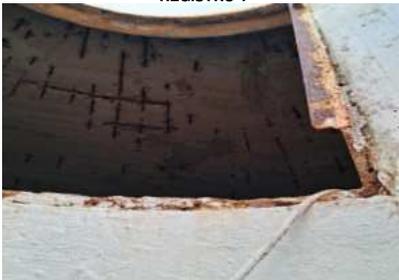
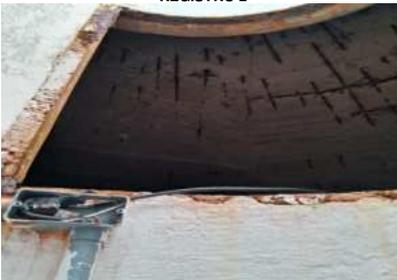
NC	CÓDIGO DA NC	UNIDADE	
87	6.4	CONSTATAÇÃO	Reservatório- R05 Elevado A abertura de inspeção do reservatório está sem tampa.
GRUPO	PRAZO	NÃO CONFORMIDADE	Ausência de abertura de inspeção fechada com tampa inteira dotada de dispositivo e travamento.
2	180 dias	OBSERVAÇÃO

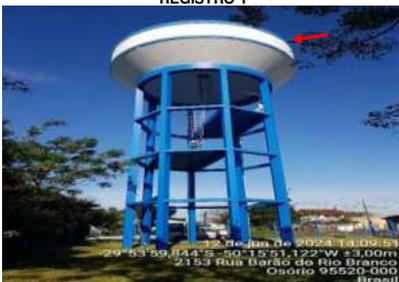
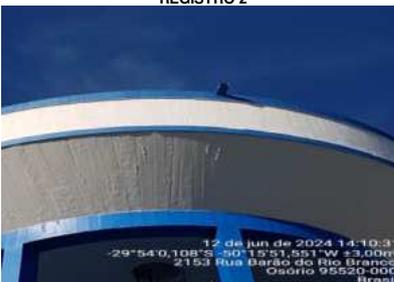
NC	CÓDIGO DA NC	UNIDADE	Reservatório- R05 Elevado
88	6.5	CONSTATAÇÃO	A tubulação de extravasamento está sem tela.
GRUPO	PRAZO	NÃO CONFORMIDADE	Ausência de tubulação de ventilação protegidas com tela e com cobertura que impeça a entrada de água de chuva e limite a entrada de poeira.
2	90 dias	OBSERVAÇÃO

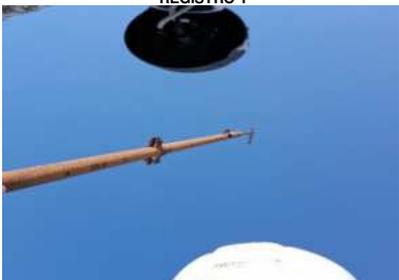
REGISTRO 1

NC	CÓDIGO DA NC	UNIDADE	Reservatório- R05 Elevado
90	6.8	CONSTATAÇÃO	A estrutura do para-raio não está instalada.
GRUPO	PRAZO	NÃO CONFORMIDADE	Não existe no topo do reservatório pára-raios e/ou luz de sinalização de obstáculo elevado.
2	365 dias	OBSERVAÇÃO

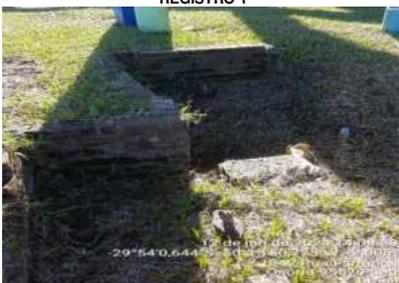
REGISTRO 1

NC	CÓDIGO DA NC	UNIDADE	Reservatório- R05 Elevado
91	6.11	CONSTATAÇÃO	Caixa de registro sem dispositivo de proteção contra quedas.
GRUPO	PRAZO	NÃO CONFORMIDADE	Não proporcionar a segurança das edificações e dos operadores.
2	365 dias	OBSERVAÇÃO

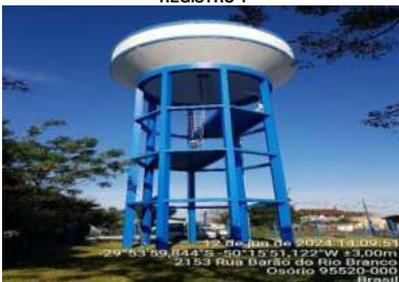
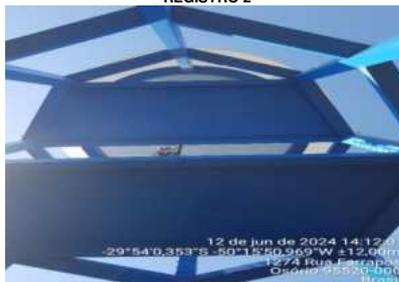
NC	CÓDIGO DA NC	UNIDADE	Reservatório- R05 Elevado
92	6.11	CONSTATAÇÃO	Ausência de dispositivo de proteção contra quedas nos patamares do reservatório.
GRUPO	PRAZO	NÃO CONFORMIDADE	Não proporcionar a segurança das edificações e dos operadores.
2	365 dias	OBSERVAÇÃO

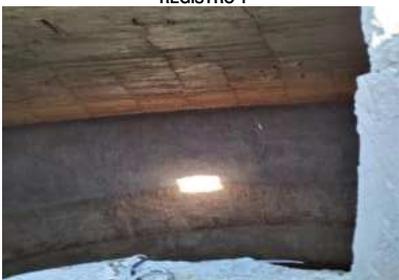
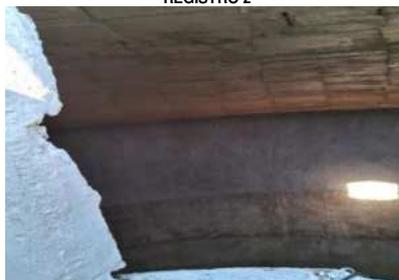
NC	CÓDIGO DA NC	UNIDADE	Reservatório- R06 Elevado
93	6.4	CONSTATAÇÃO	A abertura de inspeção do reservatório está sem tampa.
GRUPO	PRAZO	NÃO CONFORMIDADE	Ausência de abertura de inspeção fechada com tampa inteira dotada de dispositivo e travamento.
2	180 dias	OBSERVAÇÃO	Reservatório desativado.

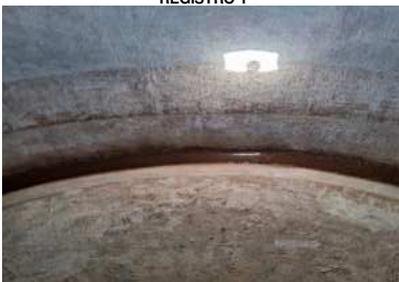
REGISTRO 1

NC	CÓDIGO DA NC	UNIDADE	
94	6.12	CONSTATAÇÃO	Reservatório- R06 Elevado Existe água parada dentro do reservatório que encontra-se desativado.
GRUPO	PRAZO	NÃO CONFORMIDADE	Falta de conservação e manutenção preventiva de unidade.
2	180 dias	OBSERVAÇÃO	Reservatório desativado. Risco de atração de vetores.

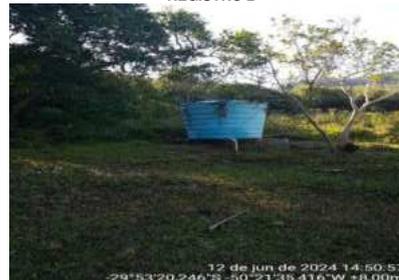
REGISTRO 2

NC	CÓDIGO DA NC	UNIDADE	
95	-	CONSTATAÇÃO	Reservatório- R07 Apoiado A localização do reservatório informada no Anexo II é imprecisa e o material não corresponde com a realidade.
GRUPO	PRAZO	NÃO CONFORMIDADE	Deixar de prestar informações e prestar informações erradas ao órgão fiscalizatório.
2	90 dias	OBSERVAÇÃO

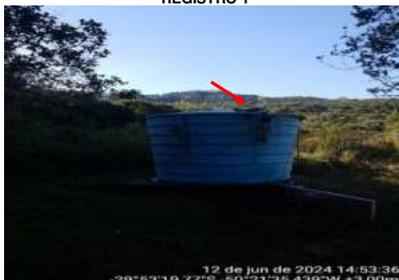
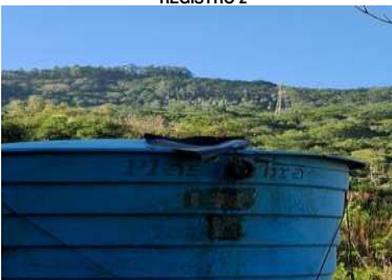
NC	CÓDIGO DA NC	UNIDADE	Reservatório- R07 Apoiado
98	6.4	CONSTATAÇÃO	A tampa não possui boa vedação, não protegendo de contaminações.
GRUPO	PRAZO	NÃO CONFORMIDADE	Ausência de abertura de inspeção fechada com tampa inteiraça dotada de dispositivo e travamento.
2	180 dias	OBSERVAÇÃO

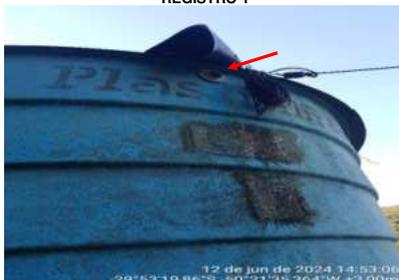
REGISTRO 1

NC	CÓDIGO DA NC	UNIDADE	Reservatório- R07 Apoiado
99	6.5	CONSTATAÇÃO	O tubo de acesso aos fios não está protegido com tela.
GRUPO	PRAZO	NÃO CONFORMIDADE	Ausência de tubulação de ventilação protegidas com tela e com cobertura que impeça a entrada de água de chuva e limite a entrada de poeira.
2	90 dias	OBSERVAÇÃO

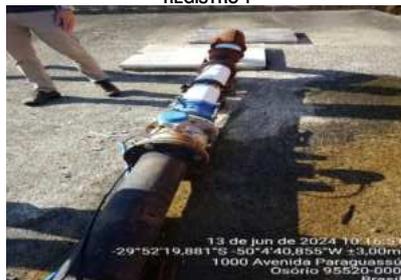
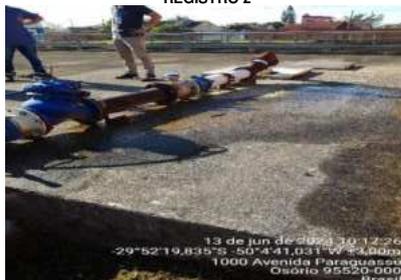
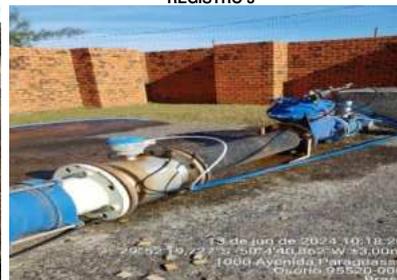
NC	CÓDIGO DA NC	UNIDADE	Reservatório- R1 ETA II Atlântida Sul Enterrado
102	6.3	CONSTATAÇÃO	A tubulação de chegada do reservatório está vazando.
GRUPO	PRAZO	NÃO CONFORMIDADE	Perda de água e/ou não executar redução de perdas.
2	365 dias	OBSERVAÇÃO

6.2	A área do reservatório está cercada adequadamente?			X	Dentro da área da ETA.
	6.3	Equipamentos e estruturas estão isentos de vazamentos aparentes de água?		X		A tubulação de chegada do reservatório está vazando.

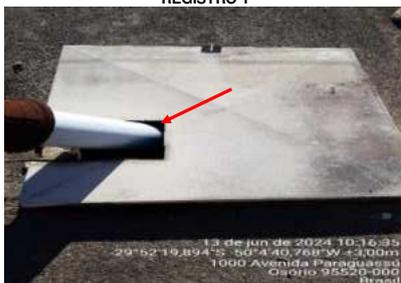
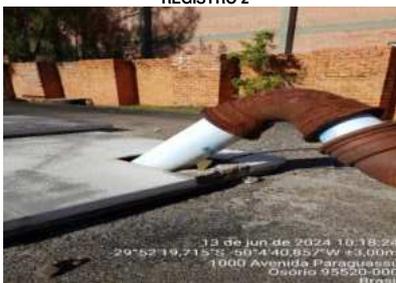
NC	CÓDIGO DA NC	UNIDADE	Reservatório- R1 ETA II Atlântida Sul Enterrado
103	6.4	CONSTATAÇÃO	Há abertura na tampa, permitindo a entrada de contaminação.
GRUPO	PRAZO	NÃO CONFORMIDADE	Ausência de abertura de inspeção fechada com tampa inteiriça dotada de dispositivo e travamento.
2	180 dias	OBSERVAÇÃO

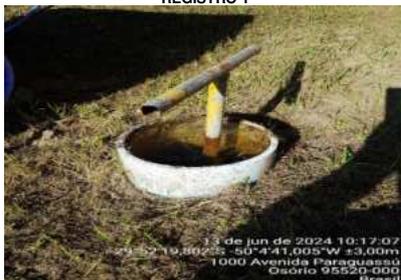
REGISTRO 1

NC	CÓDIGO DA NC	UNIDADE	Reservatório- R1 ETA II Atlântida Sul Enterrado
105	6.12	CONSTATAÇÃO	Existe água parada dentro do tubo de registro.
GRUPO	PRAZO	NÃO CONFORMIDADE	Falta de conservação e manutenção preventiva de unidade.
2	180 dias	OBSERVAÇÃO

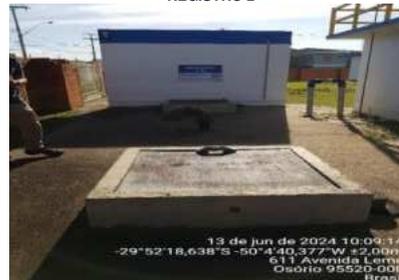
REGISTRO 2

NC	CÓDIGO DA NC	UNIDADE	Reservatório- R2 ETA II Atlântida Sul Enterrado
106	-	CONSTATAÇÃO	O nome e o tipo de reservatório identificado no Anexo II não condizem com a realidade, pois ele é o R2 e é enterrado e não elevado.
GRUPO	PRAZO	NÃO CONFORMIDADE	Prestar informações erradas ao órgão fiscalizador.
2	90 dias	OBSERVAÇÃO

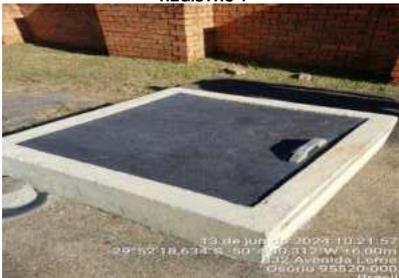
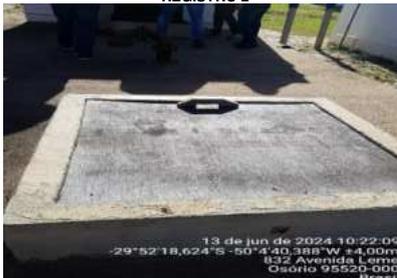
NC	CÓDIGO DA NC	UNIDADE	Reservatório- R2 ETA II Atlântida Sul Enterrado
107	6.4	CONSTATAÇÃO	As tampas não possuem boa vedação. Elas não cobrem as bordas de concreto ou possuem borrachas de vedação.
GRUPO	PRAZO	NÃO CONFORMIDADE	Ausência de abertura de inspeção fechada com tampa inteira dotada de dispositivo e travamento.
2	180 dias	OBSERVAÇÃO

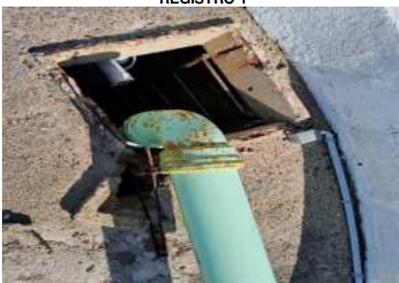
REGISTRO 1

NC	CÓDIGO DA NC	UNIDADE	
112	6.4	CONSTATAÇÃO	Reservatório- R4 ETA II Atlântida Sul Elevado A abertura de inspeção do reservatório está sem tampa.
GRUPO	PRAZO	NÃO CONFORMIDADE	Ausência de abertura de inspeção fechada com tampa inteiriça dotada de dispositivo e travamento.
2	180 dias	OBSERVAÇÃO

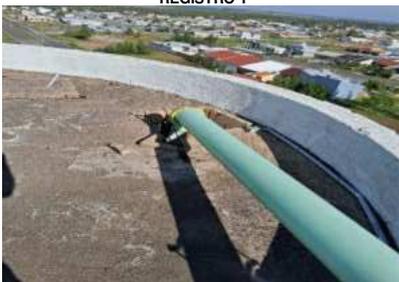
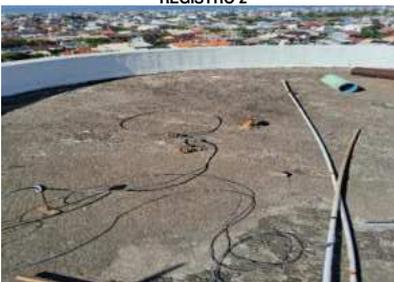
NC	CÓDIGO DA NC	UNIDADE	
113	6.5	CONSTATAÇÃO	Reservatório- R4 ETA II Atlântida Sul Elevado Ausência de tubulação de ventilação protegida com tela.
GRUPO	PRAZO	NÃO CONFORMIDADE	Ausência de tubulação de ventilação protegidas com tela e com cobertura que impeça a entrada de água de chuva e limite a entrada de poeira.
2	90 dias	OBSERVAÇÃO	A ventilação ocorre junto à abertura de inspeção.

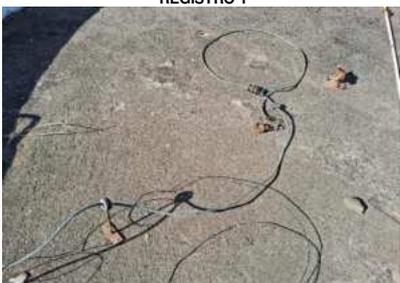
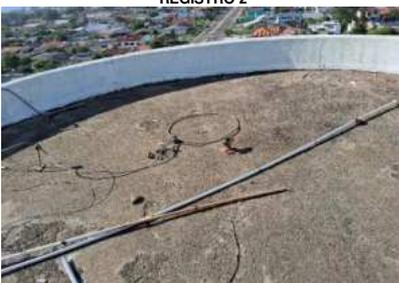
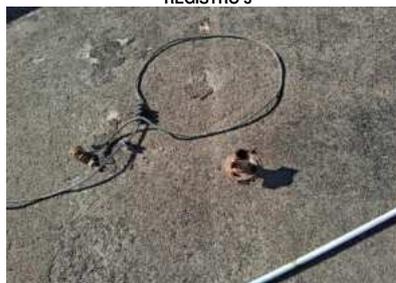
NC	CÓDIGO DA NC	UNIDADE	Reservatório- R4 ETA II Atlântida Sul Elevado
115	6.8	CONSTATAÇÃO	Não há para-raio e sinalizador instalados.
GRUPO	PRAZO	NÃO CONFORMIDADE	Não existe no topo do reservatório pára-raios e/ou luz de sinalização de obstáculo elevado.
2	365 dias	OBSERVAÇÃO

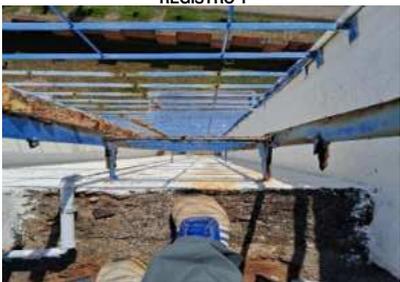
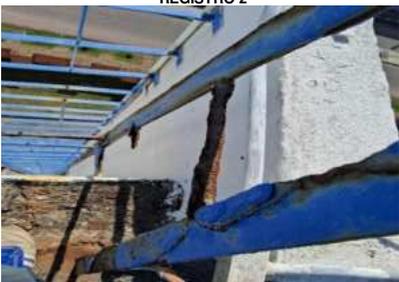
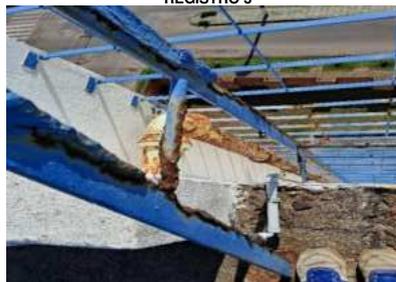
NC	CÓDIGO DA NC	UNIDADE	Reservatório- R4 ETA II Atlântida Sul Elevado
116	6.9	CONSTATAÇÃO	Uma parte da escada de acesso ao reservatório está com a sua estrutura danificada.
GRUPO	PRAZO	NÃO CONFORMIDADE	Falta de conservação e manutenção preventiva de unidade.
2	180 dias	OBSERVAÇÃO

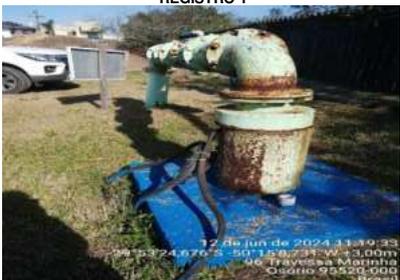
REGISTRO 1

NC	CÓDIGO DA NC	UNIDADE	Unidade de Saneamento Corsan Osório
117	7.1	CONSTATAÇÃO	Não existe macromedidor no poço OSO-04A.
GRUPO	PRAZO	NÃO CONFORMIDADE	Ausência de instrumento permanente de medição e controle de vazão do poço.
2	365 dias	OBSERVAÇÃO

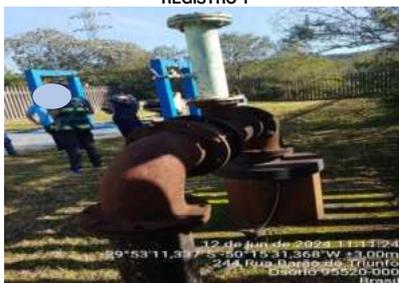
REGISTRO 1

NC	CÓDIGO DA NC	UNIDADE	Unidade de Saneamento Corsan Osório
118	7.1	CONSTATAÇÃO	Não existe macromedidor no poço OSO-07.
GRUPO	PRAZO	NÃO CONFORMIDADE	Ausência de instrumento permanente de medição e controle de vazão do poço.
2	365 dias	OBSERVAÇÃO

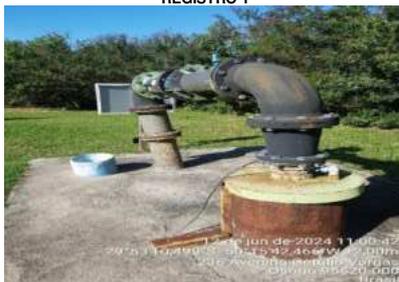
REGISTRO 1

NC	CÓDIGO DA NC	UNIDADE	Unidade de Saneamento Corsan Osório
119	7.1	CONSTATAÇÃO	Não existe macromedidor no poço OSO-08.
GRUPO	PRAZO	NÃO CONFORMIDADE	Ausência de instrumento permanente de medição e controle de vazão do poço.
2	365 dias	OBSERVAÇÃO

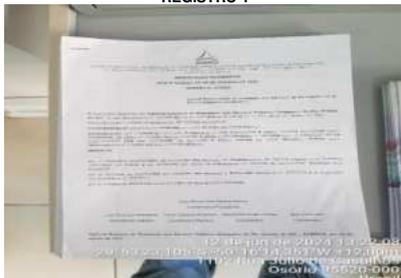
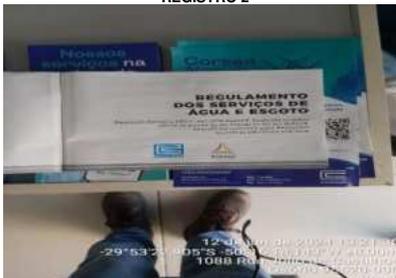
NC	CÓDIGO DA NC	UNIDADE	
		UNIDADE	Unidade de Saneamento Corsan Osório
123	7.16	CONSTATAÇÃO	Não está disponível ao público o regulamento de serviços de água e esgoto homologado pela AGESAN-RS.
GRUPO	PRAZO	NÃO CONFORMIDADE	Não expor aos usuários o regulamento de serviços de água e esgoto homologado pela AGESAN-RS.
1	90 dias	OBSERVAÇÃO	Está disponível ao público o regulamento da agência reguladora antiga.

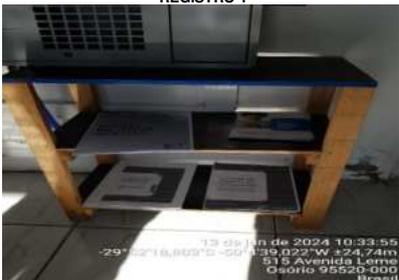
REGISTRO 1

NC	CÓDIGO DA NC	UNIDADE	Comercial Atlântida Sul
125	7.16	CONSTATAÇÃO	Não está disponível ao público o regulamento de serviços de água e esgoto homologado pela AGESAN-RS.
GRUPO	PRAZO	NÃO CONFORMIDADE	Não expor aos usuários o regulamento de serviços de água e esgoto homologado pela AGESAN-RS.
1	90 dias	OBSERVAÇÃO

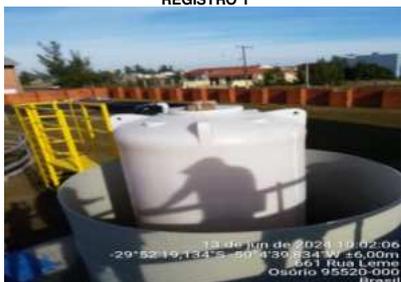
REGISTRO 1

NC	CÓDIGO DA NC	UNIDADE	Estação de Tratamento de Água II Atlântida Sul
127	3.20	CONSTATAÇÃO	O tanque de produto químico está sem identificação.
GRUPO	PRAZO	NÃO CONFORMIDADE	Falta de identificação de produtos químicos.
2	90 dias	OBSERVAÇÃO

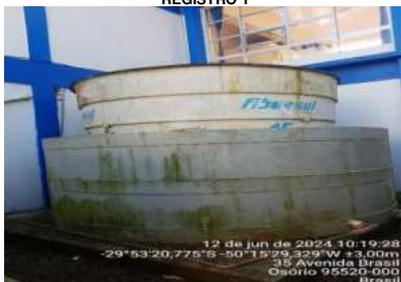
REGISTRO 1

NC	CÓDIGO DA NC	UNIDADE	Estação de Tratamento de Água Osório
129	3.20	CONSTATAÇÃO	O tanque de produto químico está sem identificação.
GRUPO	PRAZO	NÃO CONFORMIDADE	Falta de identificação de produtos químicos.
2	90 dias	OBSERVAÇÃO
