REGULAÇÃO
RELATÓRIO TÉCNICO DE FISCALIZAÇÃO N. 048-P/2024 – RTF**Fiscalização regular no Sistema de
Abastecimento de Água de Chувиска/RS.****1. CONSIDERAÇÕES PRELIMINARES**

TERMO DE NÃO CONFORMIDADE (TNC)

TNC N.: 048-P/2024

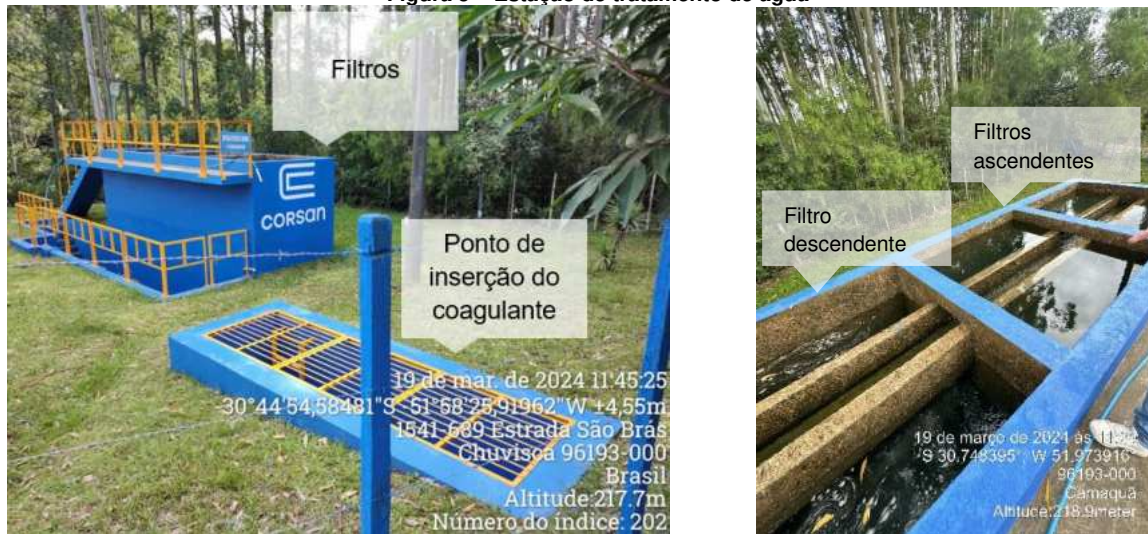
Figura 5 – Estação de tratamento de água

O município de Chuvisca conta com uma Estação de Tratamento de Água (ETA) do tipo convencional, situada na Vila São Brás Picada, n. 11025 (Figura 5). A ETA possui capacidade de tratamento de 36 m³.h⁻¹, operando por 4 horas por dia (144 m³.dia⁻¹). A planta da estação compreende aplicação de coagulantes junto a entrada da filtração ascendentes seguidos por filtração descendente, cloração e fluoretação. Segundo o operador, os filtros ascendentes russos operam com taxa de aplicação de 60 m.d⁻¹, classificando-os como filtros rápidos, pois excedem a taxa de 6 m.d⁻¹. Ressalta-se que não foi verificada a presença de biofilme, característica dos filtros lentos.

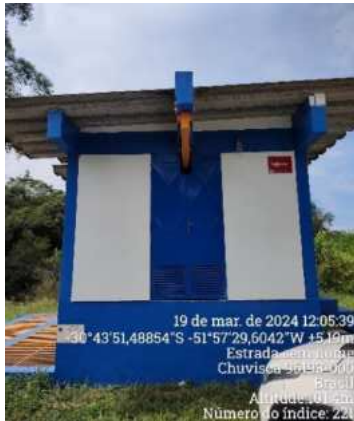
Figura 8 – Estação de bombeamento de água bruta (EBA 01)

As elevatórias possuem estruturas prediais adequadas, em funcionamento e com a presença de bomba reserva, porém durante a fiscalização verificou-se a necessidade de algumas melhorias, conforme presente no termo de não conformidades.

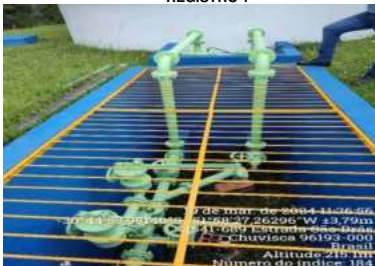
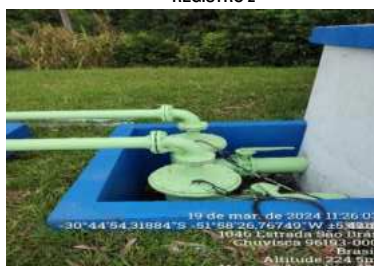
NC	CÓDIGO DA NC	UNIDADE	EBA 02
9	1.11	CONSTATAÇÃO	Inexistência de placa de identificação da unidade.
GRUPO	PRAZO	NÃO CONFORMIDADE	Inexistência de placa de identificação da unidade.
2	365 dias	OBSERVAÇÃO	-

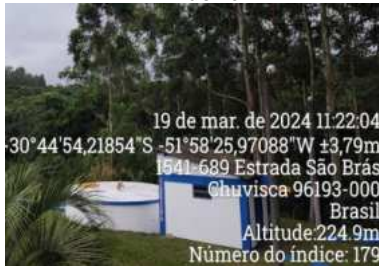
REGISTRO 1

NC	CÓDIGO DA NC	UNIDADE	EB Filtros
10	2.1	CONSTATAÇÃO	Inexistência de placa de identificação da unidade.
GRUPO	PRAZO	NÃO CONFORMIDADE	Inexistência de placa de identificação da unidade.
2	365 dias	OBSERVAÇÃO	-

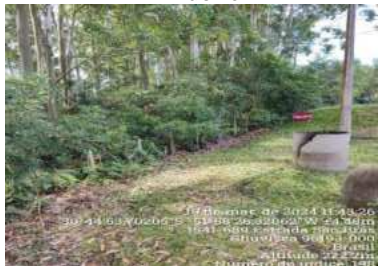
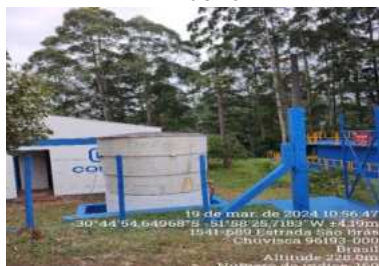
NC	CÓDIGO DA NC	UNIDADE	ETA
12	3.3	CONSTATAÇÃO	Área da ETA não está cercada adequadamente.
GRUPO	PRAZO	NÃO CONFORMIDADE	Não isolar a área dando condição ao acesso de pessoas não-autorizadas e sem garantir bom estado de limpeza do local.
2	365 dias	OBSERVAÇÃO	Cerca não impede entrada de animais ou pessoas.

3.3	A área da ETA está cercada adequadamente?		x		Cercamento não impede a entrada de terceiros ou animais.
	3.4	Equipamentos ou estruturas estão isentos de vazamentos aparentes de água?		x		Registro de fechamento de saída de água de retrolavagem sem funcionamento adequado possibilitando o vazamento de água.

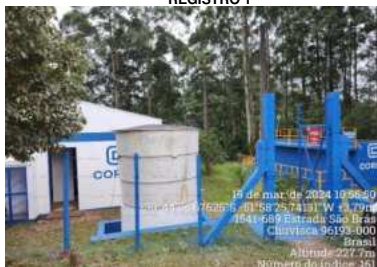
REGISTRO 1

NC	CÓDIGO DA NC	UNIDADE	ETA
14	3.1	CONSTATAÇÃO	Inexistência de placa de identificação da unidade.
GRUPO	PRAZO	NÃO CONFORMIDADE	Inexistência de placa de identificação da unidade.
2	365 dias	OBSERVAÇÃO	-

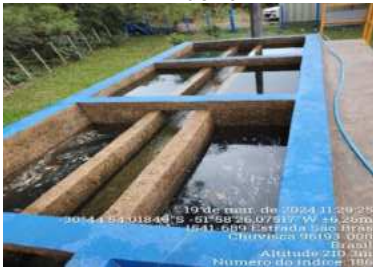
REGISTRO 1

NC	CÓDIGO DA NC	UNIDADE	ETA
22	3.19	CONSTATAÇÃO	Guarda-corpo incompleto no bloco hidráulico.
GRUPO	PRAZO	NÃO CONFORMIDADE	Não proporcionar a segurança das edificações e dos operadores.
2	90 dias	OBSERVAÇÃO	Ausência de guarda corpo entre o patamar elevado do bloco hidráulico e os filtros.

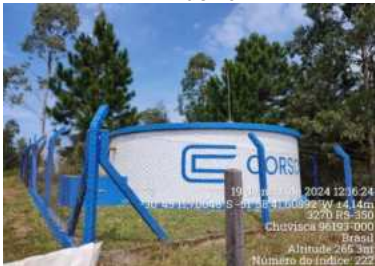
REGISTRO 1

NC	CÓDIGO DA NC	UNIDADE	R02
31	6.1	CONSTATAÇÃO	Inexistência de placa de identificação do reservatório.
GRUPO	PRAZO	NÃO CONFORMIDADE	Inexistência de placa de identificação do reservatório.
2	365 dias	OBSERVAÇÃO	-

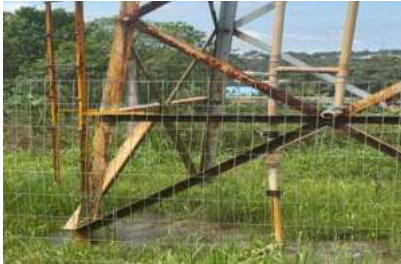
REGISTRO 1

NC	CÓDIGO DA NC	UNIDADE	R03
40	6.9	CONSTATAÇÃO	Escada oxidada.
GRUPO	PRAZO	NÃO CONFORMIDADE	Não proporcionar a segurança das edificações e dos operadores.
2	365 dias	OBSERVAÇÃO	-

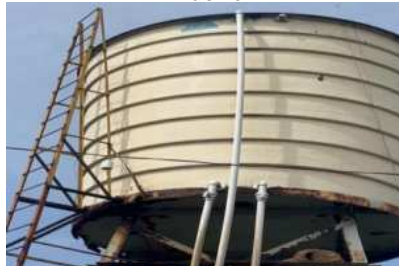
REGISTRO 1

NC	CÓDIGO DA NC	UNIDADE	R03
41	6.9	CONSTATAÇÃO	Escada sem gaiola de proteção.
GRUPO	PRAZO	NÃO CONFORMIDADE	Não proporcionar a segurança das edificações e dos operadores.
2	365 dias	OBSERVAÇÃO	Equipamento de proteção em desconformidade ao item 13.c) da NR-12.

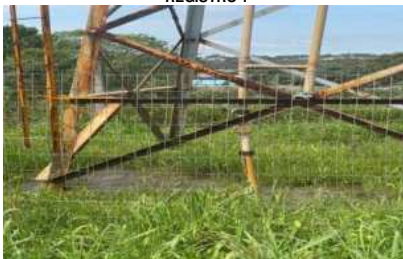
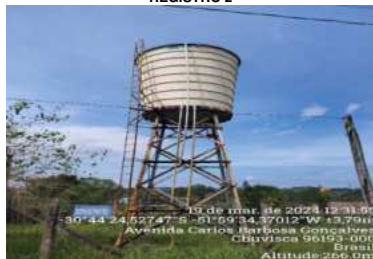
NC	CÓDIGO DA NC	UNIDADE	R03
43	6.12	CONSTATAÇÃO	Necessidade de limpeza no terreno, vegetação excessiva.
GRUPO	PRAZO	NÃO CONFORMIDADE	Falta de conservação e manutenção preventiva de unidade.
2	365 dias	OBSERVAÇÃO	-

6.12	O local apresenta bom estado de limpeza, conservação e organização?		x		Necessidade de limpeza no terreno, vegetação excessiva. Ausência de sistema de drenagem no terreno em caso de extravasamento ou vazamento do reservatório.
