REGULAÇÃO
RELATÓRIO TÉCNICO DE FISCALIZAÇÃO N. 050-P/2024 – RTF**Fiscalização Regular no Sistema de
Abastecimento de Água no município
de Taquara/RS.****1. CONSIDERAÇÕES PRELIMINARES**

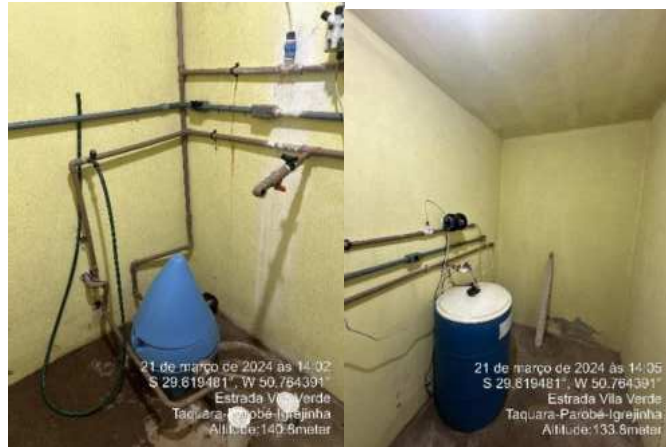
Figura 8: Registros fotográficos da estrutura do poço

No local onde estavam instalados os equipamentos de tratamento, não havia identificação do produto que estava sendo dosado, o qual era armazenado em um recipiente em formato de gota na cor azul, conforme pode-se visualizar na Figura 8. A bomba dosadora que faz dosagem adição de flúor estava desligada da tomada e, a mangueira de dosagem estava fora do tonel do produto químico utilizado no tratamento.

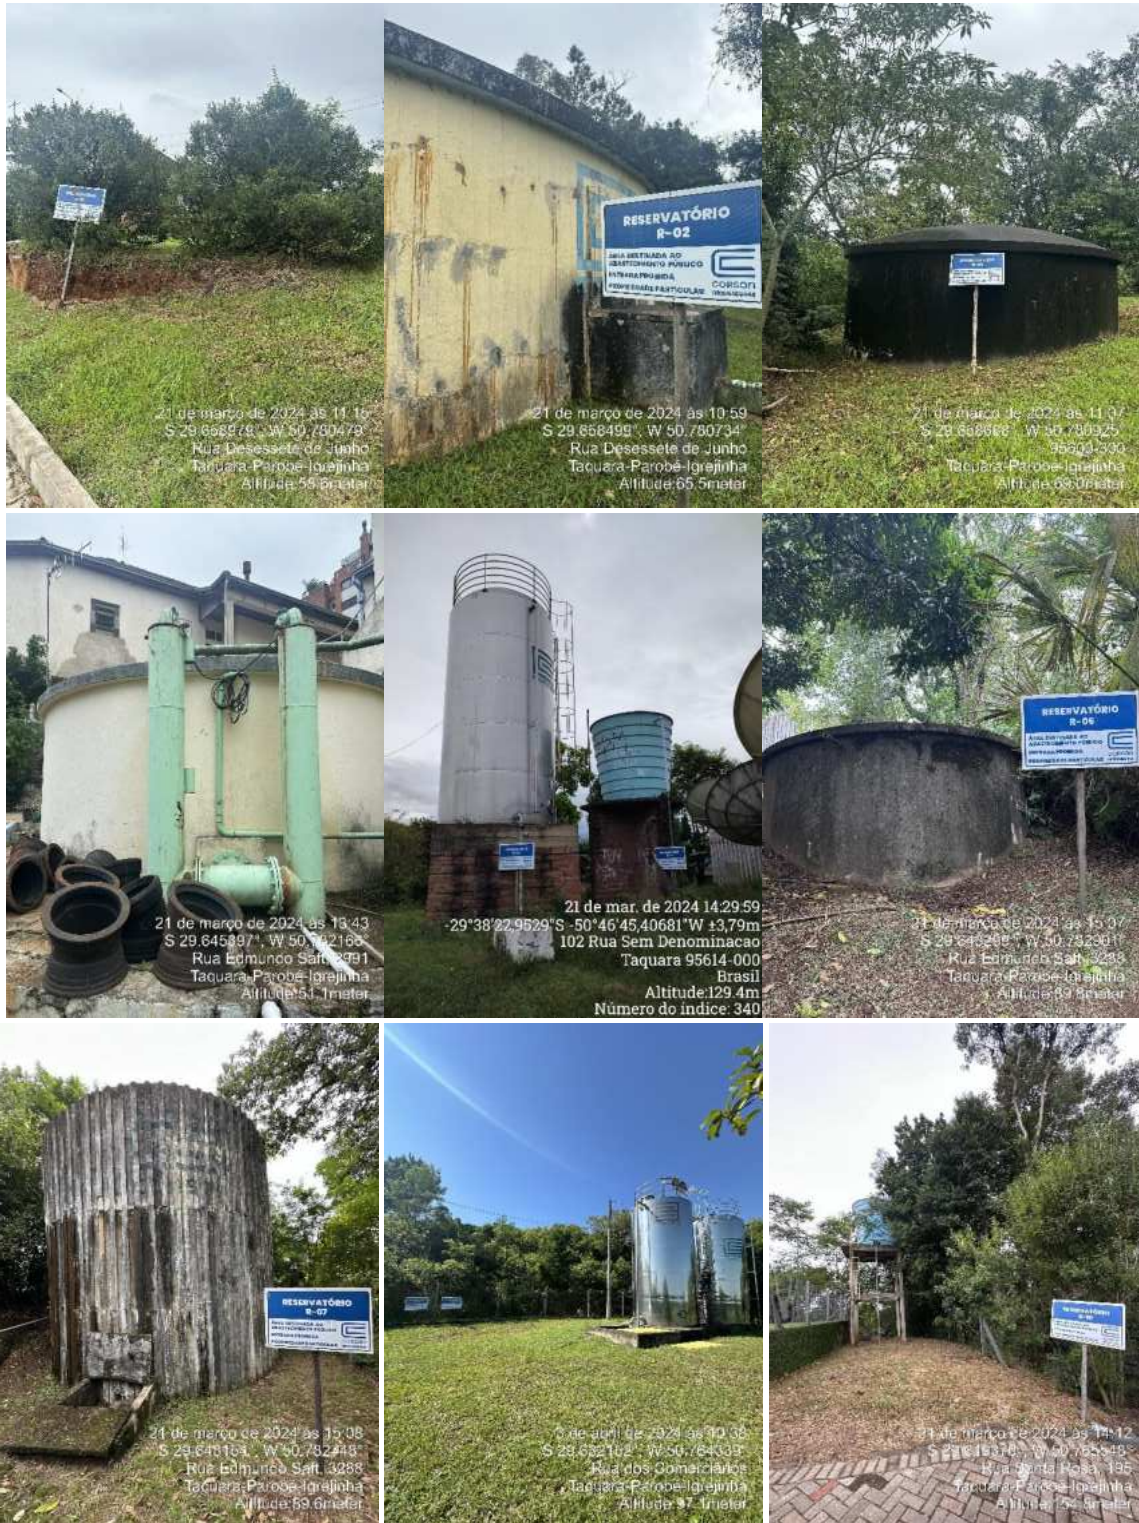
Figura 10: Registros fotográficos dos reservatórios fiscalizados em Taquara.

Durante a fiscalização foi possível notar que diversas estruturas apresentam indícios visuais de que a sua estrutura está sendo afetada por agentes externos, sendo assim, é fundamental que seja elaborado um o laudo estrutural dos reservatórios R1, R2, R3, R3 filtros, R6 e R7, assinado por engenheiro civil, atestando que as apesar dos aspectos externos a estrutura deste está segura, conforme normas técnicas vigentes da área da Construção Civil. Além disso, o mesmo foi verificado em relação as paredes do floculador e decantador da ETA II.

O laudo de vistoria/inspeção técnica deve contemplar análise técnica de estrutura deve ser apresentada de forma individualizada. O relatório de vistoria/inspeção técnica deve ser realizado com base nas normas técnicas e em outras que forem pertinentes, bem como devem conter a anotação ou registro de responsabilidade técnica. O documento deve contar informações técnicas e evidências fotográficas que comprovem a realização das análises. As estruturas que representam um risco à população devem ser contempladas em um cronograma e plano de ação, o qual deve prever ações corretivas e apresentar os prazos intermediários e finais para execução destas.

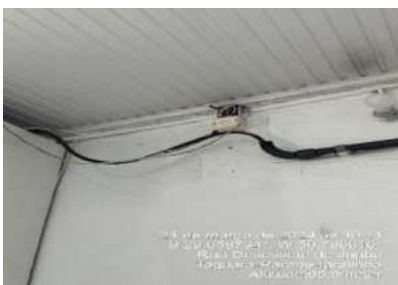
NC	CÓDIGO DA NC	UNIDADE	ETA - Laboratório
1	3.18	CONSTATAÇÃO	Fiação elétrica em condições inadequadas, com fiação exposta.
GRUPO	PRAZO	NÃO CONFORMIDADE	Não proporcionar segurança das edificações e dos operadores.
2	90 dias	OBSERVAÇÃO

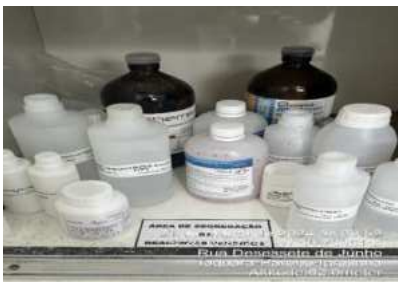
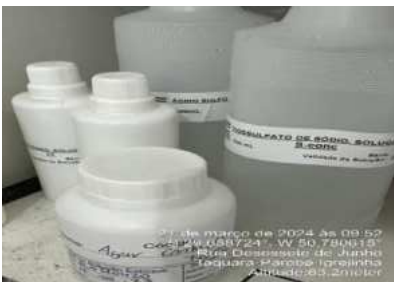
NC	CÓDIGO DA NC	UNIDADE	ETA - Laboratório
2	3.13	CONSTATAÇÃO	Presença de produtos químicos vencidos no laboratório, sem identificação que são reagentes para descarte.
GRUPO	PRAZO	NÃO CONFORMIDADE	Produto químico vencido.
2	90 dias	OBSERVAÇÃO	Segundo funcionários da Corsan, os reagentes são armazenados até serem encaminhados para a regional responsável. Porém, ainda não se tem uma solução para os produtos. Transferida NC 24 do TNC n. 050-P/2023.

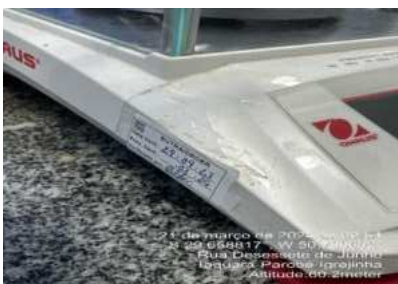
NC	CÓDIGO DA NC	UNIDADE	ETA I e II - Laboratório
3	3.12	CONSTATAÇÃO	Calibração da balança vencida.
GRUPO	PRAZO	NÃO CONFORMIDADE	Ausência de calibração de equipamentos
2	90 dias	OBSERVAÇÃO

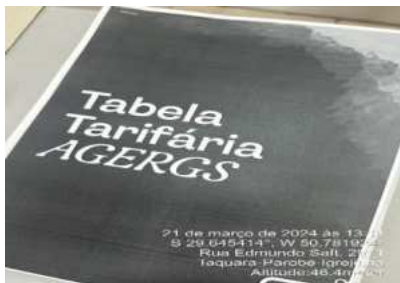
NC	CÓDIGO DA NC	UNIDADE	Comercial
4	7.15	CONSTATAÇÃO	Havia a tabela tarifária de outra agência reguladora.
GRUPO	PRAZO	NÃO CONFORMIDADE	Além da Tabela tarifária da AGESAN-RS, havia a tabela tarifária de outra agência reguladora.
2	90 dias	OBSERVAÇÃO

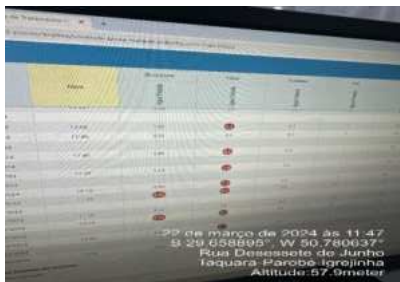
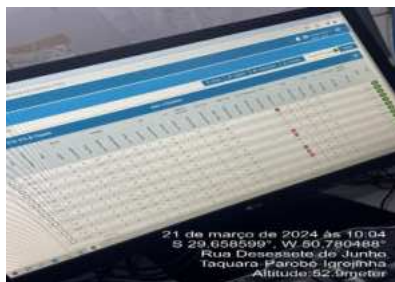
NC	CÓDIGO DA NC	UNIDADE	ETA I e II - Laboratório
5	3.17	CONSTATAÇÃO	Resultados de fluoreto abaixo de 0,6 mg/L e acima de 1,5 mg/L.
GRUPO	PRAZO	NÃO CONFORMIDADE	Não atender aos padrões de qualidade da água exigidos nas portarias vigentes 0,6-0,9 mg/L e máximo de 1,5 m/L.
2	90 dias	OBSERVAÇÃO	Portaria 10/1999 que trata da fluoretação no estado do RS e Portaria n. 888/2021. Laudos: fev/23, abr/23, mai/23, nov/23, jan/24 constam valores acima de 1,5 mg/L.

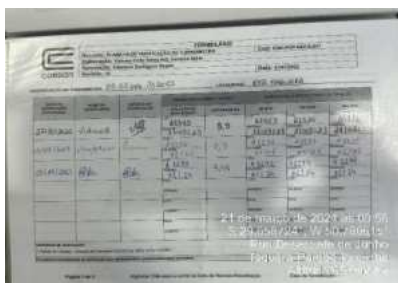
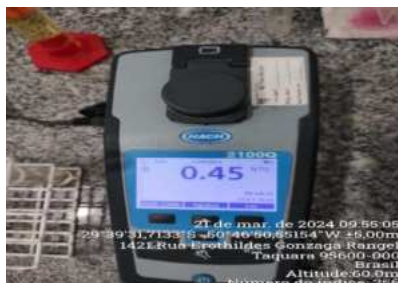
NC	CÓDIGO DA NC	UNIDADE	ETA I e II - Laboratório
7	3.12	CONSTATAÇÃO	Calibração turbidímetro vencida.
GRUPO	PRAZO	NÃO CONFORMIDADE	Evidência de calibração de equipamento vencida.
2	90 dias	OBSERVAÇÃO

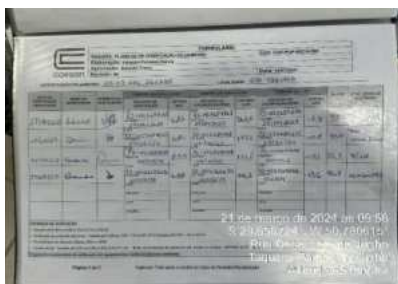
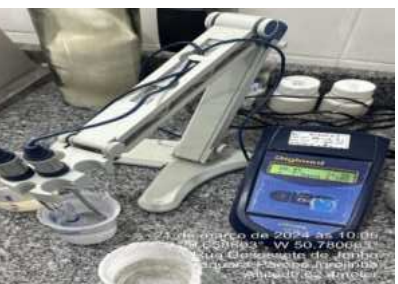
NC	CÓDIGO DA NC	UNIDADE	ETA I e II - Laboratório
8	3.12	CONSTATAÇÃO	Calibração pHmetro vencida.
GRUPO	PRAZO	NÃO CONFORMIDADE	Evidência de calibração de equipamento vencida.
2	90 dias	OBSERVAÇÃO

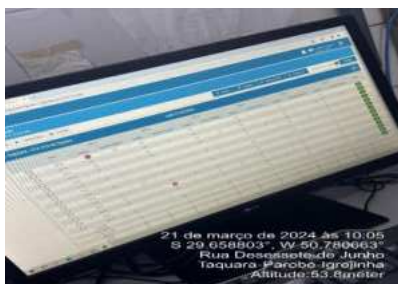
NC	CÓDIGO DA NC	UNIDADE	ETA I e II - Laboratório
9	3.12	CONSTATAÇÃO	Resultados de turbidez pós filtros acima de 0,5 mg/L.
GRUPO	PRAZO	NÃO CONFORMIDADE	Não atender aos padrões de qualidade da água exigidos na Portaria n. 888/2021.
2	90 dias	OBSERVAÇÃO

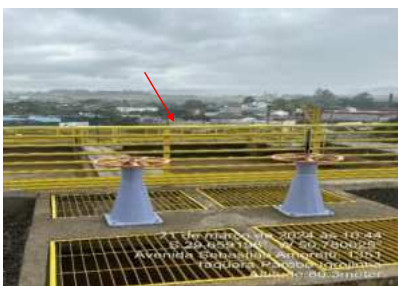
NC	CÓDIGO DA NC	UNIDADE	ETA I e II
11	3.19	CONSTATAÇÃO	Guarda-corpo solto na área de acúmulo do lodo.
GRUPO	PRAZO	NÃO CONFORMIDADE	Falta de conservação e manutenção preventiva de unidade.
2	365 dias	OBSERVAÇÃO

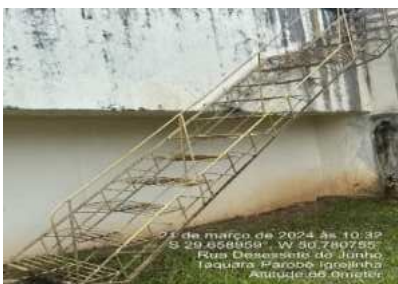
NC	CÓDIGO DA NC	UNIDADE	ETA II
12	3.19	CONSTATAÇÃO	Escada em situação de precariedade próximo aos decantadores e filtros da ETA II.
GRUPO	PRAZO	NÃO CONFORMIDADE	Falta de conservação e manutenção preventiva de unidade, não proporcionando segurança.
2	365 dias	OBSERVAÇÃO	Foi informado que a escada não é mais utilizada então, sugere-se a remoção da mesma.

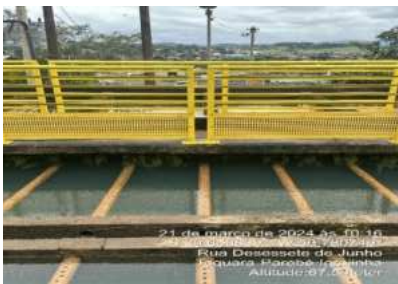
NC	CÓDIGO DA NC	UNIDADE	ETA II
14	3.20	CONSTATAÇÃO	Plantas acumuladas no sistema de tratamento.
GRUPO	PRAZO	NÃO CONFORMIDADE	Falta de conservação e manutenção preventiva de unidade.
2	365 dias	OBSERVAÇÃO

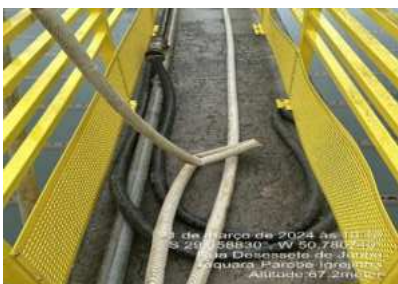
NC	CÓDIGO DA NC	UNIDADE	ETA II
15	3.20	CONSTATAÇÃO	Mangueiras soltas no corredor por onde passam os operadores.
GRUPO	PRAZO	NÃO CONFORMIDADE	Não proporcionar a segurança aos operadores.
2	365 dias	OBSERVAÇÃO

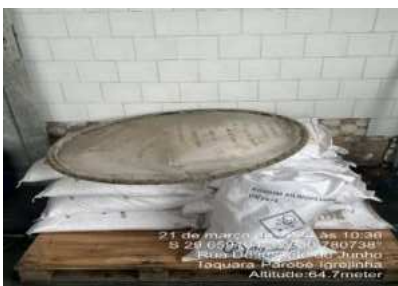
NC	CÓDIGO DA NC	UNIDADE	ETA I
20	3.8	CONSTATAÇÃO	Inexistência de identificação do armazenamento de produtos químicos.
GRUPO	PRAZO	NÃO CONFORMIDADE	Falta de identificação de produtos químicos (flúor).
2	90 dias	OBSERVAÇÃO

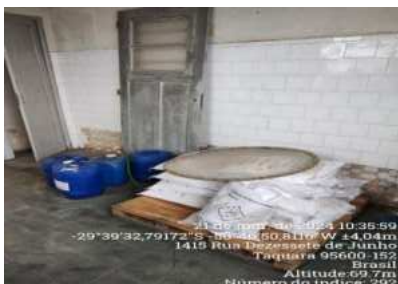
NC	CÓDIGO DA NC	UNIDADE	ETA I
21	3.20	CONSTATAÇÃO	Resíduos acumulados junto com produtos químicos utilizados no tratamento da água.
GRUPO	PRAZO	NÃO CONFORMIDADE	Acúmulo de resíduos em local inapropriado e/ou armazenamento inadequado.
2	90 dias	OBSERVAÇÃO

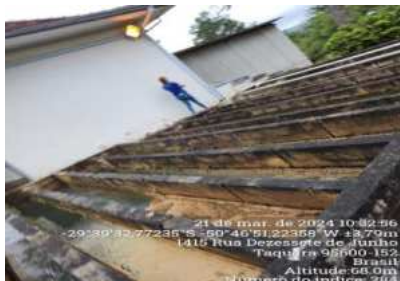
NC	CÓDIGO DA NC	UNIDADE	ETA I
22	3.7	CONSTATAÇÃO	Formação de espuma nos floculadores.
GRUPO	PRAZO	NÃO CONFORMIDADE	Falha operacional na unidade de tratamento.
2	90 dias	OBSERVAÇÃO

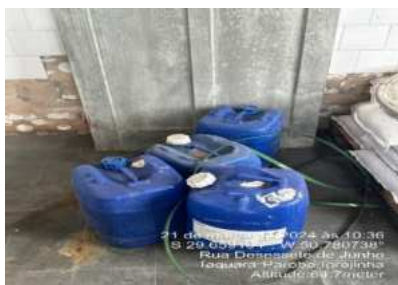
NC	CÓDIGO DA NC	UNIDADE	ETA I
23	3.8	CONSTATAÇÃO	Inexistência de identificação do armazenamento de produtos químicos.
GRUPO	PRAZO	NÃO CONFORMIDADE	Falta de identificação de produtos químicos.
2	90 dias	OBSERVAÇÃO

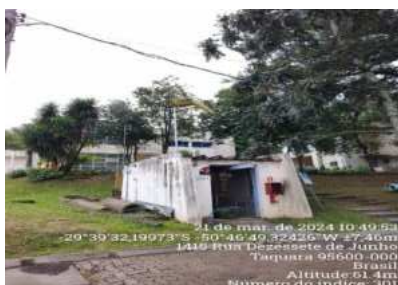
NC	CÓDIGO DA NC	UNIDADE	ETA I e II
24	3.10	CONSTATAÇÃO	Biruta utilizada para indicar a direção do vento danificada.
GRUPO	PRAZO	NÃO CONFORMIDADE	Inexistência de condições de segurança no depósito para armazenamento de cloro gás.
2	90 dias	OBSERVAÇÃO

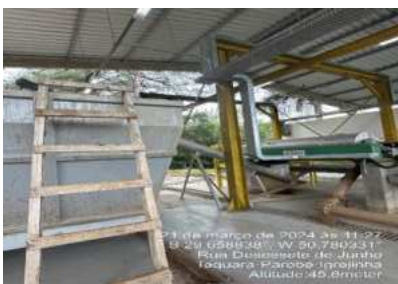
NC	CÓDIGO DA NC	UNIDADE	ETA I e II
28	3.19	CONSTATAÇÃO	A escada de madeira fica solta na caixa de lodo, não oferecendo segurança do operador.
GRUPO	PRAZO	NÃO CONFORMIDADE	Não proporcionar a segurança das edificações e dos operadores.
2	365 dias	OBSERVAÇÃO

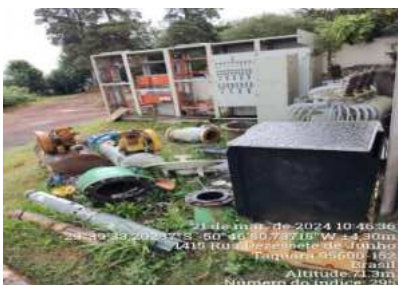
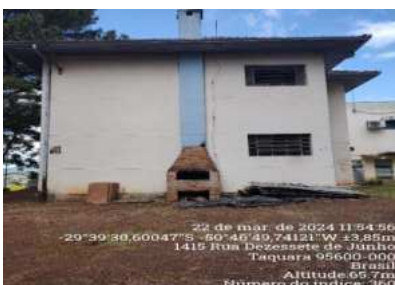
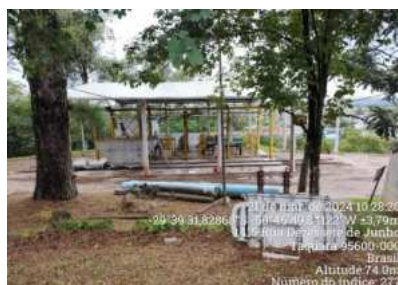
NC	CÓDIGO DA NC	UNIDADE	ETA I e II
29	3.20	CONSTATAÇÃO	Muito material disposto em local indevido, pelo pátio da ETA.
GRUPO	PRAZO	NÃO CONFORMIDADE	Acúmulo de resíduos em local inapropriado e/ou armazenamento inadequado.
2	90 dias	OBSERVAÇÃO	Transferiada NC 25 do TNC n. 050-P/2023.

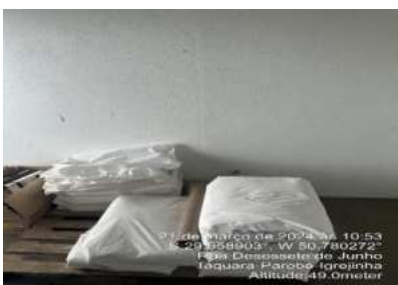
NC	CÓDIGO DA NC	UNIDADE	ETA I e II
30	3.8	CONSTATAÇÃO	Inexistência de identificação do armazenamento de produtos químicos.
GRUPO	PRAZO	NÃO CONFORMIDADE	Falta de identificação de produtos químicos (polímero lodo).
2	90 dias	OBSERVAÇÃO

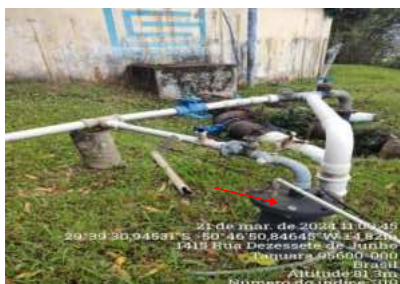
NC	CÓDIGO DA NC	UNIDADE	ETA I e II
31	-	CONSTATAÇÃO	Presença de um booster não indicado no Anexo II.
GRUPO	PRAZO	NÃO CONFORMIDADE	Deixar de prestar informações ao órgão fiscalizatório.
2	90 dias	OBSERVAÇÃO	Transferida NC 15 do TNC n. 050-P/2023.

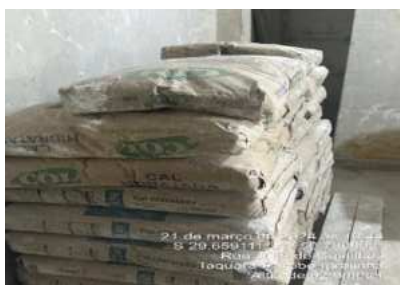
NC	CÓDIGO DA NC	UNIDADE	ETA I e II
33	3.8	CONSTATAÇÃO	Inexistência de identificação do armazenamento de produtos químicos.
GRUPO	PRAZO	NÃO CONFORMIDADE	Falta de identificação de produtos químicos (cal).
2	365 dias	OBSERVAÇÃO

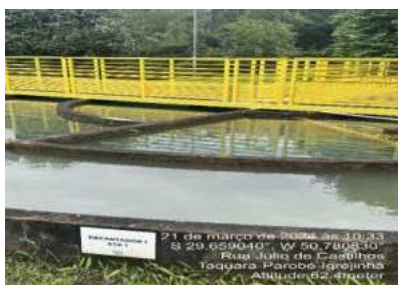
NC	CÓDIGO DA NC	UNIDADE	ETA I
36	3.19	CONSTATAÇÃO	Sem guarda-corpo no decantador.
GRUPO	PRAZO	NÃO CONFORMIDADE	Não proporcionar a segurança das edificações e dos operadores.
2	90 dias	OBSERVAÇÃO	Transferiada NC 16 do TNC n. 050-P/2023.

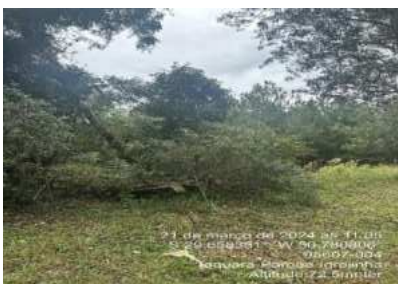
NC	CÓDIGO DA NC	UNIDADE	ETA I e II
37	3.3	CONSTATAÇÃO	Cercamento danificado.
GRUPO	PRAZO	NÃO CONFORMIDADE	Área da ETA não está cercada adequadamente.
2	365 dias	OBSERVAÇÃO

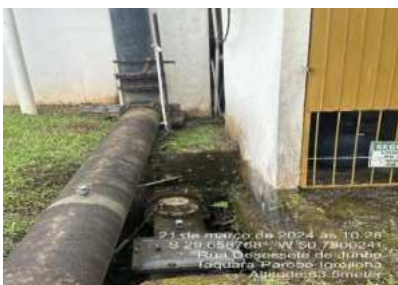
NC	CÓDIGO DA NC	UNIDADE	ETA I e II
38	3.19	CONSTATAÇÃO	Ausência de grelha sobre câmaras de registros de manobra.
GRUPO	PRAZO	NÃO CONFORMIDADE	Não proporcionar a segurança das edificações e dos operadores.
2	365 dias	OBSERVAÇÃO

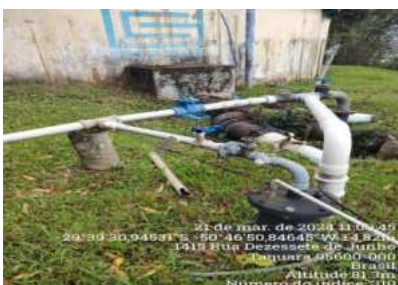
NC	CÓDIGO DA NC	UNIDADE	ETA I e II
39	3.20	CONSTATAÇÃO	Falta de identificação.
GRUPO	PRAZO	NÃO CONFORMIDADE	Estruturas ou equipamentos em condições inadequadas de conservação.
2	90 dias	OBSERVAÇÃO

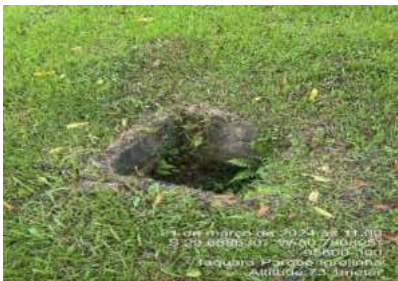
NC	CÓDIGO DA NC	UNIDADE	ETA I e II
40	3.19	CONSTATAÇÃO	Buraco no chão sem sinalização ou grade de proteção.
GRUPO	PRAZO	NÃO CONFORMIDADE	Não proporcionar a segurança das edificações e dos operadores.
2	365 dias	OBSERVAÇÃO

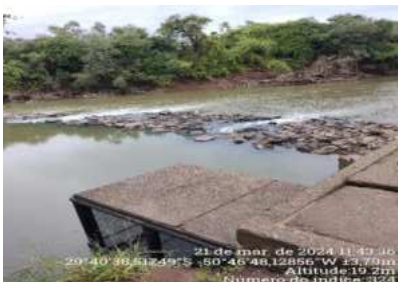
NC	CÓDIGO DA NC	UNIDADE	Captação
41	1.1	CONSTATAÇÃO	Não há placa indicando que é área de captação.
GRUPO	PRAZO	NÃO CONFORMIDADE	Inexistência de placa de identificação da área da captação.
2	365 dias	OBSERVAÇÃO	Há somente uma placa de EBA. Transferiada NC 01 do TNC n. 050-P/2023.

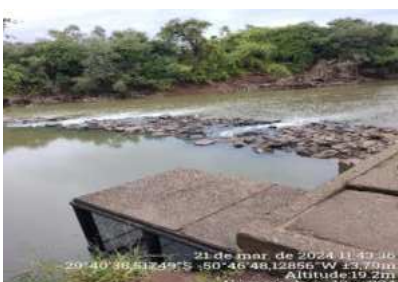
NC	CÓDIGO DA NC	UNIDADE	Captação
42	1.2	CONSTATAÇÃO	Área da captação não está cercada adequadamente.
GRUPO	PRAZO	NÃO CONFORMIDADE	Não isolar a área dando condição ao acesso de pessoas não-autorizadas e sem garantir bom estado de limpeza do local.
2	365 dias	OBSERVAÇÃO	Transferiada NC 02 do TNC n. 050-P/2023.

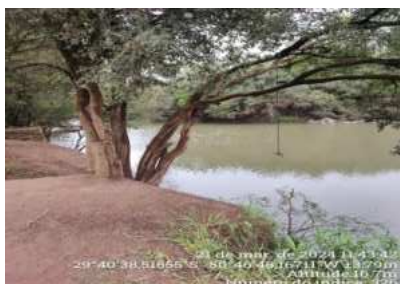
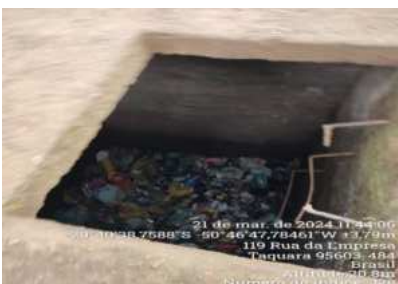
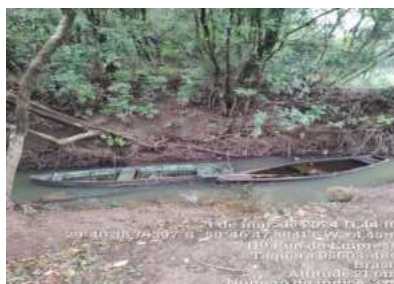
NC	CÓDIGO DA NC	UNIDADE	Captação
43	1.4	CONSTATAÇÃO	Indícios de que o local é frequentado por pessoas, pelo acúmulo de lixo, balanço na árvore e barcos. Presença de fontes de poluição antropogênicas.
GRUPO	PRAZO	NÃO CONFORMIDADE	Acúmulo de resíduos em local inapropriado e/ou armazenamento inadequado.
2	90 dias	OBSERVAÇÃO

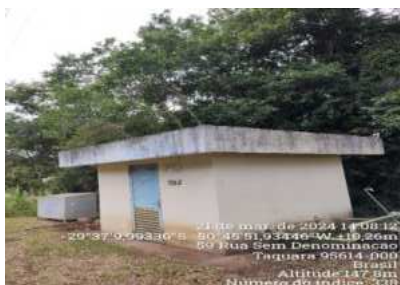
NC	CÓDIGO DA NC	UNIDADE	Poço 01
44	1.2	CONSTATAÇÃO	Área da captação não está cercada adequadamente.
GRUPO	PRAZO	NÃO CONFORMIDADE	Não isolar a área dando condição ao acesso de pessoas não-autorizadas e sem garantir bom estado de limpeza do local.
2	365 dias	OBSERVAÇÃO	Transferida NC 06 do TNC n. 050-P/2023.

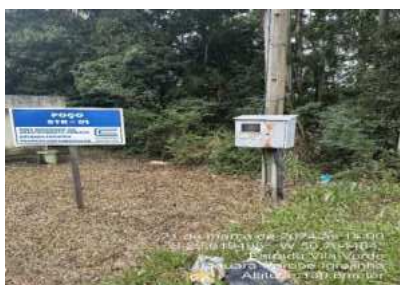
NC	CÓDIGO DA NC	UNIDADE	Poço 01
45	1.9	CONSTATAÇÃO	Lixo jogado nas proximidades do poço.
GRUPO	PRAZO	NÃO CONFORMIDADE	Acúmulo de resíduos em local inapropriado e/ou armazenamento inadequado.
2	90 dias	OBSERVAÇÃO

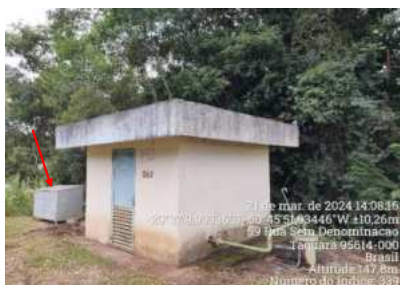
NC	CÓDIGO DA NC	UNIDADE	Poço 01
47	1.9	CONSTATAÇÃO	Lixeira bem ao lado do poço.
GRUPO	PRAZO	NÃO CONFORMIDADE	Acúmulo de resíduos em local inapropriado e/ou armazenamento inadequado.
2	90 dias	OBSERVAÇÃO	Com a lixeira há uma maior probabilidade de presença de vetores no local.

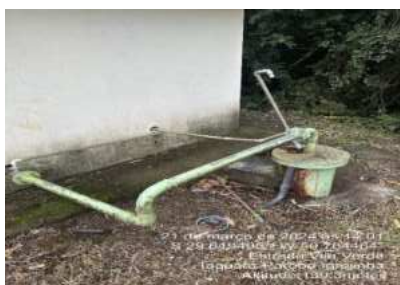
NC	CÓDIGO DA NC	UNIDADE	Poço 01
48	1.10	CONSTATAÇÃO	O poço não possui laje sanitária com dimensões conforme a norma técnica.
GRUPO	PRAZO	NÃO CONFORMIDADE	O poço não possui laje sanitária com dimensões conforme a norma técnica.
2	365 dias	OBSERVAÇÃO

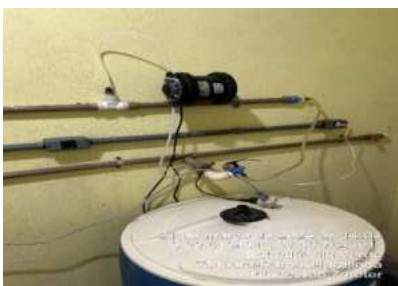
NC	CÓDIGO DA NC	UNIDADE	Poço 01
49	-	CONSTATAÇÃO	Dosadora de flúor desligada da tomada e com dosador fora da solução.
GRUPO	PRAZO	NÃO CONFORMIDADE	Tratamento inadequado.
3	90 dias	OBSERVAÇÃO	Levando em consideração que o poço aciona automaticamente de acordo com o nível do reservatório 10, caso o mesmo ligasse, não iria ser dosado flúor.

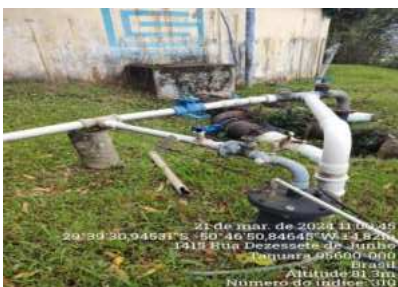
NC	CÓDIGO DA NC	UNIDADE	Booster desativado ETA I e II
50	2.1	CONSTATAÇÃO	Sem identificação no booster desativado.
GRUPO	PRAZO	NÃO CONFORMIDADE	Inexistência de placa de identificação.
2	365 dias	OBSERVAÇÃO

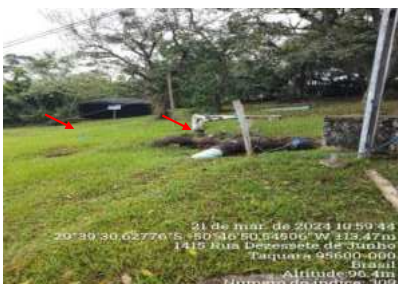
NC	CÓDIGO DA NC	UNIDADE	Booster desativado ETA I e II
52	2.7	CONSTATAÇÃO	Ausência de qualquer sinalização.
GRUPO	PRAZO	NÃO CONFORMIDADE	Não proporcionar a segurança das edificações e dos operadores.
2	365 dias	OBSERVAÇÃO	As setas apontam o registro enterrado sem sinalização e o Booster.

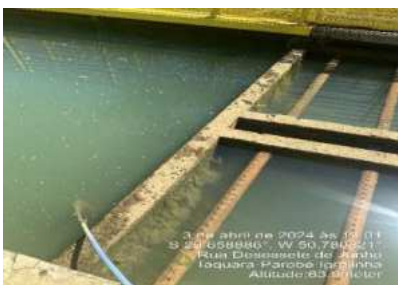
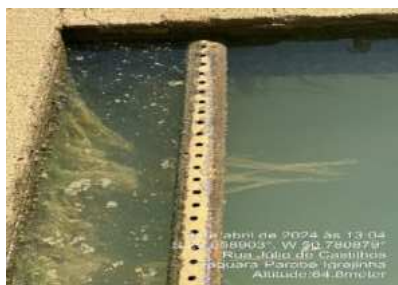
NC	CÓDIGO DA NC	UNIDADE	ETA II
53	3.20	CONSTATAÇÃO	Falta de limpeza nas estruturas.
GRUPO	PRAZO	NÃO CONFORMIDADE	Estruturas ou equipamentos em condições inadequadas de conservação.
2	365 dias	OBSERVAÇÃO

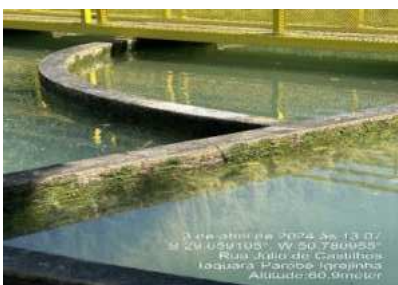
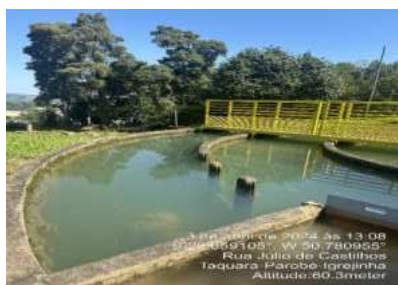
NC	CÓDIGO DA NC	UNIDADE	ETA I
54	3.20	CONSTATAÇÃO	Limo acumulado no decantador.
GRUPO	PRAZO	NÃO CONFORMIDADE	Estruturas ou equipamentos em condições inadequadas de conservação.
2	365 dias	OBSERVAÇÃO

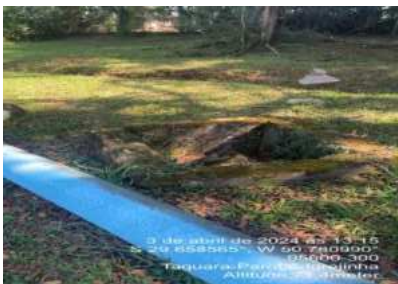
NC	CÓDIGO DA NC	UNIDADE	ETA I e II
56	3.19	CONSTATAÇÃO	Ausência de grelha sobre câmaras de registros de manobra.
GRUPO	PRAZO	NÃO CONFORMIDADE	Não proporcionar a segurança das edificações e dos operadores.
2	365 dias	OBSERVAÇÃO

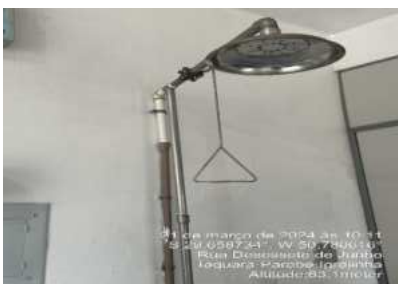
NC	CÓDIGO DA NC	UNIDADE	ETA
57	3.19	CONSTATAÇÃO	Chuveiro de emergência não possui sistema de drenagem, nessesrário para evitar acidentes ocasionados pelo acúmulo de água.
GRUPO	PRAZO	NÃO CONFORMIDADE	Não proporcionar a segurança das edificações e dos operadores.
2	365 dias	OBSERVAÇÃO

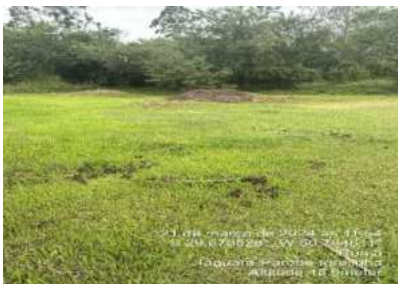
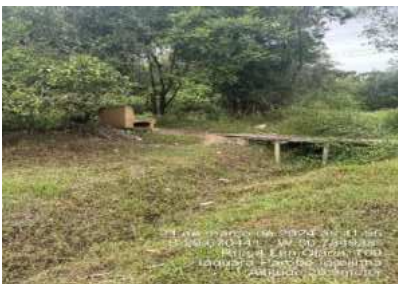
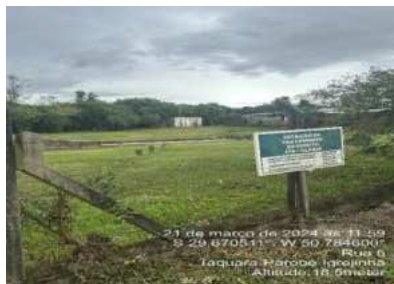
NC	CÓDIGO DA NC	UNIDADE	ETE Olaria
58	5.4	CONSTATAÇÃO	Área da ETE não está cercada adequadamente.
GRUPO	PRAZO	NÃO CONFORMIDADE	Não isolar a área dando condição ao acesso de pessoas não-autorizadas e sem garantir bom estado de limpeza do local.
2	365 dias	OBSERVAÇÃO

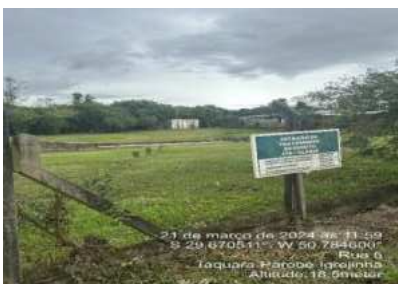
NC	CÓDIGO DA NC	UNIDADE	ETE Olaria
59	-	CONSTATAÇÃO	A AGESAN-RS não foi informada da existência dessa ETE no Anexo II.
GRUPO	PRAZO	NÃO CONFORMIDADE	Deixar de prestar informações ao órgão fiscalizatório.
2	90 dias	OBSERVAÇÃO	Ficou evidente durante a fiscalização, que ETE é de responsabilidade da CORSAN. Segundo operadores, a limpeza do tanque séptico coletivo é realizada pela própria CORSAN e o lodo destinado.

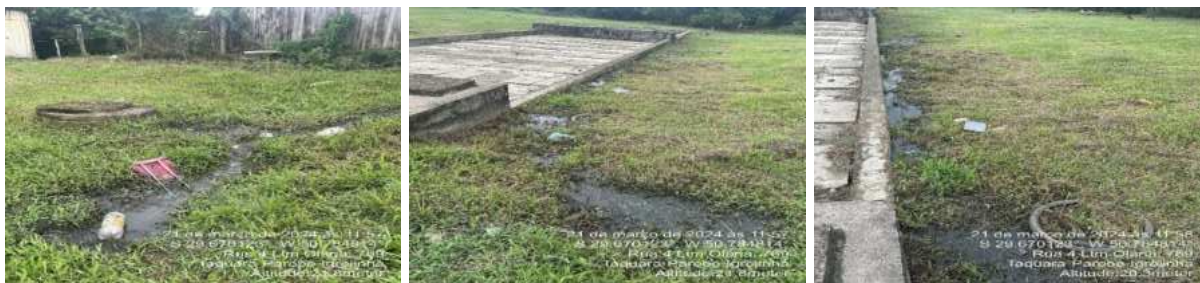
NC	CÓDIGO DA NC	UNIDADE	ETE Olaria
61	5.16	CONSTATAÇÃO	Esgoto sanitário correndo a céu aberto.
GRUPO	PRAZO	NÃO CONFORMIDADE	Obstrução ou extravasamento das redes da ETE.
2	90 dias	OBSERVAÇÃO

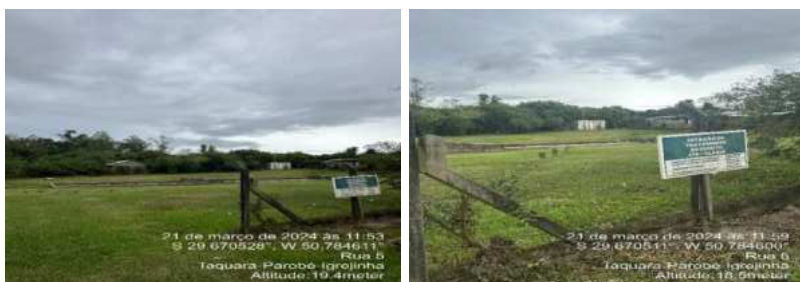
NC	CÓDIGO DA NC	UNIDADE	ETE Olaria
63	5.2	CONSTATAÇÃO	Não há placa de licenciamento ambiental.
GRUPO	PRAZO	NÃO CONFORMIDADE	Ausência de placa padrão da L.O. na entrada da ETE.
2	90 dias	OBSERVAÇÃO

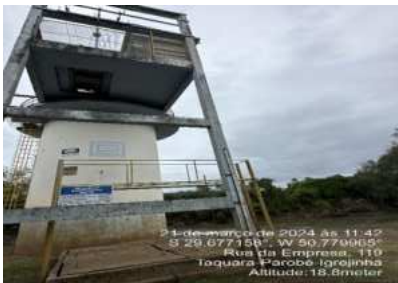
NC	CÓDIGO DA NC	UNIDADE	EBA 1
64	2.2	CONSTATAÇÃO	Área da EBA não está cercada adequadamente.
GRUPO	PRAZO	NÃO CONFORMIDADE	Não isolar a área dando condição ao acesso de pessoas não-autorizadas e sem garantir bom estado de limpeza do local.
2	365 dias	OBSERVAÇÃO	Transferiada NC 04 do TNC n. 050-P/2023.

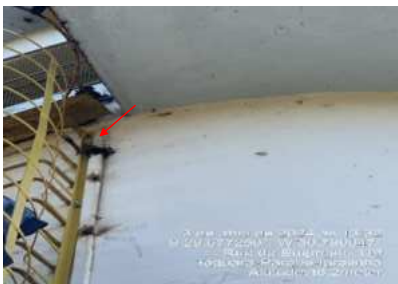
NC	CÓDIGO DA NC	UNIDADE	EBA 1
65	2.3	CONSTATAÇÃO	Não foi possível verificar a presença de bomba reserva devido à presença de abelhas na escada que dá acesso a EBA.
GRUPO	PRAZO	NÃO CONFORMIDADE	Não proporcionar a segurança das edificações e dos operadores.
2	90 dias	OBSERVAÇÃO

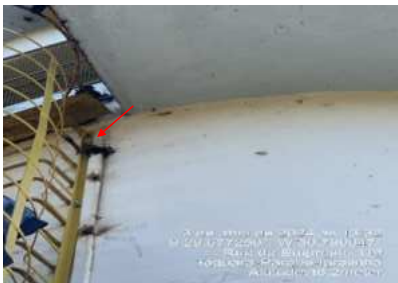
NC	CÓDIGO DA NC	UNIDADE	EBA 1
67	2.5	CONSTATAÇÃO	Não foi possível verificar o sistema de drenagem devido à presença de abelhas na escada que dá acesso a EBA.
GRUPO	PRAZO	NÃO CONFORMIDADE	Não proporcionar a segurança das edificações e dos operadores.
2	90 dias	OBSERVAÇÃO

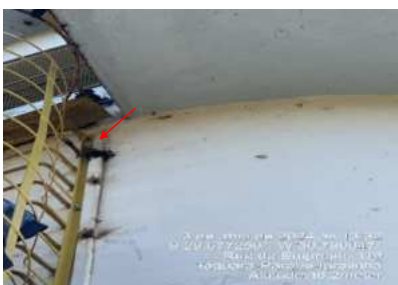
NC	CÓDIGO DA NC	UNIDADE	EBA 1
68	2.6	CONSTATAÇÃO	Não foi possível verificar a situação da parte mecânica e elétrica devido à presença de abelhas na escada que dá acesso a EBA.
GRUPO	PRAZO	NÃO CONFORMIDADE	Não proporcionar a segurança das edificações e dos operadores.
2	90 dias	OBSERVAÇÃO

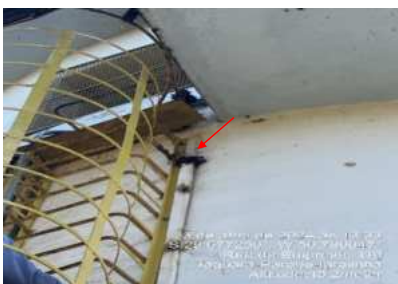
NC	CÓDIGO DA NC	UNIDADE	EBA 1
69	2.7	CONSTATAÇÃO	Presença de abelhas na escada que dá acesso a EBA.
GRUPO	PRAZO	NÃO CONFORMIDADE	Não proporcionar a segurança das edificações e dos operadores.
2	90 dias	OBSERVAÇÃO	Transferiada NC 05 do TNC n. 050-P/2023.

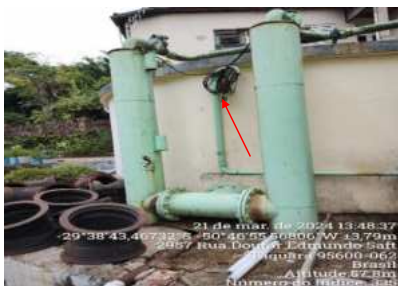
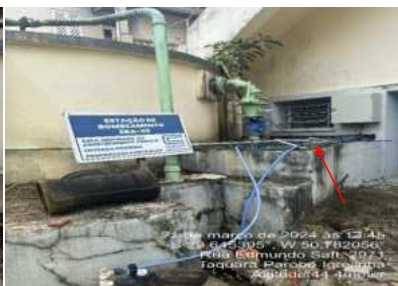
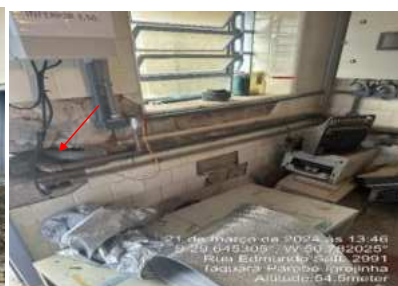
NC	CÓDIGO DA NC	UNIDADE	EBA 3
71	2.6	CONSTATAÇÃO	Fiação exposta em diversos pontos.
GRUPO	PRAZO	NÃO CONFORMIDADE	Não proporcionar a segurança das edificações e dos operadores.
2	90 dias	OBSERVAÇÃO

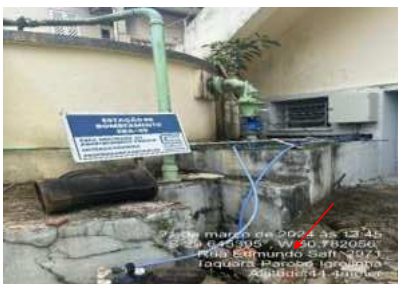
NC	CÓDIGO DA NC	UNIDADE	EBA 3
72	2.7	CONSTATAÇÃO	Caixa de manobra sem proteção.
GRUPO	PRAZO	NÃO CONFORMIDADE	Não proporcionar a segurança das edificações e dos operadores.
2	365 dias	OBSERVAÇÃO

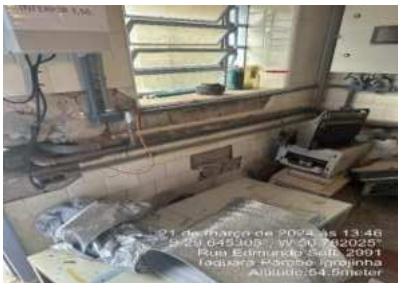
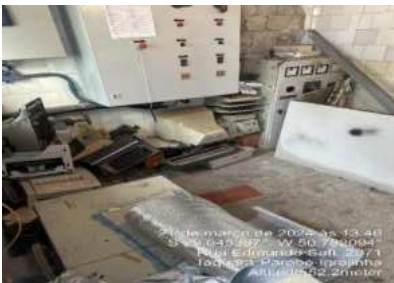
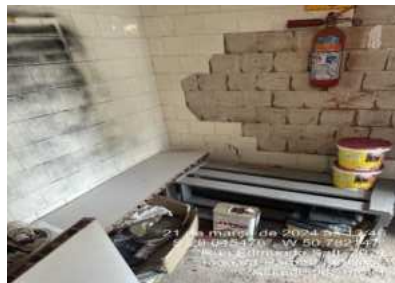
NC	CÓDIGO DA NC	UNIDADE	EBA 3
73	2.8	CONSTATAÇÃO	Ambiente dos painéis de controle extremamente desorganizado, servido de depósito de materiais em desuso.
GRUPO	PRAZO	NÃO CONFORMIDADE	Acúmulo de resíduos em local inapropriado e/ou armazenamento inadequado.
2	90 dias	OBSERVAÇÃO

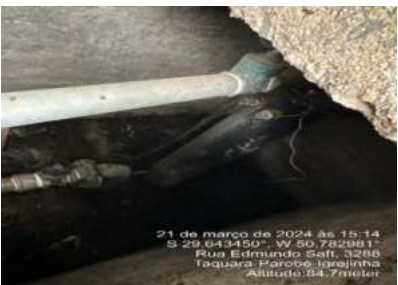
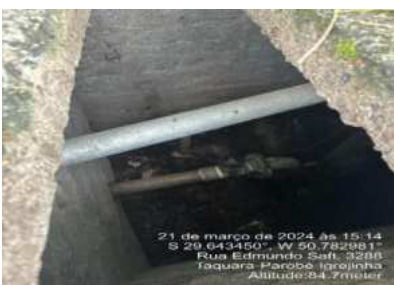
NC	CÓDIGO DA NC	UNIDADE	EBA 4
74	2.5	CONSTATAÇÃO	Água acumulada dentro da caixa de concreto, drenagens ineficiente.
GRUPO	PRAZO	NÃO CONFORMIDADE	Drenagem da estrutura inadequada.
2	365 dias	OBSERVAÇÃO

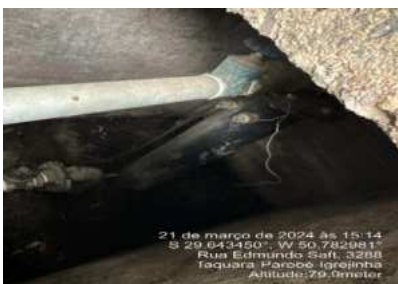
NC	CÓDIGO DA NC	UNIDADE	EBA 4
75	2.6	CONSTATAÇÃO	Fiação solta dentro da caixa onde o booster está instalado.
GRUPO	PRAZO	NÃO CONFORMIDADE	Não proporcionar a segurança das edificações e dos operadores.
2	365 dias	OBSERVAÇÃO

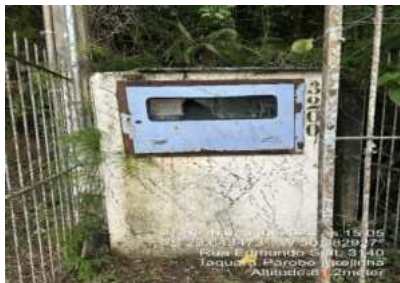
NC	CÓDIGO DA NC	UNIDADE	EBA 4
76	2.6	CONSTATAÇÃO	Caixa de energia elétrica em estado precário.
GRUPO	PRAZO	NÃO CONFORMIDADE	Falta de conservação e manutenção preventiva de unidade.
2	365 dias	OBSERVAÇÃO

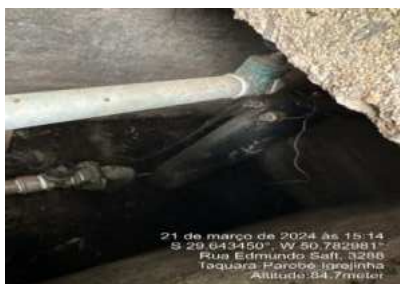
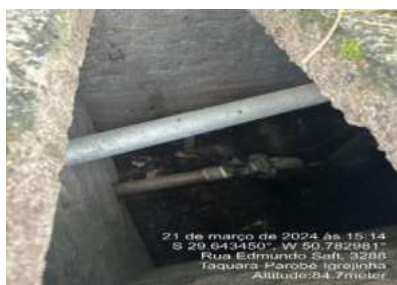
NC	CÓDIGO DA NC	UNIDADE	EBA 4
77	2.8	CONSTATAÇÃO	Lixo acumulado dentro da caixa de concreto.
GRUPO	PRAZO	NÃO CONFORMIDADE	Acúmulo de resíduos em local inapropriado e/ou armazenamento inadequado.
2	90 dias	OBSERVAÇÃO

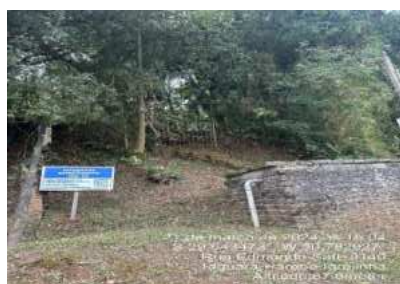
NC	CÓDIGO DA NC	UNIDADE	EBA 4
78	2.7	CONSTATAÇÃO	Elevatória fica localizada em um barranco, sem acessibilidade.
GRUPO	PRAZO	NÃO CONFORMIDADE	Não proporcionar a segurança das edificações e dos operadores.
2	365 dias	OBSERVAÇÃO

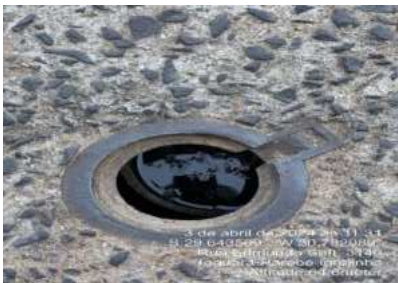
NC	CÓDIGO DA NC	UNIDADE	EBA 4
79	2.8	CONSTATAÇÃO	Água acumulada em caixa de manobra em frente a EBA. Sem a tampa.
GRUPO	PRAZO	NÃO CONFORMIDADE	Falta de conservação e manutenção preventiva de unidade.
2	365 dias	OBSERVAÇÃO

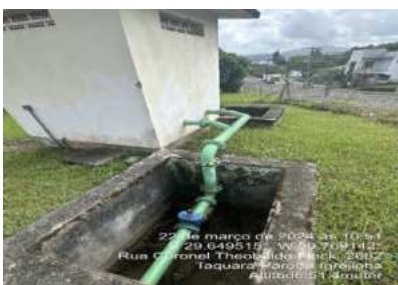
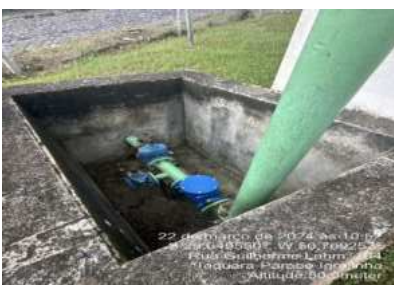
NC	CÓDIGO DA NC	UNIDADE	EBA 5
80	2.7	CONSTATAÇÃO	Ausência de grade de proteção na caixa de manobra.
GRUPO	PRAZO	NÃO CONFORMIDADE	Não proporcionar a segurança das edificações e dos operadores.
2	365 dias	OBSERVAÇÃO	Transferida NC 14 do TNC n. 050-P/2023.

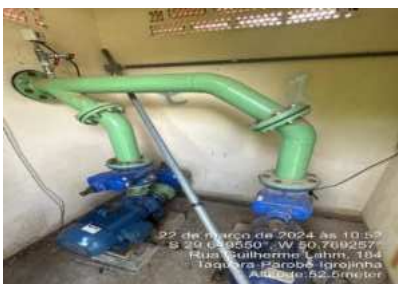
NC	CÓDIGO DA NC	UNIDADE	EBA 5
81	2.5	CONSTATAÇÃO	Não há drenagem na parte do bombeamento.
GRUPO	PRAZO	NÃO CONFORMIDADE	Drenagem da estrutura inadequada.
2	365 dias	OBSERVAÇÃO

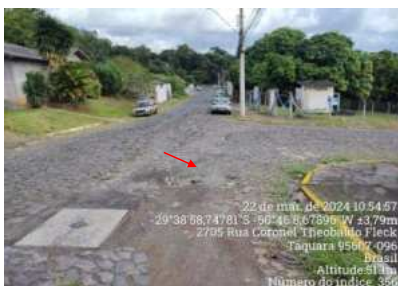
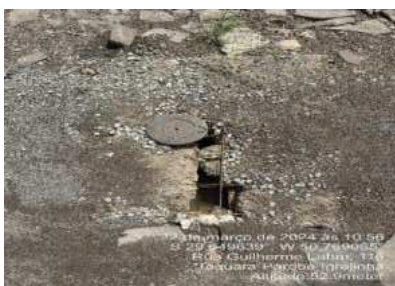
NC	CÓDIGO DA NC	UNIDADE	EBA 5
82	2.8	CONSTATAÇÃO	Caixa de manobra na rua da EBA está com a tampa danificada.
GRUPO	PRAZO	NÃO CONFORMIDADE	Falta de conservação e manutenção preventiva de unidade.
2	365 dias	OBSERVAÇÃO	Transferiada NC 13 do TNC n. 050-P/2023.

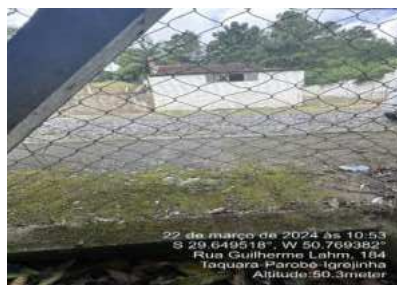
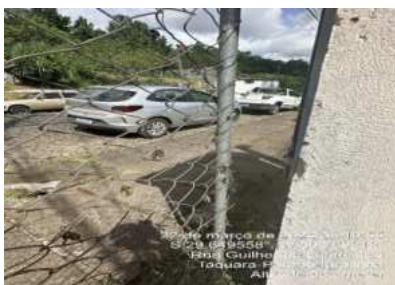
NC	CÓDIGO DA NC	UNIDADE	EBA 5
83	2.2	CONSTATAÇÃO	Parte do cercamento danificado
GRUPO	PRAZO	NÃO CONFORMIDADE	Não isolar a área dando condição ao acesso de pessoas não-autorizadas e sem garantir bom estado de limpeza do local.
2	365 dias	OBSERVAÇÃO

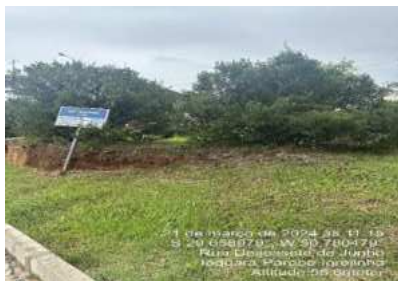
NC	CÓDIGO DA NC	UNIDADE	R1
85	6.11	CONSTATAÇÃO	Árvores em cima do decantador, o que pode começar a comprometer a estrutura do mesmo.
GRUPO	PRAZO	NÃO CONFORMIDADE	Falta de conservação e manutenção preventiva de unidade.
2	365 dias	OBSERVAÇÃO

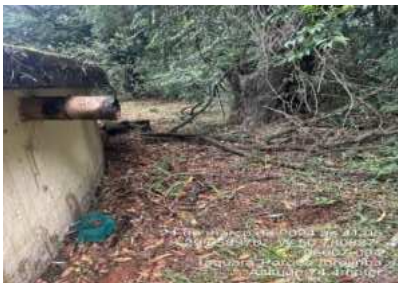
NC	CÓDIGO DA NC	UNIDADE	R2
88	6.5	CONSTATAÇÃO	Sem tela de proteção.
GRUPO	PRAZO	NÃO CONFORMIDADE	Ausência de tubulação de ventilação protegidas com tela e com cobertura que impeça a entrada de água de chuva e limite a entrada de poeira.
2	90 dias	OBSERVAÇÃO

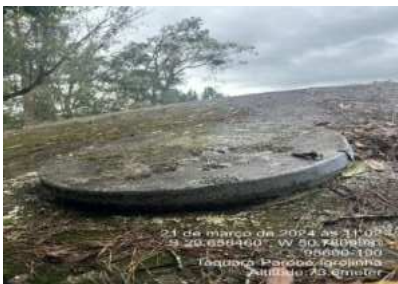
NC	CÓDIGO DA NC	UNIDADE	R2
89	6.4	CONSTATAÇÃO	Não há boa vedação, nem tranca na tampa do reservatório.
GRUPO	PRAZO	NÃO CONFORMIDADE	Ausência de abertura de inspeção fechada com tampa inteiriça dotada de dispositivo e travamento.
2	180 dias	OBSERVAÇÃO

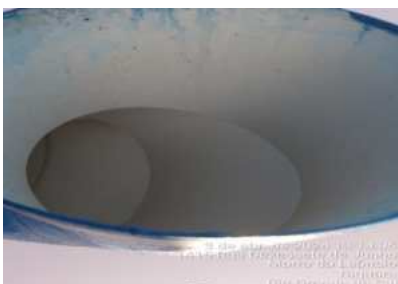
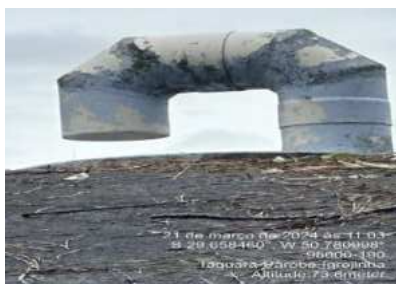
NC	CÓDIGO DA NC	UNIDADE	R2
90	6.5	CONSTATAÇÃO	Sem tela de proteção.
GRUPO	PRAZO	NÃO CONFORMIDADE	Ausência de tubulação de ventilação protegidas com tela e com cobertura que impeça a entrada de água de chuva e limite a entrada de poeira.
2	365 dias	OBSERVAÇÃO

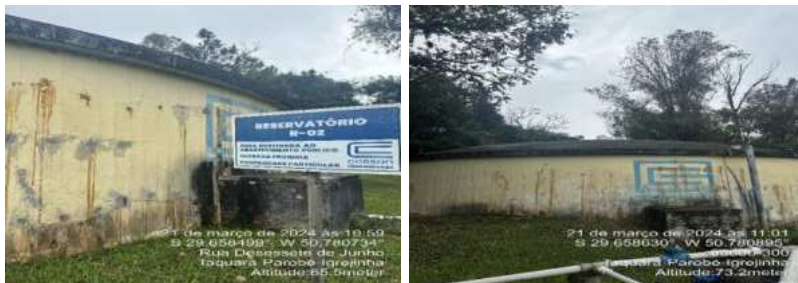
NC	CÓDIGO DA NC	UNIDADE	R2
91	6.12	CONSTATAÇÃO	Ausência de conservação do reservatório, parte do reboco caído.
GRUPO	PRAZO	NÃO CONFORMIDADE	Falta de conservação e manutenção preventiva de unidade.
2	365 dias	OBSERVAÇÃO

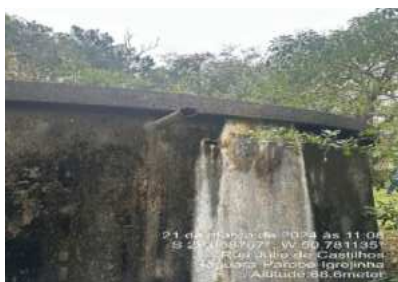
NC	CÓDIGO DA NC	UNIDADE	R3 - lavagem dos filtros
93	6.5	CONSTATAÇÃO	Sem tela de proteção.
GRUPO	PRAZO	NÃO CONFORMIDADE	Ausência de tubulação de ventilação protegidas com tela e com cobertura que impeça a entrada de água de chuva e limite a entrada de poeira.
2	365 dias	OBSERVAÇÃO

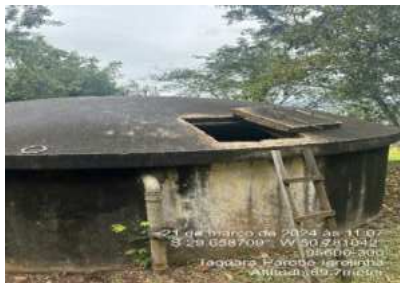
NC	CÓDIGO DA NC	UNIDADE	R3 - lavagem dos filtros
94	6.4	CONSTATAÇÃO	Tampa do reservatório aberta.
GRUPO	PRAZO	NÃO CONFORMIDADE	Ausência de abertura de inspeção fechada com tampa inteiraça dotada de dispositivo e travamento.
2	180 dias	OBSERVAÇÃO	Transferiada NC 28 do TNC n. 050-P/2023.

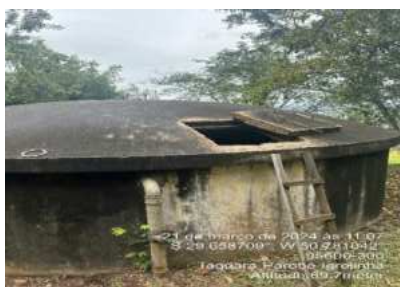
NC	CÓDIGO DA NC	UNIDADE	R3 - lavagem dos filtros
95	6.9	CONSTATAÇÃO	Escada não proporciona segurança aos operadores, uma vez que fica somente encostada na lateral do reservatório e o chão onde a escada está colocada, por ser grama, pode tornar-se escorregadio.
GRUPO	PRAZO	NÃO CONFORMIDADE	Não proporcionar a segurança das edificações e dos operadores.
2	365 dias	OBSERVAÇÃO

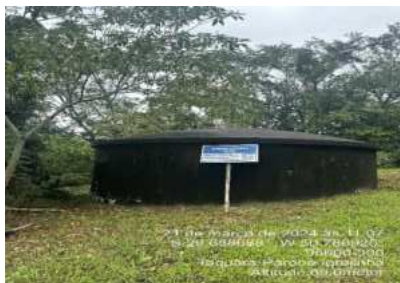
NC	CÓDIGO DA NC	UNIDADE	R3 - lavagem dos filtros
97	6.1	CONSTATAÇÃO	A identificação que consta no reservatório, segundo Anexo II refere-se ao reservatório localizado na Rua Dr. Edmundo Saft, n. 2971, na unidade de atendimento comercial.
GRUPO	PRAZO	NÃO CONFORMIDADE	Identificação incorreta.
2	365 dias	OBSERVAÇÃO	Transferida NC 11 do TNC n. 050-P/2023.

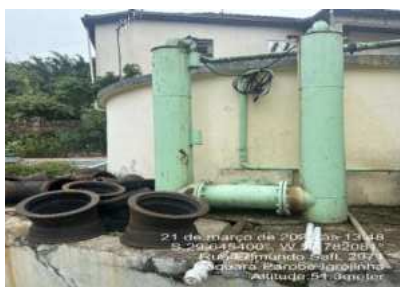
NC	CÓDIGO DA NC	UNIDADE	R3
98	6.1	CONSTATAÇÃO	Reservatório sem identificação.
GRUPO	PRAZO	NÃO CONFORMIDADE	Inexistência de placa de identificação do reservatório.
2	365 dias	OBSERVAÇÃO

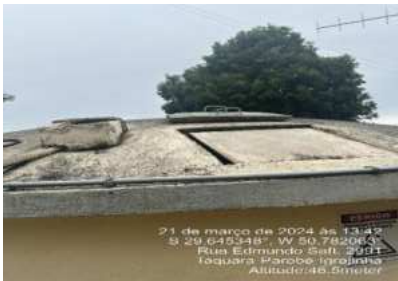
NC	CÓDIGO DA NC	UNIDADE	R3
100	6.4	CONSTATAÇÃO	As aberturas de inspeção dos reservatórios não apresentam-se bem vedadas.
GRUPO	PRAZO	NÃO CONFORMIDADE	As aberturas de inspeção dos reservatórios não apresentam-se bem vedadas.
2	180 dias	OBSERVAÇÃO

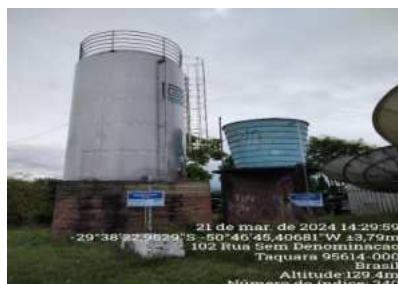
NC	CÓDIGO DA NC	UNIDADE	R4 e R8
102	6.2	CONSTATAÇÃO	Área não possui cercamento.
GRUPO	PRAZO	NÃO CONFORMIDADE	Não isolar a área dando condição ao acesso de pessoas não-autorizadas e sem garantir bom estado de limpeza do local.
2	365 dias	OBSERVAÇÃO	Transferida NC 35 do TNC n. 050-P/2023.

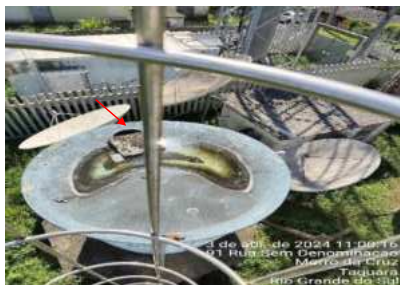
NC	CÓDIGO DA NC	UNIDADE	R4
103	6.4	CONSTATAÇÃO	Tampa do reservatório está aberta.
GRUPO	PRAZO	NÃO CONFORMIDADE	Ausência de abertura de inspeção fechada com tampa inteira dotada de dispositivo e travamento.
2	180 dias	OBSERVAÇÃO	Transferiada NC 47 do TNC n. 050-P/2023.

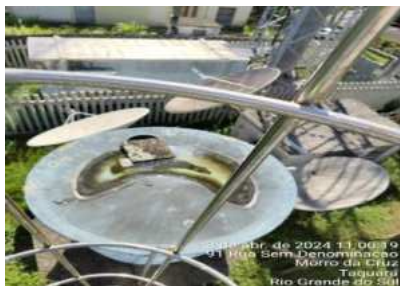
NC	CÓDIGO DA NC	UNIDADE	R4
104	6.12	CONSTATAÇÃO	Acúmulo de água em cima da tampa do reservatório, propiciando proliferação de vetores.
GRUPO	PRAZO	NÃO CONFORMIDADE	Acúmulo de resíduos em local inapropriado e/ou armazenamento inadequado.
2	365 dias	OBSERVAÇÃO	Levando em consideração que o R4 está desativado, por questões sanitária, seria importante considerar a retirada do reservatório do local em questão.

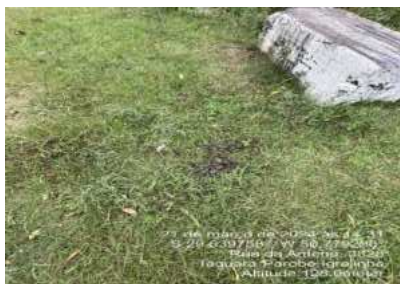
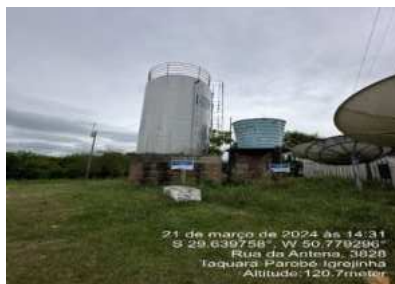
NC	CÓDIGO DA NC	UNIDADE	R4 e R8
105	6.12	CONSTATAÇÃO	Lixo acumulado no entorno dos reservatórios, dejeito de animais.
GRUPO	PRAZO	NÃO CONFORMIDADE	Acúmulo de resíduos em local inapropriado e/ou armazenamento inadequado.
2	90 dias	OBSERVAÇÃO	Transferiada NC 38 do TNC n. 050-P/2023.

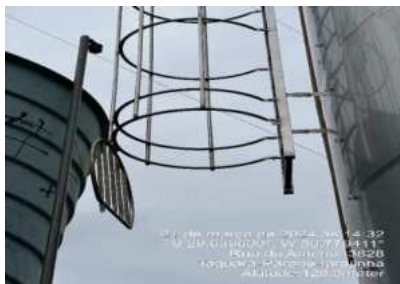
NC	CÓDIGO DA NC	UNIDADE	R8
107	6.4	CONSTATAÇÃO	Porta de acesso da escada aberta.
GRUPO	PRAZO	NÃO CONFORMIDADE	Não isolar a área dando condição ao acesso de pessoas não-autorizada.
2	365 dias	OBSERVAÇÃO	Transferiada NC 37 do TNC n. 050-P/2023.

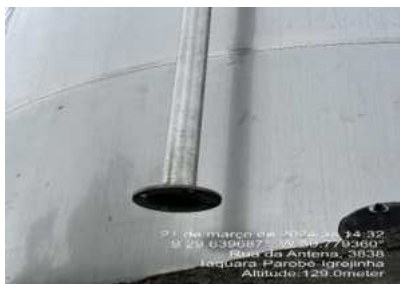
NC	CÓDIGO DA NC	UNIDADE	R8
108	6.5	CONSTATAÇÃO	Tubulação de expurgo sem tela de proteção.
GRUPO	PRAZO	NÃO CONFORMIDADE	Ausência de tubulação de ventilação protegidas com tela e com cobertura que impeça a entrada de água de chuva e limite a entrada de poeira.
2	90 dias	OBSERVAÇÃO

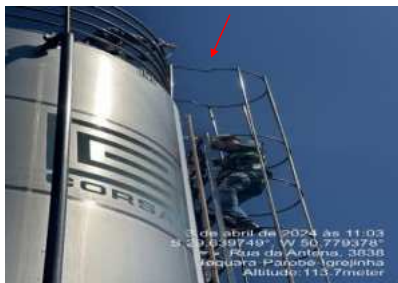
NC	CÓDIGO DA NC	UNIDADE	R8
109	6.9	CONSTATAÇÃO	Guarda-corpo com estrutura solta em uma das fixações.
GRUPO	PRAZO	NÃO CONFORMIDADE	Não proporcionar a segurança das edificações e dos operadores.
2	365 dias	OBSERVAÇÃO

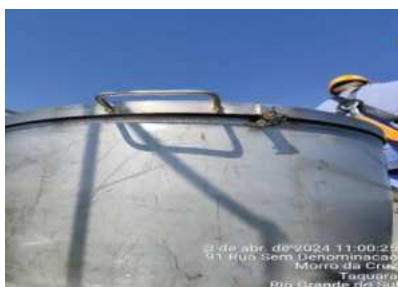
NC	CÓDIGO DA NC	UNIDADE	R8
110	6.4	CONSTATAÇÃO	Tampa de inspeção fechada com arame.
GRUPO	PRAZO	NÃO CONFORMIDADE	Ausência de abertura de inspeção fechada com tampa inteira dotada de dispositivo e travamento.
2	180 dias	OBSERVAÇÃO

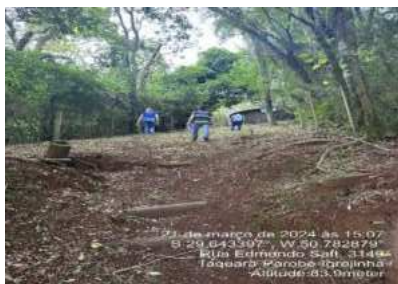
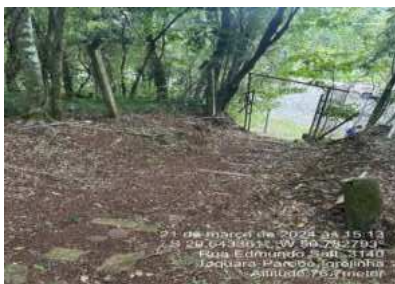
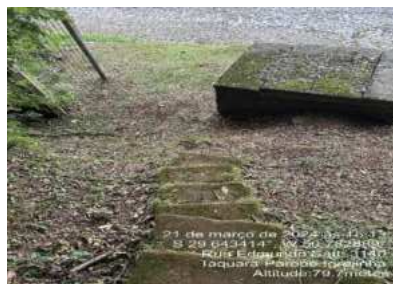
NC	CÓDIGO DA NC	UNIDADE	R6 e R7
111	6.11	CONSTATAÇÃO	Acesso escorregadio à área dos reservatórios.
GRUPO	PRAZO	NÃO CONFORMIDADE	Falta de conservação e manutenção preventiva da unidade.
2	365 dias	OBSERVAÇÃO

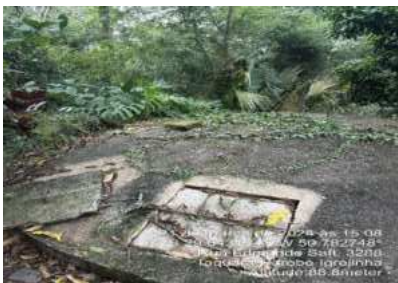
NC	CÓDIGO DA NC	UNIDADE	R6
112	6.4	CONSTATAÇÃO	Tampa de concreto tem um fresta.
GRUPO	PRAZO	NÃO CONFORMIDADE	Tampa da abertura de inspeção está danificada.
2	180 dias	OBSERVAÇÃO

6.2	A área do reservatório está cercada adequadamente?	x			
	6.3	Equipamentos e estruturas estão isentos de vazamentos aparentes de água?	x			
	6.4	As aberturas de inspeção dos reservatórios estão fechadas e bem vedadas?		x		Tampa de concreto tem um fresta.

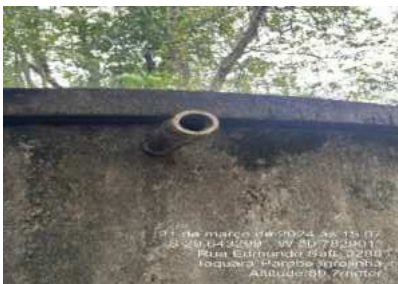
NC	CÓDIGO DA NC	UNIDADE	R6
113	6.5	CONSTATAÇÃO	Aberturas sem tela de proteção.
GRUPO	PRAZO	NÃO CONFORMIDADE	Ausência de tubulação de ventilação protegidas com tela e com cobertura que impeça a entrada de água de chuva e limite a entrada de poeira.
2	90 dias	OBSERVAÇÃO	Transferiada NC 30 do TNC n. 050-P/2023.

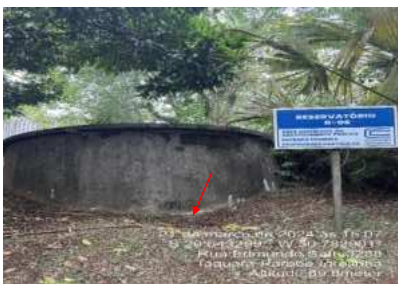
NC	CÓDIGO DA NC	UNIDADE	R6
114	6.11	CONSTATAÇÃO	Registro sem sinalização no meio do gramado.
GRUPO	PRAZO	NÃO CONFORMIDADE	Não proporcionar a segurança das edificações e dos operadores.
2	365 dias	OBSERVAÇÃO

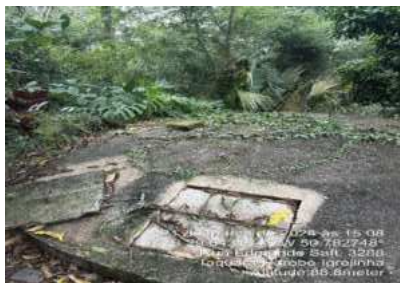
NC	CÓDIGO DA NC	UNIDADE	R6
115	6.12	CONSTATAÇÃO	Presença de vegetação em cima do reservatório.
GRUPO	PRAZO	NÃO CONFORMIDADE	Falta de conservação e manutenção preventiva de unidade.
2	365 dias	OBSERVAÇÃO

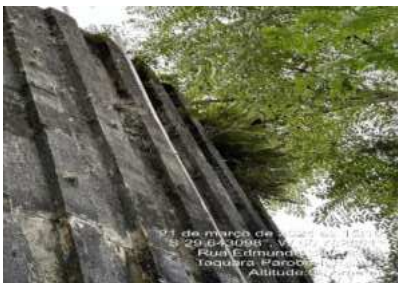
NC	CÓDIGO DA NC	UNIDADE	R7
118	6.5	CONSTATAÇÃO	Tubulação com vegetação dentro.
GRUPO	PRAZO	NÃO CONFORMIDADE	Falta de conservação e manutenção preventiva de unidade.
2	365 dias	OBSERVAÇÃO

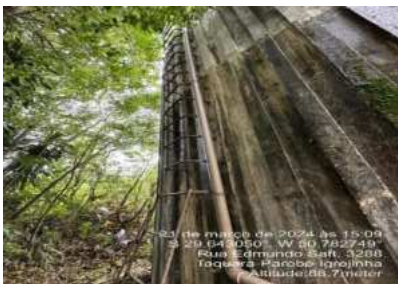
NC	CÓDIGO DA NC	UNIDADE	R7
119	6.11	CONSTATAÇÃO	Escada sem guarda-corpo.
GRUPO	PRAZO	NÃO CONFORMIDADE	Não proporcionar a segurança das edificações e dos operadores.
2	365 dias	OBSERVAÇÃO	Transferiada NC 32 do TNC n. 050-P/2023.

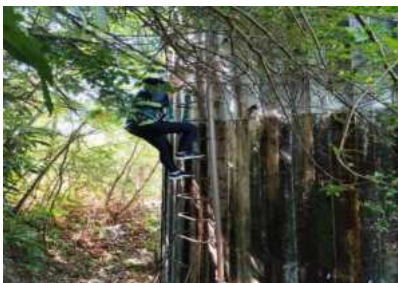
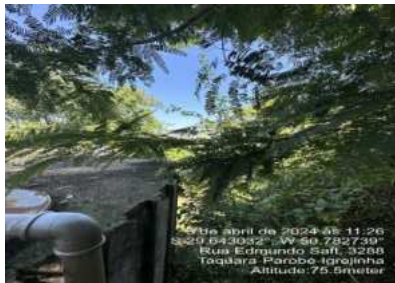
NC	CÓDIGO DA NC	UNIDADE	R7
121	6.11	CONSTATAÇÃO	Vegetação dificultando acesso a parte superior do reservatório.
GRUPO	PRAZO	NÃO CONFORMIDADE	Falta de conservação e manutenção preventiva de unidade.
2	365 dias	OBSERVAÇÃO
