REGULAÇÃO
RELATÓRIO TÉCNICO DE FISCALIZAÇÃO N. 050-P/2024 – RTF**Fiscalização Regular no Sistema de
Abastecimento de Água no município
de Taquara/RS.****1. CONSIDERAÇÕES PRELIMINARES**

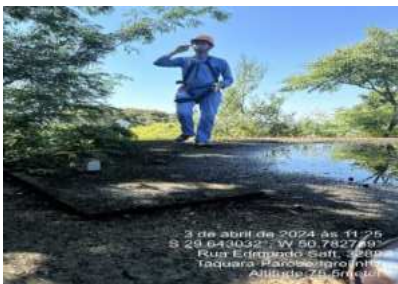
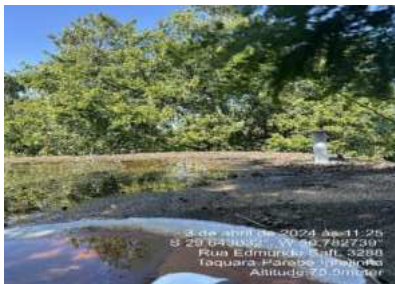
NC	CÓDIGO DA NC	UNIDADE	R7
122	6.11	CONSTATAÇÃO	Sem guarda-corpo ou ponto de ancoragem na parte superior do reservatório.
GRUPO	PRAZO	NÃO CONFORMIDADE	Não proporcionar a segurança das edificações e dos operadores.
2	365 dias	OBSERVAÇÃO

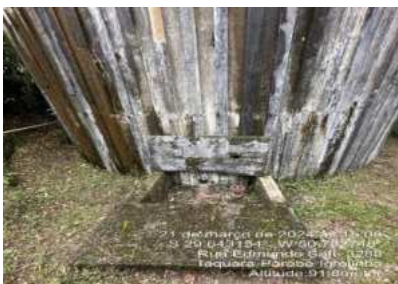
NC	CÓDIGO DA NC	UNIDADE	R7
123	6.11	CONSTATAÇÃO	Tampa da caixa de manobra aberta.
GRUPO	PRAZO	NÃO CONFORMIDADE	Não proporcionar a segurança das edificações e dos operadores.
2	365 dias	OBSERVAÇÃO	Transferida NC 33 do TNC n. 050-P/2023.

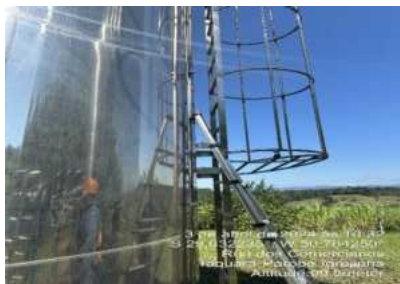
NC	CÓDIGO DA NC	UNIDADE	R9
125	6.9	CONSTATAÇÃO	Prestadora não possuía a chave para abrir a gaiola da escada.
GRUPO	PRAZO	NÃO CONFORMIDADE	Dificultar o trabalho da agência reguladora.
2	365 dias	OBSERVAÇÃO

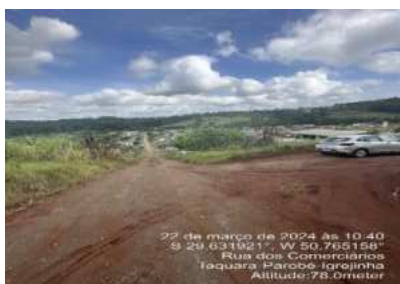
NC	CÓDIGO DA NC	UNIDADE	R9 e R11
126	6.12	CONSTATAÇÃO	Acesso precário à área dos reservatórios.
GRUPO	PRAZO	NÃO CONFORMIDADE	Falta de conservação e manutenção preventiva de unidade.
2	365 dias	OBSERVAÇÃO	A equipe de fiscalização e equipe da CORSAN precisou subir andando uma parte do caminho.

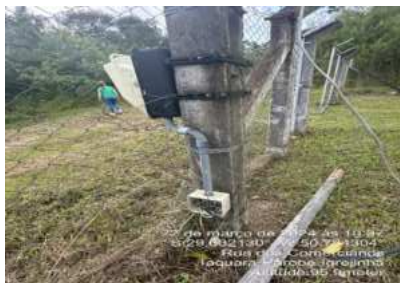
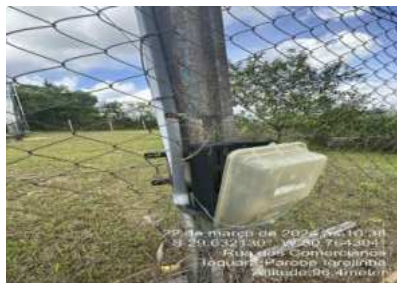
NC	CÓDIGO DA NC	UNIDADE	R9 e R11
127	6.10	CONSTATAÇÃO	Caixa de luz antiga precária.
GRUPO	PRAZO	NÃO CONFORMIDADE	Não proporcionar a segurança das edificações e dos operadores.
2	365 dias	OBSERVAÇÃO

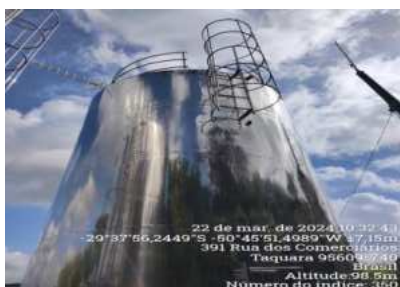
NC	CÓDIGO DA NC	UNIDADE	R11
128	6.9	CONSTATAÇÃO	Foi retirada uma parte da escada do reservatório.
GRUPO	PRAZO	NÃO CONFORMIDADE	Ausência de escada para acessar o reservatório.
2	365 dias	OBSERVAÇÃO

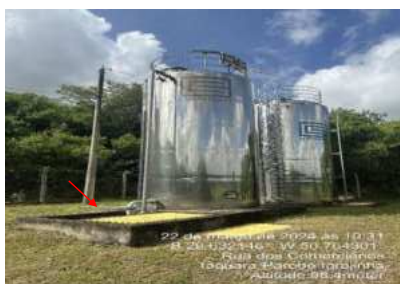
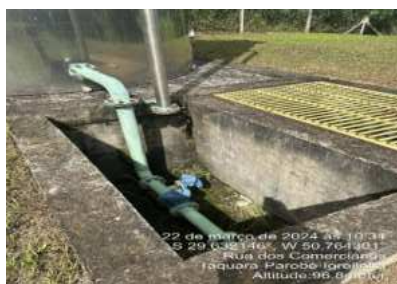
NC	CÓDIGO DA NC	UNIDADE	R11
129	6.12	CONSTATAÇÃO	Ausência da tampa na caixa de manobra.
GRUPO	PRAZO	NÃO CONFORMIDADE	Não proporcionar a segurança das edificações e dos operadores.
2	365 dias	OBSERVAÇÃO	Transferida NC 41 do TNC n. 050-P/2023.

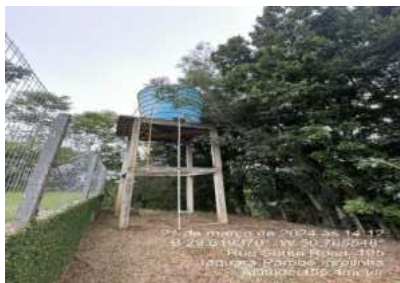
NC	CÓDIGO DA NC	UNIDADE	R10
130	6.2	CONSTATAÇÃO	Não há cercamento na área do reservatório.
GRUPO	PRAZO	NÃO CONFORMIDADE	Não isolar a área dando condição ao acesso de pessoas não-autorizadas e sem garantir bom estado de limpeza do local.
2	365 dias	OBSERVAÇÃO	Transferiada NC 42 do TNC n. 050-P/2023.

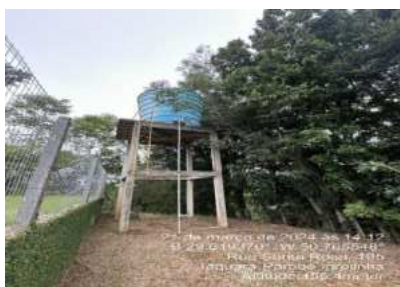
NC	CÓDIGO DA NC	UNIDADE	R10
131	6.4	CONSTATAÇÃO	Não foi possível verificar se as aberturas de inspeção dos reservatórios estão fechadas.
GRUPO	PRAZO	NÃO CONFORMIDADE	Não há escada para acessar a parte superior do reservatório.
2	365 dias	OBSERVAÇÃO	Transferiada NC 45 do TNC n. 050-P/2023.

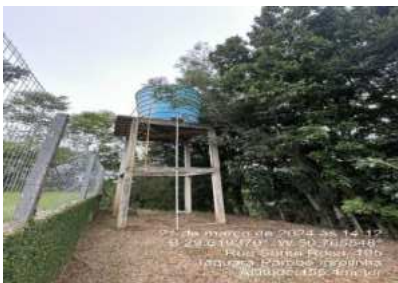
NC	CÓDIGO DA NC	UNIDADE	R10
133	6.9	CONSTATAÇÃO	Não há guarda corpo na escada.
GRUPO	PRAZO	NÃO CONFORMIDADE	Não proporcionar a segurança das edificações e dos operadores.
2	365 dias	OBSERVAÇÃO	Transferiada NC 44 do TNC n. 050-P/2023.

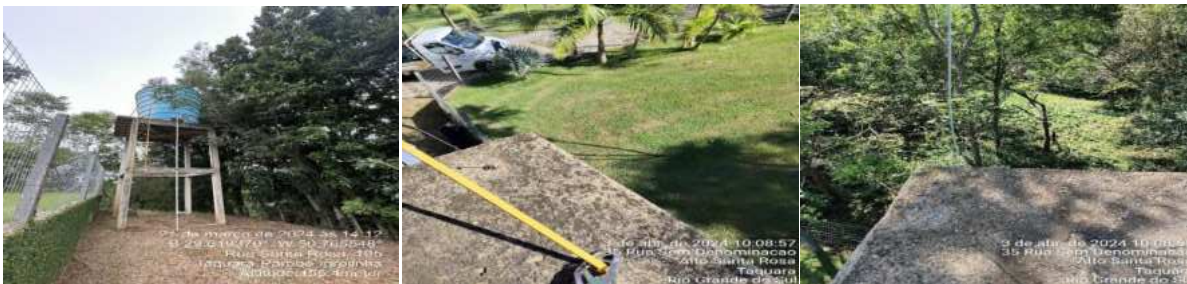
NC	CÓDIGO DA NC	UNIDADE	R10
134	6.11	CONSTATAÇÃO	Não há guarda-corpo na estrutura de apoio do reservatório.
GRUPO	PRAZO	NÃO CONFORMIDADE	Não proporcionar a segurança das edificações e dos operadores.
2	365 dias	OBSERVAÇÃO

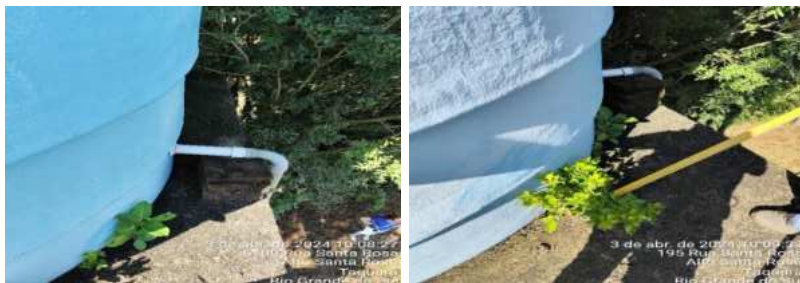
NC	CÓDIGO DA NC	UNIDADE	R10
136	6.12	CONSTATAÇÃO	Presença de vegetação.
GRUPO	PRAZO	NÃO CONFORMIDADE	Falta de conservação e manutenção preventiva de unidade.
2	365 dias	OBSERVAÇÃO

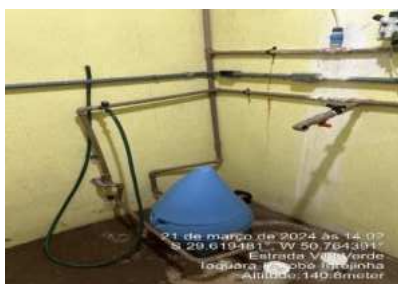
NC	CÓDIGO DA NC	UNIDADE	Poço 01
141	1.9	CONSTATAÇÃO	Produtos químicos sem identificação.
GRUPO	PRAZO	NÃO CONFORMIDADE	Armazenamento inadequado de produtos químicos.
2	90 dias	OBSERVAÇÃO	Transferiada NC 07 do TNC n. 050-P/2023.

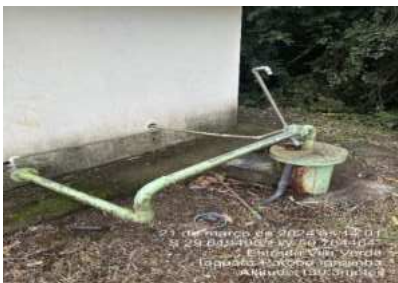
NC	CÓDIGO DA NC	UNIDADE	Poço 01
142	1.11	CONSTATAÇÃO	Suspiro sem tela de proteção.
GRUPO	PRAZO	NÃO CONFORMIDADE	A tampa do poço não protege de contaminações superficiais.
2	180 dias	OBSERVAÇÃO	Transferiada NC 08 do TNC n. 050-P/2023.

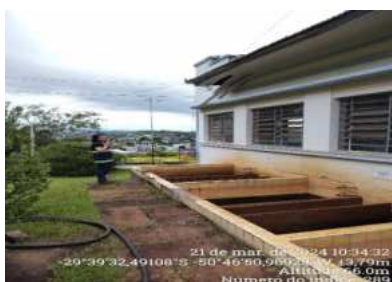
NC	CÓDIGO DA NC	UNIDADE	ETA I
146	3.19	CONSTATAÇÃO	Ausência de guarda-corpo na estrutura dos filtros.
GRUPO	PRAZO	NÃO CONFORMIDADE	Não proporcionar a segurança das edificações e dos operadores.
2	365 dias	OBSERVAÇÃO

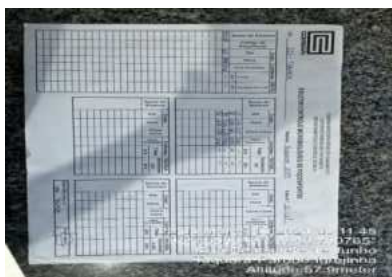
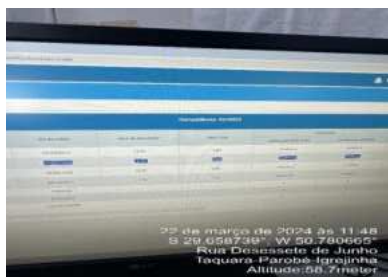
NC	CÓDIGO DA NC	UNIDADE	ETA I e II - Laboratório
147	7.1	CONSTATAÇÃO	A prestadora de serviços, segundo dados analíticos, não realizou os ensaios necessários para garantir o monitoramento correto da qualidade da água. Diante dos dados apresentados das análises do mês de fevereiro, contactou-se que não foi realizada análises de contra-prova do ponto que apresentou resultado positivo para coliformes totais.
GRUPO	PRAZO	NÃO CONFORMIDADE	Portaria n. 888/2021 não está sendo cumprida pela prestadora de serviços.
2	90 dias	OBSERVAÇÃO

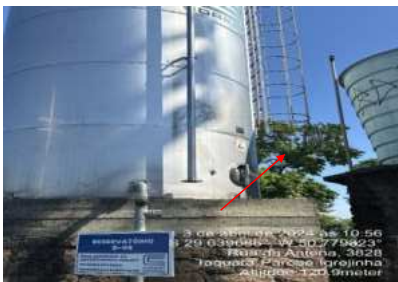
NC	CÓDIGO DA NC	UNIDADE	R8
149	6.9	CONSTATAÇÃO	Não há escada para acesso ao reservatório.
GRUPO	PRAZO	NÃO CONFORMIDADE	Ausência de escada para acessar o reservatório.
2	365 dias	OBSERVAÇÃO	Transferiada NC 49 do TNC n. 050-P/2023.
