REGULAÇÃO
RELATÓRIO TÉCNICO DE FISCALIZAÇÃO N. 051-P/2024 – RTF**Fiscalização Regular no Sistema de
Abastecimento de Água e no Sistema de
Esgotamento Sanitário de Igrejinha/RS.****1. CONSIDERAÇÕES PRELIMINARES**

Nos dias 27 e 28 de março de 2024, realizou-se fiscalização no Sistema de Abastecimento de Água e no Sistema de Esgotamento Sanitário da Companhia Estadual de Saneamento (Corsan) no município de Igrejinha.

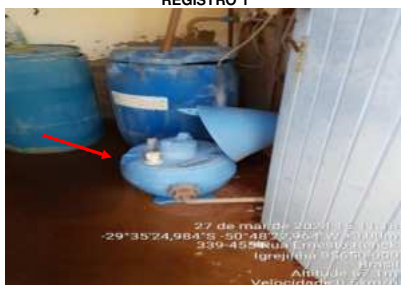
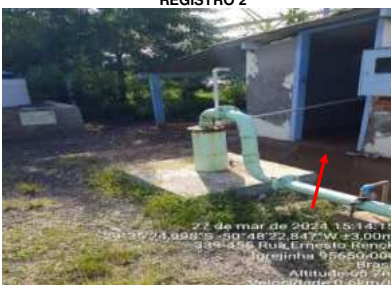
NC	CÓDIGO DA NC	UNIDADE	Poço IGR 01A
1	1.8	CONSTATAÇÃO	O tanque de aplicação de cloro está vazando.
GRUPO	PRAZO	NÃO CONFORMIDADE	Não proporcionar a segurança das edificações e dos operadores.
2	365 dias	OBSERVAÇÃO

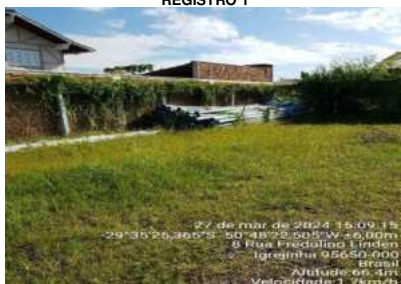
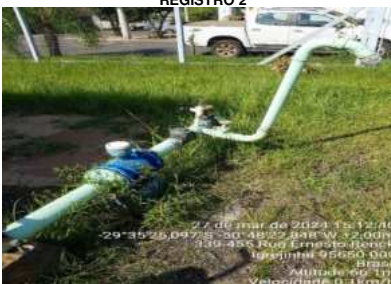
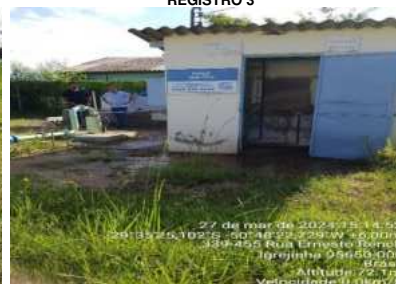
NC	CÓDIGO DA NC	UNIDADE	Poço IGR 01A
2	1.9	CONSTATAÇÃO	Vegetação do terreno alta.
GRUPO	PRAZO	NÃO CONFORMIDADE	Falta de conservação e manutenção preventiva de unidade.
2	365 dias	OBSERVAÇÃO

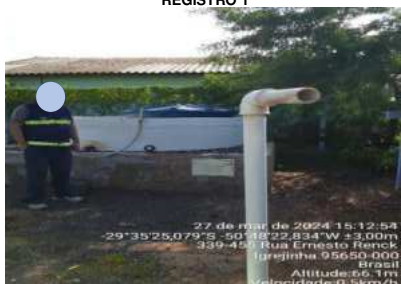
REGISTRO 1

NC	CÓDIGO DA NC	UNIDADE	Poço IGR 01A
3	1.9	CONSTATAÇÃO	Tubulação de respiro do poço sem proteção contra entrada de contaminantes.
GRUPO	PRAZO	NÃO CONFORMIDADE	Ausência de tubulação de ventilação protegidas com tela e com cobertura que impeça a entrada de água de chuva e limite a entrada de poeira e insetos.
2	90 dias	OBSERVAÇÃO

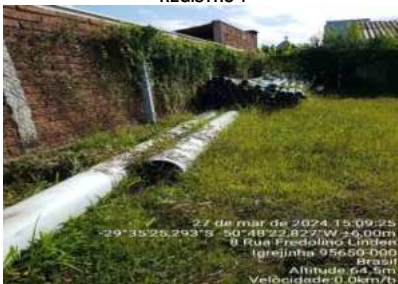
REGISTRO 1

NC	CÓDIGO DA NC	UNIDADE	Poço IGR 01A
4	1.9	CONSTATAÇÃO	Acúmulo de materiais de obras no terreno.
GRUPO	PRAZO	NÃO CONFORMIDADE	Falta de conservação e manutenção preventiva de unidade.
2	365 dias	OBSERVAÇÃO

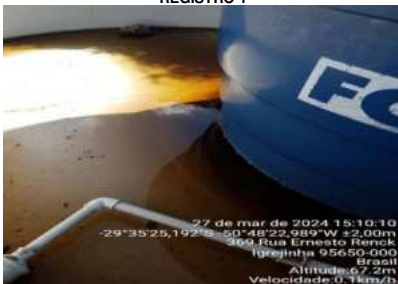
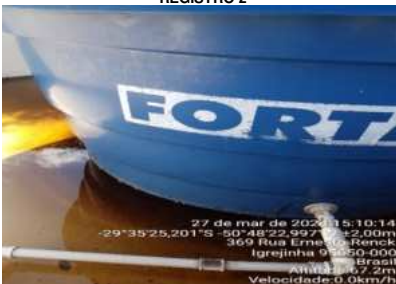
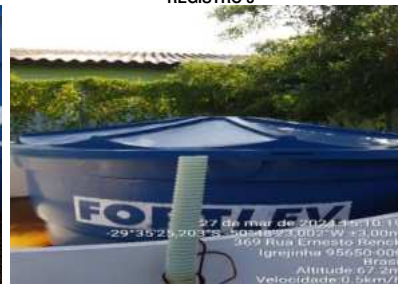
NC	CÓDIGO DA NC	UNIDADE	Poço IGR 01A
5	1.9	CONSTATAÇÃO	Acúmulo de água dentro da bacia de contenção do tanque de hipoclorito de sódio.
GRUPO	PRAZO	NÃO CONFORMIDADE	Falta de conservação e manutenção preventiva de unidade.
2	365 dias	OBSERVAÇÃO

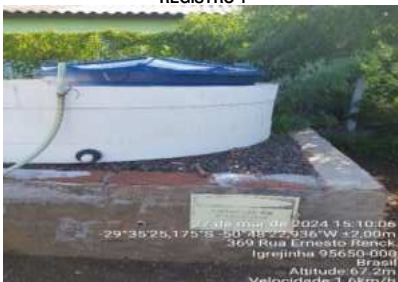
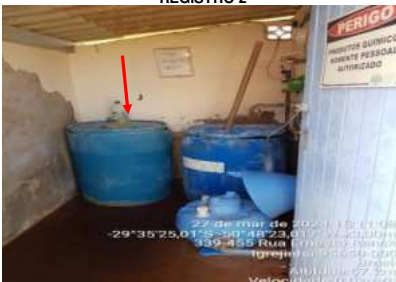
NC	CÓDIGO DA NC	UNIDADE	Poço IGR 01A
6	1.9	CONSTATAÇÃO	Presença de tanques com resíduos líquidos de hipoclorito de sódio, sendo necessário proceder com a correta destinação final do fluido inutilizado.
GRUPO	PRAZO	NÃO CONFORMIDADE	Acúmulo de resíduos em local inapropriado e/ou armazenamento inadequado.
2	90 dias	OBSERVAÇÃO

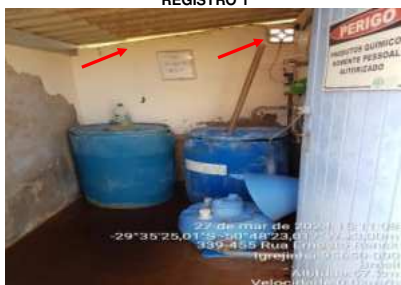
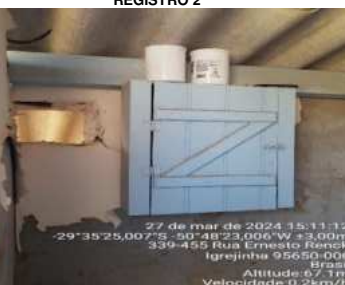
NC	CÓDIGO DA NC	UNIDADE	Poço IGR 01A
7	1.9	CONSTATAÇÃO	Aberturas na casa onde ficam os tanques de produtos químicos empregados no tratamento do poço, possibilitando o acesso de vetores e contaminantes.
GRUPO	PRAZO	NÃO CONFORMIDADE	Falta de conservação e manutenção preventiva de unidade.
2	365 dias	OBSERVAÇÃO

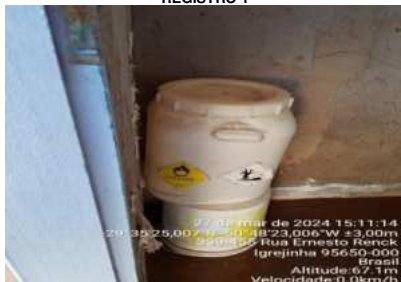
REGISTRO 1

NC	CÓDIGO DA NC	UNIDADE	Poço IGR 01A
8	1.9	CONSTATAÇÃO	Recipiente com produto químico sem identificação.
GRUPO	PRAZO	NÃO CONFORMIDADE	Falta de identificação de produtos químicos.
2	90 dias	OBSERVAÇÃO

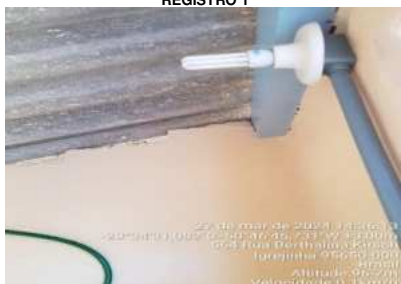
REGISTRO 1

NC	CÓDIGO DA NC	UNIDADE	Poço IGR 02A
9	1.8	CONSTATAÇÃO	A lâmpada da casa de químicos não funciona.
GRUPO	PRAZO	NÃO CONFORMIDADE	Não proporcionar a segurança das edificações e dos operadores.
2	365 dias	OBSERVAÇÃO	O poço é acionado por radiofrequência, portanto pode operar durante períodos noturnos.

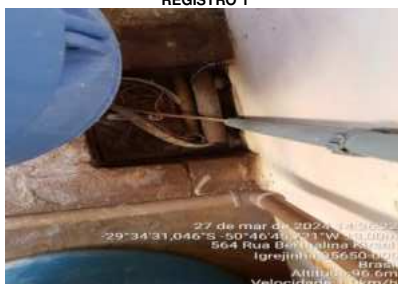
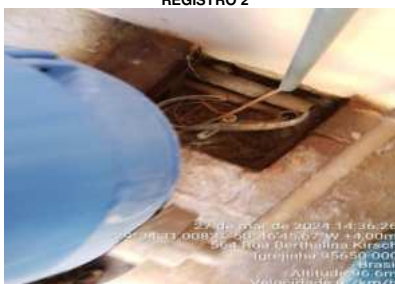
NC	CÓDIGO DA NC	UNIDADE	Poço IGR 02A
10	1.8	CONSTATAÇÃO	Acúmulo de fios em área molhada, em buraco atrás do dosador de cloro.
GRUPO	PRAZO	NÃO CONFORMIDADE	Não proporcionar a segurança das edificações e dos operadores.
2	90 dias	OBSERVAÇÃO

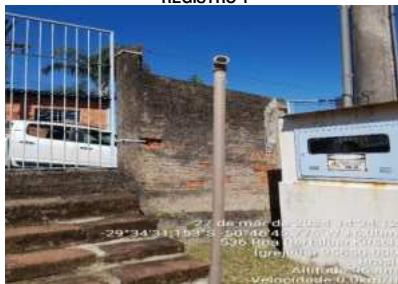
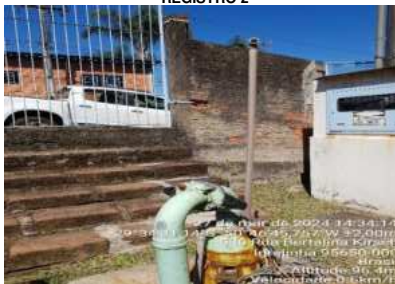
NC	CÓDIGO DA NC	UNIDADE	Poço IGR 02A
11	1.9	CONSTATAÇÃO	Tubulação de respiro do poço sem proteção contra entrada de contaminantes.
GRUPO	PRAZO	NÃO CONFORMIDADE	Ausência de tubulação de ventilação protegidas com tela e com cobertura que impeça a entrada de água de chuva e limite a entrada de poeira e insetos.
2	90 dias	OBSERVAÇÃO

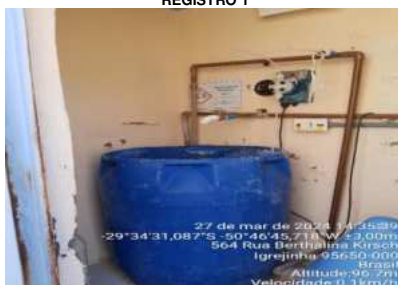
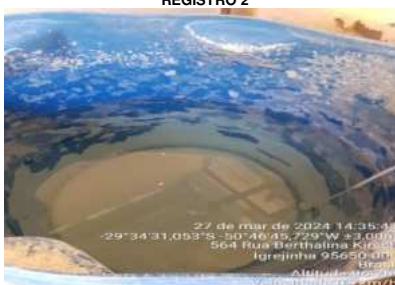
NC	CÓDIGO DA NC	UNIDADE	Poço IGR 02A
12	1.9	CONSTATAÇÃO	Presença de tanque com resíduo líquido de hipoclorito de sódio, sendo necessário proceder com a correta destinação final do fluido inutilizado.
GRUPO	PRAZO	NÃO CONFORMIDADE	Acúmulo de resíduos em local inapropriado e/ou armazenamento inadequado.
2	90 dias	OBSERVAÇÃO

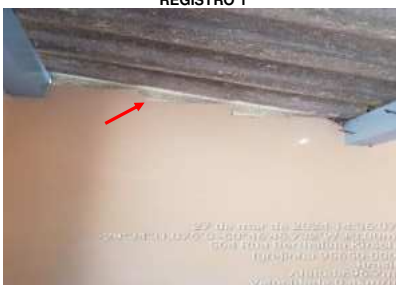
REGISTRO 1

NC	CÓDIGO DA NC	UNIDADE	Poço IGR 02A
13	1.9	CONSTATAÇÃO	Aberturas na casa onde ficam os tanques de produtos químicos empregados no tratamento do poço, possibilitando o acesso de vetores e contaminantes.
GRUPO	PRAZO	NÃO CONFORMIDADE	Falta de conservação e manutenção preventiva de unidade.
2	365 dias	OBSERVAÇÃO

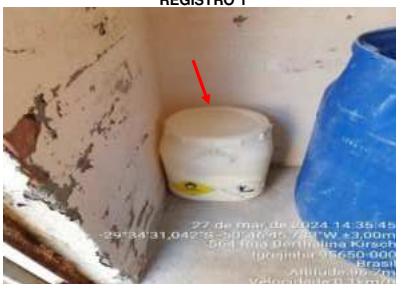
REGISTRO 1

NC	CÓDIGO DA NC	UNIDADE	Poço IGR 02A
14	1.9	CONSTATAÇÃO	Recipiente com produto químico sem identificação.
GRUPO	PRAZO	NÃO CONFORMIDADE	Falta de identificação de produtos químicos.
2	90 dias	OBSERVAÇÃO

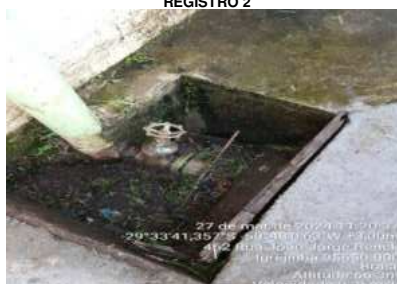
REGISTRO 2

NC	CÓDIGO DA NC	UNIDADE	Poço IGR 03A
15	1.6	CONSTATAÇÃO	Vazamento na torneira para coleta de amostras.
GRUPO	PRAZO	NÃO CONFORMIDADE	Perda de água e/ou não executar redução de perdas.
2	365 dias	OBSERVAÇÃO

1.6	Equipamentos estão isentos de vazamentos aparentes de água?		X		Vazamento na torneira para coleta de amostras.
	1.7	Os equipamentos estão em condições de manutenção mecânica ou elétrica adequadas?	X

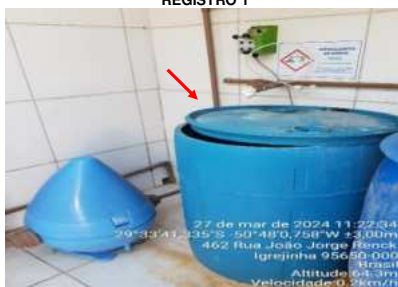
REGISTRO 1

NC	CÓDIGO DA NC	UNIDADE	Poço IGR 03A
16	1.9	CONSTATAÇÃO	Presença de tanque com resíduo líquido de hipoclorito de sódio, sendo necessário proceder com a correta destinação final do fluido inutilizado.
GRUPO	PRAZO	NÃO CONFORMIDADE	Acúmulo de resíduos em local inapropriado e/ou armazenamento inadequado.
2	90 dias	OBSERVAÇÃO

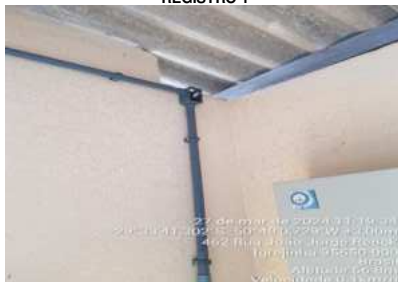
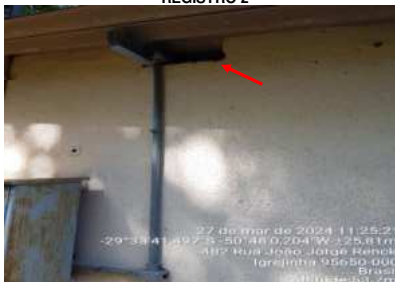
NC	CÓDIGO DA NC	UNIDADE	Poço IGR 03A
17	1.9	CONSTATAÇÃO	Aberturas na casa onde ficam os tanques de produtos químicos empregados no tratamento do poço, possibilitando o acesso de vetores e contaminantes.
GRUPO	PRAZO	NÃO CONFORMIDADE	Falta de conservação e manutenção preventiva de unidade.
2	365 dias	OBSERVAÇÃO

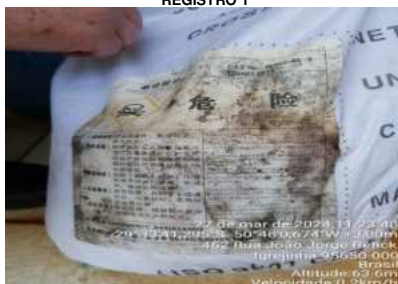
REGISTRO 1

NC	CÓDIGO DA NC	UNIDADE	Poço IGR 03A
18	1.9	CONSTATAÇÃO	Produto químico empregado no tratamento sem identificação da validade.
GRUPO	PRAZO	NÃO CONFORMIDADE	Possuir em suas dependências produto do processo sem identificação do prazo de validade.
2	90 dias	OBSERVAÇÃO

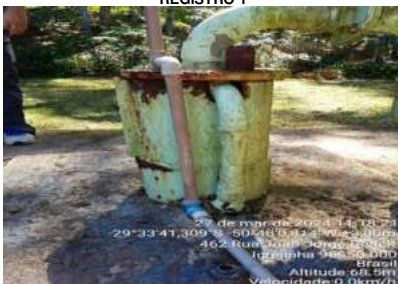
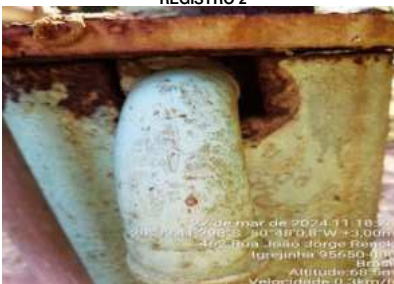
NC	CÓDIGO DA NC	UNIDADE	Poço IGR 03A
19	1.11	CONSTATAÇÃO	Espaçamento entre a estrutura do poço e a tubulação dos fios elétricos da bomba.
GRUPO	PRAZO	NÃO CONFORMIDADE	A tampa do poço não protege de contaminações superficiais.
2	180 dias	OBSERVAÇÃO

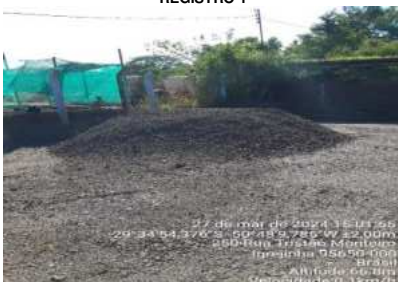
REGISTRO 1

NC	CÓDIGO DA NC	UNIDADE	Poço IGR 06
20	1.4	CONSTATAÇÃO	No terreno é depositado material granular para obra, havendo circulação de caminhões que apresentam potencial risco de contaminação por óleos e graxas do poço.
GRUPO	PRAZO	NÃO CONFORMIDADE	Falta de conservação e manutenção preventiva de unidade.
2	365 dias	OBSERVAÇÃO

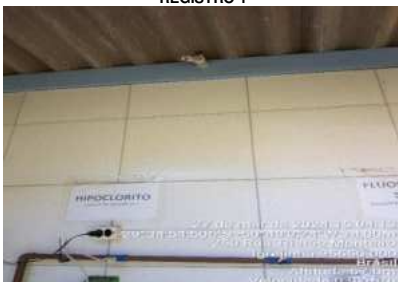
REGISTRO 1

NC	CÓDIGO DA NC	UNIDADE	Poço IGR 06
21	1.8	CONSTATAÇÃO	A lâmpada da casa de químicos não funciona.
GRUPO	PRAZO	NÃO CONFORMIDADE	Não proporcionar a segurança das edificações e dos operadores.
2	365 dias	OBSERVAÇÃO	O poço é acionado por radiofrequência, portanto pode operar durante períodos noturnos.

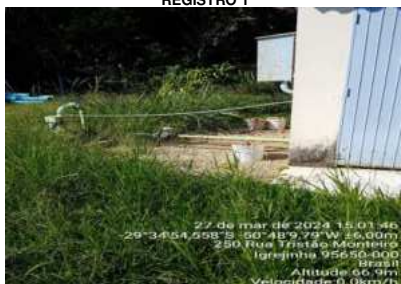
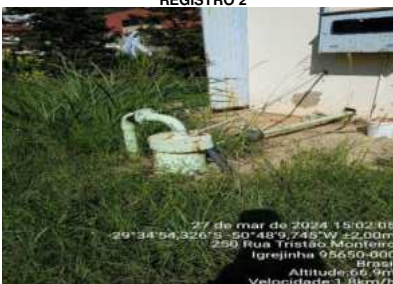
NC	CÓDIGO DA NC	UNIDADE	Poço IGR 06
22	1.9	CONSTATAÇÃO	Vegetação do terreno alta.
GRUPO	PRAZO	NÃO CONFORMIDADE	Falta de conservação e manutenção preventiva de unidade.
2	365 dias	OBSERVAÇÃO

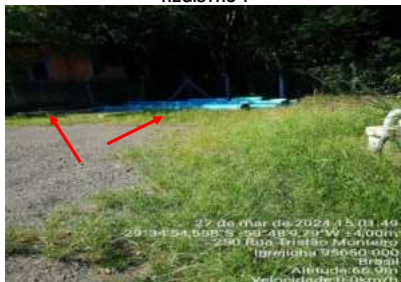
REGISTRO 1

NC	CÓDIGO DA NC	UNIDADE	Poço IGR 06
23	1.9	CONSTATAÇÃO	Acúmulo de materiais de obras no terreno, possibilitando a atração de vetores.
GRUPO	PRAZO	NÃO CONFORMIDADE	Falta de conservação e manutenção preventiva de unidade.
2	365 dias	OBSERVAÇÃO

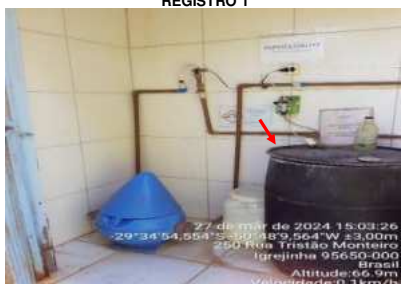
REGISTRO 1

NC	CÓDIGO DA NC	UNIDADE	Poço IGR 06
24	1.9	CONSTATAÇÃO	Presença de tanque com resíduo líquido de hipoclorito de sódio, sendo necessário proceder com a correta destinação final do fluido inutilizado.
GRUPO	PRAZO	NÃO CONFORMIDADE	Acúmulo de resíduos em local inapropriado e/ou armazenamento inadequado.
2	90 dias	OBSERVAÇÃO

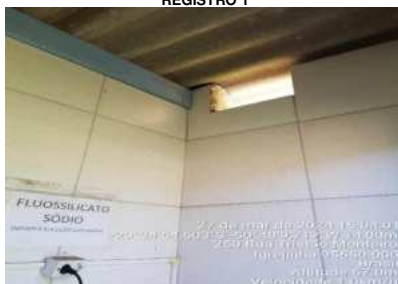
REGISTRO 1

NC	CÓDIGO DA NC	UNIDADE	Poço IGR 06
25	1.9	CONSTATAÇÃO	Abertura na casa onde ficam os tanques de produtos químicos empregados no tratamento do poço, possibilitando o acesso de vetores e contaminantes.
GRUPO	PRAZO	NÃO CONFORMIDADE	Falta de conservação e manutenção preventiva de unidade.
2	365 dias	OBSERVAÇÃO

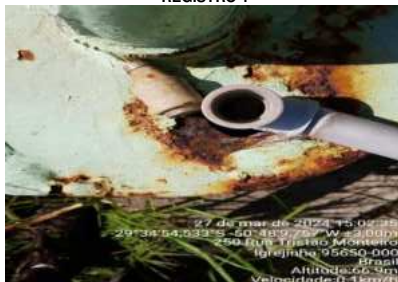
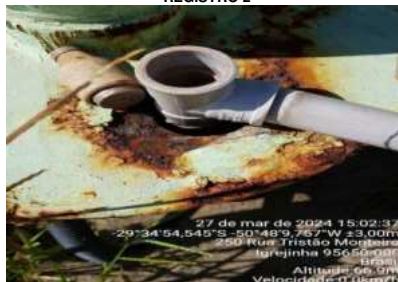
NC	CÓDIGO DA NC	UNIDADE	Poço IGR 06
26	1.11	CONSTATAÇÃO	A tampa apresenta um furo, que possibilita a entrada de vetores e contaminantes.
GRUPO	PRAZO	NÃO CONFORMIDADE	A tampa do poço não protege de contaminações superficiais.
2	180 dias	OBSERVAÇÃO	O furo é na dosagem dos químicos no poço.

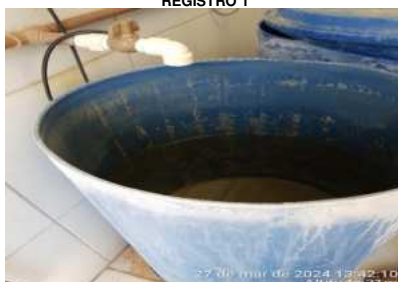
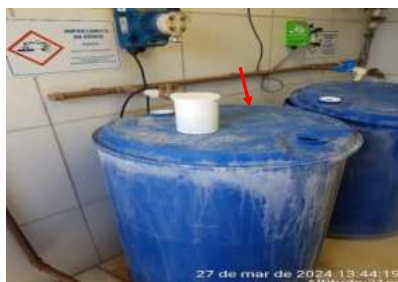
REGISTRO 1

NC	CÓDIGO DA NC	UNIDADE	Poço IGR 09
27	1.9	CONSTATAÇÃO	Presença de tanque com resíduo líquido de hipoclorito de sódio, sendo necessário proceder com a correta destinação final do fluido inutilizado.
GRUPO	PRAZO	NÃO CONFORMIDADE	Acúmulo de resíduos em local inapropriado e/ou armazenamento inadequado.
2	90 dias	OBSERVAÇÃO

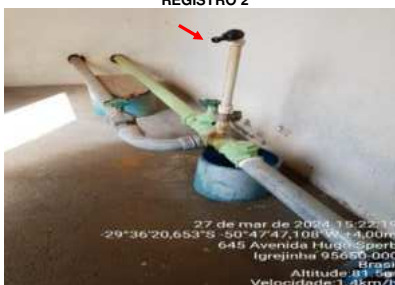
REGISTRO 2

NC	CÓDIGO DA NC	UNIDADE	Poço IGR 10
28	1.6	CONSTATAÇÃO	Vazamento na torneira para coleta de amostras.
GRUPO	PRAZO	NÃO CONFORMIDADE	Perda de água e/ou não executar redução de perdas.
2	365 dias	OBSERVAÇÃO

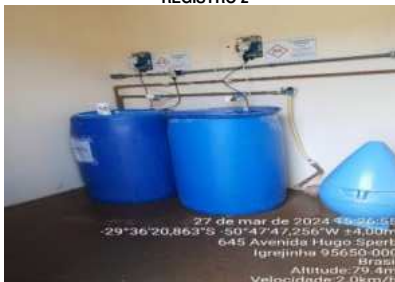
REGISTRO 2

NC	CÓDIGO DA NC	UNIDADE	Poço IGR 10
29	1.8	CONSTATAÇÃO	Há vazamentos de produtos químicos, evidenciado pelo piso molhado.
GRUPO	PRAZO	NÃO CONFORMIDADE	Não proporcionar a segurança das edificações e dos operadores.
2	365 dias	OBSERVAÇÃO	Forte cheiro de cloro na casa dos químicos.

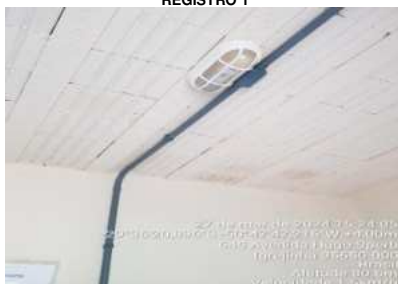
REGISTRO 1

NC	CÓDIGO DA NC	UNIDADE	Poço IGR 10
30	1.8	CONSTATAÇÃO	A lâmpada da casa de químicos não funciona.
GRUPO	PRAZO	NÃO CONFORMIDADE	Não proporcionar a segurança das edificações e dos operadores.
2	365 dias	OBSERVAÇÃO	O poço é acionado por radiofrequência, portanto pode operar durante períodos noturnos.

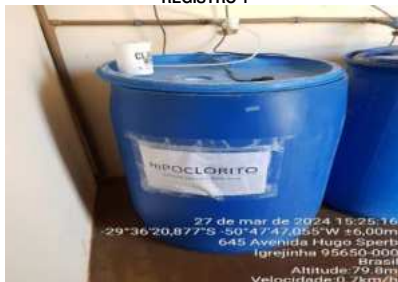
REGISTRO 1

NC	CÓDIGO DA NC	UNIDADE	Poço IGR 10
32	1.9	CONSTATAÇÃO	Presença de tanque com resíduo líquido de hipoclorito de sódio, sendo necessário proceder com a correta destinação final do líquido inutilizado.
GRUPO	PRAZO	NÃO CONFORMIDADE	Acúmulo de resíduos em local inapropriado e/ou armazenamento inadequado.
2	90 dias	OBSERVAÇÃO

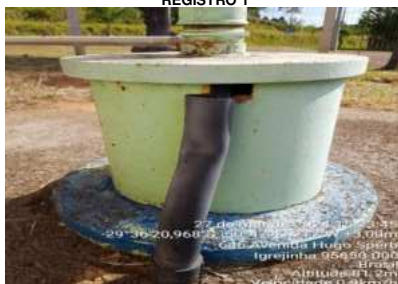
REGISTRO 1

NC	CÓDIGO DA NC	UNIDADE	Poço IGR 10
33	1.11	CONSTATAÇÃO	Espaçamento entre a estrutura do poço e a tubulação dos fios elétricos da bomba.
GRUPO	PRAZO	NÃO CONFORMIDADE	A tampa do poço não protege de contaminações superficiais.
2	180 dias	OBSERVAÇÃO

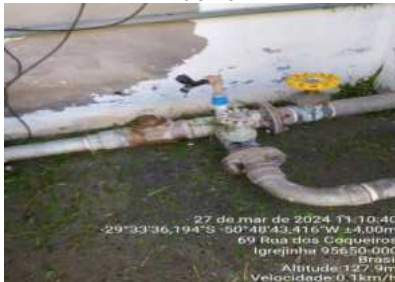
REGISTRO 2

NC	CÓDIGO DA NC	UNIDADE	Poço IGR 12
34	1.6	CONSTATAÇÃO	Vazamento na tubulação do poço, evidenciado pelo piso molhado.
GRUPO	PRAZO	NÃO CONFORMIDADE	Perda de água e/ou não executar redução de perdas.
2	365 dias	OBSERVAÇÃO

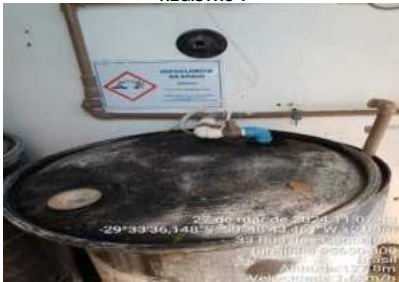
REGISTRO 1

NC	CÓDIGO DA NC	UNIDADE	Poço IGR 12
35	1.9	CONSTATAÇÃO	Presença de tanque com resíduo líquido de hipoclorito de sódio, sendo necessário proceder com a correta destinação final do fluido inutilizado.
GRUPO	PRAZO	NÃO CONFORMIDADE	Acúmulo de resíduos em local inapropriado e/ou armazenamento inadequado.
2	90 dias	OBSERVAÇÃO

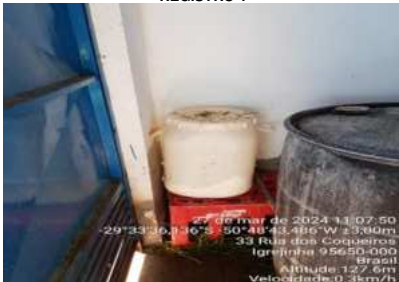
REGISTRO 1

NC	CÓDIGO DA NC	UNIDADE	Poço IGR 12
36	1.9	CONSTATAÇÃO	Recipiente com produto químico sem identificação.
GRUPO	PRAZO	NÃO CONFORMIDADE	Falta de identificação de produtos químicos.
2	90 dias	OBSERVAÇÃO

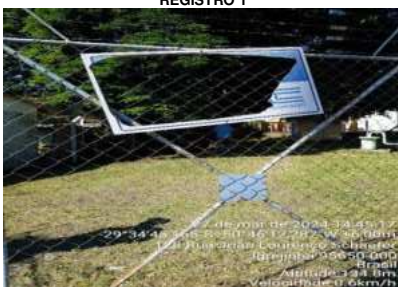
REGISTRO 1

NC	CÓDIGO DA NC	UNIDADE	Poço IGR 13A
37	1.1	CONSTATAÇÃO	Placa danificada.
GRUPO	PRAZO	NÃO CONFORMIDADE	Inexistência de placa de identificação da área da captação.
2	365 dias	OBSERVAÇÃO

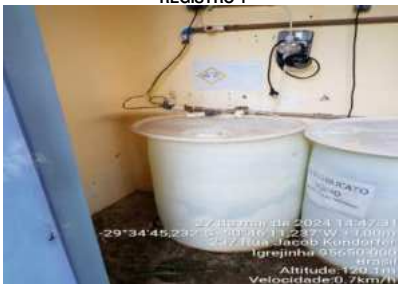
REGISTRO 1

NC	CÓDIGO DA NC	UNIDADE	Poço IGR 13A
41	1.9	CONSTATAÇÃO	Presença de tanque com resíduo líquido de hipoclorito de sódio, sendo necessário proceder com a correta destinação final do fluido inutilizado.
GRUPO	PRAZO	NÃO CONFORMIDADE	Acúmulo de resíduos em local inapropriado e/ou armazenamento inadequado.
2	90 dias	OBSERVAÇÃO

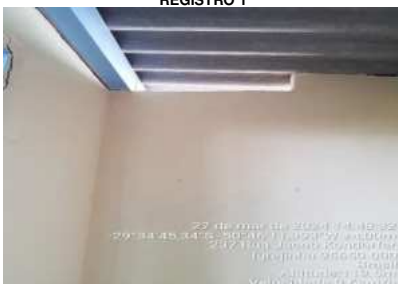
REGISTRO 1

NC	CÓDIGO DA NC	UNIDADE	Poço IGR 13A
42	1.9	CONSTATAÇÃO	Abertura na casa onde ficam os tanques de produtos químicos empregados no tratamento do poço, possibilitando o acesso de vetores e contaminantes.
GRUPO	PRAZO	NÃO CONFORMIDADE	Falta de conservação e manutenção preventiva de unidade.
2	365 dias	OBSERVAÇÃO	Possibilidade de acesso de vetores e contaminantes.

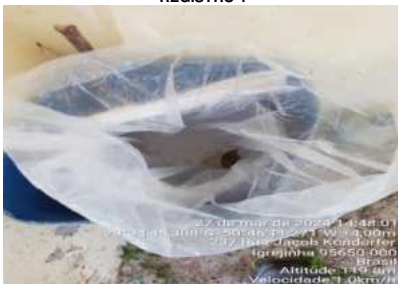
REGISTRO 1

NC	CÓDIGO DA NC	UNIDADE	Poço IGR 13A
43	1.9	CONSTATAÇÃO	Produto químico empregado no tratamento aberto, podendo diminuir a sua eficiência.
GRUPO	PRAZO	NÃO CONFORMIDADE	Armazenamento inadequado de produtos químicos.
2	90 dias	OBSERVAÇÃO

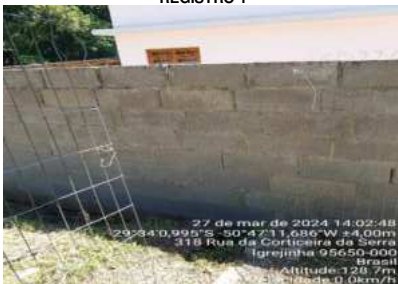
REGISTRO 1

NC	CÓDIGO DA NC	UNIDADE	Poço IGR 15
44	1.2	CONSTATAÇÃO	Há falha no cercamento.
GRUPO	PRAZO	NÃO CONFORMIDADE	Não isolar a área dando condição ao acesso de pessoas não-autorizadas e sem garantir bom estado de limpeza do local.
2	365 dias	OBSERVAÇÃO

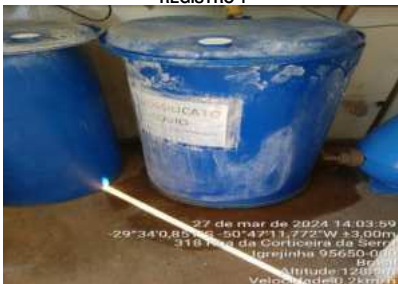
REGISTRO 1

NC	CÓDIGO DA NC	UNIDADE	Poço IGR 15
45	1.8	CONSTATAÇÃO	O tanque de aplicação de flúor está extravasando.
GRUPO	PRAZO	NÃO CONFORMIDADE	Não proporcionar a segurança das edificações e dos operadores.
2	365 dias	OBSERVAÇÃO

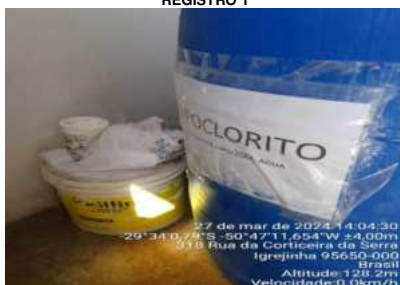
REGISTRO 1

NC	CÓDIGO DA NC	UNIDADE	Poço IGR 15
46	1.9	CONSTATAÇÃO	Presença de tanque com resíduo líquido de hipoclorito de sódio, sendo necessário proceder com a correta destinação final do fluido inutilizado.
GRUPO	PRAZO	NÃO CONFORMIDADE	Acúmulo de resíduos em local inapropriado e/ou armazenamento inadequado.
2	90 dias	OBSERVAÇÃO

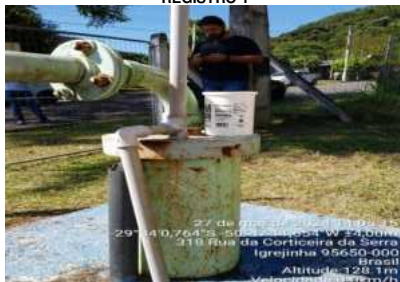
REGISTRO 1

NC	CÓDIGO DA NC	UNIDADE	Poço IGR 15
47	1.9	CONSTATAÇÃO	Produto químico (cloro pastilha) empregado no tratamento armazenado em local impróprio.
GRUPO	PRAZO	NÃO CONFORMIDADE	Armazenamento inadequado de produtos químicos.
2	90 dias	OBSERVAÇÃO

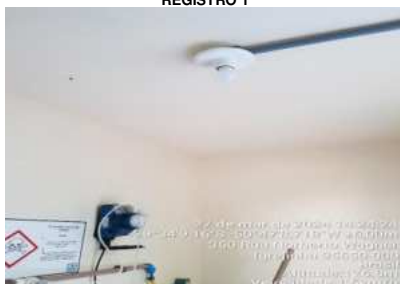
REGISTRO 1

NC	CÓDIGO DA NC	UNIDADE	Poço IGR 16
48	1.8	CONSTATAÇÃO	A lâmpada da casa de químicos não funciona.
GRUPO	PRAZO	NÃO CONFORMIDADE	Não proporcionar a segurança das edificações e dos operadores.
2	365 dias	OBSERVAÇÃO	O poço é acionado por radiofrequência, portanto pode operar durante períodos noturnos.

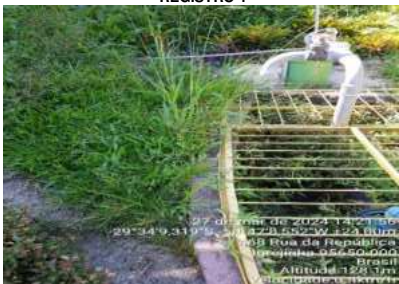
REGISTRO 1

NC	CÓDIGO DA NC	UNIDADE	Poço IGR 16
49	1.9	CONSTATAÇÃO	Vegetação do terreno alta.
GRUPO	PRAZO	NÃO CONFORMIDADE	Falta de conservação e manutenção preventiva de unidade.
2	365 dias	OBSERVAÇÃO

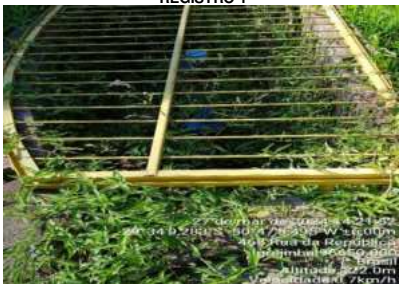
REGISTRO 1

NC	CÓDIGO DA NC	UNIDADE	Poço IGR 16
50	1.9	CONSTATAÇÃO	Vegetação dentro da caixa de registros.
GRUPO	PRAZO	NÃO CONFORMIDADE	Falta de conservação e manutenção preventiva de unidade.
2	365 dias	OBSERVAÇÃO

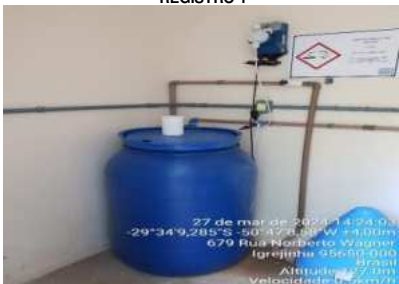
REGISTRO 1

NC	CÓDIGO DA NC	UNIDADE	Poço IGR 16
51	1.9	CONSTATAÇÃO	Presença de tanque com resíduo líquido de hipoclorito de sódio, sendo necessário proceder com a correta destinação final do fluido inutilizado.
GRUPO	PRAZO	NÃO CONFORMIDADE	Acúmulo de resíduos em local inapropriado e/ou armazenamento inadequado.
2	90 dias	OBSERVAÇÃO

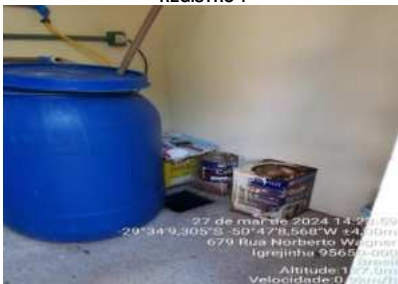
REGISTRO 1

NC	CÓDIGO DA NC	UNIDADE	Poço IGR 16
52	1.9	CONSTATAÇÃO	Acúmulo de resíduos de obra dentro da casa de químicos.
GRUPO	PRAZO	NÃO CONFORMIDADE	Acúmulo de resíduos em local inapropriado e/ou armazenamento inadequado.
2	90 dias	OBSERVAÇÃO

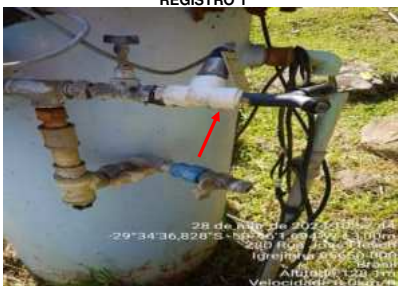
REGISTRO 1

NC	CÓDIGO DA NC	UNIDADE	Booster 1 - Lajeadoinho
70	2.4	CONSTATAÇÃO	A tubulação da torneira está vazado.
GRUPO	PRAZO	NÃO CONFORMIDADE	Perda de água e/ou não executar redução de perdas.
2	365 dias	OBSERVAÇÃO

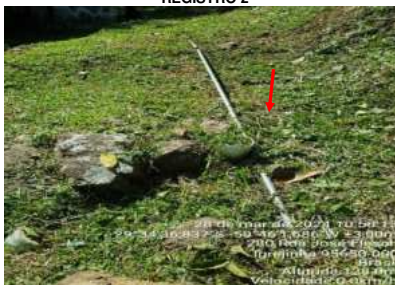
REGISTRO 2

NC	CÓDIGO DA NC	UNIDADE	Booster 1 - Lajeadoinho
71	2.8	CONSTATAÇÃO	Falta de organização dos fios elétricos.
GRUPO	PRAZO	NÃO CONFORMIDADE	Falta de conservação e manutenção preventiva de unidade.
2	365 dias	OBSERVAÇÃO

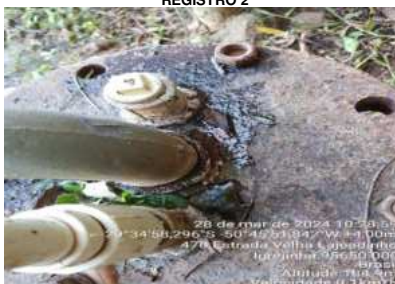
REGISTRO 2

NC	CÓDIGO DA NC	UNIDADE	Booster 2 - Lajeadoinho
73	2.4	CONSTATAÇÃO	Há vazamento nas conexões da tubulação com a tampa.
GRUPO	PRAZO	NÃO CONFORMIDADE	Perda de água e/ou não executar redução de perdas.
2	365 dias	OBSERVAÇÃO

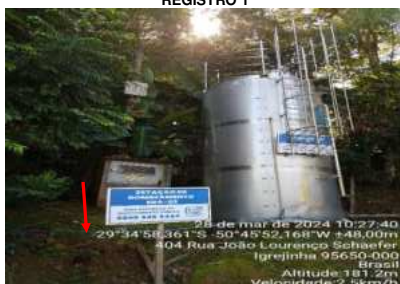
REGISTRO 1

NC	CÓDIGO DA NC	UNIDADE	Booster 2 - Lajeadoinho
74	2.7	CONSTATAÇÃO	Rede de distribuição de água passando superficialmente e dificultando a locomoção na área.
GRUPO	PRAZO	NÃO CONFORMIDADE	Não proporcionar a segurança das edificações e dos operadores.
2	365 dias	OBSERVAÇÃO	A tubulação da rede de distribuição de água deve possuir um recobrimento mínimo de 0,6 m de acordo com a NBR 12266/1992

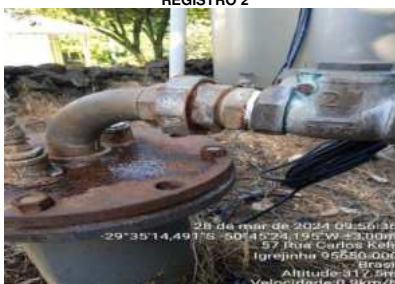
REGISTRO 2

NC	CÓDIGO DA NC	UNIDADE	Booster 4 - Lajeadoinho
75	2.4	CONSTATAÇÃO	Há vazamento nas conexões da tubulação com a tampa.
GRUPO	PRAZO	NÃO CONFORMIDADE	Perda de água e/ou não executar redução de perdas.
2	365 dias	OBSERVAÇÃO

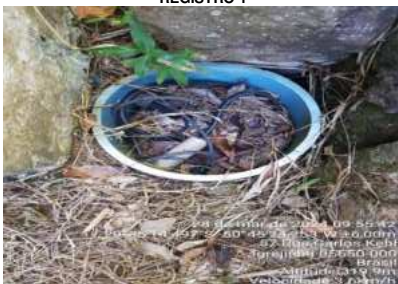
REGISTRO 1

NC	CÓDIGO DA NC	UNIDADE	Booster 4 - Lajeadoinho
78	2.8	CONSTATAÇÃO	Resíduos dentro da caixa de fios.
GRUPO	PRAZO	NÃO CONFORMIDADE	Falta de conservação e manutenção preventiva de unidade.
2	365 dias	OBSERVAÇÃO

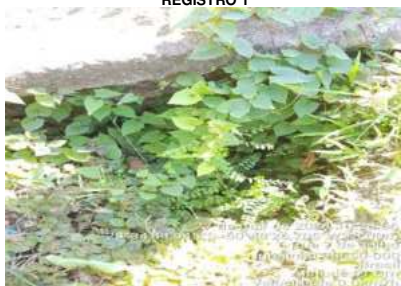
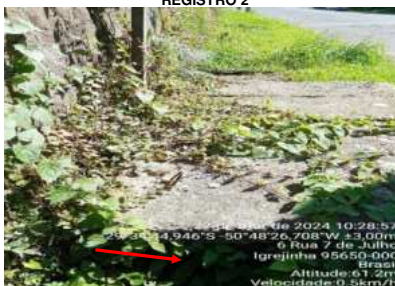
NC	CÓDIGO DA NC	UNIDADE	Booster 11 - Julio Fleck
79	2.7	CONSTATAÇÃO	Buraco próximo da caixa de concreto.
GRUPO	PRAZO	NÃO CONFORMIDADE	Não proporcionar a segurança das edificações e dos operadores.
2	365 dias	OBSERVAÇÃO

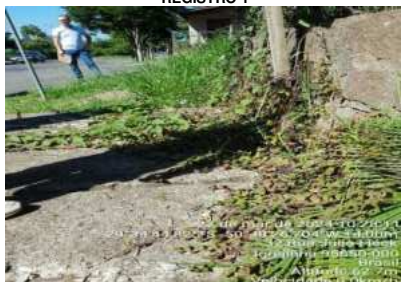
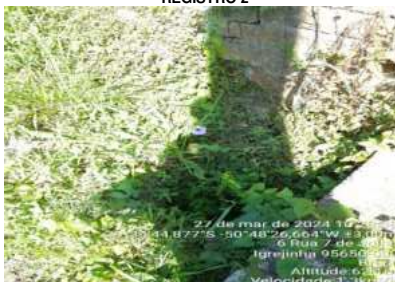
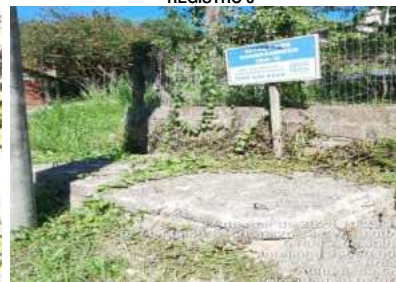
NC	CÓDIGO DA NC	UNIDADE	Booster 11 - Julio Fleck
80	2.8	CONSTATAÇÃO	Vegetação alta no terreno.
GRUPO	PRAZO	NÃO CONFORMIDADE	Falta de conservação e manutenção preventiva de unidade.
2	365 dias	OBSERVAÇÃO

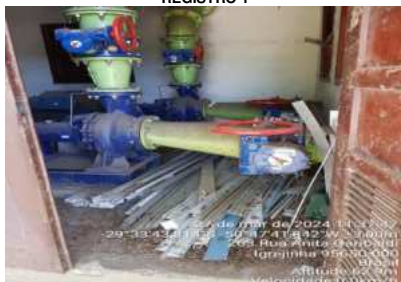
NC	CÓDIGO DA NC	UNIDADE	EBAT 1 - Figueirão
81	2.8	CONSTATAÇÃO	Acúmulo de resíduos de obras.
GRUPO	PRAZO	NÃO CONFORMIDADE	Falta de conservação e manutenção preventiva de unidade.
2	365 dias	OBSERVAÇÃO	Risco de atração de vetores.

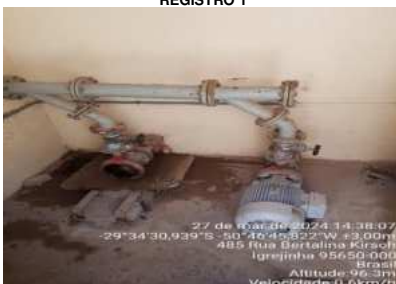
NC	CÓDIGO DA NC	UNIDADE	EBAT 7 - Viaduto
82	2.3	CONSTATAÇÃO	Está faltando uma das bombas.
GRUPO	PRAZO	NÃO CONFORMIDADE	Ausência de bomba reserva devidamente instalada para acionamento imediato.
2	180 dias	OBSERVAÇÃO

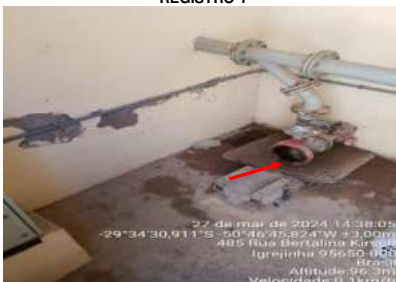
NC	CÓDIGO DA NC	UNIDADE	EBAT 7 - Viaduto
83	2.4	CONSTATAÇÃO	Vazando na estrutura onde não está a bomba.
GRUPO	PRAZO	NÃO CONFORMIDADE	Perda de água e/ou não executar redução de perdas.
2	365 dias	OBSERVAÇÃO

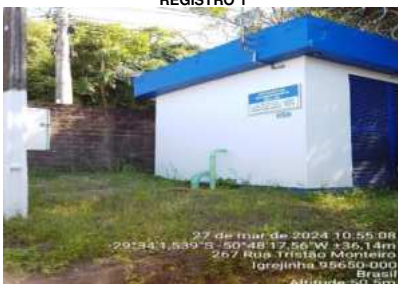
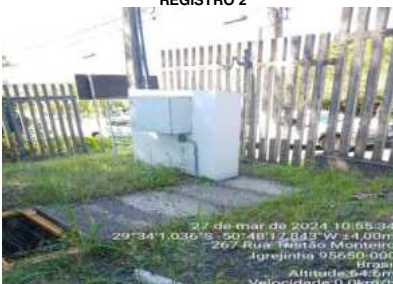
NC	CÓDIGO DA NC	UNIDADE	EBAT 9 - Imigração
85	2.8	CONSTATAÇÃO	Vegetação alta no terreno.
GRUPO	PRAZO	NÃO CONFORMIDADE	Falta de conservação e manutenção preventiva de unidade.
2	365 dias	OBSERVAÇÃO

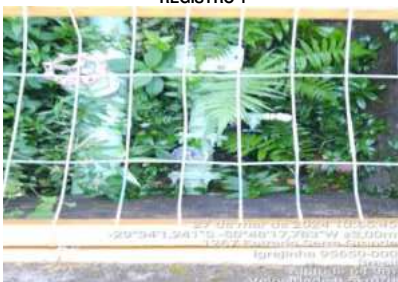
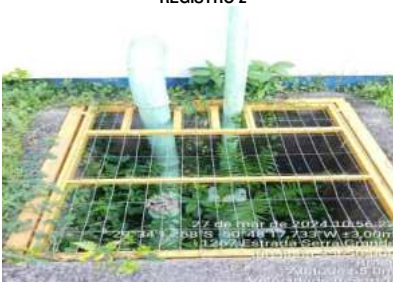
NC	CÓDIGO DA NC	UNIDADE	EBAT 9 - Imigração
86	2.8	CONSTATAÇÃO	Vegetação dentro da caixa de registros.
GRUPO	PRAZO	NÃO CONFORMIDADE	Falta de conservação e manutenção preventiva de unidade.
2	365 dias	OBSERVAÇÃO

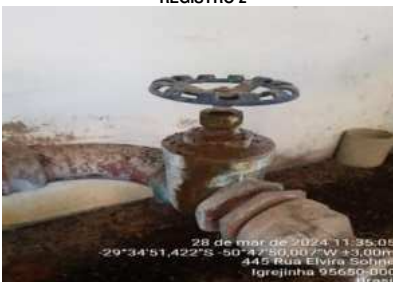
REGISTRO 2

NC	CÓDIGO DA NC	UNIDADE	EBAT 16 - Saibreira
87	2.4	CONSTATAÇÃO	Há vazamento no registro.
GRUPO	PRAZO	NÃO CONFORMIDADE	Perda de água e/ou não executar redução de perdas.
2	365 dias	OBSERVAÇÃO

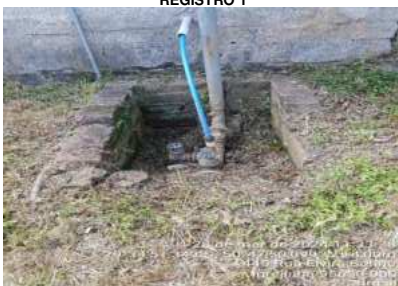
NC	CÓDIGO DA NC	UNIDADE	EBAT 16 - Saibreira
88	2.7	CONSTATAÇÃO	Caixa de manobra sem dispositivo de proteção contra quedas.
GRUPO	PRAZO	NÃO CONFORMIDADE	Não proporcionar a segurança das edificações e dos operadores.
2	365 dias	OBSERVAÇÃO

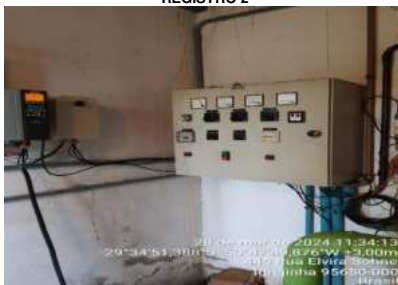
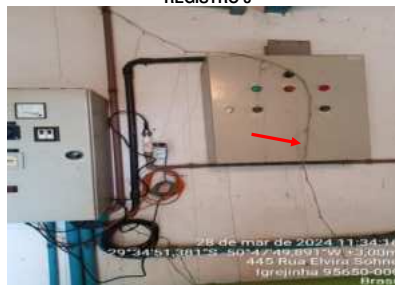
NC	CÓDIGO DA NC	UNIDADE	EBAT 16 - Saibreira
89	2.8	CONSTATAÇÃO	Vegetação próxima ao painel elétrico.
GRUPO	PRAZO	NÃO CONFORMIDADE	Falta de conservação e manutenção preventiva de unidade.
2	365 dias	OBSERVAÇÃO

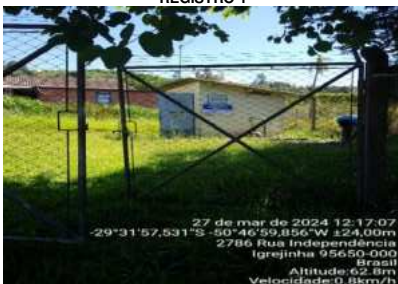
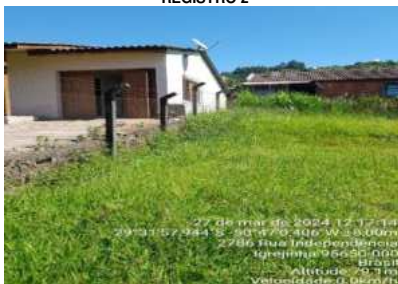
NC	CÓDIGO DA NC	UNIDADE	EBAT 18 - Recanto Verde
90	2.8	CONSTATAÇÃO	Vegetação alta no terreno.
GRUPO	PRAZO	NÃO CONFORMIDADE	Falta de conservação e manutenção preventiva de unidade.
2	365 dias	OBSERVAÇÃO

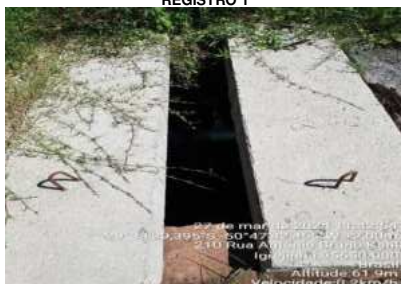
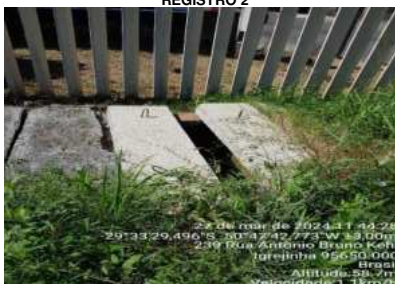
NC	CÓDIGO DA NC	UNIDADE	EBAT 22 - P. da Figueira
91	2.7	CONSTATAÇÃO	Espaçamento entre as tampas de concreto gera risco de queda.
GRUPO	PRAZO	NÃO CONFORMIDADE	Não proporcionar a segurança das edificações e dos operadores.
2	365 dias	OBSERVAÇÃO

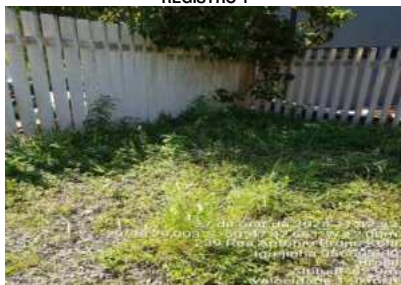
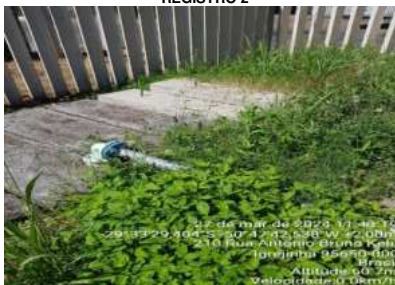
NC	CÓDIGO DA NC	UNIDADE	EBAT 22 - P. da Figueira
92	2.8	CONSTATAÇÃO	Vegetação alta no terreno.
GRUPO	PRAZO	NÃO CONFORMIDADE	Falta de conservação e manutenção preventiva de unidade.
2	365 dias	OBSERVAÇÃO

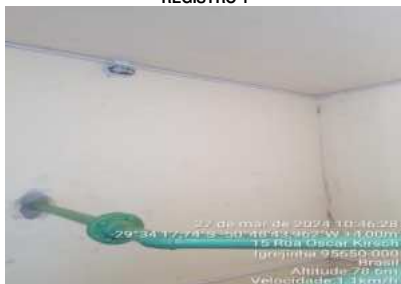
NC	CÓDIGO DA NC	UNIDADE	EBAT 23 - Veredas
93	2.7	CONSTATAÇÃO	A lâmpada da casa não funciona.
GRUPO	PRAZO	NÃO CONFORMIDADE	Não proporcionar a segurança das edificações e dos operadores.
2	365 dias	OBSERVAÇÃO

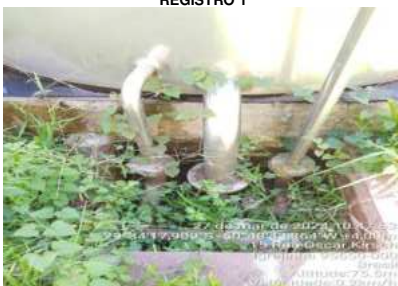
NC	CÓDIGO DA NC	UNIDADE	EBAT 23 - Veredas
94	2.7	CONSTATAÇÃO	Ausência de dispositivo de proteção contra quedas na caixa de registro do reservatório.
GRUPO	PRAZO	NÃO CONFORMIDADE	Não proporcionar a segurança das edificações e dos operadores.
2	365 dias	OBSERVAÇÃO

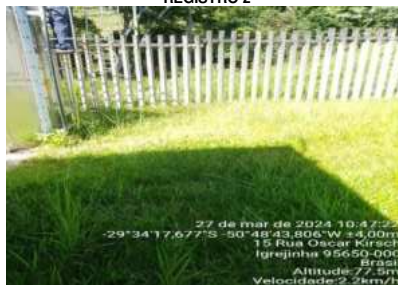
REGISTRO 2

NC	CÓDIGO DA NC	UNIDADE	EBAT 23 - Veredas
95	2.8	CONSTATAÇÃO	Vegetação alta no terreno.
GRUPO	PRAZO	NÃO CONFORMIDADE	Falta de conservação e manutenção preventiva de unidade.
2	365 dias	OBSERVAÇÃO

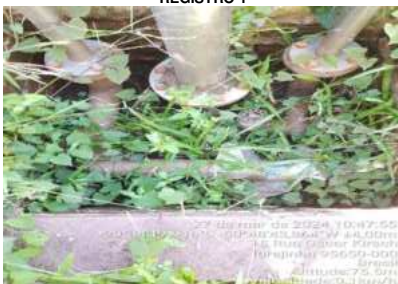
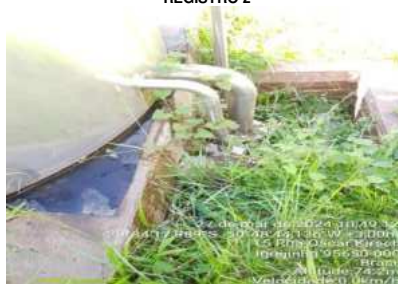
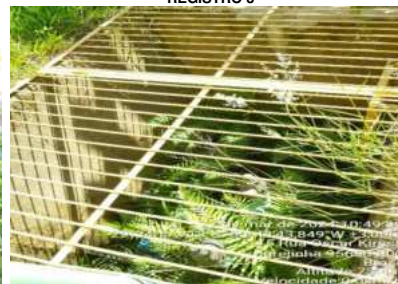
NC	CÓDIGO DA NC	UNIDADE	EBAT 23 - Veredas
96	2.8	CONSTATAÇÃO	Vegetação alta dentro das caixas de registro e tubulação de passagem do reservatório e da caixa de registro da EBAT.
GRUPO	PRAZO	NÃO CONFORMIDADE	Falta de conservação e manutenção preventiva de unidade.
2	365 dias	OBSERVAÇÃO

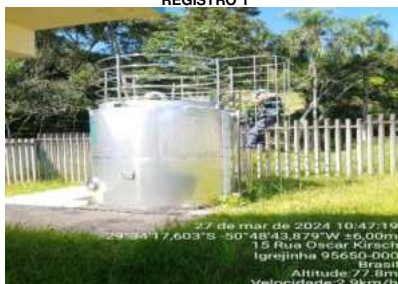
NC	CÓDIGO DA NC	UNIDADE	EBAT 23 - Veredas
97	-	CONSTATAÇÃO	Não foi identificado o reservatório de 10 m³ localizado na EBAT no Anexo II do SAA.
GRUPO	PRAZO	NÃO CONFORMIDADE	Deixar de prestar informações ao órgão fiscalizatório.
2	90 dias	OBSERVAÇÃO

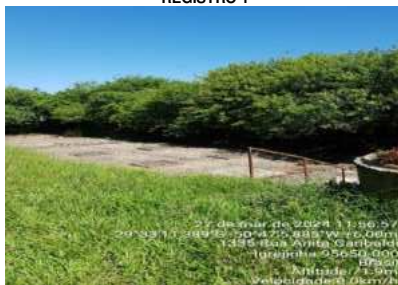
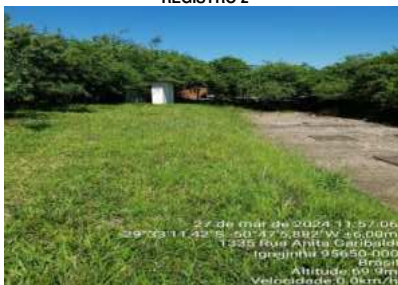
NC	CÓDIGO DA NC	UNIDADE	Estação de Tratamento de Esgoto COHAB Anita Garibaldi
98	5.19	CONSTATAÇÃO	Vegetação alta no terreno.
GRUPO	PRAZO	NÃO CONFORMIDADE	Falta de conservação e manutenção preventiva de unidade.
2	365 dias	OBSERVAÇÃO

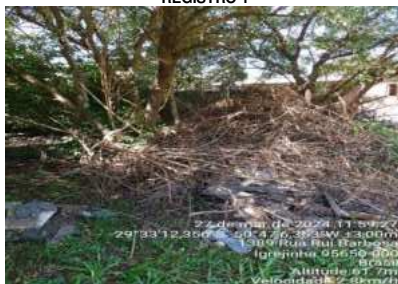
NC	CÓDIGO DA NC	UNIDADE	Estação de Tratamento de Esgoto COHAB Anita Garibaldi
99	5.19	CONSTATAÇÃO	Acúmulo de resíduos de poda.
GRUPO	PRAZO	NÃO CONFORMIDADE	Falta de conservação e manutenção preventiva de unidade.
2	365 dias	OBSERVAÇÃO

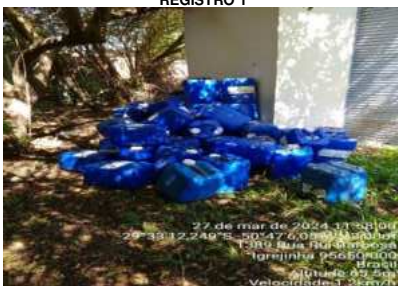
NC	CÓDIGO DA NC	UNIDADE	Estação de Tratamento de Esgoto COHAB Anita Garibaldi
100	5.19	CONSTATAÇÃO	Acúmulo de resíduos de embalagens de Wastec.
GRUPO	PRAZO	NÃO CONFORMIDADE	Falta de conservação e manutenção preventiva de unidade.
2	365 dias	OBSERVAÇÃO	Risco de atração de vetores.

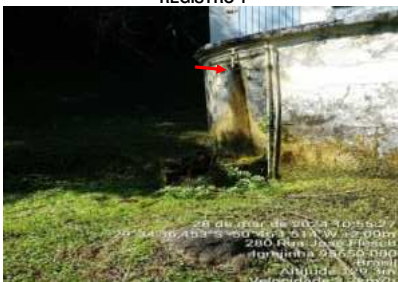
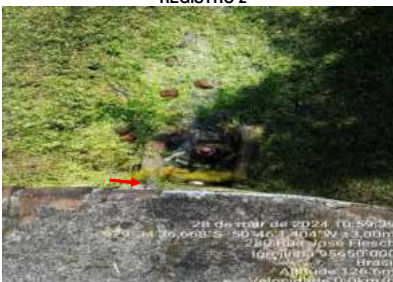
NC	CÓDIGO DA NC	UNIDADE	Reservatório 1 - Fonte
101	6.3	CONSTATAÇÃO	Há uma grande quantidade de água saindo pelo extravasor.
GRUPO	PRAZO	NÃO CONFORMIDADE	Perda de água e/ou não executar redução de perdas.
2	365 dias	OBSERVAÇÃO

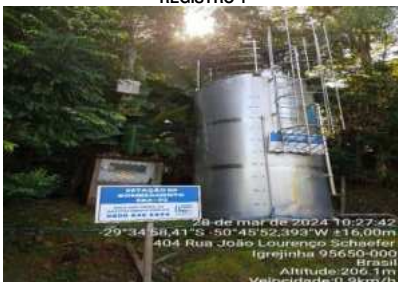
NC	CÓDIGO DA NC	UNIDADE	Reservatório 2 - Lajeado
102	6.2	CONSTATAÇÃO	A área não é cercada.
GRUPO	PRAZO	NÃO CONFORMIDADE	Não isolar a área dando condição ao acesso de pessoas não-autorizadas e sem garantir bom estado de limpeza do local.
2	365 dias	OBSERVAÇÃO

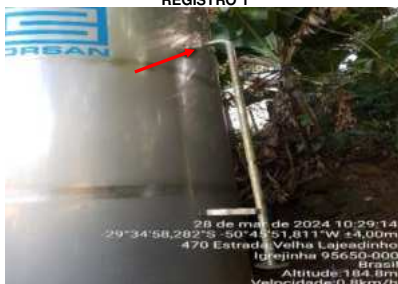
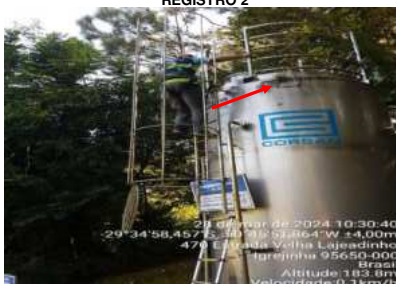
NC	CÓDIGO DA NC	UNIDADE	Reservatório 2 - Lajeadoinho
103	6.12	CONSTATAÇÃO	Vegetação crescendo na estrutura do extravasor e partes do reservatório
GRUPO	PRAZO	NÃO CONFORMIDADE	Falta de conservação e manutenção preventiva de unidade.
2	180 dias	OBSERVAÇÃO

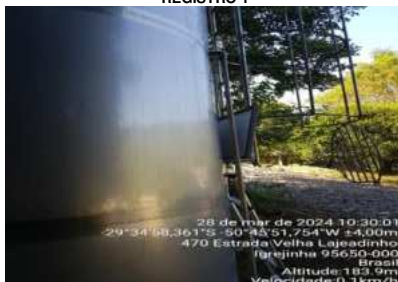
NC	CÓDIGO DA NC	UNIDADE	Reservatório 2 - Lajeadoinho
104	6.12	CONSTATAÇÃO	Base de acesso para a escada está danificada, não cumprindo o objetivo de impedir o acesso de pessoas não autorizadas.
GRUPO	PRAZO	NÃO CONFORMIDADE	Falta de conservação e manutenção preventiva de unidade.
2	180 dias	OBSERVAÇÃO

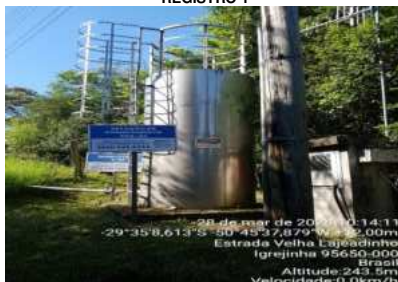
NC	CÓDIGO DA NC	UNIDADE	Reservatório 3 - Lajeadoinho
105	6.2	CONSTATAÇÃO	A área não é cercada.
GRUPO	PRAZO	NÃO CONFORMIDADE	Não isolar a área dando condição ao acesso de pessoas não-autorizadas e sem garantir bom estado de limpeza do local.
2	365 dias	OBSERVAÇÃO

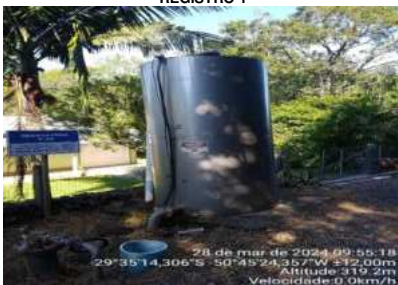
REGISTRO 1

NC	CÓDIGO DA NC	UNIDADE	Reservatório 4 - Lajeadoinho
107	6.2	CONSTATAÇÃO	A área não é cercada.
GRUPO	PRAZO	NÃO CONFORMIDADE	Não isolar a área dando condição ao acesso de pessoas não-autorizadas e sem garantir bom estado de limpeza do local.
2	365 dias	OBSERVAÇÃO

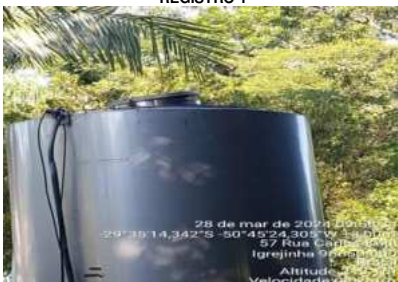
REGISTRO 1

NC	CÓDIGO DA NC	UNIDADE	Reservatório 4 - Lajeadoinho
108	6.4	CONSTATAÇÃO	A tampa está aberta.
GRUPO	PRAZO	NÃO CONFORMIDADE	Ausência de abertura de inspeção fechada com tampa inteira dotada de dispositivo e travamento.
2	180 dias	OBSERVAÇÃO

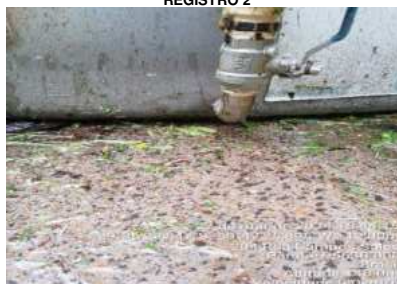
REGISTRO 2

NC	CÓDIGO DA NC	UNIDADE	Reservatório 10 - Distrito Industrial
115	6.3	CONSTATAÇÃO	Há vazamento na base do reservatório.
GRUPO	PRAZO	NÃO CONFORMIDADE	Perda de água e/ou não executar redução de perdas.
2	365 dias	OBSERVAÇÃO

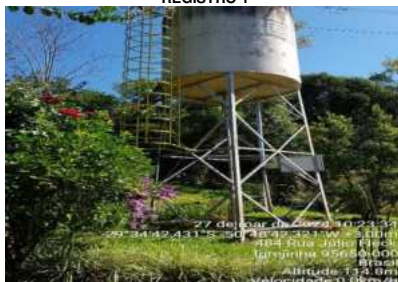
REGISTRO 1

NC	CÓDIGO DA NC	UNIDADE	Reservatório 11 - Julio Fleck
116	-	CONSTATAÇÃO	Reservatório desativado.
GRUPO	PRAZO	NÃO CONFORMIDADE	Não foi apresentado um cronograma para a remoção do reservatório desativado.
2	90 dias	OBSERVAÇÃO

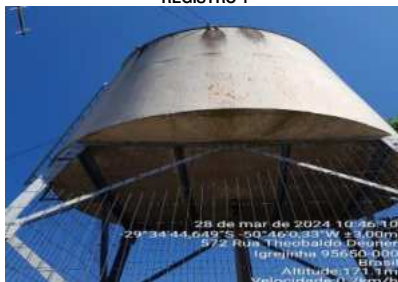
REGISTRO 1

NC	CÓDIGO DA NC	UNIDADE	Reservatório 13 - Deuner (1º)
117	6.12	CONSTATAÇÃO	Estrutura externa do reservatório com vários pontos de ferrugem.
GRUPO	PRAZO	NÃO CONFORMIDADE	Falta de conservação e manutenção preventiva de unidade.
2	180 dias	OBSERVAÇÃO	Apresentar laudo estrutural do reservatório e da qualidade da água dentro do reservatório.

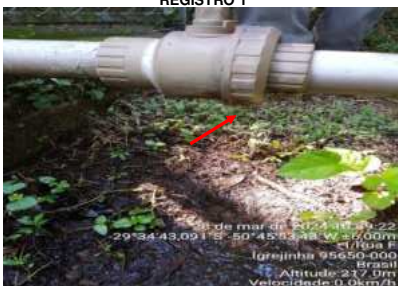
REGISTRO 1

NC	CÓDIGO DA NC	UNIDADE	Reservatório 13 - Deuner (2º)
118	6.3	CONSTATAÇÃO	Está vazando na peça da união da tubulação.
GRUPO	PRAZO	NÃO CONFORMIDADE	Perda de água e/ou não executar redução de perdas.
2	365 dias	OBSERVAÇÃO

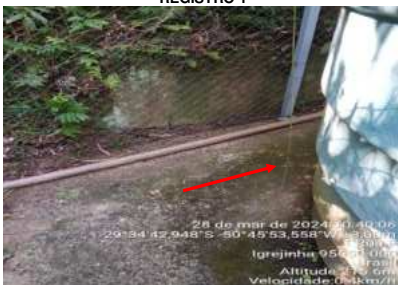
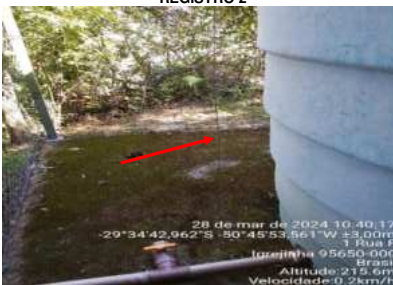
NC	CÓDIGO DA NC	UNIDADE	Reservatório 13 - Deuner (2º)
119	6.12	CONSTATAÇÃO	Arames de contenção do reservatório estão rompidos.
GRUPO	PRAZO	NÃO CONFORMIDADE	Falta de conservação e manutenção preventiva de unidade.
2	180 dias	OBSERVAÇÃO

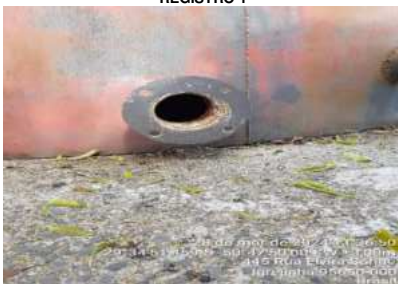
REGISTRO 1

NC	CÓDIGO DA NC	UNIDADE	Reservatório 15 - Saibreira (1º)
120	6.12	CONSTATAÇÃO	A tubulação de descarga do reservatório está aberta, podendo atrair vetores.
GRUPO	PRAZO	NÃO CONFORMIDADE	Falta de conservação e manutenção preventiva de unidade.
2	180 dias	OBSERVAÇÃO

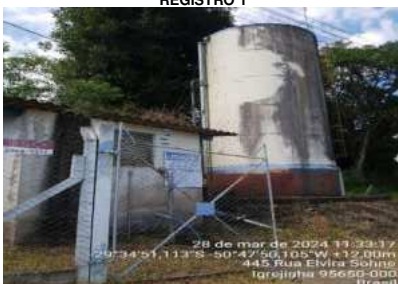
REGISTRO 1

NC	CÓDIGO DA NC	UNIDADE	Reservatório 15 - Saibreira (1º)
121	-	CONSTATAÇÃO	Reservatório desativado.
GRUPO	PRAZO	NÃO CONFORMIDADE	Não foi apresentado um cronograma para a remoção do reservatório desativado.
2	90 dias	OBSERVAÇÃO

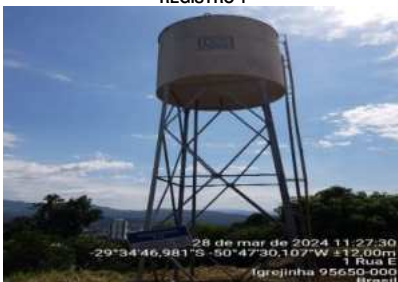
REGISTRO 1

NC	CÓDIGO DA NC	UNIDADE	Reservatório 16 - Saibreira (2º)
122	6.2	CONSTATAÇÃO	A área não é cercada.
GRUPO	PRAZO	NÃO CONFORMIDADE	Não isolar a área dando condição ao acesso de pessoas não-autorizadas e sem garantir bom estado de limpeza do local.
2	365 dias	OBSERVAÇÃO

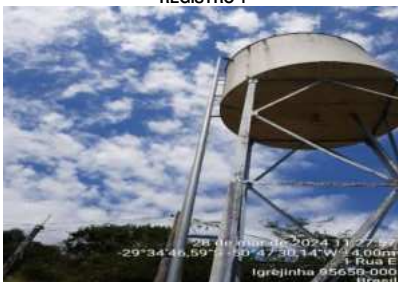
REGISTRO 1

NC	CÓDIGO DA NC	UNIDADE	Reservatório 16 - Saibreira (2º)
123	-	CONSTATAÇÃO	Reservatório desativado.
GRUPO	PRAZO	NÃO CONFORMIDADE	Não foi apresentado um cronograma para a remoção do reservatório desativado.
2	90 dias	OBSERVAÇÃO

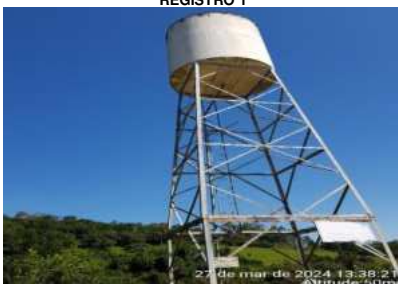
REGISTRO 1

NC	CÓDIGO DA NC	UNIDADE	Reservatório 17 - Rothmann
124	-	CONSTATAÇÃO	Reservatório desativado.
GRUPO	PRAZO	NÃO CONFORMIDADE	Não foi apresentado um cronograma para a remoção do reservatório desativado.
2	90 dias	OBSERVAÇÃO

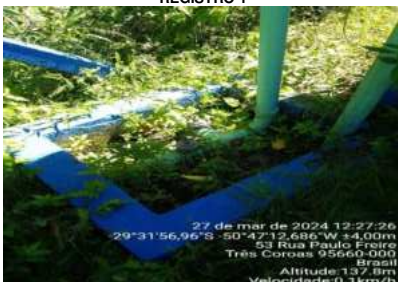
REGISTRO 1

NC	CÓDIGO DA NC	UNIDADE	Reservatório 18 - Recanto Verde
125	6.11	CONSTATAÇÃO	Caixa de registro sem dispositivo de proteção contra quedas.
GRUPO	PRAZO	NÃO CONFORMIDADE	Não proporcionar a segurança das edificações e dos operadores.
2	365 dias	OBSERVAÇÃO

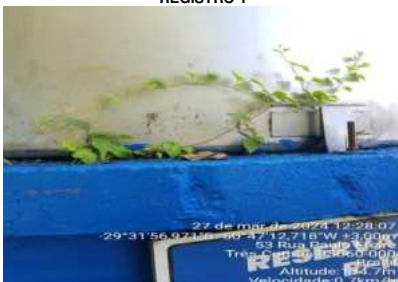
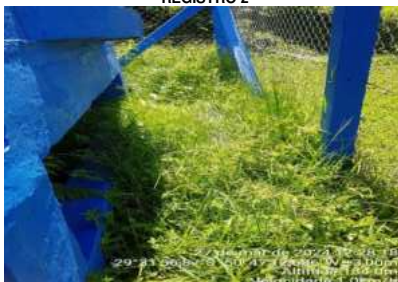
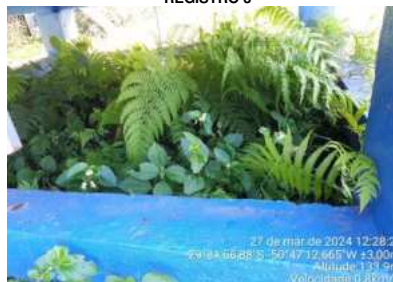
NC	CÓDIGO DA NC	UNIDADE	Reservatório 18 - Recanto Verde
126	6.12	CONSTATAÇÃO	Vegetação alta no terreno.
GRUPO	PRAZO	NÃO CONFORMIDADE	Falta de conservação e manutenção preventiva de unidade.
2	180 dias	OBSERVAÇÃO

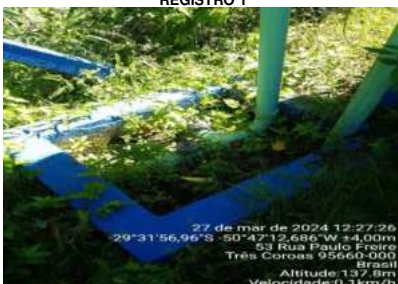
REGISTRO 1

NC	CÓDIGO DA NC	UNIDADE	Reservatório 18 - Recanto Verde
127	6.12	CONSTATAÇÃO	Vegetação dentro da caixa de registro.
GRUPO	PRAZO	NÃO CONFORMIDADE	Falta de conservação e manutenção preventiva de unidade.
2	180 dias	OBSERVAÇÃO

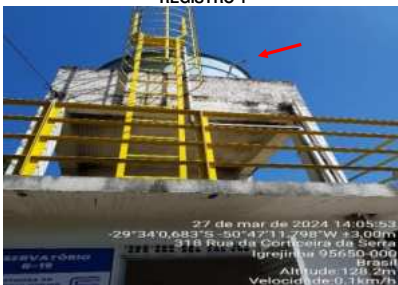
REGISTRO 1

NC	CÓDIGO DA NC	UNIDADE	Reservatório 19 - Corticeira da Serra (1º)
128	6.5	CONSTATAÇÃO	Tubulação do extravasor sem tela.
GRUPO	PRAZO	NÃO CONFORMIDADE	Ausência de tubulação de ventilação protegidas com tela e com cobertura que impeça a entrada de água de chuva e limite a entrada de poeira.
2	90 dias	OBSERVAÇÃO

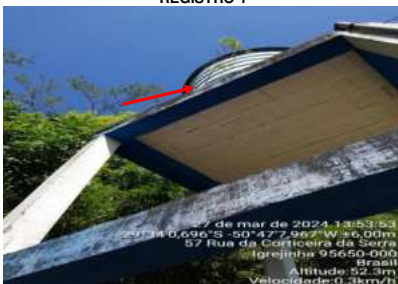
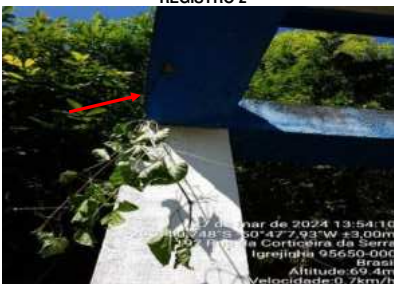
NC	CÓDIGO DA NC	UNIDADE	Reservatório 20 - Corticeira da Serra (2º)
129	6.12	CONSTATAÇÃO	Vegetação crescendo na estrutura do reservatório.
GRUPO	PRAZO	NÃO CONFORMIDADE	Falta de conservação e manutenção preventiva de unidade.
2	180 dias	OBSERVAÇÃO

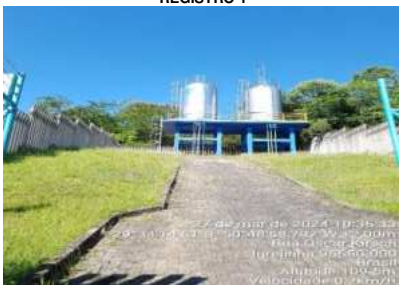
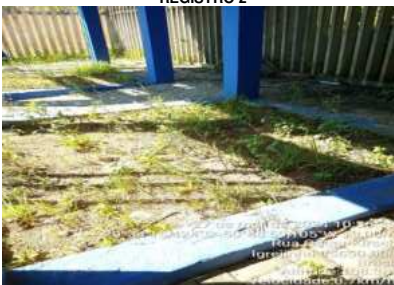
NC	CÓDIGO DA NC	UNIDADE	Reservatório 23 - Veredas
134	6.12	CONSTATAÇÃO	Vegetação alta no terreno.
GRUPO	PRAZO	NÃO CONFORMIDADE	Falta de conservação e manutenção preventiva de unidade.
2	180 dias	OBSERVAÇÃO

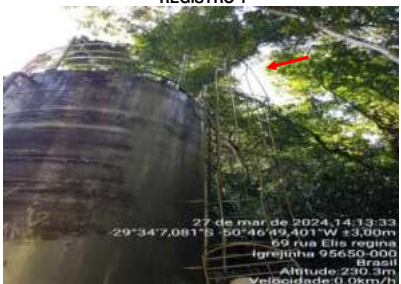
REGISTRO 1

NC	CÓDIGO DA NC	UNIDADE	Reservatório 24 - Panorama
135	6.9	CONSTATAÇÃO	A parte superior da escada está danificada.
GRUPO	PRAZO	NÃO CONFORMIDADE	Falta de conservação e manutenção preventiva de unidade.
2	180 dias	OBSERVAÇÃO

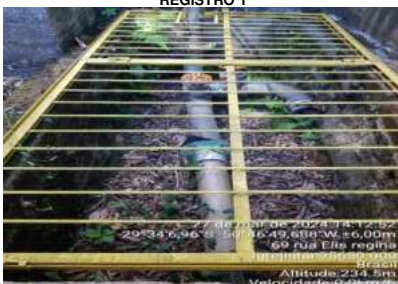
REGISTRO 1

NC	CÓDIGO DA NC	UNIDADE	Reservatório 24 - Panorama
136	6.12	CONSTATAÇÃO	Vegetação dentro da caixa de registro.
GRUPO	PRAZO	NÃO CONFORMIDADE	Falta de conservação e manutenção preventiva de unidade.
2	180 dias	OBSERVAÇÃO
