REGULAÇÃO
RELATÓRIO TÉCNICO DE FISCALIZAÇÃO N. 051-P/2024 – RTF**Fiscalização Regular no Sistema de
Abastecimento de Água e no Sistema de
Esgotamento Sanitário de Igrejinha/RS.****1. CONSIDERAÇÕES PRELIMINARES**

Nos dias 27 e 28 de março de 2024, realizou-se fiscalização no Sistema de Abastecimento de Água e no Sistema de Esgotamento Sanitário da Companhia Estadual de Saneamento (Corsan) no município de Igrejinha.

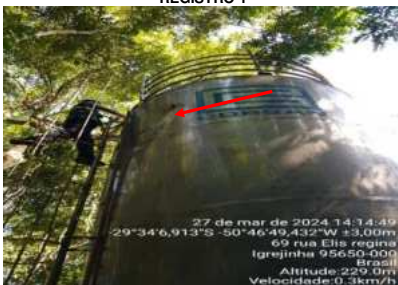
REGISTRO 1

NC	CÓDIGO DA NC	UNIDADE	Reservatório 24 - Panorama
137	6.12	CONSTATAÇÃO	Reservatório amassado, devido à queda de árvores.
GRUPO	PRAZO	NÃO CONFORMIDADE	Falta de conservação e manutenção preventiva de unidade.
2	180 dias	OBSERVAÇÃO	Promover a poda preventiva das árvores da área.

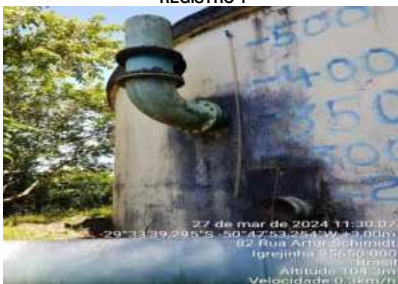
REGISTRO 1

NC	CÓDIGO DA NC	UNIDADE	Reservatório 25 - R 500
138	6.5	CONSTATAÇÃO	Tubulação do extravasor sem tela e invertida.
GRUPO	PRAZO	NÃO CONFORMIDADE	Ausência de tubulação de ventilação protegidas com tela e com cobertura que impeça a entrada de água de chuva e limite a entrada de poeira.
2	90 dias	OBSERVAÇÃO

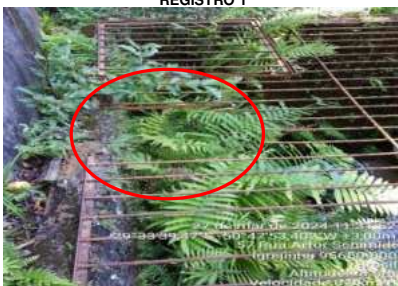
REGISTRO 1

NC	CÓDIGO DA NC	UNIDADE	Reservatório 25 - R 500
139	6.11	CONSTATAÇÃO	Há um buraco na tela de proteção da caixa de registro.
GRUPO	PRAZO	NÃO CONFORMIDADE	Não proporcionar a segurança das edificações e dos operadores.
2	365 dias	OBSERVAÇÃO

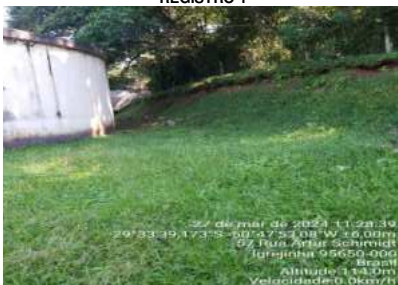
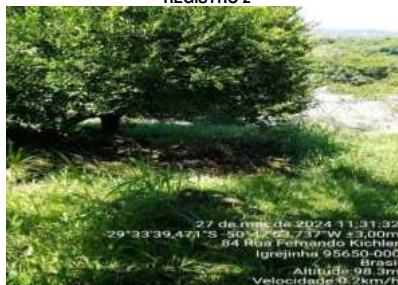
NC	CÓDIGO DA NC	UNIDADE	Reservatório 25 - R 500
140	6.12	CONSTATAÇÃO	Vegetação alta no terreno.
GRUPO	PRAZO	NÃO CONFORMIDADE	Falta de conservação e manutenção preventiva de unidade.
2	180 dias	OBSERVAÇÃO

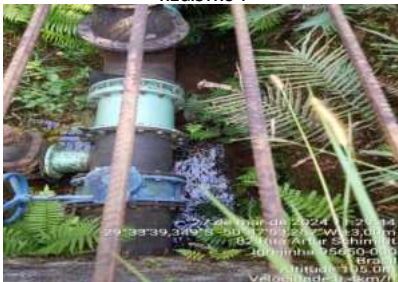
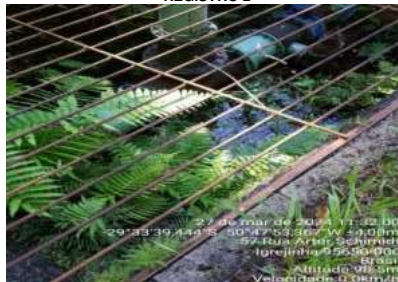
NC	CÓDIGO DA NC	UNIDADE	Reservatório 25 - R 500
141	6.12	CONSTATAÇÃO	Vegetação dentro da caixa do registro de manobra.
GRUPO	PRAZO	NÃO CONFORMIDADE	Falta de conservação e manutenção preventiva de unidade.
2	180 dias	OBSERVAÇÃO

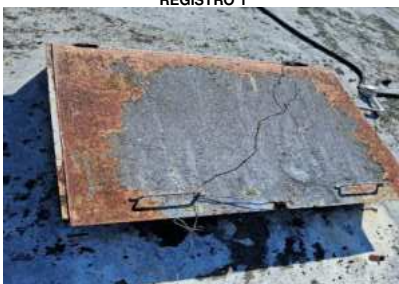
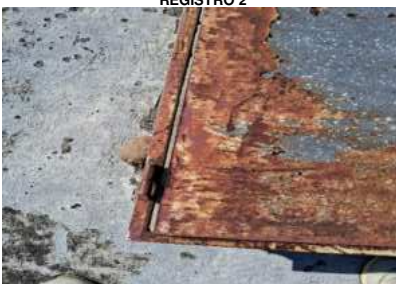
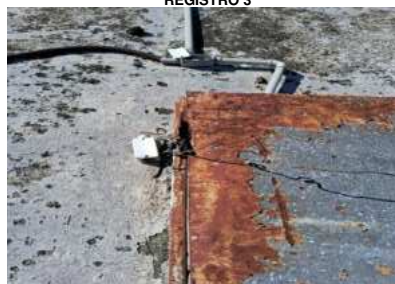
NC	CÓDIGO DA NC	UNIDADE	Reservatório 26 - R 1000
142	6.4	CONSTATAÇÃO	A tampa está solta.
GRUPO	PRAZO	NÃO CONFORMIDADE	Ausência de abertura de inspeção fechada com tampa inteira dotada de dispositivo e travamento.
2	365 dias	OBSERVAÇÃO

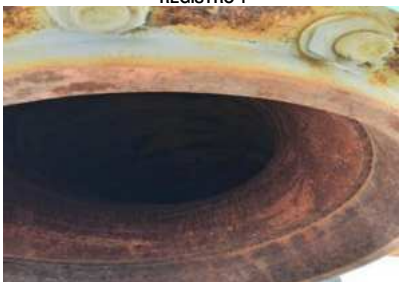
REGISTRO 1

NC	CÓDIGO DA NC	UNIDADE	Reservatório 26 - R 1000
143	6.5	CONSTATAÇÃO	Tubulação de respiro sem tela.
GRUPO	PRAZO	NÃO CONFORMIDADE	Ausência de tubulação de ventilação protegidas com tela e com cobertura que impeça a entrada de água de chuva e limite a entrada de poeira.
2	90 dias	OBSERVAÇÃO

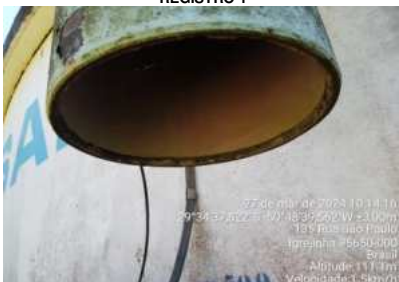
REGISTRO 1

NC	CÓDIGO DA NC	UNIDADE	Reservatório 26 - R 1000
144	6.5	CONSTATAÇÃO	Extravasador sem tela.
GRUPO	PRAZO	NÃO CONFORMIDADE	Ausência de tubulação de ventilação protegidas com tela e com cobertura que impeça a entrada de água de chuva e limite a entrada de poeira.
2	90 dias	OBSERVAÇÃO

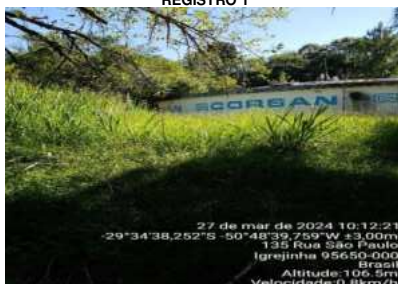
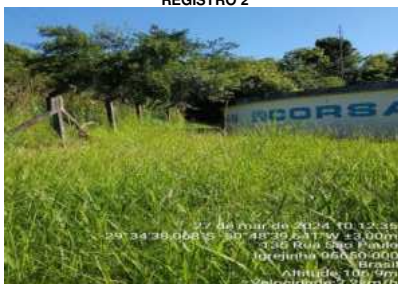
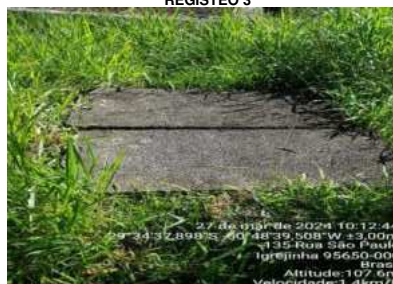
NC	CÓDIGO DA NC	UNIDADE	Reservatório 26 - R 1000
145	6.12	CONSTATAÇÃO	Vegetação alta no terreno.
GRUPO	PRAZO	NÃO CONFORMIDADE	Falta de conservação e manutenção preventiva de unidade.
2	180 dias	OBSERVAÇÃO

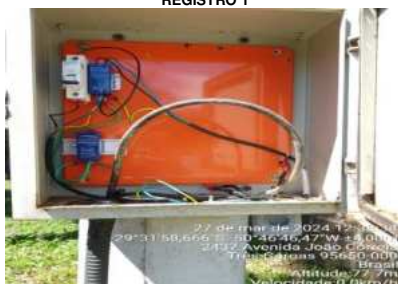
REGISTRO 1

NC	CÓDIGO DA NC	UNIDADE	Macromedidores
146	8.11	CONSTATAÇÃO	Macromedidor da adutora de água tratada importada de Três Coroas não está instalado.
GRUPO	PRAZO	NÃO CONFORMIDADE	Ausência de instrumento permanente de medição e controle de vazão da água importada.
2	365 dias	OBSERVAÇÃO	Segundo informações do operador, o macromedidor está em manutenção.
