REGULAÇÃO
RELATÓRIO TÉCNICO DE FISCALIZAÇÃO N. 052-P/2024 – RTF**Fiscalização regular no Sistema de
Abastecimento de Água e Sistema de
Esgotamento Sanitário de Rolante/RS.****1. CONSIDERAÇÕES PRELIMINARES**

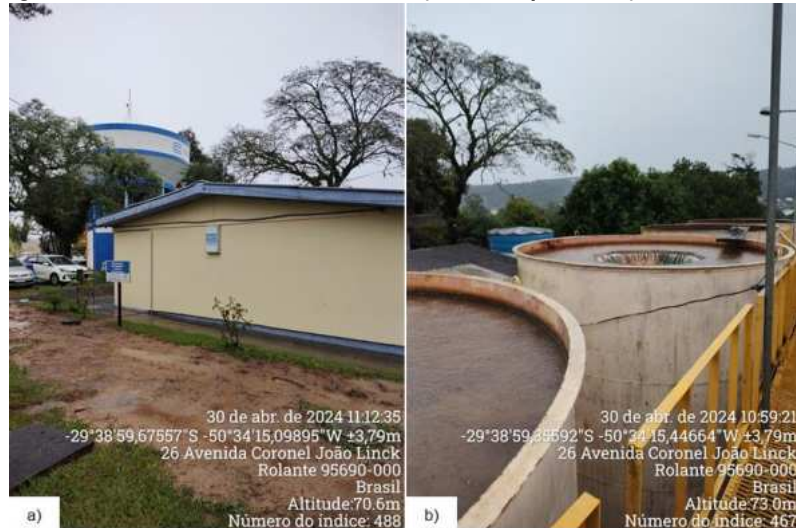
Figura 3 – Estrutura da ETA em Rolante: a) casa de química; b) bloco hidráulico.

Na fiscalização foram verificadas as estruturas da casa de química e bloco hidráulico, bem como os resultados de parâmetros de qualidade d'água. A casa de química é composta por laboratório físico-químico, laboratório microbiológico, armazenamento de insumos, área de preparo de soluções, e áreas administrativas. Os laboratórios apresentam boas condições de conservação, no qual os reagentes apresentavam-se organizados e dentro do prazo de validade. No entanto não foi identificado local para descarte de reagentes e soluções vencidas. O bloco hidráulico apresenta bom estado de conservação, entretanto durante a fiscalização foi observada elevada turbidez na água decantada.

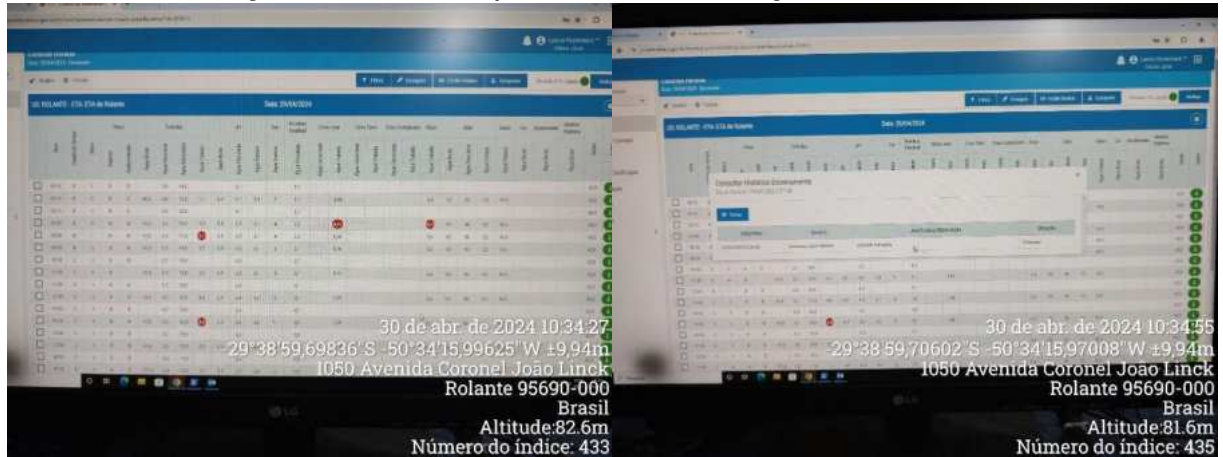
Figura 4 - Resultados dos parâmetros analisados e registrados no software.

Os parâmetros analisados nas dependências da ETA são registrados diretamente no *software* de gestão laboratorial, no qual os dados ficam armazenados juntamente com observações de falhas da ETA, conforme apresentado na Figura 4. Quando os resultados obtidos não se enquadram no estabelecido pela legislação, o *software* automaticamente os coloca em destaque por meio de uma marcação na cor vermelha. As falhas, observadas e medidas corretivas são registradas no sistema, sendo possível consultá-las. Os equipamentos eletrônicos são calibrados periodicamente, sendo realizado o controle por meio de tabela impressa. Além disso, foram observados outros documentos pertinentes.

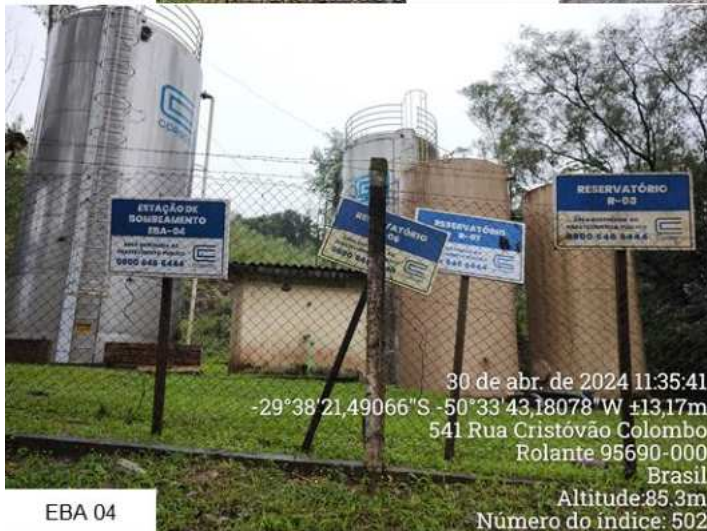
EBA 04

As elevatórias possuem estruturas prediais adequadas, porém durante a fiscalização verificou-se a necessidade de algumas melhorias, conforme presente no termo de não conformidades. Durante a fiscalização foi relatado por operadores de que a EBA - 04 estaria desativada, o responsável pela estrutura deve manter a manutenção e limpeza da estrutura, ou proceder para a remoção.

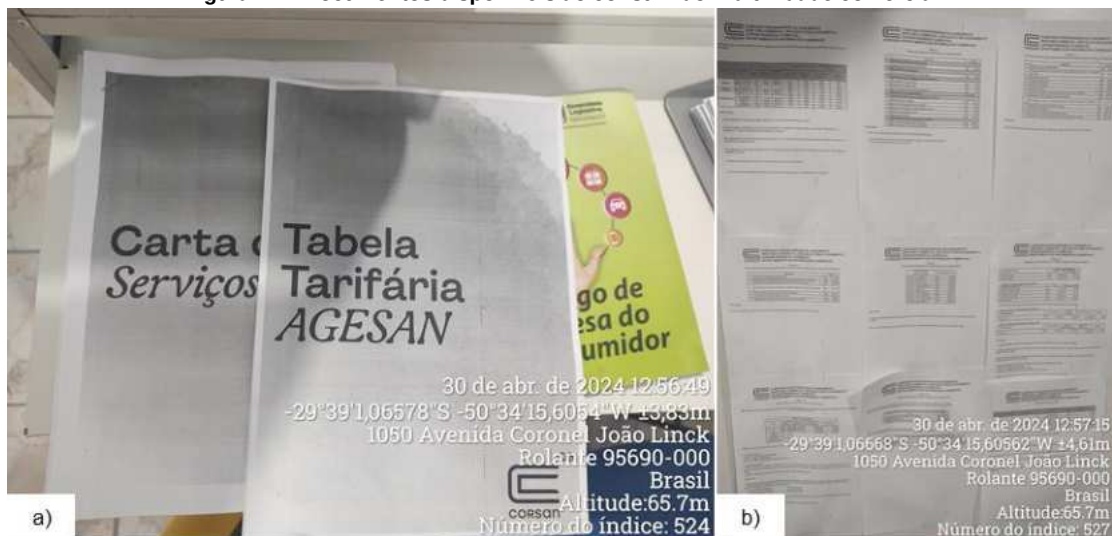
Figura 11 – Documentos disponíveis ao consumidor na unidade comercial

A unidade comercial da Corsan em Rolante está situada na Avenida Cel. João Linck, n. 1050. As instalações prediais apresentam um espaço limpo e organizado. Na sala de atendimento havia um terminal de autoatendimento da Corsan, bem como quadro contendo as tarifas em vigor, a carta de serviços, RSAE/Agesan-RS e o código de defesa do consumidor (Figura 11).

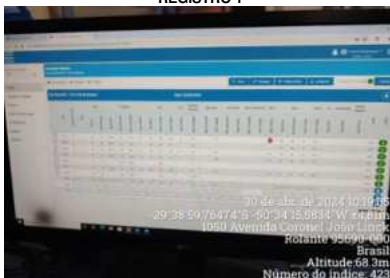
REGISTRO 1

NC	CÓDIGO DA NC	UNIDADE	ETA
14	3.17	CONSTATAÇÃO	Parâmetro Flúor na água tratada apresenta valor em desconformidade a Portaria SES-RS 10/1999.
GRUPO	PRAZO	NÃO CONFORMIDADE	Não atender aos padrões de qualidade de água das normativas.
2	90 dias	OBSERVAÇÃO	Valor de flúor na água tratada registrado a 01h13min do dia 30/04 excede 0,9 mg/L

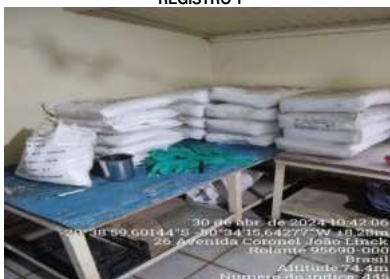
REGISTRO 1

NC	CÓDIGO DA NC	UNIDADE	ETA
22	3.19	CONSTATAÇÃO	Inexistência de identificação específica para um dos insumos sólidos da ETA: carvão ativado, fluór e carbonato de sódio
GRUPO	PRAZO	NÃO CONFORMIDADE	Falta de identificação de produtos químicos.
2	90 dias	OBSERVAÇÃO	-

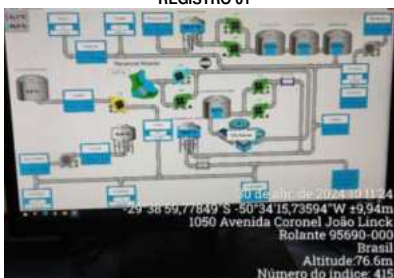
REGISTRO 01

NC	CÓDIGO DA NC	UNIDADE	Sistema de saneamento
35	-	CONSTATAÇÃO	Macromedidor não instalado na Entrada da ETA.
GRUPO	PRAZO	NÃO CONFORMIDADE	Perda de água e/ou não executar redução de perdas.
2	365 dias	OBSERVAÇÃO	-
