REGULAÇÃO RELATÓRIO TÉCNICO DE FISCALIZAÇÃO N. 054-P/2024 – RTF

**Fiscalização nos Sistema de
Abastecimento de Água e Sistema de
Esgotamento Sanitário de Campo Bom/RS.**

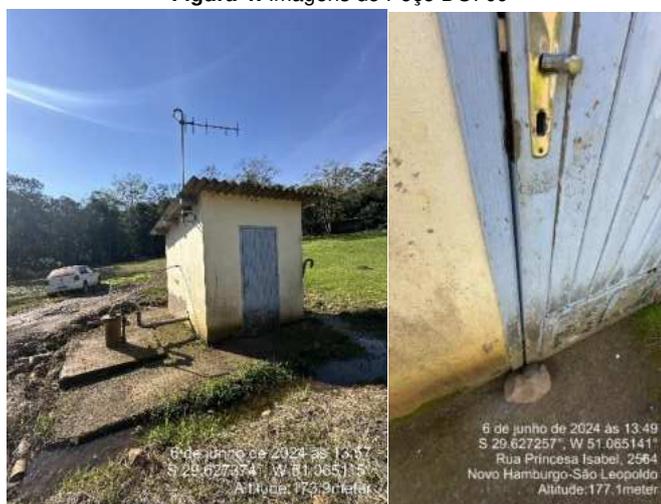
Figura 4: Imagens do Poço DOI 09

Durante a fiscalização verificou-se que as estruturas do poço se encontram em situação de precariedade. Não há cercamento do local e, as portas de acesso ao tratamento e ao quadro de comando elétrico estavam destrancadas na hora da fiscalização. O poço não possui nenhuma forma de iluminação, o que dificulta ou inviabiliza trabalhos noturnos. Na Figura 4, imagens do poço DOI 09.

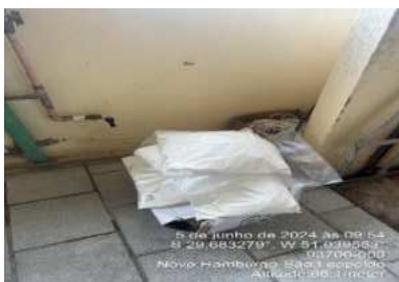
NC	CÓDIGO DA NC	UNIDADE	ETA
2	3.8	CONSTATAÇÃO	Produtos químicos armazenados inadequadamente.
GRUPO	PRAZO	NÃO CONFORMIDADE	Produtos químicos armazenados inadequadamente.
2	90 dias	OBSERVAÇÃO

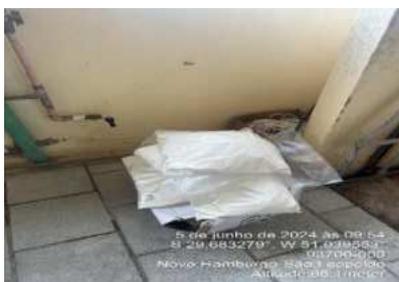
NC	CÓDIGO DA NC	UNIDADE	ETA
3	3.8	CONSTATAÇÃO	Produtos químicos sem identificação.
GRUPO	PRAZO	NÃO CONFORMIDADE	Falta de identificação dos produtos químicos.
2	90 dias	OBSERVAÇÃO

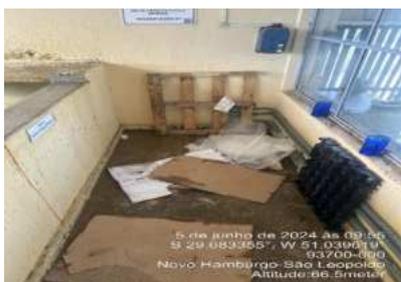
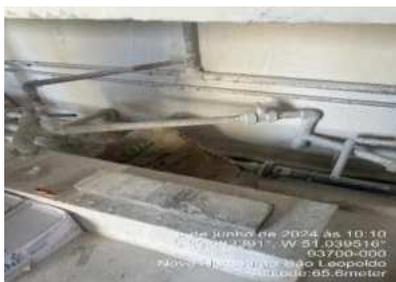
NC	CÓDIGO DA NC	UNIDADE	ETA
4	3.20	CONSTATAÇÃO	Local com acúmulo de resíduos.
GRUPO	PRAZO	NÃO CONFORMIDADE	Acúmulo de resíduos em local inapropriado e/ou armazenamento inadequado.
2	365 dias	OBSERVAÇÃO

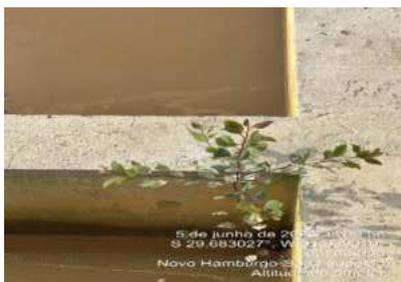
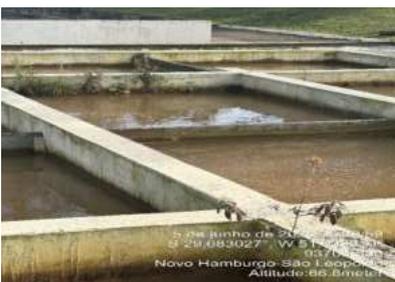
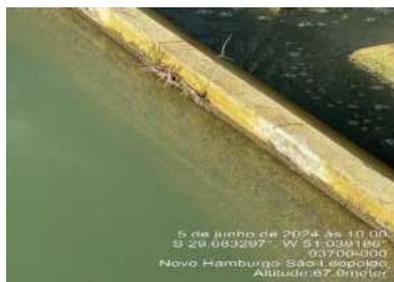
NC	CÓDIGO DA NC	UNIDADE	ETA
5	3.20	CONSTATAÇÃO	Presença de vegetação e limo nas estruturas.
GRUPO	PRAZO	NÃO CONFORMIDADE	Falta de conservação e manutenção preventiva de unidade.
2	365 dias	OBSERVAÇÃO

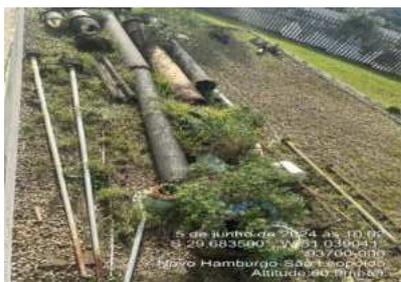
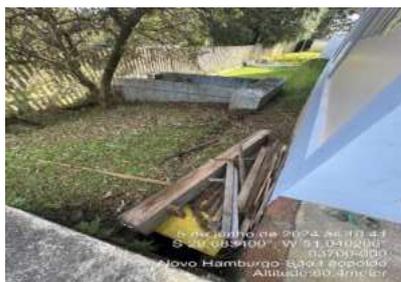
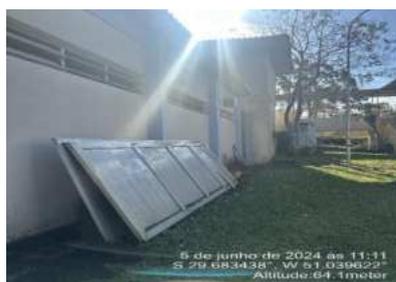
NC	CÓDIGO DA NC	UNIDADE	ETA
8	3.20	CONSTATAÇÃO	Material acumulado no terreno da ETA.
GRUPO	PRAZO	NÃO CONFORMIDADE	Falta de conservação e manutenção preventiva de unidade.
2	365 dias	OBSERVAÇÃO

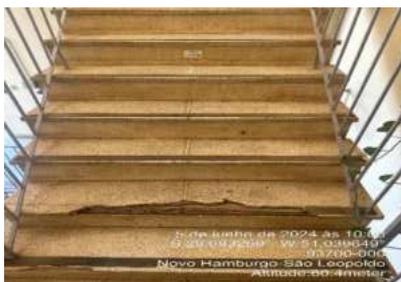
NC	CÓDIGO DA NC	UNIDADE	ETA
11	3.19	CONSTATAÇÃO	Falta de manutenção das estruturas.
GRUPO	PRAZO	NÃO CONFORMIDADE	Não proporcionar a segurança das edificações e dos operadores.
2	365 dias	OBSERVAÇÃO

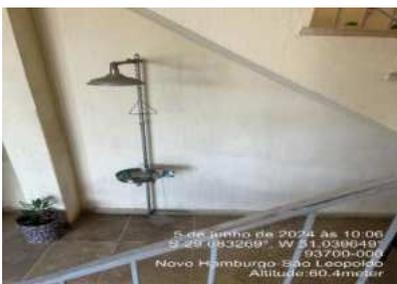
NC	CÓDIGO DA NC	UNIDADE	ETA
13	3.14	CONSTATAÇÃO	Chuveiro de emergência em andar inferior ao laboratório.
GRUPO	PRAZO	NÃO CONFORMIDADE	Não proporcionar a segurança das edificações e dos operadores.
2	365 dias	OBSERVAÇÃO	Encaminhar mapa de risco contendo a informação da localidade indicada para o dispositivo de emergência, levando em consideração que o laboratório é no segundo piso.

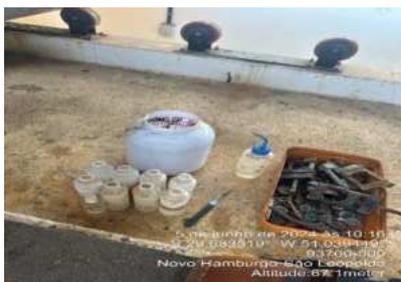
NC	CÓDIGO DA NC	UNIDADE	ETA
17	3.20	CONSTATAÇÃO	Material acumulado juntos aos cilindros de cloro.
GRUPO	PRAZO	NÃO CONFORMIDADE	Falta de conservação e manutenção preventiva de unidade.
2	365 dias	OBSERVAÇÃO

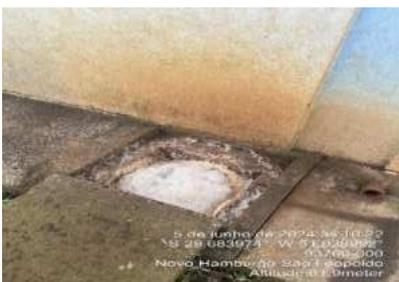
NC	CÓDIGO DA NC	UNIDADE	ETA
23	3.19	CONSTATAÇÃO	Tampa aberta.
GRUPO	PRAZO	NÃO CONFORMIDADE	Não proporcionar a segurança das edificações e dos operadores.
2	365 dias	OBSERVAÇÃO

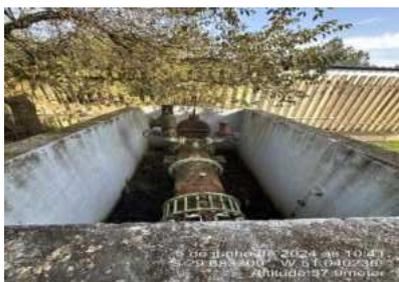
NC	CÓDIGO DA NC	UNIDADE	ETA
29	3.19	CONSTATAÇÃO	Ausência de grade de proteção na caixa de manobra.
GRUPO	PRAZO	NÃO CONFORMIDADE	Não proporcionar a segurança das edificações e dos operadores.
2	365 dias	OBSERVAÇÃO

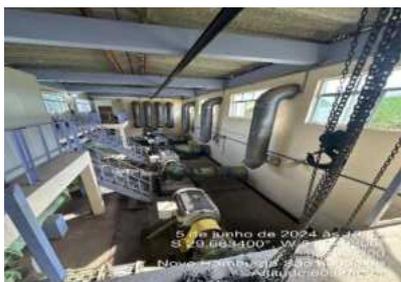
NC	CÓDIGO DA NC	UNIDADE	EBA 08 e 08A
35	2.7	CONSTATAÇÃO	Sem guarda-corpo.
GRUPO	PRAZO	NÃO CONFORMIDADE	Não proporcionar a segurança das edificações e dos operadores.
2	365 dias	OBSERVAÇÃO

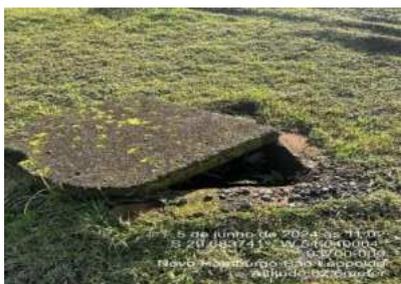
NC	CÓDIGO DA NC	UNIDADE	EBA 08 e 08A
37	2.7	CONSTATAÇÃO	Tampa da drenagem aberta.
GRUPO	PRAZO	NÃO CONFORMIDADE	Não proporcionar a segurança das edificações e dos operadores.
2	365 dias	OBSERVAÇÃO

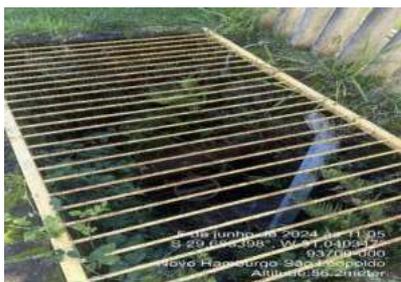
NC	CÓDIGO DA NC	UNIDADE	EBA 08 e 08A
38	2.8	CONSTATAÇÃO	Vegetação na caixa de manobra.
GRUPO	PRAZO	NÃO CONFORMIDADE	Falta de conservação e manutenção preventiva de unidade.
2	365 dias	OBSERVAÇÃO

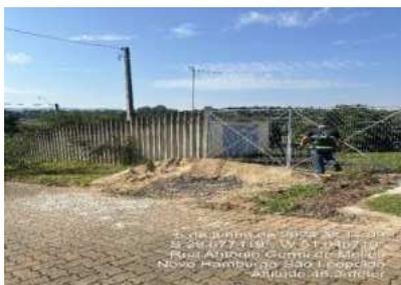
NC	CÓDIGO DA NC	UNIDADE	EBA 17
39	2.8	CONSTATAÇÃO	Material de obra obstruindo entrada da elevatória.
GRUPO	PRAZO	NÃO CONFORMIDADE	Acúmulo de resíduos em local inapropriado e/ou armazenamento inadequado.
2	365 dias	OBSERVAÇÃO

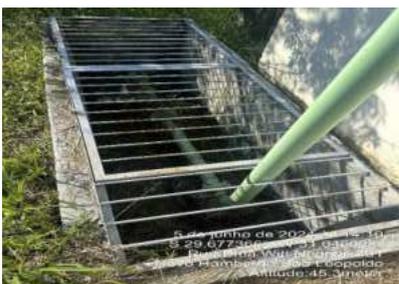
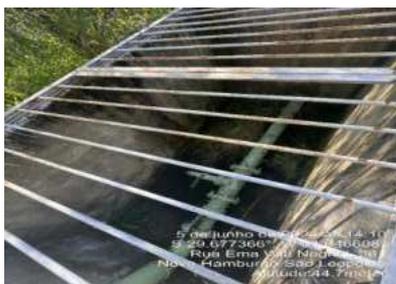
NC	CÓDIGO DA NC	UNIDADE	EBA 17
40	2.8	CONSTATAÇÃO	Vegetação na caixa de manobra.
GRUPO	PRAZO	NÃO CONFORMIDADE	Falta de conservação e manutenção preventiva de unidade.
2	365 dias	OBSERVAÇÃO

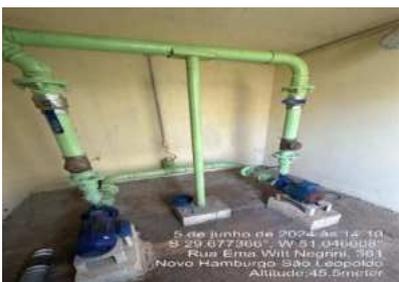
NC	CÓDIGO DA NC	UNIDADE	EBA 17
41	2.3	CONSTATAÇÃO	Bomba reserva inoperante.
GRUPO	PRAZO	NÃO CONFORMIDADE	Ausência de bomba reserva devidamente instalada para acionamento imediato.
2	180 dias	OBSERVAÇÃO

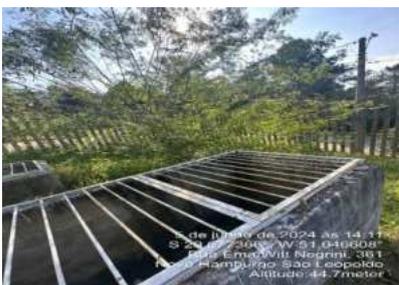
NC	CÓDIGO DA NC	UNIDADE	EBA 17
42	2.8	CONSTATAÇÃO	Vegetação alta no terreno.
GRUPO	PRAZO	NÃO CONFORMIDADE	Falta de conservação e manutenção preventiva de unidade.
2	365 dias	OBSERVAÇÃO

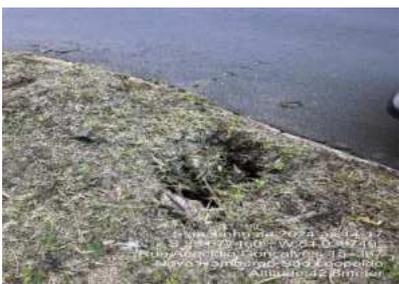
NC	CÓDIGO DA NC	UNIDADE	EBA 3
43	2.7	CONSTATAÇÃO	Buraco na proximidade da elevatória.
GRUPO	PRAZO	NÃO CONFORMIDADE	Não proporcionar a segurança das edificações e dos operadores.
2	365 dias	OBSERVAÇÃO

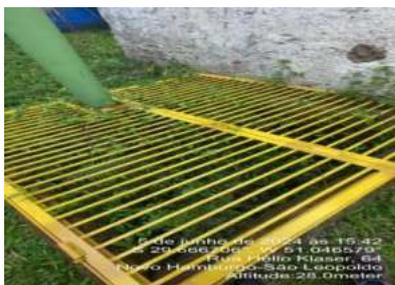
NC	CÓDIGO DA NC	UNIDADE	EBA 18
45	2.8	CONSTATAÇÃO	Vegetação na caixa de manobra.
GRUPO	PRAZO	NÃO CONFORMIDADE	Falta de conservação e manutenção preventiva de unidade.
2	365 dias	OBSERVAÇÃO

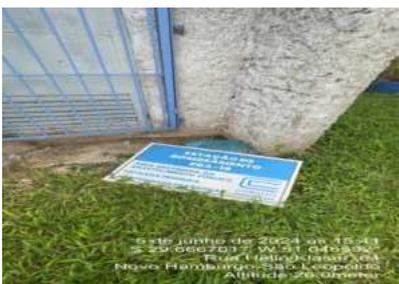
NC	CÓDIGO DA NC	UNIDADE	EBA 18
46	2.1	CONSTATAÇÃO	Placa de identificação caída.
GRUPO	PRAZO	NÃO CONFORMIDADE	Identificação não estava adequadamente posicionada
2	365 dias	OBSERVAÇÃO

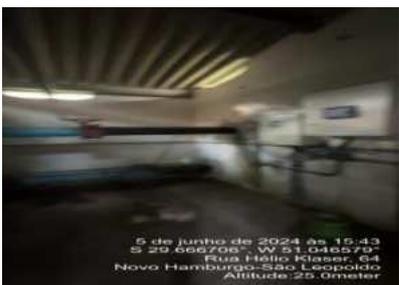
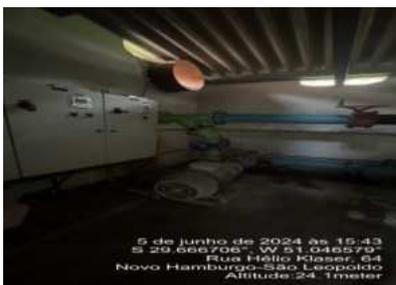
NC	CÓDIGO DA NC	UNIDADE	EBA 18
48	2.3	CONSTATAÇÃO	Sem bomba reserva.
GRUPO	PRAZO	NÃO CONFORMIDADE	Ausência de bomba reserva devidamente instalada para acionamento imediato.
2	180 dias	OBSERVAÇÃO	Observado da fresta da porta.

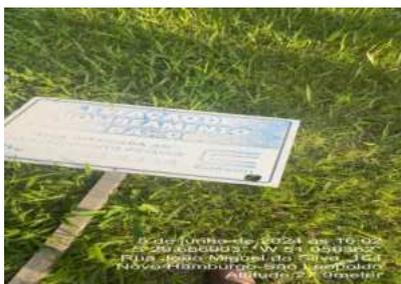
NC	CÓDIGO DA NC	UNIDADE	EBA 06
49	2.1	CONSTATAÇÃO	Placa de identificação caída.
GRUPO	PRAZO	NÃO CONFORMIDADE	identificação não estava adequadamente posicionada.
2	365 dias	OBSERVAÇÃO

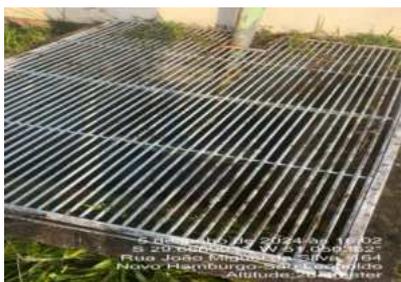
NC	CÓDIGO DA NC	UNIDADE	EBA 06
50	2.5	CONSTATAÇÃO	Água acumulada na caixa de manobra.
GRUPO	PRAZO	NÃO CONFORMIDADE	Drenagem da estrutura inadequada.
2	365 dias	OBSERVAÇÃO

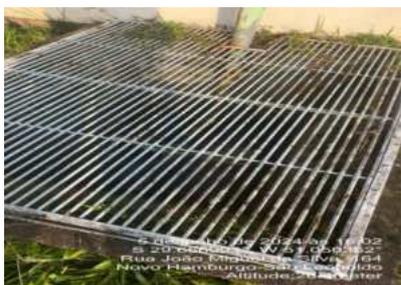
NC	CÓDIGO DA NC	UNIDADE	EBA 06
51	2.8	CONSTATAÇÃO	Vegetação na caixa de manobra.
GRUPO	PRAZO	NÃO CONFORMIDADE	Falta de conservação e manutenção preventiva de unidade.
2	365 dias	OBSERVAÇÃO

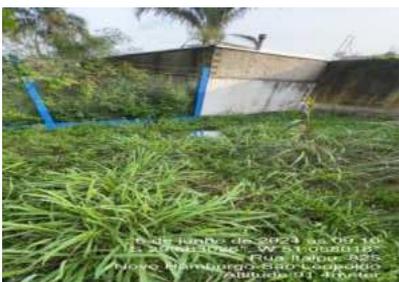
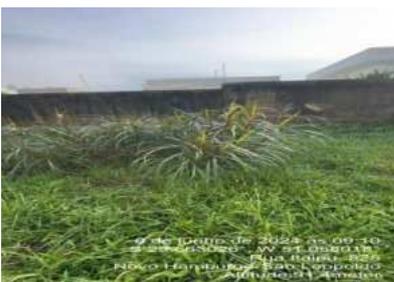
NC	CÓDIGO DA NC	UNIDADE	R 12
53	6.12	CONSTATAÇÃO	Vegetação alta no terreno.
GRUPO	PRAZO	NÃO CONFORMIDADE	Falta de conservação e manutenção preventiva de unidade.
2	365 dias	OBSERVAÇÃO

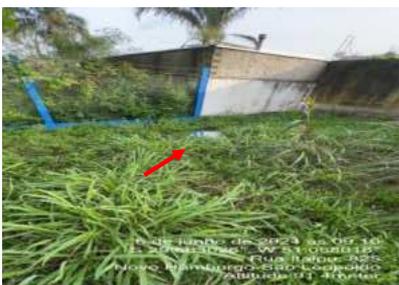
NC	CÓDIGO DA NC	UNIDADE	R 12
54	6.1	CONSTATAÇÃO	Sem identificação.
GRUPO	PRAZO	NÃO CONFORMIDADE	Identificação não estava adequadamente posicionada.
2	365 dias	OBSERVAÇÃO	Placa estava no chão, no fundo do terreno e quebrada.

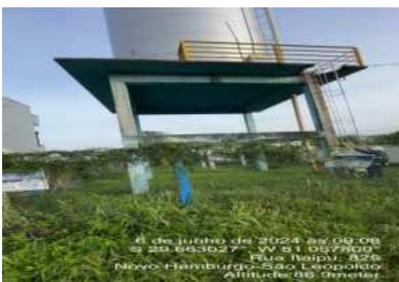
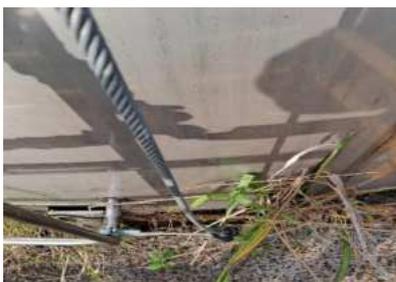
NC	CÓDIGO DA NC	UNIDADE	R 12
56	6.12	CONSTATAÇÃO	Vegetação na base do reservatório.
GRUPO	PRAZO	NÃO CONFORMIDADE	Falta de conservação e manutenção preventiva de unidade.
2	365 dias	OBSERVAÇÃO

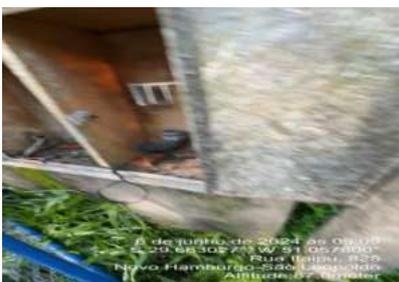
NC	CÓDIGO DA NC	UNIDADE	R 12
57	6.10	CONSTATAÇÃO	Caixa de luz precária.
GRUPO	PRAZO	NÃO CONFORMIDADE	Não proporcionar a segurança das edificações e dos operadores.
2	90 dias	OBSERVAÇÃO

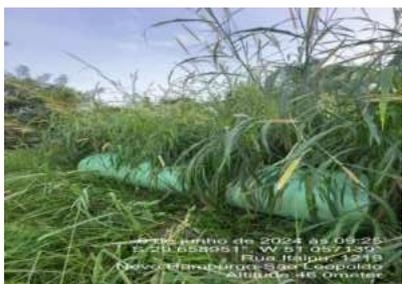
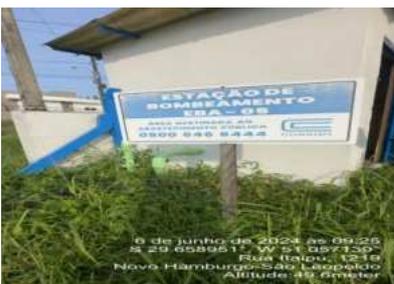
NC	CÓDIGO DA NC	UNIDADE	EBA 05
58	2.8	CONSTATAÇÃO	Vegetação alta no terreno.
GRUPO	PRAZO	NÃO CONFORMIDADE	Falta de conservação e manutenção preventiva de unidade.
2	365 dias	OBSERVAÇÃO

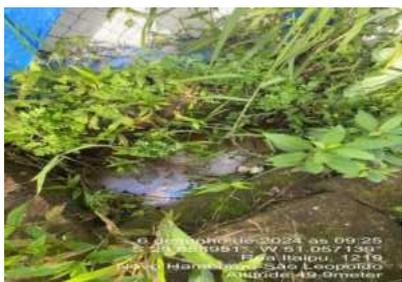
NC	CÓDIGO DA NC	UNIDADE	EBA 05
59	2.7	CONSTATAÇÃO	Tampa da drenagem aberta.
GRUPO	PRAZO	NÃO CONFORMIDADE	Não proporcionar a segurança das edificações e dos operadores.
2	365 dias	OBSERVAÇÃO

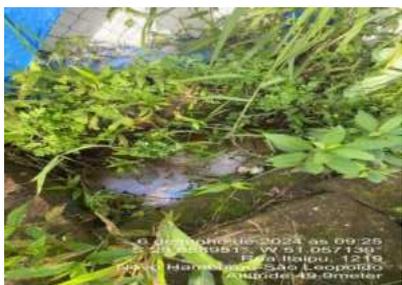
NC	CÓDIGO DA NC	UNIDADE	EBA 05
60	2.8	CONSTATAÇÃO	Água acumulada.
GRUPO	PRAZO	NÃO CONFORMIDADE	Falta de conservação e manutenção preventiva de unidade.
2	365 dias	OBSERVAÇÃO

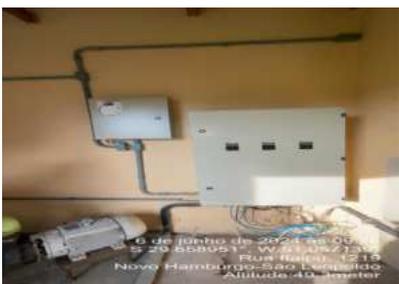
NC	CÓDIGO DA NC	UNIDADE	EBA 05
61	2.6	CONSTATAÇÃO	Fiação do quadro de comando exposta.
GRUPO	PRAZO	NÃO CONFORMIDADE	Falta de conservação e manutenção preventiva de unidade.
2	90 dias	OBSERVAÇÃO

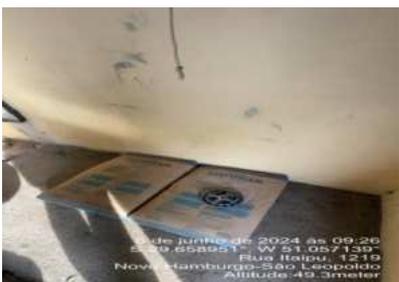
NC	CÓDIGO DA NC	UNIDADE	EBA 05
62	2.8	CONSTATAÇÃO	Materiais acumulados na estrutura da elevatória.
GRUPO	PRAZO	NÃO CONFORMIDADE	Falta de conservação e manutenção preventiva de unidade.
2	365 dias	OBSERVAÇÃO

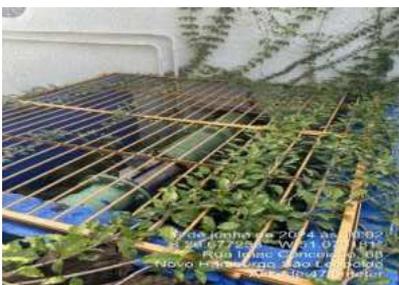
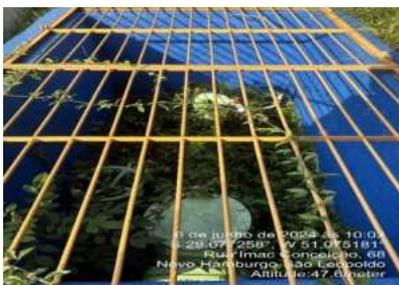
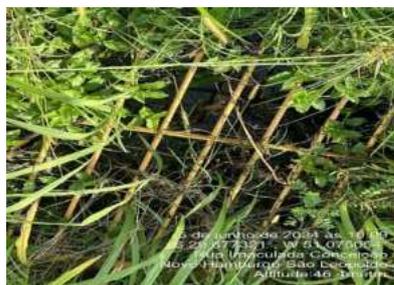
NC	CÓDIGO DA NC	UNIDADE	EBA 09
63	2.8	CONSTATAÇÃO	Vegetação na caixa de manobra.
GRUPO	PRAZO	NÃO CONFORMIDADE	Falta de conservação e manutenção preventiva de unidade.
2	365 dias	OBSERVAÇÃO

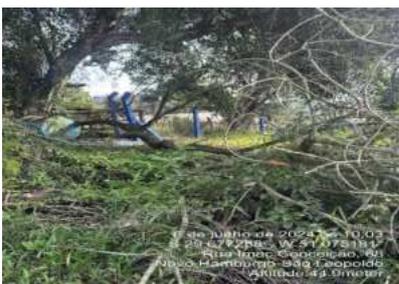
NC	CÓDIGO DA NC	UNIDADE	EBA 09
64	2.8	CONSTATAÇÃO	Árvore caída.
GRUPO	PRAZO	NÃO CONFORMIDADE	Falta de conservação e manutenção preventiva de unidade.
2	365 dias	OBSERVAÇÃO

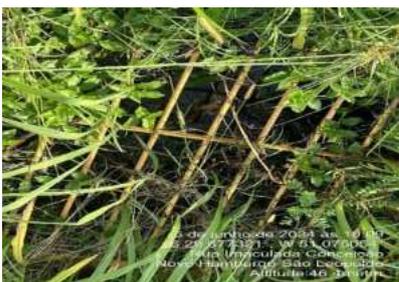
NC	CÓDIGO DA NC	UNIDADE	EBA 09
65	2.8	CONSTATAÇÃO	Água acumulada.
GRUPO	PRAZO	NÃO CONFORMIDADE	Falta de conservação e manutenção preventiva de unidade.
2	365 dias	OBSERVAÇÃO

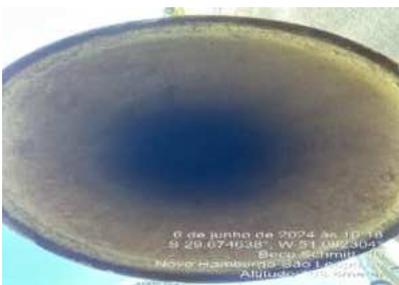
NC	CÓDIGO DA NC	UNIDADE	R 03
66	6.5	CONSTATAÇÃO	Expurgo aberto, sem tela de proteção.
GRUPO	PRAZO	NÃO CONFORMIDADE	Ausência de tubulação de ventilação protegidas com tela e com cobertura que impeça a entrada de água de chuva e limite a entrada de poeira.
2	90 dias	OBSERVAÇÃO

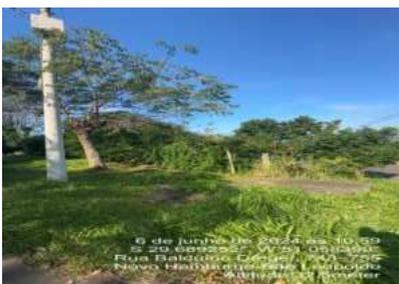
NC	CÓDIGO DA NC	UNIDADE	EBA 15
67	2.1	CONSTATAÇÃO	Sem identificação.
GRUPO	PRAZO	NÃO CONFORMIDADE	Inexistência de placa de identificação do reservatório.
2	365 dias	OBSERVAÇÃO

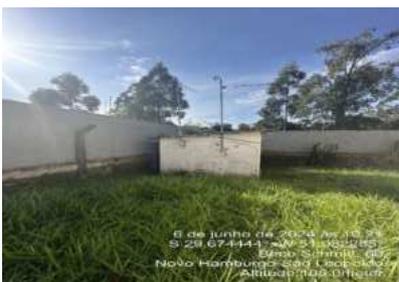
NC	CÓDIGO DA NC	UNIDADE	EBA junto R 03 e R 04
68	3.1	CONSTATAÇÃO	Sem identificação.
GRUPO	PRAZO	NÃO CONFORMIDADE	Inexistência de placa de identificação do reservatório.
2	365 dias	OBSERVAÇÃO

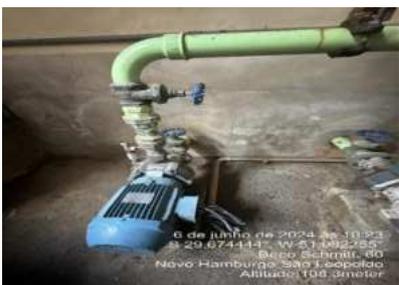
NC	CÓDIGO DA NC	UNIDADE	EBA junto R 03 e R 04
69	2.6	CONSTATAÇÃO	Bomba reserva com fiação exposta.
GRUPO	PRAZO	NÃO CONFORMIDADE	Não proporcionar a segurança das edificações e dos operadores.
2	90 dias	OBSERVAÇÃO

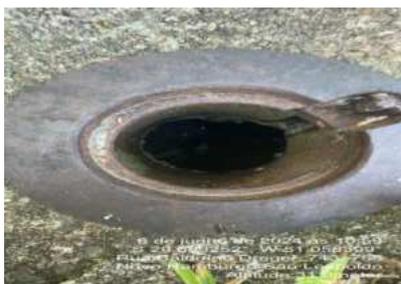
NC	CÓDIGO DA NC	UNIDADE	EBA 15
70	2.8	CONSTATAÇÃO	Ausência de tampa, proporcionando a entrada e acúmulo de água.
GRUPO	PRAZO	NÃO CONFORMIDADE	Falta de conservação e manutenção preventiva de unidade.
2	365 dias	OBSERVAÇÃO

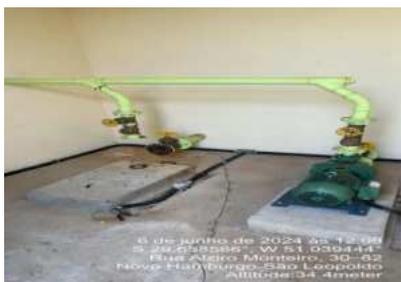
NC	CÓDIGO DA NC	UNIDADE	EBA junto ao R 21
71	2.3	CONSTATAÇÃO	Ausência de bomba reserva.
GRUPO	PRAZO	NÃO CONFORMIDADE	Ausência de bomba reserva para acionamento imediato.
2	365 dias	OBSERVAÇÃO

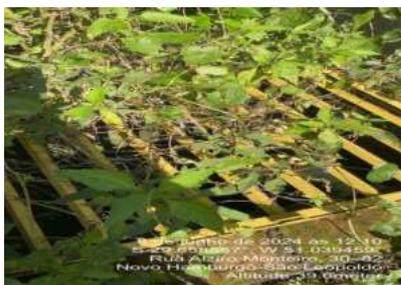
NC	CÓDIGO DA NC	UNIDADE	EBA junto ao R 21
72	2.8	CONSTATAÇÃO	Vegetação na caixa de manobra.
GRUPO	PRAZO	NÃO CONFORMIDADE	Falta de conservação e manutenção preventiva de unidade.
2	365 dias	OBSERVAÇÃO

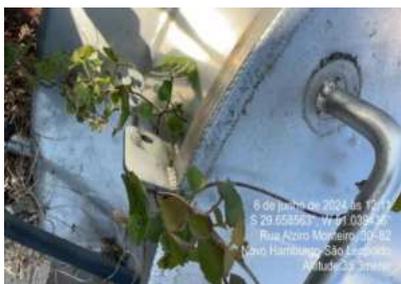
NC	CÓDIGO DA NC	UNIDADE	R 21
73	6.4	CONSTATAÇÃO	Sem trava na tampa de abertura.
GRUPO	PRAZO	NÃO CONFORMIDADE	Ausência de abertura de inspeção fechada com tampa inteiriça dotada de dispositivo e travamento.
2	365 dias	OBSERVAÇÃO

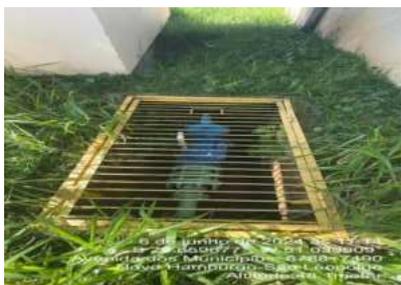
NC	CÓDIGO DA NC	UNIDADE	EBA junto ao R 22
75	2.8	CONSTATAÇÃO	Vegetação na caixa de manobra.
GRUPO	PRAZO	NÃO CONFORMIDADE	Falta de conservação e manutenção preventiva de unidade.
2	365 dias	OBSERVAÇÃO

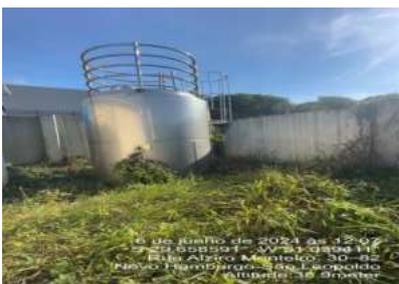
NC	CÓDIGO DA NC	UNIDADE	R 21
76	6.1	CONSTATAÇÃO	Reservatório sem identificação.
GRUPO	PRAZO	NÃO CONFORMIDADE	Inexistência de placa de identificação do reservatório.
2	365 dias	OBSERVAÇÃO

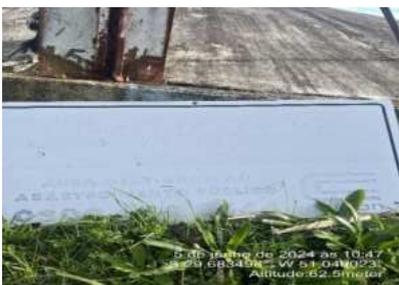
NC	CÓDIGO DA NC	UNIDADE	R 01
78	6.1	CONSTATAÇÃO	Identificação da placa apagada.
GRUPO	PRAZO	NÃO CONFORMIDADE	Inexistência de placa de identificação do reservatório.
2	365 dias	OBSERVAÇÃO

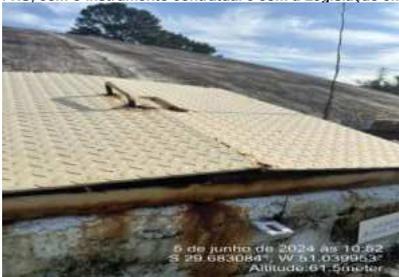
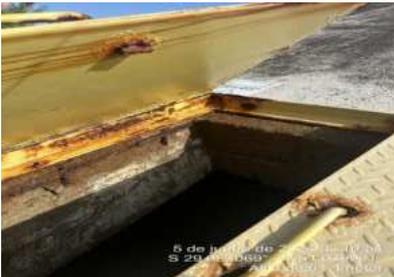
NC	CÓDIGO DA NC	UNIDADE	R 01A
80	6.11	CONSTATAÇÃO	Tampa oxidada.
GRUPO	PRAZO	NÃO CONFORMIDADE	Tampa da abertura de inspeção está danificada.
2	180 dias	OBSERVAÇÃO

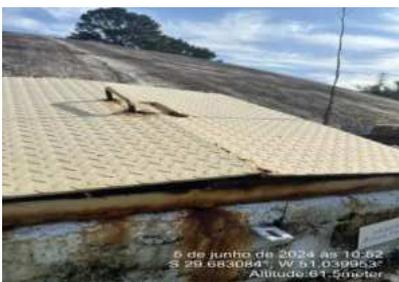
NC	CÓDIGO DA NC	UNIDADE	R 01A
81	6.4	CONSTATAÇÃO	Tampa aberta.
GRUPO	PRAZO	NÃO CONFORMIDADE	Ausência de abertura de inspeção fechada com tampa inteira dotada de dispositivo e travas
2	180 dias	OBSERVAÇÃO

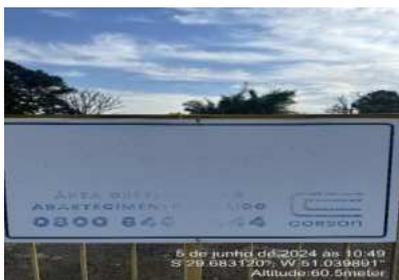
NC	CÓDIGO DA NC	UNIDADE	R 01B
83	6.1	CONSTATAÇÃO	Identificação da placa apagada.
GRUPO	PRAZO	NÃO CONFORMIDADE	Ausência de identificação da estrutura.
2	365 dias	OBSERVAÇÃO

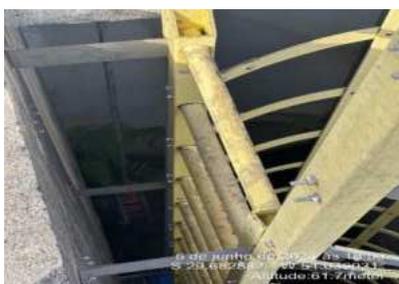
NC	CÓDIGO DA NC	UNIDADE	R 01B
84	6.12	CONSTATAÇÃO	Vegetação na estrutura.
GRUPO	PRAZO	NÃO CONFORMIDADE	Falta de conservação e manutenção preventiva de unidade.
2	365 dias	OBSERVAÇÃO

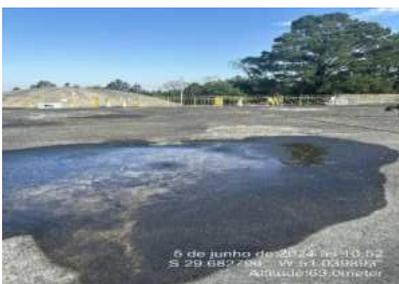
NC	CÓDIGO DA NC	UNIDADE	R 01B
85	6.12	CONSTATAÇÃO	Água acumulada na parte superior do reservatório.
GRUPO	PRAZO	NÃO CONFORMIDADE	Falta de conservação e manutenção preventiva de unidade.
2	365 dias	OBSERVAÇÃO

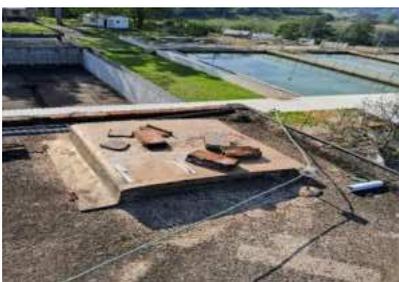
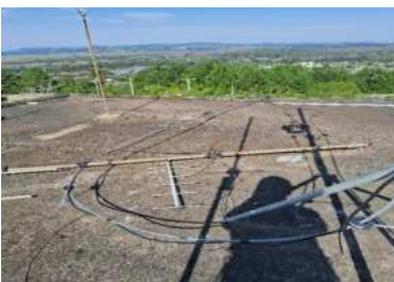
NC	CÓDIGO DA NC	UNIDADE	R 01C
86	6.12	CONSTATAÇÃO	Material deixado em cima do reservatório.
GRUPO	PRAZO	NÃO CONFORMIDADE	Falta de conservação e manutenção preventiva de unidade.
2	365 dias	OBSERVAÇÃO

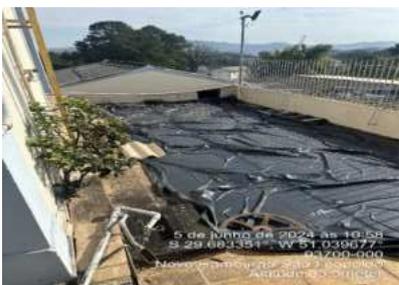
NC	CÓDIGO DA NC	UNIDADE	R 01C
87	6.12	CONSTATAÇÃO	Vegetação na estrutura.
GRUPO	PRAZO	NÃO CONFORMIDADE	Falta de conservação e manutenção preventiva de unidade.
2	365 dias	OBSERVAÇÃO

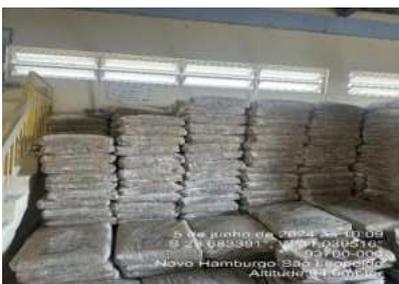
NC	CÓDIGO DA NC	UNIDADE	ETA
88	3.8	CONSTATAÇÃO	Sacos de cal armazenados a mais de 1,8m.
GRUPO	PRAZO	NÃO CONFORMIDADE	Não proporcionar a segurança das edificações e dos operadores.
2	90 dias	OBSERVAÇÃO

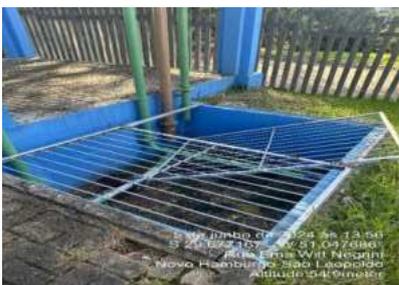
NC	CÓDIGO DA NC	UNIDADE	R 16
90	6.11	CONSTATAÇÃO	Grade de proteção fora do lugar.
GRUPO	PRAZO	NÃO CONFORMIDADE	Não proporcionar a segurança das edificações e dos operadores.
2	365 dias	OBSERVAÇÃO

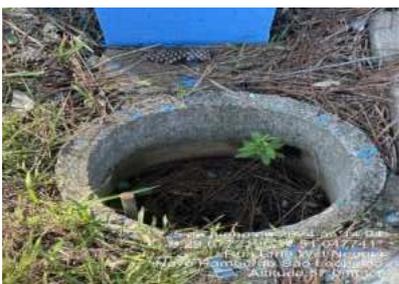
NC	CÓDIGO DA NC	UNIDADE	R 16
91	6.11	CONSTATAÇÃO	Caixa de aterramento sem tampa.
GRUPO	PRAZO	NÃO CONFORMIDADE	Não proporcionar a segurança das edificações e dos operadores.
2	365 dias	OBSERVAÇÃO

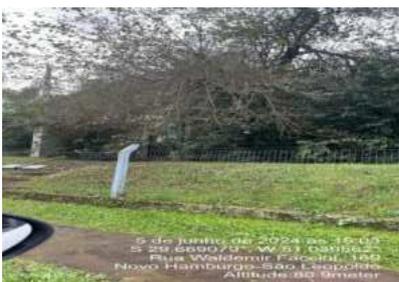
NC	CÓDIGO DA NC	UNIDADE	R 02
92	6.1	CONSTATAÇÃO	Placa caída. Sem identificação.
GRUPO	PRAZO	NÃO CONFORMIDADE	A placa de identificação não estava adequadamente posicionada
2	365 dias	OBSERVAÇÃO

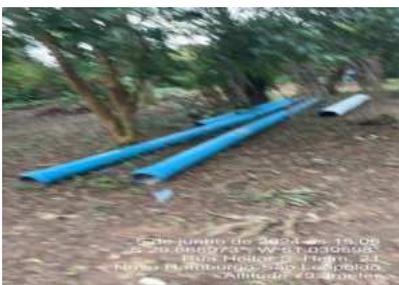
NC	CÓDIGO DA NC	UNIDADE	R 02
93	6.12	CONSTATAÇÃO	Material acumulado no terreno.
GRUPO	PRAZO	NÃO CONFORMIDADE	Falta de conservação e manutenção preventiva de unidade.
2	365 dias	OBSERVAÇÃO

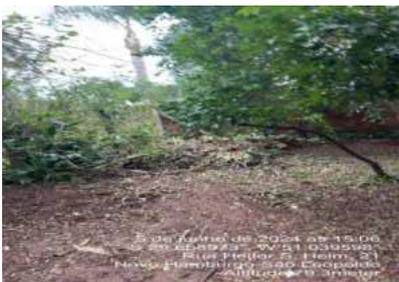
NC	CÓDIGO DA NC	UNIDADE	R 02
94	6.2	CONSTATAÇÃO	Tela rompida.
GRUPO	PRAZO	NÃO CONFORMIDADE	Não isolar a área dando condição ao acesso de pessoas não-autorizadas e sem garantir bom estado de limpeza do local.
2	365 dias	OBSERVAÇÃO

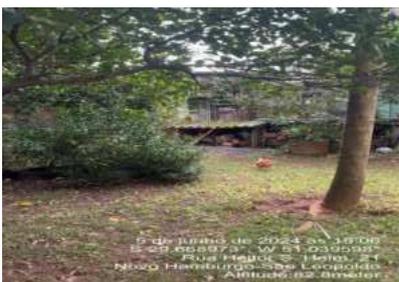
NC	CÓDIGO DA NC	UNIDADE	R 02
95	6.12	CONSTATAÇÃO	Presença de animais (galinha).
GRUPO	PRAZO	NÃO CONFORMIDADE	Presença ou indício de presença de animais nas instalações do reservatório.
2	90 dias	OBSERVAÇÃO

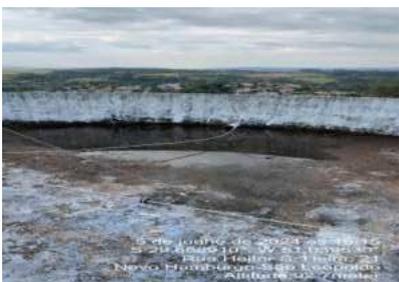
NC	CÓDIGO DA NC	UNIDADE	R 02
96	6.12	CONSTATAÇÃO	Água acumulada na parte superior do reservatório, propiciando a proliferação de vetores.
GRUPO	PRAZO	NÃO CONFORMIDADE	Drenagem da estrutura inadequada.
2	365 dias	OBSERVAÇÃO

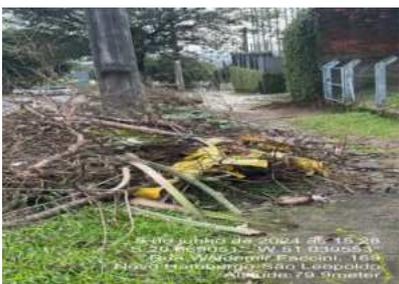
NC	CÓDIGO DA NC	UNIDADE	R 02
97	6.12	CONSTATAÇÃO	Entulho em frente ao terreno do reservatório.
GRUPO	PRAZO	NÃO CONFORMIDADE	Falta de conservação e manutenção preventiva de unidade.
2	365 dias	OBSERVAÇÃO

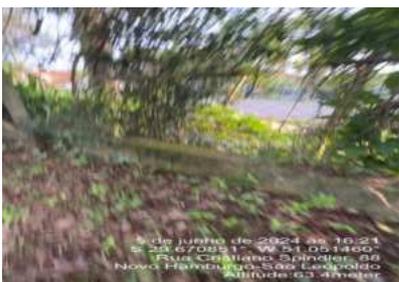
NC	CÓDIGO DA NC	UNIDADE	R 13
98	6.2	CONSTATAÇÃO	Tela rompida.
GRUPO	PRAZO	NÃO CONFORMIDADE	Não isolar a área dando condição ao acesso de pessoas não-autorizadas e sem garantir bom estado de limpeza do local.
2	365 dias	OBSERVAÇÃO

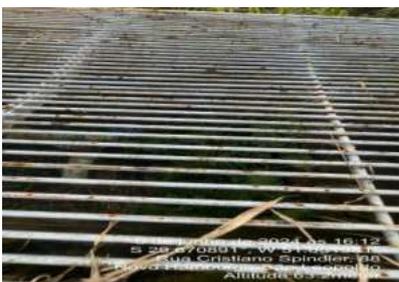
NC	CÓDIGO DA NC	UNIDADE	R 13
99	6.12	CONSTATAÇÃO	Vegetação na caixa de manobra.
GRUPO	PRAZO	NÃO CONFORMIDADE	Falta de conservação e manutenção preventiva de unidade.
2	365 dias	OBSERVAÇÃO

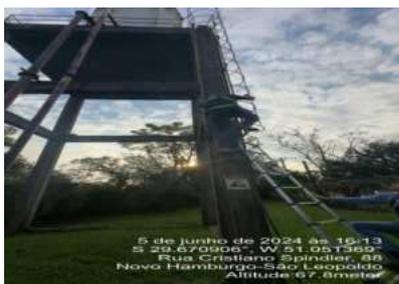
NC	CÓDIGO DA NC	UNIDADE	R 13
100	6.9	CONSTATAÇÃO	Acesso da escada fixa do reservatório fica em cima da grade de proteção da caixa de manobra que é vazada, necessitando apoiar a escada enviezada.
GRUPO	PRAZO	NÃO CONFORMIDADE	Não proporcionar a segurança das edificações e dos operadores.
2	365 dias	OBSERVAÇÃO

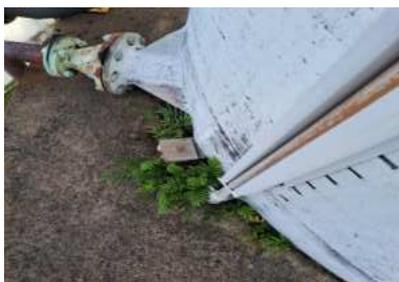
NC	CÓDIGO DA NC	UNIDADE	R 13
101	6.12	CONSTATAÇÃO	Vegetação na base do reservatório.
GRUPO	PRAZO	NÃO CONFORMIDADE	Falta de conservação e manutenção preventiva de unidade.
2	365 dias	OBSERVAÇÃO

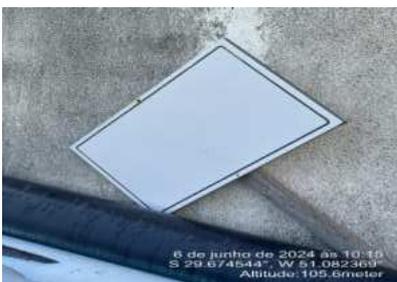
NC	CÓDIGO DA NC	UNIDADE	R 03
105	6.1	CONSTATAÇÃO	Identificação apagada.
GRUPO	PRAZO	NÃO CONFORMIDADE	Inexistência de placa de identificação do reservatório.
2	365 dias	OBSERVAÇÃO

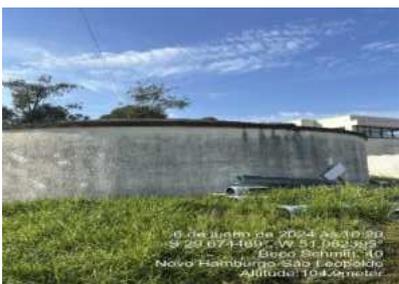
NC	CÓDIGO DA NC	UNIDADE	R 03
106	6.12	CONSTATAÇÃO	Vegetação alta no terreno.
GRUPO	PRAZO	NÃO CONFORMIDADE	Falta de conservação e manutenção preventiva de unidade.
2	365 dias	OBSERVAÇÃO

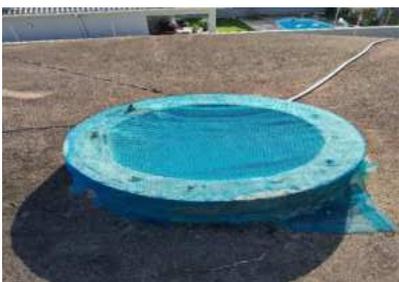
NC	CÓDIGO DA NC	UNIDADE	R 03
107	6.4	CONSTATAÇÃO	Abertura de cima do reservatório somente com tela, propiciando entrada de chuva.
GRUPO	PRAZO	NÃO CONFORMIDADE	As aberturas de inspeção dos reservatórios não estão fechadas e bem vedadas.
2	180 dias	OBSERVAÇÃO

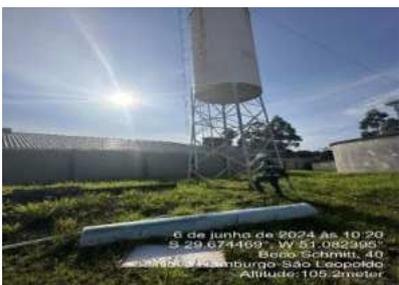
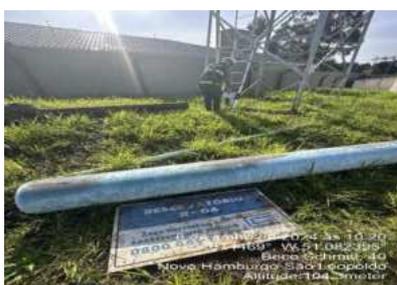
NC	CÓDIGO DA NC	UNIDADE	R 04
108	6.1	CONSTATAÇÃO	Placa caída.
GRUPO	PRAZO	NÃO CONFORMIDADE	A identificação não estava adequada posicionamento.
2	365 dias	OBSERVAÇÃO

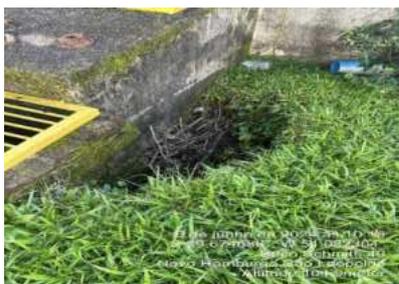
NC	CÓDIGO DA NC	UNIDADE	R 03
109	6.11	CONSTATAÇÃO	Terreno com descontinuidades.
GRUPO	PRAZO	NÃO CONFORMIDADE	Não proporcionar a segurança das edificações e dos operadores.
2	365 dias	OBSERVAÇÃO

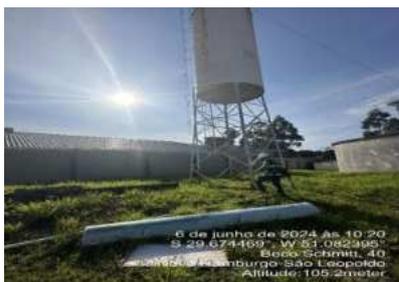
NC	CÓDIGO DA NC	UNIDADE	R 04
110	6.8	CONSTATAÇÃO	Ausência de pára-raios e sinalizador.
GRUPO	PRAZO	NÃO CONFORMIDADE	Ausência de para-raio e sinalizador noturno em condições adequadas.
2	365 dias	OBSERVAÇÃO

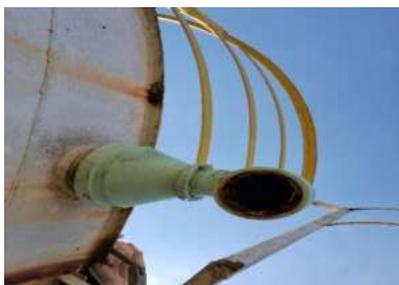
NC	CÓDIGO DA NC	UNIDADE	R 04
111	6.4	CONSTATAÇÃO	Expurgo sem tela de proteção.
GRUPO	PRAZO	NÃO CONFORMIDADE	Ausência de tubulação de ventilação protegidas com tela e com cobertura que impeça a entrada de água de chuva e limite a entrada de poeira.
2	90 dias	OBSERVAÇÃO

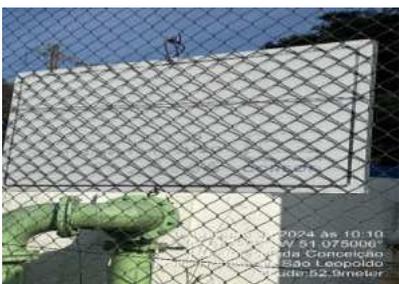
NC	CÓDIGO DA NC	UNIDADE	R 05
112	6.1	CONSTATAÇÃO	Identificação apagada.
GRUPO	PRAZO	NÃO CONFORMIDADE	Inexistência de placa de identificação do reservatório.
2	365 dias	OBSERVAÇÃO

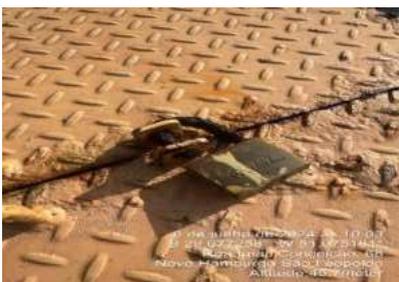
NC	CÓDIGO DA NC	UNIDADE	R 05
113	6.4	CONSTATAÇÃO	Cadeado da abertura de inspeção do reservatório aberto.
GRUPO	PRAZO	NÃO CONFORMIDADE	Ausência de abertura de inspeção fechada com tampa inteira dotada de dispositivo e travamento.
2	180 dias	OBSERVAÇÃO

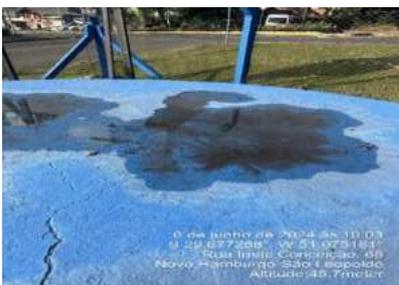
NC	CÓDIGO DA NC	UNIDADE	R 05
114	6.4	CONSTATAÇÃO	Água acumulada em cima do reservatório.
GRUPO	PRAZO	NÃO CONFORMIDADE	Falta de conservação e manutenção preventiva de unidade.
2	365 dias	OBSERVAÇÃO

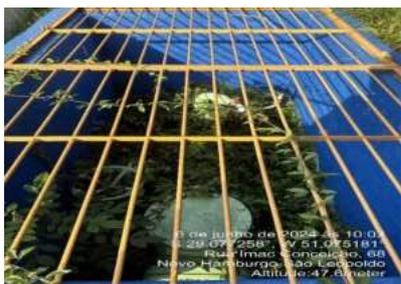
NC	CÓDIGO DA NC	UNIDADE	R 05
115	6.1	CONSTATAÇÃO	Vegetação na caixa de manobra.
GRUPO	PRAZO	NÃO CONFORMIDADE	Falta de conservação e manutenção preventiva de unidade.
2	365 dias	OBSERVAÇÃO

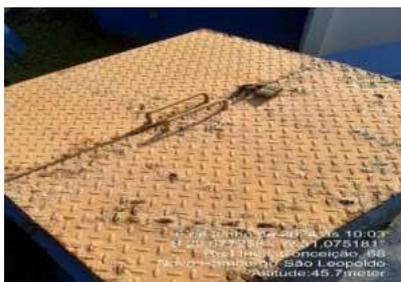
NC	CÓDIGO DA NC	UNIDADE	R 05
116	6.4	CONSTATAÇÃO	Tampa do reservatório oxidada.
GRUPO	PRAZO	NÃO CONFORMIDADE	Falta de conservação e manutenção preventiva de unidade.
2	365 dias	OBSERVAÇÃO

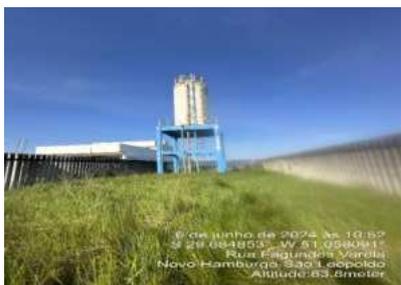
NC	CÓDIGO DA NC	UNIDADE	R 06
117	6.12	CONSTATAÇÃO	Vegetação alta no terreno.
GRUPO	PRAZO	NÃO CONFORMIDADE	Falta de conservação e manutenção preventiva de unidade.
2	365 dias	OBSERVAÇÃO

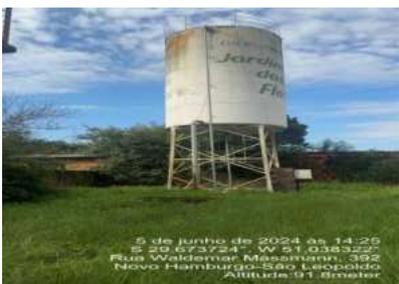
NC	CÓDIGO DA NC	UNIDADE	R 07
118	6.1	CONSTATAÇÃO	Sem identificação.
GRUPO	PRAZO	NÃO CONFORMIDADE	Inexistência de placa de identificação do reservatório.
2	365 dias	OBSERVAÇÃO

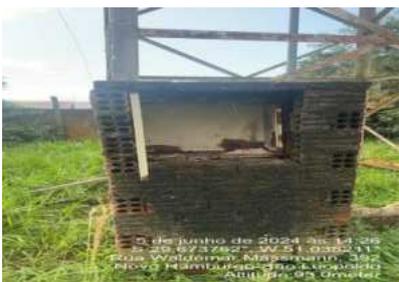
NC	CÓDIGO DA NC	UNIDADE	R 07
119	6.10	CONSTATAÇÃO	Quadro elétrico em condições precárias.
GRUPO	PRAZO	NÃO CONFORMIDADE	Falta de conservação e manutenção preventiva de unidade.
2	365 dias	OBSERVAÇÃO

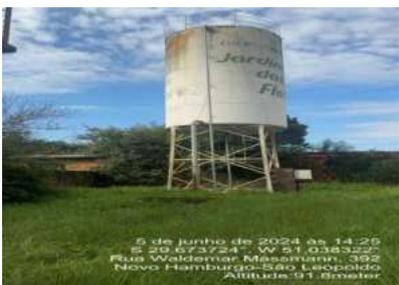
NC	CÓDIGO DA NC	UNIDADE	R 07 e R 07A
120	6.12	CONSTATAÇÃO	Vegetação alta no terreno.
GRUPO	PRAZO	NÃO CONFORMIDADE	Falta de conservação e manutenção preventiva de unidade.
2	365 dias	OBSERVAÇÃO

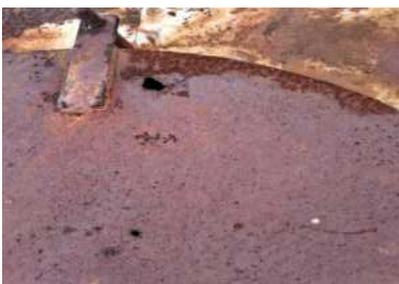
NC	CÓDIGO DA NC	UNIDADE	R 07
121	6.4	CONSTATAÇÃO	Tampa oxidada, com um furo.
GRUPO	PRAZO	NÃO CONFORMIDADE	Falta de conservação e manutenção preventiva de unidade.
2	365 dias	OBSERVAÇÃO

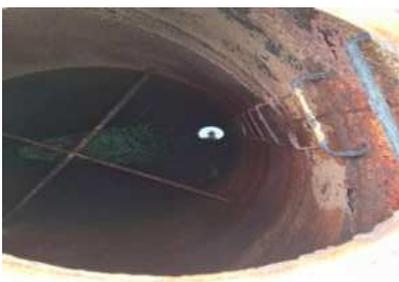
NC	CÓDIGO DA NC	UNIDADE	R 07
122	6.4	CONSTATAÇÃO	Tampa sem trava de proteção.
GRUPO	PRAZO	NÃO CONFORMIDADE	Ausência de abertura de inspeção fechada com tampa inteira dotada de dispositivo e travamento.
2	180 dias	OBSERVAÇÃO

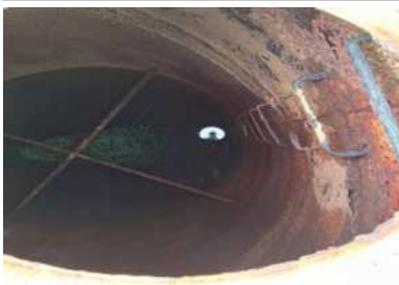
NC	CÓDIGO DA NC	UNIDADE	R 07
123	6.4	CONSTATAÇÃO	Reservatório oxidado por dentro.
GRUPO	PRAZO	NÃO CONFORMIDADE	Falta de conservação e manutenção preventiva de unidade.
2	365 dias	OBSERVAÇÃO

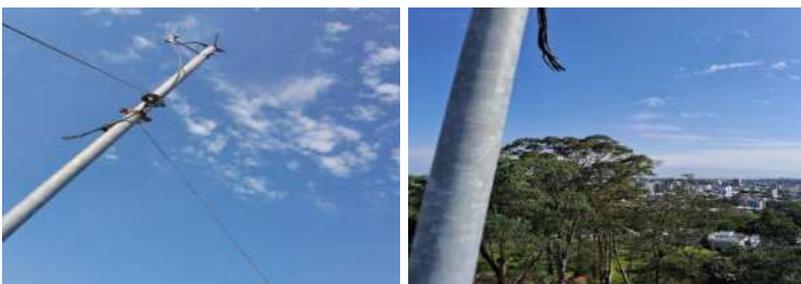
NC	CÓDIGO DA NC	UNIDADE	R 07
124	6.4	CONSTATAÇÃO	Ausência de pára-raios e sinalizador.
GRUPO	PRAZO	NÃO CONFORMIDADE	Não existe no topo do reservatório pára-raios e/ou luz de sinalização de obstáculo elevado.
2	365 dias	OBSERVAÇÃO

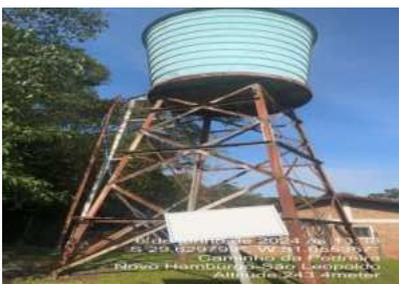
NC	CÓDIGO DA NC	UNIDADE	R 08
127	6.4	CONSTATAÇÃO	Não foi possível acessar as aberturas de inspeção do reservatório devido à precariedade da estrutura.
GRUPO	PRAZO	NÃO CONFORMIDADE	Falta de conservação e manutenção preventiva de unidade.
2	365 dias	OBSERVAÇÃO

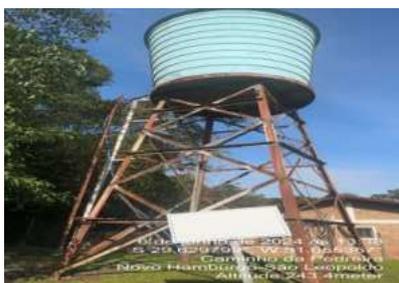
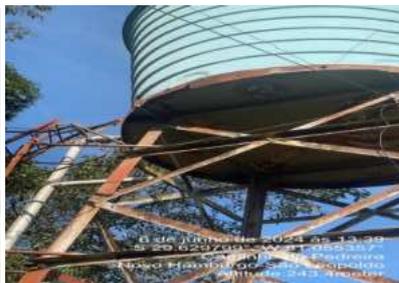
NC	CÓDIGO DA NC	UNIDADE	R 08
129	6.9	CONSTATAÇÃO	Estrutura/escada oxidada e solta, impossibilitando a subida.
GRUPO	PRAZO	NÃO CONFORMIDADE	Não proporcionar a segurança das edificações e dos operadores.
2	365 dias	OBSERVAÇÃO

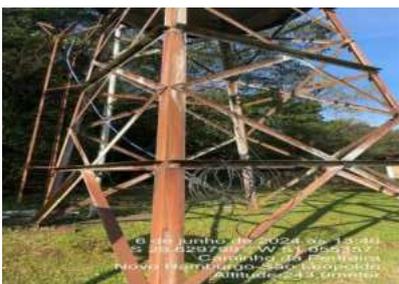
NC	CÓDIGO DA NC	UNIDADE	R 08
130	6.10	CONSTATAÇÃO	Fios soltos pendurados.
GRUPO	PRAZO	NÃO CONFORMIDADE	Falta de conservação e manutenção preventiva de unidade.
2	90 dias	OBSERVAÇÃO

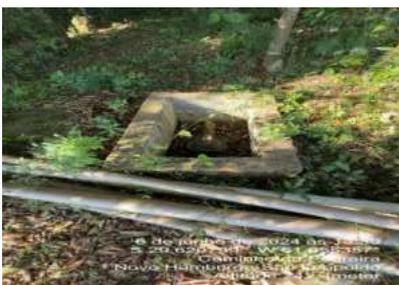
NC	CÓDIGO DA NC	UNIDADE	R 08
131	6.11	CONSTATAÇÃO	Canos depositados na proximidade do reservatório
GRUPO	PRAZO	NÃO CONFORMIDADE	Falta de conservação e manutenção preventiva de unidade.
2	365 dias	OBSERVAÇÃO

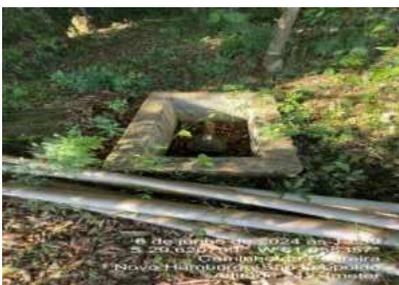
NC	CÓDIGO DA NC	UNIDADE	R 08
132	6.11	CONSTATAÇÃO	Caixa de manobra sem grade de proteção.
GRUPO	PRAZO	NÃO CONFORMIDADE	Não proporcionar a segurança das edificações e dos operadores.
2	365 dias	OBSERVAÇÃO

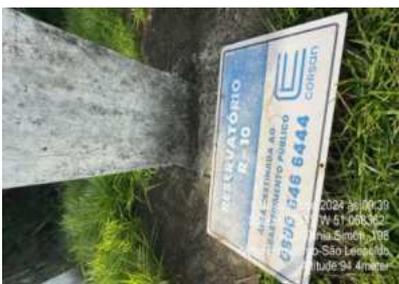
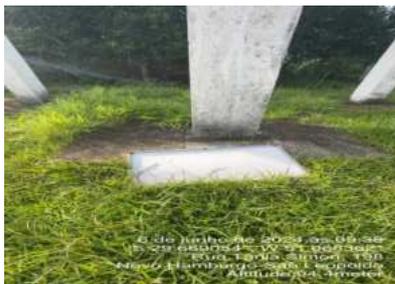
NC	CÓDIGO DA NC	UNIDADE	R 10
133	6.1	CONSTATAÇÃO	Placa caída e virada.
GRUPO	PRAZO	NÃO CONFORMIDADE	A identificação não estava adequadamente posicionada.
2	365 dias	OBSERVAÇÃO

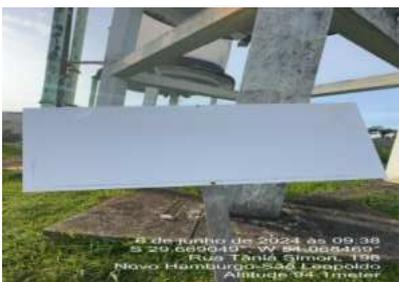
NC	CÓDIGO DA NC	UNIDADE	R 10A
134	6.1	CONSTATAÇÃO	Identificação da placa apagada.
GRUPO	PRAZO	NÃO CONFORMIDADE	Inexistência de placa de identificação do reservatório.
2	365 dias	OBSERVAÇÃO

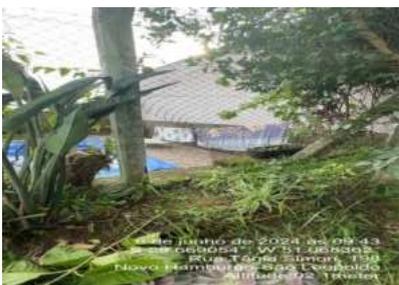
NC	CÓDIGO DA NC	UNIDADE	R 10 e R 10A
135	6.2	CONSTATAÇÃO	Tela com falhas.
GRUPO	PRAZO	NÃO CONFORMIDADE	Não isolar a área dando condição ao acesso de pessoas não-autorizadas e sem garantir bom estado de limpeza do local.
2	365 dias	OBSERVAÇÃO

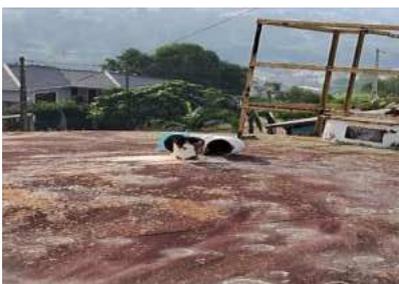
NC	CÓDIGO DA NC	UNIDADE	
136	6.4	CONSTATAÇÃO	R 10 Suspiro quebrado.
GRUPO	PRAZO	NÃO CONFORMIDADE	Ausência de tubulação de ventilação protegidas com tela e com cobertura que impeça a entrada de água de chuva e limite a entrada de poeira.
2	365 dias	OBSERVAÇÃO

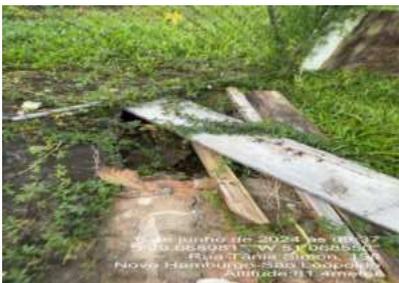
NC	CÓDIGO DA NC	UNIDADE	
138	6.12	CONSTATAÇÃO	R 10 e R 10A Buraco no chão, coberto por madeiras.
GRUPO	PRAZO	NÃO CONFORMIDADE	Falta de conservação e manutenção preventiva de unidade.
2	365 dias	OBSERVAÇÃO

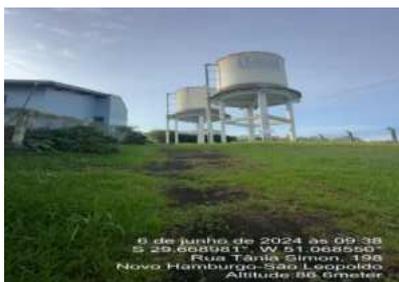
NC	CÓDIGO DA NC	UNIDADE	R 10 e R 10A
139	6.12	CONSTATAÇÃO	Vegetação alta no terreno.
GRUPO	PRAZO	NÃO CONFORMIDADE	Falta de conservação e manutenção preventiva de unidade.
2	365 dias	OBSERVAÇÃO

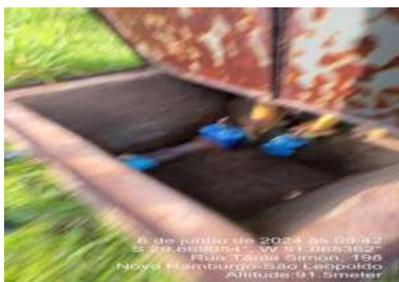
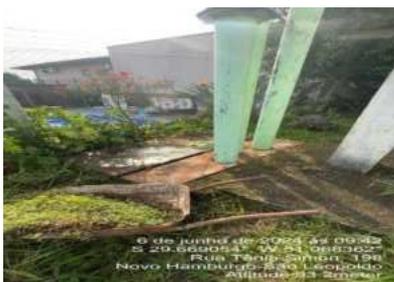
NC	CÓDIGO DA NC	UNIDADE	R 10A
140	6.11	CONSTATAÇÃO	Tampas das caixas de manobra oxidadas, não permitindo que feche totalmente.
GRUPO	PRAZO	NÃO CONFORMIDADE	Falta de conservação e manutenção preventiva de unidade.
2	365 dias	OBSERVAÇÃO

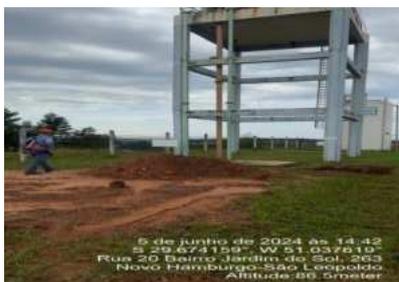
NC	CÓDIGO DA NC	UNIDADE	R 17 e R 17A
141	6.12	CONSTATAÇÃO	Acúmulo de material de obra no terreno.
GRUPO	PRAZO	NÃO CONFORMIDADE	Falta de conservação e manutenção preventiva de unidade.
2	365 dias	OBSERVAÇÃO

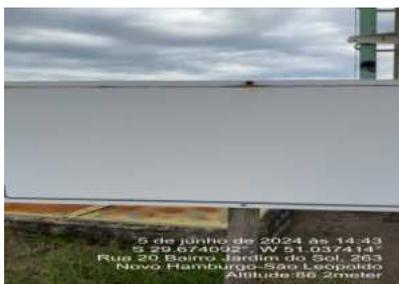
NC	CÓDIGO DA NC	UNIDADE	R 17
142	6.1	CONSTATAÇÃO	Identificação da placa apagada.
GRUPO	PRAZO	NÃO CONFORMIDADE	Inexistência de placa de identificação do reservatório.
2	365 dias	OBSERVAÇÃO

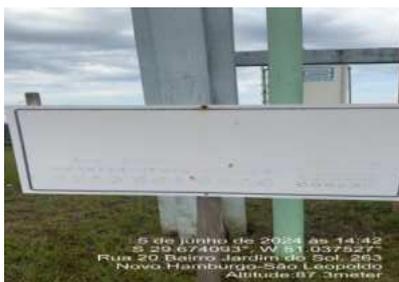
NC	CÓDIGO DA NC	UNIDADE	R 17 A
143	6.1	CONSTATAÇÃO	Identificação da placa apagada.
GRUPO	PRAZO	NÃO CONFORMIDADE	Inexistência de placa de identificação do reservatório.
2	365 dias	OBSERVAÇÃO

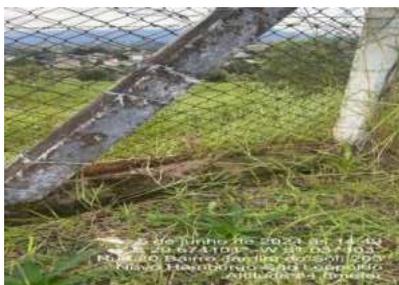
NC	CÓDIGO DA NC	UNIDADE	R 17 e R 17A
144	6.2	CONSTATAÇÃO	Terreno não está cercado adequadamente.
GRUPO	PRAZO	NÃO CONFORMIDADE	Não isolar a área dando condição ao acesso de pessoas não-autorizadas e sem garantir bom estado de limpeza do local.
2	365 dias	OBSERVAÇÃO

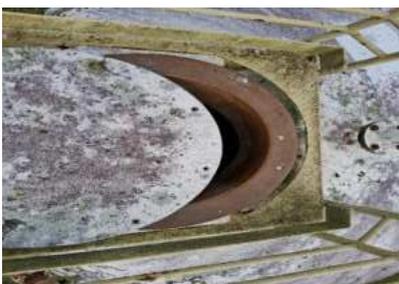
NC	CÓDIGO DA NC	UNIDADE	R 17
145	6.4	CONSTATAÇÃO	Expurgo aberto.
GRUPO	PRAZO	NÃO CONFORMIDADE	Ausência de tubulação de ventilação protegidas com tela e com cobertura que impeça a entrada de água de chuva e limite a entrada de poeira.
2	365 dias	OBSERVAÇÃO

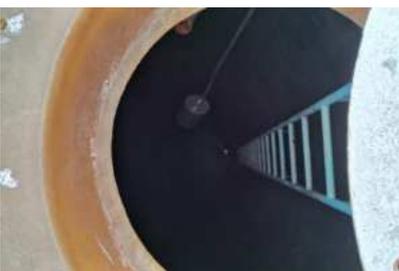
NC	CÓDIGO DA NC	UNIDADE	R 17
146	6.5	CONSTATAÇÃO	Tampa aberta.
GRUPO	PRAZO	NÃO CONFORMIDADE	Ausência de abertura de inspeção fechada com tampa inteiraça dotada de dispositivo e travamento.
2	180 dias	OBSERVAÇÃO

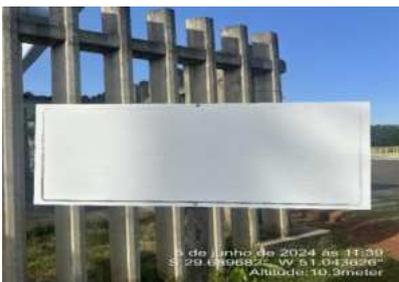
NC	CÓDIGO DA NC	UNIDADE	Captação
148	1.1	CONSTATAÇÃO	Identificação da placa apagada.
GRUPO	PRAZO	NÃO CONFORMIDADE	Inexistência de placa de identificação da área da captação.
2	365 dias	OBSERVAÇÃO

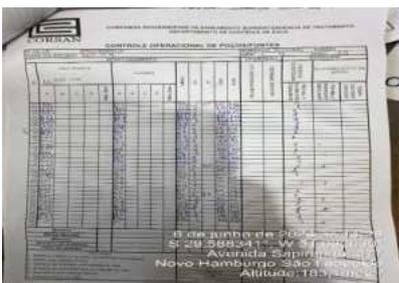
NC	CÓDIGO DA NC	UNIDADE	SAA - Campo Bom - Laboratório Dois Irmãos
149	3.17	CONSTATAÇÃO	Parâmetros fluoreto fora dos padrões (0mg/L em 20/04/2024) de acordo com inspeção realizada na documentação in loco no dia da fiscalização.
GRUPO	PRAZO	NÃO CONFORMIDADE	Os resultados dos ensaios não estão sendo satisfatórios.
2	90 dias	OBSERVAÇÃO

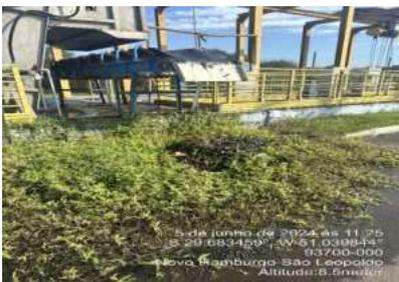
NC	CÓDIGO DA NC	UNIDADE	Captação
150	1.9	CONSTATAÇÃO	Resíduos retirados do gradeamento automatizado fora de contenção ou caixas de armazenamento.
GRUPO	PRAZO	NÃO CONFORMIDADE	Falta de conservação e manutenção preventiva de unidade.
2	365 dias	OBSERVAÇÃO

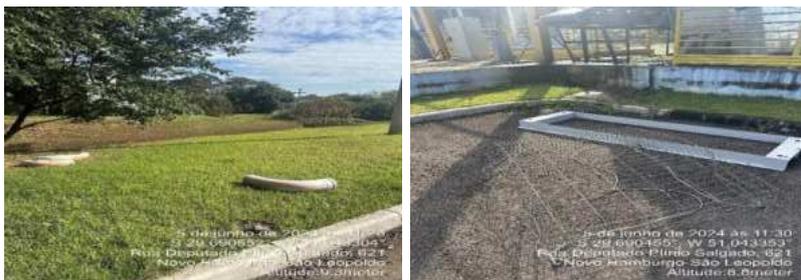
NC	CÓDIGO DA NC	UNIDADE	Captação
151	1.9	CONSTATAÇÃO	Material espalhado pelo terreno.
GRUPO	PRAZO	NÃO CONFORMIDADE	Falta de conservação e manutenção preventiva de unidade.
2	365 dias	OBSERVAÇÃO

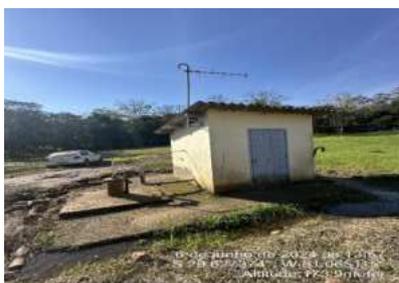
NC	CÓDIGO DA NC	UNIDADE	Captação - POÇO Bonamigo
153	10.2	CONSTATAÇÃO	Unidade sem cercamento.
GRUPO	PRAZO	NÃO CONFORMIDADE	Não isolar a área dando condição ao acesso de pessoas não-autorizadas e sem garantir bom estado de limpeza do local.
2	365 dias	OBSERVAÇÃO

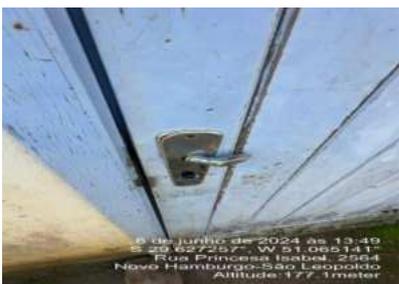
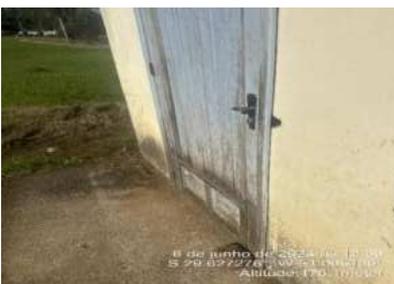
NC	CÓDIGO DA NC	UNIDADE	
154	10.2	CONSTATAÇÃO	Portas não estavam trancadas, estando apenas com uma pedra segurando a porta.
GRUPO	PRAZO	NÃO CONFORMIDADE	Não isolar a área dando condição ao acesso de pessoas não-autorizadas e sem garantir bom estado de limpeza do local.
2	365 dias	OBSERVAÇÃO

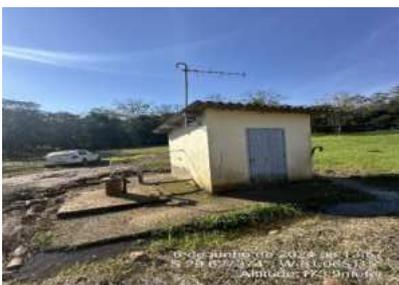
NC	CÓDIGO DA NC	UNIDADE	
156	10.8	CONSTATAÇÃO	Área não possui drenagem, ficando água acumulada em volta da estrutura.
GRUPO	PRAZO	NÃO CONFORMIDADE	Falta de conservação e manutenção preventiva de unidade.
2	365 dias	OBSERVAÇÃO

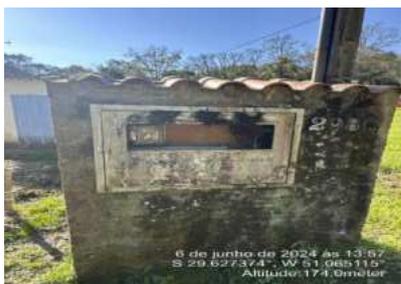
NC	CÓDIGO DA NC	UNIDADE	
157	10.7	CONSTATAÇÃO	Caixa da eletricidade em estado precário.
GRUPO	PRAZO	NÃO CONFORMIDADE	Não proporcionar a segurança das edificações e dos operadores.
2	90 dias	OBSERVAÇÃO

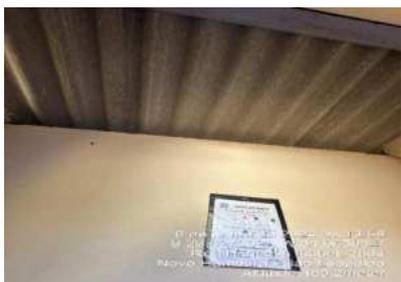
NC	CÓDIGO DA NC	UNIDADE	
158	10.7	CONSTATAÇÃO	Local não tem iluminação (lâmpadas).
GRUPO	PRAZO	NÃO CONFORMIDADE	Não proporcionar a segurança das edificações e dos operadores.
2	90 dias	OBSERVAÇÃO
