REGULAÇÃO RELATÓRIO TÉCNICO DE FISCALIZAÇÃO N. 054-P/2024 – RTF

**Fiscalização nos Sistema de
Abastecimento de Água e Sistema de
Esgotamento Sanitário de Campo Bom/RS.**

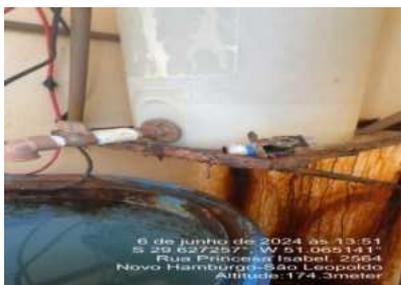
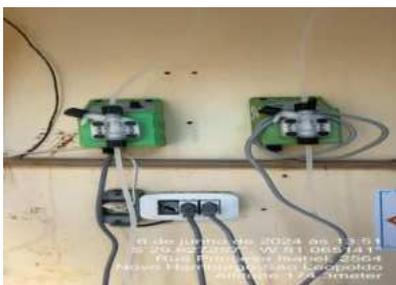
NC	CÓDIGO DA NC	UNIDADE	
159	10.7	CONSTATAÇÃO	Fios dos equipamento utilizados no tratamento próximos da água.
GRUPO	PRAZO	NÃO CONFORMIDADE	Não proporcionar a segurança das edificações e dos operadores.
2	365 dias	OBSERVAÇÃO

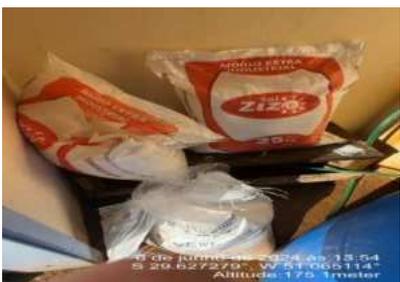
NC	CÓDIGO DA NC	UNIDADE	
161	10.9	CONSTATAÇÃO	Captação - POÇO Bonamigo Produtos químicos armazenados de maneira incorreta (no chão molhado, embalagens abertas, misturados)
GRUPO	PRAZO	NÃO CONFORMIDADE	Armazenamento inadequado de produtos químicos.
2	90 dias	OBSERVAÇÃO

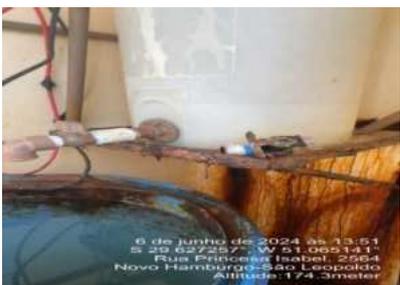
NC	CÓDIGO DA NC	UNIDADE	
162	10.9	CONSTATAÇÃO	Captação - POÇO Bonamigo Estruturas enferrujadas.
GRUPO	PRAZO	NÃO CONFORMIDADE	Falta de conservação e manutenção preventiva de unidade.
2	365 dias	OBSERVAÇÃO

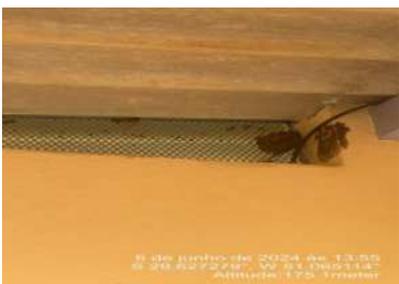
NC	CÓDIGO DA NC	UNIDADE	
163	10.25	CONSTATAÇÃO	Captação - POÇO Bonamigo Tela é muito grande e possibilita a passagem de vetores.
GRUPO	PRAZO	NÃO CONFORMIDADE	Ausência tela que impeça a entrada de poeira e vetores.
2	365 dias	OBSERVAÇÃO

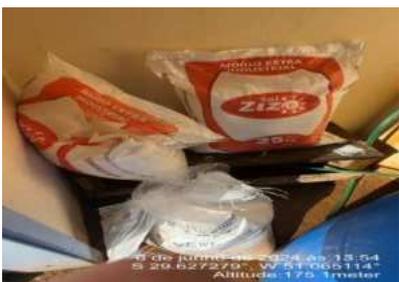
NC	CÓDIGO DA NC	UNIDADE	
164	10.24	CONSTATAÇÃO	Captação - POÇO Bonamigo As FISPQ s dos produtos químicos utilizados não estão acessíveis.
GRUPO	PRAZO	NÃO CONFORMIDADE	Não proporcionar a segurança das edificações e dos operadores.
2	90 dias	OBSERVAÇÃO

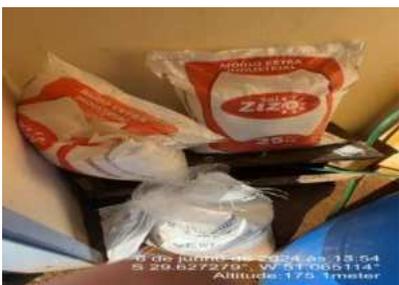
NC	CÓDIGO DA NC	UNIDADE	
165	10.22	CONSTATAÇÃO	Captação - POÇO Bonamigo Sacos dos produtos químicos armazenados juntos, sem identificação.
GRUPO	PRAZO	NÃO CONFORMIDADE	Falta de identificação de produtos químicos.
2	90 dias	OBSERVAÇÃO

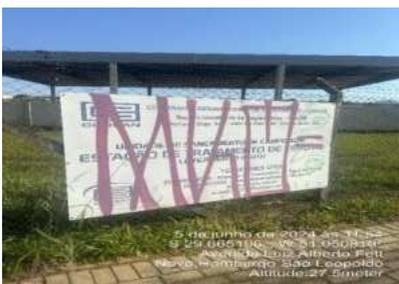
NC	CÓDIGO DA NC	UNIDADE	ETE - Flauth
166	5.19	CONSTATAÇÃO	Placa de identificação está pichada.
GRUPO	PRAZO	NÃO CONFORMIDADE	Falta de conservação e manutenção preventiva de unidade.
2	365 dias	OBSERVAÇÃO

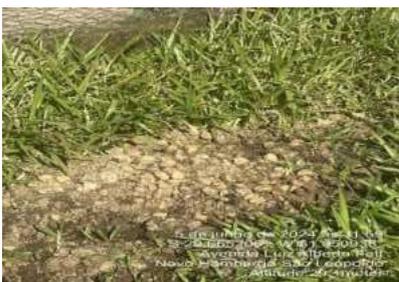
NC	CÓDIGO DA NC	UNIDADE	ETE - Flauth
167	5.19	CONSTATAÇÃO	Indícios da presença de animais dentro da ETE.
GRUPO	PRAZO	NÃO CONFORMIDADE	Presença ou indício de presença de animais nas instalações.
2	90 dias	OBSERVAÇÃO

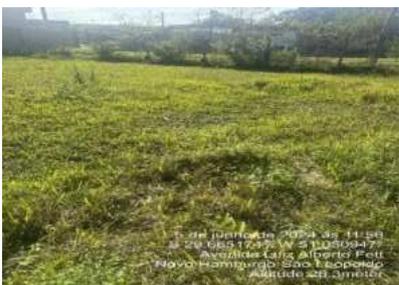
NC	CÓDIGO DA NC	UNIDADE	ETE - Flauth
168	5.19	CONSTATAÇÃO	Vegetação alta no terreno.
GRUPO	PRAZO	NÃO CONFORMIDADE	Falta de conservação e manutenção preventiva de unidade.
2	365 dias	OBSERVAÇÃO

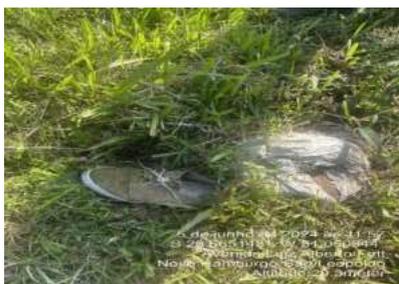
NC	CÓDIGO DA NC	UNIDADE	ETE - Flauth
169	5.19	CONSTATAÇÃO	Lixo acumulado.
GRUPO	PRAZO	NÃO CONFORMIDADE	Falta de conservação e manutenção preventiva de unidade.
2	365 dias	OBSERVAÇÃO

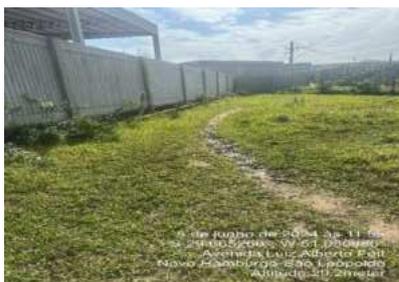
NC	CÓDIGO DA NC	UNIDADE	ETE - Flauth
170	5.19	CONSTATAÇÃO	Indícios de extravasamento da rede.
GRUPO	PRAZO	NÃO CONFORMIDADE	Obstrução ou extravasamento das redes da ETE.
2	90 dias	OBSERVAÇÃO

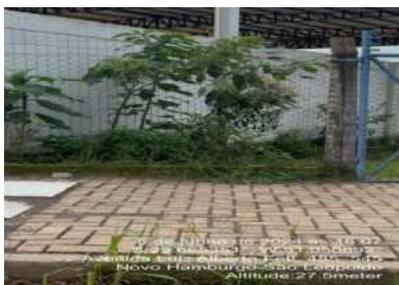
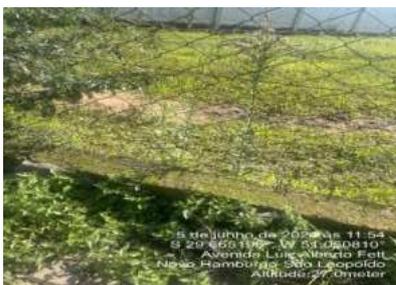
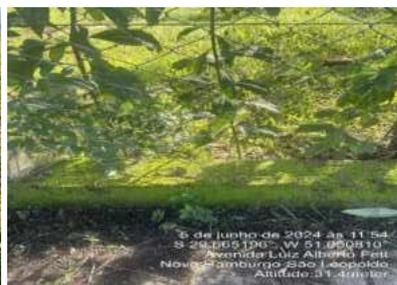
NC	CÓDIGO DA NC	UNIDADE	ETE - Flauth
171	5.4	CONSTATAÇÃO	Falhas no cercamento e portão aberto.
GRUPO	PRAZO	NÃO CONFORMIDADE	Não isolar a área dando condição ao acesso de pessoas não-autorizadas e sem garantir bom estado de limpeza do local.
2	365 dias	OBSERVAÇÃO
