REGULAÇÃO
RELATÓRIO TÉCNICO DE FISCALIZAÇÃO N. 056-P/2024 – RTF**Fiscalização regular no Sistema de Abastecimento de Água e Sistema de Esgotamento Sanitário de Sapucaia do Sul/RS.****1. CONSIDERAÇÕES PRELIMINARES**

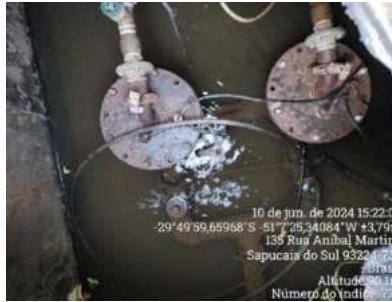
EBAT22A

NC	CÓDIGO DA NC	UNIDADE	EBAT 22A
4	2.4	CONSTATAÇÃO	Vazamento aparente.
GRUPO	PRAZO	NÃO CONFORMIDADE	Perda de água e/ou não executar redução de perdas.
2	365 dias	OBSERVAÇÃO	-

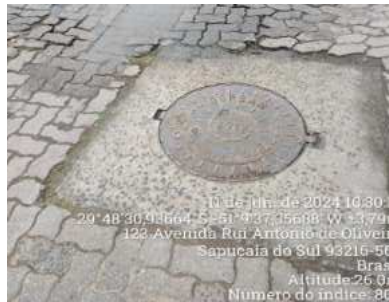
EBAT23

NC	CÓDIGO DA NC	UNIDADE	EBAT 23
8	2.4	CONSTATAÇÃO	Vazamento aparente na estrutura.
GRUPO	PRAZO	NÃO CONFORMIDADE	Perda de água e/ou não executar redução de perdas.
2	365 dias	OBSERVAÇÃO	-

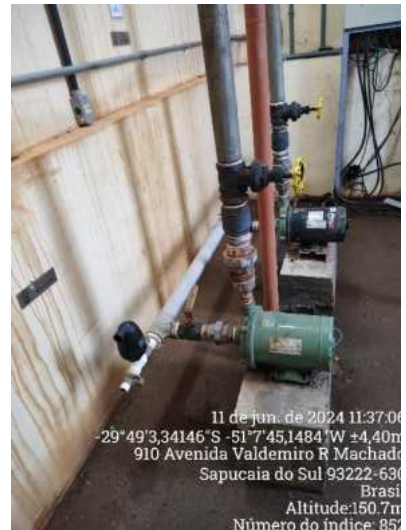
EBAT33

NC	CÓDIGO DA NC	UNIDADE	EBAT 33
17	2.6	CONSTATAÇÃO	Fiação do quadro elétrico exposta em área com acúmulo de água recorrente, como evidenciado pelo nível de corrosão da estrutura de suporte da fiação.
GRUPO	PRAZO	NÃO CONFORMIDADE	Falta de conservação e manutenção preventiva de unidade.
2	365 dias	OBSERVAÇÃO	-

NC	CÓDIGO DA NC	UNIDADE	EBAT 33
18	2.8	CONSTATAÇÃO	Dispositivos de suporte de fiação apresentam elevado estágio de corrosão.
GRUPO	PRAZO	NÃO CONFORMIDADE	Falta de conservação e manutenção preventiva de unidade.
2	365 dias	OBSERVAÇÃO	-

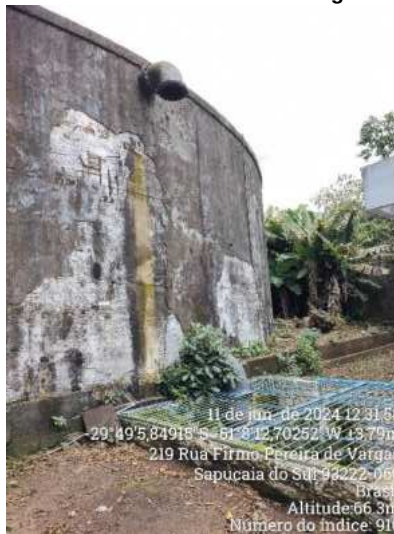
NC	CÓDIGO DA NC	UNIDADE	R15
63	6.4	CONSTATAÇÃO	Vazamento aparente na estrutura ou tubulações, evidenciado pelo fluxo constante de água.
GRUPO	PRAZO	NÃO CONFORMIDADE	Perda de água e/ou não executar redução de perdas.
2	365 dias	OBSERVAÇÃO	-

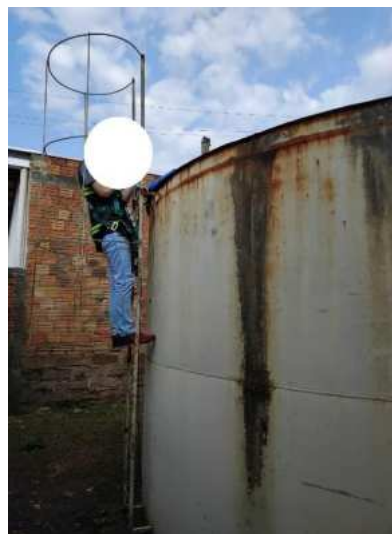
NC	CÓDIGO DA NC	UNIDADE	R26
32	6.3	CONSTATAÇÃO	Vazamento aparente em tubulação.
GRUPO	PRAZO	NÃO CONFORMIDADE	Perda de água e/ou não executar redução de perdas.
2	365 dias	OBSERVAÇÃO	-

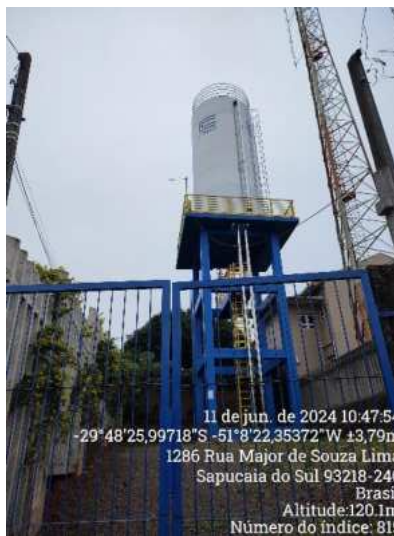
NC	CÓDIGO DA NC	UNIDADE	R31
45	6.2	CONSTATAÇÃO	Portão de acesso ao reservatório apresenta danos. Não há dispositivo para trancar o acesso ao reservatório.
GRUPO	PRAZO	NÃO CONFORMIDADE	Não isolar a área dando condição ao acesso de pessoas não-autorizadas e sem garantir bom estado de limpeza do local.
2	365 dias	OBSERVAÇÃO	-

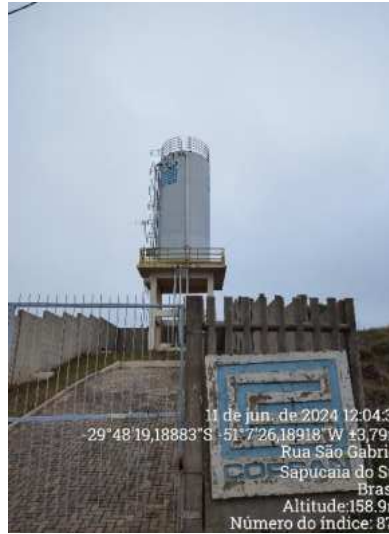
NC	CÓDIGO DA NC	UNIDADE	R38A
62	6.12	CONSTATAÇÃO	Estrutura apresenta rachaduras/trincas em colunas de sustentação do reservatório, apresentar laudo estrutural da unidade.
GRUPO	PRAZO	NÃO CONFORMIDADE	Falta de conservação e manutenção preventiva de unidade.
2	365 dias	OBSERVAÇÃO	-

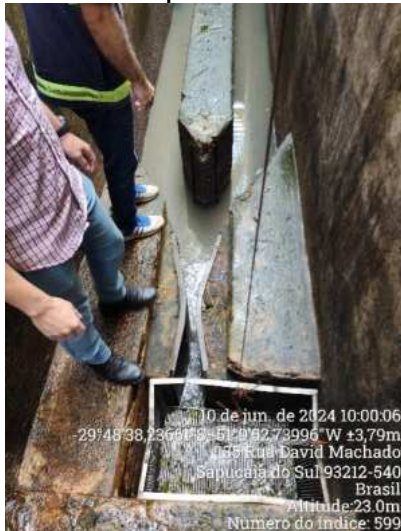
Figura 5 – Desarenador, gradeamento tipo cesto e calha parshal

A unidade é dotada de tratamento preliminar e tratamento secundário. O tratamento preliminar representado na Figura 5, é composto por gradeamento, desarenador, medidor de vazão do tipo Calha Parshall com medidor de nível digital e gradeamento tipo cesto. Após o tratamento preliminar o efluente é encaminhado ao tratamento secundário por meio da EBE-COHAB, após o bombeamento há outro gradeamento antes da entrada nos tanques de tratamento secundário.

No laboratório são realizadas apenas análises de temperatura da amostra e pH e apresenta a rotina de análises, mas não possui documentação de rotina de calibração e aferição dos equipamentos.

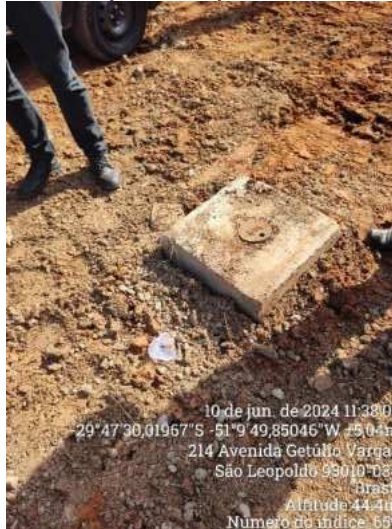
Figura 8 – Registro na divisa entre São Leopoldo e Sapucaia do Sul.

Importação de água potável: A Corsan realizou a importação de água tratada da prestadora de serviços de abastecimento de água do município de São Leopoldo. Para tanto foi instalado um registro no limite dos municípios (Figura 8) e uma adutora entre o registro e a rede de distribuição de Sapucaia do Sul (Figura 9 e Figura 10). A adutora, com capacidade de transportar até 40 litros por segundo, foi operacionalizada em 18 de maio de 2024.

Não foram apresentados registros de volume importado, ou do documento de acordo entre os municípios de compra de água.

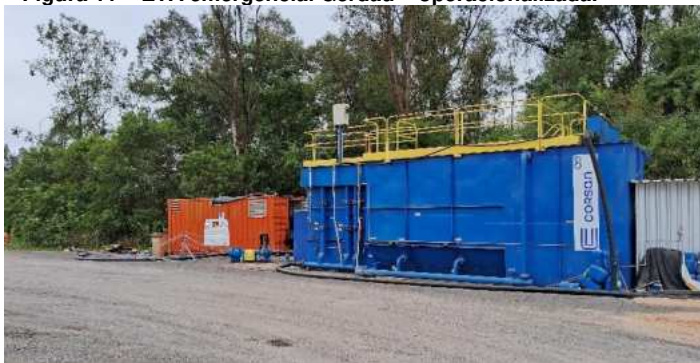
Figura 11 – ETA emergencial Gerdau – operacionalizada.

Instalação de uma ETA compacta: Uma ETA compacta (Figura 11) e um ponto de captação de água superficial (Figura 12) foram instalados no pátio da empresa Gerdau para o abastecimento de água potável. A ETA compacta foi recebida e operacionalizada em 16 de maio de 2024, com capacidade de produção de água de 20 litros por segundo. No momento da fiscalização a CORSAN estava em etapa de organização do descomissionamento da unidade.

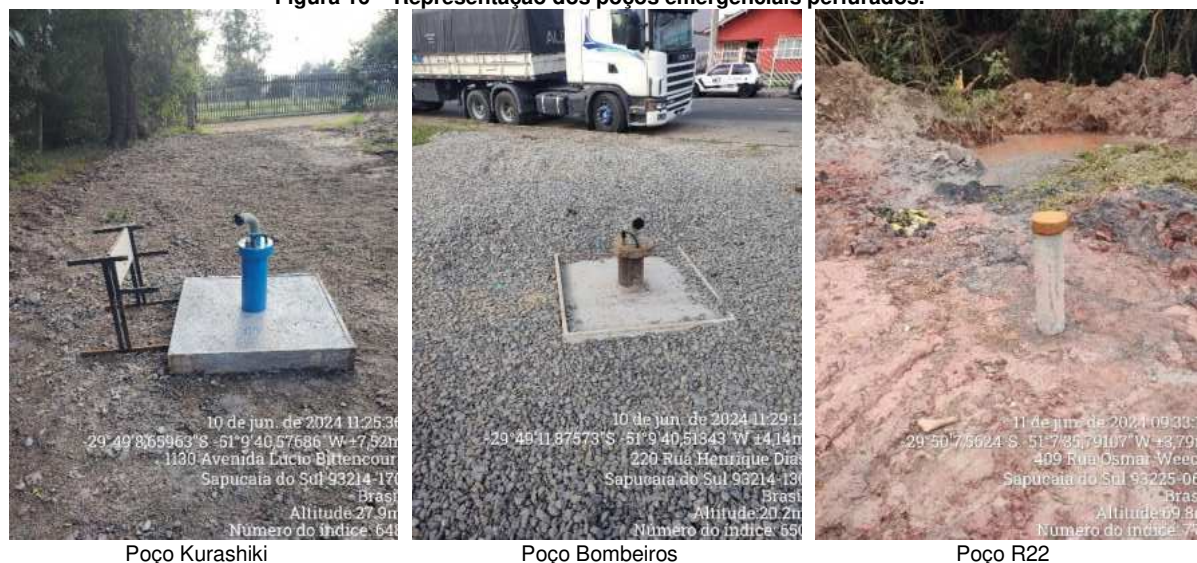
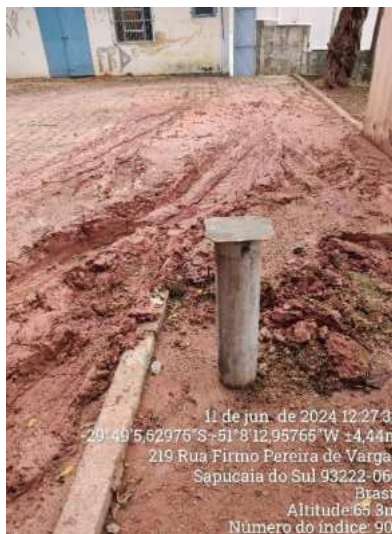
Figura 16 – Representação dos poços emergenciais perfurados.

Perfuração de poços artesianos: Quatro poços artesianos, apresentados na Figura 16 e Tabela 6 foram perfurados como medida de contingência à falta de água. No entanto, os poços não foram operacionalizados, não foram realizados os testes hidráulicos e de qualidade da água bruta, e os poços não possuem cadastro no Sistema de Outorga de Água do Rio Grande do Sul (SIOUT). É importante salientar que os poços integram os ativos da prestadora e, em caso de desativação, devem seguir o procedimento de tamponamento conforme o Decreto Estadual nº 42.047/2002 e a NBR 12.244, havendo o devido registro do procedimento.

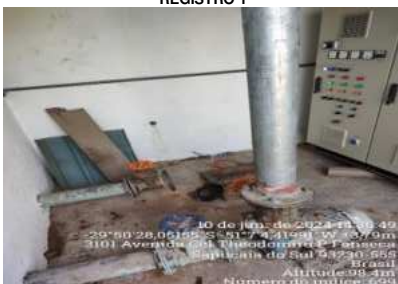
REGISTRO 1

NC	CÓDIGO DA NC	UNIDADE	EBAT 26
1	2.3	CONSTATAÇÃO	Bomba reserva não estava instalada no momento da fiscalização.
GRUPO	PRAZO	NÃO CONFORMIDADE	Ausência de bomba reserva devidamente instalada para acionamento imediato.
2	180 dias	OBSERVAÇÃO	Conforme relato dos funcionários da prestadora, a bomba estava em manutenção.

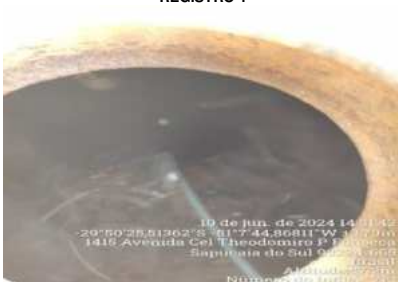
REGISTRO 1

NC	CÓDIGO DA NC	UNIDADE	EBAT 12A
2	2.5	CONSTATAÇÃO	Estrutura inundada, não há drenagem eficiente para remoção de fluidos da unidade.
GRUPO	PRAZO	NÃO CONFORMIDADE	Drenagem da estrutura inadequada.
2	365 dias	OBSERVAÇÃO	-

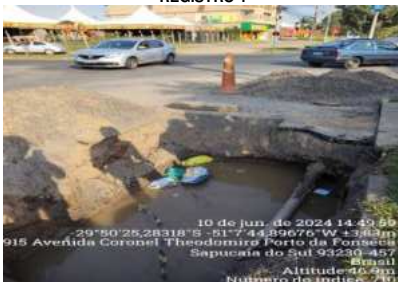
REGISTRO 1

NC	CÓDIGO DA NC	UNIDADE	EBAT 12A booster
3	2.7	CONSTATAÇÃO	Unidade apresentava-se em obra no momento da fiscalização e apresentava sinalização precária de segurança na obra.
GRUPO	PRAZO	NÃO CONFORMIDADE	Não proporcionar a segurança das edificações e dos operadores.
2	90 dias	OBSERVAÇÃO	-

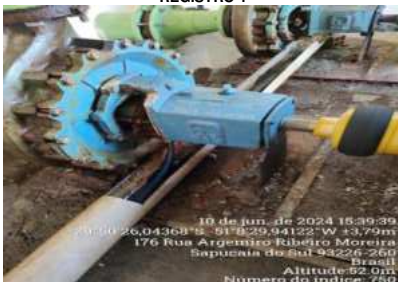
REGISTRO 1

NC	CÓDIGO DA NC	UNIDADE	EBAT 12
5	2.5	CONSTATAÇÃO	Drenagem da área das bombas inadequada.
GRUPO	PRAZO	NÃO CONFORMIDADE	Drenagem da estrutura inadequada.
2	365 dias	OBSERVAÇÃO	Drenagem da água da gaxeta insuficiente ou ineficaz.

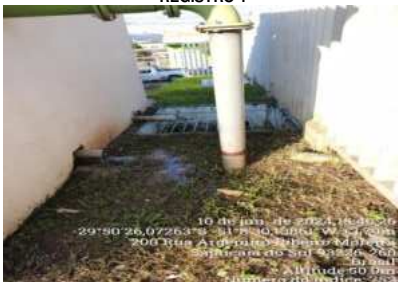
REGISTRO 1

NC	CÓDIGO DA NC	UNIDADE	EBAT 12
6	2.8	CONSTATAÇÃO	Drenagem da área das bombas não é encaminhada a rede, sendo disposta no terreno da EBAT.
GRUPO	PRAZO	NÃO CONFORMIDADE	Falta de conservação e manutenção preventiva de unidade.
2	365 dias	OBSERVAÇÃO	-

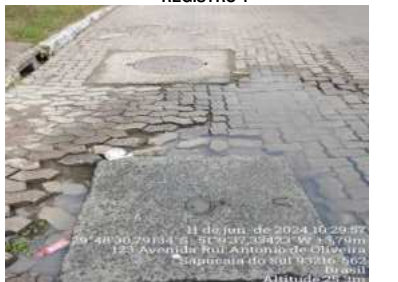
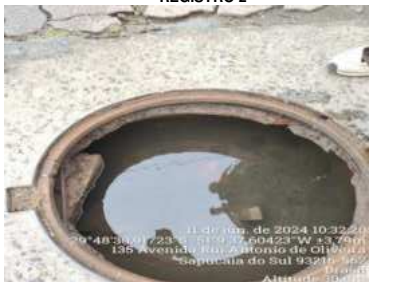
REGISTRO 1

NC	CÓDIGO DA NC	UNIDADE	EBAT 23
9	2.5	CONSTATAÇÃO	Estrutura inundada, não há drenagem eficiente para remoção de fluidos da unidade.
GRUPO	PRAZO	NÃO CONFORMIDADE	Drenagem da estrutura inadequada.
2	365 dias	OBSERVAÇÃO	-

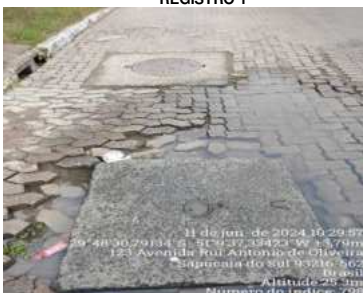
REGISTRO 1

NC	CÓDIGO DA NC	UNIDADE	EBAT 23
10	2.8	CONSTATAÇÃO	Pavimento apresenta afundamento na área da estrutura.
GRUPO	PRAZO	NÃO CONFORMIDADE	Pavimentação inadequada devido a intervenção na rede de abastecimento de água.
2	30 dias	OBSERVAÇÃO	-

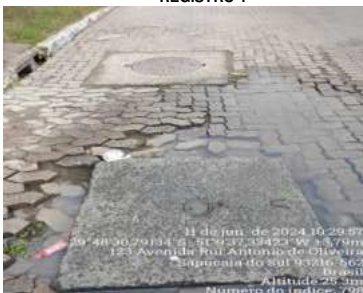
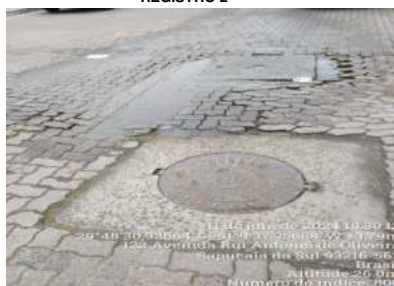
REGISTRO 1

NC	CÓDIGO DA NC	UNIDADE	EBAT 23
11	2.8	CONSTATAÇÃO	Buraco no pavimento no entorno da unidade devido ao transbordamento da estrutura.
GRUPO	PRAZO	NÃO CONFORMIDADE	Buraco na pista decorrente da estrutura da prestadora.
2	30 dias	OBSERVAÇÃO	-

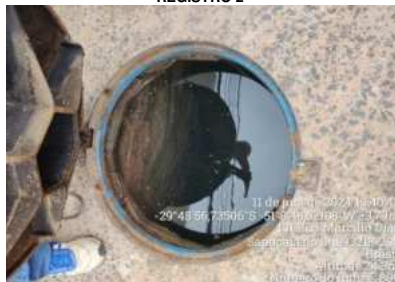
REGISTRO 2

NC	CÓDIGO DA NC	UNIDADE	EBAT 19
12	2.4	CONSTATAÇÃO	Vazamento aparente na estrutura.
GRUPO	PRAZO	NÃO CONFORMIDADE	Perda de água e/ou não executar redução de perdas.
2	365 dias	OBSERVAÇÃO	-

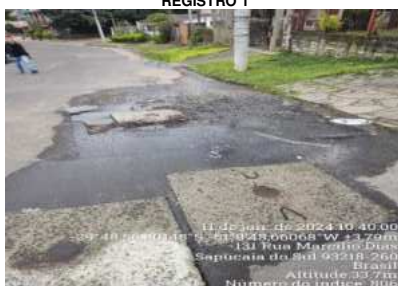
REGISTRO 1

NC	CÓDIGO DA NC	UNIDADE	EBAT 19
13	2.5	CONSTATAÇÃO	Estrutura inundada, não há drenagem eficiente para remoção de fluidos da unidade.
GRUPO	PRAZO	NÃO CONFORMIDADE	Drenagem da estrutura inadequada.
2	365 dias	OBSERVAÇÃO	-

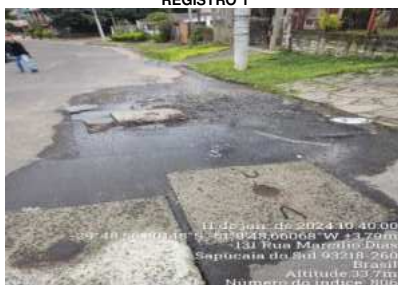
REGISTRO 1

NC	CÓDIGO DA NC	UNIDADE	EBAT 19
14	2.8	CONSTATAÇÃO	Pavimento apresenta afundamento na área da estrutura.
GRUPO	PRAZO	NÃO CONFORMIDADE	Pavimentação inadequada devido a intervenção na rede de abastecimento de água.
2	30 dias	OBSERVAÇÃO	-

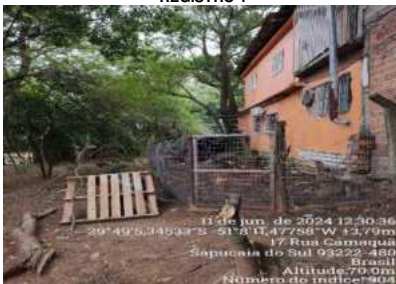
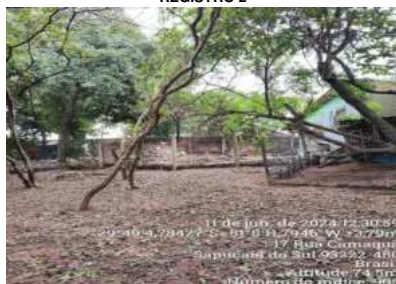
REGISTRO 1

NC	CÓDIGO DA NC	UNIDADE	EBAT 16
19	2.2	CONSTATAÇÃO	Há desenvolvimento de atividades de terceiros nas dependências no imóvel da EBAT16, R15.
GRUPO	PRAZO	NÃO CONFORMIDADE	Não isolar a área dando condição ao acesso de pessoas não-autorizadas e sem garantir bom estado de limpeza do local.
2	365 dias	OBSERVAÇÃO	-

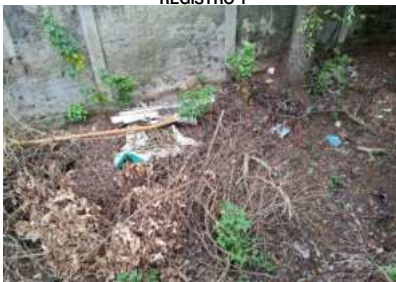
REGISTRO 1

NC	CÓDIGO DA NC	UNIDADE	EBAT 16
21	2.8	CONSTATAÇÃO	Acúmulo de resíduos de poda e resíduos sólidos dispostos no imóvel da EBAT.
GRUPO	PRAZO	NÃO CONFORMIDADE	Acúmulo de resíduos em local inapropriado e/ou armazenamento inadequado.
2	90 dias	OBSERVAÇÃO	-

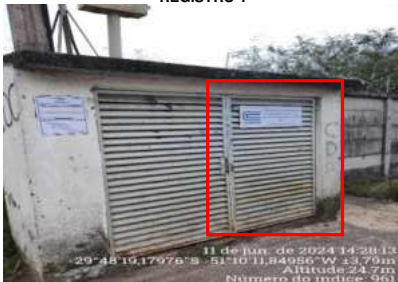
REGISTRO 1

NC	CÓDIGO DA NC	UNIDADE	EBAT 13
23	2.8	CONSTATAÇÃO	Portas do quadro elétrico estão danificadas e não abrem totalmente.
GRUPO	PRAZO	NÃO CONFORMIDADE	Falta de conservação e manutenção preventiva de unidade.
2	365 dias	OBSERVAÇÃO	Porta identificada na imagem não abre.

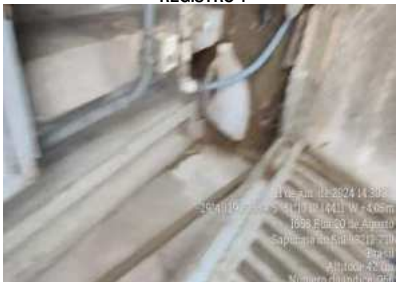
REGISTRO 1

NC	CÓDIGO DA NC	UNIDADE	EBAT 13
24	2.8	CONSTATAÇÃO	Presença de resíduos na parte interna do quadro elétrico.
GRUPO	PRAZO	NÃO CONFORMIDADE	Acúmulo de resíduos em local inapropriado e/ou armazenamento inadequado.
2	90 dias	OBSERVAÇÃO	-

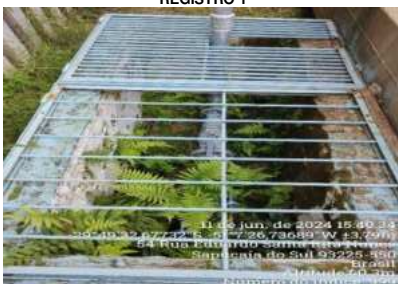
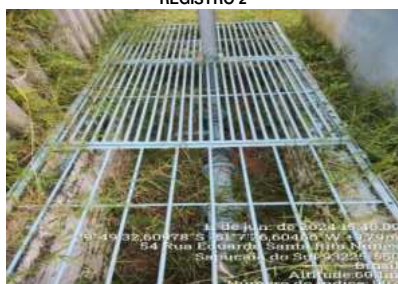
REGISTRO 1

NC	CÓDIGO DA NC	UNIDADE	EBAT 29
25	6.12	CONSTATAÇÃO	Vegetação excessiva nas duas caixas de manobra da unidade.
GRUPO	PRAZO	NÃO CONFORMIDADE	Falta de conservação e manutenção preventiva de unidade.
2	365 dias	OBSERVAÇÃO	-

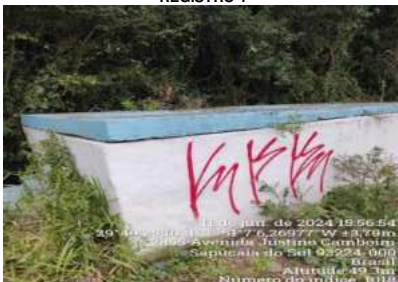
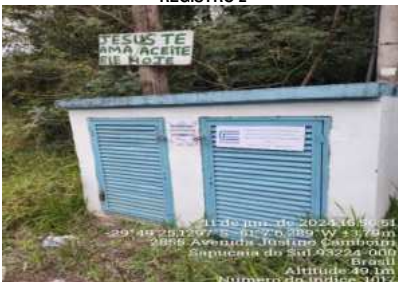
REGISTRO 1

NC	CÓDIGO DA NC	UNIDADE	EBAT 27
26	6.12	CONSTATAÇÃO	Vegetação excessiva nas duas caixas de manobra da unidade.
GRUPO	PRAZO	NÃO CONFORMIDADE	Falta de conservação e manutenção preventiva de unidade.
2	365 dias	OBSERVAÇÃO	-

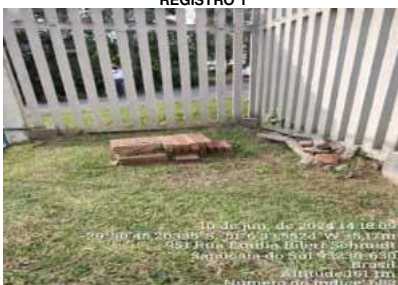
REGISTRO 1

NC	CÓDIGO DA NC	UNIDADE	R30
27	6.12	CONSTATAÇÃO	Acúmulo de resíduos em local inapropriado e/ou armazenamento inadequado.
GRUPO	PRAZO	NÃO CONFORMIDADE	Acúmulo de resíduos em local inapropriado e/ou armazenamento inadequado.
2	90 dias	OBSERVAÇÃO	Acúmulo de materiais e resíduos de construção civil.

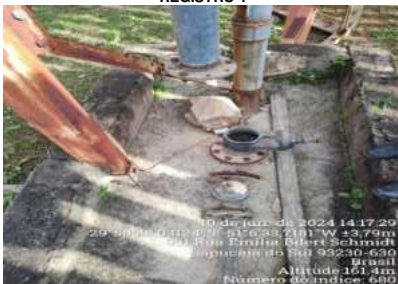
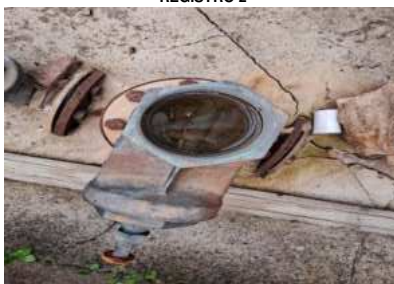
REGISTRO 1

NC	CÓDIGO DA NC	UNIDADE	R30
28	6.12	CONSTATAÇÃO	Água parada em tubulação.
GRUPO	PRAZO	NÃO CONFORMIDADE	Falta de conservação e manutenção preventiva de unidade.
2	90 dias	OBSERVAÇÃO	-

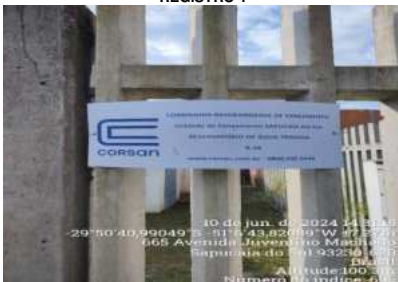
REGISTRO 1

NC	CÓDIGO DA NC	UNIDADE	R26
29	6.1	CONSTATAÇÃO	Nomenclatura divergente entre a placa de identificação da unidade, documento comprobatório de limpeza e supervisório.
GRUPO	PRAZO	NÃO CONFORMIDADE	Deixar de prestar informações ao órgão fiscalizatório.
2	90 dias	OBSERVAÇÃO	Placa apresenta como R26 e supervisório e documento comprobatório como R26A

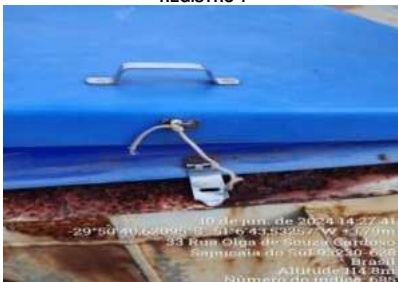
REGISTRO 1

NC	CÓDIGO DA NC	UNIDADE	R26
30	6.4	CONSTATAÇÃO	Ausência de dispositivo e travamento em aberturas de inspeção fechada com tampa inteira.
GRUPO	PRAZO	NÃO CONFORMIDADE	Ausência de dispositivo e travamento em aberturas de inspeção fechada com tampa inteira.
2	180 dias	OBSERVAÇÃO	-

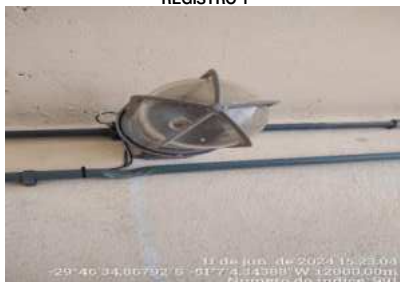
REGISTRO 1

NC	CÓDIGO DA NC	UNIDADE	EBAT 12A
33	2.7	CONSTATAÇÃO	Área interna da unidade sem iluminação.
GRUPO	PRAZO	NÃO CONFORMIDADE	Não proporcionar a segurança das edificações e dos operadores.
2	90 dias	OBSERVAÇÃO	-

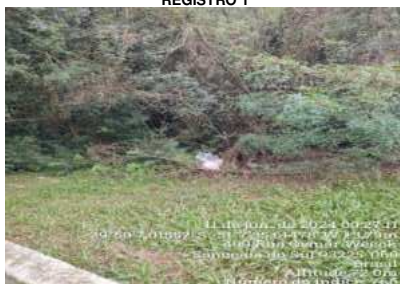
REGISTRO 1

NC	CÓDIGO DA NC	UNIDADE	R22
34	6.12	CONSTATAÇÃO	Acúmulo de resíduos em local inapropriado e/ou armazenamento inadequado.
GRUPO	PRAZO	NÃO CONFORMIDADE	Acúmulo de resíduos em local inapropriado e/ou armazenamento inadequado.
2	90 dias	OBSERVAÇÃO	-

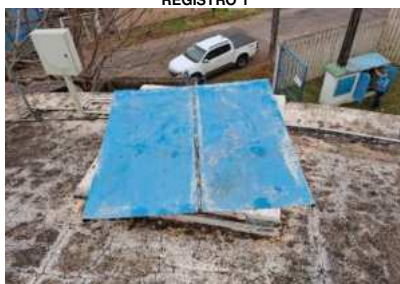
REGISTRO 1

NC	CÓDIGO DA NC	UNIDADE	R22
36	6.4	CONSTATAÇÃO	Tampa de inspeção deslocada, possibilitando entrada de materiais.
GRUPO	PRAZO	NÃO CONFORMIDADE	Ausência de dispositivo e travamento em aberturas de inspeção fechada com tampa inteiriça.
2	180 dias	OBSERVAÇÃO	-

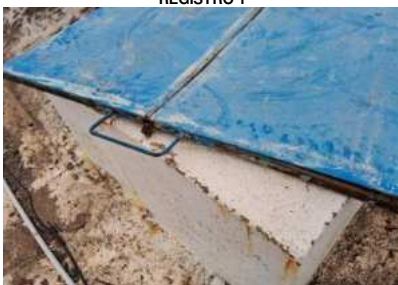
REGISTRO 1

NC	CÓDIGO DA NC	UNIDADE	R22
37	6.4	CONSTATAÇÃO	Tampa de inspeção sem dispositivo de travamento.
GRUPO	PRAZO	NÃO CONFORMIDADE	Ausência de dispositivo de travamento em aberturas de inspeção fechada com tampa inteira.
2	180 dias	OBSERVAÇÃO	-

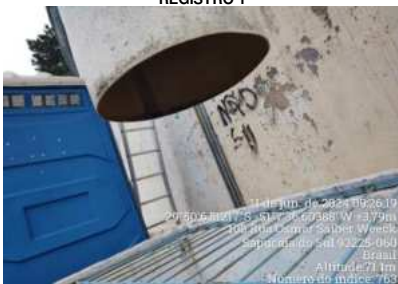
REGISTRO 1

NC	CÓDIGO DA NC	UNIDADE	R22
38	6.5	CONSTATAÇÃO	A tubulação de ventilação/extravasor está sem tela.
GRUPO	PRAZO	NÃO CONFORMIDADE	Ausência de tubulação de ventilação protegidas com tela e com cobertura que impeça a entrada de água de chuva e limite a entrada de poeira e insetos.
2	90 dias	OBSERVAÇÃO	-

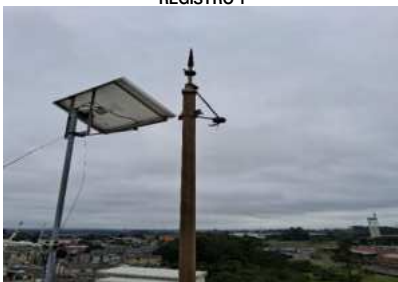
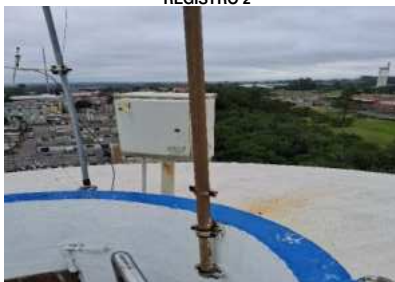
NC	CÓDIGO DA NC	UNIDADE	R17
39	-	CONSTATAÇÃO	Há haste do para-raios mas não há cabeamento.
GRUPO	PRAZO	NÃO CONFORMIDADE	Não existe no topo do reservatório para-raios e/ou luz de sinalização de obstáculo elevado.
2	365 dias	OBSERVAÇÃO	-

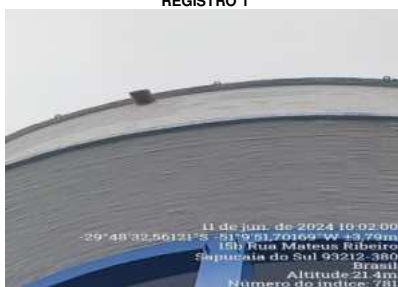
REGISTRO 1

NC	CÓDIGO DA NC	UNIDADE	R17
40	6.5	CONSTATAÇÃO	A tubulação do suspiro está sem tela.
GRUPO	PRAZO	NÃO CONFORMIDADE	Ausência de tubulação de ventilação protegidas com tela e com cobertura que impeça a entrada de água de chuva e limite a entrada de poeira e insetos.
2	90 dias	OBSERVAÇÃO	-

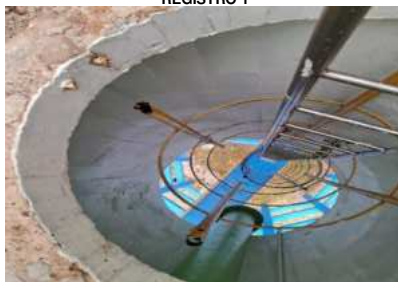
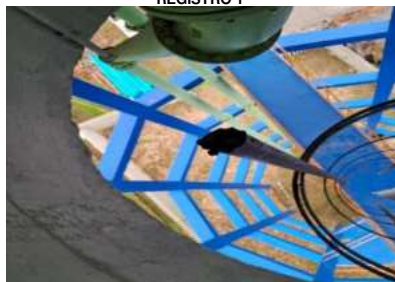
NC	CÓDIGO DA NC	UNIDADE	R17
41	6.9	CONSTATAÇÃO	Partes da escada apresentam-se danificadas, representando risco de ferimento.
GRUPO	PRAZO	NÃO CONFORMIDADE	Falta de conservação e manutenção preventiva de unidade.
2	180 dias	OBSERVAÇÃO	-

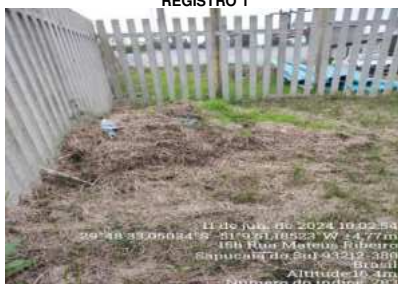
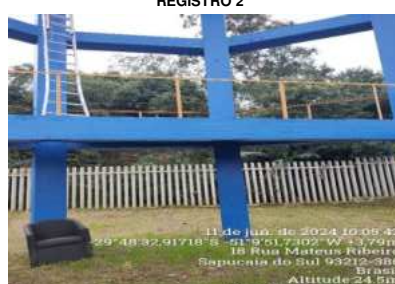
NC	CÓDIGO DA NC	UNIDADE	R17
42	-	CONSTATAÇÃO	Resíduos dispostos pela área da unidade.
GRUPO	PRAZO	NÃO CONFORMIDADE	Acúmulo de resíduos em local inapropriado e/ou armazenamento inadequado.
2	90 dias	OBSERVAÇÃO	-

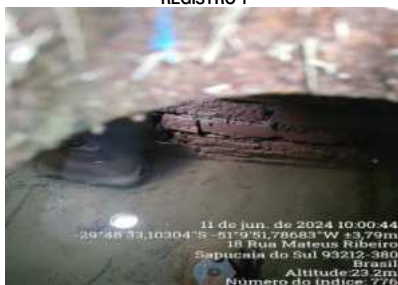
REGISTRO 1

NC	CÓDIGO DA NC	UNIDADE	R17
43	6.12	CONSTATAÇÃO	Presença de água parada em caixa de registros.
GRUPO	PRAZO	NÃO CONFORMIDADE	Falta de conservação e manutenção preventiva de unidade.
2	365 dias	OBSERVAÇÃO	-

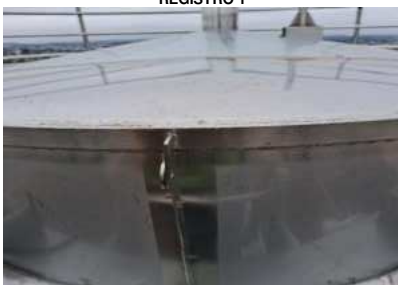
REGISTRO 1

NC	CÓDIGO DA NC	UNIDADE	R31
46	6.4	CONSTATAÇÃO	Tampa de abertura de inspeção sem dispositivo de travamento.
GRUPO	PRAZO	NÃO CONFORMIDADE	Ausência de dispositivo de travamento em aberturas de inspeção fechada com tampa inteira.
2	180 dias	OBSERVAÇÃO	-

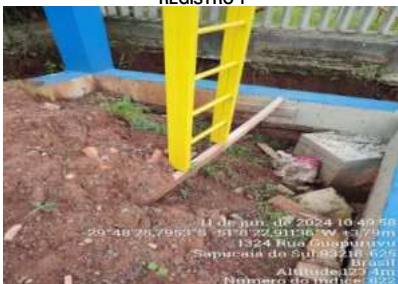
REGISTRO 1

NC	CÓDIGO DA NC	UNIDADE	R31
47	6.11	CONSTATAÇÃO	Base da escada de acesso ao reservatório em operação não finalizada.
GRUPO	PRAZO	NÃO CONFORMIDADE	Não proporcionar a segurança das edificações e dos operadores.
2	365 dias	OBSERVAÇÃO	-

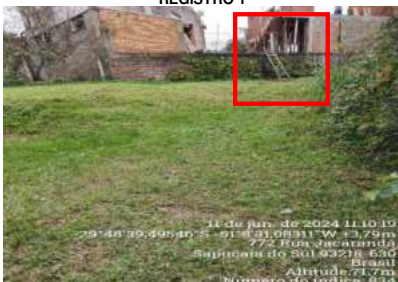
REGISTRO 1

NC	CÓDIGO DA NC	UNIDADE	R34 (EF)
48	6.2	CONSTATAÇÃO	Área do reservatório não está cercada adequadamente.
GRUPO	PRAZO	NÃO CONFORMIDADE	Não isolar a área dando condição ao acesso de pessoas não-autorizadas e sem garantir bom estado de limpeza do local.
2	365 dias	OBSERVAÇÃO	Há abertura no cercamento e uma escada de acesso ao imóvel vizinho.

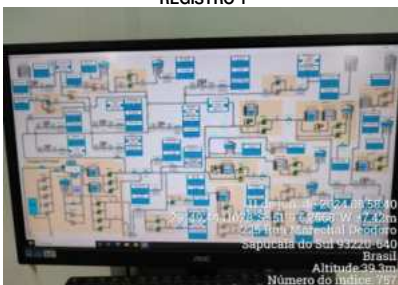
REGISTRO 1

NC	CÓDIGO DA NC	UNIDADE	R34 (EF)
49	6.6	CONSTATAÇÃO	Falta de controle de abastecimento do reservatório e/ou controle de nível de reservatório.
GRUPO	PRAZO	NÃO CONFORMIDADE	Ausência de instrumento permanente de medição e controle de vazão na entrada e saída do reservatório.
2	90 dias	OBSERVAÇÃO	-

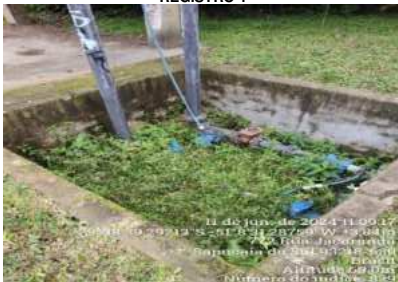
REGISTRO 1

NC	CÓDIGO DA NC	UNIDADE	R34 (EF)
50	6.12	CONSTATAÇÃO	Vegetação excessiva nas duas caixas de manobra da unidade.
GRUPO	PRAZO	NÃO CONFORMIDADE	Falta de conservação e manutenção preventiva de unidade.
2	180 dias	OBSERVAÇÃO	-

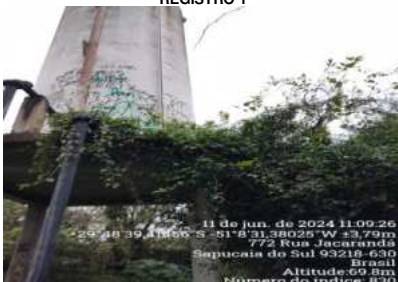
REGISTRO 1

NC	CÓDIGO DA NC	UNIDADE	R34 (EF)
51	6.12	CONSTATAÇÃO	Vegetação excessiva no patamar de suporte do reservatório.
GRUPO	PRAZO	NÃO CONFORMIDADE	Falta de conservação e manutenção preventiva de unidade.
2	180 dias	OBSERVAÇÃO	-

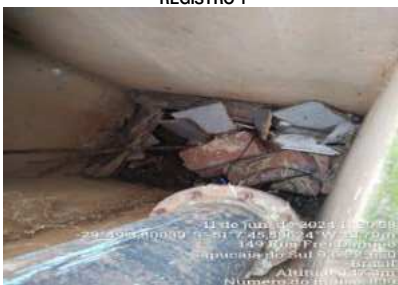
REGISTRO 1

NC	CÓDIGO DA NC	UNIDADE	R33
52	6.12	CONSTATAÇÃO	Caixa de drenagem ta tubulação de extravasamento apresenta disposição de resíduos diversos.
GRUPO	PRAZO	NÃO CONFORMIDADE	Acúmulo de resíduos em local inapropriado e/ou armazenamento inadequado.
2	90 dias	OBSERVAÇÃO	-

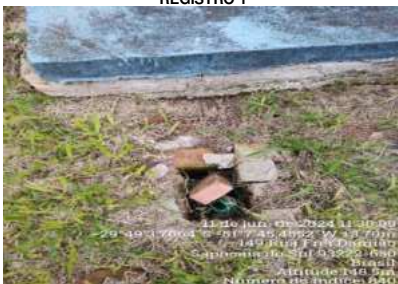
REGISTRO 1

NC	CÓDIGO DA NC	UNIDADE	R33
53	6.12	CONSTATAÇÃO	Caixa de registro aberta.
GRUPO	PRAZO	NÃO CONFORMIDADE	Não proporcionar a segurança das edificações e dos operadores.
2	365 dias	OBSERVAÇÃO	-

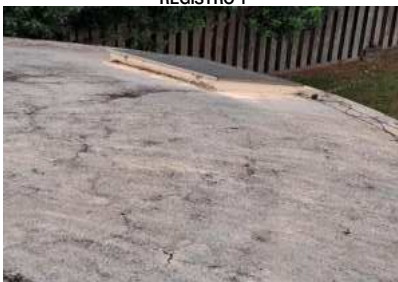
REGISTRO 1

NC	CÓDIGO DA NC	UNIDADE	R33A
54	6.4	CONSTATAÇÃO	Tampa de abertura sem devido travamento.
GRUPO	PRAZO	NÃO CONFORMIDADE	Ausência de de dispositivo e travamento em aberturas de inspeção fechada com tampa inteira.
2	180 dias	OBSERVAÇÃO	-

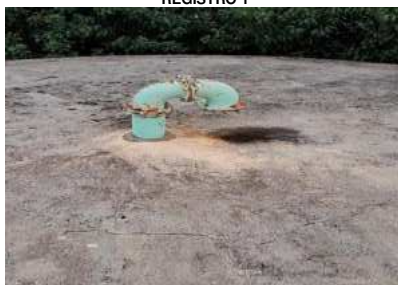
REGISTRO 1

NC	CÓDIGO DA NC	UNIDADE	R33A
55	6.5	CONSTATAÇÃO	Abertura de tubulação de suspiro não protegida por tela ou equivalente.
GRUPO	PRAZO	NÃO CONFORMIDADE	Ausência de tubulação de ventilação protegidas com tela e com cobertura que impeça a entrada de água de chuva e limite a entrada de poeira.
2	90 dias	OBSERVAÇÃO	-

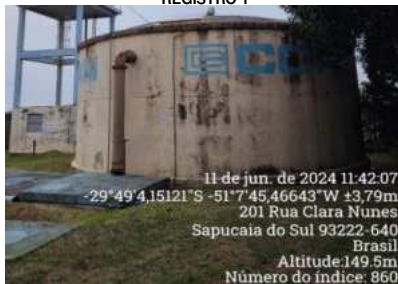
REGISTRO 1

NC	CÓDIGO DA NC	UNIDADE	R33A
56	6.5	CONSTATAÇÃO	Abertura de tubulação de extravasamento não protegida por tela ou equivalente.
GRUPO	PRAZO	NÃO CONFORMIDADE	Ausência de abertura de tubulação protegidas com tela e com cobertura que impeça a entrada de água de chuva e limite a entrada de poeira.
2	90 dias	OBSERVAÇÃO	-

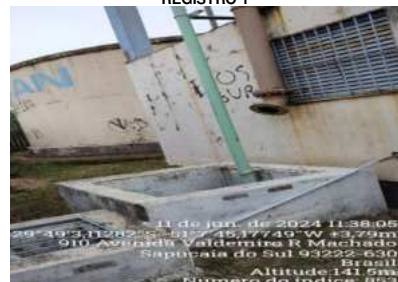
REGISTRO 1

NC	CÓDIGO DA NC	UNIDADE	R33B
57	6.4	CONSTATAÇÃO	Tubulação de extravasamento não possui tela na abertura.
GRUPO	PRAZO	NÃO CONFORMIDADE	Ausência de tubulação de ventilação protegidas com tela e com cobertura que impeça a entrada de água de chuva e limite a entrada de poeira.
2	90 dias	OBSERVAÇÃO	-

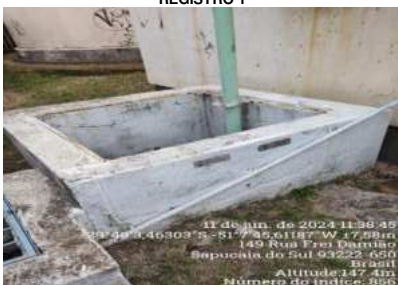
REGISTRO 1

NC	CÓDIGO DA NC	UNIDADE	R33B
58	6.11	CONSTATAÇÃO	Caixa de manobra sem grade ou dispositivo de proteção contra queda.
GRUPO	PRAZO	NÃO CONFORMIDADE	Não proporcionar a segurança das edificações e dos operadores.
2	365 dias	OBSERVAÇÃO	-

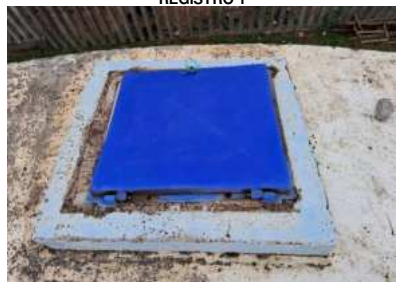
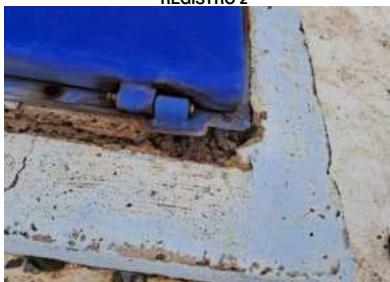
NC	CÓDIGO DA NC	UNIDADE	R27
59	6.4	CONSTATAÇÃO	Vedação entre tampa de inspeção e abertura do reservatório apresenta falhas possibilitando entrada de materiais.
GRUPO	PRAZO	NÃO CONFORMIDADE	Falta de conservação e manutenção preventiva de unidade.
2	180 dias	OBSERVAÇÃO	-

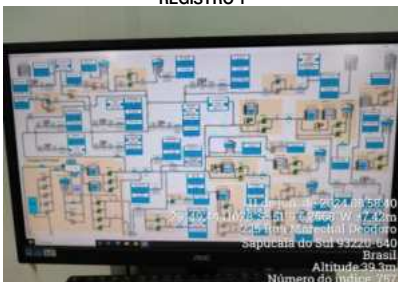
REGISTRO 1

NC	CÓDIGO DA NC	UNIDADE	R27
60	-	CONSTATAÇÃO	Não consta controle de nível no reservatório.
GRUPO	PRAZO	NÃO CONFORMIDADE	Ausência de instrumento permanente de medição e controle de vazão na entrada e saída do reservatório.
2	90 dias	OBSERVAÇÃO	Reservatório não integrado ao supervisório.

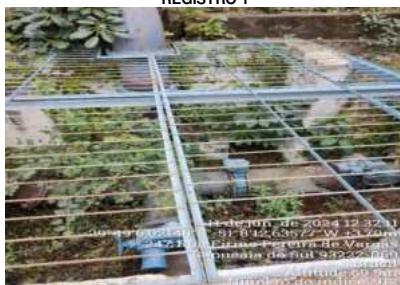
REGISTRO 1

NC	CÓDIGO DA NC	UNIDADE	R15
64	6.12	CONSTATAÇÃO	Vegetação excessiva em câmara de manobra e drenagem.
GRUPO	PRAZO	NÃO CONFORMIDADE	Falta de conservação e manutenção preventiva de unidade.
2	180 dias	OBSERVAÇÃO	-

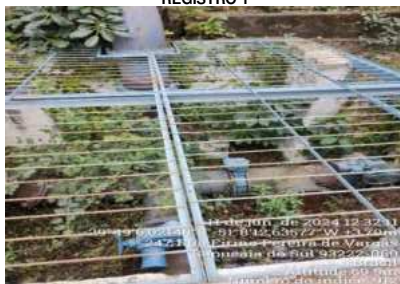
REGISTRO 1

NC	CÓDIGO DA NC	UNIDADE	R15
65	6.12	CONSTATAÇÃO	Excesso de água acumulada na caixa de drenagem, drenagem ineficiente.
GRUPO	PRAZO	NÃO CONFORMIDADE	Drenagem da estrutura inadequada
2	365 dias	OBSERVAÇÃO	-

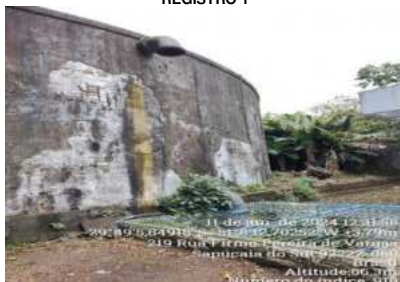
REGISTRO 1

NC	CÓDIGO DA NC	UNIDADE	R15
66	6.5	CONSTATAÇÃO	Tubulação de extravasamento sem tela de proteção.
GRUPO	PRAZO	NÃO CONFORMIDADE	Ausência de abertura de tubulação protegida com tela e com cobertura que impeça a entrada de água de chuva e limite a entrada de poeira.
2	180 dias	OBSERVAÇÃO	-

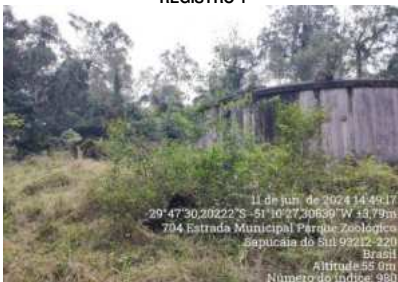
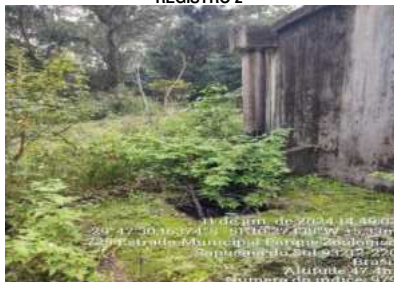
NC	CÓDIGO DA NC	UNIDADE	R18
67	6.4	CONSTATAÇÃO	Aberturas de inspeção do reservatório de água tratada abertas.
GRUPO	PRAZO	NÃO CONFORMIDADE	Ausência de dispositivo e travamento em aberturas de inspeção fechada com tampa inteira.
2	180 dias	OBSERVAÇÃO	Abertura possibilita entrada e acumulação de água para proliferação de vetores, e entrada de terceiros.

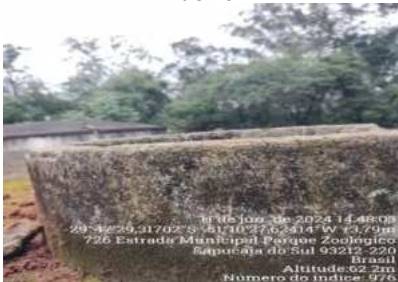
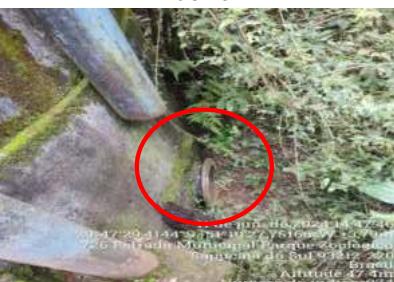
NC	CÓDIGO DA NC	UNIDADE	R18
68	6.4	CONSTATAÇÃO	Aberturas de inspeção do reservatório de água bruta abertas.
GRUPO	PRAZO	NÃO CONFORMIDADE	Ausência de dispositivo e travamento em aberturas de inspeção fechada com tampa inteira.
2	180 dias	OBSERVAÇÃO	Abertura possibilita entrada e acumulação de água para proliferação de vetores, e entrada de terceiros.

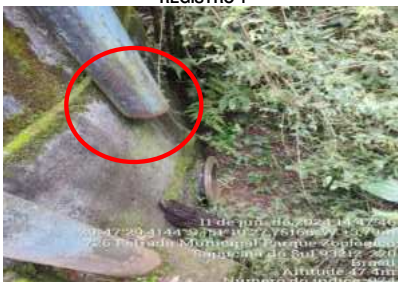
REGISTRO 1

NC	CÓDIGO DA NC	UNIDADE	R18
69	6.5	CONSTATAÇÃO	Ausência de tubulação de ventilação ou extravasamento protegidas com tela e com cobertura que impeça a entrada de água de chuva e limite a entrada de poeira e insetos.
GRUPO	PRAZO	NÃO CONFORMIDADE	Ausência de tubulação de ventilação protegidas com tela e com cobertura que impeça a entrada de água de chuva e limite a entrada de poeira.
2	90 dias	OBSERVAÇÃO	Reservatório de água bruta

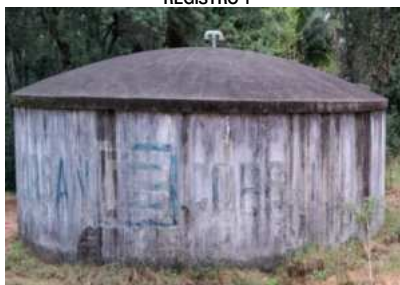
REGISTRO 1

NC	CÓDIGO DA NC	UNIDADE	R18
70	6.5	CONSTATAÇÃO	Ausência de tubulação de ventilação protegidas com tela e com cobertura que impeça a entrada de água de chuva e limite a entrada de poeira e insetos.
GRUPO	PRAZO	NÃO CONFORMIDADE	Ausência de tubulação de ventilação protegidas com tela e com cobertura que impeça a entrada de água de chuva e limite a entrada de poeira.
2	90 dias	OBSERVAÇÃO	Reservatório de água tratada.

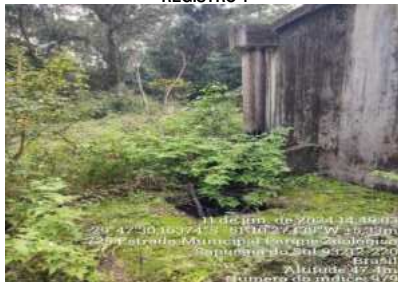
REGISTRO 1

NC	CÓDIGO DA NC	UNIDADE	R18
71	6.11	CONSTATAÇÃO	Câmaras de drenagem e manobra sem proteção contra-queda.
GRUPO	PRAZO	NÃO CONFORMIDADE	Não proporcionar a segurança das edificações e dos operadores.
2	365 dias	OBSERVAÇÃO	-

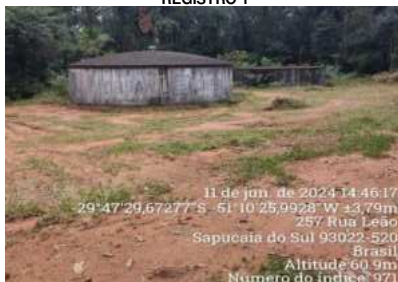
REGISTRO 1

NC	CÓDIGO DA NC	UNIDADE	R18
72	6.12	CONSTATAÇÃO	Água parada nas estruturas.
GRUPO	PRAZO	NÃO CONFORMIDADE	Falta de conservação e manutenção preventiva de unidade.
2	180 dias	OBSERVAÇÃO	-

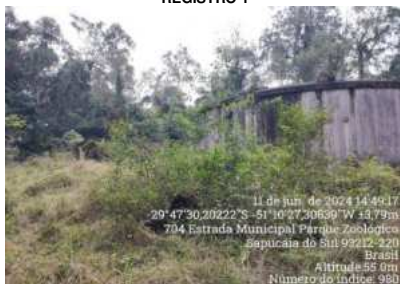
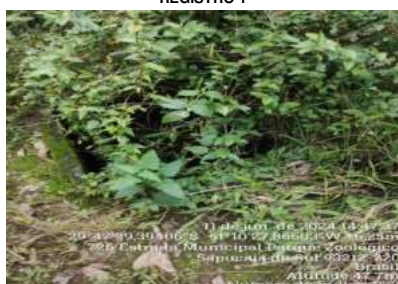
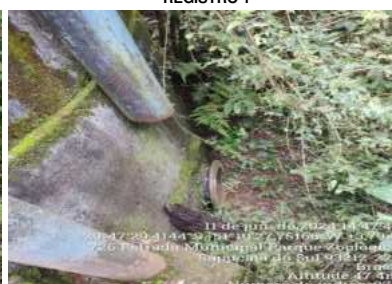
NC	CÓDIGO DA NC	UNIDADE	R18
73	6.12	CONSTATAÇÃO	Vegetação excessiva na unidade.
GRUPO	PRAZO	NÃO CONFORMIDADE	Falta de conservação e manutenção preventiva de unidade.
2	180 dias	OBSERVAÇÃO	-

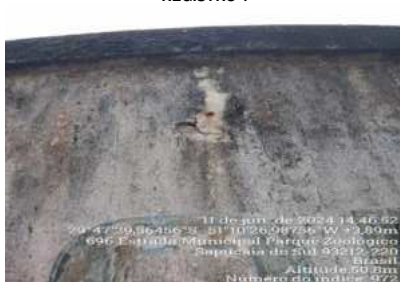
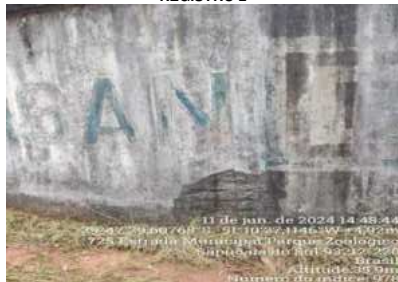
NC	CÓDIGO DA NC	UNIDADE	R18
74	6.12	CONSTATAÇÃO	Reservatórios apresentam rachaduras e ferragem estrutural exposta, apresentar laudo estrutural da unidade.
GRUPO	PRAZO	NÃO CONFORMIDADE	Falta de conservação e manutenção preventiva de unidade.
2	180 dias	OBSERVAÇÃO	Unidade com sinais evidentes de abandono.

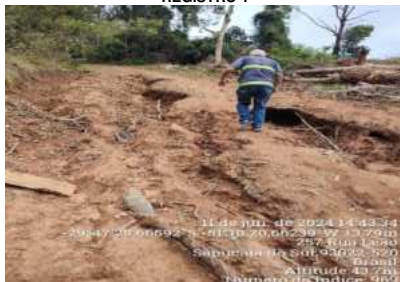
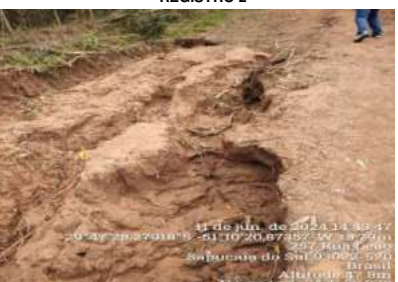
NC	CÓDIGO DA NC	UNIDADE	R18
75	6.12	CONSTATAÇÃO	Via de acesso com ausência de manutenção, impedindo acesso de veículos como caminhões pipa.
GRUPO	PRAZO	NÃO CONFORMIDADE	Falta de conservação e manutenção preventiva de unidade.
2	180 dias	OBSERVAÇÃO	Via de acesso exclusivo à unidade apresenta sinais evidentes de erosão.

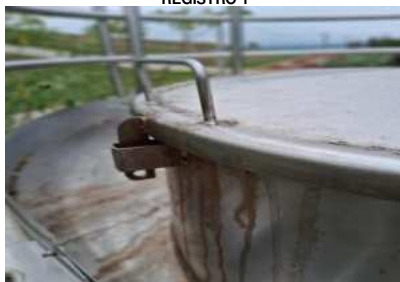
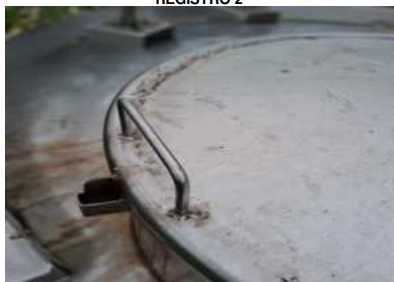
NC	CÓDIGO DA NC	UNIDADE	R38
76	6.4	CONSTATAÇÃO	Tampa de abertura sem dispositivo para o devido travamento.
GRUPO	PRAZO	NÃO CONFORMIDADE	Ausência de de dispositivo e travamento em aberturas de inspeção fechada com tampa inteiriça.
2	180 dias	OBSERVAÇÃO	-

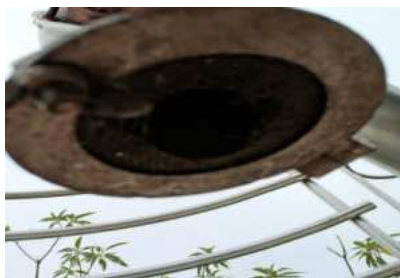
REGISTRO 1

NC	CÓDIGO DA NC	UNIDADE	R38
77	6.5	CONSTATAÇÃO	Ausência de tubulação de ventilação protegidas com tela e com cobertura que impeça a entrada de água de chuva e limite a entrada de poeira.
GRUPO	PRAZO	NÃO CONFORMIDADE	Ausência de tubulação de ventilação protegidas com tela e com cobertura que impeça a entrada de água de chuva e limite a entrada de poeira.
2	90 dias	OBSERVAÇÃO	Tela danificada.

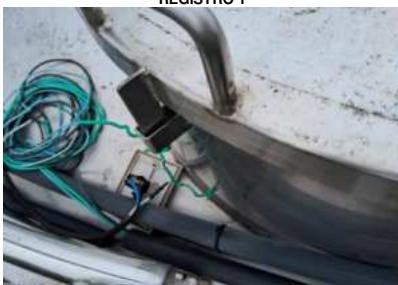
REGISTRO 1

NC	CÓDIGO DA NC	UNIDADE	R29A
79	6.4	CONSTATAÇÃO	Tampa de abertura sem dispositivo para o devido travamento.
GRUPO	PRAZO	NÃO CONFORMIDADE	Ausência de dispositivo e travamento em aberturas de inspeção fechada com tampa inteira.
2	180 dias	OBSERVAÇÃO	-

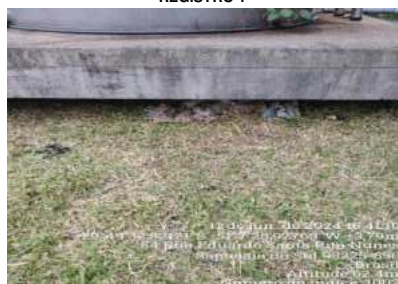
REGISTRO 1

NC	CÓDIGO DA NC	UNIDADE	R29A
80	6.12	CONSTATAÇÃO	Resíduos dispostos abaixo da base de suporte do reservatório possibilitando a proliferação de vetores.
GRUPO	PRAZO	NÃO CONFORMIDADE	Acúmulo de resíduos em local inapropriado e/ou armazenamento inadequado.
2	365 dias	OBSERVAÇÃO	-

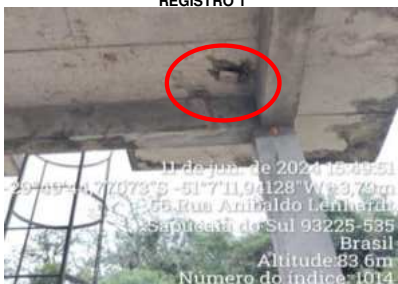
REGISTRO 1

NC	CÓDIGO DA NC	UNIDADE	R29
81	6.12	CONSTATAÇÃO	Parafuso de ancoramento do reservatório apresenta sinais de movimentação, indicando riscos a estrutura, apresentar laudo estrutural.
GRUPO	PRAZO	NÃO CONFORMIDADE	Falta de conservação e manutenção preventiva de unidade.
2	365 dias	OBSERVAÇÃO	-

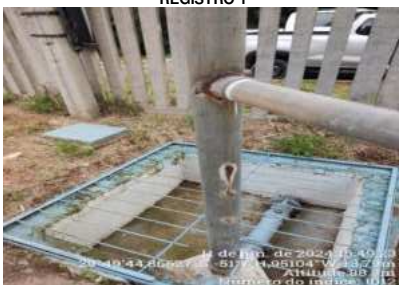
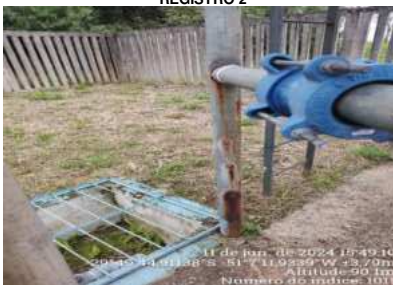
NC	CÓDIGO DA NC	UNIDADE	R29
82	6.12	CONSTATAÇÃO	Tubulação com sinais de erosão.
GRUPO	PRAZO	NÃO CONFORMIDADE	Falta de conservação e manutenção preventiva de unidade.
2	180 dias	OBSERVAÇÃO	-

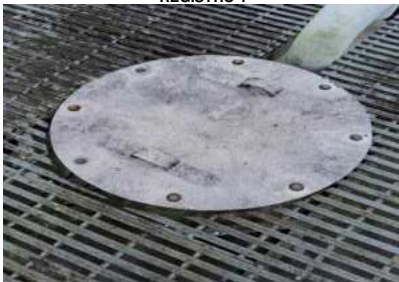
REGISTRO 1

NC	CÓDIGO DA NC	UNIDADE	R20
83	6.12	CONSTATAÇÃO	Tampa de inspeção de um dos reservatórios com defeito para abertura.
GRUPO	PRAZO	NÃO CONFORMIDADE	Falta de conservação e manutenção preventiva de unidade.
2	180 dias	OBSERVAÇÃO	-

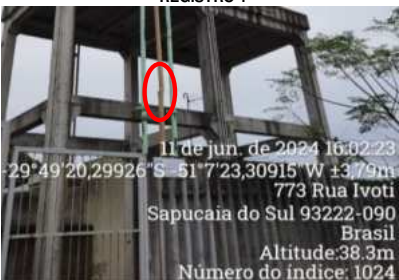
REGISTRO 1

NC	CÓDIGO DA NC	UNIDADE	R20
84	6.12	CONSTATAÇÃO	Tubulação de extravasamento desconectada, em caso de extravasamento a água não percorreria a tubulação que consta no local.
GRUPO	PRAZO	NÃO CONFORMIDADE	Falta de conservação e manutenção preventiva de unidade.
2	180 dias	OBSERVAÇÃO	-

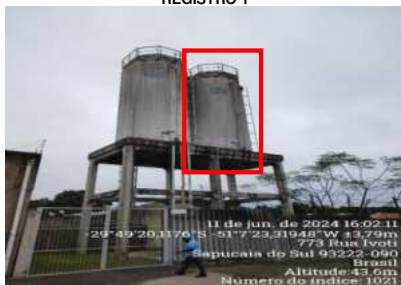
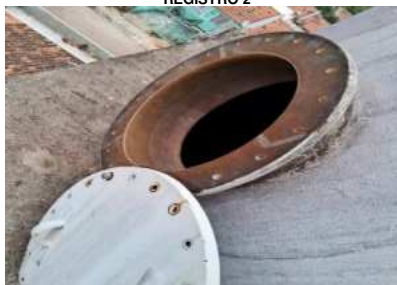
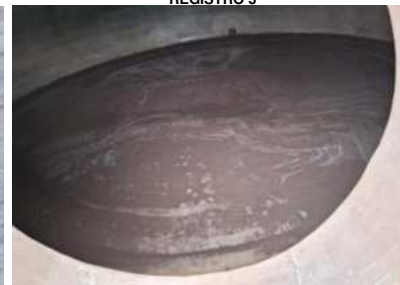
NC	CÓDIGO DA NC	UNIDADE	R20
86	-	CONSTATAÇÃO	Deixar de informar dados de capacidade de reservação atualizada do sistema.
GRUPO	PRAZO	NÃO CONFORMIDADE	Deixar de prestar informações ao órgão fiscalizatório.
2	90 dias	OBSERVAÇÃO	Unidade de reservação apresenta dois reservatórios em série, a unidade apresenta capacidade de 200m³, contudo no momento da fiscalização um reservatório estava sem uso.

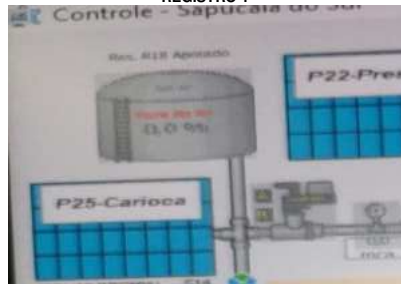
REGISTRO 1

NC	CÓDIGO DA NC	UNIDADE	R18
87	-	CONSTATAÇÃO	Indicar se unidade está em operação, caso esteja inoperante apresentar plano de desativação e remoção completa da unidade.
GRUPO	PRAZO	NÃO CONFORMIDADE	Deixar de prestar informações ao órgão fiscalizatório.
2	90 dias	OBSERVAÇÃO	Observa-se dados de limpeza de reservatório e laudo de qualidade da água do reservatório. Contudo a unidade encontra-se desativada no supervisório, e conforme relato oral do gestor, a unidade está sem uso.

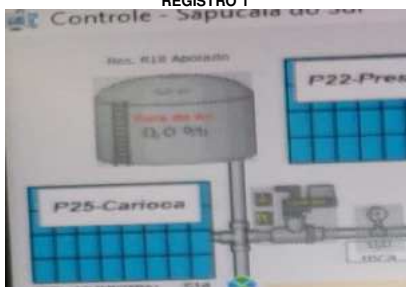
REGISTRO 1

NC	CÓDIGO DA NC	UNIDADE	R18
88	6.6	CONSTATAÇÃO	Ausência de dispositivo para controle de nível do reservatório.
GRUPO	PRAZO	NÃO CONFORMIDADE	Ausência de instrumento permanente de medição e controle de vazão na entrada e saída do reservatório.
2	365 dias	OBSERVAÇÃO	-

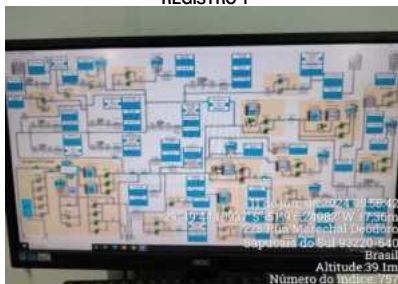
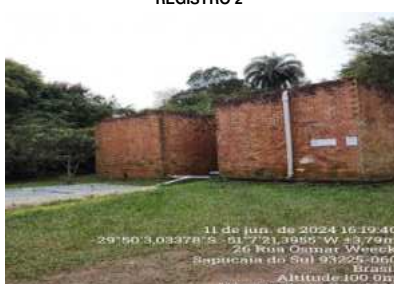
NC	CÓDIGO DA NC	UNIDADE	R19
89	6.6	CONSTATAÇÃO	Ausência de dispositivo para controle de nível do reservatório.
GRUPO	PRAZO	NÃO CONFORMIDADE	Ausência de instrumento permanente de medição e controle de vazão na entrada e saída do reservatório.
2	365 dias	OBSERVAÇÃO	-

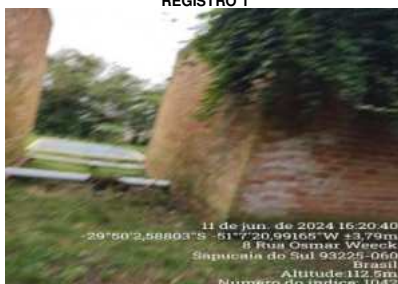
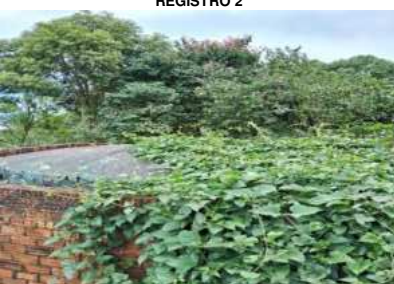
NC	CÓDIGO DA NC	UNIDADE	R19
90	6.12	CONSTATAÇÃO	Excesso de vegetação nos reservatórios.
GRUPO	PRAZO	NÃO CONFORMIDADE	Falta de conservação e manutenção preventiva de unidade.
2	180 dias	OBSERVAÇÃO	-

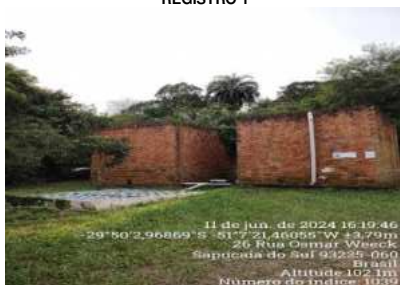
REGISTRO 1

NC	CÓDIGO DA NC	UNIDADE	R19
91	6.2	CONSTATAÇÃO	Área do reservatório não está cercada.
GRUPO	PRAZO	NÃO CONFORMIDADE	Não isolar a área dando condição ao acesso de pessoas não-autorizadas e sem garantir bom estado de limpeza do local.
2	365 dias	OBSERVAÇÃO	-

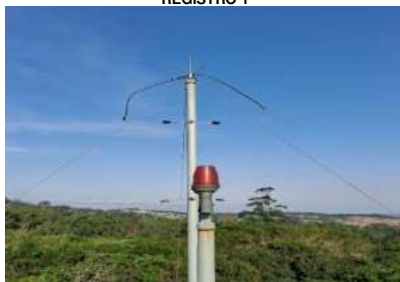
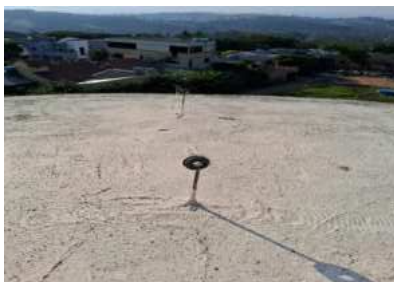
REGISTRO 1

NC	CÓDIGO DA NC	UNIDADE	R32
92	6.8	CONSTATAÇÃO	Dispositivo de para-raios apresenta haste mas não apresenta cabeamento.
GRUPO	PRAZO	NÃO CONFORMIDADE	Não proporcionar a segurança das edificações e dos operadores.
2	365 dias	OBSERVAÇÃO	-

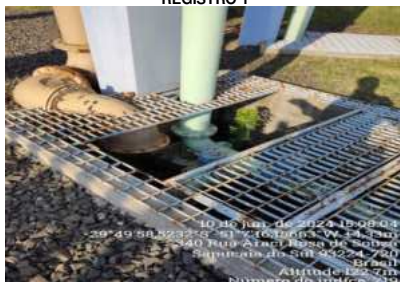
REGISTRO 1

NC	CÓDIGO DA NC	UNIDADE	R32
93	6.11	CONSTATAÇÃO	Caixa de manobra com grelha aberta.
GRUPO	PRAZO	NÃO CONFORMIDADE	Não proporcionar a segurança das edificações e dos operadores.
2	90 dias	OBSERVAÇÃO	-

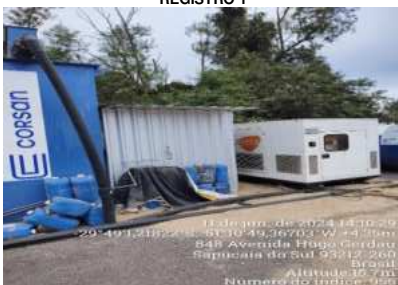
REGISTRO 1

NC	CÓDIGO DA NC	UNIDADE	ETA emergencial Gerdau
94	3.17	CONSTATAÇÃO	Deixar de apresentar laudos de qualidade da água após filtração dos padrões constantes na Portaria MS 888/2021.
GRUPO	PRAZO	NÃO CONFORMIDADE	Deixar de prestar informações ao órgão fiscalizatório.
2	90 dias	OBSERVAÇÃO	-

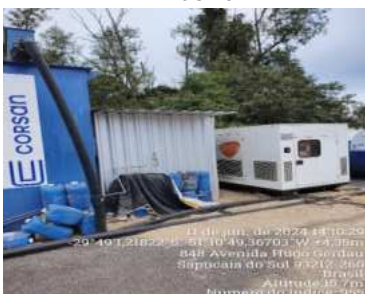
REGISTRO 1

NC	CÓDIGO DA NC	UNIDADE	ETA emergencial Gerdau
95	3.17	CONSTATAÇÃO	Deixar de apresentar laudos de qualidade da água tratada dos padrões constantes na Portaria MS 888/2021.
GRUPO	PRAZO	NÃO CONFORMIDADE	Deixar de prestar informações ao órgão fiscalizatório.
2	90 dias	OBSERVAÇÃO	-

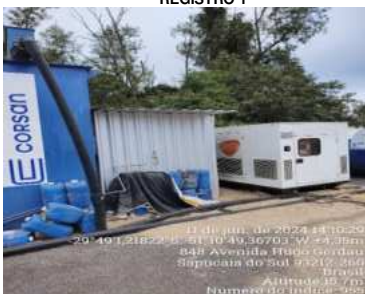
REGISTRO 1

NC	CÓDIGO DA NC	UNIDADE	ETA emergencial Gerdau
97	3.15	CONSTATAÇÃO	Não apresentar frequências de análises de água após filtração, água bruta e água tratada conforme Portaria MS 888/2021
GRUPO	PRAZO	NÃO CONFORMIDADE	Deixar de prestar informações ao órgão fiscalizatório.
2	90 dias	OBSERVAÇÃO	-

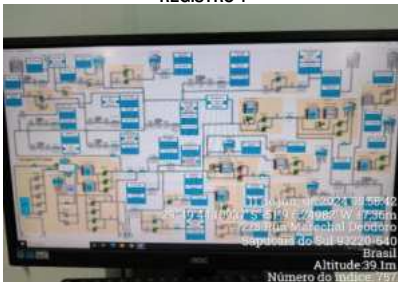
REGISTRO 1

NC	CÓDIGO DA NC	UNIDADE	Sistema de abastecimento de Água
98	8.3	CONSTATAÇÃO	Macromedidor da EBAT16 MC SAP 2.8 instalado mas sem evidência de funcionamento.
GRUPO	PRAZO	NÃO CONFORMIDADE	Perda de água e/ou não executar redução de perdas.
2	365 dias	OBSERVAÇÃO	-

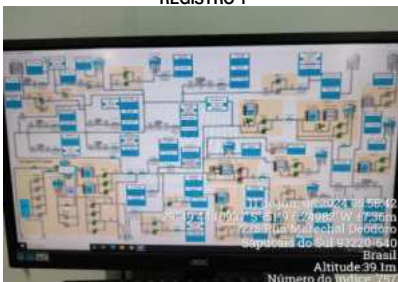
REGISTRO 1

NC	CÓDIGO DA NC	UNIDADE	Sistema de abastecimento de Água
99	8.6	CONSTATAÇÃO	Macromedidor do R 32 não consta instalado ou em operação.
GRUPO	PRAZO	NÃO CONFORMIDADE	Perda de água e/ou não executar redução de perdas.
2	365 dias	OBSERVAÇÃO	-

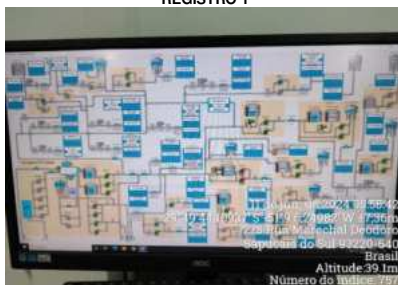
REGISTRO 1

NC	CÓDIGO DA NC	UNIDADE	Sistema de abastecimento de Água
100	8.5	CONSTATAÇÃO	Macromedidor do R 30 não consta instalado ou em operação.
GRUPO	PRAZO	NÃO CONFORMIDADE	Perda de água e/ou não executar redução de perdas.
2	365 dias	OBSERVAÇÃO	-

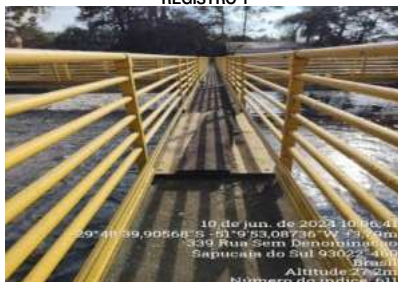
REGISTRO 1

NC	CÓDIGO DA NC	UNIDADE	ETE COHAB
102	5.18	CONSTATAÇÃO	Passarela possui trecho de tábuas que oferece risco aos operadores.
GRUPO	PRAZO	NÃO CONFORMIDADE	Não proporcionar a segurança das edificações e dos operadores.
2	365 dias	OBSERVAÇÃO	-

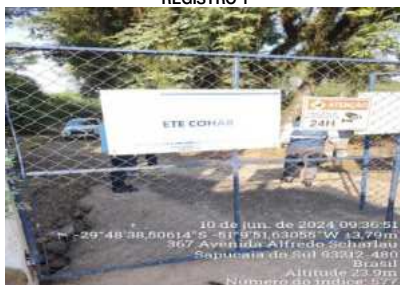
REGISTRO 1

NC	CÓDIGO DA NC	UNIDADE	ETE COHAB
103	5.2	CONSTATAÇÃO	Ausência de placa padrão da L.O. na entrada da ETE.
GRUPO	PRAZO	NÃO CONFORMIDADE	Ausência de placa padrão da L.O. na entrada da ETE.
2	90 dias	OBSERVAÇÃO	-

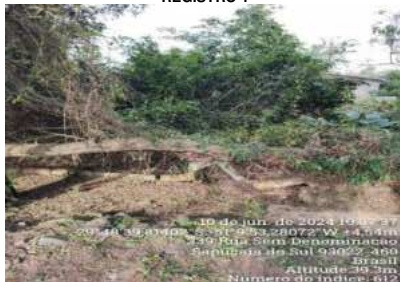
REGISTRO 1

NC	CÓDIGO DA NC	UNIDADE	ETE COHAB
104	5.4	CONSTATAÇÃO	Área da ETE não está cercada adequadamente.
GRUPO	PRAZO	NÃO CONFORMIDADE	Não isolar a área dando condição ao acesso de pessoas não-autorizadas e sem garantir bom estado de limpeza do local.
2	365 dias	OBSERVAÇÃO	-
