REGULAÇÃO
RELATÓRIO TÉCNICO DE FISCALIZAÇÃO N. 056-P/2024 – RTF**Fiscalização regular no Sistema de Abastecimento de Água e Sistema de Esgotamento Sanitário de Sapucaia do Sul/RS.****1. CONSIDERAÇÕES PRELIMINARES**

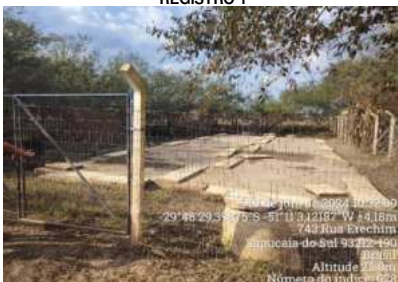
REGISTRO 1

NC	CÓDIGO DA NC	UNIDADE	TSC Primavera
121	5.7	CONSTATAÇÃO	Não há cortinamento vegetal em toda a unidade.
GRUPO	PRAZO	NÃO CONFORMIDADE	Não há cortinamento vegetal em toda a unidade.
2	365 dias	OBSERVAÇÃO	-

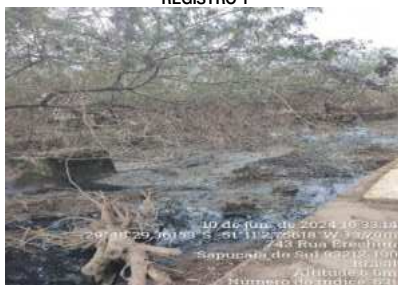
REGISTRO 1

NC	CÓDIGO DA NC	UNIDADE	TSC Primavera
127	5.19	CONSTATAÇÃO	Drenagem da unidade ineficiente, acumulando fluidos sob as estruturas.
GRUPO	PRAZO	NÃO CONFORMIDADE	Falta de conservação e manutenção preventiva de unidade.
2	365 dias	OBSERVAÇÃO	-

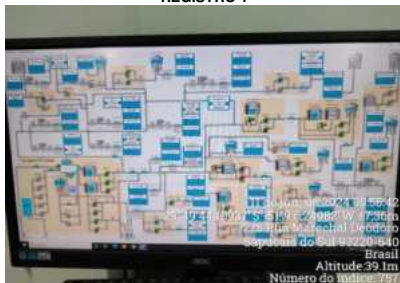
REGISTRO 1

NC	CÓDIGO DA NC	UNIDADE	
160	8.7	CONSTATAÇÃO	Sistema de abastecimento de Água Macromedidor do R 33 não consta em operação.
GRUPO	PRAZO	NÃO CONFORMIDADE	Deixar de prestar informações ao órgão fiscalizatório.
2	90 dias	OBSERVAÇÃO	-
