REGULAÇÃO RELATÓRIO TÉCNICO DE FISCALIZAÇÃO N. 058-P/2024 – RTF

Fiscalização Regular no Sistema de Abastecimento de Água e Sistema de Esgotamento Sanitário de Sapiranga/RS.

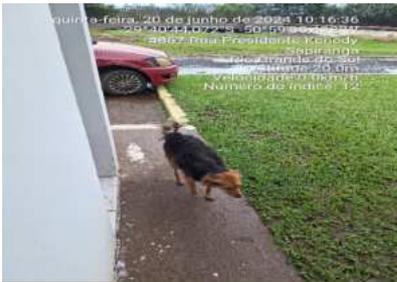
| GRUPO | PRAZO | NÃO CONFORMIDADE | Presença ou indício de presença de animais nas instalações da ETE. |

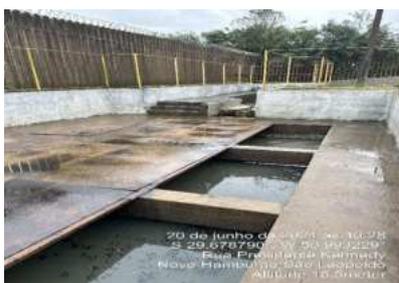
| GRUPO | PRAZO | NÃO CONFORMIDADE | Não proporcionar a segurança das edificações e dos operadores. |

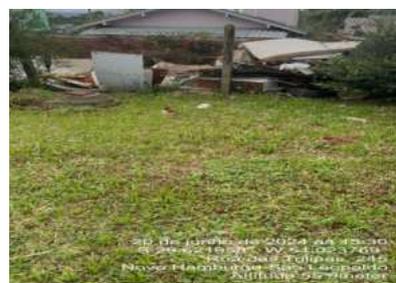
| NC | CÓDIGO DA NC | UNIDADE | TSC Centenário (I) |
| 14 | 5.4 | CONSTATAÇÃO | Falhas no cercamento. |
| GRUPO | PRAZO | NÃO CONFORMIDADE | Não isolar a área dando condição ao acesso de pessoas não-autorizadas e sem garantir bom estado de limpeza do local. |

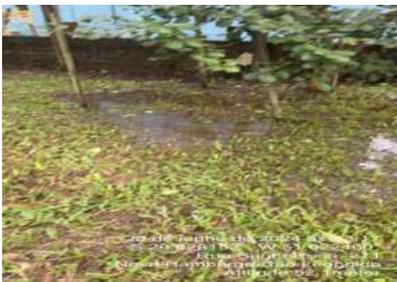
| NC | CÓDIGO DA NC | UNIDADE | TSC Munari |
| 20 | 5.19 | CONSTATAÇÃO | Drenagem do terreno ineficiente. |
| GRUPO | PRAZO | NÃO CONFORMIDADE | Falta de conservação e manutenção preventiva de unidade. |

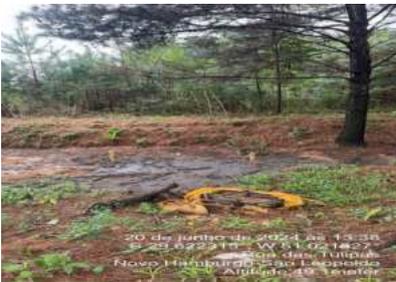
| NC | CÓDIGO DA NC | UNIDADE | TSC Primavera I |
| 29 | 5.18 | CONSTATAÇÃO | Não é possível verificar onde tem tampa e onde está faltando tampas no TSC, o que representa um risco para quem transita pelo lugar. Salienta-se que o terreno onde está localizado o TSC está totalmente aberto. |
| GRUPO | PRAZO | NÃO CONFORMIDADE | Não proporcionar a segurança das edificações e dos operadores. |

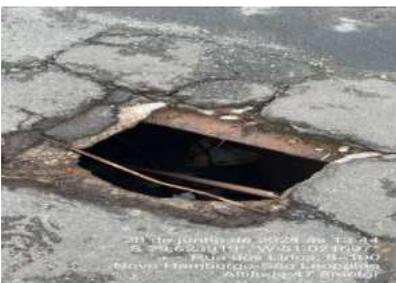
| NC | CÓDIGO DA NC | UNIDADE | TSC Primavera I e II |
| 30 | 5.19 | CONSTATAÇÃO | PV com resíduos dentro. |
| GRUPO | PRAZO | NÃO CONFORMIDADE | Falta de conservação e manutenção preventiva de unidade. |

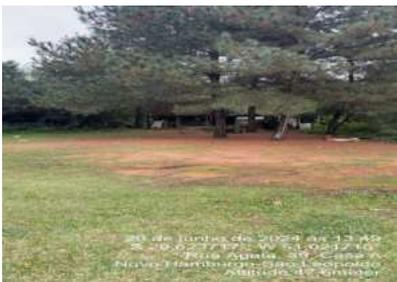
| NC | CÓDIGO DA NC | UNIDADE | TSC Primavera II |
| 33 | 5.4 | CONSTATAÇÃO | Sem cercamento, não seguindo o cronograma informado nos ofícios n. 1718/2023 e 535/2024. |
| GRUPO | PRAZO | NÃO CONFORMIDADE | Não isolar a área dando condição ao acesso de pessoas não-autorizadas e sem garantir bom estado de limpeza do local. |

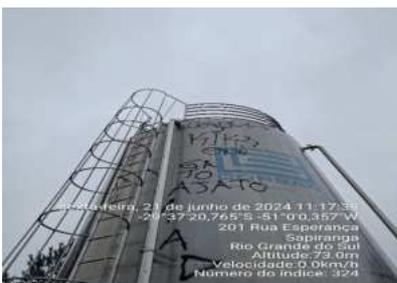
| NC | CÓDIGO DA NC | UNIDADE | R 32 |
| 36 | 6.8 | CONSTATAÇÃO | Não existe no topo do reservatório pára-raios e/ou luz de sinalização de obstáculo elevado. |

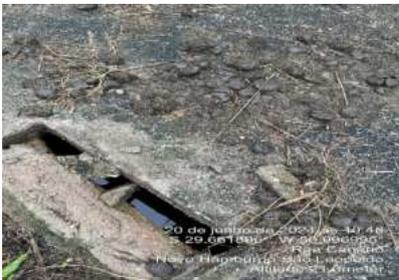
| NC | CÓDIGO DA NC | UNIDADE | TSC Floresta |
| 44 | 5.19 | CONSTATAÇÃO | Local apresenta indícios da presença de animais. |
| GRUPO | PRAZO | NÃO CONFORMIDADE | Falta de conservação e manutenção preventiva de unidade. |

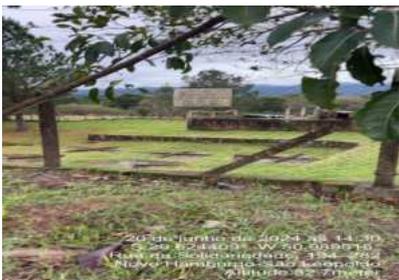
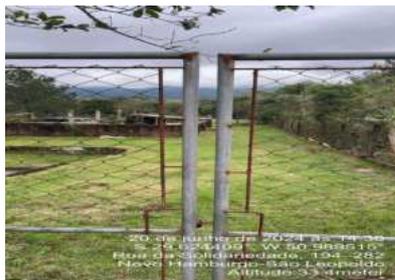
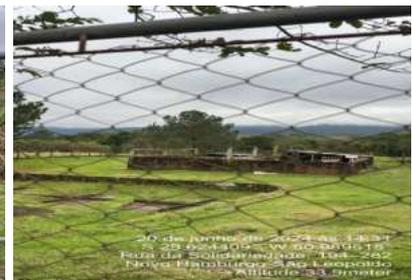
| NC | CÓDIGO DA NC | UNIDADE | TSC Monte Carlo |
| 45 | 5.4 | CONSTATAÇÃO | Área invadida e não há acesso (cadeado trocado). |
| GRUPO | PRAZO | NÃO CONFORMIDADE | Não isolar a área dando condição ao acesso de pessoas não-autorizadas e sem garantir bom estado de limpeza do local. |

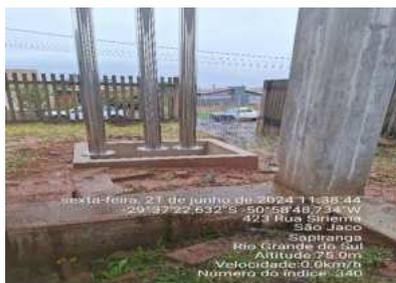
| NC | CÓDIGO DA NC | UNIDADE | R 29 |
| 48 | 6.11 | CONSTATAÇÃO | Caixa de manobra aberta, sem grade de proteção. |
| GRUPO | PRAZO | NÃO CONFORMIDADE | Não proporcionar a segurança das edificações e dos operadores. |

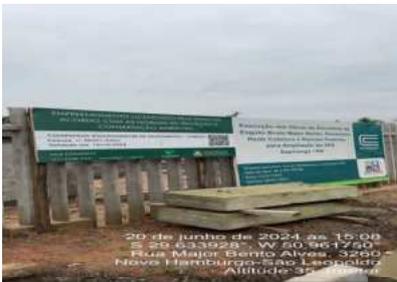
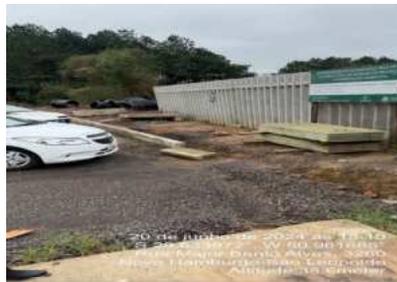
| NC | CÓDIGO DA NC | UNIDADE | EBE Major |
| 50 | 4.8 | CONSTATAÇÃO | Local em obra, com entulho na calçada. |
| GRUPO | PRAZO | NÃO CONFORMIDADE | Falta de conservação e manutenção preventiva de unidade. |

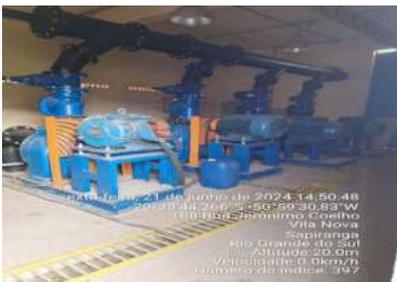
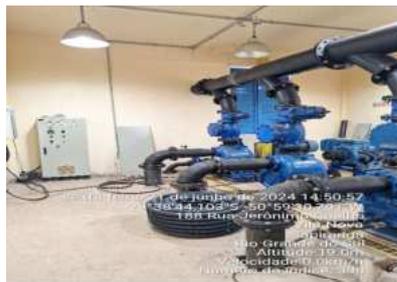
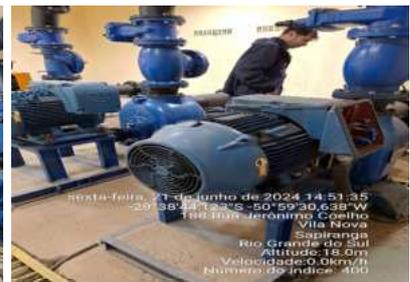
| NC | CÓDIGO DA NC | UNIDADE | EBE 01 |
| 51 | | CONSTATAÇÃO | EBE não possui bomba reversa operante. De todas as bombas existentes somente uma estava em condições de funcionamento. |
| GRUPO | PRAZO | NÃO CONFORMIDADE | Ausência de bomba reserva devidamente instalada para acionamento imediato. |

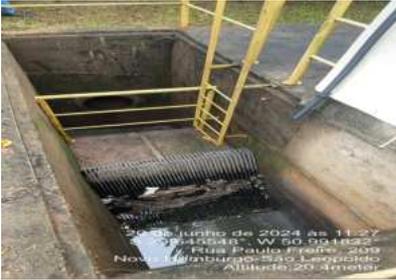
| GRUPO | PRAZO | NÃO CONFORMIDADE | Falta de conservação e manutenção preventiva de unidade. |

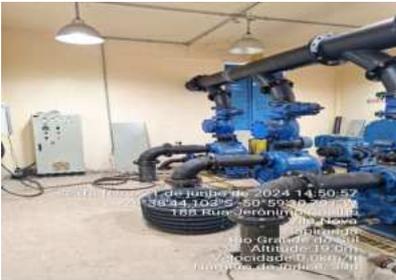
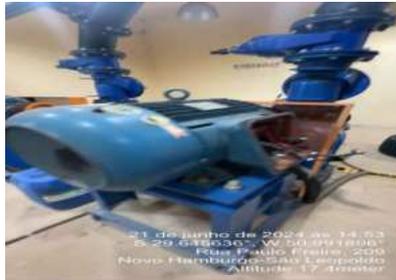
| NC | CÓDIGO DA NC | UNIDADE | EBE 01 |

| 53 | 4.6 | CONSTATAÇÃO | Fiação elétrica exposta. |
| GRUPO | PRAZO | NÃO CONFORMIDADE | Falta de conservação e manutenção preventiva de unidade. |

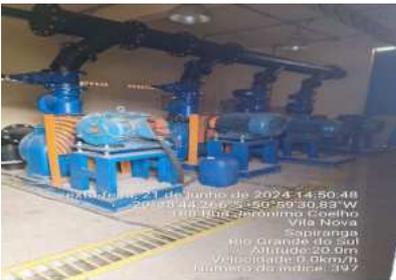
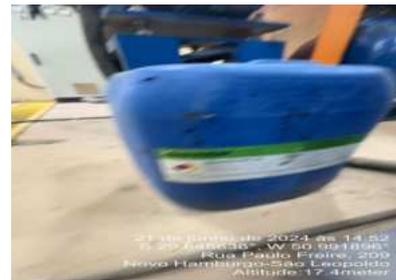
| NC | CÓDIGO DA NC | UNIDADE | EBE 01 |

| 54 | 4.8 | CONSTATAÇÃO | Produto químico armazenado na EBE. |
| GRUPO | PRAZO | NÃO CONFORMIDADE | Armazenamento inadequado de produto químico. |

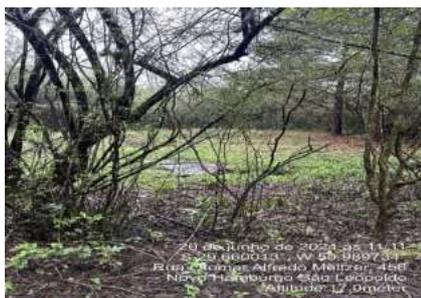
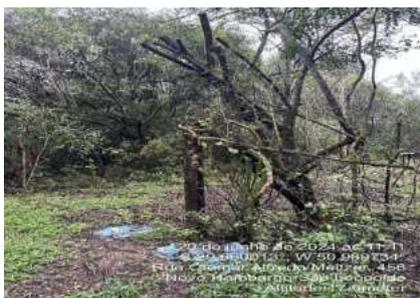
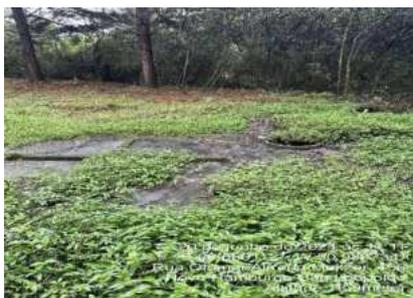
| NC | CÓDIGO DA NC | UNIDADE | TSC Nellyta Meltze |

| 55 | 5.3 | CONSTATAÇÃO | Sem identificação, não seguindo o cronograma informado nos ofícios n. 1718/2023 e 535/2024. |
| GRUPO | PRAZO | NÃO CONFORMIDADE | Ausência de placa de identificação. |

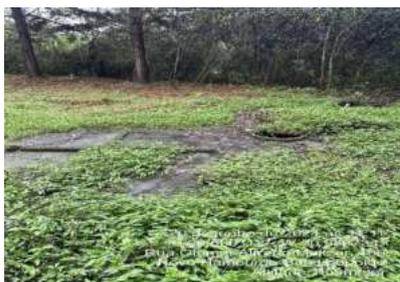
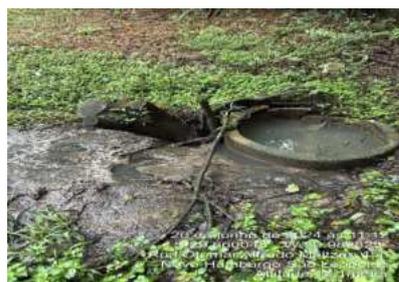
| NC | CÓDIGO DA NC | UNIDADE | TSC Nellyta Meltze |

| 58 | 5.18 | CONSTATAÇÃO | Caixas sem tampa. |
| GRUPO | PRAZO | NÃO CONFORMIDADE | Não proporcionar a segurança das edificações e dos operadores. |

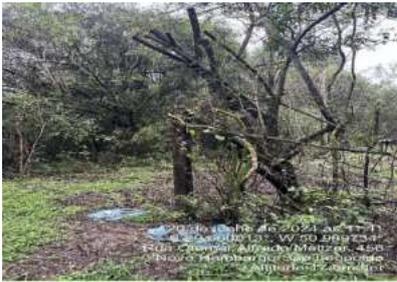
| NC | CÓDIGO DA NC | UNIDADE | TSC Nellyta Meltze |

| 61 | 5.19 | CONSTATAÇÃO | Resíduos pelo terreno. |
| GRUPO | PRAZO | NÃO CONFORMIDADE | Acúmulo de resíduos em local inapropriado. |

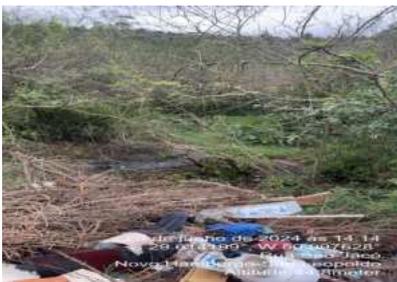
| NC | CÓDIGO DA NC | UNIDADE | TSC São Jacó |

| 63 | 5.4 | CONSTATAÇÃO | Não há cercamento. Não foi seguido o cronograma informado nos ofícios n. 1718/2023 e 535/2024. |
| GRUPO | PRAZO | NÃO CONFORMIDADE | Não isolar a área dando condição ao acesso de pessoas não-autorizadas e sem garantir bom estado de limpeza do local. |

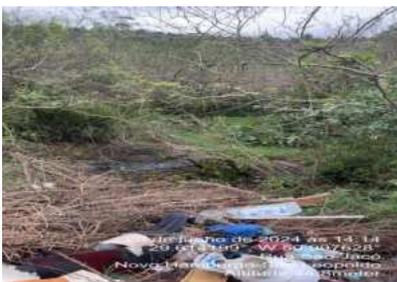
| NC | CÓDIGO DA NC | UNIDADE | TSC São Jacó |

| NC | CÓDIGO DA NC | UNIDADE | TSC São Jacó |
|---|---|---|---|
| 64 | 5.3 | CONSTATAÇÃO | Sem identificação, não seguindo o cronograma informado nos ofícios n. 1718/2023 e 535/2024. |
| GRUPO | PRAZO | NÃO CONFORMIDADE | Ausência de placa de identificação. |

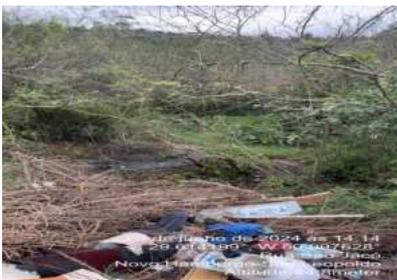
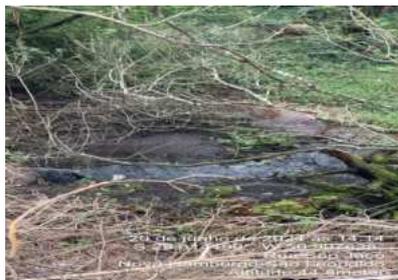
| NC | CÓDIGO DA NC | UNIDADE | TSC São Jacó |

| NC | CÓDIGO DA NC | UNIDADE | TSC São Jacó |
|---|---|---|--|
| 66 | 5.16 | CONSTATAÇÃO | Extravasamento na área onde possivelmente o TSC está localizado. |
| GRUPO | PRAZO | NÃO CONFORMIDADE | Obstrução ou extravasamento das redes da ETE. |

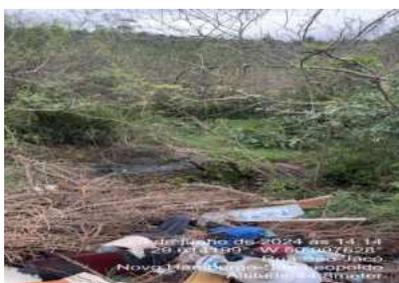
| NC | CÓDIGO DA NC | UNIDADE | TSC São Jacó |

| NC | CÓDIGO DA NC | UNIDADE | TSC São Jacó |
|---|---|---|---|
| 68 | 5.19 | CONSTATAÇÃO | Resíduos na frente do TSC, não foi possível acessar as estruturas para verificar as condições operacionais. |
| GRUPO | PRAZO | NÃO CONFORMIDADE | Acúmulo de resíduos em local inapropriado. |

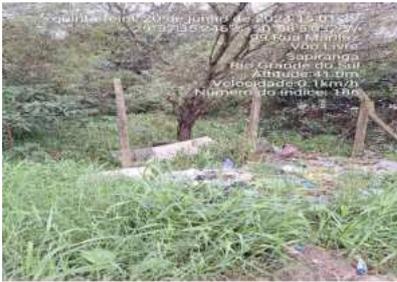
| NC | CÓDIGO DA NC | UNIDADE | TSC Sol Nascente I |

| 70 | 5.4 | CONSTATAÇÃO | Ausência de cercamento. Não foi seguido o cronograma dos ofícios n. 1718/2023 e 535/2024. |
| GRUPO | PRAZO | NÃO CONFORMIDADE | Não isolar a área dando condição ao acesso de pessoas não-autorizadas e sem garantir bom estado de limpeza do local. |

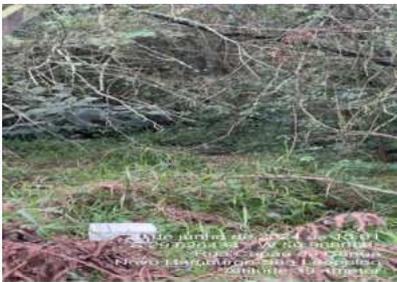
| NC | CÓDIGO DA NC | UNIDADE | TSC Sol Nascente II |

| 71 | 5.4 | CONSTATAÇÃO | Ausência de cercamento. Não foi seguido o cronograma dos ofícios n. 1718/2023 e 535/2024. |
| GRUPO | PRAZO | NÃO CONFORMIDADE | Não isolar a área dando condição ao acesso de pessoas não-autorizadas e sem garantir bom estado de limpeza do local. |

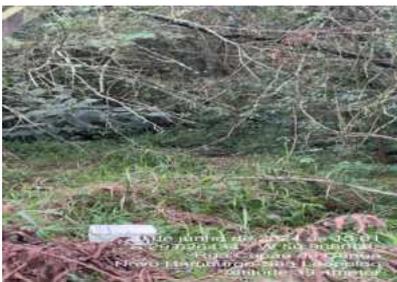
| NC | CÓDIGO DA NC | UNIDADE | TSC Sol Nascente II |

| 72 | 5.3 | CONSTATAÇÃO | Sem identificação, não seguindo o cronograma indicado nos ofícios n. 1718/2023 e 535/2024. |
| GRUPO | PRAZO | NÃO CONFORMIDADE | Ausência de placa de identificação. |

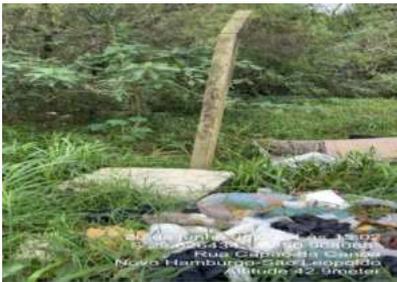
| NC | CÓDIGO DA NC | UNIDADE | TSC Sol Nascente I |
|---|---|---|--|
| GRUPO | PRAZO | NÃO CONFORMIDADE | Acúmulo de resíduos em local inapropriado. |

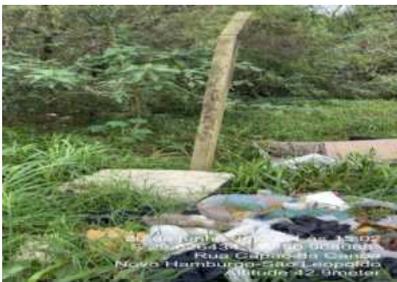
| NC | CÓDIGO DA NC | UNIDADE | TSC Sol Nascente I |

| NC | CÓDIGO DA NC | UNIDADE | TSC Sol Nascente I |
|---|---|---|--|
| 80 | 5.19 | CONSTATAÇÃO | Vegetação alta no terreno. |
| GRUPO | PRAZO | NÃO CONFORMIDADE | Falta de conservação e manutenção preventiva de unidade. |

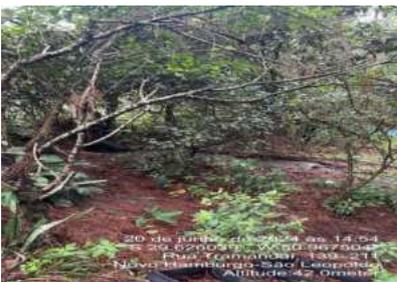
| NC | CÓDIGO DA NC | UNIDADE | TSC Sol Nascente II |

| NC | CÓDIGO DA NC | UNIDADE | TSC Sol Nascente II |
|---|---|---|--|
| 81 | 5.18 | CONSTATAÇÃO | Tampas quebradas. |
| GRUPO | PRAZO | NÃO CONFORMIDADE | Não proporcionar a segurança das edificações e dos operadores. |

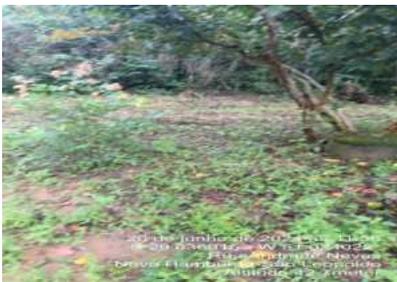
| NC | CÓDIGO DA NC | UNIDADE | TSC Por do Sol II |

| NC | CÓDIGO DA NC | UNIDADE | TSC Por do Sol II |
|---|---|---|--|
| 86 | 5.4 | CONSTATAÇÃO | Sem cercamento. Não foi seguido o cronograma dos ofícios n. 1718/2023 e 535/2024. |
| GRUPO | PRAZO | NÃO CONFORMIDADE | Não isolar a área dando condição ao acesso de pessoas não-autorizadas e sem garantir bom estado de limpeza do local. |

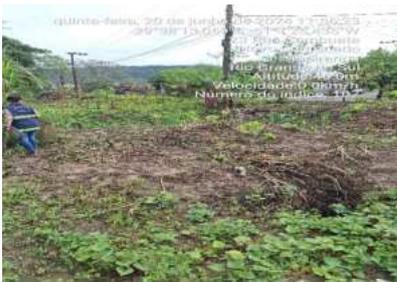
| NC | CÓDIGO DA NC | UNIDADE | TSC Por do Sol I |

| NC | CÓDIGO DA NC | UNIDADE | TSC Por do Sol I |
|---|---|---|--|
| 87 | 5.4 | CONSTATAÇÃO | Sem cercamento. Não foi seguido o cronograma dos ofícios n. 1718/2023 e 535/2024. |
| GRUPO | PRAZO | NÃO CONFORMIDADE | Não isolar a área dando condição ao acesso de pessoas não-autorizadas e sem garantir bom estado de limpeza do local. |

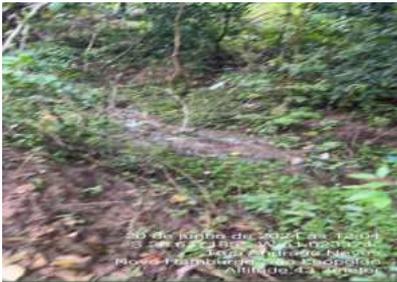
| NC | CÓDIGO DA NC | UNIDADE | TSC Por do Sol II |
|---|---|---|--|
| GRUPO | PRAZO | NÃO CONFORMIDADE | Obstrução ou extravasamento das redes da ETE. |

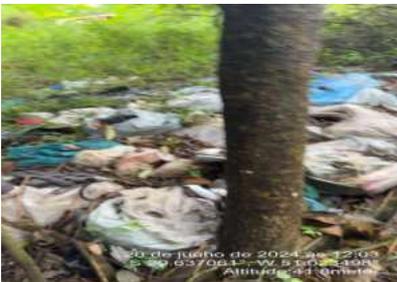
| NC | CÓDIGO DA NC | UNIDADE | TSC Por do Sol I |

| NC | CÓDIGO DA NC | UNIDADE | TSC Por do Sol I |
|---|---|---|--|
| 95 | 5.19 | CONSTATAÇÃO | Resíduos acumulados. |
| GRUPO | PRAZO | NÃO CONFORMIDADE | Acúmulo de resíduos em local inapropriado. |

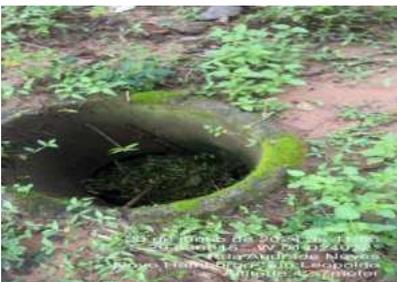
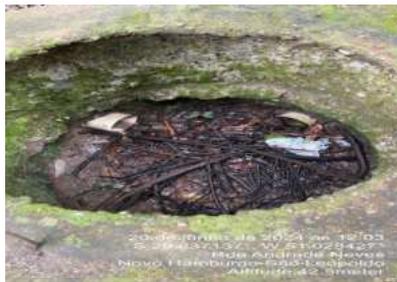
| NC | CÓDIGO DA NC | UNIDADE | TSC Por do Sol II |

| NC | CÓDIGO DA NC | UNIDADE | TSC Por do Sol II |
|---|---|---|--|
| 96 | 5.18 | CONSTATAÇÃO | Falta de tampas nas caixas. |
| GRUPO | PRAZO | NÃO CONFORMIDADE | Não proporcionar a segurança das edificações e dos operadores. |

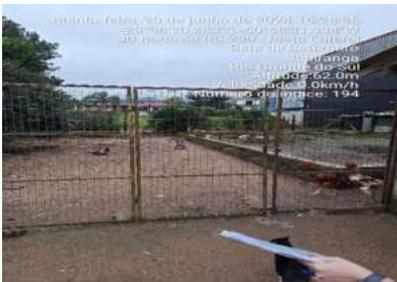
| NC | CÓDIGO DA NC | UNIDADE | TSC Bela Vista II |

| 101 | 5.19 | CONSTATAÇÃO | Presença de animais. |
| GRUPO | PRAZO | NÃO CONFORMIDADE | Falta de conservação e manutenção preventiva de unidade. |

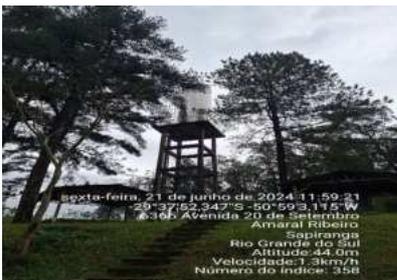
| NC | CÓDIGO DA NC | UNIDADE | R 28 |

| 102 | 6.8 | CONSTATAÇÃO | Não existe no topo do reservatório pára-raios e/ou luz de sinalização de obstáculo elevado. |

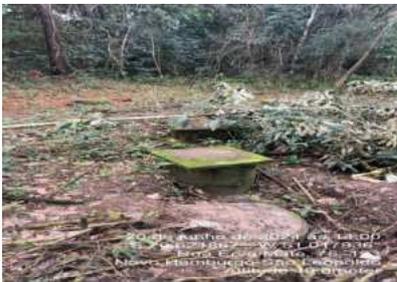
| NC | CÓDIGO DA NC | UNIDADE | TSC Acácia I |

| 107 | 5.3 | CONSTATAÇÃO | Sem identificação, não seguindo o cronograma indicado nos ofícios n. 1718/2023 e 535/2024. |
| GRUPO | PRAZO | NÃO CONFORMIDADE | Ausência de placa de identificação. |

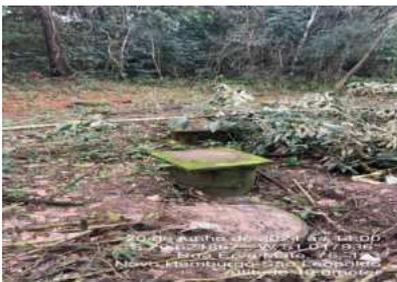
| GRUPO | PRAZO | NÃO CONFORMIDADE | Não isolar a área dando condição ao acesso de pessoas não-autorizadas e sem garantir bom estado de limpeza do local. |

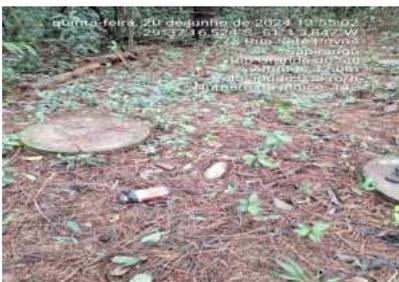
| NC | CÓDIGO DA NC | UNIDADE | TSC Acácia II |

| NC | CÓDIGO DA NC | UNIDADE | TSC Acácia II |
|---|---|---|--|
| 109 | 5.3 | CONSTATAÇÃO | Sem identificação, não seguindo o cronograma indicado nos ofícios n. 1718/2023 e 535/2024. |
| GRUPO | PRAZO | NÃO CONFORMIDADE | Ausência de placa de identificação. |

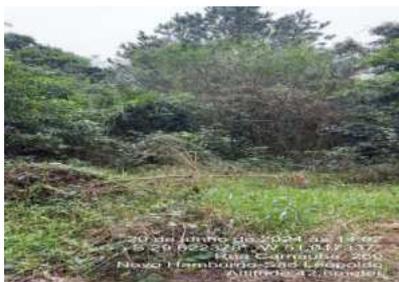
| NC | CÓDIGO DA NC | UNIDADE | TSC Acácia III |

| NC | CÓDIGO DA NC | UNIDADE | TSC Acácia III |
|---|---|---|---|
| 112 | 5.19 | CONSTATAÇÃO | Localização/supressão da vegetação do TSC não foi realizada de acordo com o indicado no cronograma dos ofícios n. 1718/2023 e 535/2024. |

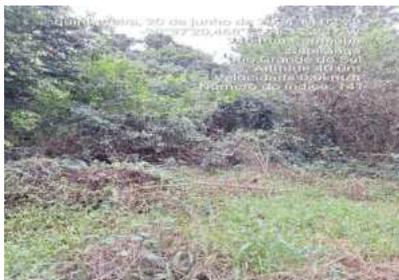
| NC | CÓDIGO DA NC | UNIDADE | TSC Acácia IV |

| NC | CÓDIGO DA NC | UNIDADE | TSC Acácia IV |
|---|---|---|--|
| 114 | 5.4 | CONSTATAÇÃO | Sem cercamento. Não foi seguido o cronograma do ofício. |
| GRUPO | PRAZO | NÃO CONFORMIDADE | Não isolar a área dando condição ao acesso de pessoas não-autorizadas e sem garantir bom estado de limpeza do local. |

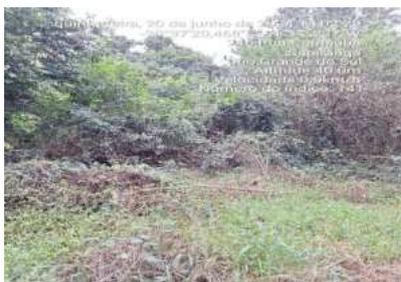
| NC | CÓDIGO DA NC | UNIDADE | TSC Acácia IV |

| NC | CÓDIGO DA NC | UNIDADE | TSC Acácia IV |
|---|---|---|---|
| 115 | 5.19 | CONSTATAÇÃO | Localização/supressão da vegetação do TSC não foi realizada de acordo com o indicado no cronograma dos ofícios n. 1718/2023 e 535/2024. |

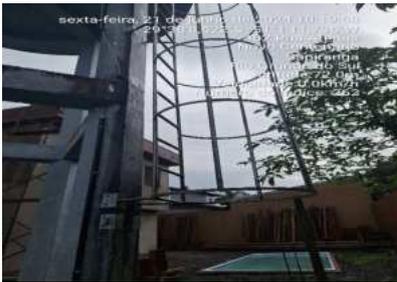
| NC | CÓDIGO DA NC | UNIDADE | R 27 |

| NC | CÓDIGO DA NC | UNIDADE | R 27 |
|---|---|---|--|
| 121 | 6.9 | CONSTATAÇÃO | Escada sem travamento. |
| GRUPO | PRAZO | NÃO CONFORMIDADE | Não isolar a área dando condição ao acesso de pessoas não-autorizadas e sem garantir bom estado de limpeza do local. |

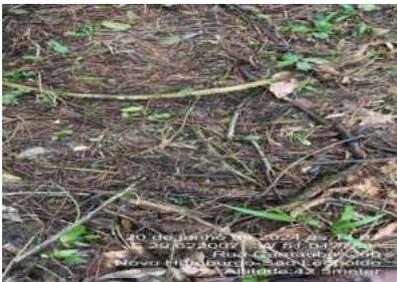
| NC | CÓDIGO DA NC | UNIDADE | TSC Acácia I |

| NC | CÓDIGO DA NC | UNIDADE | TSC Acácia I |
|---|---|---|--|
| 122 | 5.16 | CONSTATAÇÃO | Indícios de extravasamento na área onde possivelmente o TSC está localizado. |
| GRUPO | PRAZO | NÃO CONFORMIDADE | Obstrução ou extravasamento das redes da ETE. |

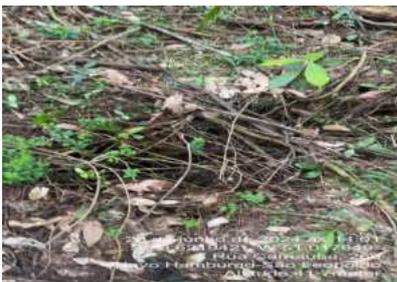
| NC | CÓDIGO DA NC | UNIDADE | TSC Acácia I |

| NC | CÓDIGO DA NC | UNIDADE | TSC Acácia I |
|---|---|---|---|
| 123 | 5.18 | CONSTATAÇÃO | Diversas parte do terreno apresentam erosão nas proximidades dos tanques. |
| GRUPO | PRAZO | NÃO CONFORMIDADE | Não proporcionar a segurança das edificações e dos operadores. |

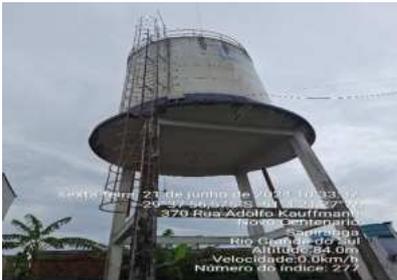
| NC | CÓDIGO DA NC | UNIDADE | R 25 |

| NC | CÓDIGO DA NC | UNIDADE | R 25 |
|---|---|---|--|
| 124 | 6.9 | CONSTATAÇÃO | Escada sem travamento |
| GRUPO | PRAZO | NÃO CONFORMIDADE | Não isolar a área dando condição ao acesso de pessoas não-autorizadas a subirem no reservatório. |

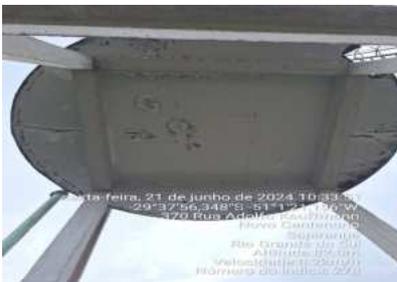
| NC | CÓDIGO DA NC | UNIDADE | R 25 |

| NC | CÓDIGO DA NC | UNIDADE | R 25 |
|---|---|---|--|
| 125 | 6.11 | CONSTATAÇÃO | Base do reservatório com rachaduras. |
| GRUPO | PRAZO | NÃO CONFORMIDADE | Não proporcionar a segurança das edificações e dos operadores. |

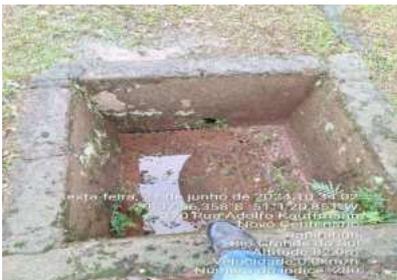
| NC | CÓDIGO DA NC | UNIDADE | R 25 |

| NC | CÓDIGO DA NC | UNIDADE | R 25 |
|---|---|---|--|
| 126 | 6.11 | CONSTATAÇÃO | Caixa de manobra sem grade de proteção. |
| GRUPO | PRAZO | NÃO CONFORMIDADE | Não proporcionar a segurança das edificações e dos operadores. |

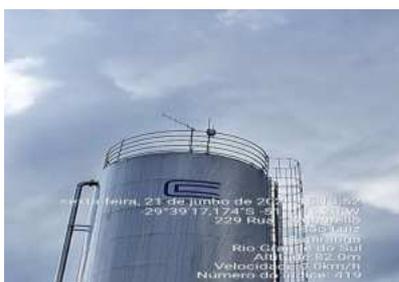
| NC | CÓDIGO DA NC | UNIDADE | R 24 |

| NC | CÓDIGO DA NC | UNIDADE | R 24 |
|---|---|---|---|
| 127 | 6.8 | CONSTATAÇÃO | Ausência de pára-raio e sinalizador. |
| GRUPO | PRAZO | NÃO CONFORMIDADE | Não existe no topo do reservatório pára-raios e/ou luz de sinalização de obstáculo elevado. |

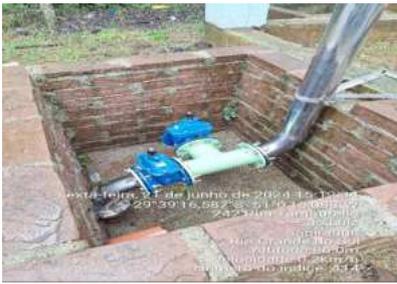
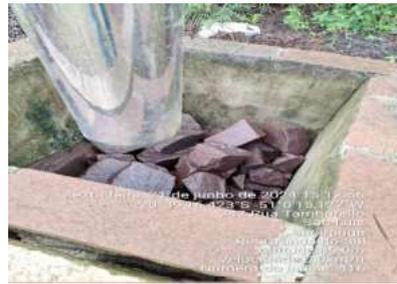
| NC | CÓDIGO DA NC | UNIDADE | R 25 |

| NC | CÓDIGO DA NC | UNIDADE | R 24 |
|---|---|---|--|
| GRUPO | PRAZO | NÃO CONFORMIDADE | Não proporcionar a segurança das edificações e dos operadores. |

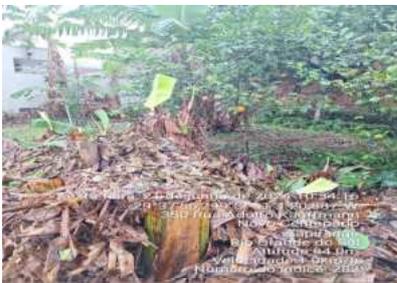
| NC | CÓDIGO DA NC | UNIDADE | R 25 |

| NC | CÓDIGO DA NC | UNIDADE | R 25 |
|---|---|---|--|
| 131 | 6.12 | CONSTATAÇÃO | Vegetação alta no terreno. |
| GRUPO | PRAZO | NÃO CONFORMIDADE | Falta de conservação e manutenção preventiva de unidade. |

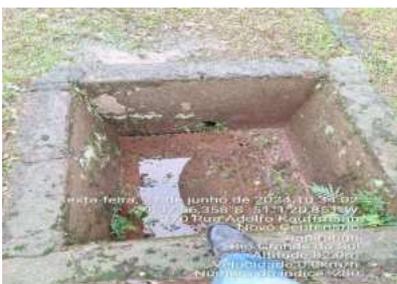
| NC | CÓDIGO DA NC | UNIDADE | R 25 |

| NC | CÓDIGO DA NC | UNIDADE | R 25 |
|---|---|---|---|
| 132 | 6.12 | CONSTATAÇÃO | Caixa de manobra com água acumulada, propiciando a proliferação de vetores. |
| GRUPO | PRAZO | NÃO CONFORMIDADE | Falta de conservação e manutenção preventiva de unidade. |

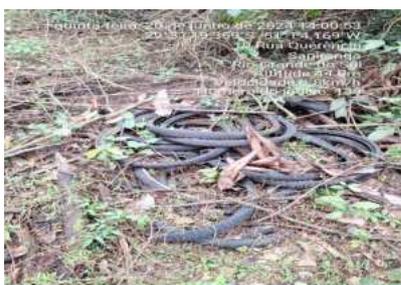
| NC | CÓDIGO DA NC | UNIDADE | TSC Acácia I |

| NC | CÓDIGO DA NC | UNIDADE | TSC Acácia I |
|---|---|---|--|
| GRUPO | PRAZO | NÃO CONFORMIDADE | Resíduos acumulados em local inapropriado. |

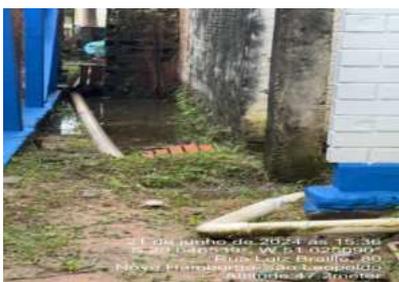
| NC | CÓDIGO DA NC | UNIDADE | EBA 01 |
|---|---|---|--|
| GRUPO | PRAZO | NÃO CONFORMIDADE | Drenagem ineficiente. |

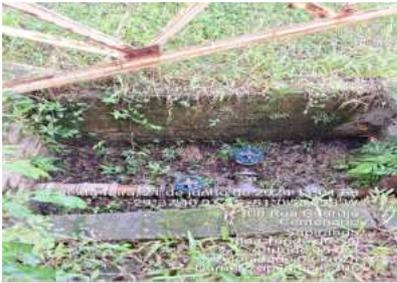
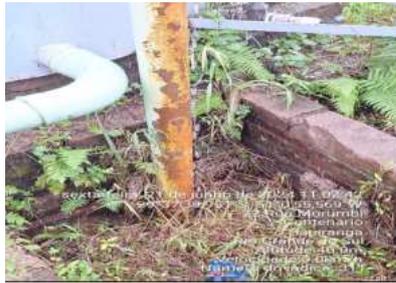
| GRUPO | PRAZO | NÃO CONFORMIDADE | Não proporcionar a segurança das edificações e dos operadores. |

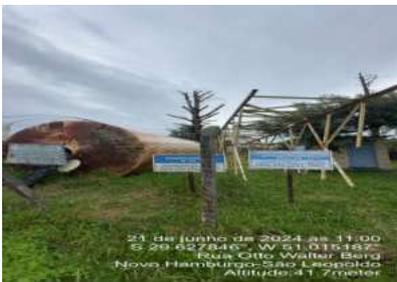
| NC | CÓDIGO DA NC | UNIDADE | EBA 02 - desativada |

| 140 | 2.8 | CONSTATAÇÃO | Material acumulado no terreno. |
| GRUPO | PRAZO | NÃO CONFORMIDADE | Falta de conservação e manutenção preventiva de unidade. |
| 2 | 365 dias | OBSERVAÇÃO | Reservatório em desuso está armazenado no local, podendo propiciar proliferação de vetores. |

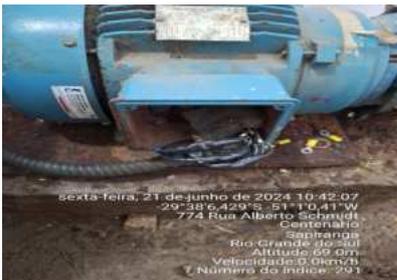
| NC | CÓDIGO DA NC | UNIDADE | EBA 03 |

| 141 | 2.6 | CONSTATAÇÃO | Bomba com fiação exposta. |
| GRUPO | PRAZO | NÃO CONFORMIDADE | Não proporcionar a segurança das edificações e dos operadores. |

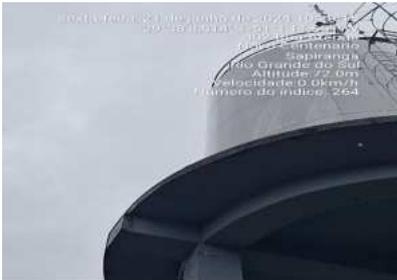
| NC | CÓDIGO DA NC | UNIDADE | R 27 |

| NC | CÓDIGO DA NC | UNIDADE | R 27 |
|---|---|---|--|
| GRUPO | PRAZO | NÃO CONFORMIDADE | Não proporcionar a segurança das edificações e dos operadores. |

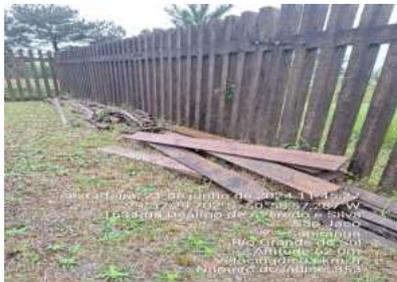
| NC | CÓDIGO DA NC | UNIDADE | EBA 04 |

| NC | CÓDIGO DA NC | UNIDADE | EBA 04 |
|---|---|---|--|
| 143 | 2.8 | CONSTATAÇÃO | Material acumulado no terreno. |
| GRUPO | PRAZO | NÃO CONFORMIDADE | Falta de conservação e manutenção preventiva de unidade. |

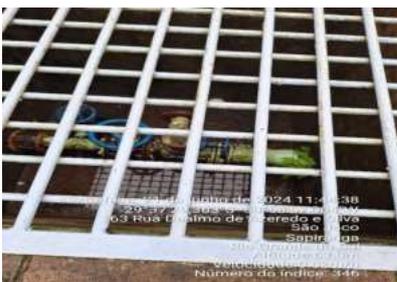
| NC | CÓDIGO DA NC | UNIDADE | EBA 04 |

| NC | CÓDIGO DA NC | UNIDADE | EBA 04 |
|---|---|---|--|
| 144 | 2.6 | CONSTATAÇÃO | Água acumulada nas caixas de manobra. |
| GRUPO | PRAZO | NÃO CONFORMIDADE | Falta de conservação e manutenção preventiva de unidade. |

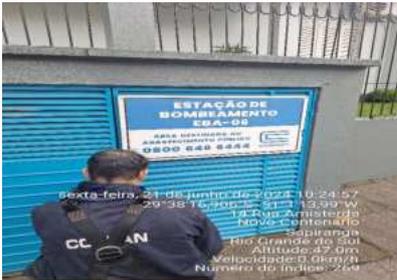
| NC | CÓDIGO DA NC | UNIDADE | EBA 06 |

| NC | CÓDIGO DA NC | UNIDADE | EBA 06 |
|---|---|---|--|
| GRUPO | PRAZO | NÃO CONFORMIDADE | Não isolar a área dando condição ao acesso de pessoas não-autorizadas e sem garantir bom estado de limpeza do local. |

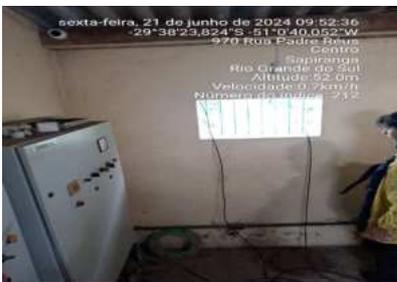
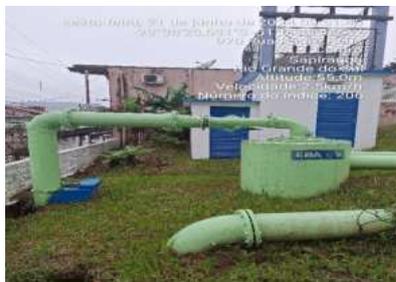
| NC | CÓDIGO DA NC | UNIDADE | EBA 12 |

| NC | CÓDIGO DA NC | UNIDADE | EBA 12 |
|---|---|---|--|
| 146 | 2.7 | CONSTATAÇÃO | Fiação elétrica em condições precárias. |
| GRUPO | PRAZO | NÃO CONFORMIDADE | Não proporcionar a segurança das edificações e dos operadores. |

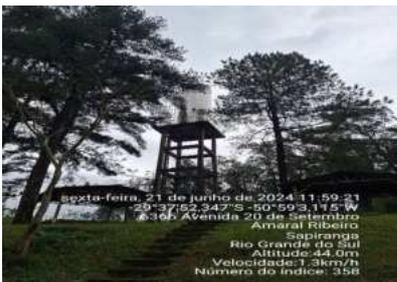
| NC | CÓDIGO DA NC | UNIDADE | R 28 |

| NC | CÓDIGO DA NC | UNIDADE | R 28 |
|---|---|---|---|
| 147 | 6.1 | CONSTATAÇÃO | Sem identificação. |
| GRUPO | PRAZO | NÃO CONFORMIDADE | Inexistência de placa de identificação do reservatório. |

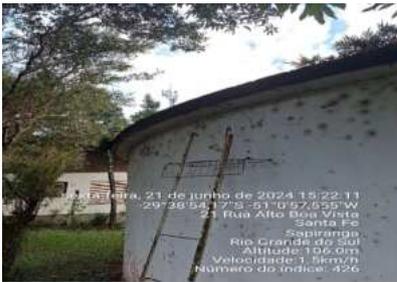
| NC | CÓDIGO DA NC | UNIDADE | R 15 |

| GRUPO | PRAZO | NÃO CONFORMIDADE | Falta de conservação e manutenção preventiva de unidade. |

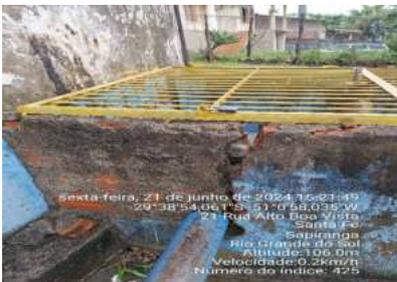
| NC | CÓDIGO DA NC | UNIDADE | R 15 |

| 149 | 6.12 | CONSTATAÇÃO | Rachadura na caixa de manobra. |
| GRUPO | PRAZO | NÃO CONFORMIDADE | Falta de conservação e manutenção preventiva de unidade. |

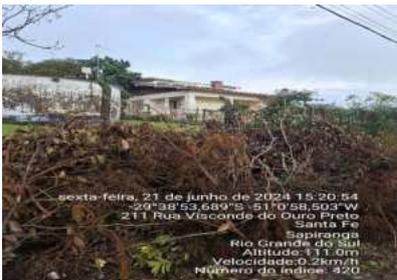
| NC | CÓDIGO DA NC | UNIDADE | R 15 |

| 150 | 6.12 | CONSTATAÇÃO | Entulhos em frente ao terreno. |
| GRUPO | PRAZO | NÃO CONFORMIDADE | Falta de conservação e manutenção preventiva de unidade. |

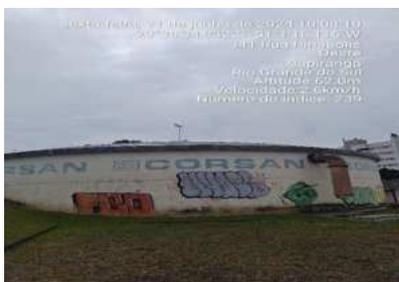
| NC | CÓDIGO DA NC | UNIDADE | R 16 |

| NC | CÓDIGO DA NC | UNIDADE | R 16A |
|---|---|---|---|
| GRUPO | PRAZO | NÃO CONFORMIDADE | Ausência de para-raio e sinalizador noturno em condições adequadas. |

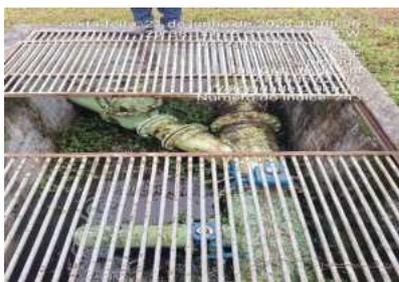
| NC | CÓDIGO DA NC | UNIDADE | R 16A |

| NC | CÓDIGO DA NC | UNIDADE | R 16A |
|---|---|---|--|
| 153 | 6.12 | CONSTATAÇÃO | Gradil da caixa de manobra aberto. |
| GRUPO | PRAZO | NÃO CONFORMIDADE | Não proporcionar a segurança das edificações e dos operadores. |

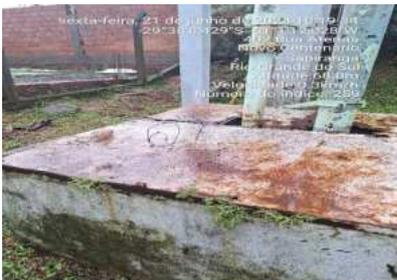
| NC | CÓDIGO DA NC | UNIDADE | R 27 |

| NC | CÓDIGO DA NC | UNIDADE | R 27 |
|---|---|---|--|
| GRUPO | PRAZO | NÃO CONFORMIDADE | Não proporcionar a segurança das edificações e dos operadores. |

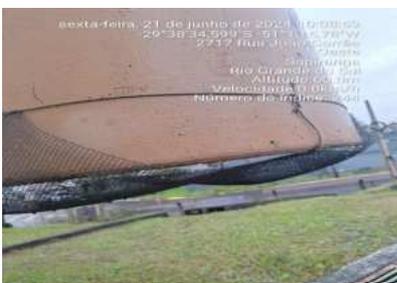
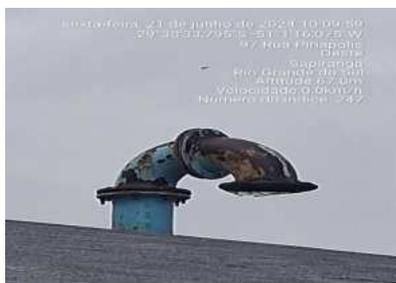
| NC | CÓDIGO DA NC | UNIDADE | R 16A |

| NC | CÓDIGO DA NC | UNIDADE | R 16A |
|---|---|---|---|
| 155 | 6.5 | CONSTATAÇÃO | Tela de proteção rasgada. |
| GRUPO | PRAZO | NÃO CONFORMIDADE | Ausência de tubulação de ventilação protegidas com tela e com cobertura que impeça a entrada de água de chuva e limite a entrada de poeira. |

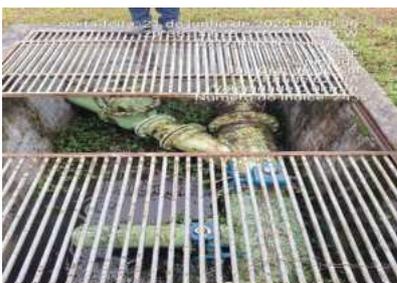
| NC | CÓDIGO DA NC | UNIDADE | R 16A |

| NC | CÓDIGO DA NC | UNIDADE | R 16A |
|---|---|---|--|
| 156 | 6.12 | CONSTATAÇÃO | Água acumulada na caixa de drenagem. |
| GRUPO | PRAZO | NÃO CONFORMIDADE | Falta de conservação e manutenção preventiva de unidade. |

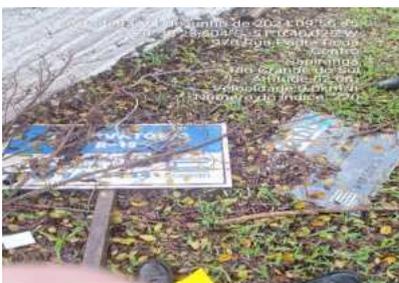
| NC | CÓDIGO DA NC | UNIDADE | R 16 |

| NC | CÓDIGO DA NC | UNIDADE | R 16 |
|---|---|---|---|
| GRUPO | PRAZO | NÃO CONFORMIDADE | Inexistência de placa de identificação do reservatório. |

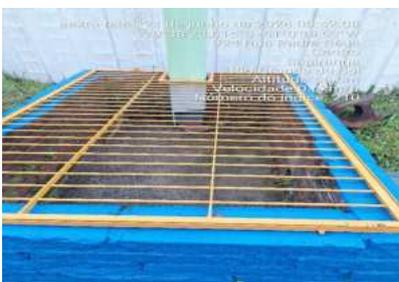
| NC | CÓDIGO DA NC | UNIDADE | R 16 |

| NC | CÓDIGO DA NC | UNIDADE | R 16 |
|---|---|---|---|
| 158 | 6.5 | CONSTATAÇÃO | Sem tela de proteção. |
| GRUPO | PRAZO | NÃO CONFORMIDADE | Ausência de tubulação de ventilação protegidas com tela e com cobertura que impeça a entrada de água de chuva e limite a entrada de poeira. |

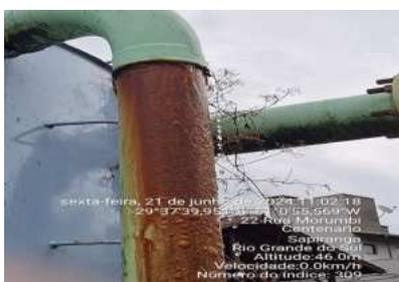
| NC | CÓDIGO DA NC | UNIDADE | R 27 |

| NC | CÓDIGO DA NC | UNIDADE | R 22 |
|---|---|---|---|
| 161 | 6.3 | CONSTATAÇÃO | Mesmo estando desativado o reservatório apresenta vazamento, como se o registro não estivesse vedando água da rede. |
| GRUPO | PRAZO | NÃO CONFORMIDADE | Perda de água e/ou não executar redução de perdas. |

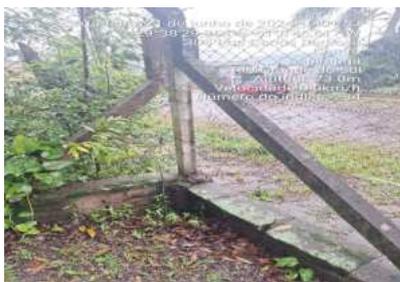
| NC | CÓDIGO DA NC | UNIDADE | R 17 |

| NC | CÓDIGO DA NC | UNIDADE | R 17 |
|---|---|---|--|
| GRUPO | PRAZO | NÃO CONFORMIDADE | Não isolar a área dando condição ao acesso de pessoas não-autorizadas e sem garantir bom estado de limpeza do local. |

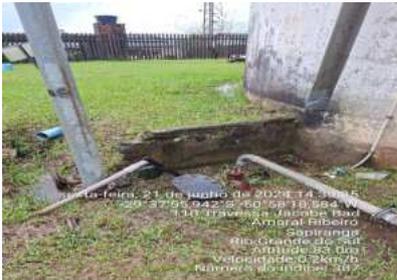
| NC | CÓDIGO DA NC | UNIDADE | R 17 |

| NC | CÓDIGO DA NC | UNIDADE | R 18 |
|---|---|---|---|
| GRUPO | PRAZO | NÃO CONFORMIDADE | Drenagem ineficiente ou vazamento. |

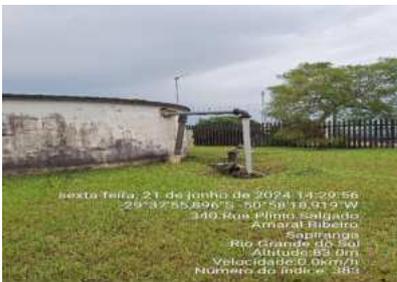
| NC | CÓDIGO DA NC | UNIDADE | R 18 |

| NC | CÓDIGO DA NC | UNIDADE | R 18 |
|---|---|---|--|
| 167 | 6.9 | CONSTATAÇÃO | Presença de um Booster não informado |
| GRUPO | PRAZO | NÃO CONFORMIDADE | Deixar de prestar informações ao órgão fiscalizatório. |

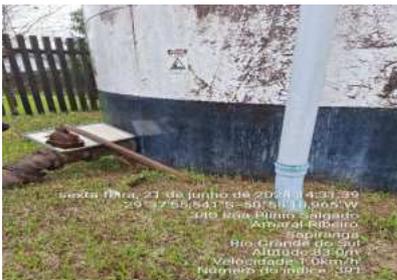
| NC | CÓDIGO DA NC | UNIDADE | R 18A |

| NC | CÓDIGO DA NC | UNIDADE | R 18A |
|---|---|---|---|
| 168 | 6.1 | CONSTATAÇÃO | Sem identificação. |
| GRUPO | PRAZO | NÃO CONFORMIDADE | Inexistência de placa de identificação do reservatório. |

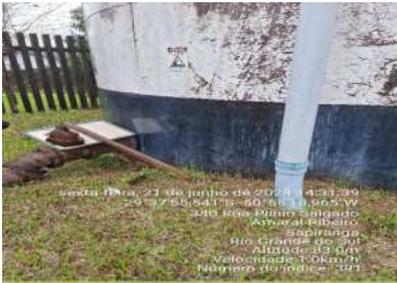
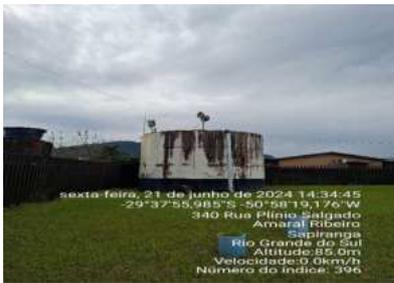
| NC | CÓDIGO DA NC | UNIDADE | R 18 |

| NC | CÓDIGO DA NC | UNIDADE | R 18 |
|---|---|---|---|
| GRUPO | PRAZO | NÃO CONFORMIDADE | Falta de conservação e manutenção na unidade. |

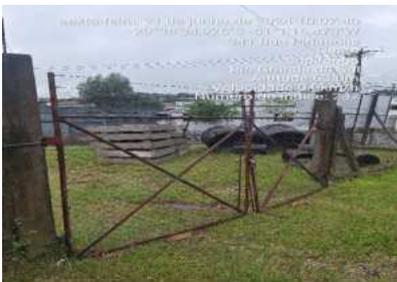
| NC | CÓDIGO DA NC | UNIDADE | R 16A |

| NC | CÓDIGO DA NC | UNIDADE | R 16A |
|---|---|---|--|
| 170 | 6.9 | CONSTATAÇÃO | Material acumulado no terreno. |
| GRUPO | PRAZO | NÃO CONFORMIDADE | Falta de conservação e manutenção preventiva de unidade. |

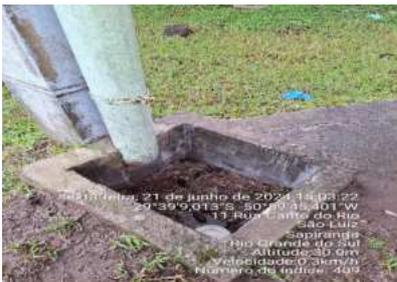
| NC | CÓDIGO DA NC | UNIDADE | R 20 |

| NC | CÓDIGO DA NC | UNIDADE | R 20 |
|---|---|---|---|
| 171 | 6.5 | CONSTATAÇÃO | Ausência de tela de proteção. |
| GRUPO | PRAZO | NÃO CONFORMIDADE | Ausência de tubulação de ventilação protegidas com tela e com cobertura que impeça a entrada de água de chuva e limite a entrada de poeira. |

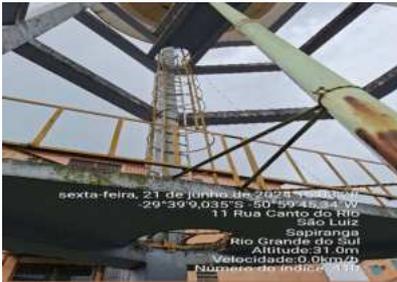
| NC | CÓDIGO DA NC | UNIDADE | R 20 |

| NC | CÓDIGO DA NC | UNIDADE | R 20 |
|---|---|---|--|
| GRUPO | PRAZO | NÃO CONFORMIDADE | Não isolar a área dando condição ao acesso de pessoas não-autorizadas e sem garantir bom estado de limpeza do local. |

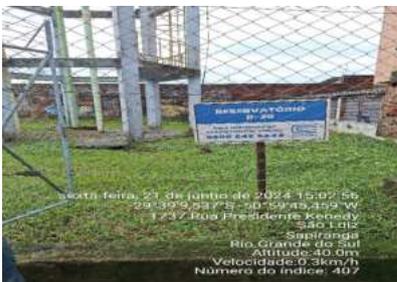
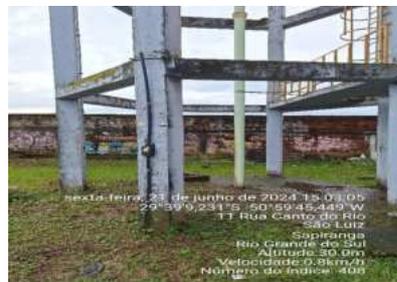
| NC | CÓDIGO DA NC | UNIDADE | R 20 |

| NC | CÓDIGO DA NC | UNIDADE | R 20 |
|---|---|---|--|
| 173 | 6.12 | CONSTATAÇÃO | Resíduos acumulados no terreno. |
| GRUPO | PRAZO | NÃO CONFORMIDADE | Falta de conservação e manutenção preventiva de unidade. |

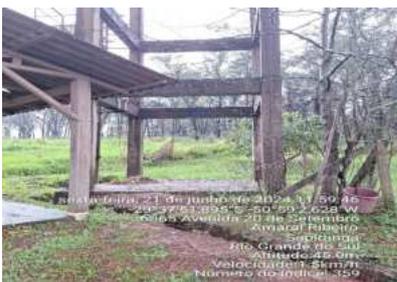
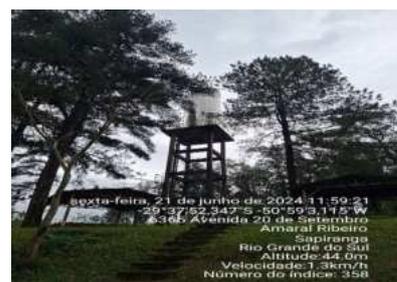
| NC | CÓDIGO DA NC | UNIDADE | R 28 |

| NC | CÓDIGO DA NC | UNIDADE | R 28 |
|---|---|---|--|
| 174 | 6.2 | CONSTATAÇÃO | Não há cercamento. |
| GRUPO | PRAZO | NÃO CONFORMIDADE | Não isolar a área dando condição ao acesso de pessoas não-autorizadas e sem garantir bom estado de limpeza do local. |

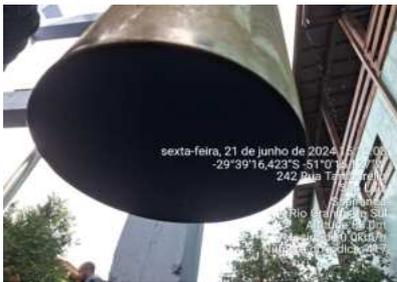
| NC | CÓDIGO DA NC | UNIDADE | R 24 |

| NC | CÓDIGO DA NC | UNIDADE | R 24 |
|---|---|---|---|
| GRUPO | PRAZO | NÃO CONFORMIDADE | Ausência de tubulação de ventilação protegidas com tela e com cobertura que impeça a entrada de água de chuva e limite a entrada de poeira. |

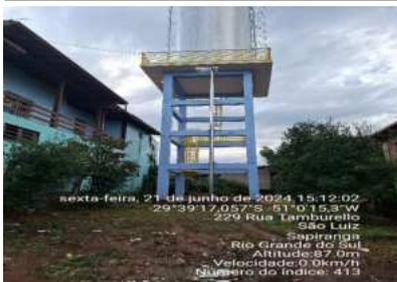
| NC | CÓDIGO DA NC | UNIDADE | R 24 |

| NC | CÓDIGO DA NC | UNIDADE | R 24 |
|---|---|---|--|
| 176 | 6.9 | CONSTATAÇÃO | Resíduos acumulados no terreno. |
| GRUPO | PRAZO | NÃO CONFORMIDADE | Acúmulo de resíduos em local inapropriado. |
