RELATÓRIO TÉCNICO DE FISCALIZAÇÃO N. 137/2024 – RTF

Fiscalização Regular nos Sistemas de Abastecimento de Água e Esgotamento Sanitário de Antônio Prado/RS.

No dia 13 de março de 2024, realizou-se fiscalização dos Sistemas de Abastecimento de Água e de Esgotamento Sanitário da Companhia Estadual de Saneamento (Corsan), localizada no município de Antônio Prado.

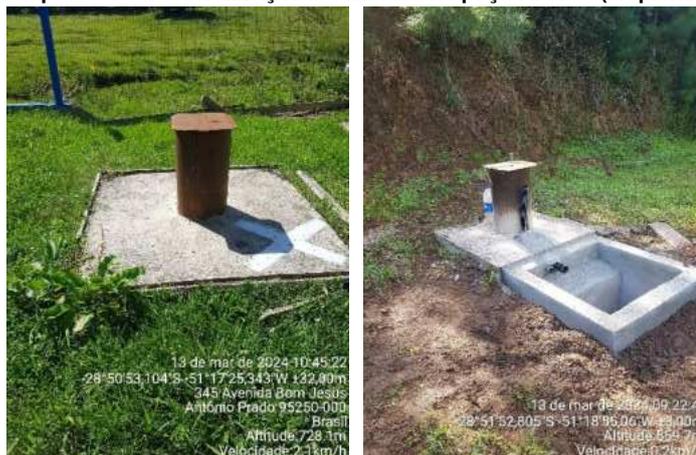
Figura 16 – Poços em processo de revitalização localizados no poço APR 08 (esquerda) e na ETA (direita).

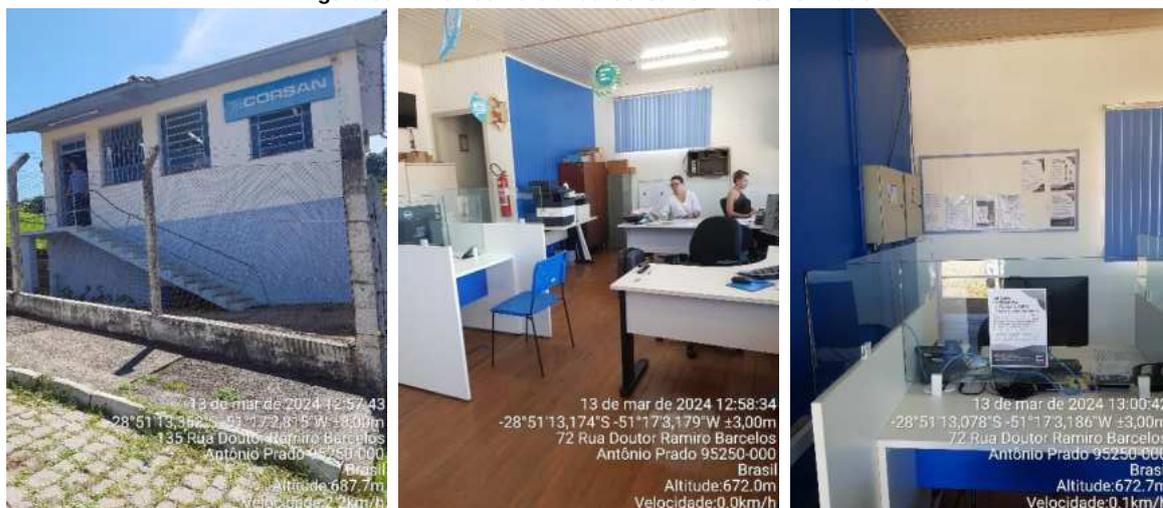
Na sala de atendimento não estavam disponíveis o quadro de tarifas em vigor e o código de defesa do consumidor, os quais localizavam-se guardados na gaveta. A carta de serviços e a Resolução CSR n. 003/2021 encontravam-se em local de difícil acesso para a visualização do usuário. Além disso, ainda era disponibilizado ao público o Regulamento dos Serviços de Água e Esgoto da antiga agência reguladora. O contato telefônico da Agesan-RS não é divulgado na conta de água. Na figura 30 é apresentada a estrutura da área comercial e na figura 31 o depósito de materiais.

Figura 30 – Área comercial da Corsan em Antônio Prado.

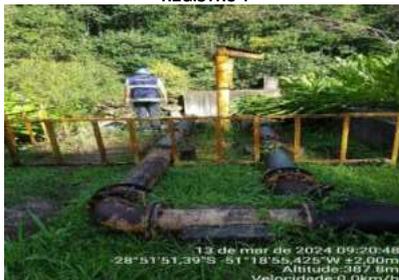
REGISTRO 1

NC	CÓDIGO DA NC	UNIDADE	Captação superficial Arroio Inferno
2	1.1	CONSTATAÇÃO	Não há placa ou qualquer tipo de indicação que a unidade está desativada.
GRUPO	PRAZO	NÃO CONFORMIDADE	Inexistência de placa de identificação da área da captação.
2	365 dias	OBSERVAÇÃO

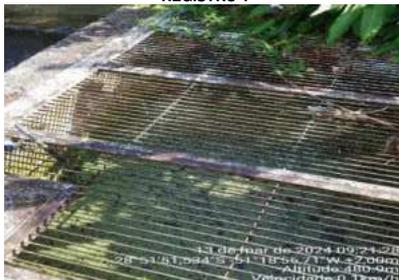
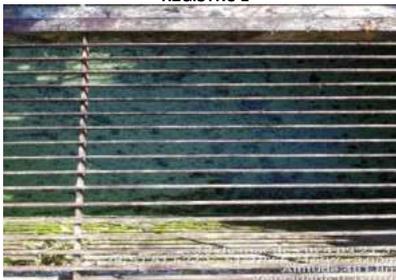
NC	CÓDIGO DA NC	UNIDADE	Captação superficial Arroio Inferno
3	1.4	CONSTATAÇÃO	Acúmulo de algas dentro do poço de sucção da captação.
GRUPO	PRAZO	NÃO CONFORMIDADE	Falta de conservação e manutenção preventiva de unidade.
2	365 dias	OBSERVAÇÃO

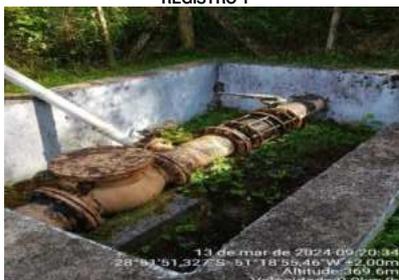
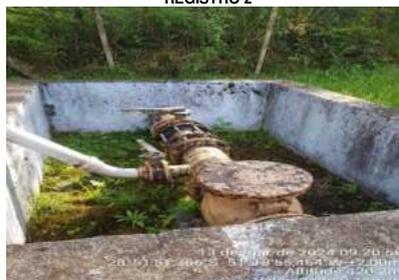
NC	CÓDIGO DA NC	UNIDADE	Captação superficial Arroio Inferno
4	1.9	CONSTATAÇÃO	Vegetação alta dentro da caixa de manobra.
GRUPO	PRAZO	NÃO CONFORMIDADE	Falta de conservação e manutenção preventiva de unidade.
2	365 dias	OBSERVAÇÃO

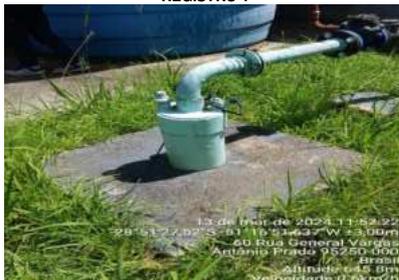
REGISTRO 1

NC	CÓDIGO DA NC	UNIDADE	Poço 1 - APR03
6	1.1	CONSTATAÇÃO	Não há placa ou qualquer tipo de identificação da unidade.
GRUPO	PRAZO	NÃO CONFORMIDADE	Inexistência de placa de identificação da área da captação.
2	365 dias	OBSERVAÇÃO

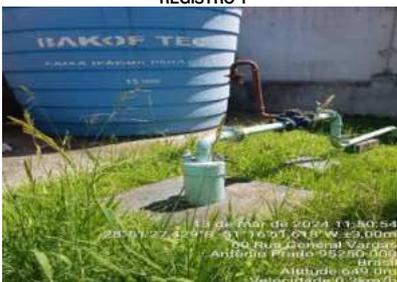
REGISTRO 1

NC	CÓDIGO DA NC	UNIDADE	Poço 1 - APR03
7	1.9	CONSTATAÇÃO	Vegetação alta no terreno.
GRUPO	PRAZO	NÃO CONFORMIDADE	Falta de conservação e manutenção preventiva de unidade.
2	365 dias	OBSERVAÇÃO

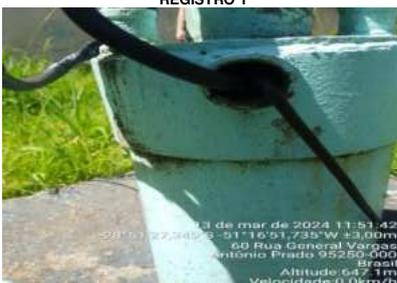
REGISTRO 1

NC	CÓDIGO DA NC	UNIDADE	Poço 1 - APR03
8	1.11	CONSTATAÇÃO	Há um espaçamento por onde passa a fiação elétrica da bomba.
GRUPO	PRAZO	NÃO CONFORMIDADE	A tampa do poço não protege de contaminações superficiais.
2	180 dias	OBSERVAÇÃO

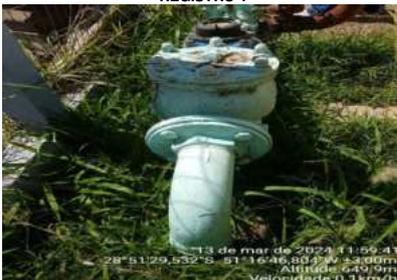
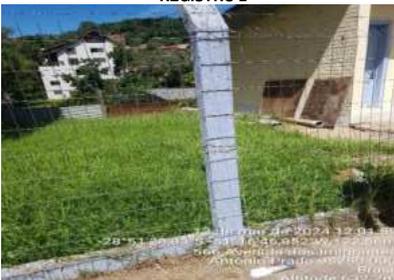
NC	CÓDIGO DA NC	UNIDADE	Poço 2 - APR05
9	1.9	CONSTATAÇÃO	Vegetação alta no terreno.
GRUPO	PRAZO	NÃO CONFORMIDADE	Falta de conservação e manutenção preventiva de unidade.
2	365 dias	OBSERVAÇÃO

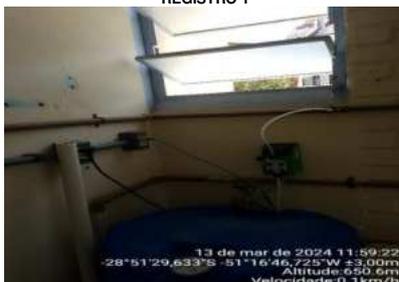
REGISTRO 1

NC	CÓDIGO DA NC	UNIDADE	Poço 2 - APR05
10	1.9	CONSTATAÇÃO	Janela aberta próxima ao tanque de armazenamento de flúor.
GRUPO	PRAZO	NÃO CONFORMIDADE	Falta de conservação e manutenção preventiva de unidade.
2	365 dias	OBSERVAÇÃO

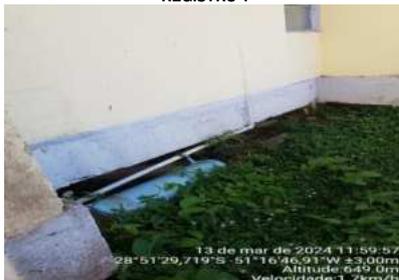
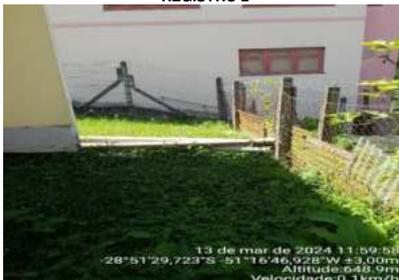
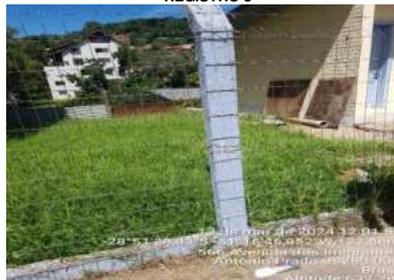
NC	CÓDIGO DA NC	UNIDADE	Poço 2 - APR05
11	1.9	CONSTATAÇÃO	Acúmulo de materiais de obra no terreno.
GRUPO	PRAZO	NÃO CONFORMIDADE	Falta de conservação e manutenção preventiva de unidade.
2	365 dias	OBSERVAÇÃO

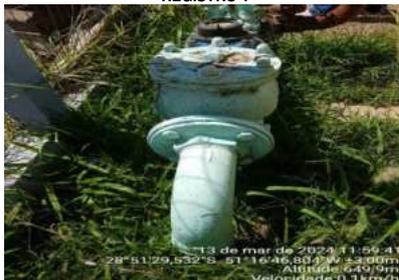
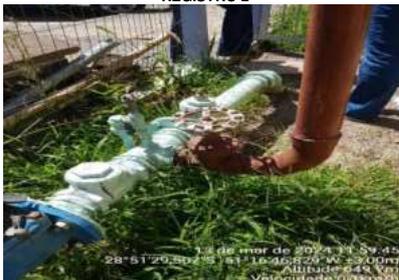
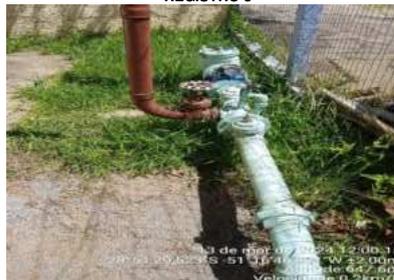
NC	CÓDIGO DA NC	UNIDADE	Poço 2 - APR05
12	1.10	CONSTATAÇÃO	O poço não tem laje sanitária.
GRUPO	PRAZO	NÃO CONFORMIDADE	O poço não possui laje sanitária com dimensões conforme a norma técnica.
2	365 dias	OBSERVAÇÃO

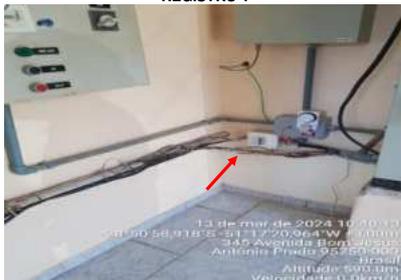
REGISTRO 1

NC	CÓDIGO DA NC	UNIDADE	Poço 3 - APR07
15	1.7	CONSTATAÇÃO	Fiação desorganizada com presença de fio exposto.
GRUPO	PRAZO	NÃO CONFORMIDADE	Não proporcionar a segurança das edificações e dos operadores.
2	90 dias	OBSERVAÇÃO	NR 10

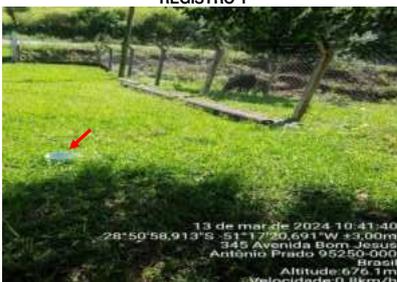
REGISTRO 1

NC	CÓDIGO DA NC	UNIDADE	Poço 3 - APR07
16	1.8	CONSTATAÇÃO	Tubulação do registro de manobra sem dispositivo de proteção contra quedas.
GRUPO	PRAZO	NÃO CONFORMIDADE	Não proporcionar a segurança das edificações e dos operadores.
2	365 dias	OBSERVAÇÃO

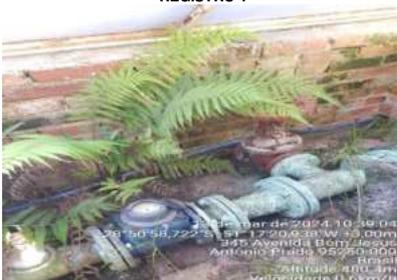
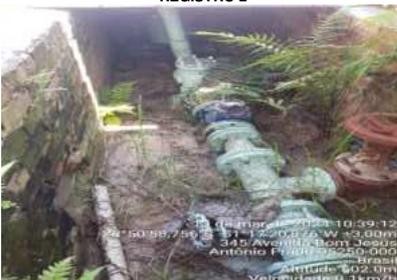
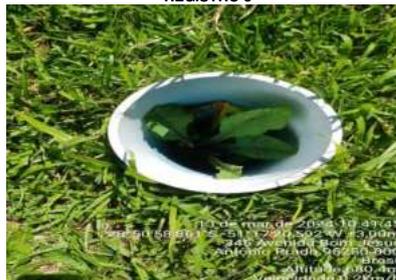
NC	CÓDIGO DA NC	UNIDADE	Poço 3 - APR07
17	1.9	CONSTATAÇÃO	Acúmulo de vegetação e resíduos dentro da caixa onde está o poço e vegetação dentro da tubulação do registro de manobra.
GRUPO	PRAZO	NÃO CONFORMIDADE	Falta de conservação e manutenção preventiva de unidade.
2	365 dias	OBSERVAÇÃO

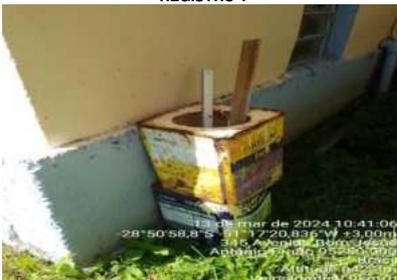
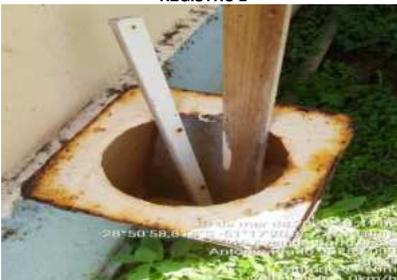
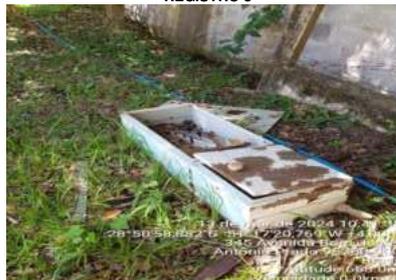
NC	CÓDIGO DA NC	UNIDADE	Poço 3 - APR07
18	1.9	CONSTATAÇÃO	Acúmulo de resíduos de materiais de obra no terreno.
GRUPO	PRAZO	NÃO CONFORMIDADE	Acúmulo de resíduos em local inapropriado e/ou armazenamento inadequado.
2	90 dias	OBSERVAÇÃO

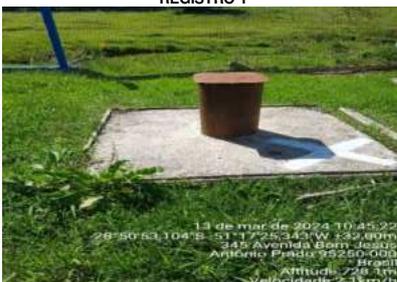
REGISTRO 1

NC	CÓDIGO DA NC	UNIDADE	Poço APR08A
19	-	CONSTATAÇÃO	Não foi identificado no Anexo II a presença do Poço APR08A.
GRUPO	PRAZO	NÃO CONFORMIDADE	Deixar de prestar informações ao órgão fiscalizatório.
2	90 dias	OBSERVAÇÃO

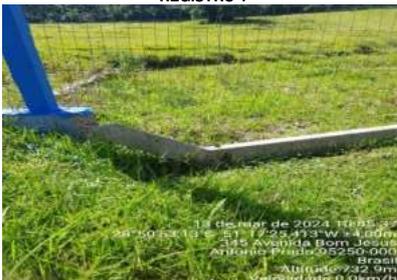
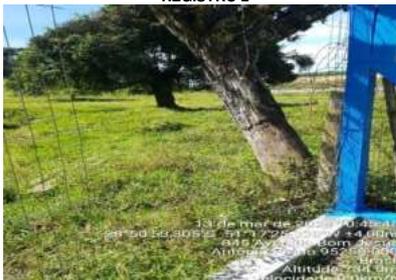
NC	CÓDIGO DA NC	UNIDADE	Poço 4 - APR08
20	1.2	CONSTATAÇÃO	Há falhas na cerca.
GRUPO	PRAZO	NÃO CONFORMIDADE	Não isolar a área dando condição ao acesso de pessoas não-autorizadas e sem garantir bom estado de limpeza do local.
2	365 dias	OBSERVAÇÃO

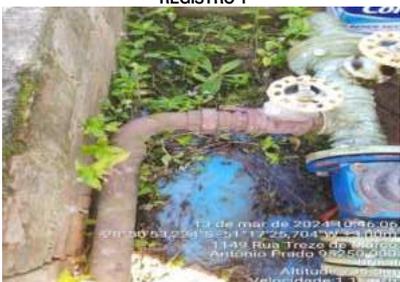
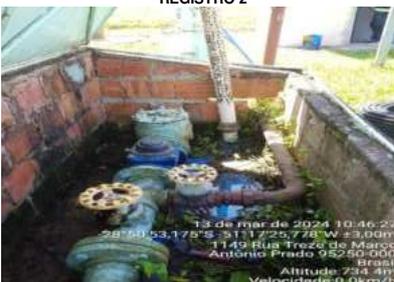
NC	CÓDIGO DA NC	UNIDADE	Poço 4 - APR08
22	1.9	CONSTATAÇÃO	Vegetação dentro da caixa de manobra e tinta líquida.
GRUPO	PRAZO	NÃO CONFORMIDADE	Falta de conservação e manutenção preventiva de unidade.
2	365 dias	OBSERVAÇÃO

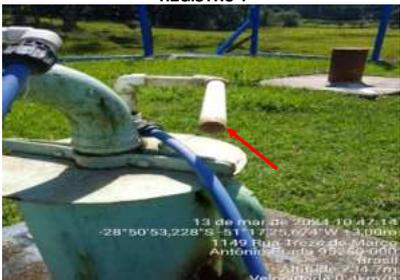
REGISTRO 1

NC	CÓDIGO DA NC	UNIDADE	Poço 4 - APR08
23	1.9	CONSTATAÇÃO	Tubulação de respiro do poço sem proteção contra entrada de contaminantes.
GRUPO	PRAZO	NÃO CONFORMIDADE	Ausência de tubulação de ventilação protegidas com tela e com cobertura que impeça a entrada de água de chuva e limite a entrada de poeira e insetos.
2	90 dias	OBSERVAÇÃO

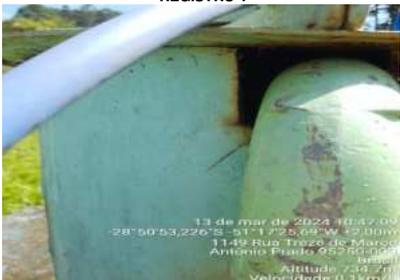
REGISTRO 1

NC	CÓDIGO DA NC	UNIDADE	Poço 4 - APR08
24	1.11	CONSTATAÇÃO	Há espaçamento entre a tubulação do poço e a da fiação elétrica.
GRUPO	PRAZO	NÃO CONFORMIDADE	A tampa do poço não protege de contaminações superficiais.
2	180 dias	OBSERVAÇÃO

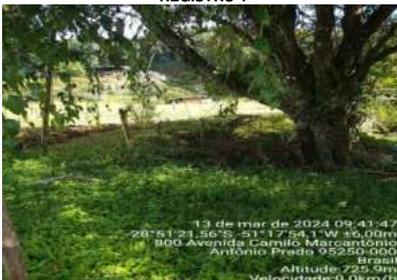
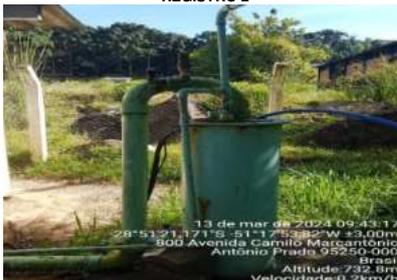
NC	CÓDIGO DA NC	UNIDADE	Poço 5 - APR10
26	1.9	CONSTATAÇÃO	Vegetação alta no terreno.
GRUPO	PRAZO	NÃO CONFORMIDADE	Falta de conservação e manutenção preventiva de unidade.
2	365 dias	OBSERVAÇÃO

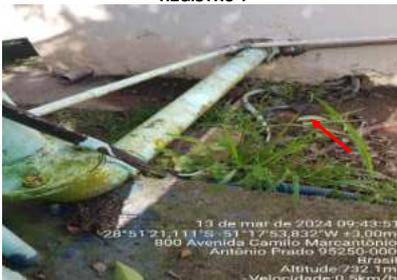
REGISTRO 1

NC	CÓDIGO DA NC	UNIDADE	Poço 5 - APR10
27	1.9	CONSTATAÇÃO	Fios elétricos no chão sem proteção contra intempéries.
GRUPO	PRAZO	NÃO CONFORMIDADE	Falta de conservação e manutenção preventiva de unidade.
2	365 dias	OBSERVAÇÃO

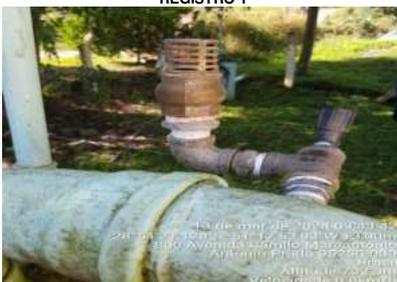
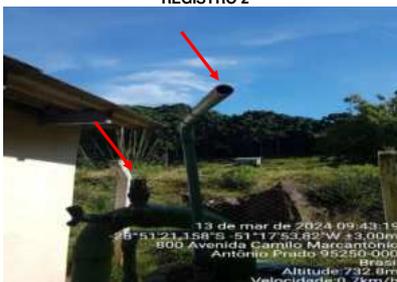
NC	CÓDIGO DA NC	UNIDADE	Poço 5 - APR10
28	1.9	CONSTATAÇÃO	Tubulação de respiro do poço sem proteção contra entrada de contaminantes.
GRUPO	PRAZO	NÃO CONFORMIDADE	Ausência de tubulação de ventilação protegidas com tela e com cobertura que impeça a entrada de água de chuva e limite a entrada de poeira e insetos.
2	90 dias	OBSERVAÇÃO

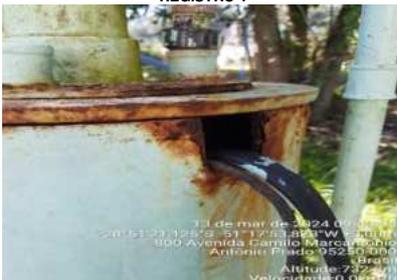
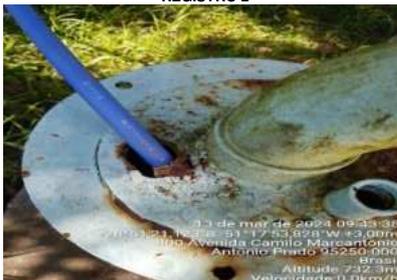
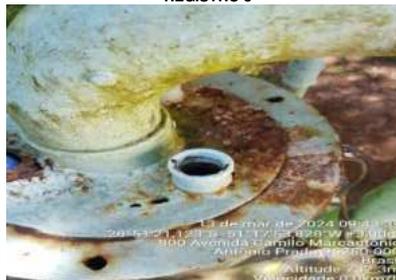
NC	CÓDIGO DA NC	UNIDADE	Poço 5 - APR10
29	1.11	CONSTATAÇÃO	Há furos na tampa e por onde passa a fiação elétrica do poço.
GRUPO	PRAZO	NÃO CONFORMIDADE	A tampa do poço não protege de contaminações superficiais.
2	180 dias	OBSERVAÇÃO

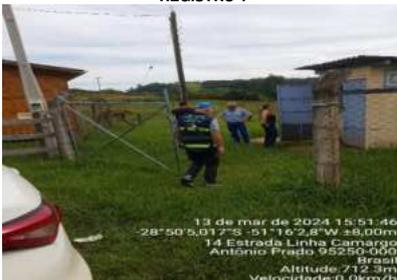
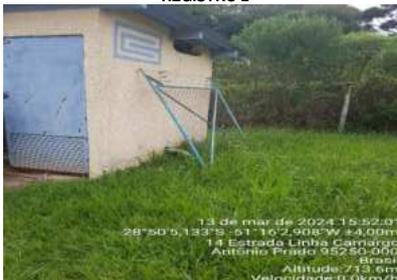
NC	CÓDIGO DA NC	UNIDADE	Poço 6 - APR16
30	1.2	CONSTATAÇÃO	Um dos portões da entrada está ausente.
GRUPO	PRAZO	NÃO CONFORMIDADE	Não isolar a área dando condição ao acesso de pessoas não-autorizadas e sem garantir bom estado de limpeza do local.
2	365 dias	OBSERVAÇÃO

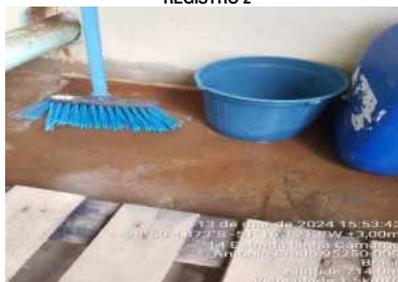
REGISTRO 2

NC	CÓDIGO DA NC	UNIDADE	Poço 6 - APR16
31	1.6	CONSTATAÇÃO	Há vazamentos nas tubulações.
GRUPO	PRAZO	NÃO CONFORMIDADE	Perda de água e/ou não executar redução de perdas.
2	365 dias	OBSERVAÇÃO	Evidenciados pelo chão molhado e balde com água.

1.6	Equipamentos estão isentos de vazamentos aparentes de água?		X		Há vazamentos nas tubulações, evidenciados pelo chão molhado e balde com água.
	1.7	Os equipamentos estão em condições de manutenção mecânica ou elétrica adequadas?	X

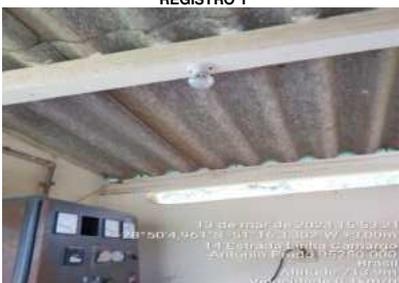
REGISTRO 1

NC	CÓDIGO DA NC	UNIDADE	Poço 6 - APR16
32	1.8	CONSTATAÇÃO	A lâmpada da casa de químicos não funciona.
GRUPO	PRAZO	NÃO CONFORMIDADE	Não proporcionar a segurança das edificações e dos operadores.
2	365 dias	OBSERVAÇÃO	O poço é acionado por radiofrequência, portanto pode operar durante períodos noturnos.

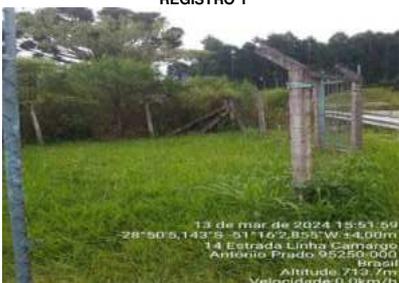
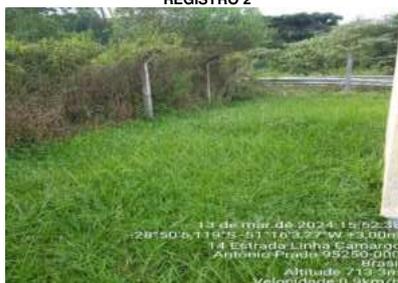
NC	CÓDIGO DA NC	UNIDADE	Poço 6 - APR16
33	1.9	CONSTATAÇÃO	Vegetação alta no terreno.
GRUPO	PRAZO	NÃO CONFORMIDADE	Falta de conservação e manutenção preventiva de unidade.
2	365 dias	OBSERVAÇÃO

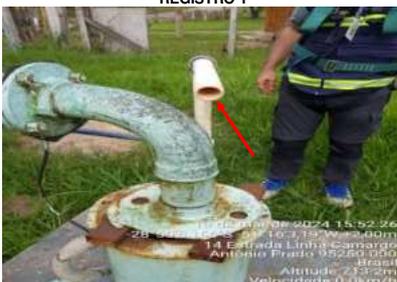
REGISTRO 1

NC	CÓDIGO DA NC	UNIDADE	Poço 6 - APR16
34	1.9	CONSTATAÇÃO	Tubulação de respiro do poço sem proteção contra entrada de contaminantes.
GRUPO	PRAZO	NÃO CONFORMIDADE	Ausência de tubulação de ventilação protegidas com tela e com cobertura que impeça a entrada de água de chuva e limite a entrada de poeira e insetos.
2	90 dias	OBSERVAÇÃO

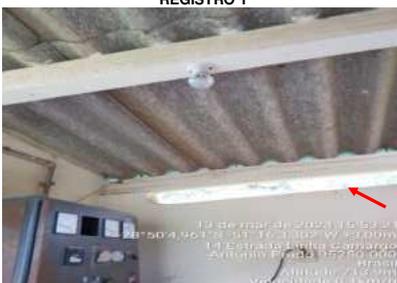
REGISTRO 1

NC	CÓDIGO DA NC	UNIDADE	Poço 6 - APR16
35	1.9	CONSTATAÇÃO	Abertura na casa onde ficam os tanques dos produtos químicos empregados no tratamento do poço, possibilitando o acesso de vetores e contaminantes.
GRUPO	PRAZO	NÃO CONFORMIDADE	Falta de conservação e manutenção preventiva de unidade.
2	365 dias	OBSERVAÇÃO	Necessidade de tela ou outro tipo de cobertura que impeça a entrada de água da chuva e limite a entrada de poeira e insetos

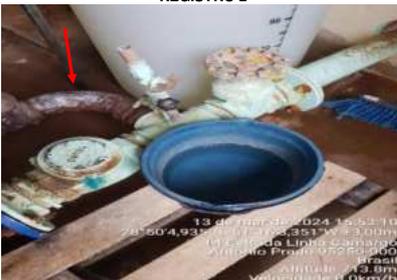
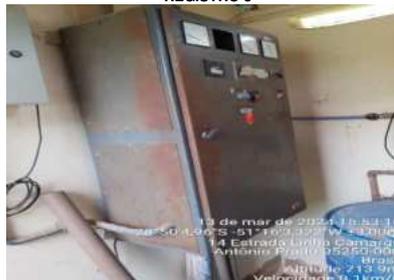
NC	CÓDIGO DA NC	UNIDADE	Poço 6 - APR16
36	1.9	CONSTATAÇÃO	As tubulações, o macromedidor e o quadro de comando do poço encontram-se deterioradas (ferrugem e sujeira).
GRUPO	PRAZO	NÃO CONFORMIDADE	Falta de conservação e manutenção preventiva de unidade.
2	365 dias	OBSERVAÇÃO

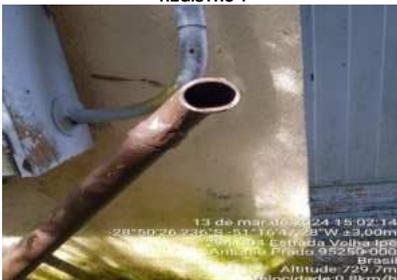
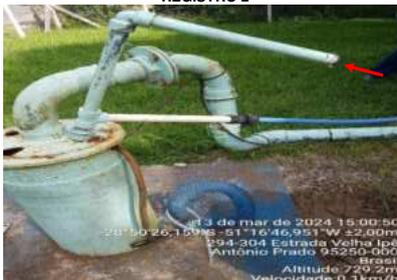
NC	CÓDIGO DA NC	UNIDADE	Poço 7 - APR17
40	1.9	CONSTATAÇÃO	Tubulação de respiro do poço sem proteção contra entrada de contaminantes.
GRUPO	PRAZO	NÃO CONFORMIDADE	Ausência de tubulação de ventilação protegidas com tela e com cobertura que impeça a entrada de água de chuva e limite a entrada de poeira e insetos.
2	90 dias	OBSERVAÇÃO

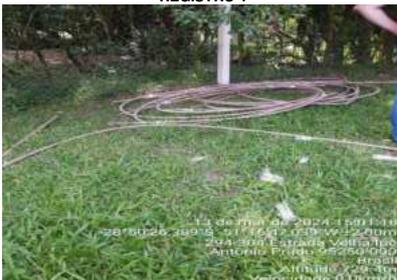
REGISTRO 1

NC	CÓDIGO DA NC	UNIDADE	Poço 7 - APR17
41	1.9	CONSTATAÇÃO	Acúmulo de materiais de obra no terreno.
GRUPO	PRAZO	NÃO CONFORMIDADE	Falta de conservação e manutenção preventiva de unidade.
2	365 dias	OBSERVAÇÃO

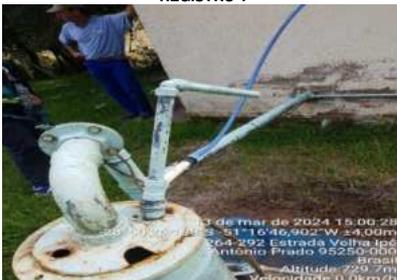
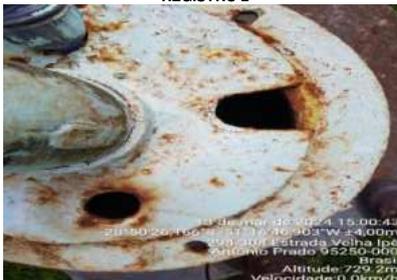
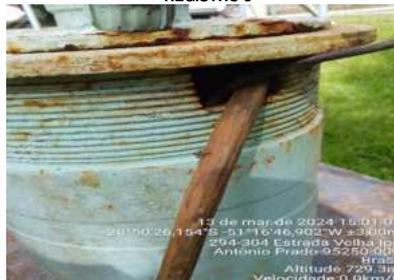
NC	CÓDIGO DA NC	UNIDADE	Poço 7 - APR17
42	1.11	CONSTATAÇÃO	Há furos na tampa e espaçamento na conexão da tubulação da fiação elétrica e o poço.
GRUPO	PRAZO	NÃO CONFORMIDADE	A tampa do poço não protege de contaminações superficiais.
2	180 dias	OBSERVAÇÃO

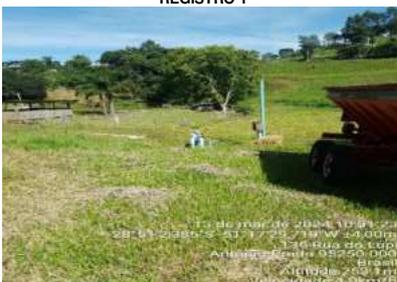
REGISTRO 1

NC	CÓDIGO DA NC	UNIDADE	Poço 8 - APR18
43	1.2	CONSTATAÇÃO	Não há cercamento.
GRUPO	PRAZO	NÃO CONFORMIDADE	Não isolar a área dando condição ao acesso de pessoas não-autorizadas e sem garantir bom estado de limpeza do local.
2	365 dias	OBSERVAÇÃO

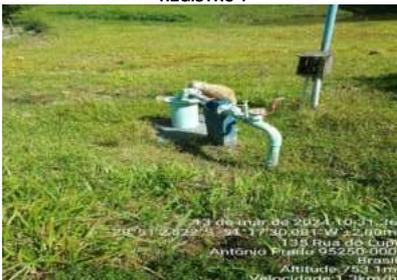
REGISTRO 1

NC	CÓDIGO DA NC	UNIDADE	Poço 8 - APR18
44	1.4	CONSTATAÇÃO	Há livre acesso de animais (ovelhas).
GRUPO	PRAZO	NÃO CONFORMIDADE	Falta de conservação e manutenção preventiva de unidade.
2	365 dias	OBSERVAÇÃO	Risco de contaminação da água do poço.

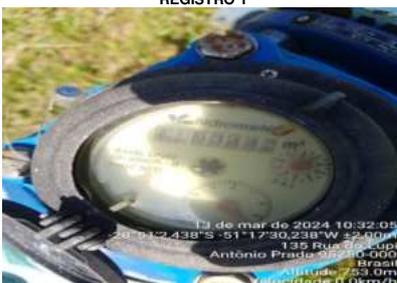
REGISTRO 1

NC	CÓDIGO DA NC	UNIDADE	Poço 8 - APR18
45	1.7	CONSTATAÇÃO	O macromedidor não está funcionando.
GRUPO	PRAZO	NÃO CONFORMIDADE	Falta de conservação e manutenção preventiva de unidade.
2	365 dias	OBSERVAÇÃO

1.6	Equipamentos estão isentos de vazamentos aparentes de água?	X			
	1.7	Os equipamentos estão em condições de manutenção mecânica ou elétrica adequadas?		X		O macromedidor não está funcionando.

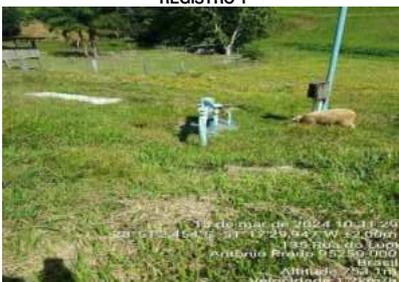
REGISTRO 1

NC	CÓDIGO DA NC	UNIDADE	Poço 8 - APR18
46	1.9	CONSTATAÇÃO	Vegetação alta no terreno.
GRUPO	PRAZO	NÃO CONFORMIDADE	Falta de conservação e manutenção preventiva de unidade.
2	365 dias	OBSERVAÇÃO

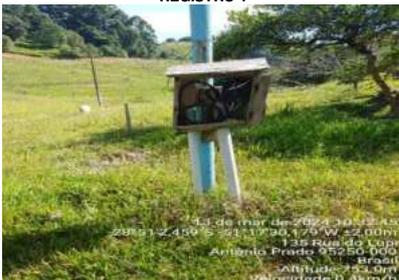
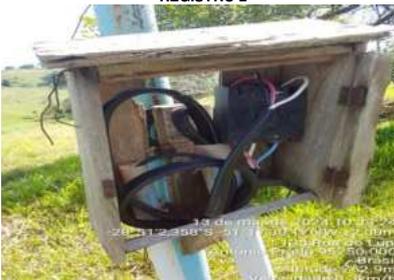
NC	CÓDIGO DA NC	UNIDADE	Poço 8 - APR18
47	1.9	CONSTATAÇÃO	Caixa de armazenamento os fios elétricos não protege de intemperes.
GRUPO	PRAZO	NÃO CONFORMIDADE	Falta de conservação e manutenção preventiva de unidade.
2	365 dias	OBSERVAÇÃO

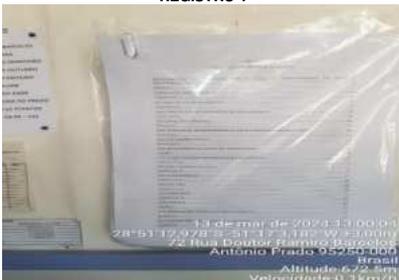
REGISTRO 1

NC	CÓDIGO DA NC	UNIDADE	Unidade de Saneamento da Corsan
48	7.16	CONSTATAÇÃO	Está disponível ao público o regulamento dos serviços de água e esgoto da antiga agência reguladora.
GRUPO	PRAZO	NÃO CONFORMIDADE	Não expor aos usuários o regulamento de serviços de água e esgoto homologado pela AGESAN-RS.
2	90 dias	OBSERVAÇÃO

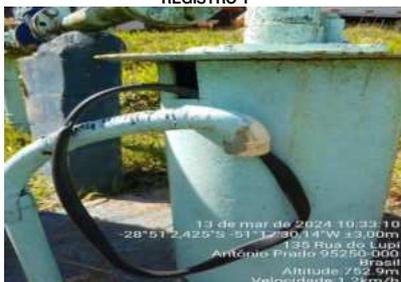
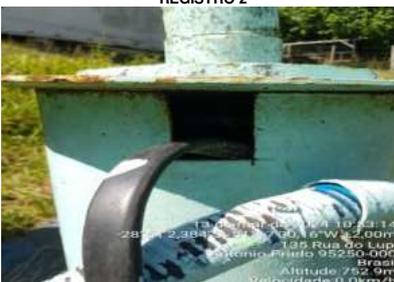
NC	CÓDIGO DA NC	UNIDADE	Poço 8 - APR18
49	1.11	CONSTATAÇÃO	Há espaçamento entre a tubulação da fiação elétrica e estrutura do poço.
GRUPO	PRAZO	NÃO CONFORMIDADE	A tampa do poço não protege de contaminações superficiais.
2	180 dias	OBSERVAÇÃO

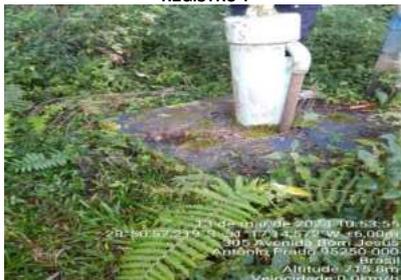
REGISTRO 1

NC	CÓDIGO DA NC	UNIDADE	Poço 9 - APR19
50	1.1	CONSTATAÇÃO	Não há identificação por placa ou outro meio.
GRUPO	PRAZO	NÃO CONFORMIDADE	Inexistência de placa de identificação da área da captação.
2	365 dias	OBSERVAÇÃO

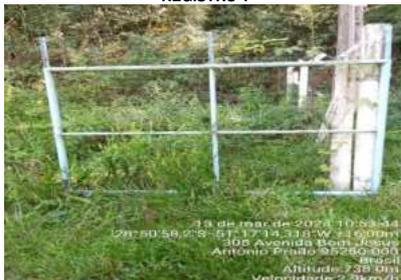
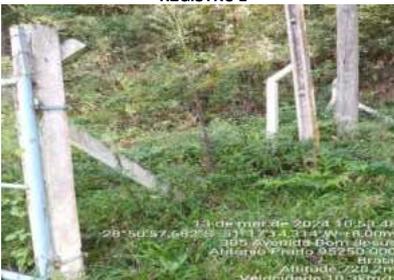
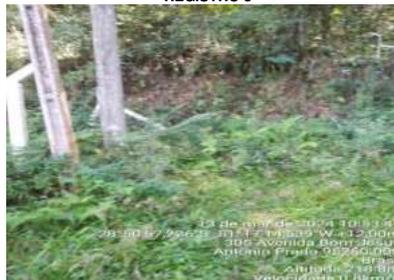
NC	CÓDIGO DA NC	UNIDADE	Poço 9 - APR19
51	1.2	CONSTATAÇÃO	Não há cercamento.
GRUPO	PRAZO	NÃO CONFORMIDADE	Não isolar a área dando condição ao acesso de pessoas não-autorizadas e sem garantir bom estado de limpeza do local.
2	365 dias	OBSERVAÇÃO

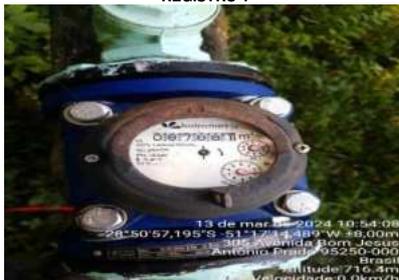
REGISTRO 1

NC	CÓDIGO DA NC	UNIDADE	Poço 9 - APR19
53	1.7	CONSTATAÇÃO	O macromedidor não está funcionando corretamente.
GRUPO	PRAZO	NÃO CONFORMIDADE	Falta de conservação e manutenção preventiva de unidade.
2	365 dias	OBSERVAÇÃO	Não possui a proteção de vidro/acrílico.

1.6	Equipamentos estão isentos de vazamentos aparentes de água?	X			
	1.7	Os equipamentos estão em condições de manutenção mecânica ou elétrica adequadas?		X		O macromedidor não está funcionando corretamente.

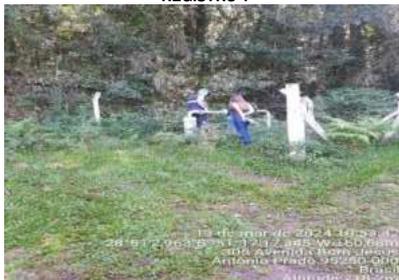
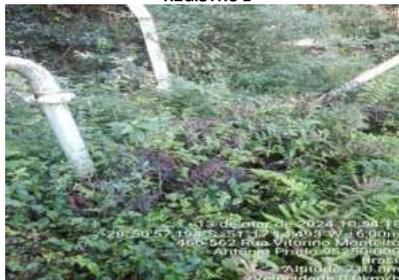
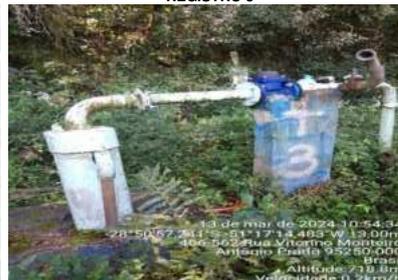
NC	CÓDIGO DA NC	UNIDADE	Poço 9 - APR19
54	1.9	CONSTATAÇÃO	Vegetação alta no terreno.
GRUPO	PRAZO	NÃO CONFORMIDADE	Falta de conservação e manutenção preventiva de unidade.
2	365 dias	OBSERVAÇÃO

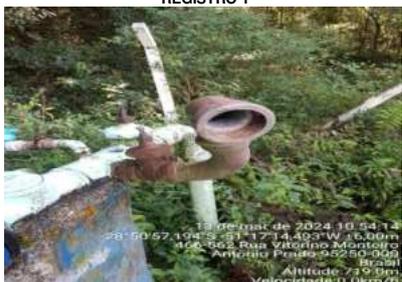
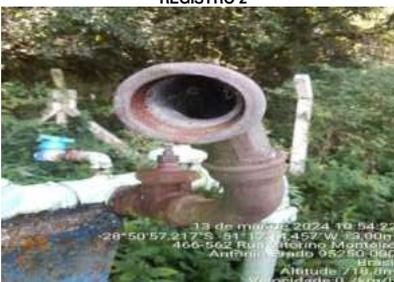
NC	CÓDIGO DA NC	UNIDADE	Poço 9 - APR19
55	1.9	CONSTATAÇÃO	Tubulação sem proteção contra entrada de contaminantes.
GRUPO	PRAZO	NÃO CONFORMIDADE	Ausência de tubulação de ventilação protegidas com tela e com cobertura que impeça a entrada de água de chuva e limite a entrada de poeira e insetos.
2	90 dias	OBSERVAÇÃO

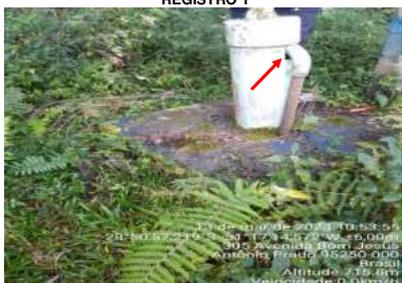
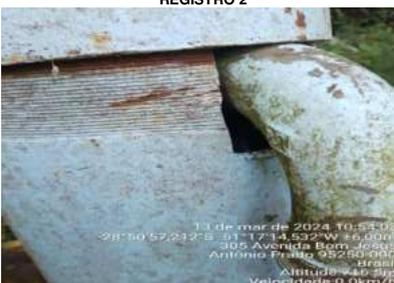
NC	CÓDIGO DA NC	UNIDADE	Poço 9 - APR19
56	1.11	CONSTATAÇÃO	Há espaçamento entre a tubulação da fiação elétrica e estrutura do poço.
GRUPO	PRAZO	NÃO CONFORMIDADE	A tampa do poço não protege de contaminações superficiais.
2	180 dias	OBSERVAÇÃO

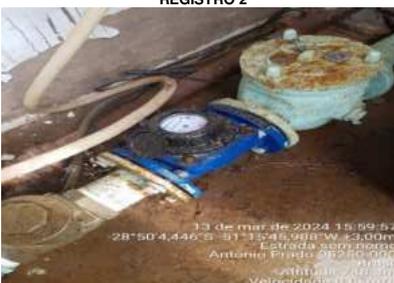
REGISTRO 2

NC	CÓDIGO DA NC	UNIDADE	Poço 10 - APR26
57	1.6	CONSTATAÇÃO	Há vazamentos na tubulação.
GRUPO	PRAZO	NÃO CONFORMIDADE	Perda de água e/ou não executar redução de perdas.
2	365 dias	OBSERVAÇÃO	Evidenciado pelo piso molhado.

1.5	Existe bomba reserva, a ser instalada imediatamente, quando houver pane na principal?	X			Localizam-se na Superintendência regional.
	1.6	Equipamentos estão isentos de vazamentos aparentes de água?		X		Há vazamentos. Evidenciados pelo piso molhado.

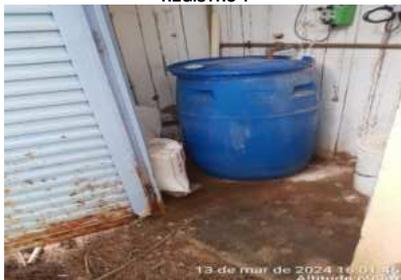
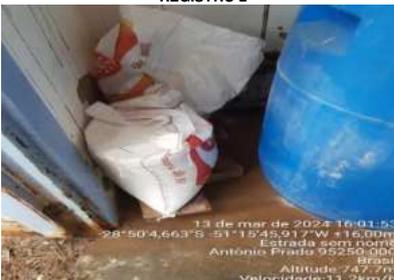
NC	CÓDIGO DA NC	UNIDADE	Poço 10 - APR26
58	1.8	CONSTATAÇÃO	Os produtos químicos estão vazando.
GRUPO	PRAZO	NÃO CONFORMIDADE	Não proporcionar a segurança das edificações e dos operadores.
2	365 dias	OBSERVAÇÃO	Evidenciados pelo piso molhado.

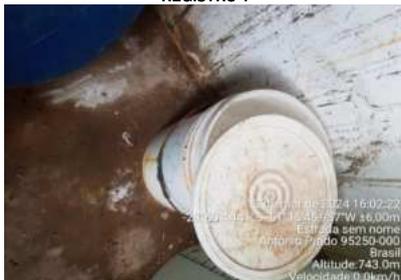
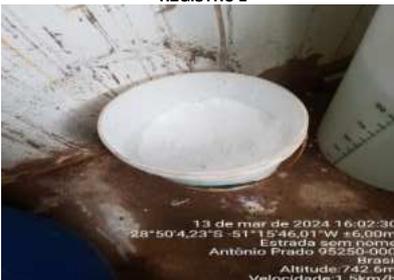
NC	CÓDIGO DA NC	UNIDADE	Poço 10 - APR26
59	1.9	CONSTATAÇÃO	Produto químico sem identificação.
GRUPO	PRAZO	NÃO CONFORMIDADE	Falta de identificação de produtos químicos.
2	90 dias	OBSERVAÇÃO

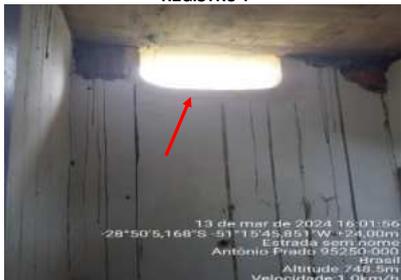
REGISTRO 1

NC	CÓDIGO DA NC	UNIDADE	Poço 10 - APR26
60	1.9	CONSTATAÇÃO	Abertura na casa onde ficam os tanques dos produtos químicos empregados no tratamento do poço, possibilitando o acesso de vetores e contaminantes.
GRUPO	PRAZO	NÃO CONFORMIDADE	Falta de conservação e manutenção preventiva de unidade.
2	365 dias	OBSERVAÇÃO	Necessidade de tela ou outro tipo de cobertura que impeça a entrada de água da chuva e limite a entrada de poeira e insetos

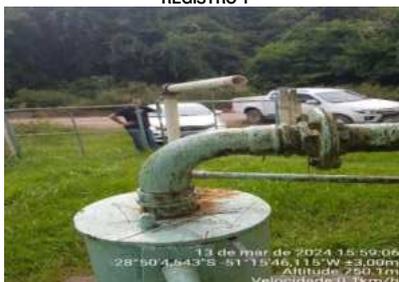
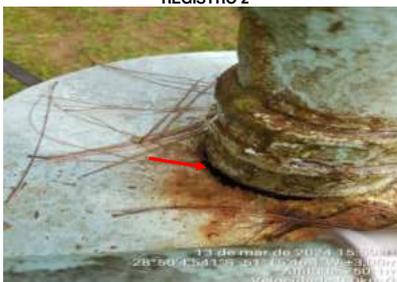
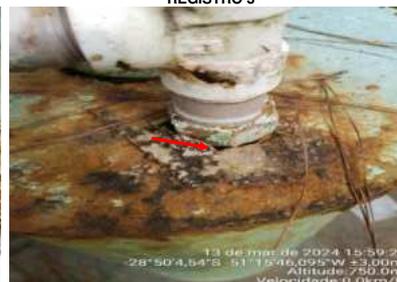
NC	CÓDIGO DA NC	UNIDADE	Poço 10 - APR26
61	1.11	CONSTATAÇÃO	Estrutura do poço enferrujada e com aberturas, possibilitando a entrada de contaminantes pela tampa.
GRUPO	PRAZO	NÃO CONFORMIDADE	A tampa do poço não protege de contaminações superficiais.
2	180 dias	OBSERVAÇÃO

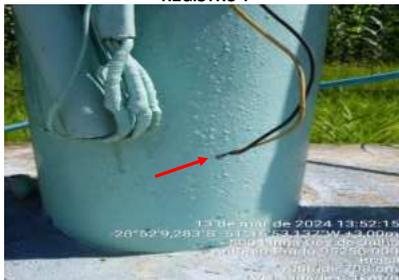
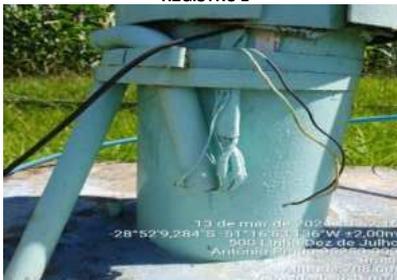
NC	CÓDIGO DA NC	UNIDADE	Poço 11 - APR29
63	1.8	CONSTATAÇÃO	Fio exposto na estrutura do poço.
GRUPO	PRAZO	NÃO CONFORMIDADE	Não proporcionar a segurança das edificações e dos operadores.
2	365 dias	OBSERVAÇÃO

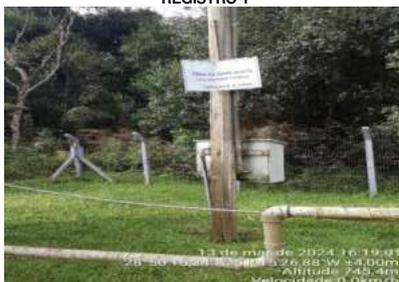
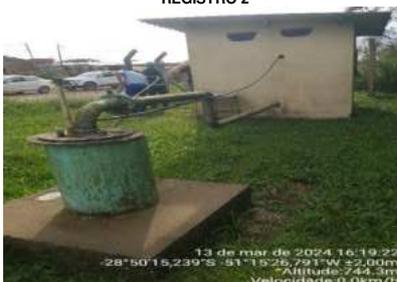
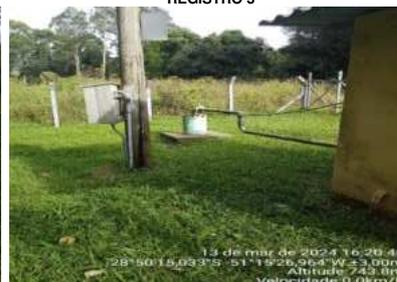
NC	CÓDIGO DA NC	UNIDADE	Poço 12 - APR32
67	1.9	CONSTATAÇÃO	Vegetação alta no terreno.
GRUPO	PRAZO	NÃO CONFORMIDADE	Falta de conservação e manutenção preventiva de unidade.
2	365 dias	OBSERVAÇÃO

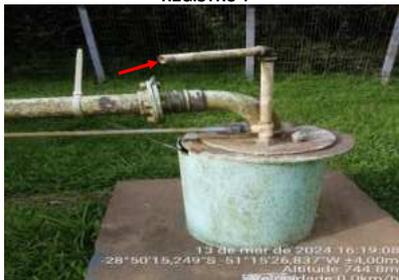
NC	CÓDIGO DA NC	UNIDADE	Poço 12 - APR32
68	1.9	CONSTATAÇÃO	Tubulação sem proteção contra entrada de contaminantes.
GRUPO	PRAZO	NÃO CONFORMIDADE	Ausência de tubulação de ventilação protegidas com tela e com cobertura que impeça a entrada de água de chuva e limite a entrada de poeira e insetos.
2	90 dias	OBSERVAÇÃO

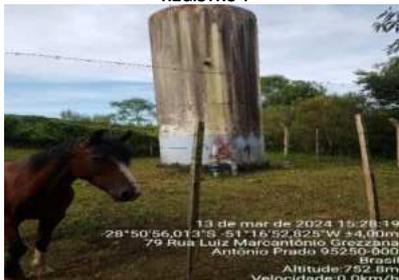
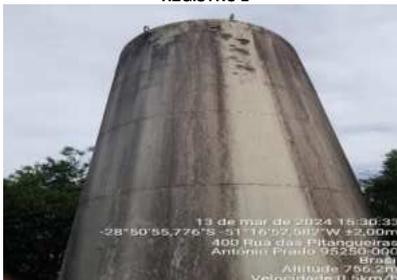
NC	CÓDIGO DA NC	UNIDADE	Reservatório- R04 Quebra de Pressão
69	6.11	CONSTATAÇÃO	O reservatório apresenta indícios visuais de que a sua estrutura está sendo afetada por agentes externos.
GRUPO	PRAZO	NÃO CONFORMIDADE	Não proporcionar a segurança das edificações e dos operadores.
2	365 dias	OBSERVAÇÃO	Encaminhar o laudo estrutural do reservatório.

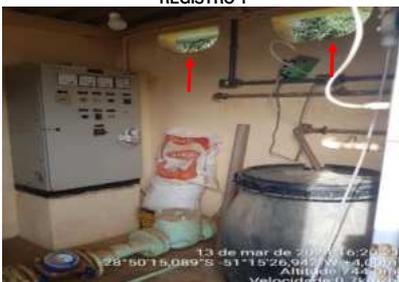
NC	CÓDIGO DA NC	UNIDADE	Poço 12 - APR32
70	1.9	CONSTATAÇÃO	Abertura na casa onde ficam os tanques dos produtos químicos empregados no tratamento do poço, possibilitando o acesso de vetores e contaminantes.
GRUPO	PRAZO	NÃO CONFORMIDADE	Falta de conservação e manutenção preventiva de unidade.
2	365 dias	OBSERVAÇÃO	Necessidade de tela ou outro tipo de cobertura que impeça a entrada de água da chuva e limite a entrada de poeira e insetos

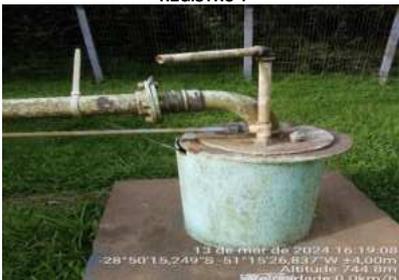
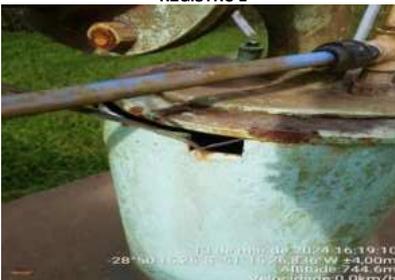
NC	CÓDIGO DA NC	UNIDADE	Poço 12 - APR32
71	1.11	CONSTATAÇÃO	A tampa está deslucada e há espaçamento na entrada da fiação elétrica na estrutura do poço.
GRUPO	PRAZO	NÃO CONFORMIDADE	A tampa do poço não protege de contaminações superficiais.
2	180 dias	OBSERVAÇÃO

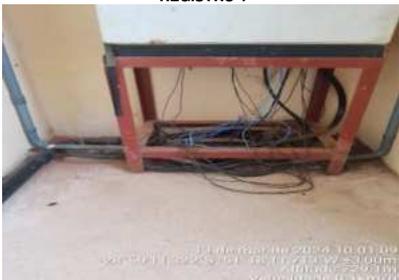
NC	CÓDIGO DA NC	UNIDADE	Poço 13 - APR39
72	1.8	CONSTATAÇÃO	Fios desorganizados debaixo do quadro de comando.
GRUPO	PRAZO	NÃO CONFORMIDADE	Falta de conservação e manutenção preventiva de unidade.
2	365 dias	OBSERVAÇÃO

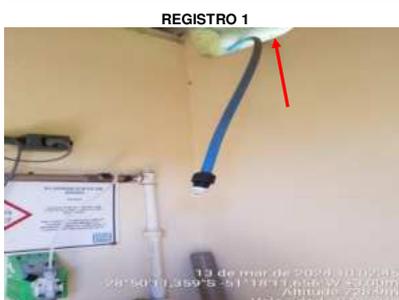
NC	CÓDIGO DA NC	UNIDADE	Poço 13 - APR39
75	1.9	CONSTATAÇÃO	Abertura na casa onde ficam os tanques dos produtos químicos empregados no tratamento do poço, possibilitando o acesso de vetores e contaminantes.
GRUPO	PRAZO	NÃO CONFORMIDADE	Falta de conservação e manutenção preventiva de unidade.
2	365 dias	OBSERVAÇÃO	Necessidade de tela ou outro tipo de cobertura que impeça a entrada de água da chuva e limite a entrada de poeira e insetos

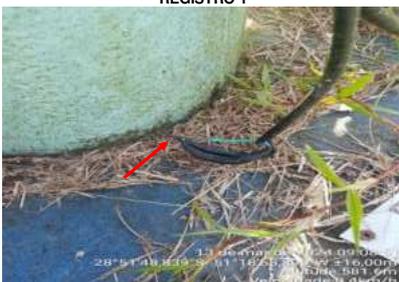
NC	CÓDIGO DA NC	UNIDADE	Poço 14 - APR43
79	1.8	CONSTATAÇÃO	Fiação exposta na estrutura do poço.
GRUPO	PRAZO	NÃO CONFORMIDADE	Não proporcionar a segurança das edificações e dos operadores.
2	365 dias	OBSERVAÇÃO

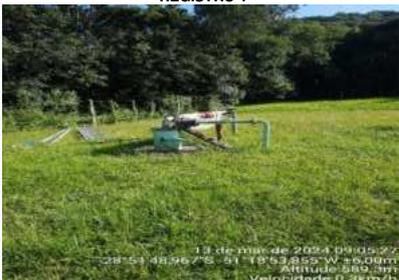
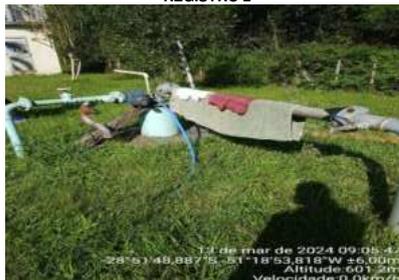
NC	CÓDIGO DA NC	UNIDADE	Poço 14 - APR43
80	1.9	CONSTATAÇÃO	Vegetação alta no terreno.
GRUPO	PRAZO	NÃO CONFORMIDADE	Falta de conservação e manutenção preventiva de unidade.
2	365 dias	OBSERVAÇÃO

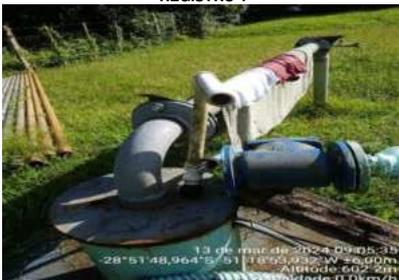
NC	CÓDIGO DA NC	UNIDADE	Poço 14 - APR43
81	1.9	CONSTATAÇÃO	Tubulação sem proteção contra entrada de contaminantes.
GRUPO	PRAZO	NÃO CONFORMIDADE	Ausência de tubulação de ventilação protegidas com tela e com cobertura que impeça a entrada de água de chuva e limite a entrada de poeira e insetos.
2	90 dias	OBSERVAÇÃO

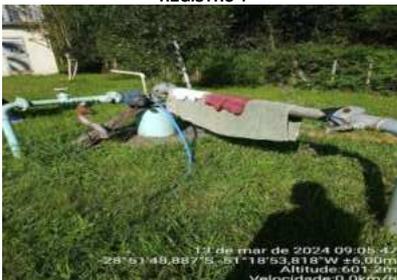
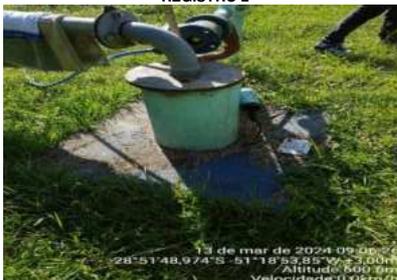
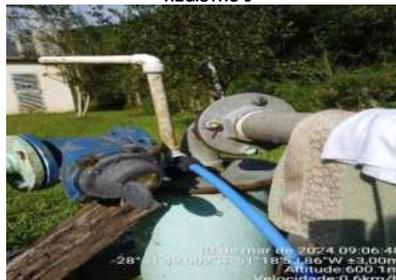
NC	CÓDIGO DA NC	UNIDADE	Poço 14 - APR43
82	1.9	CONSTATAÇÃO	O poço está danificado estruturalmente.
GRUPO	PRAZO	NÃO CONFORMIDADE	Falta de conservação e manutenção preventiva de unidade.
2	365 dias	OBSERVAÇÃO	O poço está apoiado por uma madeira

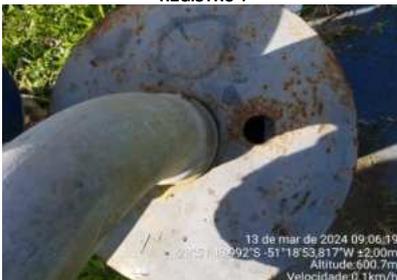
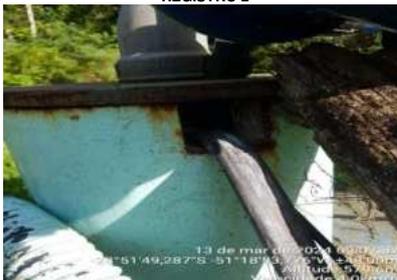
NC	CÓDIGO DA NC	UNIDADE	Poço 14 - APR43
83	1.11	CONSTATAÇÃO	Há furos na tampa e espaçamento onde chega a fiação elétrica para o poço.
GRUPO	PRAZO	NÃO CONFORMIDADE	A tampa do poço não protege de contaminações superficiais.
2	180 dias	OBSERVAÇÃO

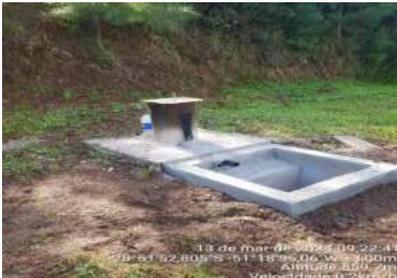
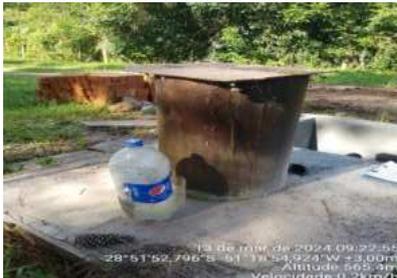
NC	CÓDIGO DA NC	UNIDADE	Poço em recuperação dentro da ETA
84	-	CONSTATAÇÃO	Não foi identificado no Anexo II a presença do Poço.
GRUPO	PRAZO	NÃO CONFORMIDADE	Deixar de prestar informações ao órgão fiscalizatório.
2	90 dias	OBSERVAÇÃO

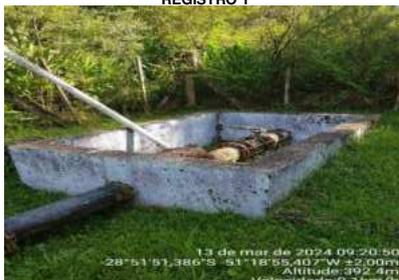
NC	CÓDIGO DA NC	UNIDADE	Estação de Bombeamento de Água Bruta
86	2.1	CONSTATAÇÃO	Não há identificação por placa ou outro meio.
GRUPO	PRAZO	NÃO CONFORMIDADE	Inexistência de placa de identificação da área da EBAB.
2	365 dias	OBSERVAÇÃO

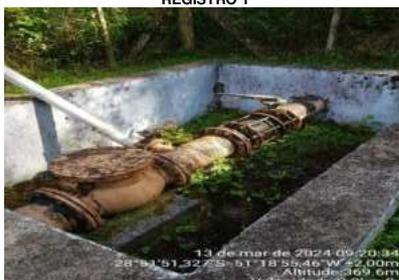
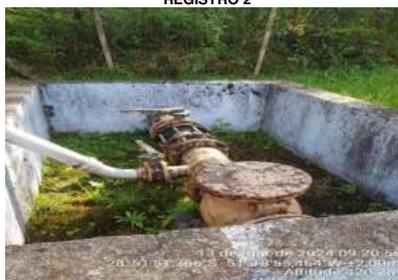
NC	CÓDIGO DA NC	UNIDADE	Estação de Bombeamento de Água Bruta
87	2.8	CONSTATAÇÃO	Vegetação dentro da caixa da linha de recalque.
GRUPO	PRAZO	NÃO CONFORMIDADE	Falta de conservação e manutenção preventiva de unidade.
2	365 dias	OBSERVAÇÃO

Área	Código da NC	Condição	Conforme?			Observação
			SIM	NÃO	Não se aplica	
2. EBA	2.1	Existe placa de identificação da área da EBA?		X		Não há identificação.
	2.2	A área da EBA está cercada adequadamente?			X	Dentro da área da ETA.
	2.3	Existe bomba reserva, a ser instalada imediatamente, quando houver pane na principal?			X	Não está operando.
	2.4	Equipamentos estão isentos de vazamentos aparentes de água?			X	Não está operando.
	2.5	Drenagens da área de bombeamento estão adequadas?			X	Não está operando e é do tipo de bombeamento em linha.
	2.6	Os equipamentos estão em condições de manutenção mecânica ou elétrica adequadas?			X	Não está operando.
	2.7	A área está com suas estruturas dentro de condições de segurança operacional adequadas?	X			
	2.8	O local apresenta bom estado de limpeza, conservação e organização?		X		Vegetação dentro da caixa da linha de recalque.

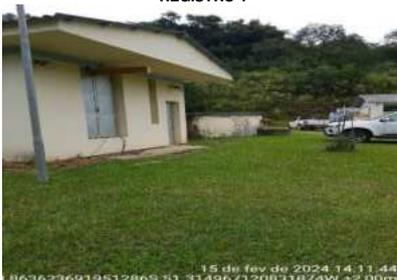
NC	CÓDIGO DA NC	UNIDADE	Estação de Bombeamento de Água Tratada
89	2.1	CONSTATAÇÃO	Não há identificação por placa ou outro meio.
GRUPO	PRAZO	NÃO CONFORMIDADE	Inexistência de placa de identificação da área da EBAT.
2	365 dias	OBSERVAÇÃO

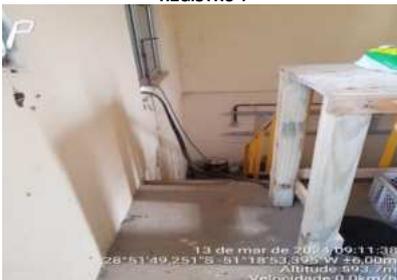
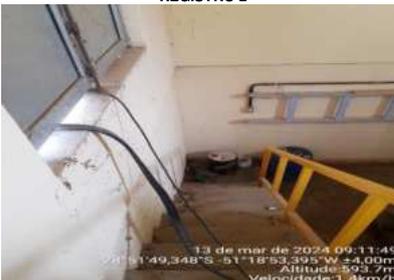
NC	CÓDIGO DA NC	UNIDADE	Estação de Bombeamento de Água Tratada
90	2.7	CONSTATAÇÃO	Fiação elétrica na escadaria de acesso para as bombas.
GRUPO	PRAZO	NÃO CONFORMIDADE	Não proporcionar a segurança das edificações e dos operadores.
2	365 dias	OBSERVAÇÃO

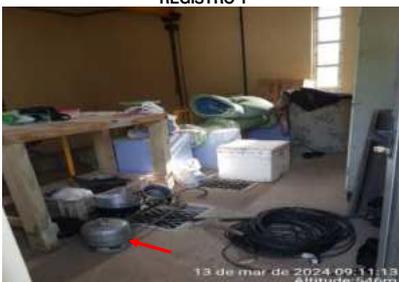
NC	CÓDIGO DA NC	UNIDADE	Estação de Bombeamento de Água Tratada
91	2.7	CONSTATAÇÃO	Acúmulo de materiais inflamáveis em local não apropriado.
GRUPO	PRAZO	NÃO CONFORMIDADE	Não proporcionar a segurança das edificações e dos operadores.
2	365 dias	OBSERVAÇÃO	Botijão de gás próximo aos quadros de comando.

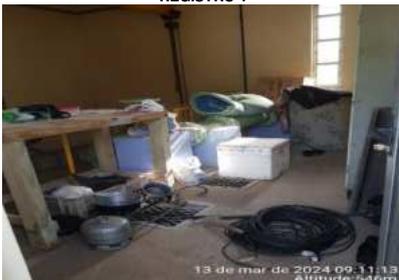
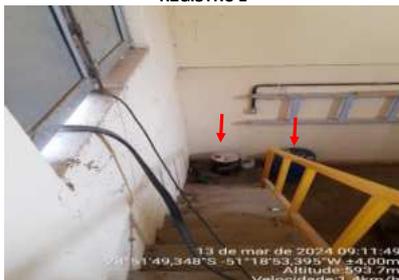
NC	CÓDIGO DA NC	UNIDADE	Estação de Bombeamento de Água Tratada
92	2.8	CONSTATAÇÃO	Acúmulo de materiais de obra e domésticos.
GRUPO	PRAZO	NÃO CONFORMIDADE	Falta de conservação e manutenção preventiva de unidade.
2	365 dias	OBSERVAÇÃO	O local está funcionando como depósito de materiais.

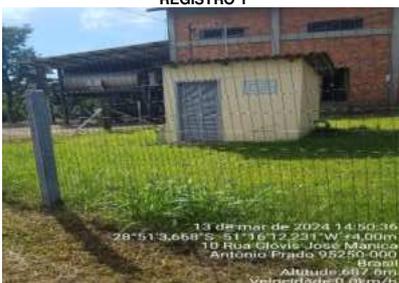
NC	CÓDIGO DA NC	UNIDADE	Estação de Bombeamento de Água Tratada - Centenário
93	2.1	CONSTATAÇÃO	Não há identificação por placa ou outro meio.
GRUPO	PRAZO	NÃO CONFORMIDADE	Inexistência de placa de identificação da área da EBAT.
2	365 dias	OBSERVAÇÃO

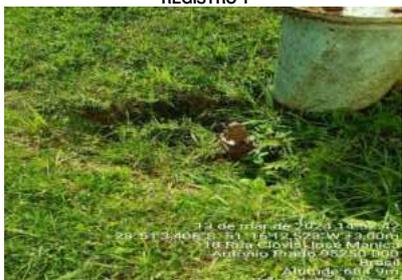
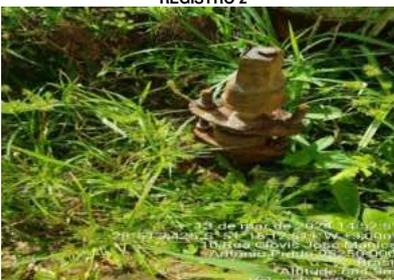
NC	CÓDIGO DA NC	UNIDADE	Estação de Bombeamento de Água Tratada - Centenário
94	2.7	CONSTATAÇÃO	Registro de manobra sem dispositivo de proteção ou sinalização, correndo o risco de ser danificado.
GRUPO	PRAZO	NÃO CONFORMIDADE	Não proporcionar a segurança das edificações e dos operadores.
2	365 dias	OBSERVAÇÃO

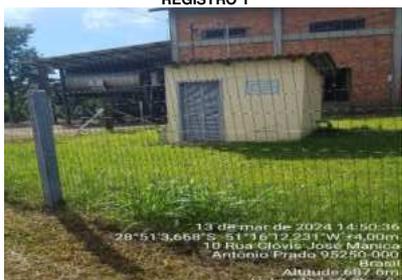
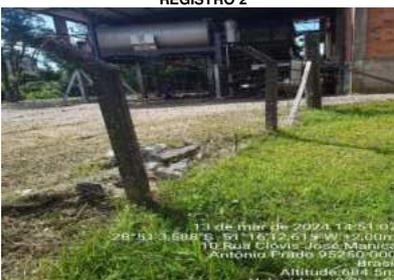
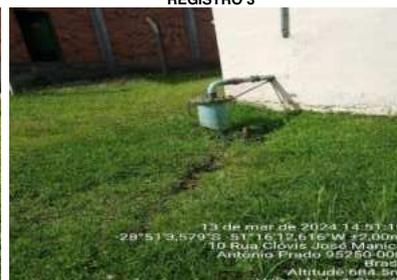
NC	CÓDIGO DA NC	UNIDADE	Estação de Bombeamento de Água Tratada - Centenário
95	2.8	CONSTATAÇÃO	Vegetação alta no terreno.
GRUPO	PRAZO	NÃO CONFORMIDADE	Falta de conservação e manutenção preventiva de unidade.
2	365 dias	OBSERVAÇÃO

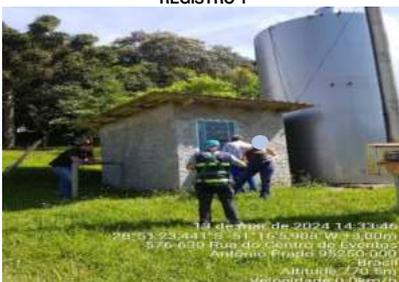
NC	CÓDIGO DA NC	UNIDADE	Estação de Bombeamento de Água Tratada - Centro de Eventos
97	2.1	CONSTATAÇÃO	Não há identificação por placa ou outro meio.
GRUPO	PRAZO	NÃO CONFORMIDADE	Inexistência de placa de identificação da área da EBAT.
2	365 dias	OBSERVAÇÃO

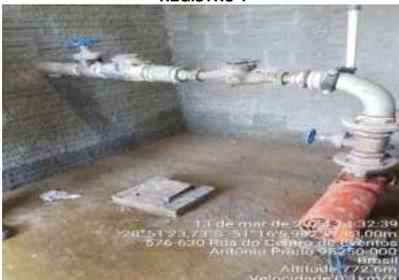
NC	CÓDIGO DA NC	UNIDADE	Estação de Bombeamento de Água Tratada - Centro de Eventos
98	2.3	CONSTATAÇÃO	Uma das bombas não está presente.
GRUPO	PRAZO	NÃO CONFORMIDADE	Ausência de bomba reserva devidamente instalada para acionamento imediato.
2	180 dias	OBSERVAÇÃO

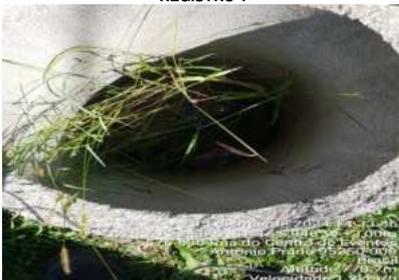
NC	CÓDIGO DA NC	UNIDADE	Estação de Bombeamento de Água Tratada - Centro de Eventos
99	2.7	CONSTATAÇÃO	Registro de manobra sem dispositivo de proteção contra quedas.
GRUPO	PRAZO	NÃO CONFORMIDADE	Não proporcionar a segurança das edificações e dos operadores.
2	365 dias	OBSERVAÇÃO

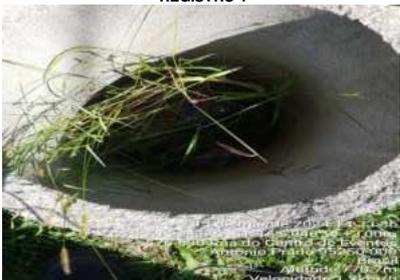
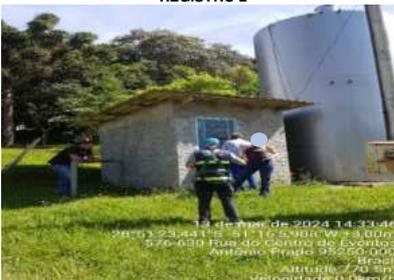
NC	CÓDIGO DA NC	UNIDADE	Estação de Bombeamento de Água Tratada - Centro de Eventos
100	2.8	CONSTATAÇÃO	Vegetação alta no terreno e dentro do registro de manobra.
GRUPO	PRAZO	NÃO CONFORMIDADE	Falta de conservação e manutenção preventiva de unidade.
2	365 dias	OBSERVAÇÃO

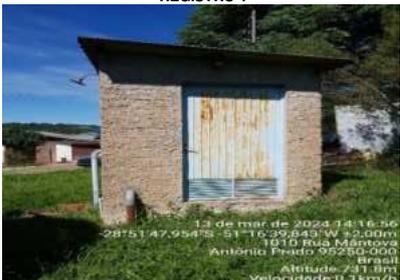
NC	CÓDIGO DA NC	UNIDADE	Estação de Bombeamento de Água Tratada - Paeso Novo
102	2.1	CONSTATAÇÃO	Não há identificação por placa ou outro meio.
GRUPO	PRAZO	NÃO CONFORMIDADE	Inexistência de placa de identificação da área da EBAT.
2	365 dias	OBSERVAÇÃO

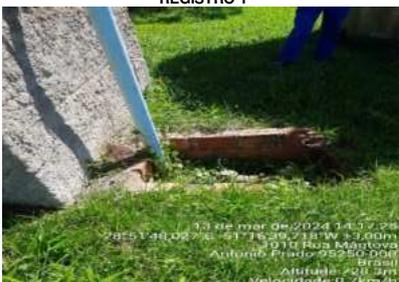
NC	CÓDIGO DA NC	UNIDADE	Estação de Bombeamento de Água Tratada - Paeso Novo
103	2.7	CONSTATAÇÃO	Registro de manobra sem dispositivo de proteção contra quedas.
GRUPO	PRAZO	NÃO CONFORMIDADE	Não proporcionar a segurança das edificações e dos operadores.
2	365 dias	OBSERVAÇÃO

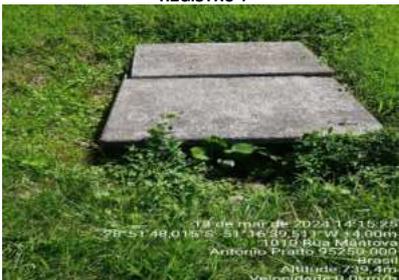
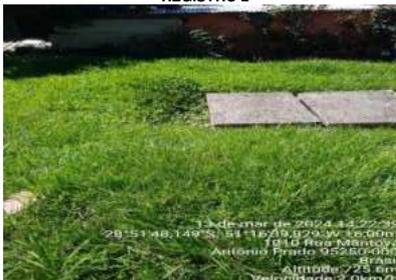
NC	CÓDIGO DA NC	UNIDADE	Estação de Bombeamento de Água Tratada - Paeso Novo
104	2.7	CONSTATAÇÃO	Buraco próximo à tampa de concreto.
GRUPO	PRAZO	NÃO CONFORMIDADE	Não proporcionar a segurança das edificações e dos operadores.
2	365 dias	OBSERVAÇÃO
