RELATÓRIO TÉCNICO DE FISCALIZAÇÃO N. 137/2024 – RTF

Fiscalização Regular nos Sistemas de Abastecimento de Água e Esgotamento Sanitário de Antônio Prado/RS.

No dia 13 de março de 2024, realizou-se fiscalização dos Sistemas de Abastecimento de Água e de Esgotamento Sanitário da Companhia Estadual de Saneamento (Corsan), localizada no município de Antônio Prado.

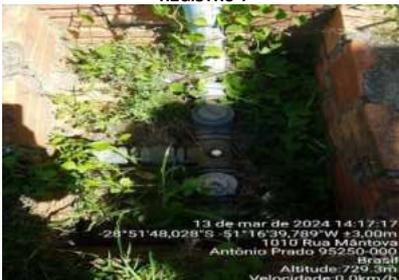
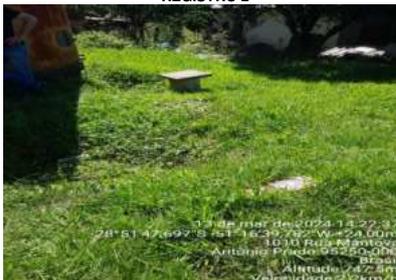
NC	CÓDIGO DA NC	UNIDADE	Estação de Bombeamento de Água Tratada - Paeso Novo
105	2.8	CONSTATAÇÃO	Vegetação alta no terreno e dentro do registro de manobra.
GRUPO	PRAZO	NÃO CONFORMIDADE	Falta de conservação e manutenção preventiva de unidade.
2	365 dias	OBSERVAÇÃO

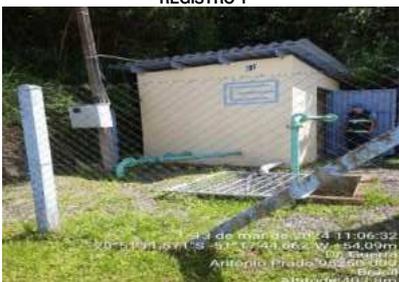
NC	CÓDIGO DA NC	UNIDADE	Estação de Bombeamento de Água Tratada - Sgarioni
106	2.1	CONSTATAÇÃO	Não há identificação por placa ou outro meio.
GRUPO	PRAZO	NÃO CONFORMIDADE	Inexistência de placa de identificação da área da EBAT.
2	365 dias	OBSERVAÇÃO

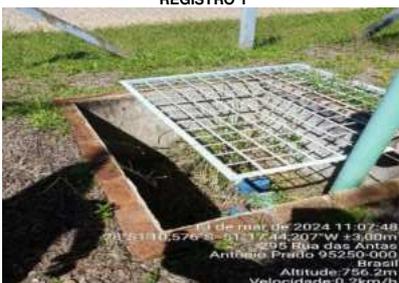
NC	CÓDIGO DA NC	UNIDADE	Estação de Bombeamento de Água Tratada - Sgarioni
107	2.7	CONSTATAÇÃO	Grade de proteção contra quedas da caixa dos registros de manobra deslocado.
GRUPO	PRAZO	NÃO CONFORMIDADE	Não proporcionar a segurança das edificações e dos operadores.
2	365 dias	OBSERVAÇÃO

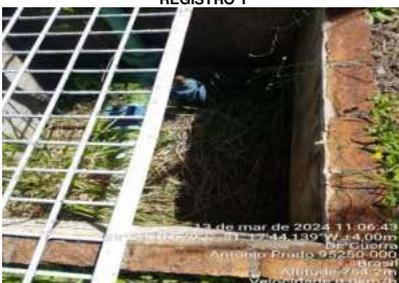
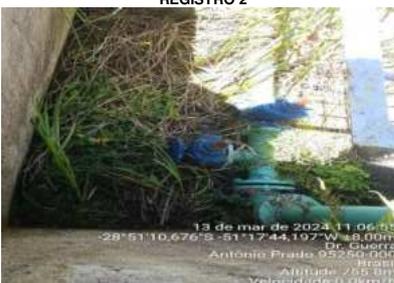
NC	CÓDIGO DA NC	UNIDADE	Estação de Bombeamento de Água Tratada - Sgarioni
108	2.8	CONSTATAÇÃO	Vegetação alta dentro do registro de manobra.
GRUPO	PRAZO	NÃO CONFORMIDADE	Falta de conservação e manutenção preventiva de unidade.
2	365 dias	OBSERVAÇÃO

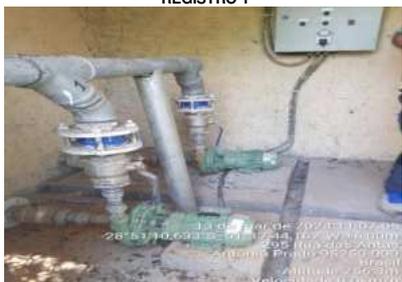
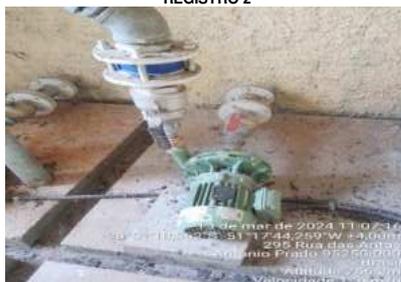
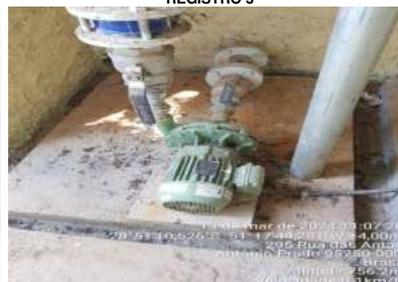
NC	CÓDIGO DA NC	UNIDADE	Estação de Bombeamento de Água Tratada - Sgarioni
109	2.8	CONSTATAÇÃO	Dejetos de animais dentro da casa de bombas.
GRUPO	PRAZO	NÃO CONFORMIDADE	Falta de conservação e manutenção preventiva de unidade.
2	365 dias	OBSERVAÇÃO

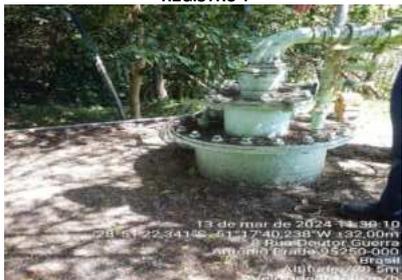
NC	CÓDIGO DA NC	UNIDADE	Estação de Bombeamento de Água Tratada - Vicenza
110	2.1	CONSTATAÇÃO	Não há identificação por placa ou outro meio.
GRUPO	PRAZO	NÃO CONFORMIDADE	Inexistência de placa de identificação da área da EBAT.
2	365 dias	OBSERVAÇÃO

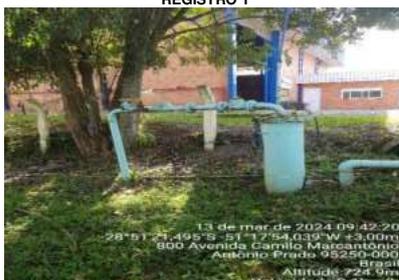
NC	CÓDIGO DA NC	UNIDADE	Estação de Bombeamento de Água Tratada - no poço APR10
113	2.1	CONSTATAÇÃO	Não há identificação por placa ou outro meio.
GRUPO	PRAZO	NÃO CONFORMIDADE	Inexistência de placa de identificação da área da EBAT.
2	365 dias	OBSERVAÇÃO

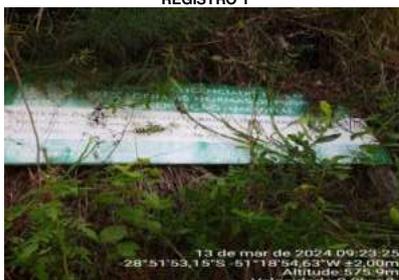
NC	CÓDIGO DA NC	UNIDADE	Estação de Tratamento de Água - ETA
114	3.2	CONSTATAÇÃO	A placa de identificação encontra-se tombada e em local de difícil visibilidade.
GRUPO	PRAZO	NÃO CONFORMIDADE	Inexistência de placa de identificação da área da ETA.
2	365 dias	OBSERVAÇÃO

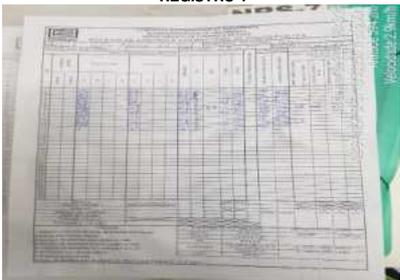
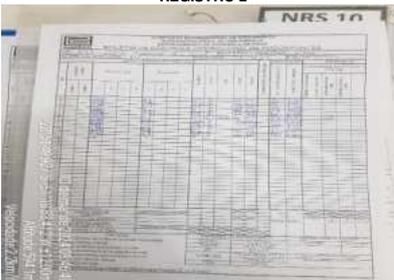
NC	CÓDIGO DA NC	UNIDADE	Estação de Tratamento de Água - ETA
119	3.15	CONSTATAÇÃO	A análise do fluoreto não está sendo realizado com a frequência especificada em norma. Ele é realizado diariamente ao invés de a cada 2 horas.
GRUPO	PRAZO	NÃO CONFORMIDADE	Não atender a todos os padrões de potabilidade e frequência de análises estabelecidos na legislação.
3	180 dias	OBSERVAÇÃO	De acordo com a Portaria GM/MS n. 888 de 2021, as análises de fluoreto na saída do tratamento devem ser realizadas a cada 2 horas.

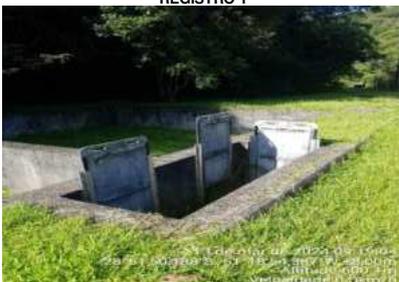
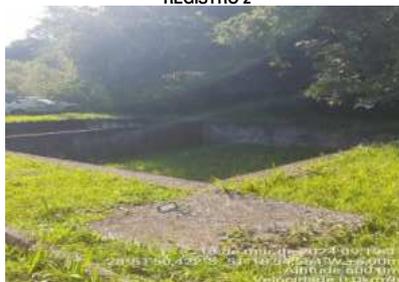
NC	CÓDIGO DA NC	UNIDADE	Estação de Tratamento de Água - ETA
121	3.19	CONSTATAÇÃO	Leito de secagem para o lodo sem dispositivo de proteção contra queda.
GRUPO	PRAZO	NÃO CONFORMIDADE	Não proporcionar a segurança das edificações e dos operadores.
2	180 dias	OBSERVAÇÃO	Apesar da estrutura não estar sendo utilizada no processo, a área possui circulação de pessoas.

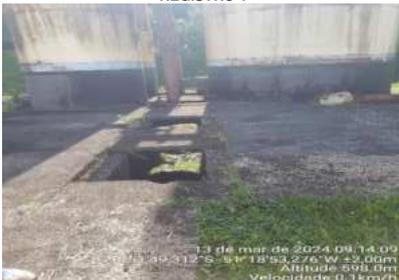
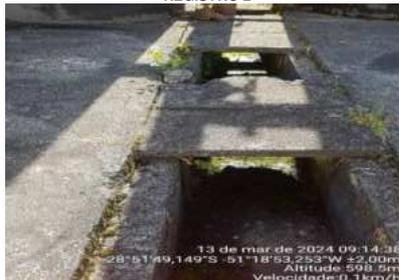
NC	CÓDIGO DA NC	UNIDADE	Estação de Tratamento de Água - ETA
122	3.19	CONSTATAÇÃO	Ausência da tampa de concreto próximo ao decantador e filtro inoperante.
GRUPO	PRAZO	NÃO CONFORMIDADE	Não proporcionar a segurança das edificações e dos operadores.
2	180 dias	OBSERVAÇÃO	Apesar da estrutura não estar sendo utilizada no processo, a área possui circulação de pessoas, havendo risco de queda.

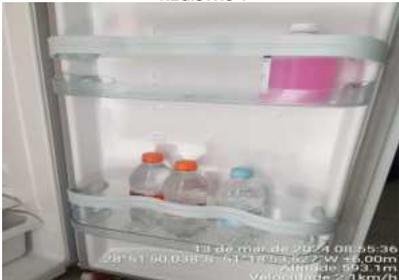
NC	CÓDIGO DA NC	UNIDADE	Estação de Tratamento de Água - ETA
123	3.19	CONSTATAÇÃO	Água para consumo humano não pode ser armazenada na geladeira dos produtos químicos.
GRUPO	PRAZO	NÃO CONFORMIDADE	Não proporcionar a segurança das edificações e dos operadores.
2	180 dias	OBSERVAÇÃO	O laboratório não possui mapa de risco ou a FISPQ em local visível dos produtos utilizados. De acordo com a FISPQ do fabricante (QUIMAFLEX), a embalagem das soluções tampões devem estar bem fechado e etiquetado, longe de alimentos e bebidas.

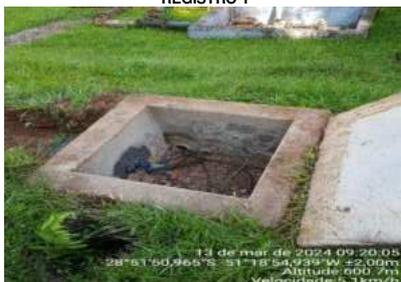
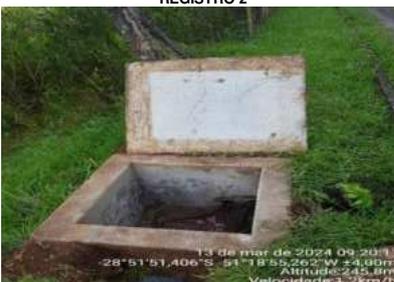
NC	CÓDIGO DA NC	UNIDADE	Estação de Tratamento de Água - ETA
124	3.19	CONSTATAÇÃO	Caixa da fiação elétrica com a tampa de concreto aberta.
GRUPO	PRAZO	NÃO CONFORMIDADE	Não proporcionar a segurança das edificações e dos operadores.
2	180 dias	OBSERVAÇÃO

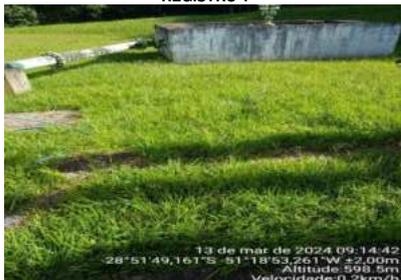
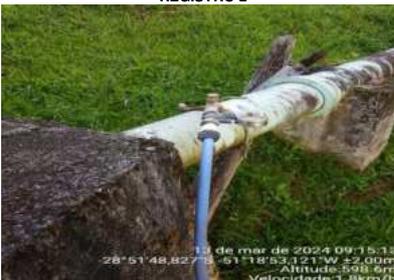
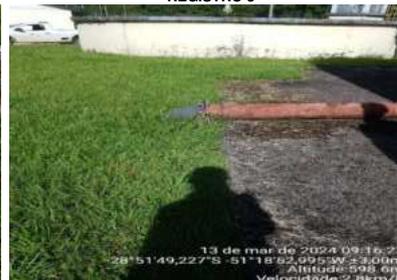
NC	CÓDIGO DA NC	UNIDADE	Estação de Tratamento de Água - ETA
125	3.20	CONSTATAÇÃO	Gramma alta no terreno.
GRUPO	PRAZO	NÃO CONFORMIDADE	Falta de conservação e manutenção preventiva de unidade.
2	365 dias	OBSERVAÇÃO

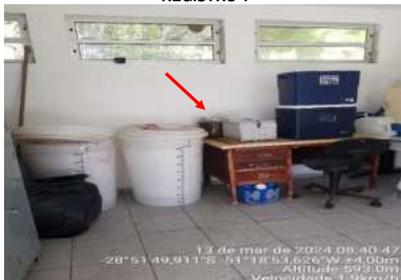
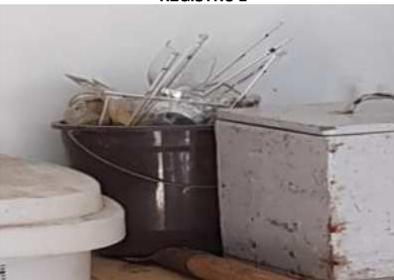
NC	CÓDIGO DA NC	UNIDADE	Estação de Tratamento de Água - ETA
126	3.20	CONSTATAÇÃO	Vidrarias quebradas armazenadas de forma incorreta.
GRUPO	PRAZO	NÃO CONFORMIDADE	Acúmulo de resíduos em local inapropriado e/ou armazenamento inadequado.
2	90 dias	OBSERVAÇÃO

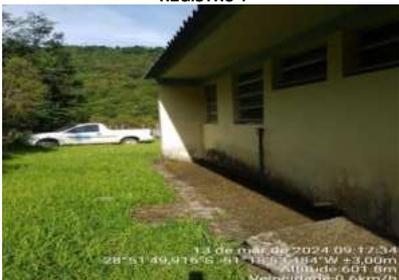
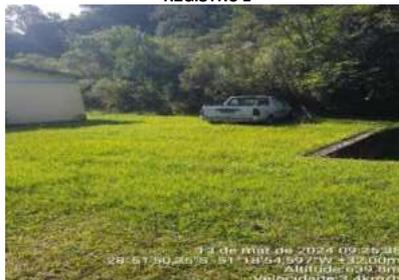
NC	CÓDIGO DA NC	UNIDADE	Estação de Tratamento de Água - ETA
128	3.20	CONSTATAÇÃO	Carro depositado no terreno.
GRUPO	PRAZO	NÃO CONFORMIDADE	Descarte de resíduos em local inapropriado e/ou armazenamento inadequado.
2	90 dias	OBSERVAÇÃO

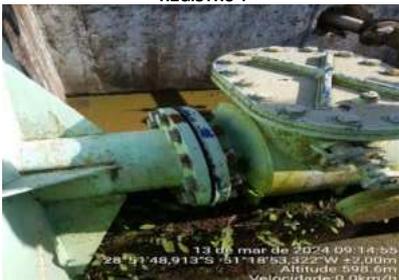
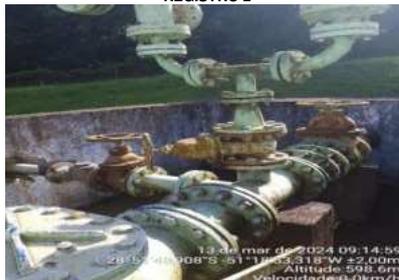
NC	CÓDIGO DA NC	UNIDADE	Estação de Tratamento de Água - ETA
129	3.20	CONSTATAÇÃO	Acúmulo de água dentro da caixa da linha de recalque da EBAT da ETA.
GRUPO	PRAZO	NÃO CONFORMIDADE	Falta de conservação e manutenção preventiva de unidade.
2	365 dias	OBSERVAÇÃO

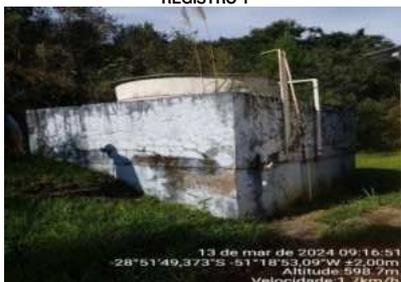
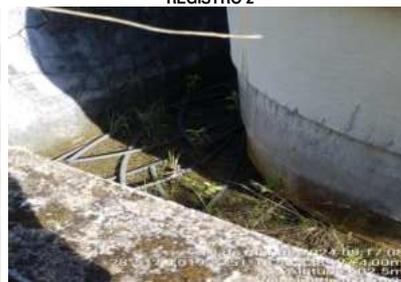
NC	CÓDIGO DA NC	UNIDADE	Estação de Tratamento de Água - ETA
130	3.20	CONSTATAÇÃO	Acúmulo de vegetação dentro da contenção do reservatório químico da ETA.
GRUPO	PRAZO	NÃO CONFORMIDADE	Falta de conservação e manutenção preventiva de unidade.
2	365 dias	OBSERVAÇÃO

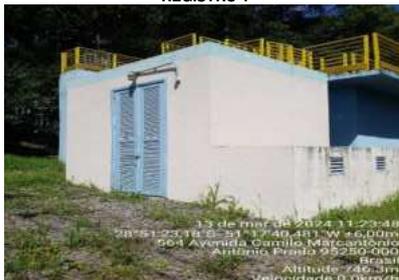
NC	CÓDIGO DA NC	UNIDADE	Estação de Bombamento de Esgoto
134	4.1	CONSTATAÇÃO	Não há identificação por placa ou por outro meio.
GRUPO	PRAZO	NÃO CONFORMIDADE	Inexistência de placa de identificação da área da EBE.
2	365 dias	OBSERVAÇÃO

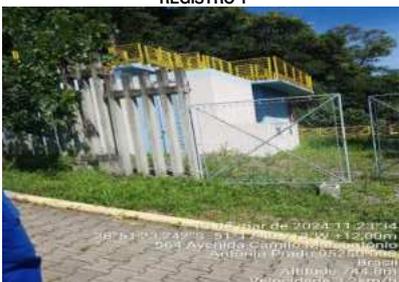
REGISTRO 1

NC	CÓDIGO DA NC	UNIDADE	Estação de Tratamento de Esgoto - ETE
136	5.3	CONSTATAÇÃO	Não há identificação por placa ou por outro meio.
GRUPO	PRAZO	NÃO CONFORMIDADE	Inexistência de placa de identificação da área da ETE.
2	365 dias	OBSERVAÇÃO

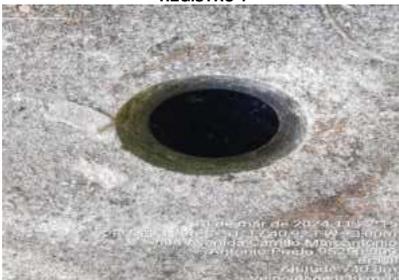
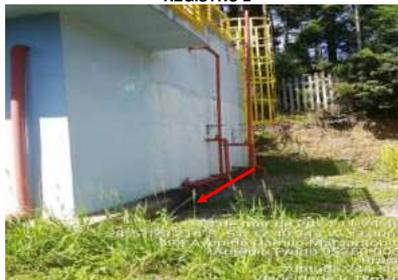
NC	CÓDIGO DA NC	UNIDADE	Estação de Tratamento de Esgoto - ETE
137	5.18	CONSTATAÇÃO	Buraco na laje de concreto sem dispositivo de proteção contra quedas.
GRUPO	PRAZO	NÃO CONFORMIDADE	Não proporcionar a segurança das edificações e dos operadores.
2	365 dias	OBSERVAÇÃO

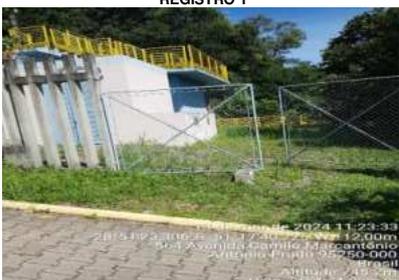
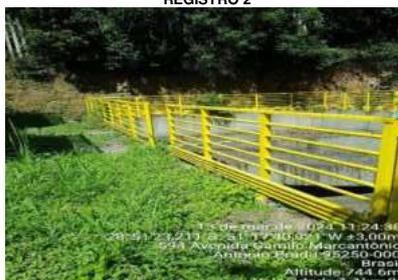
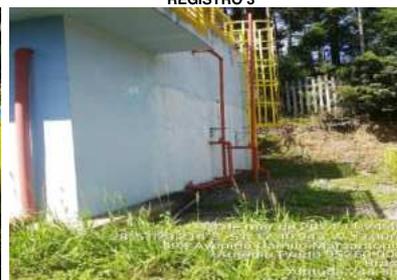
NC	CÓDIGO DA NC	UNIDADE	Estação de Tratamento de Esgoto - ETE
138	5.19	CONSTATAÇÃO	Vegetação alta no terreno.
GRUPO	PRAZO	NÃO CONFORMIDADE	Falta de conservação e manutenção preventiva de unidade.
2	180 dias	OBSERVAÇÃO

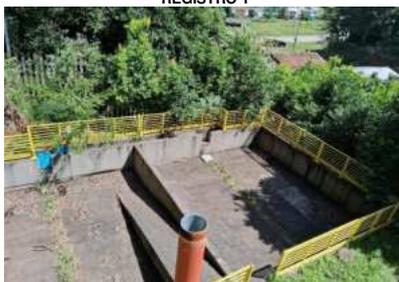
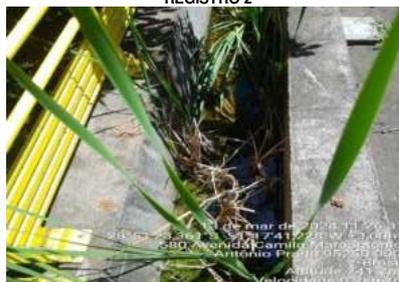
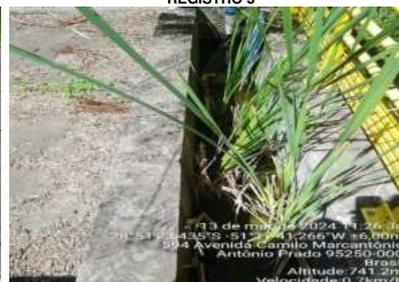
NC	CÓDIGO DA NC	UNIDADE	Estação de Tratamento de Esgoto - ETE
139	5.19	CONSTATAÇÃO	Vegetação dentro da calha do leito de secagem do lodo.
GRUPO	PRAZO	NÃO CONFORMIDADE	Falta de conservação e manutenção preventiva de unidade.
2	180 dias	OBSERVAÇÃO

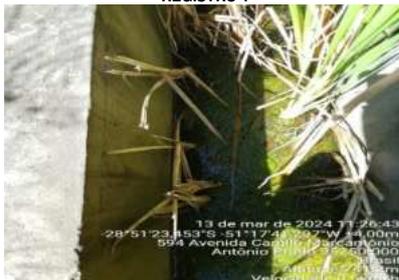
REGISTRO 1

NC	CÓDIGO DA NC	UNIDADE	Estação de Tratamento de Esgoto - ETE
140	5.19	CONSTATAÇÃO	Água parada dentro da calha do leito de secagem do lodo.
GRUPO	PRAZO	NÃO CONFORMIDADE	Falta de conservação e manutenção preventiva de unidade.
2	180 dias	OBSERVAÇÃO

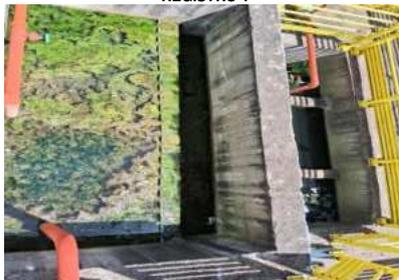
REGISTRO 1

NC	CÓDIGO DA NC	UNIDADE	Estação de Tratamento de Esgoto - ETE
141	5.19	CONSTATAÇÃO	Acúmulo de lodo no tanque de aeração.
GRUPO	PRAZO	NÃO CONFORMIDADE	Falta de conservação e manutenção preventiva de unidade.
2	180 dias	OBSERVAÇÃO

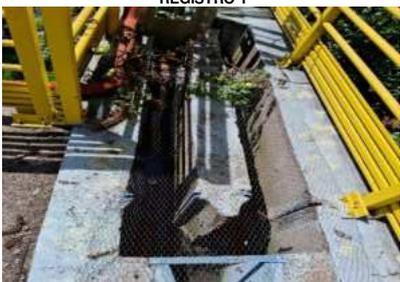
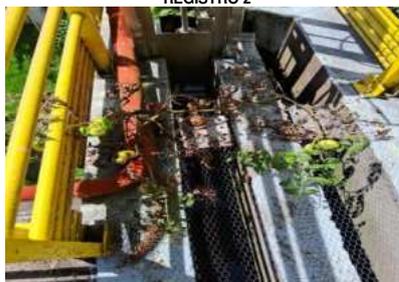
NC	CÓDIGO DA NC	UNIDADE	Estação de Tratamento de Esgoto - ETE
142	5.19	CONSTATAÇÃO	Vegetação dentro do decantador.
GRUPO	PRAZO	NÃO CONFORMIDADE	Falta de conservação e manutenção preventiva de unidade.
2	180 dias	OBSERVAÇÃO

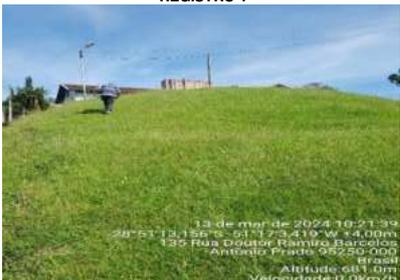
REGISTRO 1

NC	CÓDIGO DA NC	UNIDADE	Reservatório- R01 Corsan
143	6.1	CONSTATAÇÃO	Não há identificação por placa ou por outro meio.
GRUPO	PRAZO	NÃO CONFORMIDADE	Inexistência de placa de identificação do reservatório.
2	365 dias	OBSERVAÇÃO

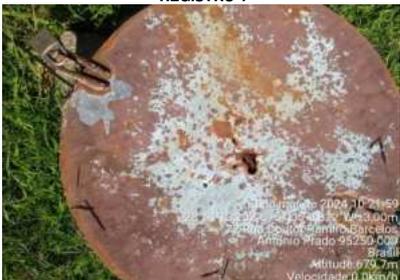
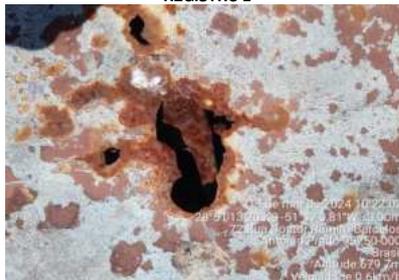
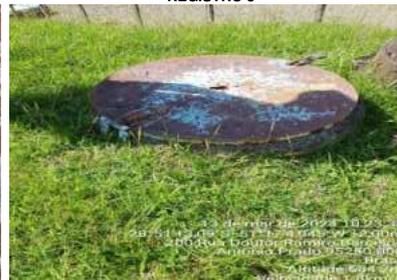
NC	CÓDIGO DA NC	UNIDADE	Reservatório- R01 Corsan
144	6.4	CONSTATAÇÃO	Há furos na tampa do reservatório.
GRUPO	PRAZO	NÃO CONFORMIDADE	Ausência de abertura de inspeção fechada com tampa inteira com dispositivo e travamento.
2	180 dias	OBSERVAÇÃO

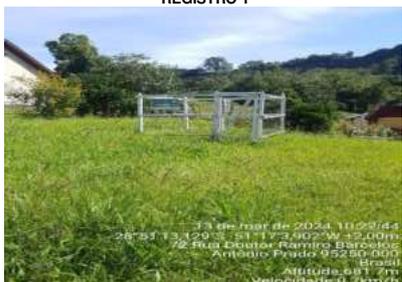
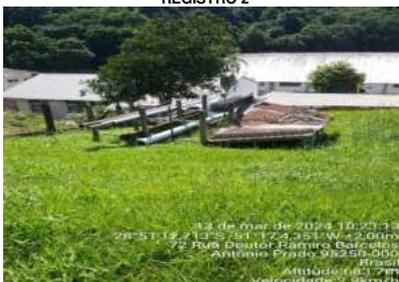
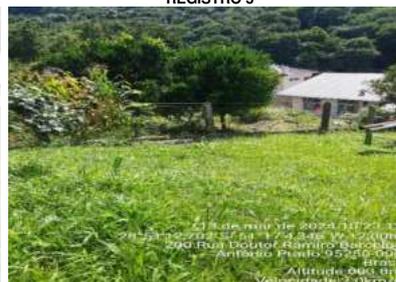
NC	CÓDIGO DA NC	UNIDADE	Reservatório- R01 Corsan
145	6.12	CONSTATAÇÃO	Vegetação alta no terreno.
GRUPO	PRAZO	NÃO CONFORMIDADE	Falta de conservação e manutenção preventiva de unidade.
2	180 dias	OBSERVAÇÃO

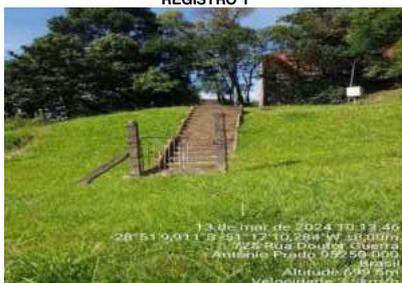
REGISTRO 1

NC	CÓDIGO DA NC	UNIDADE	Reservatório- R02 Polleto
146	6.1	CONSTATAÇÃO	Não há identificação por placa ou por outro meio.
GRUPO	PRAZO	NÃO CONFORMIDADE	Inexistência de placa de identificação do reservatório.
2	365 dias	OBSERVAÇÃO

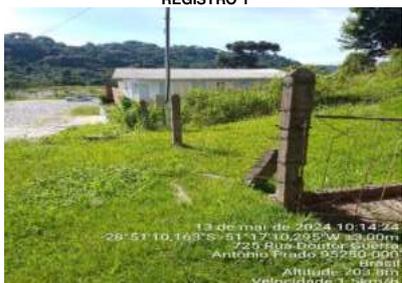
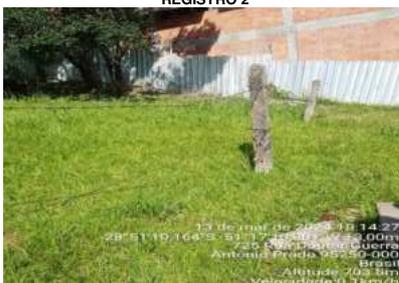
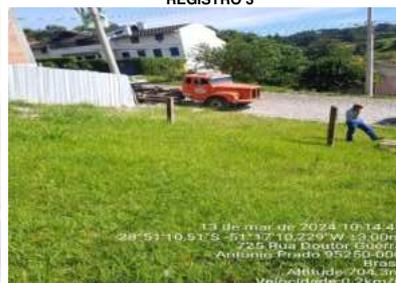
NC	CÓDIGO DA NC	UNIDADE	Reservatório- R02 Polleto
147	6.2	CONSTATAÇÃO	Trechos sem cercamento.
GRUPO	PRAZO	NÃO CONFORMIDADE	Não isolar a área dando condição ao acesso de pessoas não-autorizadas e sem garantir bom estado de limpeza do local.
2	365 dias	OBSERVAÇÃO

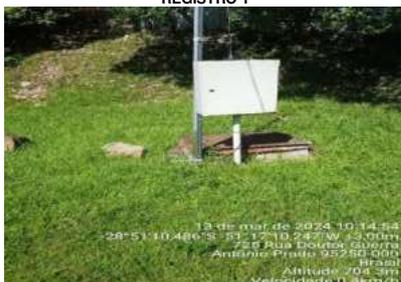
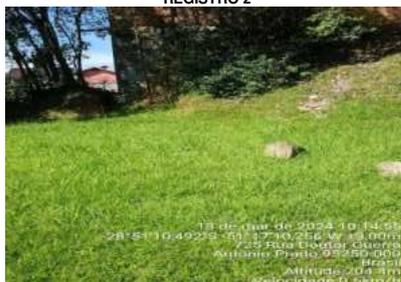
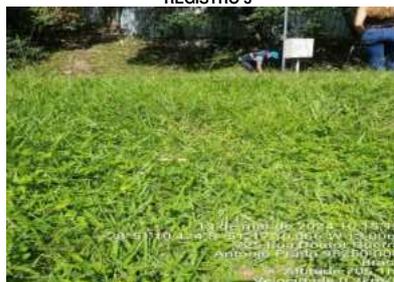
NC	CÓDIGO DA NC	UNIDADE	Reservatório- R02 Polleto
151	6.12	CONSTATAÇÃO	Vegetação alta no terreno.
GRUPO	PRAZO	NÃO CONFORMIDADE	Falta de conservação e manutenção preventiva de unidade.
2	180 dias	OBSERVAÇÃO

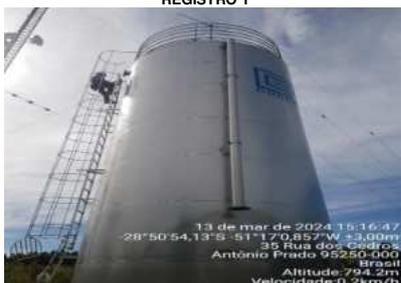
REGISTRO 1

NC	CÓDIGO DA NC	UNIDADE	Reservatório- R03 Pedreira
152	6.1	CONSTATAÇÃO	Não há identificação por placa ou por outro meio.
GRUPO	PRAZO	NÃO CONFORMIDADE	Inexistência de placa de identificação do reservatório.
2	365 dias	OBSERVAÇÃO

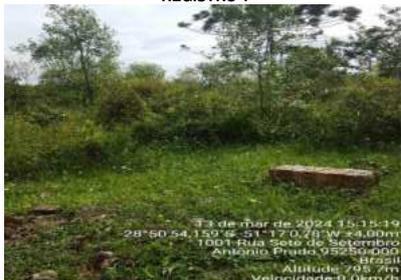
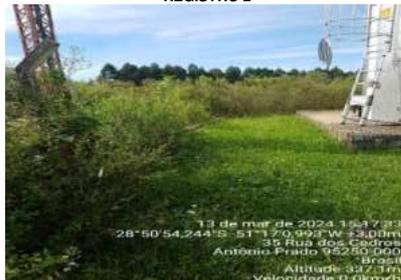
NC	CÓDIGO DA NC	UNIDADE	Reservatório- R03 Pedreira
153	6.2	CONSTATAÇÃO	Sem cercamento.
GRUPO	PRAZO	NÃO CONFORMIDADE	Não isolar a área dando condição ao acesso de pessoas não-autorizadas e sem garantir bom estado de limpeza do local.
2	365 dias	OBSERVAÇÃO

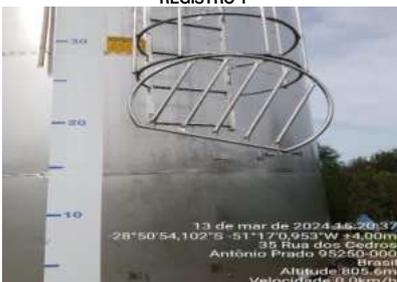
REGISTRO 1

NC	CÓDIGO DA NC	UNIDADE	Reservatório- R03 Pedreira
154	6.12	CONSTATAÇÃO	Base de acesso para a escada estava aberta, não cumprindo o objetivo de impedir o acesso de pessoas não autorizadas.
GRUPO	PRAZO	NÃO CONFORMIDADE	Falta de conservação e manutenção preventiva de unidade.
2	180 dias	OBSERVAÇÃO	Falta de cadeado.

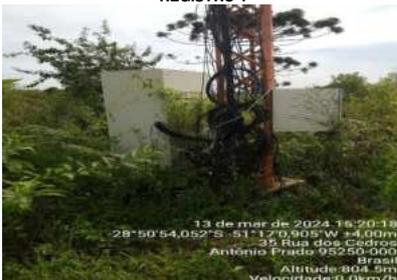
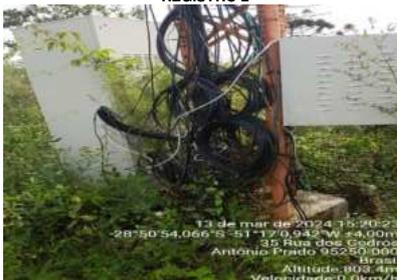
NC	CÓDIGO DA NC	UNIDADE	Reservatório- R03 Pedreira
155	6.12	CONSTATAÇÃO	Fios desorganizados no poste.
GRUPO	PRAZO	NÃO CONFORMIDADE	Falta de conservação e manutenção preventiva de unidade.
2	180 dias	OBSERVAÇÃO

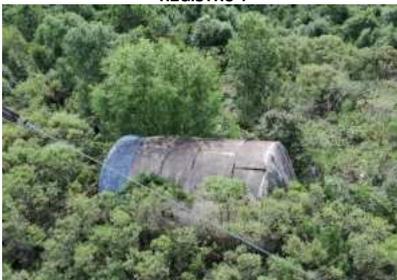
REGISTRO 1

NC	CÓDIGO DA NC	UNIDADE	Reservatório- R03 Pedreira
156	6.12	CONSTATAÇÃO	Existência de um reservatório desativado dentro do pátio onde está localizado o reservatório R03 Pedreira.
GRUPO	PRAZO	NÃO CONFORMIDADE	Não foi apresentado um cronograma para a remoção do reservatório desativado.
2	90 dias	OBSERVAÇÃO	Potencial risco de atração de vetores.

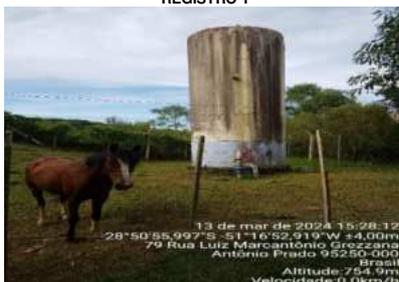
REGISTRO 1

NC	CÓDIGO DA NC	UNIDADE	Reservatório- R04 Quebra de Pressão
157	6.1	CONSTATAÇÃO	Não há identificação por placa ou por outro meio.
GRUPO	PRAZO	NÃO CONFORMIDADE	Inexistência de placa de identificação do reservatório.
2	365 dias	OBSERVAÇÃO

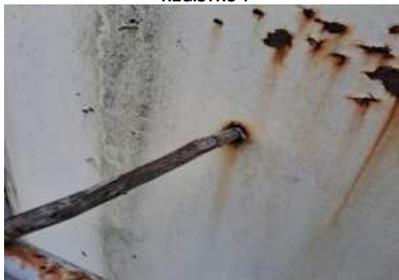
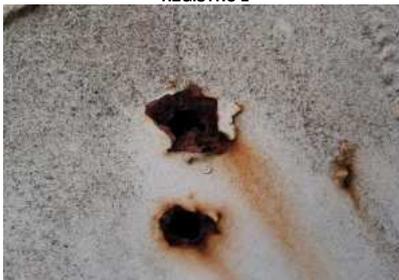
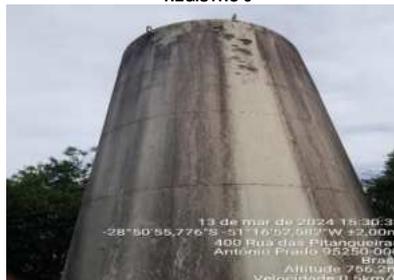
NC	CÓDIGO DA NC	UNIDADE	Reservatório- R04 Quebra de Pressão
158	6.12	CONSTATAÇÃO	Há buracos na estrutura do reservatório.
GRUPO	PRAZO	NÃO CONFORMIDADE	Falta de conservação e manutenção preventiva de unidade.
2	180 dias	OBSERVAÇÃO

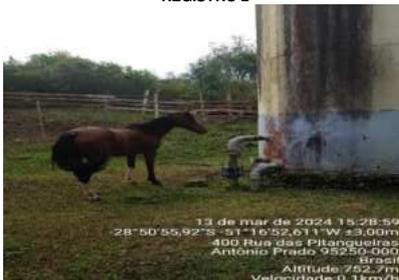
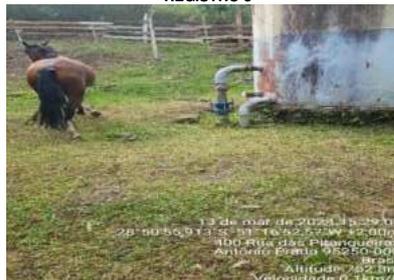
NC	CÓDIGO DA NC	UNIDADE	Reservatório- R04 Quebra de Pressão
159	6.12	CONSTATAÇÃO	Presença de animais.
GRUPO	PRAZO	NÃO CONFORMIDADE	Presença ou indício de presença de animais nas instalações do reservatório.
2	90 dias	OBSERVAÇÃO

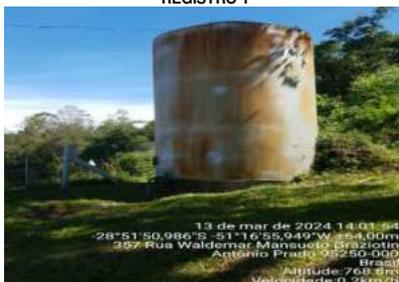
REGISTRO 1

NC	CÓDIGO DA NC	UNIDADE	Reservatório- R07 AABB
160	6.1	CONSTATAÇÃO	Não há identificação por placa ou por outro meio.
GRUPO	PRAZO	NÃO CONFORMIDADE	Inexistência de placa de identificação do reservatório.
2	365 dias	OBSERVAÇÃO

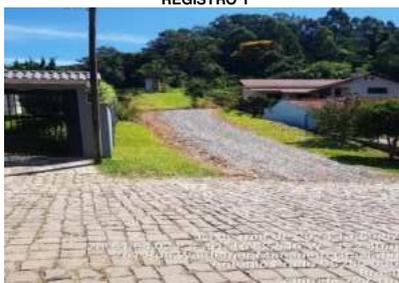
REGISTRO 1

NC	CÓDIGO DA NC	UNIDADE	Reservatório- R07 AABB
161	6.2	CONSTATAÇÃO	Sem cercamento.
GRUPO	PRAZO	NÃO CONFORMIDADE	Não isolar a área dando condição ao acesso de pessoas não-autorizadas e sem garantir bom estado de limpeza do local.
2	365 dias	OBSERVAÇÃO

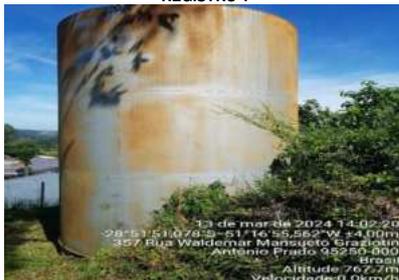
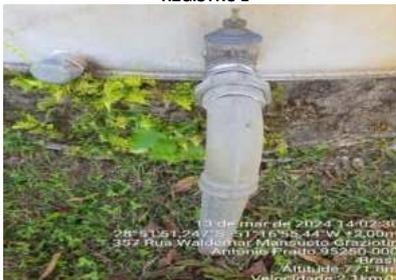
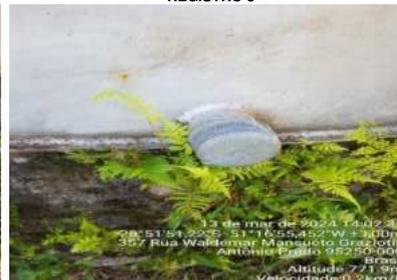
NC	CÓDIGO DA NC	UNIDADE	Reservatório- R07 AABB
162	6.12	CONSTATAÇÃO	Vegetação alta no terreno e junto à base de concreto.
GRUPO	PRAZO	NÃO CONFORMIDADE	Falta de conservação e manutenção preventiva de unidade.
2	180 dias	OBSERVAÇÃO

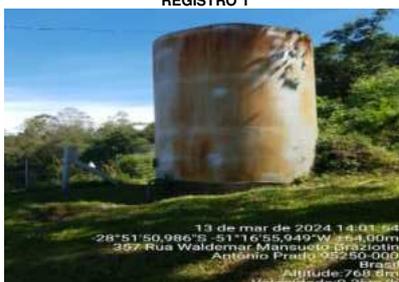
REGISTRO 1

NC	CÓDIGO DA NC	UNIDADE	Reservatório- R07 AABB
163	6.12	CONSTATAÇÃO	Estrutura externa do reservatório com ferrugem.
GRUPO	PRAZO	NÃO CONFORMIDADE	Falta de conservação e manutenção preventiva de unidade.
2	180 dias	OBSERVAÇÃO

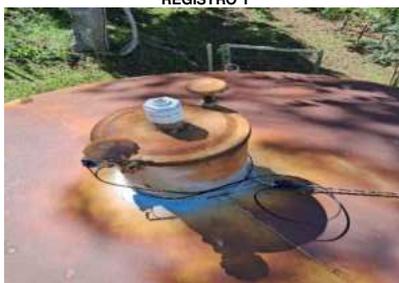
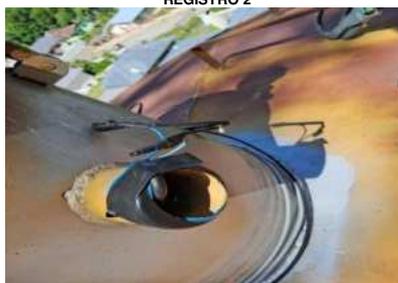
NC	CÓDIGO DA NC	UNIDADE	Reservatório- R07 AABB
164	6.12	CONSTATAÇÃO	O controle de nível está aberto.
GRUPO	PRAZO	NÃO CONFORMIDADE	Ausência de tubulação protegida com tela e com cobertura que impeça a entrada de água de chuva e limite a entrada de poeira.
2	90 dias	OBSERVAÇÃO

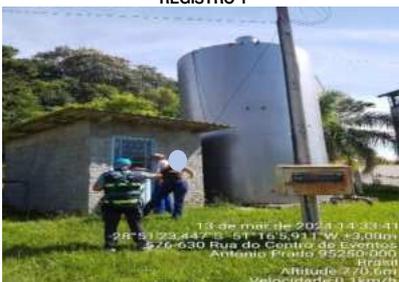
REGISTRO 1

NC	CÓDIGO DA NC	UNIDADE	Reservatório- R08 Pórtico Centro de Eventos
166	6.1	CONSTATAÇÃO	Não há identificação por placa ou por outro meio.
GRUPO	PRAZO	NÃO CONFORMIDADE	Inexistência de placa de identificação do reservatório.
2	365 dias	OBSERVAÇÃO

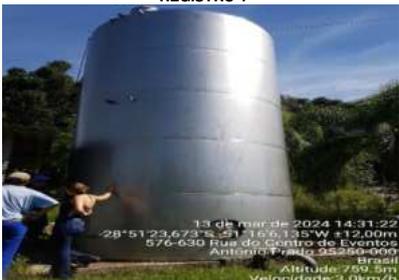
REGISTRO 1

NC	CÓDIGO DA NC	UNIDADE	Reservatório- R08 Pórtico Centro de Eventos
167	6.2	CONSTATAÇÃO	Sem cercamento.
GRUPO	PRAZO	NÃO CONFORMIDADE	Não isolar a área dando condição ao acesso de pessoas não-autorizadas e sem garantir bom estado de limpeza do local.
2	365 dias	OBSERVAÇÃO

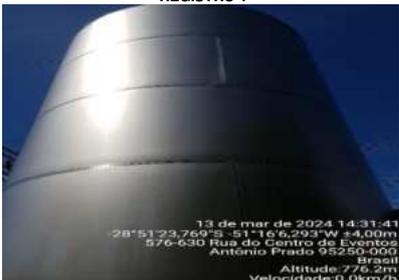
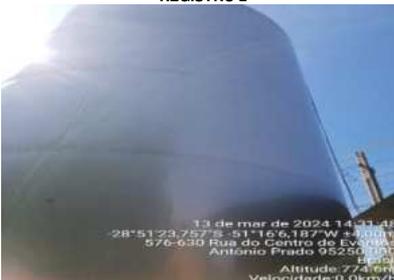
NC	CÓDIGO DA NC	UNIDADE	Reservatório- R08 Pórtico Centro de Eventos
168	6.9	CONSTATAÇÃO	Não há escada ou estrutura segura para apoiar a escada.
GRUPO	PRAZO	NÃO CONFORMIDADE	Não proporcionar a segurança das edificações e dos operadores.
2	365 dias	OBSERVAÇÃO

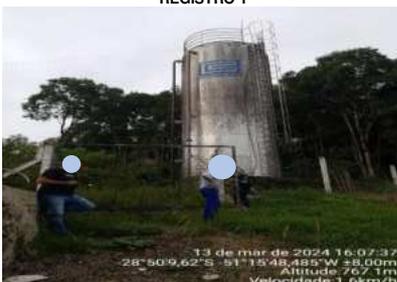
REGISTRO 1

NC	CÓDIGO DA NC	UNIDADE	Reservatório- R10 Fábrica de Suco
169	6.1	CONSTATAÇÃO	Não há identificação por placa ou por outro meio.
GRUPO	PRAZO	NÃO CONFORMIDADE	Inexistência de placa de identificação do reservatório.
2	365 dias	OBSERVAÇÃO

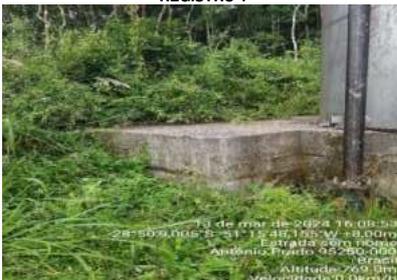
REGISTRO 1

NC	CÓDIGO DA NC	UNIDADE	Reservatório- R10 Fábrica de Suco
170	6.2	CONSTATAÇÃO	Trechos sem cercamento.
GRUPO	PRAZO	NÃO CONFORMIDADE	Não isolar a área dando condição ao acesso de pessoas não-autorizadas e sem garantir bom estado de limpeza do local.
2	365 dias	OBSERVAÇÃO

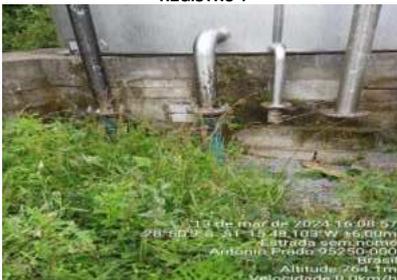
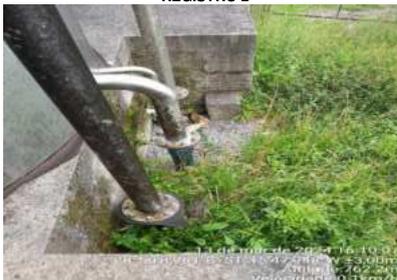
NC	CÓDIGO DA NC	UNIDADE	Reservatório- R10 Fábrica de Suco
171	6.11	CONSTATAÇÃO	Risco de queda onde ficam as tubulações de entrada, saída, extravasor e expurgo do reservatório.
GRUPO	PRAZO	NÃO CONFORMIDADE	Não proporcionar a segurança das edificações e dos operadores.
2	365 dias	OBSERVAÇÃO

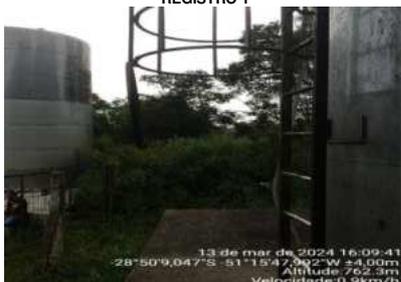
REGISTRO 1

NC	CÓDIGO DA NC	UNIDADE	Reservatório- R10 Fábrica de Suco
172	6.12	CONSTATAÇÃO	Base de acesso para a escada estava aberta, não cumprindo o objetivo de impedir o acesso de pessoas não autorizadas.
GRUPO	PRAZO	NÃO CONFORMIDADE	Falta de conservação e manutenção preventiva de unidade.
2	180 dias	OBSERVAÇÃO	Falta de cadeado.

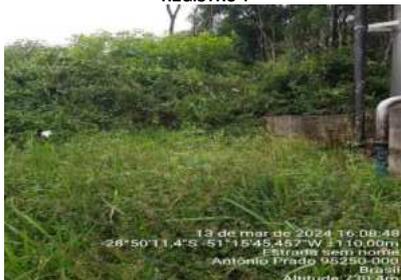
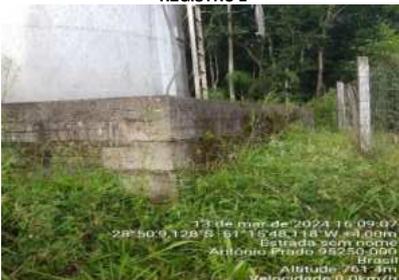
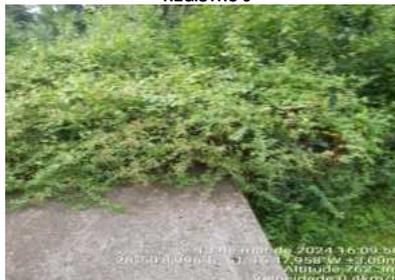
NC	CÓDIGO DA NC	UNIDADE	Reservatório- R10 Fábrica de Suco
173	6.12	CONSTATAÇÃO	Vegetação alta no terreno.
GRUPO	PRAZO	NÃO CONFORMIDADE	Falta de conservação e manutenção preventiva de unidade.
2	180 dias	OBSERVAÇÃO

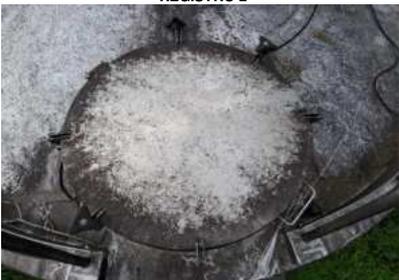
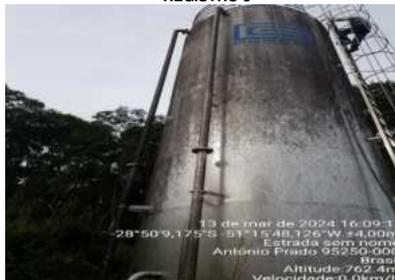
NC	CÓDIGO DA NC	UNIDADE	Reservatório- R10 Fábrica de Suco
174	6.12	CONSTATAÇÃO	Corrosão na estrutura externa do reservatório.
GRUPO	PRAZO	NÃO CONFORMIDADE	Falta de conservação e manutenção preventiva de unidade.
2	180 dias	OBSERVAÇÃO

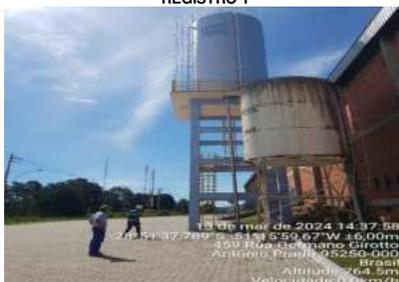
REGISTRO 1

NC	CÓDIGO DA NC	UNIDADE	Reservatório- R11B Centro de Eventos
175	6.1	CONSTATAÇÃO	Não há identificação por placa ou por outro meio.
GRUPO	PRAZO	NÃO CONFORMIDADE	Inexistência de placa de identificação do reservatório.
2	365 dias	OBSERVAÇÃO

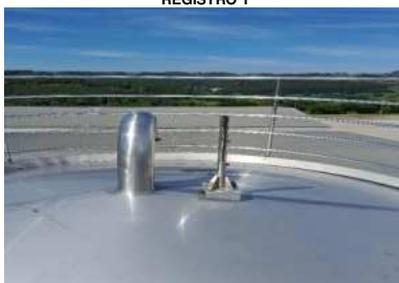
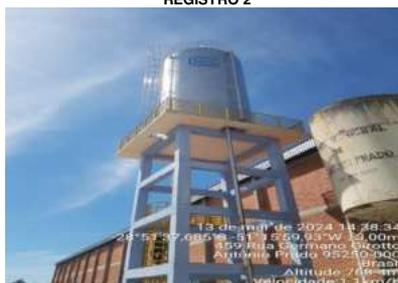
NC	CÓDIGO DA NC	UNIDADE	Reservatório- R11B Centro de Eventos
176	6.8	CONSTATAÇÃO	Não há para-raio ou sinalizador.
GRUPO	PRAZO	NÃO CONFORMIDADE	Não existe no topo do reservatório pára-raios e/ou luz de sinalização de obstáculo elevado.
2	365 dias	OBSERVAÇÃO

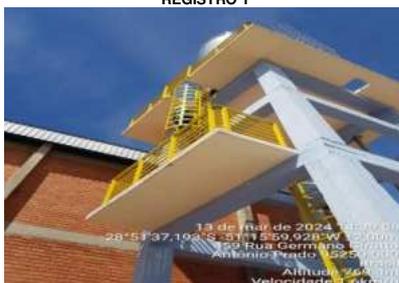
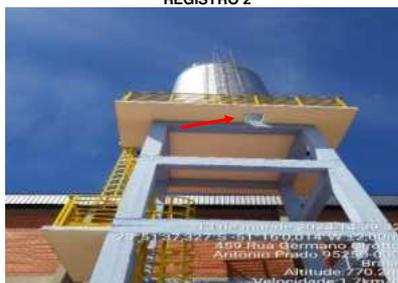
NC	CÓDIGO DA NC	UNIDADE	Reservatório- R11B Centro de Eventos
177	6.11	CONSTATAÇÃO	Há um buraco na laje, próximo a escada de acesso.
GRUPO	PRAZO	NÃO CONFORMIDADE	Não proporcionar a segurança das edificações e dos operadores.
2	365 dias	OBSERVAÇÃO

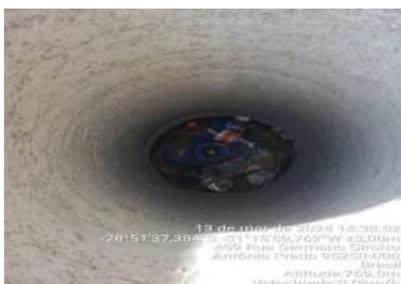
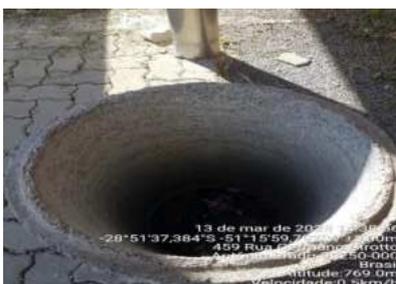
NC	CÓDIGO DA NC	UNIDADE	Reservatório- R11B Centro de Eventos
178	6.12	CONSTATAÇÃO	Resíduos descartados na caixa do registro de manobra.
GRUPO	PRAZO	NÃO CONFORMIDADE	Falta de conservação e manutenção preventiva de unidade.
2	180 dias	OBSERVAÇÃO

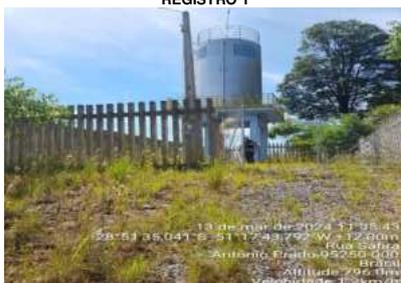
REGISTRO 1

NC	CÓDIGO DA NC	UNIDADE	Reservatório- R12 Residencial Vicenza
179	6.1	CONSTATAÇÃO	Não há identificação por placa ou por outro meio.
GRUPO	PRAZO	NÃO CONFORMIDADE	Inexistência de placa de identificação do reservatório.
2	365 dias	OBSERVAÇÃO

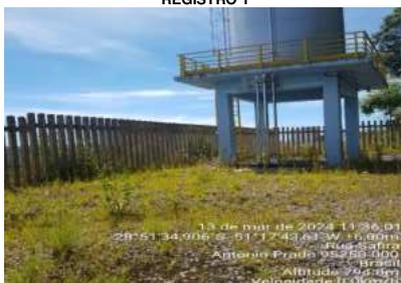
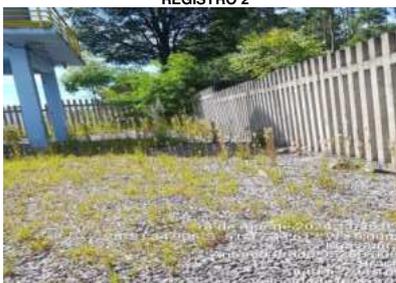
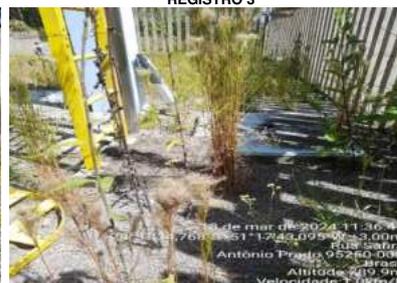
NC	CÓDIGO DA NC	UNIDADE	Reservatório- R12 Residencial Vicenza
180	6.12	CONSTATAÇÃO	Vegetação alta no terreno.
GRUPO	PRAZO	NÃO CONFORMIDADE	Falta de conservação e manutenção preventiva de unidade.
2	180 dias	OBSERVAÇÃO

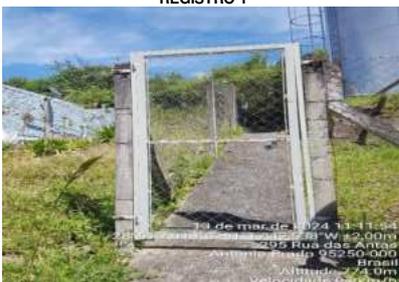
REGISTRO 1

NC	CÓDIGO DA NC	UNIDADE	Reservatório- R13 Residencial Sgarioni
181	6.1	CONSTATAÇÃO	Não há identificação por placa ou por outro meio.
GRUPO	PRAZO	NÃO CONFORMIDADE	Inexistência de placa de identificação do reservatório.
2	365 dias	OBSERVAÇÃO

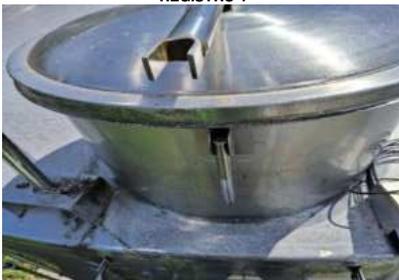
REGISTRO 1

NC	CÓDIGO DA NC	UNIDADE	Reservatório- R13 Residencial Sgarioni
182	6.4	CONSTATAÇÃO	A tampa não está travada.
GRUPO	PRAZO	NÃO CONFORMIDADE	Ausência de abertura de inspeção fechada com tampa inteira dotada de dispositivo e travamento.
2	180 dias	OBSERVAÇÃO

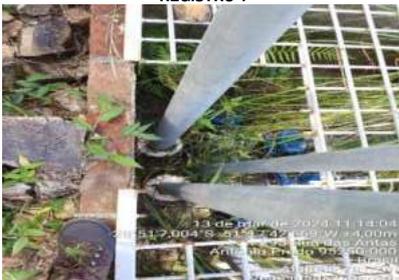
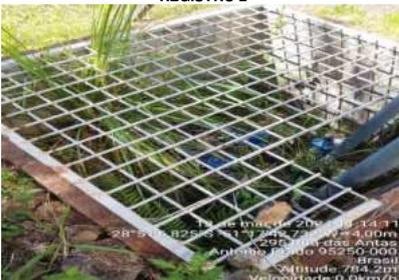
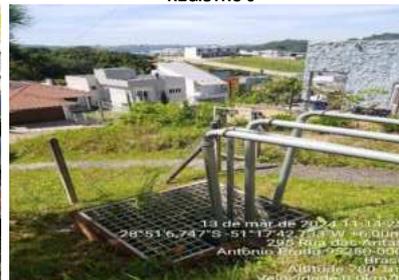
NC	CÓDIGO DA NC	UNIDADE	Reservatório- R13 Residencial Sgarioni
183	6.12	CONSTATAÇÃO	Vegetação alta no terreno e dentro da caixa do registro de manobra.
GRUPO	PRAZO	NÃO CONFORMIDADE	Falta de conservação e manutenção preventiva de unidade.
2	180 dias	OBSERVAÇÃO

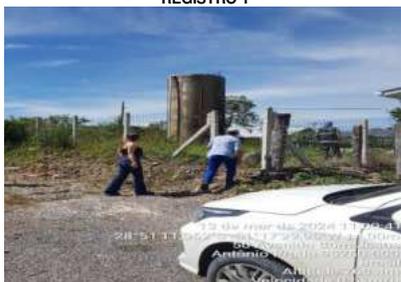
REGISTRO 1

NC	CÓDIGO DA NC	UNIDADE	Reservatório- R Fibra
184	6.1	CONSTATAÇÃO	Não há identificação por placa ou por outro meio.
GRUPO	PRAZO	NÃO CONFORMIDADE	Inexistência de placa de identificação do reservatório.
2	365 dias	OBSERVAÇÃO

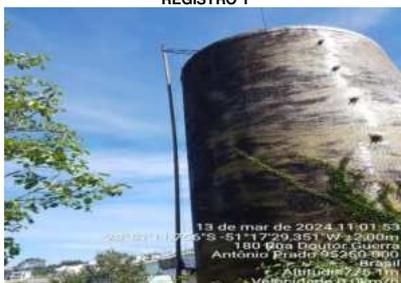
REGISTRO 1

NC	CÓDIGO DA NC	UNIDADE	Reservatório- R Fibra
186	6.9	CONSTATAÇÃO	Não há escada ou estrutura segura para apoiar a escada.
GRUPO	PRAZO	NÃO CONFORMIDADE	Não proporcionar a segurança das edificações e dos operadores.
2	365 dias	OBSERVAÇÃO	Segundo informações dos operadores, em abril será entregue um novo reservatório de Inox.

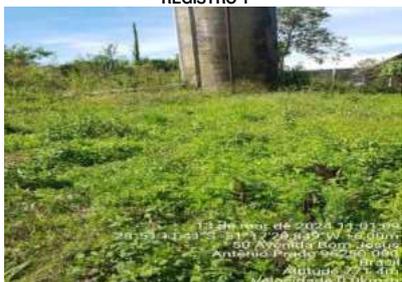
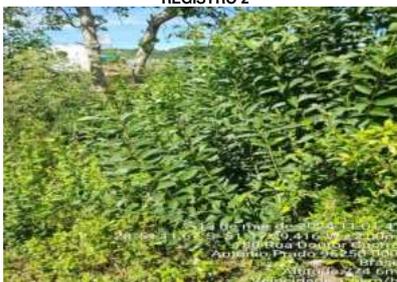
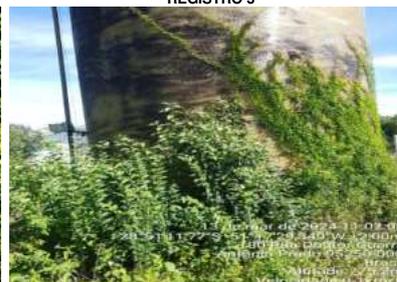
NC	CÓDIGO DA NC	UNIDADE	Reservatório- R Fibra
187	6.12	CONSTATAÇÃO	Vegetação alta no terreno.
GRUPO	PRAZO	NÃO CONFORMIDADE	Falta de conservação e manutenção preventiva de unidade.
2	180 dias	OBSERVAÇÃO

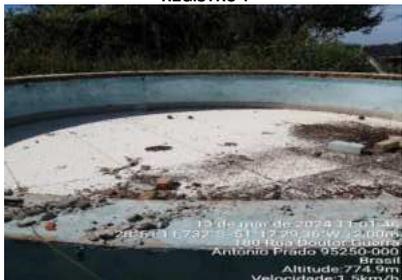
REGISTRO 1

NC	CÓDIGO DA NC	UNIDADE	Reservatório- R Fibra
188	6.12	CONSTATAÇÃO	Tanque de laje abandonado no terreno.
GRUPO	PRAZO	NÃO CONFORMIDADE	Falta de conservação e manutenção preventiva de unidade.
2	180 dias	OBSERVAÇÃO	Risco de atração de vetores.

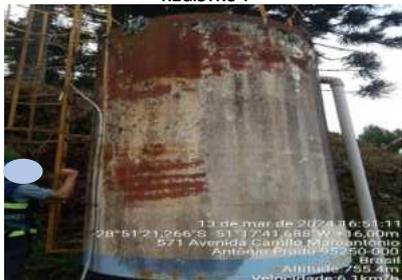
REGISTRO 1

NC	CÓDIGO DA NC	UNIDADE	Reservatório- R APR43
189	6.1	CONSTATAÇÃO	Não há placa ou qualquer tipo de indicação que a unidade está desativada.
GRUPO	PRAZO	NÃO CONFORMIDADE	Inexistência de placa de identificação do reservatório.
2	365 dias	OBSERVAÇÃO	Reservatório destinado.

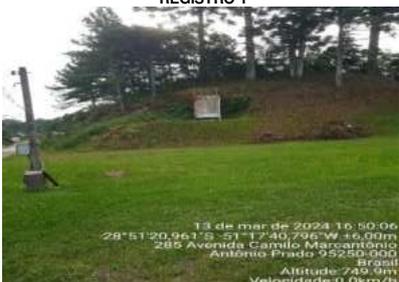
REGISTRO 1

NC	CÓDIGO DA NC	UNIDADE	Reservatório- R APR43
190	6.2	CONSTATAÇÃO	Sem cercamento.
GRUPO	PRAZO	NÃO CONFORMIDADE	Não isolar a área dando condição ao acesso de pessoas não-autorizadas e sem garantir bom estado de limpeza do local.
2	365 dias	OBSERVAÇÃO	Reservatório desativado.

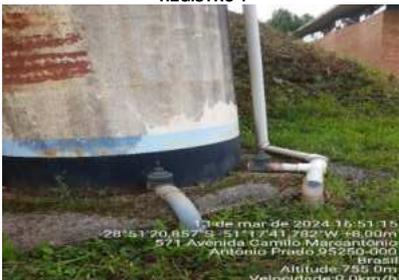
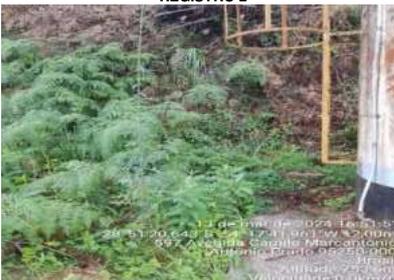
NC	CÓDIGO DA NC	UNIDADE	Reservatório- R APR43
191	6.12	CONSTATAÇÃO	Vegetação alta no terreno.
GRUPO	PRAZO	NÃO CONFORMIDADE	Falta de conservação e manutenção preventiva de unidade.
2	180 dias	OBSERVAÇÃO	Reservatório desativado.

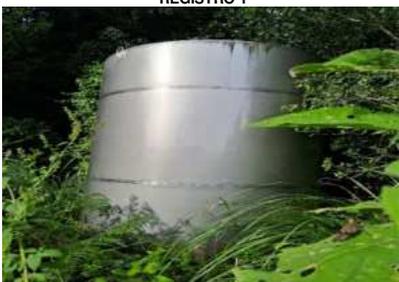
REGISTRO 1

NC	CÓDIGO DA NC	UNIDADE	Reservatório- Fábricas
193	6.1	CONSTATAÇÃO	Não há placa ou qualquer tipo de indicação que a unidade está desativada.
GRUPO	PRAZO	NÃO CONFORMIDADE	Inexistência de placa de identificação do reservatório.
2	365 dias	OBSERVAÇÃO	Reservatório desativado.

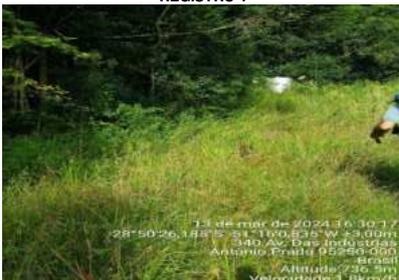
REGISTRO 1

NC	CÓDIGO DA NC	UNIDADE	Reservatório- Fábricas
194	6.2	CONSTATAÇÃO	Sem cercamento.
GRUPO	PRAZO	NÃO CONFORMIDADE	Não isolar a área dando condição ao acesso de pessoas não-autorizadas e sem garantir bom estado de limpeza do local.
2	365 dias	OBSERVAÇÃO	Reservatório desativado.

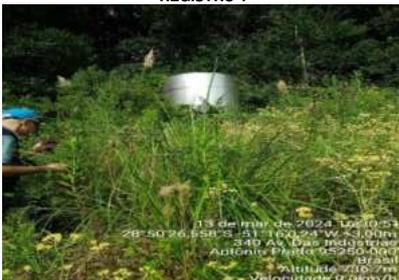
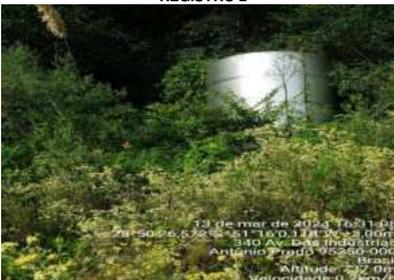
NC	CÓDIGO DA NC	UNIDADE	Reservatório- Fábricas
195	6.12	CONSTATAÇÃO	Vegetação alta no terreno.
GRUPO	PRAZO	NÃO CONFORMIDADE	Falta de conservação e manutenção preventiva de unidade.
2	180 dias	OBSERVAÇÃO	Reservatório desativado.

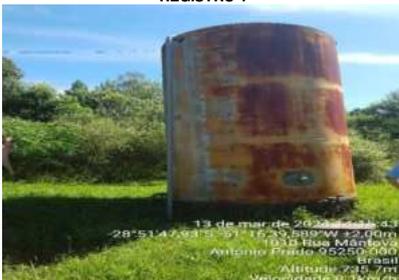
REGISTRO 1

NC	CÓDIGO DA NC	UNIDADE	Reservatório- Paese Novo
197	6.1	CONSTATAÇÃO	Não há placa ou qualquer tipo de indicação que a unidade está desativada.
GRUPO	PRAZO	NÃO CONFORMIDADE	Inexistência de placa de identificação do reservatório.
2	365 dias	OBSERVAÇÃO	Reservatório desativado.

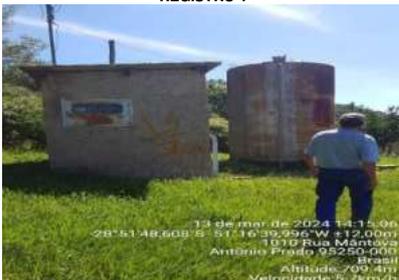
REGISTRO 1

NC	CÓDIGO DA NC	UNIDADE	Reservatório- Paese Novo
198	6.2	CONSTATAÇÃO	Sem cercamento.
GRUPO	PRAZO	NÃO CONFORMIDADE	Não isolar a área dando condição ao acesso de pessoas não-autorizadas e sem garantir bom estado de limpeza do local.
2	365 dias	OBSERVAÇÃO	Reservatório desativado.

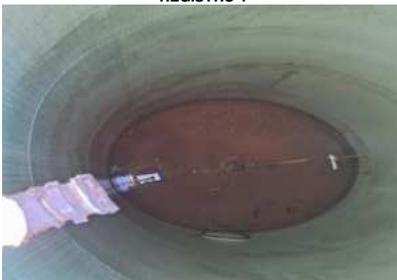
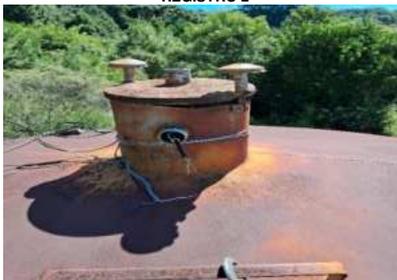
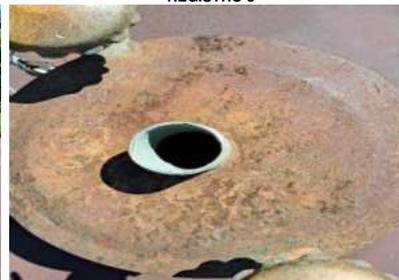
NC	CÓDIGO DA NC	UNIDADE	Reservatório- Paese Novo
199	6.4	CONSTATAÇÃO	A tubulação de respiro está aberta e formando um buraco, o que permite a entrada e acúmulo de água da chuva dentro do reservatório.
GRUPO	PRAZO	NÃO CONFORMIDADE	Ausência de tubulação de ventilação protegidas com tela e com cobertura que impeça a entrada de água de chuva e limite a entrada de poeira.
2	90 dias	OBSERVAÇÃO	Risco de atração de vetores. Reservatório desativado.

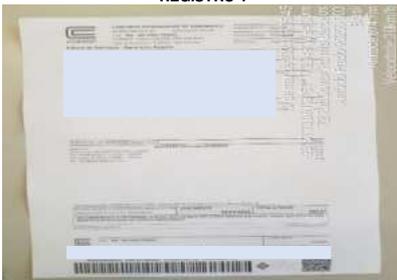
REGISTRO 1

NC	CÓDIGO DA NC	UNIDADE	Unidade de Saneamento da Corsan
200	-	CONSTATAÇÃO	A conta de água não está com o contato da AGESAN-RS.
GRUPO	PRAZO	NÃO CONFORMIDADE	Não expor na conta dos usuários o contato da Ouvidoria da AGESAN-RS.
1	90 dias	OBSERVAÇÃO

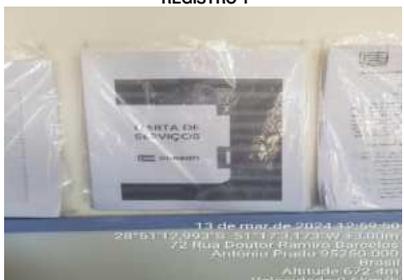
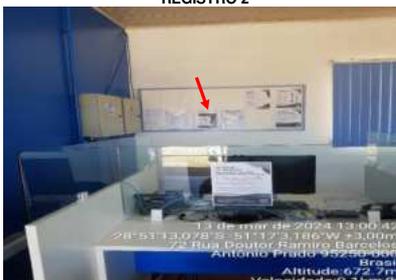
NC	CÓDIGO DA NC	UNIDADE	Unidade de Saneamento da Corsan
205	7.15	CONSTATAÇÃO	A Carta de Serviços está em um local de difícil acesso ao público.
GRUPO	PRAZO	NÃO CONFORMIDADE	Não expor em local visível aos usuários a carta de serviços da CORSAN.
1	90 dias	OBSERVAÇÃO

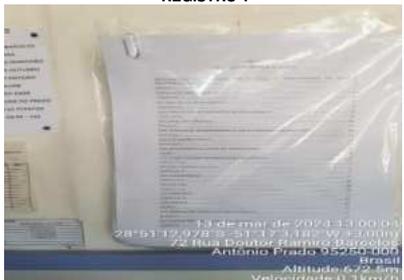
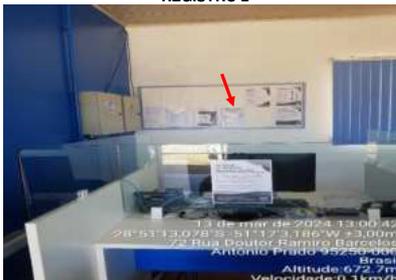
NC	CÓDIGO DA NC	UNIDADE	Unidade de Saneamento da Corsan
206	7.16	CONSTATAÇÃO	A RSAE - AGESAN-RS Está em um local de difícil acesso ao público.
GRUPO	PRAZO	NÃO CONFORMIDADE	Não expor em local visível aos usuários o o regulamento de serviços de água e esgoto homologado pela AGESAN-RS.
1	90 dias	OBSERVAÇÃO

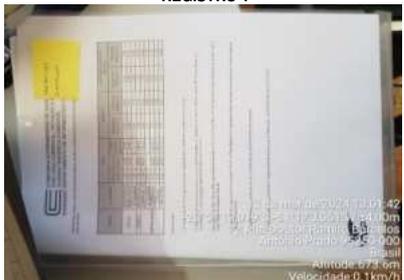
REGISTRO 1

NC	CÓDIGO DA NC	UNIDADE	Unidade de Saneamento da Corsan
207	7.17	CONSTATAÇÃO	As tarifas em vigor estão guardadas na gaveta.
GRUPO	PRAZO	NÃO CONFORMIDADE	Não expor em local visível aos usuários a tabela com as tarifas vigentes.
1	90 dias	OBSERVAÇÃO

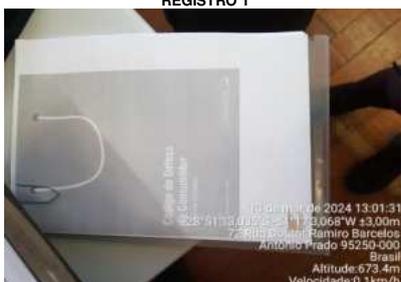
REGISTRO 1

NC	CÓDIGO DA NC	UNIDADE	Unidade de Saneamento da Corsan
208	7.18	CONSTATAÇÃO	O Código de Defesa do Consumidor está guardado na gaveta.
GRUPO	PRAZO	NÃO CONFORMIDADE	Não expor em local visível aos usuários cópia do Código de Defesa do Consumidor.
1	90 dias	OBSERVAÇÃO

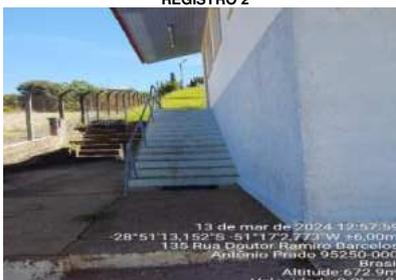
REGISTRO 2

NC	CÓDIGO DA NC	UNIDADE	Unidade de Saneamento da Corsan
209	7.20	CONSTATAÇÃO	Não há acessibilidade para pessoas deficientes ou com mobilidade reduzida.
GRUPO	PRAZO	NÃO CONFORMIDADE	Condições não apropriadas para acessibilidade do público.
1	365 dias	OBSERVAÇÃO

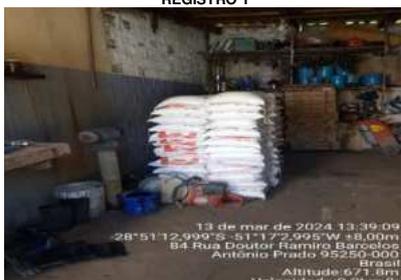
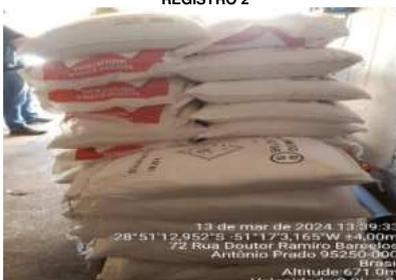
NC	CÓDIGO DA NC	UNIDADE	Unidade de Saneamento da Corsan
210	7.21	CONSTATAÇÃO	Produtos químicos do tratamento dos poços armazenados junto com equipamentos de obras.
GRUPO	PRAZO	NÃO CONFORMIDADE	Acúmulo de resíduos em local inapropriado e/ou armazenamento inadequado.
2	90 dias	OBSERVAÇÃO

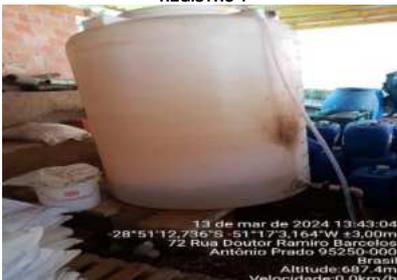
REGISTRO 1

NC	CÓDIGO DA NC	UNIDADE	Unidade de Saneamento da Corsan
211	7.21	CONSTATAÇÃO	Produto químico não identificado.
GRUPO	PRAZO	NÃO CONFORMIDADE	Falta de identificação de produtos químicos.
2	90 dias	OBSERVAÇÃO

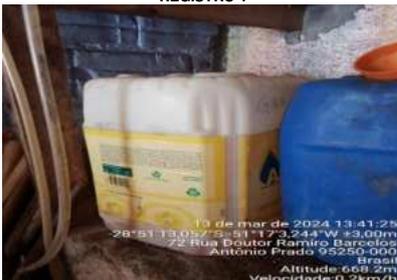
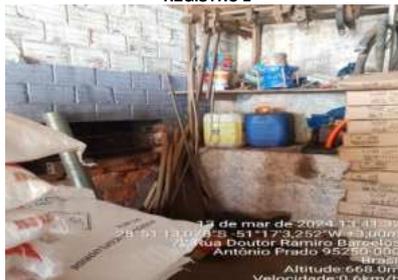
NC	CÓDIGO DA NC	UNIDADE	Unidade de Saneamento da Corsan
212	7.21	CONSTATAÇÃO	Gasolina armazenada próxima aos produtos químicos empregados nos poços.
GRUPO	PRAZO	NÃO CONFORMIDADE	Armazenamento inadequado de produtos químicos.
2	90 dias	OBSERVAÇÃO
