RELATÓRIO TÉCNICO DE FISCALIZAÇÃO N. 137/2024 – RTF

Fiscalização Regular nos Sistemas de Abastecimento de Água e Esgotamento Sanitário de Antônio Prado/RS.

No dia 13 de março de 2024, realizou-se fiscalização dos Sistemas de Abastecimento de Água e de Esgotamento Sanitário da Companhia Estadual de Saneamento (Corsan), localizada no município de Antônio Prado.

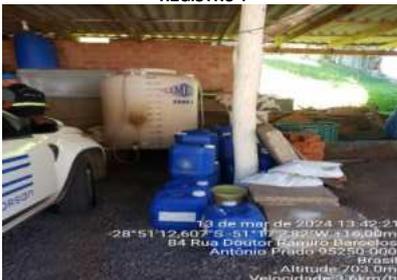
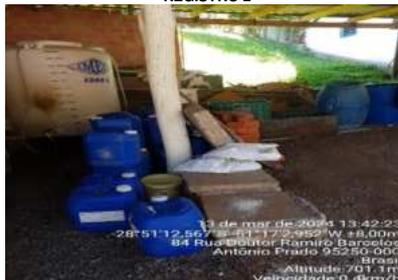
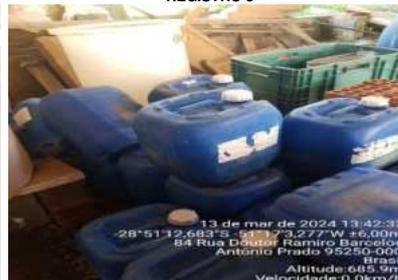
NC	CÓDIGO DA NC	UNIDADE	Unidade de Saneamento da Corsan
213	7.21	CONSTATAÇÃO	Acúmulo de resíduos de embalagens.
GRUPO	PRAZO	NÃO CONFORMIDADE	Acúmulo de resíduos em local inapropriado e/ou armazenamento inadequado.
2	90 dias	OBSERVAÇÃO

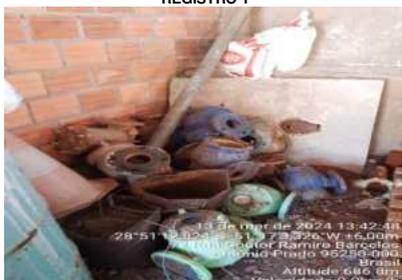
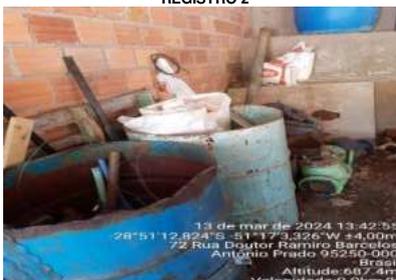
NC	CÓDIGO DA NC	UNIDADE	Unidade de Saneamento da Corsan
214	7.21	CONSTATAÇÃO	Acúmulo de peças inutilizadas.
GRUPO	PRAZO	NÃO CONFORMIDADE	Acúmulo de resíduos em local inapropriado e/ou armazenamento inadequado.
2	90 dias	OBSERVAÇÃO

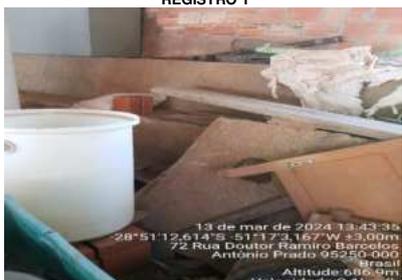
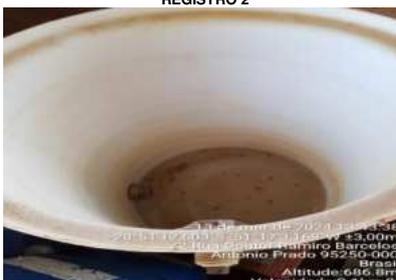
NC	CÓDIGO DA NC	UNIDADE	Unidade de Saneamento da Corsan
215	7.21	CONSTATAÇÃO	Tanque com água parada.
GRUPO	PRAZO	NÃO CONFORMIDADE	Falta de conservação e manutenção preventiva de unidade.
2	365 dias	OBSERVAÇÃO	Risco de atração de vetores.
