REGULAÇÃO RELATÓRIO TÉCNICO DE FISCALIZAÇÃO N. 139/2024 – RTF

Fiscalização Regular no Sistema de
Abastecimento de Água de Nova Prata/RS.

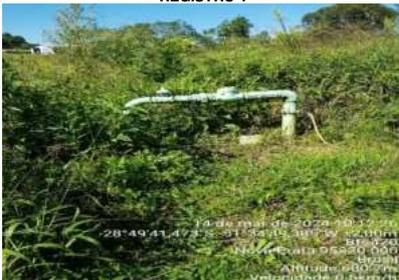
REGISTRO 1

NC	CÓDIGO DA NC	UNIDADE	Poço 07
2	1.1	CONSTATAÇÃO	Não há placa ou qualquer tipo de identificação da unidade.
GRUPO	PRAZO	NÃO CONFORMIDADE	Inexistência de placa de identificação da área da captação.
2	365 dias	OBSERVAÇÃO

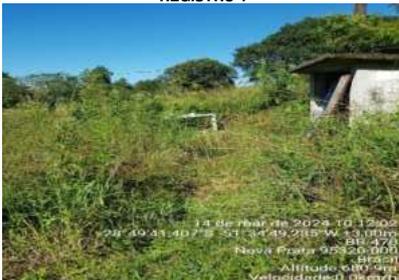
REGISTRO 1

NC	CÓDIGO DA NC	UNIDADE	Poço 07
3	1.2	CONSTATAÇÃO	Não há cercamento.
GRUPO	PRAZO	NÃO CONFORMIDADE	Não isolar a área dando condição ao acesso de pessoas não-autorizadas e sem garantir bom estado de limpeza do local.
2	365 dias	OBSERVAÇÃO

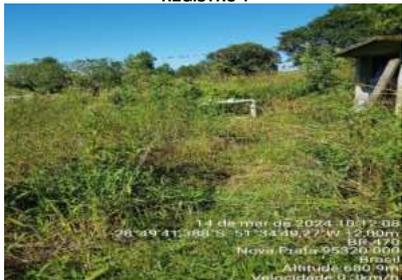
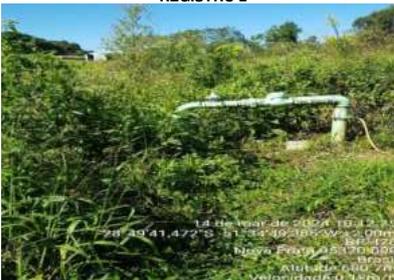
NC	CÓDIGO DA NC	UNIDADE	Poço 07
5	1.9	CONSTATAÇÃO	Vegetação alta no terreno.
GRUPO	PRAZO	NÃO CONFORMIDADE	Falta de conservação e manutenção preventiva de unidade.
2	365 dias	OBSERVAÇÃO

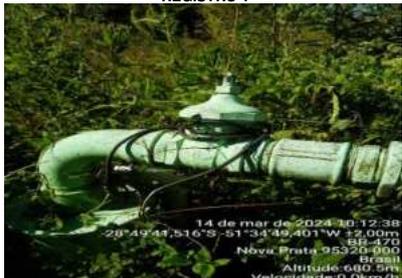
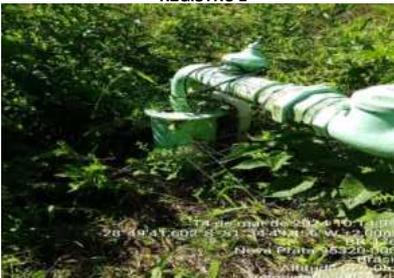
NC	CÓDIGO DA NC	UNIDADE	Poço 07
6	1.9	CONSTATAÇÃO	Falta de organização dos fios no entorno da estrutura do poço.
GRUPO	PRAZO	NÃO CONFORMIDADE	Falta de conservação e manutenção preventiva de unidade.
2	365 dias	OBSERVAÇÃO

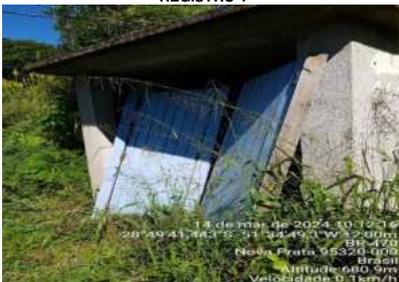
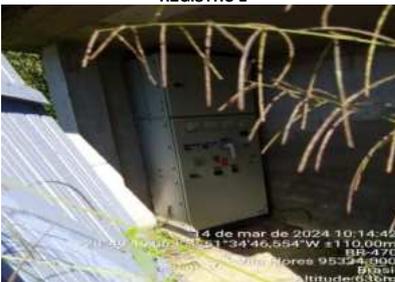
NC	CÓDIGO DA NC	UNIDADE	Poço 07
7	1.9	CONSTATAÇÃO	Porta da casa do quadro de comando danificada.
GRUPO	PRAZO	NÃO CONFORMIDADE	Falta de conservação e manutenção preventiva de unidade.
2	365 dias	OBSERVAÇÃO

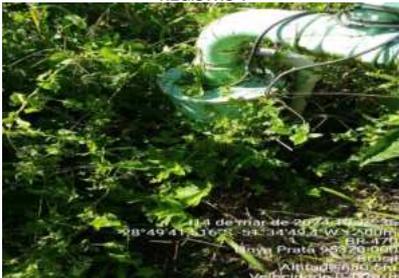
REGISTRO 1

NC	CÓDIGO DA NC	UNIDADE	Poço 07
8	1.10	CONSTATAÇÃO	Não há laje sanitária.
GRUPO	PRAZO	NÃO CONFORMIDADE	O poço não possui laje sanitária com dimensões conforme a norma técnica.
2	365 dias	OBSERVAÇÃO	A NBR 12212/2017 estabelece que a laje de proteção deve ser em concreto armado, com cobertura mínima de 1,5 x 1,5 m e espessura mínima de 10 cm.

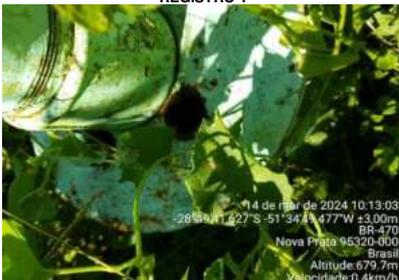
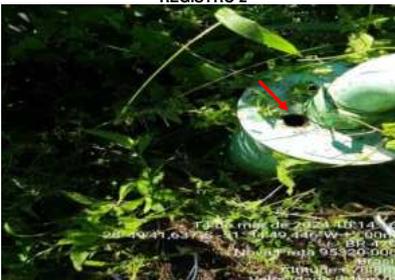
NC	CÓDIGO DA NC	UNIDADE	Poço 07
9	1.11	CONSTATAÇÃO	Há furo na tampa.
GRUPO	PRAZO	NÃO CONFORMIDADE	A tampa do poço não protege de contaminações superficiais.
2	180 dias	OBSERVAÇÃO

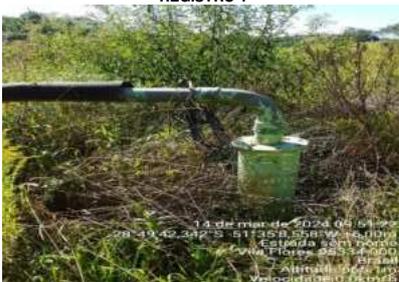
REGISTRO 1

NC	CÓDIGO DA NC	UNIDADE	Poço 08
13	1.9	CONSTATAÇÃO	Vegetação alta no terreno.
GRUPO	PRAZO	NÃO CONFORMIDADE	Falta de conservação e manutenção preventiva de unidade.
2	365 dias	OBSERVAÇÃO

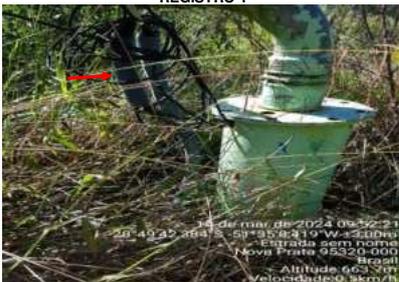
REGISTRO 1

NC	CÓDIGO DA NC	UNIDADE	Poço 08
14	1.9	CONSTATAÇÃO	Falta de organização dos fios no entorno da estrutura do poço.
GRUPO	PRAZO	NÃO CONFORMIDADE	Falta de conservação e manutenção preventiva de unidade.
2	365 dias	OBSERVAÇÃO

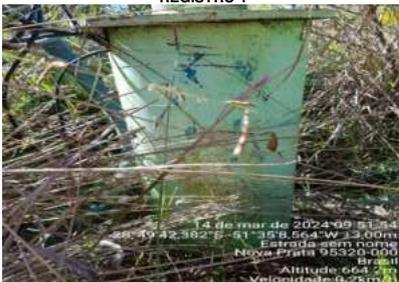
REGISTRO 1

NC	CÓDIGO DA NC	UNIDADE	Poço 08
15	1.10	CONSTATAÇÃO	A laje sanitária não atende aos padrões da norma técnica.
GRUPO	PRAZO	NÃO CONFORMIDADE	O poço não possui laje sanitária com dimensões conforme a norma técnica.
2	365 dias	OBSERVAÇÃO	A NBR 12212/2017 estabelece que a laje de proteção deve ser em concreto armado, com cobertura mínima de 1,5 x 1,5 m e espessura mínima de 10 cm.

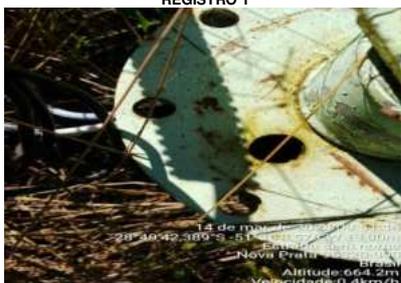
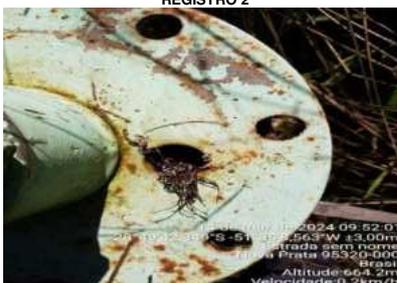
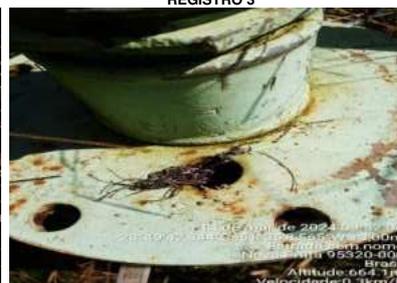
NC	CÓDIGO DA NC	UNIDADE	Poço 08
16	1.11	CONSTATAÇÃO	Há furos na tampa.
GRUPO	PRAZO	NÃO CONFORMIDADE	A tampa do poço não protege de contaminações superficiais.
2	180 dias	OBSERVAÇÃO

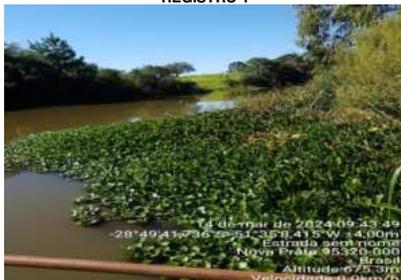
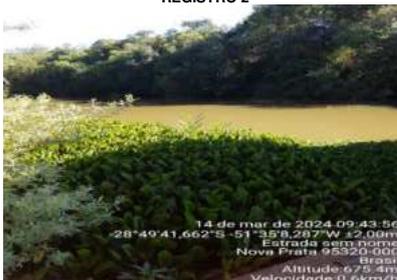
NC	CÓDIGO DA NC	UNIDADE	Captação superficial e EBAB Arroio Retiro
17	1.4	CONSTATAÇÃO	Há macrofitas na captação superficial.
GRUPO	PRAZO	NÃO CONFORMIDADE	Indícios de eutrofização no manancial superficial.
2	365 dias	OBSERVAÇÃO

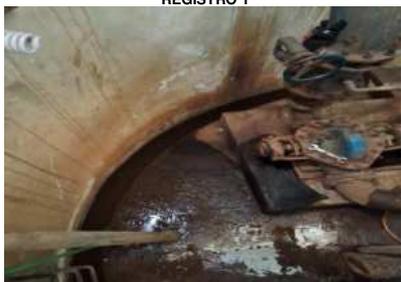
REGISTRO 1

NC	CÓDIGO DA NC	UNIDADE	Captação superficial e EBAB Arroio Retiro
18	1.6	CONSTATAÇÃO	A bomba de captação apresenta vazamentos.
GRUPO	PRAZO	NÃO CONFORMIDADE	Falta de conservação e manutenção preventiva de unidade.
2	365 dias	OBSERVAÇÃO

1.6	Equipamentos estão isentos de vazamentos aparentes de água?		X		A bomba de captação apresenta vazamentos.
	1.7	Os equipamentos estão em condições de manutenção mecânica ou elétrica adequadas?	X

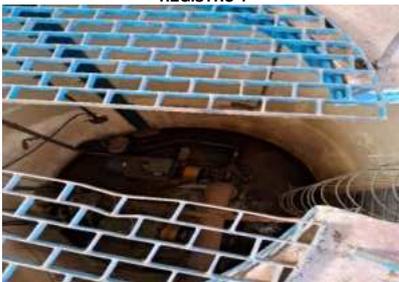
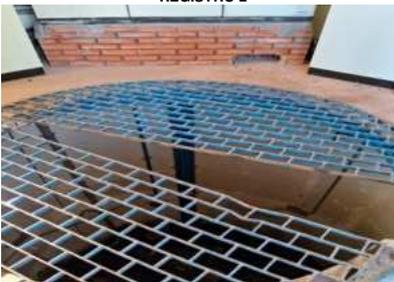
NC	CÓDIGO DA NC	UNIDADE	Captação superficial e EBAB Arroio Retiro
19	1.8	CONSTATAÇÃO	A grade de proteção do local das bombas estava aberta.
GRUPO	PRAZO	NÃO CONFORMIDADE	Não proporcionar a segurança das edificações e dos operadores.
2	365 dias	OBSERVAÇÃO

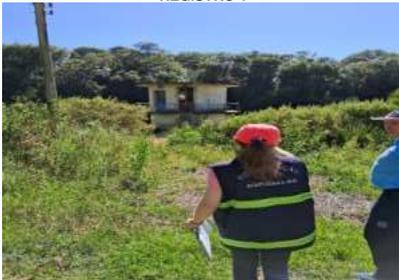
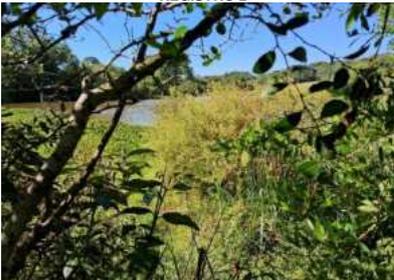
NC	CÓDIGO DA NC	UNIDADE	Captação superficial e EBAB Arroio Retiro
20	1.9	CONSTATAÇÃO	Vegetação alta até chegar no local da captação e da barragem.
GRUPO	PRAZO	NÃO CONFORMIDADE	Falta de conservação e manutenção preventiva de unidade.
2	365 dias	OBSERVAÇÃO

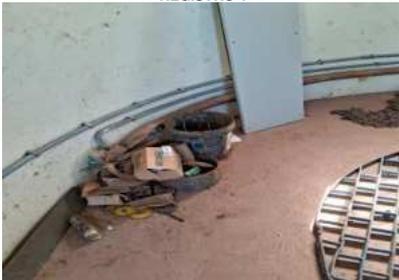
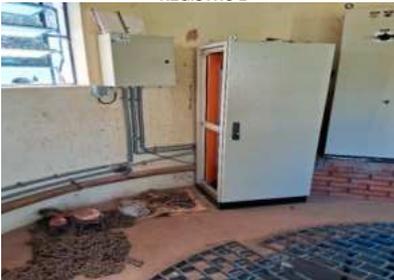
NC	CÓDIGO DA NC	UNIDADE	Captação superficial e EBAB Arroio Retiro
21	1.9	CONSTATAÇÃO	Acúmulo de resíduos de obras na casa das bombas.
GRUPO	PRAZO	NÃO CONFORMIDADE	Acúmulo de resíduos em local inapropriado e/ou armazenamento inadequado.
2	90 dias	OBSERVAÇÃO

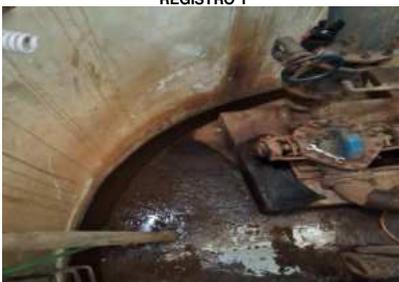
REGISTRO 1

NC	CÓDIGO DA NC	UNIDADE	Captação superficial e EBAB Arroio Retiro
24	2.5	CONSTATAÇÃO	Há acúmulo de água na área das bombas.
GRUPO	PRAZO	NÃO CONFORMIDADE	Drenagem da estrutura inadequada.
2	365 dias	OBSERVAÇÃO

2.4	Equipamentos estão isentos de vazamentos aparentes de água?				Respondido na captação superficial Arroio Retiro
	2.5	Drenagens da área de bombeamento estão adequadas?		X		Há acúmulo de água na área das bombas.

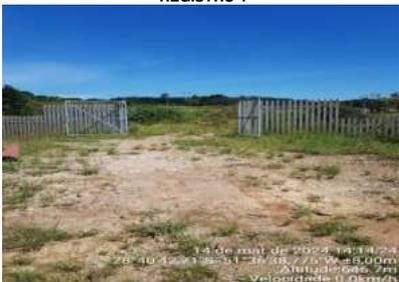
REGISTRO 1

NC	CÓDIGO DA NC	UNIDADE	Captação superficial e EBAB Rio da Prata
25	1.2	CONSTATAÇÃO	Há falhas no cercamento.
GRUPO	PRAZO	NÃO CONFORMIDADE	Não isolar a área dando condição ao acesso de pessoas não-autorizadas e sem garantir bom estado de limpeza do local.
2	365 dias	OBSERVAÇÃO

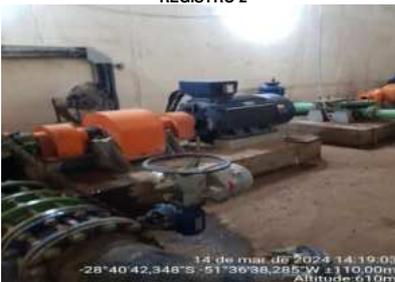
REGISTRO 2

NC	CÓDIGO DA NC	UNIDADE	Captação superficial e EBAB Rio da Prata
26	1.6	CONSTATAÇÃO	A bomba de captação apresenta vazamentos.
GRUPO	PRAZO	NÃO CONFORMIDADE	Falta de conservação e manutenção preventiva de unidade.
2	365 dias	OBSERVAÇÃO

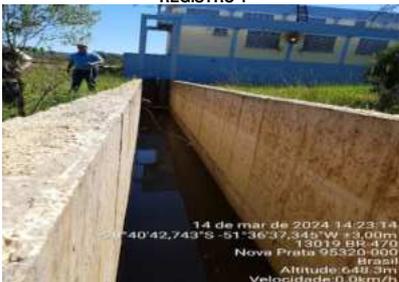
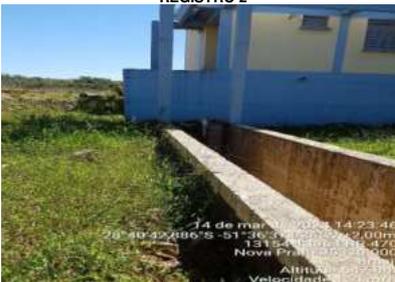
NC	CÓDIGO DA NC	UNIDADE	Captação superficial e EBAB Rio da Prata
27	1.8	CONSTATAÇÃO	Ausência de dispositivo de proteção contra quedas no canal da captação.
GRUPO	PRAZO	NÃO CONFORMIDADE	Não proporcionar a segurança das edificações e dos operadores.
2	365 dias	OBSERVAÇÃO

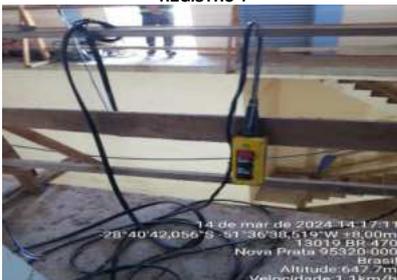
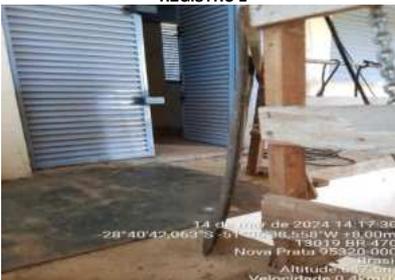
NC	CÓDIGO DA NC	UNIDADE	Captação superficial e EBAB Rio da Prata
28	1.8	CONSTATAÇÃO	Guarda corpo da casa de bombas frágil, não protege contra quedas, e há partes sem proteção.
GRUPO	PRAZO	NÃO CONFORMIDADE	Não proporcionar a segurança das edificações e dos operadores.
2	365 dias	OBSERVAÇÃO

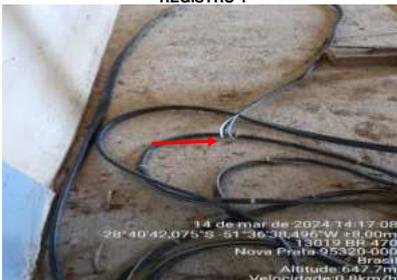
REGISTRO 1

NC	CÓDIGO DA NC	UNIDADE	Captação superficial e EBAB Rio da Prata
29	1.8	CONSTATAÇÃO	Fiação elétrica exposta.
GRUPO	PRAZO	NÃO CONFORMIDADE	Não proporcionar a segurança das edificações e dos operadores.
2	90 dias	OBSERVAÇÃO	NR 10

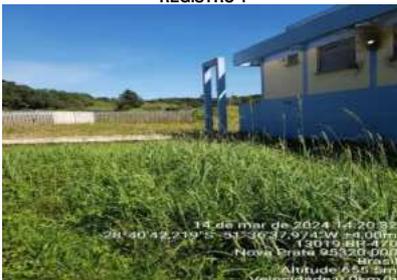
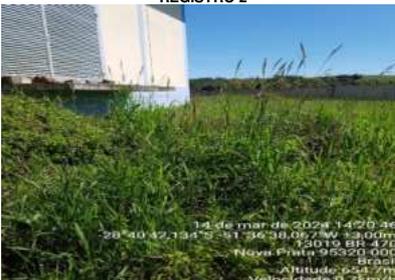
NC	CÓDIGO DA NC	UNIDADE	Captação superficial e EBAB Rio da Prata
30	1.9	CONSTATAÇÃO	Vegetação alta no terreno.
GRUPO	PRAZO	NÃO CONFORMIDADE	Falta de conservação e manutenção preventiva de unidade.
2	365 dias	OBSERVAÇÃO

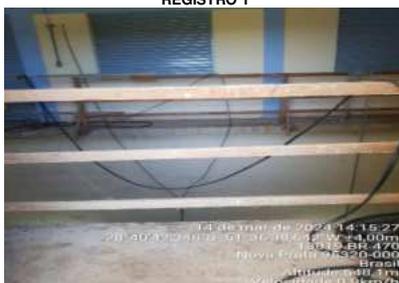
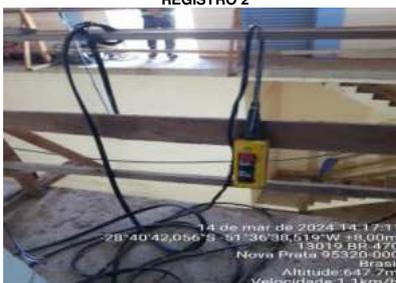
NC	CÓDIGO DA NC	UNIDADE	Captação superficial e EBAB Rio da Prata
31	1.9	CONSTATAÇÃO	Fios elétricos desorganizados dentro da casa de bombas.
GRUPO	PRAZO	NÃO CONFORMIDADE	Falta de conservação e manutenção preventiva de unidade.
2	365 dias	OBSERVAÇÃO

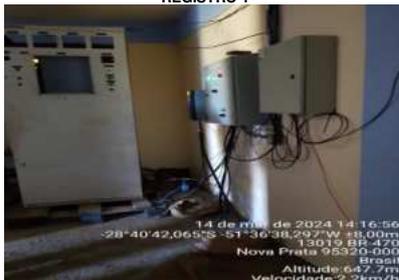
REGISTRO 1

NC	CÓDIGO DA NC	UNIDADE	Captação superficial e EBAB Rio da Prata
32	1.9	CONSTATAÇÃO	Falta de organização dos fios no painel de controle.
GRUPO	PRAZO	NÃO CONFORMIDADE	Falta de conservação e manutenção preventiva de unidade.
2	365 dias	OBSERVAÇÃO

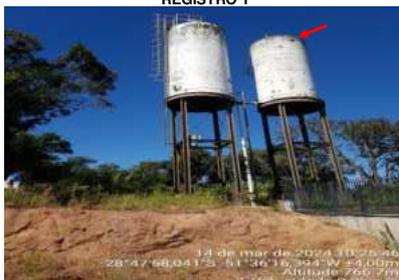
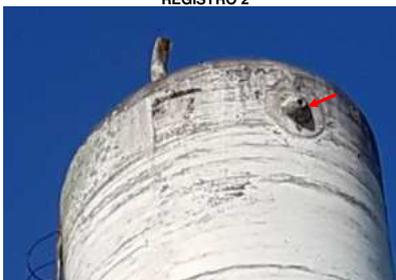
NC	CÓDIGO DA NC	UNIDADE	Reservatório - R7 e R11 Industrial
33	6.5	CONSTATAÇÃO	A tubulação do extravador do R11 está sem tela.
GRUPO	PRAZO	NÃO CONFORMIDADE	Ausência de tubulação de ventilação protegidas com tela e com cobertura que impeça a entrada de água de chuva e limite a entrada de poeira.
2	90 dias	OBSERVAÇÃO

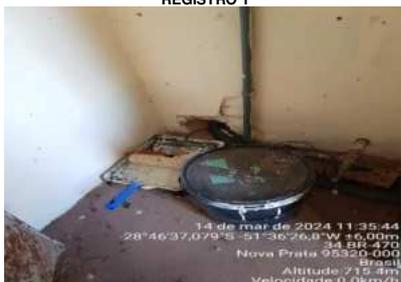
REGISTRO 1

NC	CÓDIGO DA NC	UNIDADE	EBAT - Promorar
38	2.8	CONSTATAÇÃO	Acúmulo de resíduos de obras na área da EBAT.
GRUPO	PRAZO	NÃO CONFORMIDADE	Acúmulo de resíduos em local inapropriado e/ou armazenamento inadequado.
2	90 dias	OBSERVAÇÃO

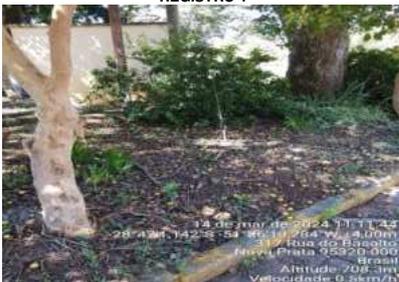
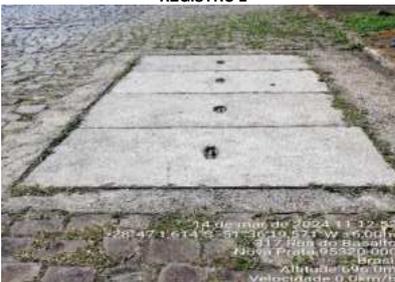
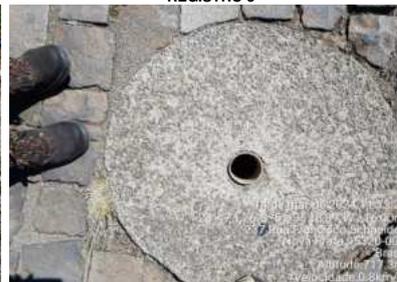
NC	CÓDIGO DA NC	UNIDADE	EBAT - Santa Cruz
40	2.1	CONSTATAÇÃO	Não há identificação por placa ou outro meio.
GRUPO	PRAZO	NÃO CONFORMIDADE	Inexistência de placa de identificação da área da EBAT.
2	365 dias	OBSERVAÇÃO

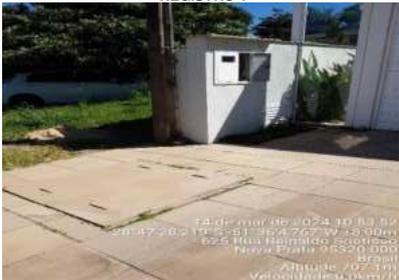
REGISTRO 1

NC	CÓDIGO DA NC	UNIDADE	EBAT - Sagrada Família
41	2.1	CONSTATAÇÃO	Não há identificação por placa ou outro meio.
GRUPO	PRAZO	NÃO CONFORMIDADE	Inexistência de placa de identificação da área da EBAT.
2	365 dias	OBSERVAÇÃO

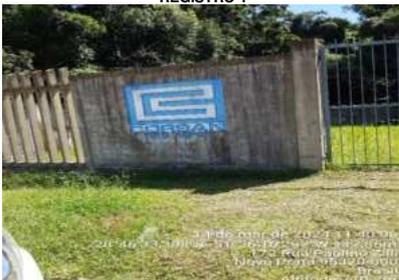
REGISTRO 1

NC	CÓDIGO DA NC	UNIDADE	EBAT - Monte Belo
42	2.1	CONSTATAÇÃO	Não há identificação por placa ou outro meio.
GRUPO	PRAZO	NÃO CONFORMIDADE	Inexistência de placa de identificação da área da EBAT.
2	365 dias	OBSERVAÇÃO	No muro está escrito EBAB, porém é uma EBAT.

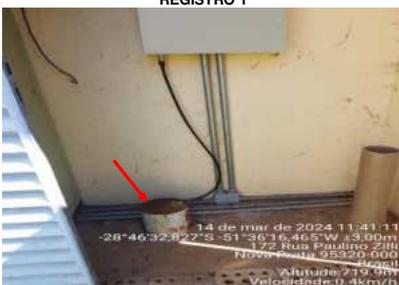
REGISTRO 1

NC	CÓDIGO DA NC	UNIDADE	EBAT - Monte Belo
43	2.8	CONSTATAÇÃO	Acúmulo de resíduos de obras na área da EBAT.
GRUPO	PRAZO	NÃO CONFORMIDADE	Acúmulo de resíduos em local inapropriado e/ou armazenamento inadequado.
2	90 dias	OBSERVAÇÃO

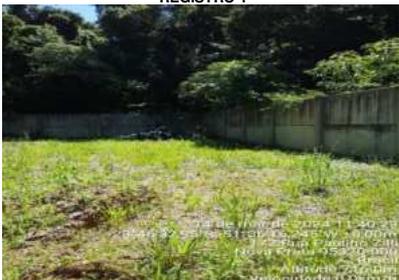
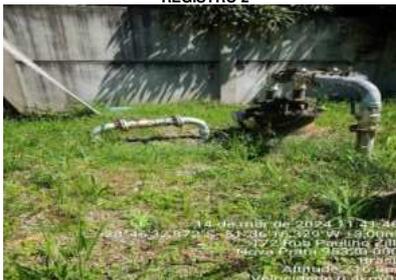
NC	CÓDIGO DA NC	UNIDADE	EBAT - Monte Belo
44	2.8	CONSTATAÇÃO	Vegetação alta no terreno.
GRUPO	PRAZO	NÃO CONFORMIDADE	Falta de conservação e manutenção preventiva de unidade.
2	365 dias	OBSERVAÇÃO

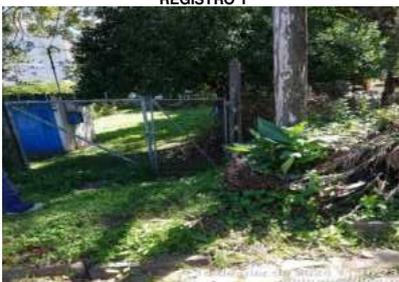
REGISTRO 1

NC	CÓDIGO DA NC	UNIDADE	EBAT - Antiga Santa Cruz
45	2.1	CONSTATAÇÃO	Não há identificação por placa ou outro meio.
GRUPO	PRAZO	NÃO CONFORMIDADE	Inexistência de placa de identificação da área da EBAT.
2	365 dias	OBSERVAÇÃO

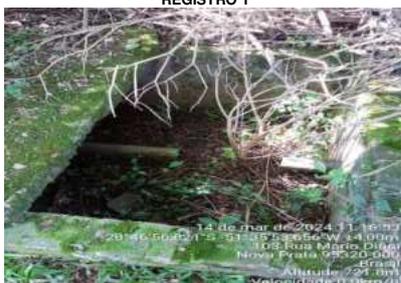
NC	CÓDIGO DA NC	UNIDADE	EBAT - Antiga Santa Cruz
46	2.7	CONSTATAÇÃO	Caixa do registro com a tampa de concreto aberta.
GRUPO	PRAZO	NÃO CONFORMIDADE	Não proporcionar a segurança das edificações e dos operadores.
2	365 dias	OBSERVAÇÃO

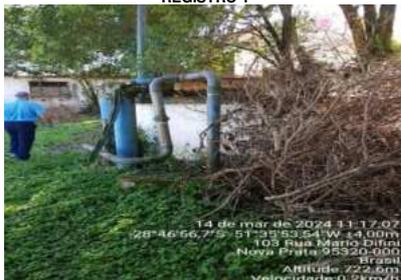
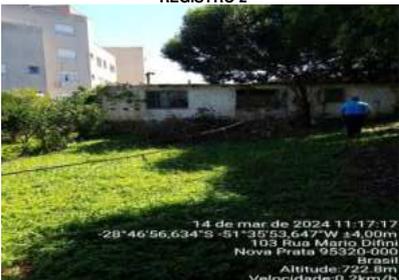
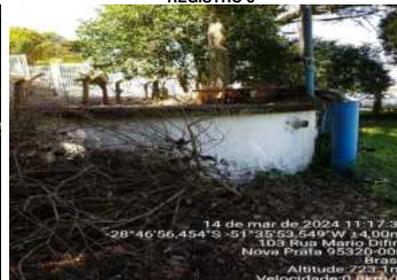
NC	CÓDIGO DA NC	UNIDADE	EBAT - Antiga Santa Cruz
47	2.8	CONSTATAÇÃO	Acúmulo de resíduos de poda.
GRUPO	PRAZO	NÃO CONFORMIDADE	Acúmulo de resíduos em local inapropriado e/ou armazenamento inadequado.
2	90 dias	OBSERVAÇÃO

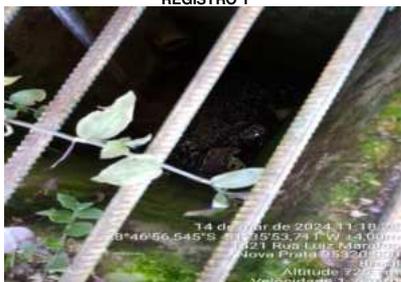
REGISTRO 1

NC	CÓDIGO DA NC	UNIDADE	EBAT - Antiga Santa Cruz
48	2.8	CONSTATAÇÃO	Água parada dentro da caixa do resgistro do reservatório.
GRUPO	PRAZO	NÃO CONFORMIDADE	Falta de conservação e manutenção preventiva de unidade.
2	365 dias	OBSERVAÇÃO

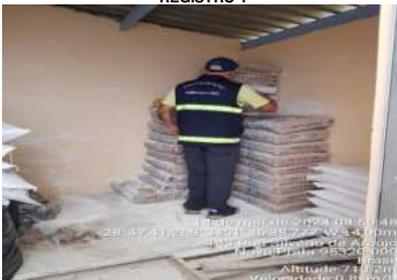
REGISTRO 1

NC	CÓDIGO DA NC	UNIDADE	Estação de Tratamento de Água
53	3.8	CONSTATAÇÃO	Há hidróxido de cálcio no chão.
GRUPO	PRAZO	NÃO CONFORMIDADE	Falta de conservação e manutenção preventiva de unidade.
2	365 dias	OBSERVAÇÃO

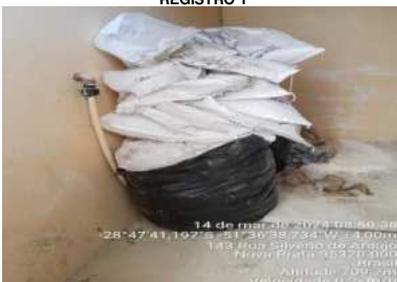
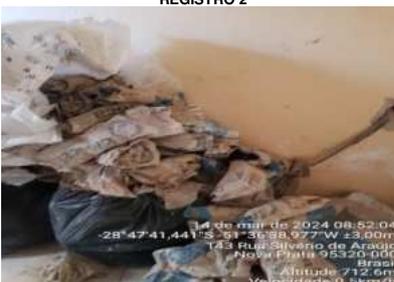
NC	CÓDIGO DA NC	UNIDADE	Estação de Tratamento de Água
54	3.8	CONSTATAÇÃO	Acúmulo de sacos vazios de hidróxido de cálcio e fluossilicato de sódio no depósito desses produtos.
GRUPO	PRAZO	NÃO CONFORMIDADE	Acúmulo de resíduos em local inapropriado e/ou armazenamento inadequado.
2	90 dias	OBSERVAÇÃO

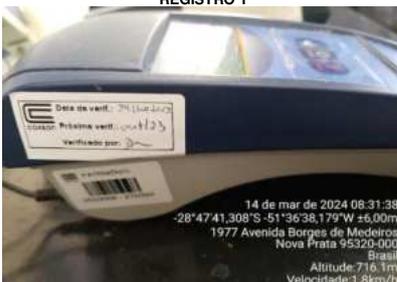
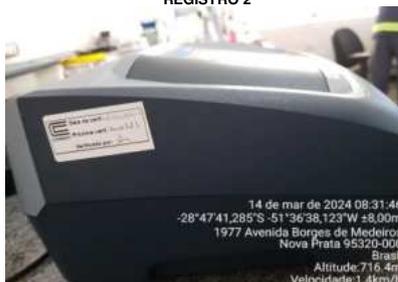
NC	CÓDIGO DA NC	UNIDADE	Estação de Tratamento de Água
57	3.12	CONSTATAÇÃO	Os registros de calibração externa dos equipamentos para as análises estão vencidos.
GRUPO	PRAZO	NÃO CONFORMIDADE	Ausência de evidência de calibração dos equipamentos.
2	90 dias	OBSERVAÇÃO

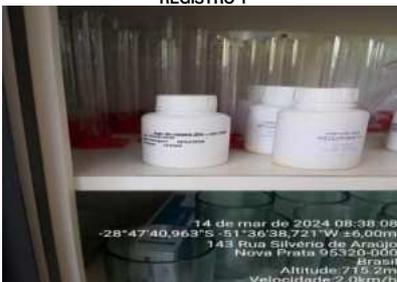
REGISTRO 1

NC	CÓDIGO DA NC	UNIDADE	Estação de Tratamento de Água
58	3.13	CONSTATAÇÃO	Há produto químico vencido: Agar Contagem 20g.
GRUPO	PRAZO	NÃO CONFORMIDADE	Possuir em suas dependências produto do processo fora do prazo de validade.
2	90 dias	OBSERVAÇÃO

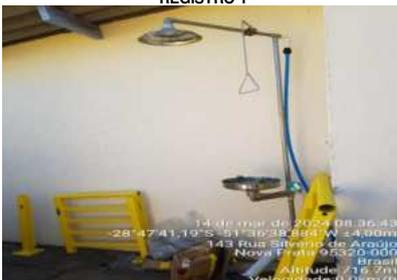
REGISTRO 1

NC	CÓDIGO DA NC	UNIDADE	Estação de Tratamento de Água
59	3.14	CONSTATAÇÃO	O chuveiro encontra-se distante e com um nível de escada em relação ao laboratório.
GRUPO	PRAZO	NÃO CONFORMIDADE	Não proporcionar a segurança das edificações e dos operadores.
2	365 dias	OBSERVAÇÃO	De acordo com a NBR 16291 de 2014, o chuveiro de emergência deve estar disposto em um local que possibilite uso imediato, que possa ser alcançado em menos de 10 s.

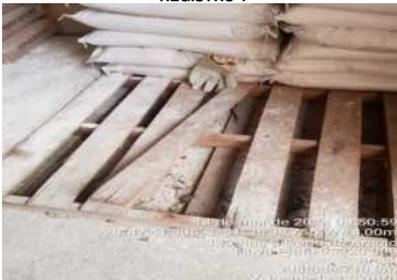
REGISTRO 1

NC	CÓDIGO DA NC	UNIDADE	Estação de Tratamento de Água
60	3.19	CONSTATAÇÃO	Pallet do fluossilicato de sódio quebrado.
GRUPO	PRAZO	NÃO CONFORMIDADE	Não proporcionar a segurança das edificações e dos operadores.
2	365 dias	OBSERVAÇÃO

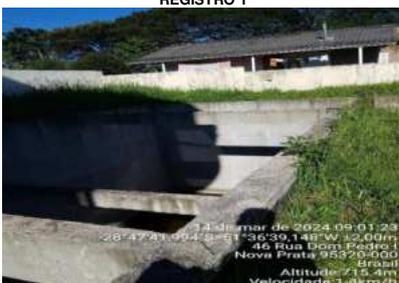
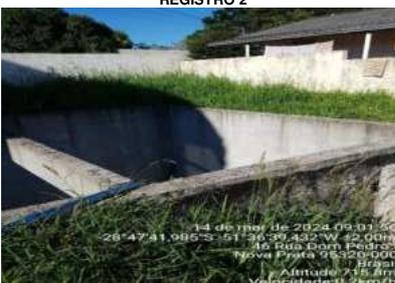
NC	CÓDIGO DA NC	UNIDADE	Estação de Tratamento de Água
61	3.19	CONSTATAÇÃO	Não há guarda corpo no decantador retangular.
GRUPO	PRAZO	NÃO CONFORMIDADE	Não proporcionar a segurança das edificações e dos operadores.
2	365 dias	OBSERVAÇÃO

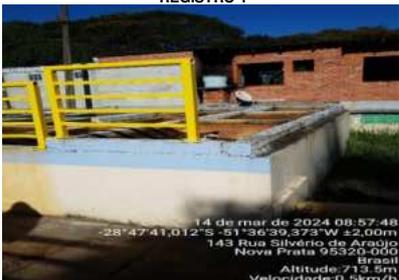
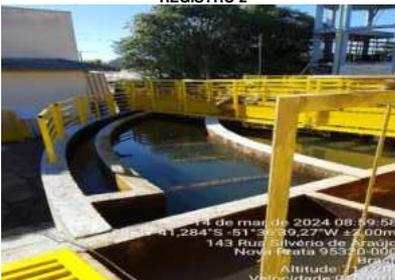
NC	CÓDIGO DA NC	UNIDADE	Estação de Tratamento de Água
62	3.19	CONSTATAÇÃO	Há partes faltantes do guarda corpo no decantador circular e floculadores.
GRUPO	PRAZO	NÃO CONFORMIDADE	Não proporcionar a segurança das edificações e dos operadores.
2	365 dias	OBSERVAÇÃO

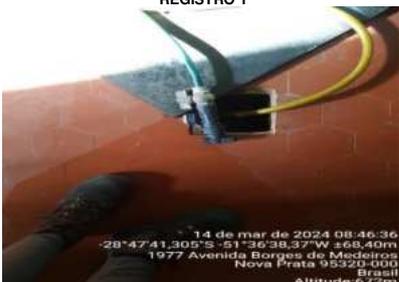
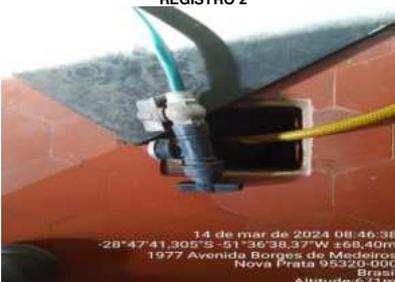
NC	CÓDIGO DA NC	UNIDADE	Estação de Tratamento de Água
63	3.19	CONSTATAÇÃO	Buraco na área de coleta de água dos filtros.
GRUPO	PRAZO	NÃO CONFORMIDADE	Não proporcionar a segurança das edificações e dos operadores.
2	365 dias	OBSERVAÇÃO

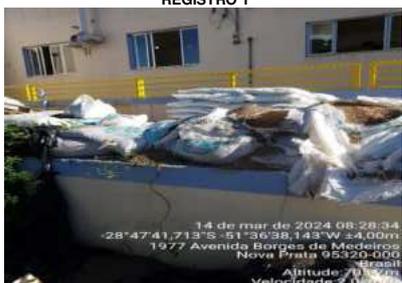
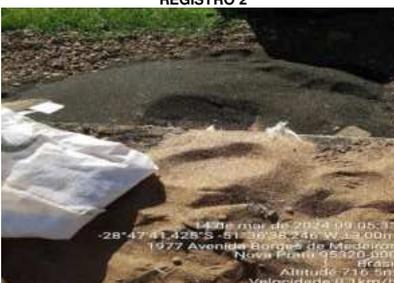
NC	CÓDIGO DA NC	UNIDADE	Estação de Tratamento de Água
64	3.20	CONSTATAÇÃO	A areia e carvão ativado empregados nos filtros encontram-se espalhados pelo pátio.
GRUPO	PRAZO	NÃO CONFORMIDADE	Armazenamento inadequado de produtos utilizados no processo.
2	90 dias	OBSERVAÇÃO

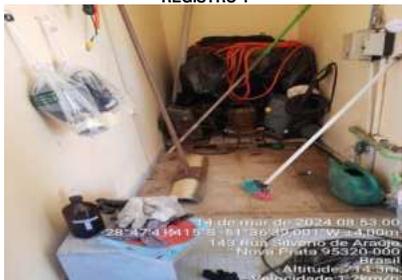
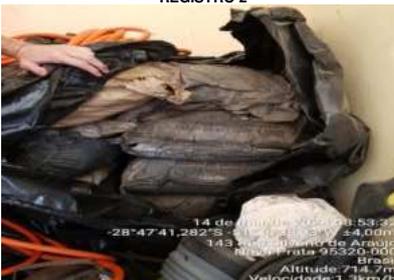
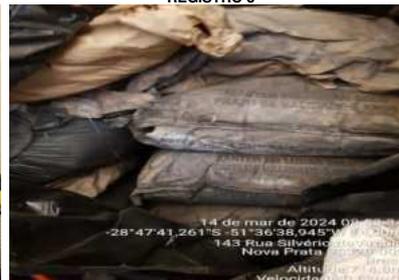
NC	CÓDIGO DA NC	UNIDADE	Estação de Tratamento de Água
65	3.20	CONSTATAÇÃO	Carvão ativado armazenado dentro da casa da ETA junto com outros equipamentos.
GRUPO	PRAZO	NÃO CONFORMIDADE	Armazenamento inadequado de produtos utilizados no processo.
2	90 dias	OBSERVAÇÃO

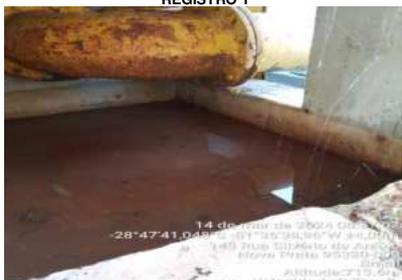
REGISTRO 1

NC	CÓDIGO DA NC	UNIDADE	Estação de Tratamento de Água
66	3.20	CONSTATAÇÃO	Água parada embaixo da tubulação de adução.
GRUPO	PRAZO	NÃO CONFORMIDADE	Falta de conservação e manutenção preventiva de unidade.
2	365 dias	OBSERVAÇÃO	Risco de atração de vetores.

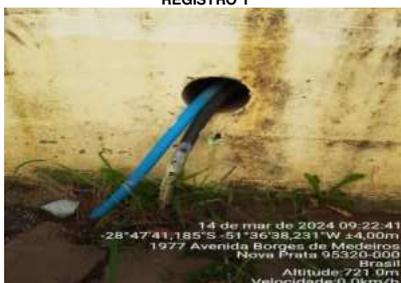
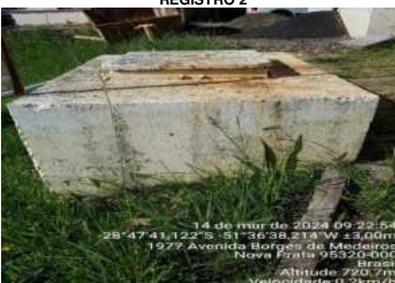
NC	CÓDIGO DA NC	UNIDADE	Estação de Tratamento de Água
70	3.20	CONSTATAÇÃO	Há um buraco por onde passa as mangueiras da câmara de contato do cloro e flúor.
GRUPO	PRAZO	NÃO CONFORMIDADE	Ausência de orifícios protegidos com tela ou com cobertura que impeça a entrada de água de chuva e limite a entrada de poeira.
2	90 dias	OBSERVAÇÃO

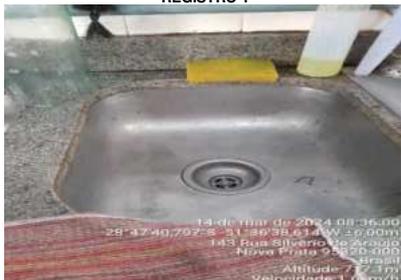
REGISTRO 1

NC	CÓDIGO DA NC	UNIDADE	Estação de Tratamento de Água
71	3.20	CONSTATAÇÃO	Os resíduos químicos líquidos das análises são descartados na pia.
GRUPO	PRAZO	NÃO CONFORMIDADE	Acúmulo de resíduos em local inapropriado e/ou armazenamento inadequado.
2	90 dias	OBSERVAÇÃO

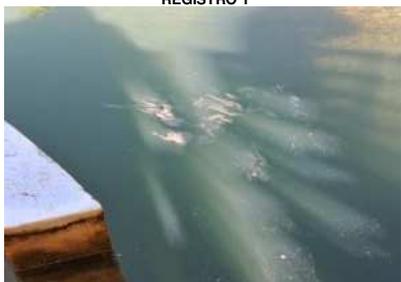
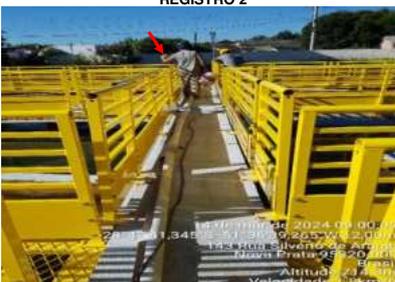
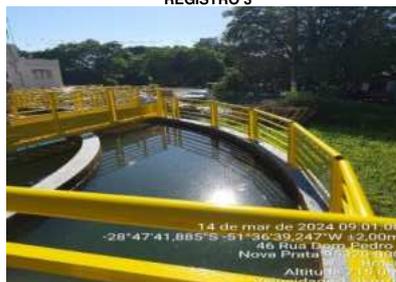
NC	CÓDIGO DA NC	UNIDADE	Estação de Tratamento de Água
72	3.20	CONSTATAÇÃO	Há solvente na água do decantador circular.
GRUPO	PRAZO	NÃO CONFORMIDADE	Acúmulo de resíduos em local inapropriado e/ou armazenamento inadequado.
2	90 dias	OBSERVAÇÃO	A ETA estava passando por reformas e os trabalhadores estavam manuseando tintas e solventes nas passarelas do decantador.

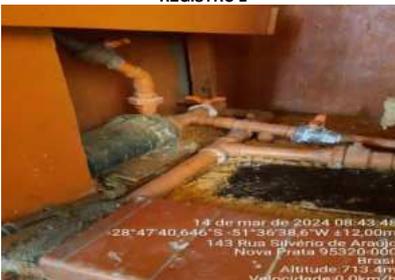
REGISTRO 2

NC	CÓDIGO DA NC	UNIDADE	Estação de Tratamento de Água
73	3.20	CONSTATAÇÃO	Válvulas por onde passa o sulfato de alumínio deterioradas.
GRUPO	PRAZO	NÃO CONFORMIDADE	Falta de conservação e manutenção preventiva de unidade.
2	365 dias	OBSERVAÇÃO

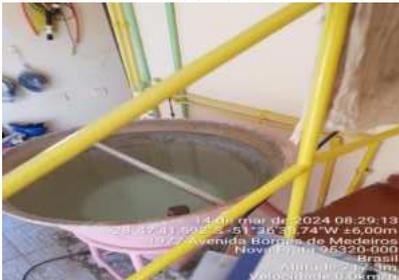
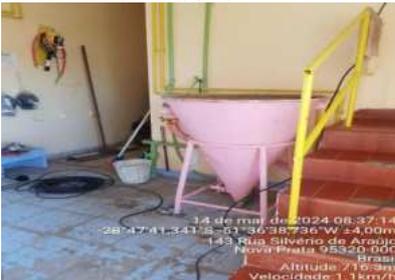
NC	CÓDIGO DA NC	UNIDADE	Estação de Tratamento de Água
74	3.20	CONSTATAÇÃO	Tanque de armazenamento de flúor sem identificação.
GRUPO	PRAZO	NÃO CONFORMIDADE	Falta de identificação de produtos químicos.
2	90 dias	OBSERVAÇÃO

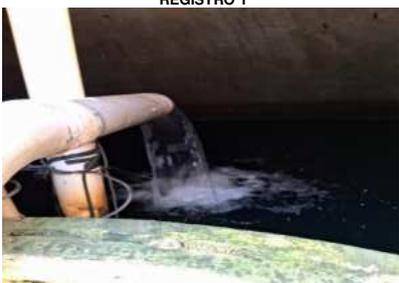
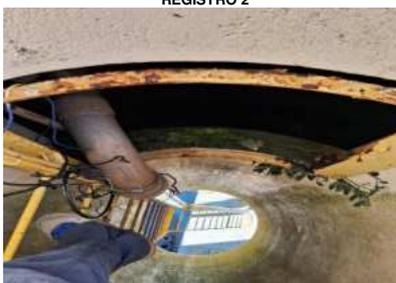
NC	CÓDIGO DA NC	UNIDADE	Reservatório - R2 ETA Elevado
79	6.4	CONSTATAÇÃO	A abertura de inspeção do reservatório está aberta.
GRUPO	PRAZO	NÃO CONFORMIDADE	Ausência de abertura de inspeção fechada com tampa inteiriça dotada de dispositivo e travamento.
2	180 dias	OBSERVAÇÃO

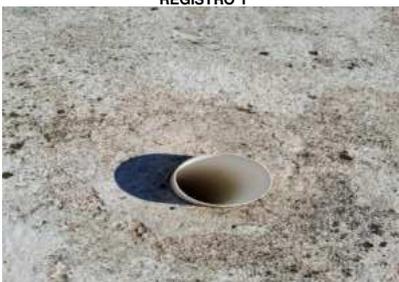
REGISTRO 1

NC	CÓDIGO DA NC	UNIDADE	Reservatório - R2 ETA Elevado
80	6.5	CONSTATAÇÃO	A tubulação de respiro está sem tela.
GRUPO	PRAZO	NÃO CONFORMIDADE	Ausência de tubulação de ventilação protegidas com tela e com cobertura que impeça a entrada de água de chuva e limite a entrada de poeira.
2	90 dias	OBSERVAÇÃO

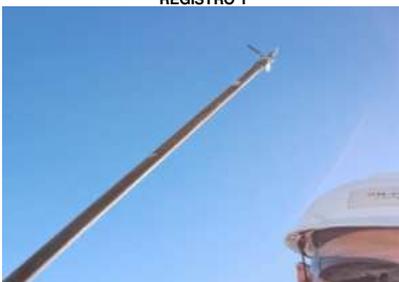
REGISTRO 1

NC	CÓDIGO DA NC	UNIDADE	Reservatório - R2 ETA Elevado
81	6.8	CONSTATAÇÃO	Não há sinalizador
GRUPO	PRAZO	NÃO CONFORMIDADE	Não existe no topo do reservatório pára-raios e/ou luz de sinalização de obstáculo elevado.
2	365 dias	OBSERVAÇÃO

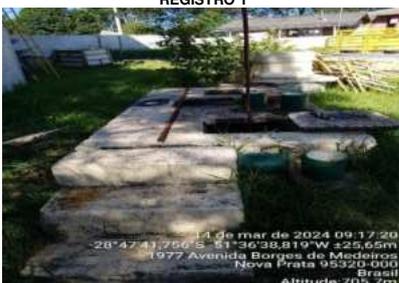
REGISTRO 1

NC	CÓDIGO DA NC	UNIDADE	Reservatório - R2 ETA Elevado
82	6.11	CONSTATAÇÃO	Caixa de manobra com a tampa de concreto aberta ou sem tampa.
GRUPO	PRAZO	NÃO CONFORMIDADE	Não proporcionar a segurança das edificações e dos operadores.
2	365 dias	OBSERVAÇÃO

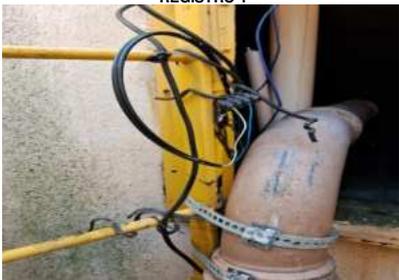
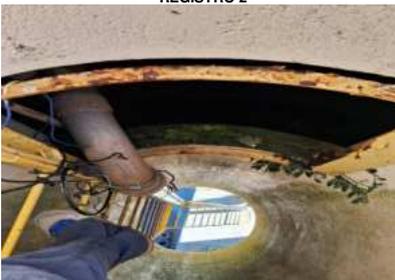
NC	CÓDIGO DA NC	UNIDADE	Reservatório - R2 ETA Elevado
83	6.12	CONSTATAÇÃO	Fios desorganizados na escada do reservatório.
GRUPO	PRAZO	NÃO CONFORMIDADE	Falta de conservação e manutenção preventiva de unidade.
2	180 dias	OBSERVAÇÃO

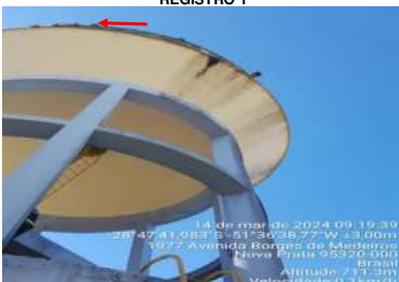
REGISTRO 1

NC	CÓDIGO DA NC	UNIDADE	Reservatório - R2 ETA Elevado
84	6.12	CONSTATAÇÃO	Vegetação crescendo na estrutura de concreto do reservatório.
GRUPO	PRAZO	NÃO CONFORMIDADE	Falta de conservação e manutenção preventiva de unidade.
2	180 dias	OBSERVAÇÃO

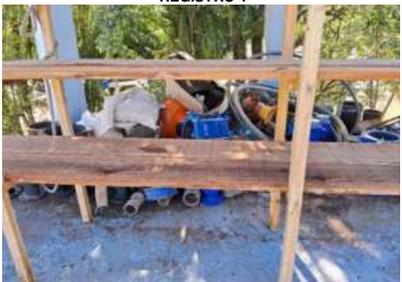
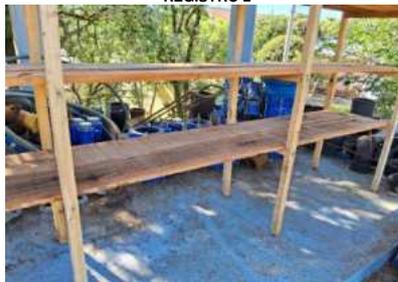
NC	CÓDIGO DA NC	UNIDADE	Reservatório - R2 ETA Elevado
85	6.12	CONSTATAÇÃO	Acúmulo de resíduos de obras.
GRUPO	PRAZO	NÃO CONFORMIDADE	Acúmulo de resíduos em local inapropriado e/ou armazenamento inadequado.
2	90 dias	OBSERVAÇÃO

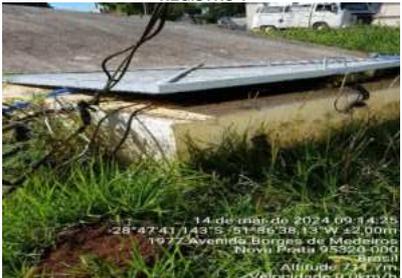
REGISTRO 1

NC	CÓDIGO DA NC	UNIDADE	Reservatório - R3 ETA Enterrado
86	6.4	CONSTATAÇÃO	A abertura de inspeção do reservatório não possui dispositivo de travamento.
GRUPO	PRAZO	NÃO CONFORMIDADE	Ausência de abertura de inspeção fechada com tampa inteira dotada de dispositivo e travamento.
2	180 dias	OBSERVAÇÃO

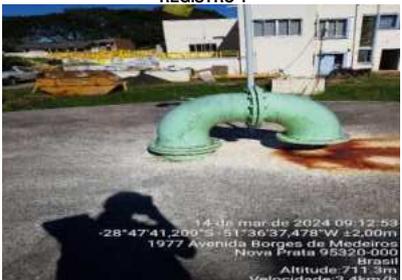
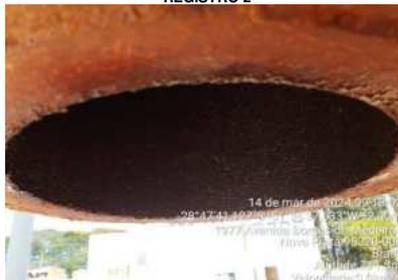
NC	CÓDIGO DA NC	UNIDADE	Reservatório - R3 ETA Enterrado
87	6.5	CONSTATAÇÃO	A tubulação de respiro está sem tela.
GRUPO	PRAZO	NÃO CONFORMIDADE	Ausência de tubulação de ventilação protegidas com tela e com cobertura que impeça a entrada de água de chuva e limite a entrada de poeira.
2	90 dias	OBSERVAÇÃO

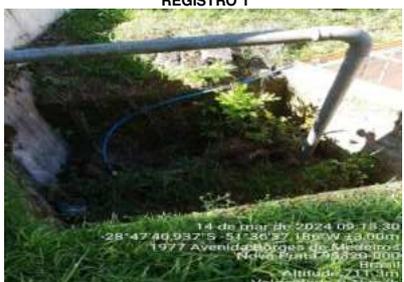
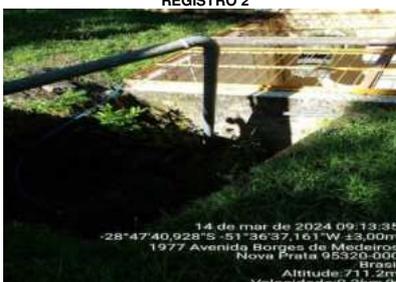
NC	CÓDIGO DA NC	UNIDADE	Reservatório - R3 ETA Enterrado
88	6.11	CONSTATAÇÃO	Caixa de concreto do registro sem dispositivo de proteção contra quedas.
GRUPO	PRAZO	NÃO CONFORMIDADE	Não proporcionar a segurança das edificações e dos operadores.
2	365 dias	OBSERVAÇÃO

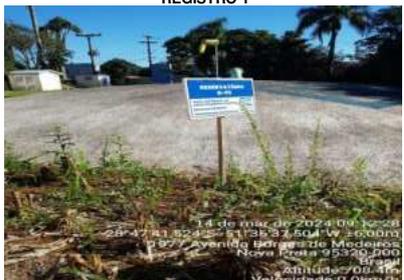
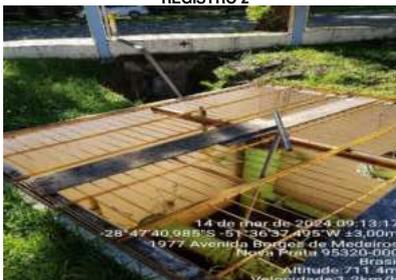
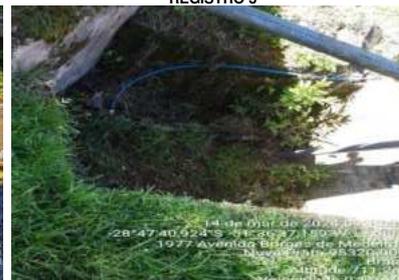
NC	CÓDIGO DA NC	UNIDADE	Reservatório - R3 ETA Enterrado
89	6.12	CONSTATAÇÃO	Vegetação dentro das caixas de manobra.
GRUPO	PRAZO	NÃO CONFORMIDADE	Falta de conservação e manutenção preventiva de unidade.
2	180 dias	OBSERVAÇÃO

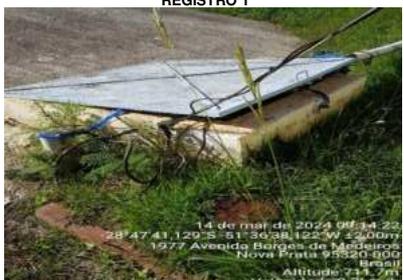
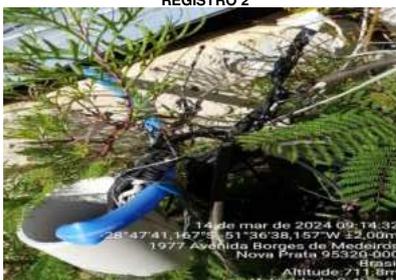
NC	CÓDIGO DA NC	UNIDADE	Reservatório - R3 ETA Enterrado
90	6.12	CONSTATAÇÃO	Fios desorganizados próximos à tampa de inspeção.
GRUPO	PRAZO	NÃO CONFORMIDADE	Falta de conservação e manutenção preventiva de unidade.
2	180 dias	OBSERVAÇÃO

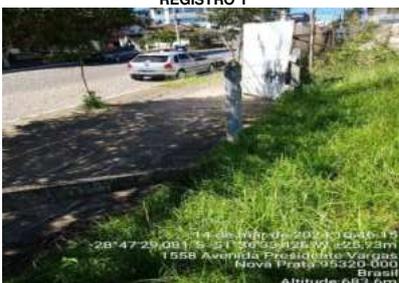
REGISTRO 1

NC	CÓDIGO DA NC	UNIDADE	Reservatório - R4 Quebra de Pressão (Presidente Vargas)
91	6.2	CONSTATAÇÃO	Há falhas no cercamento.
GRUPO	PRAZO	NÃO CONFORMIDADE	Não isolar a área dando condição ao acesso de pessoas não-autorizadas e sem garantir bom estado de limpeza do local.
2	365 dias	OBSERVAÇÃO

6.2	A área do reservatório está cercada adequadamente?		X		Há falhas no cercamento.
	6.3	Equipamentos e estruturas estão isentos de vazamentos aparentes de água?	X

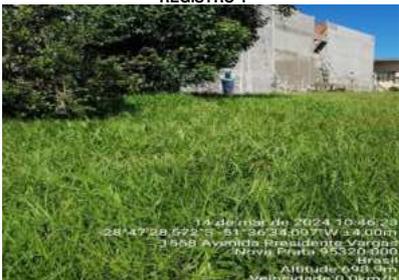
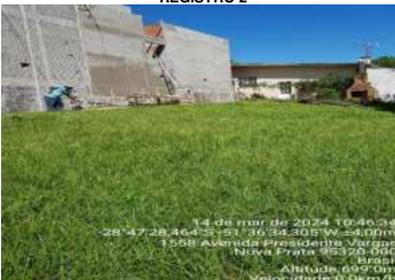
NC	CÓDIGO DA NC	UNIDADE	Reservatório - R4 Quebra de Pressão (Presidente Vargas)
92	6.12	CONSTATAÇÃO	Vegetação alta no terreno.
GRUPO	PRAZO	NÃO CONFORMIDADE	Falta de conservação e manutenção preventiva de unidade.
2	180 dias	OBSERVAÇÃO

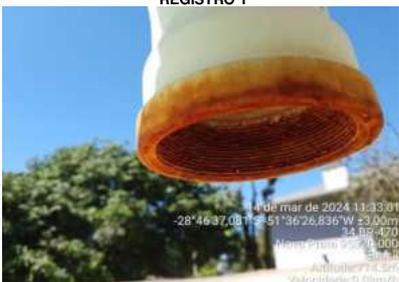
REGISTRO 1

NC	CÓDIGO DA NC	UNIDADE	Reservatório - R5 Buarque de Macedo
93	6.5	CONSTATAÇÃO	A tubulação de respiro está sem tela.
GRUPO	PRAZO	NÃO CONFORMIDADE	Ausência de tubulação de ventilação protegidas com tela e com cobertura que impeça a entrada de água de chuva e limite a entrada de poeira.
2	90 dias	OBSERVAÇÃO

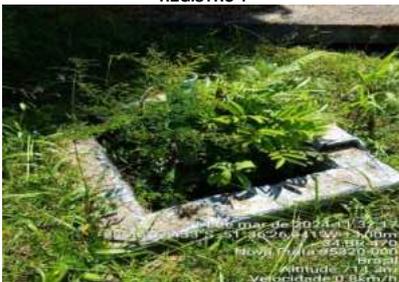
REGISTRO 1

NC	CÓDIGO DA NC	UNIDADE	
94	6.11	CONSTATAÇÃO	Reservatório - R5 Buarque de Macedo Caixa de concreto do registro sem dispositivo de proteção contra quedas.
GRUPO	PRAZO	NÃO CONFORMIDADE	Não proporcionar a segurança das edificações e dos operadores.
2	365 dias	OBSERVAÇÃO

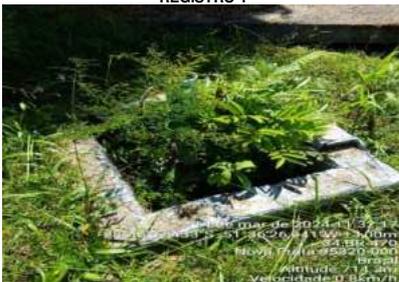
REGISTRO 1

NC	CÓDIGO DA NC	UNIDADE	
95	6.12	CONSTATAÇÃO	Reservatório - R5 Buarque de Macedo Vegetação dentro da caixa de manobra.
GRUPO	PRAZO	NÃO CONFORMIDADE	Falta de conservação e manutenção preventiva de unidade.
2	180 dias	OBSERVAÇÃO

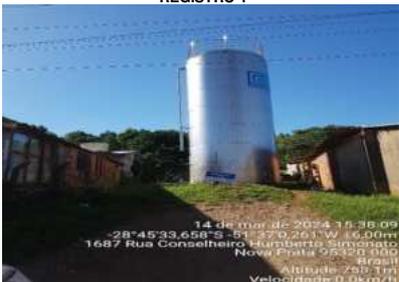
REGISTRO 1

NC	CÓDIGO DA NC	UNIDADE	
96	6.2	CONSTATAÇÃO	Reservatório - R6 Promorar Não há cercamento.
GRUPO	PRAZO	NÃO CONFORMIDADE	Não isolar a área dando condição ao acesso de pessoas não-autorizadas e sem garantir bom estado de limpeza do local.
2	365 dias	OBSERVAÇÃO

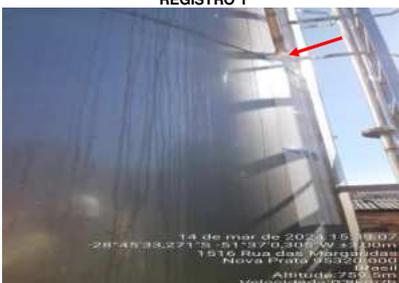
REGISTRO 1

NC	CÓDIGO DA NC	UNIDADE	Reservatório - R6 Promorar
97	6.3	CONSTATAÇÃO	A mangueira da marcação do nível está vazando.
GRUPO	PRAZO	NÃO CONFORMIDADE	Perda de água e/ou não executar redução de perdas na lavagem dos filtros.
2	365 dias	OBSERVAÇÃO

6.2	A área do reservatório está cercada adequadamente?		X		Não há cercamento
	6.3	Equipamentos e estruturas estão isentos de vazamentos aparentes de água?		X		Está pingando na mangueira da marcação do nível.

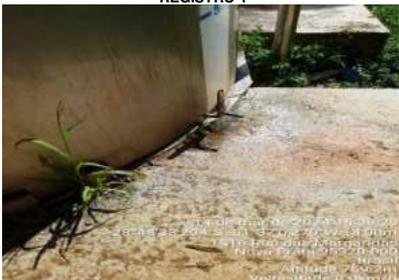
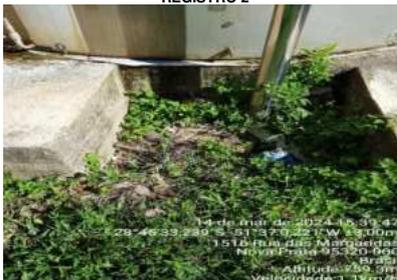
NC	CÓDIGO DA NC	UNIDADE	Reservatório - R6 Promorar
98	6.11	CONSTATAÇÃO	Ausência de dispositivo de proteção contra quedas na área da base de concreto por onde passam as tubulações do reservatório.
GRUPO	PRAZO	NÃO CONFORMIDADE	Não proporcionar a segurança das edificações e dos operadores.
2	365 dias	OBSERVAÇÃO

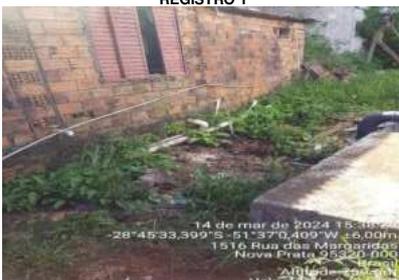
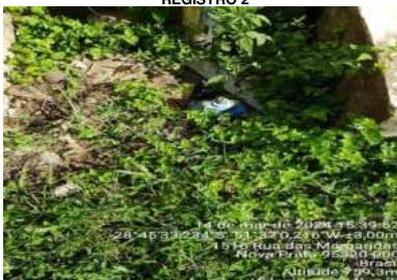
NC	CÓDIGO DA NC	UNIDADE	Reservatório - R6 Promorar
99	6.12	CONSTATAÇÃO	Vegetação alta no terreno, inclusive no registro do reservatório.
GRUPO	PRAZO	NÃO CONFORMIDADE	Falta de conservação e manutenção preventiva de unidade.
2	180 dias	OBSERVAÇÃO

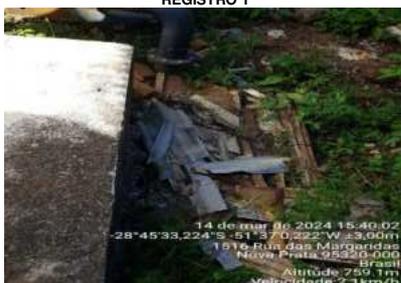
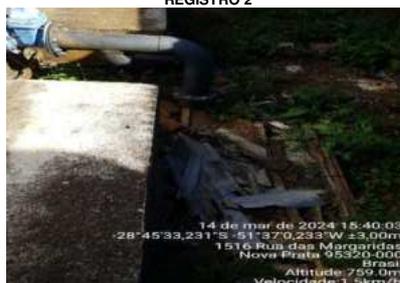
NC	CÓDIGO DA NC	UNIDADE	Reservatório - R6 Promorar
100	6.12	CONSTATAÇÃO	Acúmulo de resíduos da construção civil.
GRUPO	PRAZO	NÃO CONFORMIDADE	Acúmulo de resíduos em local inapropriado e/ou armazenamento inadequado.
2	90 dias	OBSERVAÇÃO

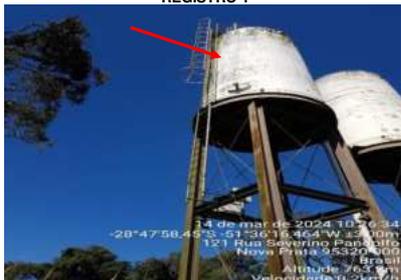
REGISTRO 1

NC	CÓDIGO DA NC	UNIDADE	Reservatório - R7 e R11 Industrial
101	6.1	CONSTATAÇÃO	Não há identificação por placa ou outro meio do reservatório 07
GRUPO	PRAZO	NÃO CONFORMIDADE	Inexistência de placa de identificação do reservatório.
2	365 dias	OBSERVAÇÃO

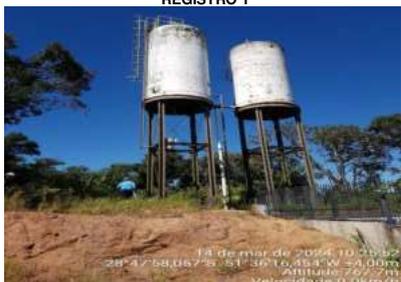
REGISTRO 1

NC	CÓDIGO DA NC	UNIDADE	Reservatório - R7 e R11 Industrial
102	6.2	CONSTATAÇÃO	Não há cercamento.
GRUPO	PRAZO	NÃO CONFORMIDADE	Não isolar a área dando condição ao acesso de pessoas não-autorizadas e sem garantir bom estado de limpeza do local.
2	365 dias	OBSERVAÇÃO

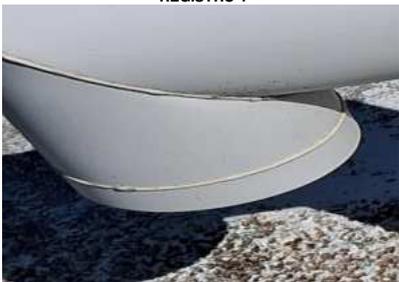
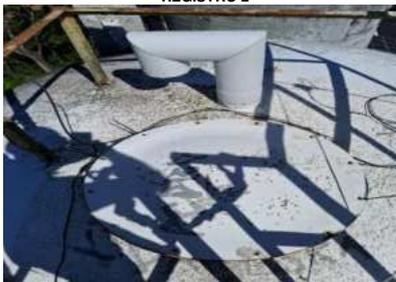
NC	CÓDIGO DA NC	UNIDADE	Reservatório - R7 e R11 Industrial
103	6.5	CONSTATAÇÃO	A tubulação de respiro do R07 está sem tela.
GRUPO	PRAZO	NÃO CONFORMIDADE	Ausência de tubulação de ventilação protegidas com tela e com cobertura que impeça a entrada de água de chuva e limite a entrada de poeira.
2	90 dias	OBSERVAÇÃO

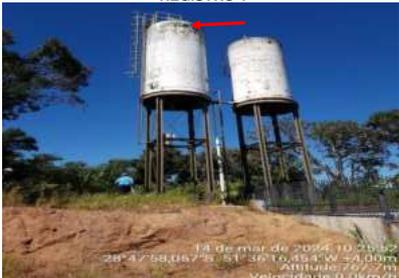
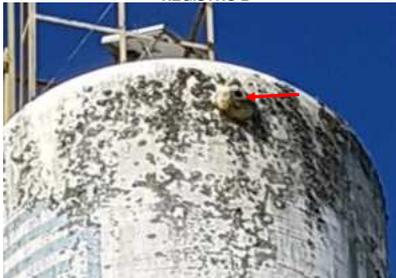
NC	CÓDIGO DA NC	UNIDADE	Reservatório - R7 e R11 Industrial
104	6.5	CONSTATAÇÃO	A tubulação do extravador do R07 está sem tela.
GRUPO	PRAZO	NÃO CONFORMIDADE	Ausência de tubulação de ventilação protegidas com tela e com cobertura que impeça a entrada de água de chuva e limite a entrada de poeira.
2	90 dias	OBSERVAÇÃO

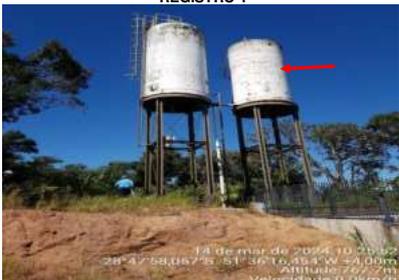
REGISTRO 1

NC	CÓDIGO DA NC	UNIDADE	Reservatório - R7 e R11 Industrial
105	6.1	CONSTATAÇÃO	Não há identificação por placa ou outro meio do reservatório 11.
GRUPO	PRAZO	NÃO CONFORMIDADE	Inexistência de placa de identificação do reservatório.
2	365 dias	OBSERVAÇÃO

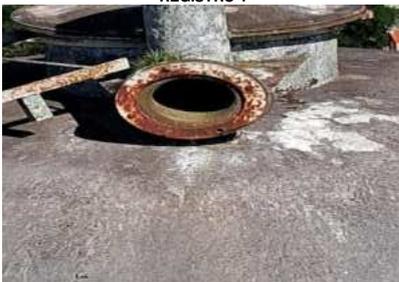
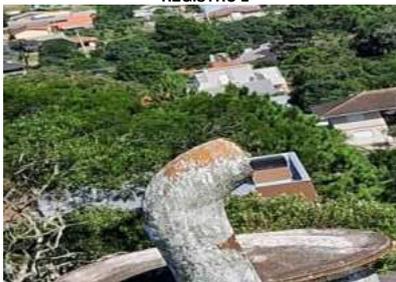
NC	CÓDIGO DA NC	UNIDADE	Reservatório - R7 e R11 Industrial
106	6.5	CONSTATAÇÃO	A tubulação de respiro do R11 está sem tela.
GRUPO	PRAZO	NÃO CONFORMIDADE	Ausência de tubulação de ventilação protegidas com tela e com cobertura que impeça a entrada de água de chuva e limite a entrada de poeira.
2	90 dias	OBSERVAÇÃO

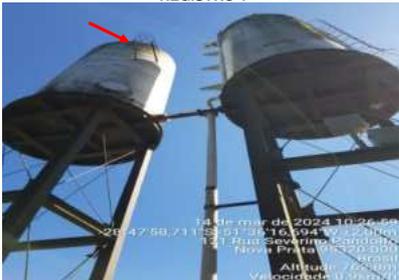
REGISTRO 1

NC	CÓDIGO DA NC	UNIDADE	Reservatório - R7 e R11 Industrial
107	6.9	CONSTATAÇÃO	No reservatório menor (R11) a escada está danificada.
GRUPO	PRAZO	NÃO CONFORMIDADE	Não proporcionar a segurança das edificações e dos operadores.
2	365 dias	OBSERVAÇÃO

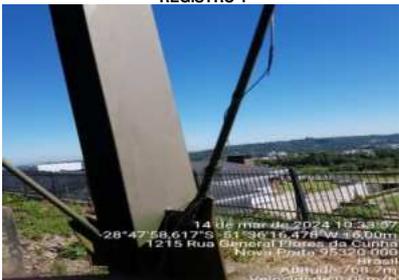
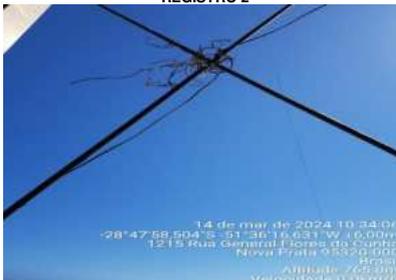
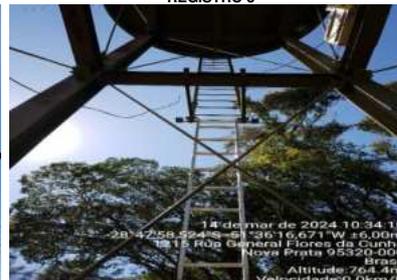
NC	CÓDIGO DA NC	UNIDADE	Reservatório - R7 e R11 Industrial
108	6.11	CONSTATAÇÃO	Fios elétricos na escada e no entrono da estrutura do R07, com a existência de fios expostos.
GRUPO	PRAZO	NÃO CONFORMIDADE	Não proporcionar a segurança das edificações e dos operadores.
2	90 dias	OBSERVAÇÃO	NR 10

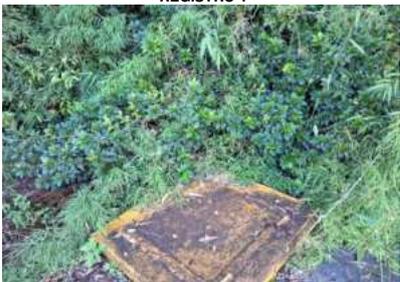
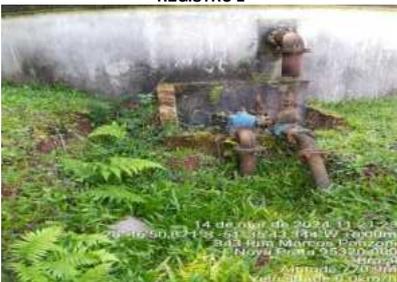
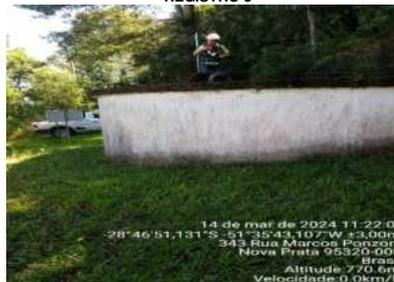
NC	CÓDIGO DA NC	UNIDADE	Reservatório - R8 Santa Cruz
112	6.12	CONSTATAÇÃO	Vegetação alta no terreno.
GRUPO	PRAZO	NÃO CONFORMIDADE	Falta de conservação e manutenção preventiva de unidade.
2	180 dias	OBSERVAÇÃO

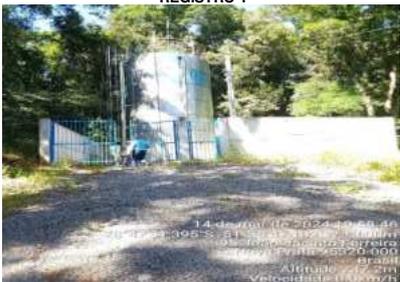
REGISTRO 1

NC	CÓDIGO DA NC	UNIDADE	Reservatório - R9 Loteamento Sostisso
113	6.1	CONSTATAÇÃO	Não há identificação por placa ou outro meio.
GRUPO	PRAZO	NÃO CONFORMIDADE	Inexistência de placa de identificação do reservatório.
2	365 dias	OBSERVAÇÃO

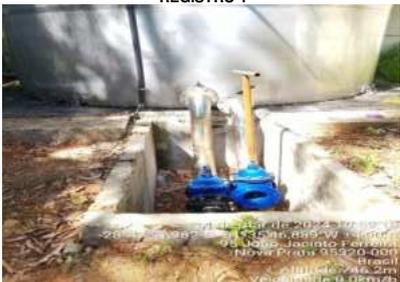
REGISTRO 1

NC	CÓDIGO DA NC	UNIDADE	Reservatório - R9 Loteamento Sostisso
114	6.11	CONSTATAÇÃO	Caixa dos registros sem dispositivo de proteção contra quedas.
GRUPO	PRAZO	NÃO CONFORMIDADE	Não proporcionar a segurança das edificações e dos operadores.
2	365 dias	OBSERVAÇÃO

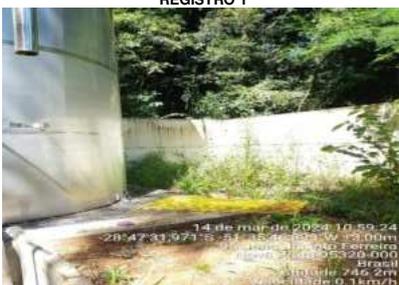
REGISTRO 1

NC	CÓDIGO DA NC	UNIDADE	Reservatório - R9 Loteamento Sostisso
115	6.12	CONSTATAÇÃO	Vegetação alta no terreno.
GRUPO	PRAZO	NÃO CONFORMIDADE	Falta de conservação e manutenção preventiva de unidade.
2	180 dias	OBSERVAÇÃO

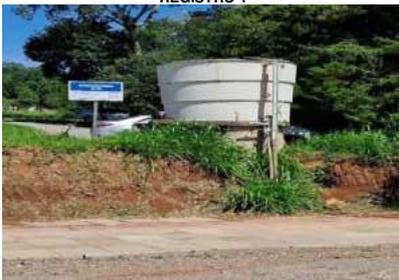
REGISTRO 1

NC	CÓDIGO DA NC	UNIDADE	Reservatório - R10 Quebra de Pressão (Pinheiro Machado)
116	6.2	CONSTATAÇÃO	Não há cercamento.
GRUPO	PRAZO	NÃO CONFORMIDADE	Não isolar a área dando condição ao acesso de pessoas não-autorizadas e sem garantir bom estado de limpeza do local.
2	365 dias	OBSERVAÇÃO

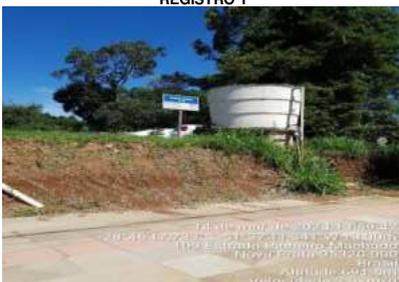
REGISTRO 1

NC	CÓDIGO DA NC	UNIDADE	Reservatório - R10 Quebra de Pressão (Pinheiro Machado)
117	6.12	CONSTATAÇÃO	Vegetação alta no terreno.
GRUPO	PRAZO	NÃO CONFORMIDADE	Falta de conservação e manutenção preventiva de unidade.
2	180 dias	OBSERVAÇÃO

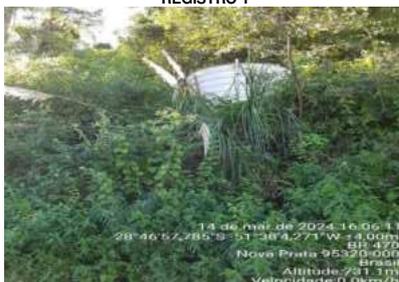
REGISTRO 1

NC	CÓDIGO DA NC	UNIDADE	
118	6.1	CONSTATAÇÃO	Reservatório - R12 Senador Otaviano Não há identificação por placa ou outro meio indicando que o reservatório está desativado.
GRUPO	PRAZO	NÃO CONFORMIDADE	Inexistência de placa de identificação do reservatório.
2	365 dias	OBSERVAÇÃO
