REGULAÇÃO RELATÓRIO TÉCNICO DE FISCALIZAÇÃO N. 139/2024 – RTF

Fiscalização Regular no Sistema de
Abastecimento de Água de Nova Prata/RS.

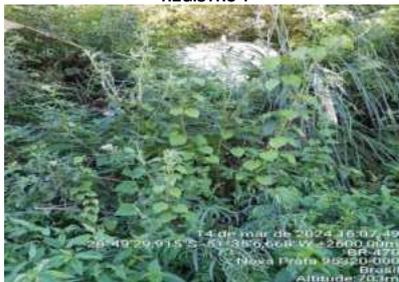
REGISTRO 1

NC	CÓDIGO DA NC	UNIDADE	
119	6.12	CONSTATAÇÃO	Reservatório - R12 Senador Otaviano Vegetação alta no terreno.
GRUPO	PRAZO	NÃO CONFORMIDADE	Falta de conservação e manutenção preventiva de unidade.
2	180 dias	OBSERVAÇÃO

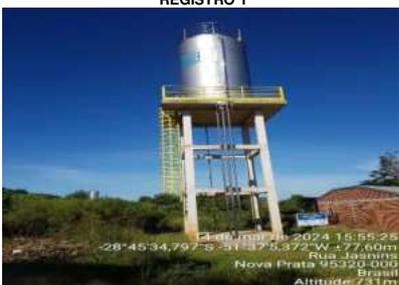
REGISTRO 1

NC	CÓDIGO DA NC	UNIDADE	Reservatório - R13 Loteamento Trucollo
121	6.2	CONSTATAÇÃO	Não há cercamento.
GRUPO	PRAZO	NÃO CONFORMIDADE	Não isolar a área dando condição ao acesso de pessoas não-autorizadas e sem garantir bom estado de limpeza do local.
2	365 dias	OBSERVAÇÃO

6.2	A área do reservatório está cercada adequadamente?		X		Não há cercamento.
	6.3	Equipamentos e estruturas estão isentos de vazamentos aparentes de água?	X

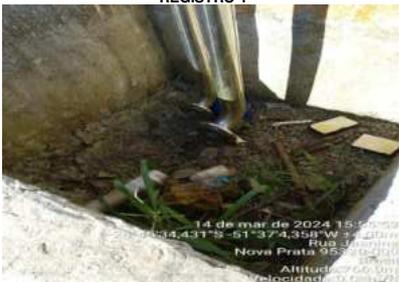
REGISTRO 1

NC	CÓDIGO DA NC	UNIDADE	Reservatório - R13 Loteamento Trucollo
122	6.11	CONSTATAÇÃO	Caixa dos registros sem dispositivo de proteção contra quedas.
GRUPO	PRAZO	NÃO CONFORMIDADE	Não proporcionar a segurança das edificações e dos operadores.
2	365 dias	OBSERVAÇÃO

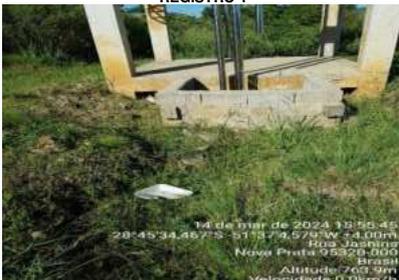
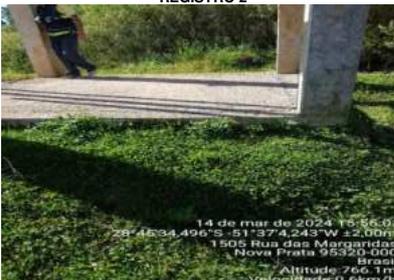
NC	CÓDIGO DA NC	UNIDADE	Reservatório - R13 Loteamento Trucollo
123	6.12	CONSTATAÇÃO	Vegetação alta no terreno.
GRUPO	PRAZO	NÃO CONFORMIDADE	Falta de conservação e manutenção preventiva de unidade.
2	180 dias	OBSERVAÇÃO

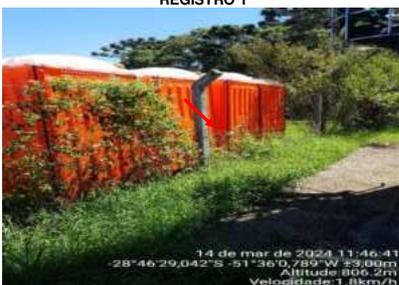
REGISTRO 1

NC	CÓDIGO DA NC	UNIDADE	Reservatório - R14 Monte Belo
124	6.2	CONSTATAÇÃO	Falha no cercamento.
GRUPO	PRAZO	NÃO CONFORMIDADE	Não isolar a área dando condição ao acesso de pessoas não-autorizadas e sem garantir bom estado de limpeza do local.
2	365 dias	OBSERVAÇÃO

6.2	A área do reservatório está cercada adequadamente?		X		Falha no cercamento.
	6.3	Equipamentos e estruturas estão isentos de vazamentos aparentes de água?	X

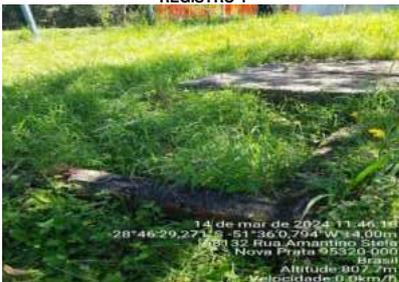
REGISTRO 1

NC	CÓDIGO DA NC	UNIDADE	Reservatório - R14 Monte Belo
125	6.11	CONSTATAÇÃO	Caixa dos registros sem dispositivo de proteção contra quedas.
GRUPO	PRAZO	NÃO CONFORMIDADE	Não proporcionar a segurança das edificações e dos operadores.
2	365 dias	OBSERVAÇÃO

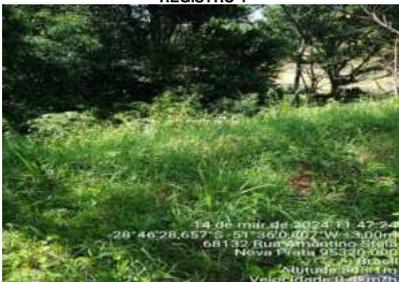
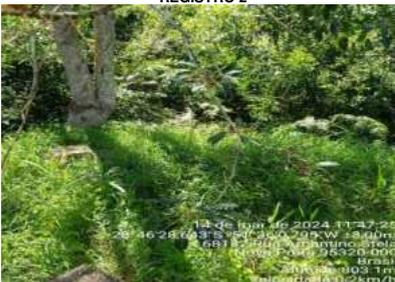
NC	CÓDIGO DA NC	UNIDADE	Reservatório - R14 Monte Belo
126	6.12	CONSTATAÇÃO	Vegetação alta no terreno.
GRUPO	PRAZO	NÃO CONFORMIDADE	Falta de conservação e manutenção preventiva de unidade.
2	180 dias	OBSERVAÇÃO

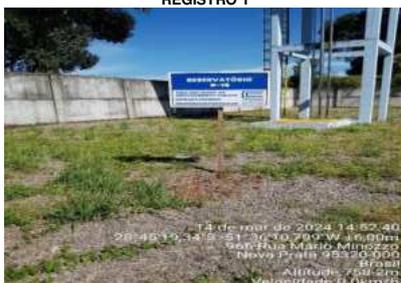
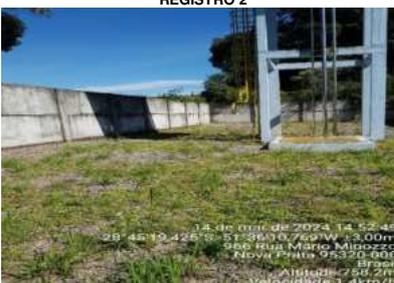
NC	CÓDIGO DA NC	UNIDADE	Reservatório - R15 Caravaggio II
127	6.12	CONSTATAÇÃO	Vegetação alta no terreno.
GRUPO	PRAZO	NÃO CONFORMIDADE	Falta de conservação e manutenção preventiva de unidade.
2	180 dias	OBSERVAÇÃO

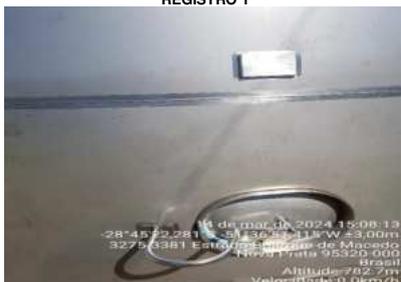
REGISTRO 1

NC	CÓDIGO DA NC	UNIDADE	Reservatório - R16 Loteamento Boitto
128	6.11	CONSTATAÇÃO	Sem trava na escotilha de fundo do reservatório.
GRUPO	PRAZO	NÃO CONFORMIDADE	Não proporcionar a segurança das edificações e dos operadores.
2	365 dias	OBSERVAÇÃO

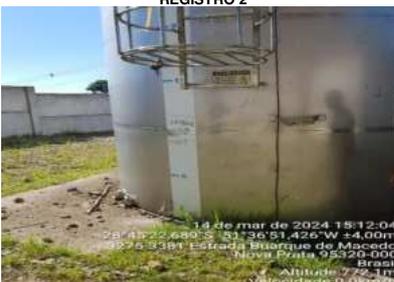
REGISTRO 2

NC	CÓDIGO DA NC	UNIDADE	Reservatório - R16 Loteamento Boitto
129	6.12	CONSTATAÇÃO	Vegetação alta no terreno.
GRUPO	PRAZO	NÃO CONFORMIDADE	Falta de conservação e manutenção preventiva de unidade.
2	180 dias	OBSERVAÇÃO

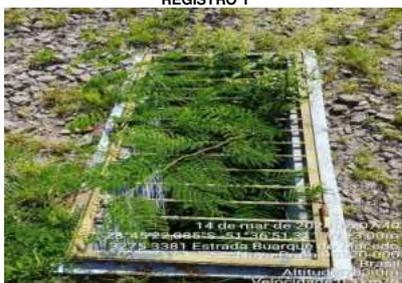
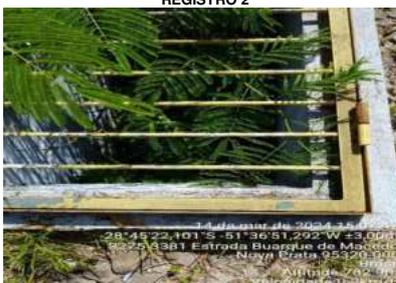
NC	CÓDIGO DA NC	UNIDADE	Reservatório - R16 Loteamento Boitto
130	6.12	CONSTATAÇÃO	Vegetação alta dentro das caixas dos registros.
GRUPO	PRAZO	NÃO CONFORMIDADE	Falta de conservação e manutenção preventiva de unidade.
2	180 dias	OBSERVAÇÃO

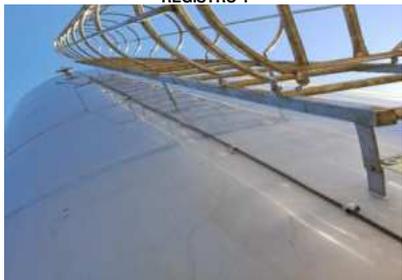
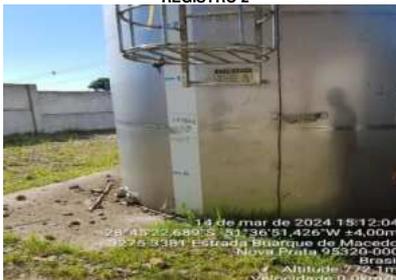
NC	CÓDIGO DA NC	UNIDADE	Reservatório - R17 Loteamento Boitto
131	6.11	CONSTATAÇÃO	Fio do para-raio não está isolado adequadamente.
GRUPO	PRAZO	NÃO CONFORMIDADE	Não proporcionar a segurança das edificações e dos operadores.
2	365 dias	OBSERVAÇÃO

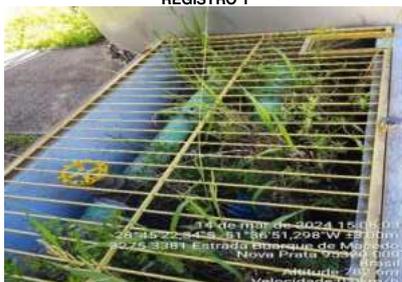
REGISTRO 1

NC	CÓDIGO DA NC	UNIDADE	Reservatório - R17 Loteamento Boitto
132	6.12	CONSTATAÇÃO	Vegetação alta dentro das caixas dos registros.
GRUPO	PRAZO	NÃO CONFORMIDADE	Falta de conservação e manutenção preventiva de unidade.
2	180 dias	OBSERVAÇÃO

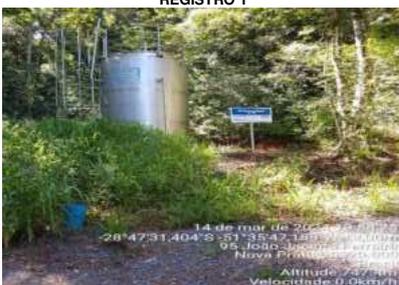
REGISTRO 1

NC	CÓDIGO DA NC	UNIDADE	Reservatório - R18 Sagrada Família Sostisso
133	6.2	CONSTATAÇÃO	Não há cercamento.
GRUPO	PRAZO	NÃO CONFORMIDADE	Não isolar a área dando condição ao acesso de pessoas não-autorizadas e sem garantir bom estado de limpeza do local.
2	365 dias	OBSERVAÇÃO

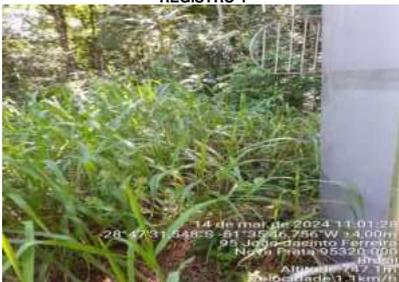
REGISTRO 1

NC	CÓDIGO DA NC	UNIDADE	Reservatório - R18 Sagrada Família Sostisso
134	6.12	CONSTATAÇÃO	Vegetação alta no terreno.
GRUPO	PRAZO	NÃO CONFORMIDADE	Falta de conservação e manutenção preventiva de unidade.
2	180 dias	OBSERVAÇÃO

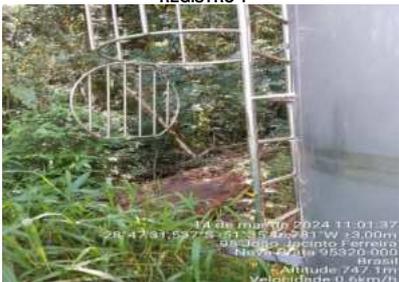
REGISTRO 1

NC	CÓDIGO DA NC	UNIDADE	Reservatório - R18 Sagrada Família Sostisso
135	6.12	CONSTATAÇÃO	Base de acesso para a escada estava aberta, não cumprindo o objetivo de impedir o acesso de pessoas não autorizadas.
GRUPO	PRAZO	NÃO CONFORMIDADE	Falta de conservação e manutenção preventiva de unidade.
2	180 dias	OBSERVAÇÃO	Falta de cadeado.

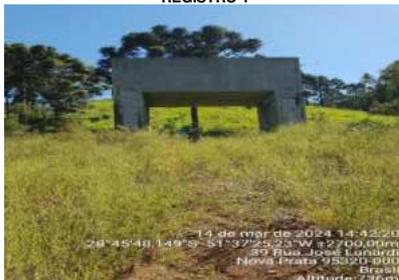
REGISTRO 1

NC	CÓDIGO DA NC	UNIDADE	Reservatório - R19 Estrada Buarque de Macedo
137	6.1	CONSTATAÇÃO	Não há identificação por placa ou outro meio.
GRUPO	PRAZO	NÃO CONFORMIDADE	Inexistência de placa de identificação do reservatório.
2	365 dias	OBSERVAÇÃO

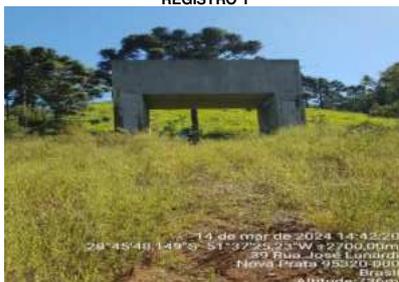
REGISTRO 1

NC	CÓDIGO DA NC	UNIDADE	Reservatório - R19 Estrada Buarque de Macedo
138	6.2	CONSTATAÇÃO	Não há cercamento.
GRUPO	PRAZO	NÃO CONFORMIDADE	Não isolar a área dando condição ao acesso de pessoas não-autorizadas e sem garantir bom estado de limpeza do local.
2	365 dias	OBSERVAÇÃO

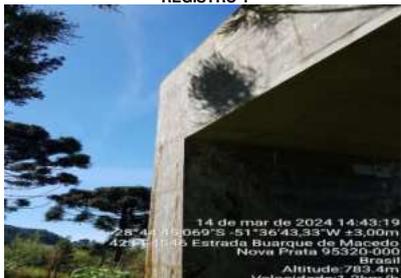
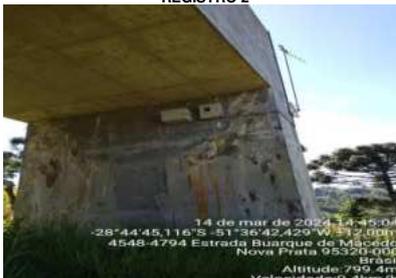
NC	CÓDIGO DA NC	UNIDADE	Reservatório - R19 Estrada Buarque de Macedo
140	6.9	CONSTATAÇÃO	Não há escadas para acesso ao reservatório.
GRUPO	PRAZO	NÃO CONFORMIDADE	Não proporcionar a segurança das edificações e dos operadores.
2	365 dias	OBSERVAÇÃO

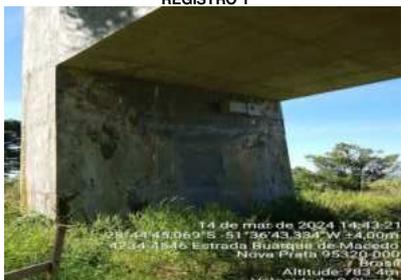
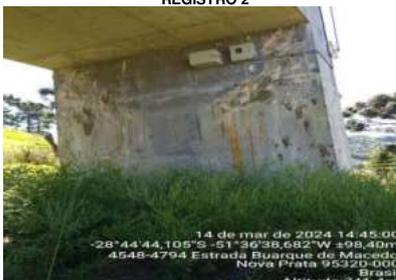
NC	CÓDIGO DA NC	UNIDADE	Reservatório - R19 Estrada Buarque de Macedo
141	6.12	CONSTATAÇÃO	Vegetação alta no terreno.
GRUPO	PRAZO	NÃO CONFORMIDADE	Falta de conservação e manutenção preventiva de unidade.
2	180 dias	OBSERVAÇÃO

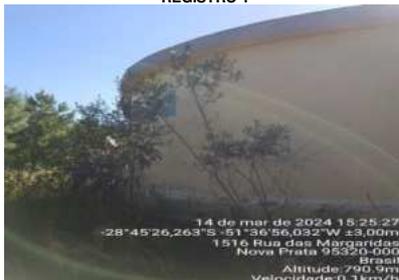
REGISTRO 1

NC	CÓDIGO DA NC	UNIDADE	Reservatório - R20 Promorar 2
143	6.1	CONSTATAÇÃO	Não há identificação por placa ou outro meio.
GRUPO	PRAZO	NÃO CONFORMIDADE	Inexistência de placa de identificação do reservatório.
2	365 dias	OBSERVAÇÃO

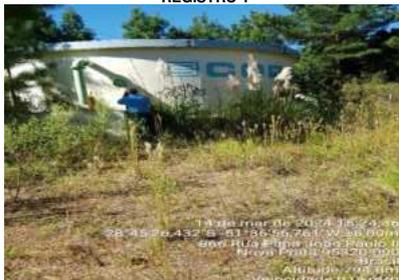
REGISTRO 1

NC	CÓDIGO DA NC	UNIDADE	Reservatório - R20 Promorar 2
144	6.2	CONSTATAÇÃO	Não há cercamento.
GRUPO	PRAZO	NÃO CONFORMIDADE	Não isolar a área dando condição ao acesso de pessoas não-autorizadas e sem garantir bom estado de limpeza do local.
2	365 dias	OBSERVAÇÃO

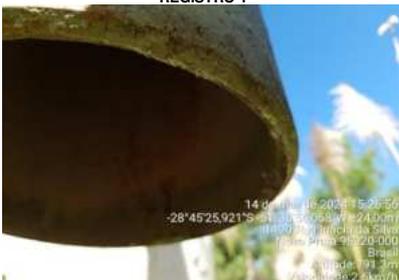
REGISTRO 1

NC	CÓDIGO DA NC	UNIDADE	Reservatório - R20 Promorar 2
146	6.5	CONSTATAÇÃO	Extravasor sem tela.
GRUPO	PRAZO	NÃO CONFORMIDADE	Ausência de tubulação de ventilação protegidas com tela e com cobertura que impeça a entrada de água de chuva e limite a entrada de poeira.
2	90 dias	OBSERVAÇÃO

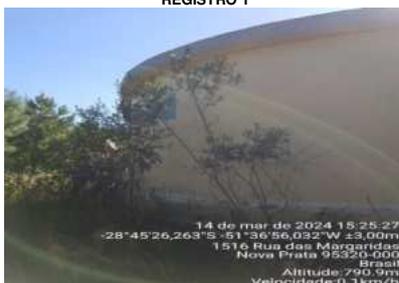
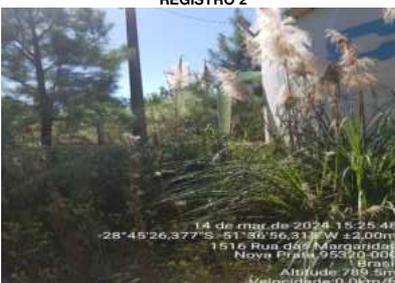
NC	CÓDIGO DA NC	UNIDADE	Reservatório - R20 Promorar 2
148	6.12	CONSTATAÇÃO	Vegetação alta no terreno.
GRUPO	PRAZO	NÃO CONFORMIDADE	Falta de conservação e manutenção preventiva de unidade.
2	180 dias	OBSERVAÇÃO

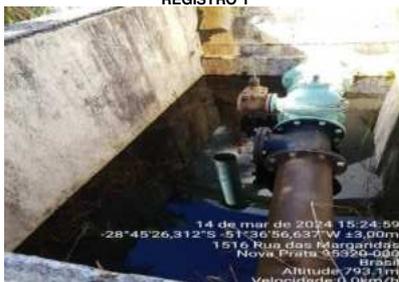
REGISTRO 1

NC	CÓDIGO DA NC	UNIDADE	Reservatório - R20 Promorar 2
149	6.12	CONSTATAÇÃO	Acúmulo de água dentro da caixa de manobra.
GRUPO	PRAZO	NÃO CONFORMIDADE	Falta de conservação e manutenção preventiva de unidade.
2	180 dias	OBSERVAÇÃO

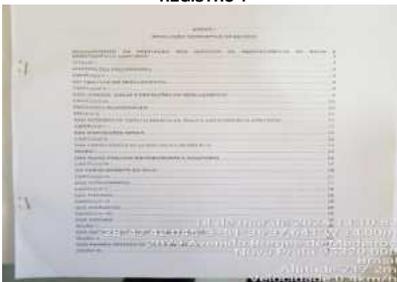
REGISTRO 1

NC	CÓDIGO DA NC	UNIDADE	Unidade de Saneamento da Corsan
154	7.16	CONSTATAÇÃO	Não está disponível ao público o regulamento de serviços de água e esgoto homologado pela AGESAN-RS..
GRUPO	PRAZO	NÃO CONFORMIDADE	Não expor aos usuários o regulamento de serviços de água e esgoto homologado pela AGESAN-RS.
1	90 dias	OBSERVAÇÃO	Está disponível ao público o regulamento da agência reguladora antiga.

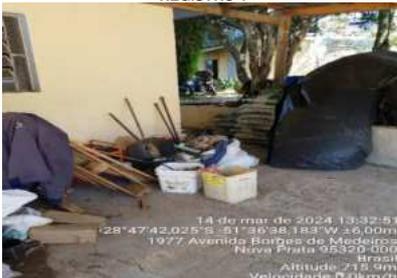
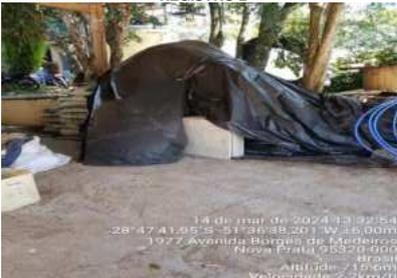
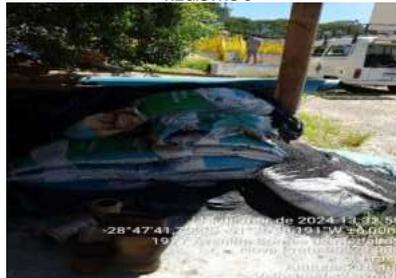
NC	CÓDIGO DA NC	UNIDADE	Unidade de Saneamento da Corsan
155	7.21	CONSTATAÇÃO	Resíduos de obras armazenados junto com produtos empregados no tratamento.
GRUPO	PRAZO	NÃO CONFORMIDADE	Acúmulo de resíduos em local inapropriado e/ou armazenamento inadequado.
2	90 dias	OBSERVAÇÃO

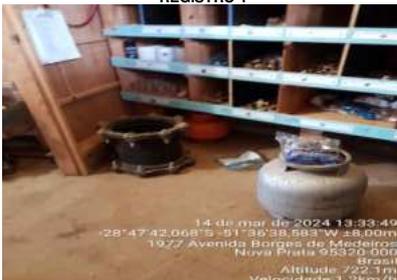
REGISTRO 1

NC	CÓDIGO DA NC	UNIDADE	Unidade de Saneamento da Corsan
156	7.21	CONSTATAÇÃO	Botijão de gás armazenado no depósito de peças.
GRUPO	PRAZO	NÃO CONFORMIDADE	Acúmulo de resíduos em local inapropriado e/ou armazenamento inadequado.
2	90 dias	OBSERVAÇÃO

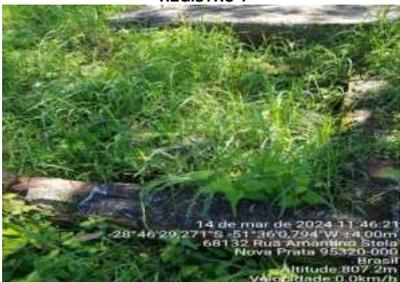
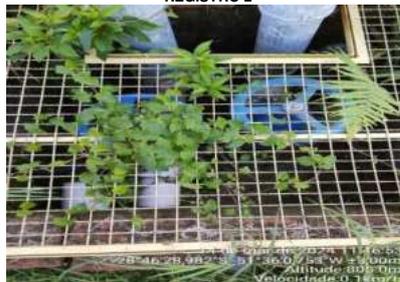
NC	CÓDIGO DA NC	UNIDADE	Reservatório - R14 Monte Belo
157	6.12	CONSTATAÇÃO	Vegetação dentro das caixas dos registros.
GRUPO	PRAZO	NÃO CONFORMIDADE	Falta de conservação e manutenção preventiva de unidade.
2	180 dias	OBSERVAÇÃO

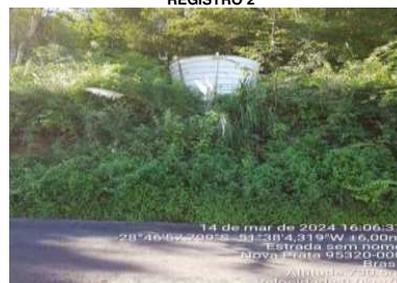
REGISTRO 2

NC	CÓDIGO DA NC	UNIDADE	Reservatório - R12 Senador Otaviano
169	-	CONSTATAÇÃO	No Anexo II o R12 é identificado como material de inox, porém, em campo, verificou-se que é de fibra.
GRUPO	PRAZO	NÃO CONFORMIDADE	Prestar informações erradas ao órgão fiscalizatório.
2	90 dias	OBSERVAÇÃO

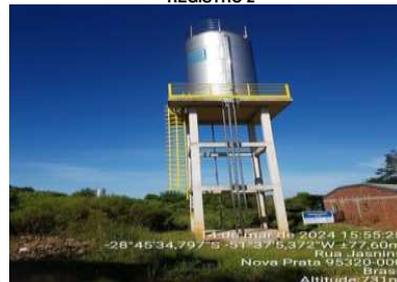
REGISTRO 2

NC	CÓDIGO DA NC	UNIDADE	Reservatório - R13 Loteamento Trucollo
170	-	CONSTATAÇÃO	No Anexo II o R13 é identificado como apoiado, porém, em campo, verificou-se que é elevado.
GRUPO	PRAZO	NÃO CONFORMIDADE	Prestar informações erradas ao órgão fiscalizatório.
2	90 dias	OBSERVAÇÃO

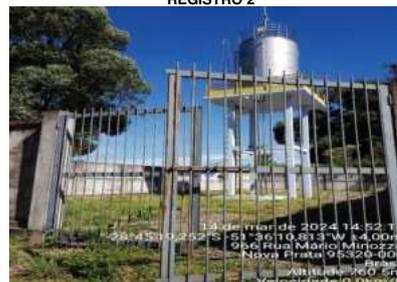
REGISTRO 2

NC	CÓDIGO DA NC	UNIDADE	Reservatório - R15 Caravagio II
171	-	CONSTATAÇÃO	No Anexo II o R15 é identificado como apoiado, porém, em campo, verificou-se que é elevado.
GRUPO	PRAZO	NÃO CONFORMIDADE	Prestar informações erradas ao órgão fiscalizatório.
2	90 dias	OBSERVAÇÃO
