REGULAÇÃO RELATÓRIO TÉCNICO DE FISCALIZAÇÃO N. 141/2024 – RTF

Fiscalização Regular no Sistema de
Abastecimento de Água de Nova Bassano/RS.

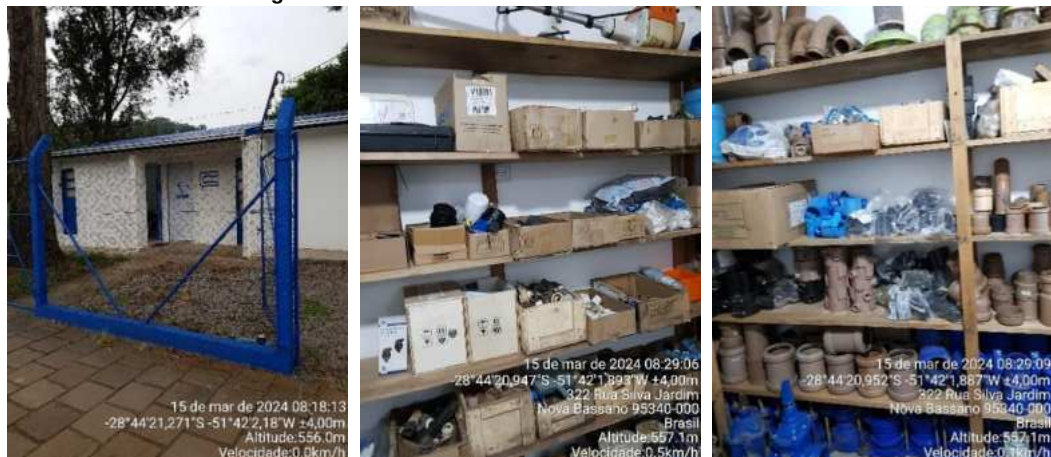
Figura 21 – Unidade de Saneamento de Nova Bassano.

A Unidade de Saneamento (US) da Corsan no município de Nova Bassano está localizada na Rua Silva Jardim, n. 322. A edificação apresenta bom estado de conservação na parte externa. Internamente as instalações prediais apresentam um espaço satisfatório, limpo e organizado, inclusive o depósito de materiais, conforme observado na figura 21.

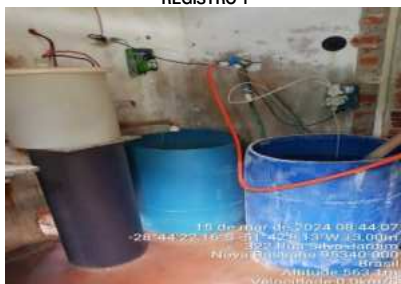
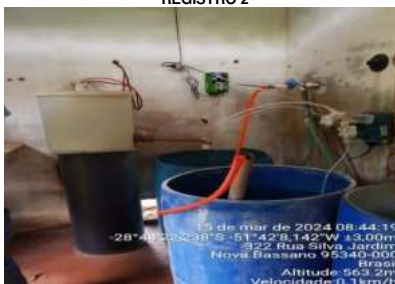
NC	CÓDIGO DA NC	UNIDADE	Poço 1 - NBA 05
4	1.9	CONSTATAÇÃO	Ausência de tampa nos tanques de produtos químicos (cloro e flúor).
GRUPO	PRAZO	NÃO CONFORMIDADE	Falta de conservação e manutenção preventiva de unidade.
2	365 dias	OBSERVAÇÃO

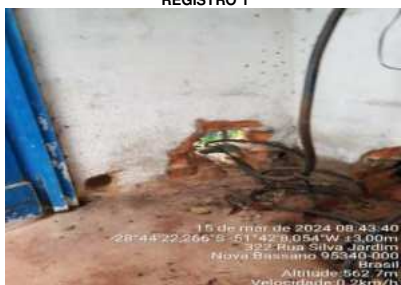
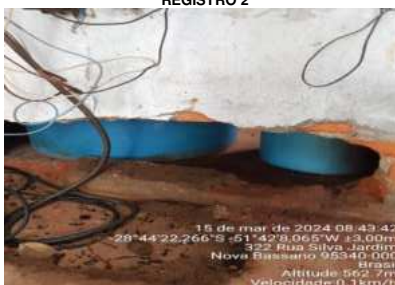
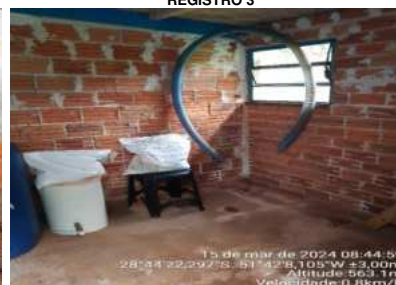
NC	CÓDIGO DA NC	UNIDADE	Poço 1 - NBA 05
5	1.9	CONSTATAÇÃO	Aberturas na casa onde ficam os tanques e os produtos químicos empregados no poço.
GRUPO	PRAZO	NÃO CONFORMIDADE	Falta de conservação e manutenção preventiva de unidade.
2	365 dias	OBSERVAÇÃO	Possibilidade de acesso de vetores e contaminantes.

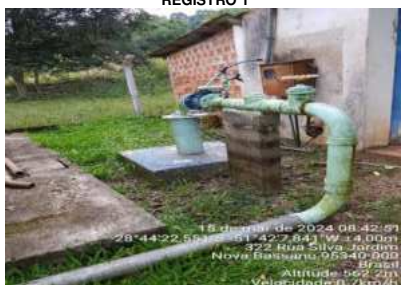
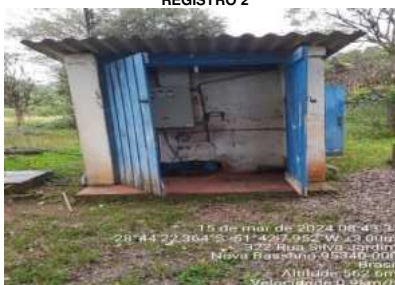
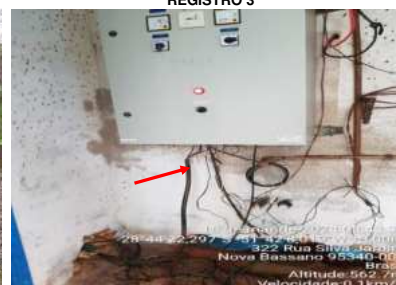
NC	CÓDIGO DA NC	UNIDADE	Poço 1 - NBA 05
6	1.7	CONSTATAÇÃO	Falta de organização dos fios elétricos e existência de fios desencapados.
GRUPO	PRAZO	NÃO CONFORMIDADE	Não proporcionar a segurança das edificações e dos operadores.
2	90 dias	OBSERVAÇÃO	NR 10

1.6	Equipamentos estão isentos de vazamentos aparentes de água?	X			
	1.7	Os equipamentos estão em condições de manutenção mecânica ou elétrica adequadas?		X		Falta de organização dos fios elétricos e existência de fios desemcapados.

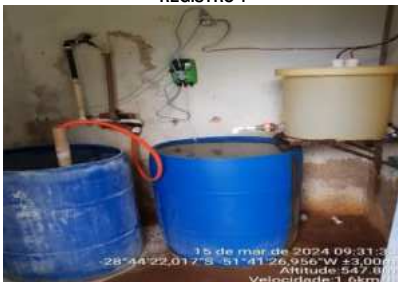
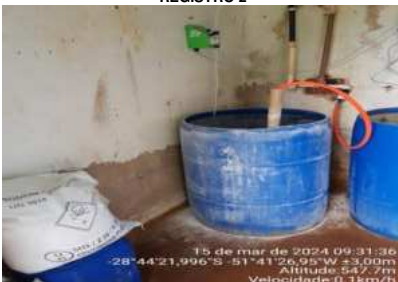
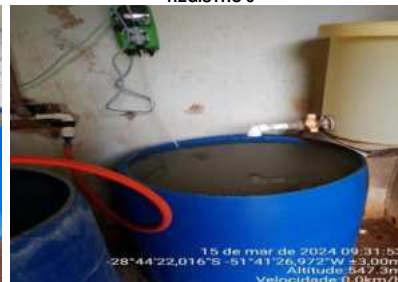
NC	CÓDIGO DA NC	UNIDADE	Poço 2 - NBA 06
10	1.8	CONSTATAÇÃO	Os tanques químicos (cloro e flúor) estão cheios, com risco de transbordamento.
GRUPO	PRAZO	NÃO CONFORMIDADE	Não proporcionar a segurança das edificações e dos operadores.
2	365 dias	OBSERVAÇÃO	O piso estava molhado, possivelmente resultante dos líquidos extravasados dos tanques.

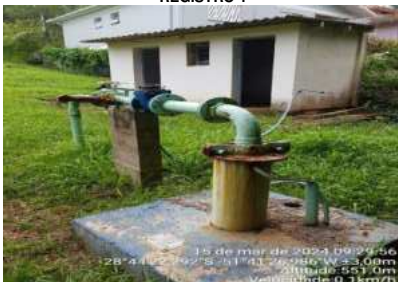
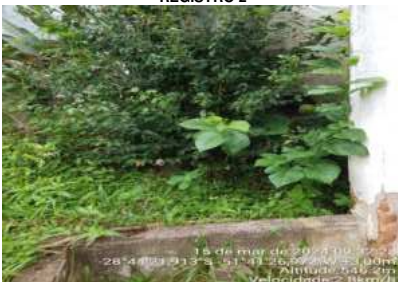
NC	CÓDIGO DA NC	UNIDADE	Poço 2 - NBA 06
11	1.9	CONSTATAÇÃO	Vegetação do terreno alta.
GRUPO	PRAZO	NÃO CONFORMIDADE	Falta de conservação e manutenção preventiva de unidade.
2	365 dias	OBSERVAÇÃO

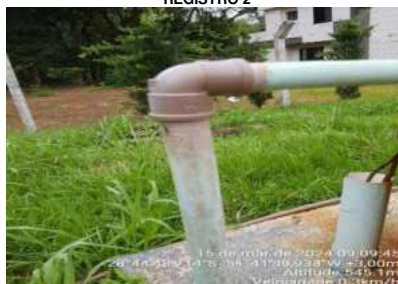
NC	CÓDIGO DA NC	UNIDADE	Poço 4 - NBA 08
19	1.6	CONSTATAÇÃO	A tubulação apresenta vazamentos.
GRUPO	PRAZO	NÃO CONFORMIDADE	Falta de conservação e manutenção preventiva de unidade.
2	365 dias	OBSERVAÇÃO	O cano de dosagem de produtos químicos no poço estava pingando.

1.6	Equipamentos estão isentos de vazamentos aparentes de água?		X		Tubulação pingando.
	1.7	Os equipamentos estão em condições de manutenção mecânica ou elétrica adequadas?	X

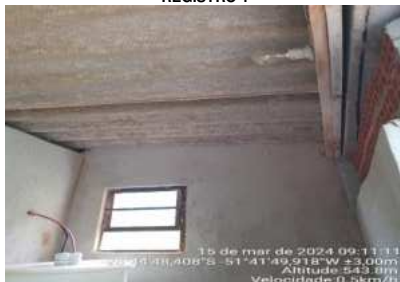
NC	CÓDIGO DA NC	UNIDADE	Poço 4 - NBA 08
20	1.8	CONSTATAÇÃO	A lâmpada da casa de químicos não funciona.
GRUPO	PRAZO	NÃO CONFORMIDADE	Não proporcionar a segurança das edificações e dos operadores.
2	365 dias	OBSERVAÇÃO	O poço é acionado por radiofrequência, portanto pode operar durante períodos noturnos.

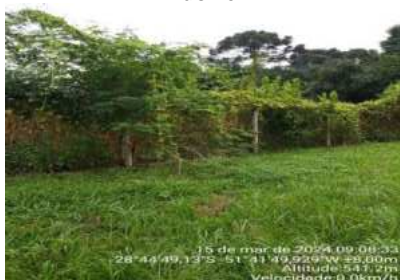
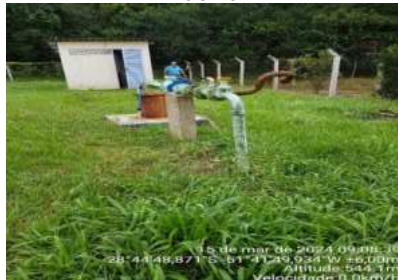
NC	CÓDIGO DA NC	UNIDADE	Poço 4 - NBA 08
21	1.9	CONSTATAÇÃO	Vegetação do terreno alta.
GRUPO	PRAZO	NÃO CONFORMIDADE	Falta de conservação e manutenção preventiva de unidade.
2	365 dias	OBSERVAÇÃO

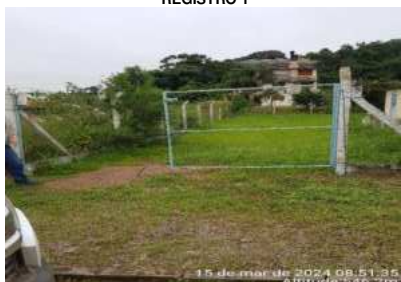
NC	CÓDIGO DA NC	UNIDADE	Poço 5 - NBA 13
25	1.2	CONSTATAÇÃO	Ausência de um dos portões de entrada.
GRUPO	PRAZO	NÃO CONFORMIDADE	Não isolar a área dando condição ao acesso de pessoas não-autorizadas e sem garantir bom estado de limpeza do local.
2	365 dias	OBSERVAÇÃO

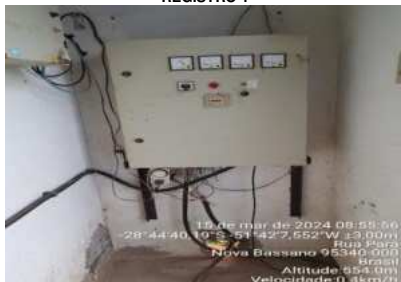
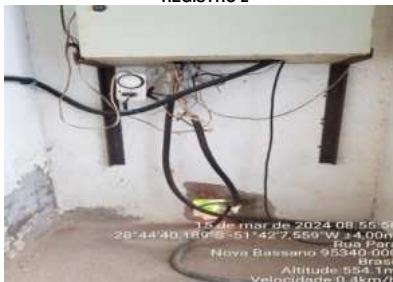
NC	CÓDIGO DA NC	UNIDADE	Poço 5 - NBA 13
26	1.7	CONSTATAÇÃO	Acúmulo de fios na parte inferior do quadro de comando.
GRUPO	PRAZO	NÃO CONFORMIDADE	Falta de conservação e manutenção preventiva de unidade.
2	365 dias	OBSERVAÇÃO

1.6	Equipamentos estão isentos de vazamentos aparentes de água?	X			
	1.7	Os equipamentos estão em condições de manutenção mecânica ou elétrica adequadas?		X		Acúmulo de fios na parte inferior do quadro de comando.

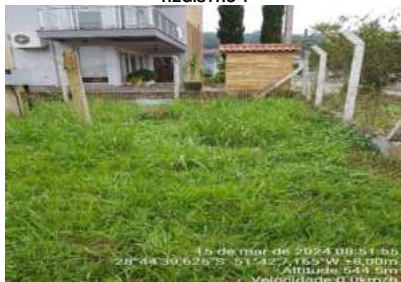
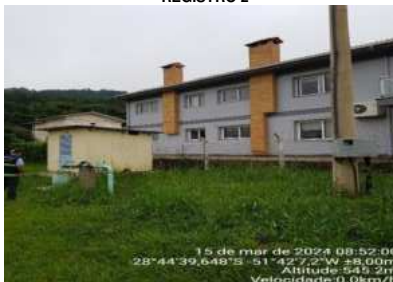
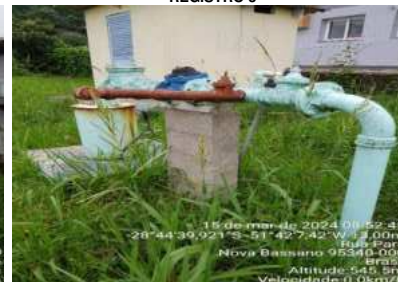
NC	CÓDIGO DA NC	UNIDADE	Poço 5 - NBA 13
27	1.9	CONSTATAÇÃO	Vegetação do terreno alta.
GRUPO	PRAZO	NÃO CONFORMIDADE	Falta de conservação e manutenção preventiva de unidade.
2	365 dias	OBSERVAÇÃO

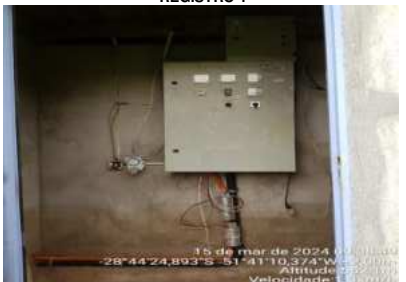
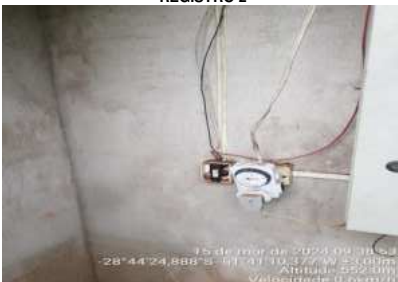
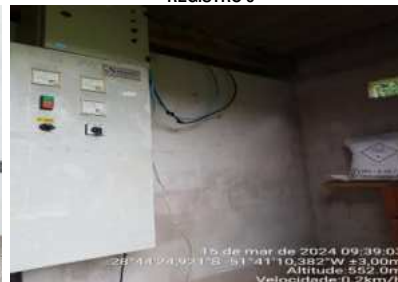
NC	CÓDIGO DA NC	UNIDADE	Poço 6 - NBA 16
31	1.7	CONSTATAÇÃO	Interruptor mal isolado. Falta de organização dos fios elétricos e existência de fios desencapados no quadro de comando.
GRUPO	PRAZO	NÃO CONFORMIDADE	Não proporcionar a segurança das edificações e dos operadores.
2	90 dias	OBSERVAÇÃO	NR 10

1.6	Equipamentos estão isentos de vazamentos aparentes de água?	X			
	1.7	Os equipamentos estão em condições de manutenção mecânica ou elétrica adequadas?		X		Interruptor mal isolado. Falta de organização dos fios elétricos e existência de fios desemcapados no quadro de comando.

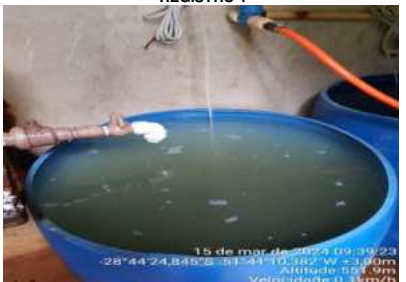
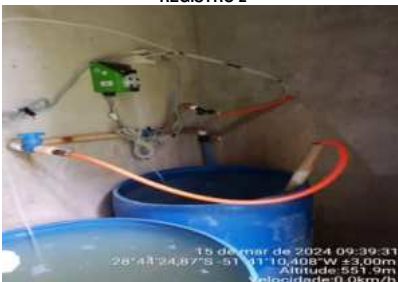
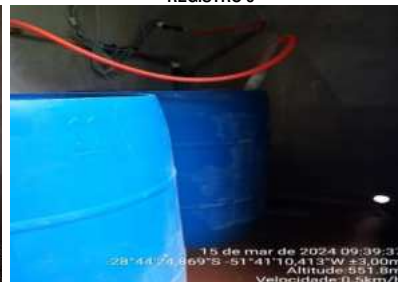
NC	CÓDIGO DA NC	UNIDADE	Poço 6 - NBA 16
32	1.8	CONSTATAÇÃO	Os tanques químicos (cloro e flúor) estão cheios, com risco de transbordamento.
GRUPO	PRAZO	NÃO CONFORMIDADE	Não proporcionar a segurança das edificações e dos operadores.
2	365 dias	OBSERVAÇÃO	O piso estava molhado, possivelmente resultante dos líquidos extravasados dos tanques.

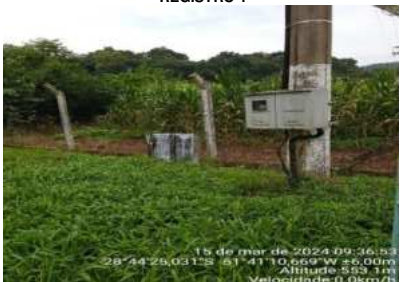
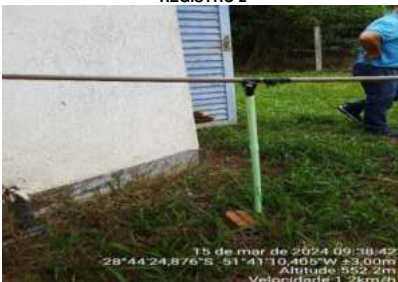
NC	CÓDIGO DA NC	UNIDADE	Poço 6 - NBA 16
33	1.9	CONSTATAÇÃO	Vegetação do terreno alta.
GRUPO	PRAZO	NÃO CONFORMIDADE	Falta de conservação e manutenção preventiva de unidade.
2	365 dias	OBSERVAÇÃO

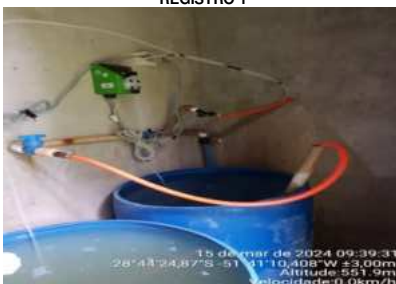
REGISTRO 1

NC	CÓDIGO DA NC	UNIDADE	Poço 6 - NBA 16
34	1.9	CONSTATAÇÃO	Ausência de tampa nos tanques de produtos químicos (cloro e flúor).
GRUPO	PRAZO	NÃO CONFORMIDADE	Falta de conservação e manutenção preventiva de unidade.
2	365 dias	OBSERVAÇÃO

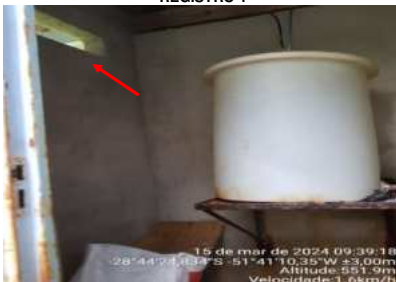
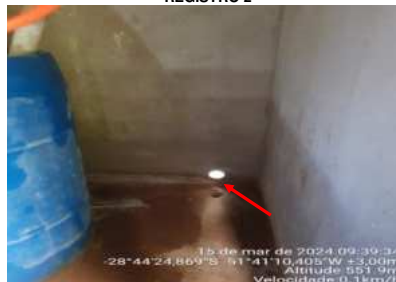
NC	CÓDIGO DA NC	UNIDADE	Poço 6 - NBA 16
35	1.9	CONSTATAÇÃO	Aberturas na casa onde ficam os tanques e os produtos químicos empregados no poço.
GRUPO	PRAZO	NÃO CONFORMIDADE	Falta de conservação e manutenção preventiva de unidade.
2	365 dias	OBSERVAÇÃO	Possibilidade de acesso de vetores e contaminantes.

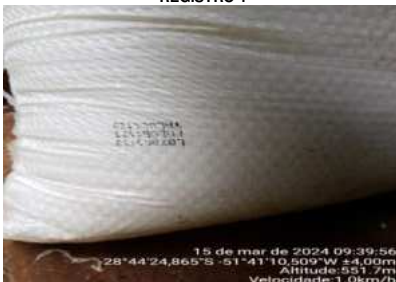
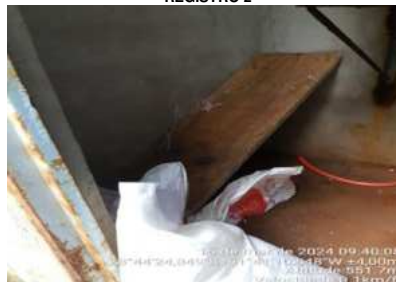
NC	CÓDIGO DA NC	UNIDADE	Poço 6 - NBA 16
36	1.9	CONSTATAÇÃO	Produtos químicos empregados no poço estavam no chão e molhados.
GRUPO	PRAZO	NÃO CONFORMIDADE	Armazenamento inadequado de produtos químicos.
2	365 dias	OBSERVAÇÃO

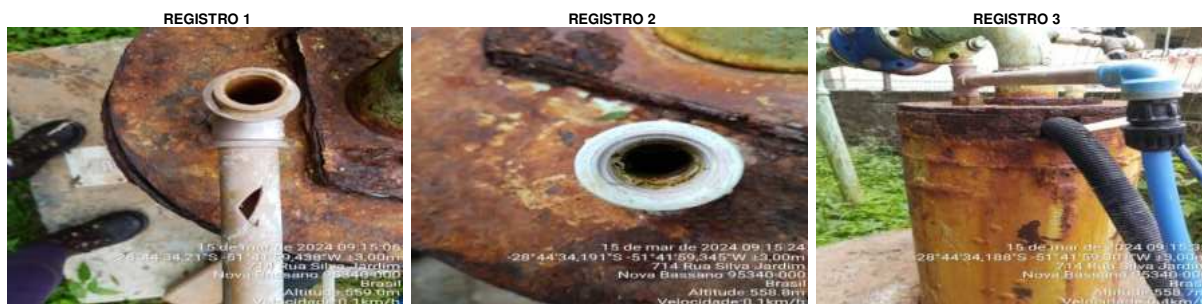
NC	CÓDIGO DA NC	UNIDADE	Poço 7 - NBA 20B
43	1.11	CONSTATAÇÃO	A tampa apresenta furos, que possibilita a entrada de vetores e contaminantes.
GRUPO	PRAZO	NÃO CONFORMIDADE	A tampa do poço não protege de contaminações superficiais.
2	180 dias	OBSERVAÇÃO	Um dos furos é na dosagem dos químicos no poço.

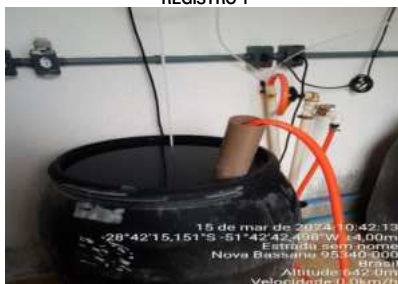
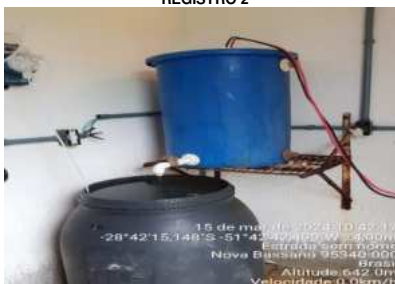
NC	CÓDIGO DA NC	UNIDADE	Poço 8 - NBA 26
46	1.9	CONSTATAÇÃO	Ausência de tampa nos tanques de produtos químicos (cloro e flúor).
GRUPO	PRAZO	NÃO CONFORMIDADE	Falta de conservação e manutenção preventiva de unidade.
2	365 dias	OBSERVAÇÃO

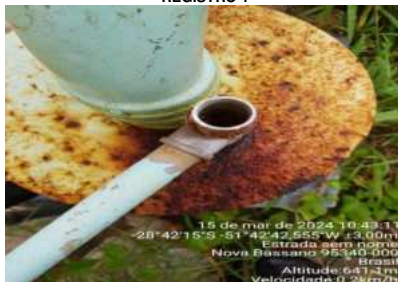
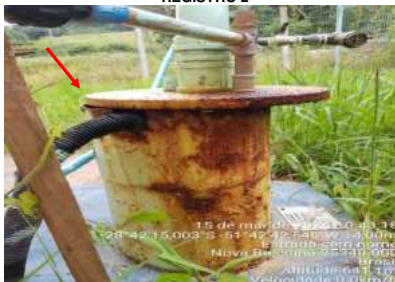
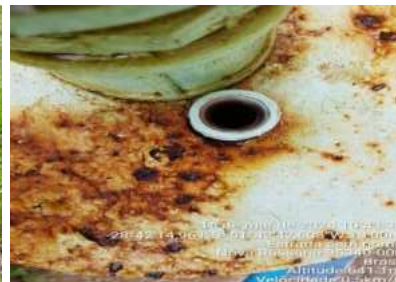
NC	CÓDIGO DA NC	UNIDADE	Poço 8 - NBA 26
47	1.11	CONSTATAÇÃO	A tampa apresenta furos, que possibilita a entrada de vetores e contaminantes.
GRUPO	PRAZO	NÃO CONFORMIDADE	A tampa do poço não protege de contaminações superficiais.
2	180 dias	OBSERVAÇÃO	Um dos furos é na dosagem dos químicos no poço.

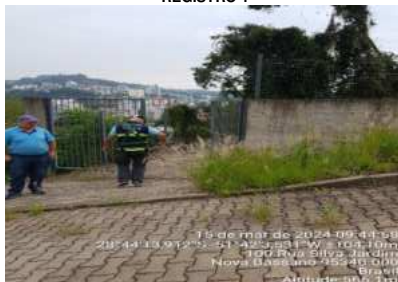
REGISTRO 1

NC	CÓDIGO DA NC	UNIDADE	EBAT 1 - Alphaville
48	2.1	CONSTATAÇÃO	Ausência de placa de identificação da unidade.
GRUPO	PRAZO	NÃO CONFORMIDADE	Inexistência de placa de identificação da área da EBA.
2	365 dias	OBSERVAÇÃO

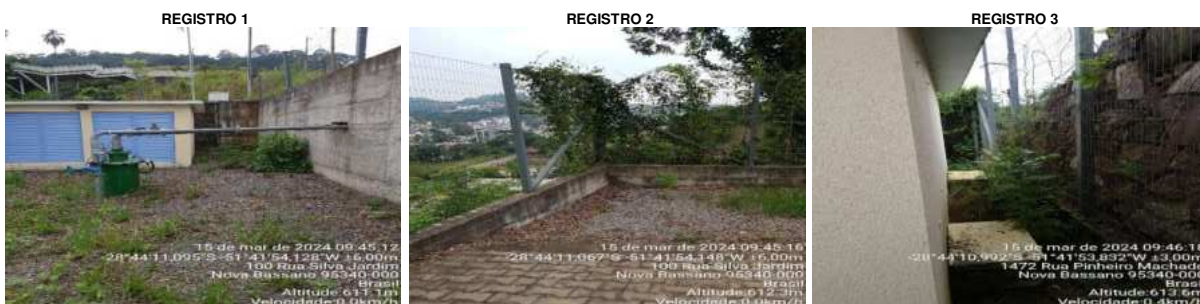
NC	CÓDIGO DA NC	UNIDADE	EBAT 1 - Alphaville
49	2.8	CONSTATAÇÃO	Núcleos de vegetação alta no terreno e resíduos de árvores.
GRUPO	PRAZO	NÃO CONFORMIDADE	Falta de conservação e manutenção preventiva de unidade.
2	365 dias	OBSERVAÇÃO

Área	Código da NC	Condição	Conforme?			Observação
			SIM	NÃO	Não se aplica	
2. EBA	2.1	Existe placa de identificação da área da EBA?		X		Não existe placa de identificação da unidade.
	2.2	A área da EBA está cercada adequadamente?	X			
	2.3	Existe bomba reserva, a ser instalada imediatamente, quando houver pane na principal?	X			As bombas reservas localizam-se na COP de Bento Gonçalves.
	2.4	Equipamentos estão isentos de vazamentos aparentes de água?	X			
	2.5	Drenagens da área de bombeamento estão adequadas?			X	É do tipo booster.
	2.6	Os equipamentos estão em condições de manutenção mecânica ou elétrica adequadas?	X			
	2.7	A área está com suas estruturas dentro de condições de segurança operacional adequadas?	X			
	2.8	O local apresenta bom estado de limpeza, conservação e organização?		X		Núcleos de vegetação alta no terreno e resíduos de árvores.

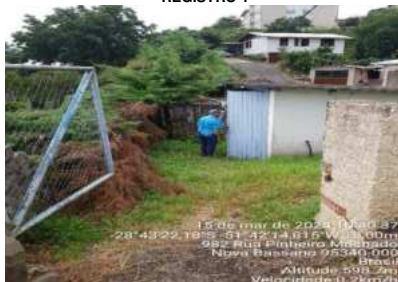
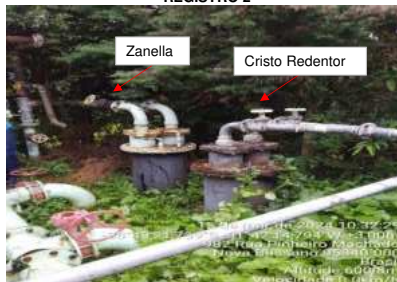
NC	CÓDIGO DA NC	UNIDADE	EBAT 3 - Cristo Redentor e 1º Recalque Zanella.
52	2.1	CONSTATAÇÃO	Ausência de placa de identificação da unidade.
GRUPO	PRAZO	NÃO CONFORMIDADE	Inexistência de placa de identificação da área da EBA.
2	365 dias	OBSERVAÇÃO

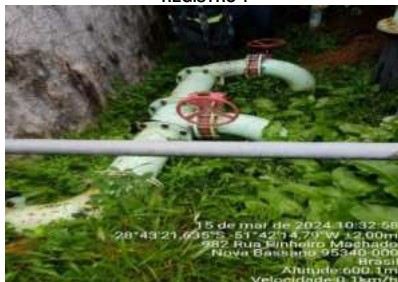
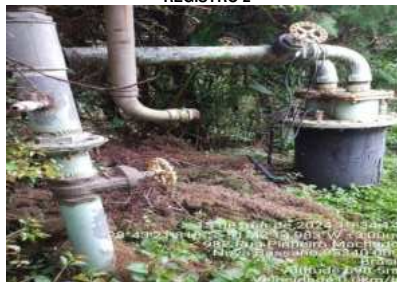
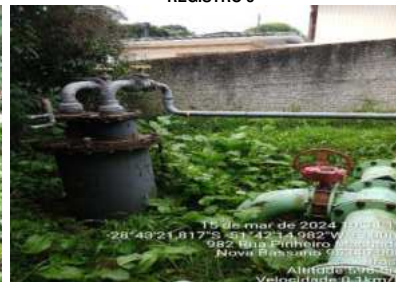
NC	CÓDIGO DA NC	UNIDADE	EBAT 3 - Cristo Redentor e 1º Recalque Zanella.
53	2.8	CONSTATAÇÃO	Vegetação alta no terreno e resíduos de árvores.
GRUPO	PRAZO	NÃO CONFORMIDADE	Falta de conservação e manutenção preventiva de unidade.
2	365 dias	OBSERVAÇÃO

Área	Código da NC	Condição	Conforme?			Observação
			SIM	NÃO	Não se aplica	
2. EBA	2.1	Existe placa de identificação da área da EBA?		X		Não existe placa de identificação da unidade.
	2.2	A área da EBA está cercada adequadamente?	X			
	2.3	Existe bomba reserva, a ser instalada imediatamente, quando houver pane na principal?	X			As bombas reservas localizam-se na COP de Bento Gonçalves.
	2.4	Equipamentos estão isentos de vazamentos aparentes de água?	X			
	2.5	Drenagens da área de bombeamento estão adequadas?			X	É do tipo booster.
	2.6	Os equipamentos estão em condições de manutenção mecânica ou elétrica adequadas?	X			
	2.7	A área está com suas estruturas dentro de condições de segurança operacional adequadas?	X			
	2.8	O local apresenta bom estado de limpeza, conservação e organização?		X		Vegetação alta e resíduos de árvores.

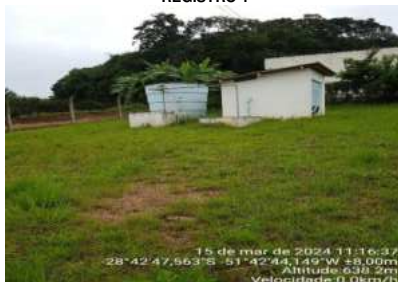
REGISTRO 1

NC	CÓDIGO DA NC	UNIDADE	EBAT 4 - 2º Recalque Zanella.
54	2.1	CONSTATAÇÃO	Ausência de placa de identificação da unidade.
GRUPO	PRAZO	NÃO CONFORMIDADE	Inexistência de placa de identificação da área da EBA.
2	365 dias	OBSERVAÇÃO

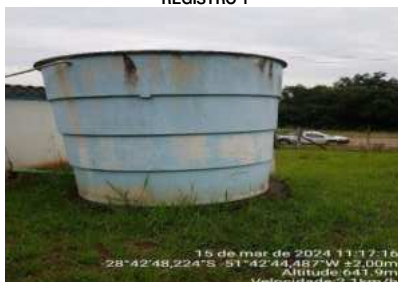
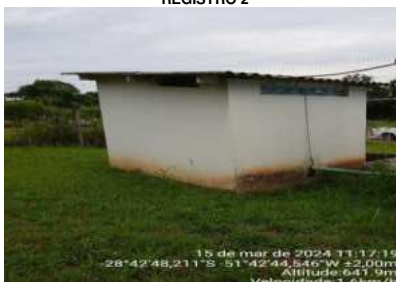
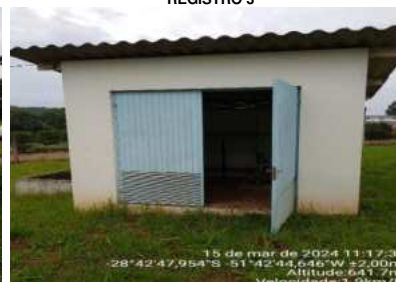
NC	CÓDIGO DA NC	UNIDADE	EBAT 4 - 2º Recalque Zanella.
55	2.8	CONSTATAÇÃO	Vegetação alta no terreno.
GRUPO	PRAZO	NÃO CONFORMIDADE	Falta de conservação e manutenção preventiva de unidade.
2	365 dias	OBSERVAÇÃO

Área	Código da NC	Condição	Conforme?			Observação
			SIM	NÃO	Não se aplica	
2. EBA	2.1	Existe placa de identificação da área da EBA?		X		Não existe placa de identificação da unidade.
	2.2	A área da EBA está cercada adequadamente?	X			
	2.3	Existe bomba reserva, a ser instalada imediatamente, quando houver pane na principal?	X			Duas bombas no local.
	2.4	Equipamentos estão isentos de vazamentos aparentes de água?			X	Estava desligado.
	2.5	Drenagens da área de bombeamento estão adequadas?	X			
	2.6	Os equipamentos estão em condições de manutenção mecânica ou elétrica adequadas?	X			
	2.7	A área está com suas estruturas dentro de condições de segurança operacional adequadas?	X			
	2.8	O local apresenta bom estado de limpeza, conservação e organização?		X		Vegetação alta no terreno.

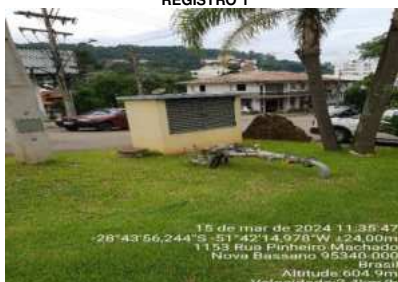
REGISTRO 1

NC	CÓDIGO DA NC	UNIDADE	EBAT 5 - Monte Belo (Barrisul)
56	2.1	CONSTATAÇÃO	Ausência de placa de identificação da unidade.
GRUPO	PRAZO	NÃO CONFORMIDADE	Inexistência de placa de identificação da área da EBA.
2	365 dias	OBSERVAÇÃO

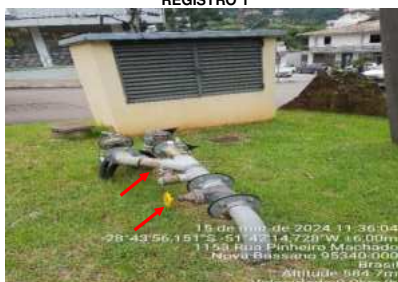
REGISTRO 1

NC	CÓDIGO DA NC	UNIDADE	EBAT 5 - Monte Belo (Barrisul)
57	2.2	CONSTATAÇÃO	Não há cercamento na área da EBAT.
GRUPO	PRAZO	NÃO CONFORMIDADE	Não isolar a área dando condição ao acesso de pessoas não-autorizadas e sem garantir bom estado de limpeza do local.
2	365 dias	OBSERVAÇÃO	Há registros aparentes, assim, faz-se necessário cercamento.

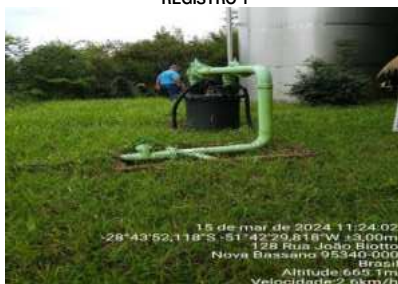
REGISTRO 1

NC	CÓDIGO DA NC	UNIDADE	EBAT 6 - Loteamento Campestre
58	2.1	CONSTATAÇÃO	Ausência de placa de identificação da unidade.
GRUPO	PRAZO	NÃO CONFORMIDADE	Inexistência de placa de identificação da área da EBA.
2	365 dias	OBSERVAÇÃO

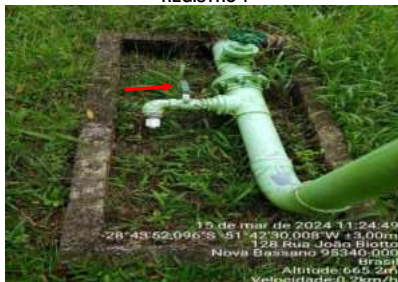
REGISTRO 1

NC	CÓDIGO DA NC	UNIDADE	EBAT 6 - Loteamento Campestre
59	2.2	CONSTATAÇÃO	Não há cercamento na área da EBAT.
GRUPO	PRAZO	NÃO CONFORMIDADE	Não isolar a área dando condição ao acesso de pessoas não-autorizadas e sem garantir bom estado de limpeza do local.
2	365 dias	OBSERVAÇÃO	Há registros aparentes, assim, faz-se necessário cercamento.

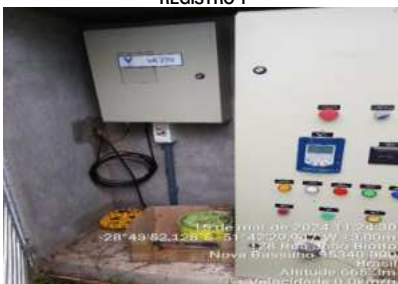
REGISTRO 1

NC	CÓDIGO DA NC	UNIDADE	EBAT 6 - Loteamento Campestre
61	2.8	CONSTATAÇÃO	Lata de tinta e solvente na casa do quadro de comando.
GRUPO	PRAZO	NÃO CONFORMIDADE	Falta de conservação e manutenção preventiva de unidade.
2	365 dias	OBSERVAÇÃO

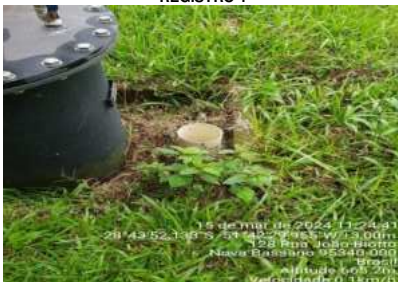
REGISTRO 1

NC	CÓDIGO DA NC	UNIDADE	EBAT 6 - Loteamento Campestre
62	2.8	CONSTATAÇÃO	Vegetação alta no terreno.
GRUPO	PRAZO	NÃO CONFORMIDADE	Falta de conservação e manutenção preventiva de unidade.
2	365 dias	OBSERVAÇÃO

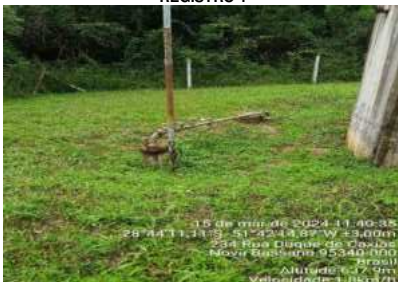
REGISTRO 1

NC	CÓDIGO DA NC	UNIDADE	EBAT 7 - Monte Grapa II
63	2.1	CONSTATAÇÃO	Ausência de placa de identificação da unidade.
GRUPO	PRAZO	NÃO CONFORMIDADE	Inexistência de placa de identificação da área da EBA.
2	365 dias	OBSERVAÇÃO

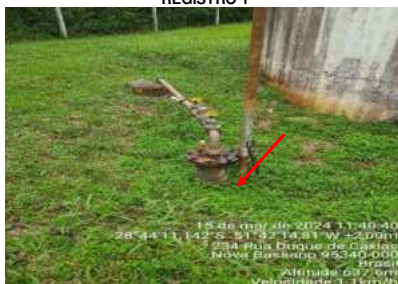
REGISTRO 1

NC	CÓDIGO DA NC	UNIDADE	EBAT 7 - Monte Grapa II
64	2.7	CONSTATAÇÃO	Risco de queda no buraco onde fica a bomba da EBAT.
GRUPO	PRAZO	NÃO CONFORMIDADE	Não proporcionar a segurança das edificações e dos operadores.
2	365 dias	OBSERVAÇÃO

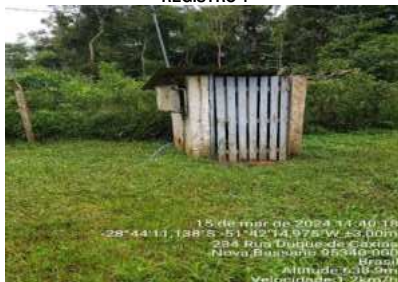
REGISTRO 1

NC	CÓDIGO DA NC	UNIDADE	EBAT 7 - Monte Grapa II
65	2.8	CONSTATAÇÃO	A porta da casa do quadro de comando está quebrada e esta possui acúmulo de resíduos de vegetação em seu interior.
GRUPO	PRAZO	NÃO CONFORMIDADE	Falta de conservação e manutenção preventiva de unidade.
2	365 dias	OBSERVAÇÃO

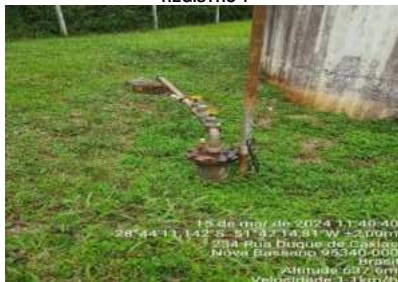
REGISTRO 1

NC	CÓDIGO DA NC	UNIDADE	EBAT 7 - Monte Grapa II
66	2.8	CONSTATAÇÃO	Vegetação alta no terreno.
GRUPO	PRAZO	NÃO CONFORMIDADE	Falta de conservação e manutenção preventiva de unidade.
2	365 dias	OBSERVAÇÃO

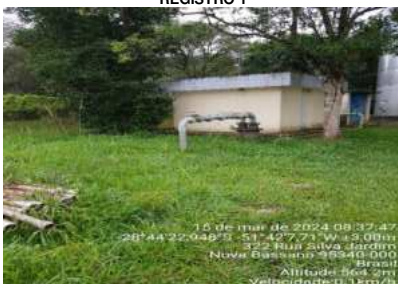
REGISTRO 1

NC	CÓDIGO DA NC	UNIDADE	EBAT 8 - Loteamento Daligna
67	2.1	CONSTATAÇÃO	Ausência de placa de identificação da unidade.
GRUPO	PRAZO	NÃO CONFORMIDADE	Inexistência de placa de identificação da área da EBA.
2	365 dias	OBSERVAÇÃO

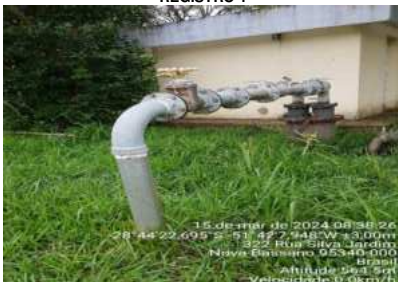
REGISTRO 1

NC	CÓDIGO DA NC	UNIDADE	EBAT 8 - Loteamento Daligna
68	2.8	CONSTATAÇÃO	Vegetação alta no terreno.
GRUPO	PRAZO	NÃO CONFORMIDADE	Falta de conservação e manutenção preventiva de unidade.
2	365 dias	OBSERVAÇÃO

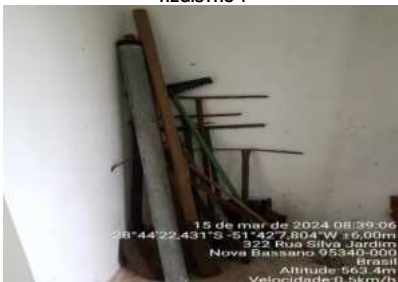
REGISTRO 1

NC	CÓDIGO DA NC	UNIDADE	EBAT 8 - Loteamento Daligna
69	2.8	CONSTATAÇÃO	Acúmulo de materiais para obras no terreno (canos) e na casa do quadro de comando.
GRUPO	PRAZO	NÃO CONFORMIDADE	Falta de conservação e manutenção preventiva de unidade.
2	365 dias	OBSERVAÇÃO

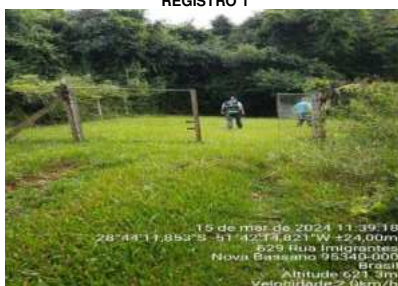
REGISTRO 1

NC	CÓDIGO DA NC	UNIDADE	Reservatório 1 - APAE
70	6.1	CONSTATAÇÃO	Não existe placa de identificação da unidade.
GRUPO	PRAZO	NÃO CONFORMIDADE	Inexistência de placa de identificação do reservatório.
2	365 dias	OBSERVAÇÃO

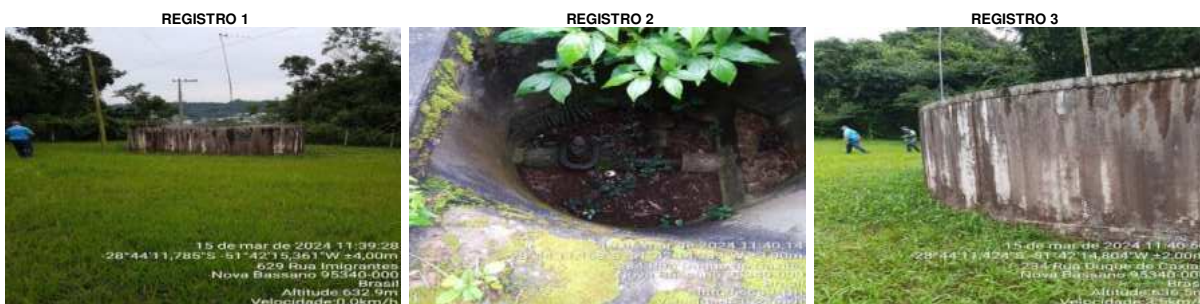
NC	CÓDIGO DA NC	UNIDADE	Reservatório 1 - APAE
73	6.12	CONSTATAÇÃO	Vegetação alta no terreno e dentro da caixa do registro de manobra do reservatório.
GRUPO	PRAZO	NÃO CONFORMIDADE	Falta de conservação e manutenção preventiva de unidade.
2	180 dias	OBSERVAÇÃO

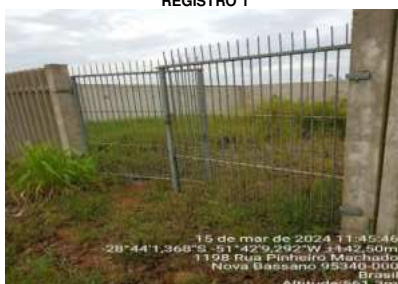
REGISTRO 1

NC	CÓDIGO DA NC	UNIDADE	Reservatório 2 - Monte Grapa II
76	6.1	CONSTATAÇÃO	Não existe placa de identificação da unidade.
GRUPO	PRAZO	NÃO CONFORMIDADE	Inexistência de placa de identificação do reservatório.
2	365 dias	OBSERVAÇÃO

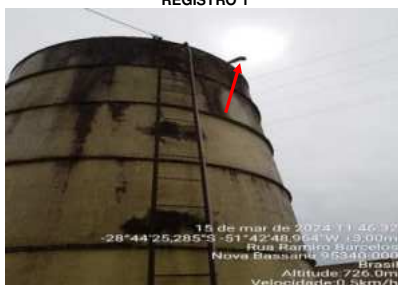
REGISTRO 1

NC	CÓDIGO DA NC	UNIDADE	Reservatório 2 - Monte Grapa II
77	6.5	CONSTATAÇÃO	Não há tela na tubulação de ventilação do reservatório.
GRUPO	PRAZO	NÃO CONFORMIDADE	Ausência de tubulação de ventilação protegidas com tela e com cobertura que impeça a entrada de água de chuva e limite a entrada de poeira.
2	90 dias	OBSERVAÇÃO

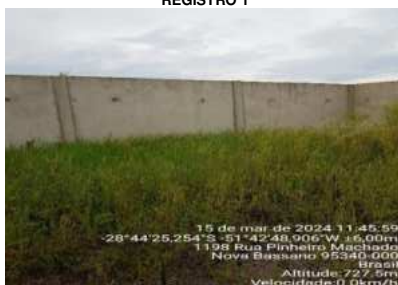
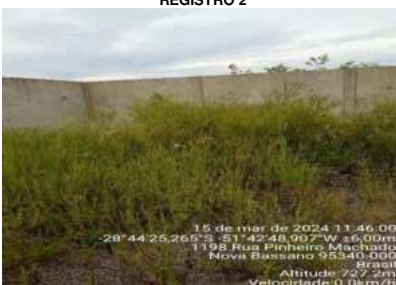
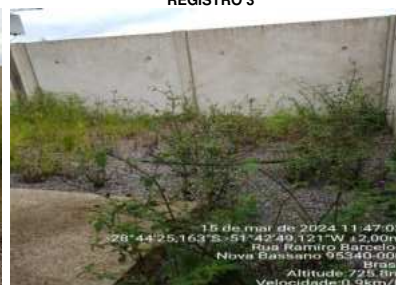
NC	CÓDIGO DA NC	UNIDADE	Reservatório 2 - Monte Grapa II
78	6.12	CONSTATAÇÃO	Vegetação alta no terreno.
GRUPO	PRAZO	NÃO CONFORMIDADE	Falta de conservação e manutenção preventiva de unidade.
2	180 dias	OBSERVAÇÃO

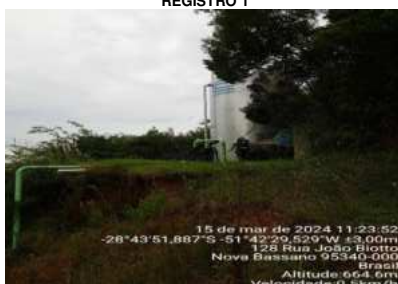
REGISTRO 1

NC	CÓDIGO DA NC	UNIDADE	Reservatório 3 - Monte Belo
79	6.1	CONSTATAÇÃO	Não existe placa de identificação da unidade.
GRUPO	PRAZO	NÃO CONFORMIDADE	Inexistência de placa de identificação do reservatório.
2	365 dias	OBSERVAÇÃO

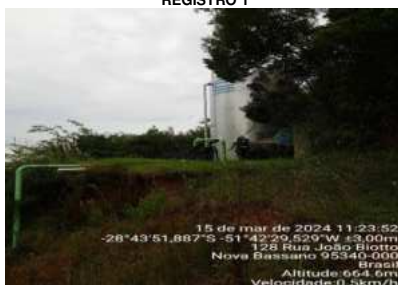
REGISTRO 1

NC	CÓDIGO DA NC	UNIDADE	Reservatório 3 - Monte Belo
80	6.2	CONSTATAÇÃO	A área não é cercada.
GRUPO	PRAZO	NÃO CONFORMIDADE	Não isolar a área dando condição ao acesso de pessoas não-autorizadas e sem garantir bom estado de limpeza do local.
2	365 dias	OBSERVAÇÃO

6.2	A área do reservatório está cercada adequadamente?		X		A área não é cercada.
	6.3	Equipamentos e estruturas estão isentos de vazamentos aparentes de água?	X

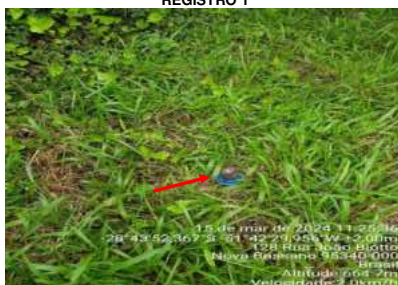
REGISTRO 1

NC	CÓDIGO DA NC	UNIDADE	Reservatório 3 - Monte Belo
81	6.11	CONSTATAÇÃO	Registro no terreno sem proteção ou sinalização, correndo risco de ser danificado.
GRUPO	PRAZO	NÃO CONFORMIDADE	Não proporcionar a segurança das edificações e dos operadores.
2	365 dias	OBSERVAÇÃO

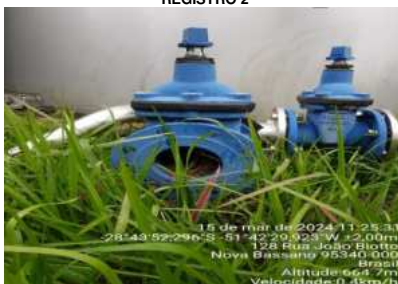
REGISTRO 2

NC	CÓDIGO DA NC	UNIDADE	Reservatório 3 - Monte Belo
82	6.12	CONSTATAÇÃO	Vegetação alta no terreno.
GRUPO	PRAZO	NÃO CONFORMIDADE	Falta de conservação e manutenção preventiva de unidade.
2	180 dias	OBSERVAÇÃO

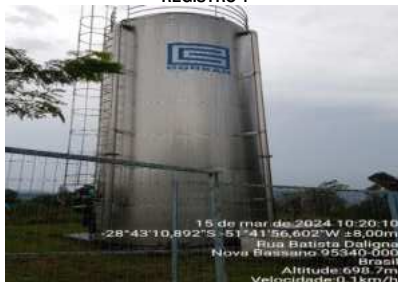
REGISTRO 1

NC	CÓDIGO DA NC	UNIDADE	Reservatório 4 - Cristo Redentor
83	6.1	CONSTATAÇÃO	Não existe placa de identificação da unidade.
GRUPO	PRAZO	NÃO CONFORMIDADE	Inexistência de placa de identificação do reservatório.
2	365 dias	OBSERVAÇÃO

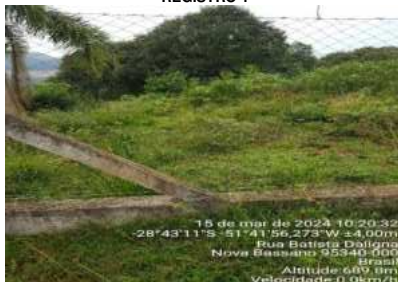
REGISTRO 1

NC	CÓDIGO DA NC	UNIDADE	Reservatório 4 - Cristo Redentor
84	6.2	CONSTATAÇÃO	A área possui uma falha no cercamento.
GRUPO	PRAZO	NÃO CONFORMIDADE	Não isolar a área dando condição ao acesso de pessoas não-autorizadas e sem garantir bom estado de limpeza do local.
2	365 dias	OBSERVAÇÃO

6.2	A área do reservatório está cercada adequadamente?		X		A área possui uma falha no cercamento.
	6.3	Equipamentos e estruturas estão isentos de vazamentos aparentes de água?	X

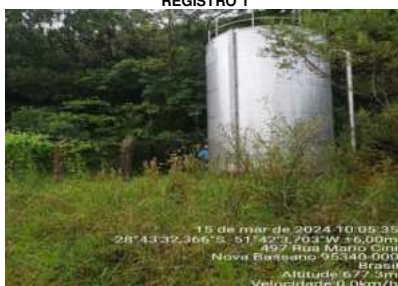
REGISTRO 1

NC	CÓDIGO DA NC	UNIDADE	Reservatório 5 - Pioneiro
85	6.1	CONSTATAÇÃO	Não existe placa de identificação da unidade.
GRUPO	PRAZO	NÃO CONFORMIDADE	Inexistência de placa de identificação do reservatório.
2	365 dias	OBSERVAÇÃO

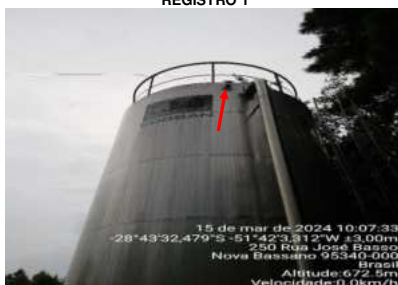
REGISTRO 1

NC	CÓDIGO DA NC	UNIDADE	Reservatório 5 - Pioneiro
86	6.5	CONSTATAÇÃO	Não há tela no extravasor do reservatório.
GRUPO	PRAZO	NÃO CONFORMIDADE	Ausência de tubulação de ventilação protegidas com tela e com cobertura que impeça a entrada de água de chuva e limite a entrada de poeira.
2	90 dias	OBSERVAÇÃO

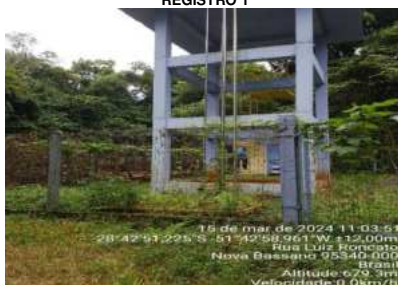
REGISTRO 1

NC	CÓDIGO DA NC	UNIDADE	Reservatório 6 - Zanella
87	6.1	CONSTATAÇÃO	Não existe placa de identificação da unidade.
GRUPO	PRAZO	NÃO CONFORMIDADE	Inexistência de placa de identificação do reservatório.
2	365 dias	OBSERVAÇÃO

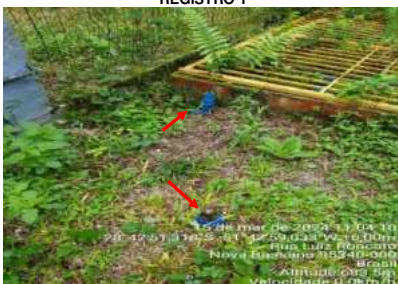
REGISTRO 1

NC	CÓDIGO DA NC	UNIDADE	Reservatório 6 - Zanella
88	6.11	CONSTATAÇÃO	Registro no terreno sem proteção ou sinalização, correndo risco de ser danificado.
GRUPO	PRAZO	NÃO CONFORMIDADE	Não proporcionar a segurança das edificações e dos operadores.
2	365 dias	OBSERVAÇÃO

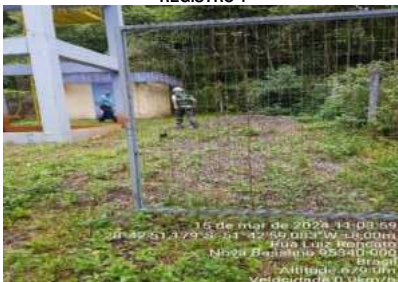
REGISTRO 1

NC	CÓDIGO DA NC	UNIDADE	Reservatório 6 - Zanella
89	6.12	CONSTATAÇÃO	Vegetação alta no terreno e dentro das caixas dos registros de manobra do reservatório.
GRUPO	PRAZO	NÃO CONFORMIDADE	Falta de conservação e manutenção preventiva de unidade.
2	180 dias	OBSERVAÇÃO

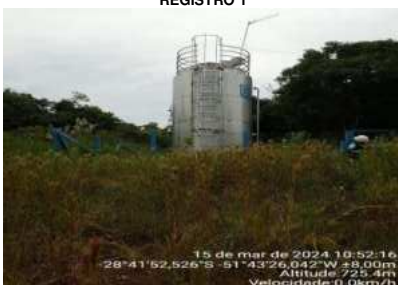
REGISTRO 1

NC	CÓDIGO DA NC	UNIDADE	Reservatório 7 - Industrial
90	6.1	CONSTATAÇÃO	Não existe placa de identificação da unidade.
GRUPO	PRAZO	NÃO CONFORMIDADE	Inexistência de placa de identificação do reservatório.
2	365 dias	OBSERVAÇÃO

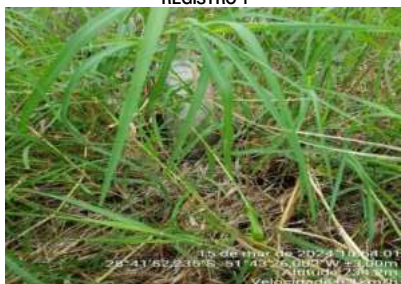
REGISTRO 1

NC	CÓDIGO DA NC	UNIDADE	Reservatório 7 - Industrial
91	6.11	CONSTATAÇÃO	Ausência de dispositivo de proteção contra queda no buraco onde estão as tubulações e registro de manobra do reservatório.
GRUPO	PRAZO	NÃO CONFORMIDADE	Não proporcionar a segurança das edificações e dos operadores.
2	365 dias	OBSERVAÇÃO

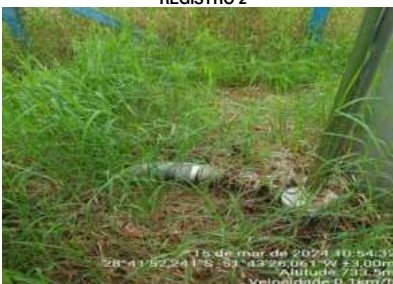
REGISTRO 2

NC	CÓDIGO DA NC	UNIDADE	Reservatório 7 - Industrial
92	6.12	CONSTATAÇÃO	Vegetação alta no terreno e cobrindo registros de manobra do reservatório.
GRUPO	PRAZO	NÃO CONFORMIDADE	Falta de conservação e manutenção preventiva de unidade.
2	180 dias	OBSERVAÇÃO

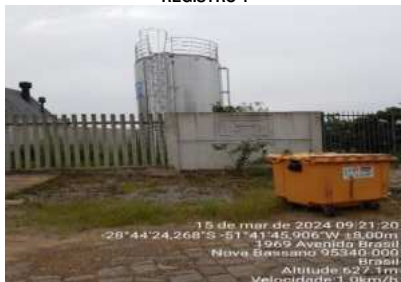
REGISTRO 1

NC	CÓDIGO DA NC	UNIDADE	Reservatório 8 - Araucárias
93	6.1	CONSTATAÇÃO	Não existe placa de identificação da unidade.
GRUPO	PRAZO	NÃO CONFORMIDADE	Inexistência de placa de identificação do reservatório.
2	365 dias	OBSERVAÇÃO

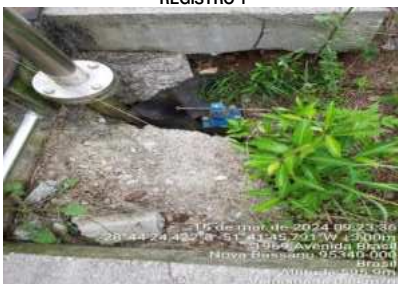
REGISTRO 1

NC	CÓDIGO DA NC	UNIDADE	Reservatório 8 - Araucárias
94	6.11	CONSTATAÇÃO	Ausência de dispositivo de proteção contra queda na caixa do registro de manobra do reservatório.
GRUPO	PRAZO	NÃO CONFORMIDADE	Não proporcionar a segurança das edificações e dos operadores.
2	365 dias	OBSERVAÇÃO

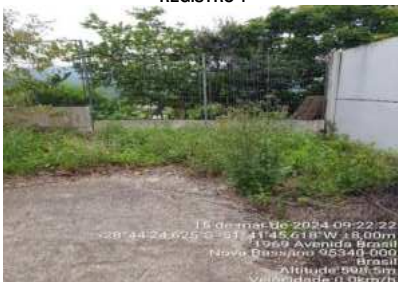
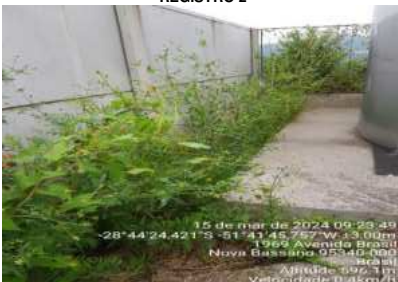
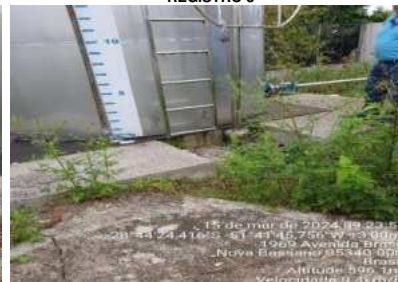
NC	CÓDIGO DA NC	UNIDADE	Reservatório 8 - Araucárias
95	6.12	CONSTATAÇÃO	Vegetação alta no terreno.
GRUPO	PRAZO	NÃO CONFORMIDADE	Falta de conservação e manutenção preventiva de unidade.
2	180 dias	OBSERVAÇÃO

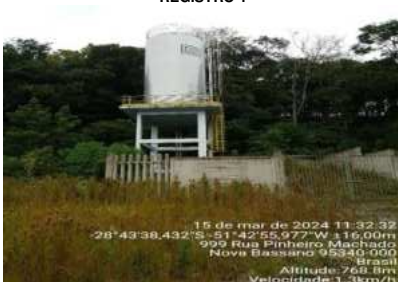
REGISTRO 1

NC	CÓDIGO DA NC	UNIDADE	Reservatório 9 - Loteamento Campestre
96	6.1	CONSTATAÇÃO	Não existe placa de identificação da unidade.
GRUPO	PRAZO	NÃO CONFORMIDADE	Inexistência de placa de identificação do reservatório.
2	365 dias	OBSERVAÇÃO

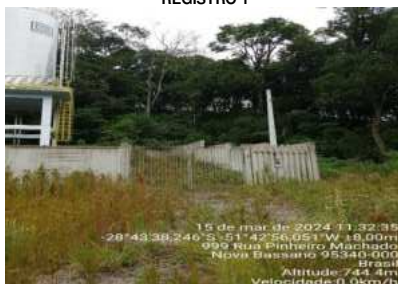
REGISTRO 1

NC	CÓDIGO DA NC	UNIDADE	Reservatório 9 - Loteamento Campestre
97	6.12	CONSTATAÇÃO	Vegetação alta no terreno.
GRUPO	PRAZO	NÃO CONFORMIDADE	Falta de conservação e manutenção preventiva de unidade.
2	180 dias	OBSERVAÇÃO

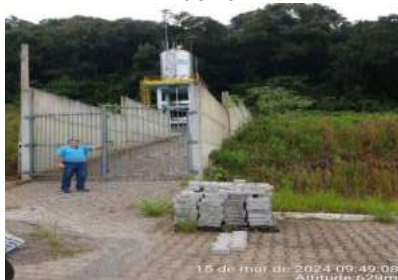
REGISTRO 1

NC	CÓDIGO DA NC	UNIDADE	Reservatório 10 - Loteamento Alphaville
98	6.1	CONSTATAÇÃO	Não existe placa de identificação da unidade.
GRUPO	PRAZO	NÃO CONFORMIDADE	Inexistência de placa de identificação do reservatório.
2	365 dias	OBSERVAÇÃO

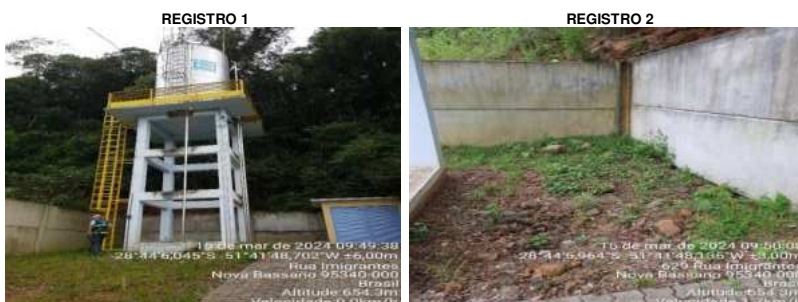
NC	CÓDIGO DA NC	UNIDADE	Reservatório 10 - Loteamento Alphaville
100	6.12	CONSTATAÇÃO	Vegetação alta no terreno.
GRUPO	PRAZO	NÃO CONFORMIDADE	Falta de conservação e manutenção preventiva de unidade.
2	180 dias	OBSERVAÇÃO

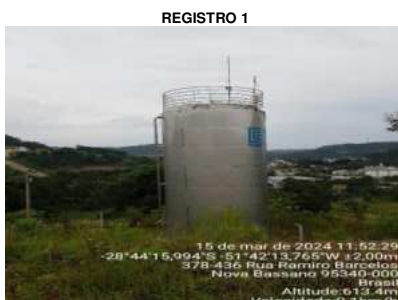
NC	CÓDIGO DA NC	UNIDADE	Reservatório 11 - Loteamento Daligna
102	6.1	CONSTATAÇÃO	Não existe placa de identificação da unidade.
GRUPO	PRAZO	NÃO CONFORMIDADE	Inexistência de placa de identificação do reservatório.
2	365 dias	OBSERVAÇÃO

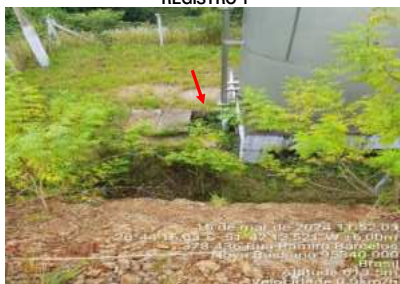
REGISTRO 1

NC	CÓDIGO DA NC	UNIDADE	Reservatório 11 - Loteamento Daligna
103	6.11	CONSTATAÇÃO	Tampa de concreto da caixa dos registros de manobra do reservatório está ausente.
GRUPO	PRAZO	NÃO CONFORMIDADE	Não proporcionar a segurança das edificações e dos operadores.
2	365 dias	OBSERVAÇÃO

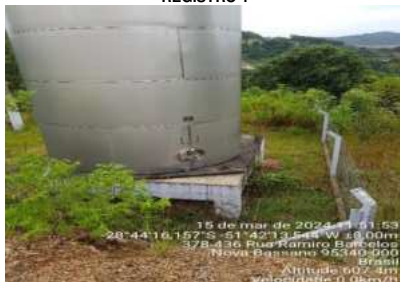
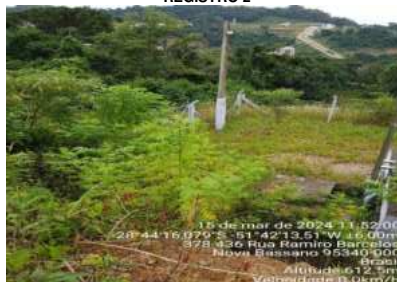
NC	CÓDIGO DA NC	UNIDADE	Reservatório 11 - Loteamento Daligna
104	6.12	CONSTATAÇÃO	Vegetação alta no terreno.
GRUPO	PRAZO	NÃO CONFORMIDADE	Falta de conservação e manutenção preventiva de unidade.
2	180 dias	OBSERVAÇÃO

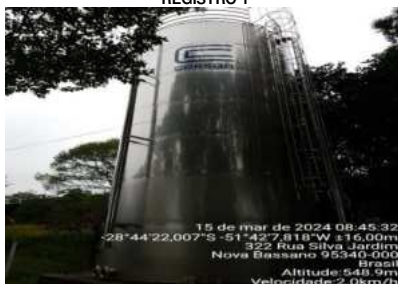
REGISTRO 1

NC	CÓDIGO DA NC	UNIDADE	Reservatório 12 - Junto ao Poço 1-NBA05
106	6.1	CONSTATAÇÃO	Não existe placa de identificação da unidade.
GRUPO	PRAZO	NÃO CONFORMIDADE	Inexistência de placa de identificação do reservatório.
2	365 dias	OBSERVAÇÃO

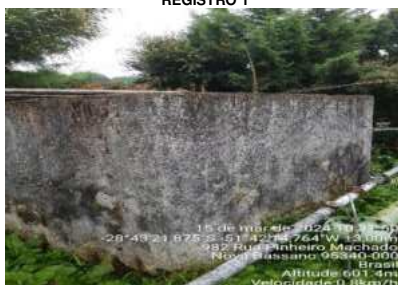
REGISTRO 1

NC	CÓDIGO DA NC	UNIDADE	Reservatório 13 - junto à EBAT 3 (Cristo Redentor e 1º Recalque Zanella)
108	6.1	CONSTATAÇÃO	Não existe placa de identificação da unidade.
GRUPO	PRAZO	NÃO CONFORMIDADE	Inexistência de placa de identificação do reservatório.
2	365 dias	OBSERVAÇÃO

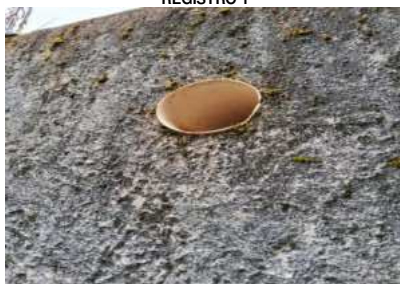
REGISTRO 1

NC	CÓDIGO DA NC	UNIDADE	Reservatório 13 - junto à EBAT 3 (Cristo Redentor e 1º Recalque Zanella)
109	6.5	CONSTATAÇÃO	Não há tela no extravasor/tubulação de respiro do reservatório.
GRUPO	PRAZO	NÃO CONFORMIDADE	Ausência de tubulação de ventilação protegidas com tela e com cobertura que impeça a entrada de água de chuva e limite a entrada de poeira.
2	90 dias	OBSERVAÇÃO

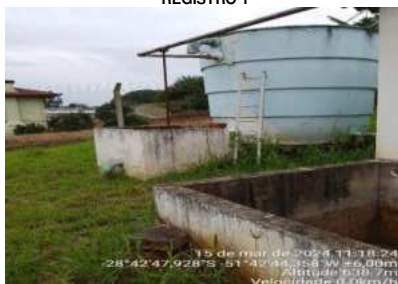
REGISTRO 1

NC	CÓDIGO DA NC	UNIDADE	Reservatório 14 - junto à EBAT 4 (2º Recalque Zanella)
112	6.1	CONSTATAÇÃO	Não existe placa de identificação da unidade.
GRUPO	PRAZO	NÃO CONFORMIDADE	Inexistência de placa de identificação do reservatório.
2	365 dias	OBSERVAÇÃO

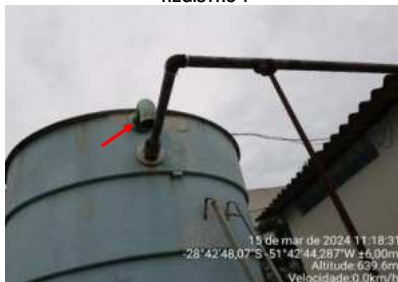
REGISTRO 1

NC	CÓDIGO DA NC	UNIDADE	Reservatório 14 - junto à EBAT 4 (2º Recalque Zanella)
113	6.5	CONSTATAÇÃO	Não há tela no extravasor/tubulação de respiro do reservatório.
GRUPO	PRAZO	NÃO CONFORMIDADE	Ausência de tubulação de ventilação protegidas com tela e com cobertura que impeça a entrada de água de chuva e limite a entrada de poeira.
2	90 dias	OBSERVAÇÃO

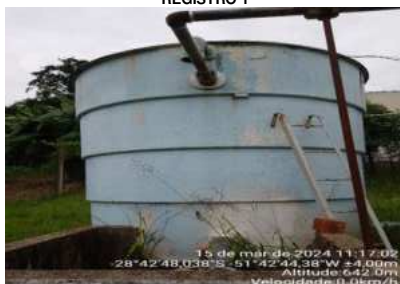
REGISTRO 1

NC	CÓDIGO DA NC	UNIDADE	
115	6.12	CONSTATAÇÃO	Reservatório 14 - junto à EBAT 4 (2º Recalque Zanella) Vegetação dentro da caixa dos registros de manobra do reservatório.
GRUPO	PRAZO	NÃO CONFORMIDADE	Falta de conservação e manutenção preventiva de unidade.
2	180 dias	OBSERVAÇÃO
