REGULAÇÃO
RELATÓRIO TÉCNICO DE FISCALIZAÇÃO N. 229-P/2023 – RTF**Fiscalização no Sistema de Abastecimento
de Água e Sistema de Esgotamento
Sanitário de São Leopoldo/RS.****1. CONSIDERAÇÕES PRELIMINARES**

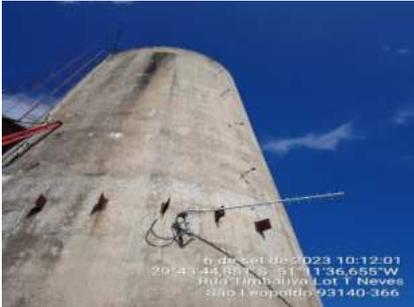
REGISTRO 1

NC	CÓDIGO DA NC	UNIDADE	REL-024
1	6.8	CONSTATAÇÃO	Sem cabeamento do pára-raios
GRUPO	PRAZO	NÃO CONFORMIDADE	Não existe no topo do reservatório pára-raios e/ou luz de sinalização de obstáculo elevado.
2	365 dias	OBSERVAÇÃO

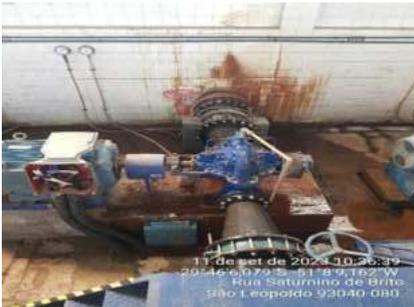
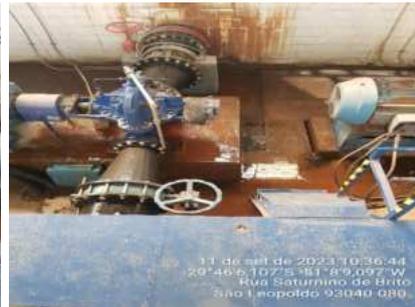
NC	CÓDIGO DA NC	UNIDADE	EAT-001
2	2.5	CONSTATAÇÃO	Água acumulada
GRUPO	PRAZO	NÃO CONFORMIDADE	Drenagem da estrutura inadequada.
2	365 dias	OBSERVAÇÃO

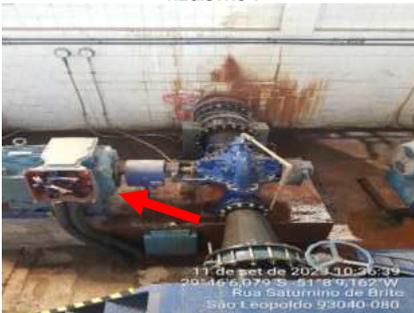
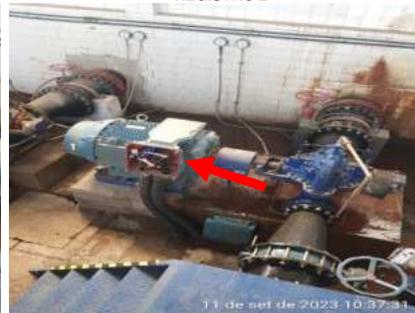
NC	CÓDIGO DA NC	UNIDADE	EAT-001
3	2.7	CONSTATAÇÃO	Tampa do motor estava fora do lugar
GRUPO	PRAZO	NÃO CONFORMIDADE	Não proporcionar a segurança das edificações e dos operadores.
2	365 dias	OBSERVAÇÃO

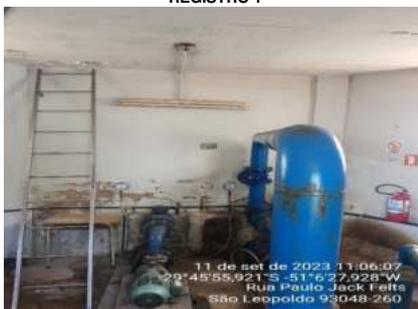
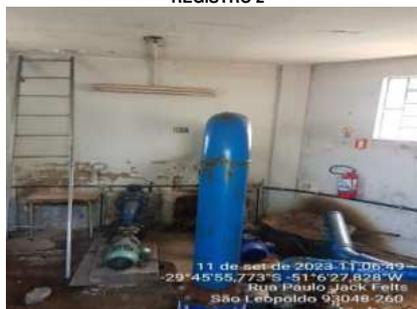
NC	CÓDIGO DA NC	UNIDADE	EAT-12-2
7	2.1	CONSTATAÇÃO	Ausência de placa de identificação
GRUPO	PRAZO	NÃO CONFORMIDADE	Inexistência de placa de identificação da área da EBA.
2	365 dias	OBSERVAÇÃO	-

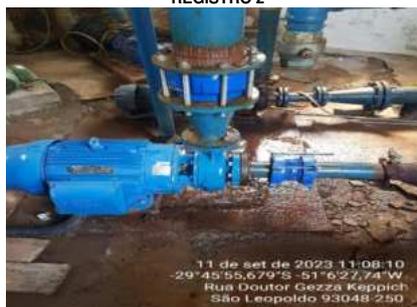
REGISTRO 2

NC	CÓDIGO DA NC	UNIDADE	EAT-12-2
8	2.4	CONSTATAÇÃO	Vazamento na bomba
GRUPO	PRAZO	NÃO CONFORMIDADE	Perda de água e/ou não executar redução de perdas.
2	365 dias	OBSERVAÇÃO

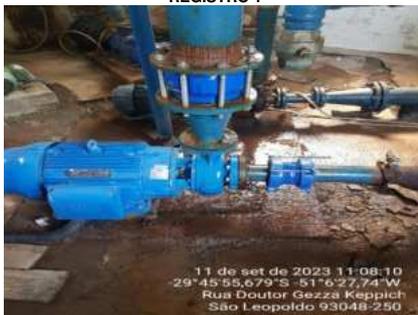
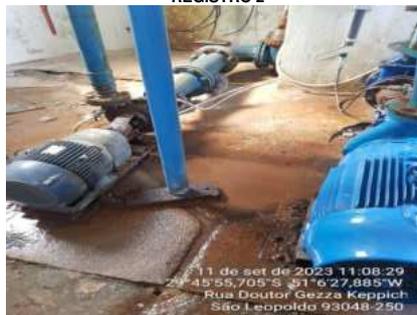
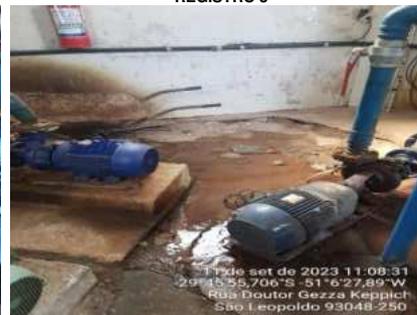
NC	CÓDIGO DA NC	UNIDADE	EAT-12-2
9	2.5	CONSTATAÇÃO	Água acumulada
GRUPO	PRAZO	NÃO CONFORMIDADE	Drenagem da estrutura inadequada.
2	365 dias	OBSERVAÇÃO

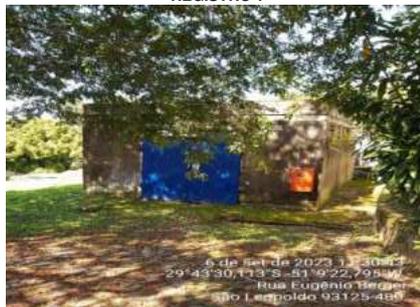
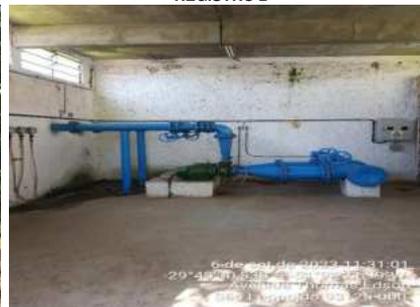
NC	CÓDIGO DA NC	UNIDADE	EAT-16
10	2.1	CONSTATAÇÃO	Ausência de identificação
GRUPO	PRAZO	NÃO CONFORMIDADE	Inexistência de placa de identificação da área da EBA.
2	365 dias	OBSERVAÇÃO	-

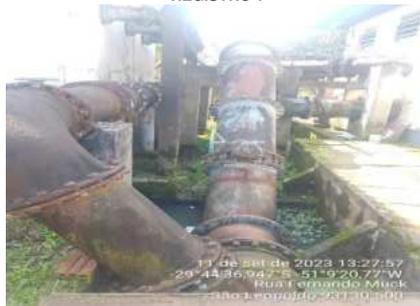
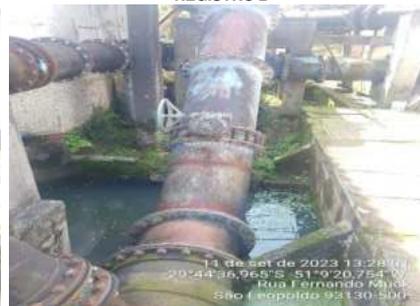
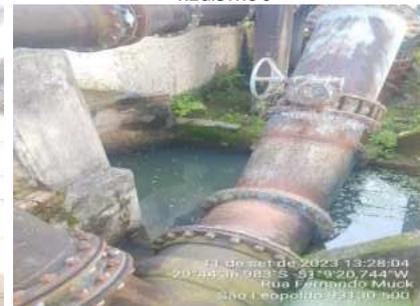
NC	CÓDIGO DA NC	UNIDADE	EAT-017
11	2.5	CONSTATAÇÃO	Água acumulada na caixa de manobras
GRUPO	PRAZO	NÃO CONFORMIDADE	Drenagem da estrutura inadequada.
2	365 dias	OBSERVAÇÃO

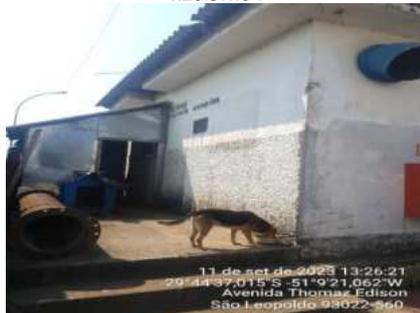
REGISTRO 1

NC	CÓDIGO DA NC	UNIDADE	EAT-017
12	2.8	CONSTATAÇÃO	Presença de cachorro nas dependências da unidade
GRUPO	PRAZO	NÃO CONFORMIDADE	Não isolar a área dando condição ao acesso de pessoas não-autorizadas e sem garantir bom estado de limpeza do local.
2	365 dias	OBSERVAÇÃO

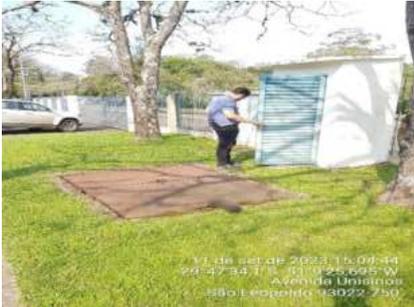
REGISTRO 1

NC	CÓDIGO DA NC	UNIDADE	EAT-020
13	2.1	CONSTATAÇÃO	Ausência de placa de identificação
GRUPO	PRAZO	NÃO CONFORMIDADE	Inexistência de placa de identificação da área da EBA.
2	365 dias	OBSERVAÇÃO	-

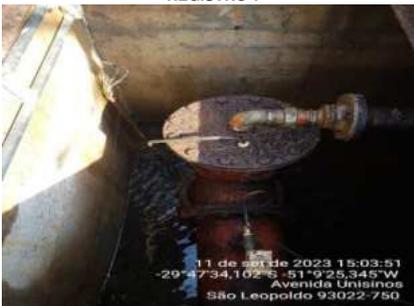
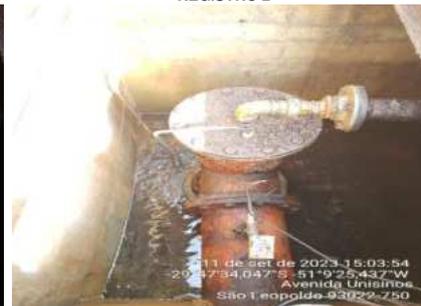
NC	CÓDIGO DA NC	UNIDADE	EAT-020
14	2.5	CONSTATAÇÃO	Água acumulada na parte interna
GRUPO	PRAZO	NÃO CONFORMIDADE	Drenagem da estrutura inadequada.
2	365 dias	OBSERVAÇÃO

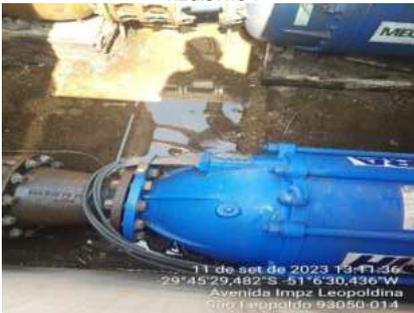
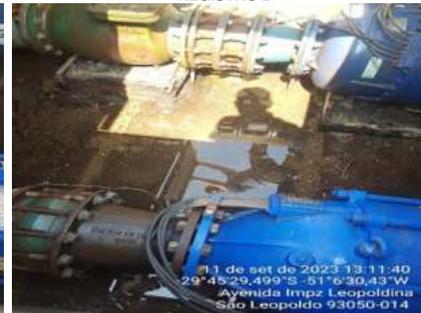
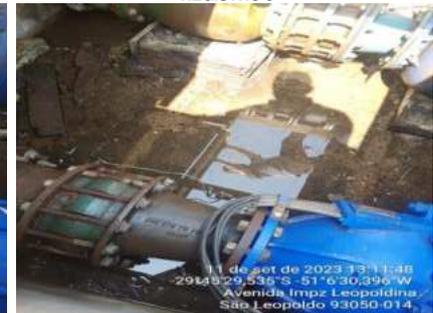
NC	CÓDIGO DA NC	UNIDADE	EAT-022
15	2.5	CONSTATAÇÃO	Água acumulada na parte interna
GRUPO	PRAZO	NÃO CONFORMIDADE	Drenagem da estrutura inadequada.
2	365 dias	OBSERVAÇÃO

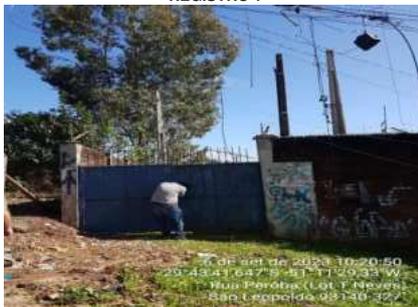
REGISTRO 1

NC	CÓDIGO DA NC	UNIDADE	EAT-024
16	2.1	CONSTATAÇÃO	Ausência de identificação
GRUPO	PRAZO	NÃO CONFORMIDADE	Inexistência de placa de identificação da área da EBA.
2	365 dias	OBSERVAÇÃO	-

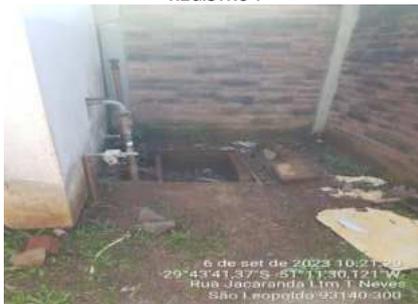
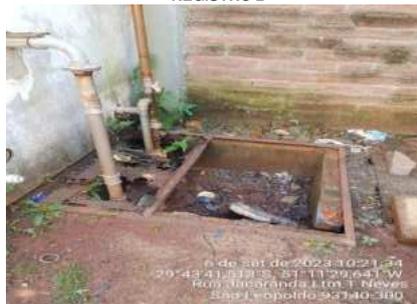
NC	CÓDIGO DA NC	UNIDADE	EAT-024
17	2.7	CONSTATAÇÃO	Caixa de manobras sem proteção
GRUPO	PRAZO	NÃO CONFORMIDADE	Não proporcionar a segurança das edificações e dos operadores.
2	365 dias	OBSERVAÇÃO	-

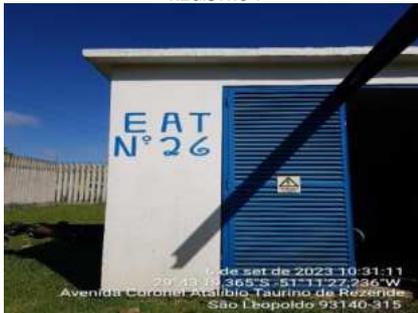
REGISTRO 1

NC	CÓDIGO DA NC	UNIDADE	EAT-025
18	2.1	CONSTATAÇÃO	Placa com identificação errada (EAT n. 26)
GRUPO	PRAZO	NÃO CONFORMIDADE	Inexistência de placa de identificação da área da EBA.
2	365 dias	OBSERVAÇÃO	-

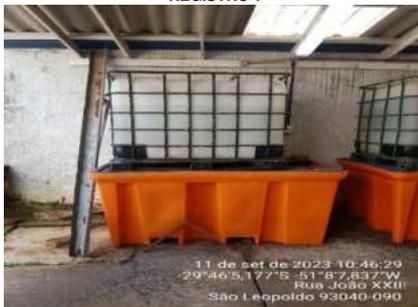
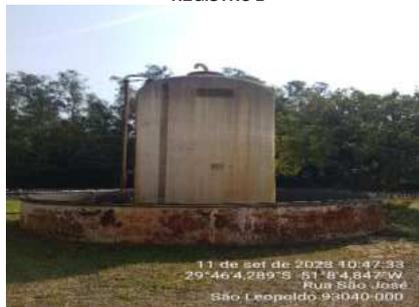
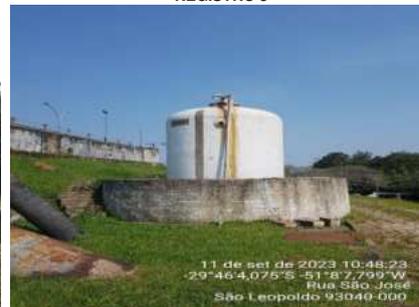
NC	CÓDIGO DA NC	UNIDADE	ETA-001 (desativada)
19	3.9	CONSTATAÇÃO	Produtos químicos vencidos armazenados no local
GRUPO	PRAZO	NÃO CONFORMIDADE	Armazenamento inadequado de produtos químicos.
2	90 dias	OBSERVAÇÃO	-

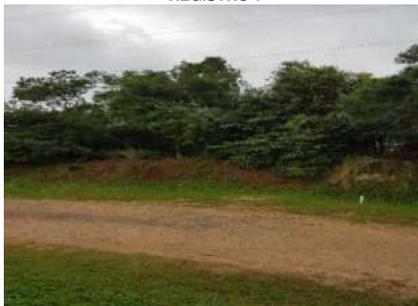
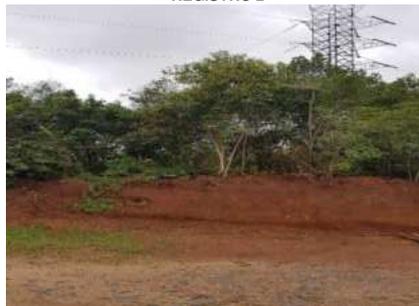
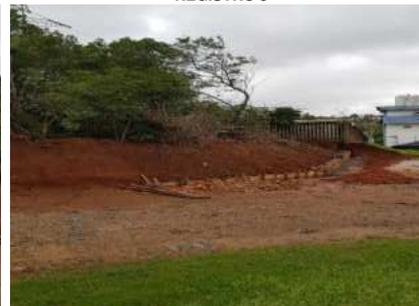
NC	CÓDIGO DA NC	UNIDADE	ETA-002
20	3.3	CONSTATAÇÃO	Cercamento incompleto da unidade
GRUPO	PRAZO	NÃO CONFORMIDADE	Não isolar a área dando condição ao acesso de pessoas não-autorizadas e sem garantir bom estado de limpeza do local.
2	365 dias	OBSERVAÇÃO	-

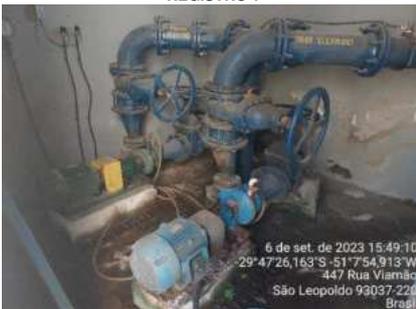
REGISTRO 1

NC	CÓDIGO DA NC	UNIDADE	EAT-006
23	2.1	CONSTATAÇÃO	Ausência de identificação
GRUPO	PRAZO	NÃO CONFORMIDADE	Inexistência de placa de identificação da área da EBA.
2	365 dias	OBSERVAÇÃO	-

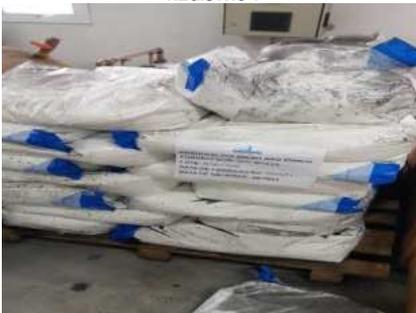
REGISTRO 1

NC	CÓDIGO DA NC	UNIDADE	ETA-002
24	3.9	CONSTATAÇÃO	Produtos químicos com processo expirado
GRUPO	PRAZO	NÃO CONFORMIDADE	Possuir em suas dependências produto do processo fora do prazo de validade.
2	90 dias	OBSERVAÇÃO	-

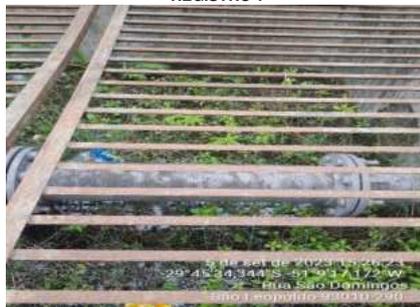
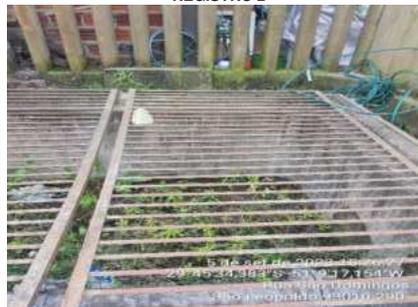
NC	CÓDIGO DA NC	UNIDADE	EBE São Miguel
28	4.5	CONSTATAÇÃO	Água acumulada na caixa de manobras
GRUPO	PRAZO	NÃO CONFORMIDADE	Drenagem da estrutura inadequada.
2	365 dias	OBSERVAÇÃO	-

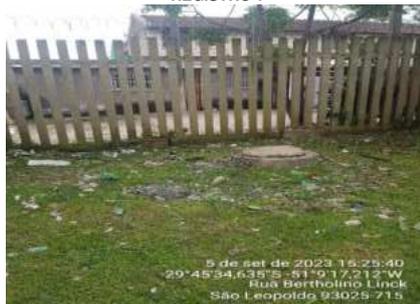
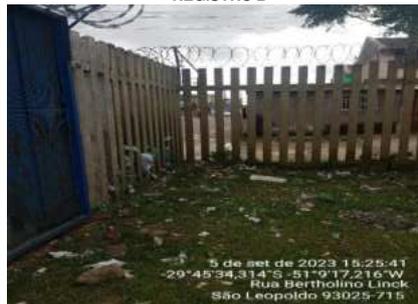
NC	CÓDIGO DA NC	UNIDADE	EBE São Miguel
29	4.8	CONSTATAÇÃO	Lixo depositado no pátio da unidade
GRUPO	PRAZO	NÃO CONFORMIDADE	Falta de conservação e manutenção preventiva de unidade.
2	365 dias	OBSERVAÇÃO	-

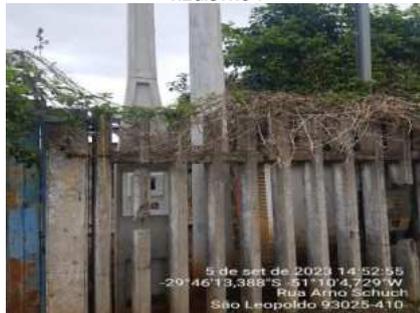
REGISTRO 1

NC	CÓDIGO DA NC	UNIDADE	EBE Cerâmica Anita
30	4.1	CONSTATAÇÃO	Unidade sem identificação
GRUPO	PRAZO	NÃO CONFORMIDADE	Inexistência de placa de identificação da área da EBE.
2	365 dias	OBSERVAÇÃO	-

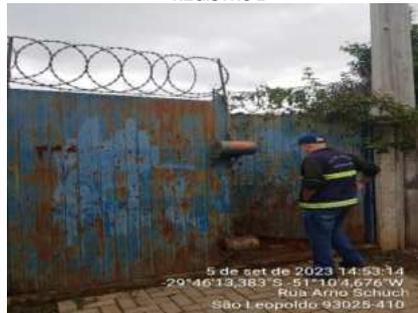
REGISTRO 2

NC	CÓDIGO DA NC	UNIDADE	EBE Cerâmica Anita
31	4.7	CONSTATAÇÃO	Ausência de proteção na caixa de manobras
GRUPO	PRAZO	NÃO CONFORMIDADE	Não proporcionar a segurança das edificações e dos operadores.
2	365 dias	OBSERVAÇÃO	-

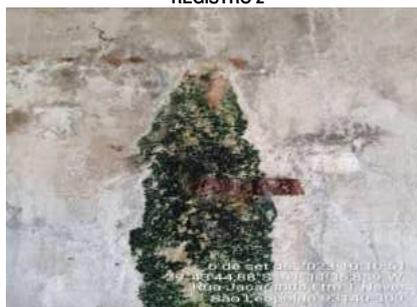
REGISTRO 2

NC	CÓDIGO DA NC	UNIDADE	REL-024
32	6.3	CONSTATAÇÃO	Vazamento na parede interna
GRUPO	PRAZO	NÃO CONFORMIDADE	Perda de água e/ou não executar redução de perdas.
2	365 dias	OBSERVAÇÃO	-

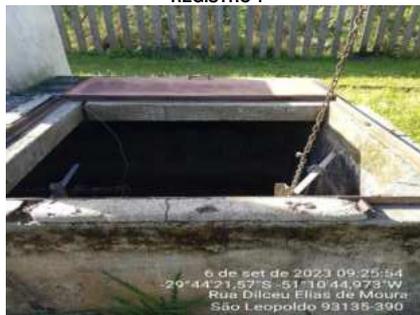
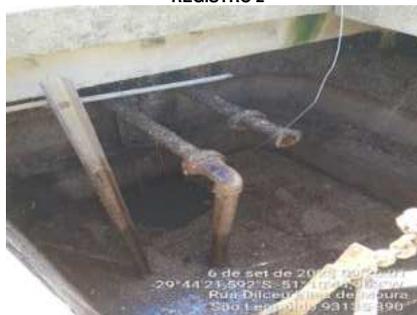
REGISTRO 1

NC	CÓDIGO DA NC	UNIDADE	EBE Distrito Industrial
33	4.7	CONSTATAÇÃO	Ausência de proteção no poço se sucção
GRUPO	PRAZO	NÃO CONFORMIDADE	Não proporcionar a segurança das edificações e dos operadores.
2	365 dias	OBSERVAÇÃO	-

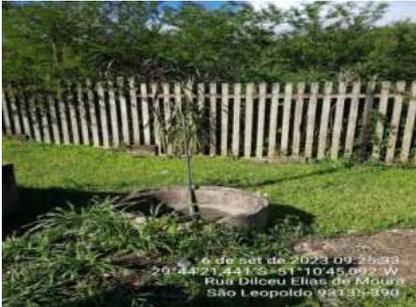
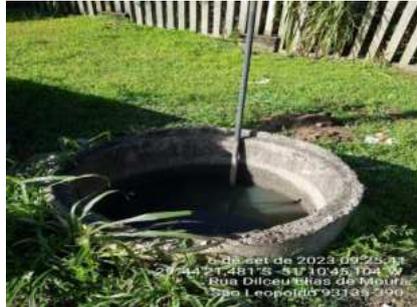
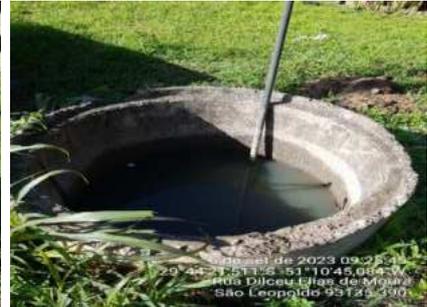
REGISTRO 1

NC	CÓDIGO DA NC	UNIDADE	EBE Distrito Industrial
34	4.7	CONSTATAÇÃO	Ausência de proteção no PV
GRUPO	PRAZO	NÃO CONFORMIDADE	Não proporcionar a segurança das edificações e dos operadores.
2	365 dias	OBSERVAÇÃO	-

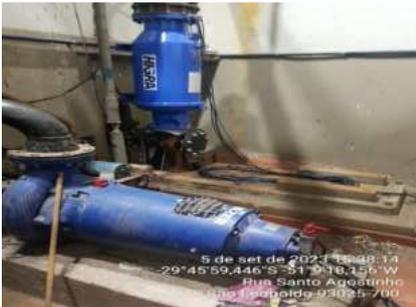
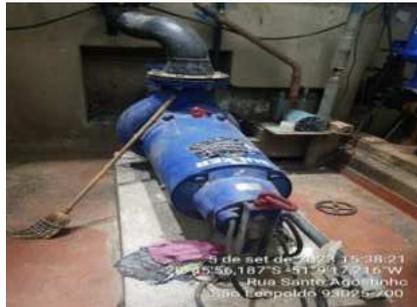
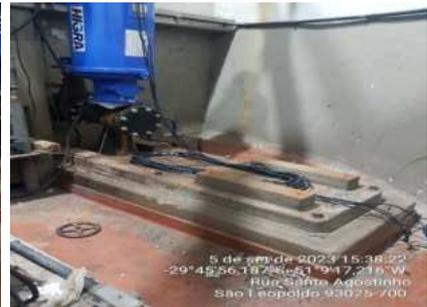
REGISTRO 1

NC	CÓDIGO DA NC	UNIDADE	EBE ERE
35	4.8	CONSTATAÇÃO	Sujeira acumulada no local
GRUPO	PRAZO	NÃO CONFORMIDADE	Falta de conservação e manutenção preventiva de unidade.
2	180 dias	OBSERVAÇÃO	-

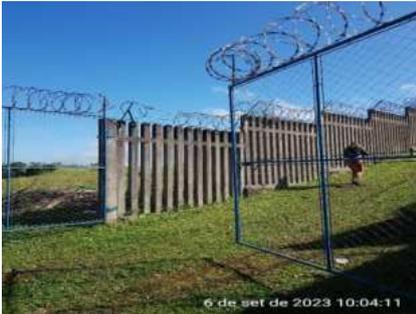
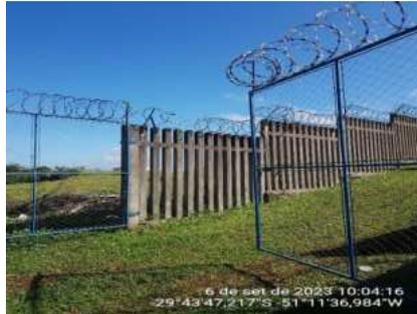
REGISTRO 1

NC	CÓDIGO DA NC	UNIDADE	REL-024
36	6.1	CONSTATAÇÃO	Ausência de identificação
GRUPO	PRAZO	NÃO CONFORMIDADE	Inexistência de placa de identificação do reservatório.
2	365 dias	OBSERVAÇÃO	-

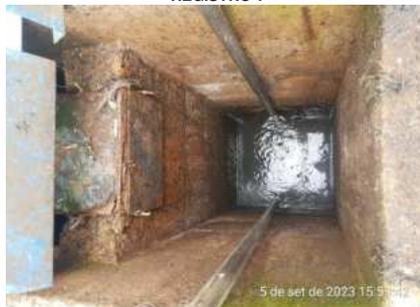
REGISTRO 1

NC	CÓDIGO DA NC	UNIDADE	EBE Ginásio
37	4.8	CONSTATAÇÃO	Água retornando o extravazador que se comunica com a casa de bombas do sistema municipal de drenagem pluvial
GRUPO	PRAZO	NÃO CONFORMIDADE	Drenagem da estrutura inadequada.
2	365 dias	OBSERVAÇÃO	-

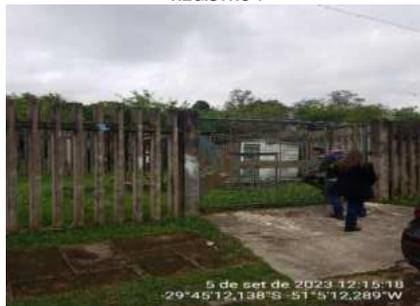
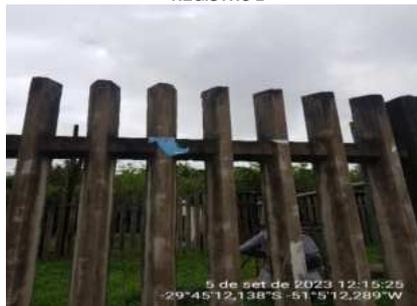
REGISTRO 1

NC	CÓDIGO DA NC	UNIDADE	EBE Érico Veríssimo
38	4.1	CONSTATAÇÃO	Ausência de identificação
GRUPO	PRAZO	NÃO CONFORMIDADE	Inexistência de placa de identificação da área da EBE.
2	365 dias	OBSERVAÇÃO	-

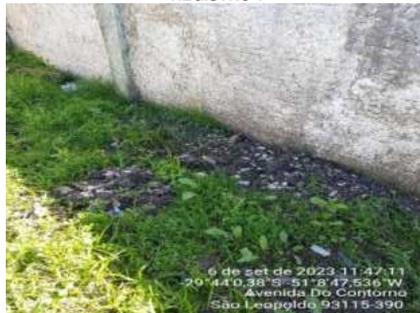
REGISTRO 1

NC	CÓDIGO DA NC	UNIDADE	EBE Baviera Germânica
39	4.8	CONSTATAÇÃO	Lodo depositado no pátio da unidade
GRUPO	PRAZO	NÃO CONFORMIDADE	Falta de conservação e manutenção preventiva de unidade.
2	180 dias	OBSERVAÇÃO	-

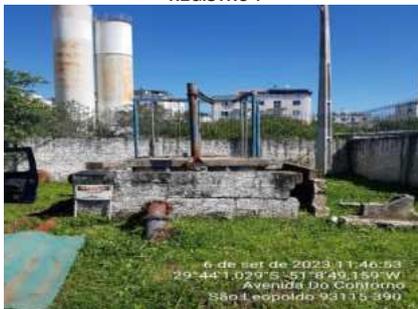
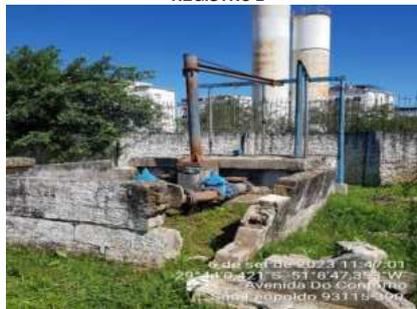
REGISTRO 1

NC	CÓDIGO DA NC	UNIDADE	EBE Baviera Germânica
40	4.8	CONSTATAÇÃO	Estrutura física da unidade danificada
GRUPO	PRAZO	NÃO CONFORMIDADE	Falta de conservação e manutenção preventiva de unidade.
2	180 dias	OBSERVAÇÃO	-

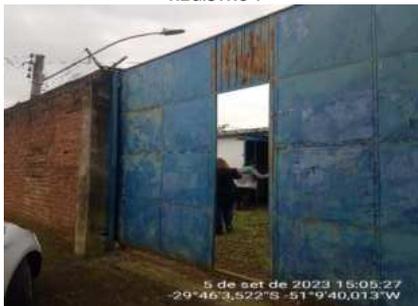
REGISTRO 1

NC	CÓDIGO DA NC	UNIDADE	EBE Paim
41	4.1	CONSTATAÇÃO	Unidade sem identificação
GRUPO	PRAZO	NÃO CONFORMIDADE	Inexistência de placa de identificação da área da EBE.
2	365 dias	OBSERVAÇÃO	-

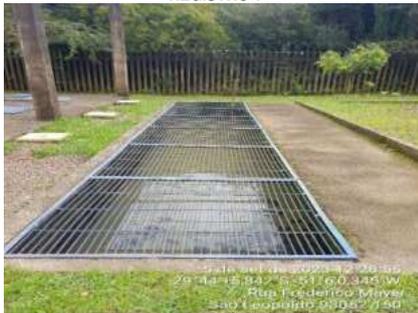
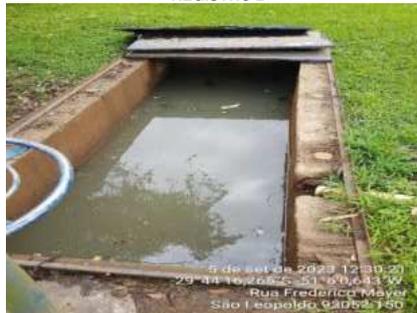
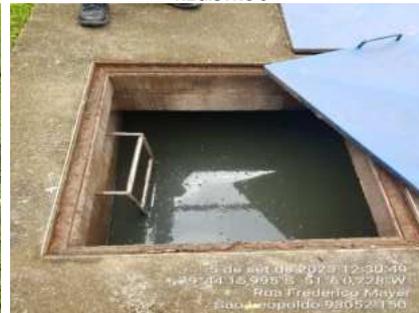
REGISTRO 1

NC	CÓDIGO DA NC	UNIDADE	EBE São Geraldo
42	4.5	CONSTATAÇÃO	Caixa com água acumulada (ligação com Rio dos Sinos)
GRUPO	PRAZO	NÃO CONFORMIDADE	Drenagem da estrutura inadequada.
2	365 dias	OBSERVAÇÃO	-

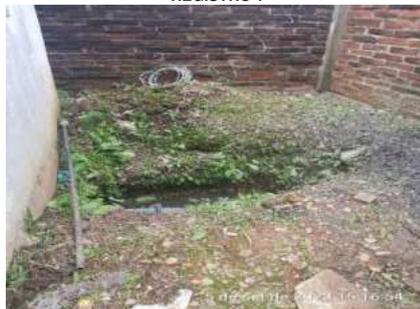
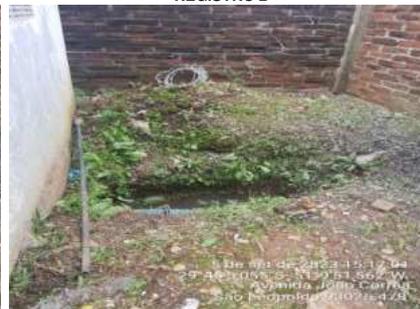
REGISTRO 1

NC	CÓDIGO DA NC	UNIDADE	EBE Paulo Couto
43	4.7	CONSTATAÇÃO	Caixa de manobras danificada
GRUPO	PRAZO	NÃO CONFORMIDADE	Falta de conservação e manutenção preventiva de unidade.
2	365 dias	OBSERVAÇÃO	-

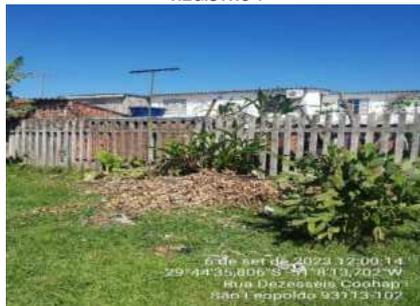
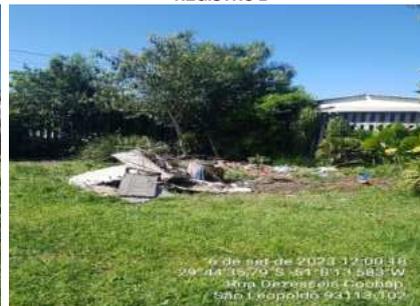
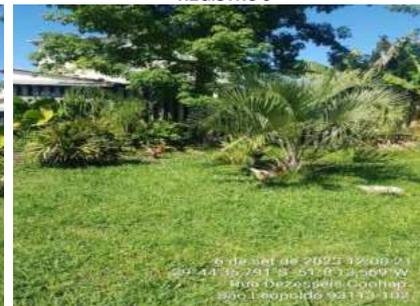
REGISTRO 1

NC	CÓDIGO DA NC	UNIDADE	EBE Padre Orestes
44	4.2	CONSTATAÇÃO	Presença de animais domésticos e lixo depositado no local
GRUPO	PRAZO	NÃO CONFORMIDADE	Não isolar a área dando condição ao acesso de pessoas não-autorizadas e sem garantir bom estado de limpeza do local.
2	365 dias	OBSERVAÇÃO	-

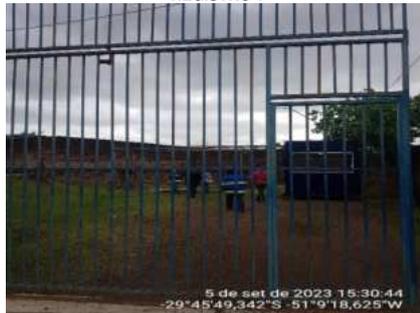
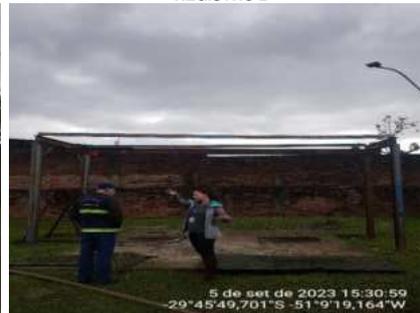
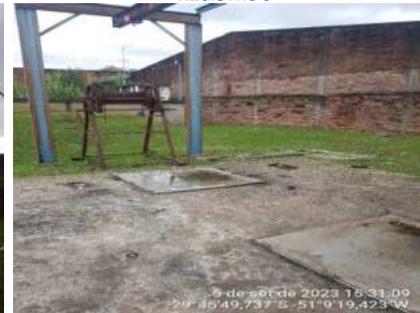
REGISTRO 1

NC	CÓDIGO DA NC	UNIDADE	EBE Charrua
45	4.1	CONSTATAÇÃO	Unidade sem identificação
GRUPO	PRAZO	NÃO CONFORMIDADE	Inexistência de placa de identificação da área da EBE.
2	365 dias	OBSERVAÇÃO	-

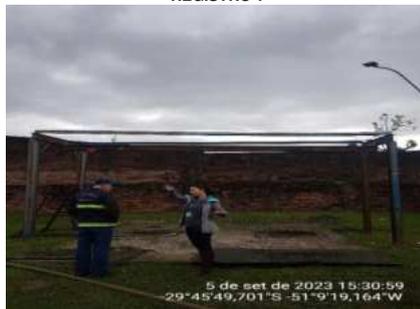
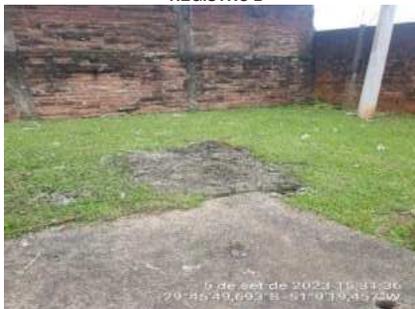
REGISTRO 1

NC	CÓDIGO DA NC	UNIDADE	EBE Charrua
46	4.8	CONSTATAÇÃO	Lixo depositado na unidade
GRUPO	PRAZO	NÃO CONFORMIDADE	Falta de conservação e manutenção preventiva de unidade.
2	180 dias	OBSERVAÇÃO	-

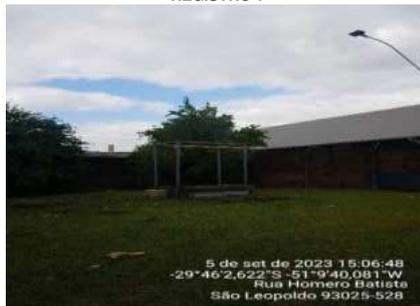
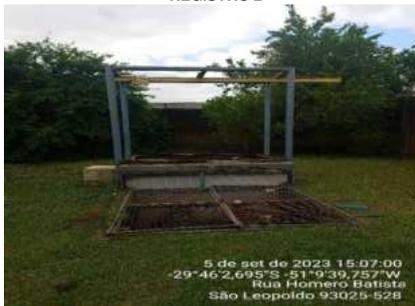
REGISTRO 1

NC	CÓDIGO DA NC	UNIDADE	EBE Viver São Leopoldo
47	4.1	CONSTATAÇÃO	Unidade sem identificação
GRUPO	PRAZO	NÃO CONFORMIDADE	Inexistência de placa de identificação da área da EBE.
2	365 dias	OBSERVAÇÃO	-

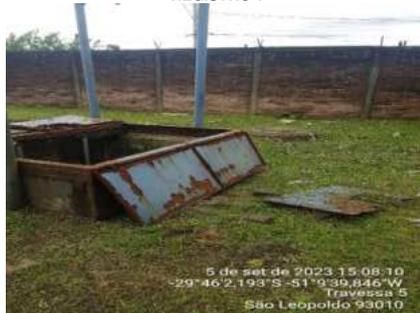
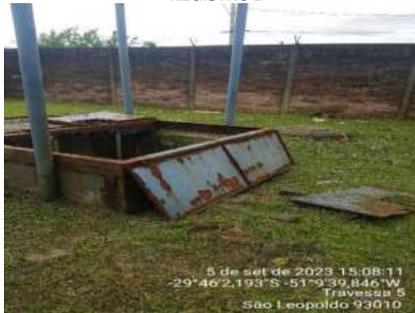
REGISTRO 1

NC	CÓDIGO DA NC	UNIDADE	EBE Viver São Leopoldo
48	4.7	CONSTATAÇÃO	Tampa do poço de sucção quebrada
GRUPO	PRAZO	NÃO CONFORMIDADE	Falta de conservação e manutenção preventiva de unidade.
2	180 dias	OBSERVAÇÃO	-

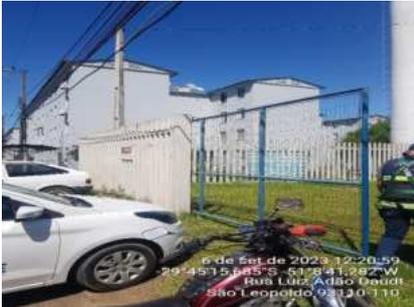
REGISTRO 1

NC	CÓDIGO DA NC	UNIDADE	EBE Principal
49	4.1	CONSTATAÇÃO	Unidade sem identificação
GRUPO	PRAZO	NÃO CONFORMIDADE	Inexistência de placa de identificação da área da EBE.
2	365 dias	OBSERVAÇÃO	-

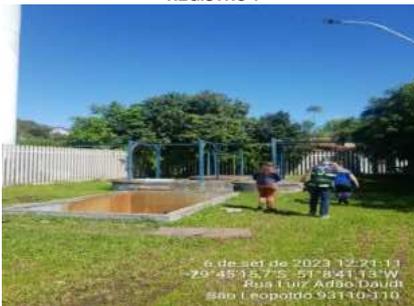
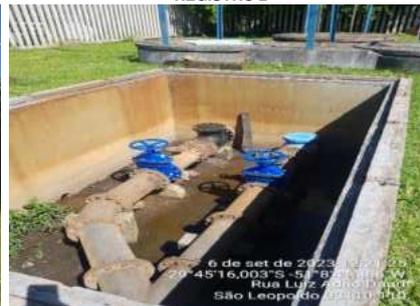
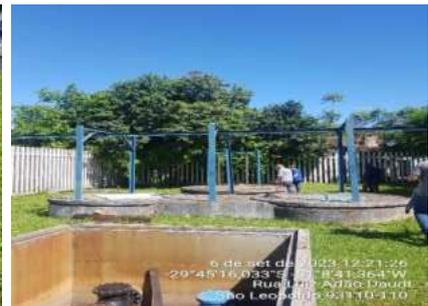
REGISTRO 1

NC	CÓDIGO DA NC	UNIDADE	EBE Principal
50	4.7	CONSTATAÇÃO	Caixa de manobras sem proteção
GRUPO	PRAZO	NÃO CONFORMIDADE	Não proporcionar a segurança das edificações e dos operadores.
2	365 dias	OBSERVAÇÃO	-

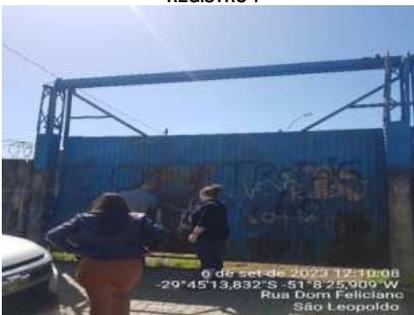
REGISTRO 1

NC	CÓDIGO DA NC	UNIDADE	EBE Secundária
51	4.1	CONSTATAÇÃO	Unidade sem identificação
GRUPO	PRAZO	NÃO CONFORMIDADE	Inexistência de placa de identificação da área da EBE.
2	365 dias	OBSERVAÇÃO	-

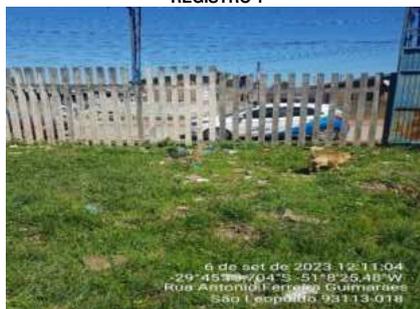
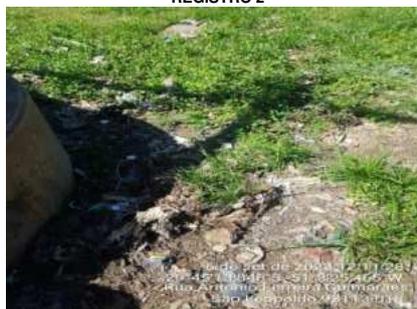
NC	CÓDIGO DA NC	UNIDADE	EBE Secundária
52	4.8	CONSTATAÇÃO	Lixo depositado na unidade
GRUPO	PRAZO	NÃO CONFORMIDADE	Falta de conservação e manutenção preventiva de unidade.
2	180 dias	OBSERVAÇÃO	-

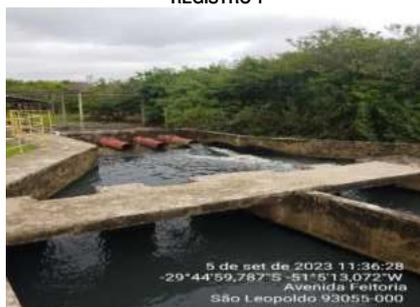
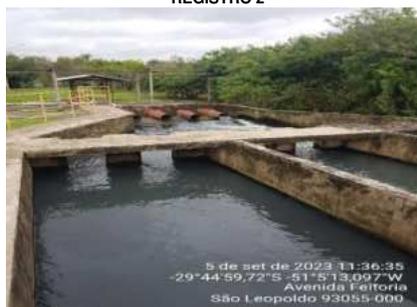
NC	CÓDIGO DA NC	UNIDADE	ETE Feitoria
53	5.18	CONSTATAÇÃO	Desarenador sem guarda-corpo
GRUPO	PRAZO	NÃO CONFORMIDADE	Não proporcionar a segurança das edificações e dos operadores.
2	365 dias	OBSERVAÇÃO	-

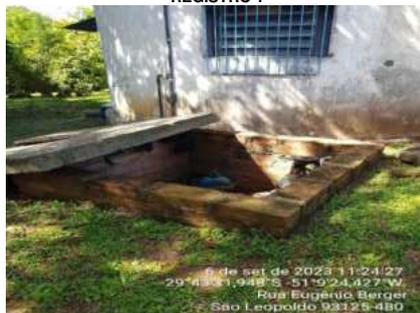
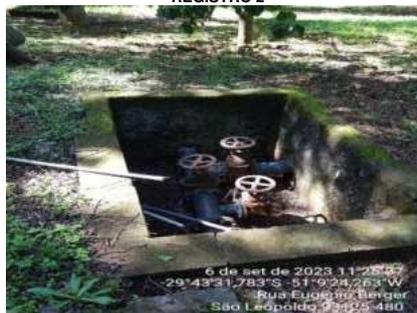
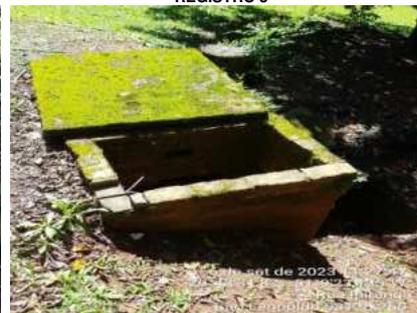
NC	CÓDIGO DA NC	UNIDADE	REL-018
54	6.11	CONSTATAÇÃO	Caixas sem proteção
GRUPO	PRAZO	NÃO CONFORMIDADE	Não proporcionar a segurança das edificações e dos operadores.
2	365 dias	OBSERVAÇÃO	-

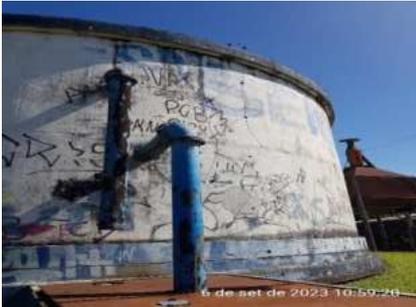
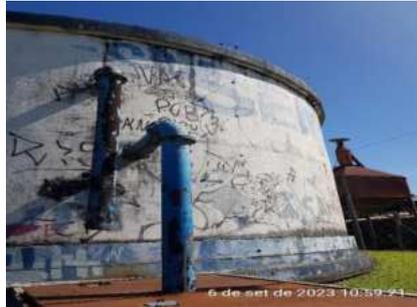
NC	CÓDIGO DA NC	UNIDADE	RAP-020
55	6.8	CONSTATAÇÃO	Cabeamento do pára-raios cortado
GRUPO	PRAZO	NÃO CONFORMIDADE	Não existe no topo do reservatório pára-raios e/ou luz de sinalização de obstáculo elevado.
2	365 dias	OBSERVAÇÃO

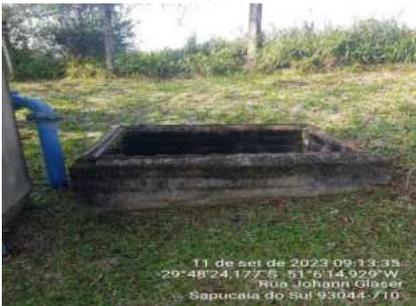
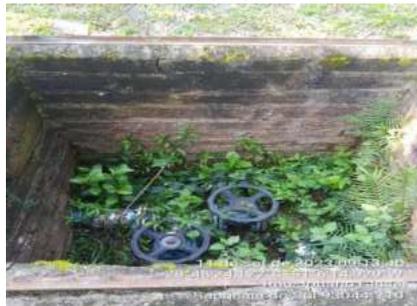
NC	CÓDIGO DA NC	UNIDADE	REL-23C
56	6.11	CONSTATAÇÃO	Caixas sem proteção
GRUPO	PRAZO	NÃO CONFORMIDADE	Não proporcionar a segurança das edificações e dos operadores.
2	365 dias	OBSERVAÇÃO	-

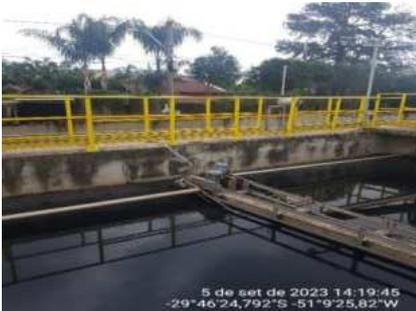
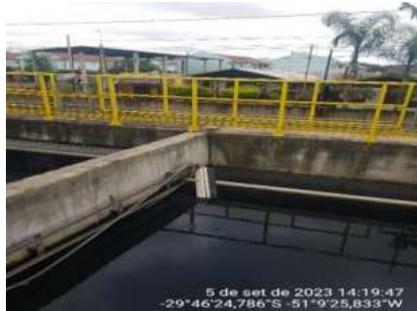
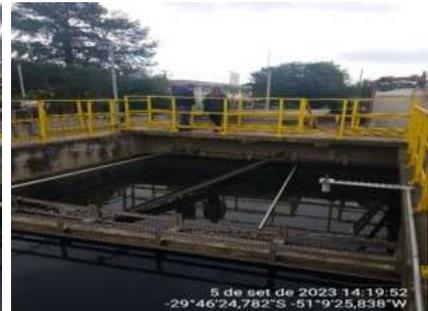
Quanto ao sistema de tratamento terciário da ETE Vicentina, na ocasião do projeto do sistema de Flotação por Ar Dissolvido (FAD), o tamanho das pás do removedor superficial do material flutuado foi superdimensionado e possui uma dimensão que acaba proporcionando danos em sua estrutura durante a operação, sendo que ao percorrer de forma automática o tanque de flotação a pá acaba rompendo, o que torna inviável a operação do equipamento com as pás com a dimensão prevista em projeto. Por conta do fato, o sistema de FAD está fora de operação. Conforme relato da equipe técnica

NC	CÓDIGO DA NC	UNIDADE	ETE Vicentina
57	5.17	CONSTATAÇÃO	Sistema terciário (FAD) fora de operação
GRUPO	PRAZO	NÃO CONFORMIDADE	Falta de conservação e manutenção preventiva de unidade.
2	365 dias	OBSERVAÇÃO	-

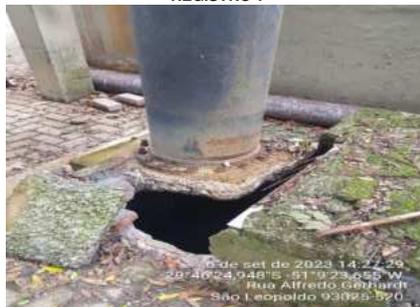
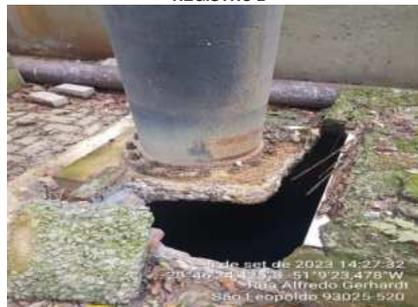
NC	CÓDIGO DA NC	UNIDADE	ETE Vicentina
58	5.18	CONSTATAÇÃO	Caixa do extravazador quebrada
GRUPO	PRAZO	NÃO CONFORMIDADE	Falta de conservação e manutenção preventiva de unidade.
2	180 dias	OBSERVAÇÃO	-

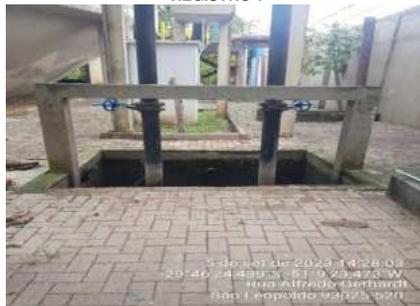
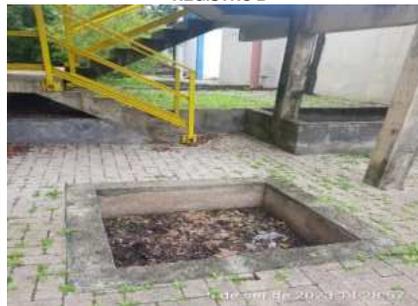
NC	CÓDIGO DA NC	UNIDADE	ETE Vicentina
59	5.18	CONSTATAÇÃO	Caixas sem proteção
GRUPO	PRAZO	NÃO CONFORMIDADE	Não proporcionar a segurança das edificações e dos operadores.
2	365 dias	OBSERVAÇÃO	-

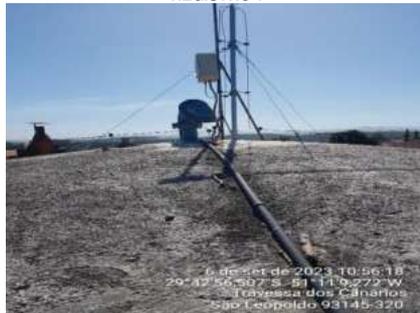
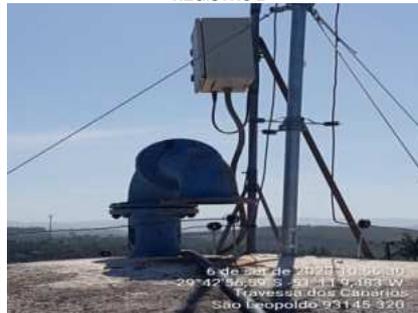
NC	CÓDIGO DA NC	UNIDADE	RAP-020
60	6.5	CONSTATAÇÃO	Suspiro sem tela
GRUPO	PRAZO	NÃO CONFORMIDADE	Ausência de tubulação de ventilação protegidas com tela e com cobertura que impeça a entrada de água de chuva e limite a entrada de poeira.
2	90 dias	OBSERVAÇÃO	-

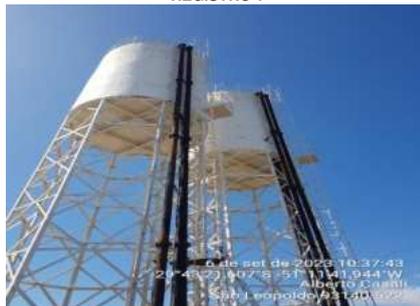
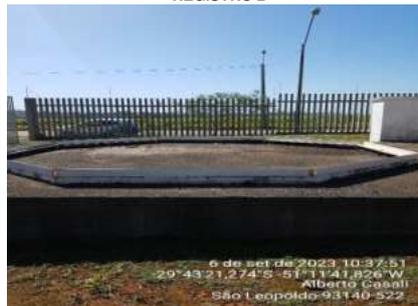
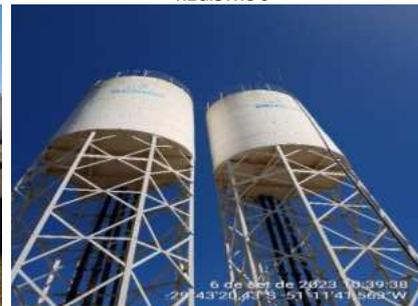
NC	CÓDIGO DA NC	UNIDADE	REL-025A e REL-25B
62	6.1	CONSTATAÇÃO	Ausência de placa de identificação
GRUPO	PRAZO	NÃO CONFORMIDADE	Inexistência de placa de identificação do reservatório.
2	365 dias	OBSERVAÇÃO	-

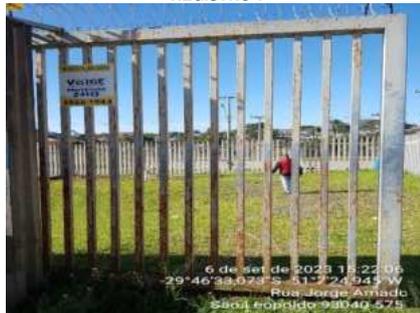
REGISTRO 1

NC	CÓDIGO DA NC	UNIDADE	ETE Tarcílio Nunes
63	5.3	CONSTATAÇÃO	Unidade sem identificação
GRUPO	PRAZO	NÃO CONFORMIDADE	Inexistência de placa de identificação da área da ETE
2	365 dias	OBSERVAÇÃO	-

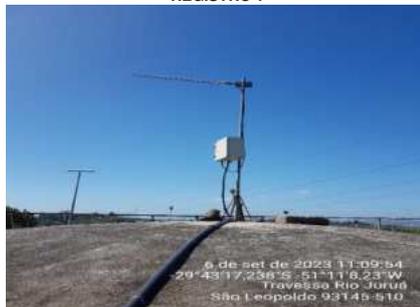
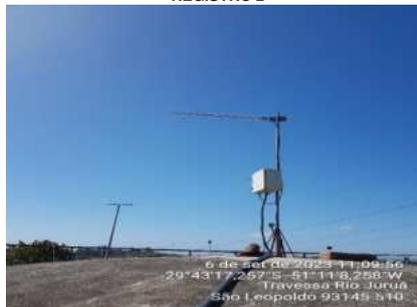
NC	CÓDIGO DA NC	UNIDADE	RAP-019
64	6.5	CONSTATAÇÃO	Suspiro sem tela
GRUPO	PRAZO	NÃO CONFORMIDADE	Ausência de tubulação de ventilação protegidas com tela e com cobertura que impeça a entrada de água de chuva e limite a entrada de poeira.
2	90 dias	OBSERVAÇÃO

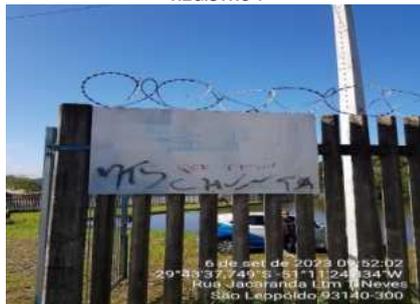
REGISTRO 1

NC	CÓDIGO DA NC	UNIDADE	ETE Tancredo Neves
65	5.2	CONSTATAÇÃO	Ausência de placa de licenciamento ambiental
GRUPO	PRAZO	NÃO CONFORMIDADE	Ausência de placa padrão da L.O. na entrada da ETE.
2	90 dias	OBSERVAÇÃO	-

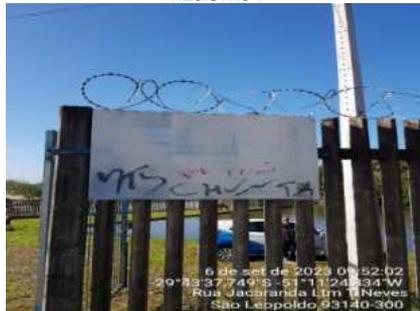
REGISTRO 1

NC	CÓDIGO DA NC	UNIDADE	ETE Tancredo Neves
66	5.3	CONSTATAÇÃO	Placa da unidade com identificação desgastada
GRUPO	PRAZO	NÃO CONFORMIDADE	Inexistência de placa de identificação da área da ETE
2	365 dias	OBSERVAÇÃO	-

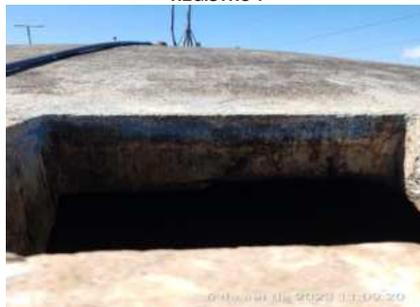
REGISTRO 1

NC	CÓDIGO DA NC	UNIDADE	RAP-019
67	6.4	CONSTATAÇÃO	Tampa do reservatório estava aberta
GRUPO	PRAZO	NÃO CONFORMIDADE	Ausência de abertura de inspeção fechada com tampa inteiriça dotada de dispositivo e travamento.
2	180 dias	OBSERVAÇÃO

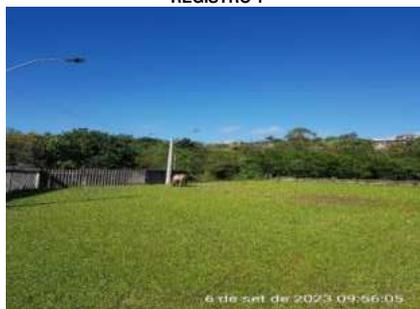
REGISTRO 1

NC	CÓDIGO DA NC	UNIDADE	ETE Tancredo Neves
70	5.4	CONSTATAÇÃO	Presença de animal doméstico (cavalo) na unidade indicando possibilidade de acesso por terceiros
GRUPO	PRAZO	NÃO CONFORMIDADE	Não isolar a área dando condição ao acesso de pessoas não-autorizadas e animais, sem garantir bom estado de limpeza do local.
2	365 dias	OBSERVAÇÃO	-

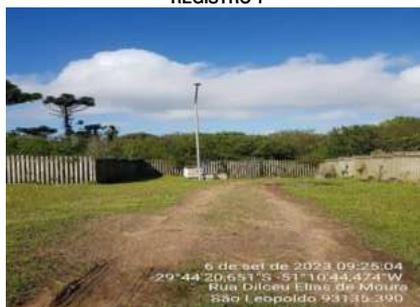
REGISTRO 1

NC	CÓDIGO DA NC	UNIDADE	
		ETE Distrito Industrial	
74	5.2	CONSTATAÇÃO	Ausência de placa de licenciamento ambiental
GRUPO	PRAZO	NÃO CONFORMIDADE	Ausência de placa padrão da L.O. na entrada da ETE.
2	90 dias	OBSERVAÇÃO	-

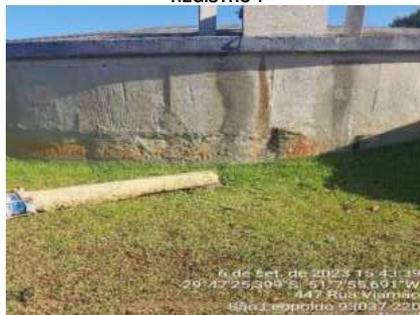
REGISTRO 1

NC	CÓDIGO DA NC	UNIDADE	
		RSE-01A	
75	6.1	CONSTATAÇÃO	Ausência de placa para o reservatório
GRUPO	PRAZO	NÃO CONFORMIDADE	Inexistência de placa de identificação do reservatório.
2	365 dias	OBSERVAÇÃO	Apenas possui placa de identificação geral da unidade

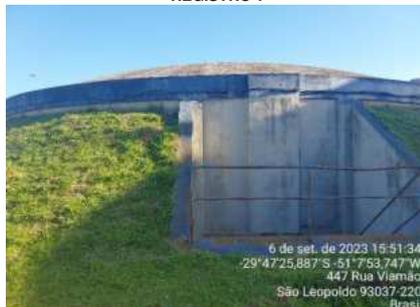
REGISTRO 1

NC	CÓDIGO DA NC	UNIDADE	RSE-01B
76	6.1	CONSTATAÇÃO	Ausência de placa para o reservatório
GRUPO	PRAZO	NÃO CONFORMIDADE	Inexistência de placa de identificação do reservatório.
2	365 dias	OBSERVAÇÃO	Apenas possui placa de identificação geral da unidade

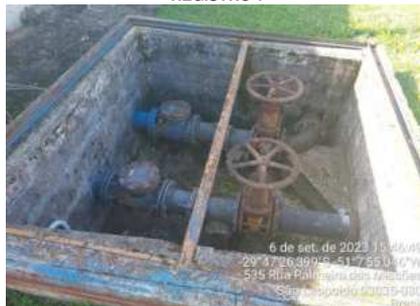
REGISTRO 1

NC	CÓDIGO DA NC	UNIDADE	RSE-01A
77	6.11	CONSTATAÇÃO	Caixa de manobras sem proteção
GRUPO	PRAZO	NÃO CONFORMIDADE	Ausência de tubulação de ventilação protegidas com tela e com cobertura que impeça a entrada de água de chuva e limite a entrada de poeira.
2	90 dias	OBSERVAÇÃO	-

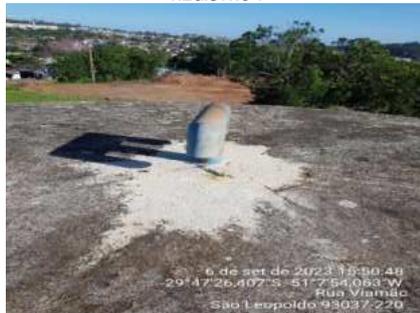
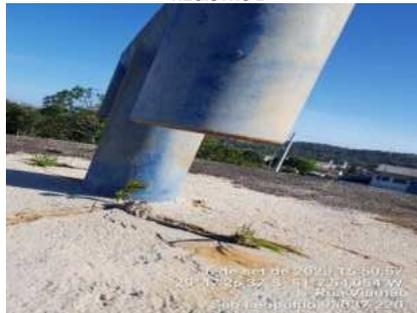
NC	CÓDIGO DA NC	UNIDADE	RSE-01B
78	6.5	CONSTATAÇÃO	Suspiro sem tela de proteção
GRUPO	PRAZO	NÃO CONFORMIDADE	Ausência de tubulação de ventilação protegidas com tela e com cobertura que impeça a entrada de água de chuva e limite a entrada de poeira.
2	365 dias	OBSERVAÇÃO	-

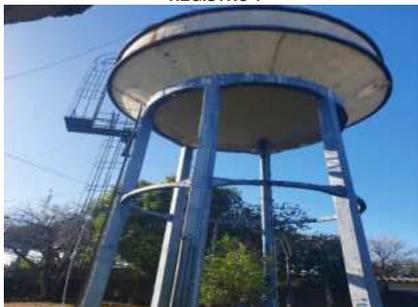
REGISTRO 1

NC	CÓDIGO DA NC	UNIDADE	REL-01C
79	6.1	CONSTATAÇÃO	Ausência de placa para o reservatório
GRUPO	PRAZO	NÃO CONFORMIDADE	Inexistência de placa de identificação do reservatório.
2	365 dias	OBSERVAÇÃO	Apenas possui placa de identificação geral da unidade

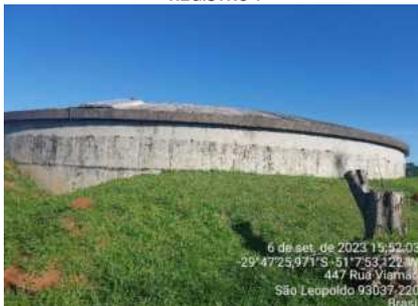
REGISTRO 1

NC	CÓDIGO DA NC	UNIDADE	RSE-01D
80	6.1	CONSTATAÇÃO	Ausência de identificação
GRUPO	PRAZO	NÃO CONFORMIDADE	Inexistência de placa de identificação do reservatório.
2	365 dias	OBSERVAÇÃO	Apenas possui placa de identificação geral da unidade

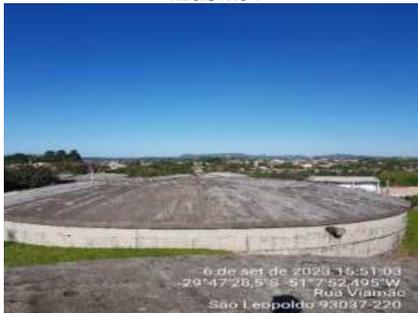
REGISTRO 1

NC	CÓDIGO DA NC	UNIDADE	RSE-01D
81	6.5	CONSTATAÇÃO	Suspiro sem tela de proteção
GRUPO	PRAZO	NÃO CONFORMIDADE	Ausência de tubulação de ventilação protegidas com tela e com cobertura que impeça a entrada de água de chuva e limite a entrada de poeira.
2	365 dias	OBSERVAÇÃO	-

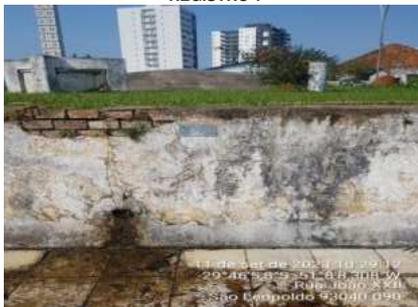
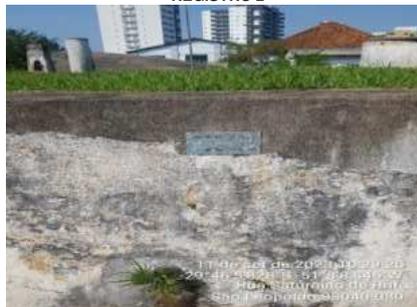
NC	CÓDIGO DA NC	UNIDADE	RSE-02A e RSE02-B
82	6.1	CONSTATAÇÃO	Ausência de identificação
GRUPO	PRAZO	NÃO CONFORMIDADE	Inexistência de placa de identificação do reservatório.
2	365 dias	OBSERVAÇÃO

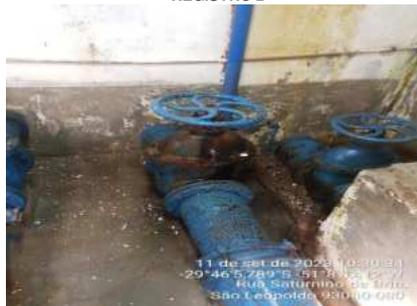
REGISTRO 2

NC	CÓDIGO DA NC	UNIDADE	RSE-02A e RSE02-B
83	6.3	CONSTATAÇÃO	Vazamento no registro
GRUPO	PRAZO	NÃO CONFORMIDADE	Perda de água e/ou não executar redução de perdas.
2	365 dias	OBSERVAÇÃO

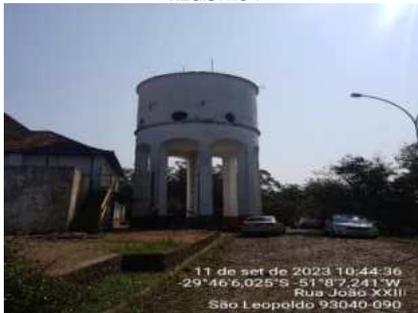
REGISTRO 1

NC	CÓDIGO DA NC	UNIDADE	REL-02C
84	6.1	CONSTATAÇÃO	Ausência de identificação
GRUPO	PRAZO	NÃO CONFORMIDADE	Inexistência de placa de identificação do reservatório.
2	365 dias	OBSERVAÇÃO	Apenas possui placa de identificação geral da unidade

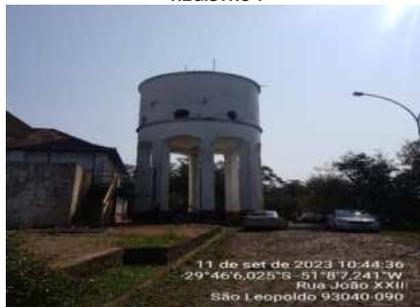
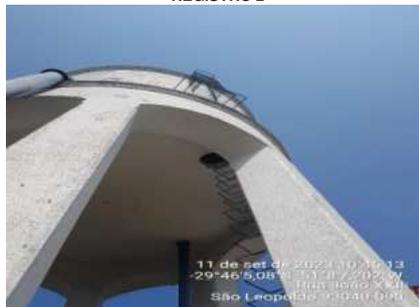
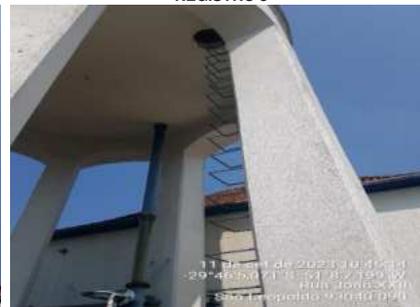
NC	CÓDIGO DA NC	UNIDADE	REL-02C
85	6.8	CONSTATAÇÃO	Ausência de pára-raios
GRUPO	PRAZO	NÃO CONFORMIDADE	Não existe no topo do reservatório pára-raios e/ou luz de sinalização de obstáculo elevado.
2	365 dias	OBSERVAÇÃO

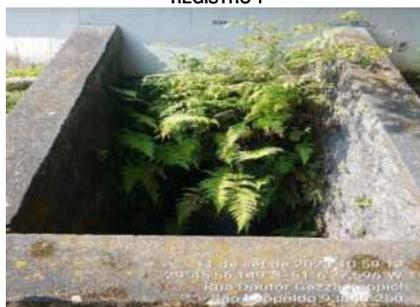
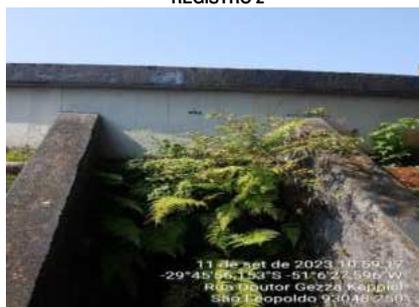
NC	CÓDIGO DA NC	UNIDADE	RSE-3A
86	6.11	CONSTATAÇÃO	Caixa de manobras sem proteção
GRUPO	PRAZO	NÃO CONFORMIDADE	Não proporcionar a segurança das edificações e dos operadores.
2	365 dias	OBSERVAÇÃO

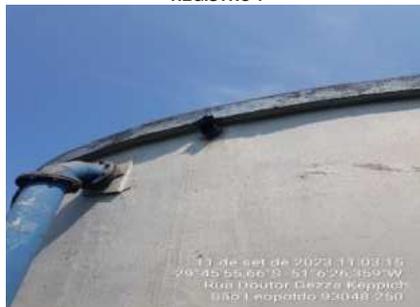
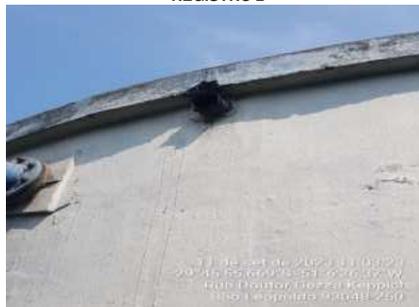
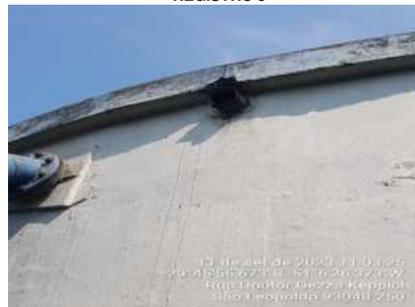
NC	CÓDIGO DA NC	UNIDADE	RSE-3B
88	6.8	CONSTATAÇÃO	Tubulação do extravazor enferrujada
GRUPO	PRAZO	NÃO CONFORMIDADE	Falta de conservação e manutenção preventiva de unidade.
2	180 dias	OBSERVAÇÃO

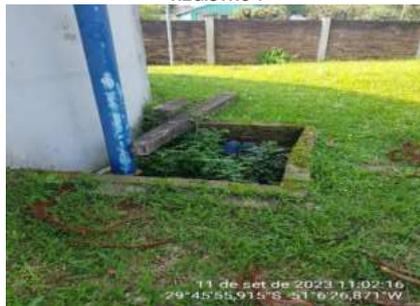
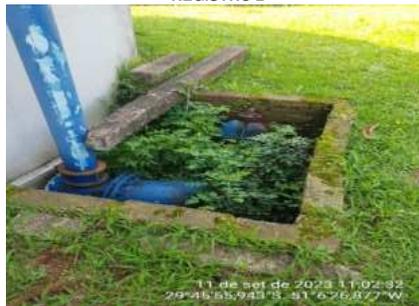
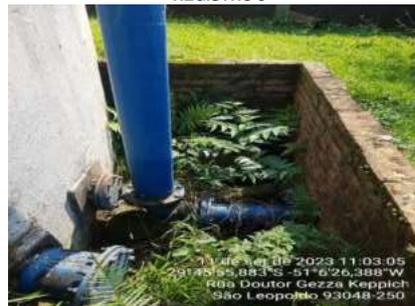
NC	CÓDIGO DA NC	UNIDADE	RSE-3B
89	6.11	CONSTATAÇÃO	Caixa de manobras sem proteção
GRUPO	PRAZO	NÃO CONFORMIDADE	Não proporcionar a segurança das edificações e dos operadores.
2	365 dias	OBSERVAÇÃO

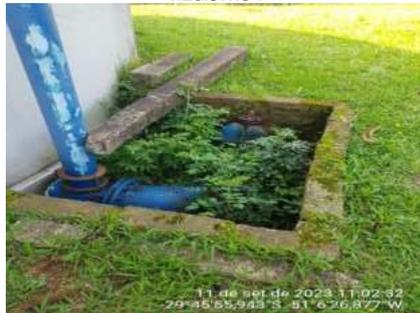
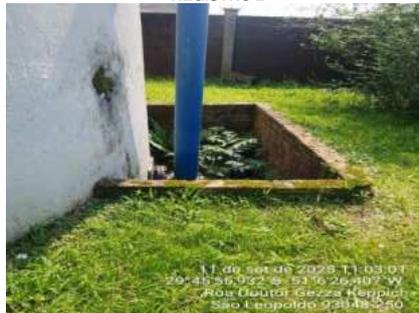
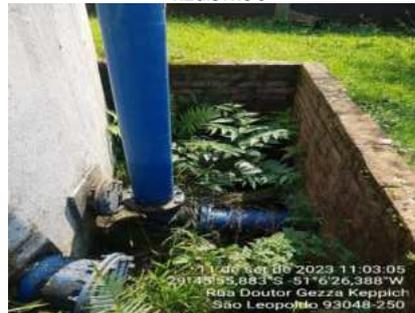
NC	CÓDIGO DA NC	UNIDADE	RSE-3B
90	6.12	CONSTATAÇÃO	Vegetação dentro da caixa de manobras
GRUPO	PRAZO	NÃO CONFORMIDADE	Falta de conservação e manutenção preventiva de unidade.
2	180 dias	OBSERVAÇÃO
