REGULAÇÃO
RELATÓRIO TÉCNICO DE FISCALIZAÇÃO N. 229-P/2023 – RTF**Fiscalização no Sistema de Abastecimento
de Água e Sistema de Esgotamento
Sanitário de São Leopoldo/RS.****1. CONSIDERAÇÕES PRELIMINARES**

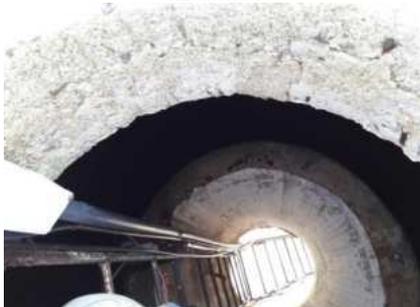
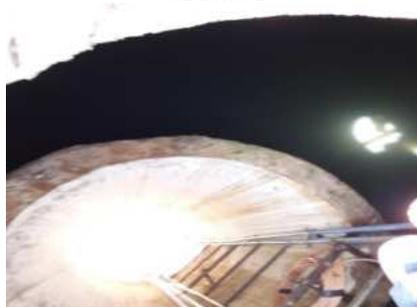
NC	CÓDIGO DA NC	UNIDADE	RSE-03C
91	6.4	CONSTATAÇÃO	Acesso superior aberto
GRUPO	PRAZO	NÃO CONFORMIDADE	Ausência de abertura de inspeção fechada com tampa inteiriça dotada de dispositivo e travamento.
2	180 dias	OBSERVAÇÃO

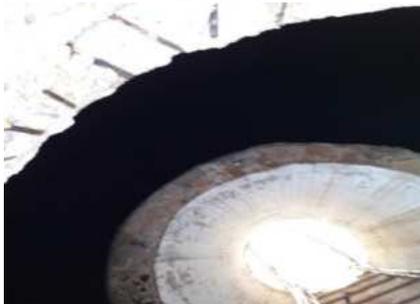
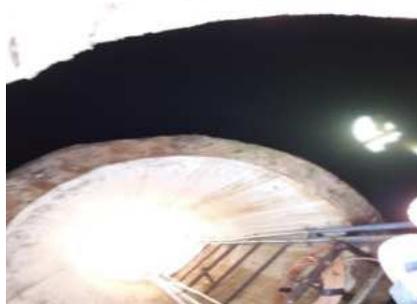
NC	CÓDIGO DA NC	UNIDADE	RSE-03C
92	6.5	CONSTATAÇÃO	Sistema de ventilação sem tela de proteção
GRUPO	PRAZO	NÃO CONFORMIDADE	Ausência de tubulação de ventilação protegidas com tela e com cobertura que impeça a entrada de água de chuva e limite a entrada de poeira.
2	90 dias	OBSERVAÇÃO

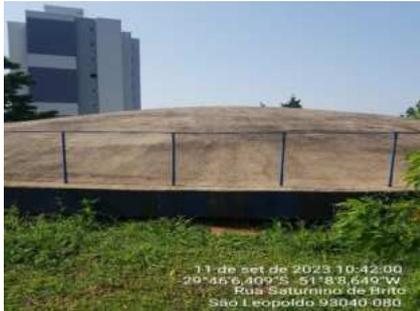
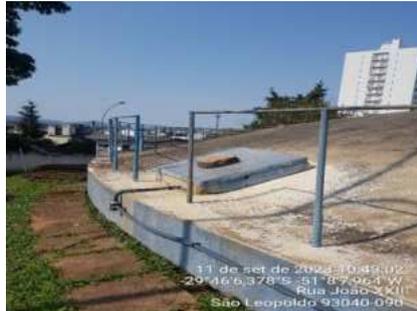
NC	CÓDIGO DA NC	UNIDADE	RSE-004
93	6.1	CONSTATAÇÃO	Ausência de placa para o reservatório
GRUPO	PRAZO	NÃO CONFORMIDADE	Inexistência de placa de identificação do reservatório.
2	365 dias	OBSERVAÇÃO	Apenas possui placa de identificação geral da unidade

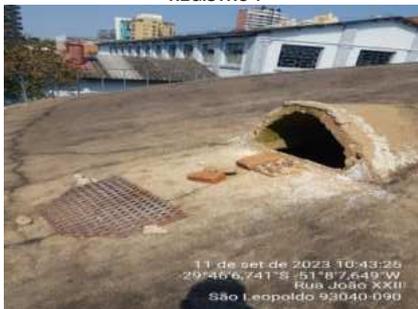
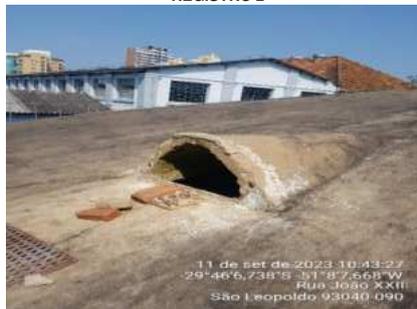
NC	CÓDIGO DA NC	UNIDADE	RSE-004
94	6.5	CONSTATAÇÃO	Sistema de ventilação sem tela de proteção
GRUPO	PRAZO	NÃO CONFORMIDADE	Ausência de tubulação de ventilação protegidas com tela e com cobertura que impeça a entrada de água de chuva e limite a entrada de poeira.
2	90 dias	OBSERVAÇÃO

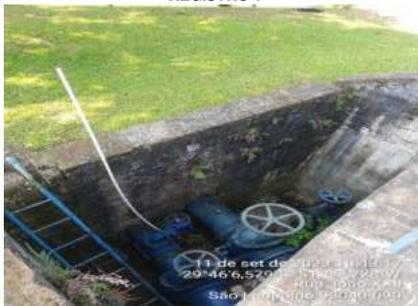
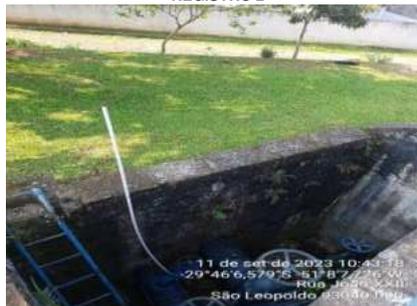
NC	CÓDIGO DA NC	UNIDADE	RSE-004
95	6.11	CONSTATAÇÃO	Caixa de manobras sem proteção
GRUPO	PRAZO	NÃO CONFORMIDADE	Não proporcionar a segurança das edificações e dos operadores.
2	365 dias	OBSERVAÇÃO

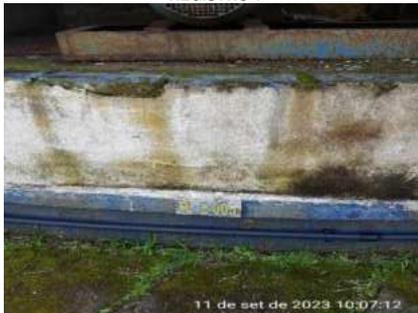
REGISTRO 1

NC	CÓDIGO DA NC	UNIDADE	RSE-05A
96	6.1	CONSTATAÇÃO	Placa com identificação antiga
GRUPO	PRAZO	NÃO CONFORMIDADE	Inexistência de placa de identificação do reservatório.
2	365 dias	OBSERVAÇÃO	Apenas possui placa de identificação geral da unidade

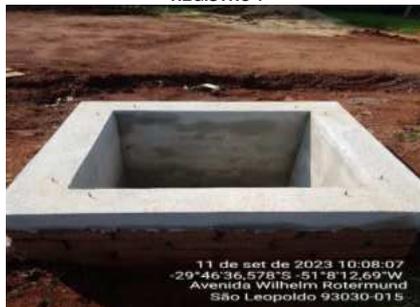
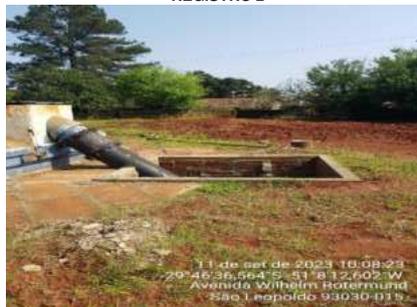
NC	CÓDIGO DA NC	UNIDADE	RSE-05A
97	6.11	CONSTATAÇÃO	Caixa sem proteção
GRUPO	PRAZO	NÃO CONFORMIDADE	Não proporcionar a segurança das edificações e dos operadores.
2	365 dias	OBSERVAÇÃO

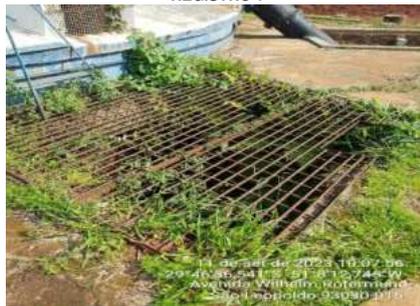
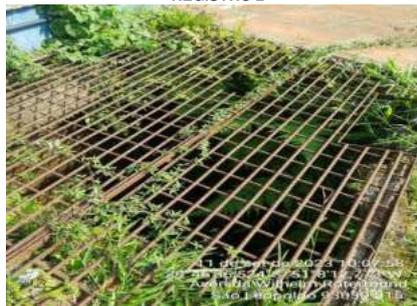
NC	CÓDIGO DA NC	UNIDADE	RSE-05A
98	6.12	CONSTATAÇÃO	Vegetação dentro da caixa de manobras
GRUPO	PRAZO	NÃO CONFORMIDADE	Falta de conservação e manutenção preventiva de unidade.
2	180 dias	OBSERVAÇÃO

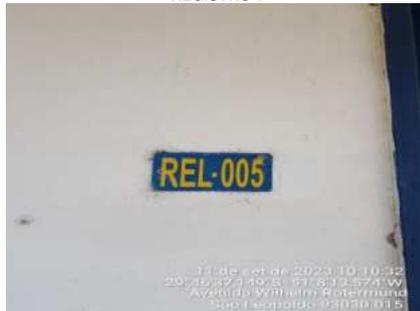
REGISTRO 1

NC	CÓDIGO DA NC	UNIDADE	REL-05B
99	6.1	CONSTATAÇÃO	Placa com identificação antiga
GRUPO	PRAZO	NÃO CONFORMIDADE	Inexistência de placa de identificação do reservatório.
2	365 dias	OBSERVAÇÃO	Apenas possui placa de identificação geral da unidade

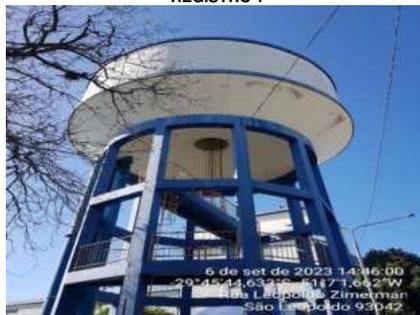
REGISTRO 1

NC	CÓDIGO DA NC	UNIDADE	REL-026
102	6.1	CONSTATAÇÃO	Ausência de placa de identificação
GRUPO	PRAZO	NÃO CONFORMIDADE	Inexistência de placa de identificação do reservatório.
2	365 dias	OBSERVAÇÃO

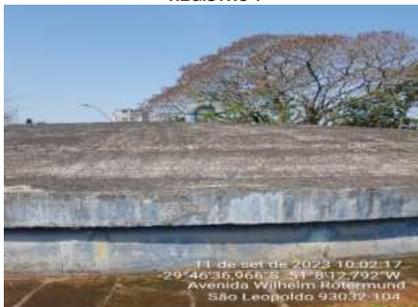
REGISTRO 1

NC	CÓDIGO DA NC	UNIDADE	RSE-05C
103	6.11	CONSTATAÇÃO	Ausência de placa
GRUPO	PRAZO	NÃO CONFORMIDADE	Inexistência de placa de identificação do reservatório.
2	365 dias	OBSERVAÇÃO

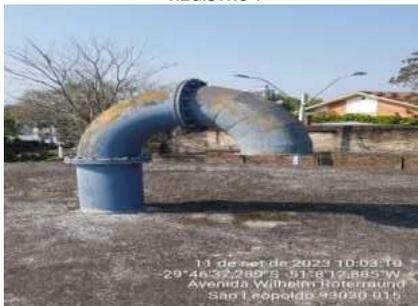
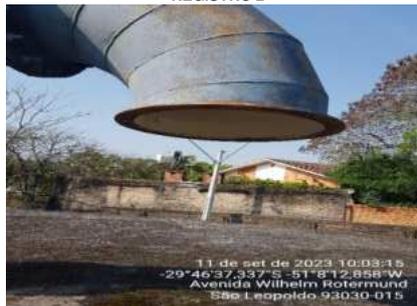
NC	CÓDIGO DA NC	UNIDADE	RSE-05C
104	6.5	CONSTATAÇÃO	Suspiro sem tela
GRUPO	PRAZO	NÃO CONFORMIDADE	Ausência de tubulação de ventilação protegidas com tela e com cobertura que impeça a entrada de água de chuva e limite a entrada de poeira.
2	90 dias	OBSERVAÇÃO

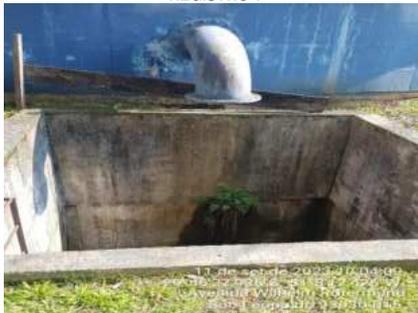
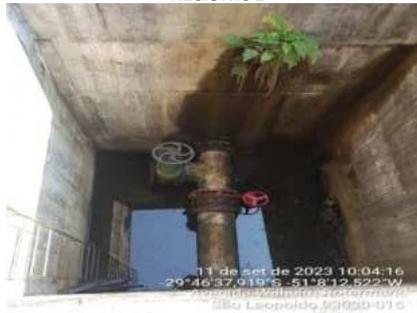
NC	CÓDIGO DA NC	UNIDADE	RSE-05C
105	6.11	CONSTATAÇÃO	Caixa sem proteção
GRUPO	PRAZO	NÃO CONFORMIDADE	Não proporcionar a segurança das edificações e dos operadores.
2	365 dias	OBSERVAÇÃO

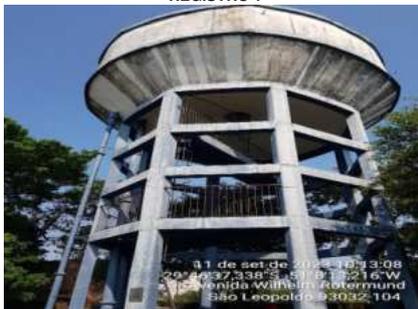
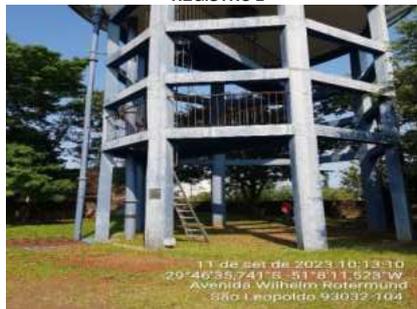
NC	CÓDIGO DA NC	UNIDADE	REL-05D
106	6.11	CONSTATAÇÃO	Ausência de placa
GRUPO	PRAZO	NÃO CONFORMIDADE	Inexistência de placa de identificação do reservatório.
2	365 dias	OBSERVAÇÃO

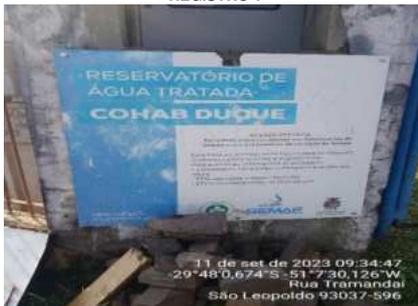
REGISTRO 1

NC	CÓDIGO DA NC	UNIDADE	RAP-08A, RAP-08B e RAP-08C
107	6.11	CONSTATAÇÃO	Há apenas uma placa de identificação geral
GRUPO	PRAZO	NÃO CONFORMIDADE	Inexistência de placa de identificação do reservatório.
2	365 dias	OBSERVAÇÃO	Não está especificado qual a identificação de cada reservatório

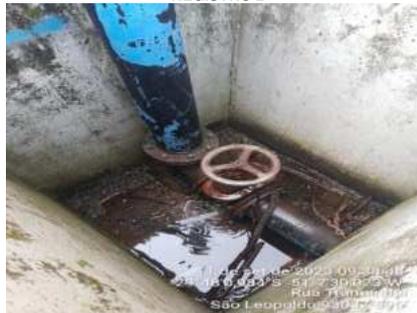
REGISTRO 2

NC	CÓDIGO DA NC	UNIDADE	RAP-08A, RAP-08B e RAP-08C
108	6.3	CONSTATAÇÃO	Vazamento no registro
GRUPO	PRAZO	NÃO CONFORMIDADE	Perda de água e/ou não executar redução de perdas.
2	365 dias	OBSERVAÇÃO

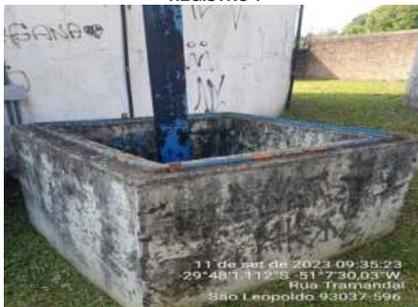
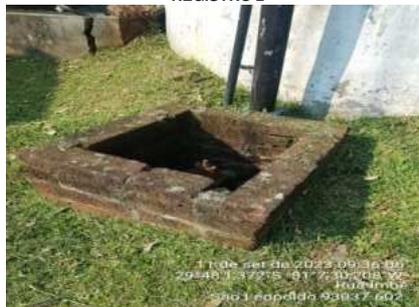
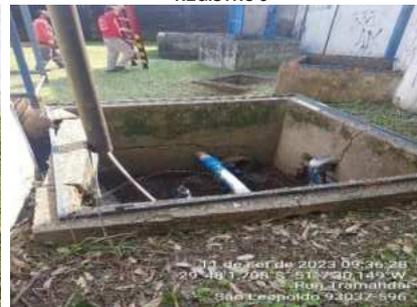
NC	CÓDIGO DA NC	UNIDADE	RAP-08A, RAP-08B e RAP-08C
109	6.11	CONSTATAÇÃO	Caixa sem proteção
GRUPO	PRAZO	NÃO CONFORMIDADE	Não proporcionar a segurança das edificações e dos operadores.
2	365 dias	OBSERVAÇÃO

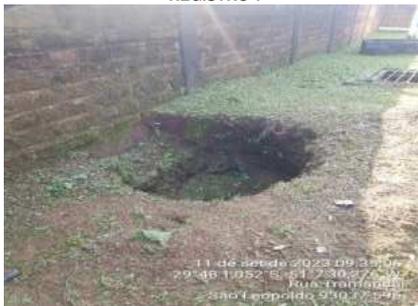
REGISTRO 1

NC	CÓDIGO DA NC	UNIDADE	RAP-08A, RAP-08B e RAP-08C
110	6.11	CONSTATAÇÃO	Buraco no chão da unidade
GRUPO	PRAZO	NÃO CONFORMIDADE	Não proporcionar a segurança das edificações e dos operadores.
2	365 dias	OBSERVAÇÃO

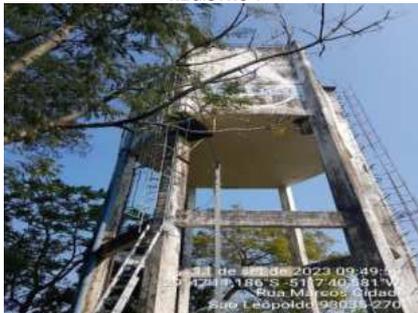
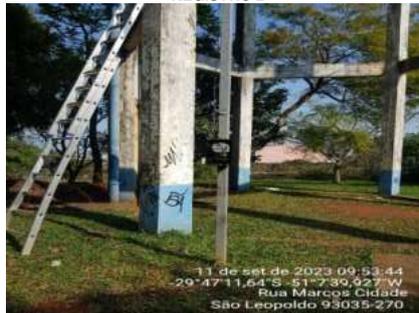
NC	CÓDIGO DA NC	UNIDADE	REL-009
111	6.11	CONSTATAÇÃO	Ausência de placa
GRUPO	PRAZO	NÃO CONFORMIDADE	Inexistência de placa de identificação do reservatório.
2	365 dias	OBSERVAÇÃO

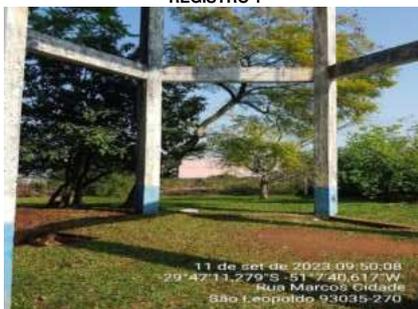
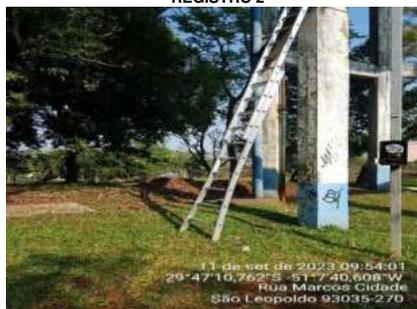
NC	CÓDIGO DA NC	UNIDADE	REL-009
112	6.2	CONSTATAÇÃO	Unidade sem cercamento
GRUPO	PRAZO	NÃO CONFORMIDADE	Não isolar a área dando condição ao acesso de pessoas não-autorizadas e sem garantir bom estado de limpeza do local.
2	365 dias	OBSERVAÇÃO

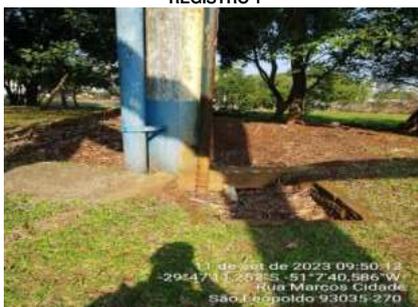
REGISTRO 1

NC	CÓDIGO DA NC	UNIDADE	REL-009
113	6.11	CONSTATAÇÃO	Caixa sem proteção
GRUPO	PRAZO	NÃO CONFORMIDADE	Não proporcionar a segurança das edificações e dos operadores.
2	365 dias	OBSERVAÇÃO

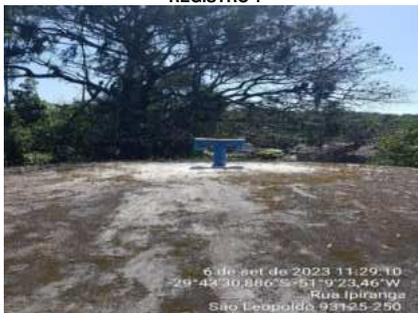
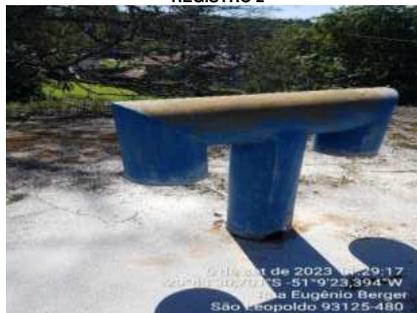
NC	CÓDIGO DA NC	UNIDADE	RSE-017
114	6.5	CONSTATAÇÃO	Suspiro sem tela
GRUPO	PRAZO	NÃO CONFORMIDADE	Ausência de tubulação de ventilação protegidas com tela e com cobertura que impeça a entrada de água de chuva e limite a entrada de poeira.
2	90 dias	OBSERVAÇÃO

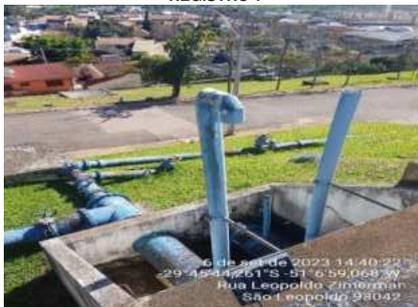
REGISTRO 1

NC	CÓDIGO DA NC	UNIDADE	RSE-010
115	6.5	CONSTATAÇÃO	Suspiro sem tela
GRUPO	PRAZO	NÃO CONFORMIDADE	Ausência de tubulação de ventilação protegidas com tela e com cobertura que impeça a entrada de água de chuva e limite a entrada de poeira.
2	90 dias	OBSERVAÇÃO

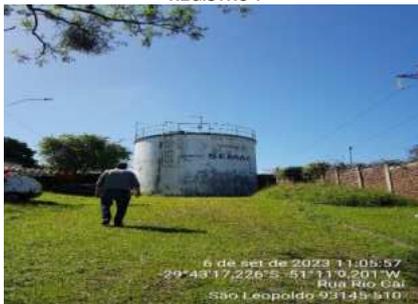
REGISTRO 1

NC	CÓDIGO DA NC	UNIDADE	RAP-019
116	6.1	CONSTATAÇÃO	Ausência de placa de identificação
GRUPO	PRAZO	NÃO CONFORMIDADE	Inexistência de placa de identificação do reservatório.
2	365 dias	OBSERVAÇÃO

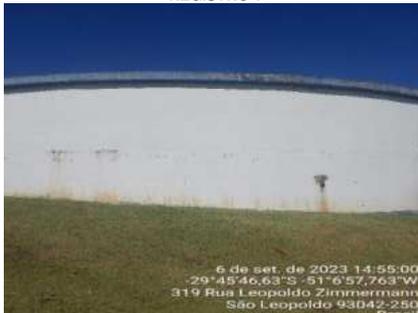
REGISTRO 1

NC	CÓDIGO DA NC	UNIDADE	RSE-11A
117	6.1	CONSTATAÇÃO	Ausência de placa
GRUPO	PRAZO	NÃO CONFORMIDADE	Inexistência de placa de identificação do reservatório.
2	365 dias	OBSERVAÇÃO

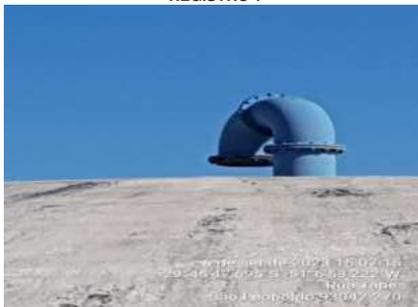
REGISTRO 1

NC	CÓDIGO DA NC	UNIDADE	RSE-11A
118	6.5	CONSTATAÇÃO	Suspiro sem tela
GRUPO	PRAZO	NÃO CONFORMIDADE	Ausência de tubulação de ventilação protegidas com tela e com cobertura que impeça a entrada de água de chuva e limite a entrada de poeira.
2	90 dias	OBSERVAÇÃO

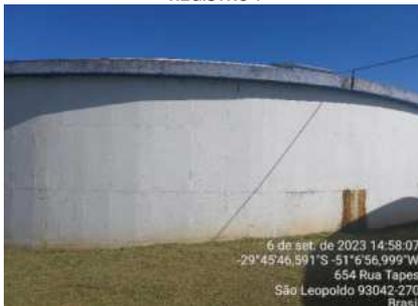
REGISTRO 1

NC	CÓDIGO DA NC	UNIDADE	RSE-11B
119	6.1	CONSTATAÇÃO	Ausência de placa
GRUPO	PRAZO	NÃO CONFORMIDADE	Inexistência de placa de identificação do reservatório.
2	365 dias	OBSERVAÇÃO

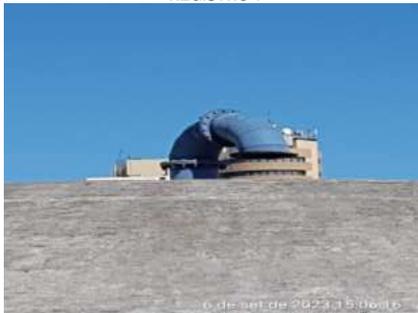
REGISTRO 1

NC	CÓDIGO DA NC	UNIDADE	RSE-11B
120	6.5	CONSTATAÇÃO	Suspiro sem tela
GRUPO	PRAZO	NÃO CONFORMIDADE	Ausência de tubulação de ventilação protegidas com tela e com cobertura que impeça a entrada de água de chuva e limite a entrada de poeira.
2	90 dias	OBSERVAÇÃO

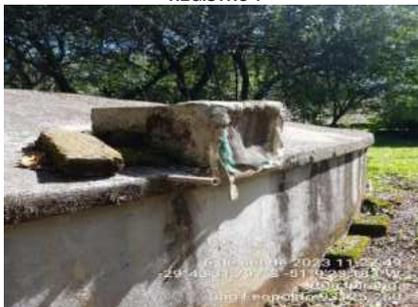
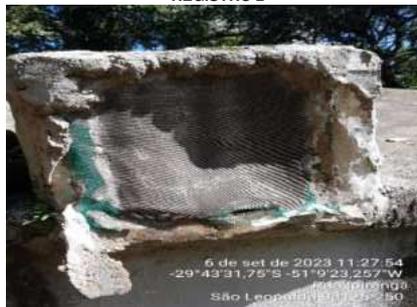
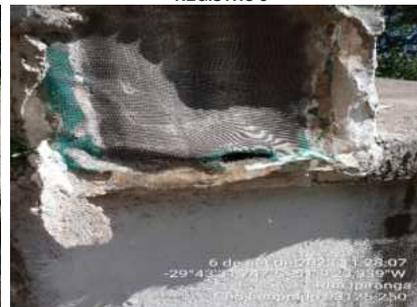
NC	CÓDIGO DA NC	UNIDADE	RSE-016
121	6.5	CONSTATAÇÃO	Suspiro com tela rasgada
GRUPO	PRAZO	NÃO CONFORMIDADE	Ausência de tubulação de ventilação protegidas com tela e com cobertura que impeça a entrada de água de chuva e limite a entrada de poeira.
2	90 dias	OBSERVAÇÃO

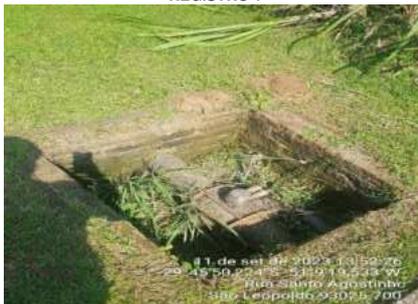
REGISTRO 1

NC	CÓDIGO DA NC	UNIDADE	RSE-012
122	6.11	CONSTATAÇÃO	Caixa sem proteção
GRUPO	PRAZO	NÃO CONFORMIDADE	Não proporcionar a segurança das edificações e dos operadores.
2	365 dias	OBSERVAÇÃO

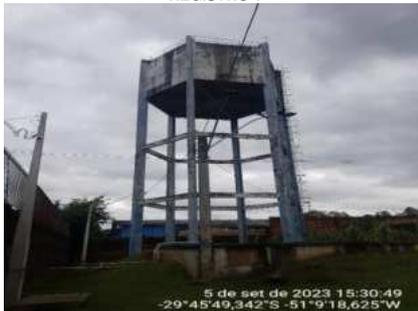
REGISTRO 1

NC	CÓDIGO DA NC	UNIDADE	REL-012
123	6.1	CONSTATAÇÃO	Ausência de placa
GRUPO	PRAZO	NÃO CONFORMIDADE	Inexistência de placa de identificação do reservatório.
2	365 dias	OBSERVAÇÃO

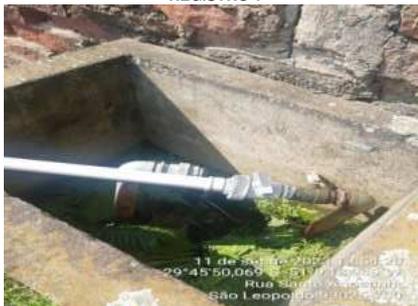
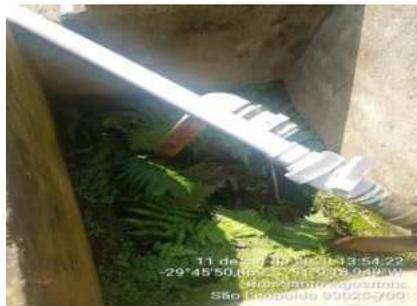
REGISTRO 1

NC	CÓDIGO DA NC	UNIDADE	REL-012
125	6.11	CONSTATAÇÃO	Caixa sem proteção
GRUPO	PRAZO	NÃO CONFORMIDADE	Não proporcionar a segurança das edificações e dos operadores.
2	365 dias	OBSERVAÇÃO

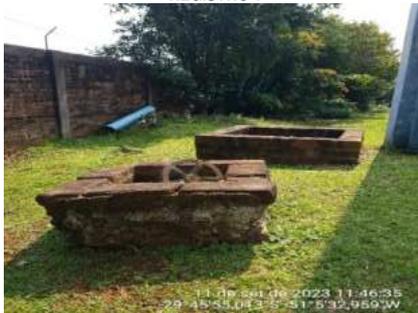
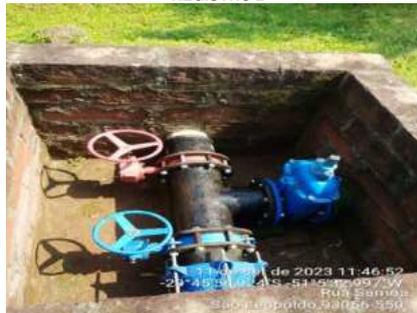
NC	CÓDIGO DA NC	UNIDADE	RSE-014
126	6.11	CONSTATAÇÃO	Caixa sem proteção
GRUPO	PRAZO	NÃO CONFORMIDADE	Não proporcionar a segurança das edificações e dos operadores.
2	365 dias	OBSERVAÇÃO

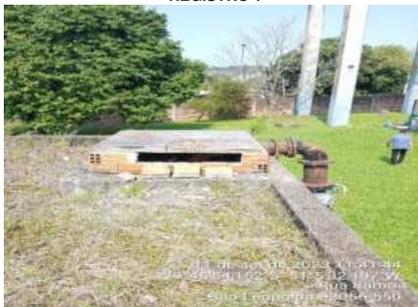
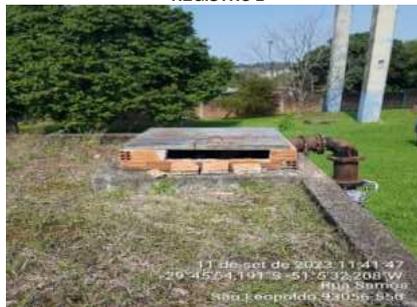
NC	CÓDIGO DA NC	UNIDADE	RSE-014
127	6.12	CONSTATAÇÃO	Estrutura de aceso com tijolos faltantes
GRUPO	PRAZO	NÃO CONFORMIDADE	Falta de conservação e manutenção preventiva de unidade.
2	180 dias	OBSERVAÇÃO

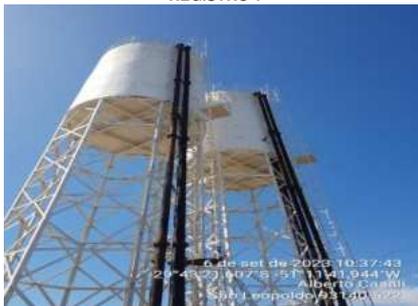
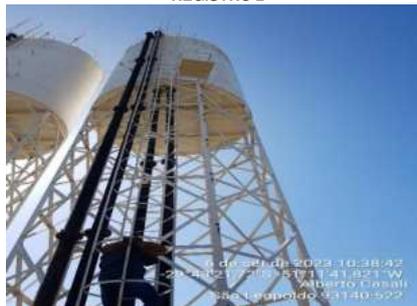
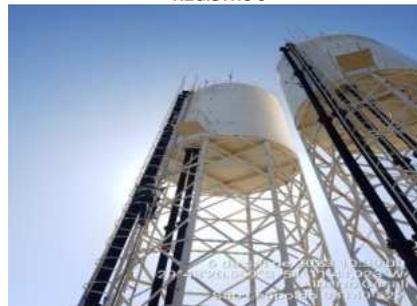
NC	CÓDIGO DA NC	UNIDADE	REL-025A e REL-25B
128	6.8	CONSTATAÇÃO	Sem cabeamento do pára-raios
GRUPO	PRAZO	NÃO CONFORMIDADE	Não existe no topo do reservatório pára-raios e/ou luz de sinalização de obstáculo elevado.
2	365 dias	OBSERVAÇÃO

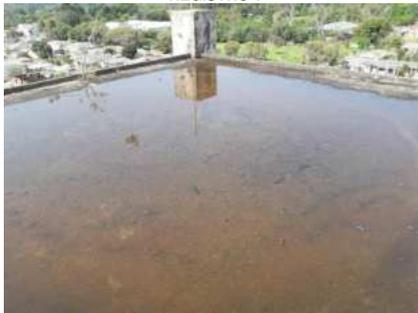
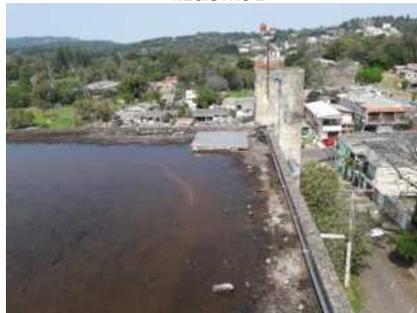
NC	CÓDIGO DA NC	UNIDADE	REL-015
129	6.12	CONSTATAÇÃO	Água acumulada sobre o reservatório
GRUPO	PRAZO	NÃO CONFORMIDADE	Falta de conservação e manutenção preventiva de unidade.
2	180 dias	OBSERVAÇÃO

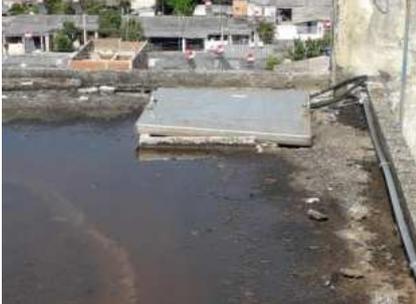
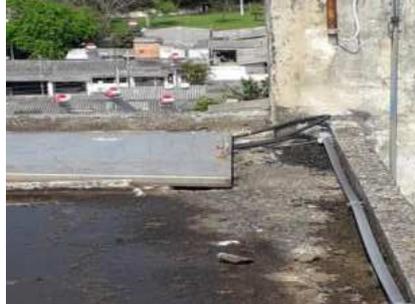
NC	CÓDIGO DA NC	UNIDADE	REL-015
130	6.12	CONSTATAÇÃO	Tampa de acesso não estava devidamente fechada
GRUPO	PRAZO	NÃO CONFORMIDADE	Ausência de abertura de inspeção fechada com tampa inteiriça dotada de dispositivo e travamento.
2	180 dias	OBSERVAÇÃO
