REGULAÇÃO RELATÓRIO TÉCNICO DE FISCALIZAÇÃO N. 241-P/2023 – RTF

Fiscalização no Sistema de Abastecimento de Água e Sistema de Esgotamento Sanitário de Bagé/RS.

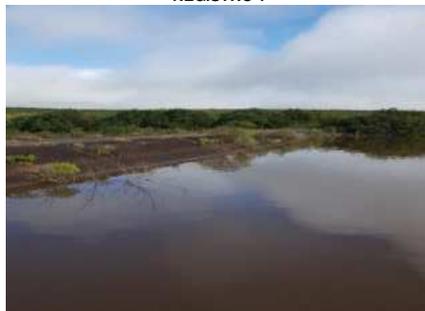
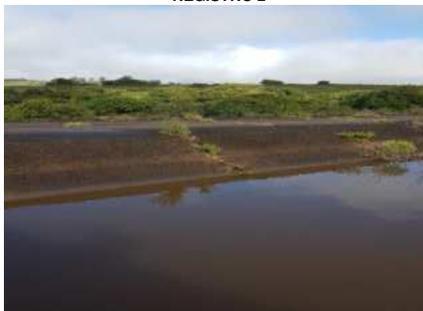
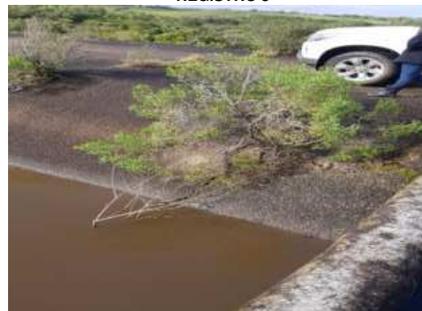
NC	CÓDIGO DA NC	UNIDADE	Barragem Pirai
2	1.8	CONSTATAÇÃO	Plantas no barramento
GRUPO	PRAZO	NÃO CONFORMIDADE	Não proporcionar a segurança das edificações e dos operadores.
2	365 dias	OBSERVAÇÃO

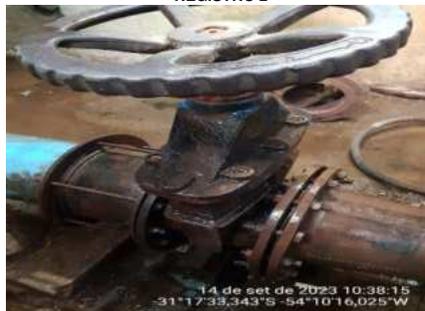
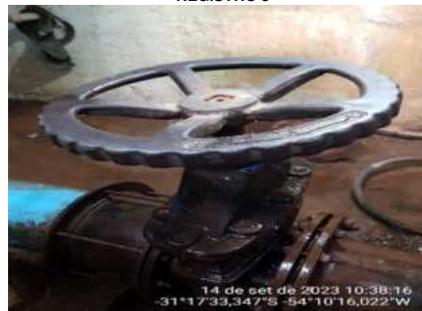
NC	CÓDIGO DA NC	UNIDADE	Barragem Emergencial
5	1.6	CONSTATAÇÃO	Vazamento no registro da elevatória
GRUPO	PRAZO	NÃO CONFORMIDADE	Perda de água e/ou não executar redução de perdas.
2	365 dias	OBSERVAÇÃO	-

1.6	Equipamentos estão isentos de vazamentos aparentes de água?		X		No registro da elevatória
	1.7	Os equipamentos estão em condições de manutenção mecânica ou elétrica adequadas?	X

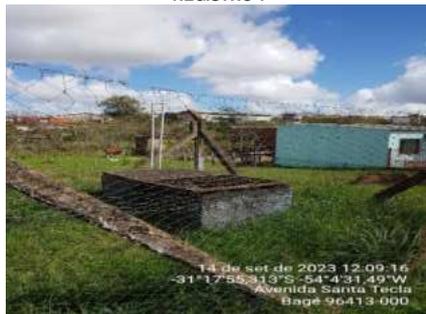
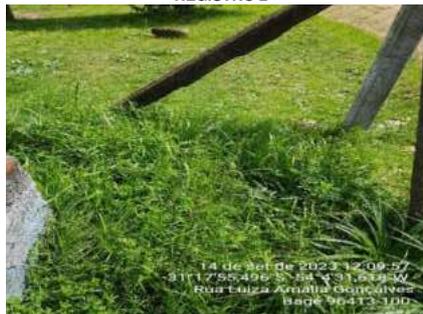
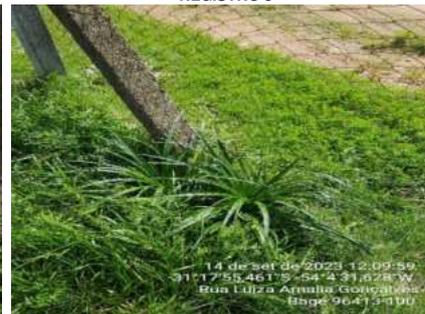
NC	CÓDIGO DA NC	UNIDADE	Poço Malafaia 1
7	1.9	CONSTATAÇÃO	Presença de vegetação alta necessitando de capina/roçada
GRUPO	PRAZO	NÃO CONFORMIDADE	Falta de conservação e manutenção preventiva de unidade.
2	365 dias	OBSERVAÇÃO	-

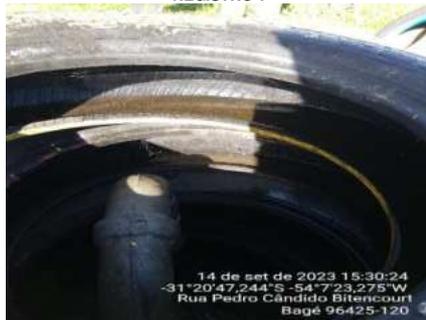
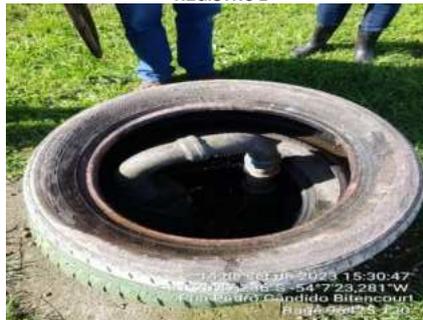
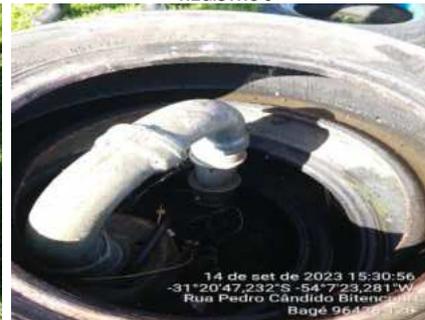
NC	CÓDIGO DA NC	UNIDADE	Poço Stand
9	1.9	CONSTATAÇÃO	Poço envolto em pneus com risco de proliferação de vetores
GRUPO	PRAZO	NÃO CONFORMIDADE	Falta de conservação e manutenção preventiva de unidade.
2	365 dias	OBSERVAÇÃO	-

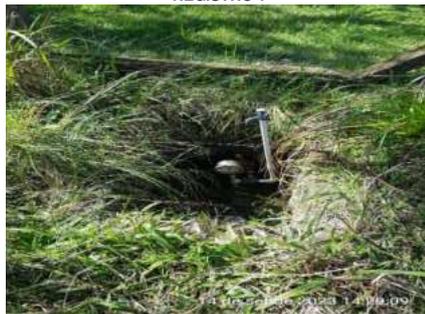
NC	CÓDIGO DA NC	UNIDADE	Poço Aeroporto
13	1.8	CONSTATAÇÃO	Caixa sem proteção
GRUPO	PRAZO	NÃO CONFORMIDADE	Não proporcionar a segurança das edificações e dos operadores.
2	365 dias	OBSERVAÇÃO

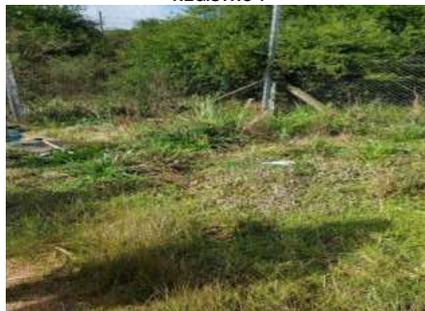
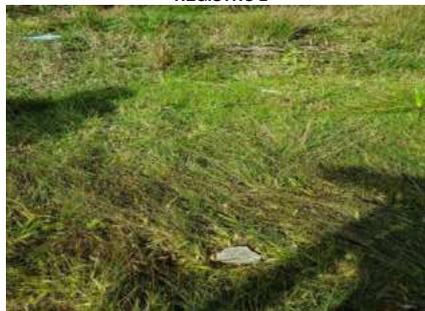
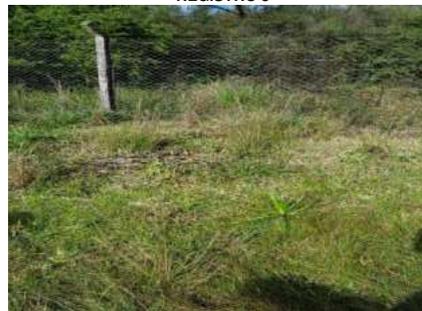
NC	CÓDIGO DA NC	UNIDADE	Poço São Domingos
14	1.9	CONSTATAÇÃO	Presença de vegetação alta necessitando de capina/roçada
GRUPO	PRAZO	NÃO CONFORMIDADE	Falta de conservação e manutenção preventiva de unidade.
2	365 dias	OBSERVAÇÃO	-

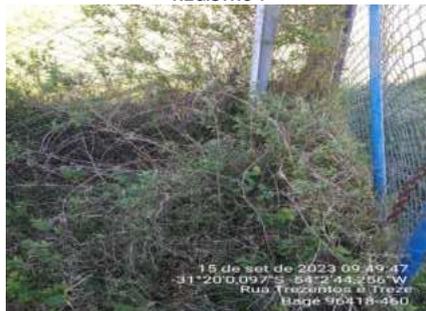
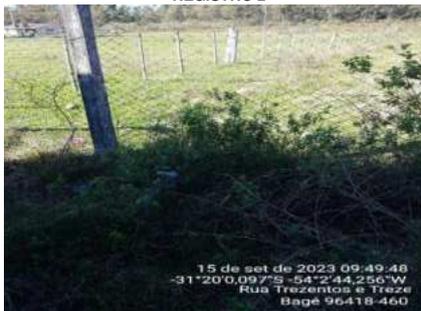
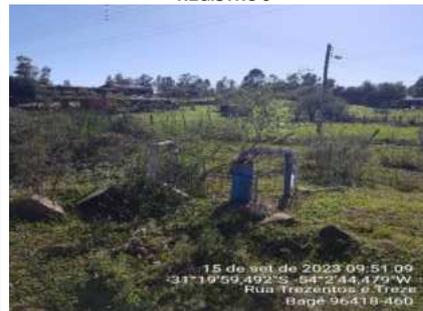
NC	CÓDIGO DA NC	UNIDADE	Poço Santa Terezinha
16	1.9	CONSTATAÇÃO	Presença de vegetação alta necessitando de capina/roçada
GRUPO	PRAZO	NÃO CONFORMIDADE	Falta de conservação e manutenção preventiva de unidade.
2	365 dias	OBSERVAÇÃO	-

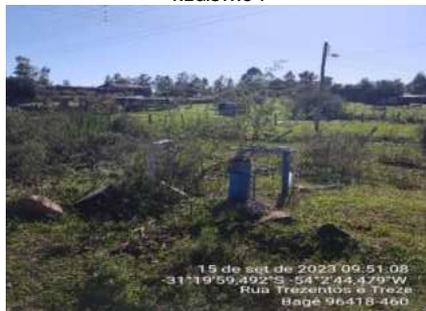
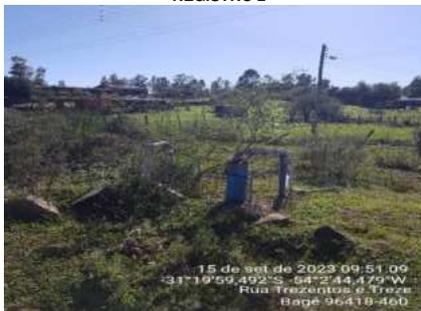
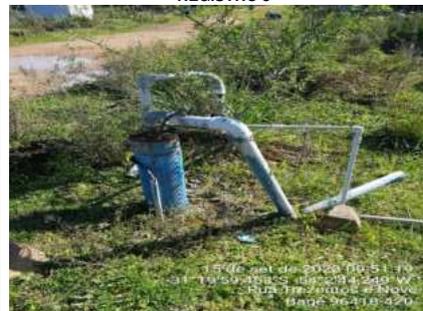
NC	CÓDIGO DA NC	UNIDADE	Poço Santa Terezinha
17	1.10	CONSTATAÇÃO	Ausência de laje sanitária
GRUPO	PRAZO	NÃO CONFORMIDADE	O poço não possui laje sanitária com dimensões conforme a norma técnica.
2	365 dias	OBSERVAÇÃO	-

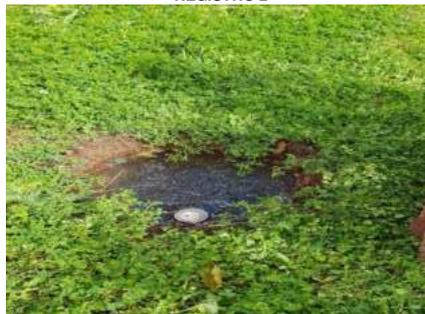
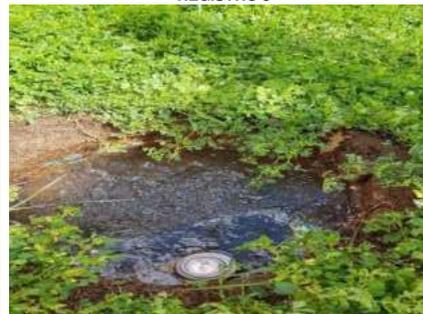
NC	CÓDIGO DA NC	UNIDADE	EBA Vila Militar
19	2.4	CONSTATAÇÃO	Vazamento em registro localizado no passeio
GRUPO	PRAZO	NÃO CONFORMIDADE	Perda de água e/ou não executar redução de perdas.
2	365 dias	OBSERVAÇÃO	-

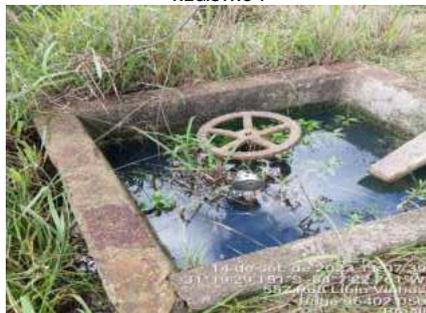
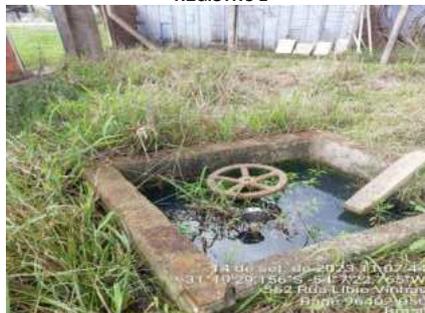
NC	CÓDIGO DA NC	UNIDADE	EBA Vila Militar
20	2.5	CONSTATAÇÃO	Acúmulo de água na caixa de manobras
GRUPO	PRAZO	NÃO CONFORMIDADE	Drenagem da estrutura inadequada.
2	365 dias	OBSERVAÇÃO	-

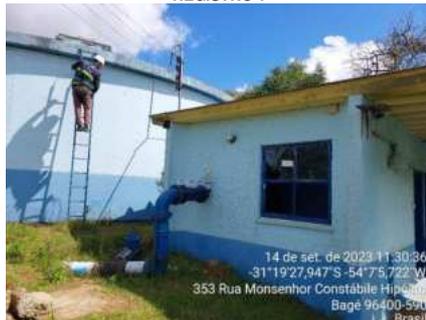
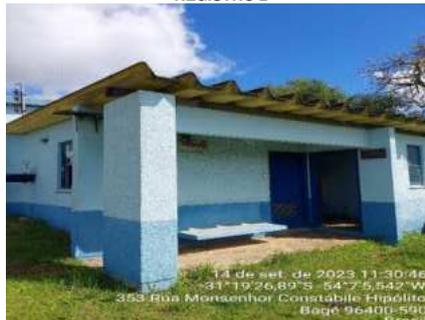
NC	CÓDIGO DA NC	UNIDADE	EBA Passo das Tropas
21	2.1	CONSTATAÇÃO	Unidade sem placa
GRUPO	PRAZO	NÃO CONFORMIDADE	Inexistência de placa de identificação da área da EBA
2	365 dias	OBSERVAÇÃO	-

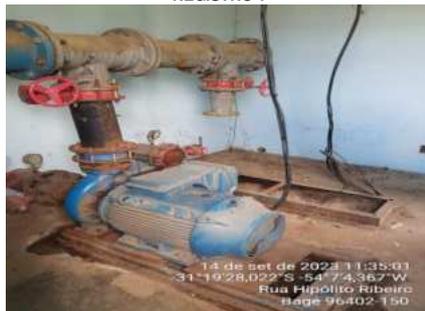
NC	CÓDIGO DA NC	UNIDADE	EBA Passo das Tropas
22	2.3	CONSTATAÇÃO	Ausência de bomba reserva
GRUPO	PRAZO	NÃO CONFORMIDADE	Ausência de bomba reserva devidamente instalada para acionamento imediato.
2	180 dias	OBSERVAÇÃO	-

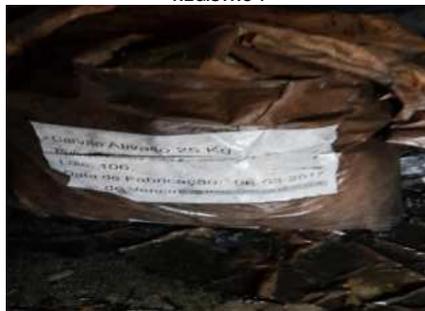
NC	CÓDIGO DA NC	UNIDADE	ETA
23	3.9	CONSTATAÇÃO	Carvão ativado com validade vencida
GRUPO	PRAZO	NÃO CONFORMIDADE	Possuir em suas dependências produto do processo fora do prazo de validade.
2	90 dias	OBSERVAÇÃO	-

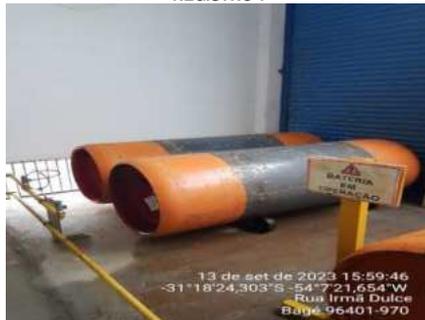
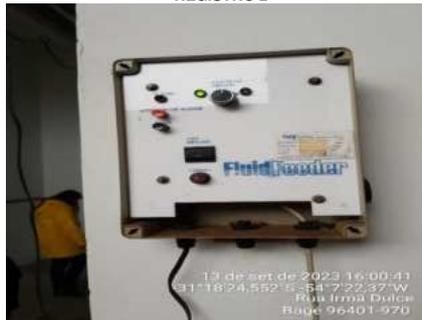
NC	CÓDIGO DA NC	UNIDADE	ETA
24	3.10	CONSTATAÇÃO	Alarme do sistema de cloração não estava em funcionamento
GRUPO	PRAZO	NÃO CONFORMIDADE	Inexistência de condições de segurança no depósito para armazenamento ou dosagem de cloro gás.
2	90 dias	OBSERVAÇÃO	-

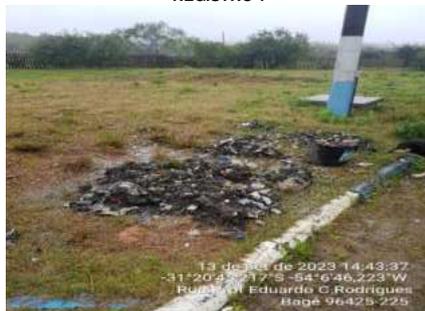
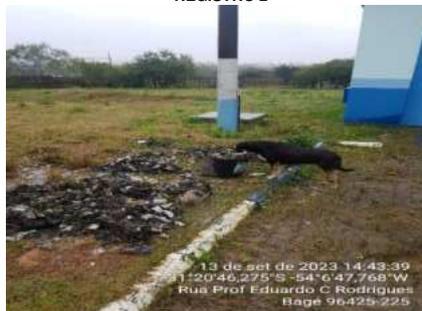
NC	CÓDIGO DA NC	UNIDADE	ETE Central
26	5.19	CONSTATAÇÃO	Sólidos removidos do gradeamento acumulados no pátio da unidade
GRUPO	PRAZO	NÃO CONFORMIDADE	Acúmulo de resíduos em local inapropriado e/ou armazenamento inadequado.
2	90 dias	OBSERVAÇÃO	-

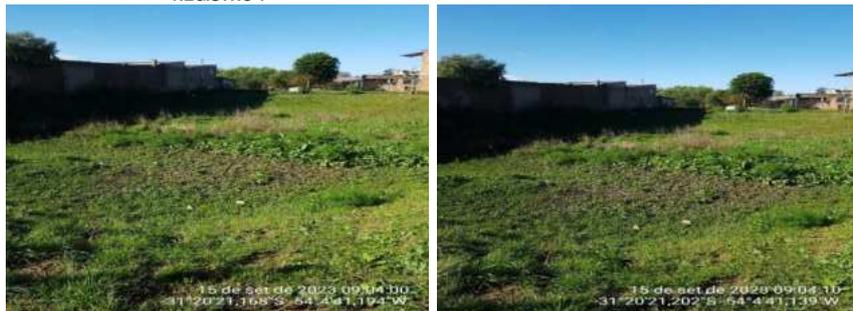
NC	CÓDIGO DA NC	UNIDADE	TSC Pedras Brancas 1
28	5.19	CONSTATAÇÃO	Água acumulada sobre a unidade
GRUPO	PRAZO	NÃO CONFORMIDADE	Falta de conservação e manutenção preventiva de unidade.
2	365 dias	OBSERVAÇÃO	-

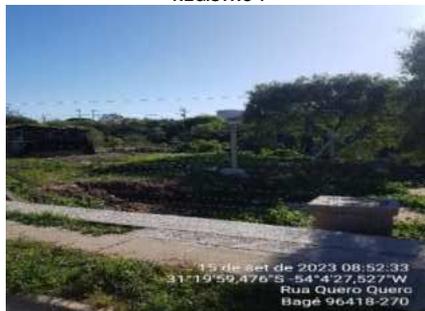
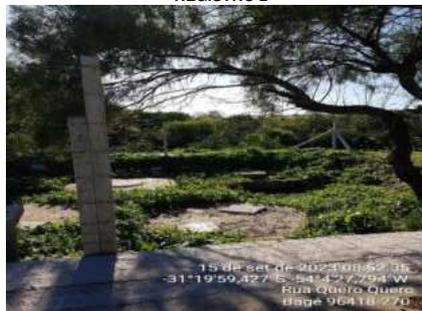
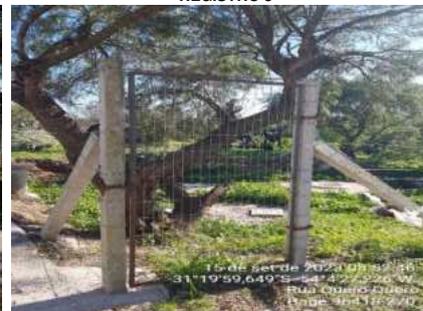
NC	CÓDIGO DA NC	UNIDADE	TSC Pedras Brancas 2
29	5.3	CONSTATAÇÃO	Unidade sem placa
GRUPO	PRAZO	NÃO CONFORMIDADE	Inexistência de placa de identificação
2	365 dias	OBSERVAÇÃO	-

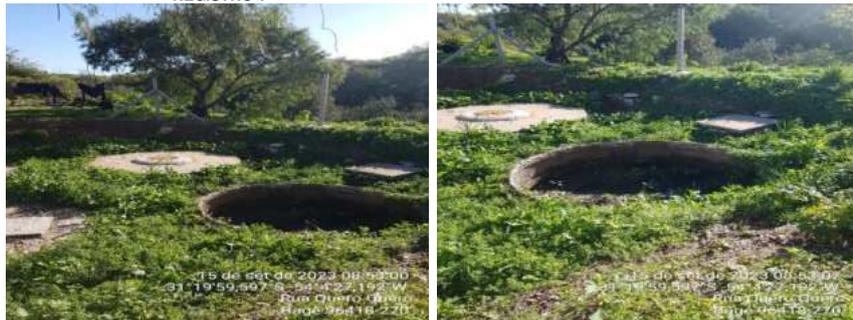
NC	CÓDIGO DA NC	UNIDADE	TSC Pedras Brancas 2
30	5.18	CONSTATAÇÃO	Filtro anaeróbio sem tampa
GRUPO	PRAZO	NÃO CONFORMIDADE	Falta de conservação e manutenção preventiva de unidade.
2	365 dias	OBSERVAÇÃO	-

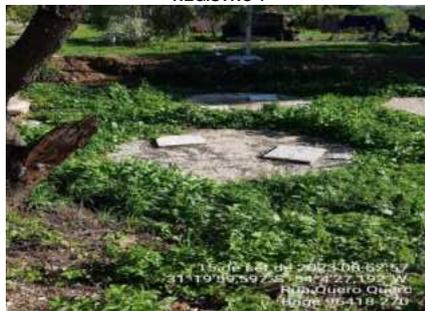
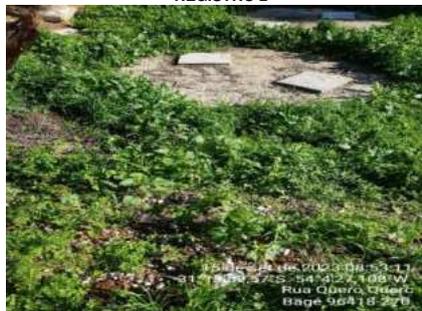
NC	CÓDIGO DA NC	UNIDADE	TSC Pedras Brancas 2
32	5.19	CONSTATAÇÃO	Falta de capina/roçada na unidade
GRUPO	PRAZO	NÃO CONFORMIDADE	Falta de conservação e manutenção preventiva de unidade.
2	365 dias	OBSERVAÇÃO	-

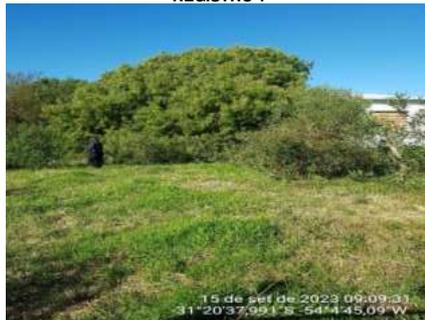
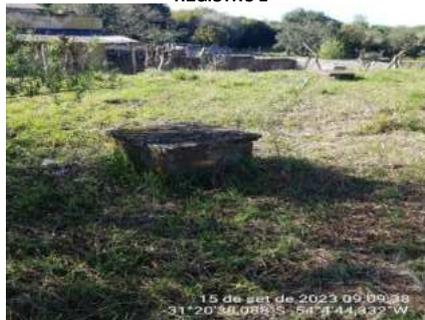
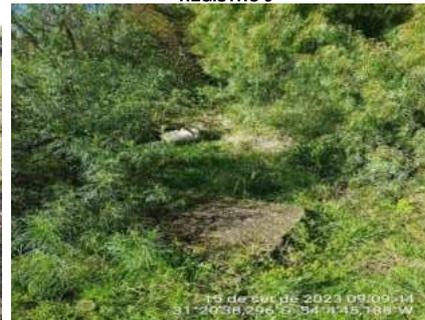
NC	CÓDIGO DA NC	UNIDADE	TSC Ipiranga 1
36	5.19	CONSTATAÇÃO	Falta de capina/roçada na unidade
GRUPO	PRAZO	NÃO CONFORMIDADE	Falta de conservação e manutenção preventiva de unidade.
2	365 dias	OBSERVAÇÃO	-

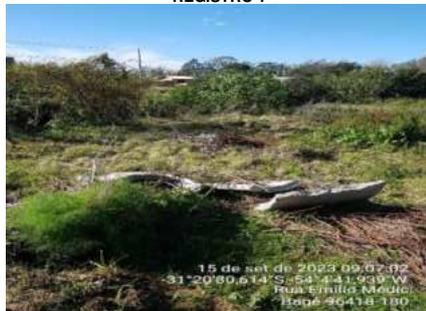
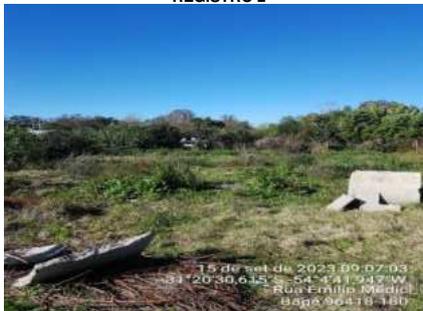
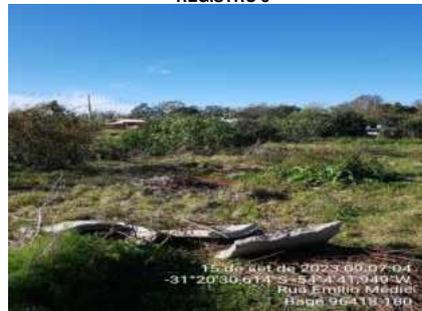
NC	CÓDIGO DA NC	UNIDADE	TSC Ipiranga 2
38	5.19	CONSTATAÇÃO	Lixo depositado no local
GRUPO	PRAZO	NÃO CONFORMIDADE	Acúmulo de resíduos em local inapropriado e/ou armazenamento inadequado.
2	90 dias	OBSERVAÇÃO

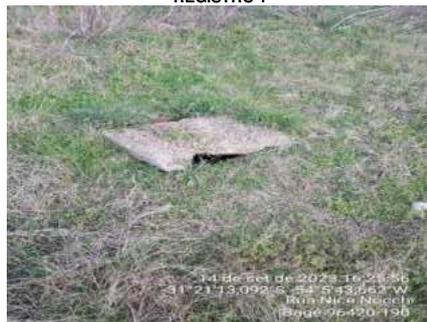
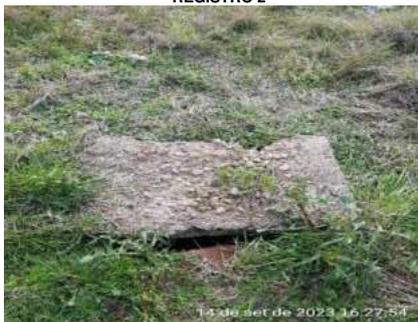
NC	CÓDIGO DA NC	UNIDADE	TSC Vila Goulart
42	5.19	CONSTATAÇÃO	Caixa quebrada
GRUPO	PRAZO	NÃO CONFORMIDADE	Falta de conservação e manutenção preventiva de unidade.
2	365 dias	OBSERVAÇÃO

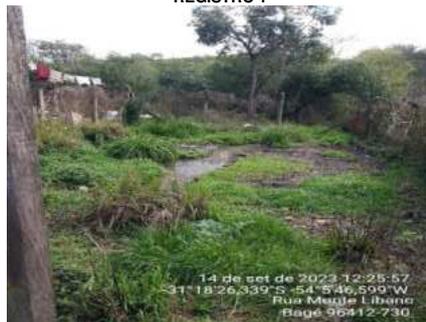
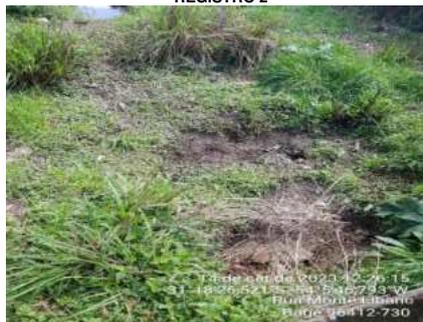
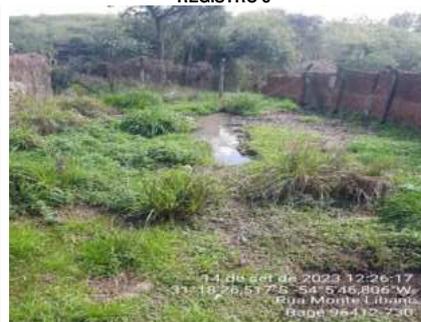
NC	CÓDIGO DA NC	UNIDADE	TSC São Bernardo 1
45	5.19	CONSTATAÇÃO	Falta de capina/roçada na unidade
GRUPO	PRAZO	NÃO CONFORMIDADE	Falta de conservação e manutenção preventiva de unidade.
2	365 dias	OBSERVAÇÃO	-

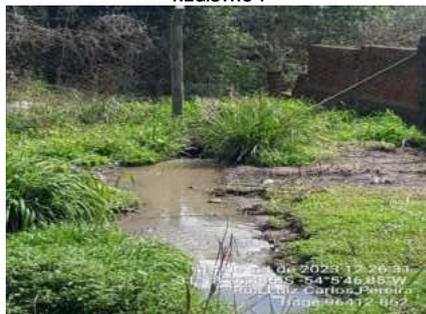
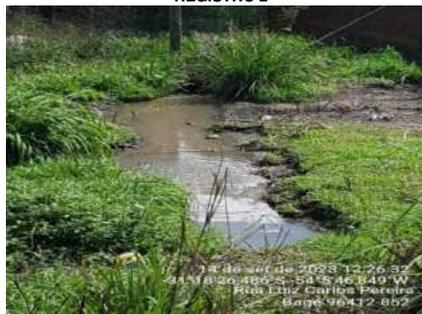
NC	CÓDIGO DA NC	UNIDADE	TSC São Bernardo 1
46	5.19	CONSTATAÇÃO	Água acumulada sobre a unidade
GRUPO	PRAZO	NÃO CONFORMIDADE	Falta de conservação e manutenção preventiva de unidade.
2	365 dias	OBSERVAÇÃO	-

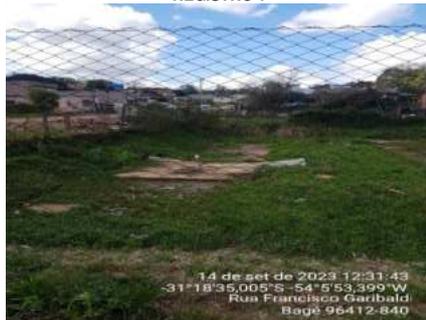
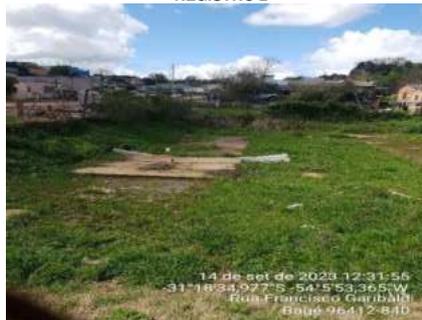
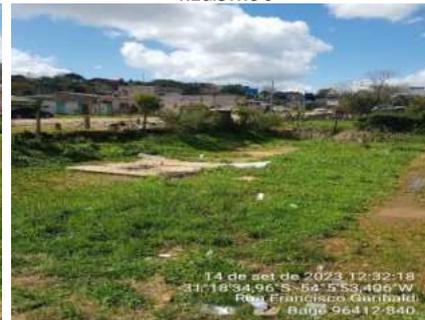
NC	CÓDIGO DA NC	UNIDADE	TSC São Bernardo 2
48	5.19	CONSTATAÇÃO	Telha usada como tampa da unidade
GRUPO	PRAZO	NÃO CONFORMIDADE	Falta de conservação e manutenção preventiva de unidade.
2	365 dias	OBSERVAÇÃO	-

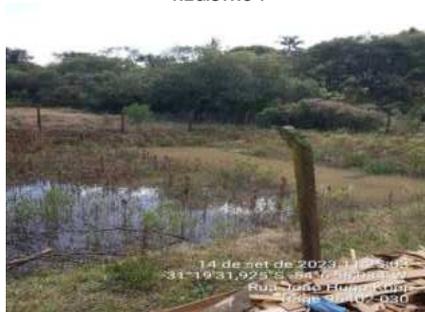
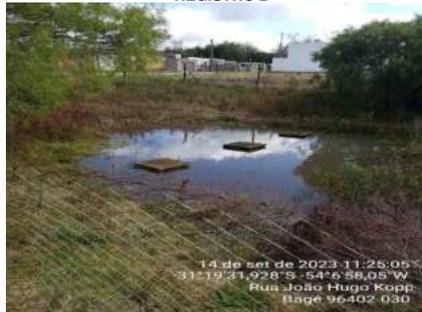
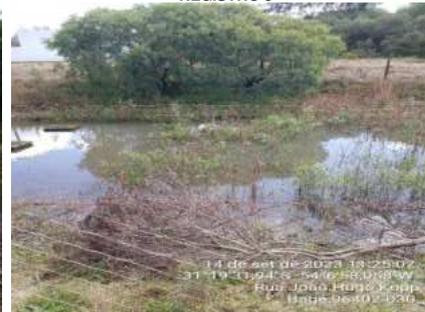
NC	CÓDIGO DA NC	UNIDADE	TSC Vila Brasil
52	5.19	CONSTATAÇÃO	Água acumulada sobre a unidade
GRUPO	PRAZO	NÃO CONFORMIDADE	Falta de conservação e manutenção preventiva de unidade.
2	365 dias	OBSERVAÇÃO	-

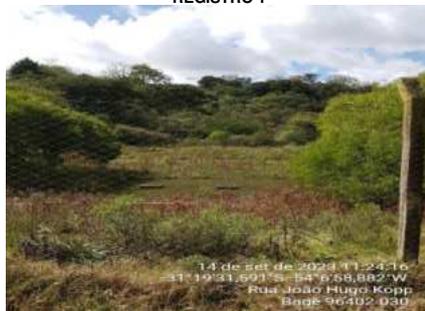
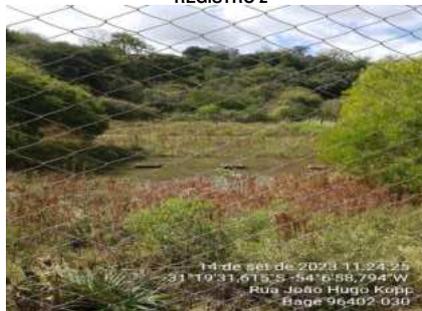
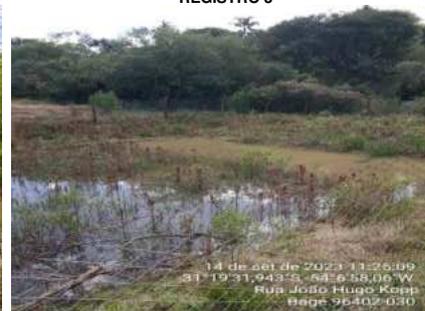
NC	CÓDIGO DA NC	UNIDADE	TSC Vila Brasil
53	5.19	CONSTATAÇÃO	Falta de capina/roçada na unidade
GRUPO	PRAZO	NÃO CONFORMIDADE	Falta de conservação e manutenção preventiva de unidade.
2	365 dias	OBSERVAÇÃO	-

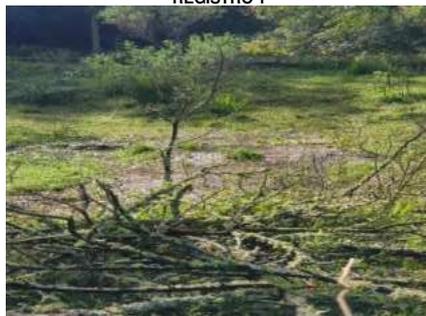
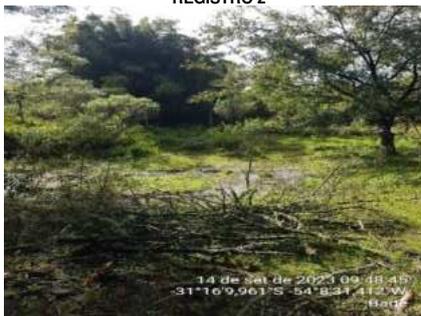
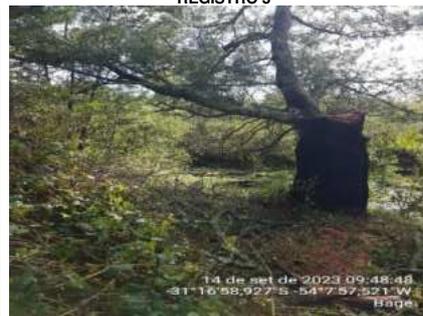
NC	CÓDIGO DA NC	UNIDADE	TSC São Domingos 1
55	5.19	CONSTATAÇÃO	Água acumulada sobre a unidade
GRUPO	PRAZO	NÃO CONFORMIDADE	Falta de conservação e manutenção preventiva de unidade.
2	365 dias	OBSERVAÇÃO	-

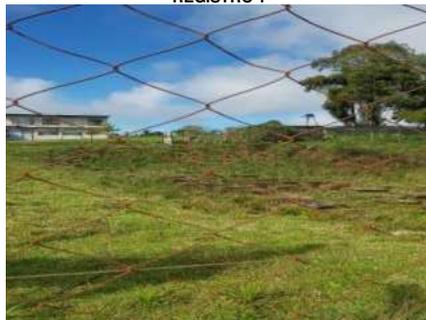
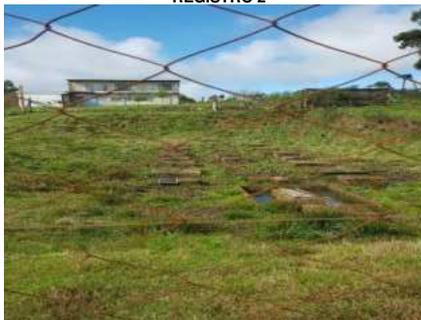
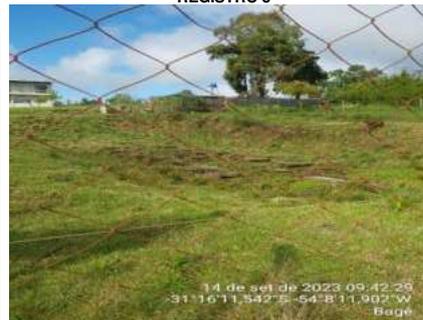
NC	CÓDIGO DA NC	UNIDADE	TSC São Domingos 2
57	5.19	CONSTATAÇÃO	Água acumulada sobre a unidade
GRUPO	PRAZO	NÃO CONFORMIDADE	Falta de conservação e manutenção preventiva de unidade.
2	365 dias	OBSERVAÇÃO	-

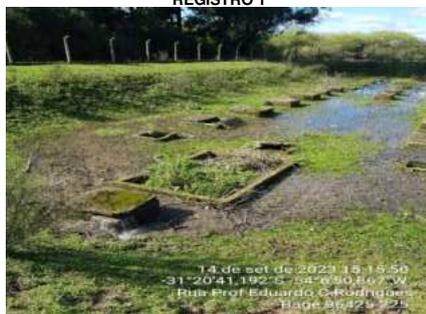
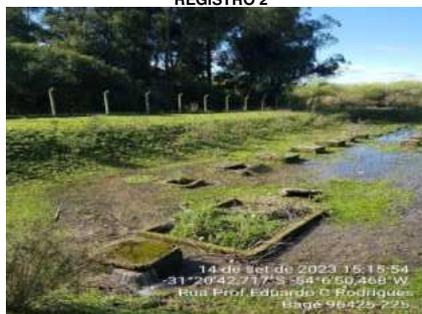
NC	CÓDIGO DA NC	UNIDADE	TSC Vila Gaúcha
59	5.16	CONSTATAÇÃO	Pluvial extravazando pela tampa da unidade
GRUPO	PRAZO	NÃO CONFORMIDADE	Obstrução ou extravasamento das redes da ETE.
2	90 dias	OBSERVAÇÃO

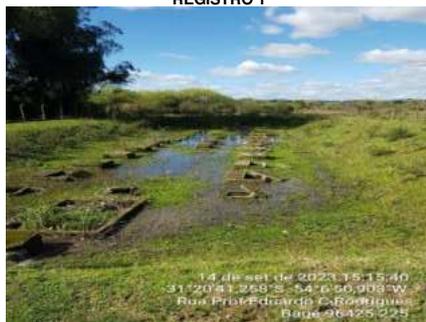
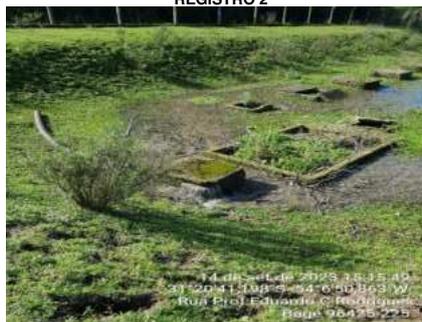
NC	CÓDIGO DA NC	UNIDADE	TSC Vila Gaúcha
60	5.19	CONSTATAÇÃO	Água acumulada sobre a unidade
GRUPO	PRAZO	NÃO CONFORMIDADE	Falta de conservação e manutenção preventiva de unidade.
2	365 dias	OBSERVAÇÃO	-

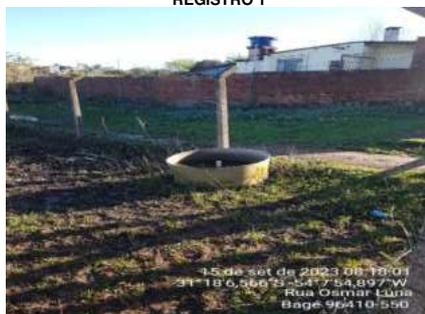
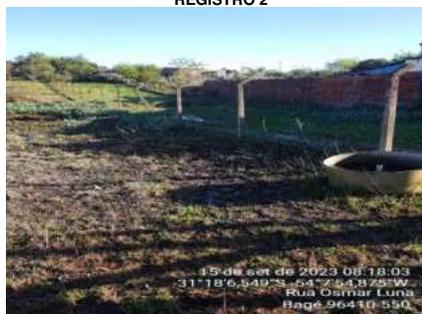
NC	CÓDIGO DA NC	UNIDADE	TSC Vila Brum
62	5.19	CONSTATAÇÃO	Presença de cocho de cavalo na unidade
GRUPO	PRAZO	NÃO CONFORMIDADE	Falta de conservação e manutenção preventiva de unidade.
2	180 dias	OBSERVAÇÃO

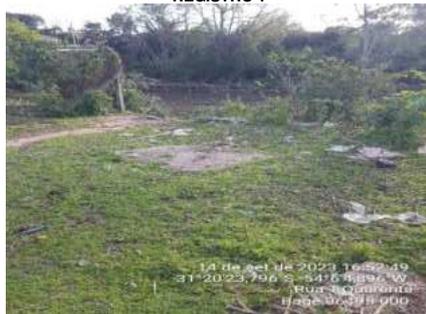
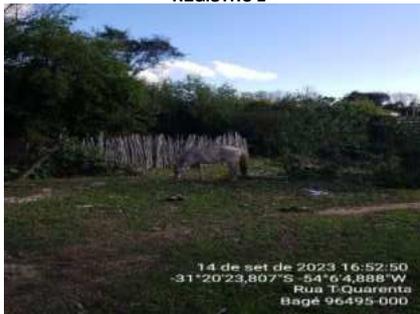
NC	CÓDIGO DA NC	UNIDADE	TSC Passo do Onze 1
64	5.3	CONSTATAÇÃO	Unidade sem placa
GRUPO	PRAZO	NÃO CONFORMIDADE	Inexistência de placa de identificação da área da unidade
2	365 dias	OBSERVAÇÃO

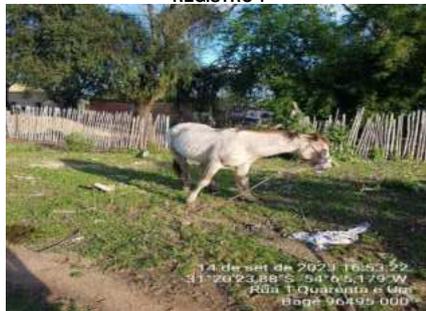
REGISTRO 1

NC	CÓDIGO DA NC	UNIDADE	TSC Passo do Onze 1
65	5.19	CONSTATAÇÃO	Presença de cavalo na unidade
GRUPO	PRAZO	NÃO CONFORMIDADE	Falta de conservação e manutenção preventiva de unidade.
2	180 dias	OBSERVAÇÃO

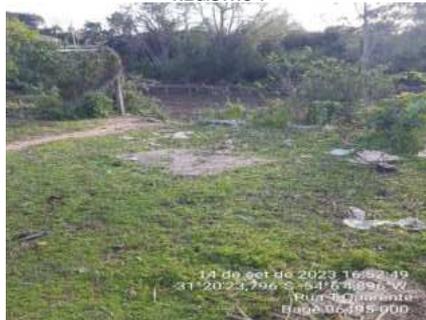
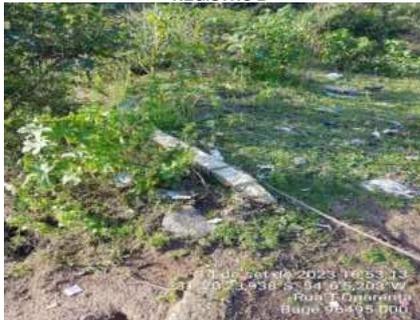
NC	CÓDIGO DA NC	UNIDADE	TSC Passo do Onze 1
66	5.19	CONSTATAÇÃO	Lixo acumulado na unidade
GRUPO	PRAZO	NÃO CONFORMIDADE	Acúmulo de resíduos em local inapropriado e/ou armazenamento inadequado.
2	90 dias	OBSERVAÇÃO

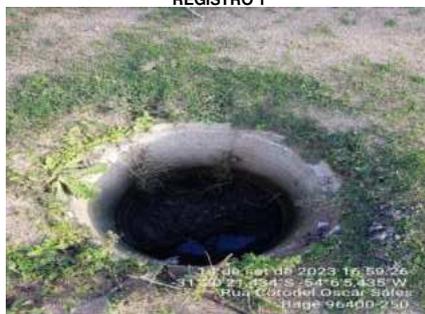
REGISTRO 1

NC	CÓDIGO DA NC	UNIDADE	TSC Passo do Onze 2
70	5.19	CONSTATAÇÃO	Caixa sem tampa
GRUPO	PRAZO	NÃO CONFORMIDADE	Falta de conservação e manutenção preventiva de unidade.
2	365 dias	OBSERVAÇÃO

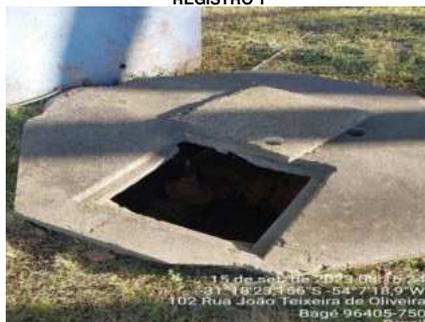
REGISTRO 1

NC	CÓDIGO DA NC	UNIDADE	R-2 Elevado da ETA
69	6.11	CONSTATAÇÃO	Caixa sem tampa
GRUPO	PRAZO	NÃO CONFORMIDADE	Não proporcionar a segurança das edificações e dos operadores.
2	365 dias	OBSERVAÇÃO

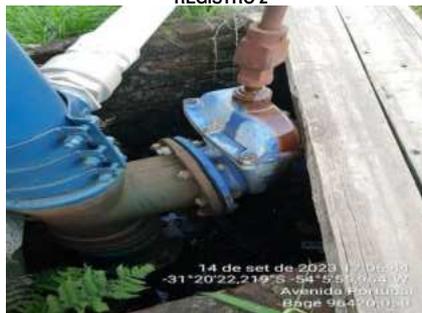
REGISTRO 2

NC	CÓDIGO DA NC	UNIDADE	Reservatório Apoiado da Curva
70	6.3	CONSTATAÇÃO	Vazamento no registro
GRUPO	PRAZO	NÃO CONFORMIDADE	Perda de água e/ou não executar redução de perdas.
2	365 dias	OBSERVAÇÃO

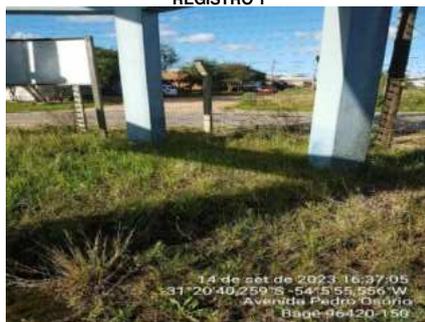
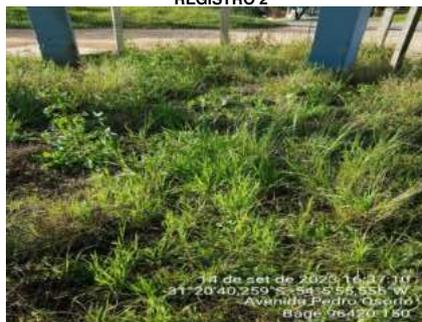
NC	CÓDIGO DA NC	UNIDADE	Reservatório Elevado Morro Belém
72	6.12	CONSTATAÇÃO	Falta de capina/roçada na unidade
GRUPO	PRAZO	NÃO CONFORMIDADE	Falta de conservação e manutenção preventiva de unidade.
2	180 dias	OBSERVAÇÃO

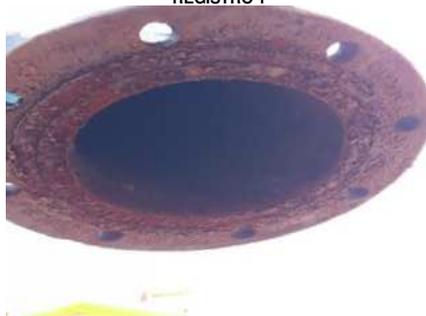
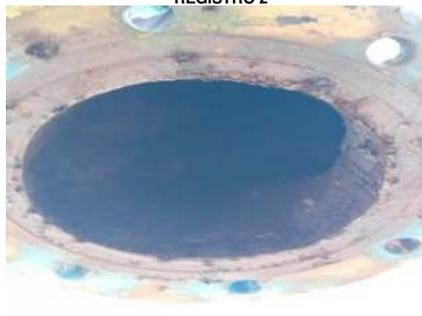
NC	CÓDIGO DA NC	UNIDADE	Reservatório Apoiado Laranjeiras
73	6.5	CONSTATAÇÃO	Ausência de tela do suspiro
GRUPO	PRAZO	NÃO CONFORMIDADE	Ausência de tubulação de ventilação protegidas com tela e com cobertura que impeça a entrada de água de chuva e limite a entrada de poeira.
2	90 dias	OBSERVAÇÃO

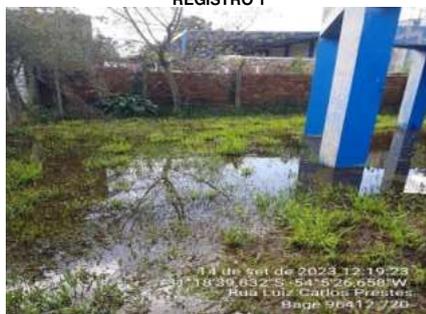
REGISTRO 1

NC	CÓDIGO DA NC	UNIDADE	Reservatório Elevado 24 de Agosto
74	6.5	CONSTATAÇÃO	Pátio alagado da unidade impediu acesso à escada
GRUPO	PRAZO	NÃO CONFORMIDADE	Drenagem da estrutura inadequada.
2	365 dias	OBSERVAÇÃO

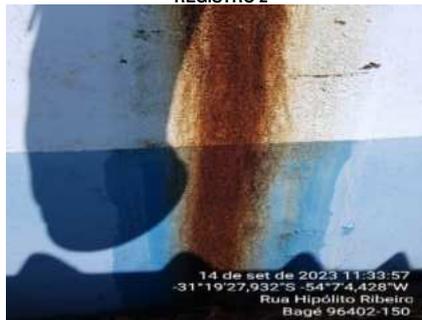
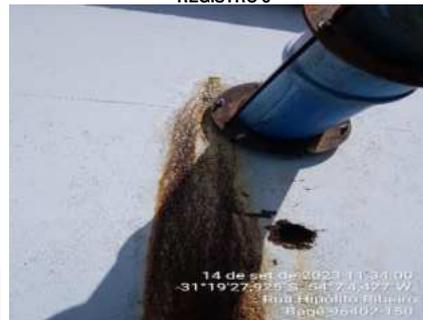
NC	CÓDIGO DA NC	UNIDADE	Reservatório Apoiado Passo das Tropas
75	6.3	CONSTATAÇÃO	Vazamento em infiltração
GRUPO	PRAZO	NÃO CONFORMIDADE	Perda de água e/ou não executar redução de perdas.
2	365 dias	OBSERVAÇÃO

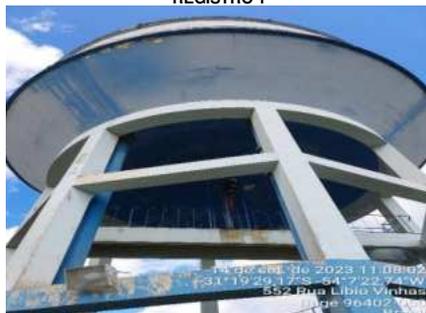
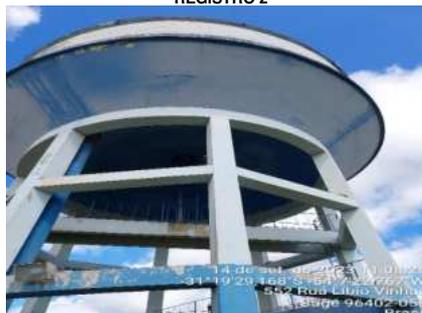
NC	CÓDIGO DA NC	UNIDADE	Reservatório Elevado Vila Militar
76	6.1	CONSTATAÇÃO	Ausência de placa de identificação
GRUPO	PRAZO	NÃO CONFORMIDADE	Inexistência de placa de identificação do reservatório.
2	365 dias	OBSERVAÇÃO

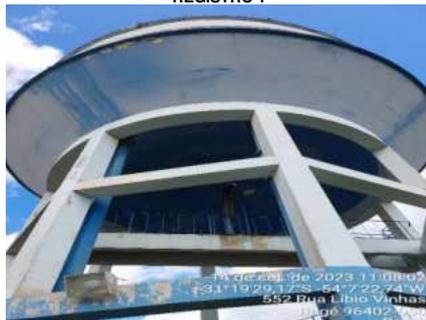
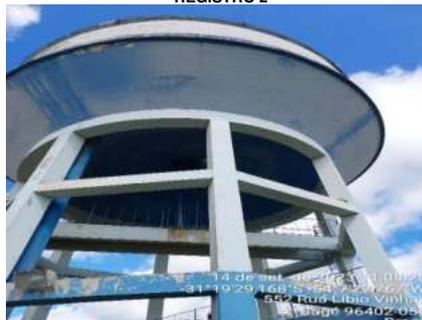
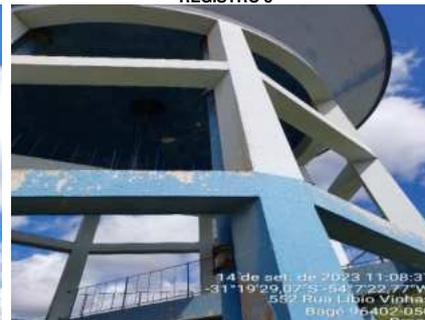
NC	CÓDIGO DA NC	UNIDADE	Reservatório Elevado Vila Militar
78	6.3	CONSTATAÇÃO	Ausência de pára-raios
GRUPO	PRAZO	NÃO CONFORMIDADE	Não existe no topo do reservatório pára-raios e/ou luz de sinalização de obstáculo elevado.
2	365 dias	OBSERVAÇÃO

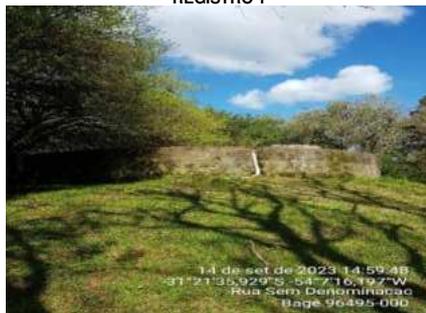
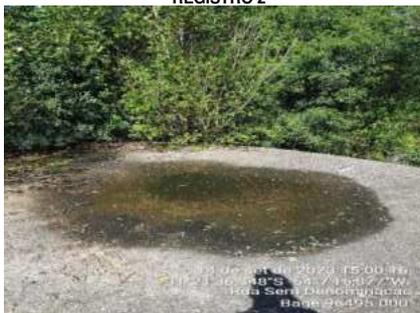
NC	CÓDIGO DA NC	UNIDADE	Reservatório Apoiado Tiaraju
79	6.5	CONSTATAÇÃO	Reservatório sem suspiro
GRUPO	PRAZO	NÃO CONFORMIDADE	Ausência de tubulação de ventilação protegidas com tela e com cobertura que impeça a entrada de água de chuva e limite a entrada de poeira.
2	90 dias	OBSERVAÇÃO

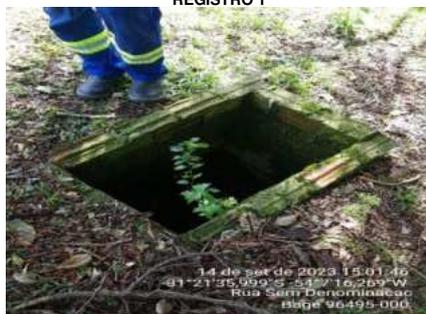
REGISTRO 1

NC	CÓDIGO DA NC	UNIDADE	Reservatório Apoiado Tiaraju
80	6.11	CONSTATAÇÃO	Caixa sem tampa
GRUPO	PRAZO	NÃO CONFORMIDADE	Não proporcionar a segurança das edificações e dos operadores.
2	365 dias	OBSERVAÇÃO

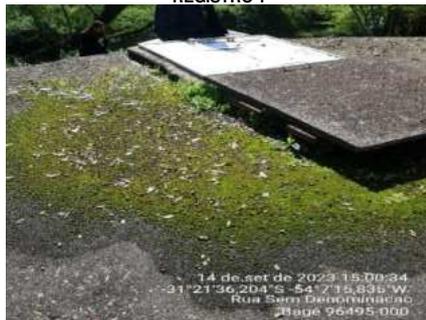
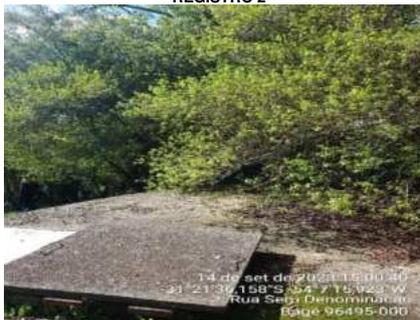
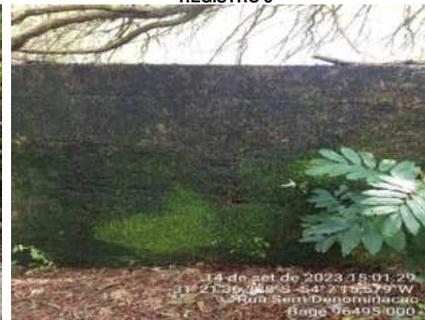
NC	CÓDIGO DA NC	UNIDADE	Reservatório Apoiado Tiaraju
81	6.12	CONSTATAÇÃO	Limo sobre o reservatório
GRUPO	PRAZO	NÃO CONFORMIDADE	Falta de conservação e manutenção preventiva de unidade.
2	365 dias	OBSERVAÇÃO

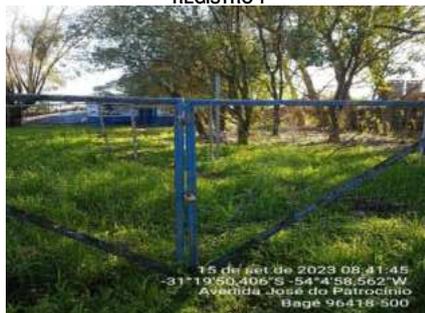
REGISTRO 1

NC	CÓDIGO DA NC	UNIDADE	Reservatório Apoiado São Judas
82	6.2	CONSTATAÇÃO	Furo no portão
GRUPO	PRAZO	NÃO CONFORMIDADE	Não isolar a área dando condição ao acesso de pessoas não-autorizadas e sem garantir bom estado de limpeza do local.
2	365 dias	OBSERVAÇÃO

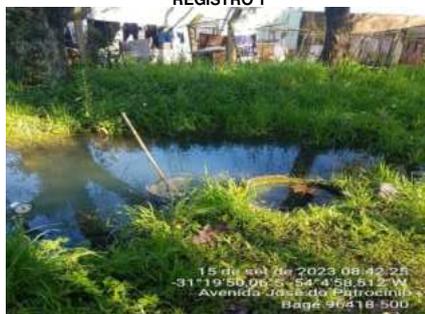
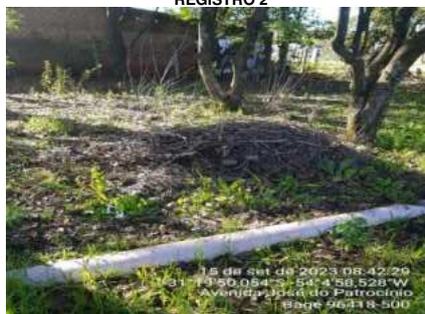
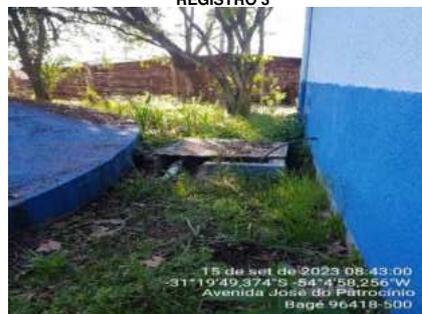
NC	CÓDIGO DA NC	UNIDADE	Reservatório Apoiado São Judas
83	6.12	CONSTATAÇÃO	Falta de capina/roçada na unidade
GRUPO	PRAZO	NÃO CONFORMIDADE	Falta de conservação e manutenção preventiva de unidade.
2	180 dias	OBSERVAÇÃO

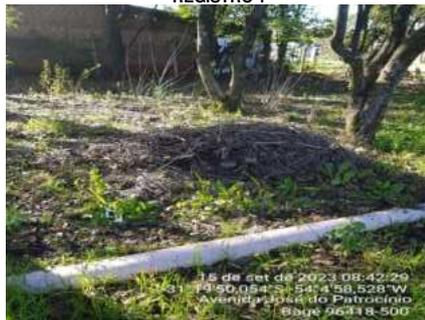
REGISTRO 1

NC	CÓDIGO DA NC	UNIDADE	Reservatório Apoiado São Judas
84	6.12	CONSTATAÇÃO	Restos de capina/poda depositados na unidade
GRUPO	PRAZO	NÃO CONFORMIDADE	Falta de conservação e manutenção preventiva de unidade.
2	180 dias	OBSERVAÇÃO

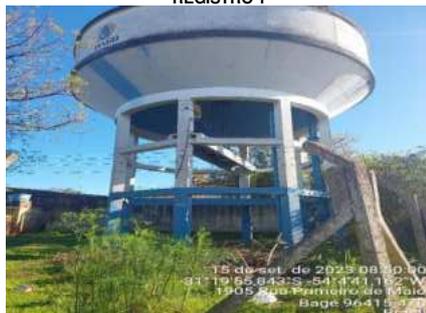
REGISTRO 1

NC	CÓDIGO DA NC	UNIDADE	Reservatório Elevado São Judas
85	6.1	CONSTATAÇÃO	Ausência de placa de identificação
GRUPO	PRAZO	NÃO CONFORMIDADE	Inexistência de placa de identificação do reservatório.
2	365 dias	OBSERVAÇÃO

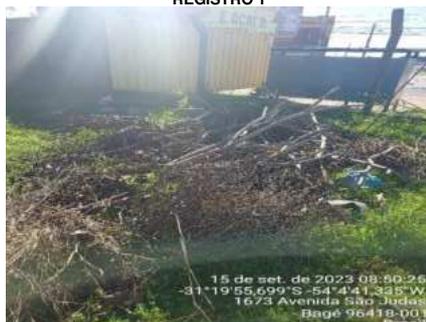
REGISTRO 1

NC	CÓDIGO DA NC	UNIDADE	Reservatório Elevado São Judas
87	6.12	CONSTATAÇÃO	Lixo acumulado na unidade
GRUPO	PRAZO	NÃO CONFORMIDADE	Acúmulo de resíduos em local inapropriado e/ou armazenamento inadequado.
2	90 dias	OBSERVAÇÃO

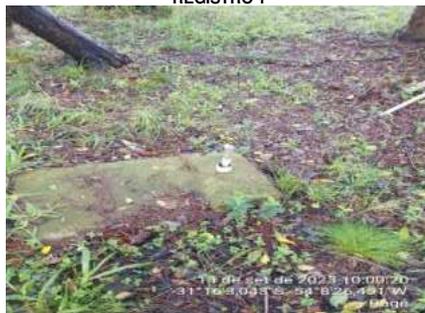
REGISTRO 1

NC	CÓDIGO DA NC	UNIDADE	Reservatório Elevado São Domingos
88	6.3	CONSTATAÇÃO	Torneira sem hidrometração
GRUPO	PRAZO	NÃO CONFORMIDADE	Perda de água e/ou não executar redução de perdas.
2	365 dias	OBSERVAÇÃO

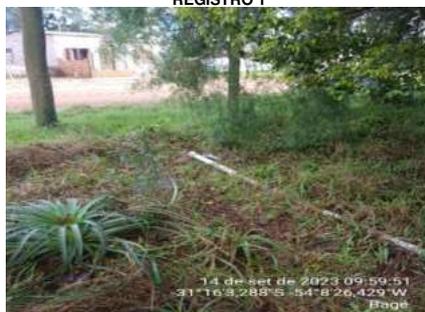
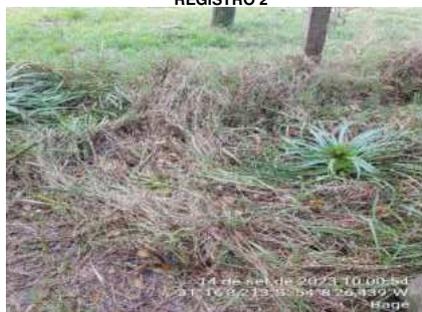
NC	CÓDIGO DA NC	UNIDADE	Reservatório Elevado São Domingos
89	6.12	CONSTATAÇÃO	Falta de capina/roçada na unidade
GRUPO	PRAZO	NÃO CONFORMIDADE	Falta de conservação e manutenção preventiva de unidade.
2	180 dias	OBSERVAÇÃO

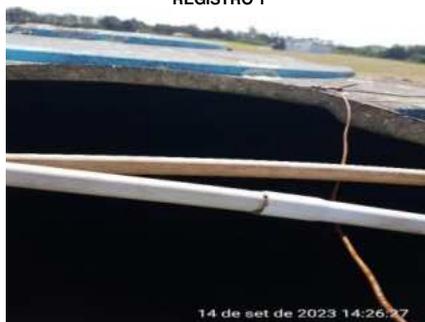
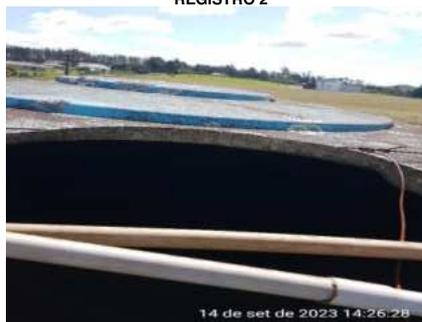
NC	CÓDIGO DA NC	UNIDADE	Reservatório Elevado Aeroporto
90	6.4	CONSTATAÇÃO	Tampa da unidade estava aberta
GRUPO	PRAZO	NÃO CONFORMIDADE	Ausência de abertura de inspeção fechada com tampa inteiraça dotada de dispositivo e travamento.
2	180 dias	OBSERVAÇÃO

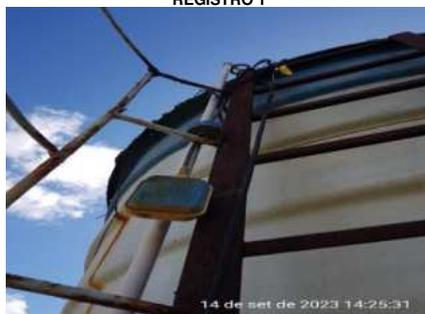
REGISTRO 1

NC	CÓDIGO DA NC	UNIDADE	Reservatório Elevado Aeroporto
92	6.6	CONSTATAÇÃO	A bóia não estava localizada adequadamente
GRUPO	PRAZO	NÃO CONFORMIDADE	Ausência de instrumento permanente de medição e controle de vazão na entrada e saída do reservatório.
2	90 dias	OBSERVAÇÃO

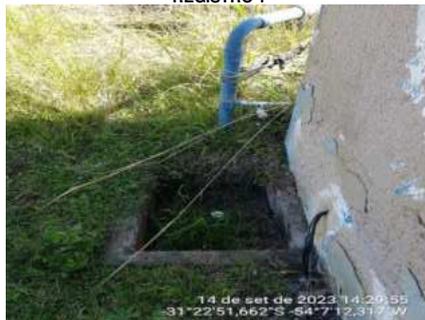
REGISTRO 1

NC	CÓDIGO DA NC	UNIDADE	Reservatório Elevado Aeroporto
93	6.11	CONSTATAÇÃO	Caixa sem portecção
GRUPO	PRAZO	NÃO CONFORMIDADE	Não proporcionar a segurança das edificações e dos operadores.
2	365 dias	OBSERVAÇÃO

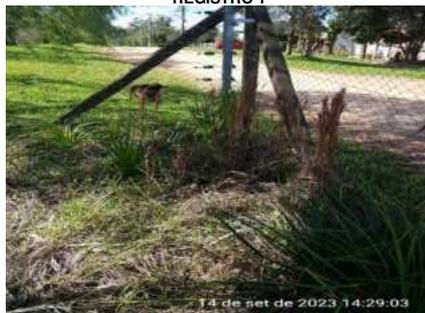
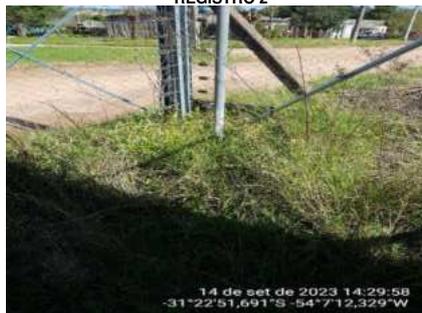
NC	CÓDIGO DA NC	UNIDADE	Reservatório Elevado Aeroporto
94	6.12	CONSTATAÇÃO	Falta de capina/roçada na unidade
GRUPO	PRAZO	NÃO CONFORMIDADE	Falta de conservação e manutenção preventiva de unidade.
2	180 dias	OBSERVAÇÃO

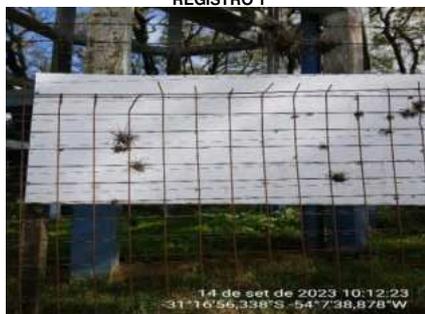
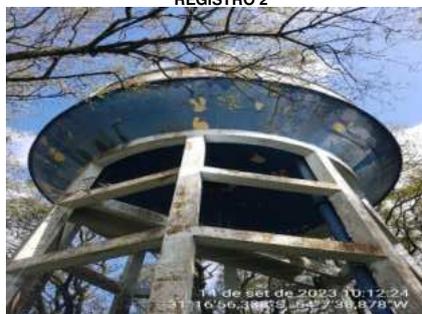
NC	CÓDIGO DA NC	UNIDADE	Reservatório Elevado São Martins
95	6.1	CONSTATAÇÃO	Placa de identificação apagada
GRUPO	PRAZO	NÃO CONFORMIDADE	Inexistência de placa de identificação do reservatório.
2	365 dias	OBSERVAÇÃO

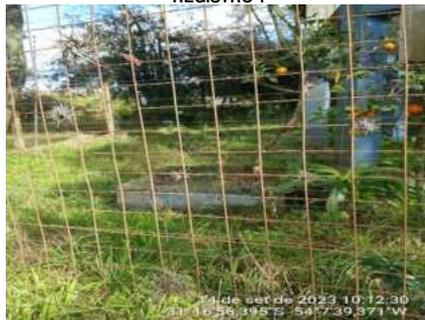
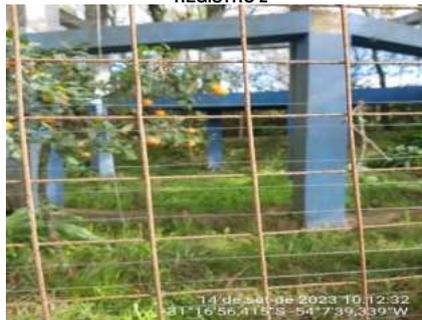
NC	CÓDIGO DA NC	UNIDADE	Reservatório Elevado São Martins
96	6.12	CONSTATAÇÃO	Falta de capina/roçada na unidade
GRUPO	PRAZO	NÃO CONFORMIDADE	Falta de conservação e manutenção preventiva de unidade.
2	180 dias	OBSERVAÇÃO

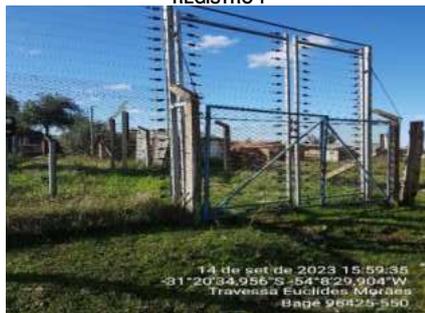
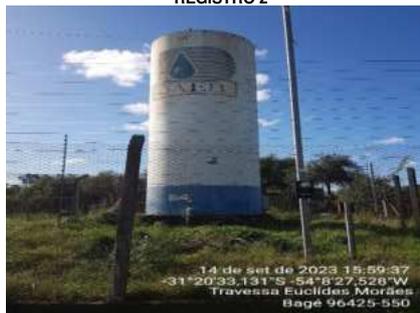
NC	CÓDIGO DA NC	UNIDADE	Reservatório Apoiado Floresta
97	6.1	CONSTATAÇÃO	Ausência de placa de identificação
GRUPO	PRAZO	NÃO CONFORMIDADE	Inexistência de placa de identificação do reservatório.
2	365 dias	OBSERVAÇÃO

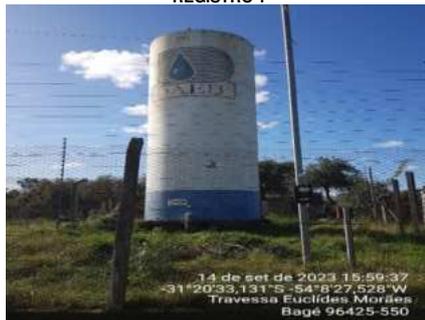
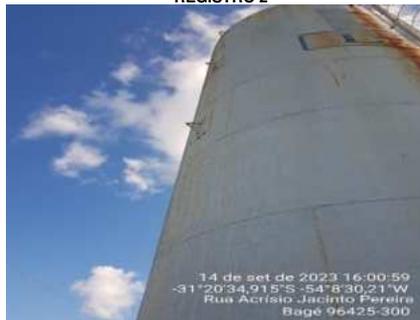
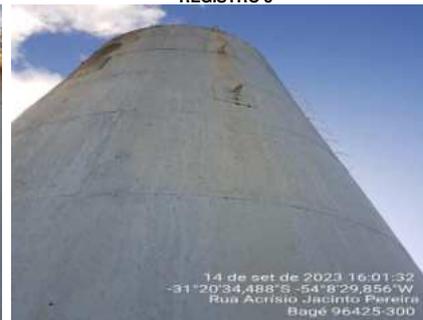
NC	CÓDIGO DA NC	UNIDADE	Reservatório Apoiado Floresta
99	6.8	CONSTATAÇÃO	Sem cabeamento do SPDA
GRUPO	PRAZO	NÃO CONFORMIDADE	Não existe no topo do reservatório pára-raios e/ou luz de sinalização de obstáculo elevado.
2	365 dias	OBSERVAÇÃO

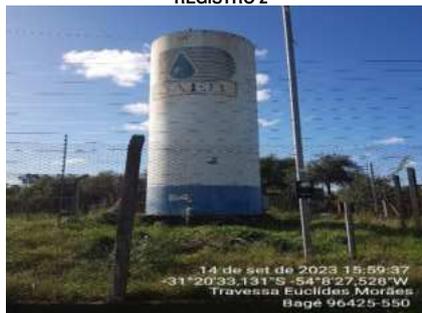
REGISTRO 2

NC	CÓDIGO DA NC	UNIDADE	Reservatório Apoiado Floresta
100	6.1	CONSTATAÇÃO	Ausência de placa de identificação
GRUPO	PRAZO	NÃO CONFORMIDADE	Inexistência de placa de identificação do reservatório.
2	365 dias	OBSERVAÇÃO

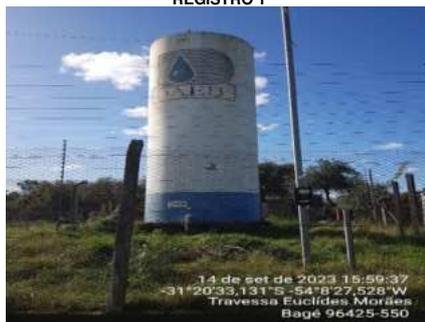
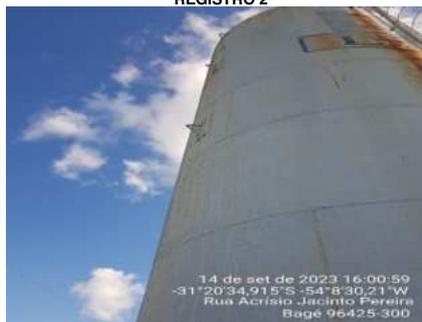
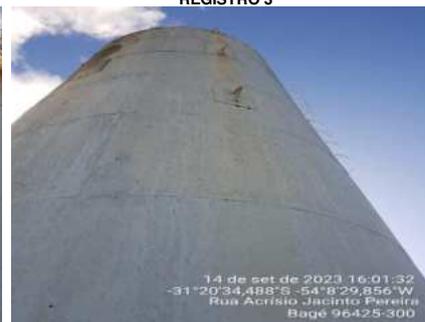
NC	CÓDIGO DA NC	UNIDADE	Reservatório Apoiado Floresta
102	6.8	CONSTATAÇÃO	Sem cabeamento do SPDA
GRUPO	PRAZO	NÃO CONFORMIDADE	Não existe no topo do reservatório pára-raios e/ou luz de sinalização de obstáculo elevado.
2	365 dias	OBSERVAÇÃO

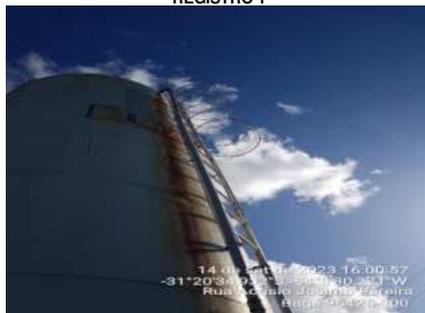
REGISTRO 1

NC	CÓDIGO DA NC	UNIDADE	Reservatório Apoiado Floresta
103	6.9	CONSTATAÇÃO	Escada do reservatório danificada
GRUPO	PRAZO	NÃO CONFORMIDADE	Não proporcionar a segurança das edificações e dos operadores.
2	365 dias	OBSERVAÇÃO

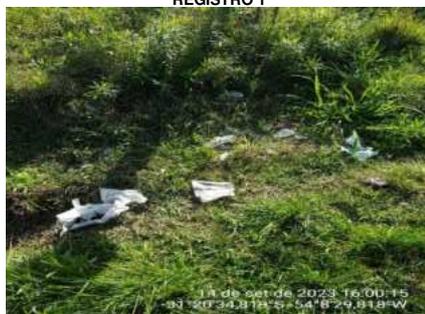
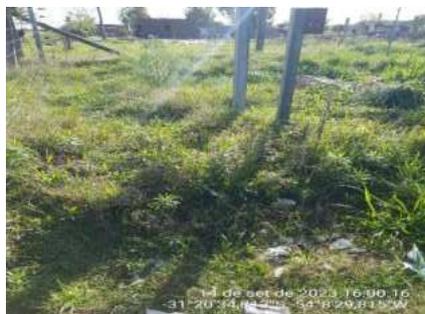
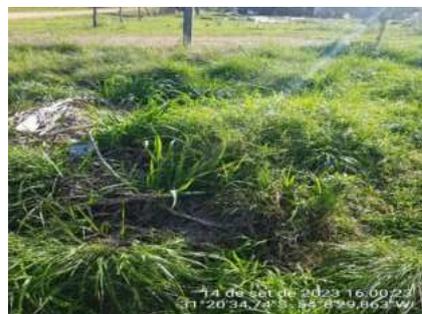
REGISTRO 1

NC	CÓDIGO DA NC	UNIDADE	Reservatório Apoiado Floresta
104	6.12	CONSTATAÇÃO	Falta de capina/roçada na unidade
GRUPO	PRAZO	NÃO CONFORMIDADE	Falta de conservação e manutenção preventiva de unidade.
2	180 dias	OBSERVAÇÃO

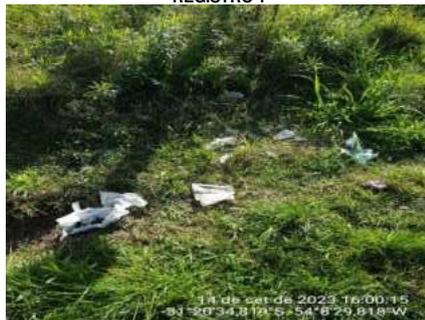
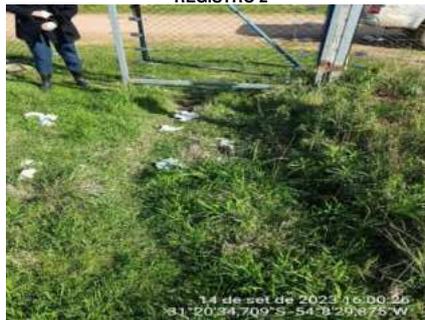
NC	CÓDIGO DA NC	UNIDADE	Reservatório Apoiado Floresta
105	6.12	CONSTATAÇÃO	Acúmulo de resíduos em local inapropriado e/ou armazenamento inadequado.
GRUPO	PRAZO	NÃO CONFORMIDADE	Falta de conservação e manutenção preventiva de unidade.
2	90 dias	OBSERVAÇÃO

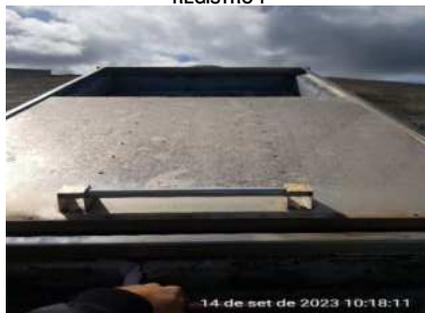
REGISTRO 1

NC	CÓDIGO DA NC	UNIDADE	Reservatório Apoiado São Martins
106	6.4	CONSTATAÇÃO	Tampa sem cadeado
GRUPO	PRAZO	NÃO CONFORMIDADE	Ausência de abertura de inspeção fechada com tampa inteiriça dotada de dispositivo e travamento.
2	180 dias	OBSERVAÇÃO
