REGULAÇÃO RELATÓRIO TÉCNICO DE FISCALIZAÇÃO N. 241-P/2023 – RTF

Fiscalização no Sistema de Abastecimento de Água e Sistema de Esgotamento Sanitário de Bagé/RS.

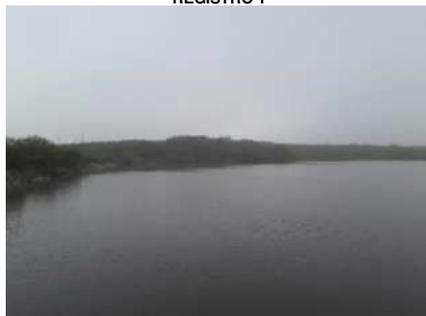
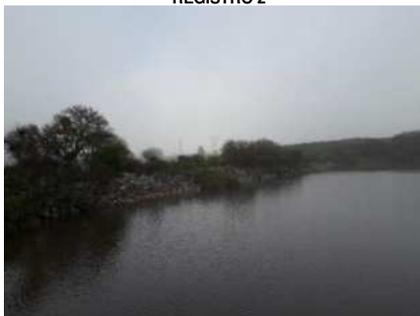
NC	CÓDIGO DA NC	UNIDADE	Barragem Sanga Rasa
115	1.2	CONSTATAÇÃO	A área do entorno da barragem não estava totalmente cercada, permitindo o acesso de animais as margens desta.
GRUPO	PRAZO	NÃO CONFORMIDADE	Não isolar a área dando condição ao acesso de pessoas não-autorizadas e sem garantir bom estado de limpeza do local.
2	26/09/2024	OBSERVAÇÃO	TRANSFERIDA da NC-01 do TNC 253/2022 (prazo definido no PMP 253/2022)

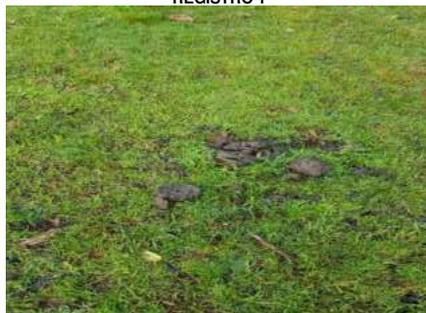
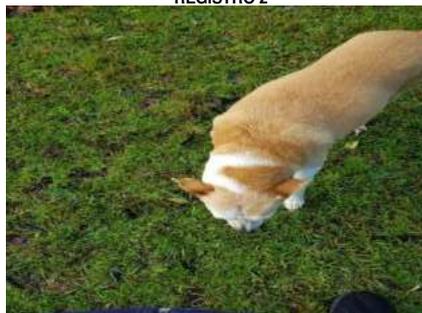
NC	CÓDIGO DA NC	UNIDADE	Barragem Pirai
118	1.11	CONSTATAÇÃO	Presença de animais nas margens da barragem.
GRUPO	PRAZO	NÃO CONFORMIDADE	Não isolar a área dando condição ao acesso de pessoas não-autorizadas e sem garantir bom estado de limpeza do local.
2	26/09/2024	OBSERVAÇÃO	TRANSFERIDA da NC-06 do TNC 253/2022 (prazo definido no PMP 253/2022)

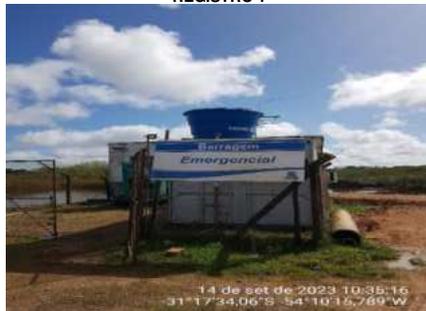
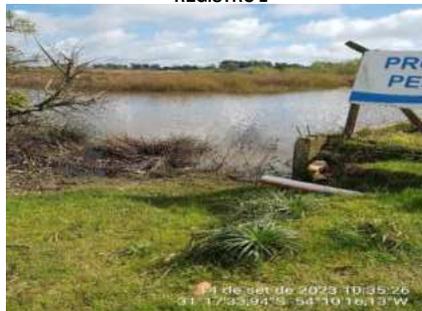
NC	CÓDIGO DA NC	UNIDADE	Barragem Emergencial
119	1.2	CONSTATAÇÃO	A área do entorno da barragem não estava totalmente cercada, permitindo o acesso às margens desta.
GRUPO	PRAZO	NÃO CONFORMIDADE	Não isolar a área dando condição ao acesso de pessoas não-autorizadas e sem garantir bom estado de limpeza do local.
2	26/09/2024	OBSERVAÇÃO	TRANSFERIDA da NC-08 do TNC 253/2022 (prazo definido no PMP 253/2022)

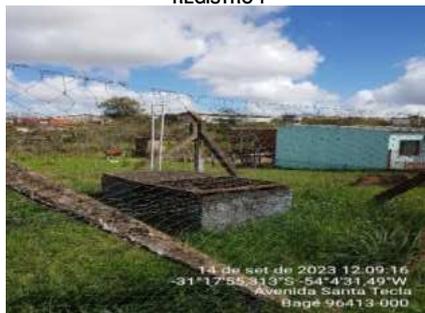
REGISTRO 1

NC	CÓDIGO DA NC	UNIDADE	Poço Malafaia 01
121	1.1	CONSTATAÇÃO	O poço estava sem placa de identificação.
GRUPO	PRAZO	NÃO CONFORMIDADE	Inexistência de placa de identificação da captação.
2	26/12/2023	OBSERVAÇÃO	TRANSFERIDA da NC-10 do TNC 253/2022 (prazo definido no PMP 253/2022)

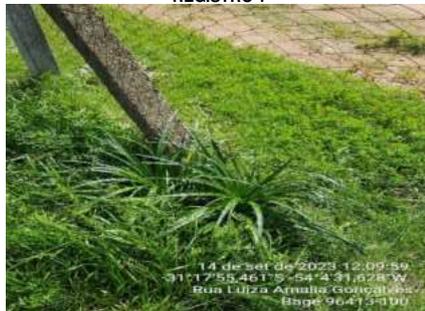
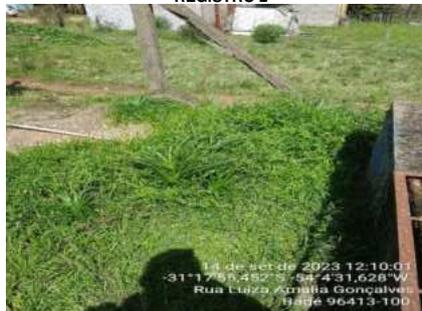
NC	CÓDIGO DA NC	UNIDADE	Poço Malafaia 01
122	1.2	CONSTATAÇÃO	O cercamento do poço estava danificado em alguns pontos.
GRUPO	PRAZO	NÃO CONFORMIDADE	Não isolar a área dando condição ao acesso de pessoas não-autorizadas e sem garantir bom estado de limpeza do local.
2	26/09/2024	OBSERVAÇÃO	TRANSFERIDA da NC-12 do TNC 253/2022 (prazo definido no PMP 253/2022)

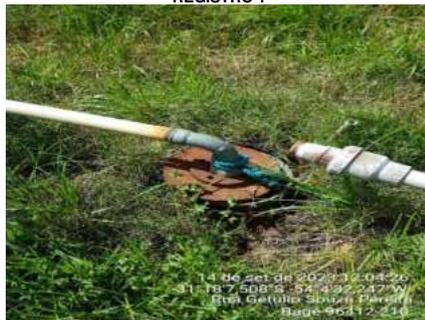
REGISTRO 1

NC	CÓDIGO DA NC	UNIDADE	Poço Malafaia 02 (desativado)
123	1.2	CONSTATAÇÃO	A área do poço não estava cercada.
GRUPO	PRAZO	NÃO CONFORMIDADE	Não isolar a área dando condição ao acesso de pessoas não-autorizadas e sem garantir bom estado de limpeza do local.
2	26/09/2024	OBSERVAÇÃO	TRANSFERIDA da NC-13 do TNC 253/2022 (prazo definido no PMP 253/2022)

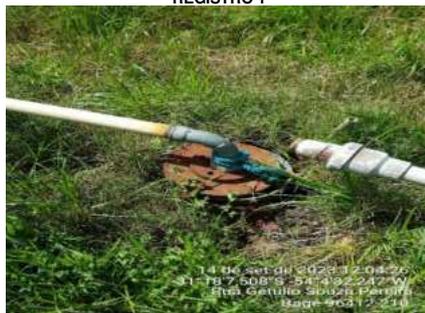
REGISTRO 1

NC	CÓDIGO DA NC	UNIDADE	POÇO MALAFAIA 02 (desativado)
124	1.9	CONSTATAÇÃO	Verificou-se a presença de vegetação excessiva no local.
GRUPO	PRAZO	NÃO CONFORMIDADE	Falta de conservação e manutenção preventiva de unidade.
2	25/03/2024	OBSERVAÇÃO	TRANSFERIDA da NC-14 do TNC 253/2022 (prazo definido no PMP 253/2022)

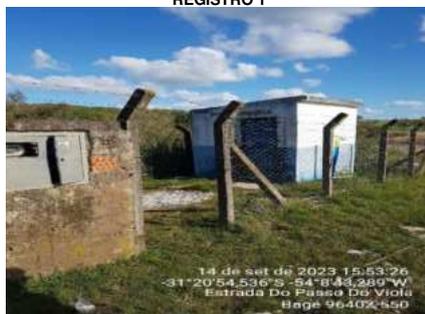
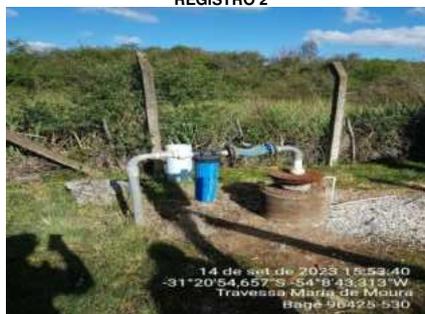
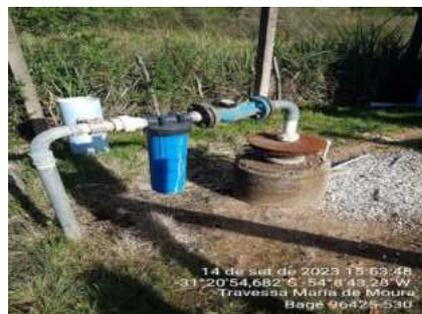
NC	CÓDIGO DA NC	UNIDADE	POÇO FLORESTA 01 (desligado)
125	1.2	CONSTATAÇÃO	O tipo de cercamento não impede o acesso de pessoas não autorizadas, bem como está danificado.
GRUPO	PRAZO	NÃO CONFORMIDADE	Não isolar a área dando condição ao acesso de pessoas não-autorizadas e sem garantir bom estado de limpeza do local.
2	26/09/2024	OBSERVAÇÃO	TRANSFERIDA da NC-16 do TNC 253/2022 (prazo definido no PMP 253/2022)

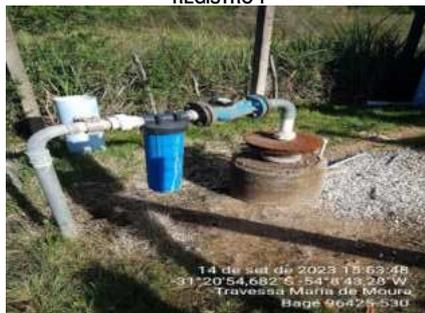
REGISTRO 1

NC	CÓDIGO DA NC	UNIDADE	Poço Floresta 01 (desligado)
127	1.9	CONSTATAÇÃO	Água acumulada em estrutura próxima ao poço.
GRUPO	PRAZO	NÃO CONFORMIDADE	Falta de conservação e manutenção preventiva de unidade.
2	25/03/2024	OBSERVAÇÃO	TRANSFERIDA da NC-18 do TNC 253/2022 (prazo definido no PMP 253/2022)

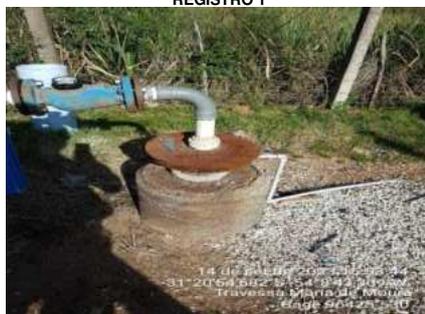
REGISTRO 1

NC	CÓDIGO DA NC	UNIDADE	Poço Floresta 01 (desligado)
128	1.2	CONSTATAÇÃO	Não devem haver aberturas na tampa do poço, para que não ocorra a entrada de agentes externo.
GRUPO	PRAZO	NÃO CONFORMIDADE	Falta de conservação e manutenção preventiva de unidade.
2	25/03/2024	OBSERVAÇÃO	TRANSFERIDA da NC-19 do TNC 253/2022 (prazo definido no PMP 253/2022)

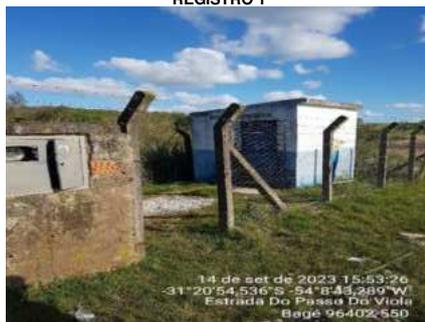
REGISTRO 1

NC	CÓDIGO DA NC	UNIDADE	Poço Floresta 01 (desligado)
129	1.1	CONSTATAÇÃO	A captação estava sem placa de identificação.
GRUPO	PRAZO	NÃO CONFORMIDADE	Inexistência de placa de identificação da captação.
2	26/12/2023	OBSERVAÇÃO	TRANSFERIDA da NC-20 do TNC 253/2022 (prazo definido no PMP 253/2022)

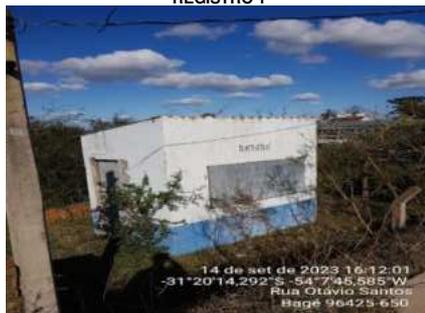
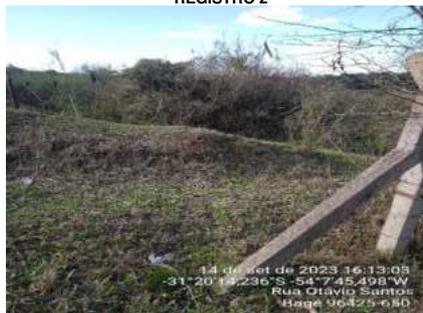
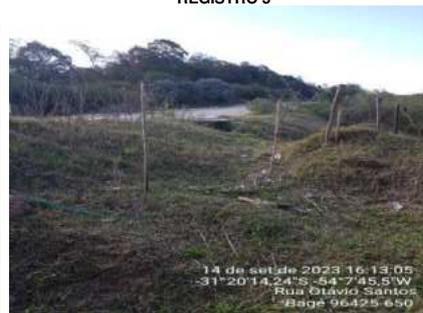
NC	CÓDIGO DA NC	UNIDADE	Poço Floresta 02 (desativado)
130	1.2	CONSTATAÇÃO	O tipo de cercamento não impede o acesso de pessoas não autorizadas, bem como está danificado.
GRUPO	PRAZO	NÃO CONFORMIDADE	Não isolar a área dando condição ao acesso de pessoas não-autorizadas e sem garantir bom estado de limpeza do local.
2	26/09/2024	OBSERVAÇÃO	TRANSFERIDA da NC-21 do TNC 253/2022 (prazo definido no PMP 253/2022)

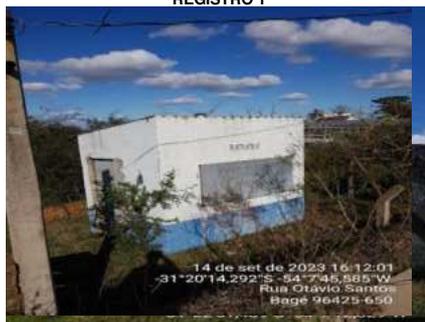
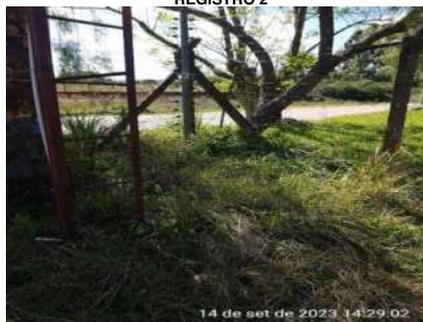
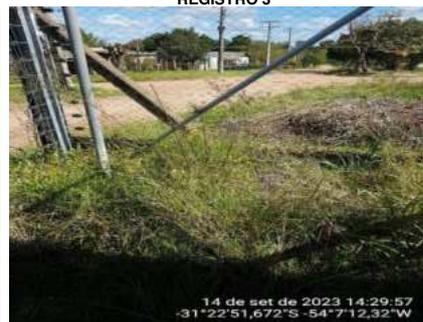
NC	CÓDIGO DA NC	UNIDADE	Poço Aeroporto (desligado)
132	1.9	CONSTATAÇÃO	Excesso de vegetação na área do poço.
GRUPO	PRAZO	NÃO CONFORMIDADE	Falta de conservação e manutenção preventiva de unidade.
2	25/03/2024	OBSERVAÇÃO	TRANSFERIDA da NC-28 do TNC 253/2022 (prazo definido no PMP 253/2022)

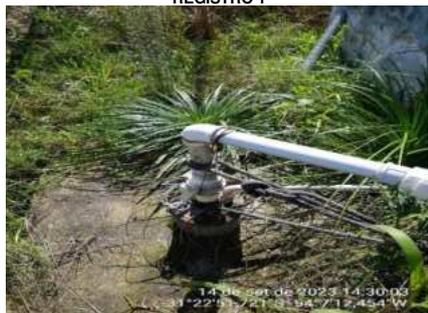
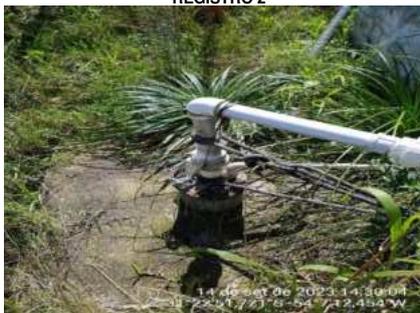
NC	CÓDIGO DA NC	UNIDADE	Poço Aeroporto (desligado)
133	1.11	CONSTATAÇÃO	As estruturas do poço estão amarradas de forma improvisada com uma corda.
GRUPO	PRAZO	NÃO CONFORMIDADE	Falta de conservação e manutenção preventiva de unidade.
2	25/03/2024	OBSERVAÇÃO	TRANSFERIDA da NC-29 do TNC 253/2022 (prazo definido no PMP 253/2022)

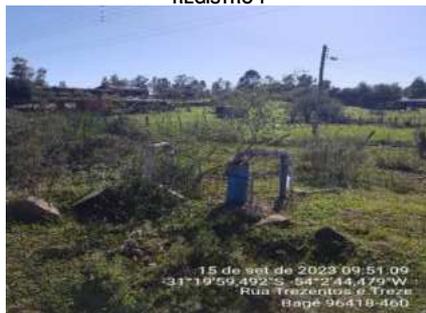
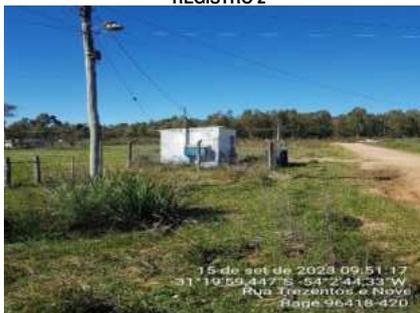
NC	CÓDIGO DA NC	UNIDADE	Poço Santa Terezinha (desativado)
136	1.2	CONSTATAÇÃO	A área do poço não estava cercada.
GRUPO	PRAZO	NÃO CONFORMIDADE	Não isolar a área dando condição ao acesso de pessoas não-autorizadas e sem garantir bom estado de limpeza do local.
2	26/09/2024	OBSERVAÇÃO	TRANSFERIDA da NC-37 do TNC 253/2022 (prazo definido no PMP 253/2022)

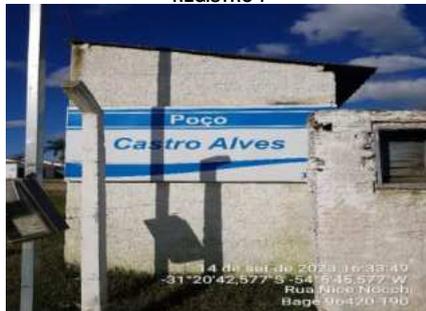
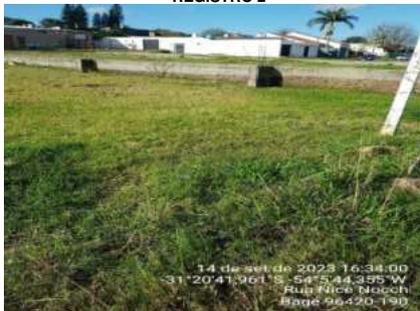
NC	CÓDIGO DA NC	UNIDADE	Poço Castro Alves
137	1.2	CONSTATAÇÃO	O tipo de cercamento não impede o acesso de pessoas não autorizadas, bem como está danificado. Além disso, não havia portão no local.
GRUPO	PRAZO	NÃO CONFORMIDADE	Não isolar a área dando condição ao acesso de pessoas não-autorizadas e sem garantir bom estado de limpeza do local.
2	26/09/2024	OBSERVAÇÃO	TRANSFERIDA da NC-39 do TNC 253/2022 (prazo definido no PMP 253/2022)

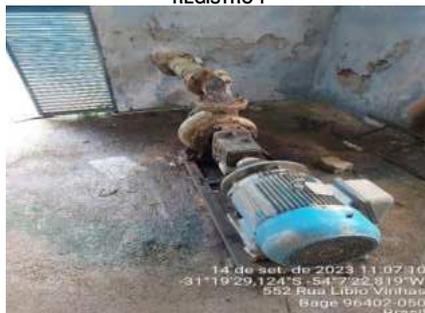
REGISTRO 1

NC	CÓDIGO DA NC	UNIDADE	EBA Vila Militar (elevado)
139	2.6	CONSTATAÇÃO	O rolamento da bomba está exposto.
GRUPO	PRAZO	NÃO CONFORMIDADE	Não proporcionar a segurança das edificações e dos operadores.
2	25/03/2024	OBSERVAÇÃO	TRANSFERIDA da NC-57 do TNC 253/2022 (prazo definido no PMP 253/2022)

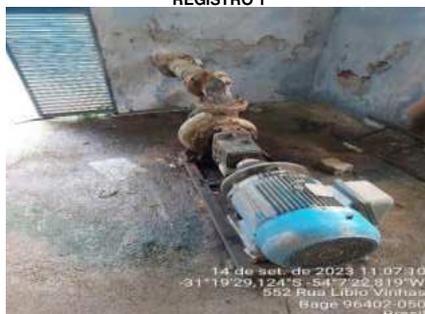
REGISTRO 1

NC	CÓDIGO DA NC	UNIDADE	EBA Vila Militar (apoiado)
140	2.3	CONSTATAÇÃO	A bomba reserva não estava instalada.
GRUPO	PRAZO	NÃO CONFORMIDADE	Ausência de bomba reserva devidamente instalada para acionamento imediato.
2	26/09/2024	OBSERVAÇÃO	TRANSFERIDA da NC-59 do TNC 253/2022 (prazo definido no PMP 253/2022)

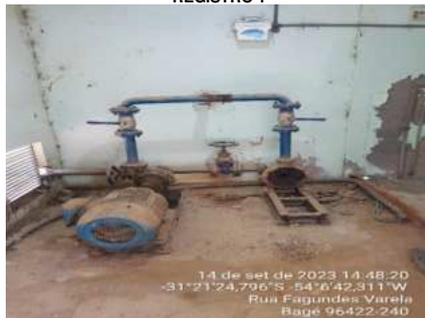
REGISTRO 1

NC	CÓDIGO DA NC	UNIDADE	EBA Tiaraju
141	2.3	CONSTATAÇÃO	A bomba reserva não estava instalada.
GRUPO	PRAZO	NÃO CONFORMIDADE	Ausência de bomba reserva devidamente instalada para acionamento imediato.
2	26/09/2024	OBSERVAÇÃO	TRANSFERIDA da NC-61 do TNC 253/2022 (prazo definido no PMP 253/2022)

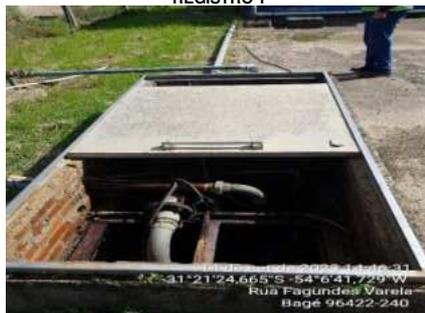
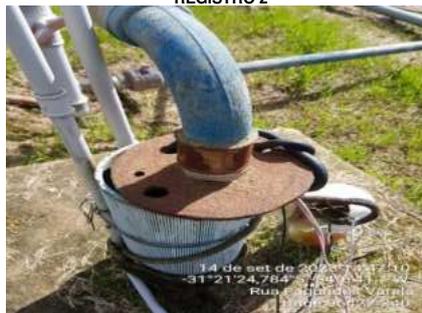
NC	CÓDIGO DA NC	UNIDADE	EBA Tiaraju (submersa)
142	2.1	CONSTATAÇÃO	A EBA não possui identificação.
GRUPO	PRAZO	NÃO CONFORMIDADE	Inexistência de placa de identificação da EBA.
2	26/09/2024	OBSERVAÇÃO	TRANSFERIDA da NC-62 do TNC 253/2022 (prazo definido no PMP 253/2022)

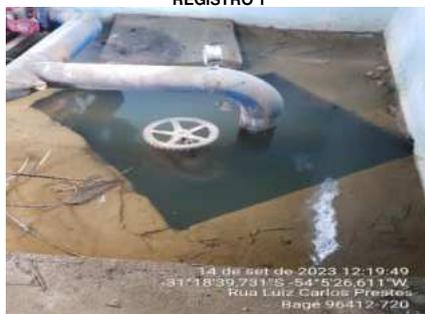
REGISTRO 1

NC	CÓDIGO DA NC	UNIDADE	EBA 24 de agosto
143	2.5	CONSTATAÇÃO	Água acumulada na casa de bombas.
GRUPO	PRAZO	NÃO CONFORMIDADE	Drenagem da estrutura inadequada.
2	25/03/2024	OBSERVAÇÃO	TRANSFERIDA da NC-64 do TNC 253/2022 (prazo definido no PMP 253/2022)

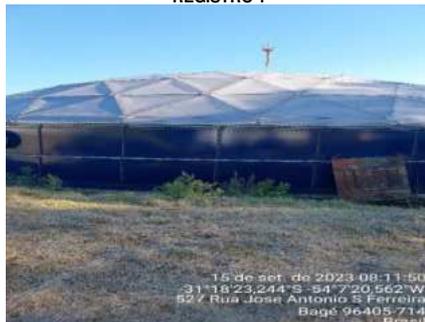
REGISTRO 1

NC	CÓDIGO DA NC	UNIDADE	R1 - ETA
144	6.1	CONSTATAÇÃO	O reservatório não possui identificação.
GRUPO	PRAZO	NÃO CONFORMIDADE	Inexistência de placa de identificação do reservatório.
2	26/12/2023	OBSERVAÇÃO	TRANSFERIDA da NC-66 do TNC 253/2022 (prazo definido no PMP 253/2022)

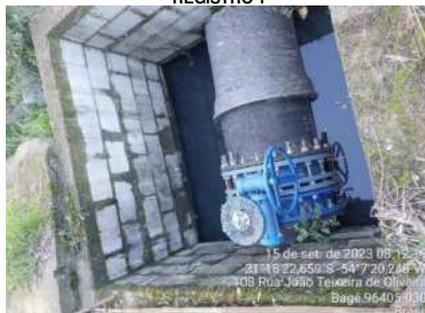
REGISTRO 1

NC	CÓDIGO DA NC	UNIDADE	R1 - ETA
145	6.12	CONSTATAÇÃO	Água acumulada nas estruturas de manobra.
GRUPO	PRAZO	NÃO CONFORMIDADE	Drenagem da estrutura inadequada.
2	25/03/2024	OBSERVAÇÃO	TRANSFERIDA da NC-67 do TNC 253/2022 (prazo definido no PMP 253/2022)

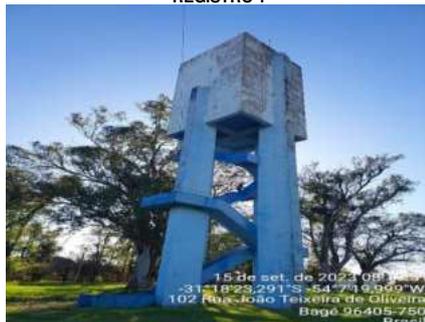
REGISTRO 1

NC	CÓDIGO DA NC	UNIDADE	R2 - ETA
147	6.1	CONSTATAÇÃO	O reservatório não possui identificação.
GRUPO	PRAZO	NÃO CONFORMIDADE	Inexistência de placa de identificação do reservatório.
2	26/12/2023	OBSERVAÇÃO	TRANSFERIDA da NC-69 do TNC 253/2022 (prazo definido no PMP 253/2022)

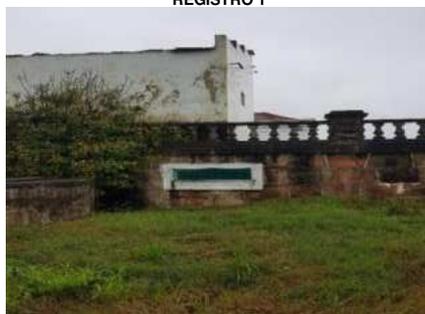
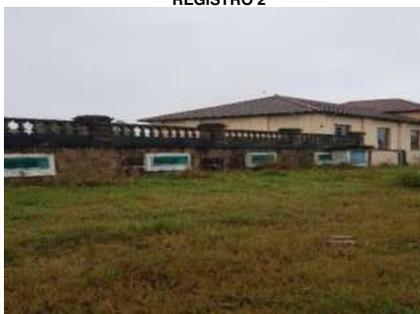
NC	CÓDIGO DA NC	UNIDADE	R3 - ETA
149	6.1	CONSTATAÇÃO	O reservatório não possui identificação.
GRUPO	PRAZO	NÃO CONFORMIDADE	Inexistência de placa de identificação do reservatório.
2	26/12/2023	OBSERVAÇÃO	TRANSFERIDA da NC-72 do TNC 253/2022 (prazo definido no PMP 253/2022)

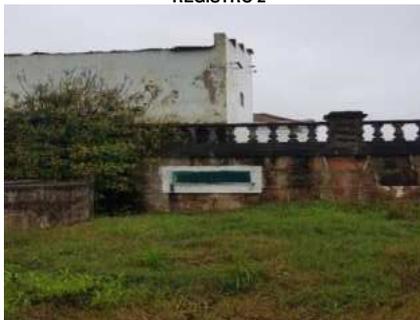
REGISTRO 2

NC	CÓDIGO DA NC	UNIDADE	R3 - ETA
150	6.12	CONSTATAÇÃO	Verificou-se a ocorrência de infiltração de água no reservatório.
GRUPO	PRAZO	NÃO CONFORMIDADE	Falta de conservação e manutenção da unidade preventiva.
2	26/12/2023	OBSERVAÇÃO	TRANSFERIDA da NC-73 do TNC 253/2022 (prazo definido no PMP 253/2022)

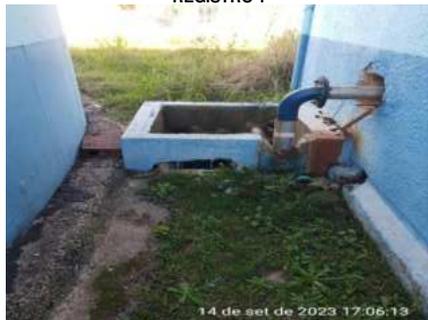
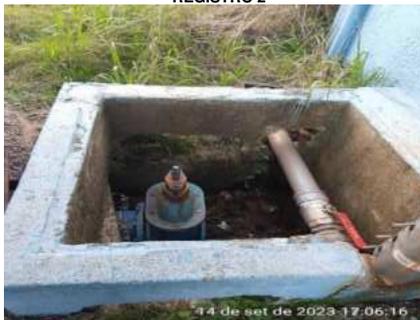
NC	CÓDIGO DA NC	UNIDADE	R4 - Morro Belém
153	6.11	CONSTATAÇÃO	As estruturas de manobra estão sem proteção, podendo causar a queda de operadores.
GRUPO	PRAZO	NÃO CONFORMIDADE	Não proporcionar a segurança das edificações e dos operadores.
2	26/11/2023	OBSERVAÇÃO	TRANSFERIDA da NC-78 do TNC 253/2022 (prazo definido no PMP 253/2022)

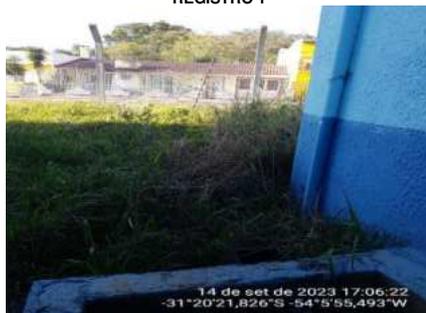
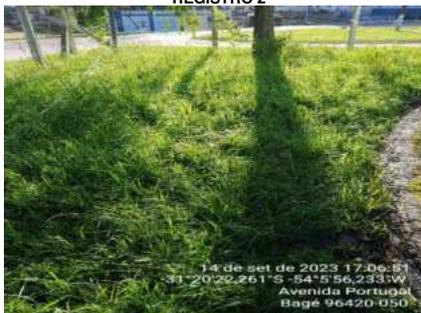
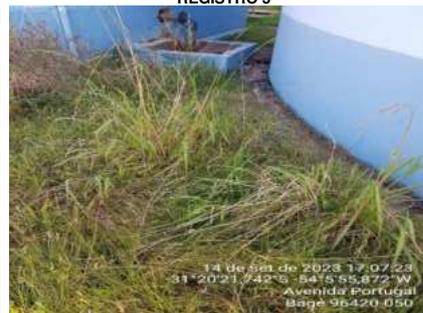
NC	CÓDIGO DA NC	UNIDADE	R4 - Morro Belém
154	6.12	CONSTATAÇÃO	Excesso de vegetação na área do reservatório.
GRUPO	PRAZO	NÃO CONFORMIDADE	Falta de conservação e manutenção da unidade preventiva.
2	25/03/2024	OBSERVAÇÃO	TRANSFERIDA da NC-79 do TNC 253/2022 (prazo definido no PMP 253/2022)

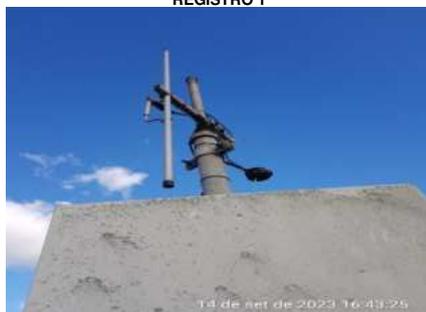
REGISTRO 1

NC	CÓDIGO DA NC	UNIDADE	R-5 Elevado Morro Belém
155	6.8	CONSTATAÇÃO	Ausência de para-raio e sinalizador noturno.
GRUPO	PRAZO	NÃO CONFORMIDADE	Não existe no topo do reservatório pára-raios e/ou luz de sinalização de obstáculo elevado.
2	26/09/2024	OBSERVAÇÃO	TRANSFERIDA da NC-81 do TNC 253/2022 (prazo definido no PMP 253/2022)

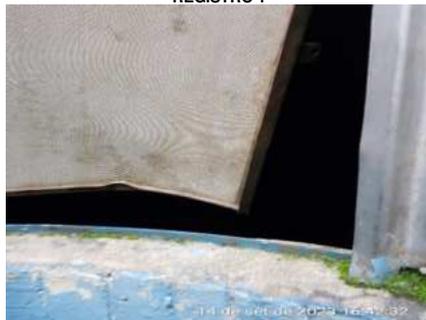
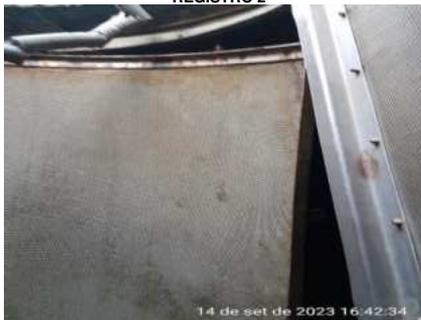
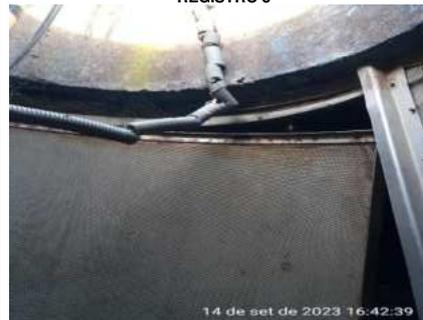
NC	CÓDIGO DA NC	UNIDADE	R-5 Elevado Morro Belém
156	6.5	CONSTATAÇÃO	A tampa do reservatório estava aberta e havia um ninho de pássaro.
GRUPO	PRAZO	NÃO CONFORMIDADE	Ausência de tubulação de ventilação protegidas com tela e com cobertura que impeça a entrada de água de chuva e limite a entrada de poeira.
2	25/03/2024	OBSERVAÇÃO	TRANSFERIDA da NC-82 do TNC 253/2022 (prazo definido no PMP 253/2022)

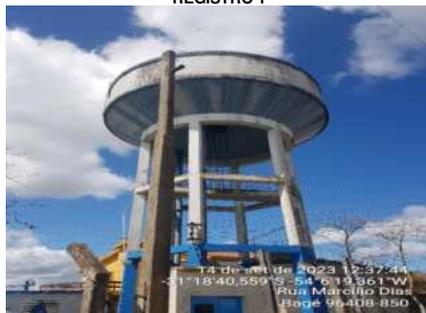
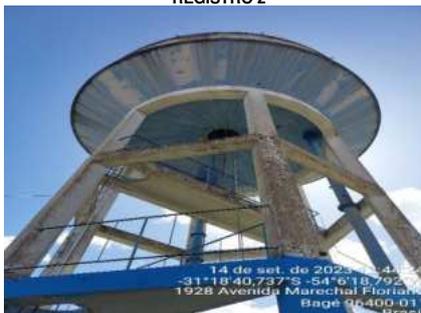
NC	CÓDIGO DA NC	UNIDADE	R6 - Elevado Laranjeiras
157	6.1	CONSTATAÇÃO	O reservatório não possui identificação.
GRUPO	PRAZO	NÃO CONFORMIDADE	Inexistência de placa de identificação do reservatório.
2	26/12/2023	OBSERVAÇÃO	TRANSFERIDA da NC-83 do TNC 253/2022 (prazo definido no PMP 253/2022)

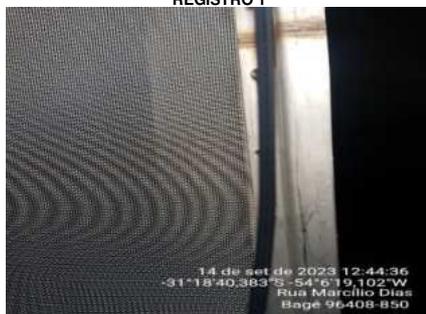
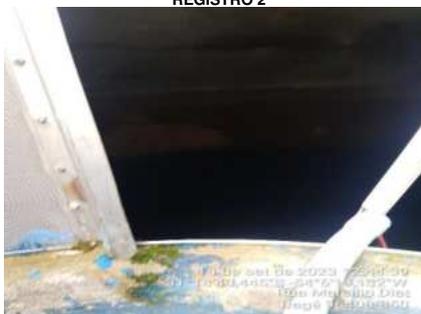
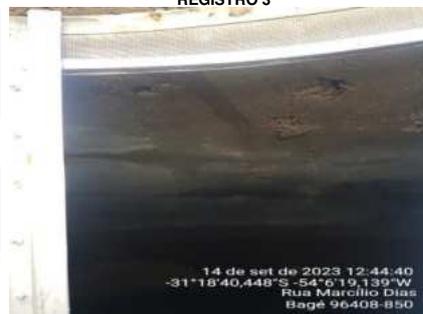
NC	CÓDIGO DA NC	UNIDADE	R6 - Elevado Laranjeiras
158	6.5	CONSTATAÇÃO	A tampa do reservatório estava aberta.
GRUPO	PRAZO	NÃO CONFORMIDADE	Ausência de tubulação de ventilação protegidas com tela e com cobertura que impeça a entrada de água de chuva e limite a entrada de poeira.
2	25/03/2024	OBSERVAÇÃO	TRANSFERIDA da NC-84 do TNC 253/2022 (prazo definido no PMP 253/2022)

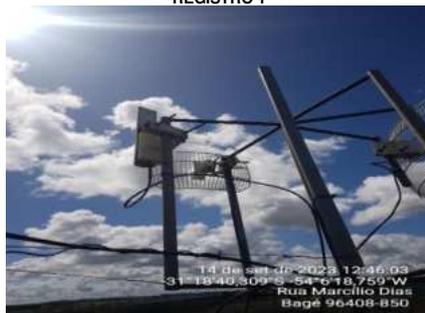
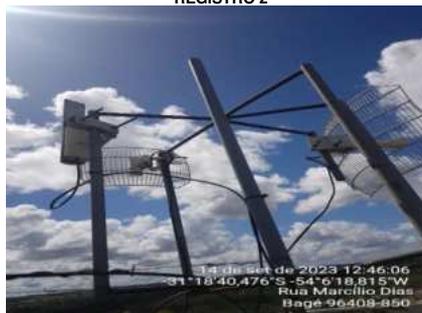
NC	CÓDIGO DA NC	UNIDADE	R6 - Elevado Laranjeiras
160	6.8	CONSTATAÇÃO	Ausência de para-raio.
GRUPO	PRAZO	NÃO CONFORMIDADE	Não existe no topo do reservatório pára-raios e/ou luz de sinalização de obstáculo elevado.
2	26/09/2024	OBSERVAÇÃO	TRANSFERIDA da NC-86 do TNC 253/2022 (prazo definido no PMP 253/2022)

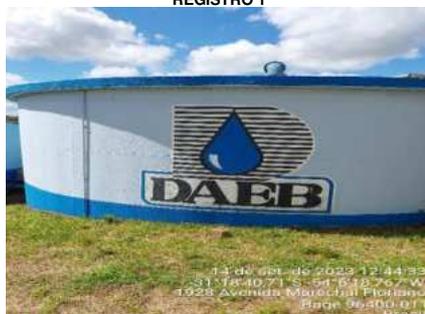
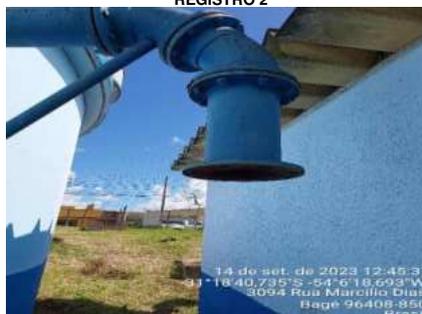
NC	CÓDIGO DA NC	UNIDADE	R7 - Laranjeiras (apoiado)
161	6.5	CONSTATAÇÃO	Ausência de tela na tubulação de ventilação de reservatório, podendo causar a entrada de agentes externos.
GRUPO	PRAZO	NÃO CONFORMIDADE	Ausência de tubulação de ventilação protegidas com tela e com cobertura que impeça a entrada de água de chuva e limite a entrada de poeira.
2	25/03/2024	OBSERVAÇÃO	TRANSFERIDA da NC-87 do TNC 253/2022 (prazo definido no PMP 253/2022)

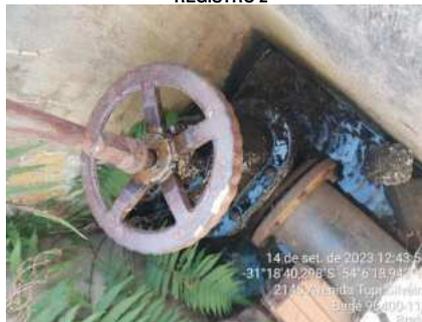
REGISTRO 2

NC	CÓDIGO DA NC	UNIDADE	R7 - Laranjeiras (apoiado)
162	6.3	CONSTATAÇÃO	Vazamento no registro do reservatório.
GRUPO	PRAZO	NÃO CONFORMIDADE	Perda de água e/ou não executar redução de perdas.
2	26/12/2023	OBSERVAÇÃO	TRANSFERIDA da NC-88 do TNC 253/2022 (prazo definido no PMP 253/2022)

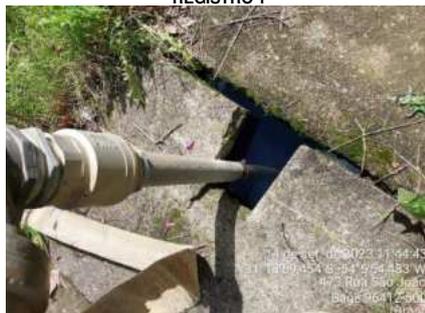
REGISTRO 1

NC	CÓDIGO DA NC	UNIDADE	R8 - São João (apoiado)
166	6.12	CONSTATAÇÃO	Água acumulada nas estruturas do reservatório.
GRUPO	PRAZO	NÃO CONFORMIDADE	Drenagem da estrutura inadequada.
2	25/03/2023	OBSERVAÇÃO	TRANSFERIDA da NC-94 do TNC 253/2022 (prazo definido no PMP 253/2022)

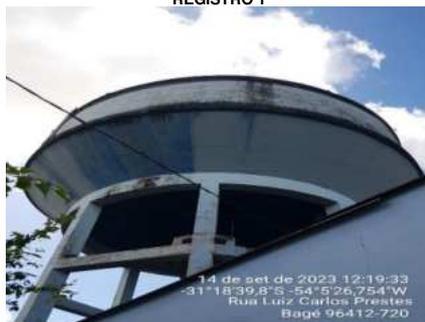
REGISTRO 1

NC	CÓDIGO DA NC	UNIDADE	R9 - 24 de agosto (desativado)
168	6.8	CONSTATAÇÃO	Ausência de para-raio.
GRUPO	PRAZO	NÃO CONFORMIDADE	Não existe no topo do reservatório pára-raios e/ou luz de sinalização de obstáculo elevado.
2	26/09/2023	OBSERVAÇÃO	TRANSFERIDA da NC-100 do TNC 253/2022 (prazo definido no PMP 253/2022)

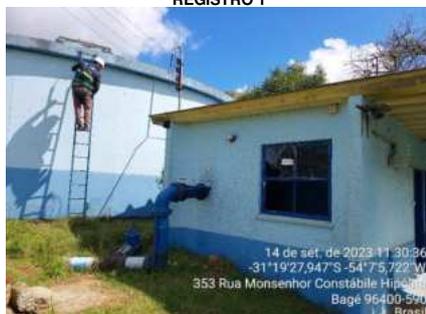
REGISTRO 1

NC	CÓDIGO DA NC	UNIDADE	R10 - Vila Militar (apoiado) - Passo das Tropas
170	6.1	CONSTATAÇÃO	O reservatório não possui identificação.
GRUPO	PRAZO	NÃO CONFORMIDADE	Inexistência de placa de identificação do reservatório.
2	26/12/2023	OBSERVAÇÃO	TRANSFERIDA da NC-104 do TNC 253/2022 (prazo definido no PMP 253/2022)

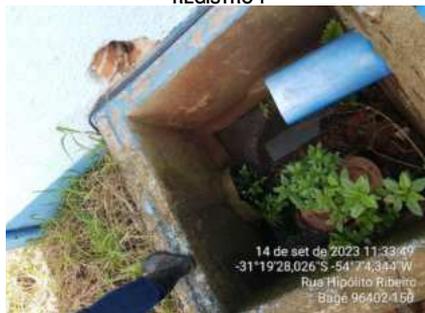
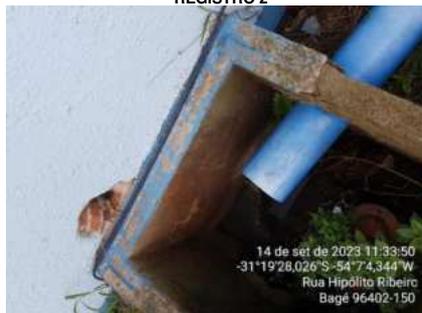
NC	CÓDIGO DA NC	UNIDADE	R10 - Vila Militar (apoiado) - Passo das Tropas
172	6.12	CONSTATAÇÃO	Água acumulada nas estruturas do reservatório.
GRUPO	PRAZO	NÃO CONFORMIDADE	Drenagem da estrutura inadequada.
2	25/03/2023	OBSERVAÇÃO	TRANSFERIDA da NC-108 do TNC 253/2022 (prazo definido no PMP 253/2022)

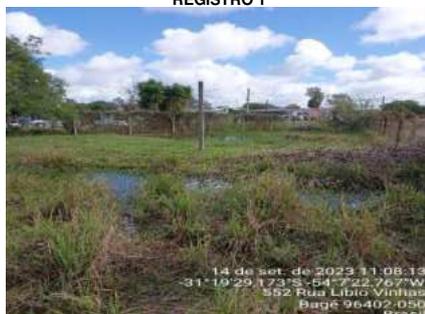
REGISTRO 1

NC	CÓDIGO DA NC	UNIDADE	R11 - Vila Militar (elevado)
173	6.2	CONSTATAÇÃO	O cercamento está danificado.
GRUPO	PRAZO	NÃO CONFORMIDADE	Não isolar a área dando condição ao acesso de pessoas não-autorizadas e sem garantir bom estado de limpeza do local.
2	26/09/2024	OBSERVAÇÃO	TRANSFERIDA da NC-110 do TNC 253/2022 (prazo definido no PMP 253/2022)

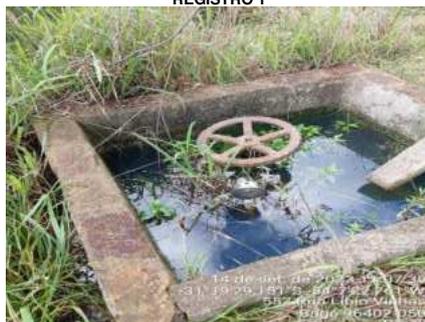
REGISTRO 1

NC	CÓDIGO DA NC	UNIDADE	R11 - Vila Militar (elevado)
174	6.12	CONSTATAÇÃO	Água acumulada nas estruturas do reservatório.
GRUPO	PRAZO	NÃO CONFORMIDADE	Drenagem da estrutura inadequada.
2	25/03/2024	OBSERVAÇÃO	TRANSFERIDA da NC-111 do TNC 253/2022 (prazo definido no PMP 253/2022)

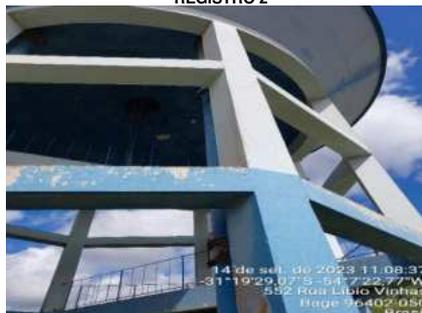
REGISTRO 2

NC	CÓDIGO DA NC	UNIDADE	R11 - Vila Militar (elevado)
175	6.8	CONSTATAÇÃO	Ausência de para-raio e sinalizador.
GRUPO	PRAZO	NÃO CONFORMIDADE	Não existe no topo do reservatório pára-raios e/ou luz de sinalização de obstáculo elevado.
2	26/09/2024	OBSERVAÇÃO	TRANSFERIDA da NC-112 do TNC 253/2022 (prazo definido no PMP 253/2022)

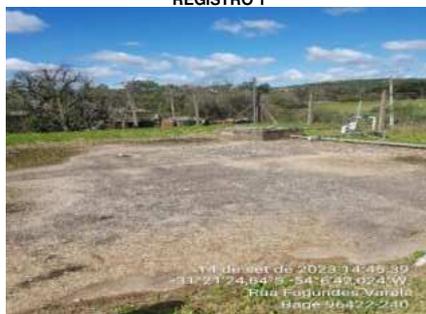
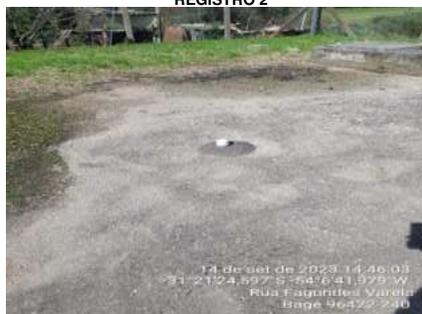
NC	CÓDIGO DA NC	UNIDADE	R12 - Tiaraju (enterrado)
176	6.1	CONSTATAÇÃO	O reservatório não possui identificação.
GRUPO	PRAZO	NÃO CONFORMIDADE	Inexistência de placa de identificação do reservatório.
2	26/12/2023	OBSERVAÇÃO	TRANSFERIDA da NC-114 do TNC 253/2022 (prazo definido no PMP 253/2022)

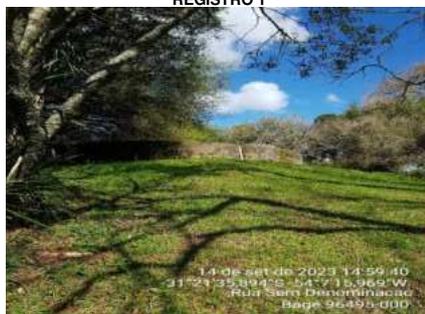
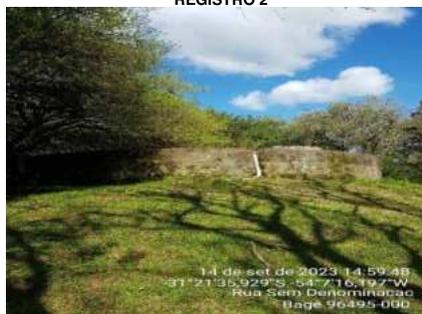
NC	CÓDIGO DA NC	UNIDADE	R13 - Tiaraju (apoiado)
179	6.1	CONSTATAÇÃO	O reservatório não possui identificação.
GRUPO	PRAZO	NÃO CONFORMIDADE	Inexistência de placa de identificação do reservatório.
2	26/12/2023	OBSERVAÇÃO	TRANSFERIDA da NC-118 do TNC 253/2022 (prazo definido no PMP 253/2022)

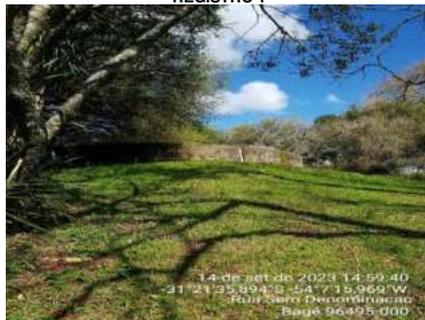
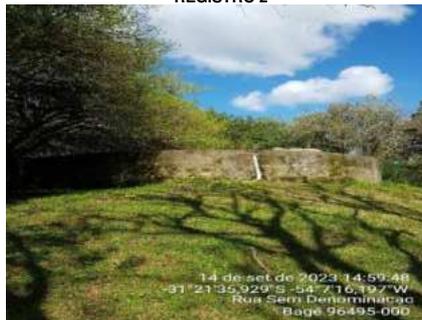
NC	CÓDIGO DA NC	UNIDADE	R13 - Tiaraju (apoiado)
180	6.2	CONSTATAÇÃO	Ausência de cercamento do reservatório.
GRUPO	PRAZO	NÃO CONFORMIDADE	Não isolar a área dando condição ao acesso de pessoas não-autorizadas e sem garantir bom estado de limpeza do local.
2	26/09/2024	OBSERVAÇÃO	TRANSFERIDA da NC-119 do TNC 253/2022 (prazo definido no PMP 253/2022)

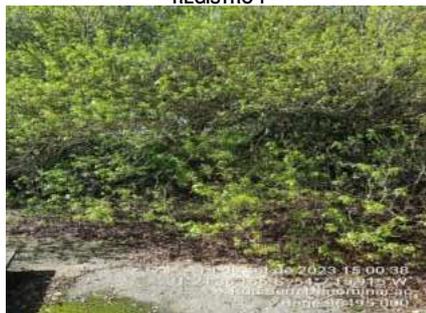
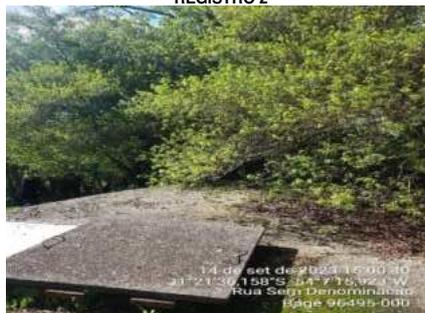
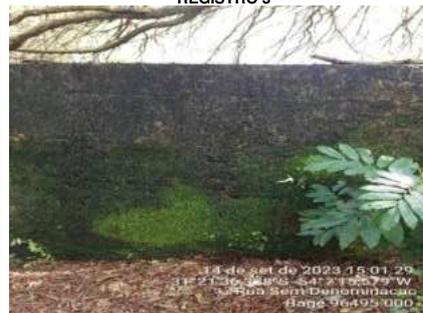
NC	CÓDIGO DA NC	UNIDADE	R12 - Tiaraju (apoiado)
181	6.8	CONSTATAÇÃO	Excesso de vegetação na área do reservatório.
GRUPO	PRAZO	NÃO CONFORMIDADE	Falta de conservação e manutenção da unidade preventiva.
2	25/03/2024	OBSERVAÇÃO	TRANSFERIDA da NC-120 do TNC 253/2022 (prazo definido no PMP 253/2022)

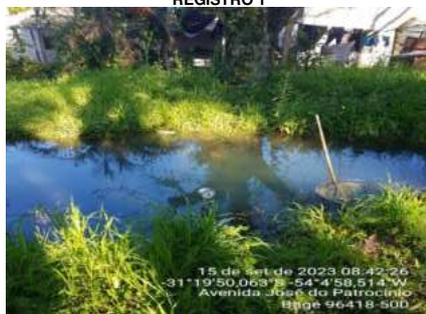
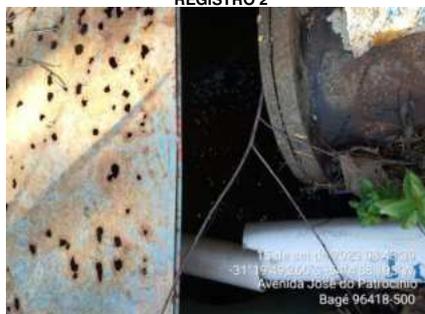
NC	CÓDIGO DA NC	UNIDADE	R14 - São Judas (apoiado)
182	6.12	CONSTATAÇÃO	Água acumulada nas estruturas do reservatório.
GRUPO	PRAZO	NÃO CONFORMIDADE	Drenagem da estrutura inadequada.
2	25/03/2024	OBSERVAÇÃO	TRANSFERIDA da NC-122 do TNC 253/2022 (prazo definido no PMP 253/2022)

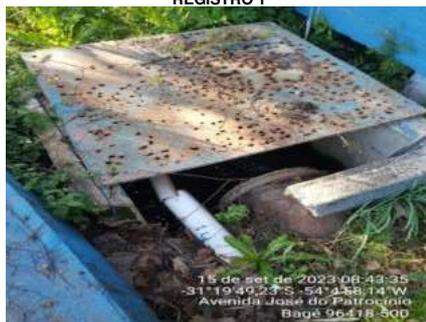
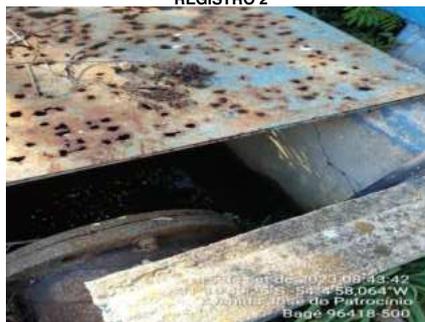
NC	CÓDIGO DA NC	UNIDADE	R14 - São Judas (apoiado)
183	6.11	CONSTATAÇÃO	A tampa que protege as estruturas do reservatório está danificada.
GRUPO	PRAZO	NÃO CONFORMIDADE	Falta de conservação e manutenção da unidade preventiva.
2	25/03/2024	OBSERVAÇÃO	TRANSFERIDA da NC-123 do TNC 253/2022 (prazo definido no PMP 253/2022)

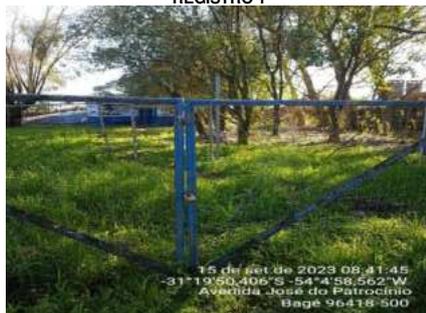
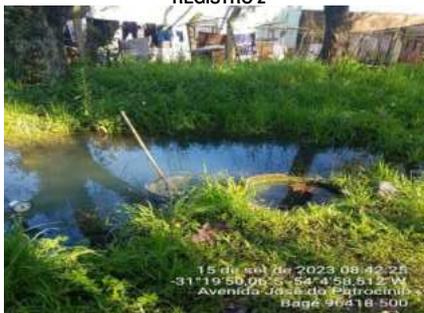
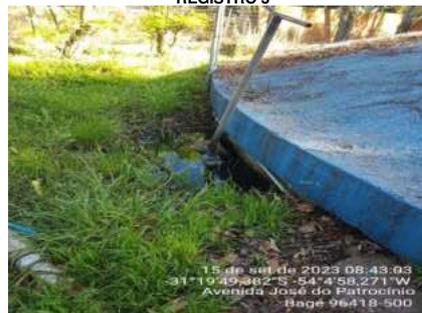
NC	CÓDIGO DA NC	UNIDADE	R14 - São Judas (apoiado)
184	6.12	CONSTATAÇÃO	Excesso de vegetação na área do reservatório.
GRUPO	PRAZO	NÃO CONFORMIDADE	Falta de conservação e manutenção da unidade preventiva.
2	25/03/2024	OBSERVAÇÃO	TRANSFERIDA da NC-124 do TNC 253/2022 (prazo definido no PMP 253/2022)

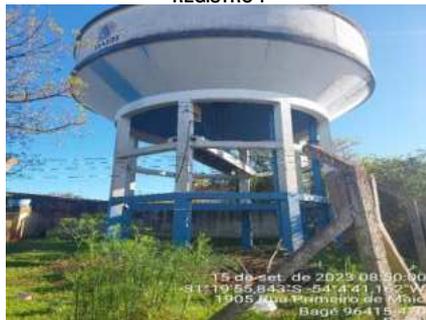
REGISTRO 1

NC	CÓDIGO DA NC	UNIDADE	R15 - São Judas (elevado e desativado)
186	6.5	CONSTATAÇÃO	A tampa do reservatório estava aberta.
GRUPO	PRAZO	NÃO CONFORMIDADE	Ausência de tubulação de ventilação protegidas com tela e com cobertura que impeça a entrada de água de chuva e limite a entrada de poeira.
2	25/03/2024	OBSERVAÇÃO	TRANSFERIDA da NC-127 do TNC 253/2022 (prazo definido no PMP 253/2022)

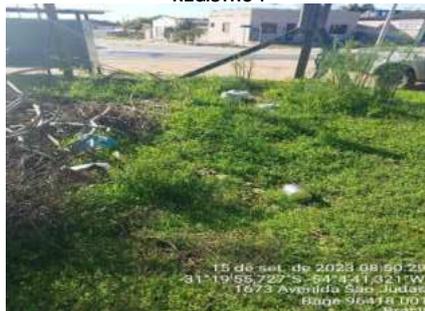
REGISTRO 1

NC	CÓDIGO DA NC	UNIDADE	R15 - São Judas (elevado e desativado)
187	6.2	CONSTATAÇÃO	Ausência de cercamento do reservatório.
GRUPO	PRAZO	NÃO CONFORMIDADE	Não isolar a área dando condição ao acesso de pessoas não-autorizadas e sem garantir bom estado de limpeza do local.
2	26/09/2023	OBSERVAÇÃO	TRANSFERIDA da NC-129 do TNC 253/2022 (prazo definido no PMP 253/2022)

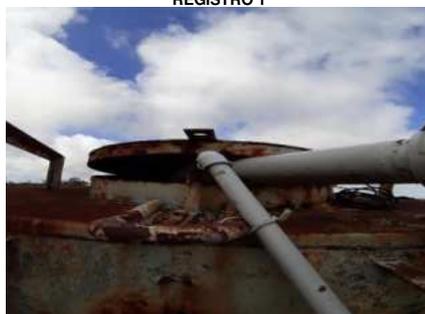
REGISTRO 1

NC	CÓDIGO DA NC	UNIDADE	R16 - São Domingos
188	6.5	CONSTATAÇÃO	A tampa do reservatório estava aberta.
GRUPO	PRAZO	NÃO CONFORMIDADE	Ausência de tubulação de ventilação protegidas com tela e com cobertura que impeça a entrada de água de chuva e limite a entrada de poeira.
2	25/03/2023	OBSERVAÇÃO	TRANSFERIDA da NC-130 do TNC 253/2022 (prazo definido no PMP 253/2022)

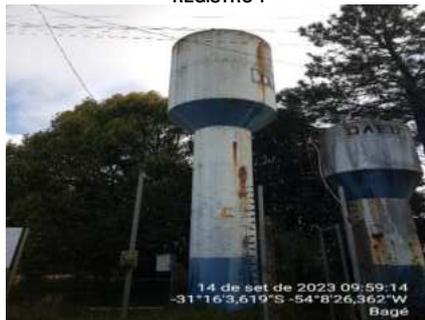
REGISTRO 1

NC	CÓDIGO DA NC	UNIDADE	R16 - São Domingos
189	6.1	CONSTATAÇÃO	O reservatório não possui identificação.
GRUPO	PRAZO	NÃO CONFORMIDADE	Inexistência de placa de identificação do reservatório.
2	26/12/2023	OBSERVAÇÃO	TRANSFERIDA da NC-131 do TNC 253/2022 (prazo definido no PMP 253/2022)

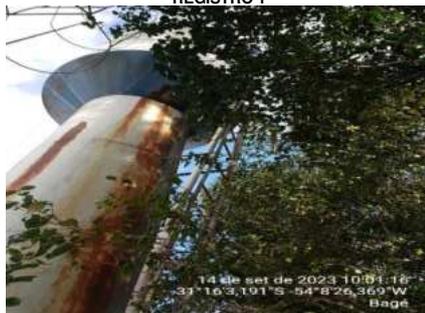
REGISTRO 1

NC	CÓDIGO DA NC	UNIDADE	R16 - São Domingos
190	6.11	CONSTATAÇÃO	Os galhos da árvore estão dificultando o acesso à escada do reservatório.
GRUPO	PRAZO	NÃO CONFORMIDADE	Falta de conservação e manutenção da unidade preventiva.
2	25/03/2024	OBSERVAÇÃO	TRANSFERIDA da NC-133 do TNC 253/2022 (prazo definido no PMP 253/2022)

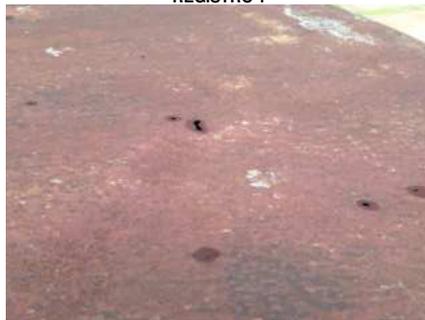
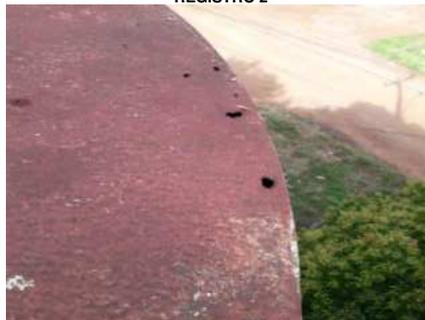
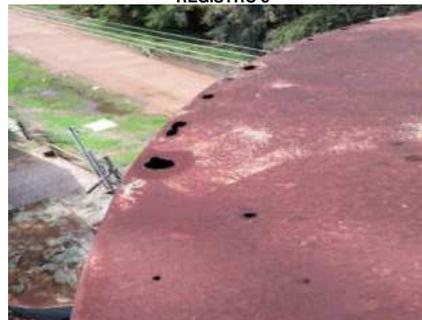
NC	CÓDIGO DA NC	UNIDADE	R16 - São Domingos
192	6.11	CONSTATAÇÃO	O reservatório está oxidado causando a formação de buracos na parte superior do mesmo.
GRUPO	PRAZO	NÃO CONFORMIDADE	Falta de conservação e manutenção da unidade preventiva.
2	26/09/2024	OBSERVAÇÃO	TRANSFERIDA da NC-135 do TNC 253/2022 (prazo definido no PMP 253/2022)

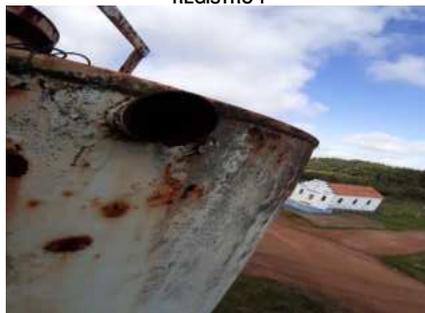
REGISTRO 1

NC	CÓDIGO DA NC	UNIDADE	R16 - São Domingos
193	6.5	CONSTATAÇÃO	Ausência de tela de proteção no suspiro.
GRUPO	PRAZO	NÃO CONFORMIDADE	Ausência de tubulação de ventilação protegidas com tela e com cobertura que impeça a entrada de água de chuva e limite a entrada de poeira.
2	25/03/2024	OBSERVAÇÃO	TRANSFERIDA da NC-136 do TNC 253/2022 (prazo definido no PMP 253/2022)

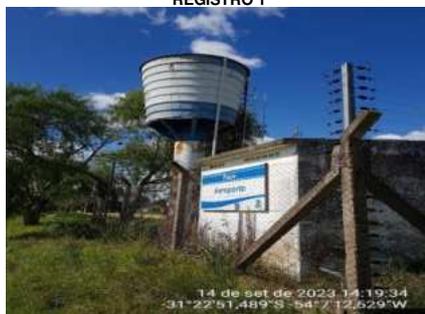
REGISTRO 1

NC	CÓDIGO DA NC	UNIDADE	R17 - Aeroporto
194	6.1	CONSTATAÇÃO	O reservatório não possui identificação.
GRUPO	PRAZO	NÃO CONFORMIDADE	Inexistência de placa de identificação do reservatório.
2	26/12/2023	OBSERVAÇÃO	TRANSFERIDA da NC-138 do TNC 253/2022 (prazo definido no PMP 253/2022)

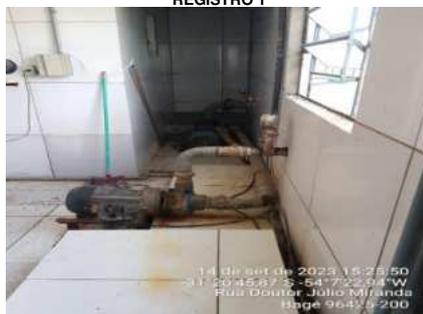
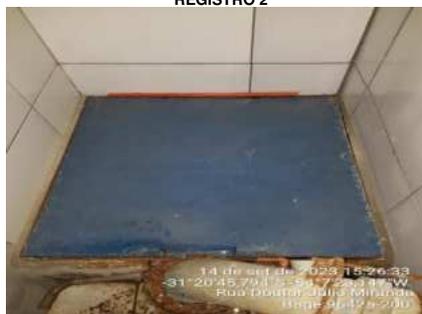
NC	CÓDIGO DA NC	UNIDADE	R18 - Stand
197	6.1	CONSTATAÇÃO	O reservatório não possui identificação.
GRUPO	PRAZO	NÃO CONFORMIDADE	Inexistência de placa de identificação do reservatório.
2	26/12/2023	OBSERVAÇÃO	TRANSFERIDA da NC-142 do TNC 253/2022 (prazo definido no PMP 253/2022)

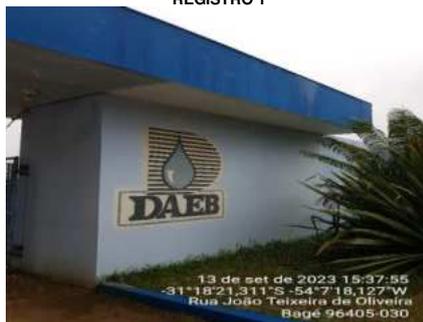
REGISTRO 1

NC	CÓDIGO DA NC	UNIDADE	ETA
198	3.2	CONSTATAÇÃO	A ETA estava sem placa de identificação.
GRUPO	PRAZO	NÃO CONFORMIDADE	Inexistência de placa de identificação da ETA.
2	26/12/2023	OBSERVAÇÃO	TRANSFERIDA da NC-143 do TNC 253/2022 (prazo definido no PMP 253/2022)

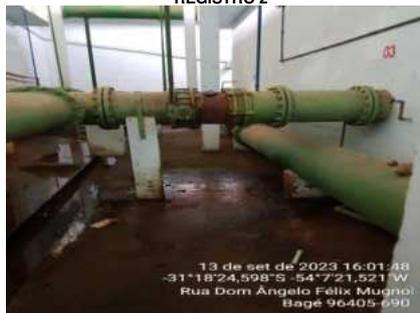
REGISTRO 2

NC	CÓDIGO DA NC	UNIDADE	ETA
202	3.4	CONSTATAÇÃO	Vazamento de canalizações presentes nas estruturas da ETA.
GRUPO	PRAZO	NÃO CONFORMIDADE	Perda de água e/ou não executar redução de perdas na lavagem dos filtros.
2	26/09/2024	OBSERVAÇÃO	TRANSFERIDA da NC-149 do TNC 253/2022 (prazo definido no PMP 253/2022)

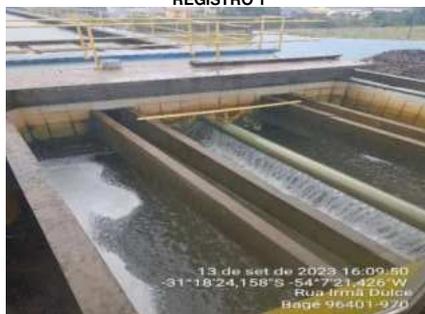
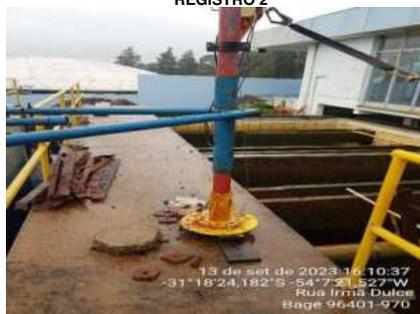
NC	CÓDIGO DA NC	UNIDADE	ETA
203	3.6	CONSTATAÇÃO	Alguns dos filtros da ETA estão desativados.
GRUPO	PRAZO	NÃO CONFORMIDADE	Falta de conservação e manutenção preventiva de unidade.
2	26/09/2024	OBSERVAÇÃO	TRANSFERIDA da NC-150 do TNC 253/2022 (prazo definido no PMP 253/2022)

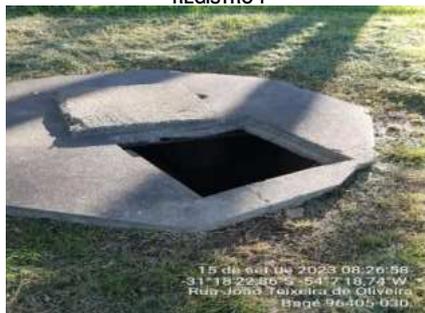
REGISTRO 1

NC	CÓDIGO DA NC	UNIDADE	ETA
205	3.19	CONSTATAÇÃO	As estruturas de manobra devem estar protegidas para evitar a queda de operadores.
GRUPO	PRAZO	NÃO CONFORMIDADE	Não proporcionar a segurança das edificações e dos operadores.
2	26/12/2023	OBSERVAÇÃO	TRANSFERIDA da NC-154 do TNC 253/2022 (prazo definido no PMP 253/2022)

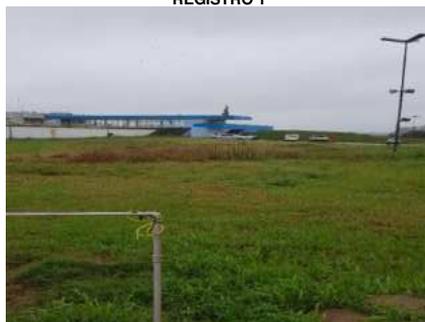
REGISTRO 1

NC	CÓDIGO DA NC	UNIDADE	ETA
207	3.6	CONSTATAÇÃO	Excesso de vegetação na área da ETA.
GRUPO	PRAZO	NÃO CONFORMIDADE	Falta de conservação e manutenção preventiva de unidade.
2	25/03/2024	OBSERVAÇÃO	TRANSFERIDA da NC-156 do TNC 253/2022 (prazo definido no PMP 253/2022)

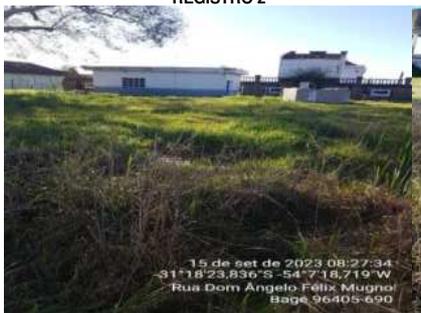
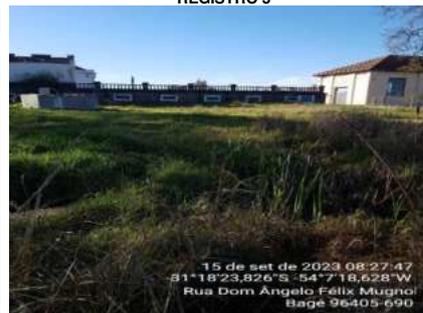
NC	CÓDIGO DA NC	UNIDADE	ETA
211	3.20	CONSTATAÇÃO	Água acumulada e vegetação indicando possível vazamento de água na adutora que encaminha água até o reservatório de lavagem de filtros.
GRUPO	PRAZO	NÃO CONFORMIDADE	Perda de água e/ou não executar redução de perdas na lavagem dos filtros.
2	25/03/2024	OBSERVAÇÃO	TRANSFERIDA da NC-163 do TNC 253/2022 (prazo definido no PMP 253/2022)

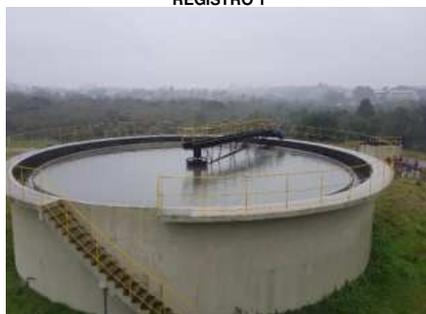
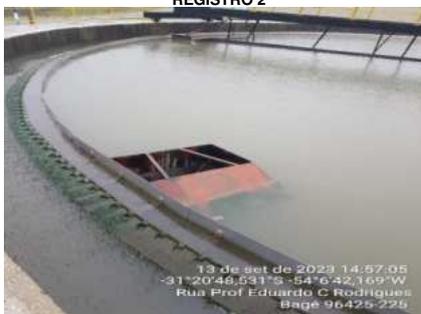
NC	CÓDIGO DA NC	UNIDADE	ETE Central
212	5.18	CONSTATAÇÃO	Ausência de guarda-corpo na parte interna do decantador representando risco de queda de operadores para dentro do decantador.
GRUPO	PRAZO	NÃO CONFORMIDADE	Não proporcionar a segurança das edificações e dos operadores.
2	26/12/2023	OBSERVAÇÃO	TRANSFERIDA da NC-166 do TNC 253/2022 (prazo definido no PMP 253/2022)

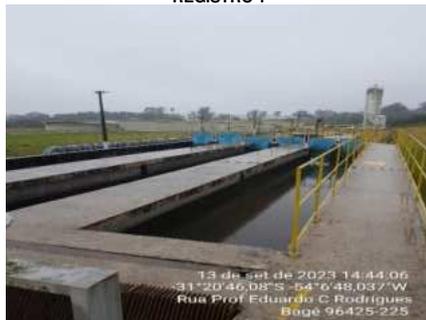
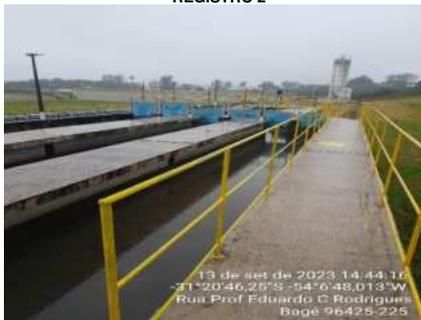
NC	CÓDIGO DA NC	UNIDADE	ETE Central
213	5.18	CONSTATAÇÃO	Ausência de guarda-corpo no desarenador representando risco de queda de operadores para dentro do desarenador.
GRUPO	PRAZO	NÃO CONFORMIDADE	Não proporcionar a segurança das edificações e dos operadores.
2	25/03/2024	OBSERVAÇÃO	TRANSFERIDA da NC-167 do TNC 253/2022 (prazo definido no PMP 253/2022)

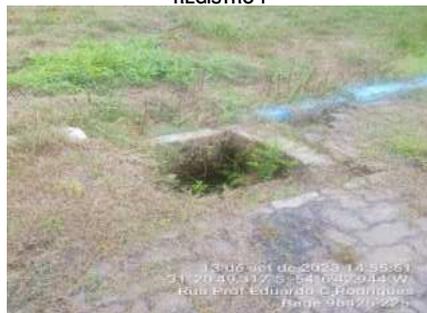
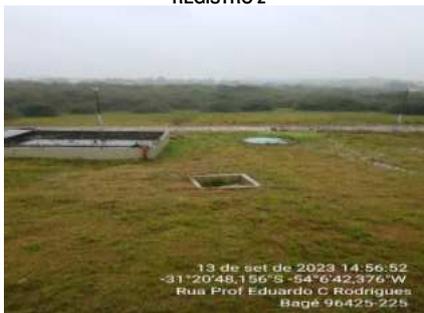
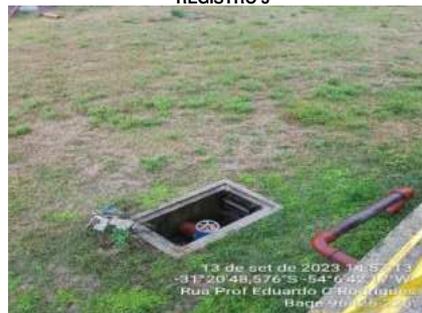
NC	CÓDIGO DA NC	UNIDADE	ETE Central
214	5.18	CONSTATAÇÃO	As estruturas devem estar protegidas para evitar a queda de operadores.
GRUPO	PRAZO	NÃO CONFORMIDADE	Não proporcionar a segurança das edificações e dos operadores.
2	25/03/2024	OBSERVAÇÃO	TRANSFERIDA da NC-168 do TNC 253/2022 (prazo definido no PMP 253/2022)

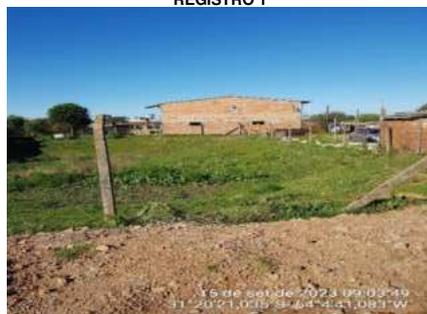
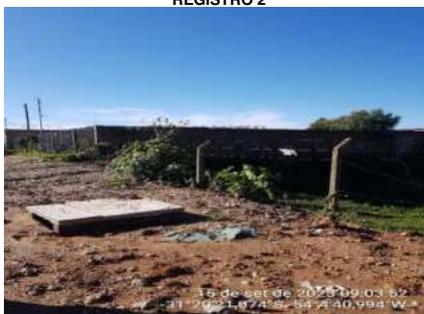
NC	CÓDIGO DA NC	UNIDADE	TSC - Pedras Brancas 01
215	5.3	CONSTATAÇÃO	Ausência de placa de identificação.
GRUPO	PRAZO	NÃO CONFORMIDADE	Inexistência de placa de identificação da área.
2	26/09/2024	OBSERVAÇÃO	TRANSFERIDA da NC-169 do TNC 253/2022 (prazo definido no PMP 253/2022)

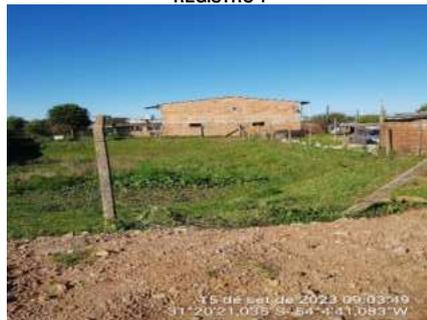
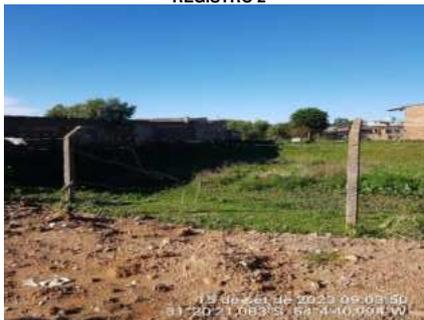
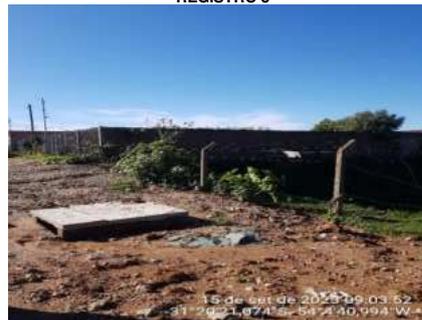
NC	CÓDIGO DA NC	UNIDADE	TSC - Pedras Brancas 01
216	5.18	CONSTATAÇÃO	O cercamento do local está danificado.
GRUPO	PRAZO	NÃO CONFORMIDADE	Não isolar a área dando condição ao acesso de pessoas não-autorizadas e sem garantir bom estado de limpeza do local.
2	26/09/2024	OBSERVAÇÃO	TRANSFERIDA da NC-170 do TNC 253/2022 (prazo definido no PMP 253/2022)

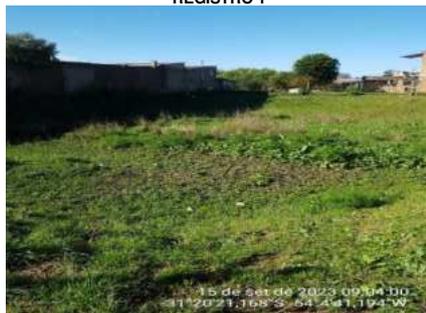
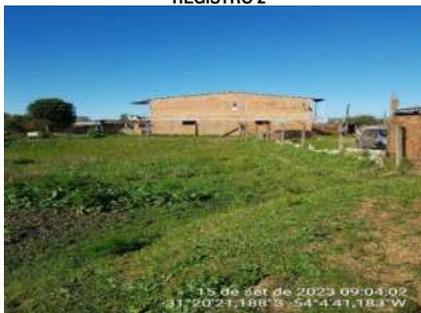
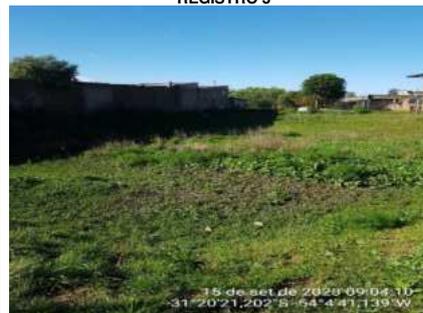
NC	CÓDIGO DA NC	UNIDADE	TSC - Pedras Brancas 01
217	5.19	CONSTATAÇÃO	Excesso de vegetação no local.
GRUPO	PRAZO	NÃO CONFORMIDADE	Falta de conservação e manutenção preventiva de unidade.
2	25/03/2024	OBSERVAÇÃO	TRANSFERIDA da NC-171 do TNC 253/2022 (prazo definido no PMP 253/2022)
