REGULAÇÃO RELATÓRIO TÉCNICO DE FISCALIZAÇÃO N. 241-P/2023 – RTF

Fiscalização no Sistema de Abastecimento de Água e Sistema de Esgotamento Sanitário de Bagé/RS.

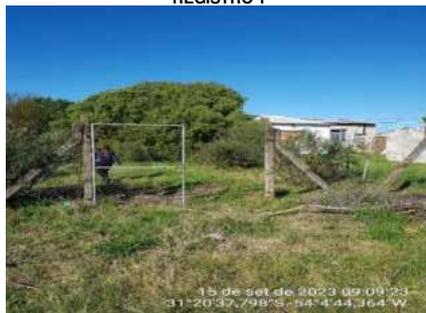
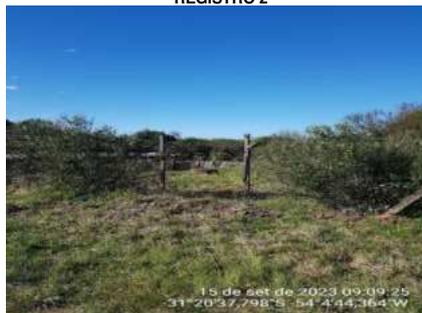
NC	CÓDIGO DA NC	UNIDADE	TSC -Ipiranga 01
226	5.4	CONSTATAÇÃO	O cercamento do local está danificado e não há cadeado no portão.
GRUPO	PRAZO	NÃO CONFORMIDADE	Não isolar a área dando condição ao acesso de pessoas não-autorizadas e sem garantir bom estado de limpeza do local.
2	29/09/2024	OBSERVAÇÃO	TRANSFERIDA da NC-185 do TNC 253/2022 (prazo definido no PMP 253/2022)

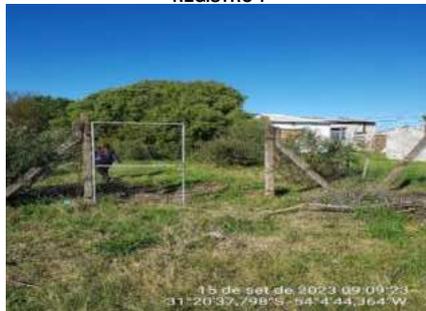
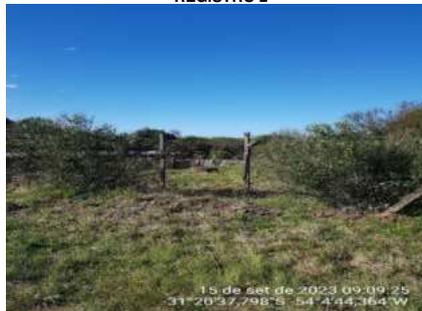
NC	CÓDIGO DA NC	UNIDADE	TSC -Ipiranga 01
227	5.3	CONSTATAÇÃO	Ausência de placa de identificação.
GRUPO	PRAZO	NÃO CONFORMIDADE	Inexistência de placa de identificação da área.
2	26/09/2024	OBSERVAÇÃO	TRANSFERIDA da NC-186 do TNC 253/2022 (prazo definido no PMP 253/2022)

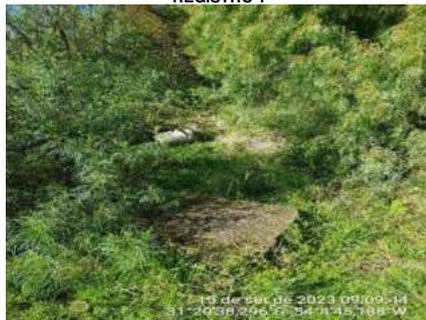
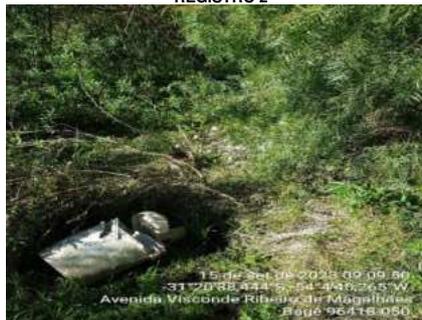
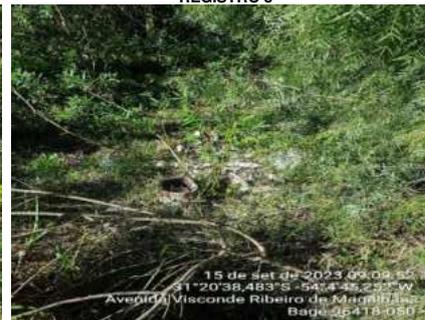
NC	CÓDIGO DA NC	UNIDADE	TSC -Ipiranga 01
228	5.19	CONSTATAÇÃO	Resíduos sólidos acumulados no local, entre os quais haviam diversas unidades de lâmpadas.
GRUPO	PRAZO	NÃO CONFORMIDADE	Acúmulo de resíduos em local inapropriado e/ou armazenamento inadequado. (TEXTO CORRIGIDO)
2	25/03/2024	OBSERVAÇÃO	TRANSFERIDA da NC-189 do TNC 253/2022 (prazo definido no PMP 253/2022)

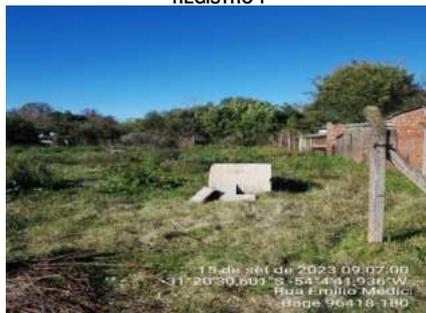
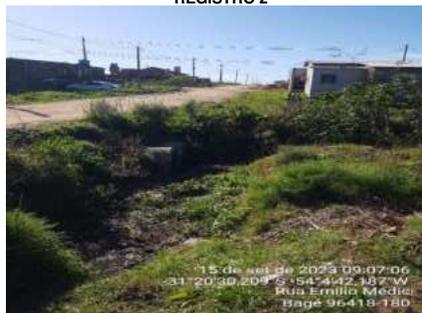
NC	CÓDIGO DA NC	UNIDADE	TSC - Ipiranga 02
232	5.3	CONSTATAÇÃO	Ausência de placa de identificação.
GRUPO	PRAZO	NÃO CONFORMIDADE	Inexistência de placa de identificação da área.
2	26/09/2024	OBSERVAÇÃO	TRANSFERIDA da NC-195 do TNC 253/2022 (prazo definido no PMP 253/2022)

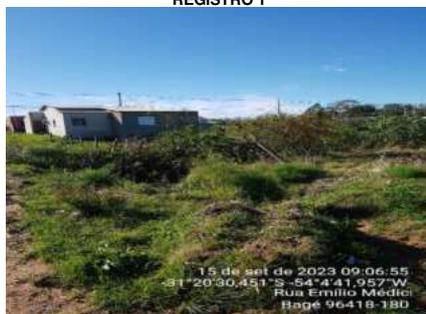
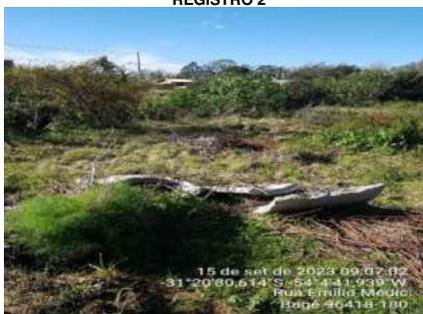
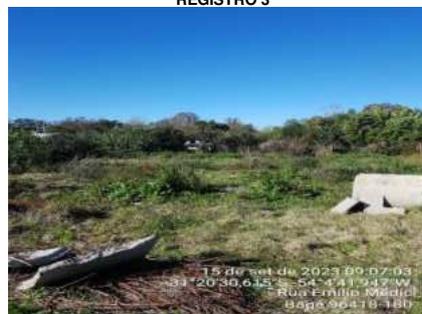
NC	CÓDIGO DA NC	UNIDADE	TSC - Ipiranga 02
236	5.19	CONSTATAÇÃO	Excesso de vegetação no local.
GRUPO	PRAZO	NÃO CONFORMIDADE	Falta de conservação e manutenção preventiva de unidade.
2	25/03/2024	OBSERVAÇÃO	TRANSFERIDA da NC-199 do TNC 253/2022 (prazo definido no PMP 253/2022)

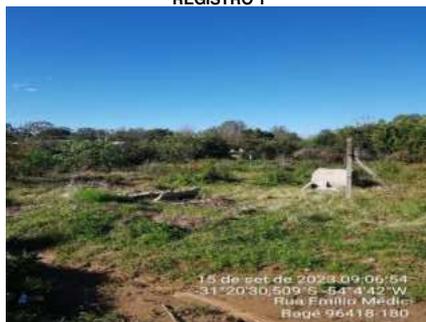
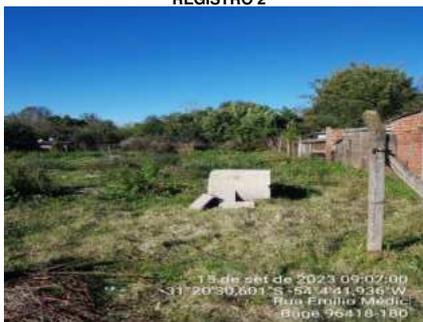
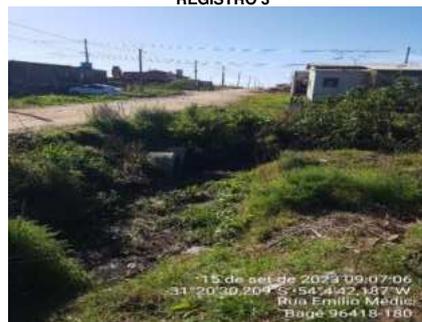
NC	CÓDIGO DA NC	UNIDADE	TSC - Ipiranga 02
237	5.4	CONSTATAÇÃO	Ausência de cercamento na área.
GRUPO	PRAZO	NÃO CONFORMIDADE	Deixar de prestar informações ao órgão fiscalizatório.
2	26/09/2024	OBSERVAÇÃO	TRANSFERIDA da NC-200 do TNC 253/2022 (prazo definido no PMP 253/2022)

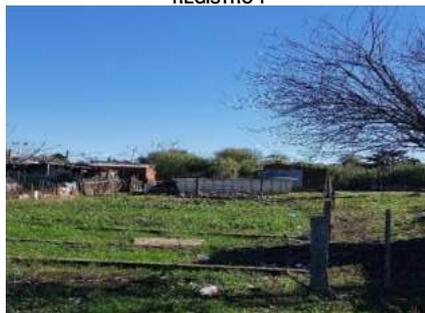
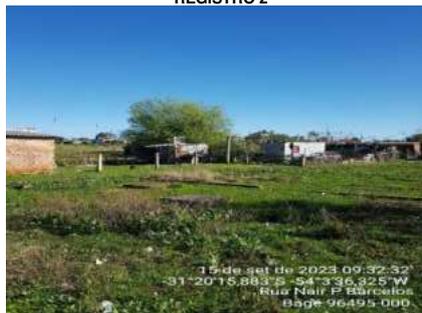
NC	CÓDIGO DA NC	UNIDADE	TSC - Habitar Brasil
238	5.3	CONSTATAÇÃO	Ausência de placa de identificação.
GRUPO	PRAZO	NÃO CONFORMIDADE	Inexistência de placa de identificação da área.
2	26/09/2024	OBSERVAÇÃO	TRANSFERIDA da NC-201 do TNC 253/2022 (prazo definido no PMP 253/2022)

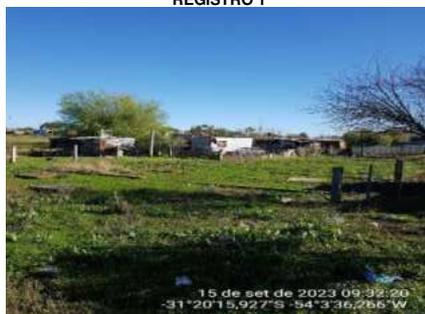
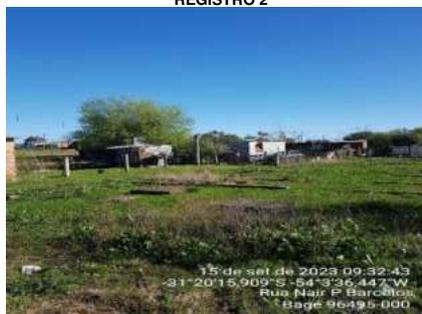
NC	CÓDIGO DA NC	UNIDADE	TSC - Habitar Brasil
242	5.19	CONSTATAÇÃO	Excesso de vegetação no local.
GRUPO	PRAZO	NÃO CONFORMIDADE	Falta de conservação e manutenção preventiva de unidade.
2	25/03/2024	OBSERVAÇÃO	TRANSFERIDA da NC-205 do TNC 253/2022 (prazo definido no PMP 253/2022)

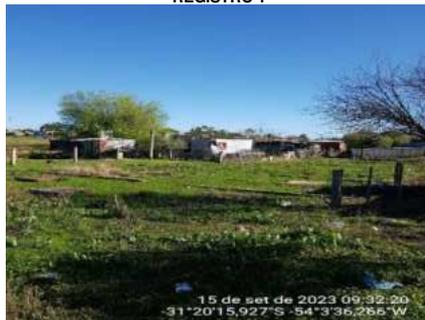
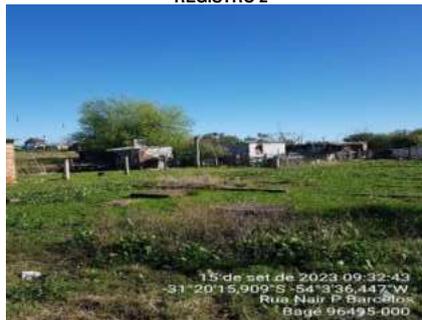
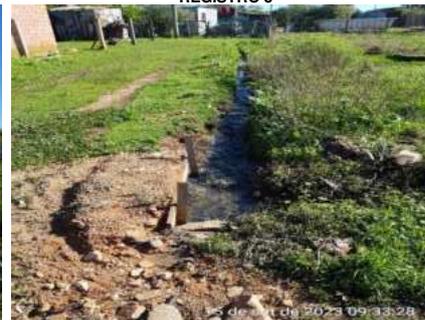
NC	CÓDIGO DA NC	UNIDADE	TSC - Habitar Brasil
243	5.4	CONSTATAÇÃO	Ausência de cercamento.
GRUPO	PRAZO	NÃO CONFORMIDADE	Não isolar a área dando condição ao acesso de pessoas não-autorizadas e sem garantir bom estado de limpeza do local.
2	23/07/2024	OBSERVAÇÃO	TRANSFERIDA da NC-206 do TNC 253/2022 (prazo definido no PMP 253/2022)

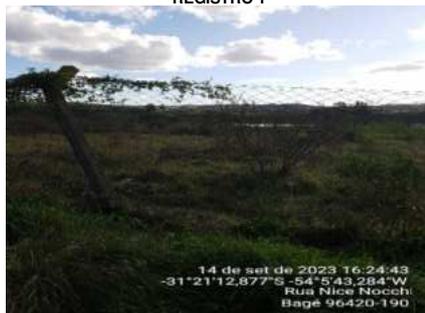
NC	CÓDIGO DA NC	UNIDADE	TSC - Vila Gulart
244	5.3	CONSTATAÇÃO	Ausência de placa de identificação.
GRUPO	PRAZO	NÃO CONFORMIDADE	Inexistência de placa de identificação da área.
2	26/09/2024	OBSERVAÇÃO	TRANSFERIDA da NC-207 do TNC 253/2022 (prazo definido no PMP 253/2022)

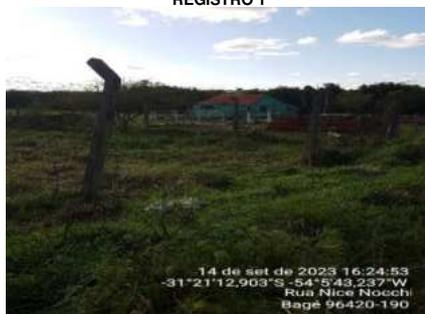
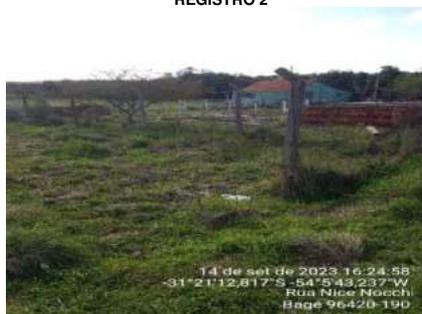
NC	CÓDIGO DA NC	UNIDADE	TSC - Vila Gulart
245	5.4	CONSTATAÇÃO	O cercamento estava danificado.
GRUPO	PRAZO	NÃO CONFORMIDADE	Não isolar a área dando condição ao acesso de pessoas não-autorizadas e sem garantir bom estado de limpeza do local.
2	23/07/2024	OBSERVAÇÃO	TRANSFERIDA da NC-208 do TNC 253/2022 (prazo definido no PMP 253/2022)

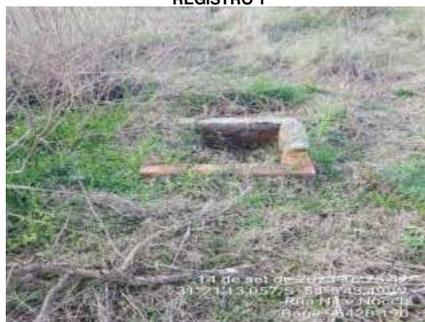
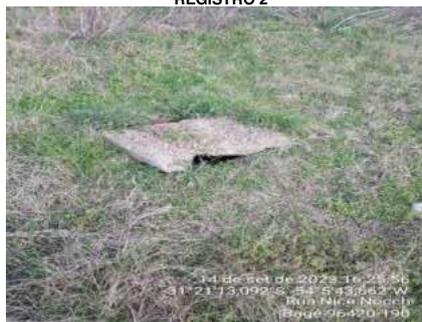
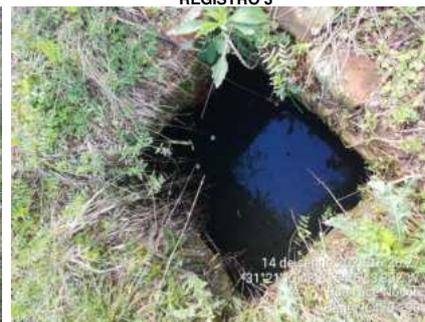
NC	CÓDIGO DA NC	UNIDADE	TSC - Vila Gulart
246	5.18	CONSTATAÇÃO	As estruturas estão abertas e danificadas.
GRUPO	PRAZO	NÃO CONFORMIDADE	Falta de conservação e manutenção preventiva de unidade.
2	25/03/2024	OBSERVAÇÃO	TRANSFERIDA da NC-209 do TNC 253/2022 (prazo definido no PMP 253/2022)

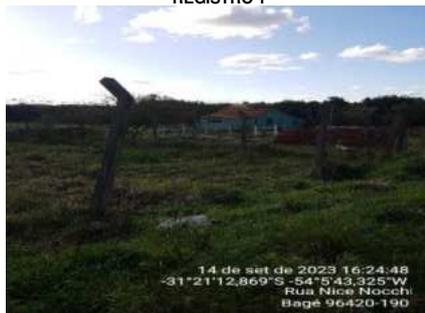
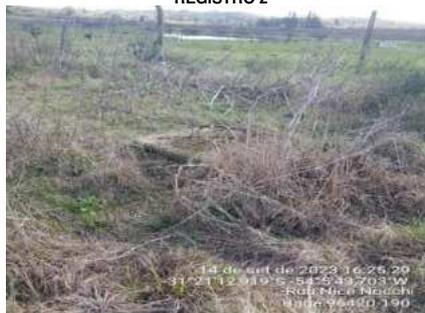
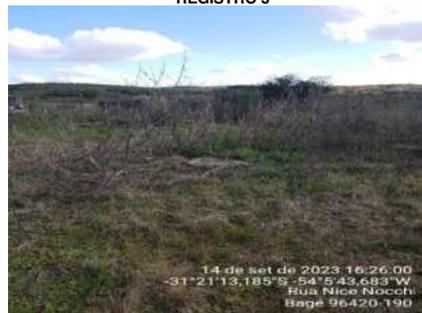
NC	CÓDIGO DA NC	UNIDADE	TSC - Vila Gulart
247	5.19	CONSTATAÇÃO	Excesso de vegetação no local.
GRUPO	PRAZO	NÃO CONFORMIDADE	Falta de conservação e manutenção preventiva de unidade.
2	25/03/2024	OBSERVAÇÃO	TRANSFERIDA da NC-210 do TNC 253/2022 (prazo definido no PMP 253/2022)

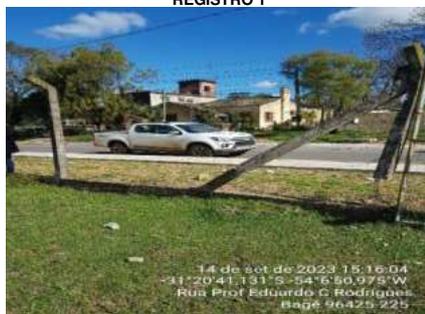
NC	CÓDIGO DA NC	UNIDADE	TSC - Malafaia
251	5.3	CONSTATAÇÃO	Ausência de placa de identificação.
GRUPO	PRAZO	NÃO CONFORMIDADE	Inexistência de placa de identificação da área.
2	26/09/2024	OBSERVAÇÃO	TRANSFERIDA da NC-215 do TNC 253/2022 (prazo definido no PMP 253/2022)

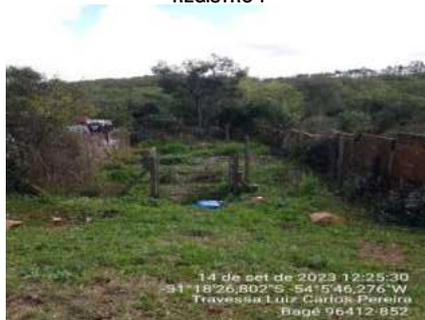
NC	CÓDIGO DA NC	UNIDADE	TSC - São Bernardo 01
255	5.3	CONSTATAÇÃO	Ausência de placa de identificação.
GRUPO	PRAZO	NÃO CONFORMIDADE	Inexistência de placa de identificação da área.
2	26/09/2024	OBSERVAÇÃO	TRANSFERIDA da NC-221 do TNC 253/2022 (prazo definido no PMP 253/2022)

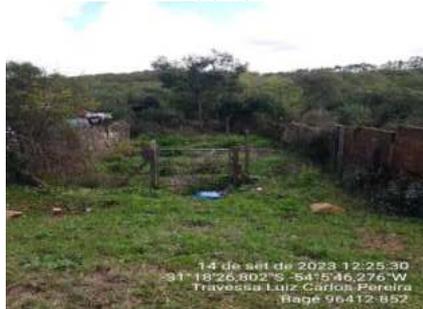
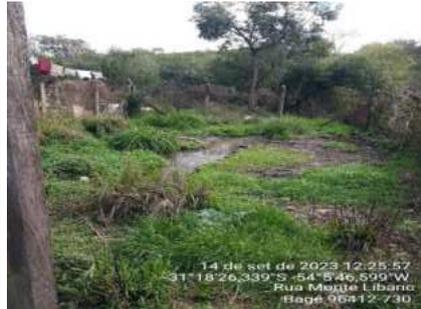
NC	CÓDIGO DA NC	UNIDADE	TSC - São Bernardo 01
256	5.4	CONSTATAÇÃO	O cercamento está danificado.
GRUPO	PRAZO	NÃO CONFORMIDADE	Não isolar a área dando condição ao acesso de pessoas não-autorizadas e sem garantir bom estado de limpeza do local.
2	23/07/2024	OBSERVAÇÃO	TRANSFERIDA da NC-222 do TNC 253/2022 (prazo definido no PMP 253/2022)

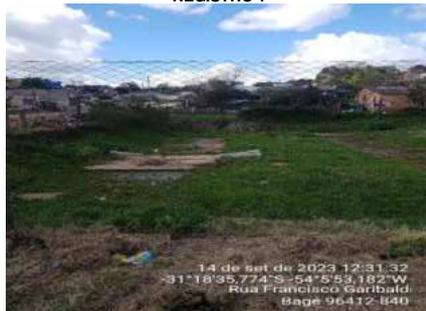
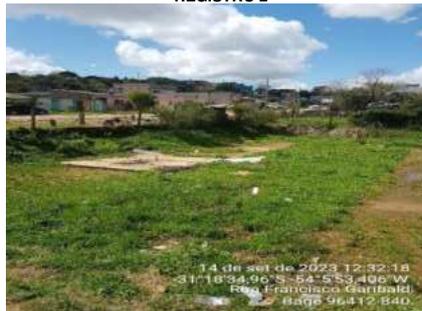
NC	CÓDIGO DA NC	UNIDADE	TSC - São Bernardo 02
262	5.3	CONSTATAÇÃO	Ausência de placa de identificação.
GRUPO	PRAZO	NÃO CONFORMIDADE	Inexistência de placa de identificação da área.
2	26/09/2024	OBSERVAÇÃO	TRANSFERIDA da NC-228 do TNC 253/2022 (prazo definido no PMP 253/2022)

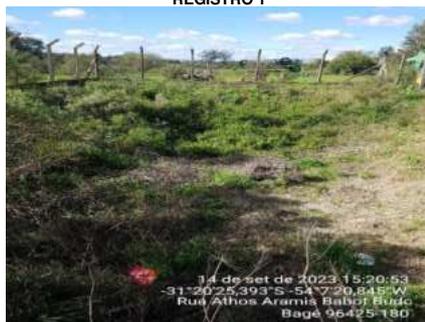
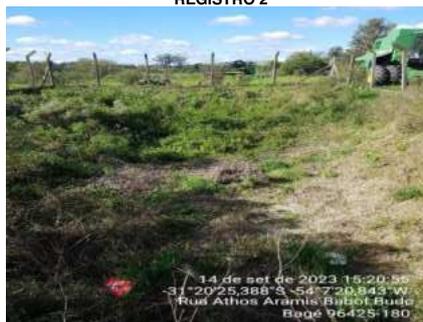
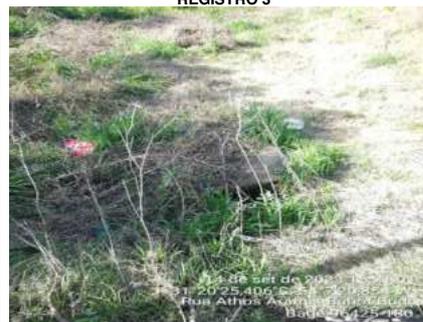
NC	CÓDIGO DA NC	UNIDADE	TSC - Ibage 01
273	5.19	CONSTATAÇÃO	Excesso de vegetação no local.
GRUPO	PRAZO	NÃO CONFORMIDADE	Falta de conservação e manutenção preventiva de unidade.
2	25/03/2024	OBSERVAÇÃO	TRANSFERIDA da NC-241 do TNC 253/2022 (prazo definido no PMP 253/2022)

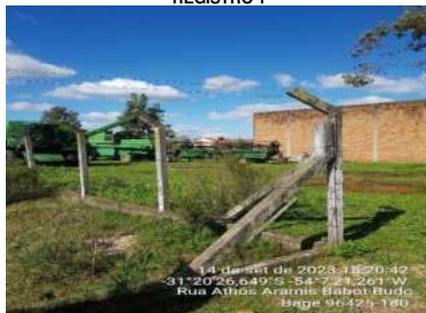
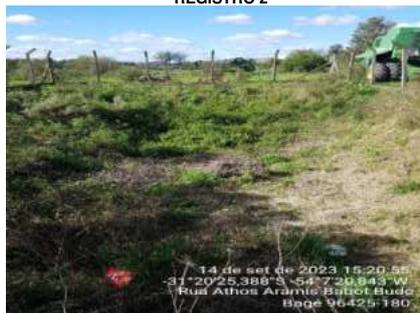
NC	CÓDIGO DA NC	UNIDADE	TSC - lbage 01
274	5.3	CONSTATAÇÃO	Ausência de placa de identificação.
GRUPO	PRAZO	NÃO CONFORMIDADE	Inexistência de placa de identificação da área.
2	26/09/2024	OBSERVAÇÃO	TRANSFERIDA da NC-242 do TNC 253/2022 (prazo definido no PMP 253/2022)

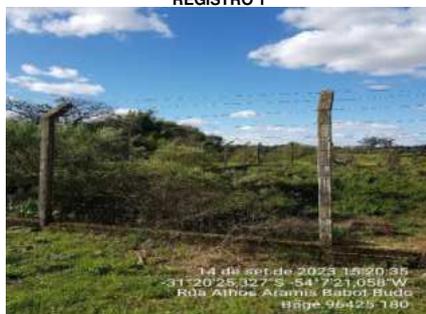
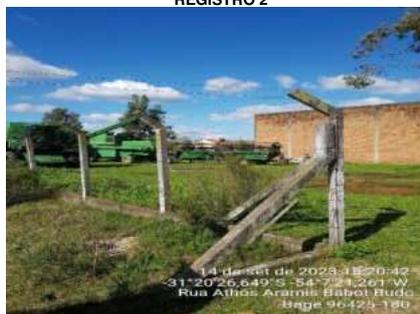
NC	CÓDIGO DA NC	UNIDADE	TSC - lbage 01
275	5.4	CONSTATAÇÃO	O tipo de cercamento está danificado e não impede a entrada de pessoas não autorizadas.
GRUPO	PRAZO	NÃO CONFORMIDADE	Não isolar a área dando condição ao acesso de pessoas não-autorizadas e sem garantir bom estado de limpeza do local.
2	23/07/2024	OBSERVAÇÃO	TRANSFERIDA da NC-243 do TNC 253/2022 (prazo definido no PMP 253/2022)

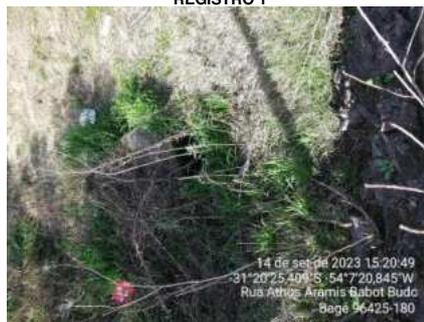
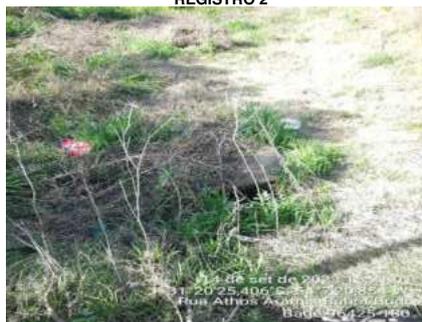
NC	CÓDIGO DA NC	UNIDADE	TSC - lbage 01
279	5.18	CONSTATAÇÃO	As estruturas estão abertas e danificadas.
GRUPO	PRAZO	NÃO CONFORMIDADE	Falta de conservação e manutenção preventiva de unidade.
2	25/03/2024	OBSERVAÇÃO	TRANSFERIDA da NC-247 do TNC 253/2022 (prazo definido no PMP 253/2022)

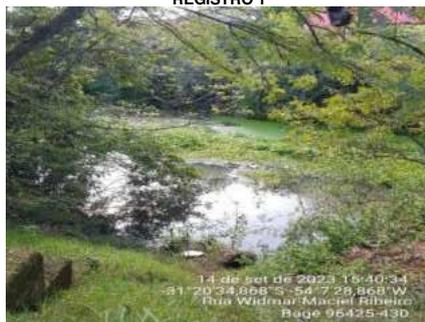
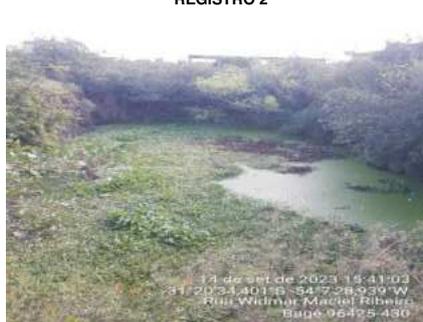
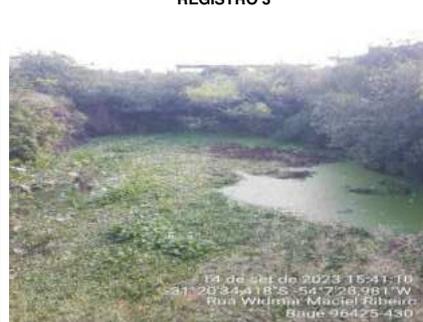
NC	CÓDIGO DA NC	UNIDADE	TSC - lbage 02
285	5.19	CONSTATAÇÃO	Excesso de vegetação no local.
GRUPO	PRAZO	NÃO CONFORMIDADE	Falta de conservação e manutenção preventiva de unidade.
2	25/03/2024	OBSERVAÇÃO	TRANSFERIDA da NC-253 do TNC 253/2022 (prazo definido no PMP 253/2022)

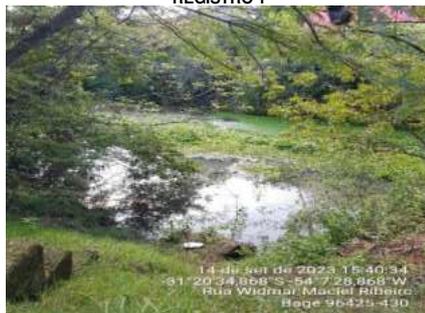
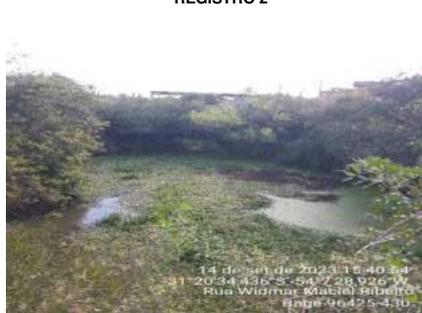
NC	CÓDIGO DA NC	UNIDADE	TSC - lbage 02
286	5.18	CONSTATAÇÃO	Não é possível localizar as estruturas que compõe o tanque séptico.
GRUPO	PRAZO	NÃO CONFORMIDADE	Falta de conservação e manutenção preventiva de unidade.
2	25/03/2024	OBSERVAÇÃO	TRANSFERIDA da NC-254 do TNC 254/2022 (prazo definido no PMP 253/2022)

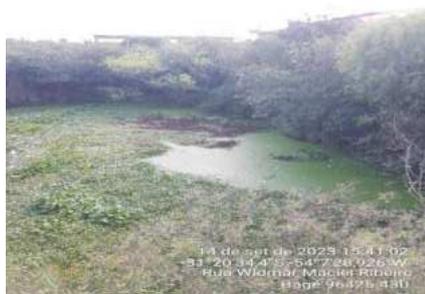
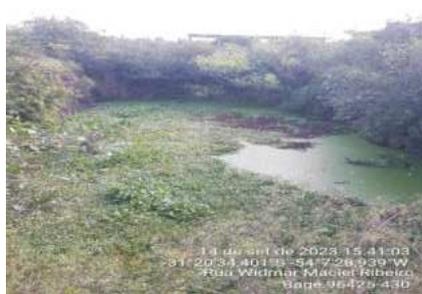
NC	CÓDIGO DA NC	UNIDADE	TSC - lbage 02
287	5.16	CONSTATAÇÃO	O efluente está sendo extravasado provavelmente devido à obstrução das estruturas.
GRUPO	PRAZO	NÃO CONFORMIDADE	Obstrução ou extravasamento das redes.
2	25/03/2024	OBSERVAÇÃO	TRANSFERIDA da NC-255 do TNC 253/2022 (prazo definido no PMP 253/2022)

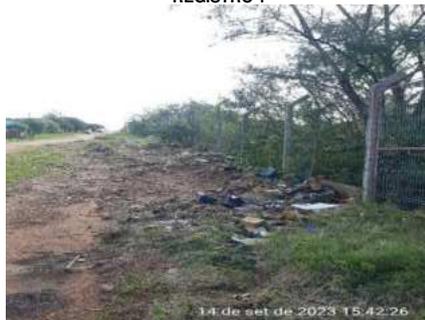
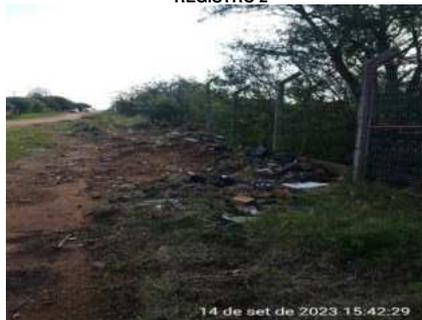
NC	CÓDIGO DA NC	UNIDADE	TSC - lbage 02
288	5.19	CONSTATAÇÃO	Resíduos acumulados na entrada da área.
GRUPO	PRAZO	NÃO CONFORMIDADE	Falta de conservação e manutenção preventiva de unidade.
2	25/03/2024	OBSERVAÇÃO	TRANSFERIDA da NC-256 do TNC 253/2022 (prazo definido no PMP 253/2022)

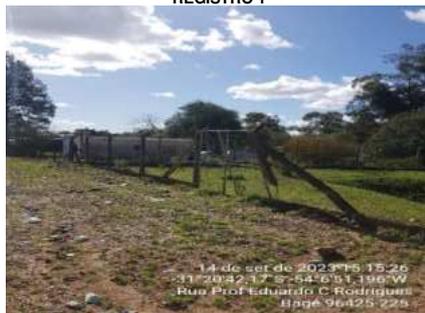
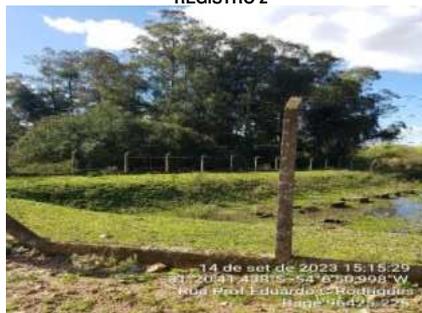
NC	CÓDIGO DA NC	UNIDADE	TSC - Vila Gaúcha
289	5.3	CONSTATAÇÃO	Ausência de placa de identificação.
GRUPO	PRAZO	NÃO CONFORMIDADE	Inexistência de placa de identificação da área.
2	26/09/2024	OBSERVAÇÃO	TRANSFERIDA da NC-257 do TNC 254/2022 (prazo definido no PMP 253/2022)

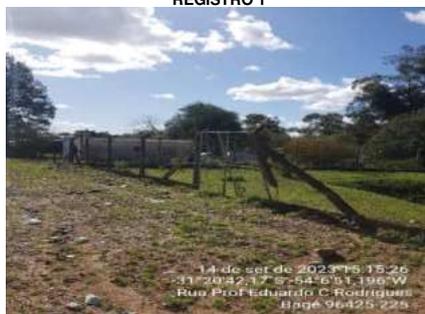
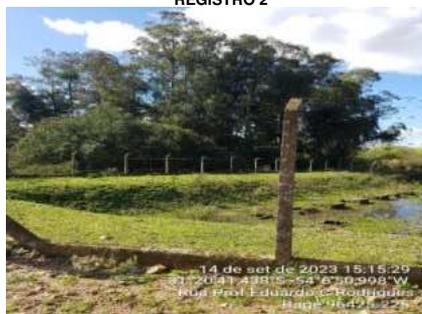
NC	CÓDIGO DA NC	UNIDADE	TSC - Vila Gaúcha
290	5.4	CONSTATAÇÃO	O tipo de cercamento não impede a entrada de pessoas não autorizadas.
GRUPO	PRAZO	NÃO CONFORMIDADE	Não isolar a área dando condição ao acesso de pessoas não-autorizadas e sem garantir bom estado de limpeza do local.
2	23/07/2024	OBSERVAÇÃO	TRANSFERIDA da NC-258 do TNC 253/2022 (prazo definido no PMP 253/2022)

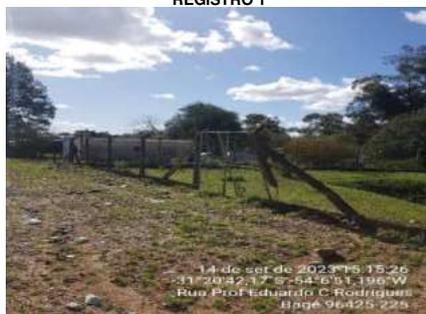
NC	CÓDIGO DA NC	UNIDADE	TSC - Vila Gaúcha
293	5.8	CONSTATAÇÃO	Não foi encaminhada a documentação de limpeza e destinação do lodo.
GRUPO	PRAZO	NÃO CONFORMIDADE	Deixar de prestar informações ao órgão fiscalizatório.
2	25/03/2024	OBSERVAÇÃO	TRANSFERIDA da NC-261 do TNC 253/2022 (prazo definido no PMP 253/2022)

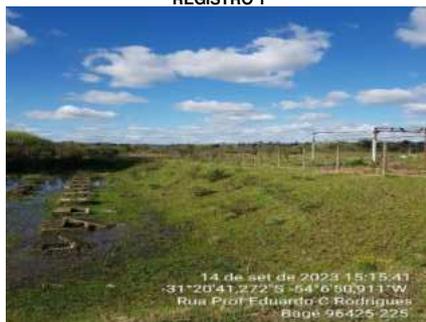
NC	CÓDIGO DA NC	UNIDADE	TSC - Vila Gaúcha
294	5.18	CONSTATAÇÃO	As estruturas estão abertas e danificadas.
GRUPO	PRAZO	NÃO CONFORMIDADE	Falta de conservação e manutenção preventiva de unidade.
2	25/03/2024	OBSERVAÇÃO	TRANSFERIDA da NC-262 do TNC 253/2022 (prazo definido no PMP 253/2022)

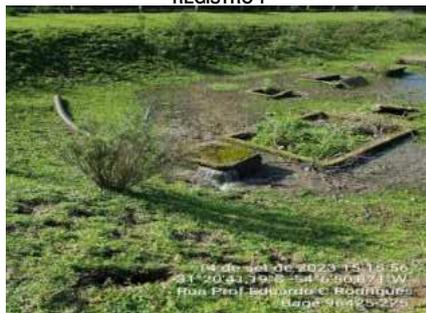
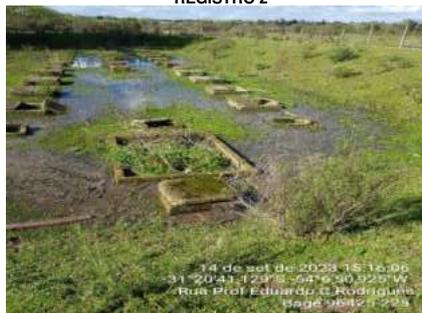
NC	CÓDIGO DA NC	UNIDADE	TSC - Vila Gaúcha
295	5.4	CONSTATAÇÃO	Excesso de vegetação nas estruturas.
GRUPO	PRAZO	NÃO CONFORMIDADE	Falta de conservação e manutenção preventiva de unidade.
2	25/03/2024	OBSERVAÇÃO	TRANSFERIDA da NC-264 do TNC 254/2022 (prazo definido no PMP 253/2022)

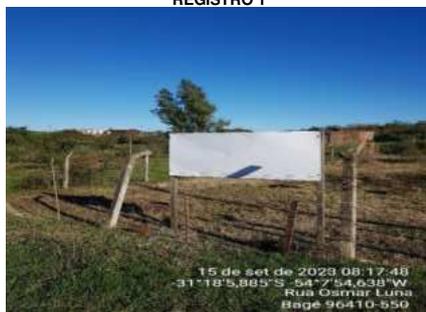
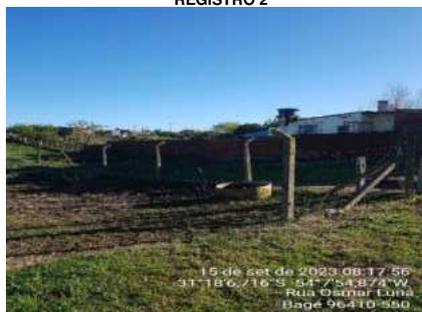
NC	CÓDIGO DA NC	UNIDADE	TSC - Vila Brum
296	5.3	CONSTATAÇÃO	Ausência de placa de identificação (placa apagada).
GRUPO	PRAZO	NÃO CONFORMIDADE	Inexistência de placa de identificação da área.
2	26/09/2024	OBSERVAÇÃO	TRANSFERIDA da NC-265 do TNC 253/2022 (prazo definido no PMP 253/2022)

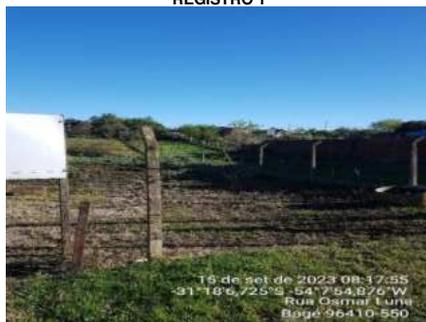
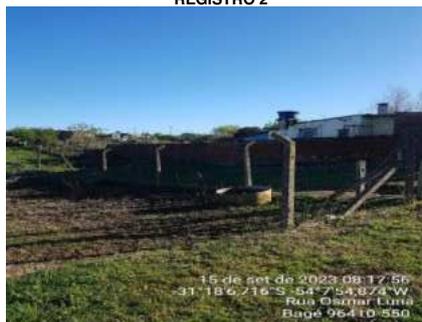
NC	CÓDIGO DA NC	UNIDADE	TSC - Vila Brum
297	5.4	CONSTATAÇÃO	O tipo de cercamento não impede a entrada de pessoas não autorizadas.
GRUPO	PRAZO	NÃO CONFORMIDADE	Não isolar a área dando condição ao acesso de pessoas não-autorizadas e sem garantir bom estado de limpeza do local.
2	23/07/2024	OBSERVAÇÃO	TRANSFERIDA da NC-266 do TNC 253/2022 (prazo definido no PMP 253/2022)

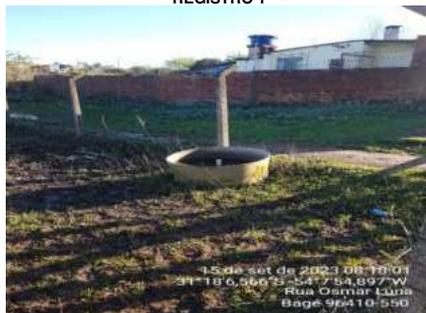
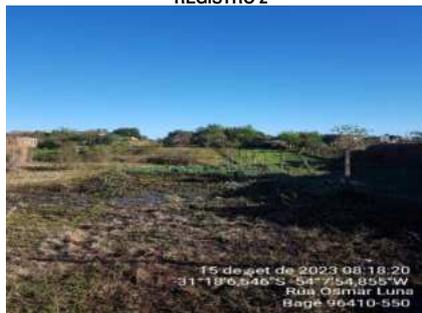
NC	CÓDIGO DA NC	UNIDADE	TSC - Vila Brum
298	5.19	CONSTATAÇÃO	Excesso de vegetação nas estruturas.
GRUPO	PRAZO	NÃO CONFORMIDADE	Falta de conservação e manutenção preventiva de unidade.
2	25/03/2024	OBSERVAÇÃO	TRANSFERIDA da NC-267 do TNC 254/2022 (prazo definido no PMP 253/2022)

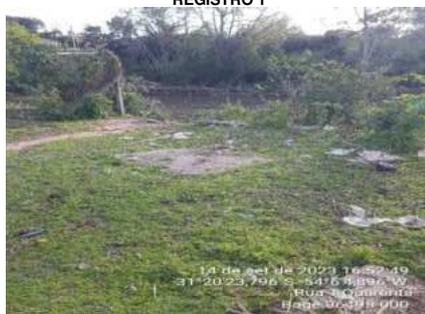
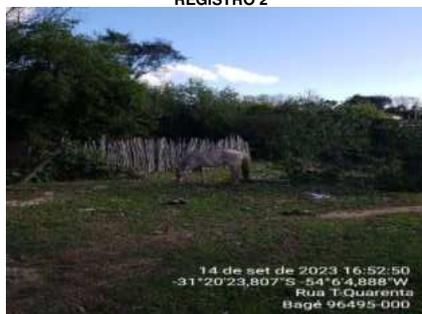
NC	CÓDIGO DA NC	UNIDADE	TSC - Passo do Onze 01
302	5.4	CONSTATAÇÃO	Ausência de cercamento no local.
GRUPO	PRAZO	NÃO CONFORMIDADE	Não isolar a área dando condição ao acesso de pessoas não-autorizadas e sem garantir bom estado de limpeza do local.
2	23/07/2024	OBSERVAÇÃO	TRANSFERIDA da NC-272 do TNC 253/2022 (prazo definido no PMP 253/2022)

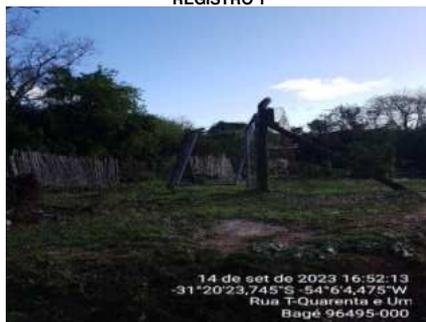
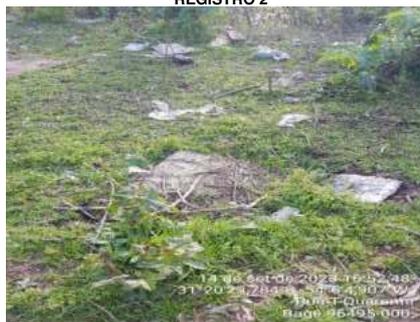
NC	CÓDIGO DA NC	UNIDADE	TSC - Passo do Onze 01
306	5.18	CONSTATAÇÃO	As estruturas estão abertas e danificadas.
GRUPO	PRAZO	NÃO CONFORMIDADE	Falta de conservação e manutenção preventiva de unidade.
2	25/03/2024	OBSERVAÇÃO	TRANSFERIDA da NC-277 do TNC 253/2022 (prazo definido no PMP 253/2022)

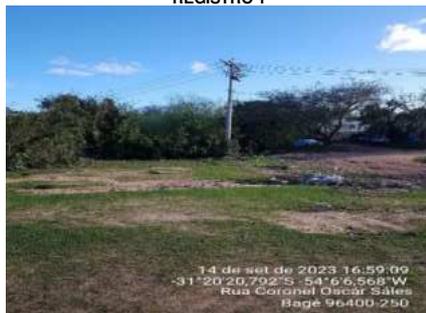
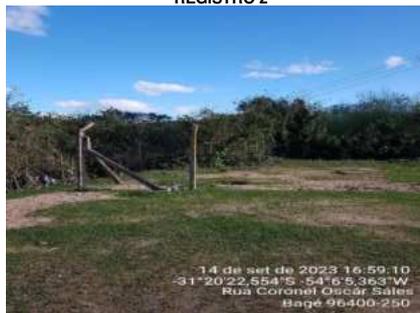
NC	CÓDIGO DA NC	UNIDADE	TSC - Passo do Onze 02
307	5.4	CONSTATAÇÃO	Ausência de cercamento no local.
GRUPO	PRAZO	NÃO CONFORMIDADE	Não isolar a área dando condição ao acesso de pessoas não-autorizadas e sem garantir bom estado de limpeza do local.
2	23/07/2024	OBSERVAÇÃO	TRANSFERIDA da NC-278 do TNC 254/2022 (prazo definido no PMP 253/2022)

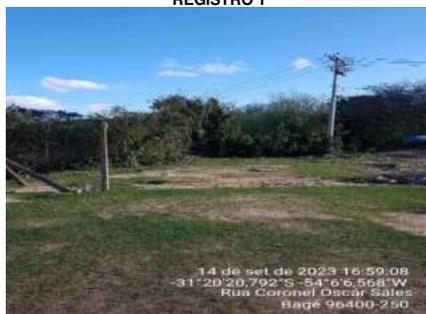
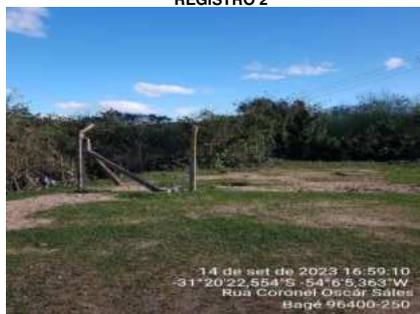
NC	CÓDIGO DA NC	UNIDADE	TSC - Passo do Onze 02
308	5.3	CONSTATAÇÃO	Ausência de placa de identificação.
GRUPO	PRAZO	NÃO CONFORMIDADE	Inexistência de placa de identificação da área.
2	26/09/2024	OBSERVAÇÃO	TRANSFERIDA da NC-279 do TNC 253/2022 (prazo definido no PMP 253/2022)

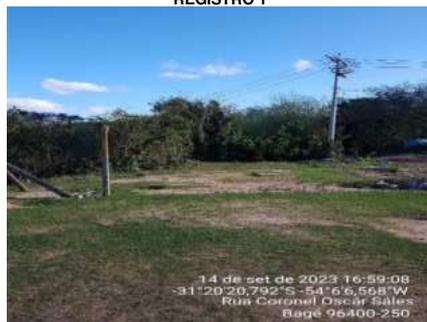
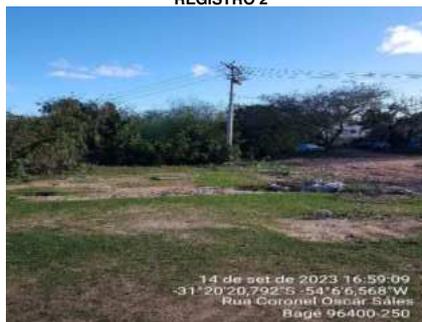
NC	CÓDIGO DA NC	UNIDADE	TSC - Passo do Onze 02
312	5.18	CONSTATAÇÃO	Presença de resíduos no local.
GRUPO	PRAZO	NÃO CONFORMIDADE	Falta de conservação e manutenção preventiva de unidade.
2	25/03/2024	OBSERVAÇÃO	TRANSFERIDA da NC-283 do TNC 253/2022 (prazo definido no PMP 253/2022)

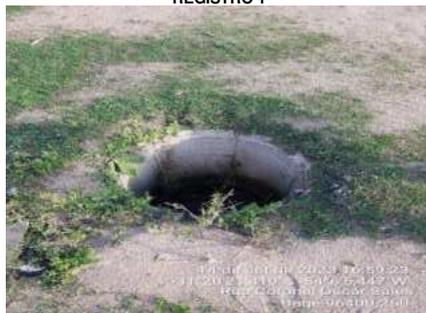
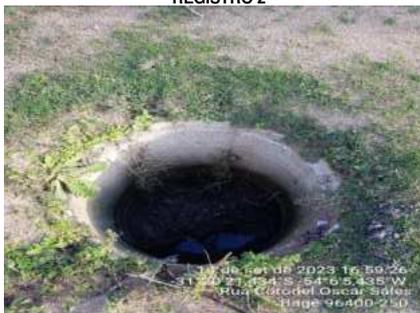
NC	CÓDIGO DA NC	UNIDADE	TSC - Passo do Onze 02
313	5.18	CONSTATAÇÃO	Estrutura destampada.
GRUPO	PRAZO	NÃO CONFORMIDADE	Falta de conservação e manutenção preventiva de unidade.
2	25/03/2024	OBSERVAÇÃO	TRANSFERIDA da NC-284 do TNC 254/2022 (prazo definido no PMP 253/2022)

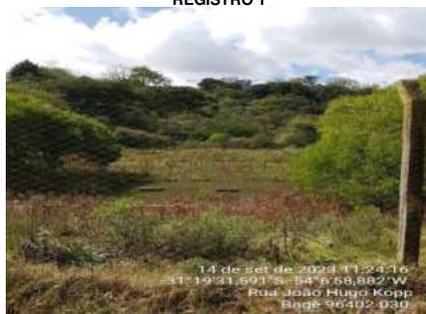
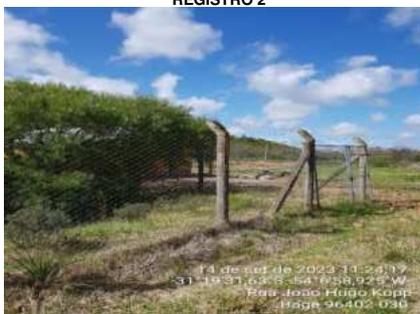
NC	CÓDIGO DA NC	UNIDADE	TSC - Vila Brasil
314	5.3	CONSTATAÇÃO	Ausência de placa de identificação.
GRUPO	PRAZO	NÃO CONFORMIDADE	Inexistência de placa de identificação da área.
2	26/09/2024	OBSERVAÇÃO	TRANSFERIDA da NC-285 do TNC 253/2022 (prazo definido no PMP 253/2022)

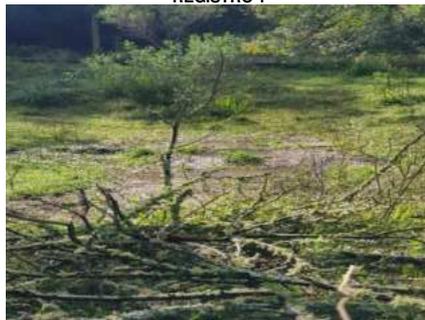
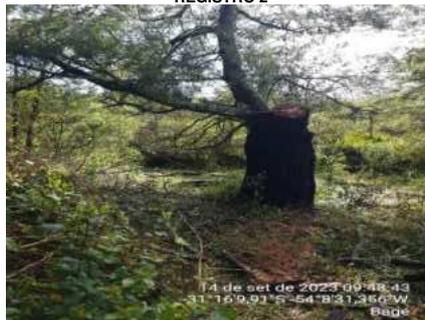
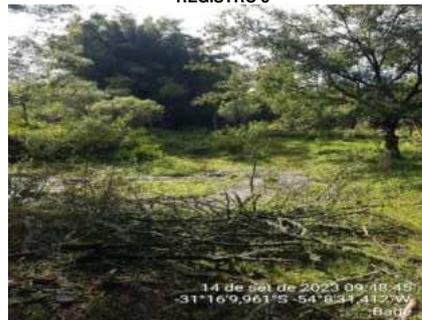
NC	CÓDIGO DA NC	UNIDADE	ETE São Domingos 01
318	5.18	CONSTATAÇÃO	Excesso de vegetação.
GRUPO	PRAZO	NÃO CONFORMIDADE	Falta de conservação e manutenção preventiva de unidade.
2	25/03/2024	OBSERVAÇÃO	TRANSFERIDA da NC-289 do TNC 253/2022 (prazo definido no PMP 253/2022)

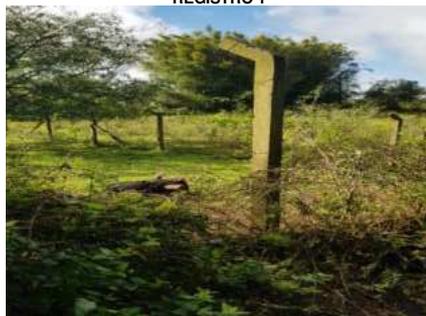
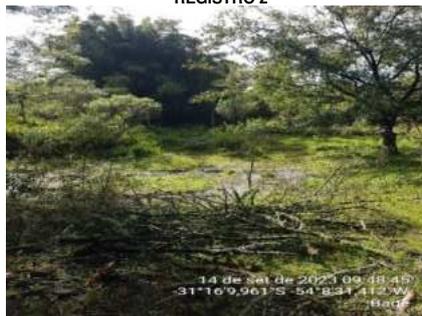
NC	CÓDIGO DA NC	UNIDADE	ETE São Domingos 01
319	5.4	CONSTATAÇÃO	Ausência de cercamento no local.
GRUPO	PRAZO	NÃO CONFORMIDADE	Não isolar a área dando condição ao acesso de pessoas não-autorizadas e sem garantir bom estado de limpeza do local.
2	23/07/2024	OBSERVAÇÃO	TRANSFERIDA da NC-290 do TNC 254/2022 (prazo definido no PMP 253/2022)

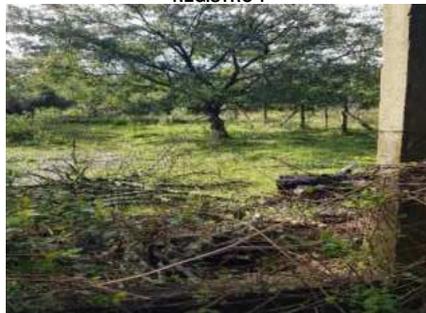
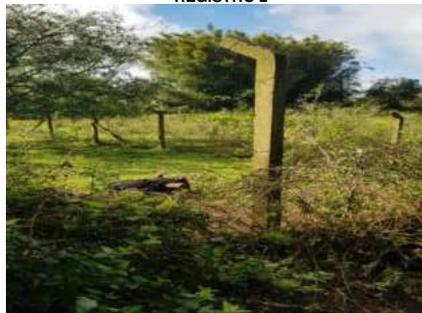
NC	CÓDIGO DA NC	UNIDADE	ETE São Domingos 01
320	5.3	CONSTATAÇÃO	Ausência de placa de identificação.
GRUPO	PRAZO	NÃO CONFORMIDADE	Inexistência de placa de identificação da área.
2	26/09/2024	OBSERVAÇÃO	TRANSFERIDA da NC-291 do TNC 253/2022 (prazo definido no PMP 253/2022)

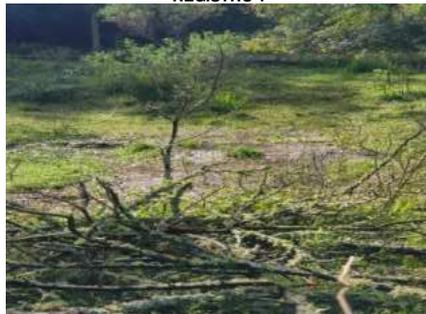
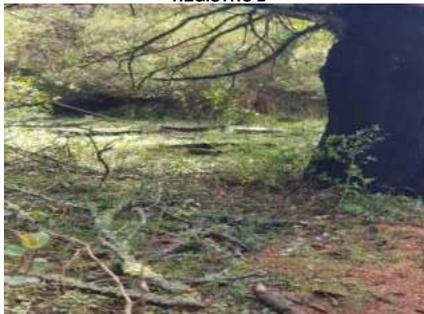
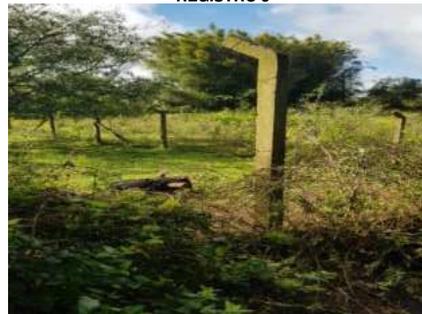
NC	CÓDIGO DA NC	UNIDADE	ETE São Domingos 01
325	5.4	CONSTATAÇÃO	As estruturas estavam abertas e danificadas.
GRUPO	PRAZO	NÃO CONFORMIDADE	Não isolar a área dando condição ao acesso de pessoas não-autorizadas e sem garantir bom estado de limpeza do local.
2	23/07/2024	OBSERVAÇÃO	TRANSFERIDA da NC-296 do TNC 254/2022 (prazo definido no PMP 253/2022)

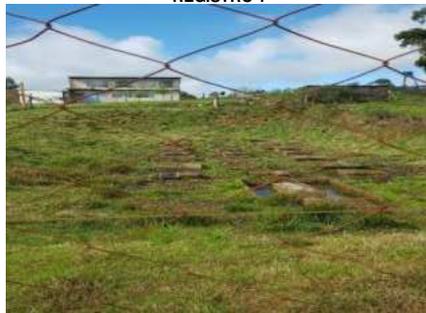
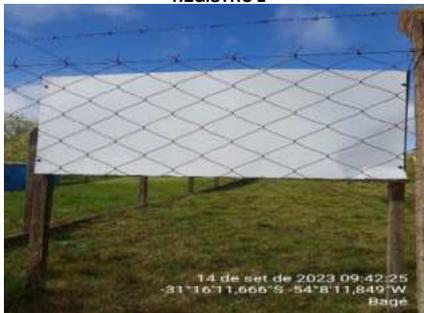
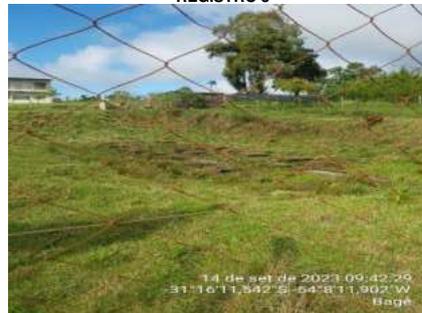
NC	CÓDIGO DA NC	UNIDADE	ETE São Domingos 02
326	5.3	CONSTATAÇÃO	Ausência de placa de identificação (placa apagada)
GRUPO	PRAZO	NÃO CONFORMIDADE	Inexistência de placa de identificação da área.
2	26/09/2024	OBSERVAÇÃO	TRANSFERIDA da NC-297 do TNC 253/2022 (prazo definido no PMP 253/2022)

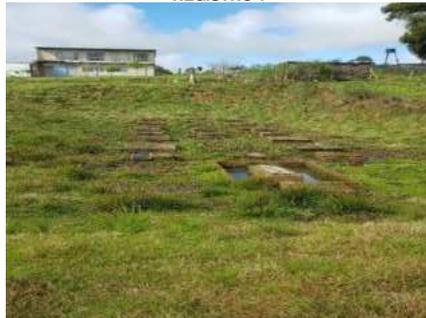
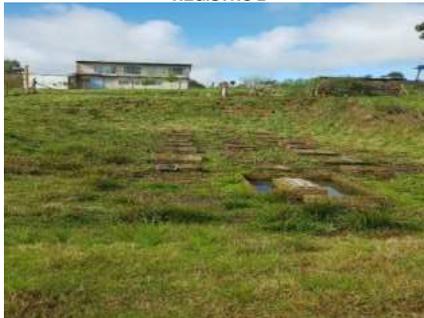
NC	CÓDIGO DA NC	UNIDADE	ETE São Domingos 02
327	5.19	CONSTATAÇÃO	As estruturas estavam abertas e danificadas.
GRUPO	PRAZO	NÃO CONFORMIDADE	Não isolar a área dando condição ao acesso de pessoas não-autorizadas e sem garantir bom estado de limpeza do local.
2	23/07/2024	OBSERVAÇÃO	TRANSFERIDA da NC-299 do TNC 253/2022 (prazo definido no PMP 253/2022)

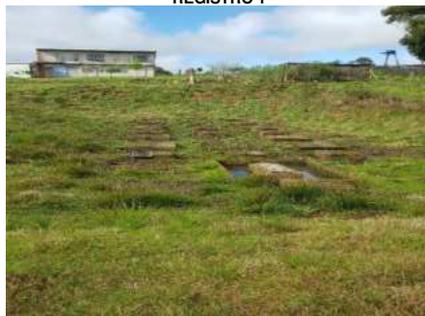
REGISTRO 1

NC	CÓDIGO DA NC	UNIDADE	ETE São Domingos 02
328	5.18	CONSTATAÇÃO	Excesso de vegetação. (Texto retificado)
GRUPO	PRAZO	NÃO CONFORMIDADE	Falta de conservação e manutenção preventiva de unidade. (Texto retificado)
2	26/09/2024	OBSERVAÇÃO	TRANSFERIDA da NC-300 do TNC 254/2022 (prazo definido no PMP 253/2022)
