**REGULAÇÃO
RELATÓRIO TÉCNICO DE FISCALIZAÇÃO N. 242-P/2023 – RTF****Fiscalização nos Sistemas de
Abastecimento de Água e Esgotamento
Sanitário de Ivoti/RS.****1. CONSIDERAÇÕES PRELIMINARES**

Nos dias 24 e 25 de outubro de 2023, realizou-se fiscalização dos Sistemas de Abastecimento de Água e de Esgotamento Sanitário da autarquia municipal denominada Água de Ivoti, localizada no município de Ivoti. Os trabalhos de fiscalização e regulação dos municípios consorciados à Agesan-RS são amparados, principalmente, nas referências legais e normativas apresentadas no quadro 1.

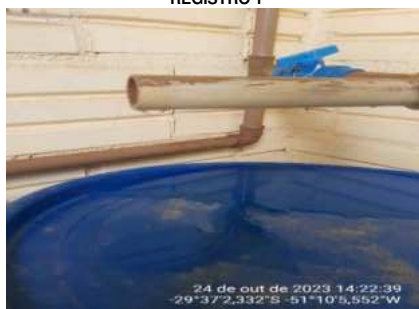
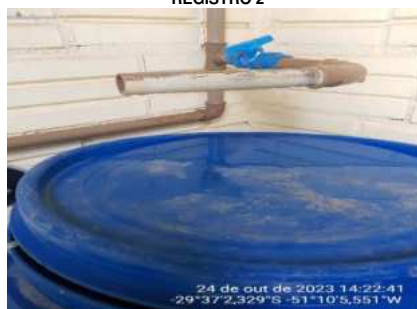
NC	CÓDIGO DA NC	UNIDADE	Poço CSB-14
5	1.6	CONSTATAÇÃO	Vazamento no registro do sistema de desinfecção
GRUPO	PRAZO	NÃO CONFORMIDADE	Perda de água e/ou não executar redução de perdas.
2	365 dias	OBSERVAÇÃO	-

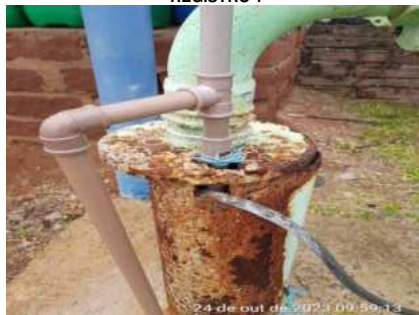
NC	CÓDIGO DA NC	UNIDADE	Poço CSB-15
6	1.9	CONSTATAÇÃO	Tubulação do poço está enferrujada
GRUPO	PRAZO	NÃO CONFORMIDADE	Falta de conservação e manutenção preventiva de unidade.
2	365 dias	OBSERVAÇÃO	-

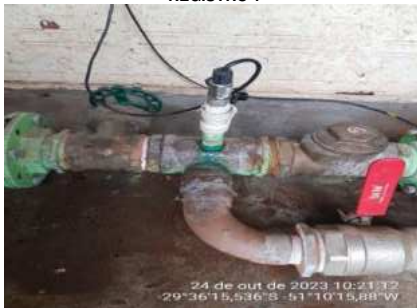
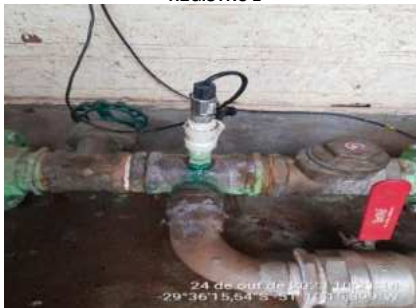
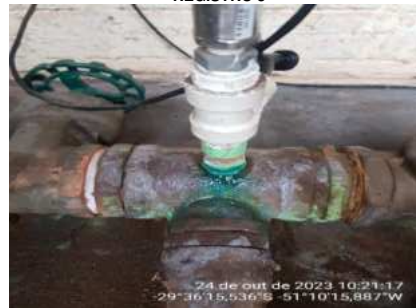
NC	CÓDIGO DA NC	UNIDADE	Poço CSB-18
7	1.6	CONSTATAÇÃO	Vazamento no acesso do sistema de pitometria
GRUPO	PRAZO	NÃO CONFORMIDADE	Perda de água e/ou não executar redução de perdas.
2	365 dias	OBSERVAÇÃO	-

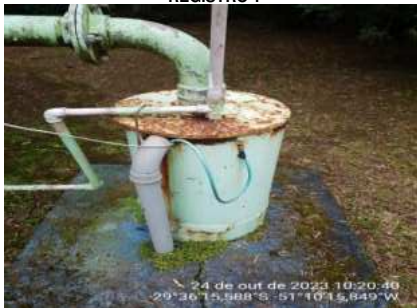
NC	CÓDIGO DA NC	UNIDADE	Poço CSB-18
8	1.9	CONSTATAÇÃO	Tubulação do poço está enferrujada
GRUPO	PRAZO	NÃO CONFORMIDADE	Falta de conservação e manutenção preventiva de unidade.
2	365 dias	OBSERVAÇÃO	-

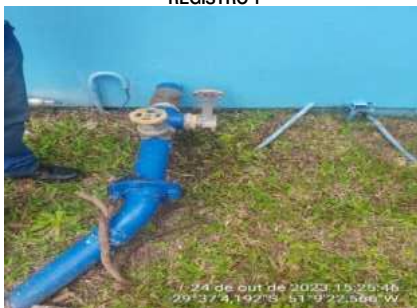
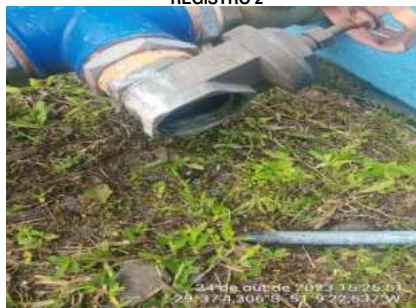
NC	CÓDIGO DA NC	UNIDADE	Poço CSB-51
10	1.6	CONSTATAÇÃO	Vazamento no expurgo do poço
GRUPO	PRAZO	NÃO CONFORMIDADE	Perda de água e/ou não executar redução de perdas.
2	365 dias	OBSERVAÇÃO	-

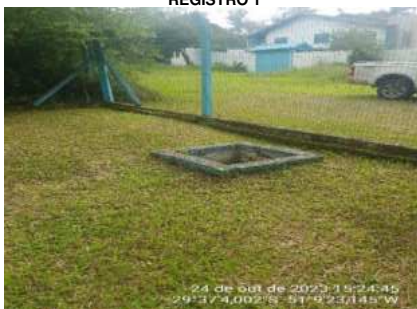
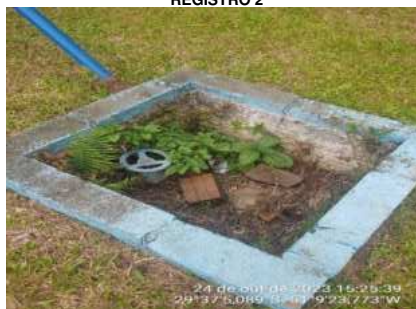
NC	CÓDIGO DA NC	UNIDADE	Poço CSB-51
11	1.8	CONSTATAÇÃO	Caixas sem proteção
GRUPO	PRAZO	NÃO CONFORMIDADE	Não proporcionar a segurança das edificações e dos operadores.
2	365 dias	OBSERVAÇÃO	-

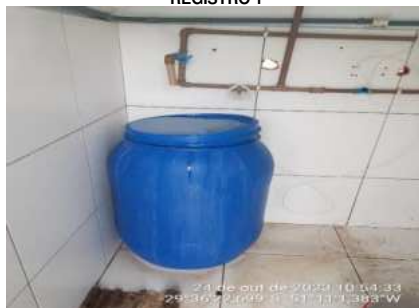
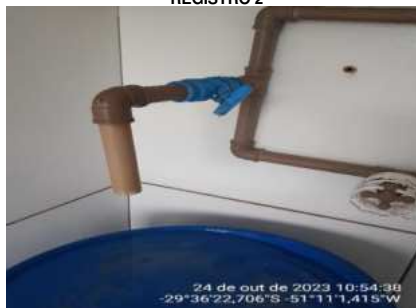
NC	CÓDIGO DA NC	UNIDADE	Poço CSB-55
13	1.6	CONSTATAÇÃO	Vazamento no sistema de desinfecção
GRUPO	PRAZO	NÃO CONFORMIDADE	Perda de água e/ou não executar redução de perdas.
2	365 dias	OBSERVAÇÃO	-

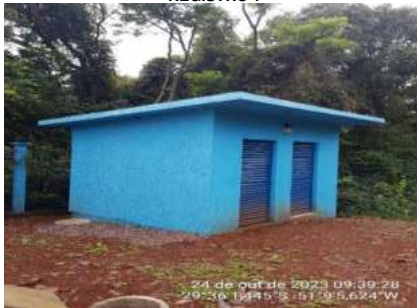
NC	CÓDIGO DA NC	UNIDADE	Poço CSB-60
19	1.2	CONSTATAÇÃO	Unidade sem identificação
GRUPO	PRAZO	NÃO CONFORMIDADE	Inexistência de placa de identificação da área da captação.
2	365 dias	OBSERVAÇÃO

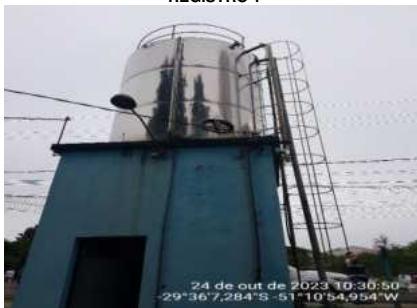
NC	CÓDIGO DA NC	UNIDADE	EAT Bicicross
20	2.1	CONSTATAÇÃO	Unidade sem identificação
GRUPO	PRAZO	NÃO CONFORMIDADE	Inexistência de placa de identificação da área da EBA
2	365 dias	OBSERVAÇÃO	-

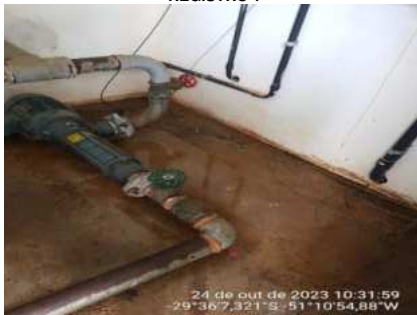
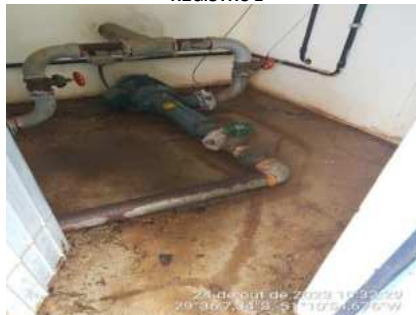
NC	CÓDIGO DA NC	UNIDADE	EAT Bicicross
21	2.5	CONSTATAÇÃO	Água acumulada na unidade
GRUPO	PRAZO	NÃO CONFORMIDADE	Drenagem da estrutura inadequada.
2	365 dias	OBSERVAÇÃO	-

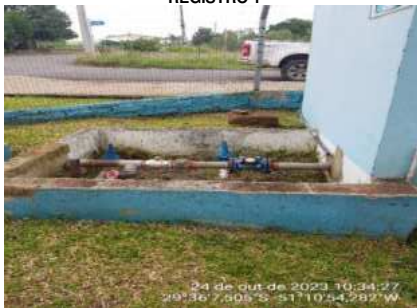
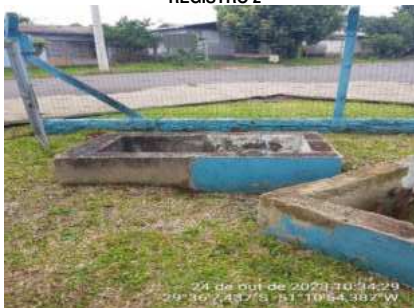
NC	CÓDIGO DA NC	UNIDADE	EAT Bicicross
22	2.7	CONSTATAÇÃO	Caixa sem proteção
GRUPO	PRAZO	NÃO CONFORMIDADE	Não proporcionar a segurança das edificações e dos operadores.
2	365 dias	OBSERVAÇÃO

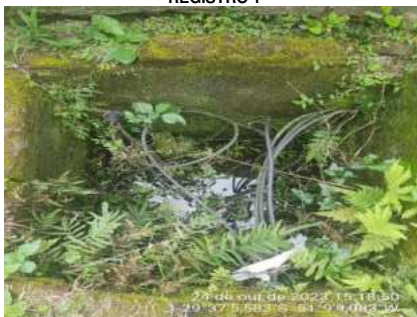
NC	CÓDIGO DA NC	UNIDADE	EAT 4º Recalque
24	2.7	CONSTATAÇÃO	Vegetação na caixa
GRUPO	PRAZO	NÃO CONFORMIDADE	Falta de conservação e manutenção preventiva de unidade.
2	365 dias	OBSERVAÇÃO

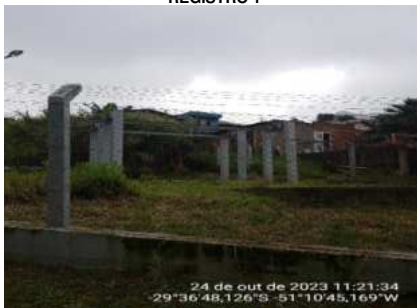
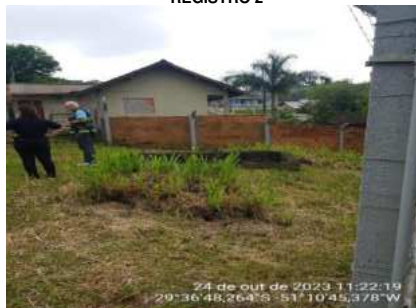
NC	CÓDIGO DA NC	UNIDADE	EBE
25	4.7	CONSTATAÇÃO	Unidade sem identificação
GRUPO	PRAZO	NÃO CONFORMIDADE	Inexistência de placa de identificação da área da EBE.
2	365 dias	OBSERVAÇÃO

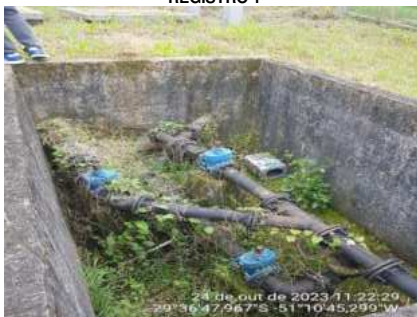
NC	CÓDIGO DA NC	UNIDADE	EBE
27	4.7	CONSTATAÇÃO	Caixa sem proteção
GRUPO	PRAZO	NÃO CONFORMIDADE	Não proporcionar a segurança das edificações e dos operadores.
2	365 dias	OBSERVAÇÃO

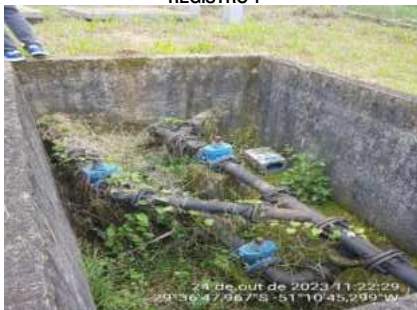
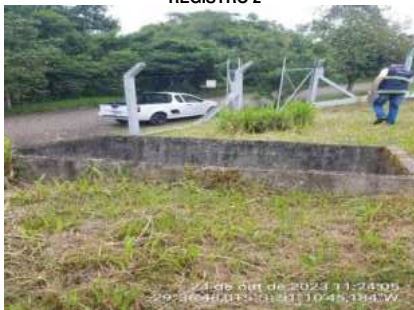
NC	CÓDIGO DA NC	UNIDADE	ETE Carolina
31	5.18	CONSTATAÇÃO	Caixas sem proteção
GRUPO	PRAZO	NÃO CONFORMIDADE	Não proporcionar a segurança das edificações e dos operadores.
2	365 dias	OBSERVAÇÃO

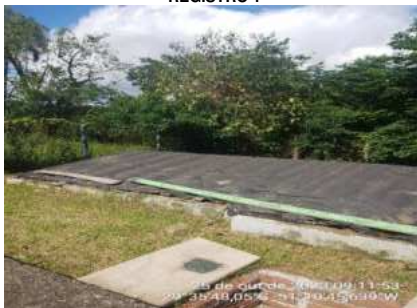
NC	CÓDIGO DA NC	UNIDADE	ETE Vivalar
32	5.3	CONSTATAÇÃO	Unidade sem identificação
GRUPO	PRAZO	NÃO CONFORMIDADE	Inexistência de placa de identificação da área da ETE
2	365 dias	OBSERVAÇÃO

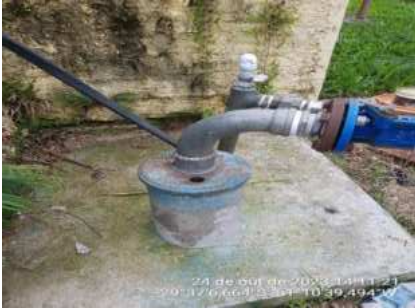
NC	CÓDIGO DA NC	UNIDADE	Captação - CSB 41
61	1.9	CONSTATAÇÃO	As aberturas na estrutura do poço estavam sem as tampas.
GRUPO	PRAZO	NÃO CONFORMIDADE	Falta de conservação e manutenção preventiva da unidade.
2	365 dias	OBSERVAÇÃO	TRANSFERIDA da NC-09 do TNC 152/2022

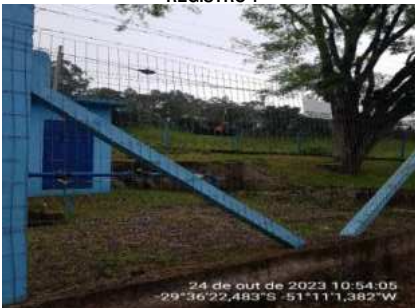
NC	CÓDIGO DA NC	UNIDADE	Captação - CSB 55
62	1.1	CONSTATAÇÃO	A captação estava sem placa de identificação.
GRUPO	PRAZO	NÃO CONFORMIDADE	Inexistência de placa de identificação na área de captação.
2	365 dias	OBSERVAÇÃO	TRANSFERIDA da NC-13 do TNC 152/2022

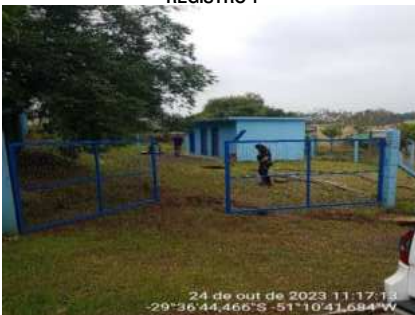
NC	CÓDIGO DA NC	UNIDADE	Captação - CSB 56
63	1.1	CONSTATAÇÃO	A captação estava sem placa de identificação.
GRUPO	PRAZO	NÃO CONFORMIDADE	Inexistência de placa de identificação na área de captação.
2	365 dias	OBSERVAÇÃO	TRANSFERIDA da NC-14 do TNC 152/2022

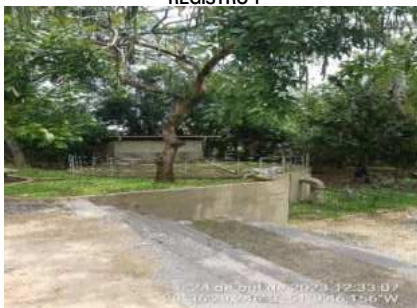
NC	CÓDIGO DA NC	UNIDADE	EBA - 2º Recalque
64	2.1	CONSTATAÇÃO	A estação elevatória de água tratada estava sem placa de identificação.
GRUPO	PRAZO	NÃO CONFORMIDADE	Inexistência de placa de identificação na área da EBA.
2	365 dias	OBSERVAÇÃO	TRANSFERIDA da NC-16 do TNC 152/2022

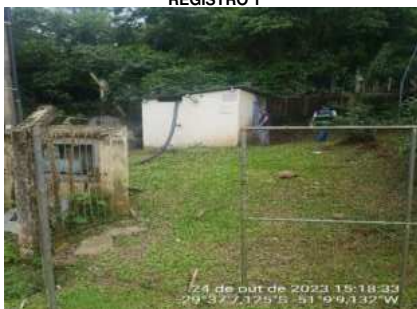
NC	CÓDIGO DA NC	UNIDADE	EBA - 4º Recalque
65	2.1	CONSTATAÇÃO	A estação elevatória de água tratada estava sem placa de identificação.
GRUPO	PRAZO	NÃO CONFORMIDADE	Inexistência de placa de identificação na área da EBA.
2	365 dias	OBSERVAÇÃO	TRANSFERIDA da NC-17 do TNC 152/2022

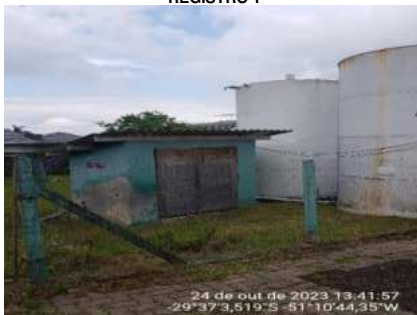
NC	CÓDIGO DA NC	UNIDADE	EBA - Recalque 41
66	2.1	CONSTATAÇÃO	A estação elevatória de água tratada estava sem placa de identificação.
GRUPO	PRAZO	NÃO CONFORMIDADE	Inexistência de placa de identificação na área da EBA.
2	365 dias	OBSERVAÇÃO	TRANSFERIDA da NC-19 do TNC 152/2022

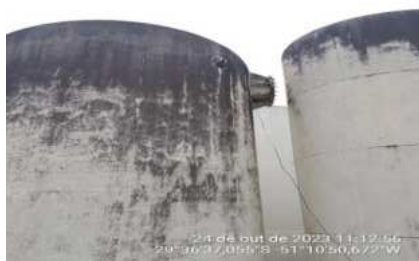
NC	CÓDIGO DA NC	UNIDADE	R6 (Dois Irmãos)
67	1.2	CONSTATAÇÃO	Os reservatórios não possuem cercamento.
GRUPO	PRAZO	NÃO CONFORMIDADE	Não isolar a área dando condição ao acesso de pessoas não-autorizadas e sem garantir bom estado de limpeza do local.
2	365 dias	OBSERVAÇÃO	TRANSFERIDA da NC-27 do TNC 152/2022

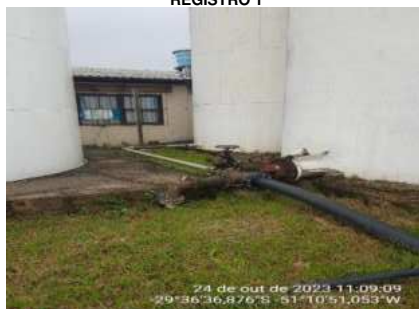
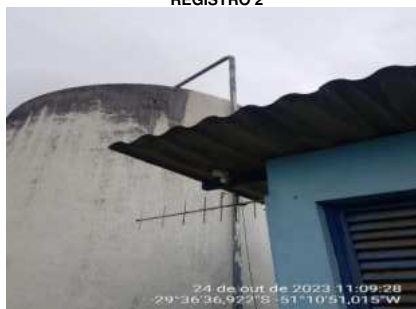
NC	CÓDIGO DA NC	UNIDADE	R6 (Dois Irmãos)
68	6.1	CONSTATAÇÃO	O reservatório não possuía nenhum tipo de identificação.
GRUPO	PRAZO	NÃO CONFORMIDADE	Inexistência de placa de identificação do reservatório.
2	365 dias	OBSERVAÇÃO	TRANSFERIDA da NC-28 do TNC 152/2022

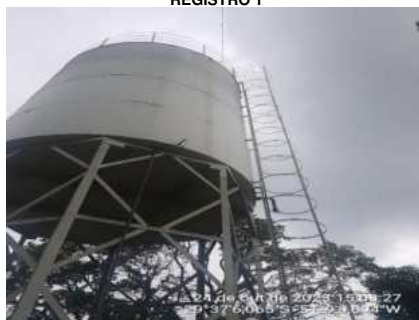
NC	CÓDIGO DA NC	UNIDADE	R8 (Colina Verde)
69	6.1	CONSTATAÇÃO	O reservatório não possuía nenhum tipo de identificação.
GRUPO	PRAZO	NÃO CONFORMIDADE	Inexistência de placa de identificação do reservatório.
2	365 dias	OBSERVAÇÃO	TRANSFERIDA da NC-29 do TNC 152/2022

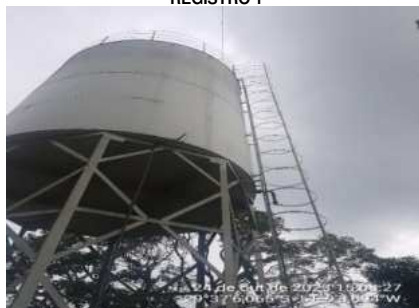
NC	CÓDIGO DA NC	UNIDADE	R8 (Colina Verde)
70	1.2	CONSTATAÇÃO	Os reservatórios não possuem cercamento.
GRUPO	PRAZO	NÃO CONFORMIDADE	Não isolar a área dando condição ao acesso de pessoas não-autorizadas e sem garantir bom estado de limpeza do local.
2	365 dias	OBSERVAÇÃO	TRANSFERIDA da NC-30 do TNC 152/2022

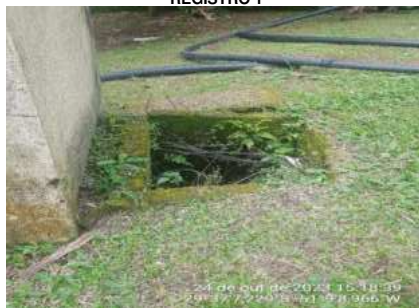
NC	CÓDIGO DA NC	UNIDADE	R9 (4º Recalque)
73	6.11	CONSTATAÇÃO	Ausência de grelhas nas câmaras de manobra e presença de fiação no interior dessas.
GRUPO	PRAZO	NÃO CONFORMIDADE	Não proporcionar a segurança das edificações e dos operadores
2	365 dias	OBSERVAÇÃO	TRANSFERIDA da NC-33 do TNC 152/2022

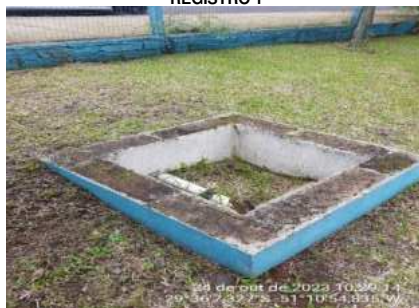
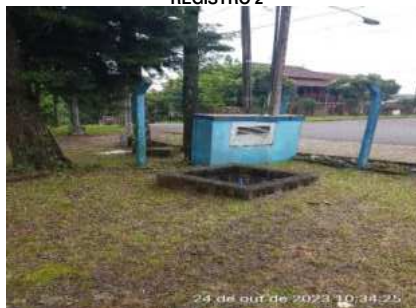
NC	CÓDIGO DA NC	UNIDADE	R11 (Recalque 41)
76	6.11	CONSTATAÇÃO	Ausência de grelhas nas câmaras de manobra e presença de fiação no interior dessas.
GRUPO	PRAZO	NÃO CONFORMIDADE	Não proporcionar a segurança das edificações e dos operadores
2	365 dias	OBSERVAÇÃO	TRANSFERIDA da NC-37 do TNC 152/2022

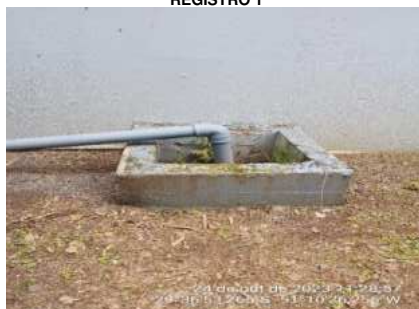
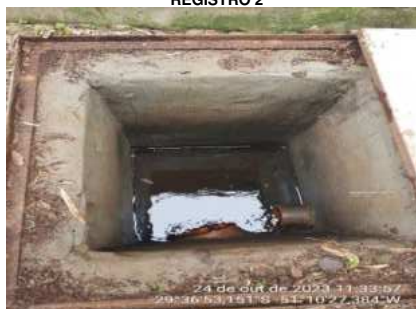
NC	CÓDIGO DA NC	UNIDADE	ETE CAROLINA
77	5.18	CONSTATAÇÃO	Ausência de grelhas nas câmaras de manobra e tampa danificada.
GRUPO	PRAZO	NÃO CONFORMIDADE	Não proporcionar a segurança das edificações e dos operadores
2	365 dias	OBSERVAÇÃO	TRANSFERIDA da NC-38 do TNC 152/2022

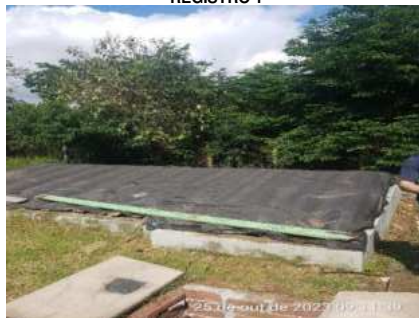
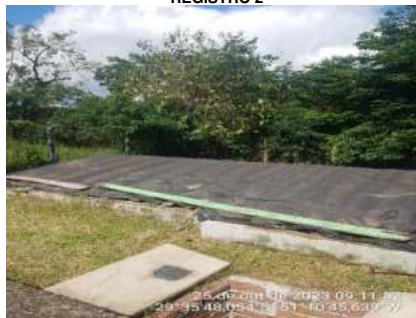
NC	CÓDIGO DA NC	UNIDADE	ETE VIVALAR
78	5.1	CONSTATAÇÃO	A estrutura de cobertura do tratamento da ETE não proporciona uma vedação adequada ca
GRUPO	PRAZO	NÃO CONFORMIDADE	Não proporcionar a segurança das edificações e dos operadores
2	365 dias	OBSERVAÇÃO	TRANSFERIDA da NC-40 do TNC 152/2022

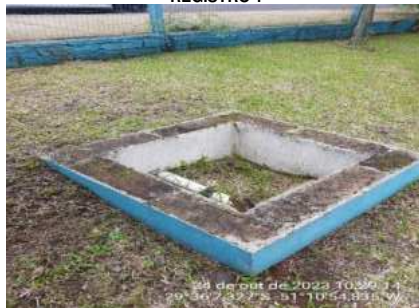
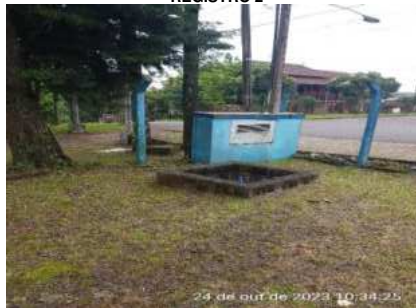
NC	CÓDIGO DA NC	UNIDADE	TANQUE SÉPTICO COLINAS
79	5.1	CONSTATAÇÃO	Não foi enviada a Licença de Operação da ETE.
GRUPO	PRAZO	NÃO CONFORMIDADE	ETE não possui licença de operação ou possui licença de operação vencida.
2	180 dias	OBSERVAÇÃO	TRANSFERIDA da NC-41 do TNC 152/2022

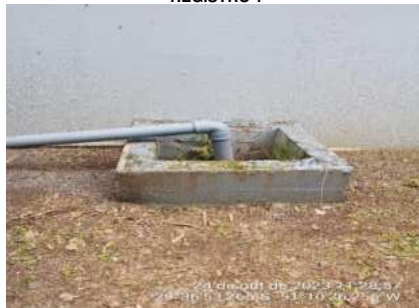
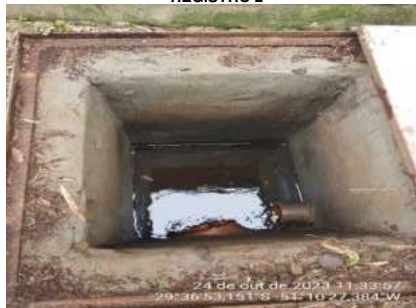
NC	CÓDIGO DA NC	UNIDADE	TANQUE SÉPTICO COLINAS
80	5.1	CONSTATAÇÃO	A ETE não possuía nenhum tipo de identificação.
GRUPO	PRAZO	NÃO CONFORMIDADE	Inexistência de placa de identificação do reservatório.
2	180 dias	OBSERVAÇÃO	TRANSFERIDA da NC-42 do TNC 152/2022
