**REGULAÇÃO
RELATÓRIO TÉCNICO DE FISCALIZAÇÃO N. 248-P/2023 – RTF****Fiscalização nos Sistema de
Abastecimento de Água e Sistema de
Esgotamento Sanitário de Novo
Hamburgo/RS.****1. CONSIDERAÇÕES PRELIMINARES**

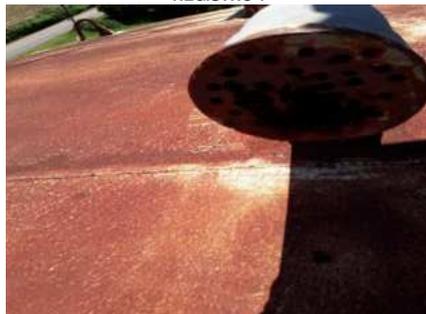
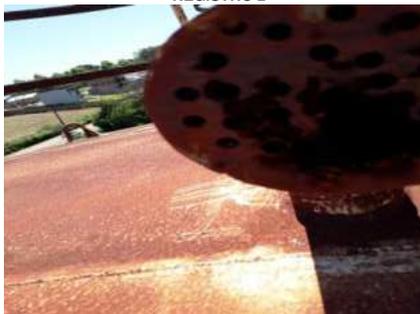
NC	CÓDIGO DA NC	UNIDADE	R-023
46	6.5	CONSTATAÇÃO	Sistema de ventilação com furo
GRUPO	PRAZO	NÃO CONFORMIDADE	Ausência de tubulação de ventilação protegidas com tela e com cobertura que impeça a entrada de água de chuva e limite a entrada de poeira.
2	90 dias	OBSERVAÇÃO

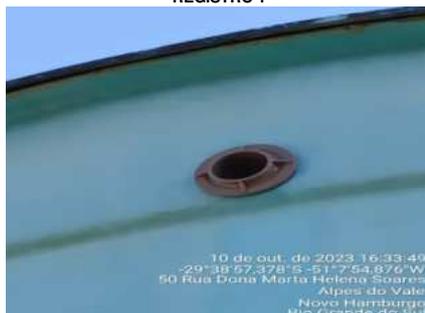
NC	CÓDIGO DA NC	UNIDADE	R-025
49	6.5	CONSTATAÇÃO	Suspiro sem tela de proteção
GRUPO	PRAZO	NÃO CONFORMIDADE	Ausência de tubulação de ventilação protegidas com tela e com cobertura que impeça a entrada de água de chuva e limite a entrada de poeira.
2	90 dias	OBSERVAÇÃO

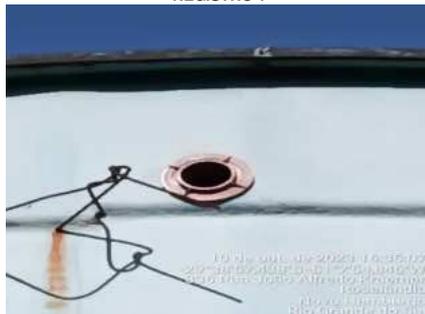
NC	CÓDIGO DA NC	UNIDADE	R-026
52	6.5	CONSTATAÇÃO	Suspiro sem tela de proteção
GRUPO	PRAZO	NÃO CONFORMIDADE	Ausência de tubulação de ventilação protegidas com tela e com cobertura que impeça a entrada de água de chuva e limite a entrada de poeira.
2	90 dias	OBSERVAÇÃO

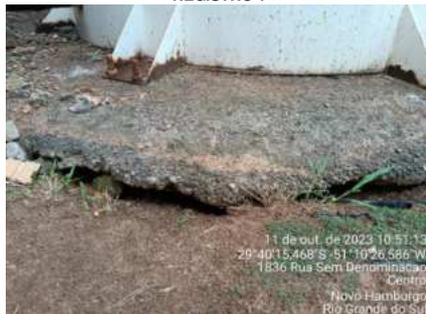
NC	CÓDIGO DA NC	UNIDADE	R-028
58	6.11	CONSTATAÇÃO	Erosão sob o radier do reservatório
GRUPO	PRAZO	NÃO CONFORMIDADE	Falta de conservação e manutenção preventiva de unidade.
2	180 dias	OBSERVAÇÃO
