REGULAÇÃO
RELATÓRIO TÉCNICO DE FISCALIZAÇÃO N. 250-P/2023 – RTF**Fiscalização no Sistema de Abastecimento
de Água de Portão/RS.****1. CONSIDERAÇÕES PRELIMINARES**

No dia 01 de novembro de 2023, realizou-se fiscalização no Sistema de Abastecimento de Água da CORSAN no município de Portão, para verificar o serviço prestado pela companhia de saneamento. Os trabalhos de fiscalização e regulação dos municípios consorciados à AGESAN-RS são amparados, principalmente, nas referências legais e normativas apresentadas no quadro 1.

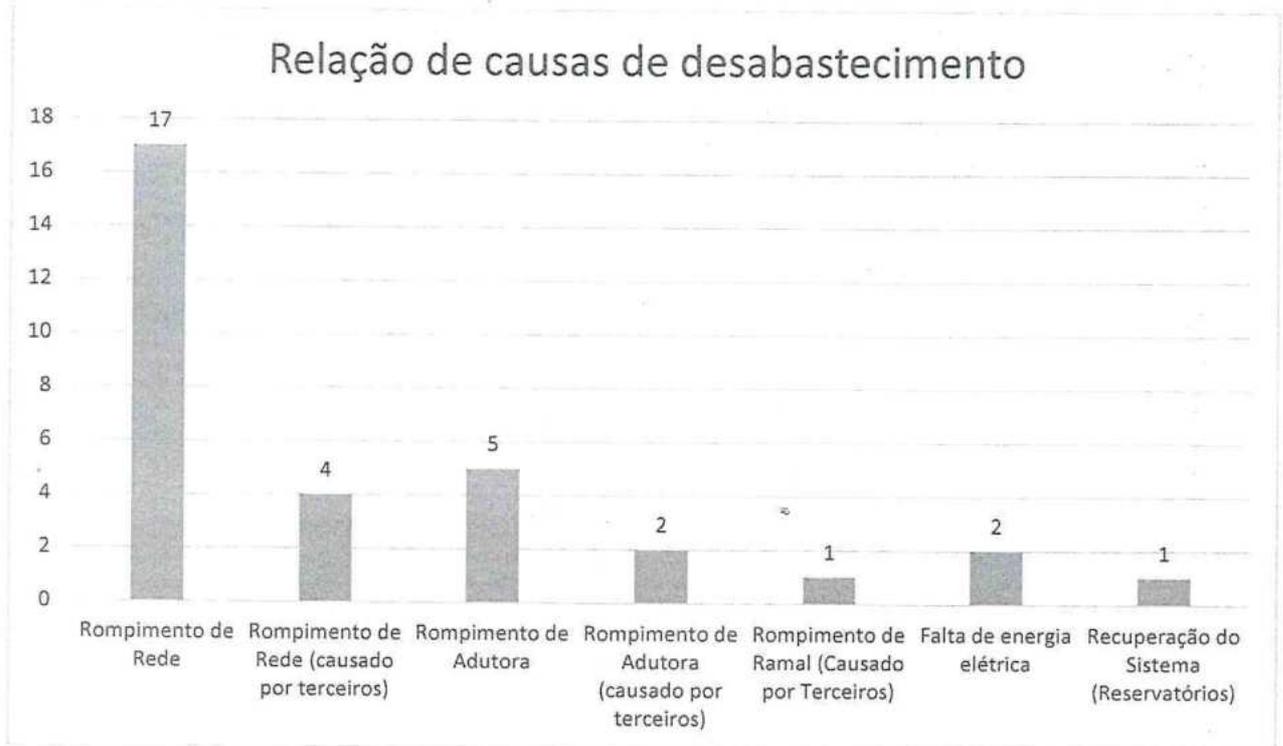
4.3.2 Estatística das causas das falhas operacionais registradas em cada sistema de abastecimento de água, nos últimos 24 meses.

PORTAO	26/07/2023	DOS IPES - Rede de Água	Rompimento de Rede (Causado por Terceiros)	35
PORTAO	31/07/2023	CURUMIM - Rede de Água	Rompimento de Rede	50
PORTAO	31/07/2023	MORRETINHOS - Rede de Água	Rompimento de Rede (Causado por Terceiros)	500
PORTAO	12/09/2023	LUIZ ADELMO WINCK - Rede de Água	Rompimento de Rede	500
PORTAO	23/09/2023	- Booster	Falta de Energia Elétrica	50
