REGULAÇÃO RELATÓRIO TÉCNICO DE FISCALIZAÇÃO N. 253-P/2023 – RTF

Fiscalização no Sistema de Abastecimento de Água e de Esgotamento Sanitário de Caxias do Sul/RS.

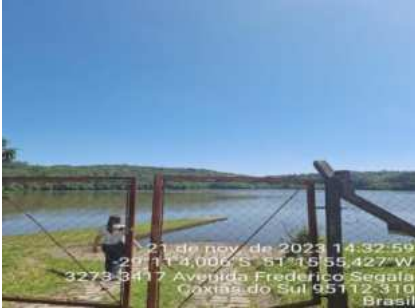
REGISTRO 1

NC	CÓDIGO DA NC	UNIDADE	Represa de Samuara - Captação superficial
1	1.1	CONSTATAÇÃO	Unidade sem identificação.
GRUPO	PRAZO	NÃO CONFORMIDADE	Inexistência de placa de identificação da área.
2	365 dias	OBSERVAÇÃO	-

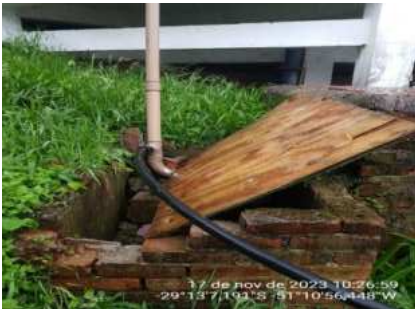
REGISTRO 1

NC	CÓDIGO DA NC	UNIDADE	Reservatório Vila Lobos II
2	6.11	CONSTATAÇÃO	Caixa com tampa improvisada
GRUPO	PRAZO	NÃO CONFORMIDADE	Não proporcionar a segurança das edificações e dos operadores.
2	365 dias	OBSERVAÇÃO	-

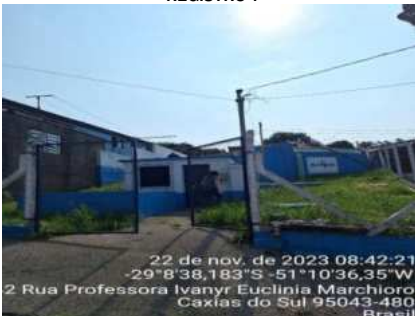
REGISTRO 1

NC	CÓDIGO DA NC	UNIDADE	EBAT - Fátima I
3	2.1	CONSTATAÇÃO	Unidade sem identificação.
GRUPO	PRAZO	NÃO CONFORMIDADE	Inexistência de placa de identificação da área da EBA.
2	365 dias	OBSERVAÇÃO	-

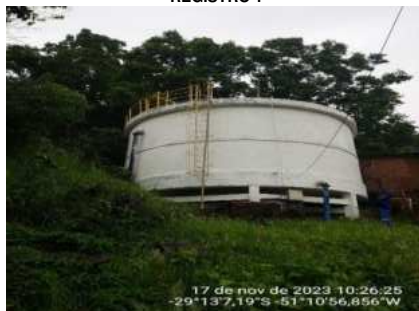
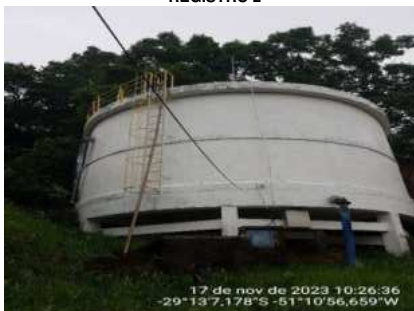
NC	CÓDIGO DA NC	UNIDADE	Reservatório Vila Lobos II (apoiado)
4	6.1	CONSTATAÇÃO	Unidade sem identificação.
GRUPO	PRAZO	NÃO CONFORMIDADE	Inexistência de placa de identificação do reservatório.
2	365 dias	OBSERVAÇÃO

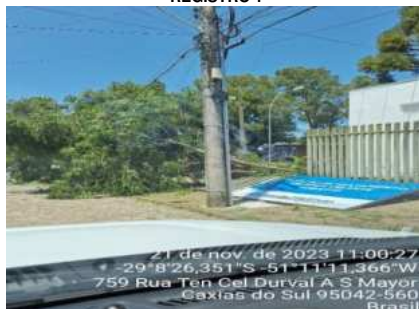
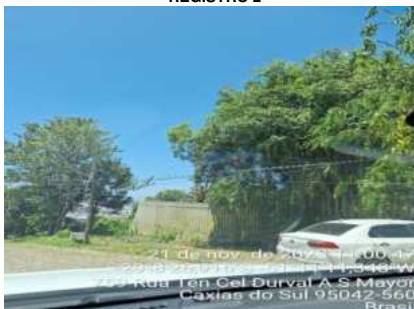
NC	CÓDIGO DA NC	UNIDADE	ETA - Celeste Gobatto
5	3.1	CONSTATAÇÃO	Placa de identificação danificada
GRUPO	PRAZO	NÃO CONFORMIDADE	Falta de conservação e manutenção preventiva de unidade.
2	365 dias	OBSERVAÇÃO	-

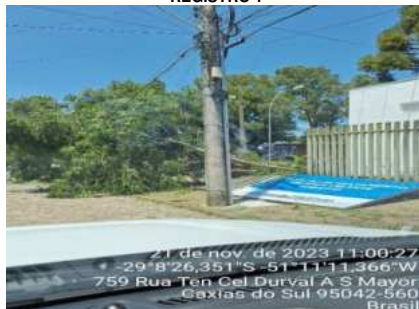
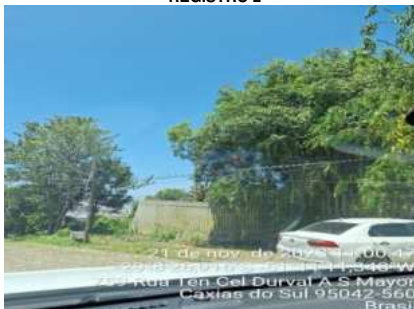
NC	CÓDIGO DA NC	UNIDADE	ETA - Celeste Gobatto
6	3.2	CONSTATAÇÃO	Cercamento danificado por queda de árvore
GRUPO	PRAZO	NÃO CONFORMIDADE	Falta de conservação e manutenção preventiva de unidade.
2	365 dias	OBSERVAÇÃO	-

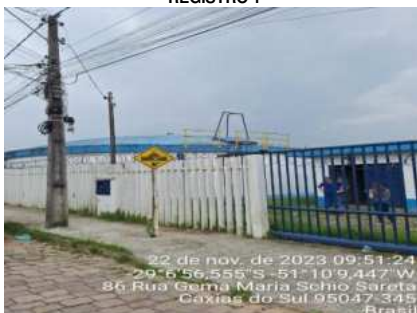
REGISTRO 1

NC	CÓDIGO DA NC	UNIDADE	EBA- Portal da Maestra
7	2.1	CONSTATAÇÃO	Unidade sem identificação.
GRUPO	PRAZO	NÃO CONFORMIDADE	Inexistência de placa de identificação da área da EBA.
2	365 dias	OBSERVAÇÃO	-

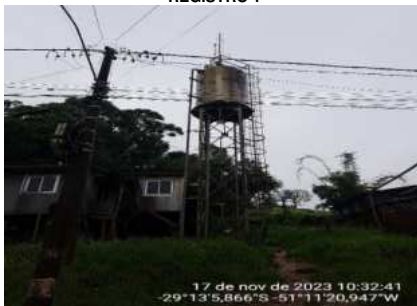
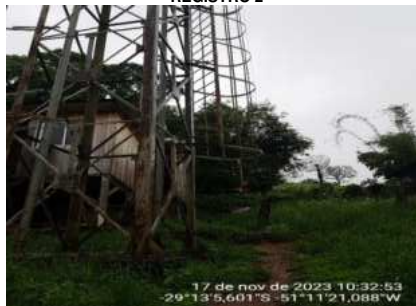
NC	CÓDIGO DA NC	UNIDADE	Reservatório Vila Lobos III
8	6.2	CONSTATAÇÃO	Unidade sem cercamento
GRUPO	PRAZO	NÃO CONFORMIDADE	Não isolar a área dando condição ao acesso de pessoas não-autorizadas e sem garantir bom estado de limpeza do local.
2	365 dias	OBSERVAÇÃO

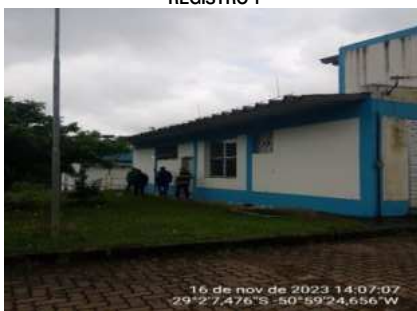
REGISTRO 1

NC	CÓDIGO DA NC	UNIDADE	EBA - Marrecas
9	2.1	CONSTATAÇÃO	Unidade sem identificação.
GRUPO	PRAZO	NÃO CONFORMIDADE	Inexistência de placa de identificação da área da EBA.
2	365 dias	OBSERVAÇÃO	-

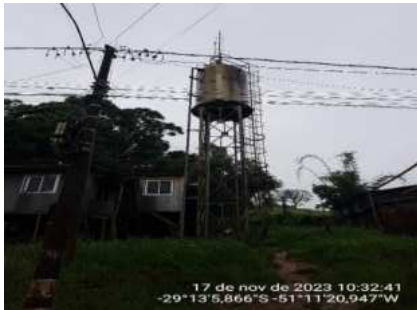
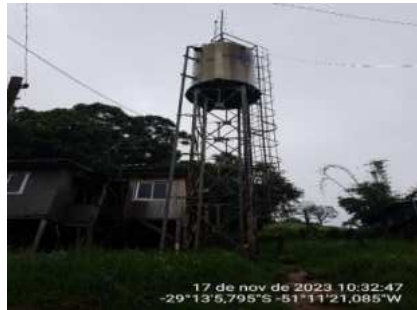
NC	CÓDIGO DA NC	UNIDADE	Reservatório Vila Lobos III
10	6.1	CONSTATAÇÃO	Unidade sem identificação.
GRUPO	PRAZO	NÃO CONFORMIDADE	Inexistência de placa de identificação do reservatório.
2	365 dias	OBSERVAÇÃO

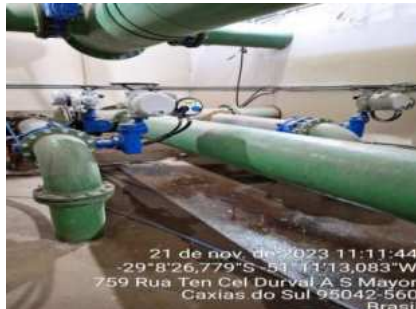
REGISTRO 2

NC	CÓDIGO DA NC	UNIDADE	ETA Celeste Gobatto
16	3.4	CONSTATAÇÃO	Vazamento na área de bombas
GRUPO	PRAZO	NÃO CONFORMIDADE	Perda de água e/ou não executar redução de perdas.
2	365 dias	OBSERVAÇÃO	-

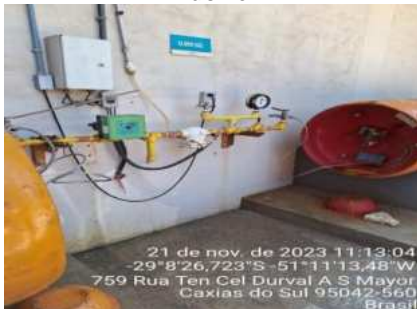
REGISTRO 1

NC	CÓDIGO DA NC	UNIDADE	ETA Celeste Gobatto
17	3.10	CONSTATAÇÃO	Constatado que o alarme de segurança no depósito de cloro não estava operante.
GRUPO	PRAZO	NÃO CONFORMIDADE	Inexistência de condições de segurança no depósito para armazenamento ou dosagem de cloro gás.
2	90 dias	OBSERVAÇÃO	-

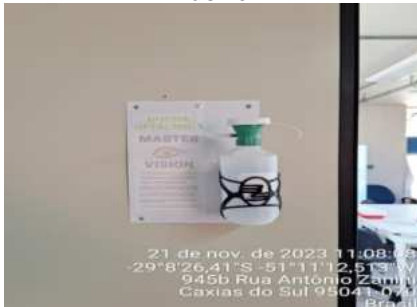
REGISTRO 1

NC	CÓDIGO DA NC	UNIDADE	ETA Celeste Gobatto
18	3.14	CONSTATAÇÃO	Inexistência de chuveiro de emergência.
GRUPO	PRAZO	NÃO CONFORMIDADE	Não proporcionar a segurança das edificações e dos operadores.
2	180 dias	OBSERVAÇÃO	-

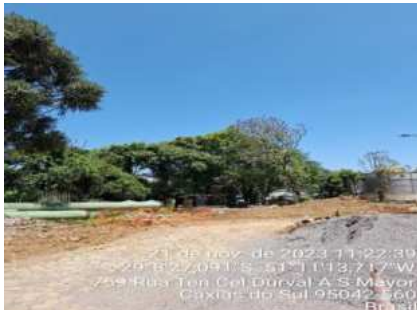
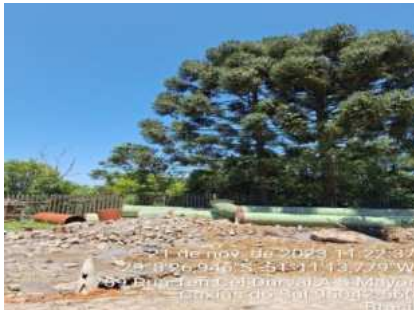
NC	CÓDIGO DA NC	UNIDADE	ETA Celeste Gobatto
19	3.20	CONSTATAÇÃO	Constatado resíduos da construção civil em torno da ETA.
GRUPO	PRAZO	NÃO CONFORMIDADE	Acúmulo de resíduos em local inapropriado e/ou armazenamento inadequado.
2	90 dias	OBSERVAÇÃO	-

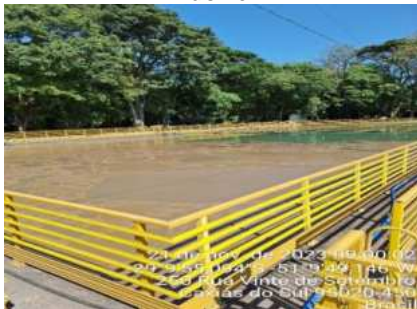
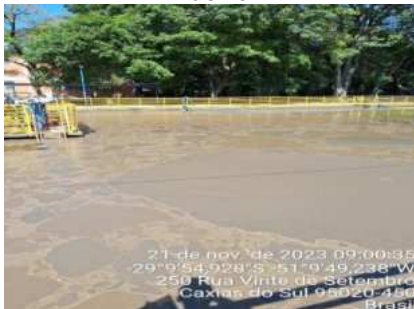
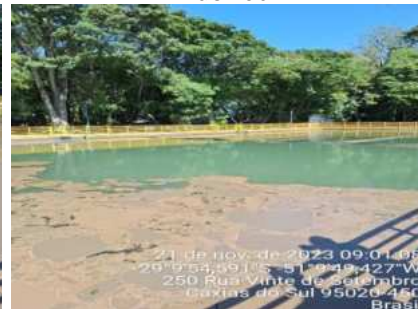
NC	CÓDIGO DA NC	UNIDADE	ETA Parque da Imprensa (Central)
20	3.7	CONSTATAÇÃO	Constatado flotação dos sólidos no decantador.
GRUPO	PRAZO	NÃO CONFORMIDADE	Falta de conservação e manutenção preventiva de unidade.
2	365 dias	OBSERVAÇÃO	-

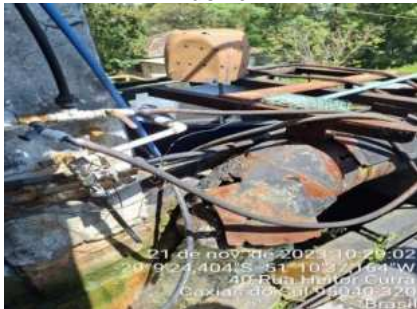
REGISTRO 1

NC	CÓDIGO DA NC	UNIDADE	ETA Borges de Medeiros
21	3.20	CONSTATAÇÃO	Má conservação da entrada de água bruta na ETA.
GRUPO	PRAZO	NÃO CONFORMIDADE	Falta de conservação e manutenção preventiva de unidade.
2	365 dias	OBSERVAÇÃO	-

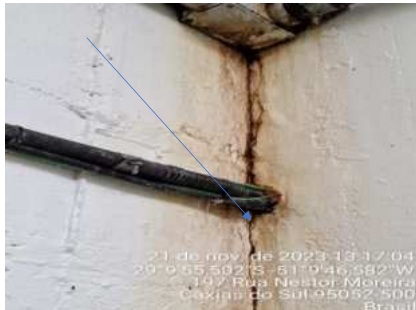
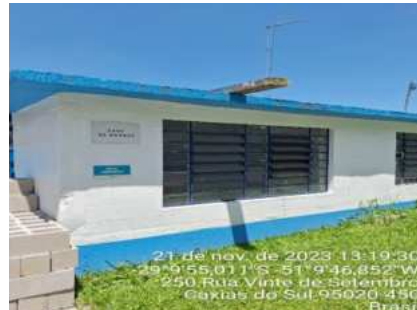
REGISTRO 2

NC	CÓDIGO DA NC	UNIDADE	ETA Parque da Imprensa (Central)
22	3.4	CONSTATAÇÃO	Constatado vazamento na casa de bombas de água tratada da ETA
GRUPO	PRAZO	NÃO CONFORMIDADE	Perda de água e/ou não executar redução de perdas.
2	365 dias	OBSERVAÇÃO	Elaborado filmagem do fato

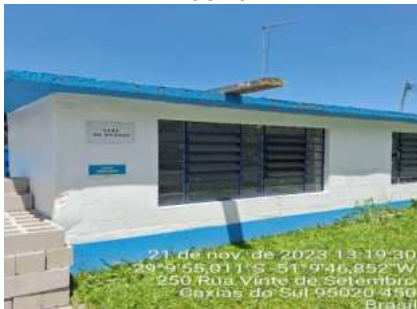
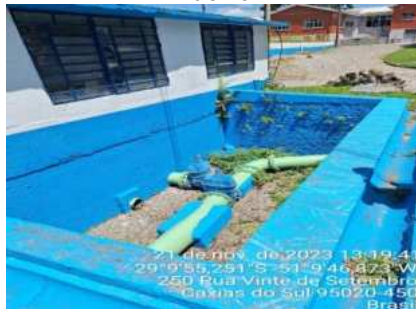
NC	CÓDIGO DA NC	UNIDADE	ETA Parque da Imprensa (Central)
23	3.19	CONSTATAÇÃO	Ausência de dispositivo de proteção contra queda na área da casa de bombas da ETA.
GRUPO	PRAZO	NÃO CONFORMIDADE	Não proporcionar a segurança das edificações e dos operadores.
2	365 dias	OBSERVAÇÃO	-

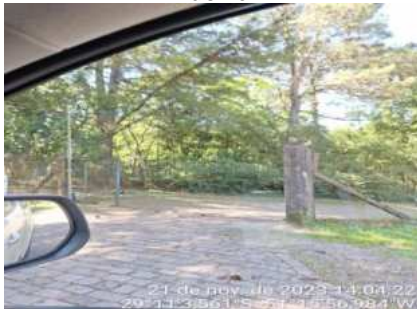
REGISTRO 1

NC	CÓDIGO DA NC	UNIDADE	ETA Samuara
24	3.2	CONSTATAÇÃO	Unidade sem identificação.
GRUPO	PRAZO	NÃO CONFORMIDADE	Inexistência de placa de identificação da área da ETA.
2	365 dias	OBSERVAÇÃO	-

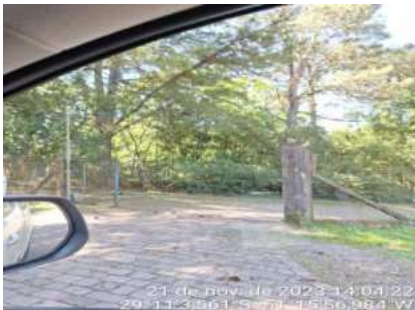
REGISTRO 1

NC	CÓDIGO DA NC	UNIDADE	ETA Samuara
25	3.2	CONSTATAÇÃO	Unidade sem identificação de L.O vigente.
GRUPO	PRAZO	NÃO CONFORMIDADE	Ausência de placa padrão da L.O. na entrada da ETA.
2	90 dias	OBSERVAÇÃO

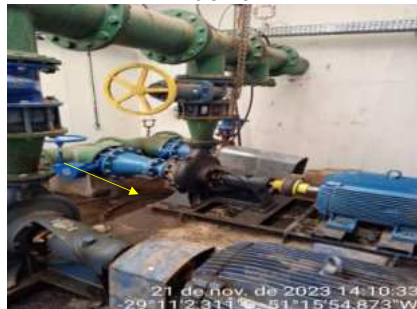
REGISTRO 2

NC	CÓDIGO DA NC	UNIDADE	ETA Samuara
26	3.4	CONSTATAÇÃO	Casa de bombas com vazamento
GRUPO	PRAZO	NÃO CONFORMIDADE	Perda de água e/ou não executar redução de perdas.
2	365 dias	OBSERVAÇÃO

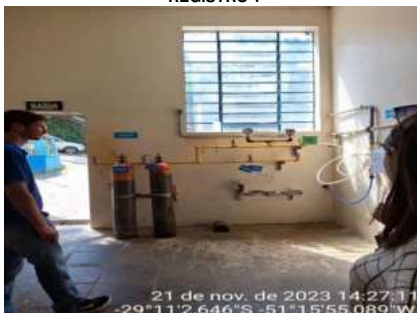
REGISTRO 1

NC	CÓDIGO DA NC	UNIDADE	ETA Samuara
28	3.10	CONSTATAÇÃO	Sistema de segurança de cloro não possui alarme
GRUPO	PRAZO	NÃO CONFORMIDADE	Inexistência de condições de segurança no depósito para armazenamento ou dosagem de cloro gás.
2	90 dias	OBSERVAÇÃO

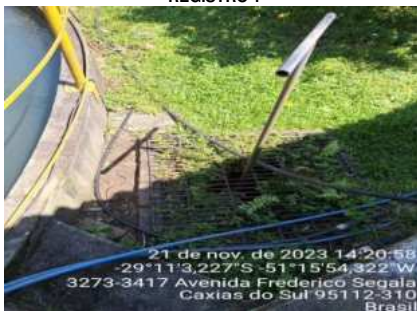
REGISTRO 1

NC	CÓDIGO DA NC	UNIDADE	ETA Samuara
29	3.20	CONSTATAÇÃO	Caixa de manobra com vegetação alta
GRUPO	PRAZO	NÃO CONFORMIDADE	Falta de conservação e manutenção preventiva de unidade.
2	90 dias	OBSERVAÇÃO	-

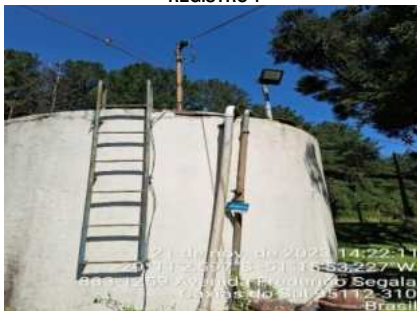
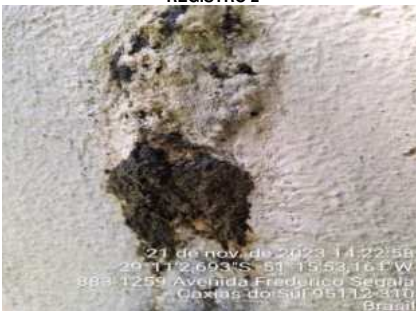
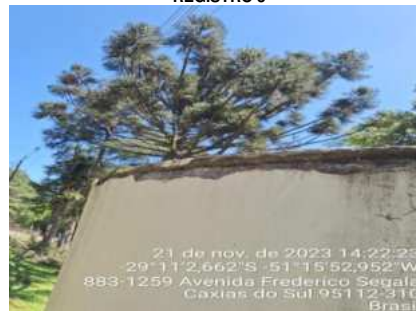
NC	CÓDIGO DA NC	UNIDADE	ETA Samuara
30	3.19	CONSTATAÇÃO	Reservatório elevado da unidade com rachaduras
GRUPO	PRAZO	NÃO CONFORMIDADE	Falta de conservação e manutenção preventiva de unidade.
2	365 dias	OBSERVAÇÃO

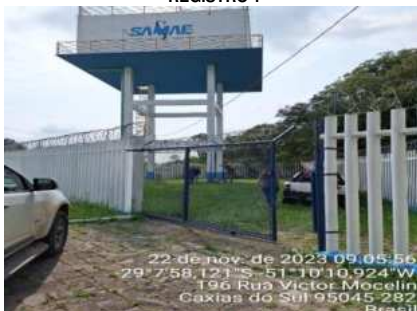
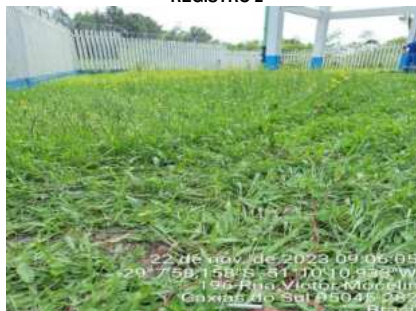
NC	CÓDIGO DA NC	UNIDADE	Reservatório elevado - Morada dos Alpes
31	6.1	CONSTATAÇÃO	Unidade sem identificação.
GRUPO	PRAZO	NÃO CONFORMIDADE	Inexistência de placa de identificação do reservatório.
2	365 dias	OBSERVAÇÃO

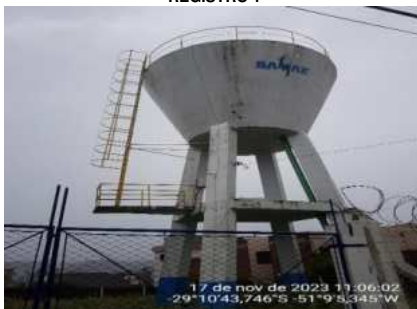
REGISTRO 1

NC	CÓDIGO DA NC	UNIDADE	Reservatório Vila Leon
32	6.1	CONSTATAÇÃO	Unidade sem identificação.
GRUPO	PRAZO	NÃO CONFORMIDADE	Inexistência de placa de identificação do reservatório.
2	365 dias	OBSERVAÇÃO

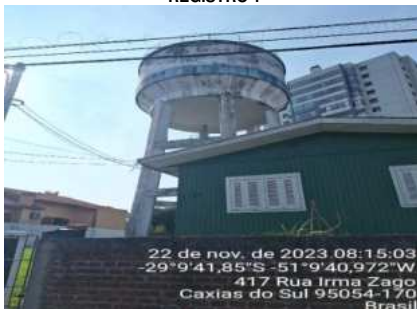
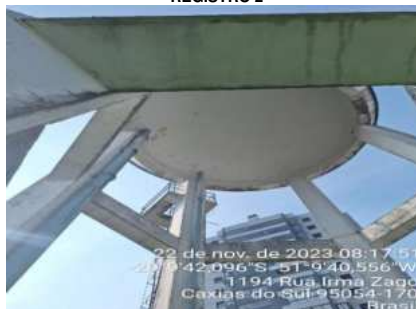
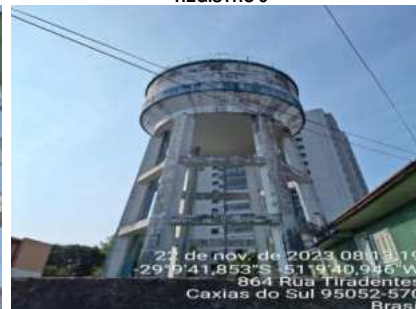
NC	CÓDIGO DA NC	UNIDADE	Reservatório Irma Zago (Desativado)
33	6.1	CONSTATAÇÃO	Unidade sem identificação.
GRUPO	PRAZO	NÃO CONFORMIDADE	Inexistência de placa de identificação do reservatório.
2	365 dias	OBSERVAÇÃO

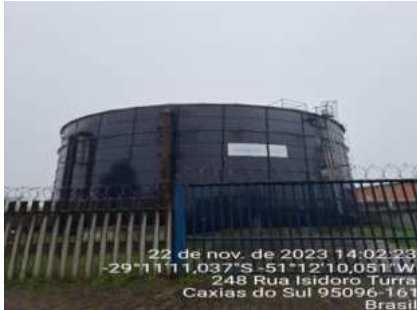
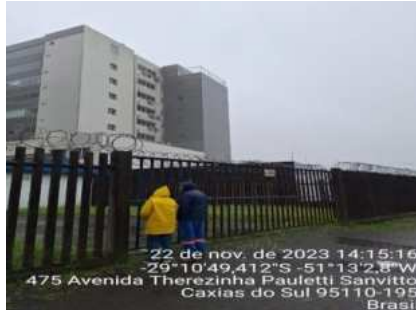
NC	CÓDIGO DA NC	UNIDADE	Reservatório Zona Oeste
34	6.1	CONSTATAÇÃO	Unidade sem identificação.
GRUPO	PRAZO	NÃO CONFORMIDADE	Inexistência de placa de identificação do reservatório.
2	365 dias	OBSERVAÇÃO

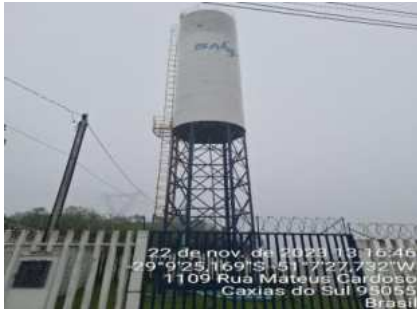
REGISTRO 1

NC	CÓDIGO DA NC	UNIDADE	Reservatório elevado - Vênnetto
35	6.1	CONSTATAÇÃO	Unidade sem identificação.
GRUPO	PRAZO	NÃO CONFORMIDADE	Inexistência de placa de identificação do reservatório.
2	365 dias	OBSERVAÇÃO

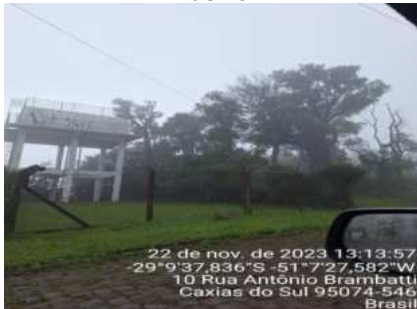
REGISTRO 1

NC	CÓDIGO DA NC	UNIDADE	Reservatório Pedras Altas
36	6.1	CONSTATAÇÃO	Unidade sem identificação.
GRUPO	PRAZO	NÃO CONFORMIDADE	Inexistência de placa de identificação do reservatório.
2	365 dias	OBSERVAÇÃO

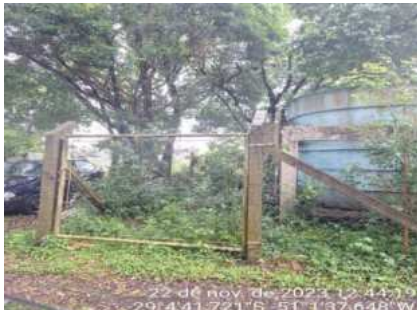
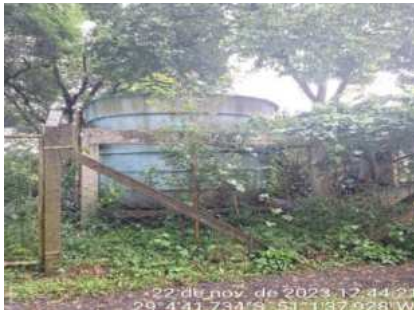
NC	CÓDIGO DA NC	UNIDADE	Reservatório Boca da Serra I (Beviláqua) e II
37	6.1	CONSTATAÇÃO	Unidade sem identificação.
GRUPO	PRAZO	NÃO CONFORMIDADE	Inexistência de placa de identificação do reservatório.
2	365 dias	OBSERVAÇÃO	Ambos

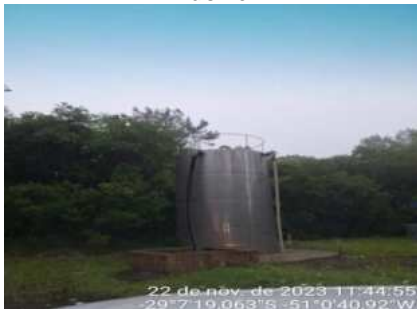
REGISTRO 1

NC	CÓDIGO DA NC	UNIDADE	Reservatório Fazenda Souza II
38	6.1	CONSTATAÇÃO	Unidade sem identificação.
GRUPO	PRAZO	NÃO CONFORMIDADE	Inexistência de placa de identificação do reservatório.
2	365 dias	OBSERVAÇÃO

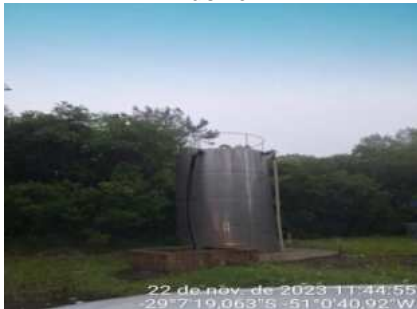
REGISTRO 1

NC	CÓDIGO DA NC	UNIDADE	Reservatório Fazenda Souza II
39	6.2	CONSTATAÇÃO	Área do reservatório não está cercada adequadamente
GRUPO	PRAZO	NÃO CONFORMIDADE	Não isolar a área dando condição ao acesso de pessoas não-autorizadas e sem garantir bom estado de limpeza do local.
2	365 dias	OBSERVAÇÃO

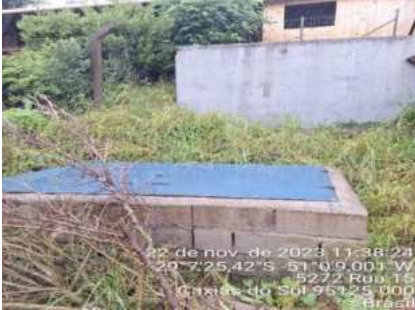
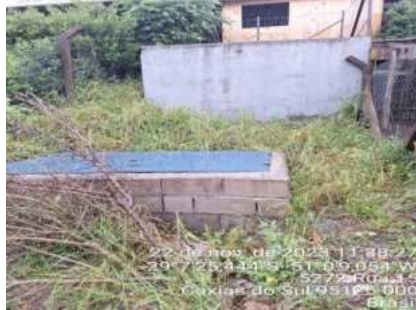
NC	CÓDIGO DA NC	UNIDADE	Reservatório Morro da Cruz (Desativado)
40	6.1	CONSTATAÇÃO	Unidade sem identificação.
GRUPO	PRAZO	NÃO CONFORMIDADE	Inexistência de placa de identificação do reservatório.
2	365 dias	OBSERVAÇÃO

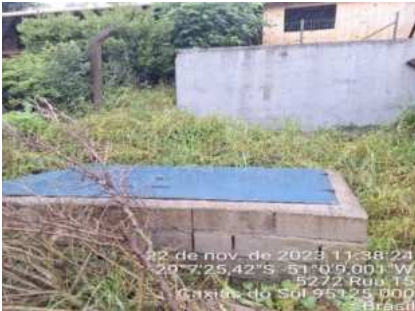
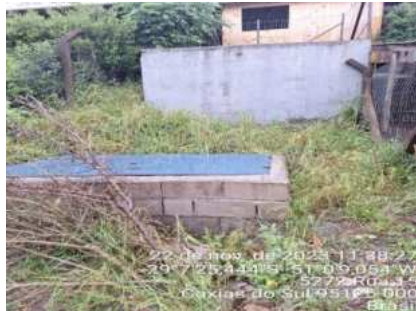
NC	CÓDIGO DA NC	UNIDADE	Reservatório Morro da Cruz
41	6.2	CONSTATAÇÃO	Área do reservatório não está adequadamente cercada
GRUPO	PRAZO	NÃO CONFORMIDADE	Não isolar a área dando condição ao acesso de pessoas não-autorizadas e sem garantir bom estado de limpeza do local.
2	365 dias	OBSERVAÇÃO

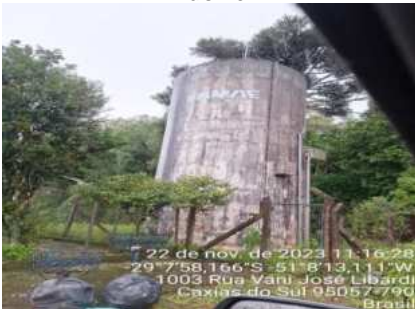
REGISTRO 1

NC	CÓDIGO DA NC	UNIDADE	Reservatório São Ciro
42	6.1	CONSTATAÇÃO	Unidade sem identificação.
GRUPO	PRAZO	NÃO CONFORMIDADE	Inexistência de placa de identificação do reservatório.
2	365 dias	OBSERVAÇÃO

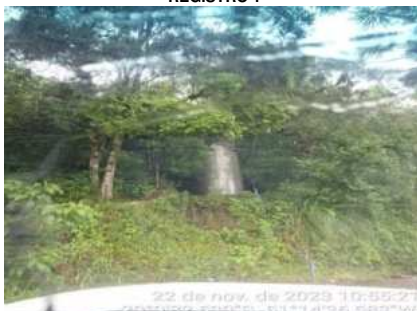
REGISTRO 1

NC	CÓDIGO DA NC	UNIDADE	Reservatório São Giacomo
43	6.1	CONSTATAÇÃO	Unidade sem identificação.
GRUPO	PRAZO	NÃO CONFORMIDADE	Inexistência de placa de identificação do reservatório.
2	365 dias	OBSERVAÇÃO

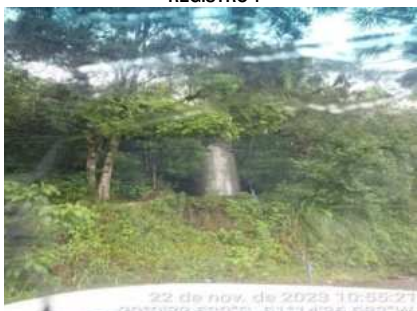
REGISTRO 1

NC	CÓDIGO DA NC	UNIDADE	Reservatório São Giacomo
44	6.2	CONSTATAÇÃO	Área do reservatório não está adequadamente cercada
GRUPO	PRAZO	NÃO CONFORMIDADE	Não isolar a área dando condição ao acesso de pessoas não-autorizadas e sem garantir bom estado de limpeza do local.
2	365 dias	OBSERVAÇÃO

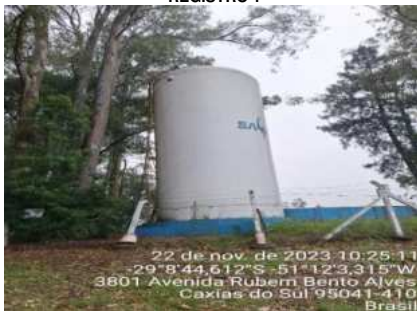
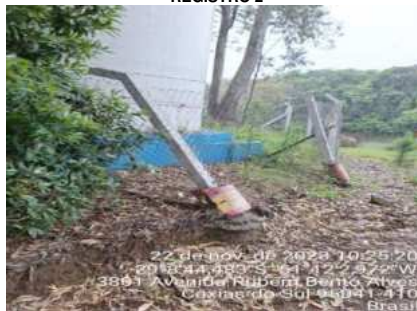
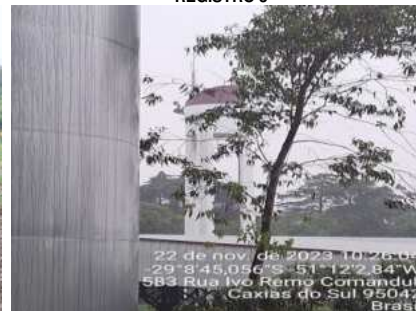
NC	CÓDIGO DA NC	UNIDADE	Reservatório Festa da Uva
45	6.1	CONSTATAÇÃO	Unidade sem identificação.
GRUPO	PRAZO	NÃO CONFORMIDADE	Inexistência de placa de identificação do reservatório.
2	365 dias	OBSERVAÇÃO

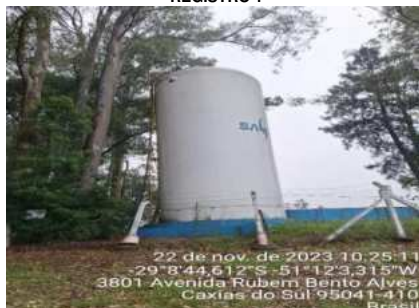
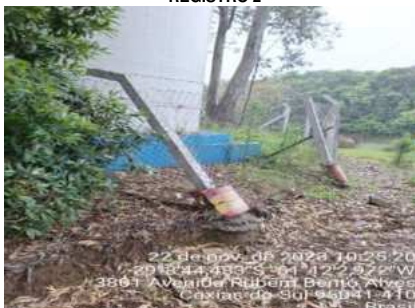
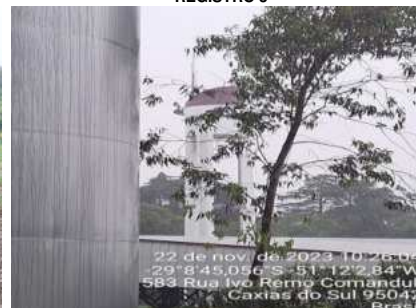
NC	CÓDIGO DA NC	UNIDADE	Reservatório Festa da Uva
46	6.2	CONSTATAÇÃO	Cercamento da unidade danificado
GRUPO	PRAZO	NÃO CONFORMIDADE	Não isolar a área dando condição ao acesso de pessoas não-autorizadas e sem garantir bom estado de limpeza do local.
2	365 dias	OBSERVAÇÃO

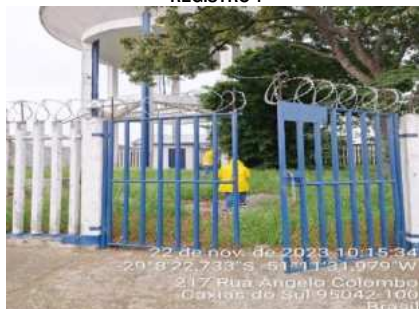
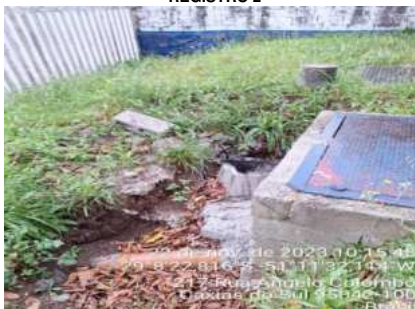
NC	CÓDIGO DA NC	UNIDADE	Reservatório Pioneiro
47	6.1	CONSTATAÇÃO	Unidade sem identificação.
GRUPO	PRAZO	NÃO CONFORMIDADE	Inexistência de placa de identificação do reservatório.
2	365 dias	OBSERVAÇÃO

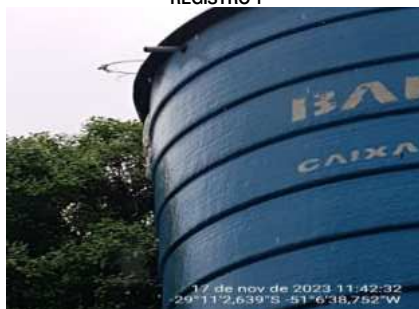
REGISTRO 1

NC	CÓDIGO DA NC	UNIDADE	Reservatório São Valentim
48	6.5	CONSTATAÇÃO	Suspiro sem tela
GRUPO	PRAZO	NÃO CONFORMIDADE	Ausência de tubulação de ventilação protegidas com tela e com cobertura que impeça a entrada de água de chuva e limite a entrada de poeira.
2	90 dias	OBSERVAÇÃO

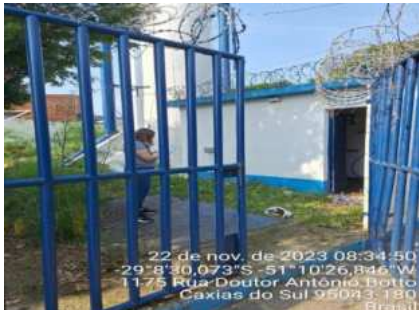
REGISTRO 1

NC	CÓDIGO DA NC	UNIDADE	Reservatório elevado - Fátima II
49	6.1	CONSTATAÇÃO	Unidade sem identificação.
GRUPO	PRAZO	NÃO CONFORMIDADE	Inexistência de placa de identificação do reservatório.
2	365 dias	OBSERVAÇÃO

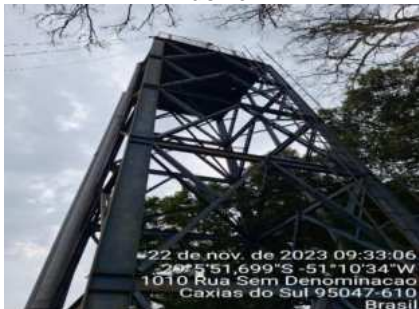
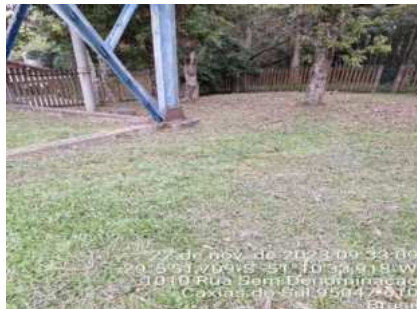
REGISTRO 1

NC	CÓDIGO DA NC	UNIDADE	Reservatório elevado - Alvorada
50	6.1	CONSTATAÇÃO	Unidade sem identificação.
GRUPO	PRAZO	NÃO CONFORMIDADE	Inexistência de placa de identificação do reservatório.
2	365 dias	OBSERVAÇÃO

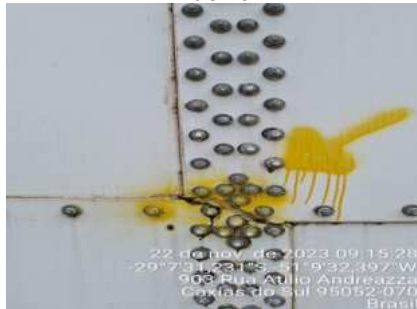
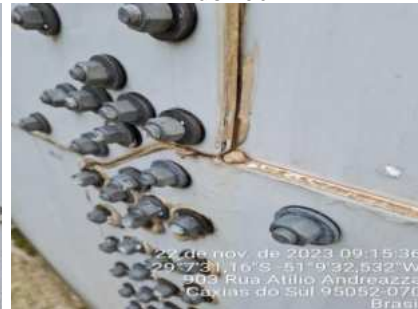
NC	CÓDIGO DA NC	UNIDADE	Reservatório CR Zona Norte
51	6.3	CONSTATAÇÃO	Vazamentos em diversos pontos do reservatório
GRUPO	PRAZO	NÃO CONFORMIDADE	Perda de água e/ou não executar redução de perdas.
2	365 dias	OBSERVAÇÃO	Elaborado filmagem da constatação

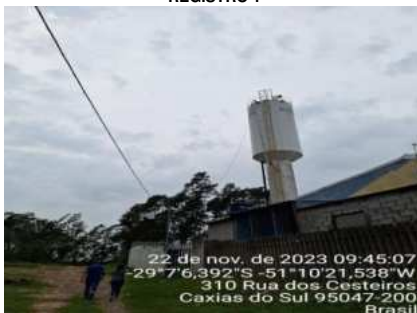
REGISTRO 1

NC	CÓDIGO DA NC	UNIDADE	Reservatório Belo Horizonte
52	6.1	CONSTATAÇÃO	Unidade sem identificação.
GRUPO	PRAZO	NÃO CONFORMIDADE	Inexistência de placa de identificação do reservatório.
2	365 dias	OBSERVAÇÃO

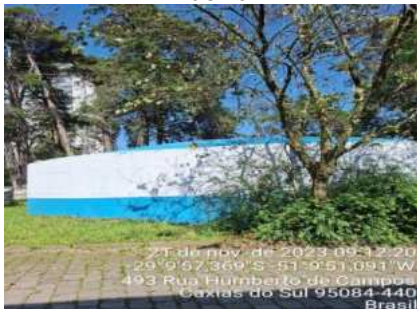
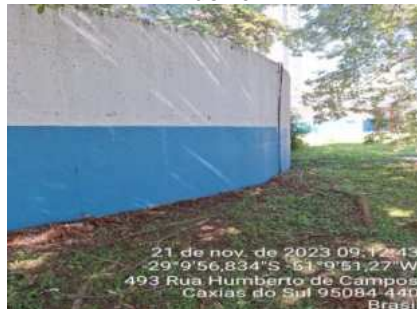
NC	CÓDIGO DA NC	UNIDADE	Reservatório apoiado - ETA Parque da Imprensa - lavagem dos filtros
53	6.1	CONSTATAÇÃO	A área do reservatório não estava identificada.
GRUPO	PRAZO	NÃO CONFORMIDADE	Inexistência de placa de identificação do reservatório.
2	365 dias	OBSERVAÇÃO

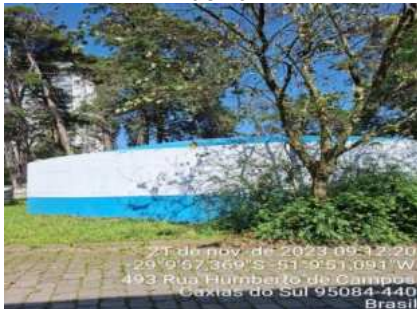
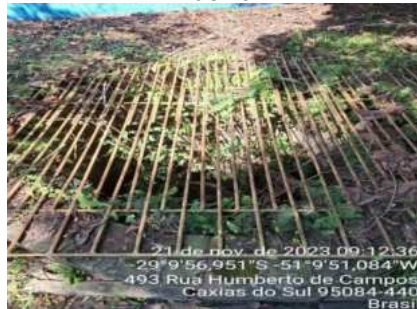
NC	CÓDIGO DA NC	UNIDADE	Reservatório apoiado - ETA Parque da Imprensa - lavagem dos filtros
54	6.12	CONSTATAÇÃO	Vegetação alta presente na caixa de manobra.
GRUPO	PRAZO	NÃO CONFORMIDADE	Falta de conservação e manutenção preventiva de unidade.
2	365 dias	OBSERVAÇÃO

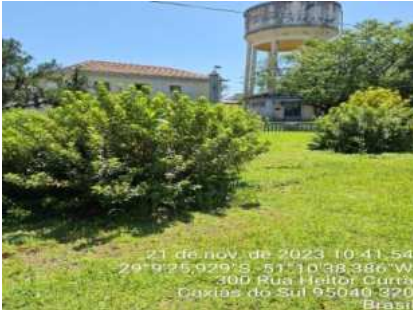
REGISTRO 1

NC	CÓDIGO DA NC	UNIDADE	
			Reservatório enterrado - ETA Borges de Medeiros
55	6.1	CONSTATAÇÃO	Unidade sem identificação.
GRUPO	PRAZO	NÃO CONFORMIDADE	Inexistência de placa de identificação do reservatório.
2	365 dias	OBSERVAÇÃO

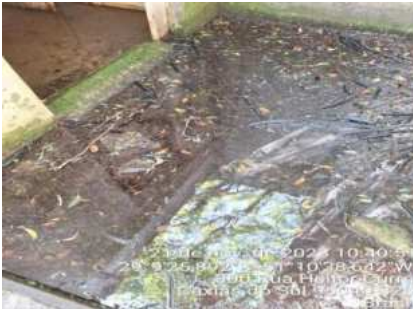
REGISTRO 1

NC	CÓDIGO DA NC	UNIDADE	
			Reservatório enterrado - ETA Borges de Medeiros
56	6.12	CONSTATAÇÃO	Acúmulo de água na estrutura inferior do reservatório.
GRUPO	PRAZO	NÃO CONFORMIDADE	Falta de conservação e manutenção preventiva de unidade.
2	365 dias	OBSERVAÇÃO

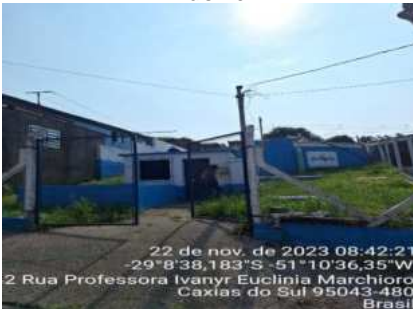
REGISTRO 1

NC	CÓDIGO DA NC	UNIDADE	
			Reservatório Enterrado Fátima I
57	6.1	CONSTATAÇÃO	Unidade sem identificação.
GRUPO	PRAZO	NÃO CONFORMIDADE	Inexistência de placa de identificação do reservatório.
2	365 dias	OBSERVAÇÃO

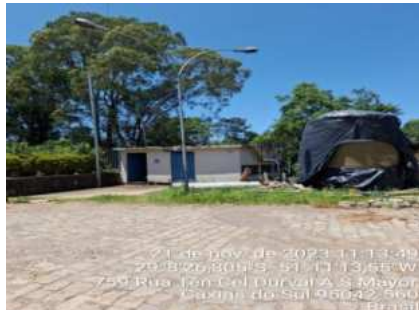
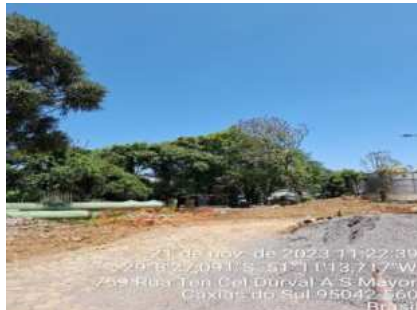
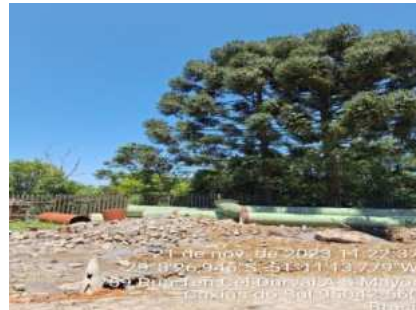
NC	CÓDIGO DA NC	UNIDADE	Reservatório enterrado - ETA Celeste Gobatto
58	6.1	CONSTATAÇÃO	Unidade sem identificação.
GRUPO	PRAZO	NÃO CONFORMIDADE	Inexistência de placa de identificação do reservatório.
2	365 dias	OBSERVAÇÃO

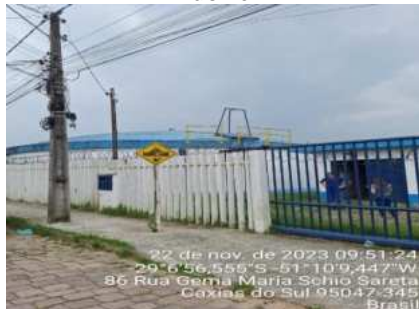
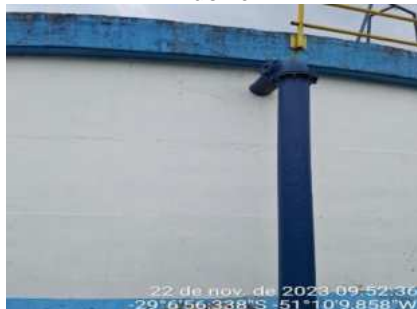
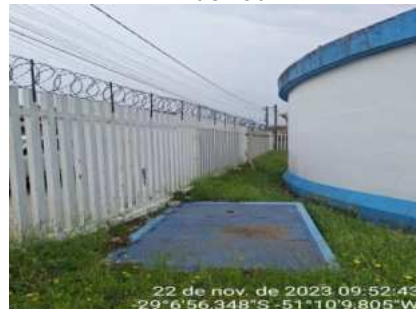
NC	CÓDIGO DA NC	UNIDADE	Reservatório apoiado - Portal da Maestra
59	6.1	CONSTATAÇÃO	Unidade sem identificação.
GRUPO	PRAZO	NÃO CONFORMIDADE	Inexistência de placa de identificação do reservatório.
2	365 dias	OBSERVAÇÃO

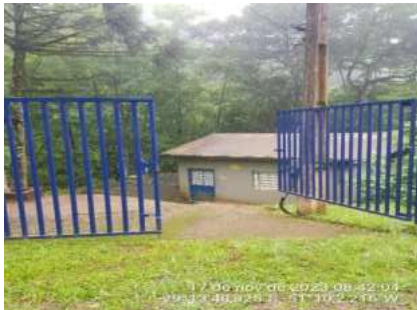
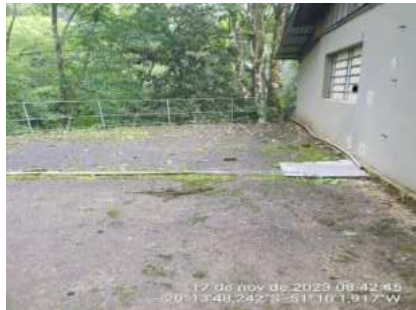
NC	CÓDIGO DA NC	UNIDADE	Reservatório Galópolis 2
61	6.1	CONSTATAÇÃO	Unidade sem identificação.
GRUPO	PRAZO	NÃO CONFORMIDADE	Inexistência de placa de identificação do reservatório.
2	365 dias	OBSERVAÇÃO

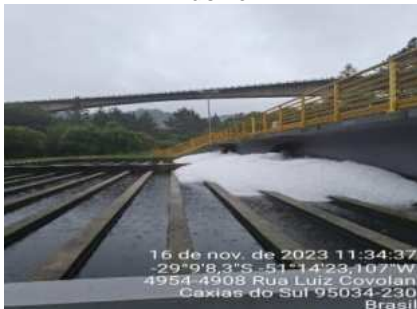
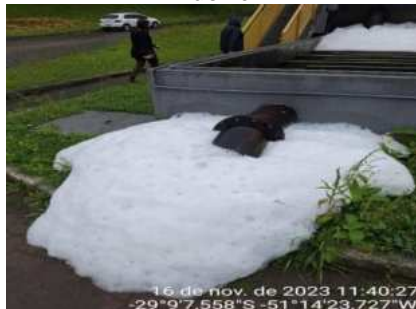
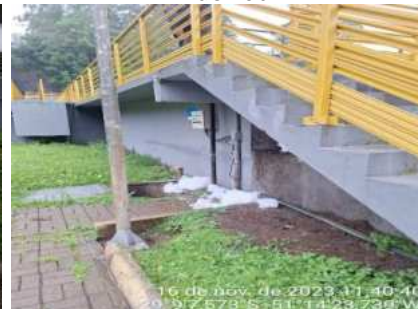
NC	CÓDIGO DA NC	UNIDADE	ETE - Tega
62	5.16	CONSTATAÇÃO	Excesso de espuma ocorrendo na unidade.
GRUPO	PRAZO	NÃO CONFORMIDADE	Falta de conservação e manutenção preventiva de unidade.
2	180 dias	OBSERVAÇÃO

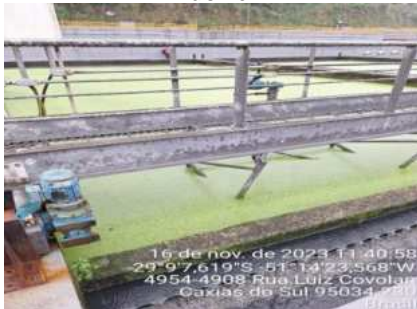
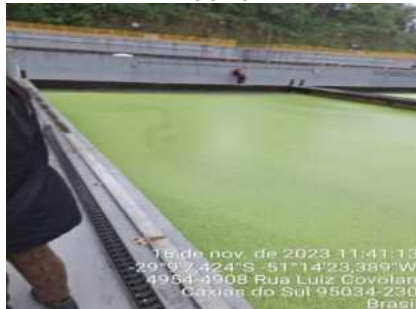
NC	CÓDIGO DA NC	UNIDADE	ETE - Tega
63	5.17	CONSTATAÇÃO	Raspadores fora de operação
GRUPO	PRAZO	NÃO CONFORMIDADE	Falta de conservação e manutenção preventiva de unidade.
2	180 dias	OBSERVAÇÃO

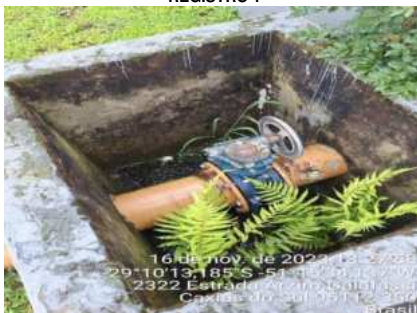
REGISTRO 1

NC	CÓDIGO DA NC	UNIDADE	ETE - Samuara
67	5.18	CONSTATAÇÃO	Ausência de dispositivo de proteção contra queda.
GRUPO	PRAZO	NÃO CONFORMIDADE	Não proporcionar a segurança das edificações e dos operadores.
2	365 dias	OBSERVAÇÃO

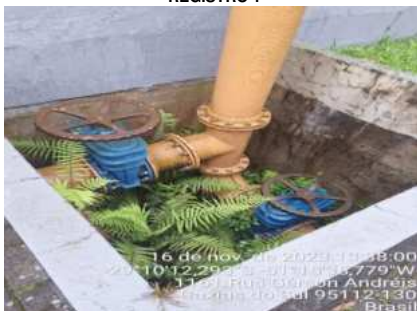
REGISTRO 1

NC	CÓDIGO DA NC	UNIDADE	ETE - Samuara
68	5.19	CONSTATAÇÃO	Presença de vegetação alta na caixa de manobra
GRUPO	PRAZO	NÃO CONFORMIDADE	Falta de conservação e manutenção preventiva de unidade.
2	365 dias	OBSERVAÇÃO

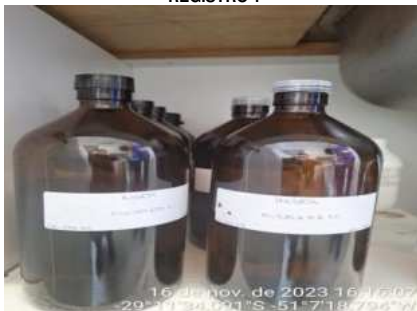
REGISTRO 1

NC	CÓDIGO DA NC	UNIDADE	ETE - Pena Branca
69	5.11	CONSTATAÇÃO	Alguns reagentes estão fora do prazo de validade
GRUPO	PRAZO	NÃO CONFORMIDADE	Possuir em suas dependências produto do processo fora do prazo de validade.
2	90 dias	OBSERVAÇÃO

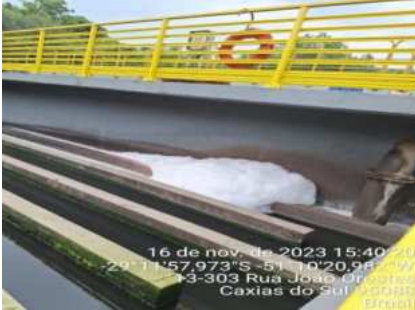
REGISTRO 1

NC	CÓDIGO DA NC	UNIDADE	ETE - Pinhal
73	5.16	CONSTATAÇÃO	Decantador com espuma.
GRUPO	PRAZO	NÃO CONFORMIDADE	Falta de conservação e manutenção preventiva de unidade.
2	180 dias	OBSERVAÇÃO

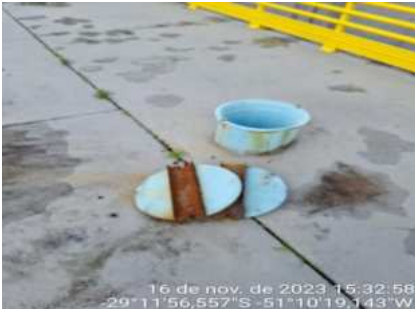
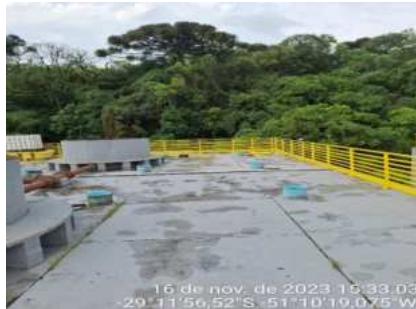
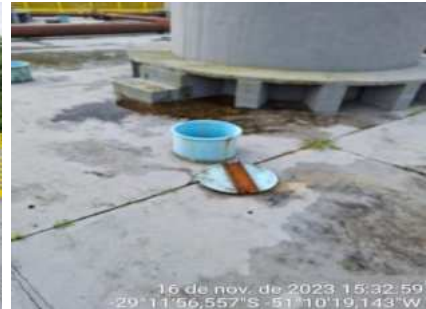
NC	CÓDIGO DA NC	UNIDADE	ETE - Pinhal
74	5.18	CONSTATAÇÃO	Pontos de inspeção destampados
GRUPO	PRAZO	NÃO CONFORMIDADE	Falta de conservação e manutenção preventiva de unidade.
2	180 dias	OBSERVAÇÃO

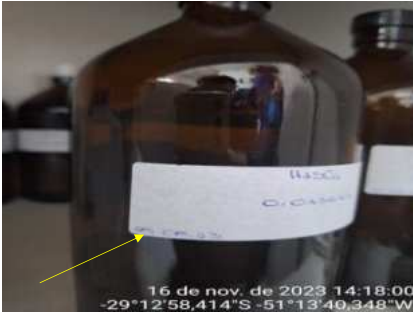
REGISTRO 1

NC	CÓDIGO DA NC	UNIDADE	ETE - Belo
76	5.11	CONSTATAÇÃO	Alguns reagentes estão com prazo de validade vencidos
GRUPO	PRAZO	NÃO CONFORMIDADE	Possuir em suas dependências produto do processo fora do prazo de validade.
2	90 dias	OBSERVAÇÃO	05/08/2023

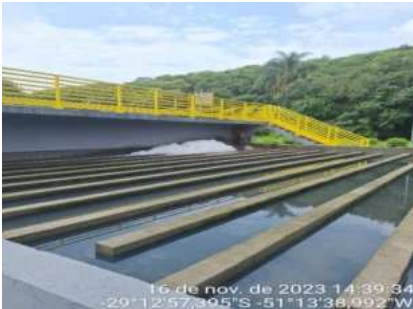
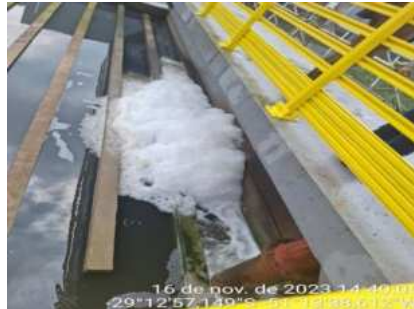
NC	CÓDIGO DA NC	UNIDADE	ETE - Belo
77	5.17	CONSTATAÇÃO	Decantador com espuma
GRUPO	PRAZO	NÃO CONFORMIDADE	Falta de conservação e manutenção preventiva de unidade.
2	180 dias	OBSERVAÇÃO

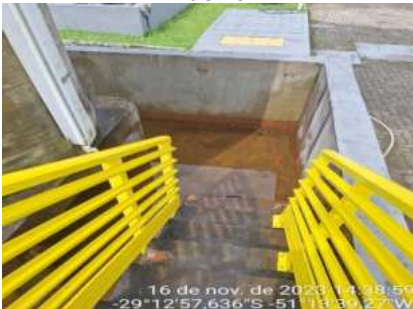
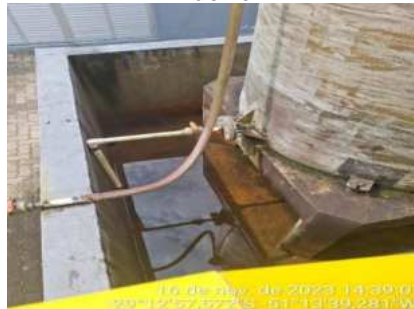
NC	CÓDIGO DA NC	UNIDADE	ETE - Belo
78	5.18	CONSTATAÇÃO	Área do tanque do agente decantador sem drenagem.
GRUPO	PRAZO	NÃO CONFORMIDADE	Drenagem da estrutura inadequada.
2	365 dias	OBSERVAÇÃO

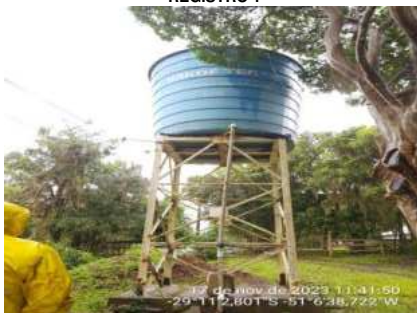
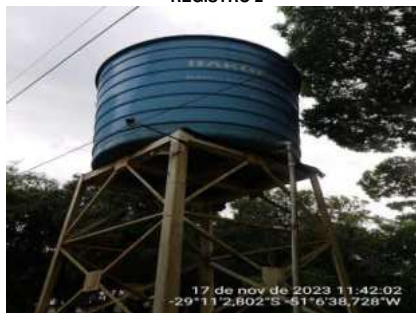
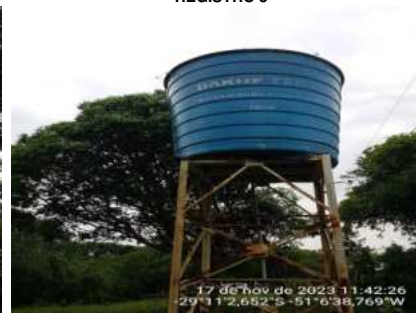
NC	CÓDIGO DA NC	UNIDADE	Reservatório São Valentim
79	6.1	CONSTATAÇÃO	Unidade sem identificação.
GRUPO	PRAZO	NÃO CONFORMIDADE	Inexistência de placa de identificação do reservatório.
2	365 dias	OBSERVAÇÃO

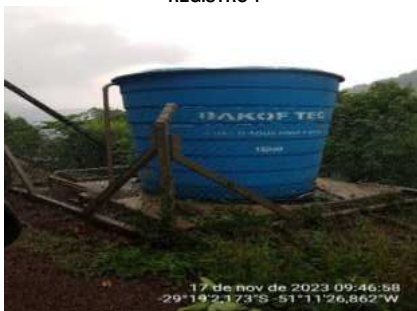
REGISTRO 1

NC	CÓDIGO DA NC	UNIDADE	Reservatório Cerro da Glória 2
80	6.1	CONSTATAÇÃO	Unidade sem identificação
GRUPO	PRAZO	NÃO CONFORMIDADE	Inexistência de placa de identificação do reservatório.
2	365 dias	OBSERVAÇÃO

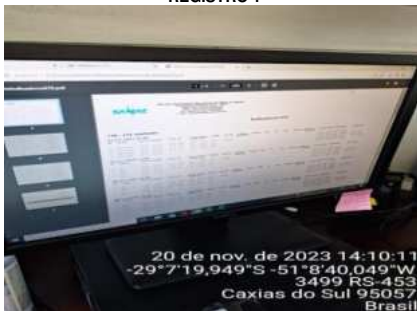
REGISTRO 1

NC	CÓDIGO DA NC	UNIDADE	ETE - Serrano
81	5.10	CONSTATAÇÃO	Os registros de calibração não são transferidos para sistema online
GRUPO	PRAZO	NÃO CONFORMIDADE	Ausência de evidência de calibração dos equipamentos.
2	90 dias	OBSERVAÇÃO	Somente dos indicadores da ETE

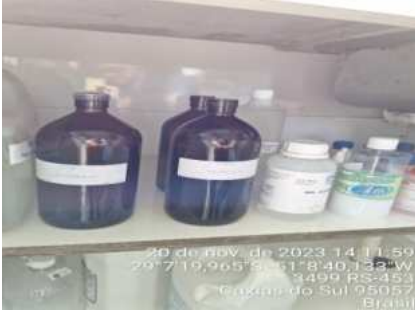
REGISTRO 1

NC	CÓDIGO DA NC	UNIDADE	ETE - Serrano
82	5.11	CONSTATAÇÃO	Alguns reagentes estão com prazo de validade vencidos
GRUPO	PRAZO	NÃO CONFORMIDADE	Possuir em suas dependências produto do processo fora do prazo de validade.
2	90 dias	OBSERVAÇÃO

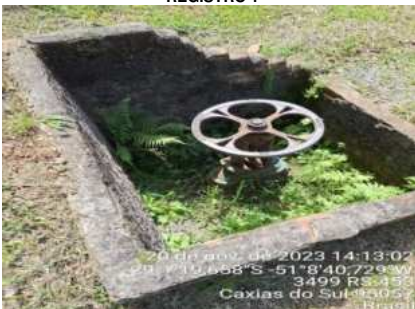
REGISTRO 1

NC	CÓDIGO DA NC	UNIDADE	ETE - Serrano
84	5.19	CONSTATAÇÃO	Presença de vegetação na caixa de manobra
GRUPO	PRAZO	NÃO CONFORMIDADE	Falta de conservação e manutenção preventiva de unidade.
2	365 dias	OBSERVAÇÃO

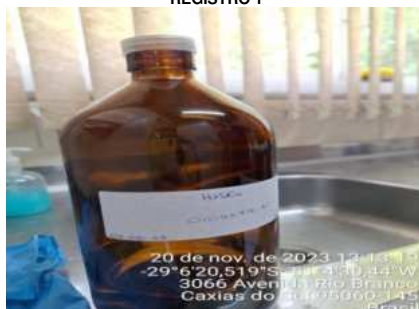
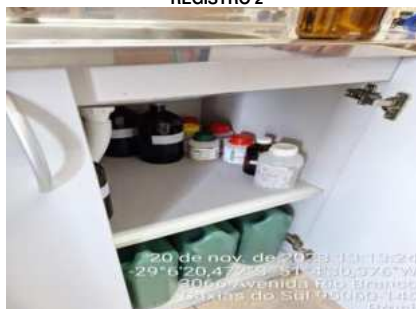
NC	CÓDIGO DA NC	UNIDADE	ETE - Ana Rech
87	5.11	CONSTATAÇÃO	Alguns reagentes estão com prazo de validade vencidos.
GRUPO	PRAZO	NÃO CONFORMIDADE	Possuir em suas dependências produto do processo fora do prazo de validade.
2	90 dias	OBSERVAÇÃO	01/06/2023

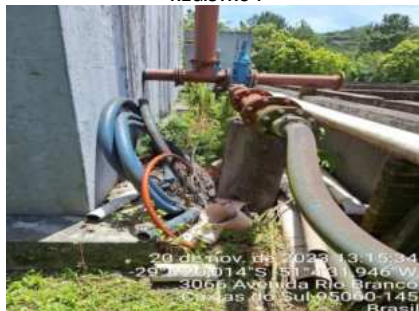
REGISTRO 1

NC	CÓDIGO DA NC	UNIDADE	ETE - Ana Rech
88	5.19	CONSTATAÇÃO	Resíduos acumulados em torno da ETE.
GRUPO	PRAZO	NÃO CONFORMIDADE	Acúmulo de resíduos em local inapropriado e/ou armazenamento inadequado.
2	90 dias	OBSERVAÇÃO

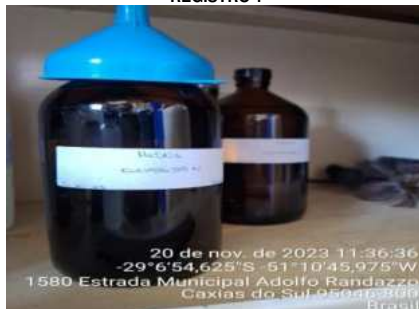
REGISTRO 1

NC	CÓDIGO DA NC	UNIDADE	ETE - Canyon
90	5.11	CONSTATAÇÃO	Alguns reagentes estão com prazo de validade vencidos.
GRUPO	PRAZO	NÃO CONFORMIDADE	Possuir em suas dependências produto do processo fora do prazo de validade.
2	90 dias	OBSERVAÇÃO	31/10/2023

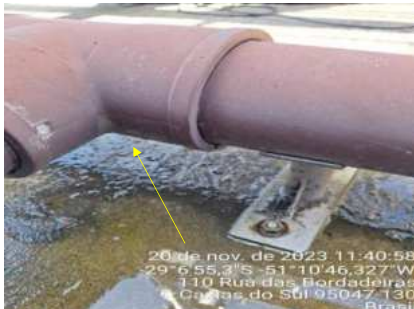
REGISTRO 2

NC	CÓDIGO DA NC	UNIDADE	ETE - Canyon
91	5.17	CONSTATAÇÃO	Vazamento na unidade da ETE Compacta
GRUPO	PRAZO	NÃO CONFORMIDADE	Falta de conservação e manutenção preventiva de unidade.
2	365 dias	OBSERVAÇÃO

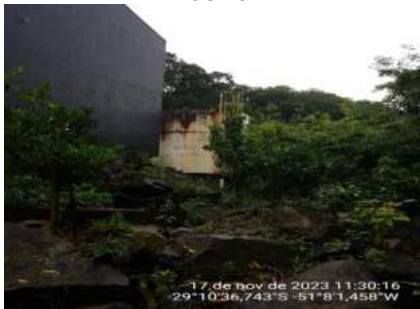
REGISTRO 1

NC	CÓDIGO DA NC	UNIDADE	Reservatório Portinari
31	6.2	CONSTATAÇÃO	Unidade sem cercamento
GRUPO	PRAZO	NÃO CONFORMIDADE	Não isolar a área dando condição ao acesso de pessoas não-autorizadas e sem garantir bom estado de limpeza do local.
2	365 dias	OBSERVAÇÃO

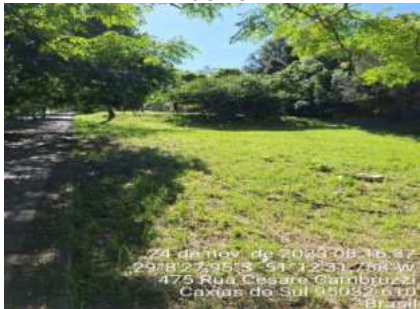
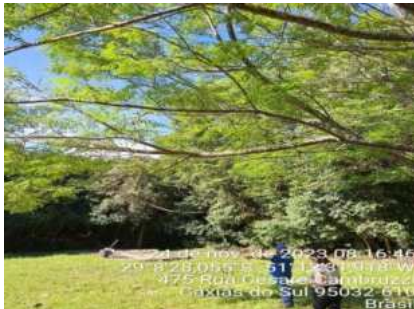
REGISTRO 1

NC	CÓDIGO DA NC	UNIDADE	SLTE - Atrium (desativado)
93	5.16	CONSTATAÇÃO	Unidade desativada sem previsão de remoção das estruturas desativadas.
GRUPO	PRAZO	NÃO CONFORMIDADE	Não proporcionar a segurança das edificações e dos operadores.
2	365 dias	OBSERVAÇÃO

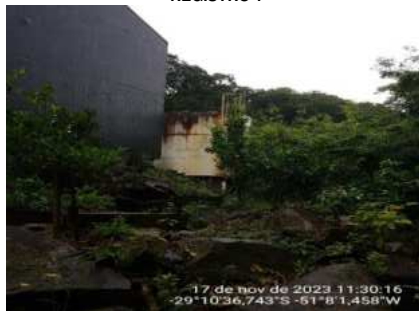
REGISTRO 1

NC	CÓDIGO DA NC	UNIDADE	Reservatório Portinari
94	6.1	CONSTATAÇÃO	Unidade sem identificação.
GRUPO	PRAZO	NÃO CONFORMIDADE	Inexistência de placa de identificação do reservatório.
2	365 dias	OBSERVAÇÃO

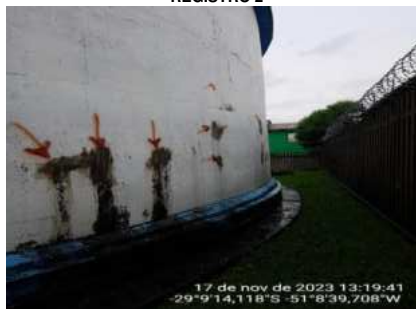
REGISTRO 2

NC	CÓDIGO DA NC	UNIDADE	Reservatório De Lazzer
95	6.3	CONSTATAÇÃO	Infiltração no reservatório
GRUPO	PRAZO	NÃO CONFORMIDADE	Perda de água e/ou não executar redução de perdas.
2	365 dias	OBSERVAÇÃO

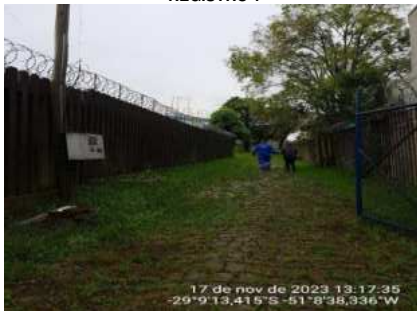
REGISTRO 1

NC	CÓDIGO DA NC	UNIDADE	Reservatório De Lazzer
97	6.1	CONSTATAÇÃO	Unidade sem identificação.
GRUPO	PRAZO	NÃO CONFORMIDADE	Inexistência de placa de identificação do reservatório.
2	365 dias	OBSERVAÇÃO

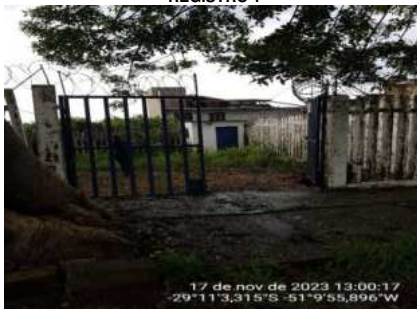
REGISTRO 1

NC	CÓDIGO DA NC	UNIDADE	Reservatório Planalto
98	6.1	CONSTATAÇÃO	Unidade sem identificação.
GRUPO	PRAZO	NÃO CONFORMIDADE	Inexistência de placa de identificação do reservatório.
2	365 dias	OBSERVAÇÃO

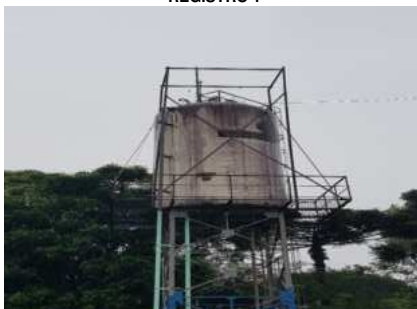
REGISTRO 1

NC	CÓDIGO DA NC	UNIDADE	Reservatório Vila Lobos I
99	6.1	CONSTATAÇÃO	Unidade sem identificação
GRUPO	PRAZO	NÃO CONFORMIDADE	Inexistência de placa de identificação do reservatório.
2	365 dias	OBSERVAÇÃO

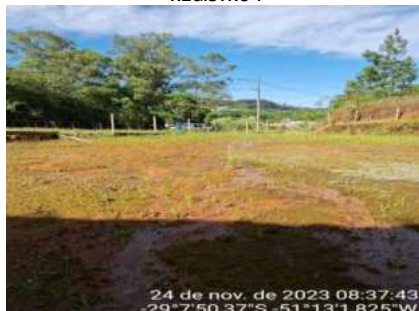
REGISTRO 1

NC	CÓDIGO DA NC	UNIDADE	SLT - Solar Mirador
100	5.4	CONSTATAÇÃO	Unidade sem cercamento adequado
GRUPO	PRAZO	NÃO CONFORMIDADE	Não isolar a área dando condição ao acesso de pessoas não-autorizadas e sem garantir bom estado de limpeza do local.
2	365 dias	OBSERVAÇÃO

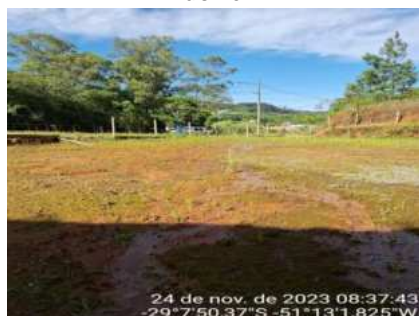
REGISTRO 1

NC	CÓDIGO DA NC	UNIDADE	SLTE Solar Mirador
101	5.2	CONSTATAÇÃO	Unidade sem placa de licenciamento ambiental.
GRUPO	PRAZO	NÃO CONFORMIDADE	Ausência de placa padrão da L.O. na entrada da ETE.
2	90 dias	OBSERVAÇÃO

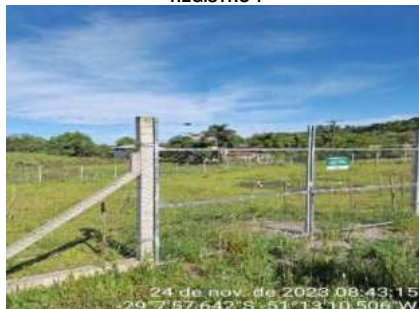
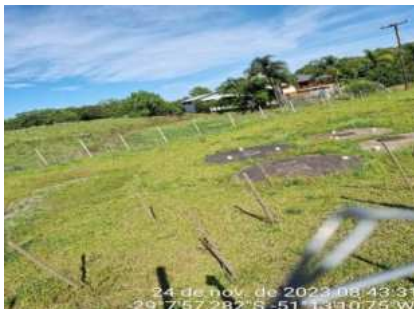
REGISTRO 1

NC	CÓDIGO DA NC	UNIDADE	SLTE - Boa vista B
102	5.2	CONSTATAÇÃO	Unidade sem placa de licenciamento ambiental.
GRUPO	PRAZO	NÃO CONFORMIDADE	Ausência de placa padrão da L.O. na entrada da ETE.
2	90 dias	OBSERVAÇÃO

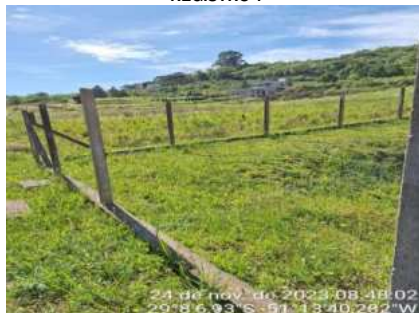
REGISTRO 1

NC	CÓDIGO DA NC	UNIDADE	SLT - Boa vista A
103	5.4	CONSTATAÇÃO	Unidade sem cercamento adequado
GRUPO	PRAZO	NÃO CONFORMIDADE	Não isolar a área dando condição ao acesso de pessoas não-autorizadas e sem garantir bom estado de limpeza do local.
2	365 dias	OBSERVAÇÃO

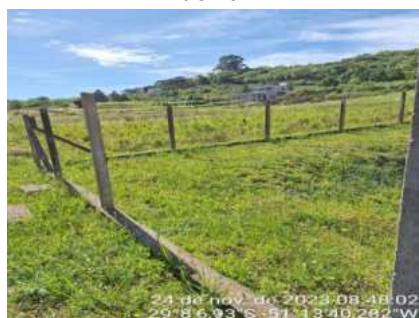
REGISTRO 1

NC	CÓDIGO DA NC	UNIDADE	SLTE Boa Vista A
104	5.2	CONSTATAÇÃO	Unidade sem placa de licenciamento ambiental.
GRUPO	PRAZO	NÃO CONFORMIDADE	Ausência de placa padrão da L.O. na entrada da ETE.
2	90 dias	OBSERVAÇÃO

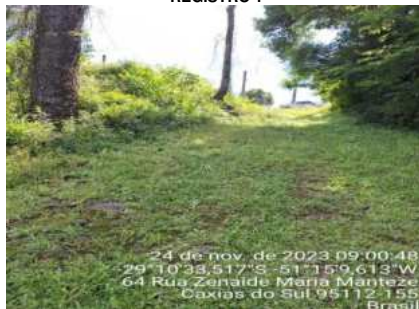
REGISTRO 1

NC	CÓDIGO DA NC	UNIDADE	SLTE - Cidade industrial I
105	5.2	CONSTATAÇÃO	Unidade sem placa de licenciamento ambiental.
GRUPO	PRAZO	NÃO CONFORMIDADE	Ausência de placa padrão da L.O. na entrada da ETE.
2	90 dias	OBSERVAÇÃO

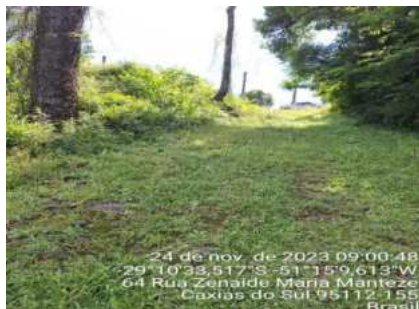
REGISTRO 1

NC	CÓDIGO DA NC	UNIDADE	SLT - Cidade Industrial I
106	5.4	CONSTATAÇÃO	Unidade sem cercamento adequado
GRUPO	PRAZO	NÃO CONFORMIDADE	Não isolar a área dando condição ao acesso de pessoas não-autorizadas e sem garantir bom estado de limpeza do local.
2	365 dias	OBSERVAÇÃO
