REGULAÇÃO RELATÓRIO TÉCNICO DE FISCALIZAÇÃO N. 253-P/2023 – RTF

Fiscalização no Sistema de Abastecimento de Água e de Esgotamento Sanitário de Caxias do Sul/RS.

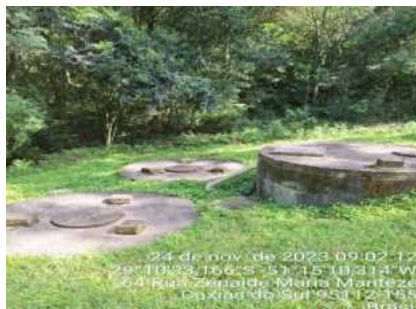
REGISTRO 2

NC	CÓDIGO DA NC	UNIDADE	SLT - Cidade Industrial I
106	5.4	CONSTATAÇÃO	Unidade sem cercamento adequado
GRUPO	PRAZO	NÃO CONFORMIDADE	Não isolar a área dando condição ao acesso de pessoas não-autorizadas e sem garantir bom estado de limpeza do local.
2	365 dias	OBSERVAÇÃO

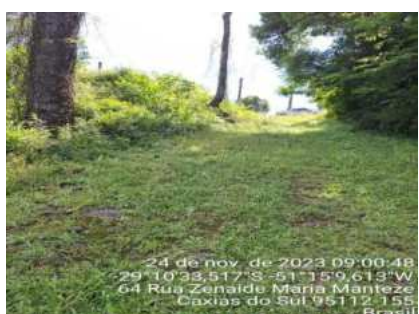
REGISTRO 1

NC	CÓDIGO DA NC	UNIDADE	SLTE Cidade Industrial I
107	5.6	CONSTATAÇÃO	Odores perceptíveis na unidade
GRUPO	PRAZO	NÃO CONFORMIDADE	Odores perceptíveis fora da área da ETE.
2	180 dias	OBSERVAÇÃO

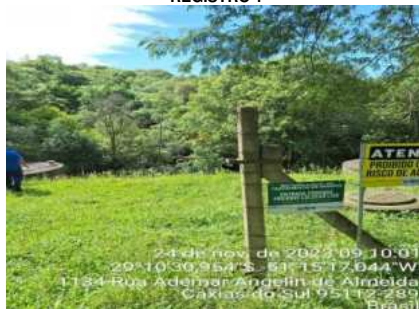
REGISTRO 1

NC	CÓDIGO DA NC	UNIDADE	SLTE - Cidade industrial Leste II
108	5.2	CONSTATAÇÃO	Unidade sem placa de licenciamento ambiental.
GRUPO	PRAZO	NÃO CONFORMIDADE	Ausência de placa padrão da L.O. na entrada da ETE.
2	90 dias	OBSERVAÇÃO

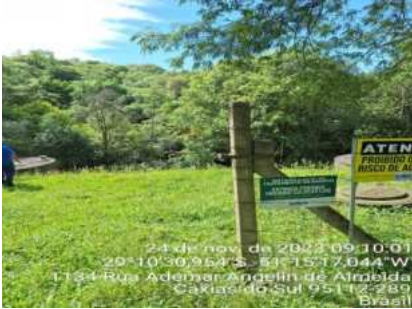
REGISTRO 1

NC	CÓDIGO DA NC	UNIDADE	SLT - Cidade Industrial Leste II
109	5.4	CONSTATAÇÃO	Unidade sem cercamento adequado
GRUPO	PRAZO	NÃO CONFORMIDADE	Não isolar a área dando condição ao acesso de pessoas não-autorizadas e sem garantir bom estado de limpeza do local.
2	365 dias	OBSERVAÇÃO

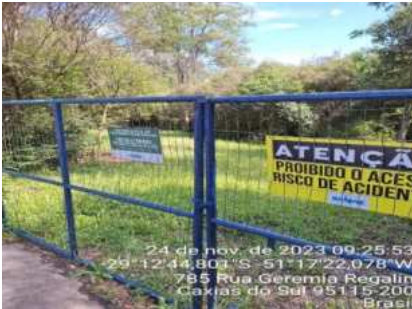
REGISTRO 1

NC	CÓDIGO DA NC	UNIDADE	SLTE Dona Serafina
110	5.2	CONSTATAÇÃO	Unidade sem placa de licenciamento ambiental.
GRUPO	PRAZO	NÃO CONFORMIDADE	Ausência de placa padrão da L.O. na entrada da ETE.
2	90 dias	OBSERVAÇÃO

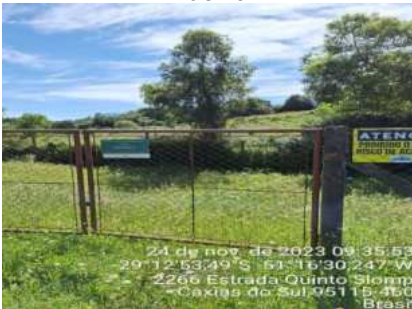
REGISTRO 1

NC	CÓDIGO DA NC	UNIDADE	SLTE - Pégasus II
111	5.2	CONSTATAÇÃO	Unidade sem placa de licenciamento ambiental.
GRUPO	PRAZO	NÃO CONFORMIDADE	Ausência de placa padrão da L.O. na entrada da ETE.
2	90 dias	OBSERVAÇÃO

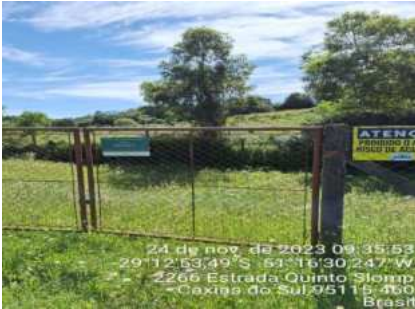
REGISTRO 1

NC	CÓDIGO DA NC	UNIDADE	SLT - Pégasus II
112	5.19	CONSTATAÇÃO	Unidade com vegetação alta
GRUPO	PRAZO	NÃO CONFORMIDADE	Falta de conservação e manutenção preventiva de unidade.
2	180 dias	OBSERVAÇÃO

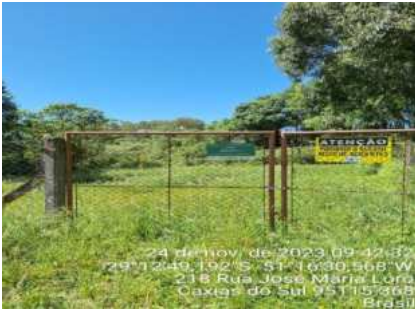
REGISTRO 1

NC	CÓDIGO DA NC	UNIDADE	SLTE Pégasus I
113	5.2	CONSTATAÇÃO	Unidade sem placa de licenciamento ambiental.
GRUPO	PRAZO	NÃO CONFORMIDADE	Ausência de placa padrão da L.O. na entrada da ETE.
2	90 dias	OBSERVAÇÃO

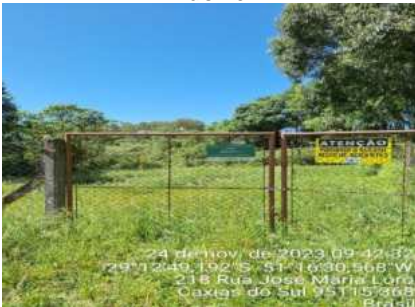
REGISTRO 1

NC	CÓDIGO DA NC	UNIDADE	SLTE - Pégasus I
114	5.19	CONSTATAÇÃO	Unidade possui vegetação alta
GRUPO	PRAZO	NÃO CONFORMIDADE	Falta de conservação e manutenção preventiva de unidade.
2	180 dias	OBSERVAÇÃO

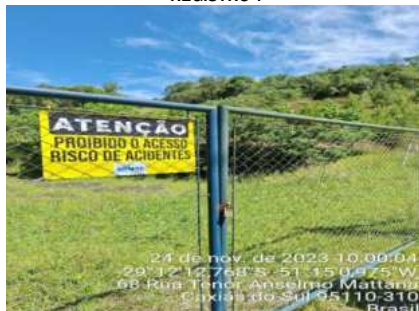
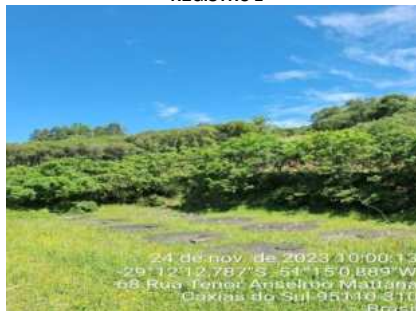
NC	CÓDIGO DA NC	UNIDADE	SLT - Vista Alegre
115	5.2	CONSTATAÇÃO	Unidade sem placa de licenciamento ambiental
GRUPO	PRAZO	NÃO CONFORMIDADE	Ausência de placa padrão da L.O. na entrada da ETE.
2	90 dias	OBSERVAÇÃO

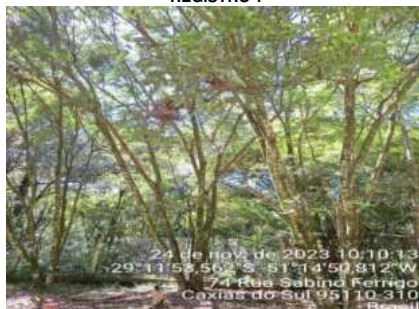
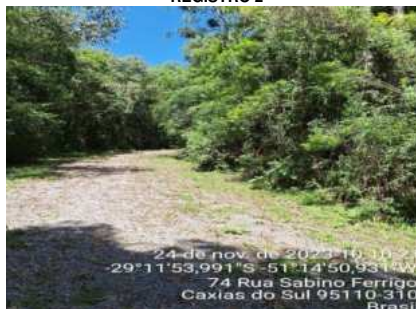
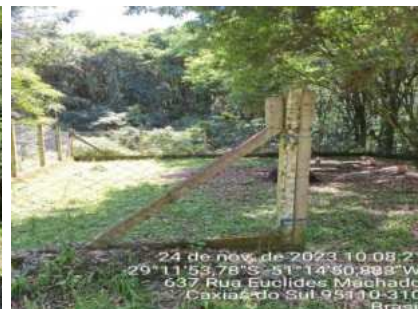
NC	CÓDIGO DA NC	UNIDADE	SLTE - Bosque das Araucárias II
116	5.2	CONSTATAÇÃO	Unidade sem placa de licenciamento ambiental.
GRUPO	PRAZO	NÃO CONFORMIDADE	Ausência de placa padrão da L.O. na entrada da ETE.
2	90 dias	OBSERVAÇÃO

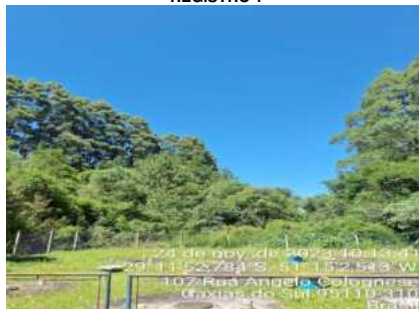
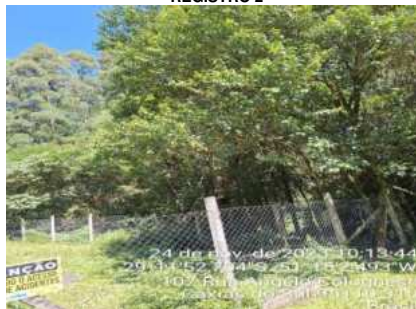
NC	CÓDIGO DA NC	UNIDADE	SLTE - Bosque das Araucárias I
117	5.2	CONSTATAÇÃO	Unidade sem placa de licenciamento ambiental.
GRUPO	PRAZO	NÃO CONFORMIDADE	Ausência de placa padrão da L.O. na entrada da ETE.
2	90 dias	OBSERVAÇÃO

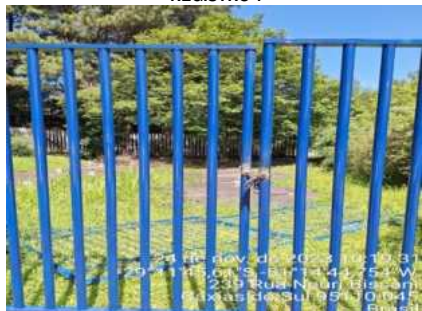
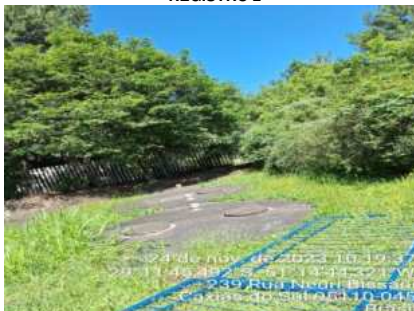
NC	CÓDIGO DA NC	UNIDADE	SLT - Bosque das Araucárias III
118	5.2	CONSTATAÇÃO	Unidade sem placa de licenciamento ambiental
GRUPO	PRAZO	NÃO CONFORMIDADE	Ausência de placa padrão da L.O. na entrada da ETE.
2	90 dias	OBSERVAÇÃO

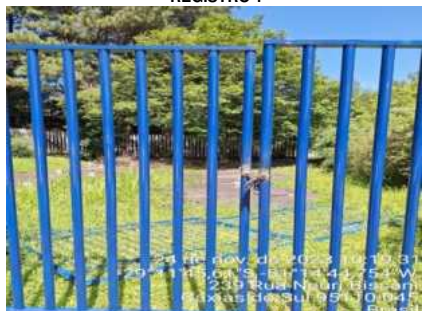
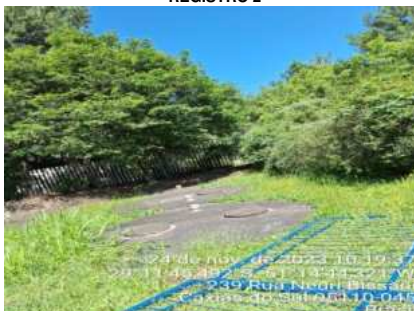
NC	CÓDIGO DA NC	UNIDADE	SLT - Bosque das Araucárias III
119	5.19	CONSTATAÇÃO	Unidade com vegetação alta
GRUPO	PRAZO	NÃO CONFORMIDADE	Falta de conservação e manutenção preventiva de unidade.
2	180 dias	OBSERVAÇÃO

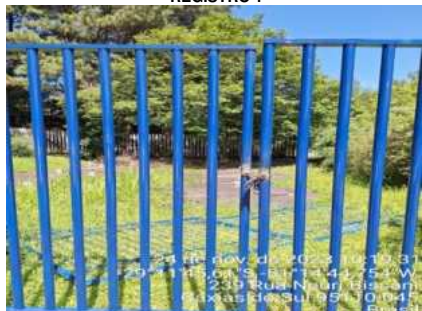
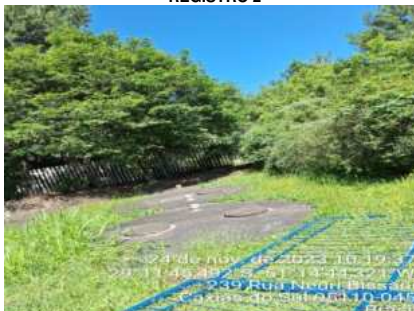
NC	CÓDIGO DA NC	UNIDADE	SLTE - Bosque das Araucárias III
120	5.4	CONSTATAÇÃO	Unidade sem cadeado no portão
GRUPO	PRAZO	NÃO CONFORMIDADE	Não isolar a área dando condição ao acesso de pessoas não-autorizadas e sem garantir bom estado de limpeza do local.
2	365 dias	OBSERVAÇÃO

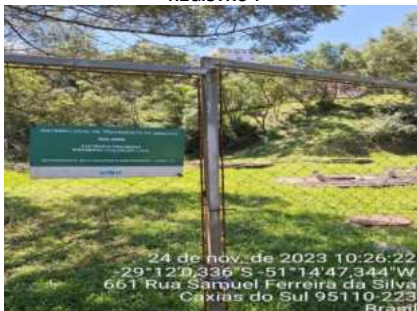
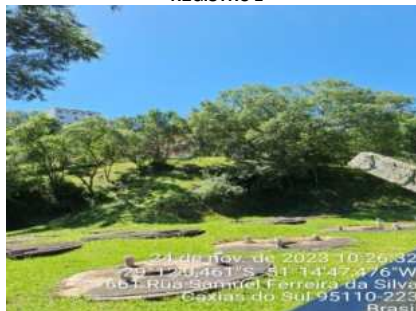
NC	CÓDIGO DA NC	UNIDADE	SLT - Solaris
121	5.2	CONSTATAÇÃO	Unidade sem placa de licenciamento ambiental
GRUPO	PRAZO	NÃO CONFORMIDADE	Ausência de placa padrão da L.O. na entrada da ETE.
2	90 dias	OBSERVAÇÃO

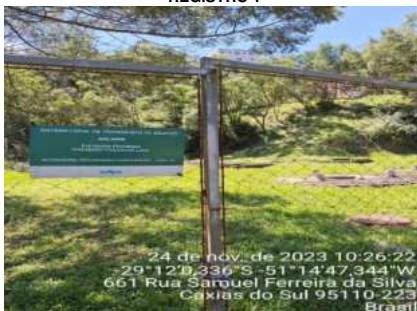
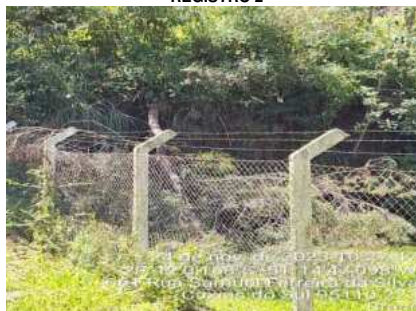
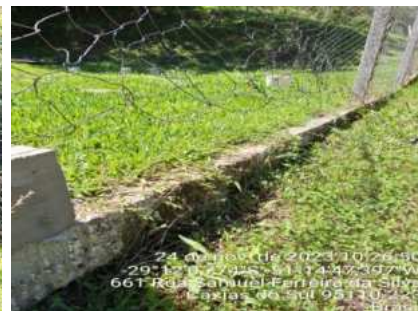
NC	CÓDIGO DA NC	UNIDADE	SLT - Solaris
122	5.19	CONSTATAÇÃO	Unidade com vegetação caída no cercamento, danificando-o
GRUPO	PRAZO	NÃO CONFORMIDADE	Falta de conservação e manutenção preventiva de unidade.
2	180 dias	OBSERVAÇÃO

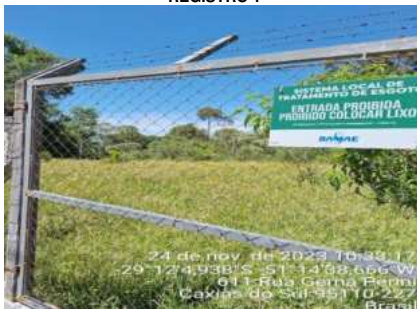
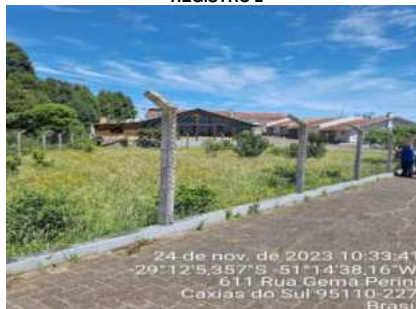
NC	CÓDIGO DA NC	UNIDADE	SLTE - Luiz Mario Rossetti
123	5.2	CONSTATAÇÃO	Unidade sem placa de licenciamento ambiental
GRUPO	PRAZO	NÃO CONFORMIDADE	Ausência de placa padrão da L.O. na entrada da ETE.
2	90 dias	OBSERVAÇÃO

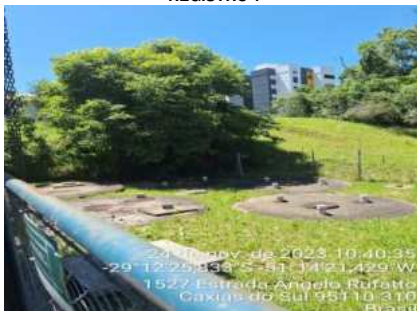
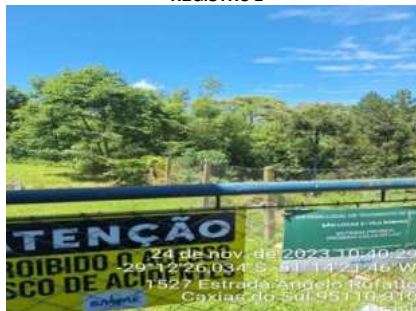
NC	CÓDIGO DA NC	UNIDADE	SLT - São Lucas II / Vila Romana
124	5.2	CONSTATAÇÃO	Unidade sem placa de licenciamento ambiental
GRUPO	PRAZO	NÃO CONFORMIDADE	Ausência de placa padrão da L.O. na entrada da ETE.
2	90 dias	OBSERVAÇÃO

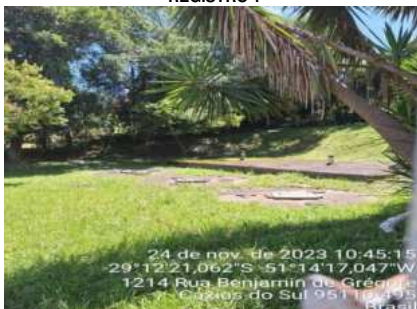
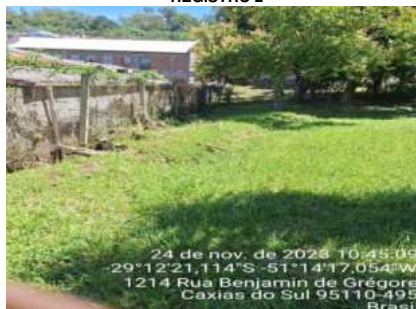
NC	CÓDIGO DA NC	UNIDADE	SLT - São Lucas I
125	5.2	CONSTATAÇÃO	Unidade sem placa de licenciamento ambiental
GRUPO	PRAZO	NÃO CONFORMIDADE	Ausência de placa padrão da L.O. na entrada da ETE.
2	90 dias	OBSERVAÇÃO

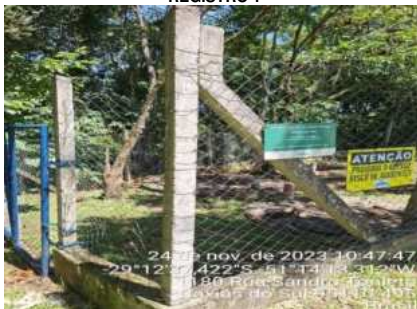
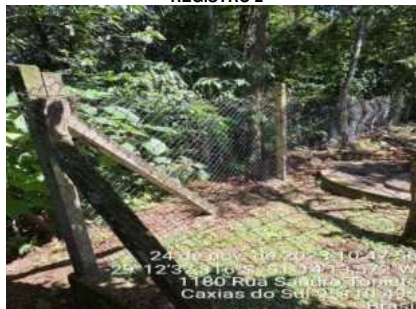
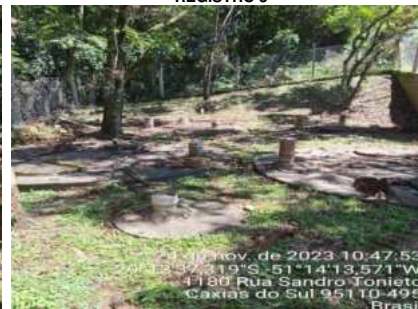
NC	CÓDIGO DA NC	UNIDADE	SLTE - Danilo Bettiato
126	5.2	CONSTATAÇÃO	Unidade sem placa de licenciamento ambiental
GRUPO	PRAZO	NÃO CONFORMIDADE	Ausência de placa padrão da L.O. na entrada da ETE.
2	90 dias	OBSERVAÇÃO

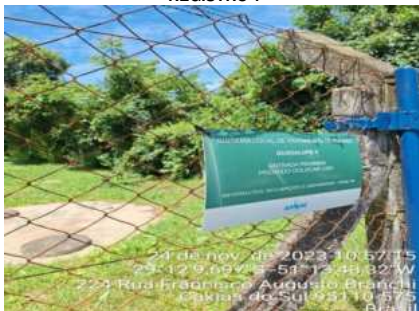
REGISTRO 1

NC	CÓDIGO DA NC	UNIDADE	SLT - Guadalupe II
127	5.2	CONSTATAÇÃO	Unidade sem placa de licenciamento ambiental
GRUPO	PRAZO	NÃO CONFORMIDADE	Ausência de placa padrão da L.O. na entrada da ETE.
2	90 dias	OBSERVAÇÃO

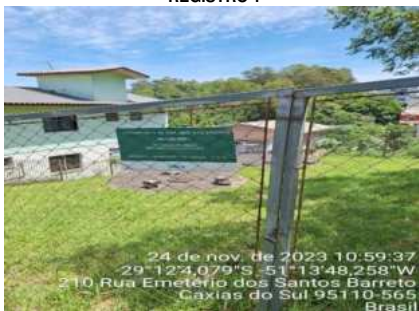
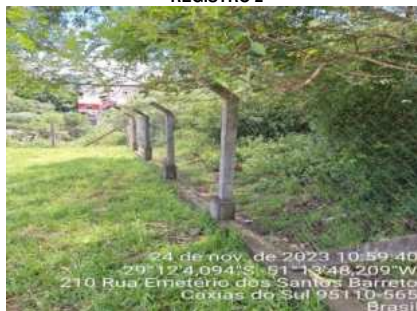
NC	CÓDIGO DA NC	UNIDADE	SLT - Guadalupe I
128	5.2	CONSTATAÇÃO	Unidade sem placa de licenciamento ambiental
GRUPO	PRAZO	NÃO CONFORMIDADE	Ausência de placa padrão da L.O. na entrada da ETE.
2	90 dias	OBSERVAÇÃO

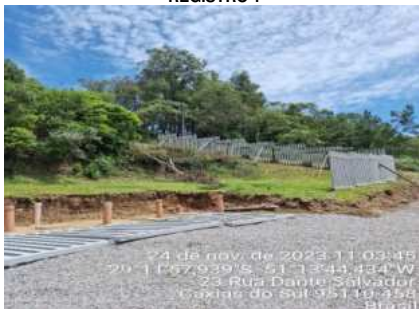
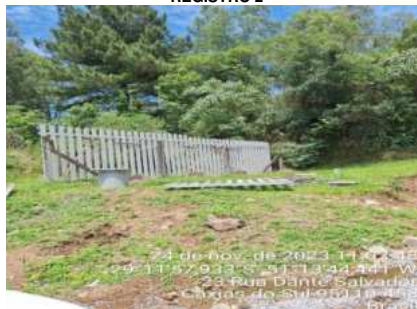
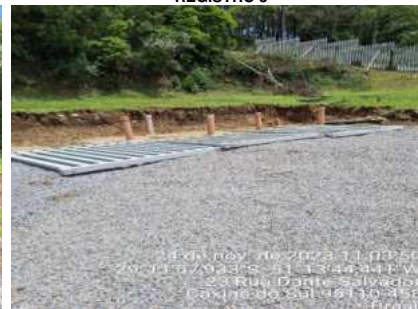
NC	CÓDIGO DA NC	UNIDADE	SLTE - Vivere
129	5.2	CONSTATAÇÃO	Unidade sem placa de licenciamento ambiental
GRUPO	PRAZO	NÃO CONFORMIDADE	Ausência de placa padrão da L.O. na entrada da ETE.
2	90 dias	OBSERVAÇÃO

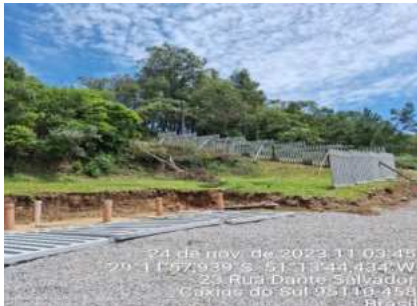
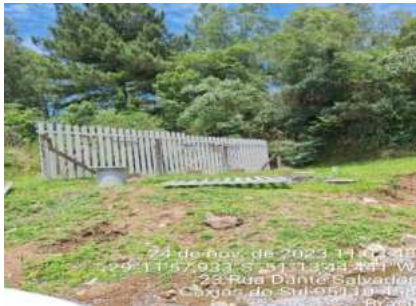
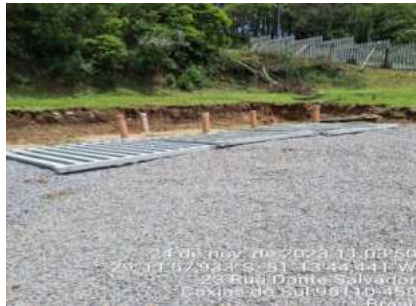
NC	CÓDIGO DA NC	UNIDADE	SLT - Vivere
130	5.4	CONSTATAÇÃO	Unidade não possui cercamento
GRUPO	PRAZO	NÃO CONFORMIDADE	Não isolar a área dando condição ao acesso de pessoas não-autorizadas e sem garantir bom estado de limpeza do local.
2	365 dias	OBSERVAÇÃO

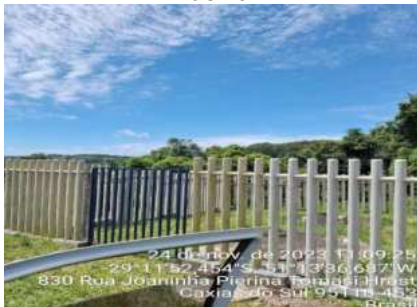
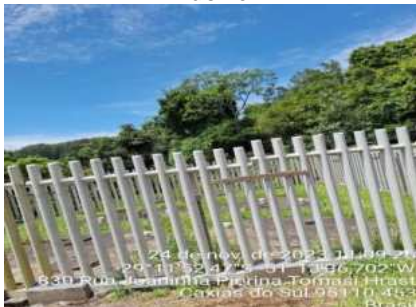
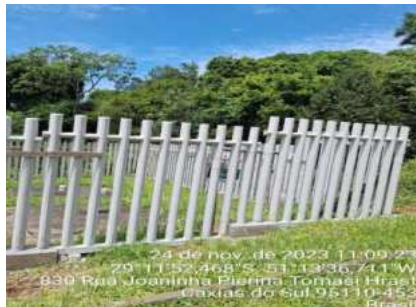
NC	CÓDIGO DA NC	UNIDADE	SLT - Vila Aurora
131	5.2	CONSTATAÇÃO	Unidade sem placa de licenciamento ambiental
GRUPO	PRAZO	NÃO CONFORMIDADE	Ausência de placa padrão da L.O. na entrada da ETE.
2	90 dias	OBSERVAÇÃO

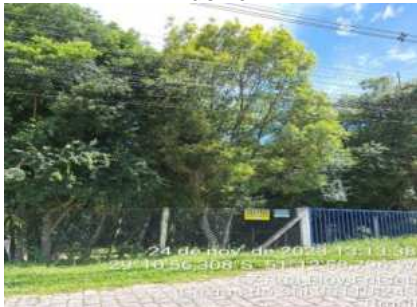
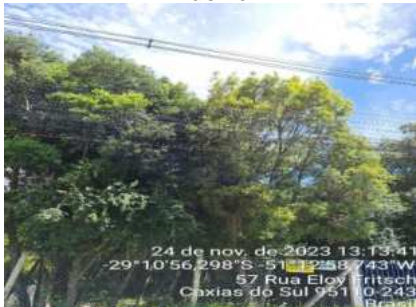
NC	CÓDIGO DA NC	UNIDADE	SLTE - Jardim do Shopping
132	5.2	CONSTATAÇÃO	Unidade sem placa de licenciamento ambiental
GRUPO	PRAZO	NÃO CONFORMIDADE	Ausência de placa padrão da L.O. na entrada da ETE.
2	90 dias	OBSERVAÇÃO

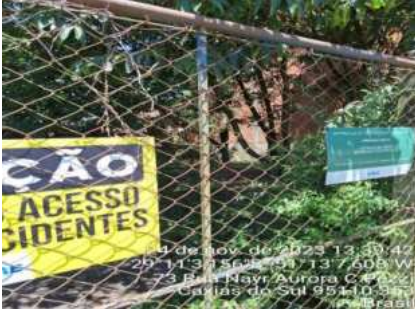
NC	CÓDIGO DA NC	UNIDADE	SLT - Armando Rech
133	5.2	CONSTATAÇÃO	Unidade sem placa de licenciamento ambiental
GRUPO	PRAZO	NÃO CONFORMIDADE	Ausência de placa padrão da L.O. na entrada da ETE.
2	90 dias	OBSERVAÇÃO

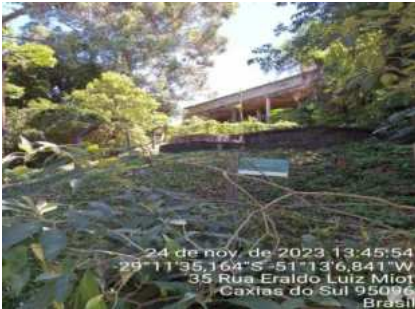
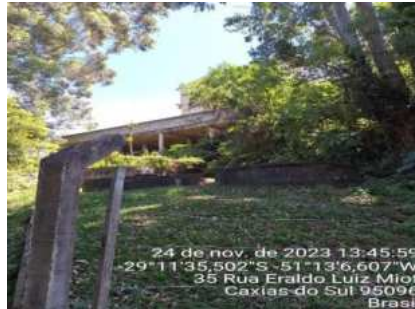
NC	CÓDIGO DA NC	UNIDADE	SLT - Alto Santiago
134	5.2	CONSTATAÇÃO	Unidade sem placa de licenciamento ambiental
GRUPO	PRAZO	NÃO CONFORMIDADE	Ausência de placa padrão da L.O. na entrada da ETE.
2	90 dias	OBSERVAÇÃO

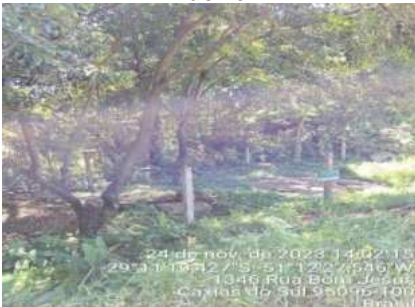
NC	CÓDIGO DA NC	UNIDADE	SLTE - Spiandorello
135	5.2	CONSTATAÇÃO	Unidade sem placa de licenciamento ambiental
GRUPO	PRAZO	NÃO CONFORMIDADE	Ausência de placa padrão da L.O. na entrada da ETE.
2	90 dias	OBSERVAÇÃO

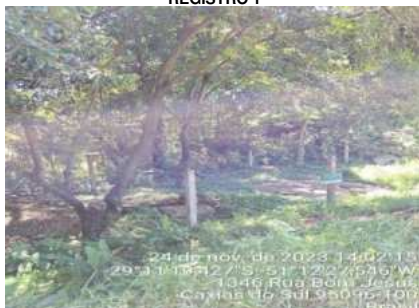
NC	CÓDIGO DA NC	UNIDADE	SLT - Spiandorello
136	5.4	CONSTATAÇÃO	Unidade sem cercamento adequado
GRUPO	PRAZO	NÃO CONFORMIDADE	Não isolar a área dando condição ao acesso de pessoas não-autorizadas e sem garantir bom estado de limpeza do local.
2	365 dias	OBSERVAÇÃO

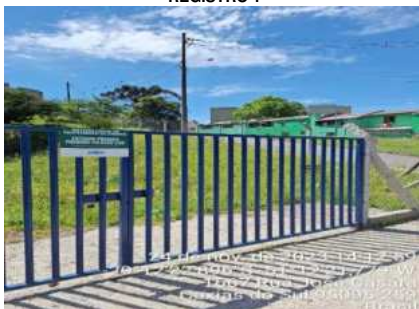
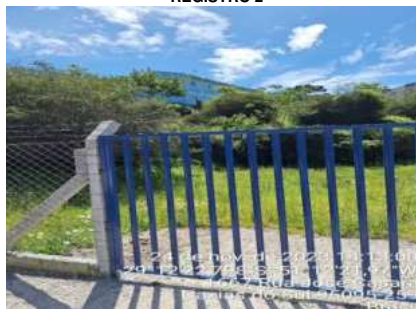
NC	CÓDIGO DA NC	UNIDADE	SLT - Belenzier
137	5.2	CONSTATAÇÃO	Unidade sem placa de licenciamento ambiental
GRUPO	PRAZO	NÃO CONFORMIDADE	Ausência de placa padrão da L.O. na entrada da ETE.
2	90 dias	OBSERVAÇÃO

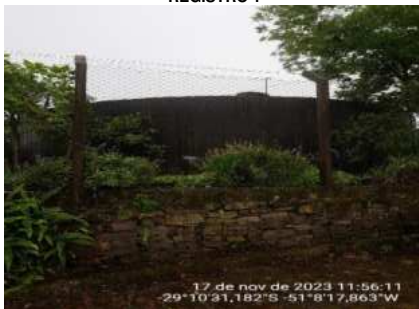
NC	CÓDIGO DA NC	UNIDADE	Reservatório Manoel Borges
138	6.1	CONSTATAÇÃO	Unidade sem identificação.
GRUPO	PRAZO	NÃO CONFORMIDADE	Inexistência de placa de identificação do reservatório.
2	365 dias	OBSERVAÇÃO

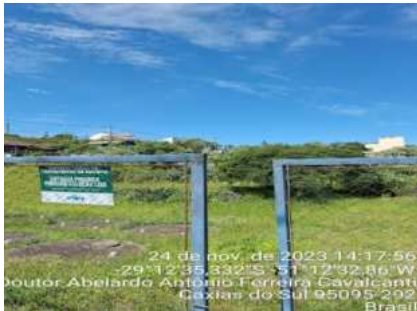
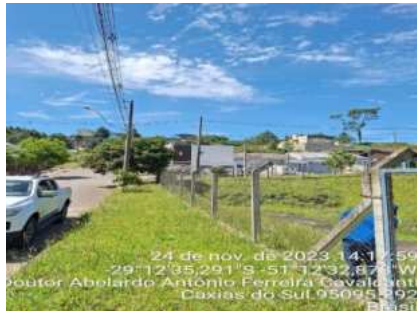
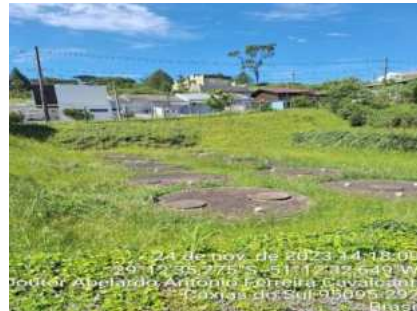
NC	CÓDIGO DA NC	UNIDADE	SLT - Villa Di Fillippo
139	5.2	CONSTATAÇÃO	Unidade sem placa de licenciamento ambiental
GRUPO	PRAZO	NÃO CONFORMIDADE	Ausência de placa padrão da L.O. na entrada da ETE.
2	90 dias	OBSERVAÇÃO

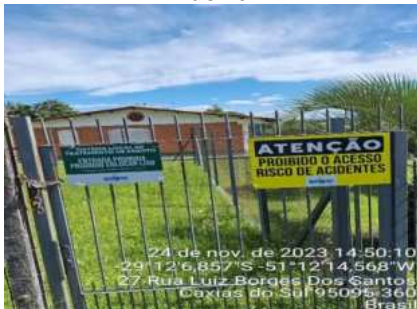
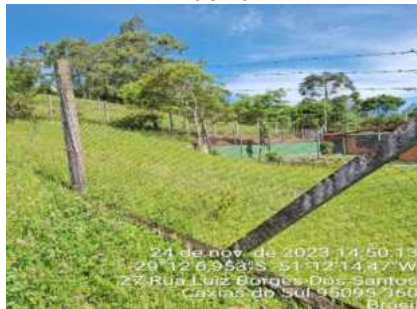
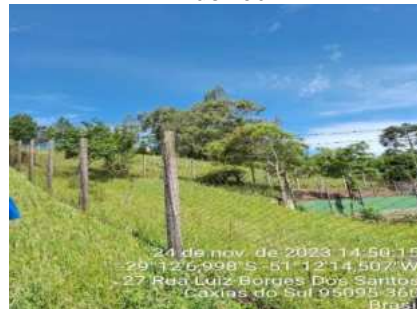
NC	CÓDIGO DA NC	UNIDADE	SLT - Monte Carlo
140	5.2	CONSTATAÇÃO	Unidade sem placa de licenciamento ambiental
GRUPO	PRAZO	NÃO CONFORMIDADE	Ausência de placa padrão da L.O. na entrada da ETE.
2	90 dias	OBSERVAÇÃO	L.I. Unidade ainda não recebeu efluente para tratamento

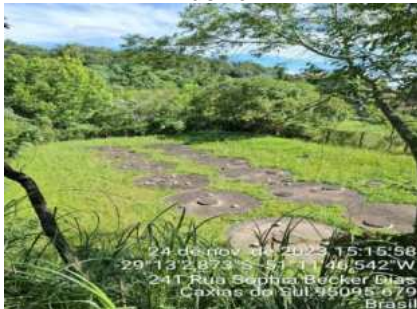
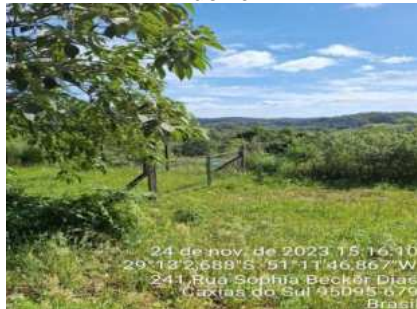
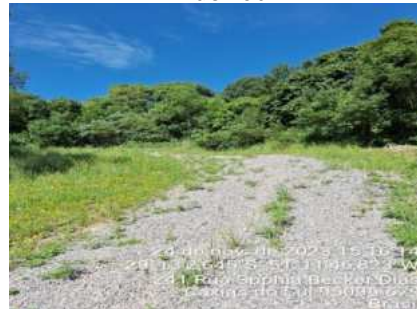
NC	CÓDIGO DA NC	UNIDADE	SLT - Delta I
141	5.2	CONSTATAÇÃO	Unidade sem placa de licenciamento ambiental
GRUPO	PRAZO	NÃO CONFORMIDADE	Ausência de placa padrão da L.O. na entrada da ETE.
2	90 dias	OBSERVAÇÃO

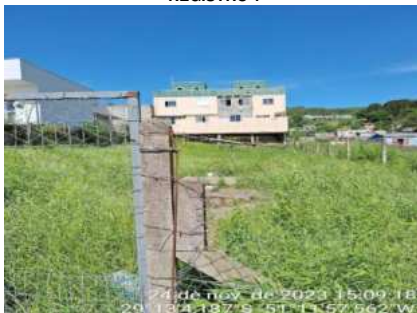
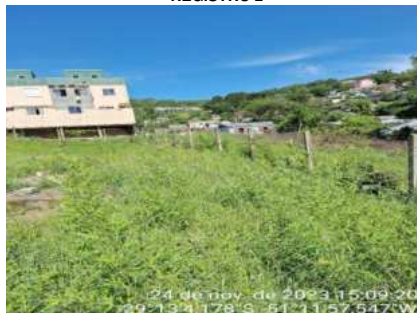
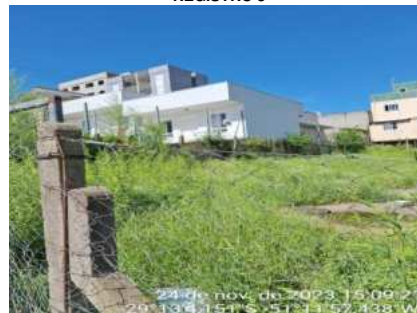
NC	CÓDIGO DA NC	UNIDADE	SLT - Delta II
142	5.2	CONSTATAÇÃO	Unidade sem placa de licenciamento ambiental
GRUPO	PRAZO	NÃO CONFORMIDADE	Ausência de placa padrão da L.O. na entrada da ETE.
2	90 dias	OBSERVAÇÃO

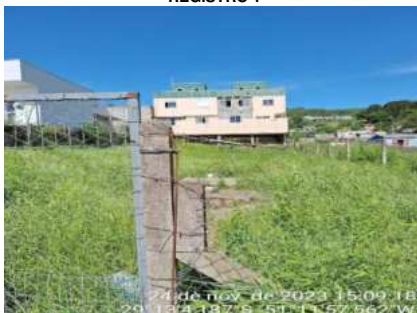
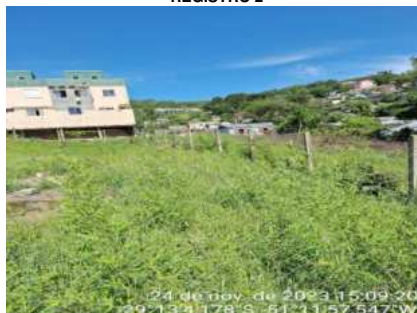
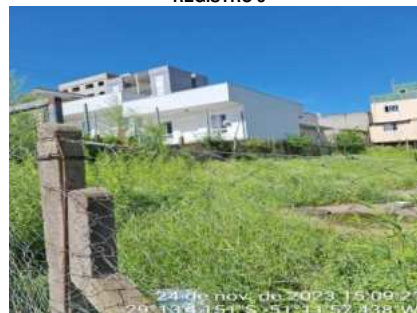
NC	CÓDIGO DA NC	UNIDADE	SLT - Delta II
143	5.1	CONSTATAÇÃO	Unidade sem identificação
GRUPO	PRAZO	NÃO CONFORMIDADE	Inexistência de placa de identificação da ETE.
2	365 dias	OBSERVAÇÃO

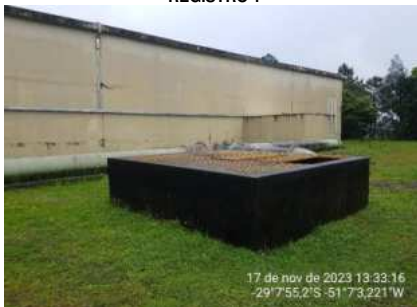
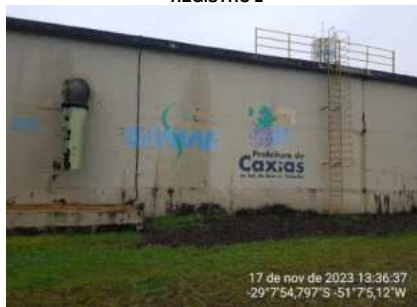
NC	CÓDIGO DA NC	UNIDADE	Reservatório Centro de Reserva Jardim das Hortências
144	6.1	CONSTATAÇÃO	Unidade sem identificação.
GRUPO	PRAZO	NÃO CONFORMIDADE	Inexistência de placa de identificação do reservatório.
2	365 dias	OBSERVAÇÃO

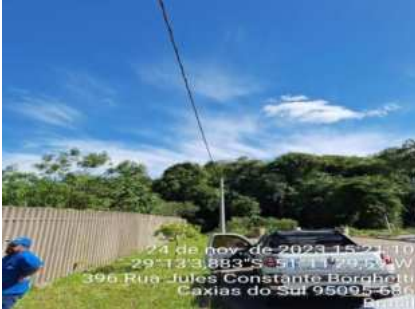
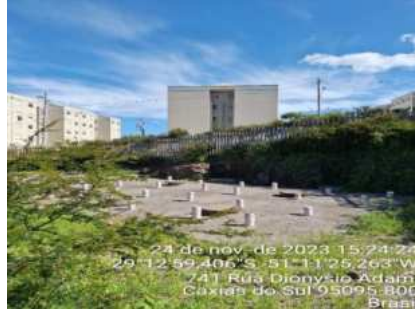
NC	CÓDIGO DA NC	UNIDADE	SLT - Dionysio Adami
145	5.2	CONSTATAÇÃO	Unidade sem placa de licenciamento ambiental
GRUPO	PRAZO	NÃO CONFORMIDADE	Ausência de placa padrão da L.O. na entrada da ETE.
2	90 dias	OBSERVAÇÃO

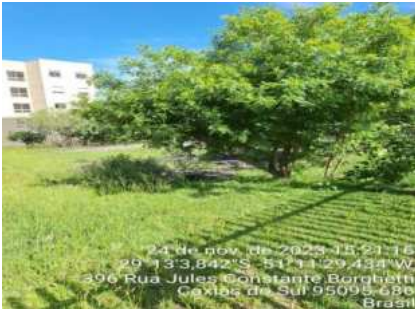
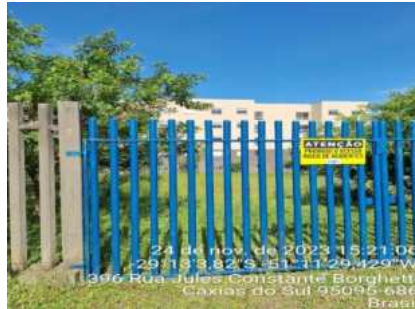
NC	CÓDIGO DA NC	UNIDADE	SLT - Vista Verde
146	5.2	CONSTATAÇÃO	Unidade sem placa de licenciamento ambiental
GRUPO	PRAZO	NÃO CONFORMIDADE	Ausência de placa padrão da L.O. na entrada da ETE.
2	90 dias	OBSERVAÇÃO

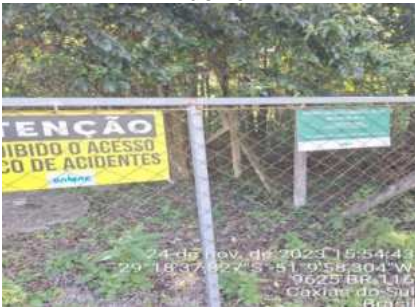
NC	CÓDIGO DA NC	UNIDADE	SLT - Villagio Del Valle
147	5.2	CONSTATAÇÃO	Unidade sem placa de licenciamento ambiental
GRUPO	PRAZO	NÃO CONFORMIDADE	Ausência de placa padrão da L.O. na entrada da ETE.
2	90 dias	OBSERVAÇÃO

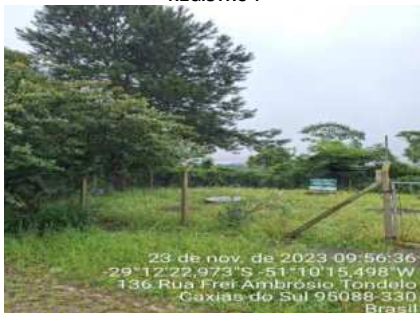
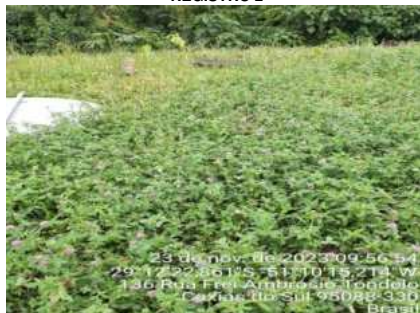
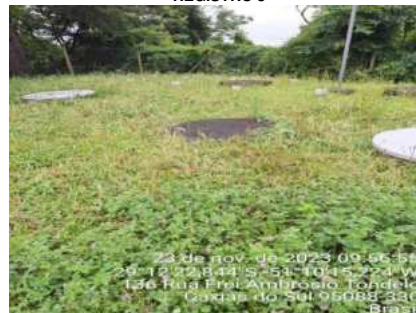
NC	CÓDIGO DA NC	UNIDADE	SLT - Conquista III
151	5.2	CONSTATAÇÃO	Unidade sem placa de licenciamento ambiental
GRUPO	PRAZO	NÃO CONFORMIDADE	Ausência de placa padrão da L.O. na entrada da ETE.
2	90 dias	OBSERVAÇÃO

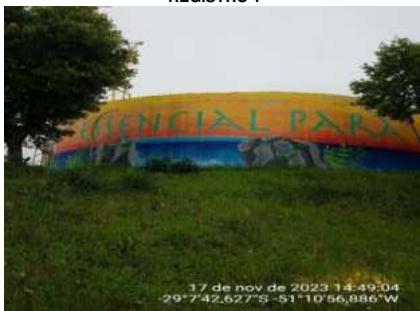
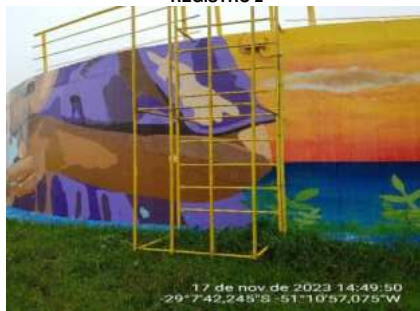
NC	CÓDIGO DA NC	UNIDADE	Reservatório Codeca (desativado)
152	6.1	CONSTATAÇÃO	Unidade sem identificação.
GRUPO	PRAZO	NÃO CONFORMIDADE	Inexistência de placa de identificação do reservatório.
2	365 dias	OBSERVAÇÃO

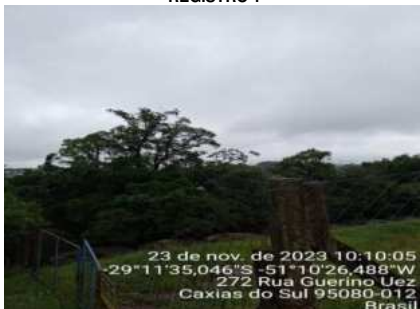
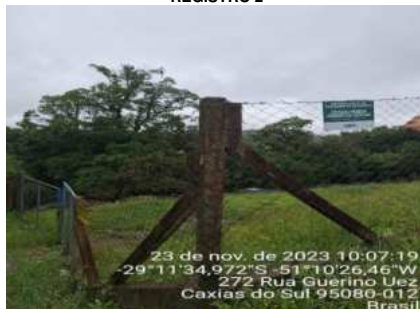
NC	CÓDIGO DA NC	UNIDADE	SLT - Jardim Paradiso
153	5.2	CONSTATAÇÃO	Unidade sem placa de licenciamento ambiental
GRUPO	PRAZO	NÃO CONFORMIDADE	Ausência de placa padrão da L.O. na entrada da ETE.
2	90 dias	OBSERVAÇÃO

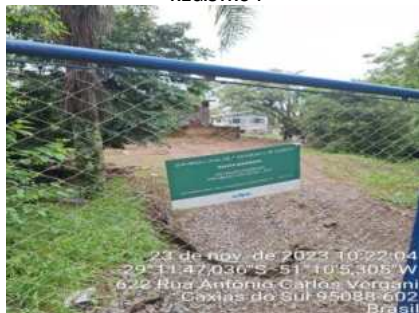
NC	CÓDIGO DA NC	UNIDADE	SLT - Santa Barbara
154	5.2	CONSTATAÇÃO	Unidade sem placa de licenciamento ambiental
GRUPO	PRAZO	NÃO CONFORMIDADE	Ausência de placa padrão da L.O. na entrada da ETE.
2	90 dias	OBSERVAÇÃO

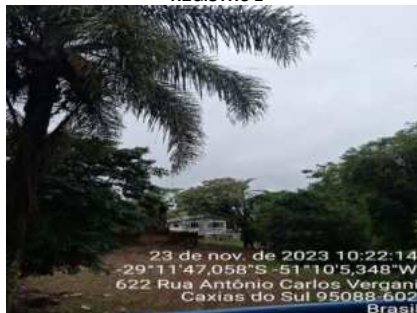
REGISTRO 2

NC	CÓDIGO DA NC	UNIDADE	SLT - Terra Nobre
155	5.2	CONSTATAÇÃO	Unidade sem placa de licenciamento ambiental
GRUPO	PRAZO	NÃO CONFORMIDADE	Ausência de placa padrão da L.O. na entrada da ETE.
2	90 dias	OBSERVAÇÃO

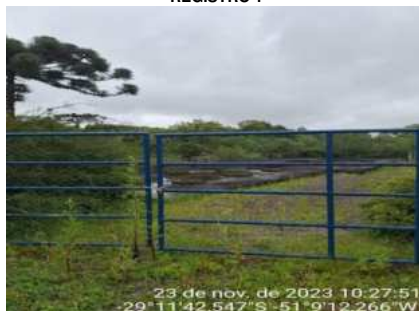
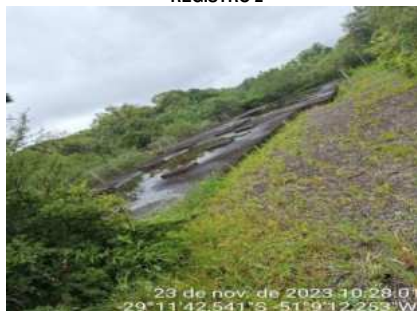
NC	CÓDIGO DA NC	UNIDADE	SLT - Terra Nobre
156	5.3	CONSTATAÇÃO	Unidade sem identificação da área
GRUPO	PRAZO	NÃO CONFORMIDADE	Inexistência de placa de identificação da área da SLT
2	365 dias	OBSERVAÇÃO

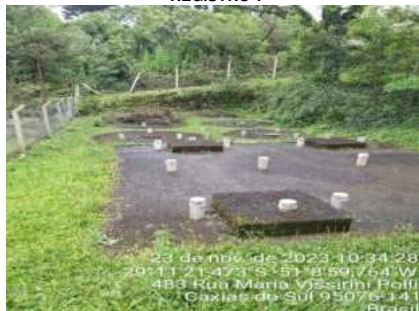
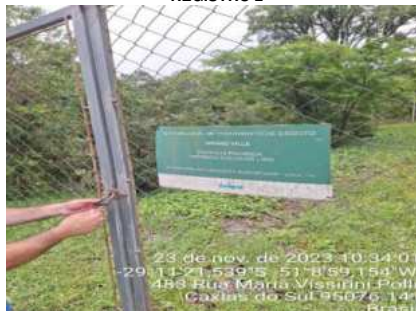
NC	CÓDIGO DA NC	UNIDADE	SLT - Grand Ville
157	5.2	CONSTATAÇÃO	Unidade sem placa de licenciamento ambiental
GRUPO	PRAZO	NÃO CONFORMIDADE	Ausência de placa padrão da L.O. na entrada da ETE.
2	90 dias	OBSERVAÇÃO

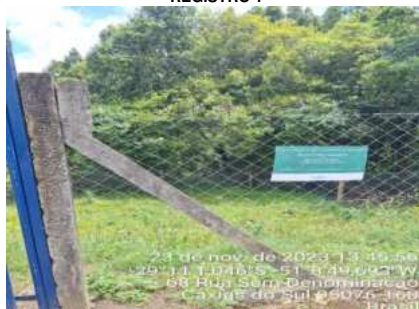
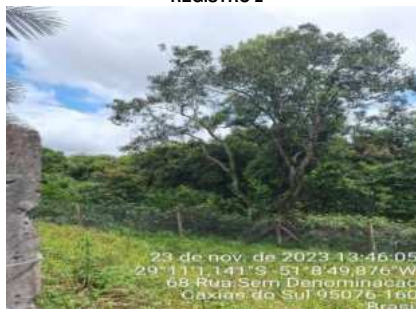
NC	CÓDIGO DA NC	UNIDADE	SLT - Recanto dos Pássaros
158	5.2	CONSTATAÇÃO	Unidade sem placa de licenciamento ambiental
GRUPO	PRAZO	NÃO CONFORMIDADE	Ausência de placa padrão da L.O. na entrada da ETE.
2	180 dias	OBSERVAÇÃO

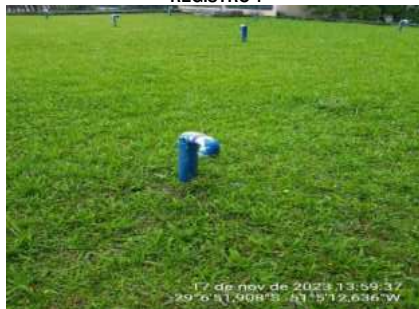
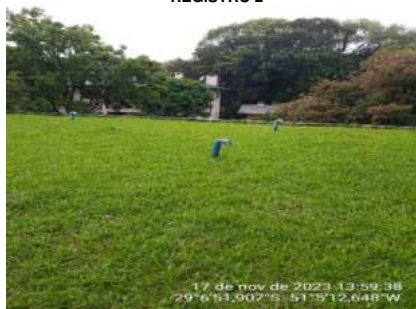
NC	CÓDIGO DA NC	UNIDADE	Reservatório 2 ETA Ana Rech
159	6.5	CONSTATAÇÃO	Suspiro sem tela
GRUPO	PRAZO	NÃO CONFORMIDADE	Ausência de tubulação de ventilação protegidas com tela e com cobertura que impeça a entrada de água de chuva e limite a entrada de poeira.
2	90 dias	OBSERVAÇÃO

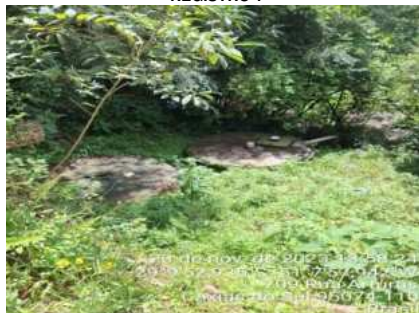
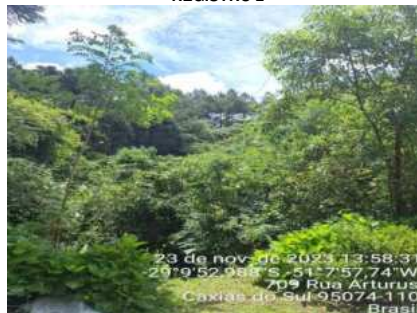
NC	CÓDIGO DA NC	UNIDADE	SLT - Colina do Lago III
160	5.2	CONSTATAÇÃO	Unidade sem placa de licenciamento ambiental
GRUPO	PRAZO	NÃO CONFORMIDADE	Ausência de placa padrão da L.O. na entrada da ETE.
2	90 dias	OBSERVAÇÃO

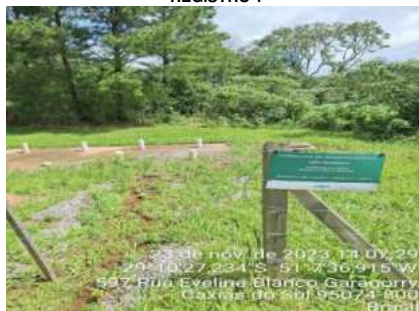
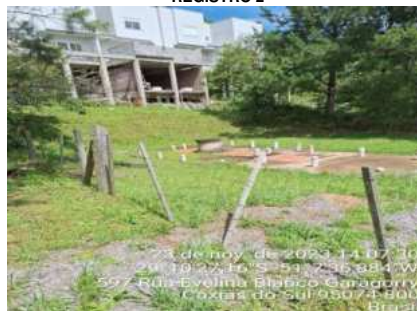
NC	CÓDIGO DA NC	UNIDADE	SLT - Três Figueiras II
161	5.2	CONSTATAÇÃO	Unidade sem placa de licenciamento ambiental
GRUPO	PRAZO	NÃO CONFORMIDADE	Ausência de placa padrão da L.O. na entrada da ETE.
2	90 dias	OBSERVAÇÃO

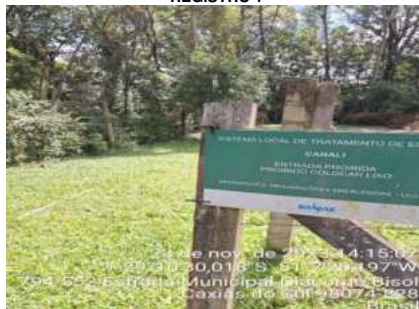
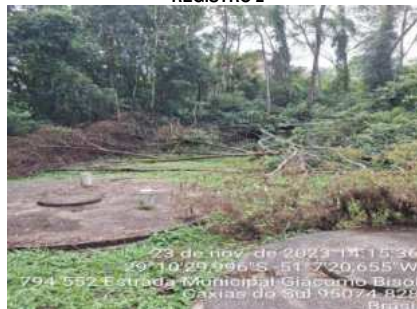
NC	CÓDIGO DA NC	UNIDADE	SLT - Canali
162	5.2	CONSTATAÇÃO	Unidade sem placa de licenciamento ambiental
GRUPO	PRAZO	NÃO CONFORMIDADE	Ausência de placa padrão da L.O. na entrada da ETE.
2	90 dias	OBSERVAÇÃO

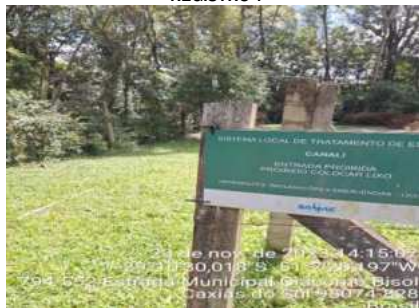
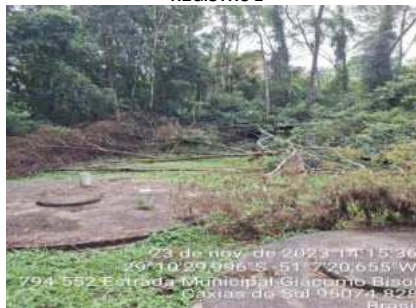
NC	CÓDIGO DA NC	UNIDADE	SLT - Canali
163	5.4	CONSTATAÇÃO	Vegetação caída danificou cercamento
GRUPO	PRAZO	NÃO CONFORMIDADE	Falta de conservação e manutenção preventiva de unidade.
2	180 dias	OBSERVAÇÃO

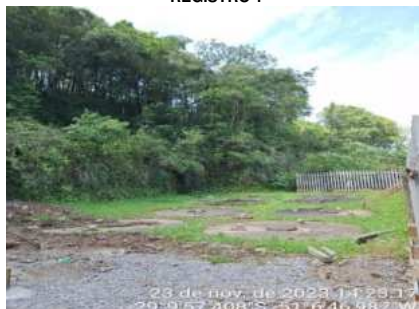
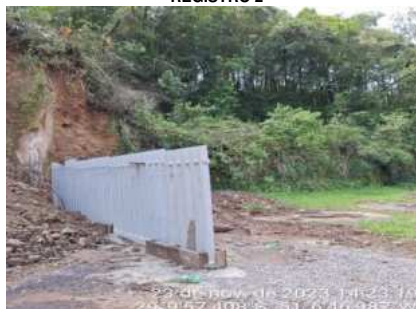
NC	CÓDIGO DA NC	UNIDADE	SLT - Colinne del Treviso
164	5.2	CONSTATAÇÃO	Unidade sem placa de licenciamento ambiental
GRUPO	PRAZO	NÃO CONFORMIDADE	Ausência de placa padrão da L.O. na entrada da ETE.
2	90 dias	OBSERVAÇÃO

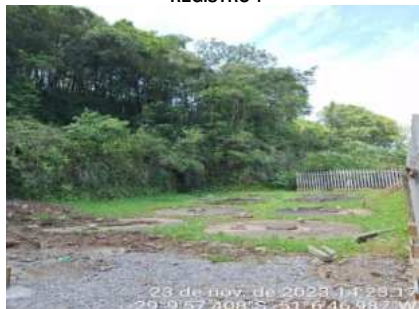
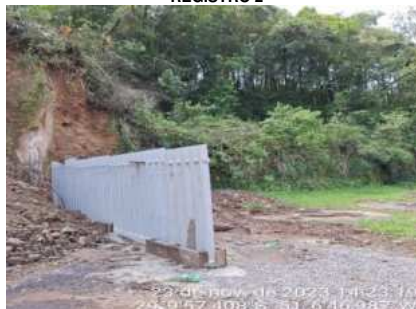
NC	CÓDIGO DA NC	UNIDADE	SLT - Coline del Treviso
165	5.4	CONSTATAÇÃO	Unidade com cercamento incompleto
GRUPO	PRAZO	NÃO CONFORMIDADE	Não isolar a área dando condição ao acesso de pessoas não-autorizadas e sem garantir bom estado de limpeza do local.
2	365 dias	OBSERVAÇÃO

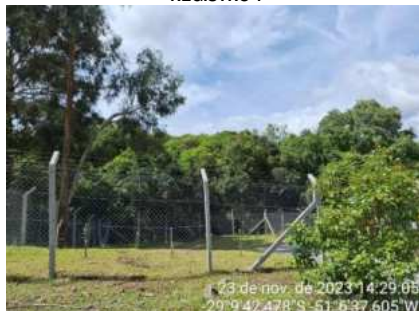
REGISTRO 1

NC	CÓDIGO DA NC	UNIDADE	SLT - Colinne del Treviso (Loteamento Santa Beatriz)
166	5.2	CONSTATAÇÃO	Unidade não possui placa de licenciamento ambiental.
GRUPO	PRAZO	NÃO CONFORMIDADE	Ausência de placa padrão da L.O. na entrada da ETE.
2	90 dias	OBSERVAÇÃO

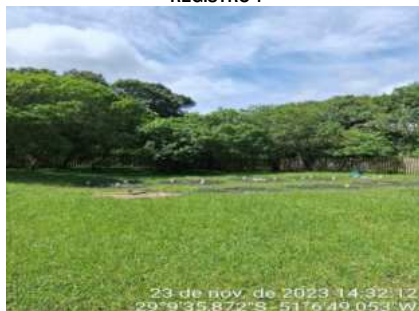
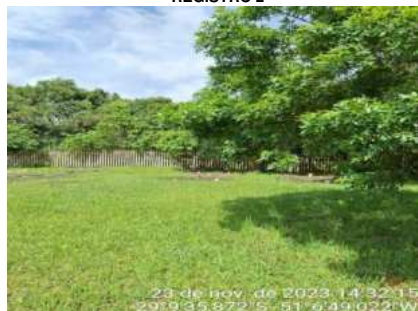
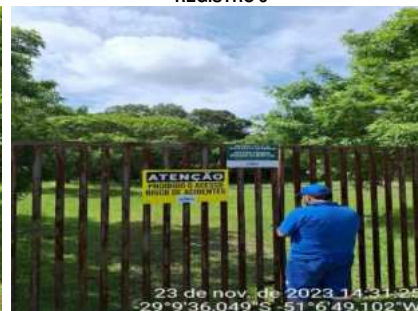
NC	CÓDIGO DA NC	UNIDADE	SLT - Campos da Serra B
167	5.2	CONSTATAÇÃO	Unidade sem placa de licenciamento ambiental
GRUPO	PRAZO	NÃO CONFORMIDADE	Ausência de placa padrão da L.O. na entrada da ETE.
2	90 dias	OBSERVAÇÃO

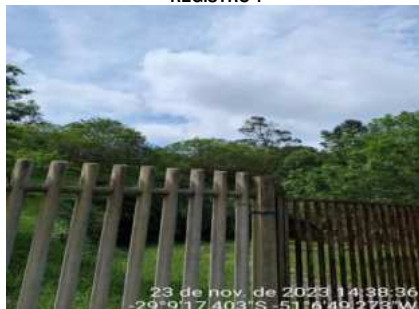
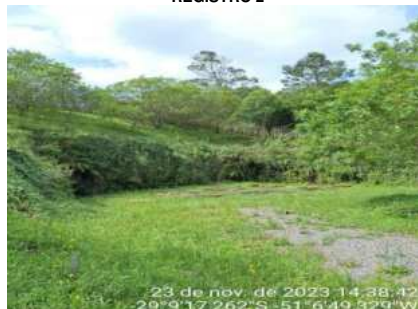
NC	CÓDIGO DA NC	UNIDADE	SLT - Campos da Serra C
168	5.2	CONSTATAÇÃO	Unidade sem placa de licenciamento ambiental
GRUPO	PRAZO	NÃO CONFORMIDADE	Ausência de placa padrão da L.O. na entrada da ETE.
2	90 dias	OBSERVAÇÃO

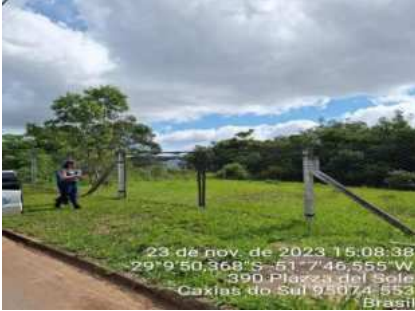
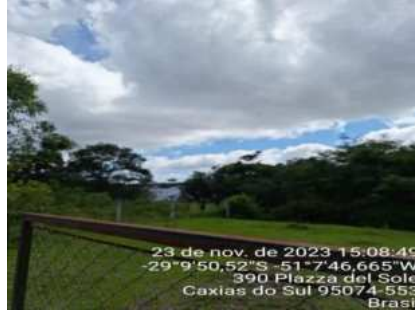
NC	CÓDIGO DA NC	UNIDADE	SLT - Villagio San Luigi
175	5.3	CONSTATAÇÃO	Unidade não possui placa de identificação da área
GRUPO	PRAZO	NÃO CONFORMIDADE	Inexistência de placa de identificação da ETE.
2	365 dias	OBSERVAÇÃO

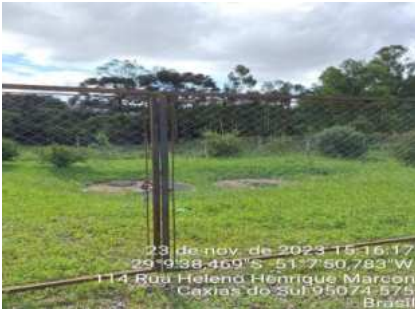
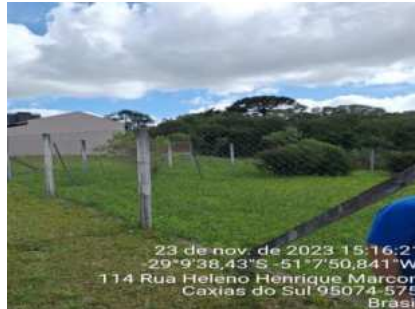
NC	CÓDIGO DA NC	UNIDADE	SLT - Piazza del Solle II
176	5.2	CONSTATAÇÃO	Unidade sem placa de licenciamento ambiental
GRUPO	PRAZO	NÃO CONFORMIDADE	Ausência de placa padrão da L.O. na entrada da ETE.
2	90 dias	OBSERVAÇÃO

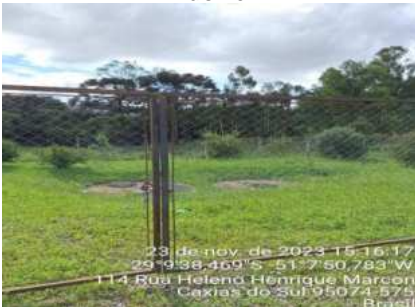
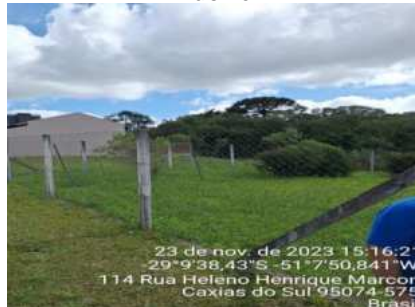
NC	CÓDIGO DA NC	UNIDADE	SLT - Piazza del Solle II
177	5.3	CONSTATAÇÃO	Unidade não possui identificação da área
GRUPO	PRAZO	NÃO CONFORMIDADE	Inexistência de placa de identificação da ETE.
2	365 dias	OBSERVAÇÃO

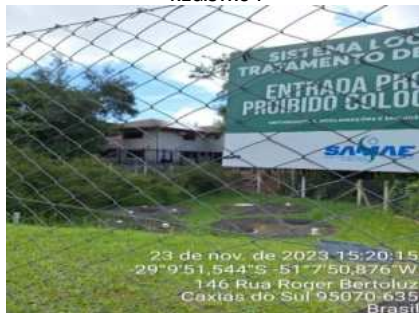
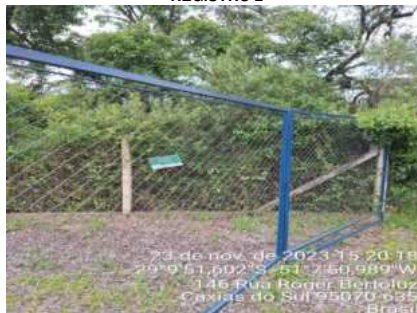
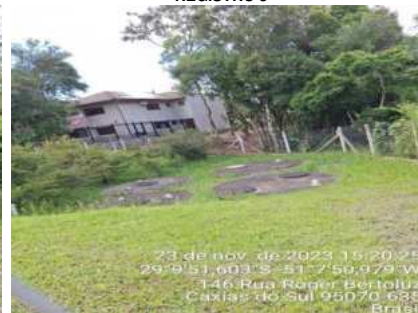
NC	CÓDIGO DA NC	UNIDADE	SLT - Villa del Solle I
178	5.2	CONSTATAÇÃO	Unidade sem placa de licenciamento ambiental
GRUPO	PRAZO	NÃO CONFORMIDADE	Ausência de placa padrão da L.O. na entrada da ETE.
2	90 dias	OBSERVAÇÃO

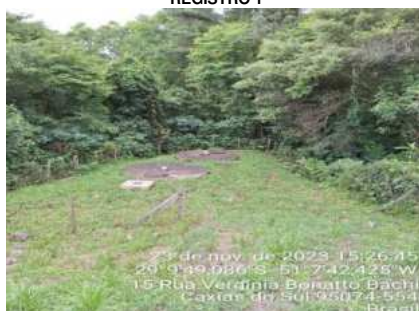
REGISTRO 1

NC	CÓDIGO DA NC	UNIDADE	SLT - Fontana Di Trevi
179	5.2	CONSTATAÇÃO	Unidade sem placa de licenciamento ambiental
GRUPO	PRAZO	NÃO CONFORMIDADE	Ausência de placa padrão da L.O. na entrada da ETE.
2	90 dias	OBSERVAÇÃO

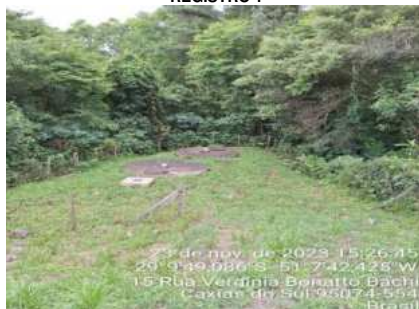
REGISTRO 1

NC	CÓDIGO DA NC	UNIDADE	SLT - Fontana Di Trevi
180	5.3	CONSTATAÇÃO	Unidade não possui identificação da área
GRUPO	PRAZO	NÃO CONFORMIDADE	Inexistência de placa de identificação da ETE.
2	365 dias	OBSERVAÇÃO

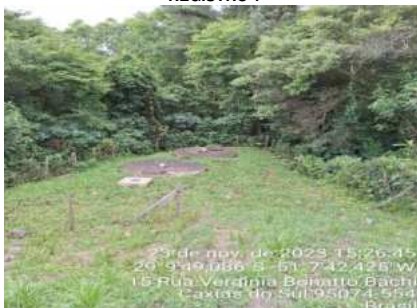
REGISTRO 1

NC	CÓDIGO DA NC	UNIDADE	SLT - Fontana Di Trevi
181	5.4	CONSTATAÇÃO	Unidade não possui cercamento adequado.
GRUPO	PRAZO	NÃO CONFORMIDADE	Não isolar a área dando condição ao acesso de pessoas não-autorizadas e sem garantir bom estado de limpeza do local.
2	365 dias	OBSERVAÇÃO

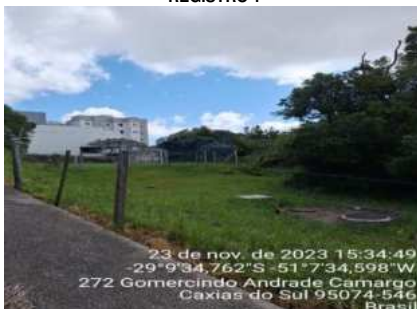
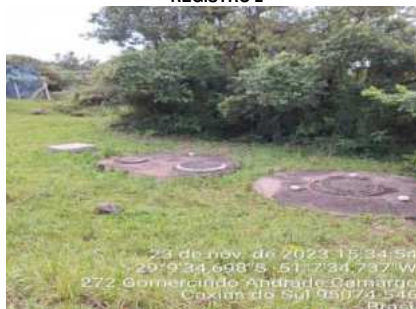
NC	CÓDIGO DA NC	UNIDADE	SLT - Pedras Altas I
182	5.2	CONSTATAÇÃO	Unidade sem placa de licenciamento ambiental
GRUPO	PRAZO	NÃO CONFORMIDADE	Ausência de placa padrão da L.O. na entrada da ETE.
2	90 dias	OBSERVAÇÃO

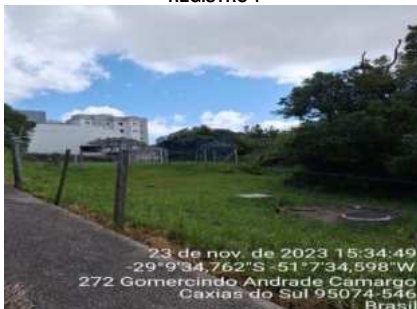
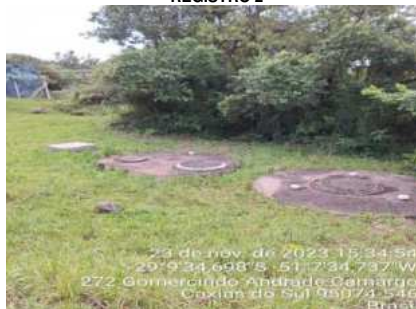
NC	CÓDIGO DA NC	UNIDADE	SLT - Pedras Altas I
183	5.3	CONSTATAÇÃO	Unidade não possui identificação da área
GRUPO	PRAZO	NÃO CONFORMIDADE	Inexistência de placa de identificação da ETE.
2	365 dias	OBSERVAÇÃO

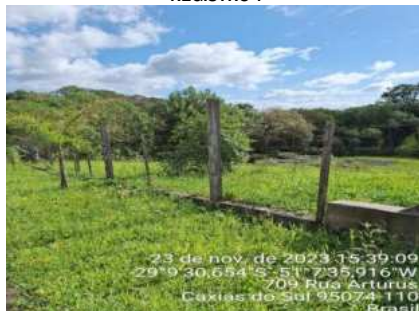
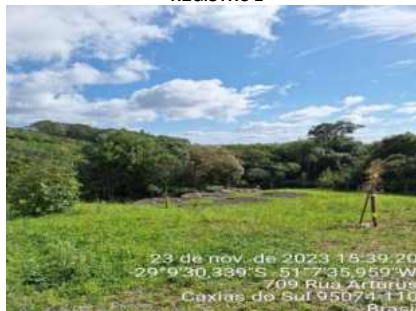
NC	CÓDIGO DA NC	UNIDADE	SLT - Residencial Jardim Vêneto III
184	5.2	CONSTATAÇÃO	Unidade sem placa de licenciamento ambiental
GRUPO	PRAZO	NÃO CONFORMIDADE	Ausência de placa padrão da L.O. na entrada da ETE.
2	90 dias	OBSERVAÇÃO

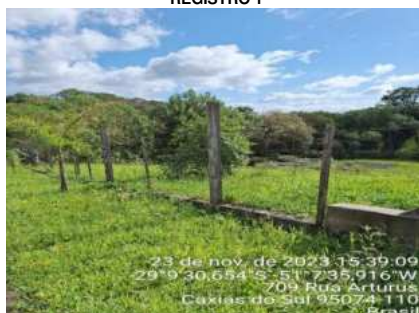
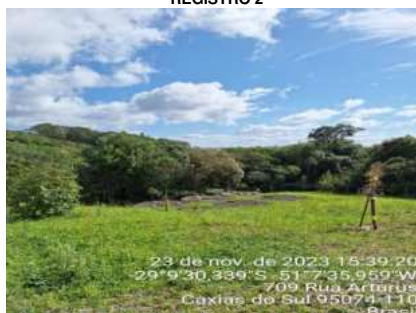
NC	CÓDIGO DA NC	UNIDADE	SLT - Residencial Jardim Vêneto III
185	5.3	CONSTATAÇÃO	Unidade sem identificação da área
GRUPO	PRAZO	NÃO CONFORMIDADE	Inexistência de placa de identificação da ETE.
2	365 dias	OBSERVAÇÃO

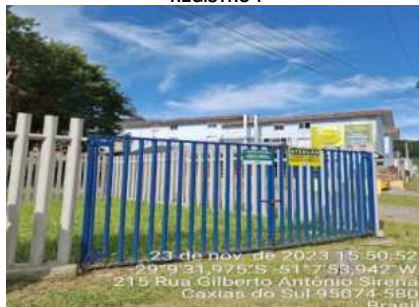
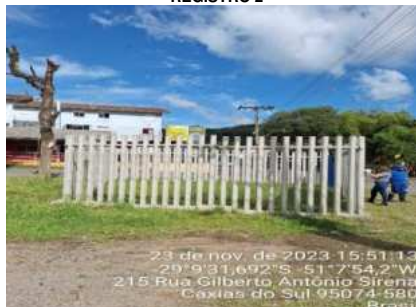
NC	CÓDIGO DA NC	UNIDADE	SLT - Vila Dezorzi
186	5.2	CONSTATAÇÃO	Unidade sem placa de licenciamento ambiental
GRUPO	PRAZO	NÃO CONFORMIDADE	Ausência de placa padrão da L.O. na entrada da ETE.
2	90 dias	OBSERVAÇÃO	Unidade possui apenas fossa, mas não possui filtro.

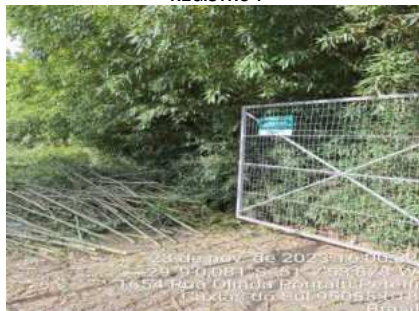
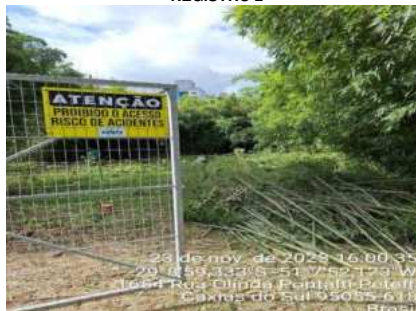
NC	CÓDIGO DA NC	UNIDADE	SLT - Villa dos Pássaros e Treviso
187	5.2	CONSTATAÇÃO	Unidade sem placa de licenciamento ambiental
GRUPO	PRAZO	NÃO CONFORMIDADE	Ausência de placa padrão da L.O. na entrada da ETE.
2	90 dias	OBSERVAÇÃO	No momento da fiscalização, estava sendo feita a limpeza da vegetação na área.
