REGULAÇÃO RELATÓRIO TÉCNICO DE FISCALIZAÇÃO N. 253-P/2023 – RTF

Fiscalização no Sistema de Abastecimento de Água e de Esgotamento Sanitário de Caxias do Sul/RS.

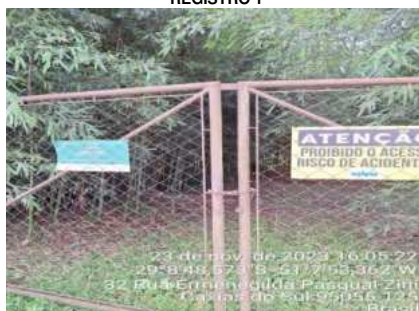
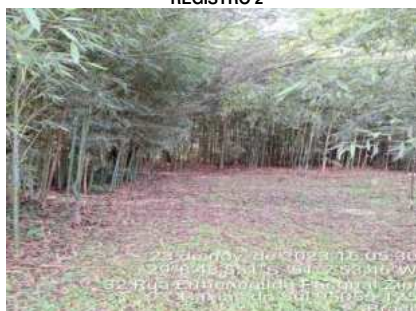
NC	CÓDIGO DA NC	UNIDADE	SLT - Villa Vitória
188	5.2	CONSTATAÇÃO	Unidade sem placa de licenciamento ambiental
GRUPO	PRAZO	NÃO CONFORMIDADE	Ausência de placa padrão da L.O. na entrada da ETE.
2	90 dias	OBSERVAÇÃO

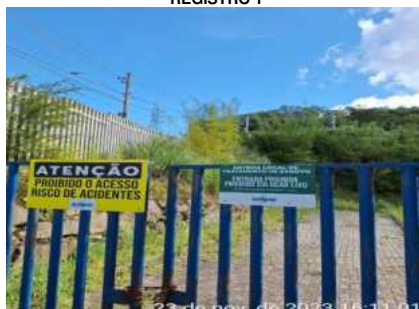
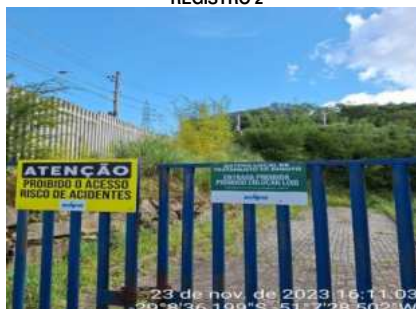
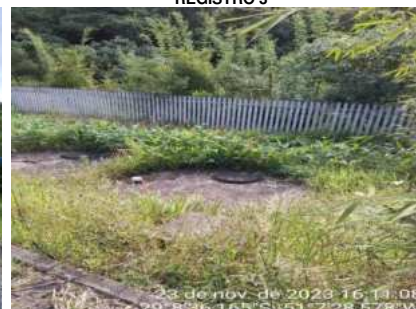
NC	CÓDIGO DA NC	UNIDADE	SLT - Vale dos Pinhais
189	5.2	CONSTATAÇÃO	Unidade sem placa de licenciamento ambiental
GRUPO	PRAZO	NÃO CONFORMIDADE	Ausência de placa padrão da L.O. na entrada da ETE.
2	90 dias	OBSERVAÇÃO

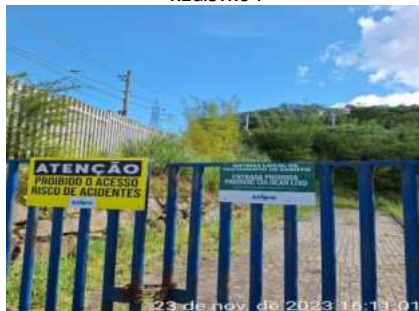
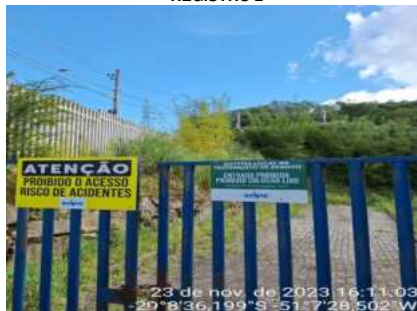
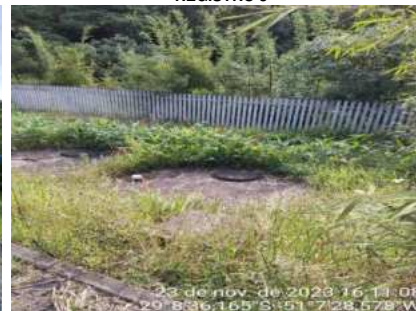
NC	CÓDIGO DA NC	UNIDADE	SLT - Vale dos Pinhais
190	5.19	CONSTATAÇÃO	Unidade possui vegetação alta
GRUPO	PRAZO	NÃO CONFORMIDADE	Falta de conservação e manutenção preventiva de unidade.
2	180 dias	OBSERVAÇÃO

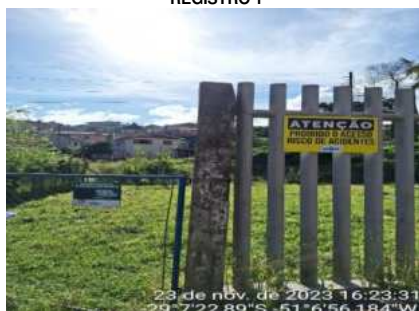
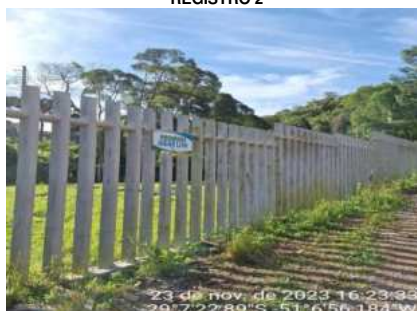
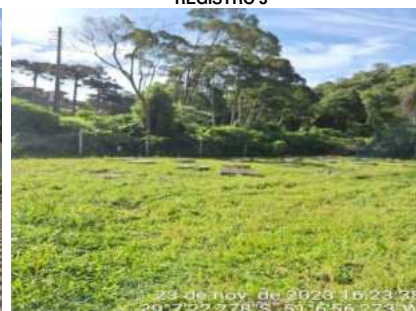
NC	CÓDIGO DA NC	UNIDADE	SLT - Marianinha de Queiroz
191	5.2	CONSTATAÇÃO	Unidade sem placa de licenciamento ambiental
GRUPO	PRAZO	NÃO CONFORMIDADE	Ausência de placa padrão da L.O. na entrada da ETE.
2	90 dias	OBSERVAÇÃO

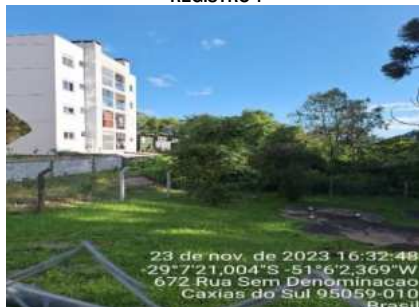
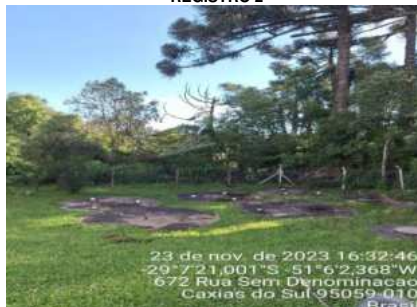
NC	CÓDIGO DA NC	UNIDADE	SLT - Solar do Prado
192	5.2	CONSTATAÇÃO	Unidade sem placa de licenciamento ambiental
GRUPO	PRAZO	NÃO CONFORMIDADE	Ausência de placa padrão da L.O. na entrada da ETE.
2	90 dias	OBSERVAÇÃO

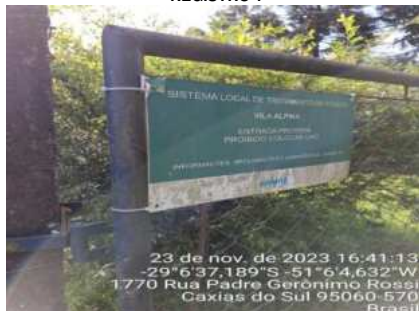
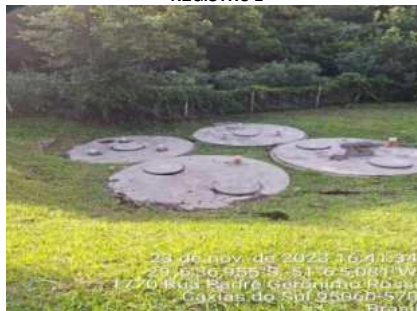
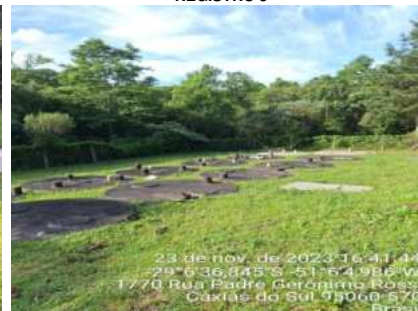
NC	CÓDIGO DA NC	UNIDADE	SLT - Vila Alpina
193	5.2	CONSTATAÇÃO	Unidade sem placa de licenciamento ambiental
GRUPO	PRAZO	NÃO CONFORMIDADE	Ausência de placa padrão da L.O. na entrada da ETE.
2	90 dias	OBSERVAÇÃO

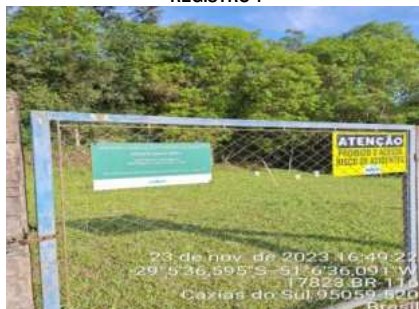
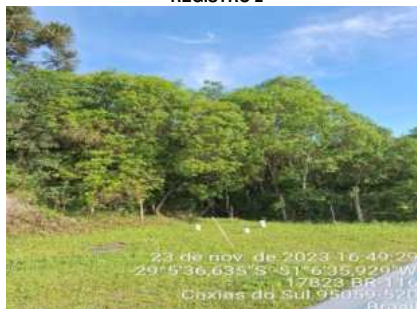
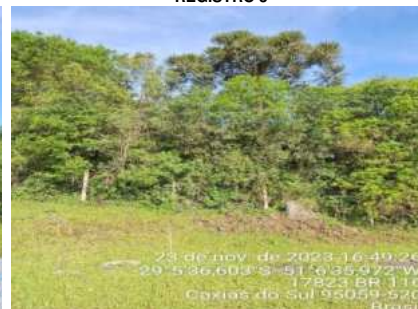
NC	CÓDIGO DA NC	UNIDADE	SLT - Parque Santa Rita II
194	5.2	CONSTATAÇÃO	Unidade sem placa de licenciamento ambiental
GRUPO	PRAZO	NÃO CONFORMIDADE	Ausência de placa padrão da L.O. na entrada da ETE.
2	90 dias	OBSERVAÇÃO

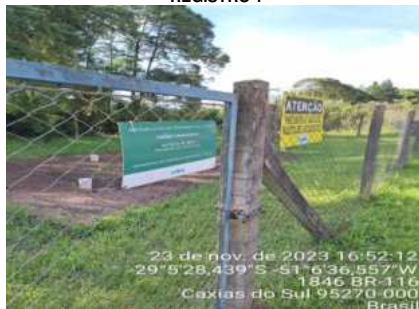
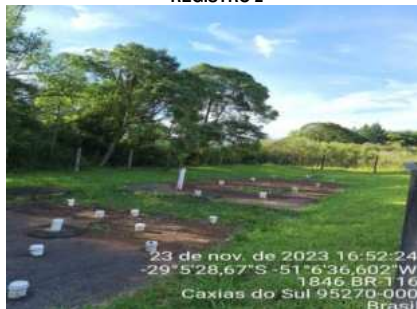
NC	CÓDIGO DA NC	UNIDADE	SLT - Parque Santa Rita III
195	5.2	CONSTATAÇÃO	Unidade sem placa de licenciamento ambiental
GRUPO	PRAZO	NÃO CONFORMIDADE	Ausência de placa padrão da L.O. na entrada da ETE.
2	90 dias	OBSERVAÇÃO

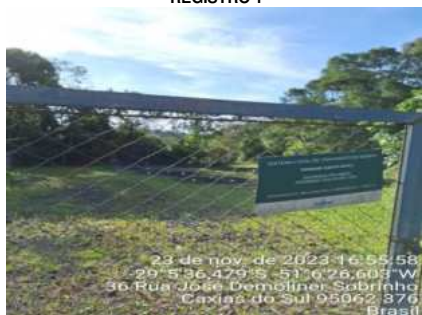
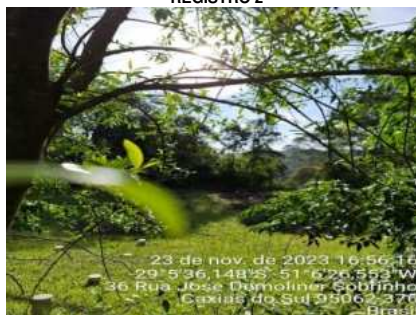
NC	CÓDIGO DA NC	UNIDADE	SLT - Parque Santa Rita I
196	5.2	CONSTATAÇÃO	Unidade sem placa de licenciamento ambiental
GRUPO	PRAZO	NÃO CONFORMIDADE	Ausência de placa padrão da L.O. na entrada da ETE.
2	90 dias	OBSERVAÇÃO

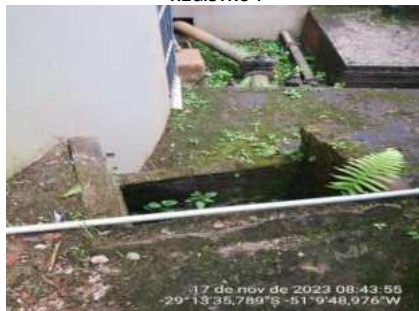
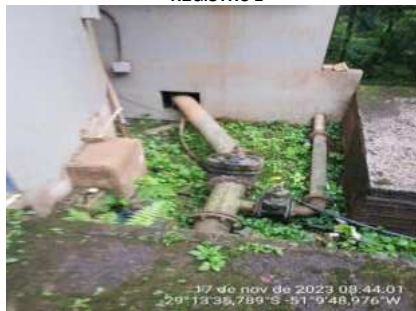
NC	CÓDIGO DA NC	UNIDADE	Reservatório Galópolis 2
202	6.11	CONSTATAÇÃO	Registros sem proteção
GRUPO	PRAZO	NÃO CONFORMIDADE	Não proporcionar a segurança das edificações e dos operadores.
2	365 dias	OBSERVAÇÃO

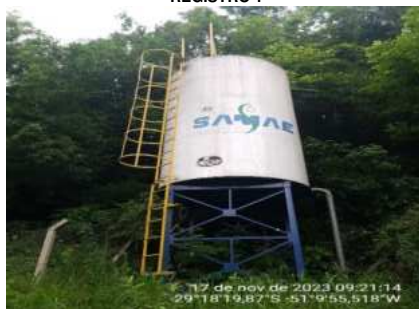
REGISTRO 1

NC	CÓDIGO DA NC	UNIDADE	Reservatório Vila Cristina I
203	6.1	CONSTATAÇÃO	Unidade sem identificação
GRUPO	PRAZO	NÃO CONFORMIDADE	Inexistência de placa de identificação do reservatório.
2	365 dias	OBSERVAÇÃO

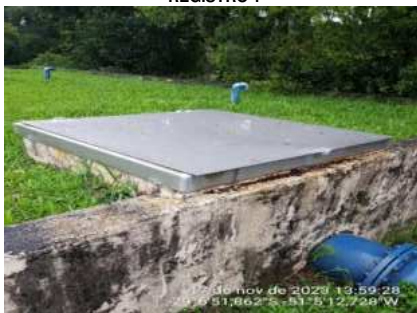
REGISTRO 1

NC	CÓDIGO DA NC	UNIDADE	Reservatório 2 ETA Ana Rech
418	6.4	CONSTATAÇÃO	Tampa sem cadeado
GRUPO	PRAZO	NÃO CONFORMIDADE	Ausência de abertura de inspeção fechada com tampa inteiriça dotada de dispositivo e travamento.
2	180 dias	OBSERVAÇÃO

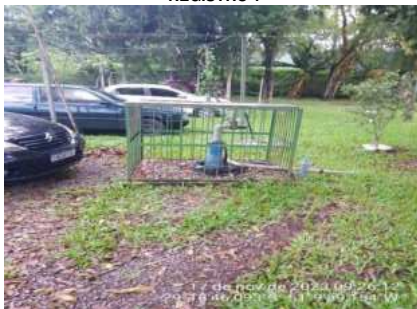
REGISTRO 1

NC	CÓDIGO DA NC	UNIDADE	Poço Subprefeitura
419	1.1	CONSTATAÇÃO	Unidade sem identificação
GRUPO	PRAZO	NÃO CONFORMIDADE	Inexistência de placa de identificação da área da captação.
2	365 dias	OBSERVAÇÃO

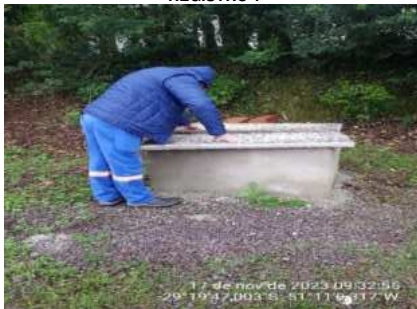
REGISTRO 1

NC	CÓDIGO DA NC	UNIDADE	Poço Nora Palmino
420	1.1	CONSTATAÇÃO	Unidade sem identificação.
GRUPO	PRAZO	NÃO CONFORMIDADE	Inexistência de placa de identificação da área da captação.
2	365 dias	OBSERVAÇÃO

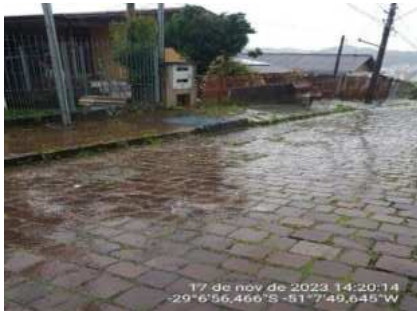
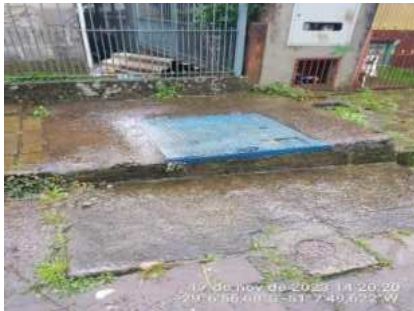
NC	CÓDIGO DA NC	UNIDADE	Booster Serrano
421	2.1	CONSTATAÇÃO	Unidade sem identificação
GRUPO	PRAZO	NÃO CONFORMIDADE	Inexistência de placa de identificação da área da EBA.
2	365 dias	OBSERVAÇÃO

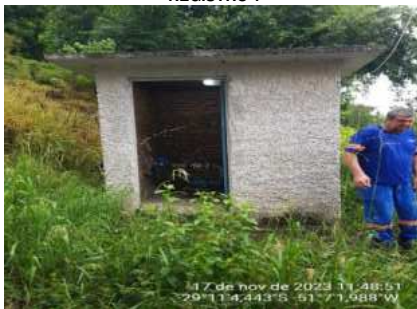
REGISTRO 1

NC	CÓDIGO DA NC	UNIDADE	Booster São Valentim
422	2.1	CONSTATAÇÃO	Unidade sem identificação.
GRUPO	PRAZO	NÃO CONFORMIDADE	Inexistência de placa de identificação da área da EBA.
2	365 dias	OBSERVAÇÃO

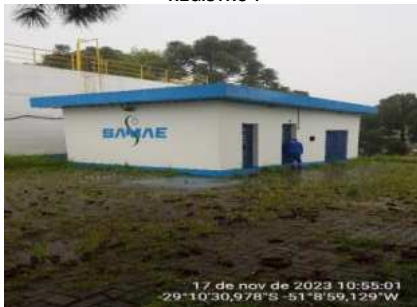
REGISTRO 1

NC	CÓDIGO DA NC	UNIDADE	EAT Zona Leste
423	2.1	CONSTATAÇÃO	Unidade sem identificação.
GRUPO	PRAZO	NÃO CONFORMIDADE	Inexistência de placa de identificação da área da EBA.
2	365 dias	OBSERVAÇÃO

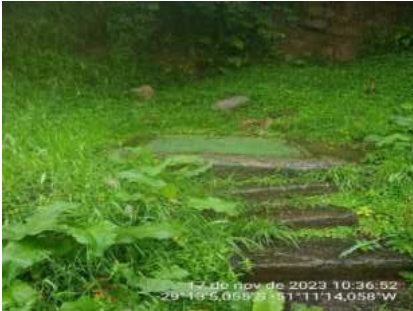
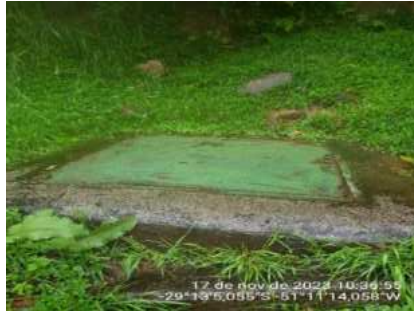
NC	CÓDIGO DA NC	UNIDADE	EAT Ametistas
424	2.1	CONSTATAÇÃO	Unidade sem identificação
GRUPO	PRAZO	NÃO CONFORMIDADE	Inexistência de placa de identificação da área da EBA.
2	365 dias	OBSERVAÇÃO

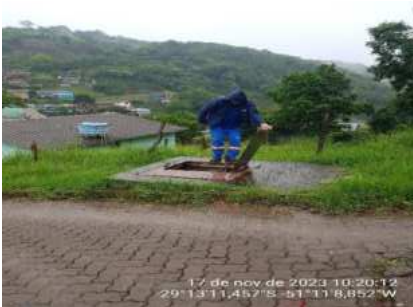
REGISTRO 1

NC	CÓDIGO DA NC	UNIDADE	Bombinha Rua dos Cristais
425	2.1	CONSTATAÇÃO	Unidade sem identificação
GRUPO	PRAZO	NÃO CONFORMIDADE	Inexistência de placa de identificação da área da EBA.
2	365 dias	OBSERVAÇÃO

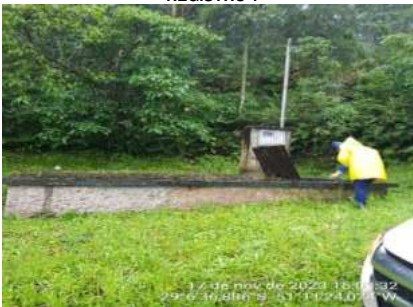
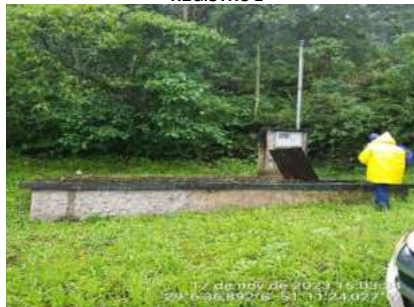
NC	CÓDIGO DA NC	UNIDADE	EAT Bento O. Trisch
426	2.1	CONSTATAÇÃO	Unidade sem identificação
GRUPO	PRAZO	NÃO CONFORMIDADE	Inexistência de placa de identificação da área da EBA.
2	365 dias	OBSERVAÇÃO

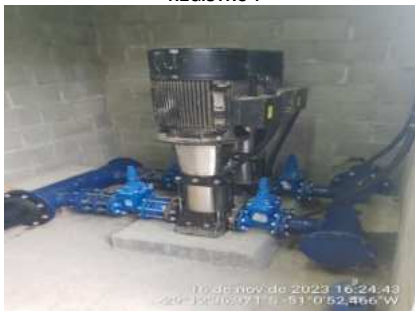
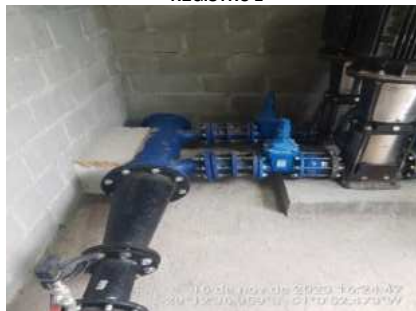
NC	CÓDIGO DA NC	UNIDADE	EAT Moranguinhos
427	2.1	CONSTATAÇÃO	Unidade sem identificação.
GRUPO	PRAZO	NÃO CONFORMIDADE	Inexistência de placa de identificação da área da EBA.
2	365 dias	OBSERVAÇÃO

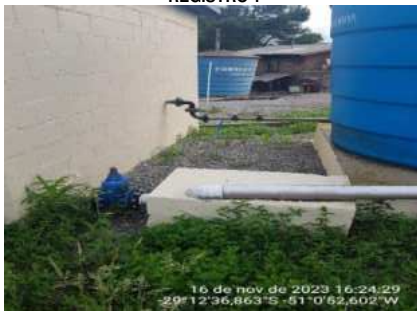
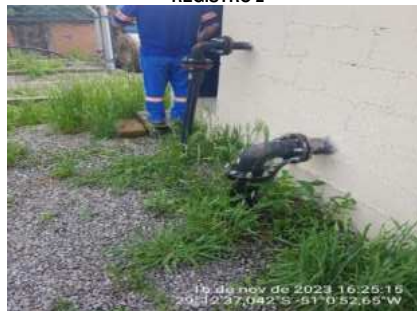
NC	CÓDIGO DA NC	UNIDADE	Reservatórios Moranguinhos
433	6.12	CONSTATAÇÃO	Vegetação alta
GRUPO	PRAZO	NÃO CONFORMIDADE	Falta de conservação e manutenção preventiva de unidade.
2	180 dias	OBSERVAÇÃO

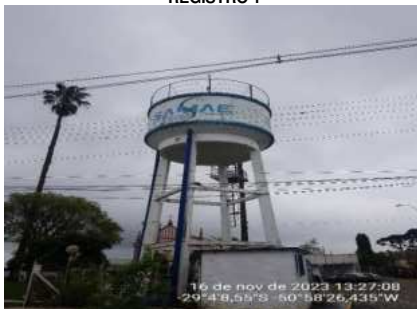
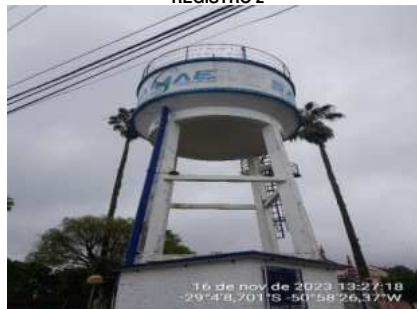
NC	CÓDIGO DA NC	UNIDADE	Reservatórios Vila Seca
434	6.1	CONSTATAÇÃO	Unidade sem identificação.
GRUPO	PRAZO	NÃO CONFORMIDADE	Inexistência de placa de identificação do reservatório.
2	365 dias	OBSERVAÇÃO

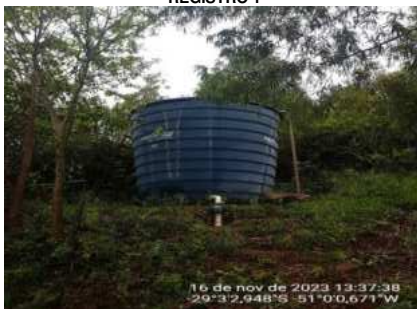
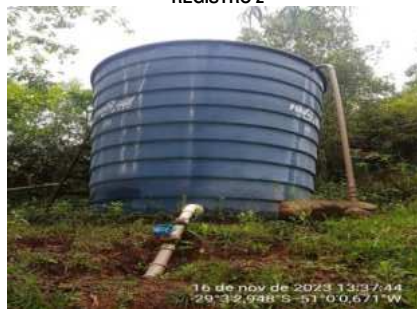
NC	CÓDIGO DA NC	UNIDADE	Reservatório da Aparecida
435	6.1	CONSTATAÇÃO	Unidade sem identificação.
GRUPO	PRAZO	NÃO CONFORMIDADE	Inexistência de placa de identificação do reservatório.
2	365 dias	OBSERVAÇÃO

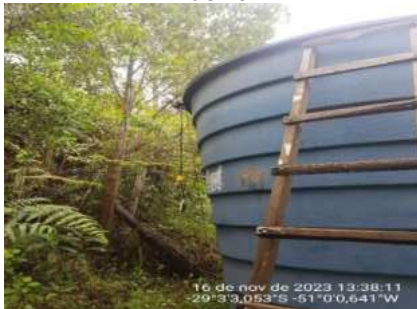
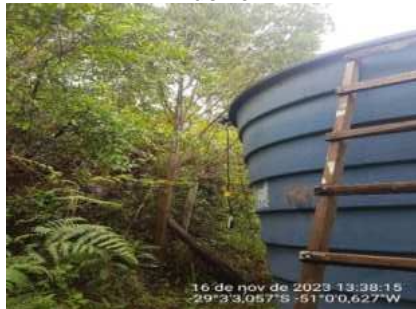
NC	CÓDIGO DA NC	UNIDADE	Reservatório da Aparecida
436	6.6	CONSTATAÇÃO	Bóia estava fora do reservatório
GRUPO	PRAZO	NÃO CONFORMIDADE	Ausência de instrumento permanente de medição e controle de vazão na entrada e saída do reservatório.
2	90 dias	OBSERVAÇÃO

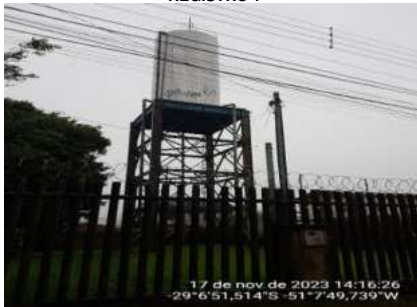
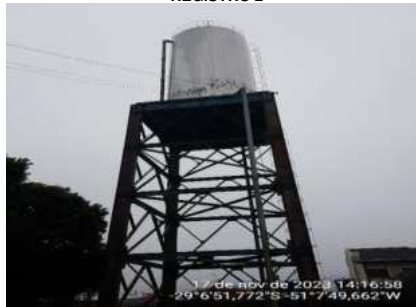
NC	CÓDIGO DA NC	UNIDADE	Reservatório Serrano
437	6.1	CONSTATAÇÃO	Unidade sem identificação.
GRUPO	PRAZO	NÃO CONFORMIDADE	Inexistência de placa de identificação do reservatório.
2	365 dias	OBSERVAÇÃO

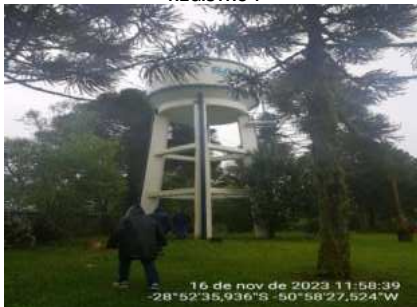
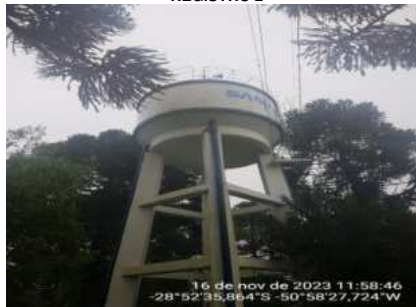
NC	CÓDIGO DA NC	UNIDADE	Reservatório da Criúva
438	6.1	CONSTATAÇÃO	Unidade sem identificação.
GRUPO	PRAZO	NÃO CONFORMIDADE	Inexistência de placa de identificação do reservatório.
2	365 dias	OBSERVAÇÃO

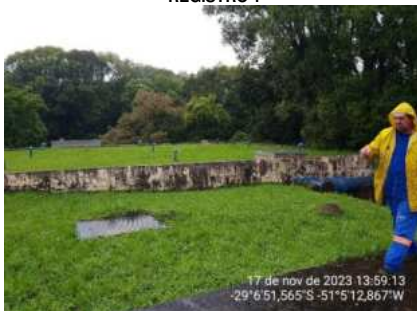
REGISTRO 1

NC	CÓDIGO DA NC	UNIDADE	Reservatório 2 ETA Ana Rech
439	6.1	CONSTATAÇÃO	Unidade sem de identificação.
GRUPO	PRAZO	NÃO CONFORMIDADE	Inexistência de placa de identificação do reservatório.
2	365 dias	OBSERVAÇÃO

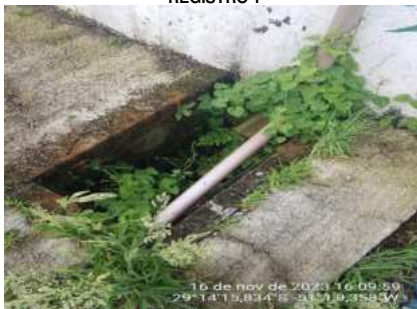
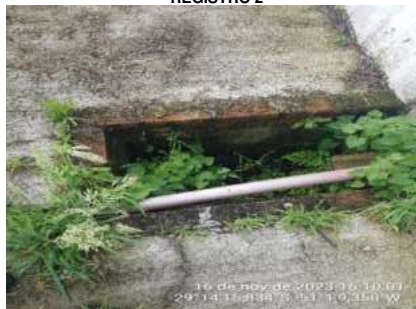
NC	CÓDIGO DA NC	UNIDADE	Reservatório Santa Lucia do Piaí
440	6.12	CONSTATAÇÃO	Caixa sem proteção
GRUPO	PRAZO	NÃO CONFORMIDADE	Não proporcionar a segurança das edificações e dos operadores.
2	365 dias	OBSERVAÇÃO

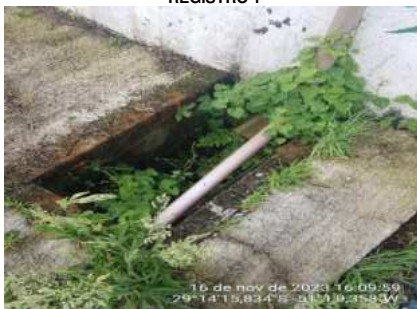
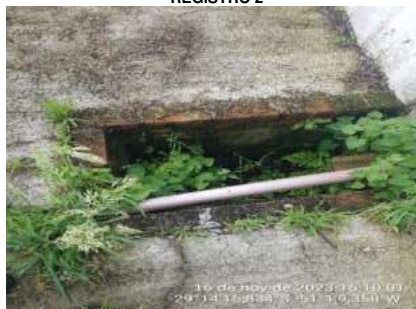
NC	CÓDIGO DA NC	UNIDADE	Reservatório Santa Lucia do Piaí
441	6.12	CONSTATAÇÃO	Vegetação na caixa de manobras
GRUPO	PRAZO	NÃO CONFORMIDADE	Falta de conservação e manutenção preventiva de unidade.
2	365 dias	OBSERVAÇÃO

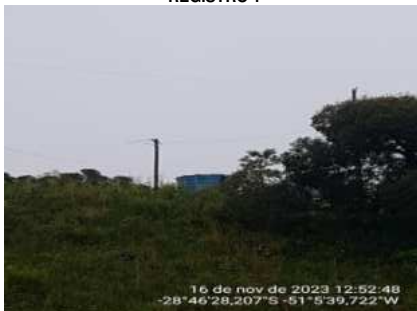
REGISTRO 1

NC	CÓDIGO DA NC	UNIDADE	Reservatório Mulada
442	6.1	CONSTATAÇÃO	Unidade sem identificação.
GRUPO	PRAZO	NÃO CONFORMIDADE	Inexistência de placa de identificação do reservatório.
2	365 dias	OBSERVAÇÃO

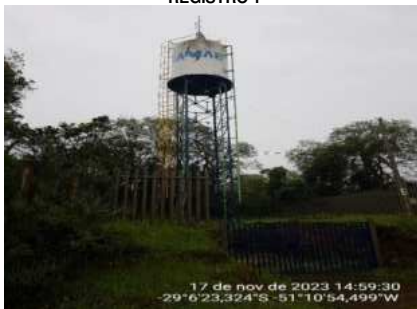
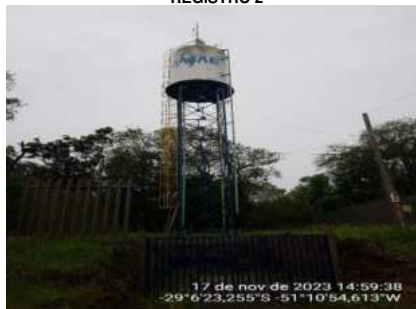
NC	CÓDIGO DA NC	UNIDADE	Reservatório Pedancino
443	6.1	CONSTATAÇÃO	Unidade sem identificação.
GRUPO	PRAZO	NÃO CONFORMIDADE	Inexistência de placa de identificação do reservatório.
2	365 dias	OBSERVAÇÃO

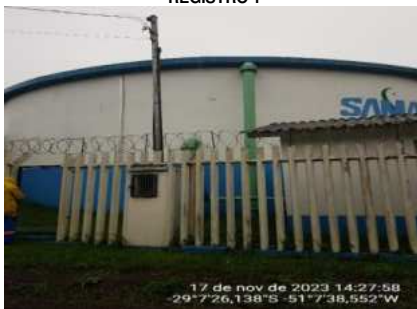
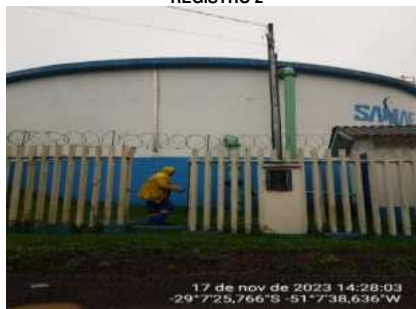
NC	CÓDIGO DA NC	UNIDADE	Reservatório Capivari
444	6.1	CONSTATAÇÃO	Unidade sem identificação.
GRUPO	PRAZO	NÃO CONFORMIDADE	Inexistência de placa de identificação do reservatório.
2	365 dias	OBSERVAÇÃO

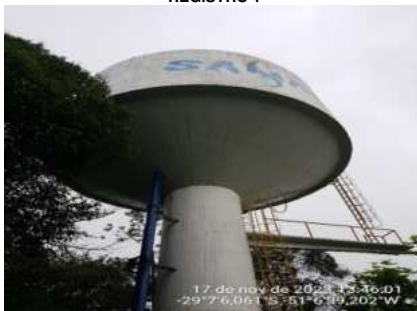
REGISTRO 1

NC	CÓDIGO DA NC	UNIDADE	Reservatório Marcopolo
445	6.1	CONSTATAÇÃO	Unidade sem identificação.
GRUPO	PRAZO	NÃO CONFORMIDADE	Inexistência de placa de identificação do reservatório.
2	365 dias	OBSERVAÇÃO

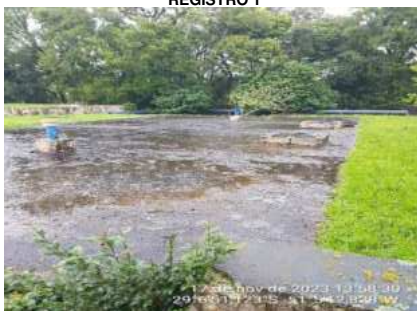
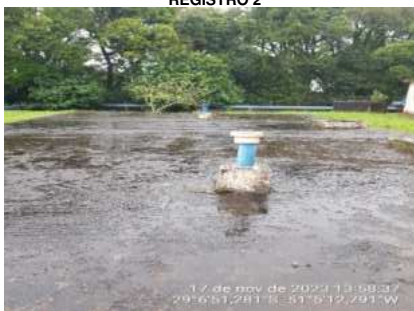
NC	CÓDIGO DA NC	UNIDADE	Reservatório 1 ETA Ana Rech
446	6.1	CONSTATAÇÃO	Unidade sem identificação.
GRUPO	PRAZO	NÃO CONFORMIDADE	Inexistência de placa de identificação do reservatório.
2	365 dias	OBSERVAÇÃO

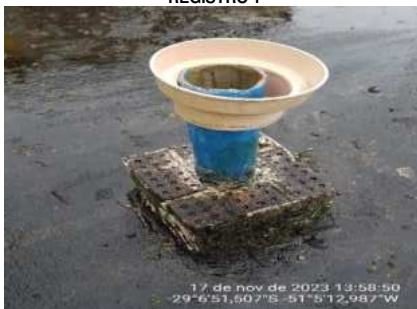
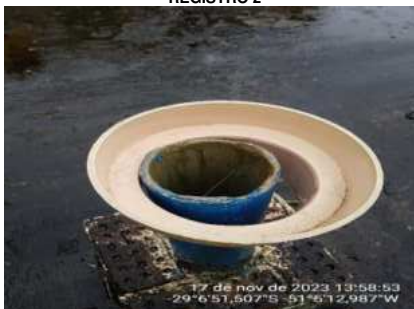
NC	CÓDIGO DA NC	UNIDADE	Reservatório 1 ETA Ana Rech
447	6.5	CONSTATAÇÃO	Ausência de tela no suspiro
GRUPO	PRAZO	NÃO CONFORMIDADE	Ausência de tubulação de ventilação protegidas com tela e com cobertura que impeça a entrada de água de chuva e limite a entrada de poeira.
2	90 dias	OBSERVAÇÃO

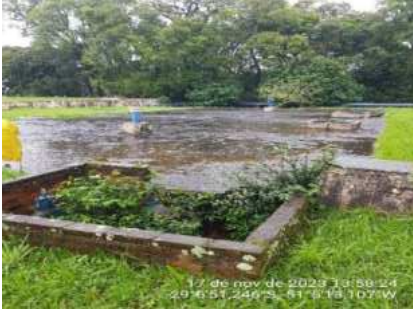
REGISTRO 1

NC	CÓDIGO DA NC	UNIDADE	Reservatório 1 ETA Ana Rech
448	6.11	CONSTATAÇÃO	Caixa sem proteção
GRUPO	PRAZO	NÃO CONFORMIDADE	Não proporcionar a segurança das edificações e dos operadores.
2	365 dias	OBSERVAÇÃO

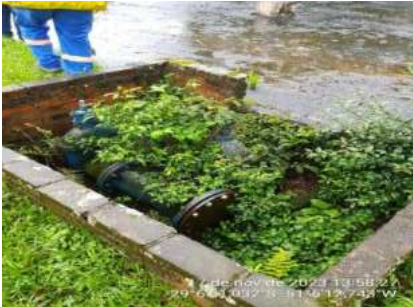
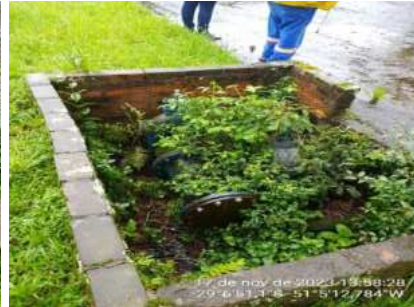
NC	CÓDIGO DA NC	UNIDADE	Reservatório 1 ETA Ana Rech
449	6.1	CONSTATAÇÃO	Vegetação na caixa
GRUPO	PRAZO	NÃO CONFORMIDADE	Falta de conservação e manutenção preventiva de unidade.
2	365 dias	OBSERVAÇÃO
