REGULAÇÃO RELATÓRIO TÉCNICO DE FISCALIZAÇÃO N. 360/2024 – RTF

Fiscalização Regular no Sistema de
Abastecimento de Água de Veranópolis/ RS.

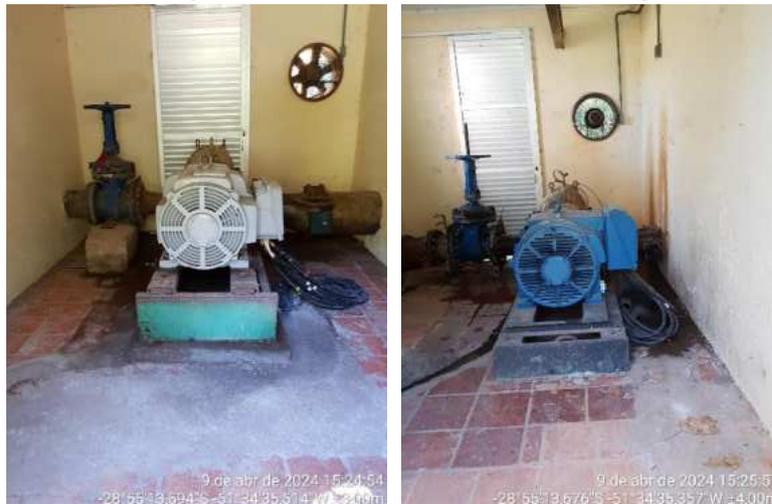
Figura 4 – Bombas de água bruta do sistema de abastecimento de água de Veranópolis.

A EBAB é do tipo poço seco, ou seja, as bombas encontram-se fora do poço de sucção (reservatório de água bruta). Esta é composta pelo conjunto de duas bombas que operam alternadamente. No momento da fiscalização as bombas estavam apresentando vazamentos, inclusive a que não estava em operação. A figura 4 apresenta as bombas utilizadas para recalcar a água bruta.

NC	CÓDIGO DA NC	UNIDADE	Captação superficial Rio Retiro e EBAB
2	1.6	CONSTATAÇÃO	A bomba, na cor branca, dentro da casa apresenta vazamento.
GRUPO	PRAZO	NÃO CONFORMIDADE	Falta de conservação e manutenção preventiva de unidade.
2	365 dias	OBSERVAÇÃO	No momento da fiscalização, a bomba não estava operando.

NC	CÓDIGO DA NC	UNIDADE	Captação superficial Rio Retiro e EBAB
3	1.6	CONSTATAÇÃO	A bomba, na cor azul, dentro da casa apresenta vazamento.
GRUPO	PRAZO	NÃO CONFORMIDADE	Falta de conservação e manutenção preventiva de unidade.
2	365 dias	OBSERVAÇÃO

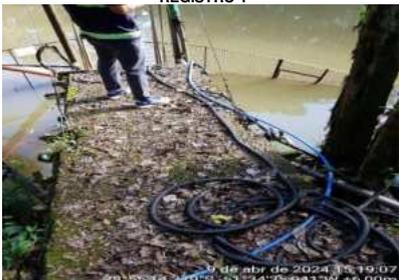
REGISTRO 1

NC	CÓDIGO DA NC	UNIDADE	Captação superficial Rio Retiro e EBAB
6	1.8	CONSTATAÇÃO	Ausência de dispositivo de proteção contra quedas na laje de acesso ao ponto de captação no Rio Retiro.
GRUPO	PRAZO	NÃO CONFORMIDADE	Não proporcionar a segurança das edificações e dos operadores.
2	365 dias	OBSERVAÇÃO

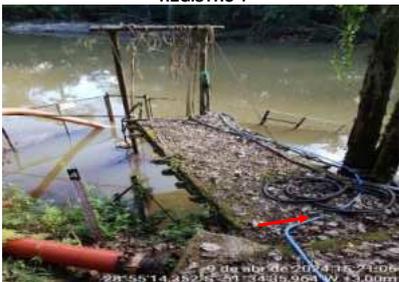
REGISTRO 1

NC	CÓDIGO DA NC	UNIDADE	Captação superficial Rio Retiro e EBAB
7	1.8	CONSTATAÇÃO	Acúmulo de mangueiras na laje de acesso ao ponto de captação, representando risco aos usuários.
GRUPO	PRAZO	NÃO CONFORMIDADE	Não proporcionar a segurança das edificações e dos operadores.
2	365 dias	OBSERVAÇÃO

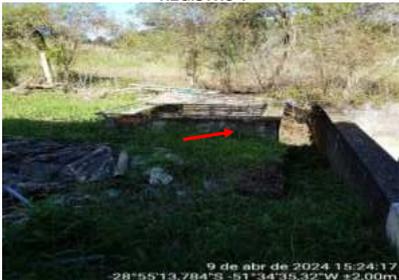
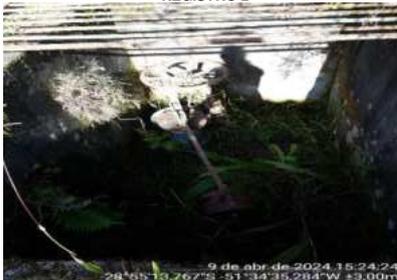
NC	CÓDIGO DA NC	UNIDADE	Captação superficial Rio Retiro e EBAB
8	1.8	CONSTATAÇÃO	A grade da caixa de registro não protege contra quedas, pois está danificada.
GRUPO	PRAZO	NÃO CONFORMIDADE	Não proporcionar a segurança das edificações e dos operadores.
2	365 dias	OBSERVAÇÃO

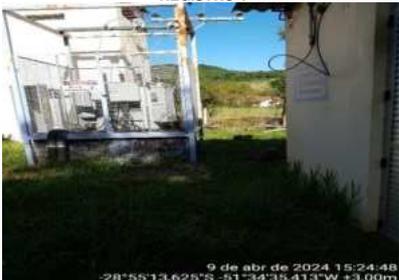
REGISTRO 1

NC	CÓDIGO DA NC	UNIDADE	Captação superficial Rio Retiro e EBAB
9	1.9	CONSTATAÇÃO	Vegetação alta no terreno.
GRUPO	PRAZO	NÃO CONFORMIDADE	Falta de conservação e manutenção preventiva de unidade.
2	365 dias	OBSERVAÇÃO

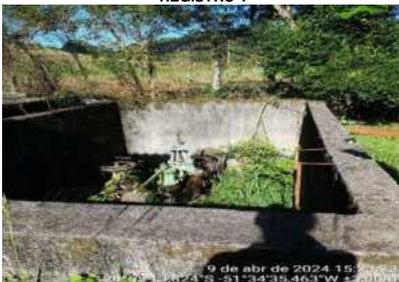
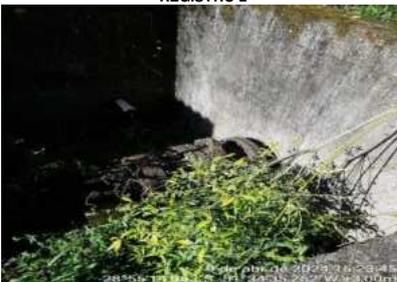
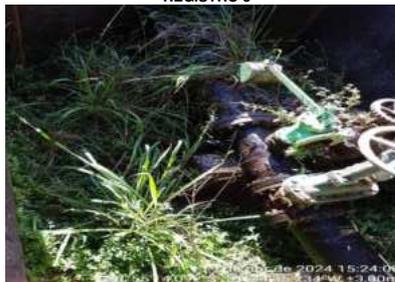
NC	CÓDIGO DA NC	UNIDADE	Captação superficial Rio Retiro e EBAB
10	1.9	CONSTATAÇÃO	Vegetação dentro da caixa de registro maior.
GRUPO	PRAZO	NÃO CONFORMIDADE	Falta de conservação e manutenção preventiva de unidade.
2	365 dias	OBSERVAÇÃO

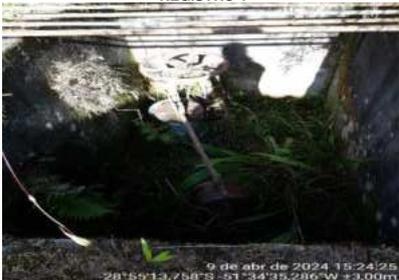
REGISTRO 1

NC	CÓDIGO DA NC	UNIDADE	Captação superficial Rio Retiro e EBAB
11	1.9	CONSTATAÇÃO	Vegetação dentro da caixa de registro menor.
GRUPO	PRAZO	NÃO CONFORMIDADE	Falta de conservação e manutenção preventiva de unidade.
2	365 dias	OBSERVAÇÃO

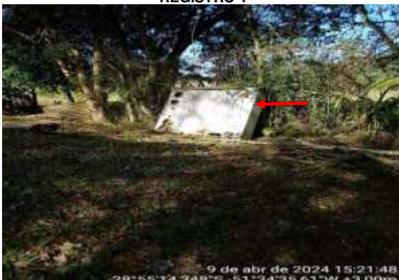
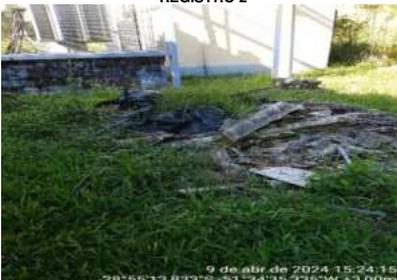
NC	CÓDIGO DA NC	UNIDADE	Captação superficial Rio Retiro e EBAB
12	1.9	CONSTATAÇÃO	Acúmulo de resíduos de obras no terreno.
GRUPO	PRAZO	NÃO CONFORMIDADE	Acúmulo de resíduos em local inapropriado e/ou armazenamento inadequado.
2	90 dias	OBSERVAÇÃO

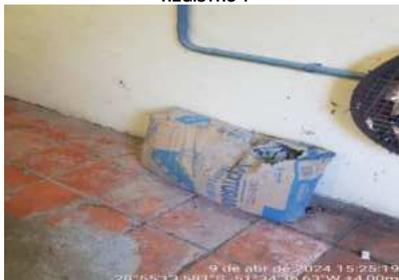
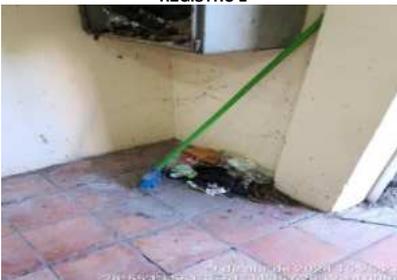
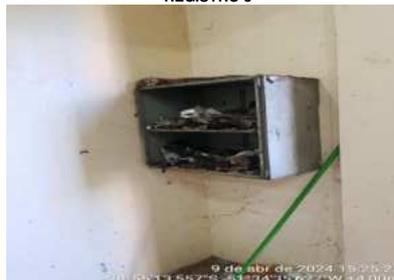
NC	CÓDIGO DA NC	UNIDADE	Captação superficial Rio Retiro e EBAB
13	1.9	CONSTATAÇÃO	Acúmulo de resíduos de obras dentro da casa com a bomba branca.
GRUPO	PRAZO	NÃO CONFORMIDADE	Acúmulo de resíduos em local inapropriado e/ou armazenamento inadequado.
2	90 dias	OBSERVAÇÃO

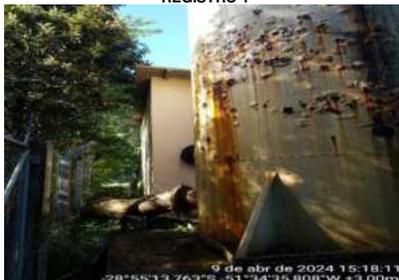
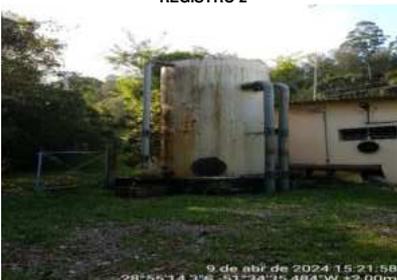
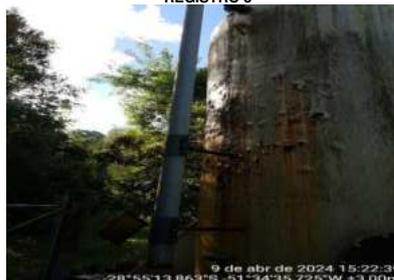
Dentro do manancial de captação há duas bombas submersas. Elas são responsáveis por recalcar a água até um reservatório de armazenamento de água bruta. Este faz parte do sistema da Estação de Bombeamento de Água Bruta (EBAB), a qual está junto à captação superficial. A sua estrutura externa está precária e apresenta vazamentos, conforme pode ser observado na figura 3.

NC	CÓDIGO DA NC	UNIDADE	Captação superficial Rio Retiro e EBAB
14	1.9	CONSTATAÇÃO	Reservatório de água bruta com a estrutura externa aparentemente danificada.
GRUPO	PRAZO	NÃO CONFORMIDADE	Falta de conservação e manutenção preventiva de unidade.
2	365 dias	OBSERVAÇÃO

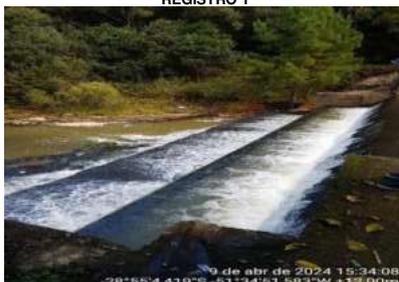
REGISTRO 1

NC	CÓDIGO DA NC	UNIDADE	Captação superficial Rio Retiro e EBAB
15	1.12	CONSTATAÇÃO	Não foi identificado no Anexo II a presença da barragem de nível.
GRUPO	PRAZO	NÃO CONFORMIDADE	Deixar de prestar informações ao órgão fiscalizatório.
2	90 dias	OBSERVAÇÃO

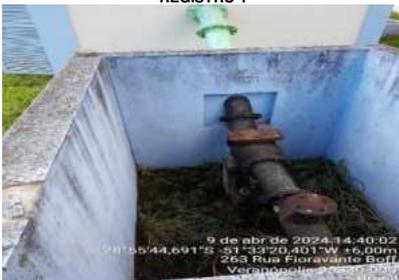
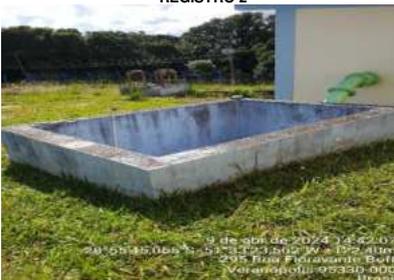
NC	CÓDIGO DA NC	UNIDADE	EBAT - Recalque ETA
20	2.7	CONSTATAÇÃO	Ausência de dispositivo de proteção contra quedas na caixa da linha de recalque.
GRUPO	PRAZO	NÃO CONFORMIDADE	Não proporcionar a segurança das edificações e dos operadores.
2	365 dias	OBSERVAÇÃO

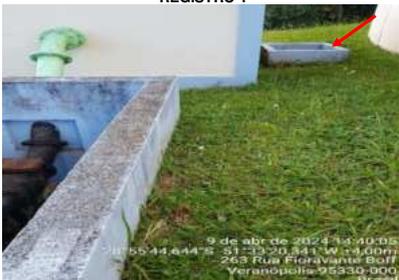
REGISTRO 1

NC	CÓDIGO DA NC	UNIDADE	EBAT - Recalque ETA
21	2.7	CONSTATAÇÃO	Ausência de dispositivo de proteção contra quedas na caixa de registro.
GRUPO	PRAZO	NÃO CONFORMIDADE	Não proporcionar a segurança das edificações e dos operadores.
2	365 dias	OBSERVAÇÃO

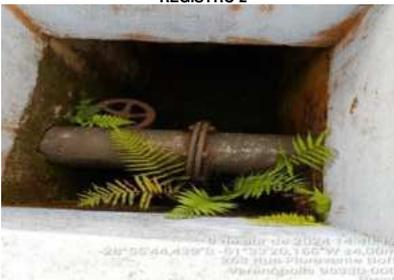
REGISTRO 2

NC	CÓDIGO DA NC	UNIDADE	EBAT - Recalque ETA
19	2.4	CONSTATAÇÃO	Há vazamento no registro.
GRUPO	PRAZO	NÃO CONFORMIDADE	Perda de água e/ou não executar redução de perdas.
2	365 dias	OBSERVAÇÃO

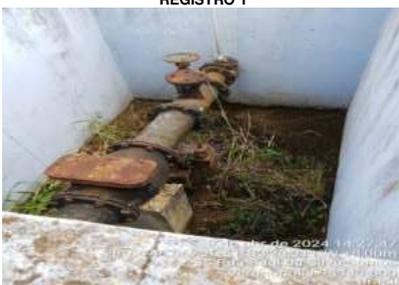
REGISTRO 1

NC	CÓDIGO DA NC	UNIDADE	EBAT - Recalque ETA
22	2.8	CONSTATAÇÃO	Vegetação dentro da caixa da linha de recalque.
GRUPO	PRAZO	NÃO CONFORMIDADE	Falta de conservação e manutenção preventiva de unidade.
2	365 dias	OBSERVAÇÃO

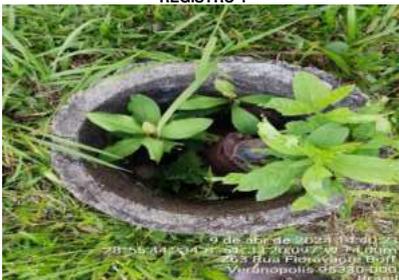
REGISTRO 1

NC	CÓDIGO DA NC	UNIDADE	EBAT - Recalque ETA
23	2.8	CONSTATAÇÃO	Vegetação dentro do tubo do registro.
GRUPO	PRAZO	NÃO CONFORMIDADE	Falta de conservação e manutenção preventiva de unidade.
2	365 dias	OBSERVAÇÃO

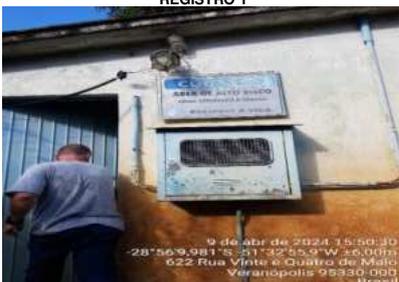
REGISTRO 1

NC	CÓDIGO DA NC	UNIDADE	EBAT - Recalque 24 de Maio
24	2.1	CONSTATAÇÃO	Não há identificação por placa ou outro meio.
GRUPO	PRAZO	NÃO CONFORMIDADE	Inexistência de placa de identificação da área da EBAT.
2	365 dias	OBSERVAÇÃO

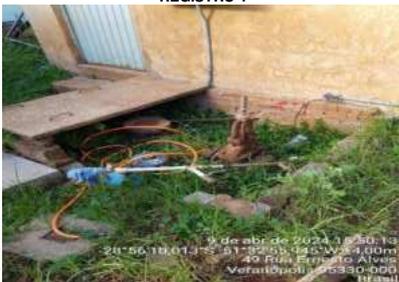
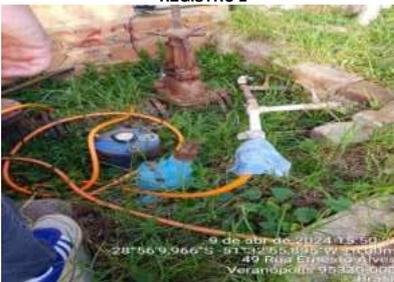
REGISTRO 1

NC	CÓDIGO DA NC	UNIDADE	EBAT - Recalque 24 de Maio
25	2.8	CONSTATAÇÃO	Vegetação dentro da caixa de registro.
GRUPO	PRAZO	NÃO CONFORMIDADE	Falta de conservação e manutenção preventiva de unidade.
2	365 dias	OBSERVAÇÃO

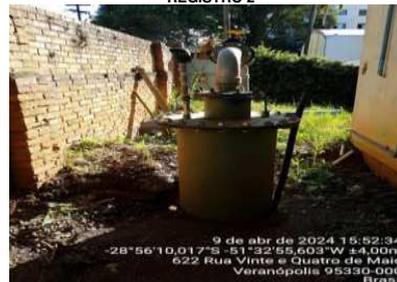
REGISTRO 2

NC	CÓDIGO DA NC	UNIDADE	EBAT - Recalque 24 de Maio
26	-	CONSTATAÇÃO	Não foi identificado a existência do <i>booster</i> no Anexo II.
GRUPO	PRAZO	NÃO CONFORMIDADE	Deixar de prestar informações ao órgão fiscalizatório.
2	90 dias	OBSERVAÇÃO

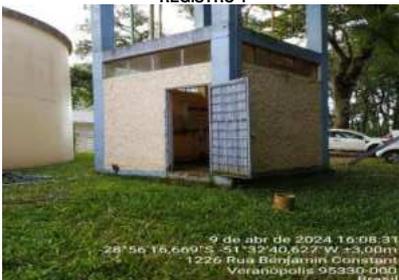
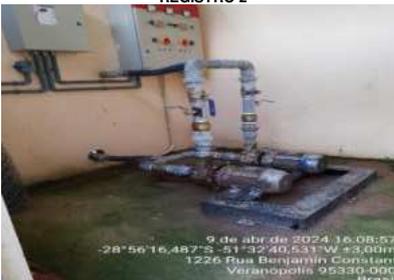
REGISTRO 1

NC	CÓDIGO DA NC	UNIDADE	EBAT - Recalque João Missaglia
27	2.1	CONSTATAÇÃO	Não há identificação por placa ou outro meio.
GRUPO	PRAZO	NÃO CONFORMIDADE	Inexistência de placa de identificação da área da EBAT.
2	365 dias	OBSERVAÇÃO

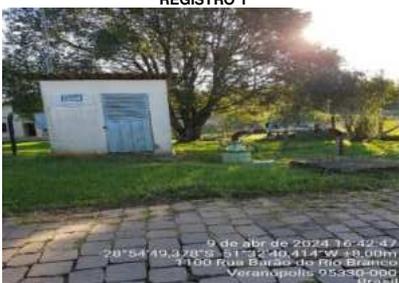
REGISTRO 1

NC	CÓDIGO DA NC	UNIDADE	EBAT - <i>Booster</i> Vila Flores
28	2.1	CONSTATAÇÃO	Não há identificação por placa ou outro meio.
GRUPO	PRAZO	NÃO CONFORMIDADE	Inexistência de placa de identificação da área da EBAT.
2	365 dias	OBSERVAÇÃO

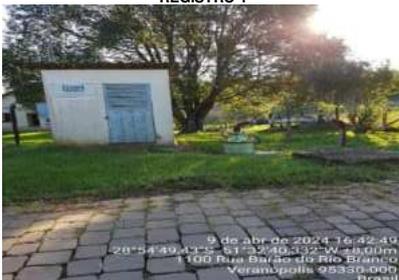
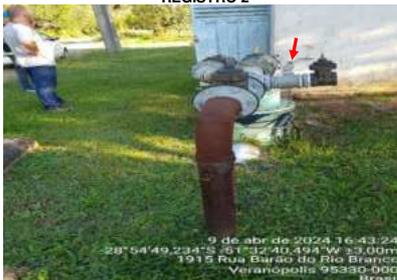
REGISTRO 1

NC	CÓDIGO DA NC	UNIDADE	EBAT - <i>Booster</i> Vila Flores
29	2.2	CONSTATAÇÃO	Não há cercamento.
GRUPO	PRAZO	NÃO CONFORMIDADE	Não isolar a área dando condição ao acesso de pessoas não-autorizadas e sem garantir bom estado de limpeza do local.
2	365 dias	OBSERVAÇÃO	O cercamento é necessário devido a existência de registros aparentes.

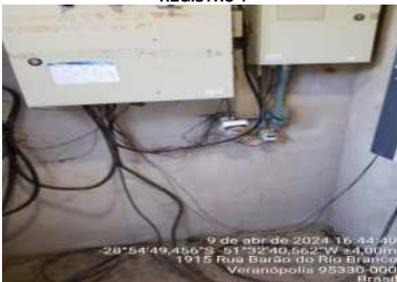
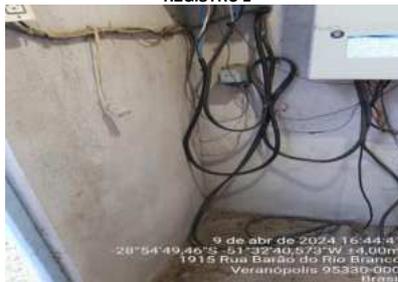
REGISTRO 1

NC	CÓDIGO DA NC	UNIDADE	EBAT - <i>Booster</i> Vila Flores
31	2.8	CONSTATAÇÃO	Fios elétricos desorganizados dentro da casa da EBAT.
GRUPO	PRAZO	NÃO CONFORMIDADE	Falta de conservação e manutenção preventiva de unidade.
2	365 dias	OBSERVAÇÃO

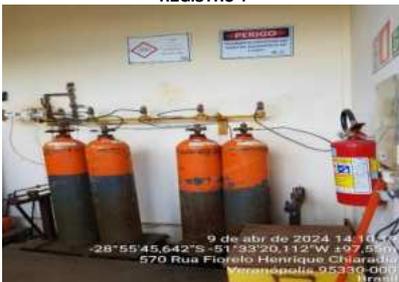
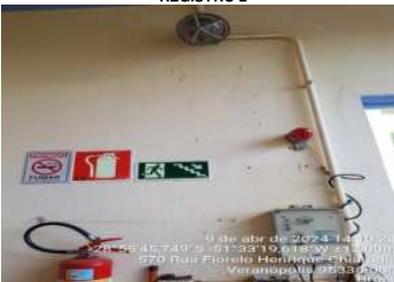
REGISTRO 1

NC	CÓDIGO DA NC	UNIDADE	Estação de Tratamento de Água
34	3.10	CONSTATAÇÃO	O alarme do depósito de cloro gás não está funcionando.
GRUPO	PRAZO	NÃO CONFORMIDADE	Inexistência de condições de segurança no depósito para armazenamento ou dosagem de cloro gás.
2	90 dias	OBSERVAÇÃO

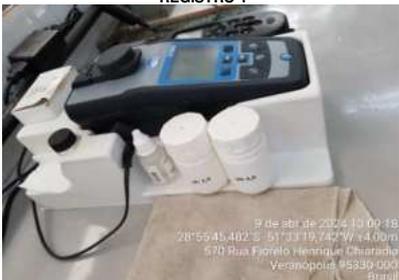
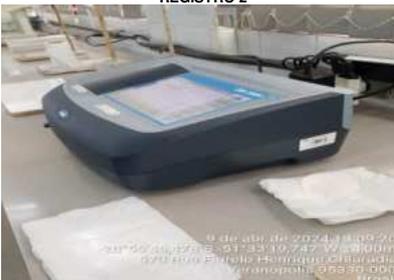
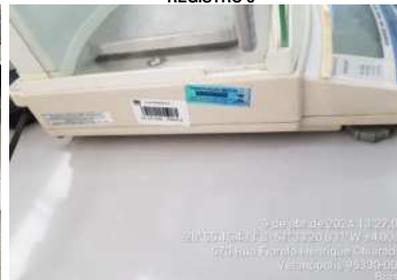
REGISTRO 1

NC	CÓDIGO DA NC	UNIDADE	Estação de Tratamento de Água
35	3.12	CONSTATAÇÃO	Não há registros de calibrações externas dos equipamentos.
GRUPO	PRAZO	NÃO CONFORMIDADE	Ausência de evidência de calibração dos equipamentos.
2	90 dias	OBSERVAÇÃO	O turbidímetro e pHmetro são aferidos diariamente com os padrões.

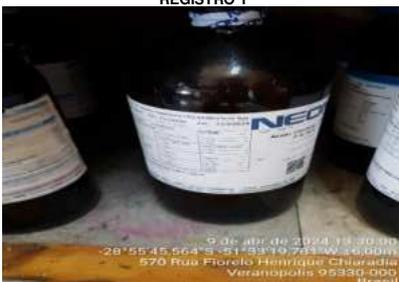
REGISTRO 1

NC	CÓDIGO DA NC	UNIDADE	Estação de Tratamento de Água
36	3.13	CONSTATAÇÃO	O ácido clorídrico está vencido desde 22/03/2024.
GRUPO	PRAZO	NÃO CONFORMIDADE	Possuir em suas dependências produto do processo fora do prazo de validade.
2	90 dias	OBSERVAÇÃO

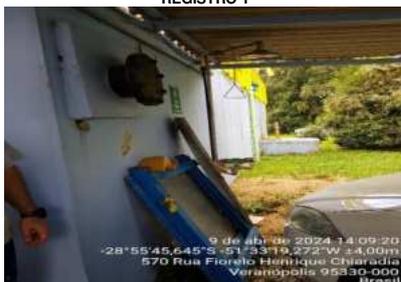
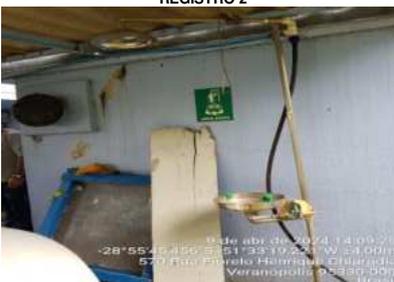
REGISTRO 1

NC	CÓDIGO DA NC	UNIDADE	Estação de Tratamento de Água
37	3.14	CONSTATAÇÃO	O chuveiro está localizado em local distante do laboratório, na garagem.
GRUPO	PRAZO	NÃO CONFORMIDADE	Não proporcionar a segurança das edificações e dos operadores.
2	365 dias	OBSERVAÇÃO	De acordo com a NBR 16291 de 2014, o chuveiro de emergência deve estar disposto em um local que possibilite uso imediato, que possa ser alcançado em menos de 10 s.

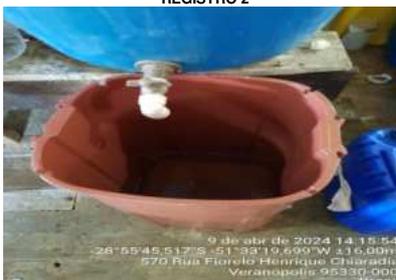
REGISTRO 2

NC	CÓDIGO DA NC	UNIDADE	Estação de Tratamento de Água
40	3.19	CONSTATAÇÃO	Vazamento na torneira do tanque de hipoclorito de sódio.
GRUPO	PRAZO	NÃO CONFORMIDADE	Não proporcionar a segurança das edificações e dos operadores.
2	365 dias	OBSERVAÇÃO

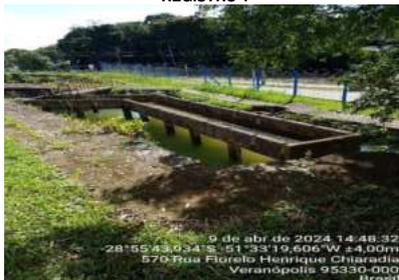
REGISTRO 1

NC	CÓDIGO DA NC	UNIDADE	Estação de Tratamento de Água
41	3.19	CONSTATAÇÃO	Área onde fica a água de lavagem dos filtros sem dispositivo de proteção contra quedas.
GRUPO	PRAZO	NÃO CONFORMIDADE	Não proporcionar a segurança das edificações e dos operadores.
2	365 dias	OBSERVAÇÃO

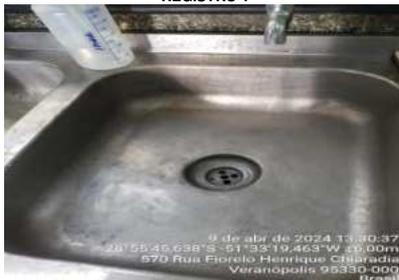
REGISTRO 1

NC	CÓDIGO DA NC	UNIDADE	Estação de Tratamento de Água
42	3.20	CONSTATAÇÃO	Os resíduos resultantes dos ensaios de qualidade da água são descartados na pia.
GRUPO	PRAZO	NÃO CONFORMIDADE	Descarte de resíduos em local inapropriado e/ou armazenamento inadequado.
2	90 dias	OBSERVAÇÃO

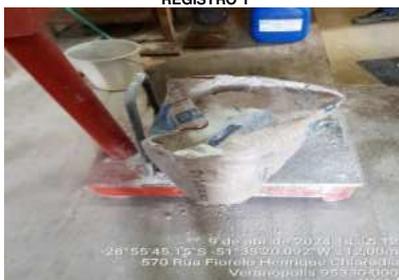
REGISTRO 1

NC	CÓDIGO DA NC	UNIDADE	Estação de Tratamento de Água
44	3.20	CONSTATAÇÃO	O saco de cal hidratado está aberto, podendo haver perda de eficiência do produto.
GRUPO	PRAZO	NÃO CONFORMIDADE	Armazenamento inadequado de produtos químicos.
2	90 dias	OBSERVAÇÃO

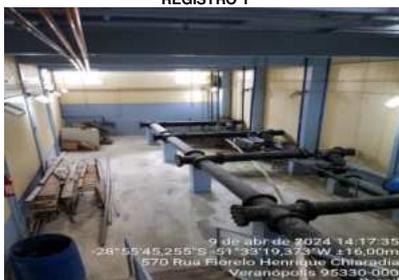
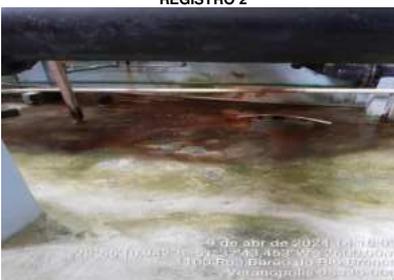
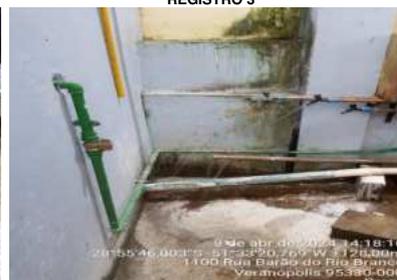
REGISTRO 1

NC	CÓDIGO DA NC	UNIDADE	Estação de Tratamento de Água
45	3.20	CONSTATAÇÃO	Drenagem inadequada na área de coleta de amostras dos filtros, permitindo o acúmulo de água.
GRUPO	PRAZO	NÃO CONFORMIDADE	Drenagem da estrutura inadequada.
2	365 dias	OBSERVAÇÃO

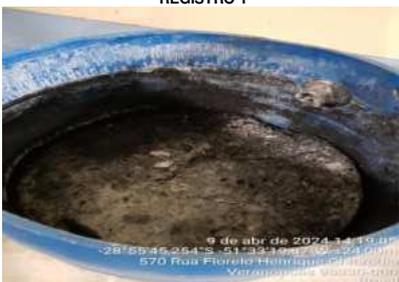
REGISTRO 1

NC	CÓDIGO DA NC	UNIDADE	Estação de Tratamento de Água
46	3.20	CONSTATAÇÃO	Tanque com resíduo em estado sólido na área de coleta de amostras dos filtros.
GRUPO	PRAZO	NÃO CONFORMIDADE	Acúmulo de resíduos em local inapropriado e/ou armazenamento inadequado.
2	90 dias	OBSERVAÇÃO

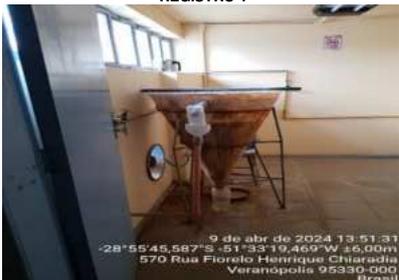
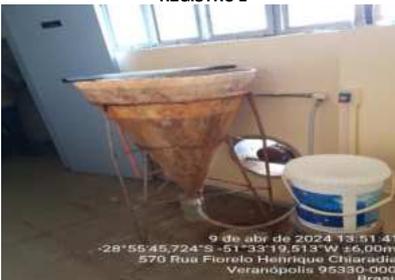
REGISTRO 1

NC	CÓDIGO DA NC	UNIDADE	Estação de Tratamento de Água
47	3.20	CONSTATAÇÃO	Tanque de armazenamento de flúor sem identificação.
GRUPO	PRAZO	NÃO CONFORMIDADE	Falta de identificação de produtos químicos.
2	90 dias	OBSERVAÇÃO

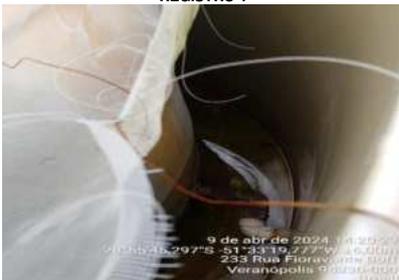
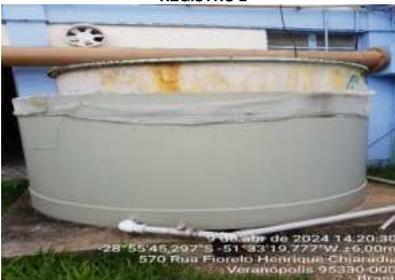
REGISTRO 1

NC	CÓDIGO DA NC	UNIDADE	Estação de Tratamento de Água
48	3.20	CONSTATAÇÃO	Tela da bacia de contenção do sulfato de alumínio danificada.
GRUPO	PRAZO	NÃO CONFORMIDADE	Falta de conservação e manutenção preventiva de unidade.
2	365 dias	OBSERVAÇÃO

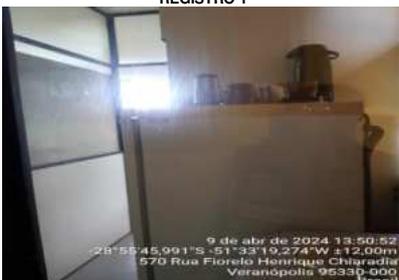
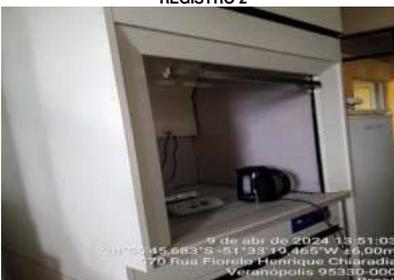
REGISTRO 1

NC	CÓDIGO DA NC	UNIDADE	Estação de Tratamento de Água
52	3.19	CONSTATAÇÃO	Área de alimentação próxima da capela de ensaios físico-químicos e biológicos.
GRUPO	PRAZO	NÃO CONFORMIDADE	Não proporcionar a segurança das edificações e dos operadores.
2	365 dias	OBSERVAÇÃO	De acordo com a NBR ISO/IEC 17025/2017, a área de alimentação deve estar separada da área do laboratório de ensaios.

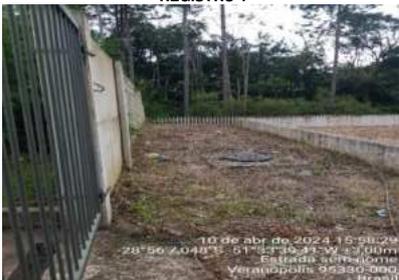
REGISTRO 1

NC	CÓDIGO DA NC	UNIDADE	Estação de Tratamento de Esgoto
54	5.3	CONSTATAÇÃO	Não há identificação por placa ou outro meio.
GRUPO	PRAZO	NÃO CONFORMIDADE	Inexistência de placa de identificação da área da ETE.
2	365 dias	OBSERVAÇÃO

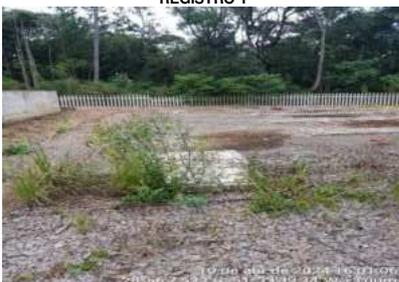
REGISTRO 1

NC	CÓDIGO DA NC	UNIDADE	Estação de Tratamento de Esgoto
55	5.19	CONSTATAÇÃO	Vegetação alta no terreno.
GRUPO	PRAZO	NÃO CONFORMIDADE	Falta de conservação e manutenção preventiva de unidade.
2	365 dias	OBSERVAÇÃO

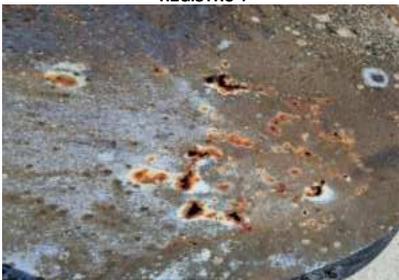
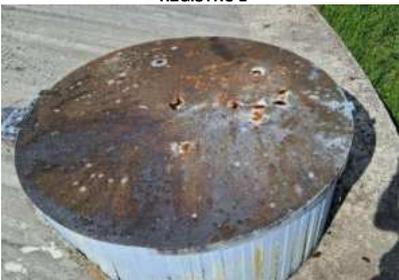
REGISTRO 1

NC	CÓDIGO DA NC	UNIDADE	R1 ETA Semi-enterrado
56	6.4	CONSTATAÇÃO	Há furos na tampa.
GRUPO	PRAZO	NÃO CONFORMIDADE	Ausência de abertura de inspeção fechada com tampa inteira dotada de dispositivo e travamento.
2	180 dias	OBSERVAÇÃO

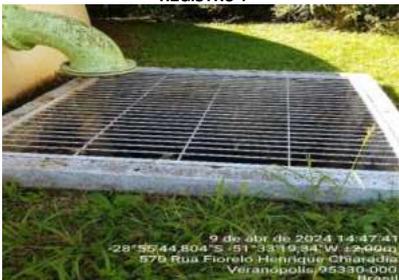
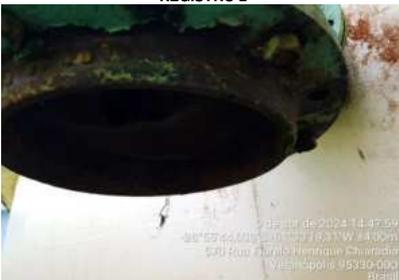
NC	CÓDIGO DA NC	UNIDADE	R1 ETA Semi-enterrado
57	6.5	CONSTATAÇÃO	Extravasor sem proteção com tela.
GRUPO	PRAZO	NÃO CONFORMIDADE	Ausência de tubulação de ventilação protegidas com tela e com cobertura que impeça a entrada de água de chuva e limite a entrada de poeira.
2	90 dias	OBSERVAÇÃO

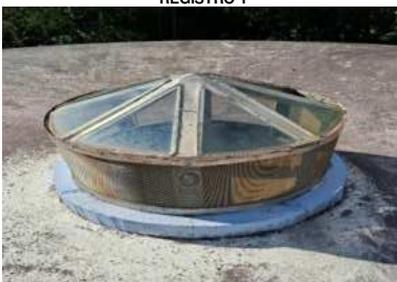
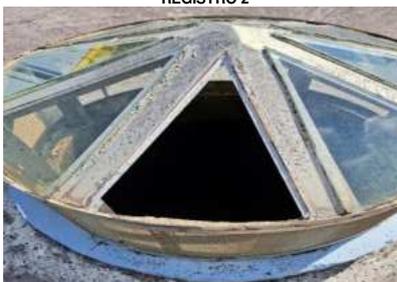
NC	CÓDIGO DA NC	UNIDADE	R1 ETA Semi-enterrado
58	6.5	CONSTATAÇÃO	Tubulação de respiro está com a tela danificada.
GRUPO	PRAZO	NÃO CONFORMIDADE	Ausência de tubulação de ventilação protegidas com tela e com cobertura que impeça a entrada de água de chuva e limite a entrada de poeira.
2	90 dias	OBSERVAÇÃO

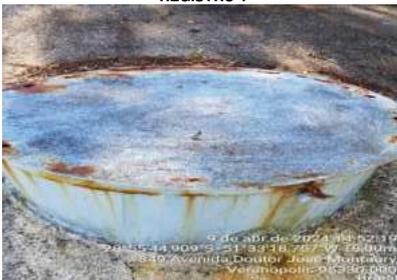
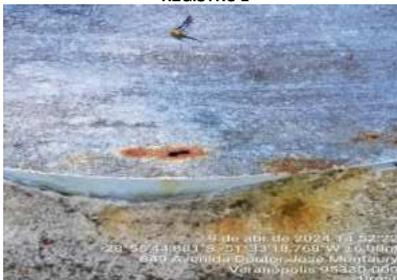
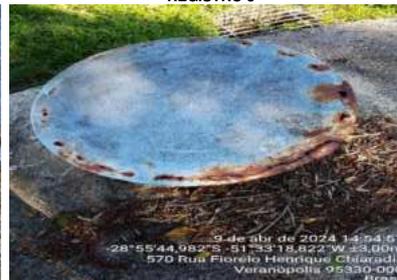
NC	CÓDIGO DA NC	UNIDADE	R2 ETA Semi-enterrado
60	6.4	CONSTATAÇÃO	Há furos na tampa.
GRUPO	PRAZO	NÃO CONFORMIDADE	Ausência de abertura de inspeção fechada com tampa inteiraça dotada de dispositivo e travamento.
2	180 dias	OBSERVAÇÃO

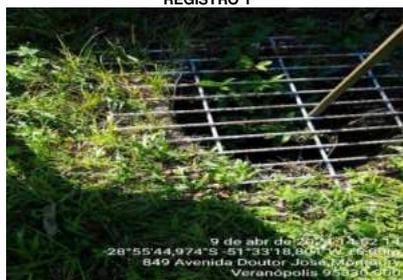
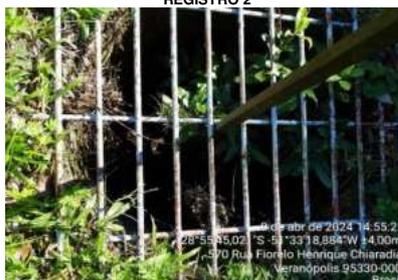
NC	CÓDIGO DA NC	UNIDADE	R2 ETA Semi-enterrado
62	6.12	CONSTATAÇÃO	Vegetação dentro do registro de manobra.
GRUPO	PRAZO	NÃO CONFORMIDADE	Falta de conservação e manutenção preventiva de unidade.
2	180 dias	OBSERVAÇÃO

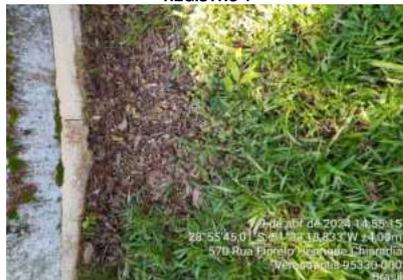
REGISTRO 1

NC	CÓDIGO DA NC	UNIDADE	R2 ETA Semi-enterrado
63	6.12	CONSTATAÇÃO	A caixa de registro, com tampa inteiriça de metal, está coberta por folhas e vegetação, impossibilitando a sua identificação pelas pessoas que circulam no terreno.
GRUPO	PRAZO	NÃO CONFORMIDADE	Falta de conservação e manutenção preventiva de unidade.
2	180 dias	OBSERVAÇÃO

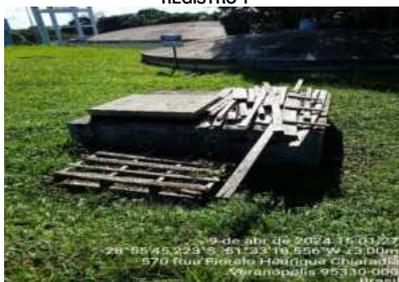
REGISTRO 1

NC	CÓDIGO DA NC	UNIDADE	R3 ETA Enterrado
67	6.12	CONSTATAÇÃO	Acúmulo de resíduos de obra.
GRUPO	PRAZO	NÃO CONFORMIDADE	Acúmulo de resíduos em local inapropriado e/ou armazenamento inadequado.
2	90 dias	OBSERVAÇÃO

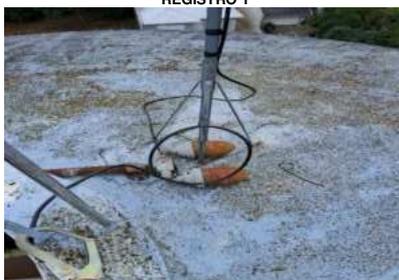
REGISTRO 1

NC	CÓDIGO DA NC	UNIDADE	R4 ETA Elevado
69	6.8	CONSTATAÇÃO	O sinalizador está caído.
GRUPO	PRAZO	NÃO CONFORMIDADE	Não existe no topo do reservatório pára-raios e/ou luz de sinalização de obstáculo elevado.
2	365 dias	OBSERVAÇÃO

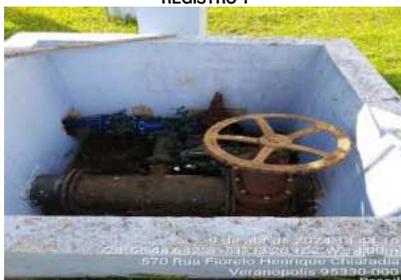
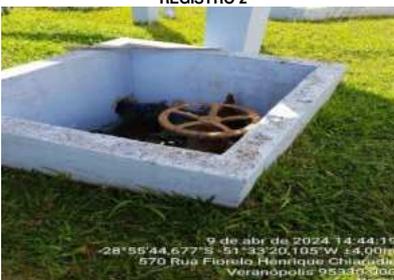
NC	CÓDIGO DA NC	UNIDADE	R4 ETA Elevado
70	6.11	CONSTATAÇÃO	Caixa de registro sem dispositivo de proteção contra quedas.
GRUPO	PRAZO	NÃO CONFORMIDADE	Não proporcionar a segurança das edificações e dos operadores.
2	365 dias	OBSERVAÇÃO

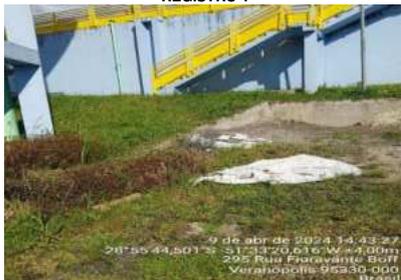
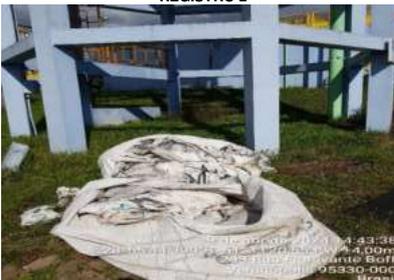
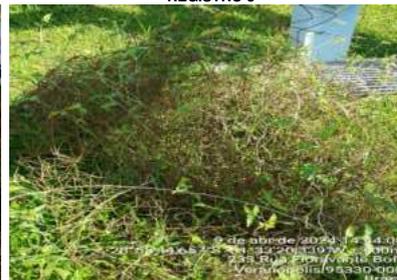
NC	CÓDIGO DA NC	UNIDADE	R4 ETA Elevado
71	6.12	CONSTATAÇÃO	Acúmulo de resíduos de obra.
GRUPO	PRAZO	NÃO CONFORMIDADE	Acúmulo de resíduos em local inapropriado e/ou armazenamento inadequado.
2	90 dias	OBSERVAÇÃO

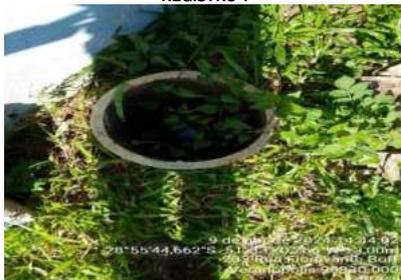
REGISTRO 1

NC	CÓDIGO DA NC	UNIDADE	R4 ETA Elevado
72	6.12	CONSTATAÇÃO	Vegetação dentro do tubo do registro.
GRUPO	PRAZO	NÃO CONFORMIDADE	Falta de conservação e manutenção preventiva de unidade.
2	180 dias	OBSERVAÇÃO

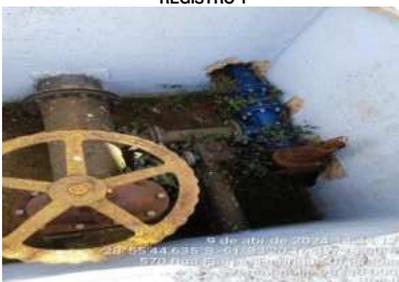
REGISTRO 1

NC	CÓDIGO DA NC	UNIDADE	R4 ETA Elevado
73	6.12	CONSTATAÇÃO	Vegetação dentro da caixa de registro.
GRUPO	PRAZO	NÃO CONFORMIDADE	Falta de conservação e manutenção preventiva de unidade.
2	180 dias	OBSERVAÇÃO

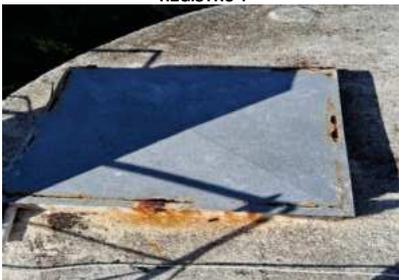
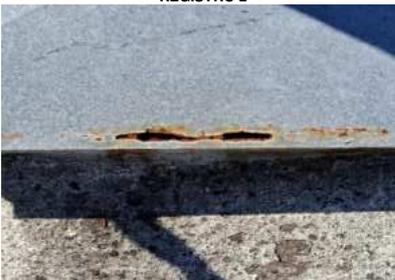
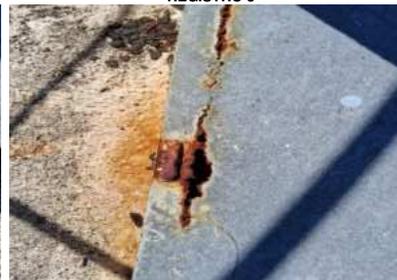
NC	CÓDIGO DA NC	UNIDADE	R5 ETA Elevado
74	6.4	CONSTATAÇÃO	Há furos na tampa.
GRUPO	PRAZO	NÃO CONFORMIDADE	Ausência de abertura de inspeção fechada com tampa inteira dotada de dispositivo e travamento.
2	180 dias	OBSERVAÇÃO

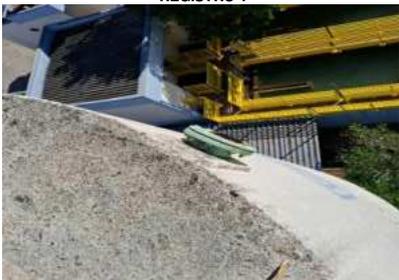
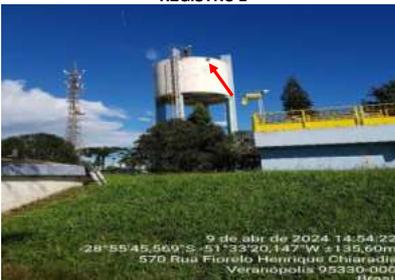
NC	CÓDIGO DA NC	UNIDADE	R5 ETA Elevado
75	6.5	CONSTATAÇÃO	A tubulação de expurgo está sem tela.
GRUPO	PRAZO	NÃO CONFORMIDADE	Ausência de tubulação de ventilação protegidas com tela e com cobertura que impeça a entrada de água de chuva e limite a entrada de poeira.
2	90 dias	OBSERVAÇÃO

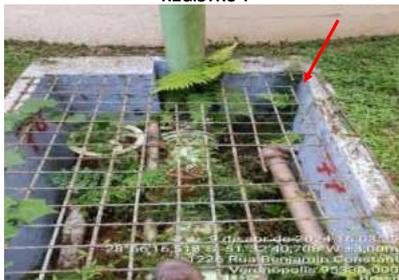
REGISTRO 1

NC	CÓDIGO DA NC	UNIDADE	R6 dos Padres Apoiado
83	6.11	CONSTATAÇÃO	A grade da caixa de registro está danificada, não protegendo contra quedas.
GRUPO	PRAZO	NÃO CONFORMIDADE	Não proporcionar a segurança das edificações e dos operadores.
2	365 dias	OBSERVAÇÃO

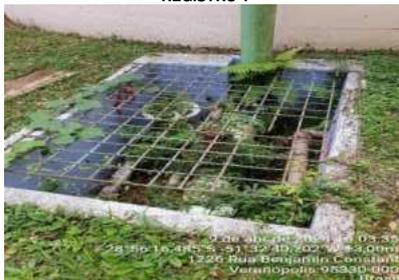
REGISTRO 1

NC	CÓDIGO DA NC	UNIDADE	R6 dos Padres Apoiado
84	6.12	CONSTATAÇÃO	Vegetação dentro da caixa de registro.
GRUPO	PRAZO	NÃO CONFORMIDADE	Falta de conservação e manutenção preventiva de unidade.
2	180 dias	OBSERVAÇÃO

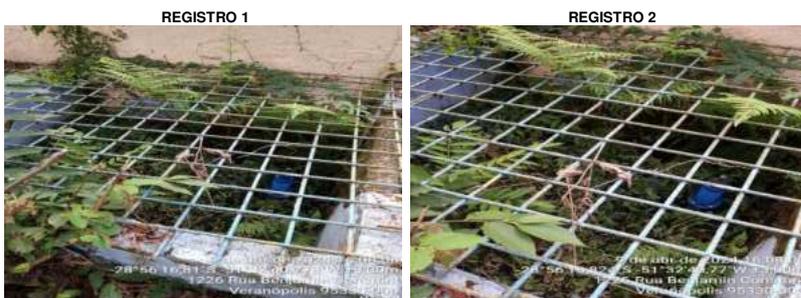
NC	CÓDIGO DA NC	UNIDADE	R7 dos Padres Semi-enterrado
87	6.12	CONSTATAÇÃO	Vegetação dentro da caixa de registro.
GRUPO	PRAZO	NÃO CONFORMIDADE	Falta de conservação e manutenção preventiva de unidade.
2	180 dias	OBSERVAÇÃO

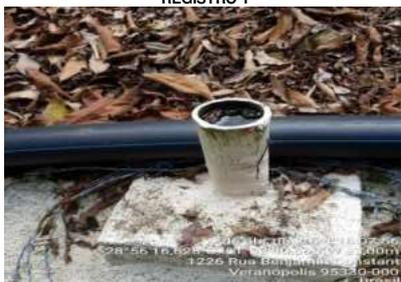
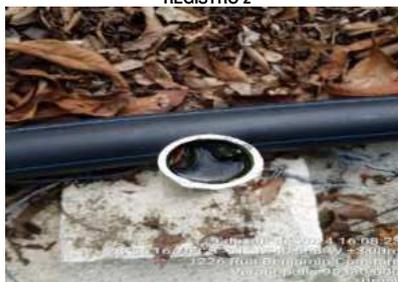
NC	CÓDIGO DA NC	UNIDADE	R7 dos Padres Semi-enterrado
88	6.12	CONSTATAÇÃO	Água parada dentro do tubo.
GRUPO	PRAZO	NÃO CONFORMIDADE	Falta de conservação e manutenção preventiva de unidade.
2	180 dias	OBSERVAÇÃO

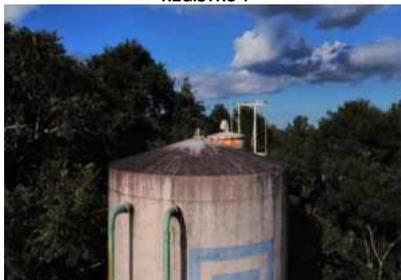
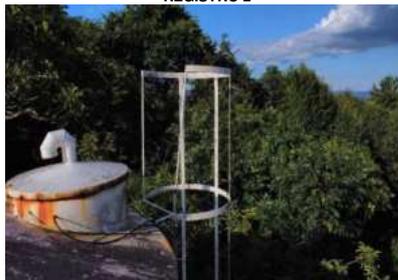
NC	CÓDIGO DA NC	UNIDADE	R8 dos Padres Elevado
89	6.5	CONSTATAÇÃO	A tubulação de respiro está sem tela.
GRUPO	PRAZO	NÃO CONFORMIDADE	Ausência de tubulação de ventilação protegidas com tela e com cobertura que impeça a entrada de água de chuva e limite a entrada de poeira.
2	90 dias	OBSERVAÇÃO

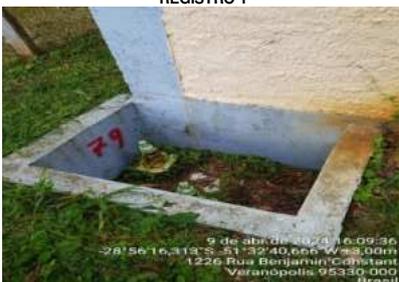
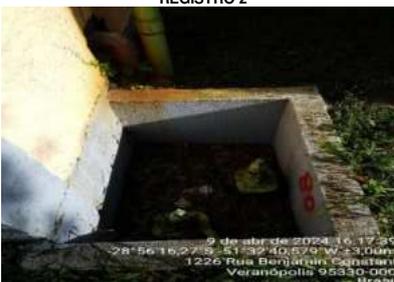
NC	CÓDIGO DA NC	UNIDADE	R8 dos Padres Elevado
91	6.11	CONSTATAÇÃO	Caixa de registro sem dispositivo de proteção contra quedas.
GRUPO	PRAZO	NÃO CONFORMIDADE	Não proporcionar a segurança das edificações e dos operadores.
2	365 dias	OBSERVAÇÃO

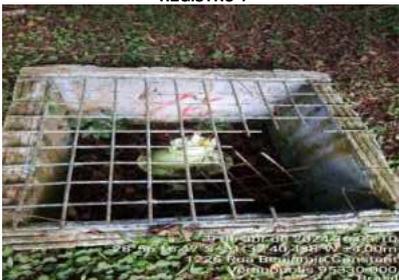
REGISTRO 1

NC	CÓDIGO DA NC	UNIDADE	R8 dos Padres Elevado
92	6.11	CONSTATAÇÃO	A grade da caixa de registro está danificada, não protegendo contra quedas.
GRUPO	PRAZO	NÃO CONFORMIDADE	Não proporcionar a segurança das edificações e dos operadores.
2	365 dias	OBSERVAÇÃO

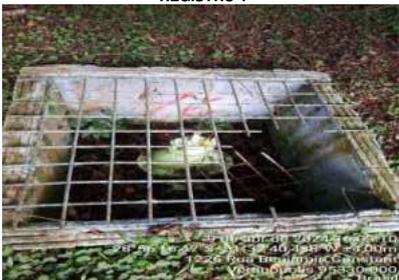
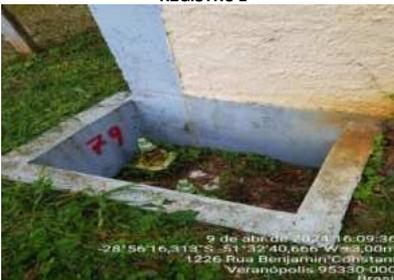
NC	CÓDIGO DA NC	UNIDADE	R8 dos Padres Elevado
93	6.12	CONSTATAÇÃO	Vegetação dentro das caixas de registro.
GRUPO	PRAZO	NÃO CONFORMIDADE	Falta de conservação e manutenção preventiva de unidade.
2	180 dias	OBSERVAÇÃO

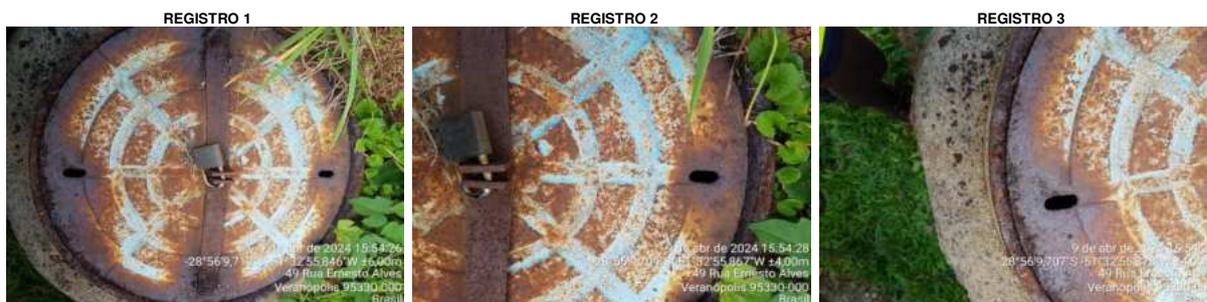
NC	CÓDIGO DA NC	UNIDADE	R9 24 de Maio
94	6.4	CONSTATAÇÃO	Há aberturas na tampa.
GRUPO	PRAZO	NÃO CONFORMIDADE	Ausência de abertura de inspeção fechada com tampa inteiriça dotada de dispositivo e travamento.
2	180 dias	OBSERVAÇÃO

6.2	A área do reservatório está cercada adequadamente?	X			
	6.3	Equipamentos e estruturas estão isentos de vazamentos aparentes de água?	X			
	6.4	As aberturas de inspeção dos reservatórios estão fechadas e bem vedadas?		X		Há aberturas na tampa.

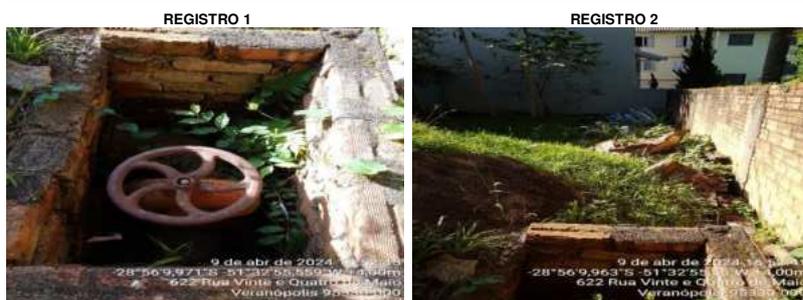
NC	CÓDIGO DA NC	UNIDADE	R9 24 de Maio
96	6.11	CONSTATAÇÃO	Caixa de registro sem dispositivo de proteção contra quedas.
GRUPO	PRAZO	NÃO CONFORMIDADE	Não proporcionar a segurança das edificações e dos operadores.
2	365 dias	OBSERVAÇÃO

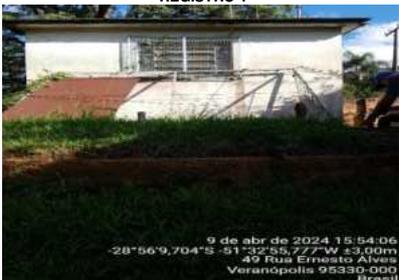
REGISTRO 1

NC	CÓDIGO DA NC	UNIDADE	R9 24 de Maio
97	6.12	CONSTATAÇÃO	Vegetação alta no terreno.
GRUPO	PRAZO	NÃO CONFORMIDADE	Falta de conservação e manutenção preventiva de unidade.
2	180 dias	OBSERVAÇÃO

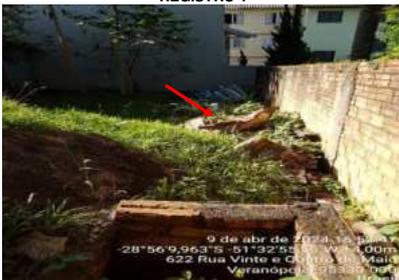
REGISTRO 1

NC	CÓDIGO DA NC	UNIDADE	R9 24 de Maio
98	6.12	CONSTATAÇÃO	Acúmulo de resíduos de materiais de obras no terreno.
GRUPO	PRAZO	NÃO CONFORMIDADE	Acúmulo de resíduos em local inapropriado e/ou armazenamento inadequado.
2	90 dias	OBSERVAÇÃO

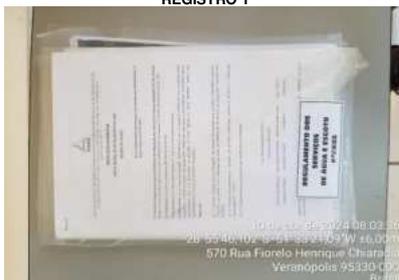
REGISTRO 1

NC	CÓDIGO DA NC	UNIDADE	Unidade de Saneamento Corsan
105	7.16	CONSTATAÇÃO	Não está disponível ao público o regulamento de serviços de água e esgoto homologado pela AGESAN-RS.
GRUPO	PRAZO	NÃO CONFORMIDADE	Não expor aos usuários o regulamento de serviços de água e esgoto homologado pela AGESAN-RS.
1	90 dias	OBSERVAÇÃO	Está disponível ao público o regulamento da agência reguladora antiga.
