REGULAÇÃO RELATÓRIO TÉCNICO DE FISCALIZAÇÃO N. 361/2024 – RTF

Fiscalização Regular no Sistema de
Abastecimento de Água de Nova Roma do Sul/
RS.

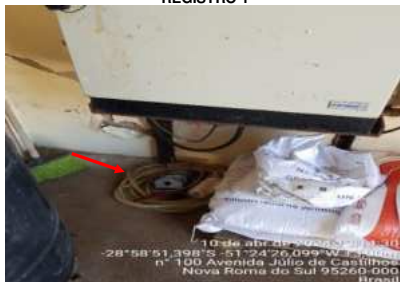
REGISTRO 1

NC	CÓDIGO DA NC	UNIDADE	Poço NRS 06A
5	1.9	CONSTATAÇÃO	Acúmulo de resíduos de obra.
GRUPO	PRAZO	NÃO CONFORMIDADE	Acúmulo de resíduos em local inapropriado e/ou armazenamento inadequado.
2	90 dias	OBSERVAÇÃO

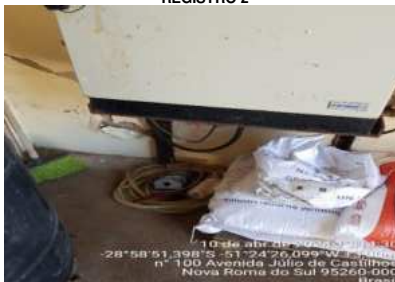
REGISTRO 2

NC	CÓDIGO DA NC	UNIDADE	Poço NRS 06A
6	1.9	CONSTATAÇÃO	O saco do fluossilicato de sódio está aberto, podendo haver perda de eficiência do produto.
GRUPO	PRAZO	NÃO CONFORMIDADE	Armazenamento inadequado de produtos químicos.
2	90 dias	OBSERVAÇÃO

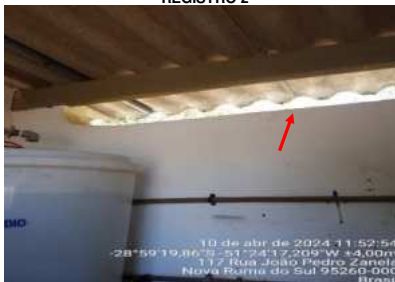
REGISTRO 2

NC	CÓDIGO DA NC	UNIDADE	Poço NRS 07
10	1.8	CONSTATAÇÃO	Há vazamento de produtos químicos.
GRUPO	PRAZO	NÃO CONFORMIDADE	Não proporcionar a segurança das edificações e dos operadores.
2	90 dias	OBSERVAÇÃO

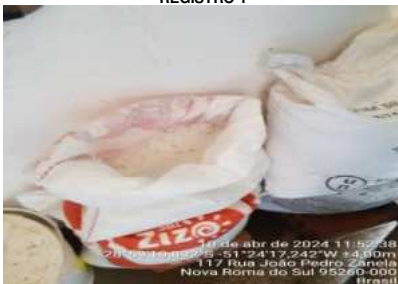
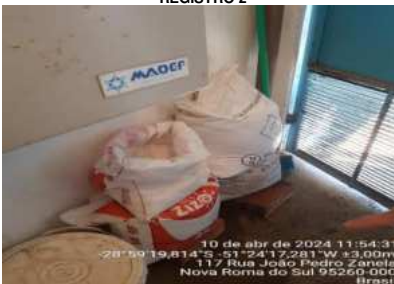
NC	CÓDIGO DA NC	UNIDADE	Poço NRS 07
15	1.9	CONSTATAÇÃO	O saco do sal está aberto, podendo haver perda de eficiência do produto.
GRUPO	PRAZO	NÃO CONFORMIDADE	Armazenamento inadequado de produtos químicos.
2	90 dias	OBSERVAÇÃO

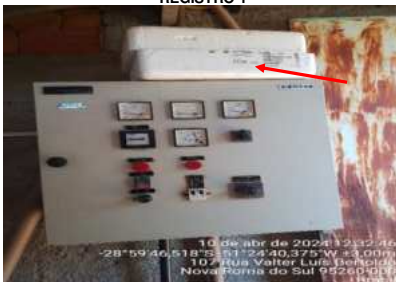
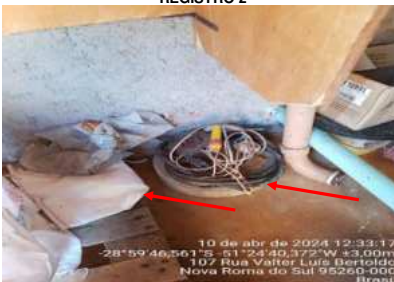
NC	CÓDIGO DA NC	UNIDADE	Poço NRS 08
23	1.9	CONSTATAÇÃO	Acúmulo de resíduos dentro da casa.
GRUPO	PRAZO	NÃO CONFORMIDADE	Acúmulo de resíduos em local inapropriado e/ou armazenamento inadequado.
2	90 dias	OBSERVAÇÃO

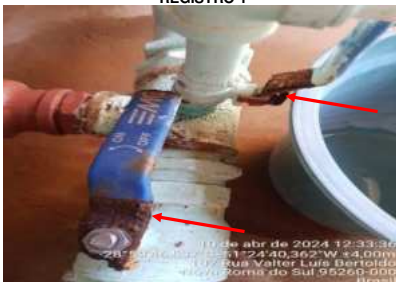
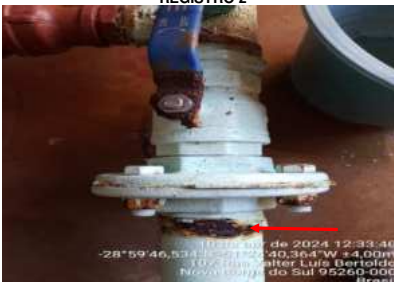
NC	CÓDIGO DA NC	UNIDADE	Poço NRS 08
24	1.9	CONSTATAÇÃO	Existência de conexões da tubulação e peças enferrujadas.
GRUPO	PRAZO	NÃO CONFORMIDADE	Falta de conservação e manutenção preventiva de unidade.
2	365 dias	OBSERVAÇÃO

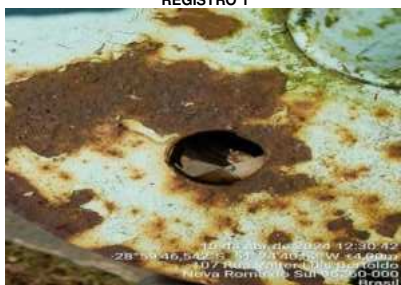
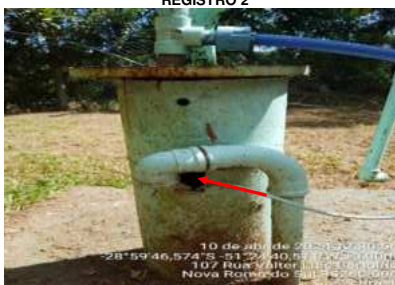
NC	CÓDIGO DA NC	UNIDADE	Poço NRS 08
25	1.11	CONSTATAÇÃO	A tampa não protege de contaminações superficiais, pois tem furo e há espaçamento entre a estrutura do poço e a tubulação dos fios elétricos.
GRUPO	PRAZO	NÃO CONFORMIDADE	A tampa do poço não protege de contaminações superficiais.
2	180 dias	OBSERVAÇÃO

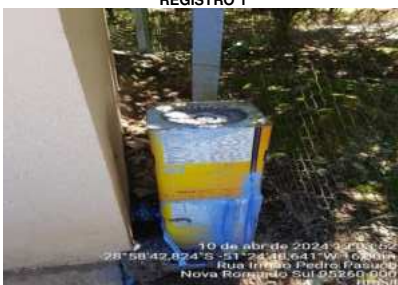
REGISTRO 1

NC	CÓDIGO DA NC	UNIDADE	Poço NRS 10
28	1.9	CONSTATAÇÃO	Acúmulo de resíduos de obras.
GRUPO	PRAZO	NÃO CONFORMIDADE	Acúmulo de resíduos em local inapropriado e/ou armazenamento inadequado.
2	90 dias	OBSERVAÇÃO

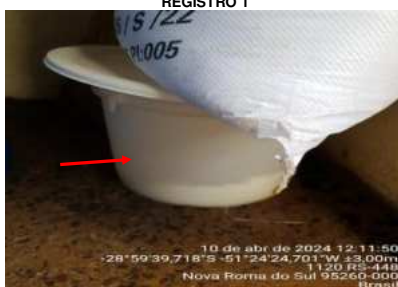
REGISTRO 1

NC	CÓDIGO DA NC	UNIDADE	Poço NRS 12A
34	1.9	CONSTATAÇÃO	Produto químico sem identificação.
GRUPO	PRAZO	NÃO CONFORMIDADE	Falta de identificação de produtos químicos.
2	90 dias	OBSERVAÇÃO

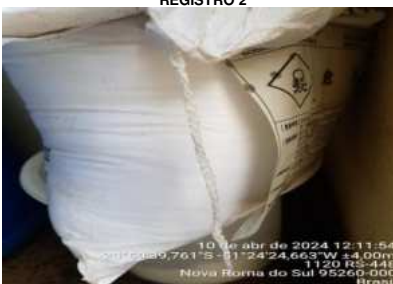
REGISTRO 2

NC	CÓDIGO DA NC	UNIDADE	Poço NRS 12A
35	1.9	CONSTATAÇÃO	Os sacos do sal e do fluossilicato de sódio estão molhados, podendo haver perdas de eficiência dos produtos.
GRUPO	PRAZO	NÃO CONFORMIDADE	Armazenamento inadequado de produtos químicos.
2	90 dias	OBSERVAÇÃO

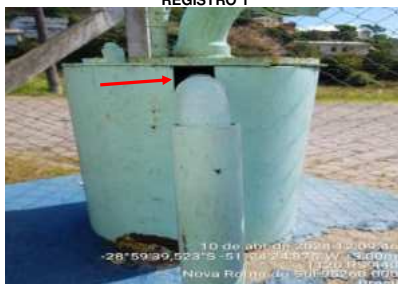
REGISTRO 1

NC	CÓDIGO DA NC	UNIDADE	Poço NRS 12A
36	1.11	CONSTATAÇÃO	A tampa não protege de contaminações superficiais, pois há espaçamento entre a estrutura do poço e a tubulação dos fios elétricos.
GRUPO	PRAZO	NÃO CONFORMIDADE	A tampa do poço não protege de contaminações superficiais.
2	180 dias	OBSERVAÇÃO

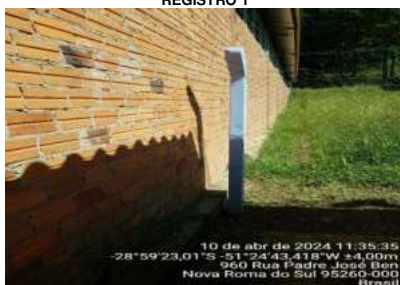
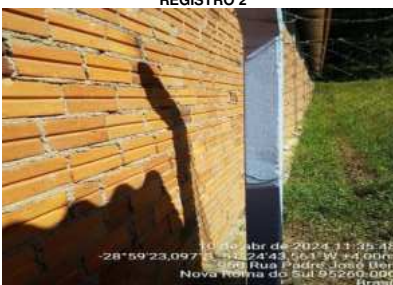
NC	CÓDIGO DA NC	UNIDADE	Poço NRS 13
37	1.2	CONSTATAÇÃO	Há um espaçamento no cercamento.
GRUPO	PRAZO	NÃO CONFORMIDADE	Não isolar a área dando condição ao acesso de pessoas não-autorizadas e sem garantir bom estado de limpeza do local.
2	365 dias	OBSERVAÇÃO	O tamanho do espaçamento é suficiente para passar uma pessoa.

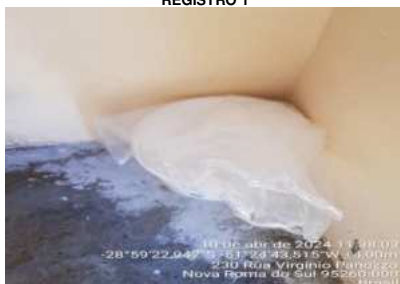
REGISTRO 1

NC	CÓDIGO DA NC	UNIDADE	Poço NRS 13
39	1.9	CONSTATAÇÃO	Produto químico sem identificação.
GRUPO	PRAZO	NÃO CONFORMIDADE	Falta de identificação de produtos químicos.
2	90 dias	OBSERVAÇÃO

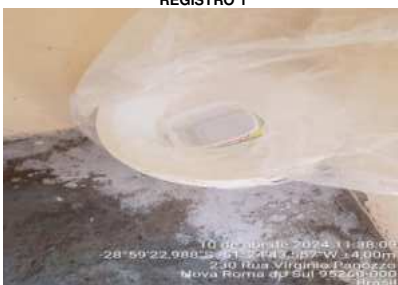
REGISTRO 1

NC	CÓDIGO DA NC	UNIDADE	Poço NRS 13
40	1.9	CONSTATAÇÃO	Produto químico aberto, sem tampa, podendo haver perda de eficiência do produto.
GRUPO	PRAZO	NÃO CONFORMIDADE	Armazenamento inadequado de produtos químicos.
2	90 dias	OBSERVAÇÃO

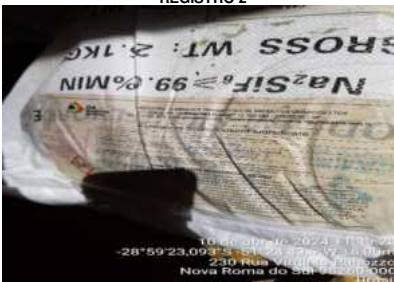
REGISTRO 2

NC	CÓDIGO DA NC	UNIDADE	Poço NRS 13
41	1.9	CONSTATAÇÃO	Os sacos do sal e do fluossilicato de sódio estão molhados, podendo haver perdas de eficiência dos produtos.
GRUPO	PRAZO	NÃO CONFORMIDADE	Armazenamento inadequado de produtos químicos.
2	90 dias	OBSERVAÇÃO

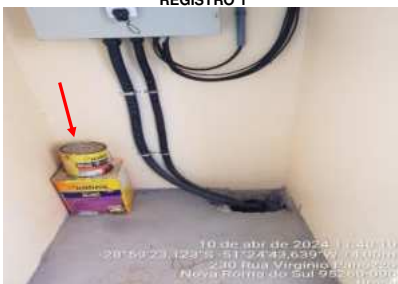
REGISTRO 1

NC	CÓDIGO DA NC	UNIDADE	Poço NRS 13
42	1.9	CONSTATAÇÃO	Acúmulo de resíduos de obras.
GRUPO	PRAZO	NÃO CONFORMIDADE	Acúmulo de resíduos em local inapropriado e/ou armazenamento inadequado.
2	90 dias	OBSERVAÇÃO

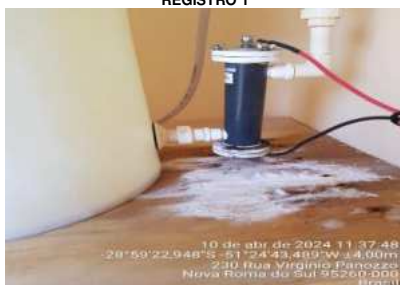
REGISTRO 1

NC	CÓDIGO DA NC	UNIDADE	Poço NRS 13
43	1.9	CONSTATAÇÃO	Base de madeira do hipoclorito de sódio possui um resíduo branco, que aparenta ser um fungo.
GRUPO	PRAZO	NÃO CONFORMIDADE	Falta de conservação e manutenção preventiva de unidade.
2	365 dias	OBSERVAÇÃO

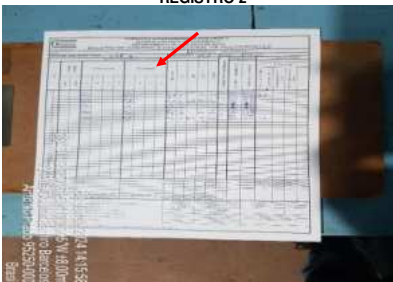
REGISTRO 2

NC	CÓDIGO DA NC	UNIDADE	Sistema de Abastecimento de Água
44	-	CONSTATAÇÃO	A análise do fluoreto não está sendo realizado com a frequência especificada em norma. Ele é realizado a cada 2 dias ao invés de a cada 2 horas.
GRUPO	PRAZO	NÃO CONFORMIDADE	Não atender a todos os padrões de potabilidade e frequência de análises estabelecidos na legislação.
3	180 dias	OBSERVAÇÃO	De acordo com a Portaria GM/MS n. 888 de 2021, as análises de fluoreto na saída do tratamento devem ser realizadas a cada 2 horas.

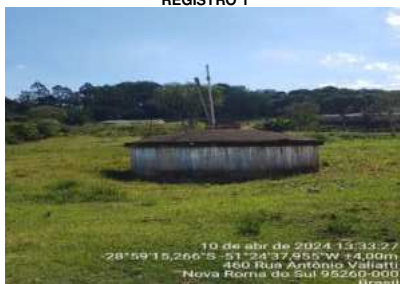
REGISTRO 1

NC	CÓDIGO DA NC	UNIDADE	R01 Pátio Cansan
45	6.1	CONSTATAÇÃO	Não há identificação por placa ou outro meio indicando que o reservatório está desativado.
GRUPO	PRAZO	NÃO CONFORMIDADE	Inexistência de placa de identificação do reservatório.
2	365 dias	OBSERVAÇÃO	Reservatório desativado.

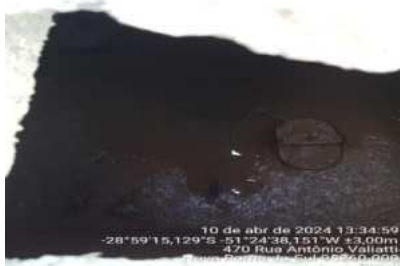
REGISTRO 1

NC	CÓDIGO DA NC	UNIDADE	R01 Pátio Cansan
46	6.12	CONSTATAÇÃO	Água parada dentro da caixa de concreto.
GRUPO	PRAZO	NÃO CONFORMIDADE	Falta de conservação e manutenção preventiva de unidade.
2	180 dias	OBSERVAÇÃO	Reservatório desativado.

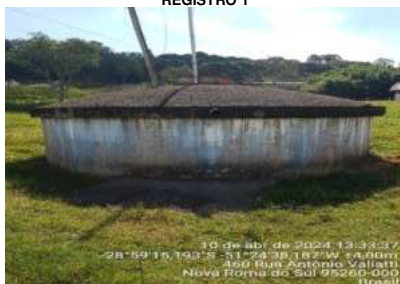
REGISTRO 1

NC	CÓDIGO DA NC	UNIDADE	R01 Pátio Cansan
47	-	CONSTATAÇÃO	O reservatório desativado não possui um cronograma de remoção das estruturas.
GRUPO	PRAZO	NÃO CONFORMIDADE	Não foi apresentado um cronograma de remoção das estruturas do reservatório desativado.
2	90 dias	OBSERVAÇÃO

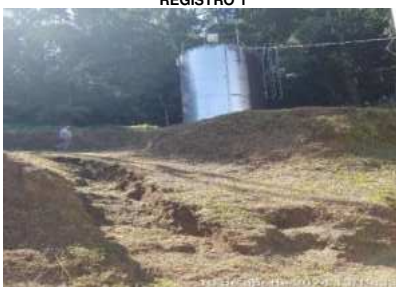
REGISTRO 1

NC	CÓDIGO DA NC	UNIDADE	R03 Loteamento Panazzolo
49	6.2	CONSTATAÇÃO	Não há cercamento.
GRUPO	PRAZO	NÃO CONFORMIDADE	Não isolar a área dando condição ao acesso de pessoas não-autorizadas e sem garantir bom estado de limpeza do local.
2	365 dias	OBSERVAÇÃO

6.2	A área do reservatório está cercada adequadamente?		X		Não há cercamento.
	6.3	Equipamentos e estruturas estão isentos de vazamentos aparentes de água?	X

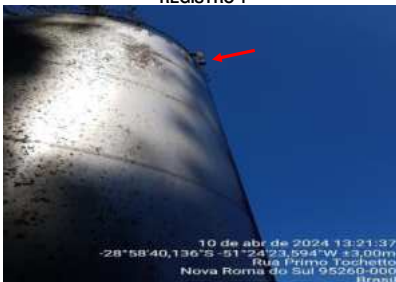
REGISTRO 1

NC	CÓDIGO DA NC	UNIDADE	R03 Loteamento Panazzolo
50	6.5	CONSTATAÇÃO	Extravasor sem proteção com tela.
GRUPO	PRAZO	NÃO CONFORMIDADE	Ausência de tubulação de ventilação protegidas com tela e com cobertura que impeça a entrada de água de chuva e limite a entrada de poeira.
2	90 dias	OBSERVAÇÃO

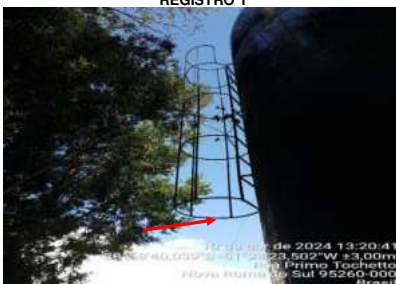
REGISTRO 1

NC	CÓDIGO DA NC	UNIDADE	R03 Loteamento Panazzolo
51	6.12	CONSTATAÇÃO	A base da escada, que impede o acesso de pessoas não autorizadas, não está instalada.
GRUPO	PRAZO	NÃO CONFORMIDADE	Falta de conservação e manutenção preventiva de unidade.
2	180 dias	OBSERVAÇÃO

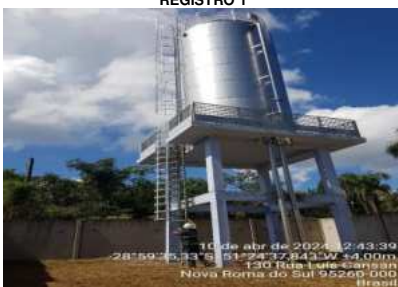
REGISTRO 1

NC	CÓDIGO DA NC	UNIDADE	R04 Vila Nova
52	6.1	CONSTATAÇÃO	Não há identificação por placa ou outro meio.
GRUPO	PRAZO	NÃO CONFORMIDADE	Inexistência de placa de identificação do reservatório.
2	365 dias	OBSERVAÇÃO

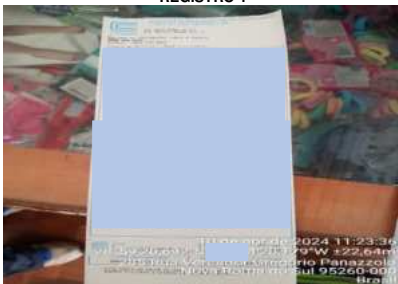
REGISTRO 1

NC	CÓDIGO DA NC	UNIDADE	Unidade de Saneamento da Corsan
55	-	CONSTATAÇÃO	A conta de água não está com o contato da AGESAN-RS.
GRUPO	PRAZO	NÃO CONFORMIDADE	Não expor na conta dos usuários o contato da Ouvidoria da AGESAN-RS.
1	90 dias	OBSERVAÇÃO
