REGULAÇÃO RELATÓRIO TÉCNICO DE FISCALIZAÇÃO N. 363/2024 – RTF

Fiscalização Regular no Sistema de
Abastecimento de Água de Fagundes Varela/
RS.

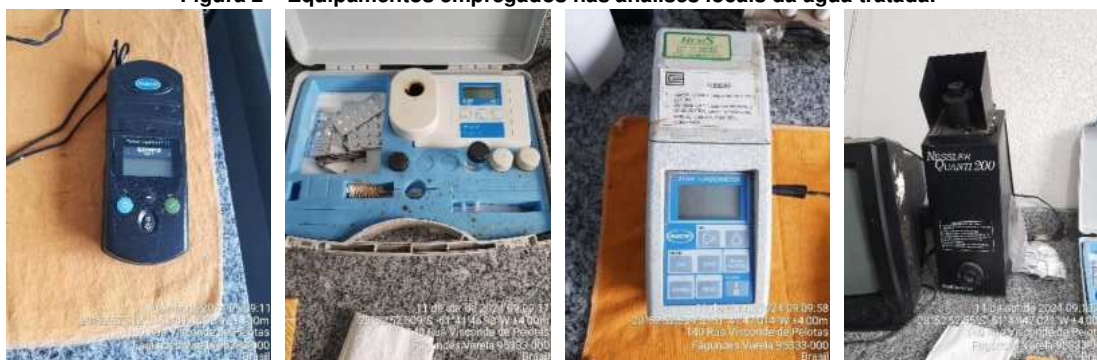
Os equipamentos utilizados para as análises locais são: turbidímetro da marca Hach – modelo 2100P, colorímetro da marca PoliControl – modelo Nessler Quanti 200, colorímetro para a medida de flúor da marca Hach – modelo Pocket II e colorímetro para a medida de cloro da marca AquaLytic – modelo PCcompact. Não foram encontrados registros de calibração externa ou aferições dos equipamentos. A figura 2 apresenta as imagens dos equipamentos empregados.

Figura 2 – Equipamentos empregados nas análises locais da água tratada.

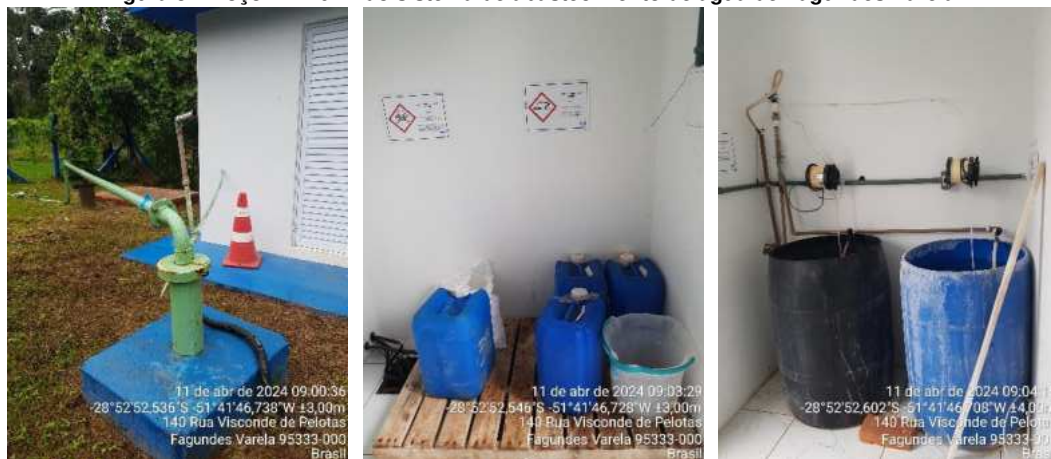
Figura 3 – Poço FVA-02B do sistema de abastecimento de água de Fagundes Varela.

NC	CÓDIGO DA NC	UNIDADE	Poço FVA 02B
2	1.9	CONSTATAÇÃO	Hipoclorito de sódio sem bacia de contenção, correndo risco de escoar para dentro do buraco com fios elétricos em caso de vazamento.
GRUPO	PRAZO	NÃO CONFORMIDADE	Inexistência de bacia de contenção ou bacia de contenção permite vazamentos.
2	365 dias	OBSERVAÇÃO

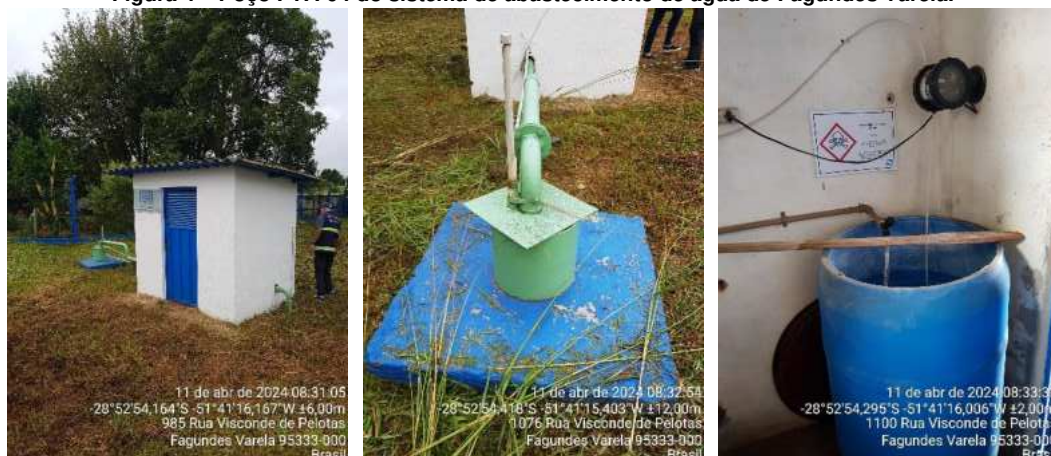
Figura 4 – Poço FVA-04 do sistema de abastecimento de água de Fagundes Varela.

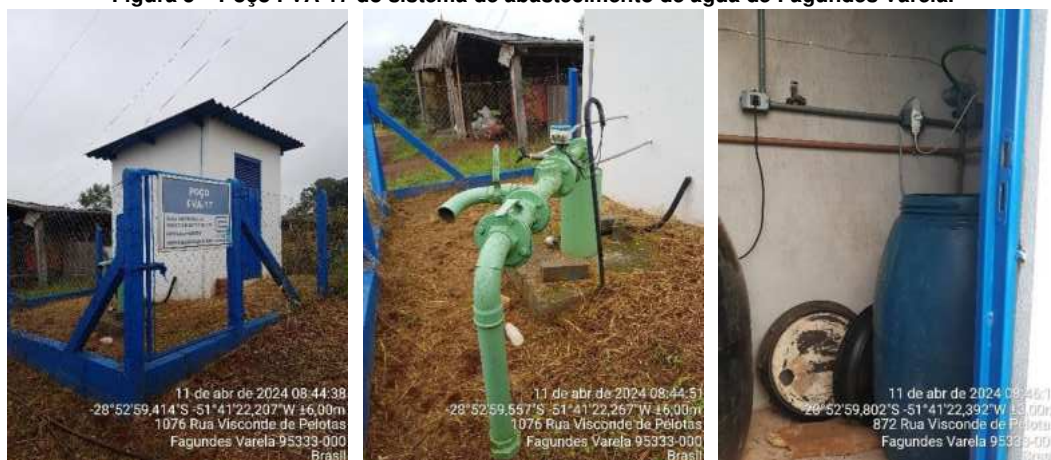
Figura 5 – Poço FVA-17 do sistema de abastecimento de água de Fagundes Varela.

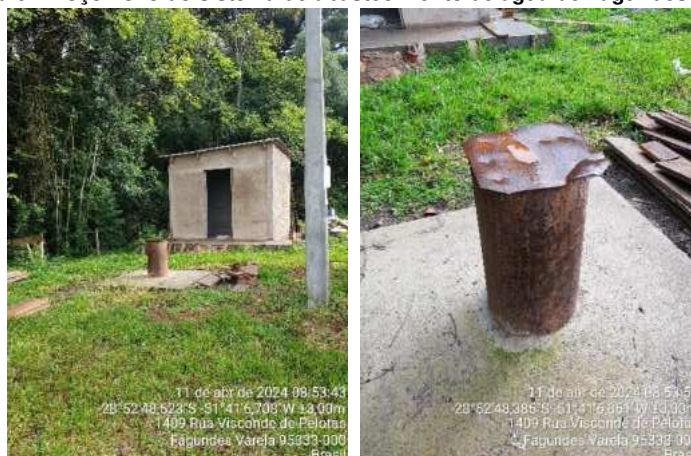
Figura 6 – Poço novo do sistema de abastecimento de água de Fagundes Varela.

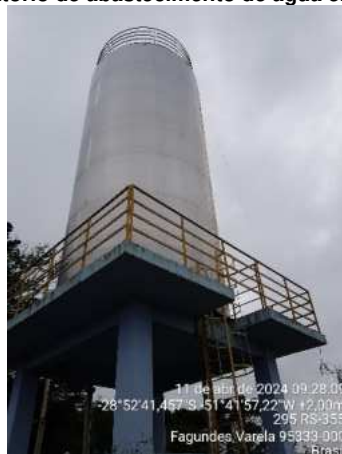
Figura 7 – Reservatório de abastecimento de água em Fagundes Varela.

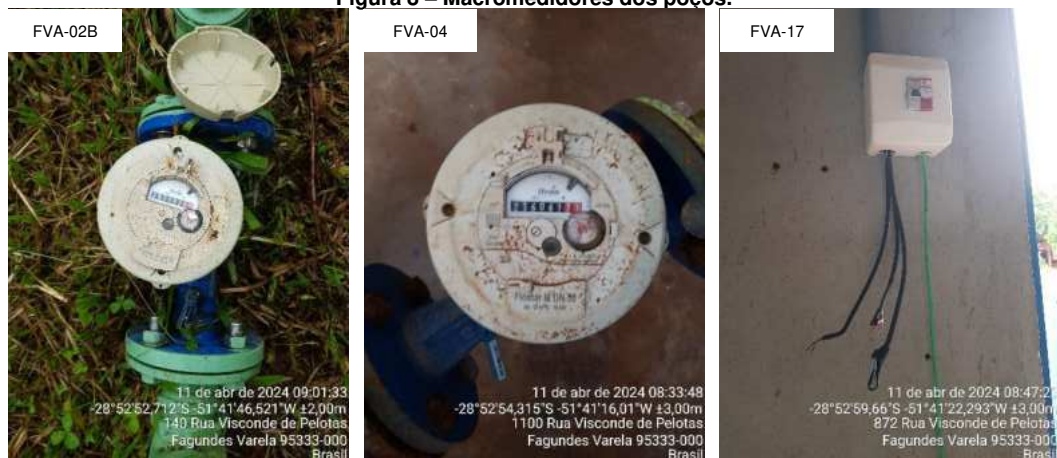
Dois poços de captação de água subterrânea (FVA-02B e FVA-04) do município de Fagundes Varela possuem macromedidores do tipo analógico instalados e operantes, conforme verificado durante o processo fiscalizatório. De acordo com a explicação do operador, o poço FVA-17 possui um macromedidor do tipo digital que está em manutenção, portanto não estava instalado durante a fiscalização. Segundo informações do prestador de serviço, não são efetuadas aferições periódicas nesses medidores, porém, assim que identificada alguma alteração, eles são trocados. A tabela 4 apresenta as características dos macromedidores e a figura 8 os registros fotográficos destes.

Figura 8 – Macromedidores dos poços.

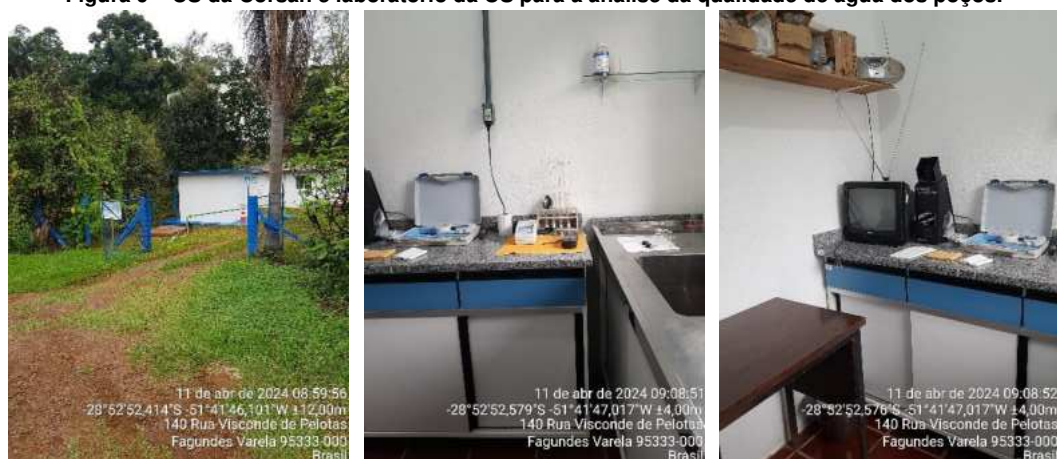
A Unidade de Saneamento (US) da Corsan no município de Fagundes Varela está localizada na Rua Visconde de Pelotas, n. 130, junto ao poço FVA-02B. A edificação apresenta bom estado de conservação e dispõe de um laboratório para a análise da qualidade da água dos poços, que possui um espaço satisfatório, limpo e organizado. A figura 9 apresenta a entrada da US e a estrutura do laboratório.

Figura 9 – US da Corsan e laboratório da US para a análise da qualidade de água dos poços.
