REGULAÇÃO
RELATÓRIO TÉCNICO DE FISCALIZAÇÃO N. 759/2024 – RTF**Fiscalização regular inicial no Sistema de
Abastecimento de Água e Sistema de
Esgotamento Sanitário de Colorado/RS.****1. CONSIDERAÇÕES PRELIMINARES**

No dia 17 de junho de 2024, realizou-se fiscalização no Sistema de Abastecimento de Água (SAA) e Sistema de Esgotamento Sanitário (SES) da Corsan no município de Colorado. Para verificar o serviço prestado pela companhia de saneamento, os trabalhos de fiscalização e regulação dos municípios consorciados à Agesan-RS são amparados, principalmente, nas referências legais e normativas apresentadas no quadro 1.

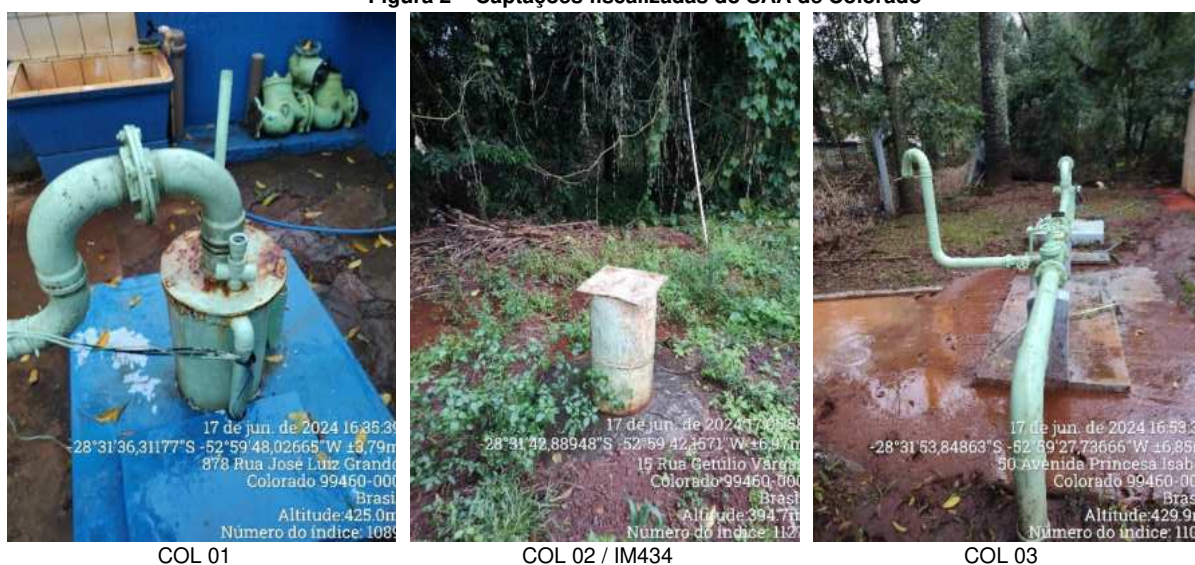
Figura 2 – Captações fiscalizadas do SAA de Colorado

O Serviço de Água e Esgoto (SAA) de Colorado capta água bruta em dois poços artesianos para abastecer o município, como pode ser observado na Tabela 1 e Figura 2. O poço COL 01, com vazão máxima cadastrada de $320 \text{ m}^3 \cdot \text{dia}^{-1}$, opera acima do limite permitido, conforme registro no Sistema de Outorga de Água do Rio Grande do Sul (SIOUT) sob n. 2019/008.821. Já o poço COL 03, cadastrado no SIOUT sob n. 2019/008.822 e com vazão máxima de $640 \text{ m}^3 \cdot \text{dia}^{-1}$, opera dentro da vazão cadastrada. Ambos os poços possuem bombas submersas que impulsionam a água bruta e tratada para a rede de distribuição e reservatórios.

É importante destacar que o poço COL 03, situado às margens de um curso d'água, foi diretamente impactado pelas inundações de maio de 2024, necessitando de expurgo da água contaminada, conforme relatos dos operadores. No entanto, não há registro formal do procedimento realizado.

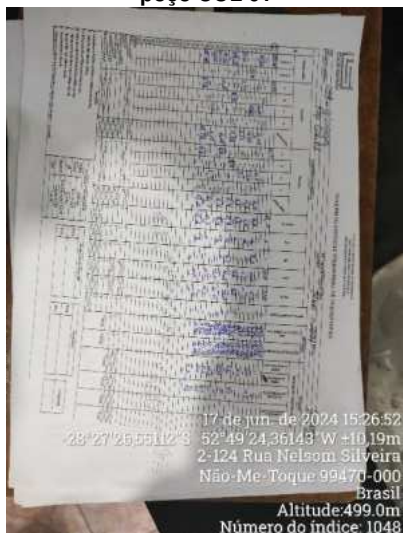
Figura 5 – Registro físico de análises da água tratada do poço COL 01

Os parâmetros analisados são inicialmente registrados em planilhas impressas (Figura 5) e, posteriormente, inseridos em um software de gestão laboratorial para armazenamento dos dados (Figura 6). Quando os resultados não atendem aos padrões legais, o *software* os destaca automaticamente em vermelho. Nesses casos, a equipe deve tomar medidas corretivas para ajustar o parâmetro, como alterar a dosagem de um reagente. As ações tomadas são registradas no sistema e podem ser consultadas clicando na marcação vermelha. Os equipamentos eletrônicos são calibrados periodicamente e o controle é realizado por meio de tabela impressa. Além disso, outros documentos pertinentes foram observados durante a fiscalização.

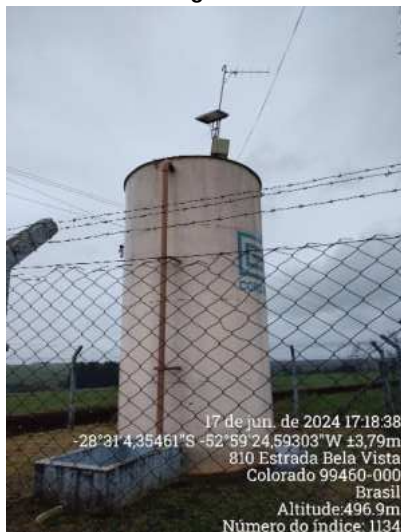
R01

Durante a fiscalização, foram analisados os laudos de limpeza dos reservatórios, os equipamentos de proteção operacional e as condições de conservação da estrutura. Os reservatórios apresentam telemetria e acionam os poços quando atingem um nível. No entanto, a telemetria não está conectada ao controle remoto do nível da água, o que significa que falhas como extravasamento ou esvaziamento total só podem ser detectadas durante visitas presenciais de um operador a cada unidade.

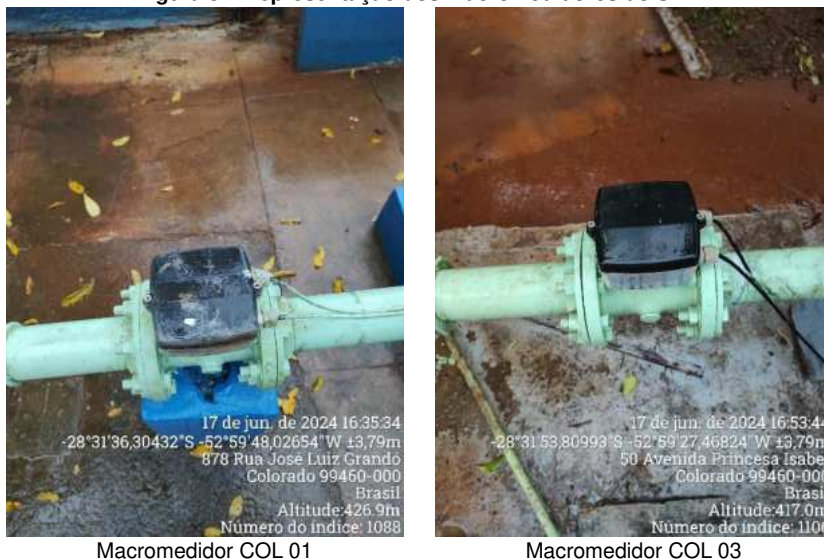
Figura 8 – Representação dos macromedidores do SAA

A fiscalização constatou que o controle do balanço hídrico no sistema se limita à medição da vazão da água captada em poços subterrâneos. Cada poço possui um macromedidor na saída, porém, não há sistema de supervisão ou controle remoto para monitorar a vazão em tempo real, bem como não há registros de aferição e ações de manutenção dos macromedidores.

Vale salientar que não há importação ou exportação de água no SAA, e que não há macromedição em outros pontos do sistema além da saída dos poços, como representado na Tabela

3 e Figura 8. Além disso, o SAA de Colorado não integra o Plano Trienal de Macromedição – CORSAN Informação Nº 002/2022 – DECOPE/SUMOP

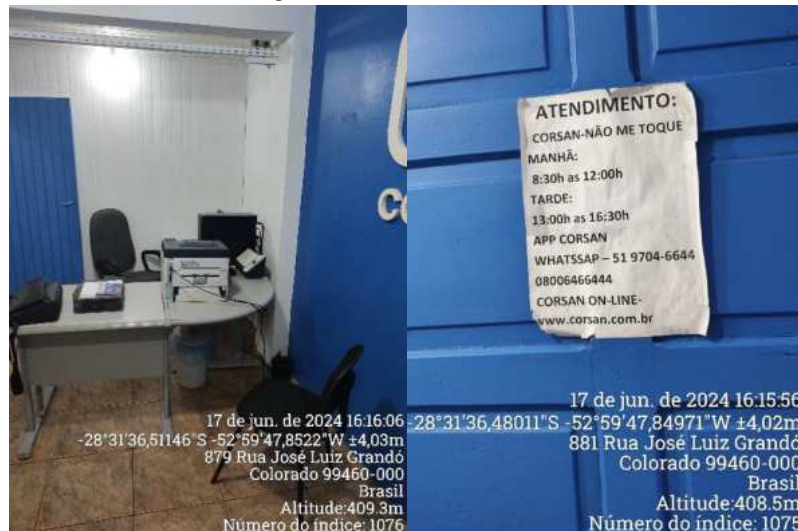
Figura 10 – Unidade comercial

A unidade comercial da Corsan em Colorado, localizada na Rua José Luiz Grandó, n. 226, oferece aos clientes um espaço compacto, onde o atendimento é realizado pelos operadores do SAA. Na entrada, encontram-se os horários exclusivos do atendimento comercial de Não-Me-Toque, porém não consta informações sobre Colorado. Além disso, estão disponíveis para consulta as tarifas em vigor, a carta de serviços, o RSAE/Agesan-RS e o código de defesa do consumidor. Na unidade há um almoxarifado dedicado ao armazenamento de peças de reposição.

NC	CÓDIGO DA NC	UNIDADE	Comercial
43	7.18	CONSTATAÇÃO	Não há acessibilidade para pessoas deficientes ou com mobilidade reduzida.
GRUPO	PRAZO	NÃO CONFORMIDADE	Condições não apropriadas para acessibilidade do público.
1	365 dias	OBSERVAÇÃO	Degrau no acesso ao interior da unidade comercial.

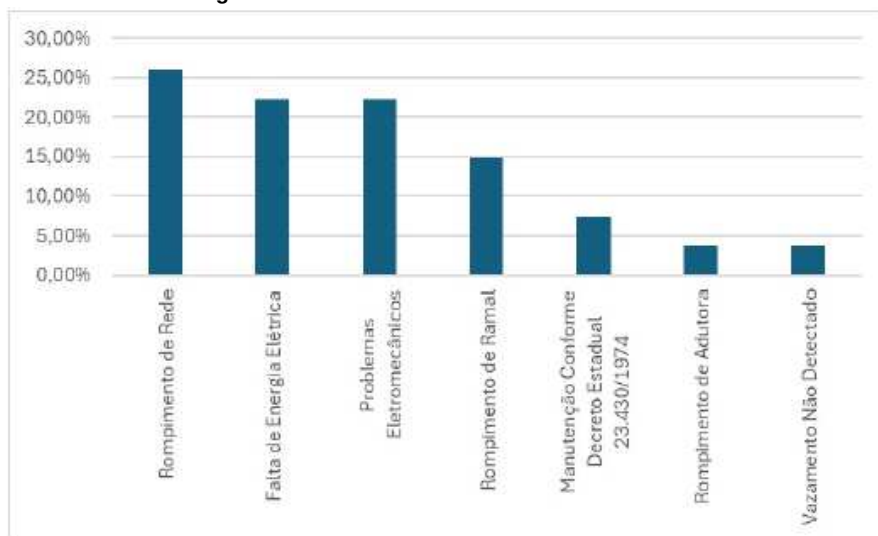
Figura 11 – Falhas na rede nos últimos 24 meses.

A análise das ações de operação e manutenção do SAA e das ações de redução de perdas de água identificou a ausência de execução de planos de substituição de rede, ausência de registros de pesquisa ativa de vazamentos, ausência de registros de monitoramento pressões diurnas e noturnas. Para tanto, as ações de manutenção e operação são realizadas apenas sob demanda dos usuários ou em situações emergenciais, o que limita a efetividade na prevenção de problemas.

As práticas relatadas, resultam no índice de perda de água média dos últimos 12 meses (março/2024) de 35,94%, acima da meta estabelecida em contrato de concessão com o poder concedente de índice de perdas até 27% entre 2022 a 2033.

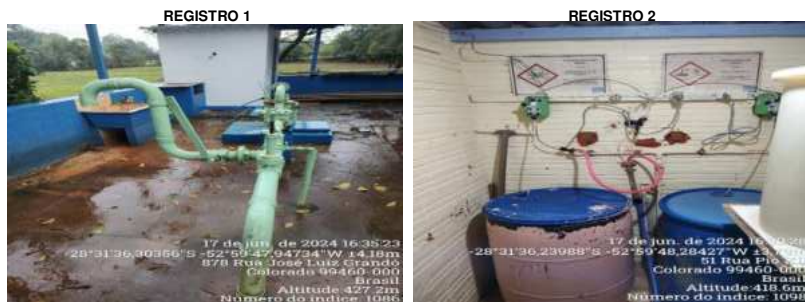
NC	CÓDIGO DA NC	UNIDADE	Poço COL 01
7	10.27	CONSTATAÇÃO	Local de tratamento sem ventilação, não há nenhuma janela, abertura com telas ou equivalente.
GRUPO	PRAZO	NÃO CONFORMIDADE	Armazenamento inadequado de produtos químicos.
2	90 dias	OBSERVAÇÃO	-
